Comparación del método INDECI e italiano en determinar la
vulnerabilidad sísmica de viviendas autoconstruidas,
Asociación Hijos de Apurimac - Ate 2022

TESIS PARA OBTENER EL TÍTULO PROFESIONAL DE:

INGENIERO CIVIL

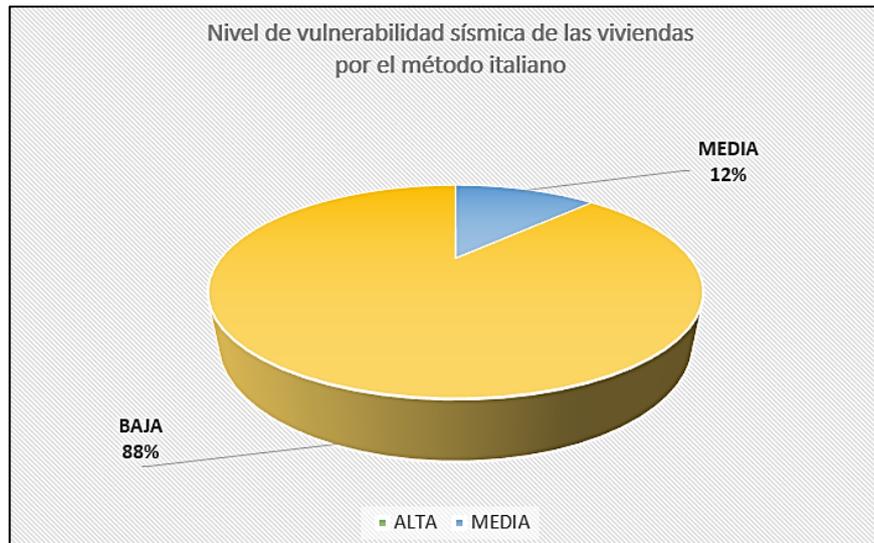
Figura 22. Nivel de vulnerabilidad sísmica por el método italiano.
Fuente: elaboración propia.

De los resultados obtenidos en la tabla 62 se determinó que 2 viviendas presentan vulnerabilidad media y 14 viviendas vulnerabilidad baja.
