**Evaluación de riesgos para el diseño de estabilidad de taludes de la
progresiva 0 + 500, tramo 2, proyecto Huaruro, Arequipa**

**TESIS PARA OBTENER EL TÍTULO PROFESIONAL DE:
INGENIERO DE MINAS**

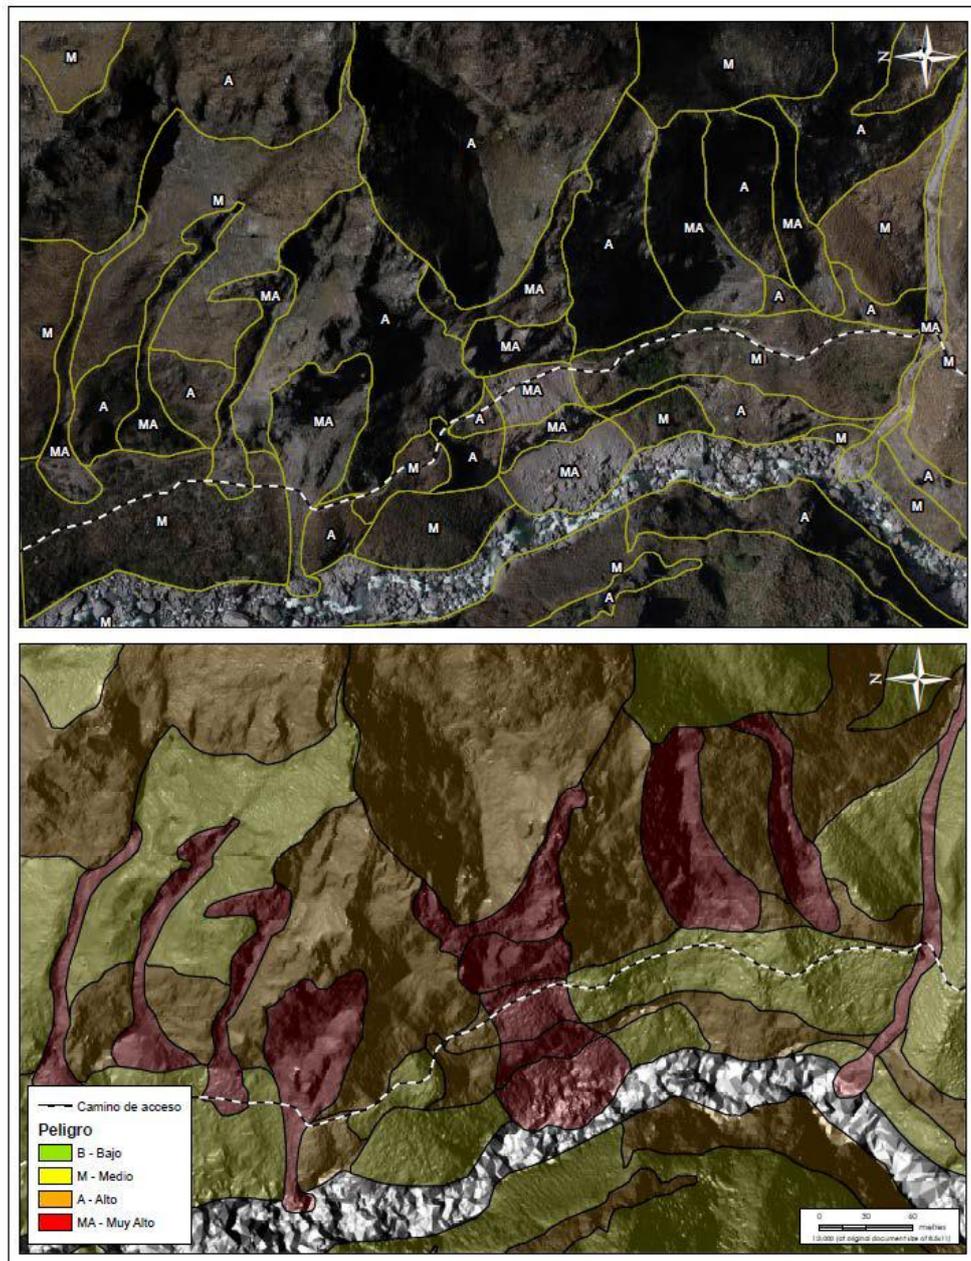
Figura 19: Mapa de peligros y zonas inestables progresiva 0 + 500

En la figura, se utilizaron las siguientes categorías para definir la presencia de amenazas: bajo, medio, alto y muy alto. Por este mapeo, la clasificación del peligro está basado en las zonas de inicio, transporte y deposición. Además, amenazas identificadas no solo consisten en caídas de rocas, sino también incluyen deslizamientos y flujos de detritos.

Los análisis indican que las caídas de roca se atribuyen principalmente a la intersección de discontinuidades y la formación de una estructura de masa de roca en bloque. Los modos de falla son principalmente de inestabilidades tipo cuña y planar, con volcamiento asociado a las discontinuidades subverticales a favor del talud. Las condiciones estructurales combinadas con los procesos de meteorización han resultado en el desarrollo de numerosas rocas desprendidas y sueltas que representan riesgos potenciales de caída de rocas.

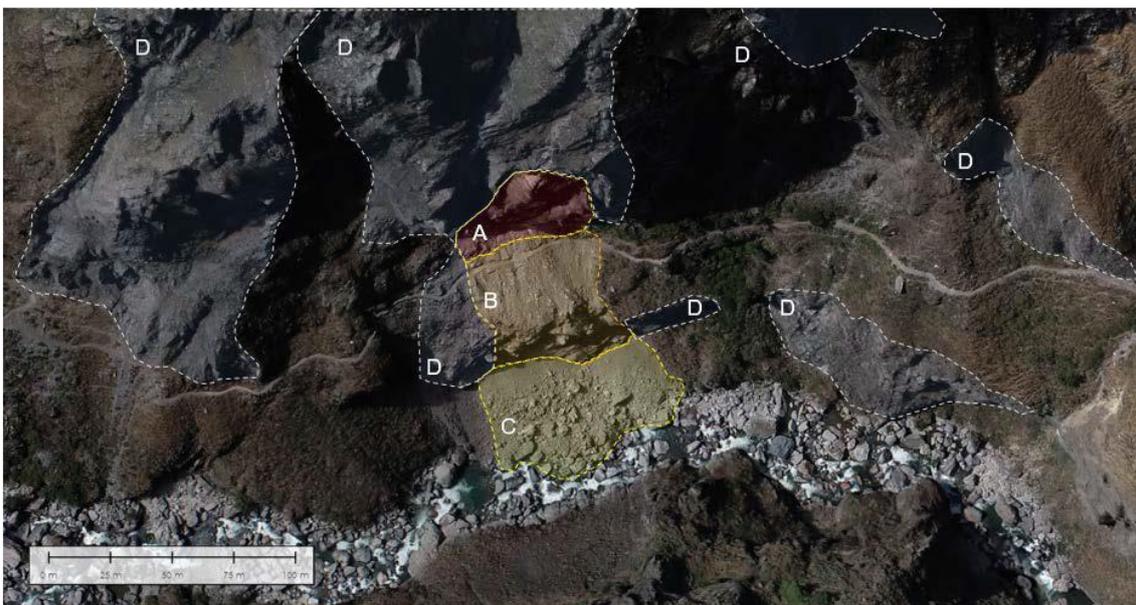
Figura 20: Ortofoto de la zona del derrumbe (progresiva 0+500)

En la figura se detalla las zonas de desprendimiento (A), transporte (B) y acumulación de material (C). Áreas donde se iniciaron eventos anteriores de caída de rocas también se muestran (D)

El deslizamiento comenzó como una falla de un bloque originalmente ubicado a una elevación aproximada entre 2940 y 2990 metros sobre el nivel del mar (msnm). Como referencia, la elevación del camino de acceso en este sector es de 2935 msnm. El ancho del derrumbe medido en el cruce del camino fue de 50 m. Una estimación de volumen, utilizando el modelo digital de terreno (MDT), sugiere que el tamaño de la masa de roca caída fue de aproximadamente 7500 m³. Varias rocas localizadas en la zona de desprendimiento del derrumbe (zona A) se ha observado que

son inestables, con muy alto peligro de caídas de roca. Esos bloques generalmente varían en tamaño $\sim 0.5 \text{ m}^3$ a $\sim 2 \text{ m}^3$. más arriba y a los lados del presente derrumbe, sin embargo, se estima que hay áreas localizadas que tienen bloque, o grupos de bloques, con volumen superior a 100 m^3 .

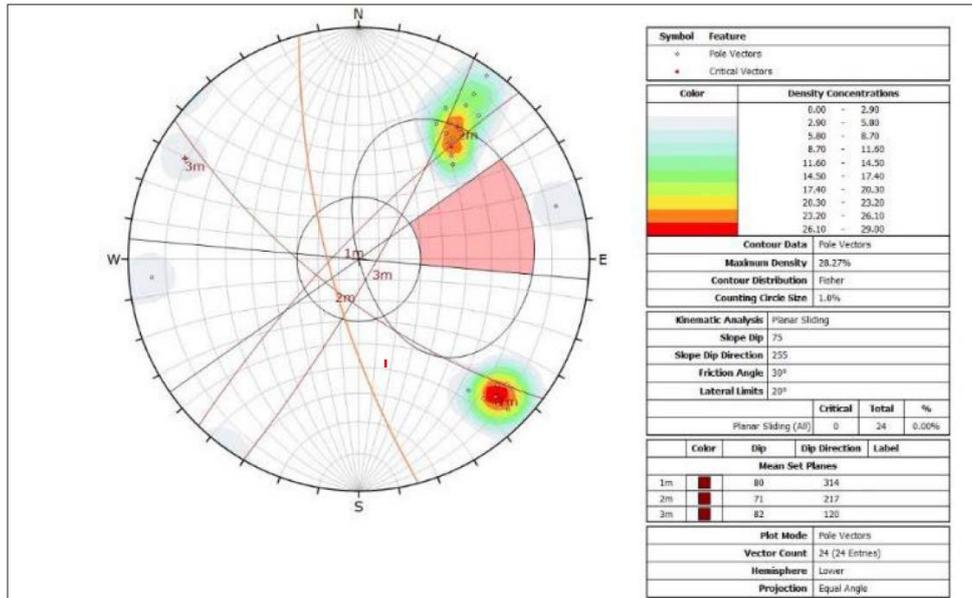
Figura 22: Análisis para rotura planar en Dacitas

Existe un alto potencial de fallas planas a lo largo de las juntas inclinadas. La falla de deslizamiento planar en las unidades de roca de dacita y andesita está controlada principalmente por el Conjunto M2 en la andesita y 1M en la dacita.

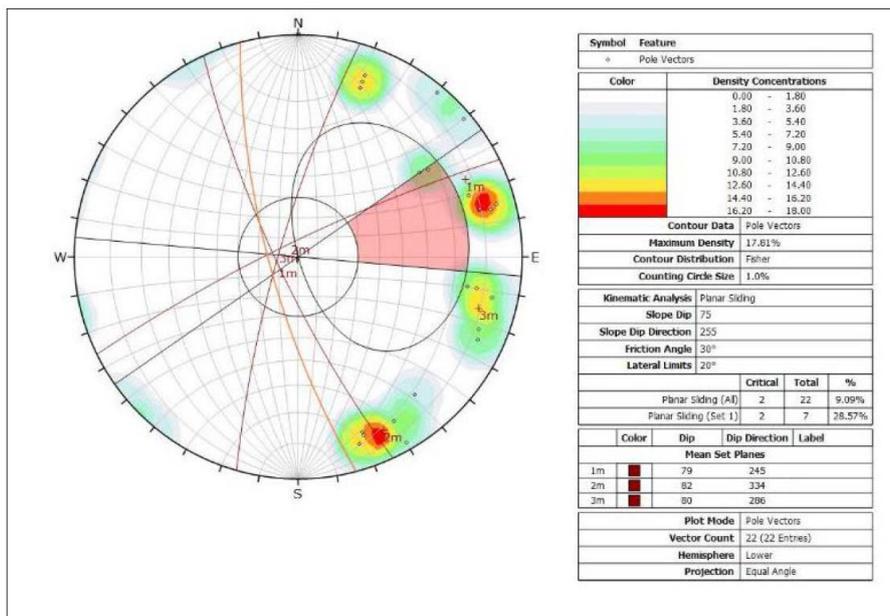
Figura 23: Análisis para rotura por vuelco en Andesitas

Existe un bajo potencial de caída por vuelco en la masa de roca de la andesita. Sin embargo, hay un potencial muy bajo para derrumbarse en la masa de roca dacita

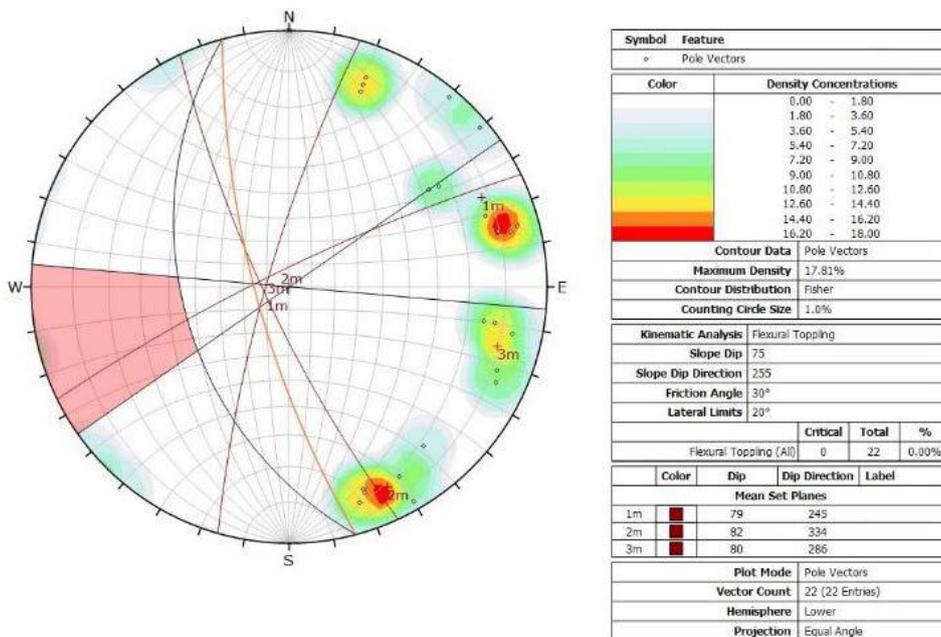
Figura 25: Análisis para rotura por cuña en Andesitas

Existe un alto potencial de deslizamiento de cuña, tanto en las unidades de roca de dacita como de andesita. Este modo de falla está controlado principalmente por las intersecciones del conjunto de discontinuidad 1M y 2M en ambos tipos de roca.

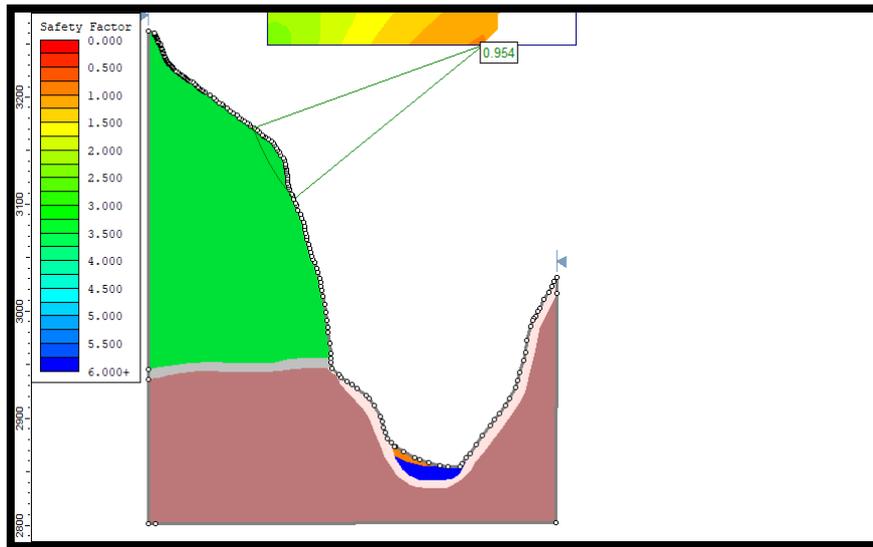
Figura 32: Análisis Estático Perfil A-A´

Análisis del Factor de Seguridad por el método de Spencer, en la que se aprecia que el talud es inestable con un Factor de seguridad de 0.954 en condiciones estáticas

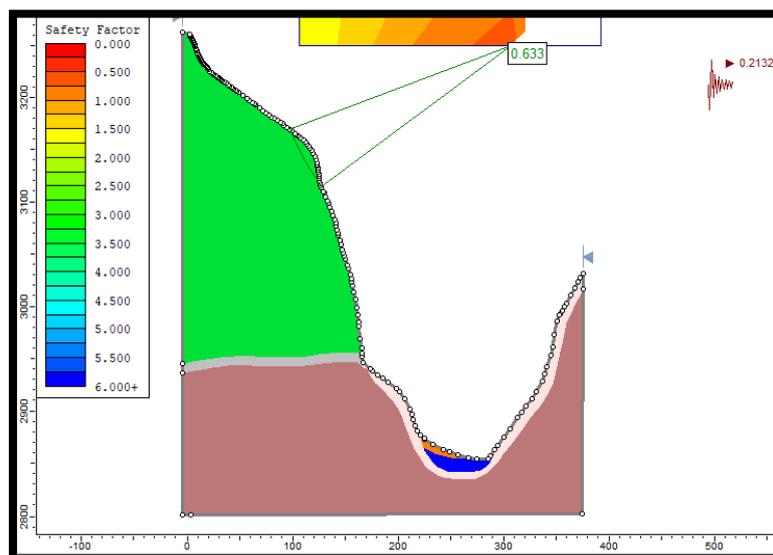
Figura 33: Análisis Pseudoestático – A-A´

Análisis del Factor de Seguridad por el método de Spencer, en la que se aprecia que el talud es inestable con un Factor de seguridad de 0.633 para condiciones pseudo estáticas con coeficiente de sismicidad horizontal de 0.2132 y un coeficiente vertical de 0,21

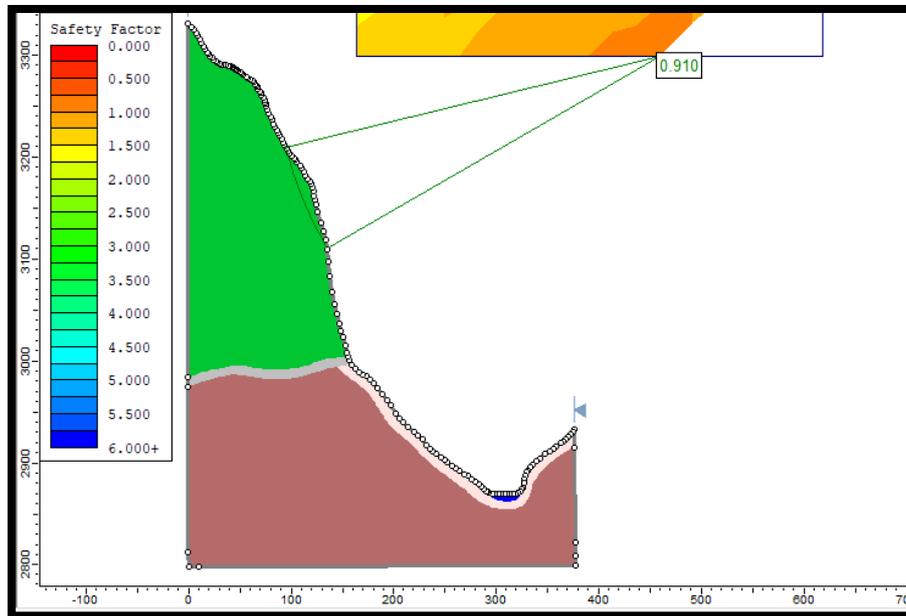
Figura 34: Análisis Estático Perfil B-B'

Análisis del Factor de Seguridad por el método de Spencer, en la que se aprecia que el talud inestable con un Factor de seguridad de 0.910 en condiciones estáticas

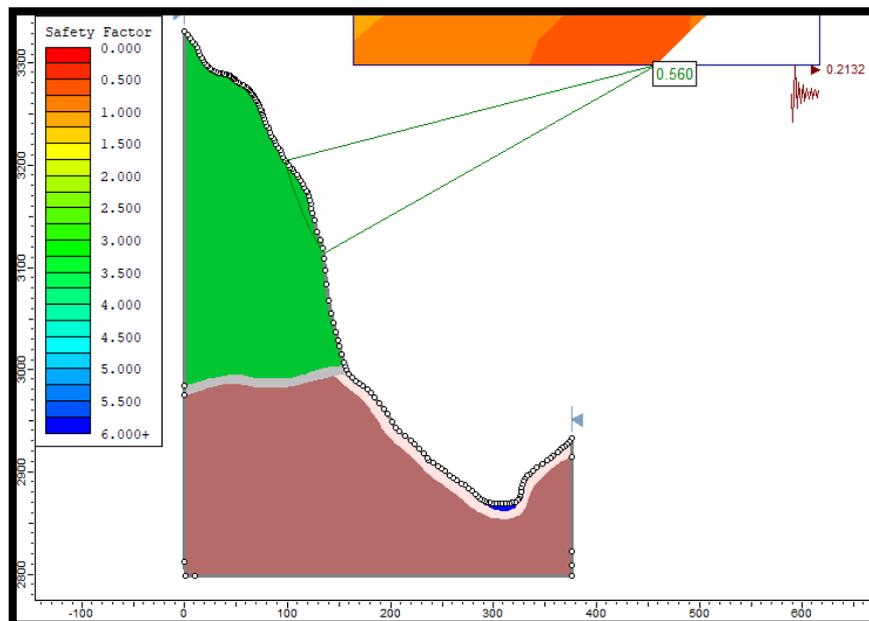
Figura 35: Análisis Pseudoestático – Perfil B-B'

Análisis del Factor de Seguridad por el método de Spencer, en la que se aprecia que el talud es inestable con un Factor de seguridad de 0.560 para condiciones pseudo estáticas con coeficiente de sismicidad horizontal de 0.2132 y un coeficiente vertical de 0, 2132

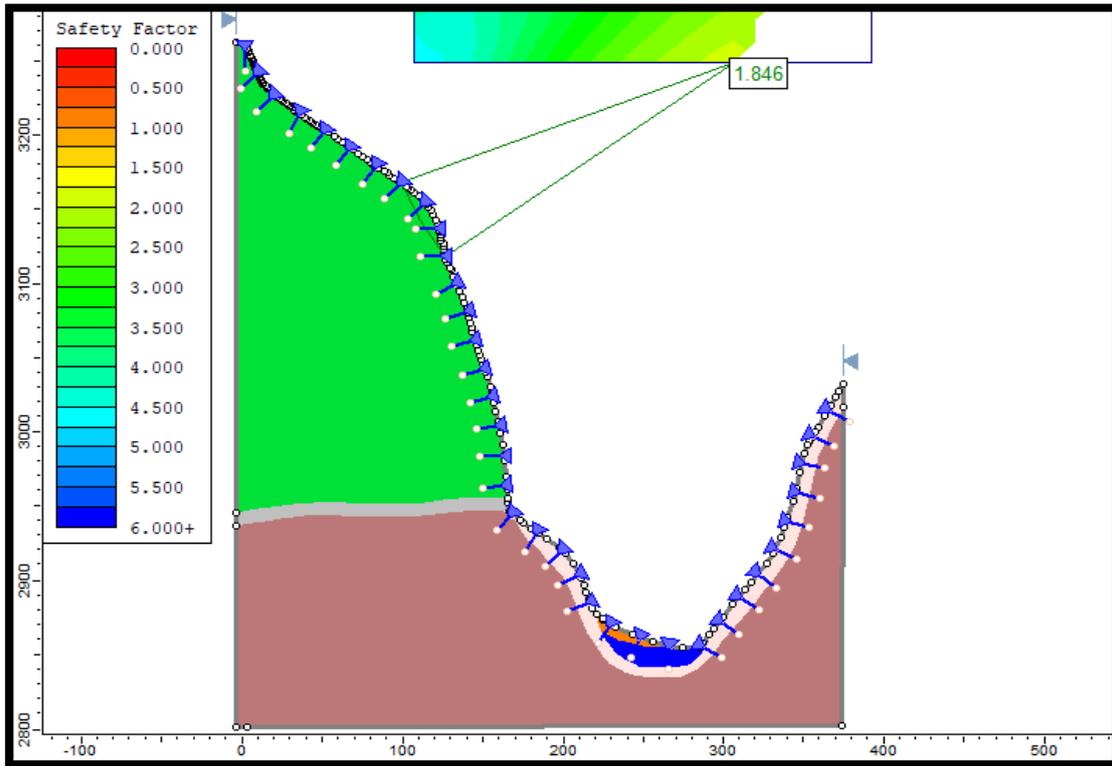
Figura 36: Diseño de Talud Corregido del Perfil A-A´ en condiciones estáticas

Se calculó el Factor de Seguridad por el método de Spencer con instalación de Pernos de anclaje cada 5 m como medida de corrección, en la que se aprecia que el talud es estable con un Factor de seguridad de 1.846 en condiciones estáticas

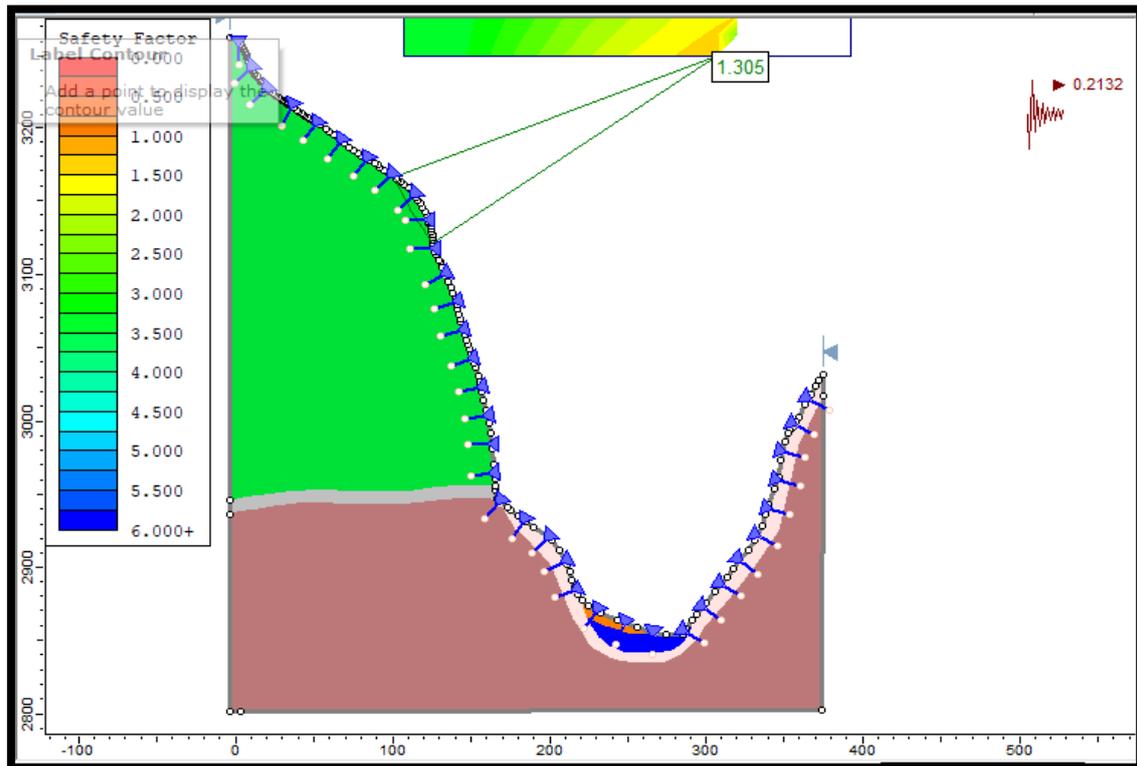
Figura 37: Diseño de Talud Corregido del Perfil A-A' en condiciones Pseudo estáticas

Se calculó el Factor de Seguridad por el método de Spencer con instalación de Pernos de anclaje cada 5 m como medida de corrección, en la que se aprecia que el talud es estable con un Factor de seguridad de 1.305 para condiciones pseudo estáticas con coeficiente de sismicidad horizontal de 0.2132 y un coeficiente vertical de 0.21

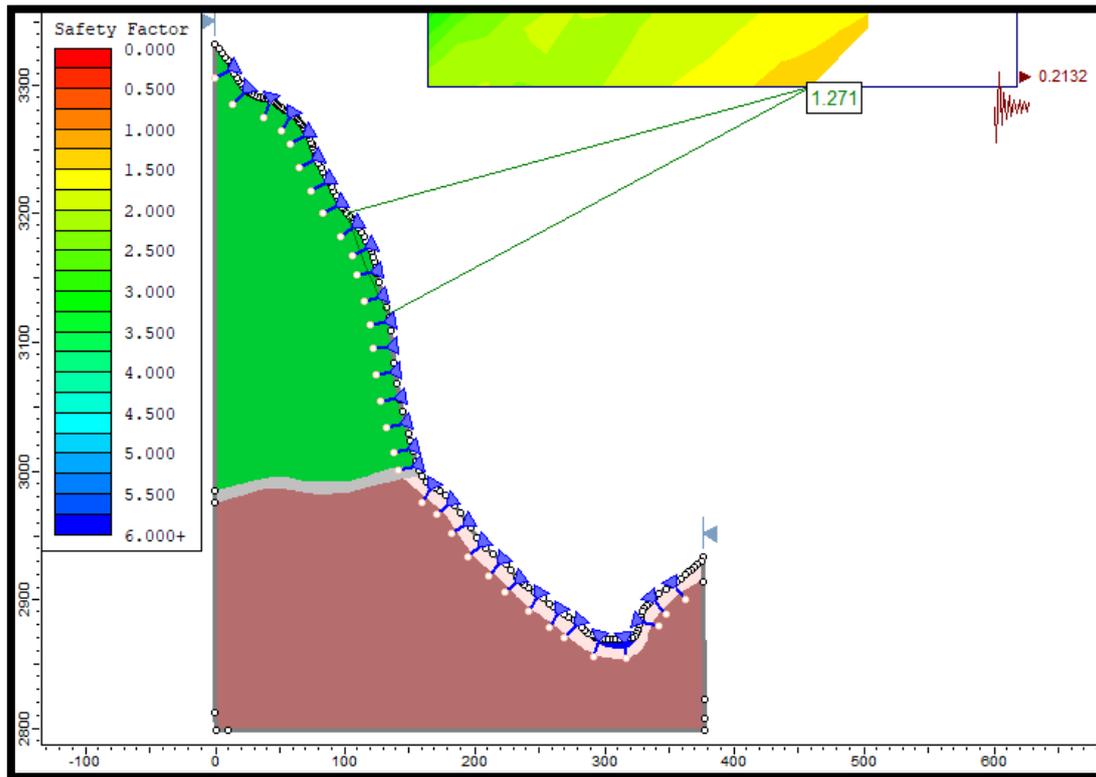
Figura 39: Diseño de Talud Corregido del Perfil B-B' en condiciones Pseudo estáticas

Se calculó el Factor de Seguridad por el método de Spencer con instalación de Pernos como medida de corrección, en la que se aprecia que el talud es estable con un Factor de seguridad de 1.271 para condiciones pseudo estáticas con coeficiente de sismicidad horizontal de 0.2132 y un coeficiente vertical de 0,21

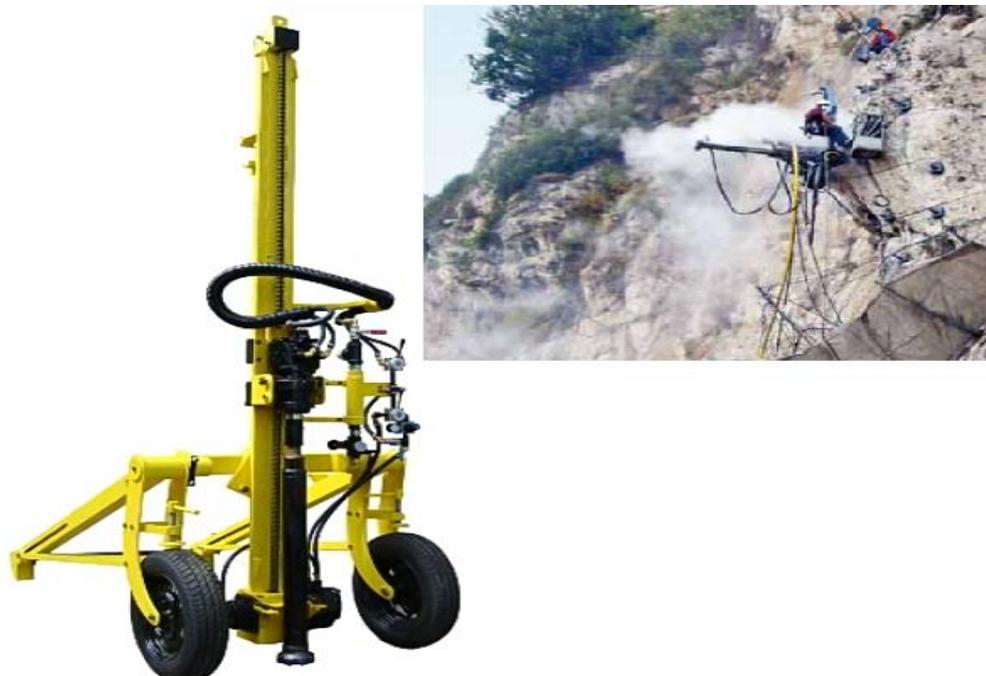
Figura 40: Perforadora AIRMOBIL432 tipo Wagon Dril

Perforadora de pernos de anclaje AIRMOBIL432 tipo Wagon Dril que puede perforar en cualquier ángulo vertical y hasta horizontal.

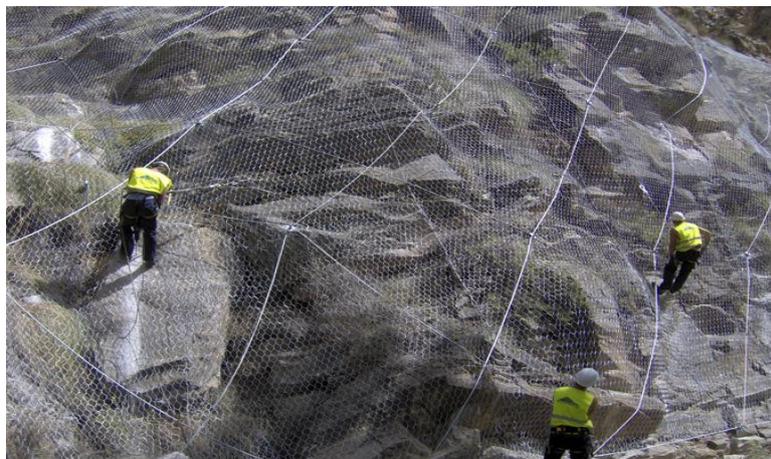
Figura 43: Malla reforzada con cables

Además, se conforma de un enmallado pegado a la cara del talud rocoso y no permite le desprendimiento o caída de los bloques ya que los cables se encuentran anclados a los pernos o cáncamos de anclaje en el talud rocoso. En la Figura se presenta de manera gráfica la alternativa en uso.

Para una altura de talud de 30 metros son 34 varillas por cada arreglo. En un tramo de 50 metros son 10 hileras de anclaje en vertical que serían 340 varillas que vienen a ser 60 pernos.

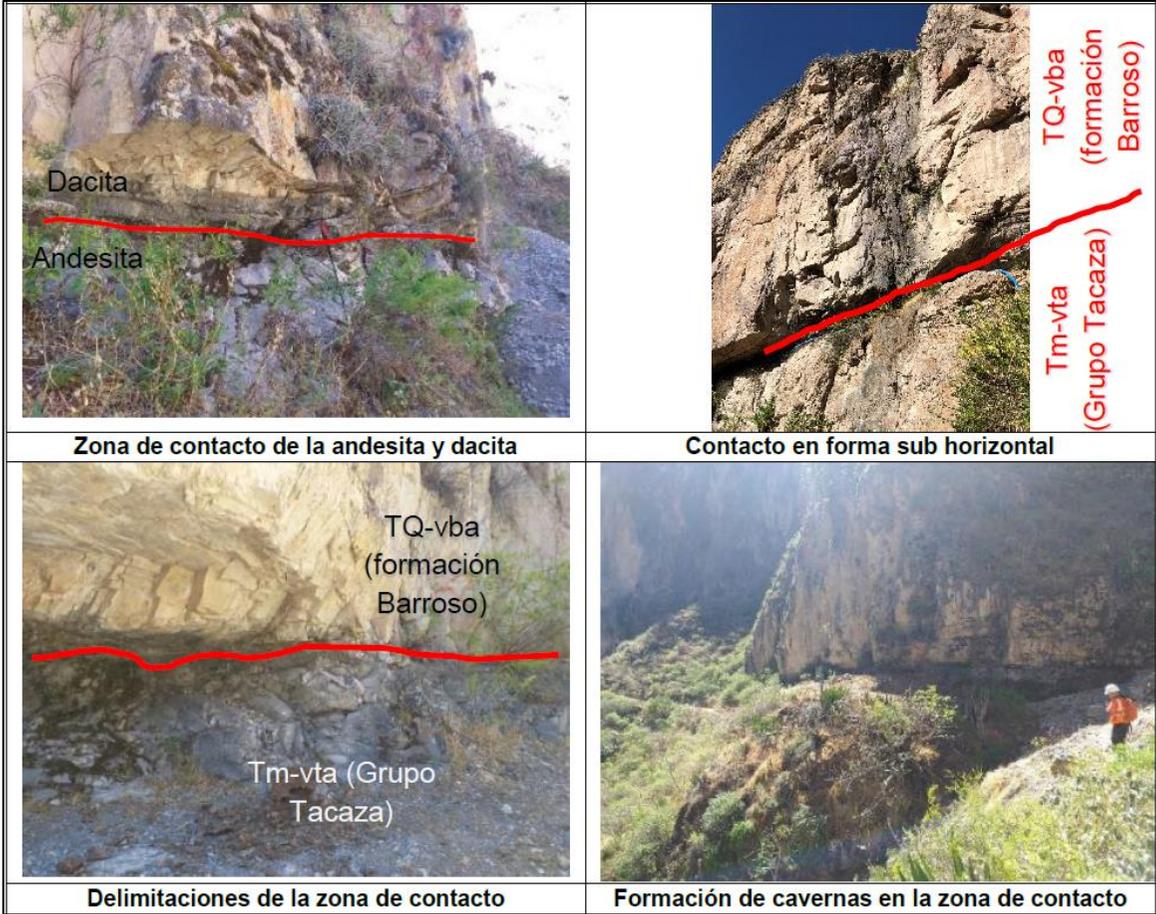
ANEXO N°14: Detalles del contacto entre la roca andesita de la formación Tacaza y dacitas de la formación Barroso encontradas en la margen izquierda del rio Molloco

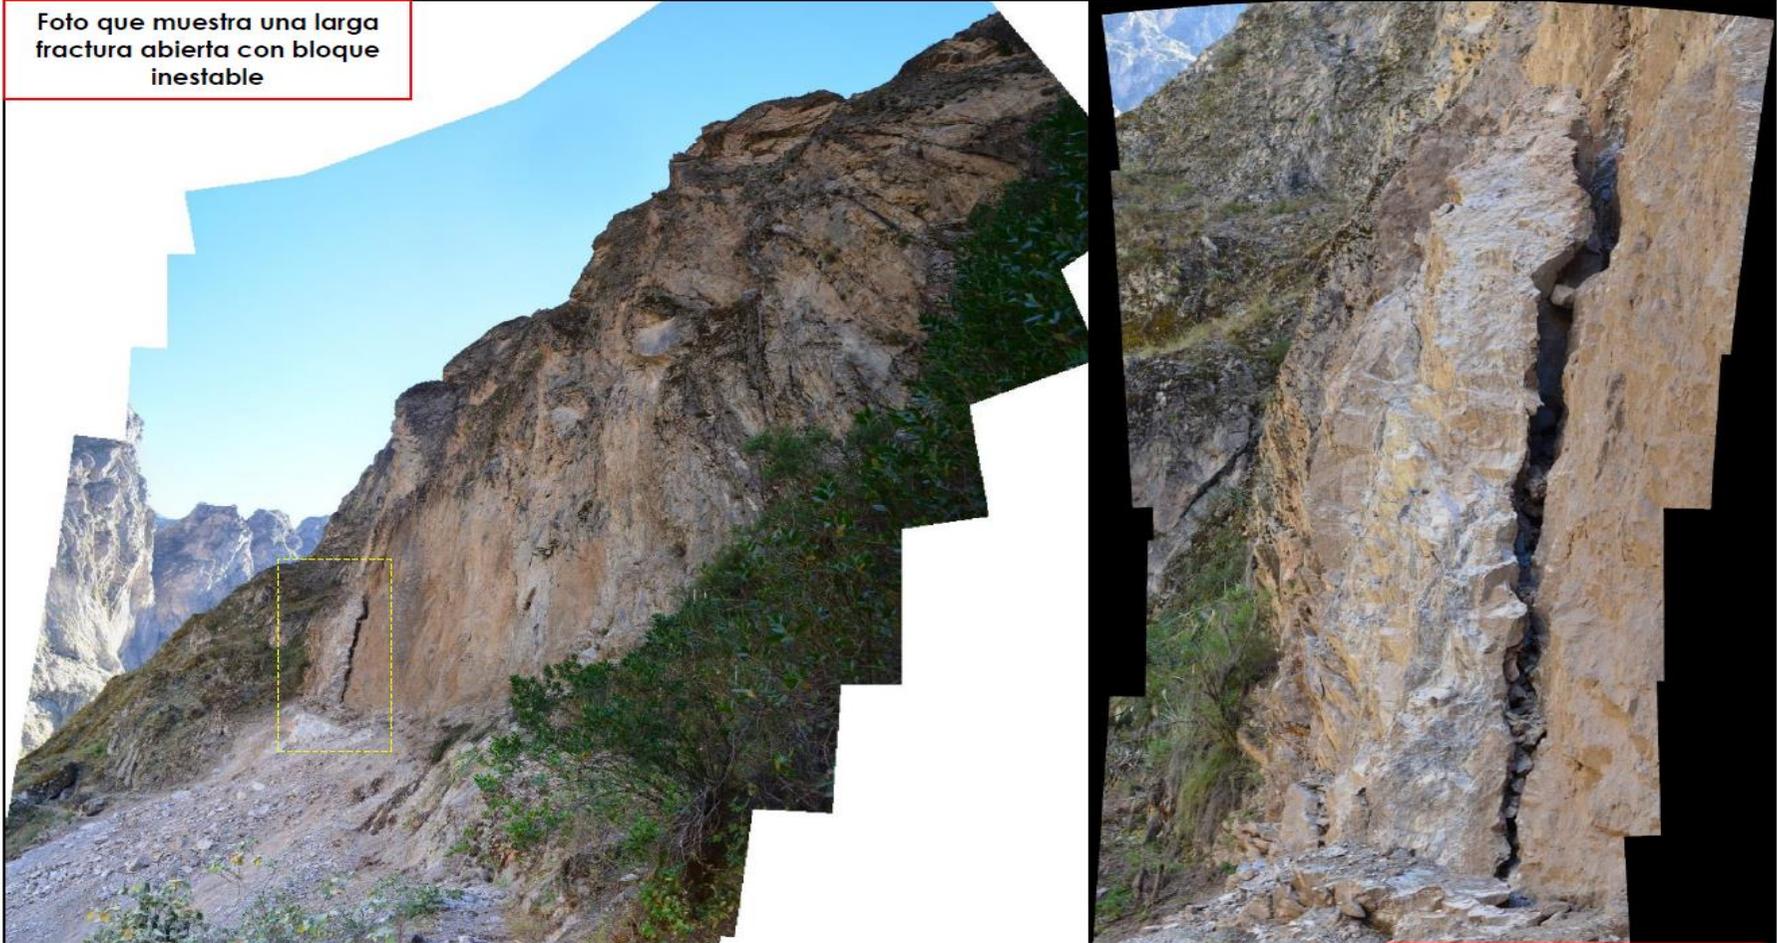
ANEXO N°17: Grieta de tensión 0+500

Foto que muestra una larga
fractura abierta con bloque
inestable

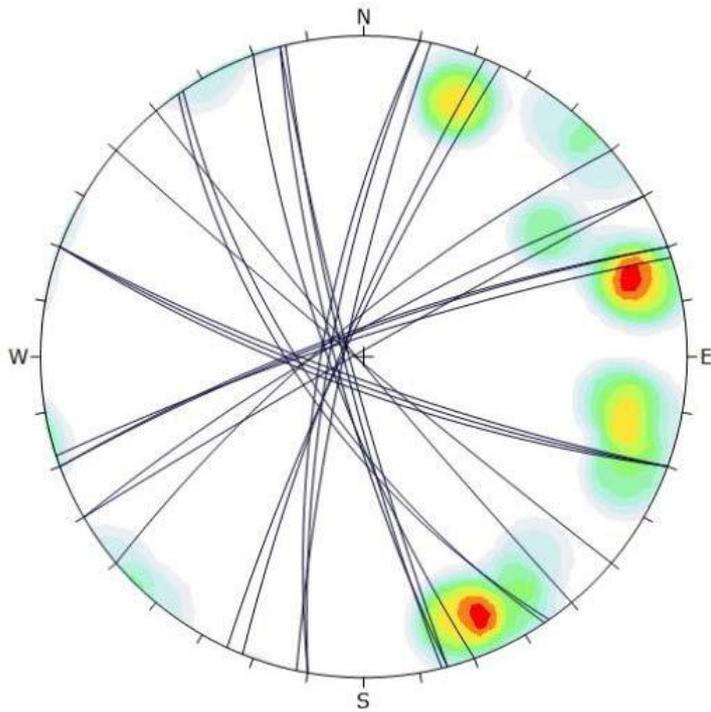
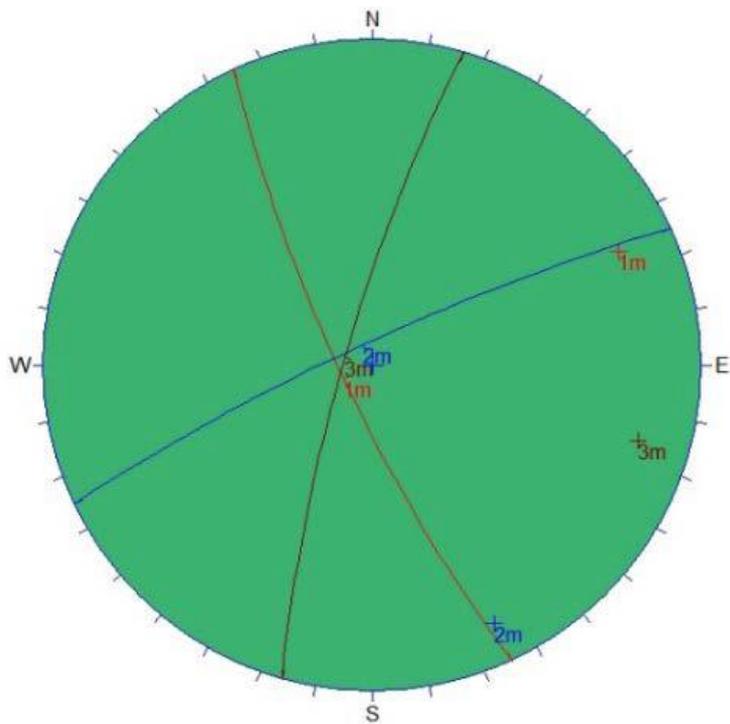
ANEXO N°20: Proyección estereográfica de las estructuras de las dacitas

Orientations	
ID	Dip / Direction
1 m	79 / 245
2 m	82 / 335
3 m	80 / 286
