**UNIVERSIDAD CÉSAR VALLEJO**

**Evaluación de riesgos para el diseño de estabilidad de taludes de la  
progresiva 0 + 500, tramo 2, proyecto Huaruro, Arequipa**

**TESIS PARA OBTENER EL TÍTULO PROFESIONAL DE:  
INGENIERO DE MINAS**

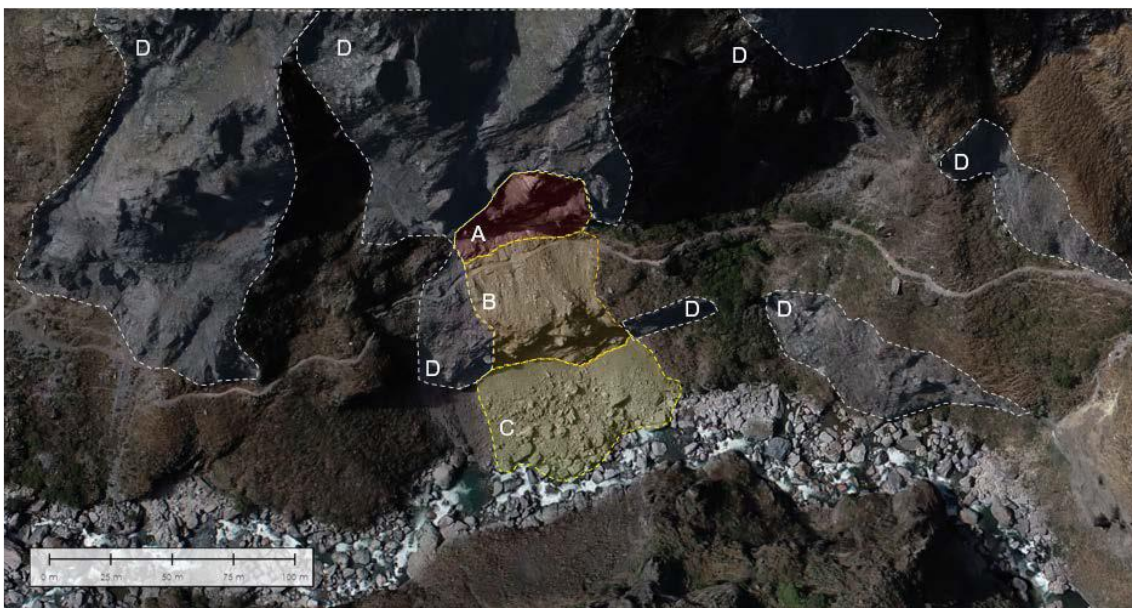
*Figura 20: Ortofoto de la zona del derrumbe (progresiva 0+500)*

En la figura se detalla las zonas de desprendimiento (A), transporte (B) y acumulación de material (C). Áreas donde se iniciaron eventos anteriores de caída de rocas también se muestran (D)

El deslizamiento comenzó como una falla de un bloque originalmente ubicado a una elevación aproximada entre 2940 y 2990 metros sobre el nivel del mar (msnm). Como referencia, la elevación del camino de acceso en este sector es de 2935 msnm. El ancho del derrumbe medido en el cruce del camino fue de 50 m. Una estimación de volumen, utilizando el modelo digital de terreno (MDT), sugiere que el tamaño de la masa de roca caída fue de aproximadamente 7500 m<sup>3</sup>. Varias rocas localizadas en la zona de desprendimiento del derrumbe (zona A) se ha observado que

son inestables, con muy alto peligro de caídas de roca. Esos bloques generalmente varían en tamaño  $\sim 0.5 \text{ m}^3$  a  $\sim 2 \text{ m}^3$ . más arriba y a los lados del presente derrumbe, sin embargo, se estima que hay áreas localizadas que tienen bloque, o grupos de bloques, con volumen superior a  $100 \text{ m}^3$ .

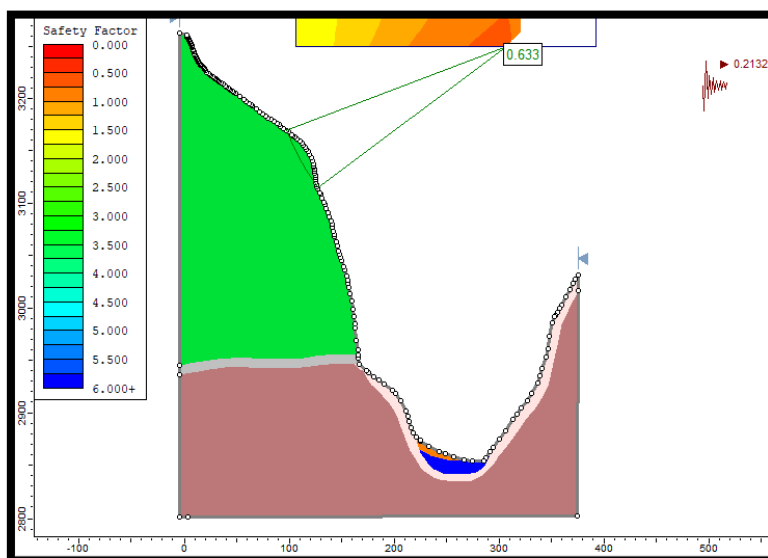
Figura 33: Análisis Pseudoestático – A-A'

Análisis del Factor de Seguridad por el método de Spencer, en la que se aprecia que el talud es inestable con un Factor de seguridad de 0.633 para condiciones pseudo estáticas con coeficiente de sismicidad horizontal de 0.2132 y un coeficiente vertical de 0,21

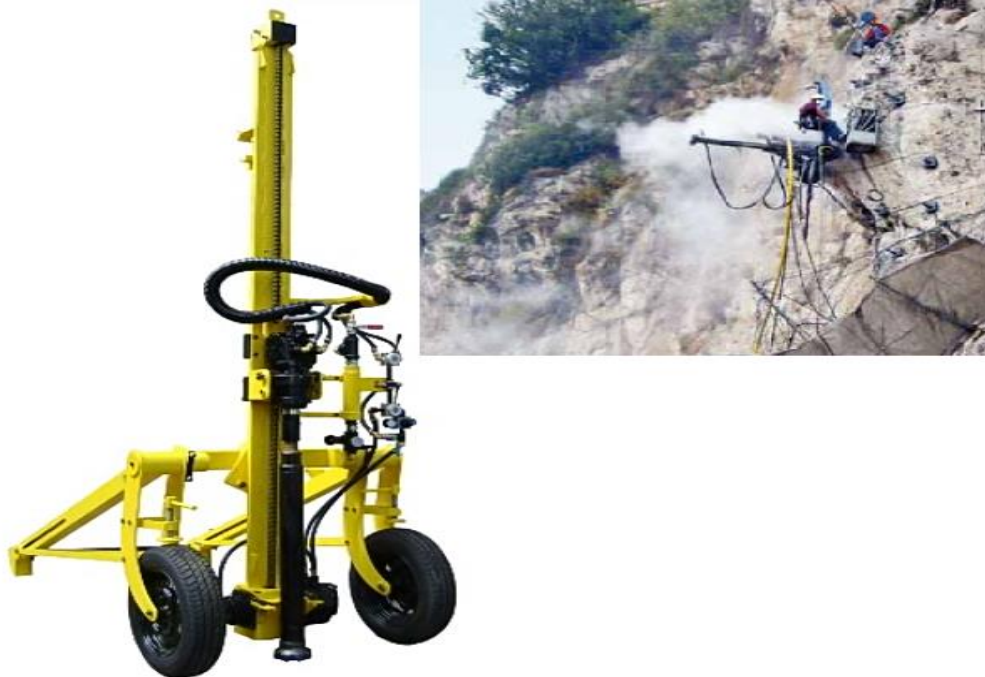
Figura 40: Perforadora AIRMOBIL432 tipo Wagon Dril

Perforadora de pernos de anclaje AIRMOBIL432 tipo Wagon Dril que puede perforar en cualquier ángulo vertical y hasta horizontal.

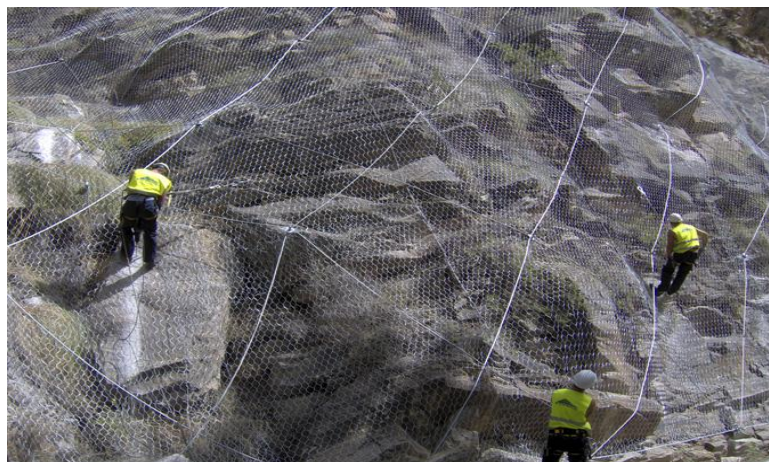
*Figura 43: Malla reforzada con cables*

Además, se conforma de un enmallado pegado a la cara del talud rocoso y no permite el desprendimiento o caída de los bloques ya que los cables se encuentran anclados a los pernos o cáncamos de anclaje en el talud rocoso. En la Figura se presenta de manera gráfica la alternativa en uso.

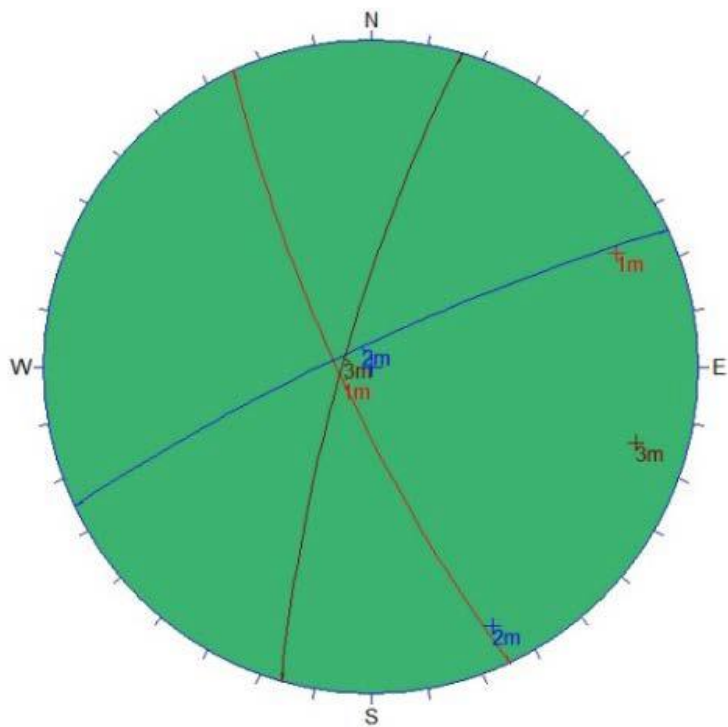
Orientations	
ID	Dip / Direction
1 m	79 / 245
2 m	82 / 335
3 m	80 / 286
