**Evaluación de vulnerabilidad sísmica y propuesta de diseño estructural en  
la Institución Educativa N.º 80822 “Santa María”, la Esperanza, Trujillo.**

**TESIS PARA OBTENER EL TÍTULO PROFESIONAL DE:**

Ingeniero Civil

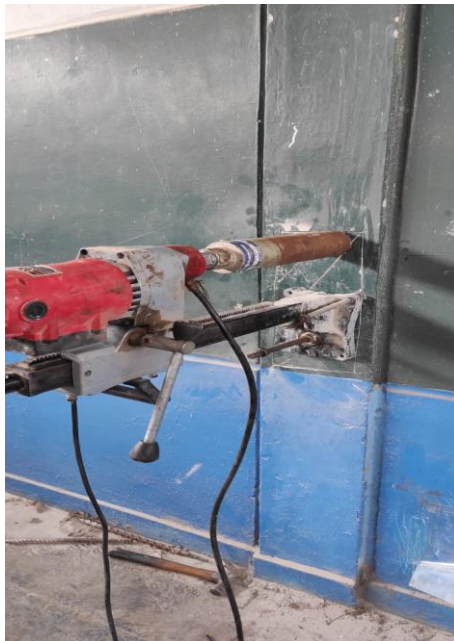
Figura 9. Extracción en el módulo H.

Para obtener los datos de resistencia a la comprensión del concreto, se realizó primeramente el ensayo de extracción de diamantina en las columnas de 2 módulos de distintos tiempos de haber sido construidos, el módulo H con 50 años de antigüedad aproximadamente y el módulo 2B con 15 años respectivamente, aquello queda evidenciado en lo siguiente:

En la Fig. 9, Fig. 13, Fig. 10, Fig. 14 y la Tabla 4 se observa la evaluación realizada para el esfuerzo a la compresión del concreto tras el ensayo de diamantina, en la cual para la columna N° 01 del Módulo H presentó una resistencia a la compresión de 100.8 kg/cm<sup>2</sup>, y para la columna N° 02 del Módulo 2b de 112.5kg/cm<sup>2</sup>.

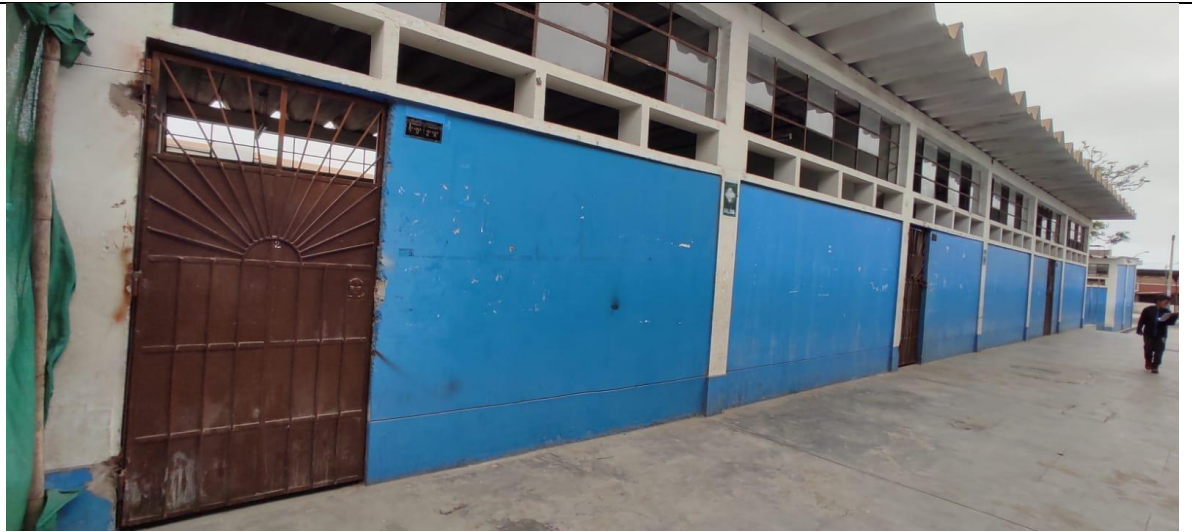
Vista del estado actual del Módulo H

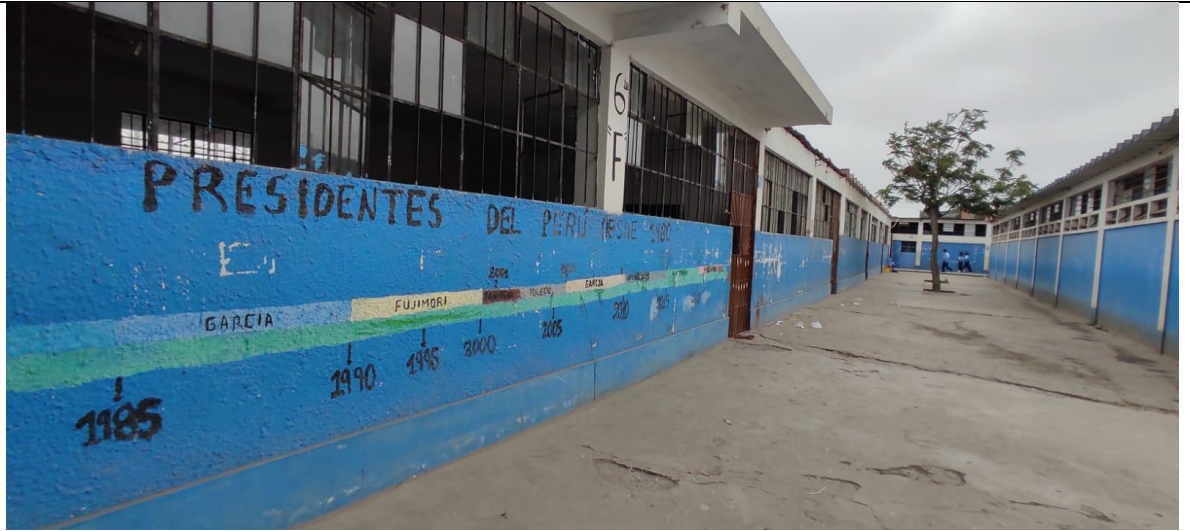
Vista del estado actual del Módulo D

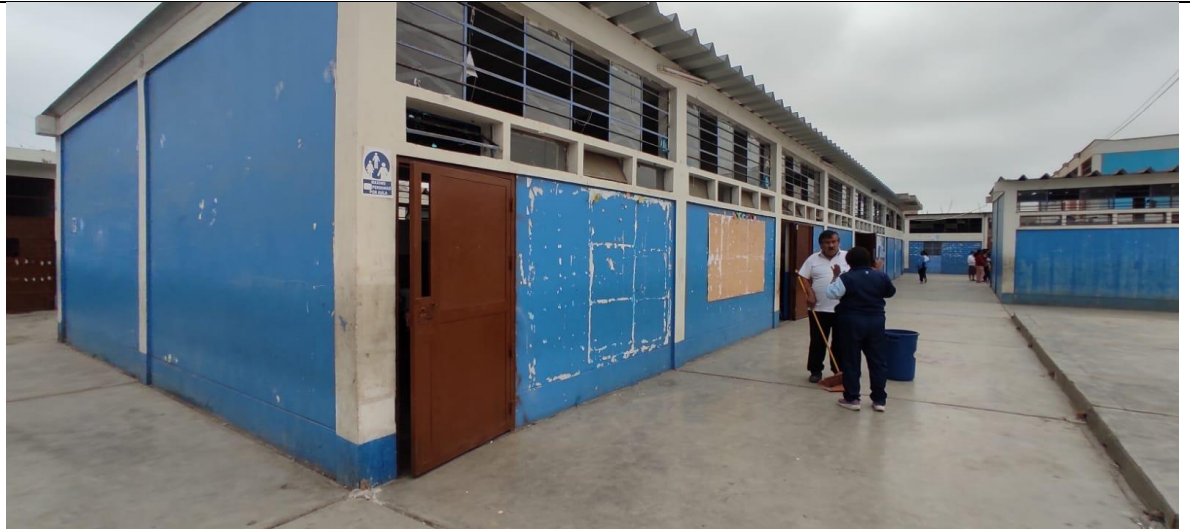
Vista del estado actual del Módulo E

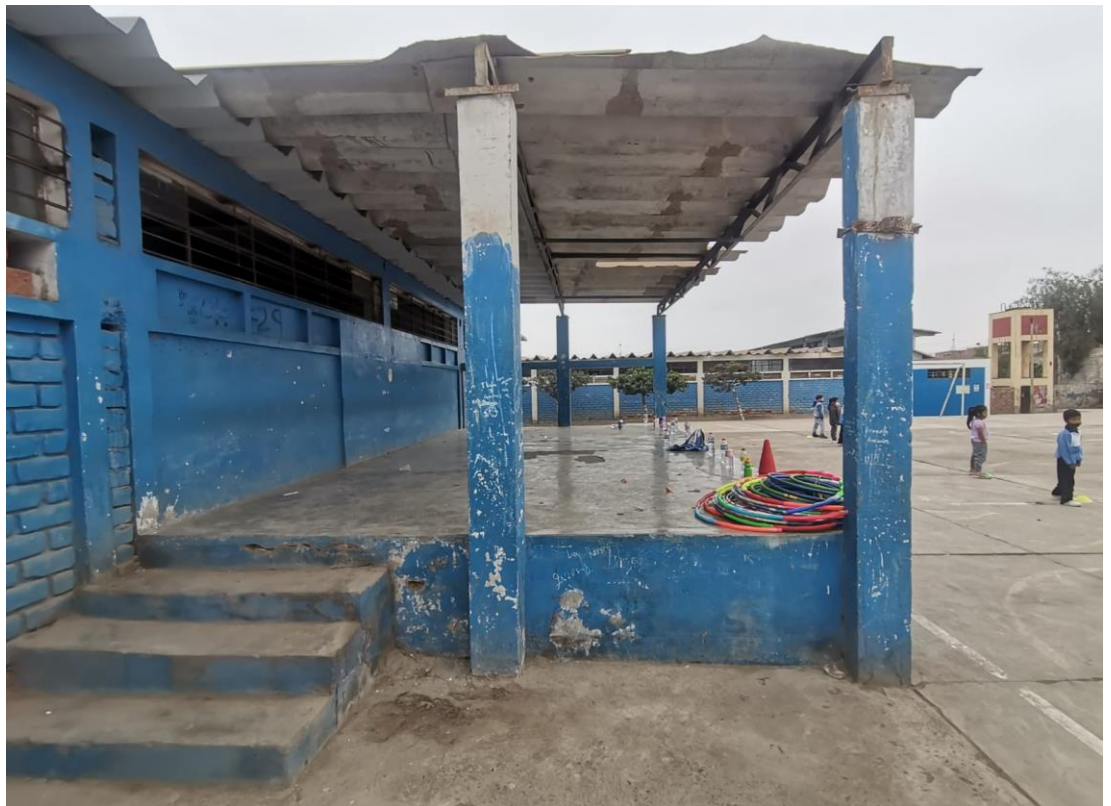
*Fallas en los elementos estructurales al costado del pabellón estudiantil.*

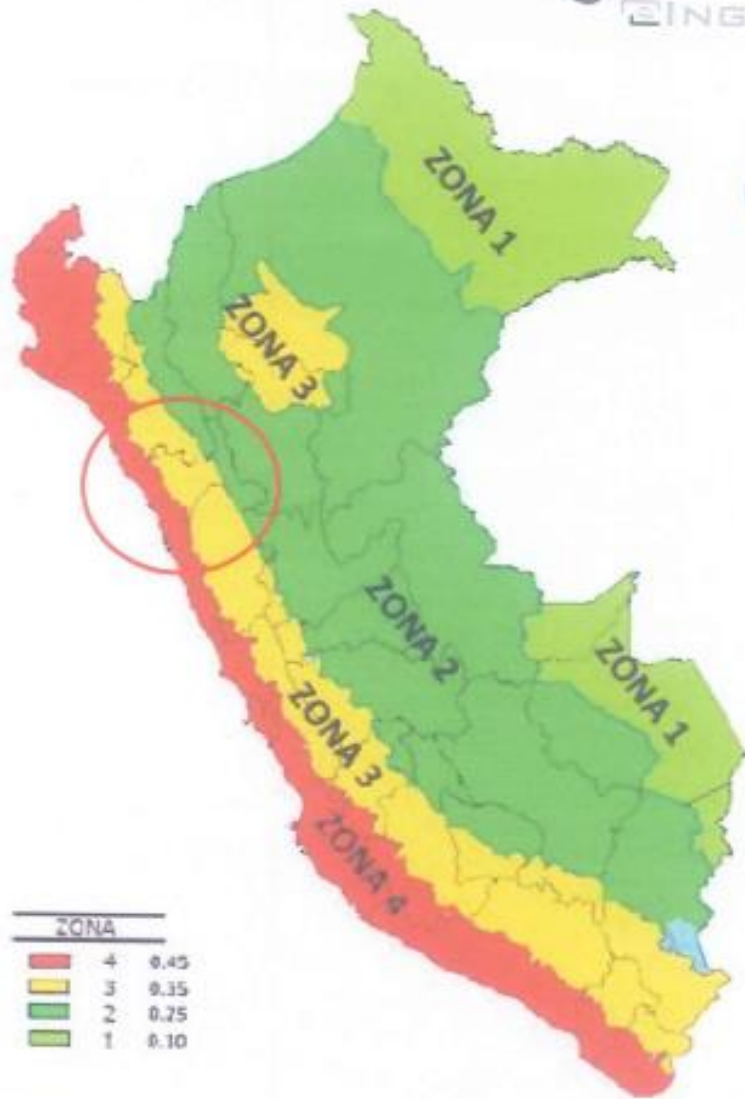
FIGURA N° 1: Mapa de Zonificación Sísmica del Perú, según el Reglamento Nacional de Edificaciones

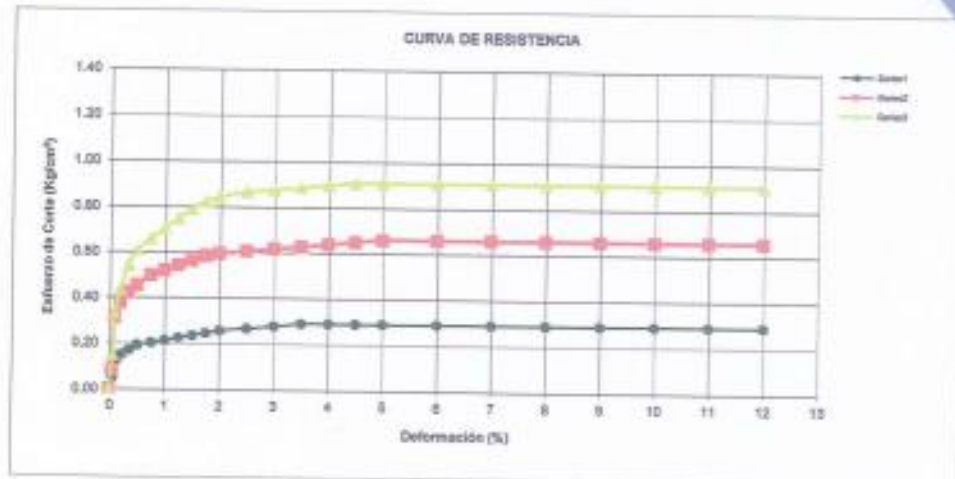
Solicitante : MUNICIPALIDAD DISTRITAL DE LA ESPERANZA  
Proyecto : "MEJORAMIENTO DE LOS SERVICIOS EDUCATIVOS DE LA I.E. N° 80822 SANTA MARÍA DE LA ESPERANZA, DISTRITO DE LA ESPERANZA - TRUJILLO - LA LIBERTAD"  
Ubicación : LA ESPERANZA - TRUJILLO - LA LIBERTAD  
Calicata : C-1 AASHTO: A-3 (0)  
Muestra : Extrato 2 SUCS: SP  
Profundidad : 3.00 mts. Estado: Remoído

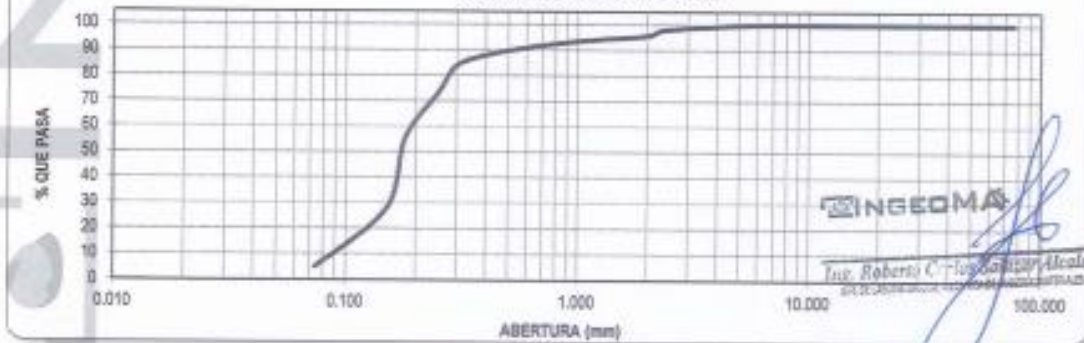
CURVA GRANULOMETRICA

DESCRIPCION DE LA CALICATA  
 ESPESOR (m) : (0.30 - 3.00)  
 ESTRATO C-05 : E-02

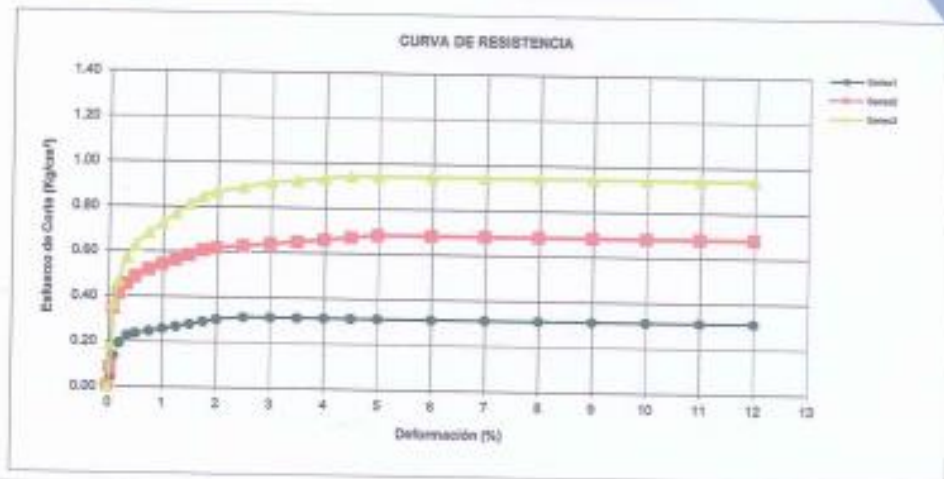
**ENSAYO DE CORTE DIRECTO**  
ASTM - D3080

Solicitante : MUNICIPALIDAD DISTRITAL DE LA ESPERANZA  
Proyecto : "MEJORAMIENTO DE LOS SERVICIOS EDUCATIVOS DE LA I.E. N° 80822 SANTA MARÍA DE LA ESPERANZA, DISTRITO DE LA ESPERANZA - TRUJILLO - LA LIBERTAD"  
Ubicación : LA ESPERANZA - TRUJILLO - LA LIBERTAD  
Calicata : C-7 AASHTO: A-3 (0)  
Muestra : Estrato 02 SUCS: SP  
Profundidad : 3.00 mts Estado: Remoldeado

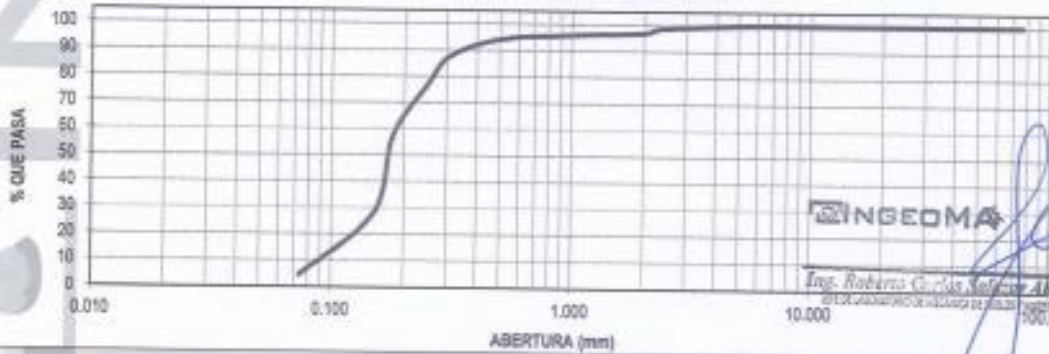
CURVA GRANULOMETRICA

DESCRIPCION DE LA CALICATA  
ESPESOR (m) : (0.30 - 3.00)  
ESTRATO C-05 : E-02

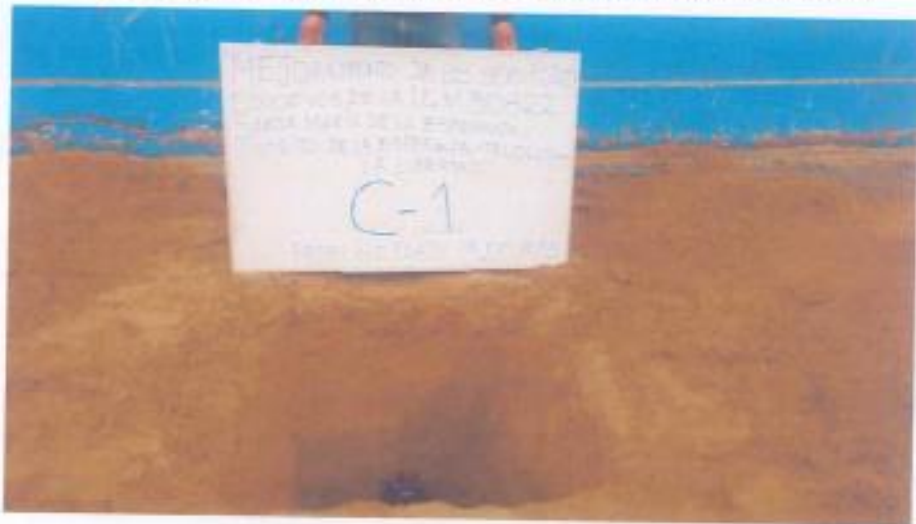
Fotos 06: Vista Panorámica de la Excavación de la calicata C-01, con un primer estrato superficial de 0.30 mts de suelo contaminado con material de relleno y orgánico, un segundo estrato de 2.70 mts de suelo de arena fina, de color beige.

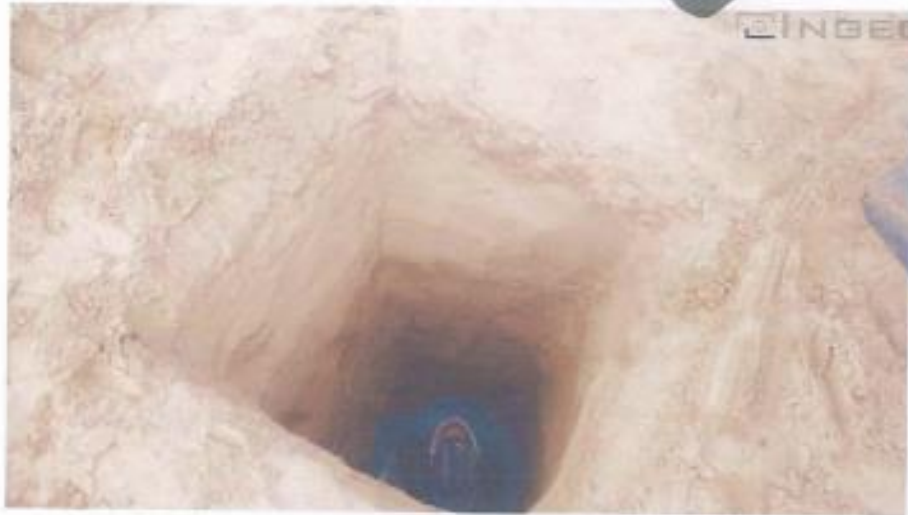
Fotos 07: Vista Panorámica de la profundidad de la Calicata C-01

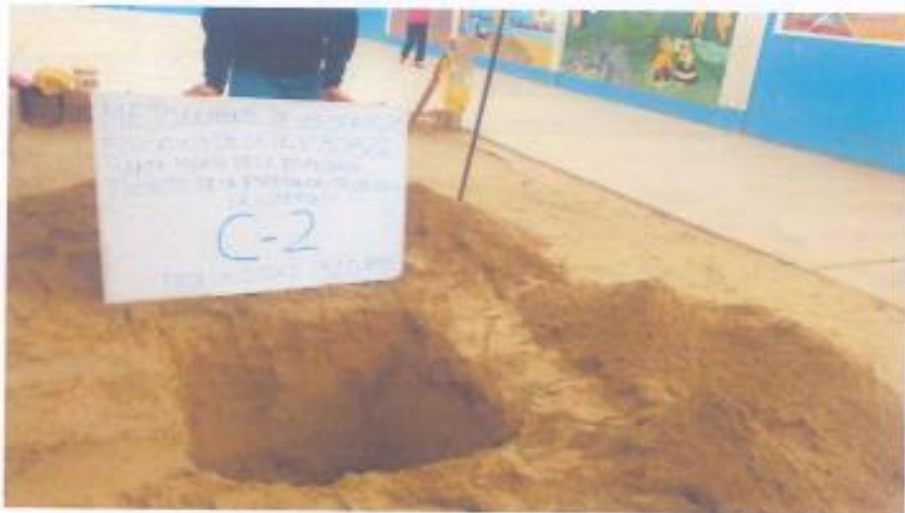
Fotos 08: Vista Panorámica de la Excavación de la calicata C-02, con un primer estrato superficial de 0.30 mts de suelo contaminado con material de relleno y orgánico, un segundo estrato de 2.70 mts de suelo de arena fina, de color beige

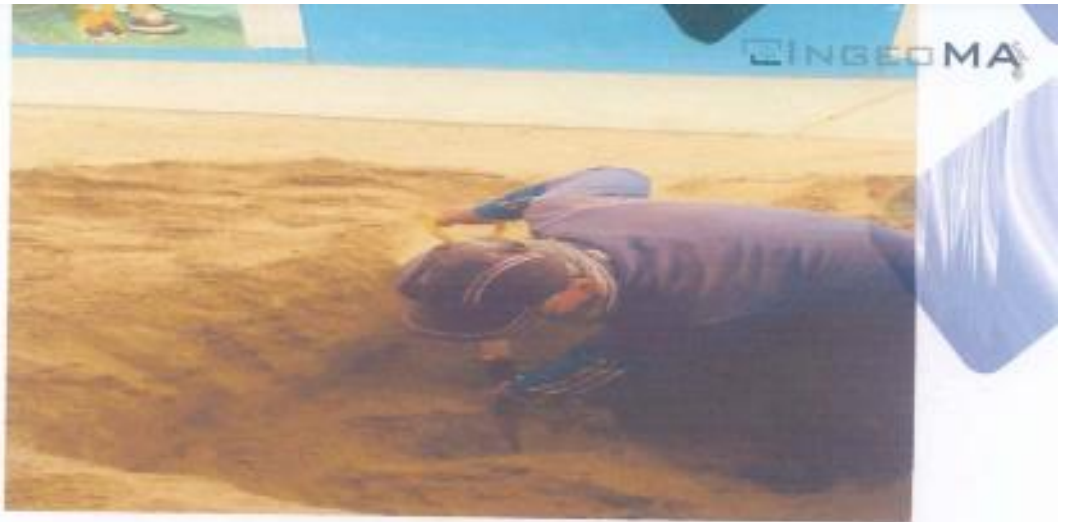
Fotos 09: Vista Panorámica de la excavación de la Calicata C-02

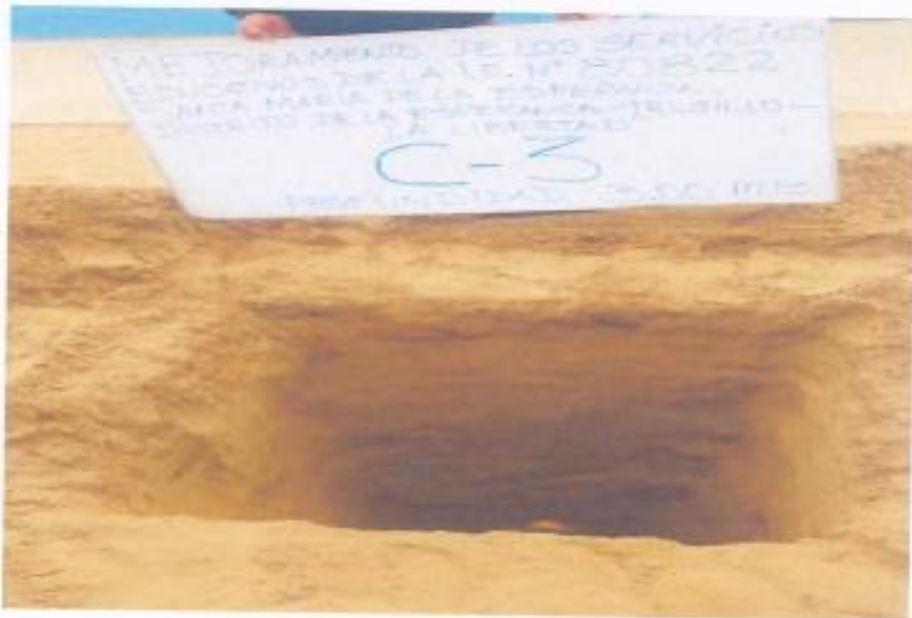
Fotos 10: Vista Panorámica de la Excavación de la calicata C-03, con un primer estrato superficial de 0.30 mts de suelo contaminado con material de relleno y orgánico, un segundo estrato de 2.70 mts de suelo de arena fina, de color beige

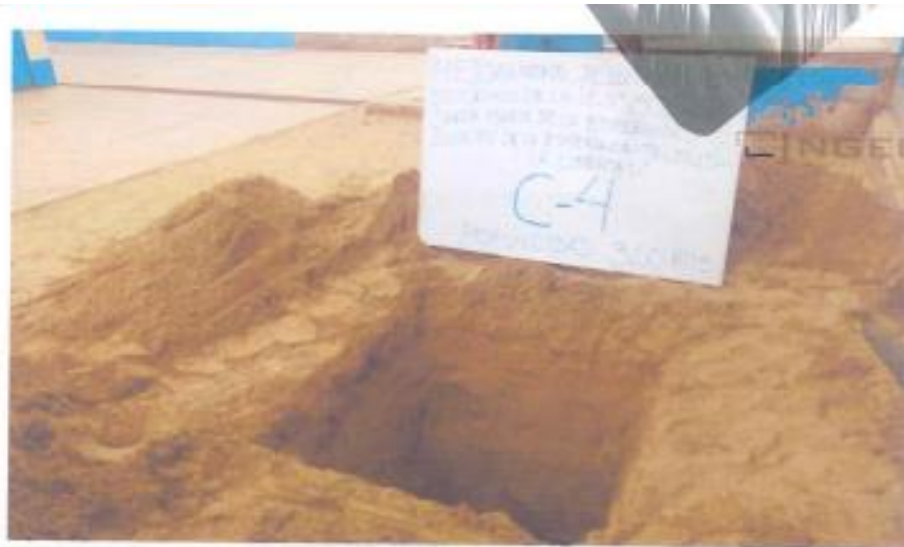
Fotos 11: Vista Panorámica de la Excavación de la calicata C-04, con un primer estrato superficial de 0.30 mts de suelo contaminado con material de relleno y orgánico, un segundo estrato de 2.70 mts de suelo de arena fina, de color beige

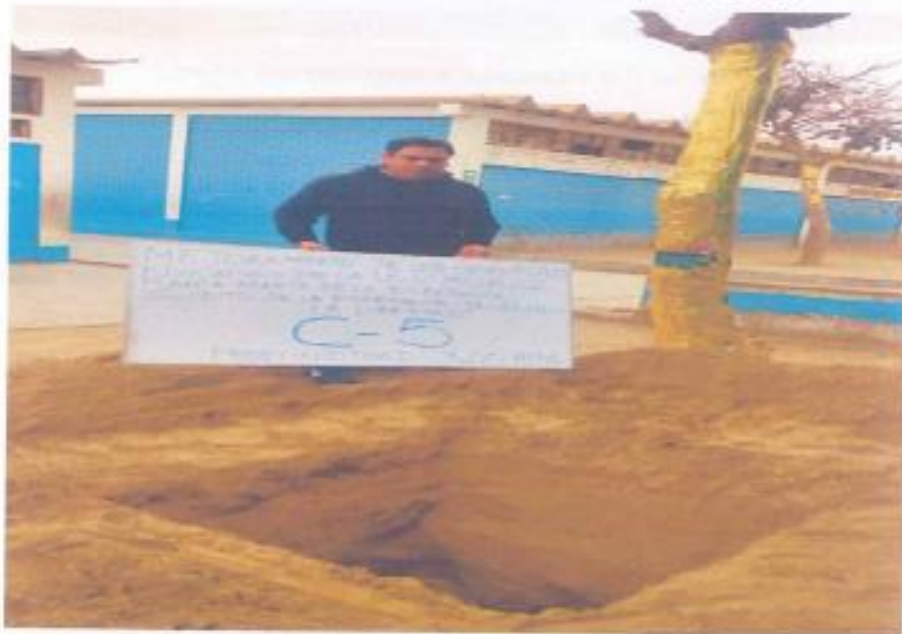
Fotos 12: Vista Panorámica de la Excavación de la calicata C-05, con un primer estrato superficial de 0.30 mts de suelo contaminado con material de relleno y orgánico, un segundo estrato de 2.70 mts de suelo de arena fina, de color beige
