UNIVERSIDAD CÉSAR VALLEJO

FACULTAD DE INGENIERÍA Y ARQUITECTURA  
ESCUELA PROFESIONAL DE INGENIERÍA CIVIL

**Evaluación estructural del pavimento rígido para mejorar la  
serviciabilidad Vial aplicando métodos no destructivos, Jr.  
Las Casuarinas, Cajamarca 2022**

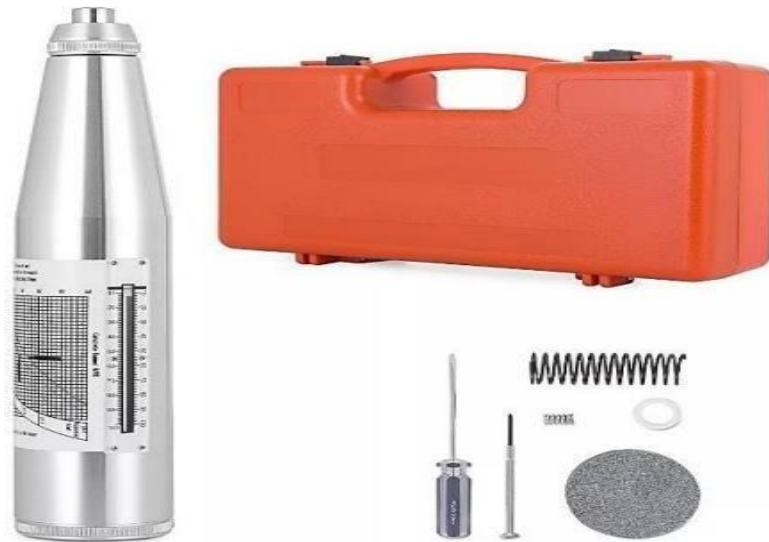
**Figura 6**  
*Esclerómetro*

*Nota.* En la figura se muestra el equipo – esclerómetro:

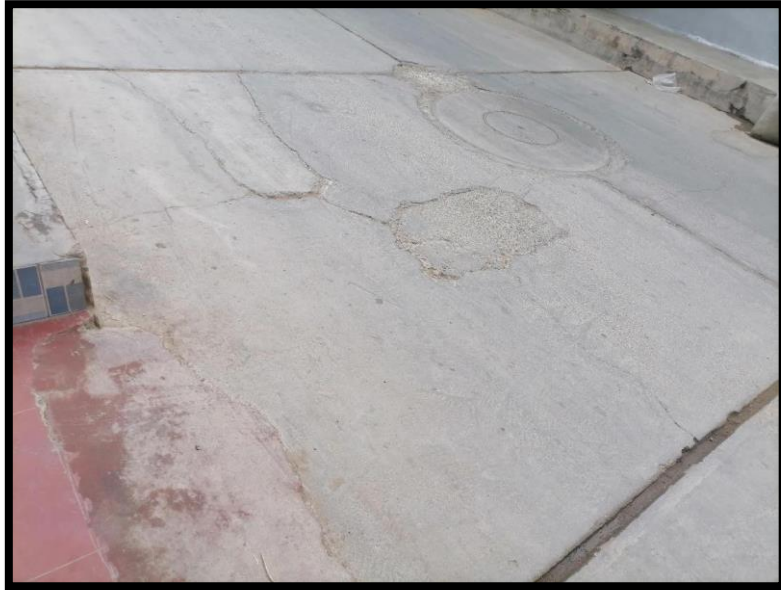
### Figura 10

*Pavimento Rígido de la Vía*

*Nota.* en la figura mostrada, se observa el pavimento rígido característico de la vía en el Jr. Las Casuarinas, además, se pudo constatar; de acuerdo al expediente técnico la resistencia a la compresión de  $f'c$ : 210 kg/cm<sup>2</sup>. Fuente: Elaboración propia (2022).

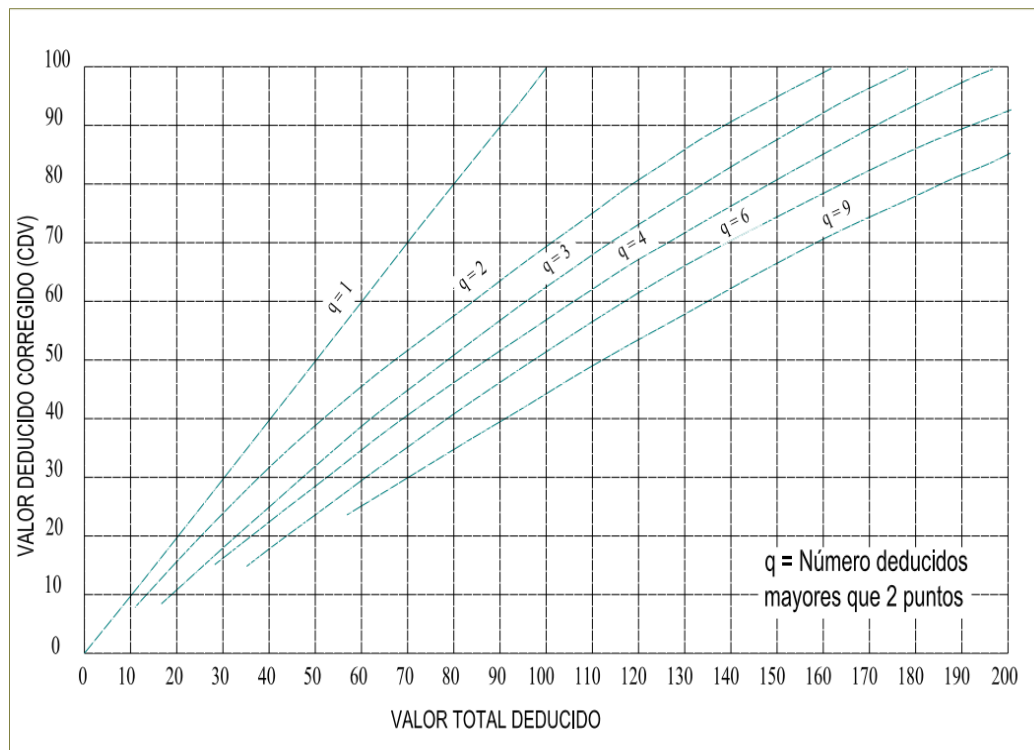
Seguidamente, encontramos los valores deducidos corregidos, con ayuda del ábaco siguiente:

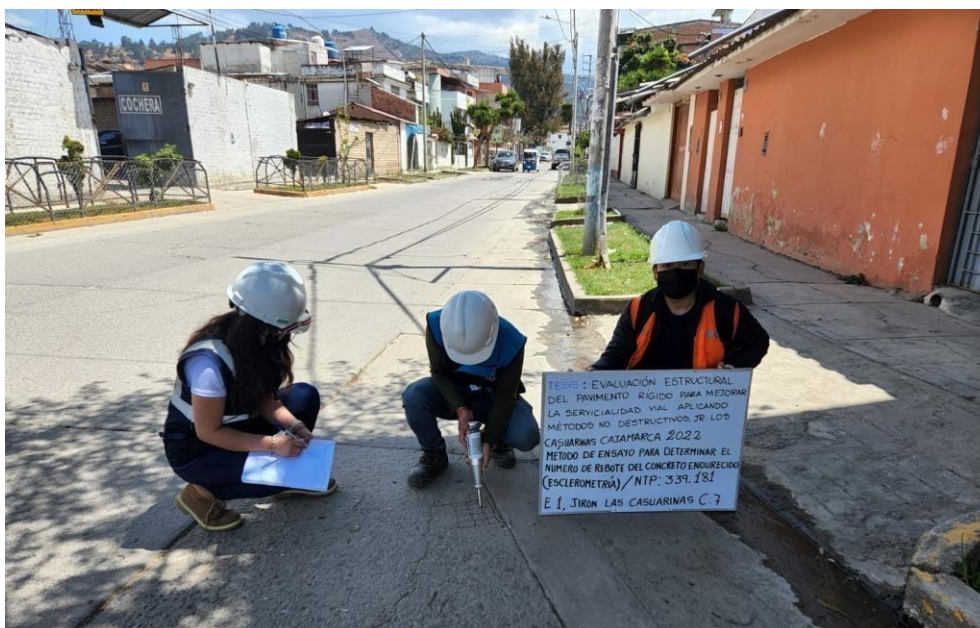
**Foto N° 1:** Ubicación del ensayo estándar N° 01 del número de rebote en concreto endurecido - pavimento - Jr. Las Casuarinas cuadra 7 (E-1).

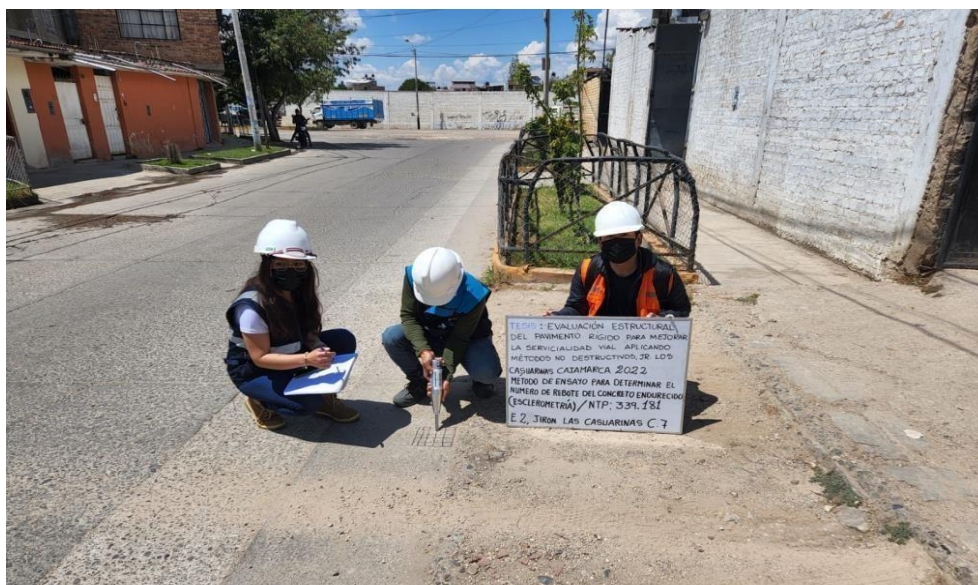
**Foto N° 2:** Ubicación del ensayo estándar N°02 del número de rebote en concreto endurecido– Pavimento - JR. Las Casuarinas Cuadra 7 (E-2).

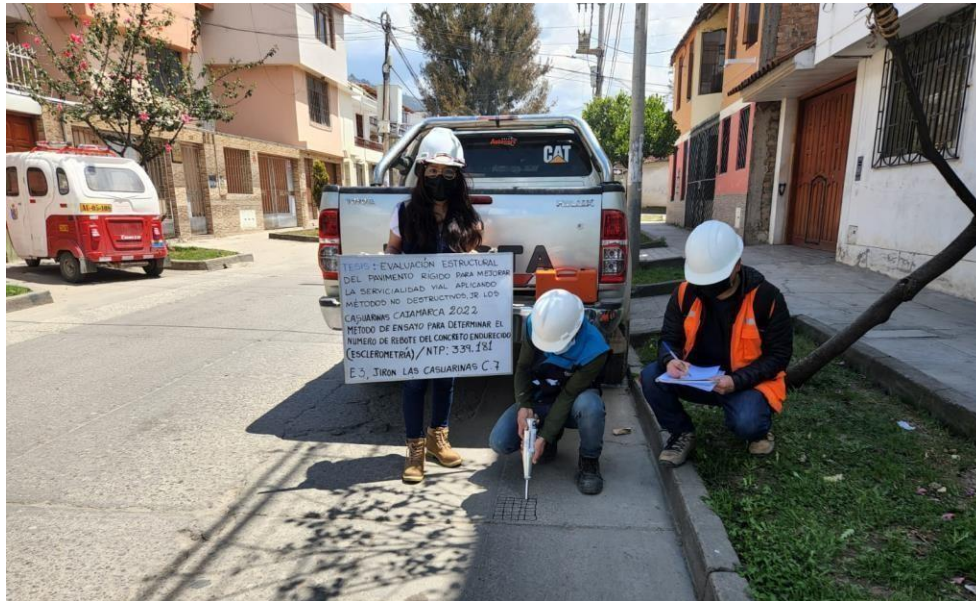
**Foto N° 3:** Ubicación del Ensayo estándar N°03 del número de rebote en concreto endurecido– Pavimento - Jr. Las Casuarinas Cuadra 7 (E-3).

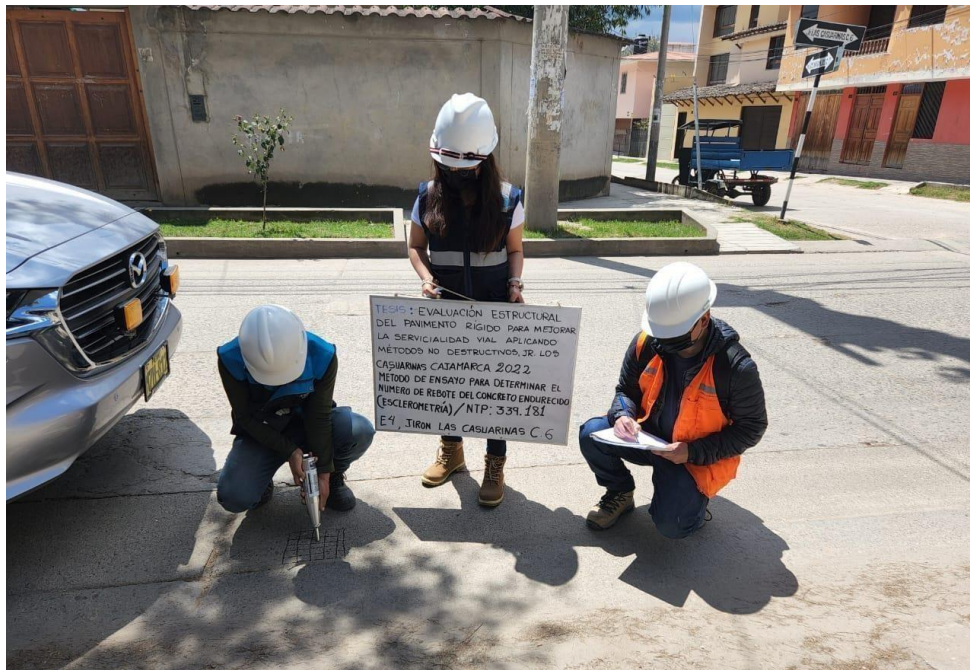
**Foto N° 4:** Ubicación del Ensayo estándar N°04 del número de rebote en concreto endurecido– Pavimento - Jr. Las Casuarinas Cuadra 6 (E-4).

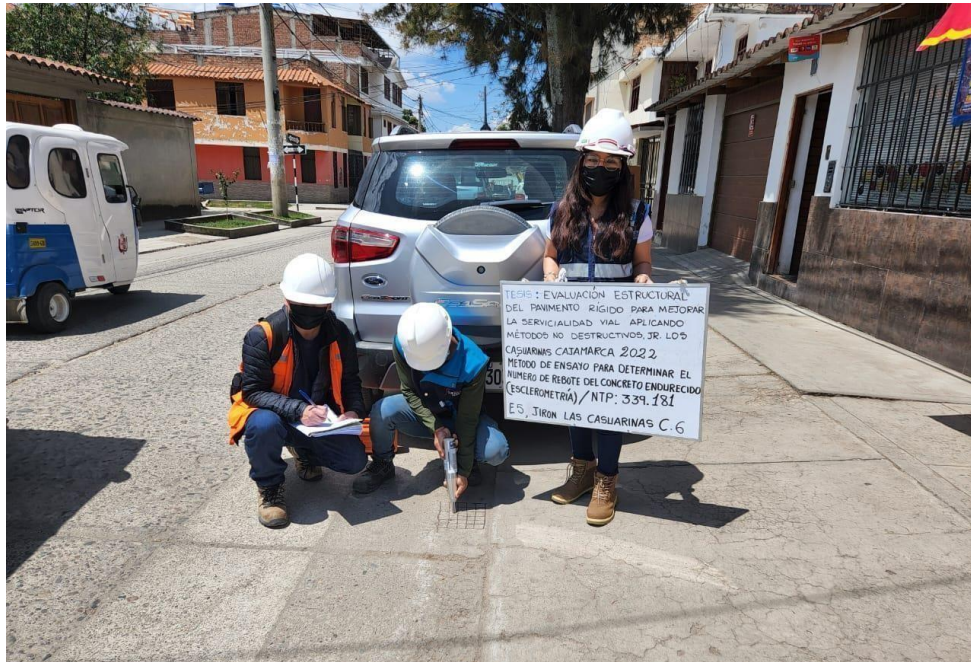
**Foto N° 5:** Ubicación del Ensayo estándar N°05 del número de rebote en concreto endurecido– Pavimento - Jr. Las Casuarinas Cuadra 6 (E-5).

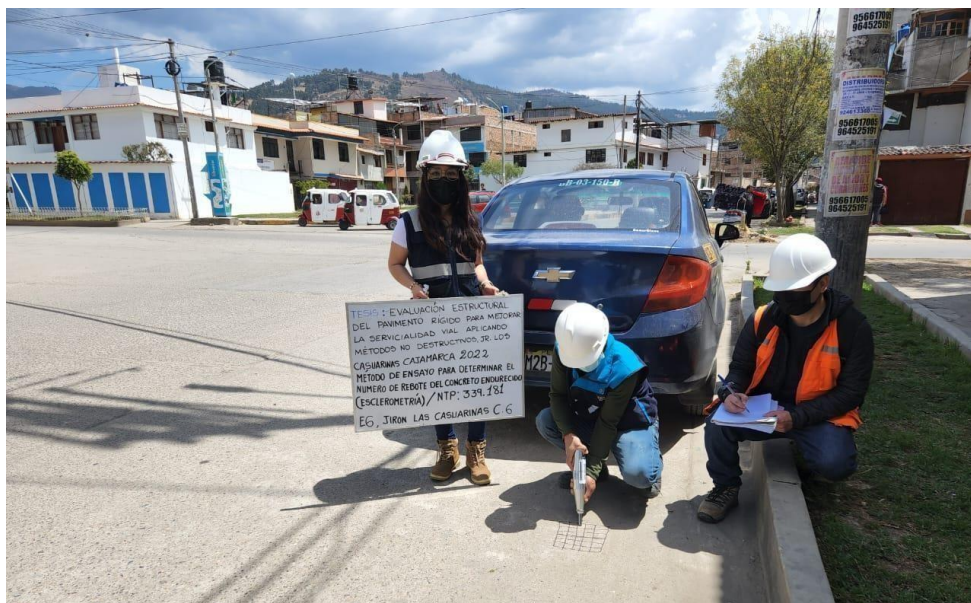
**Foto N° 6:** Ubicación del Ensayo estándar N°06 del número de rebote en concreto endurecido– Pavimento - Jr. Las Casuarinas Cuadra 6 (E-6).

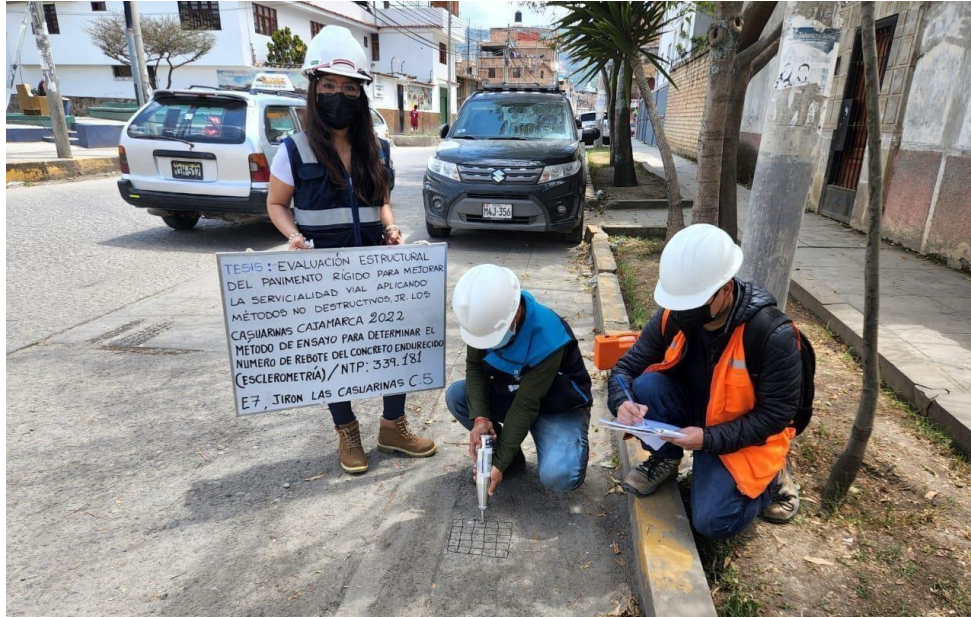
**Foto N° 7:** Ubicación del Ensayo estándar N°07 del número de rebote en concreto endurecido– Pavimento - Jr. Las Casuarinas Cuadra 5 (E-7).

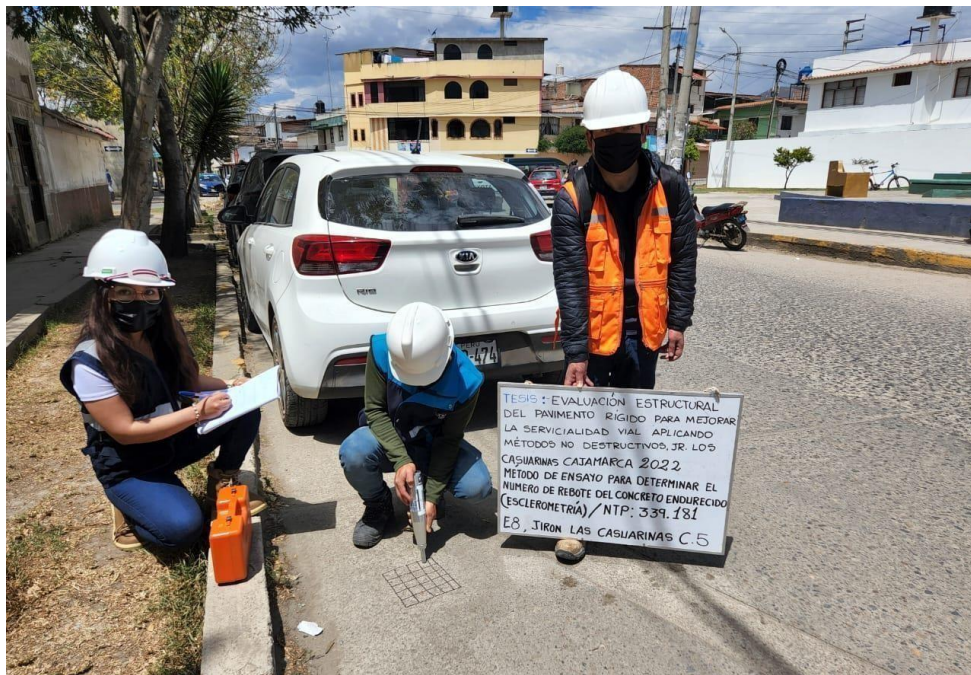
**Foto N° 8:** Ubicación del Ensayo estándar N°08 del número de rebote en concreto endurecido– Pavimento - JR. Las Casuarinas Cuadra 5 (E-8).

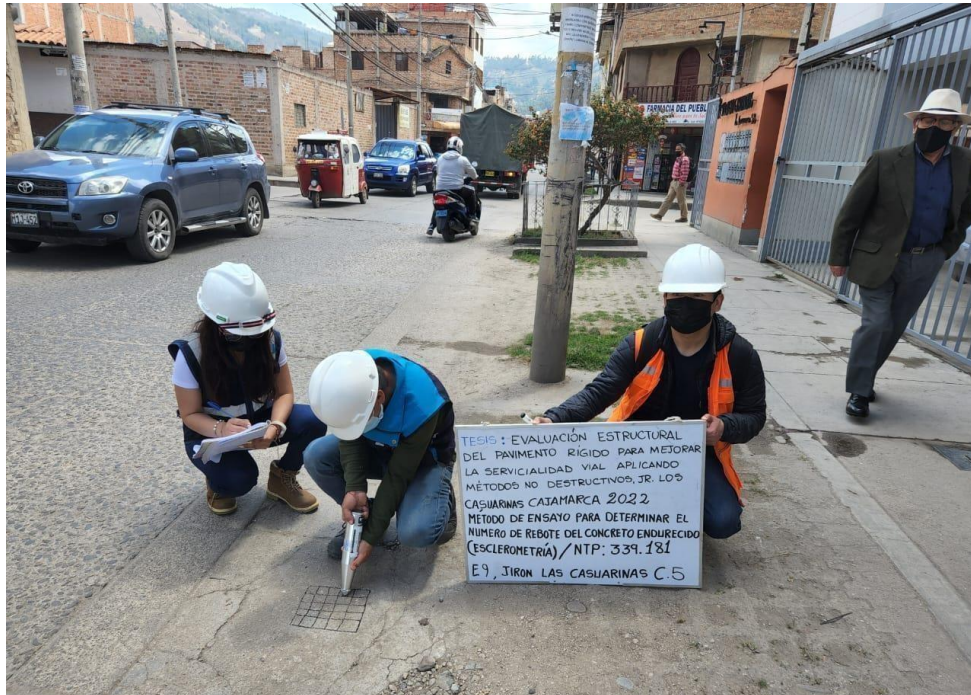
**Foto N° 9:** Ubicación del Ensayo estándar N°09 del número de rebote en concreto endurecido– Pavimento - Jr. Las Casuarinas Cuadra 5 (E-9).

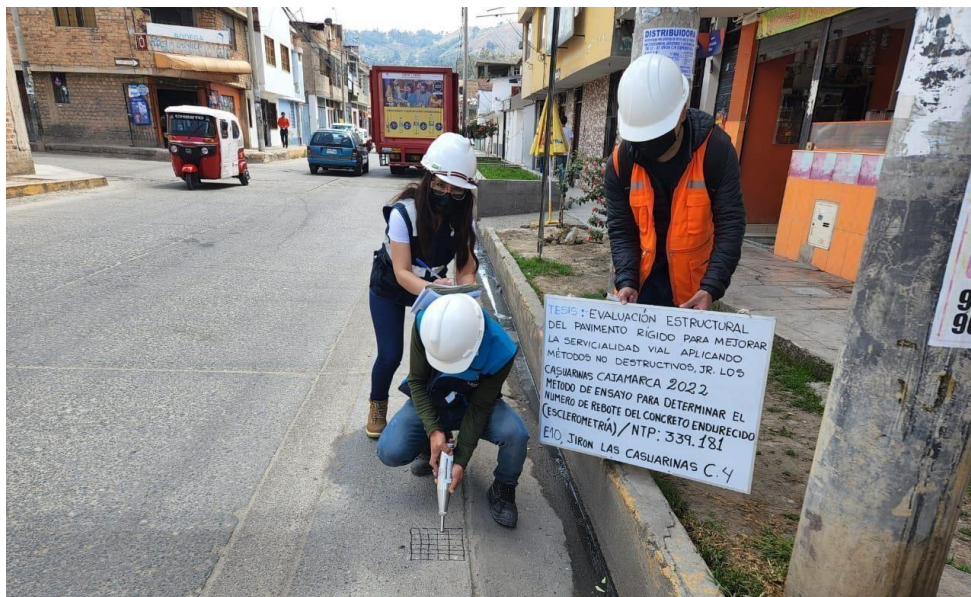
**Foto N° 10:** Ubicación del Ensayo estándar N°10 del número de rebote en concreto endurecido– Pavimento - Jr. Las Casuarinas Cuadra 4 (E-10).

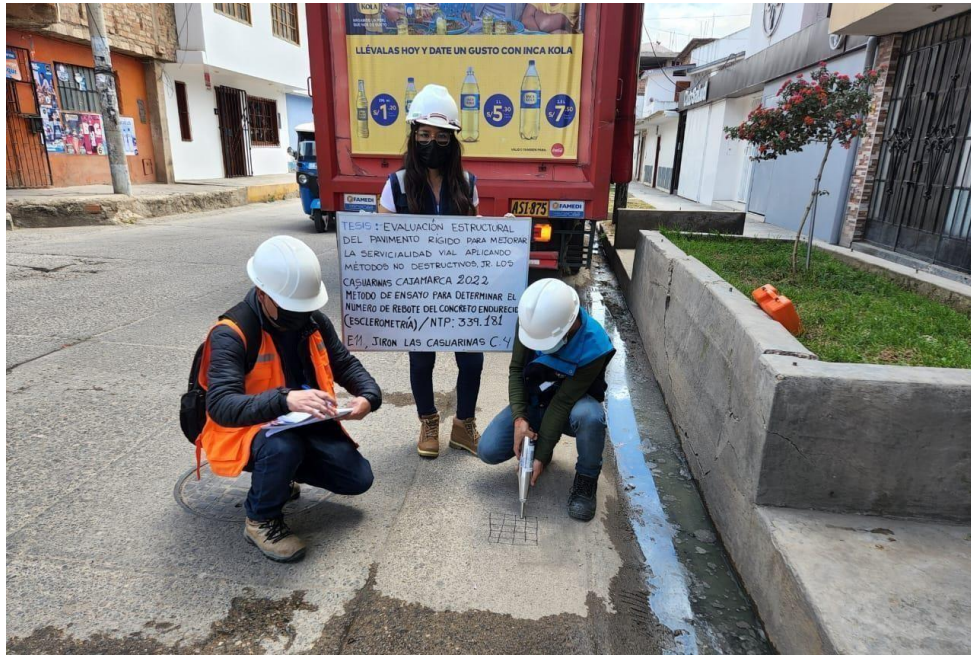
**Foto N° 11:** Ubicación del Ensayo estándar N°11 del número de rebote en concreto endurecido – Pavimento - Jr. Las Casuarinas Cuadra 4 (E-11).

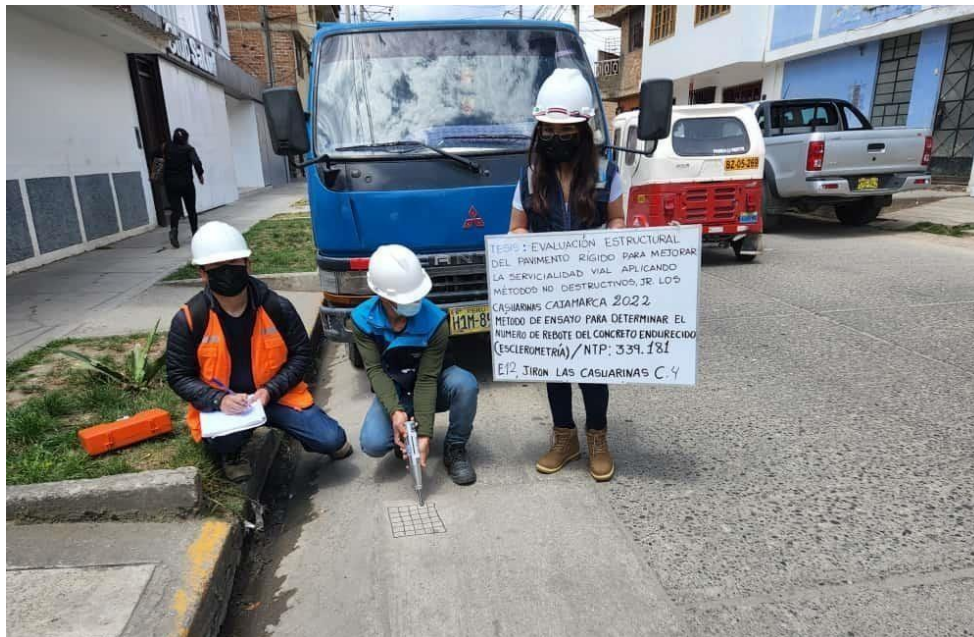
**Foto N° 12:** Ubicación del Ensayo estándar N°12 del número de rebote en concreto endurecido – pavimento - JR. Las Casuarinas Cuadra 4 (E-12).
