**UNIVERSIDAD CÉSAR VALLEJO**

**Rehabilitación del estado actual del pavimento flexible  
empleando la Metodología Vizir en las avenidas 02, 04 y  
06, Asentamiento Humano Virgen del Socorro, Trujillo  
2022.**

**TESIS PARA OBTENER EL TÍTULO PROFESIONAL DE:  
INGENIERO CIVIL**

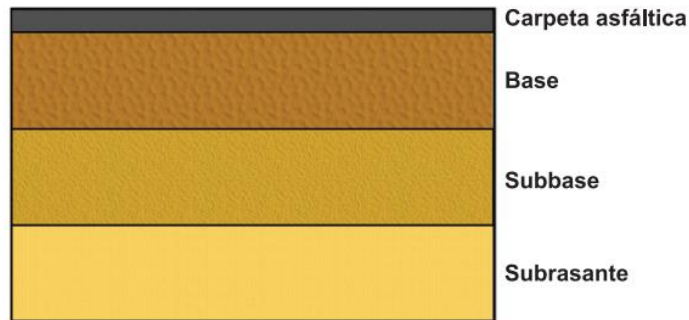
**Figura 1.** Estructura del pavimento flexible

- La **sub base granular**, a diferencia de otras capas, su composición la comprenden materiales mucho menores económicamente hablando, esta capa ayuda a realizar de una manera más fácil el drenaje de los fluidos que se puedan filtrar de la capa superficial o se pueda lograr ascender por capilaridad (Ortiz, p.16).

- La **subrasante** es una superficie la cual se encarga de soportar toda la estructura del pavimento, su composición está dada por el terreno natural, aunque en ciertas ocasiones es necesario que se mejore las características iniciales del terreno natural, esto podría ser una compactación, depende del soporte de la subrasante el espesor del pavimento (Ortiz, p.17)

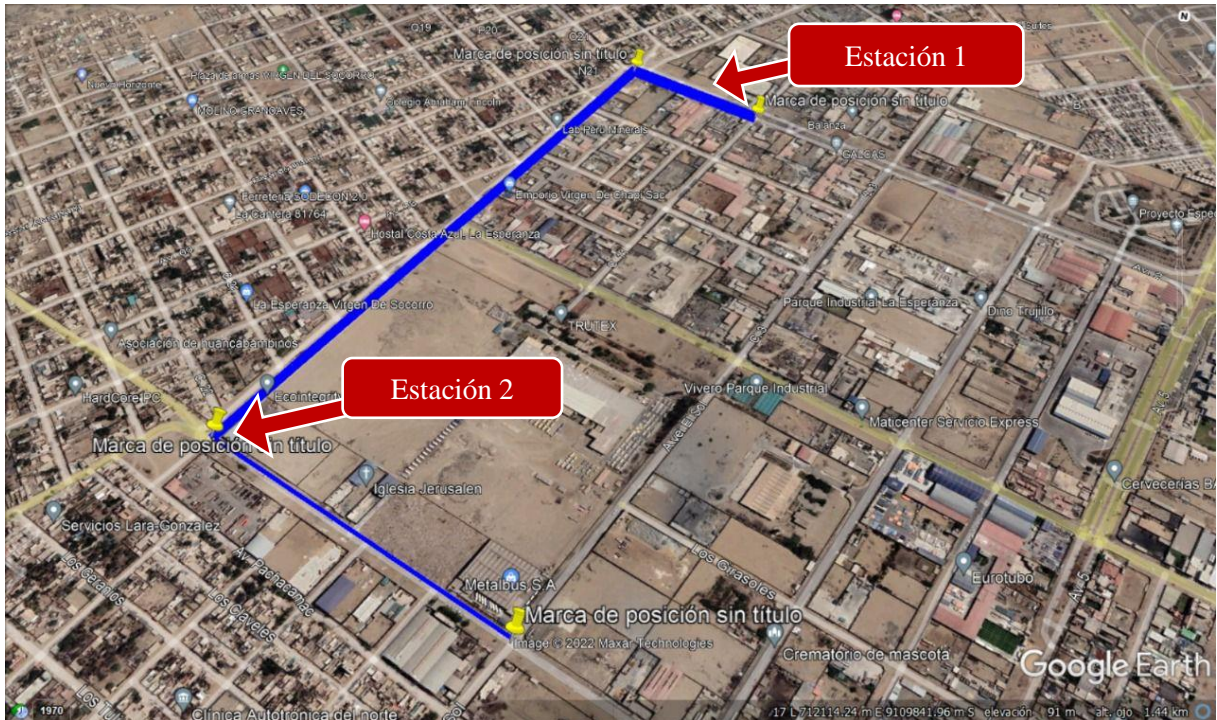
**Figura 12.** Ubicación de estaciones de conteo.

En la figura 12 se puede apreciar la ubicación de las estaciones de conteo vehicular, la estación 1 se ubicó en la mitad de la avenida 2, que corresponde en la progresiva 0+150, la estación 2 se ubicó en la intersección de las avenidas 6 y 4, la cual se encuentra en la progresiva 2+234.

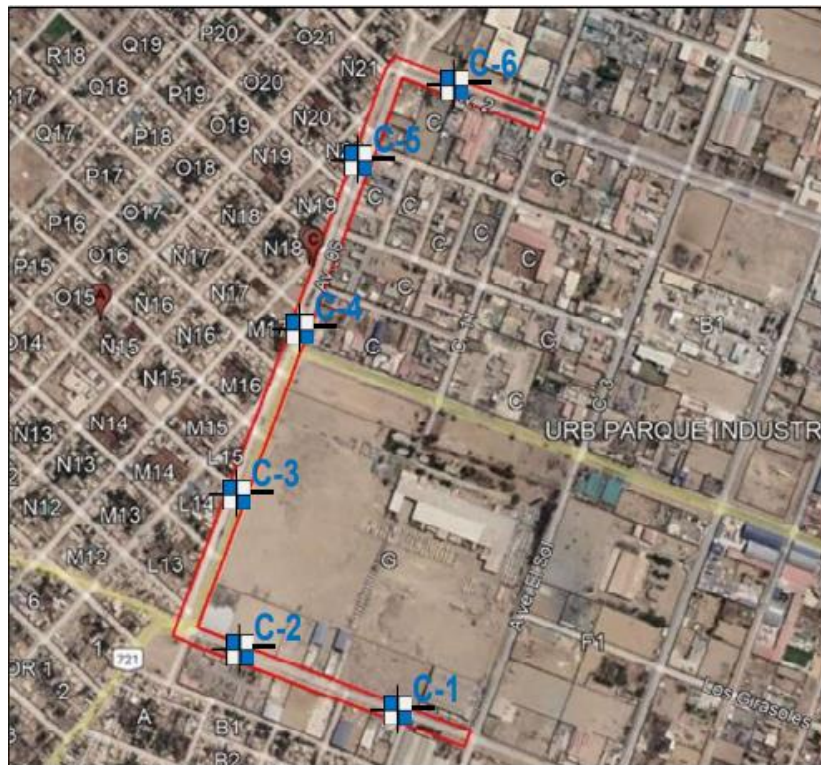
**Figura 13.** Ubicación de las calicatas.

En la figura 13 se puede observar la ubicación de las calicatas en las cuales se puede determinar que en la avenida 2 se realizó una calicata, en la avenida 6 se realizaron 3 calicatas y finalmente en la avenida 4 se realizaron 2 calicatas.

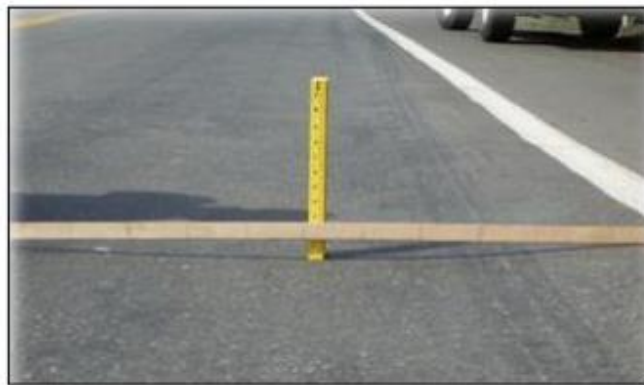
**Anexo 1.2. Depresiones o hundimientos longitudinales y transversales**

Las **depresiones o hundimientos longitudinales (DL) y transversales (DT)** son abolladuras locales en la superficie de la carretera. Este tipo de daño puede ocurrir vertical u horizontalmente (Ver anexo 1.2), (pág. 17).

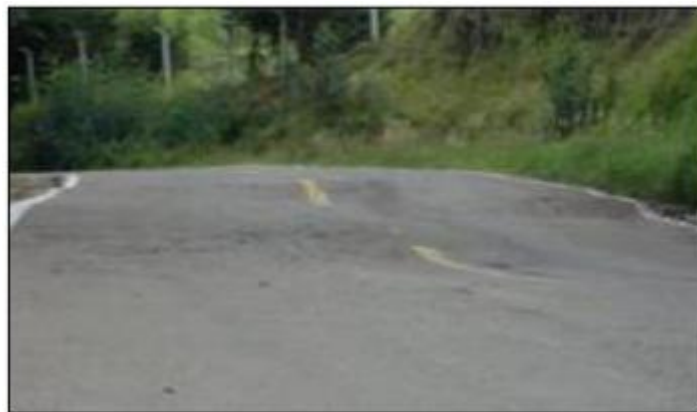
**Anexo 1.3.** Fisuras longitudinales por fatiga

Las **fisuras longitudinales por fatiga**, este tipo de deterioro se debe principalmente a las fisuras que se encuentran paralelas al eje carretera de la zona de circulación (huella de tráfico) (Ver anexo 1.3), (pág. 18).

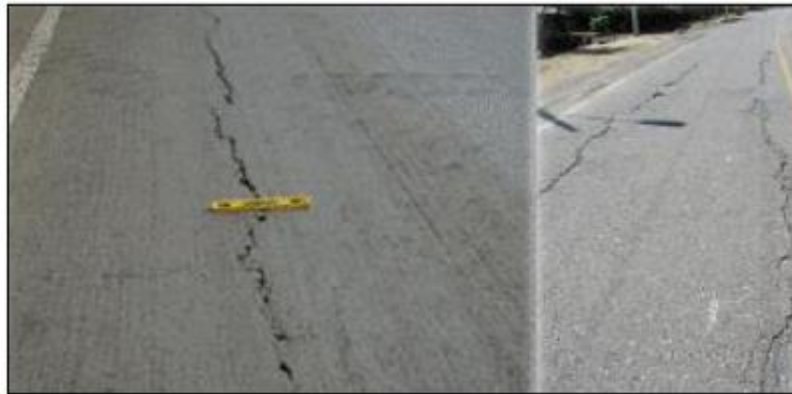
**Anexo 1.4.** Fisuras de piel de cocodrilo

Las **fisuras de piel de cocodrilo** corresponden a una serie de grietas interconectadas creadas por la formación de polígonos irregulares y afilados en áreas comúnmente expuestas al tránsito de vehículos (Ver anexo 1.4), (pág. 19).

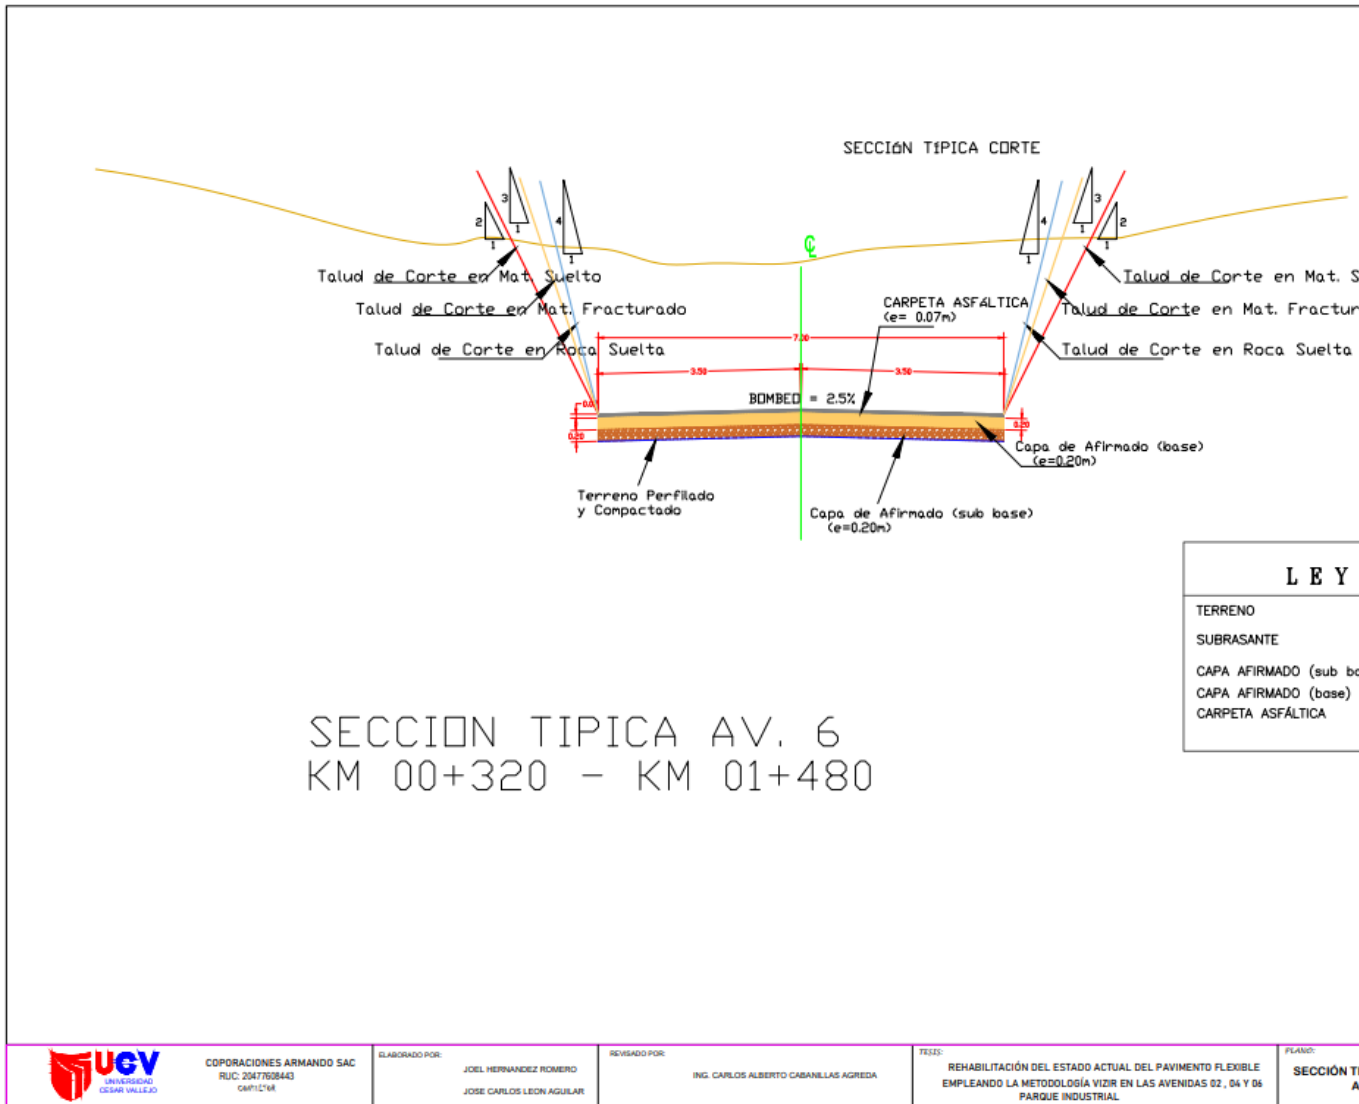
**Sección típica para la avenida 6.**

RESUMEN DE DISEÑO			
Avenida	Espesores del Pavimento Flexible		
	Capa asfáltica (cm)	Base granular (cm)	Sub Base granular (cm)
Av 2 - Derecho	12	20	20
Av 2 - Izquierdo	8	20	20
Av 4	5	15	15
Av 6	7	20	20
