UNIVERSIDAD CÉSAR VALLEJO

Obtención de funciones de confiabilidad sísmica mediante el índice de confiabilidad B de Cornell en el hospital 2 - II Tarapoto 2022

TESIS PARA OBTENER EL TÍTULO PROFESIONAL DE:
Ingeniero Civil

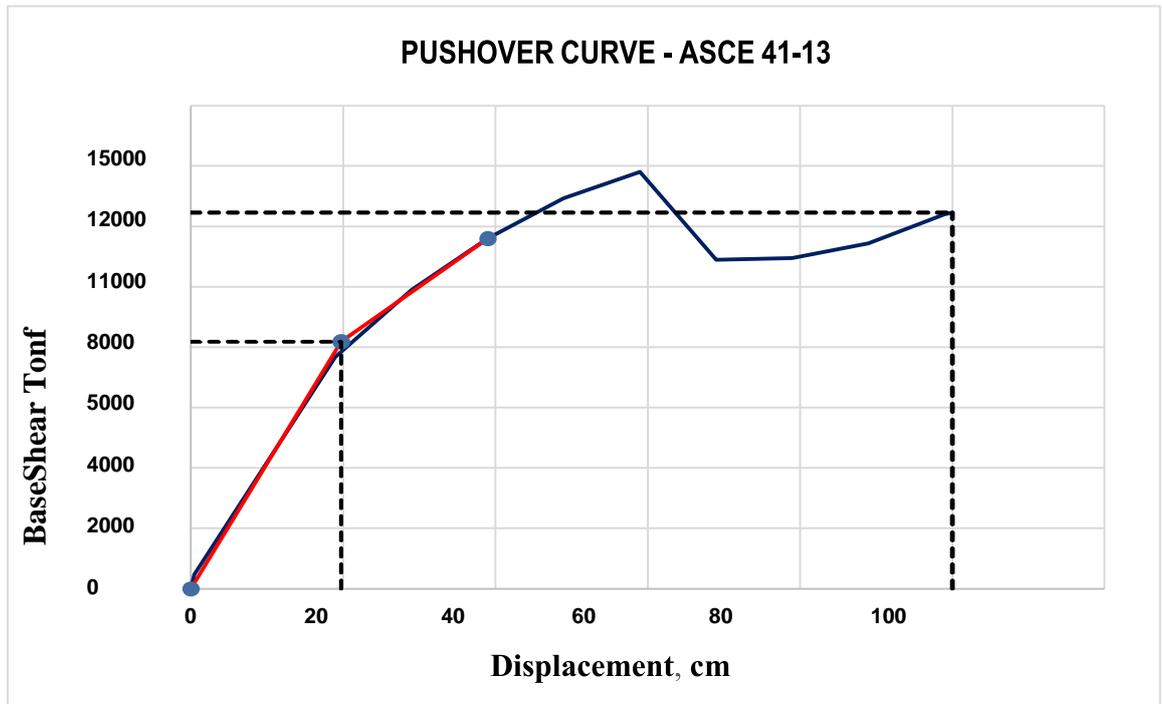
Figura 2: Análisis de curva de capacidad en dirección X-X del Hospital II-2 Tarapoto

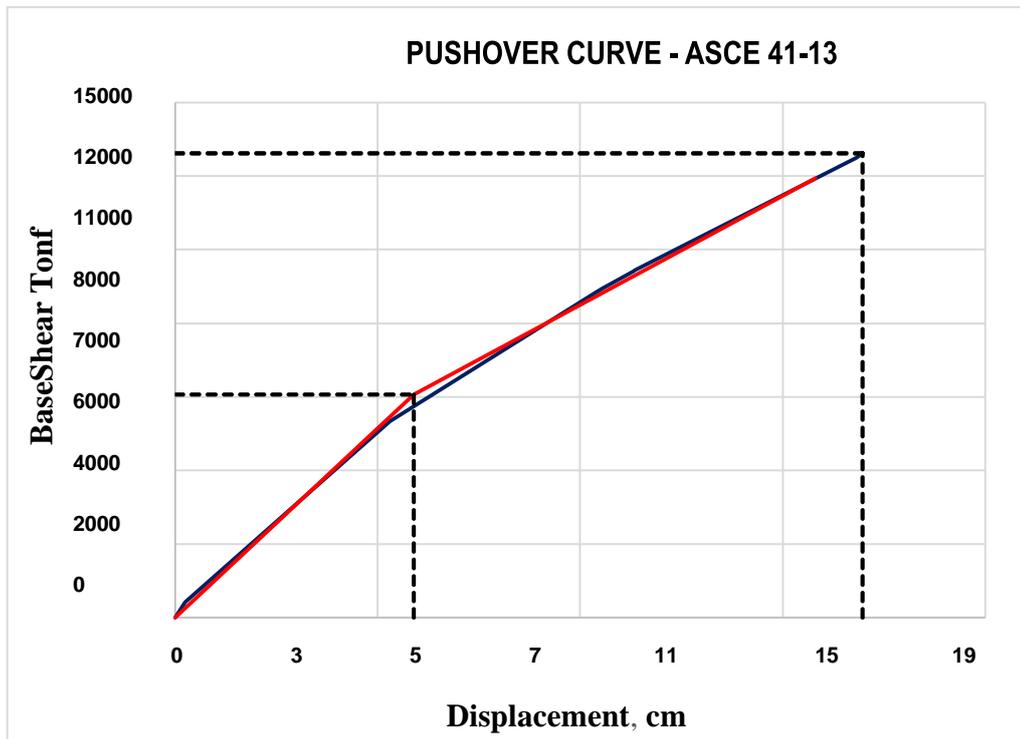
Figura 3: Análisis de curva de capacidad en dirección Y-Y del Hospital II-2 Tarapoto

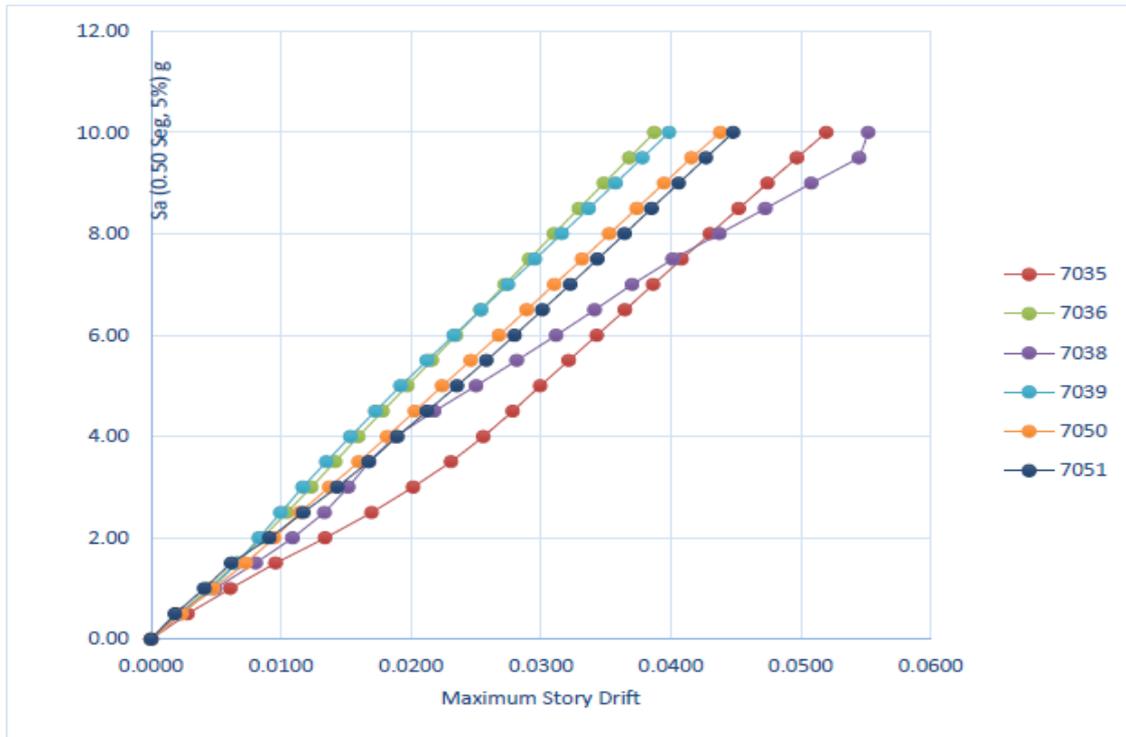
Figura 4: Análisis de curva incremental IDA del Hospital II-2 Tarapoto

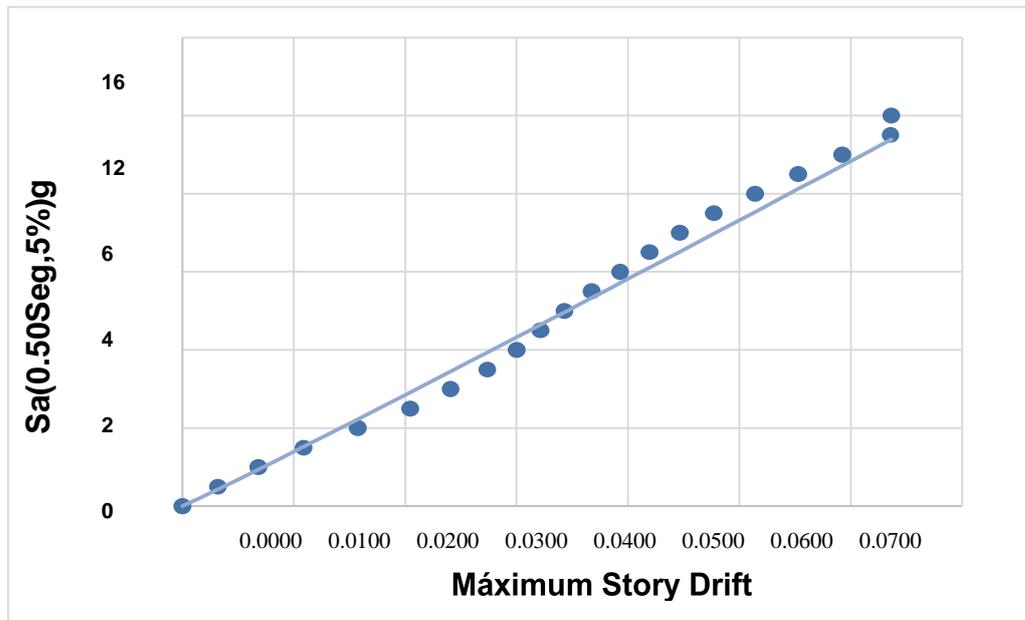
Figura 5: Análisis de curvas de capacidad de dirección XX, Media Geométrica + 2DS Colapso Sct=1.51g del Hospital II-2 Tarapoto.

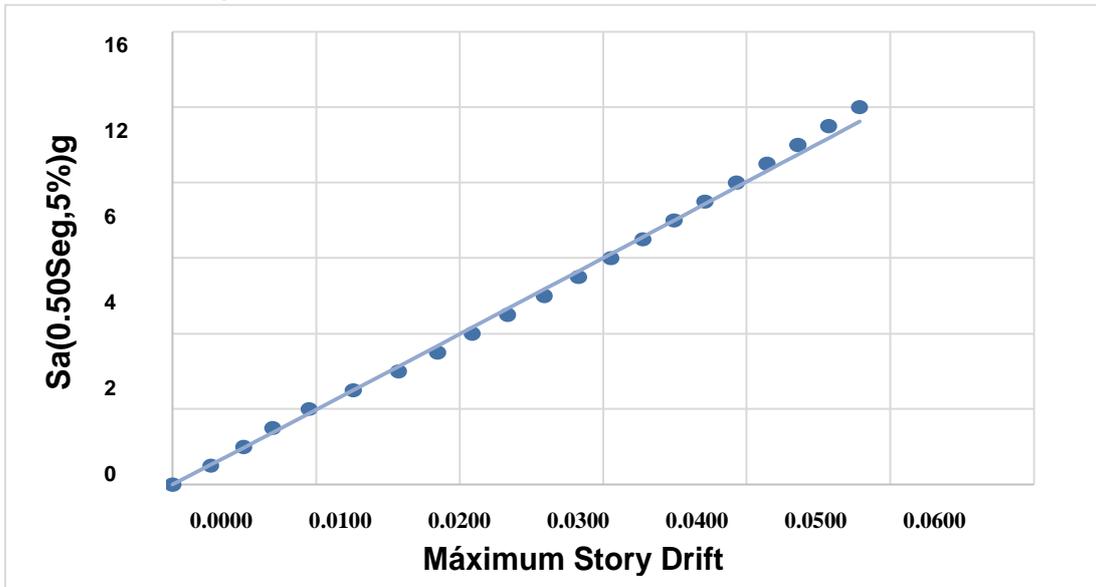
Figura 6: Análisis de curvas de capacidad de dirección YY, Media Geométrica + 2DS Colapso Sct=1.91g del Hospital II-2 Tarapoto

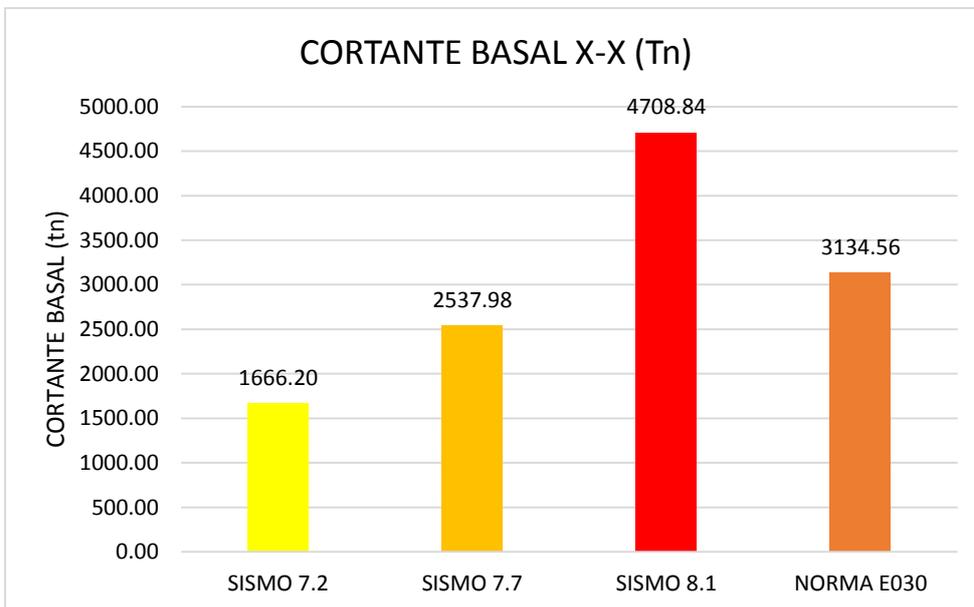
Figura 7: Análisis de cortante en la base dirección X-X, en los grados 7.2, 7.7 y 8.1 del Hospital II-2 Tarapoto

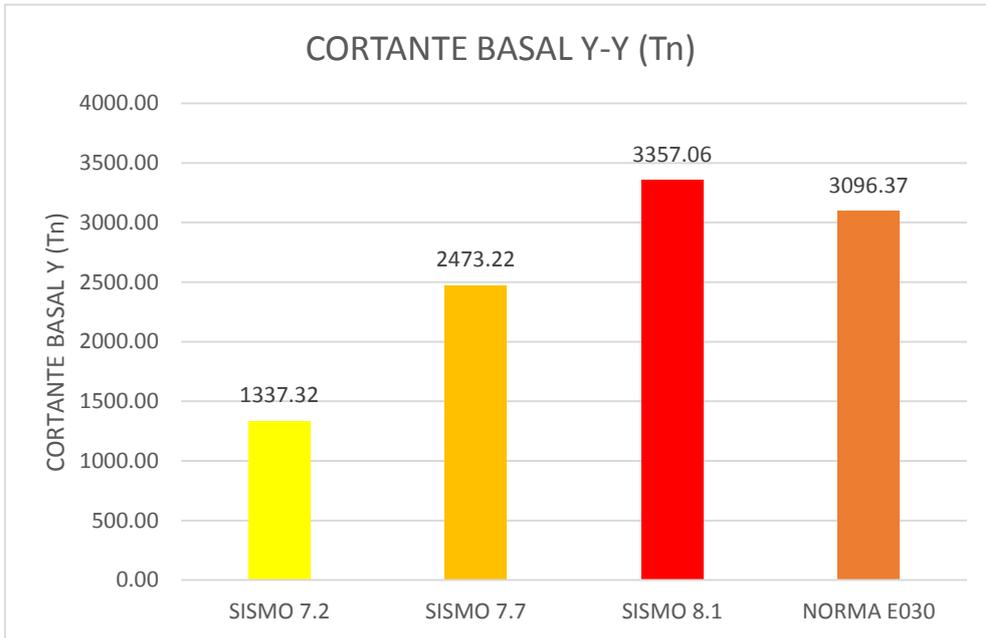
Figura 8: Análisis de cortante en la base en la dirección Y-Y, en los grados 7.2, 7.7 y 8.1 del Hospital II-2 Tarapoto

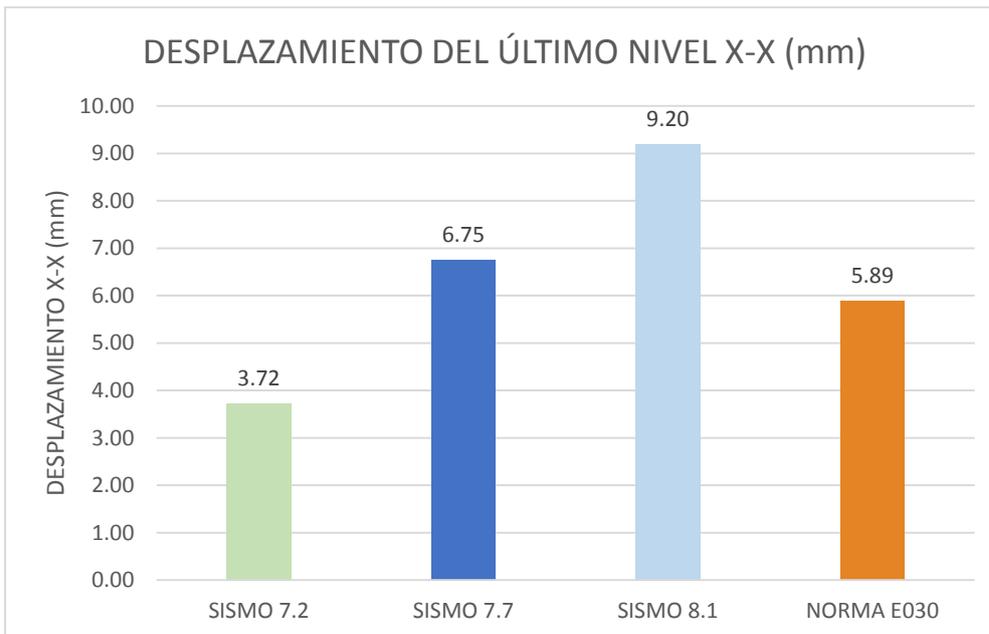
Figura 9: Análisis de desplazamientos del último nivel en dirección X-X, con los grados 7.2, 7.7 y 8.1 del Hospital II-2 Tarapoto

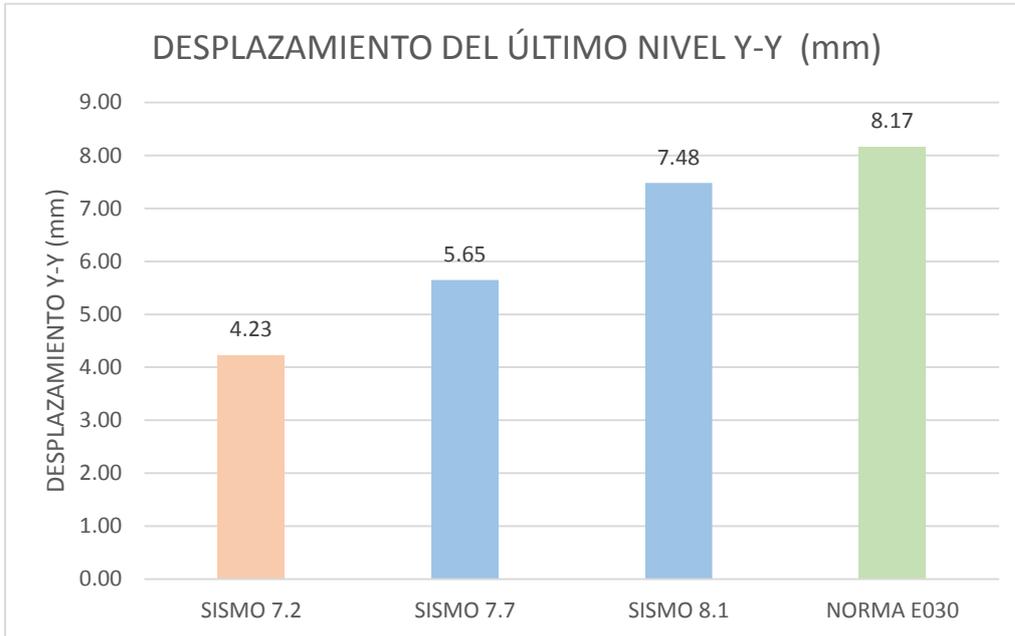
Figura 10: Análisis de desplazamientos del último nivel en dirección Y-Y, con los grados 7.2, 7.7 y 8.1 del Hospital II-2 Tarapoto

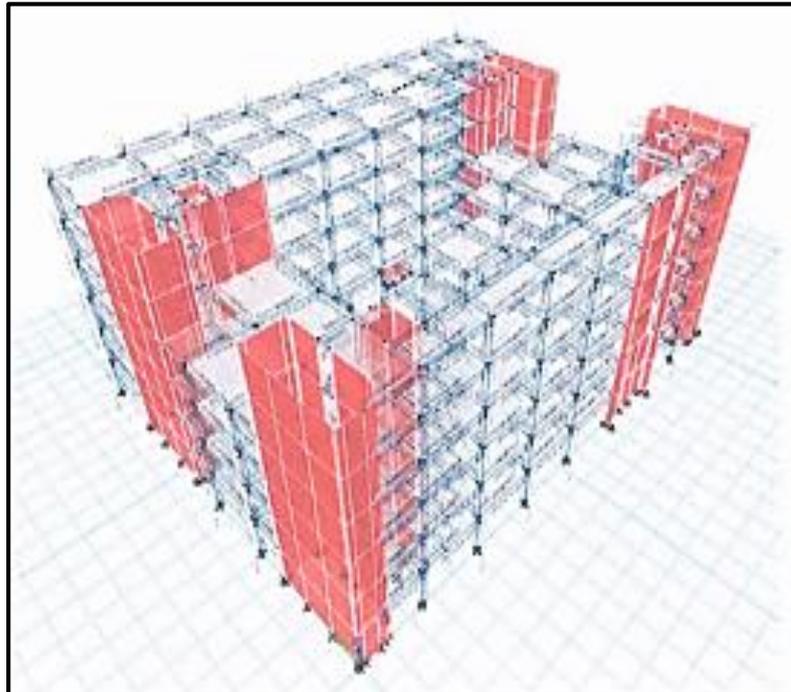
Figura 111: Ubicación de la rotulas plásticas en los elementos de las vigas y columnas del hospital II – 2 de la ciudad de Tarapoto.

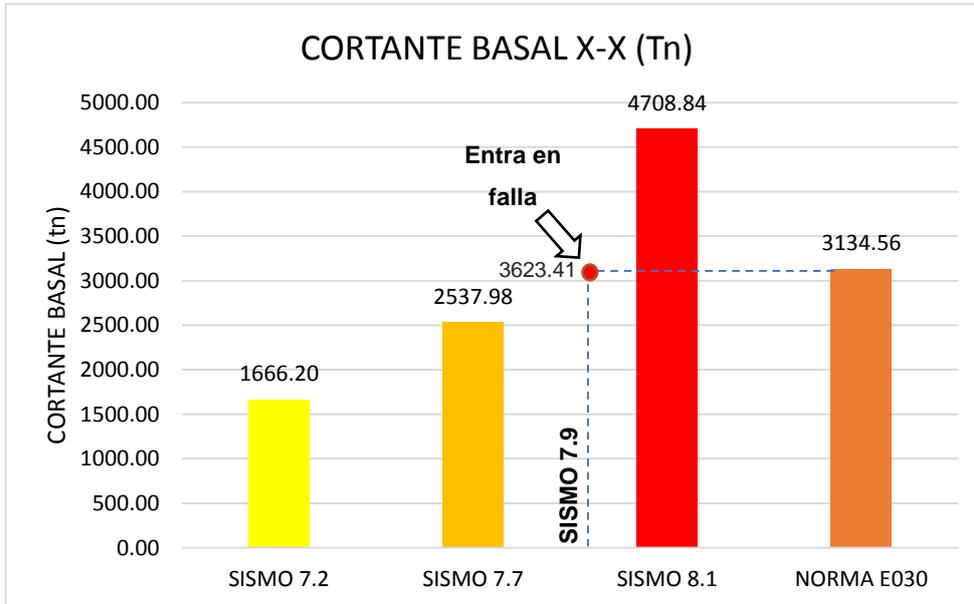
Figura 12: Valores de las Cortantes Basales en la dirección X-X, en los grados 7.2, 7.7 y 8.1 del Hospital II-2 Tarapoto

- 7.4. De acuerdo al análisis de las cortantes basales y desplazamientos ante categorías sísmicas de magnitud 8.1, se recomienda usar disipadores sísmicos del tipo viscoso o dámper para proteger las estructuras viendo que las cortantes y desplazamientos son muy altas, así evitaremos daños en las estructuras ante posibles eventos sísmicos con mayores intensidades. En el caso del sismo de M8.1 donde es mayor al de la norma, siendo este en $X=4708.84 T_n$, $Y=3357.06 T_n$, haciendo una diferencia del 150% en X, en Y de 108%. Para los cortantes del tiempo historia en caso del sismo de magnitud 7.7 es menor al de la norma, siendo 81% en X, en Y de 80%. Para los cortantes del tiempo historia en el caso del sismo M7.2 es menor al de la norma, siendo de $X=53\%$, $Y=43\%$. Del resultado entre los cortantes basales del sismo M8.1 y M7.7 hay una diferencia de: $X=186\%$, $Y=136\%$. Del resultado entre los cortantes basales del sismo M8.1, M7.2 hay una diferencia de: $X=283\%$, $Y=251\%$. Del resultado entre los cortantes basales del sismo M7.2 y M7.7 hay una diferencia de: $X=66\%$, $Y=54\%$.

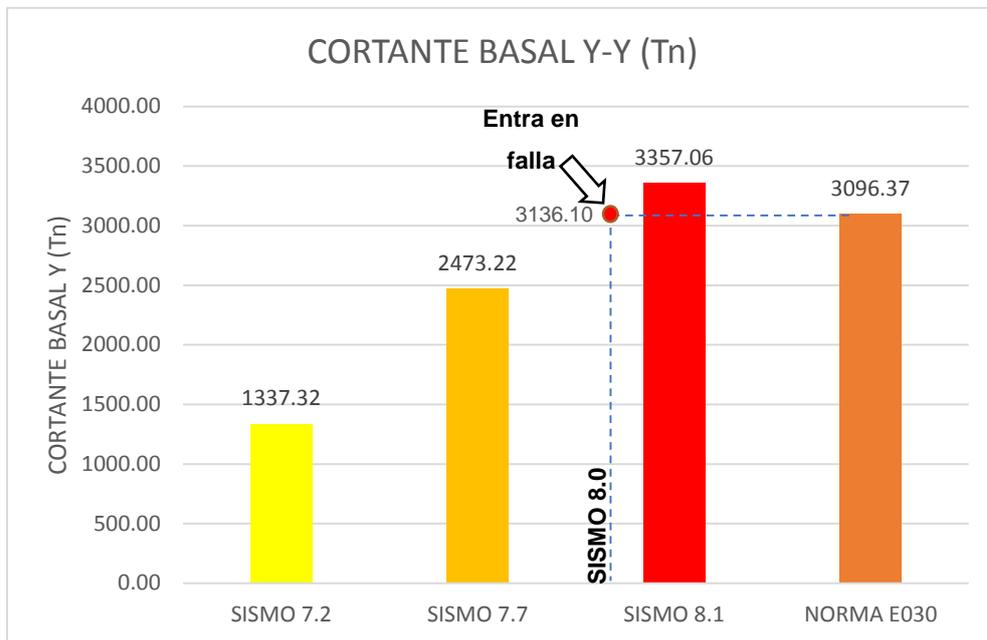
Figura 13: Valores de las Cortantes Basales en la dirección Y-Y, en los grados 7.2, 7.7 y 8.1 del Hospital II-2 Tarapoto

Se observan en la figura N°13 los valores de las cortantes basales en la dirección Y – Y que tiene como unidad de medida toneladas observando que, para un sismo de M7.2 se tiene 1337.32 toneladas de cortante basal, para un sismo de M7.7 la relación es 2473.22 toneladas y para un sismo de M8.1 se tiene 3357.06 toneladas. Según la norma E030 nos menciona un valor máximo de 3096.37 toneladas. Además, la gráfica indica el punto de falla del sistema ya para un sismo de M8.0 en función al cálculo de los valores promedios obtenidos.

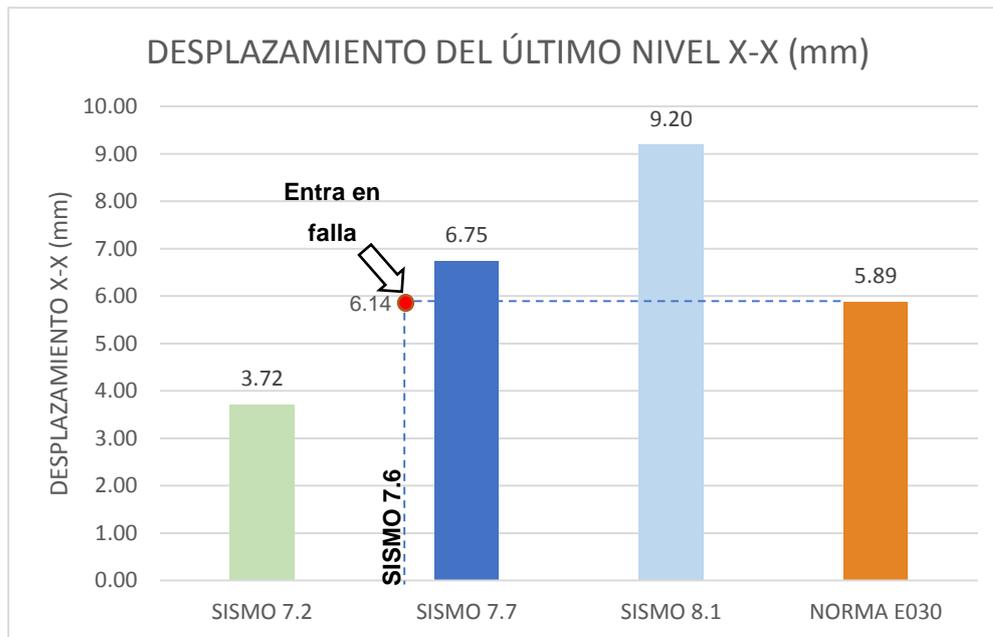
Figura 14: Valores de los desplazamientos en la dirección X-X, en los grados 7.2, 7.7 y 8.1 del Hospital II-2 Tarapoto

En la figura N°14 se puede observar los valores de los desplazamientos en el último nivel de la edificación en la dirección X – X teniendo como unidad de medida los milímetros y que para un sismo de M7.2 se tiene 3.72 mm de desplazamiento, para un sismo de M7.7 se tiene un desplazamiento de 6.79 milímetros y para un sismo de M8.1 se tiene un desplazamiento de 9.20 milímetros. Según la norma E030 el valor máximo de desplazamiento sería de 5.89 milímetros. Cabe señalar que en la grafica se describe que la edificación entra en falla a un sismo de M7.6 de acuerdo con los cálculos de los valores promedios obtenidos.

- 6.6.** Se concluye que, los valores de los desplazamientos en la dirección X-X e Y-Y del Hospital II-2 Tarapoto, en relación a las magnitudes sísmicas de 7.1, 7.7 y 8.1 cuyos valores se puede observar en la figura 14. En la dirección X-X para un sismo de M7.2 es de 3.72 milímetros de desplazamiento, para un sismo de M7.7 se tiene un desplazamiento de 6.79 milímetros, para un sismo M8.1 se tiene un desplazamiento de 9.20 milímetros. Según la norma E030 se tiene valor máximo de desplazamiento de 5.89 milímetros, existiendo un punto de falla a sismo M7.6 con un desplazamiento de 6.14 milímetros., Asimismo se observa en la figura 15. En la dirección Y-Y para un sismo de M7.2 se tiene 4.23 mm de desplazamiento, para un sismo de M7.7 se tiene un desplazamiento de 5.65 milímetros, para un sismo de M8.1 se tiene un desplazamiento de 7.48 milímetros. Según la norma E030 el valor máximo de desplazamiento es de 8.17 milímetros lo cual cumple con la normativa en esta dirección.

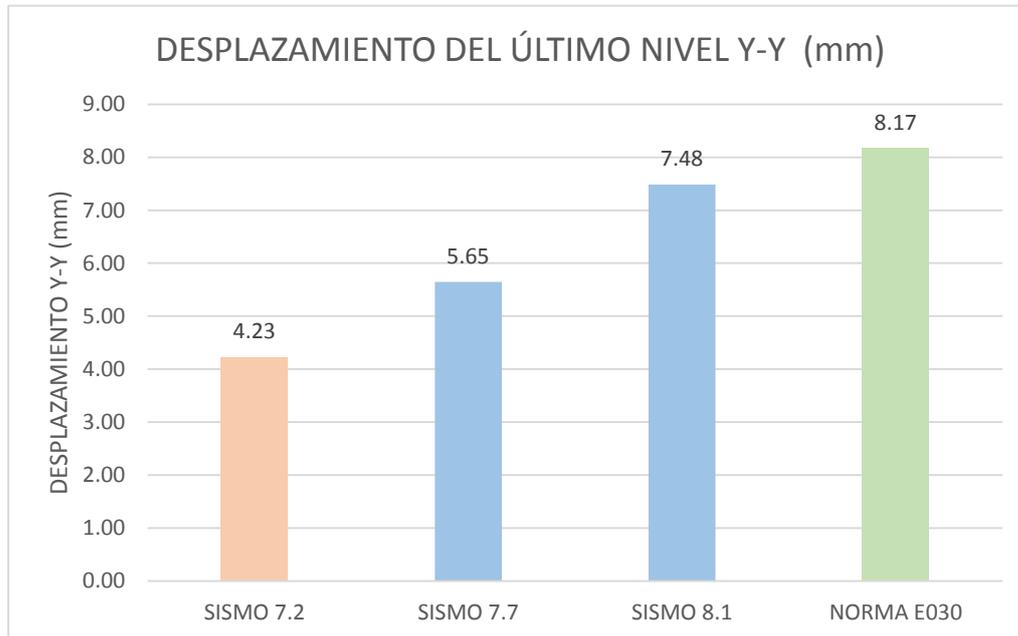
Figura 15: Valores de los desplazamientos en la dirección Y-Y, en los grados 7.2, 7.7 y 8.1 del Hospital II-2 Tarapoto

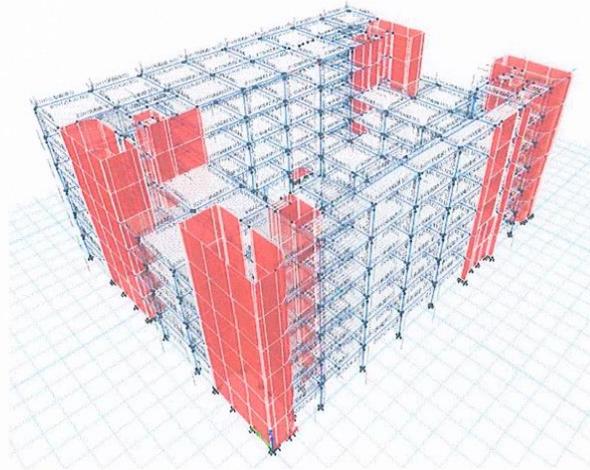
Figura 79. Rotulas plásticas en elementos viga - columna, Hospital 2 - II Tarapoto.

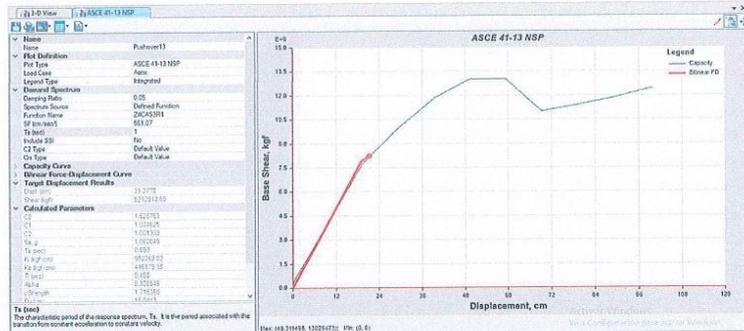
Figura 95. Curva de capacidad SS, Hospital 2 - II Tarapoto.

TABLE: Base Shear vs Monitored Displacement		
Step	Monitored Displ m	Base Force tonf
0	0.000305	0
1	0.005047	480.613
2	0.193115	7777.1389
3	0.293115	9993.3281
4	0.393115	11838.0441
5	0.493115	13029.4734
6	0.593115	13024.8711
7	0.693115	11016.4691
8	0.793115	11400.4622
9	0.893115	11876.5708
10	0.993115	12413.5443
11	1.000305	12438.214

Se empleó el método de los coeficientes definido por la norma ASCE 4113 el cual determina un modelo bilineal para definir el punto de desempeño según la falla del sistema, para ello se aplicaron tres tipos de acción sísmica según su probabilidad de ocurrencia.

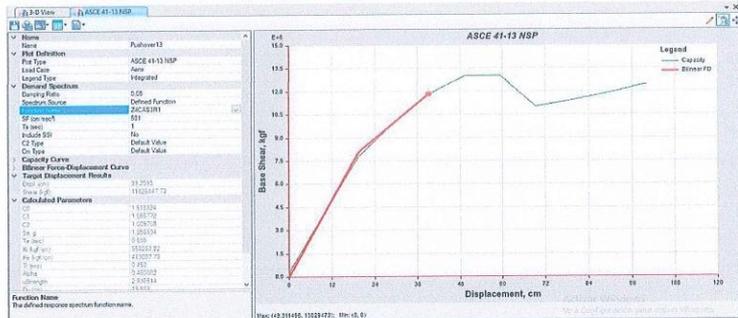
SISMO DE DISEÑO		
DERIVA, MÉTODO DE LOS COEFICIENTES, ASCE 41-13		
Altura total del edificio, H(cm)	2700	
Desplazamientos del punto de desempeño (cm)	39.2595	
Desplazamiento elástico, Dy (cm)	19.583	
Desplazamiento inelástico (cm)	5.3749	
Demanda de la ductilidad,	2.0048	
Máxima deriva total, MTD	0.0145	
Máxima deriva inelástica, MID	0.0020	
CONTROL DE ACEPTACIÓN SEGÚN FEMA 440 PARA MTD (Deriva total)		
Cortante de la base, Vi (TN)	2735.017	CONTROL
Peso sísmico del edificio, Pi (TN)	12485.053	CONTROL
Ocupación Inmediata, (IO)	0.01	No Cumple
Daño controlado. Límite inferior (DCLI)	0.01	No Cumple
Daño controlado. Límite superior (DCLS)	0.02	Cumple
Seguridad de Vida, (IS)	0.02	Cumple
Estabilidad estructural, (SS)	0.07	Cumple
CONTROL DE ACEPTACIÓN SEGÚN FEMA 440 PARA MID (Deriva inelástica)		
Cortante en la base, Vi (kN)	2735.017	CONTROL
Peso sísmico del edificio, Pi(kN)	12485.053	CONTROL
Ocupación Inmediata, (IO)	0.005	Cumple

Daño controlado. Límite inferior (DCLI)	0.005	Cumple
Daño controlado. Límite superior (DCLS)	0.015	Cumple
Seguridad de Vida, (IS)	1	Cumple
Estabilidad estructural, (SS)	1	Cumple

Figura 80. Curva de capacidad SD, Hospital 2 - II Tarapoto.

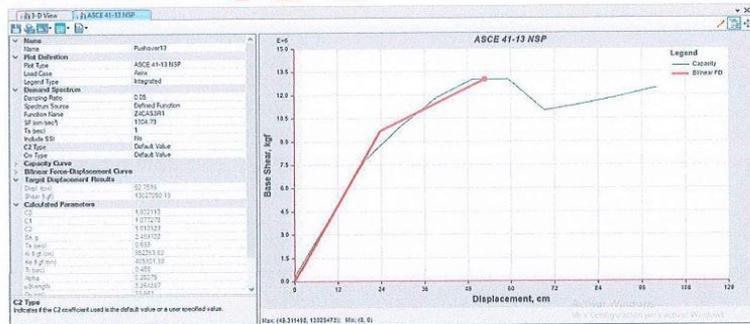
SISMO MÁXIMO CREÍBLE ESPERADO		
DERIVA, MÉTODO DE LOS COEFICIENTES, ASCE 41-13		
Altura total del edificio, H(cm)	2700	
Desplazamientos del punto de desempeño (cm)	52.7516	
Desplazamiento elástico, Dy (cm)	23.663	
Desplazamiento inelástico (cm)	9.8679	
Demanda de la ductilidad,	2.2293	
Máxima deriva total, MTD	0.0195	
Máxima deriva inelástica, MID	0.0037	
CONTROL DE ACEPTACIÓN SEGÚN FEMA 440 PARA MTD (Deriva total)		
Cortante de la base, Vi (TN)	2735.017	CONTROL
Peso sísmico del edificio, Pi (TN)	12485.053	
Ocupación Inmediata, (IO)	0.01	No Cumple
Daño controlado. Límite inferior (DCLI)	0.01	No Cumple
Daño controlado. Límite superior (DCLS)	0.02	Cumple
Seguridad de Vida, (IS)	0.02	Cumple
Estabilidad estructural, (SS)	0.07	Cumple
CONTROL DE ACEPTACIÓN SEGÚN FEMA 440 PARA MID (Deriva inelástica)		
Cortante en la base, Vi (kN)	2735.017	CONTROL
Peso sísmico del edificio, Pi(kN)	12485.053	
Ocupación Inmediata, (IO)	0.005	Cumple

Daño controlado. Límite inferior (DCLI)	0.005	Cumple
Daño controlado. Límite superior (DCLS)	0.015	Cumple
Seguridad de Vida, (IS)	1	Cumple
Estabilidad estructural, (SS)	1	Cumple

Figura 81. Curva de capacidad SMCE, Hospital 2 - II Tarapoto.

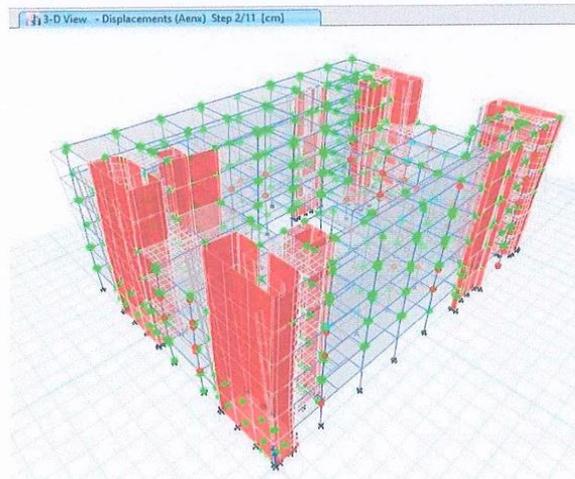
Figura 82. Degradación estructural en dirección transversal en para el sismo de servicio, Hospital 2 - II Tarapoto.

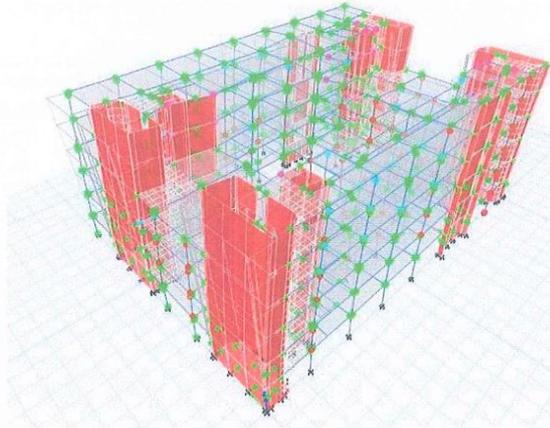
3-D View - Displacements (Aenx) Step 4/11 [cm]

Figura 83. Degradación estructural en dirección transversal en para el sismo de diseño, Hospital 2 - II Tarapoto.

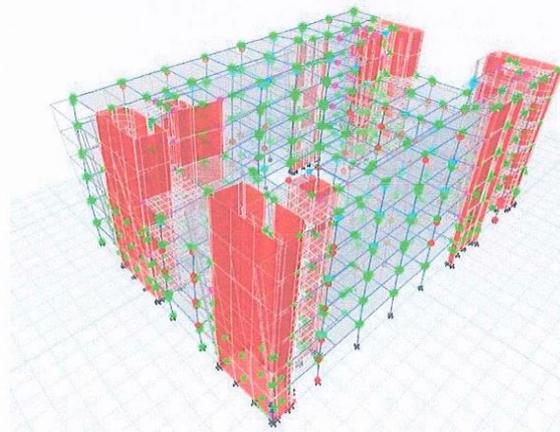
3-D View - Displacements (Aenx) Step 5/11 [cm]

Figura 84. Degradación estructural en dirección transversal en para el sismo máximo creíble esperado, Hospital 2 - II Tarapoto.

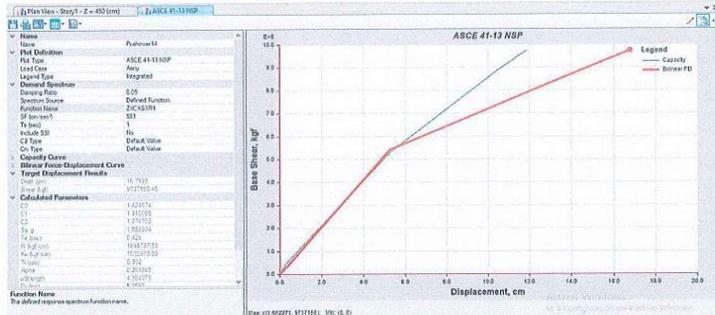
SISMO DE DISEÑO		
DERIVA, MÉTODO DE LOS COEFICIENTES, ASCE 41-13		
Altura total del edificio, H(cm)	2700	
Desplazamientos del punto de desempeño (cm)	16.7593	
Desplazamiento elástico, Dy (cm)	5.2592	
Desplazamiento inelástico (cm)	5.0855	
Demanda de la ductilidad,	3.1867	
Máxima deriva total, MTD	0.0062	
Máxima deriva inelástica, MID	0.0019	
CONTROL DE ACEPTACIÓN SEGÚN FEMA 440 PARA MTD (Deriva total)		
Cortante de la base, Vi (TN)	2900.608	CONTROL
Peso sísmico del edificio, Pi (TN)	12485.053	
Ocupación Inmediata, (IO)	0.01	Cumple
Daño controlado. Límite inferior (DCLI)	0.01	Cumple
Daño controlado. Límite superior (DCLS)	0.02	Cumple
Seguridad de Vida, (IS)	0.02	Cumple
Estabilidad estructural, (SS)	0.08	Cumple
CONTROL DE ACEPTACIÓN SEGÚN FEMA 440 PARA MID (Deriva inelástica)		
Cortante en la base, Vi (kN)	2900.608	CONTROL
Peso sísmico del edificio, Pi(kN)	12485.053	
Ocupación Inmediata, (IO)	0.005	Cumple
Daño controlado. Límite inferior (DCLI)	0.005	Cumple

Daño controlado. Límite superior (DCLS)	0.015	Cumple
Seguridad de Vida, (IS)	1	Cumple
Estabilidad estructural, (SS)	1	Cumple

Figura 86. Curva de capacidad SD, Hospital 2 - II Tarapoto.

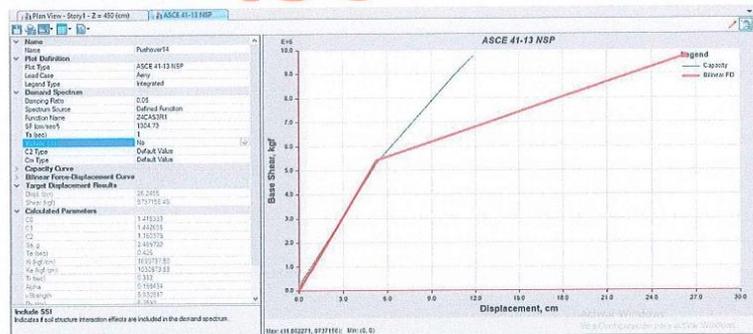
SISMO MÁXIMO CREÍBLE ESPERADO		
DERIVA, MÉTODO DE LOS COEFICIENTES, ASCE 41-13		
Altura total del edificio, H(cm)	2700	
Desplazamientos del punto de desempeño (cm)	26.2455	
Desplazamiento elástico, Dy (cm)	5.2592	
Desplazamiento inelástico (cm)	9.8679	
Demanda de la ductilidad,	4.9904	
Máxima deriva total, MTD	0.0097	
Máxima deriva inelástica, MID	0.0037	
CONTROL DE ACEPTACIÓN SEGÚN FEMA 440 PARA MTD (Deriva total)		
Cortante de la base, Vi (TN)	2900.608	CONTROL
Peso sísmico del edificio, Pi (TN)	12485.053	
Ocupación Inmediata, (IO)	0.01	Cumple
Daño controlado. Límite inferior (DCLI)	0.01	Cumple
Daño controlado. Límite superior (DCLS)	0.02	Cumple
Seguridad de Vida, (IS)	0.02	Cumple
Estabilidad estructural, (SS)	0.08	Cumple
CONTROL DE ACEPTACIÓN SEGÚN FEMA 440 PARA MID (Deriva inelástica)		
Cortante en la base, Vi (kN)	2900.608	CONTROL
Peso sísmico del edificio, Pi(kN)	12485.053	
Ocupación Inmediata, (IO)	0.005	Cumple

Figura 87. Curva de capacidad SMCE, Hospital 2 - II Tarapoto.

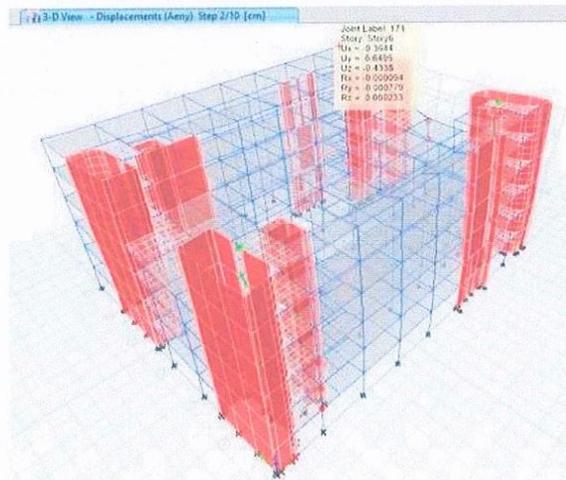
Figura 88. Degradación estructural en dirección longitudinal en para el sismo de servicio, Hospital 2 - II Tarapoto.

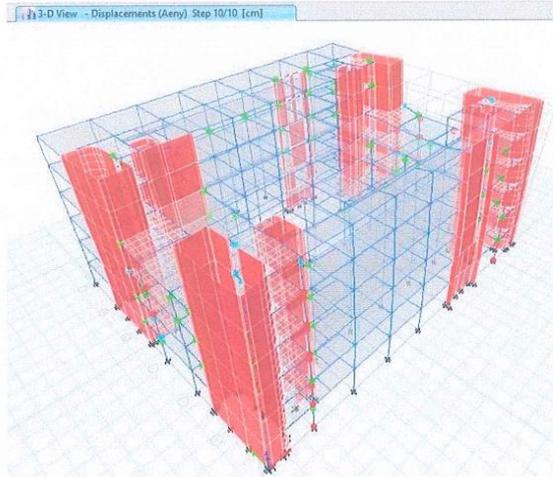
Figura 89. Degradación estructural en dirección longitudinal en para el sismo de diseño, Hospital 2 - II Tarapoto.

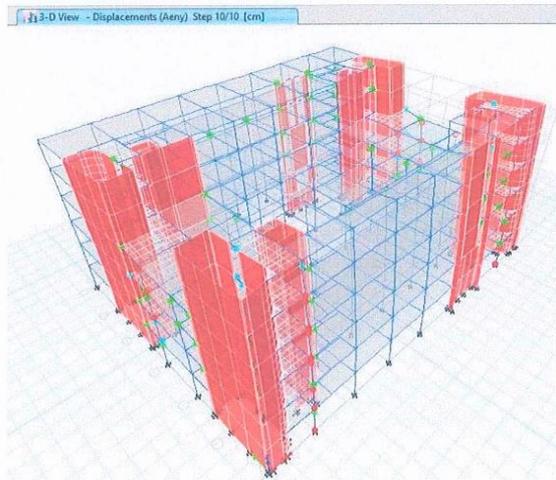
Figura 90. Degradación estructural en dirección longitudinal en para el Sismo máximo creíble esperado, Hospital 2 - II Tarapoto.

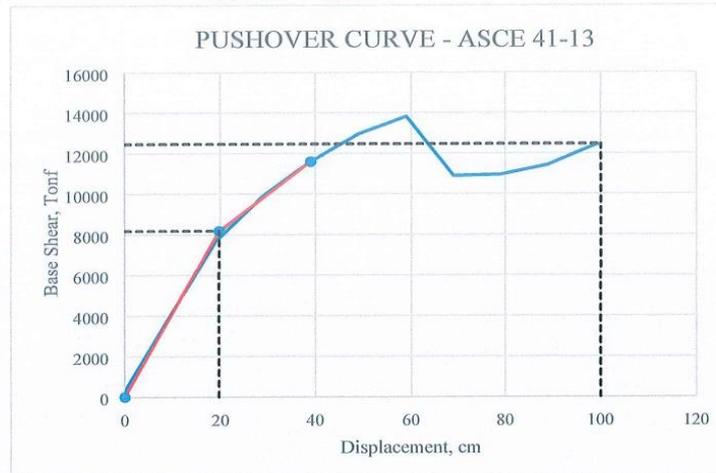
La rigidez lateral del sistema se obtiene de la curva de capacidad cortante en la base contra el desplazamiento máximo en azotea, obtenido de un sistema de fuerzas laterales, este método permite determinar la rigidez del sistema en su máxima deformación lineal. - Dirección xx

Figura 91. Curva de Capacidad en dirección xx, Hospital 2 - II Tarapoto.

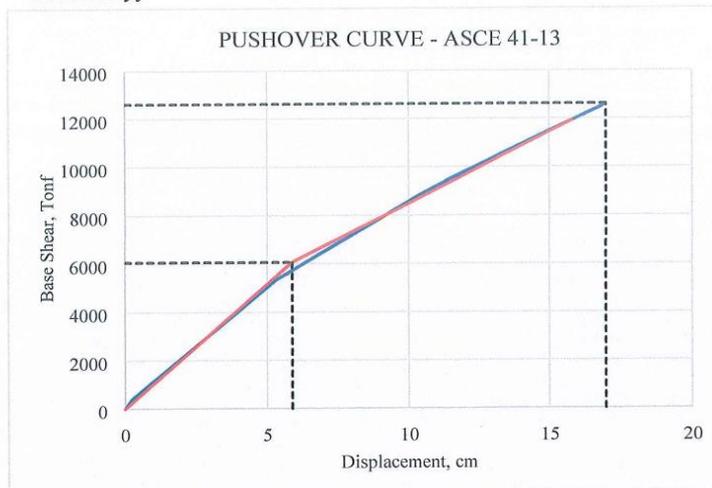
Figura 92. Curva de Capacidad en dirección yy, Hospital 2 - II Tarapoto.

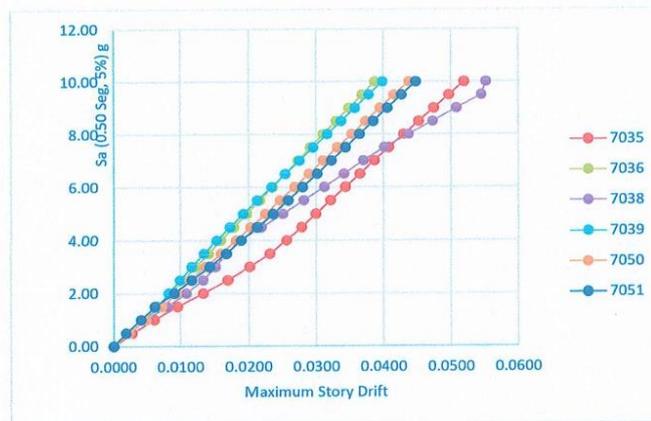
Representan los estados límites de daño, después de que la estructura fue sometida a una serie de análisis Tiempo-Historia, en cada intensidad sísmica mediante las curvas incrementales IDA.

Figura 120. Curvas Incrementales IDA, Hospital 2 - II Tarapoto.

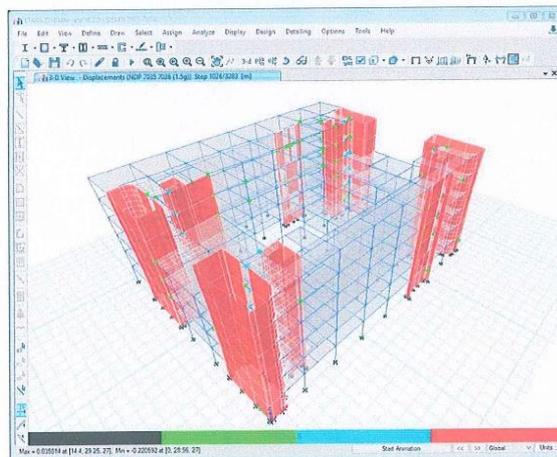
Figura 122. Degradación estructural en dirección longitudinal en el segundo 20.52 (IDA – 7035 – 1.5g), Hospital 2 - II Tarapoto.

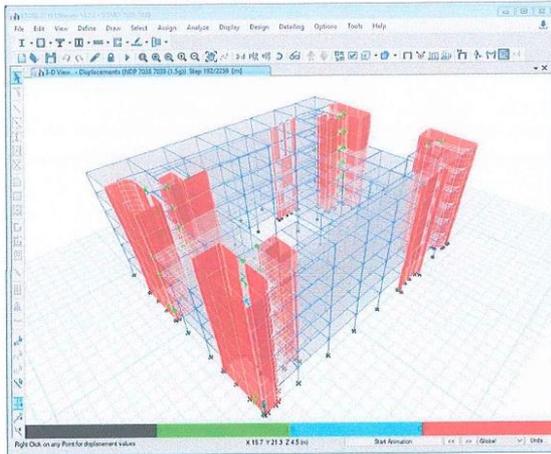
Figura 123. Degradación estructural en dirección longitudinal en el segundo 3.84 (IDA – 7038 – 1.5g), Hospital 2 - II Tarapoto.

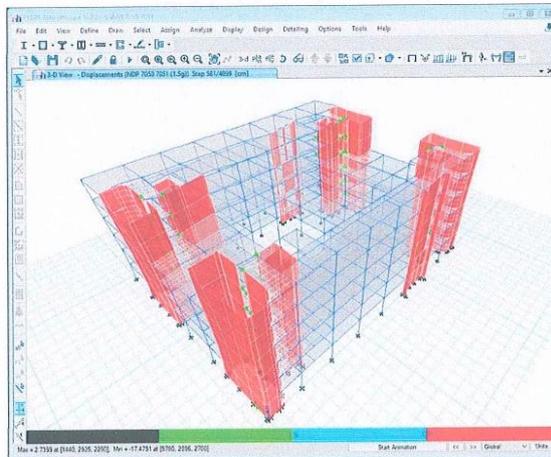
Figura 124. Degradación estructural en dirección longitudinal en el segundo 11.62 (IDA – 7050 – 1.5g), Hospital 2 - II Tarapoto.

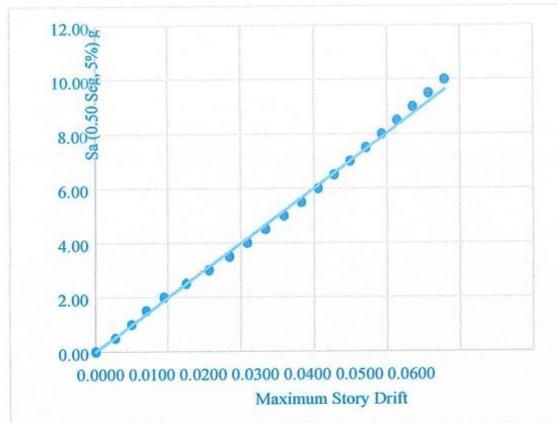
Figura 125. Curvas de Capacidad Dirección yy, Media Geométrica + 2DS Colapso Sct=1.9g, Hospital 2 - Il Tarapoto.

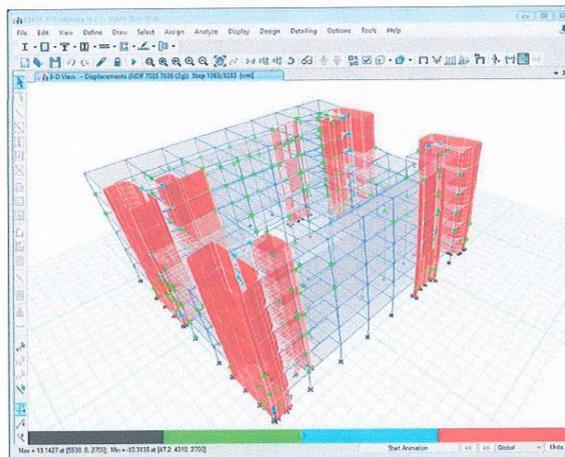
Figura 126. Degradación estructural en dirección longitudinal en el segundo 21.26 (IDA – 7036 – 2g), Hospital 2 - Il Tarapoto.

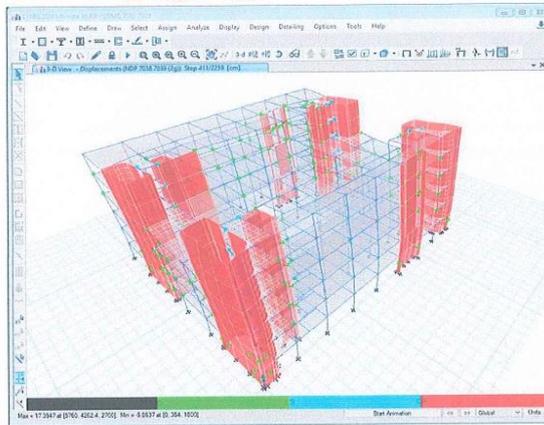
Figura 127. Degradación estructural en dirección longitudinal en el segundo 8.22 (IDA – 7039 – 2g), Hospital 2 - II Tarapoto.

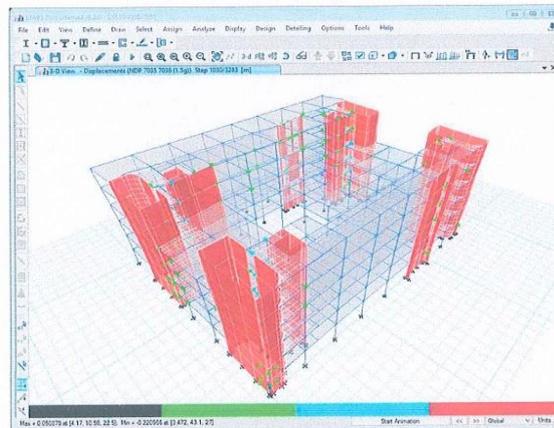
Figura 128. Degradación estructural en dirección longitudinal en el segundo 19.78 (IDA – 7051 – 2g), Hospital 2 - II Tarapoto.

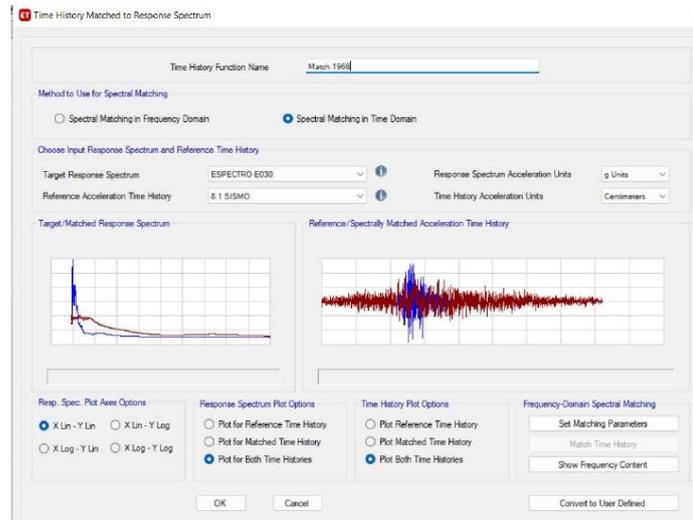
Para la obtención de los acelerogramas compatibles con el espectro E.030 sin reducir se utiliza la opción Matched to Response Spectrum con los siguientes parámetros y opciones en el programa ETABS.

Figura 11 ACELEROGRAMA SISMO 1966 COMPATIBLE CON NORMA E030

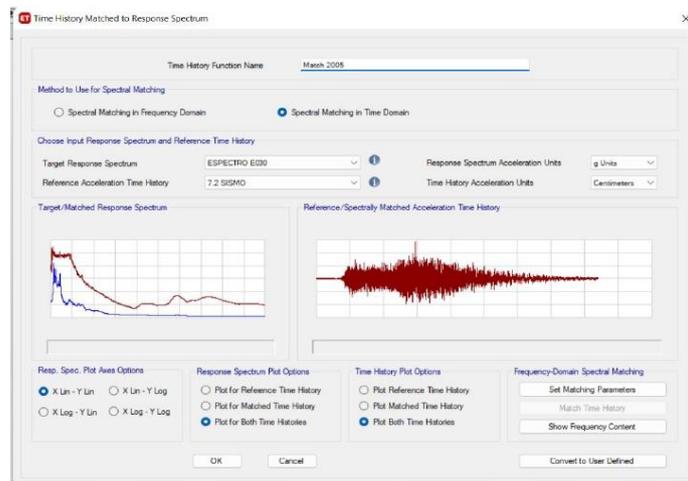
Figura 12 ACELEROGRAMA SISMO 2005 COMPATIBLE CON NORMA E030

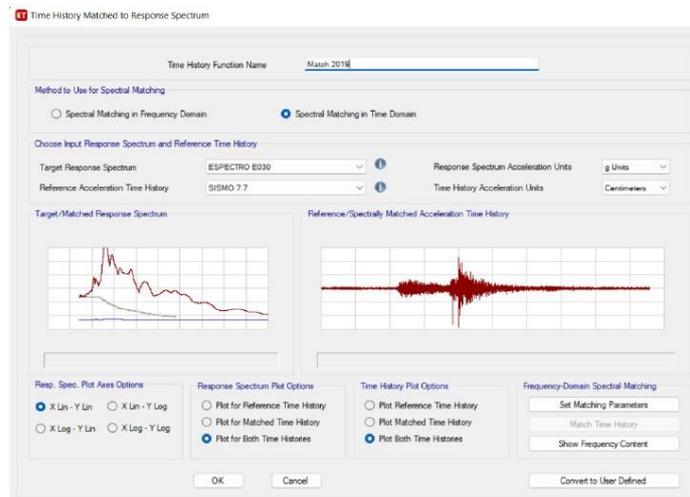
Figura 13 ACELEROGRAMA SISMO 2019 COMPATIBLE CON LA NORMA E030

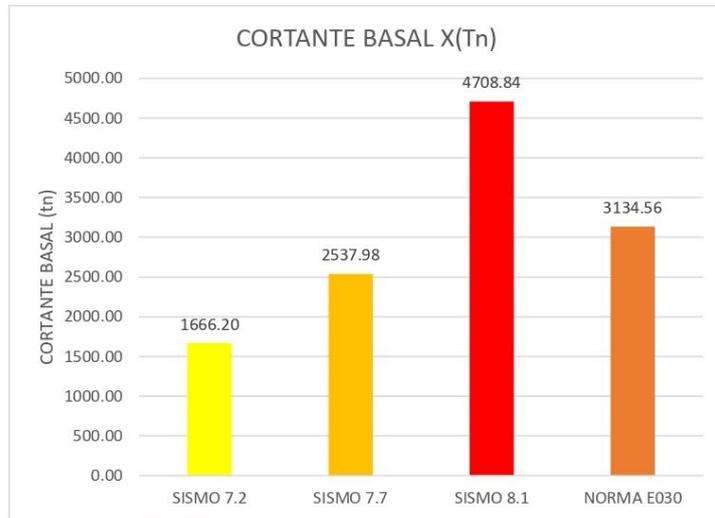
Figura 14 CORTANTE BASAL X-X

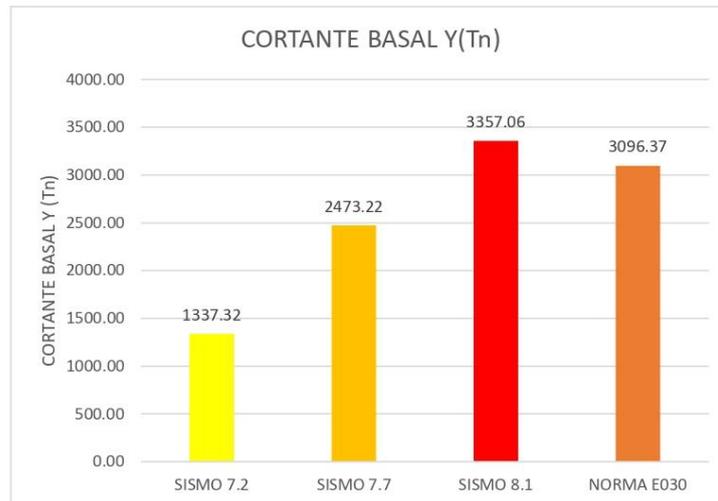
Figura 15 CORTANTE BASAL Y-Y

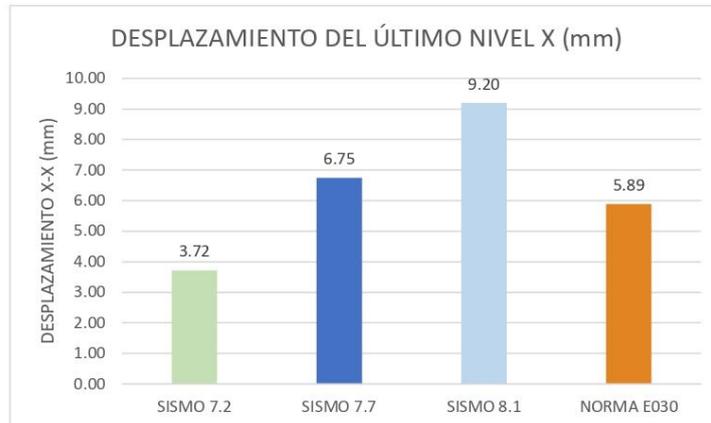
Figura 16 DESPLAZAMIENTO X-X

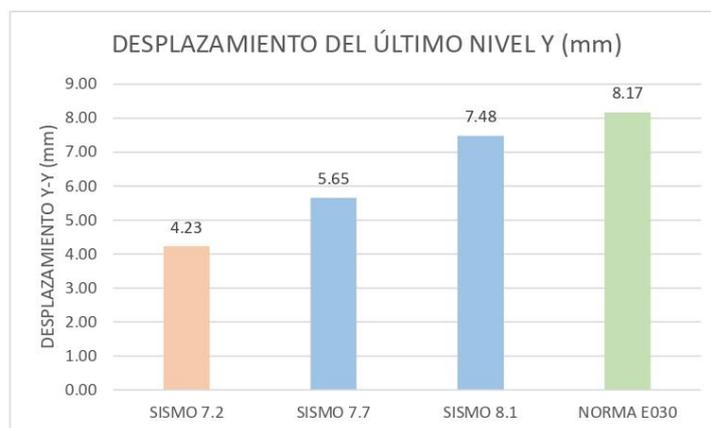
Figura 17 DESPLAZAMIENTO Y-Y
