**UNIVERSIDAD CÉSAR VALLEJO**

Diseño de mejoramiento del servicio vehicular y peatonal de las  
calles Miguel Grau y Callao, Víctor Larco Herrera, Trujillo, 2022

**TESIS PARA OBTENER EL TÍTULO PROFESIONAL DE:**

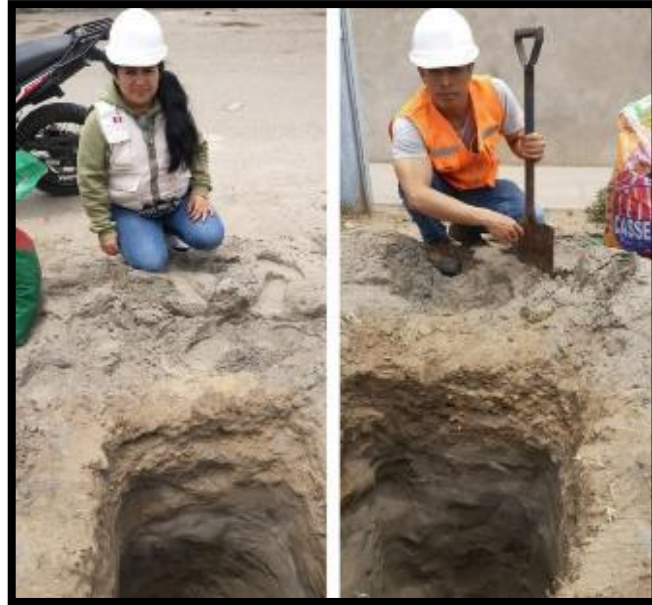
**Figura 03.** Excavación de calicatas

Para la **toma de muestra de suelos**, se realizaron calicatas cada 500 m, a una profundidad de 1,50 m; como especifica el Ministerio de Vivienda y Saneamiento (MTC), las cuales fueron recogidas en sacos herméticos.

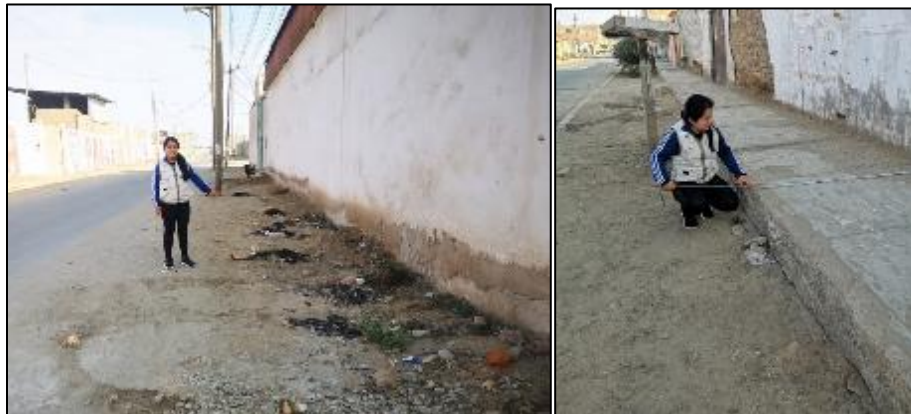
**Figura 5.** Inspección pavimento rígido calle Callao.

Para el índice de condición del pavimento rígido se procedió a una inspección visual, para identificar las fallas que presentan, su severidad seguidamente se procedió a metrar el pavimento rígido faltante y deteriorado en las calles Miguel Grau y Callao.

Teniendo 542 paños de vereda, con una de dimensión de 1,00 m x 1,20 m y un área de 1,20 m<sup>2</sup>

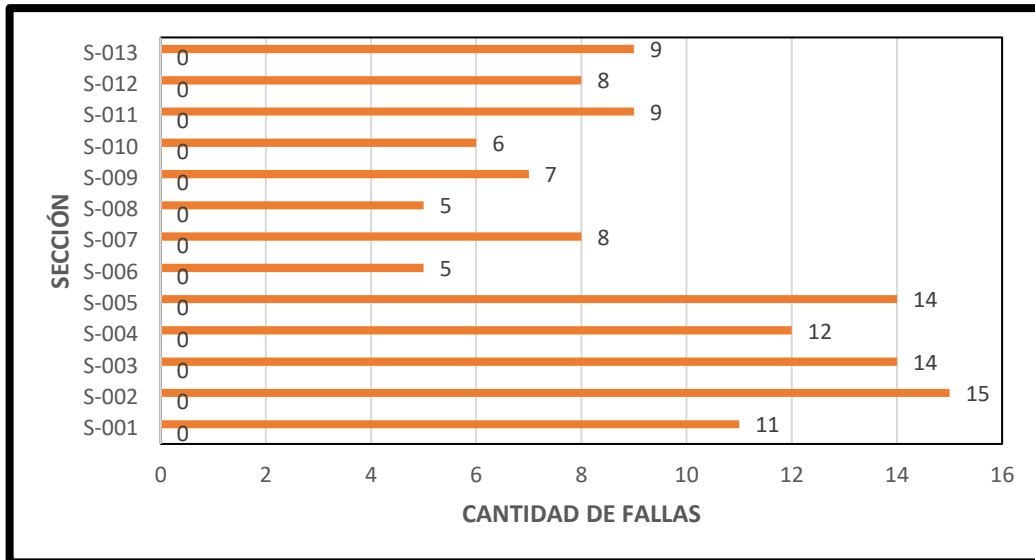
**Figura 15.** Fallas por sección

La **tabla 24**, presenta la distribución de fallas incidentes en las 13 secciones de la avenida analizada, encontrando la mayor cantidad en las 5 primeras secciones.

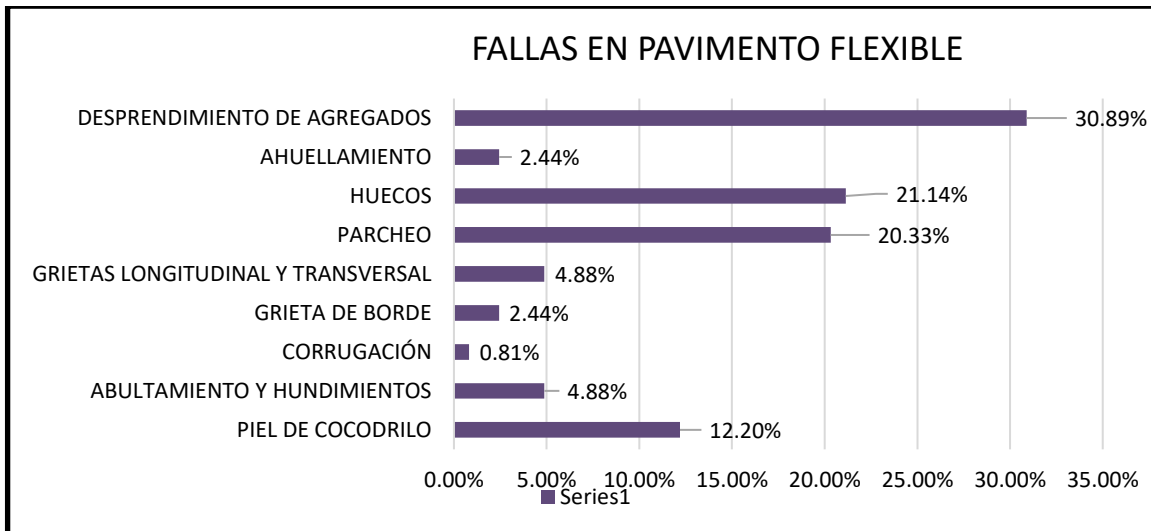
**Figura 16.** Tipo de fallas

De acuerdo a la **tabla 25** se puede observar los resultados que los tramos de estudio presentan 9 tipos de fallas existentes. De las cuales las de mayor porcentaje pertenecen a las fallas de desprendimiento de agregados, huecos y parcheo; mientras que la menor cantidad son de corrugación, grieta de borde y ahuellamiento.

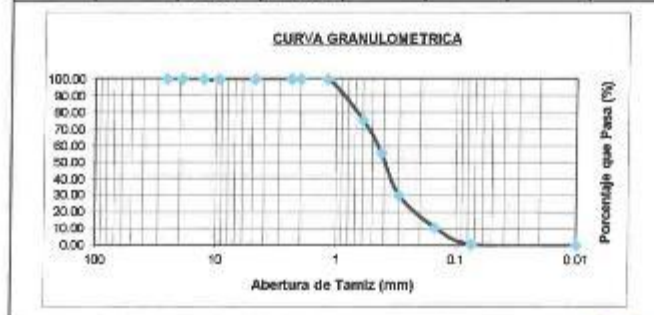
MATERIAL DE LA CALICATA: 03							
UNIVERSIDAD CESAR VALLEJO							
PROYECTO DE TESIS: "EVALUACION DEL PAVIMENTO FLEXIBLE Y RIGIDO PARA EL DISEÑO DE MEJORAMIENTO DEL SERVICIO VEHICULAR Y PEATONAL DE LA CALLE MIGUEL GRAU Y CALLAO, DISTRITO VICTOR LARGO HERRERA, TRUJILLO, 2022".							
SOLICITANTES: ARTEGA GARCIA LAURA MARYTERE , ZAGACETA BOY RENATO EDUARDO							
ANALISIS GRANULOMETRICO ASTM D - 422							
MUESTRA DEL FONDO DE LA CALICATA, PRESENTADA POR EL SOLICITANTE			Peso muestra Inicial ( gr. ):		2596.00		
			Peso Final de la Muestra ( gr. ):		2589.00		
			Material Perdido ( gr. ):		0.00		
Tamiz Nº	Abertura mm	Peso Ret.	% Ret. Parc.	% Ret. Acum.	PASA (%)	Descripción	
						Uniforme	
1"	25.4	0	0.00	0.00	100.00	GRAVA	0.00%
3/4"	19.05	0	0.00	0.00	100.00	FINOS	100.00%
1/2"	12.75	0	0.00	0.00	100.00	Pasa malla Nº 200	
3/8"	9.52	0	0.00	0.00	100.00		0.59%
Nº 4	4.75	0	0.00	0.00	100.00	Clasificación	
Nº 8	2.38	0	0.00	0.00	100.00	SUCS

Nº 10	2.00	0	0.00	0.00	100.00	SP	
Nº 15	1.19	3	0.12	0.12	99.88	Diametros	
Nº 30	0.60	639	24.58	24.70	75.30	D10=	0.14mm
Nº 40	0.42	517	19.89	44.59	55.41	D30=	0.30mm
Nº 50	0.30	661	25.43	70.03	29.97	D60=	0.47mm
Nº 100	0.15	501	19.28	89.30	10.70	Cu =	3.21
Nº 200	0.07	263	10.12	99.42	0.58	Cg =	1.34
PLATO	0.0	15	0.58	100.00	0.00		
		2599	100.00

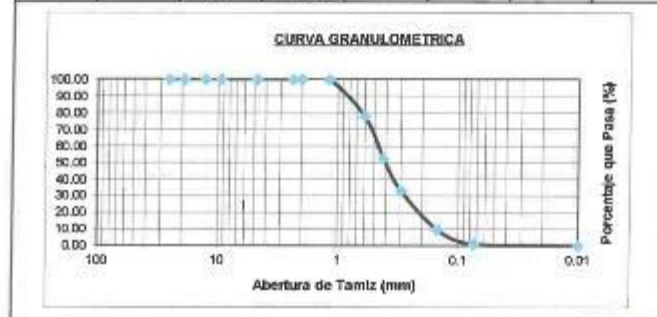
MATERIAL DE LA CALICATA 04						
UNIVERSIDAD CESAR VALLEJO						
PROYECTO DE TESIS: "EVALUACION DEL PAVIMENTO FLEXIBLE Y RIGIDO PARA EL DISEÑO DE MEJORAMIENTO DEL SERVICIO VEHICULAR Y PEATONAL DE LA CALLE MIGUEL GRAU Y CALLAO, DISTRITO VICTOR LARCO HERRERA, TRUJILLO, 2022"						
SOLICITANTES: ARTEGA GARCIA LAURA MARYTERE , ZAGACETA BOY RENATO EDUARDO						
ANALISIS GRANULOMETRICO ASTM D - 422						
MUESTRA DEL FONDO DE LA CALICATA, PRESENTADA POR EL SOLICITANTE		Peso muestra inicial ( gr. )			2487.00	
		Peso Final de la Muestra ( gr. )			2487.00	
		Material Perdido ( gr. )			0.00	
Tamiz Nº	Abertura mm	Peso Ret.	% Ret. Parc.	% Ret. Acum.	PASA (%)	Descripción
Uniforme						
1"	25.4	0	0.00	0.00	100.00	GRAVA 0.00%
3/4"	19.05	0	0.00	0.00	100.00	FINOS 100.00%
1/2"	12.75	0	0.00	0.00	100.00	Pasa malla N° 200
3/8"	9.52	0	0.00	0.00	100.00	1.05%
N° 4	4.75	0	0.00	0.00	100.00	Clasificación
N° 8	2.38	0	0.00	0.00	100.00	BUCS

N° 10	2.00	0	0.00	0.00	100.00	SP
N° 16	1.19	9	0.36	0.36	99.64	
N° 30	0.60	549	22.07	22.44	77.56	Diametros
N° 40	0.42	623	25.05	47.49	52.51	D10= 0.15mm
N° 50	0.30	485	19.50	66.99	33.01	D30= 0.28mm
N° 100	0.15	579	23.28	90.27	9.73	D60= 0.68mm
N° 200	0.07	216	8.69	98.95	1.05	Cu = 3.15
PLATO	0.0	26	1.05	100.00	0.00	Cg = 1.09
		2487	100.00

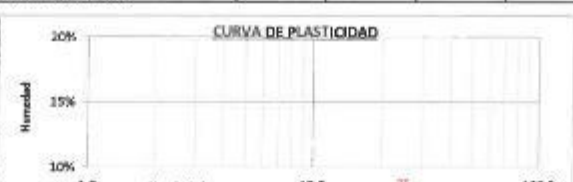
MATERIAL DE LA CALICATA 03				
UNIVERSIDAD CESAR VALLEJO				
PROYECTO DE TESIS: 'EVALUACION DEL PAVIMENTO FLEXIBLE Y RIGIDO PARA EL DISEÑO DE MEJORAMIENTO DEL SERVICIO VEHICULAR Y PEATONAL DE LA CALLE MIGUEL GRAU Y CALLAO, DISTRITO VICTOR LARCO HERRERA, TRUJILLO, 2022'.				
SOLICITANTES: ARTEGA GARCIA LAURA MARYTERE , ZAGACETA BOY RENATO EDUARDO				
Muestras de material presentadas por el Solicitante				
PROPIEDADES DEL TERRENO NATURAL				
ENSAYO DE PLASTICIDAD ( ASTM - D 427)				
NORMA NTP 339 129 - ASTM D 4318 -				
PROCEDIMIENTO	ENSAYOS			
	M - 1	M - 2	M - 3	M - 4

P. de Capsula + M. Humeda	110.0	108	99	108
P. de Capsula + M. Seca	110	108	99	108
Peso de la Capsula	0	0	0	0
Peso de la M. Seca	110	108	99	108
Peso del Agua en la Muestra	0	0	0	0
Contenido de Humedad	0.0000	0.0000	0.0000	0.0000
Cont. Humedad en %	0.00%	0.00%	0.00%	0.00%
Numero de Golpes

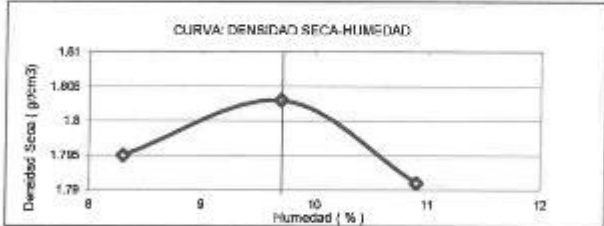
**CURVA DENSIDAD SECCA-HUMEDAD**

Maxima Densidad Secca: 1.803 gr/cm3		Optimo Contenido de Humedad: 9.70 %						
EXPANSION								
Fecha	Hora	Tiempo	Dial	Expansion	Dial	Expansion	Dial	Expansion
1° DIA	08:30 a.m.	0	0	mm.	0	mm.	0	mm.
2° DIA	08:30 a.m.	24	0	0.000	0.000	0.000	0.000	0.000
3° DIA	08:30 a.m.	48	0	0.000	0.000	0.000	0.000	0.000
4° DIA	08:30 a.m.	72	0	0.000	0.000	0.000	0.100	0.010

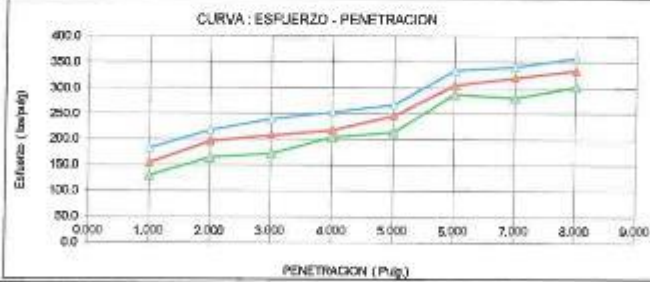
0.025	280	573	182.6	220	485	154.4	185	408	129.8
0.050	310	663	217.5	280	617	196.5	235	518	164.8
0.075	340	750	238.6	296	650	207.0	245	540	171.8
0.100	380	794	252.8	310	683	217.5	290	639	203.5

0.200	380	838	268.7	360	772	245.6	305	672	214.0
0.300	475	1047	333.3	435	959	305.3	410	904	287.7
0.400	485	1059	340.3	455	1003	315.3	400	882	280.7
0.500	510	1124	357.8	475	1047	333.3	430	948	301.7

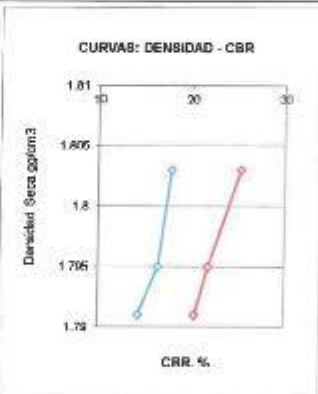
RESUMEN	
Valor CBR	21.52%
Densidad Máxima	1.803 /cm <sup>3</sup>
Densidad a 95 %	1.713 /cm <sup>3</sup>

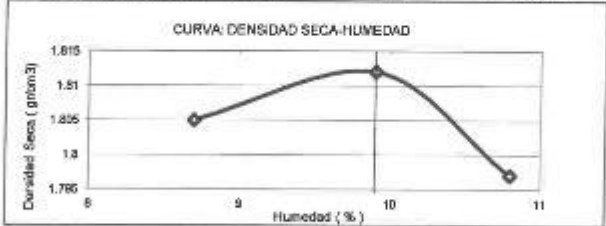
**CURVA DENSIDAD SECA-HUMEDAD**

Máxima Densidad Seca: 1.812 gr/cm <sup>3</sup>				Óptimo Contenido de Humedad: 9.90 %				
EXPANSION								
Fecha	Hora	Tiempo	Dist	Expansión	Dist	Expansión	Dist	Expansión
1 <sup>a</sup> DIA	08:30 a.m.	0	0	mm.	0	mm.	0	mm.
2 <sup>a</sup> DIA	08:30 a.m.	24	0	0.000	0.000	0.000	0.000	0.000
3 <sup>a</sup> DIA	08:30 a.m.	48	0	0.000	0.000	0.000	0.000	0.000
4 <sup>a</sup> DIA	08:30 a.m.	72	0	0.000	0.000	0.000	0.100	0.010

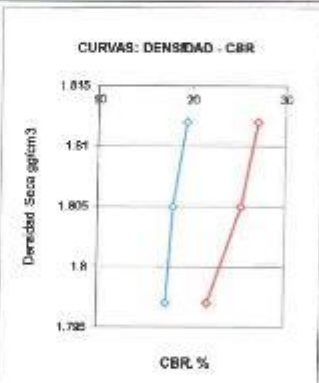
**CURVAS: DENSIDAD - CBR**

RESUMEN	
Valor CBR	25.22%
Densidad Maxima	1.812 g/cm <sup>3</sup>
Densidad al 95 %	1.721 g/cm <sup>3</sup>

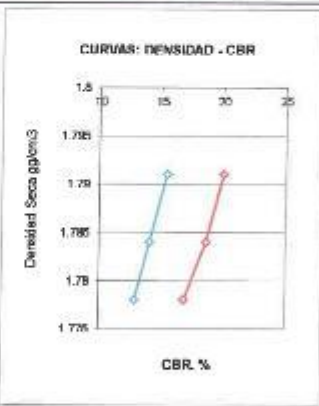
**CURVAS: DENSIDAD - CBR**

RESUMEN	
Valor CBR	17.72%
Densidad Maxima	1.791 / g/cm <sup>3</sup>
Densidad al 95 %	1.701 / g/cm <sup>3</sup>
