UNIVERSIDAD CÉSAR VALLEJO

FACULTAD DE INGENIERÍA Y ARQUITECTURA
ESCUELA PROFESIONAL DE INGENIERÍA CIVIL

Propuesta de mejora a nivel estructural de la I.E.I. Villa Magisterial, ante normativas de salubridad (covid 19), Nuevo Chimbote – 2022

TESIS PARA OBTENER EL TÍTULO PROFESIONAL DE:

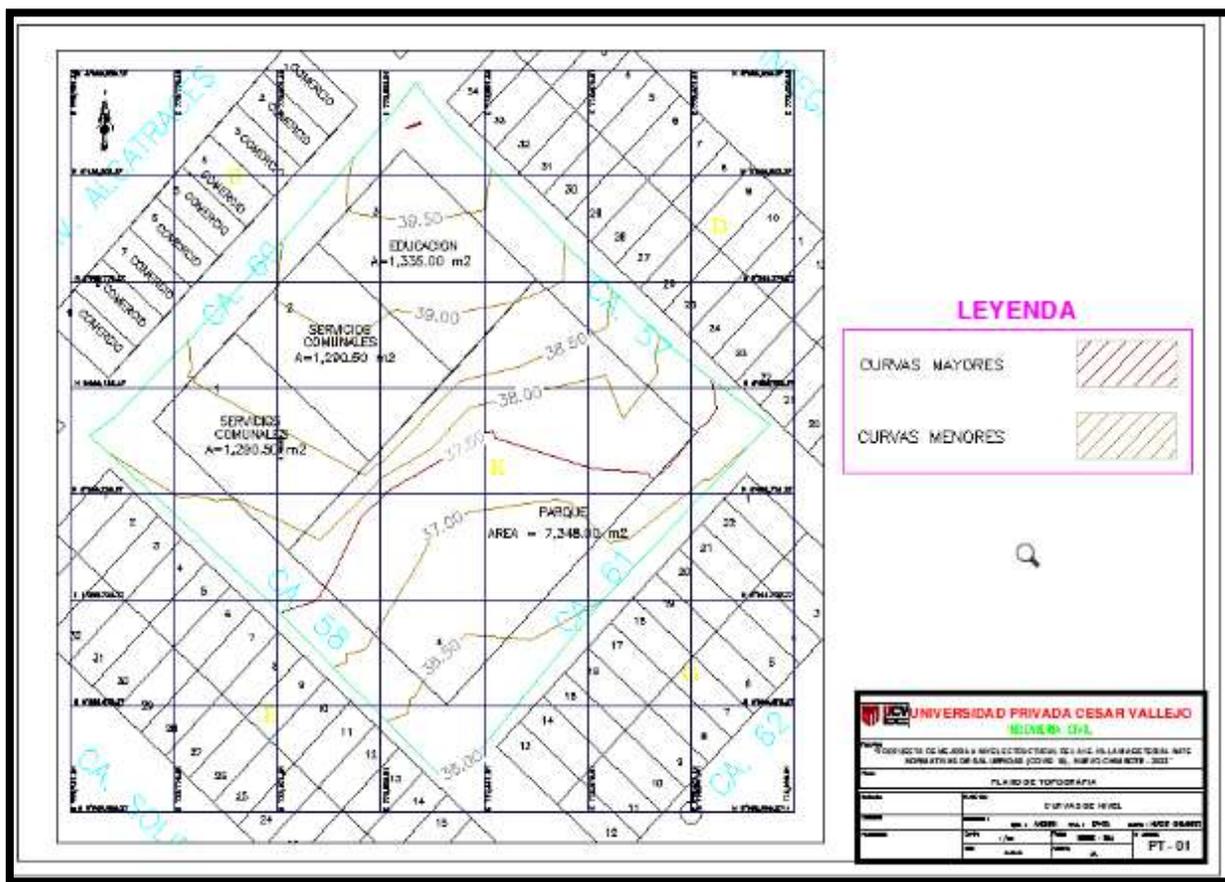
Figura 4. Plano topográfico de la IEI Villa magisterial (ver anexo 4)

Interpretación: los puntos topográficos obtenidos en la zona del proyecto fueron determinados con la estación total, un total de 70 puntos que luego serán trasladados al civil 3d para el desarrollo, y obtener los planos tanto topográficos como de ubicación y localización. (DETALLADO ANEXOS)

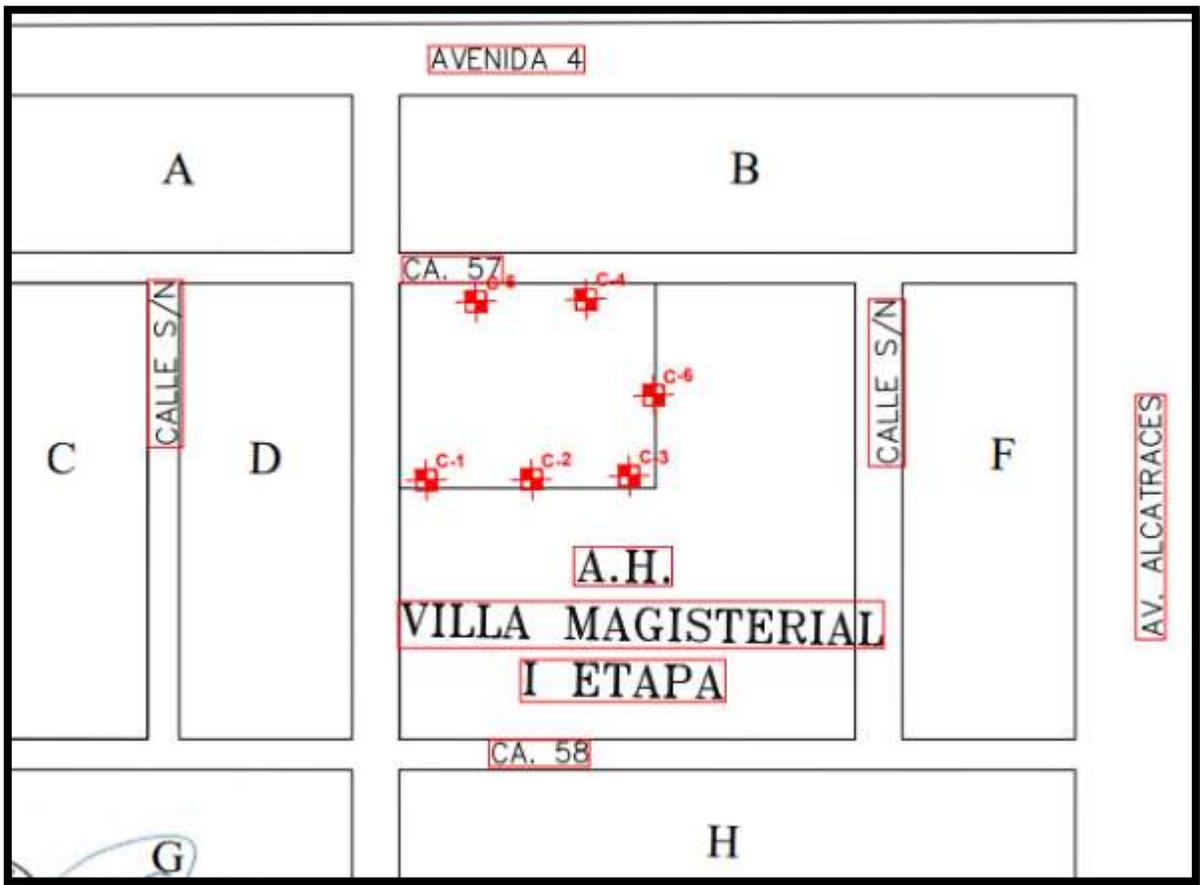
Figura 5: plano de ubicación de calicatas

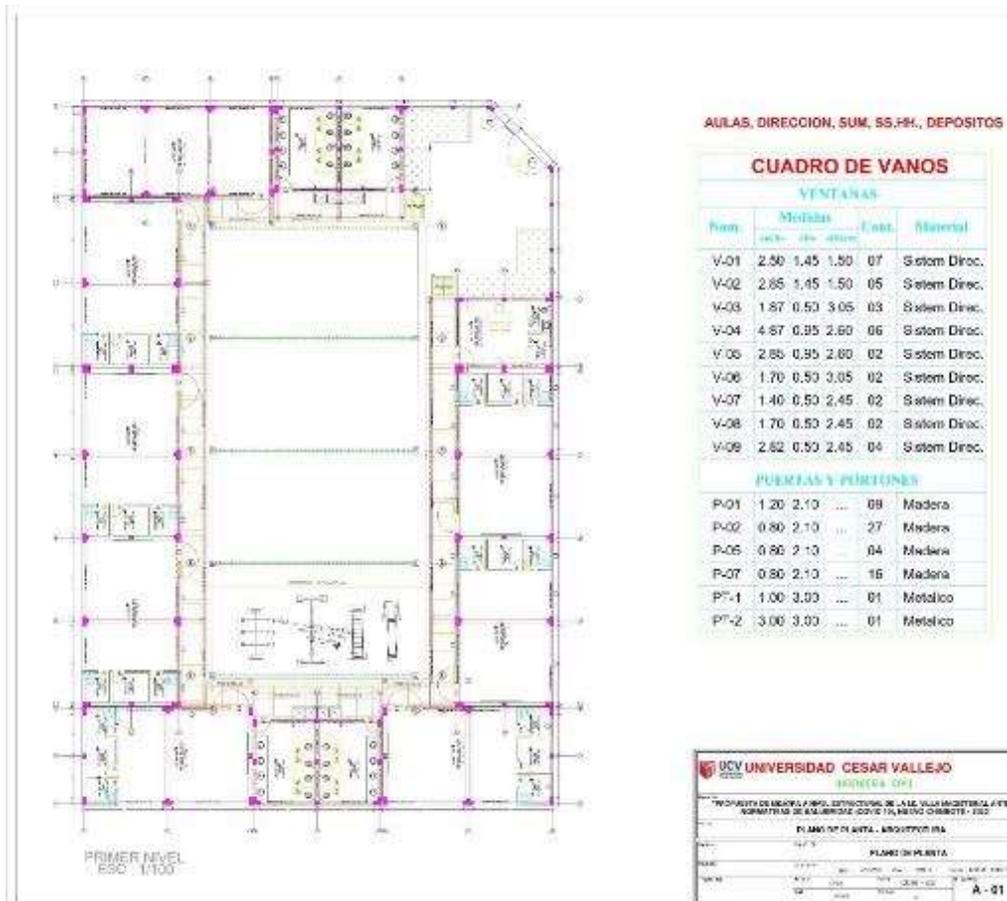
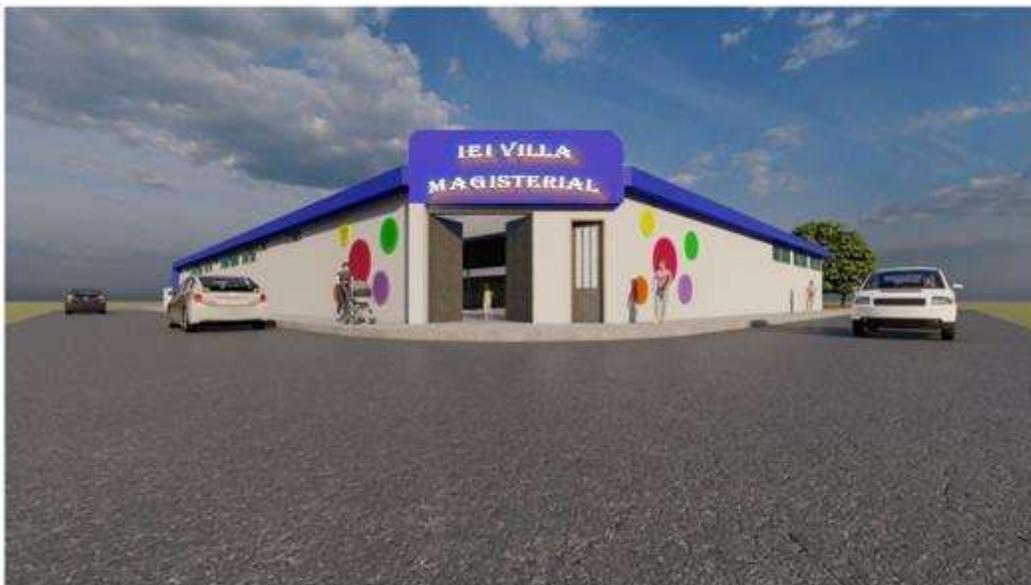
Figura 7. Plano de distribución IEI Villa Magisterial

Interpretación: se realizó en cuenta tomando la cantidad de aulas en la actualidad como también el alumnado y personal que labora en la IEI Villa Magisterial se diseñó aulas amplias con adecuada instalación, las puertas de acceso o entradas son adecuadas contando con dos puertas una de entrada y la otra de salida de emergencia que permite salir de manera que fluida si obstrucciones, como también un patio amplio para usos múltiples, con una vereda perimetral, una aría de juegos para que los niños puedan recrearse, baños incorporados en cada aula. **Detallado en el plano de distribución y plano de cortes y elevaciones (ver anexo 10)**

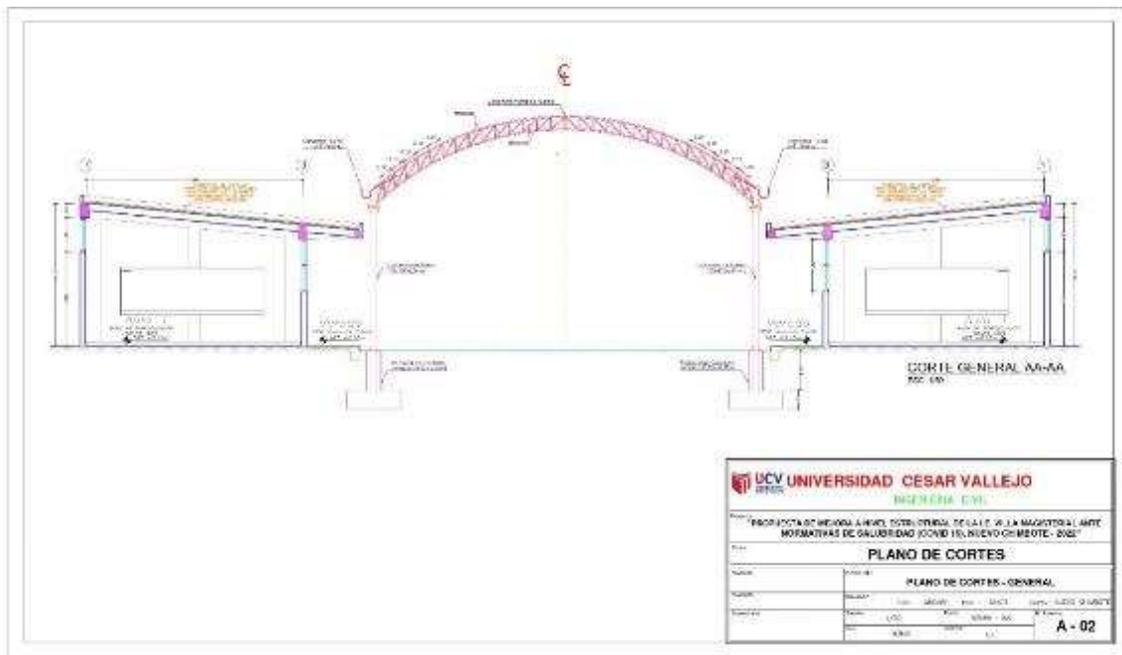
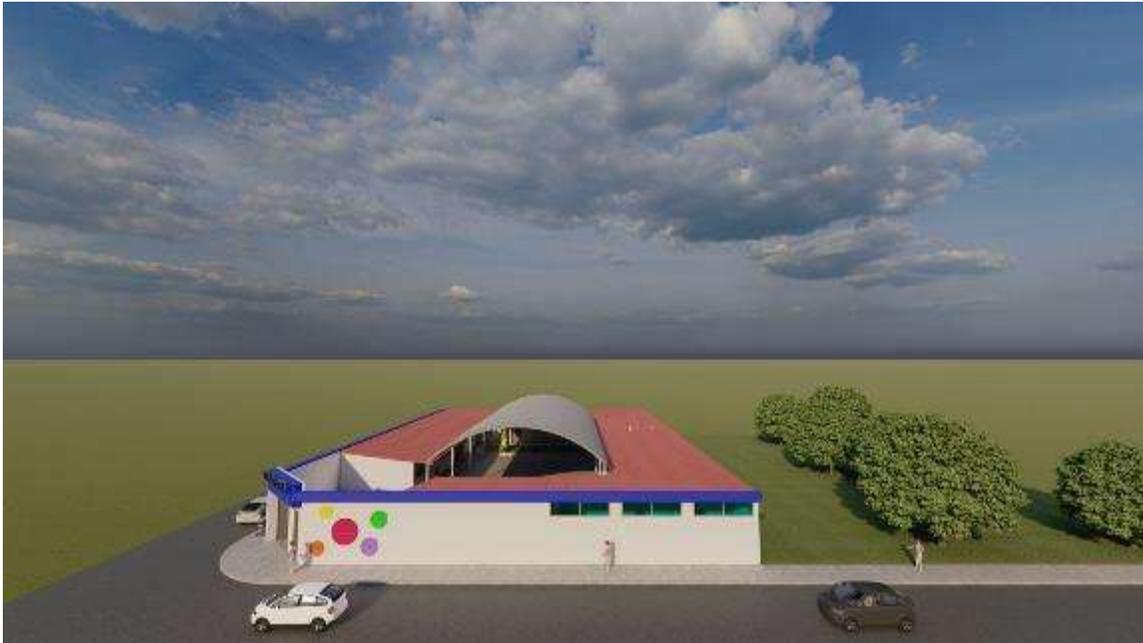
Figura 8. Plano de corte general A-02

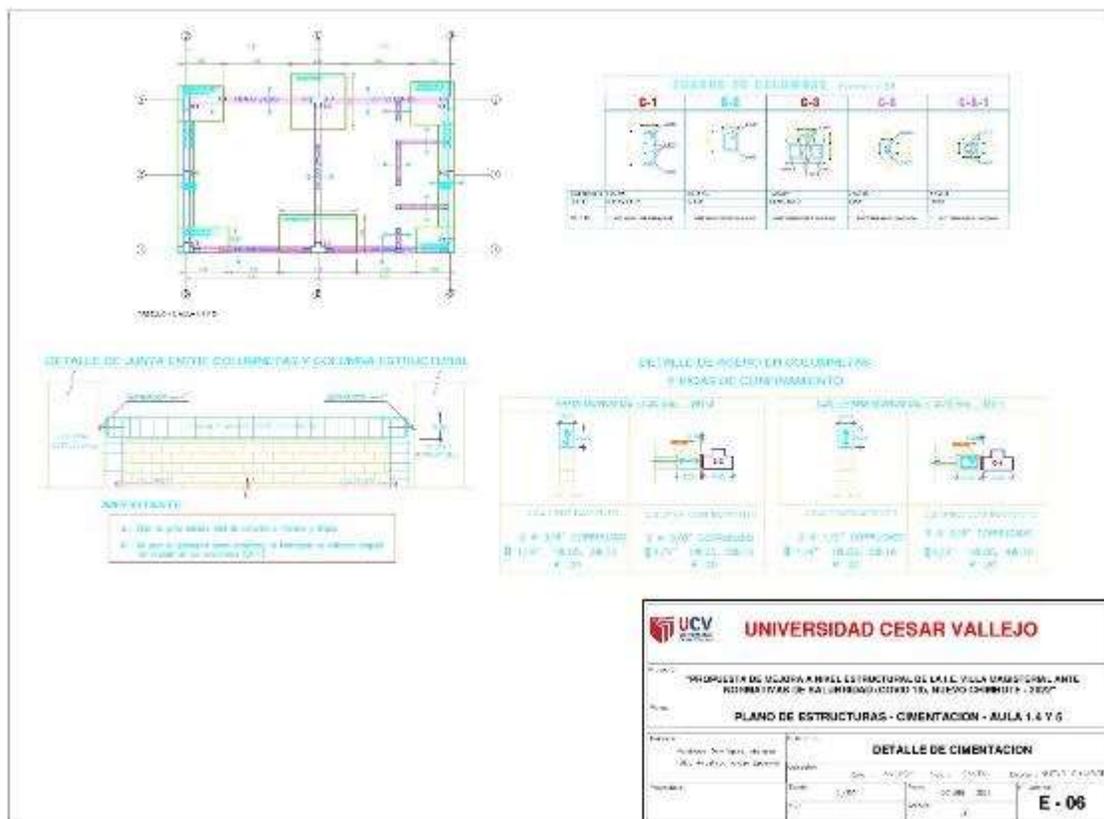
Figura 9. Plano de cimentación aulas 1,4,5 E-06

Interpretación: se determinó mediante el estudio de suelos profundidad de zapata como también el ancho y largo y la profundidad que se va a excavar para realizar las zapatas, y cimientos corridos, cimientos profundidad de 1.50 m de terreno natural y el cimiento corrido a 1.00 m como también su presión admisible de 1.29 kg/cm² para zapatas y cimiento corrido 1.17 kg/cm², asentamiento de 2.5 cm máximo aceptable, asimismo una viga de cimentación de 0.25 x 0.50 (detallado en anexos)

Las secciones para las vigas se dimensionó para cada aula de igual forma las columnas y como también la losa aligerada VP-1= 0.25 x 0.60 cm, VP-2 =0.25 x 0.40 cm y Vs de 0.25 0.40 VCH-1 = 0.20x0.25, la losa de un espesor de h=0.20 cm y con columnas de áreas C1=1250 cm², C2= 750 cm², C3= 1875 cm² detallado en los planos de estructuras (ver anexo)

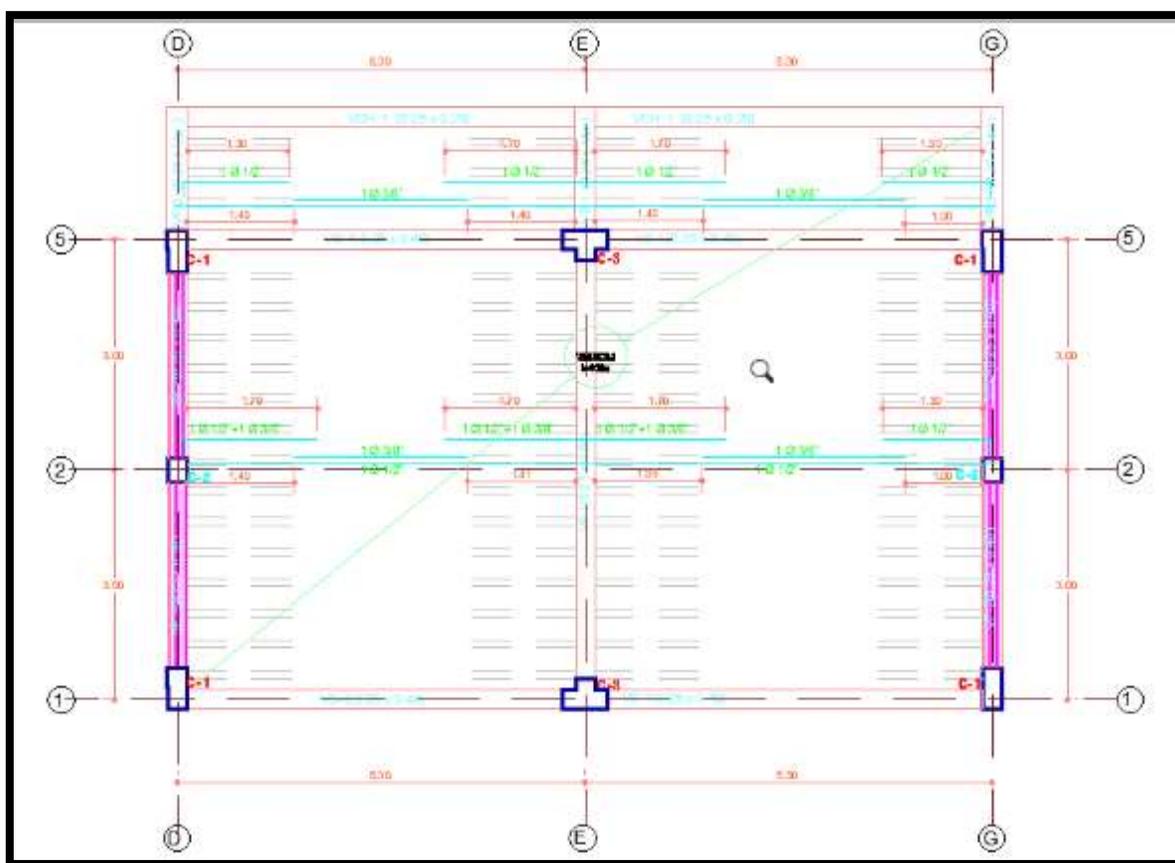
Figura 10. Plano de aligerado aulas 1,4,5

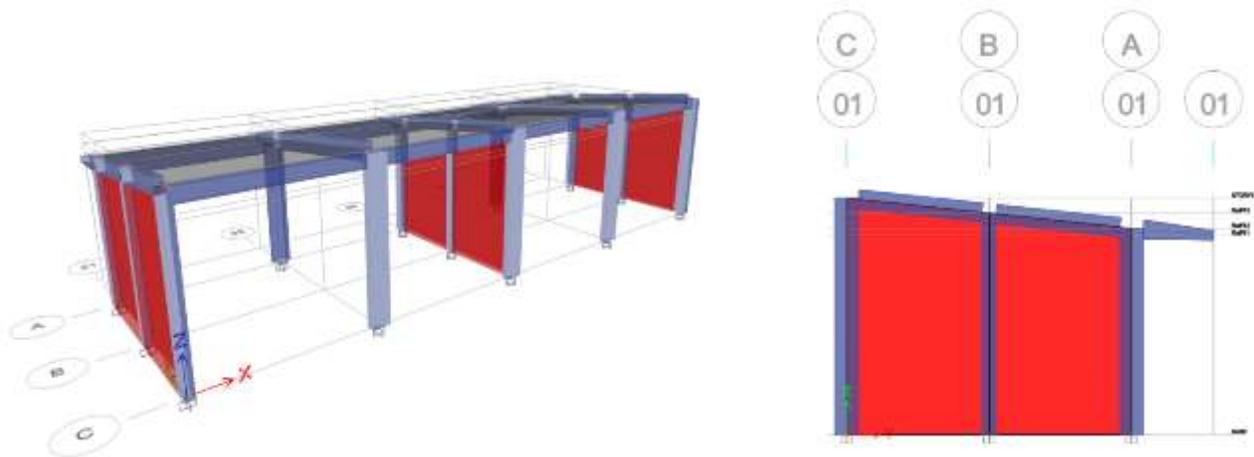
Se realizará un modelamiento de cada uno de los módulos propuestos, cada módulo propuesto se modelará en el software ETABS V19.1.0

Figura 11. Modelo estructural modulo 1: aulas en un nivel

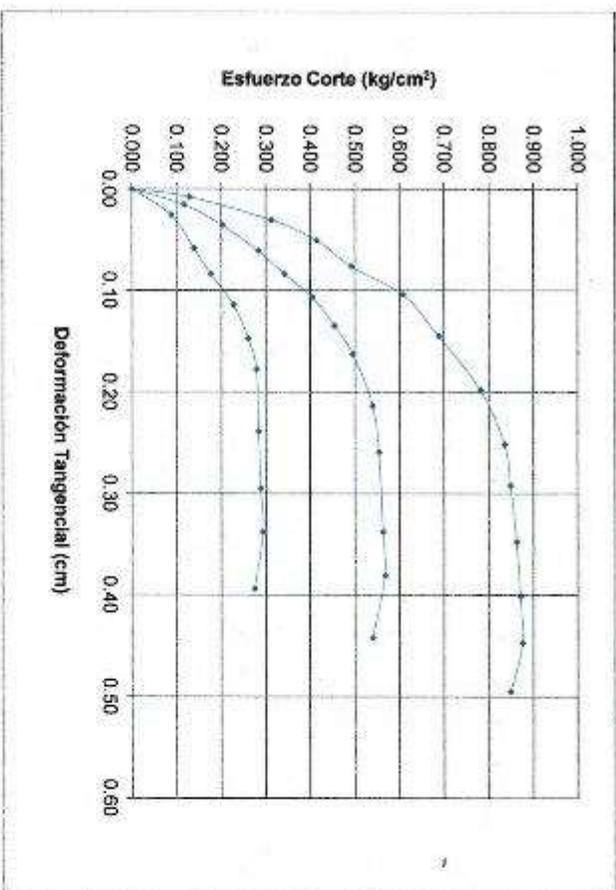
DEFORMACION TANGENCIAL vs. ESFUERZO DE CORTE

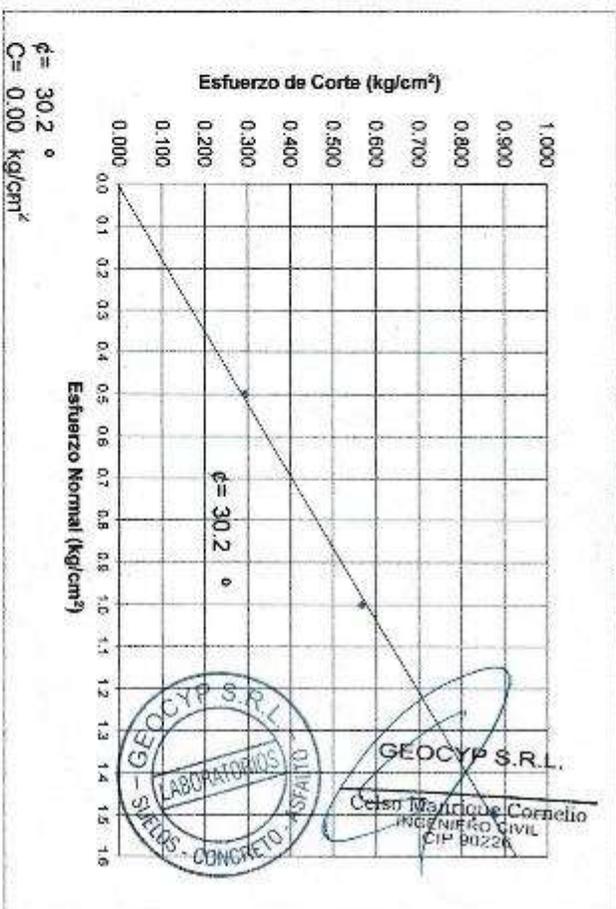
ESFUERZO NORMAL vs. ESFUERZO DE CORTE

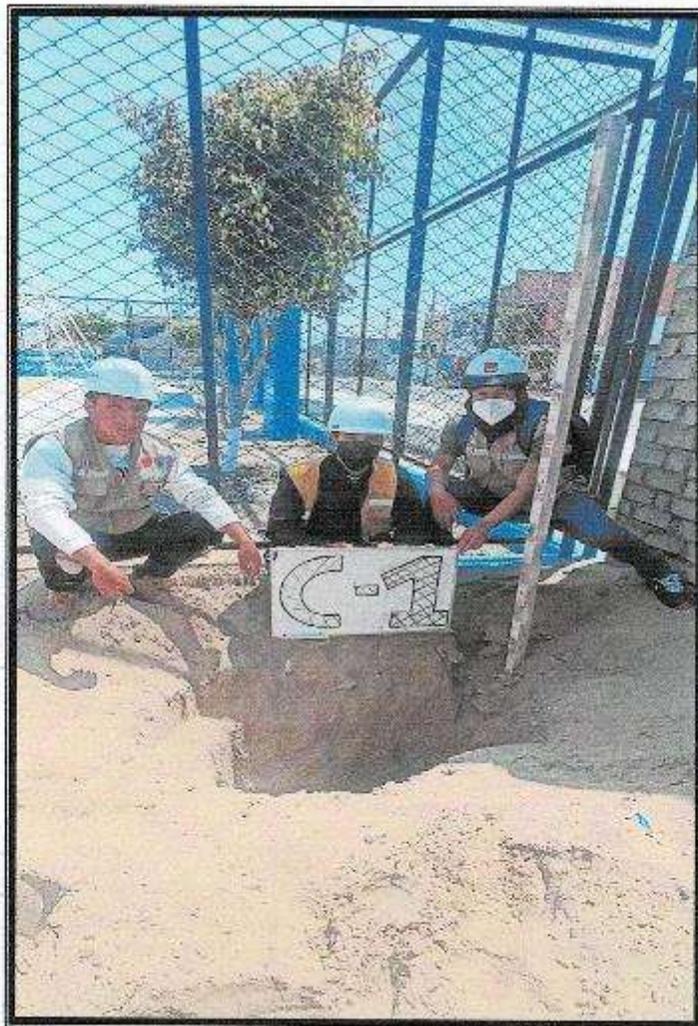
VISTA DE LA CALICATA N° 1

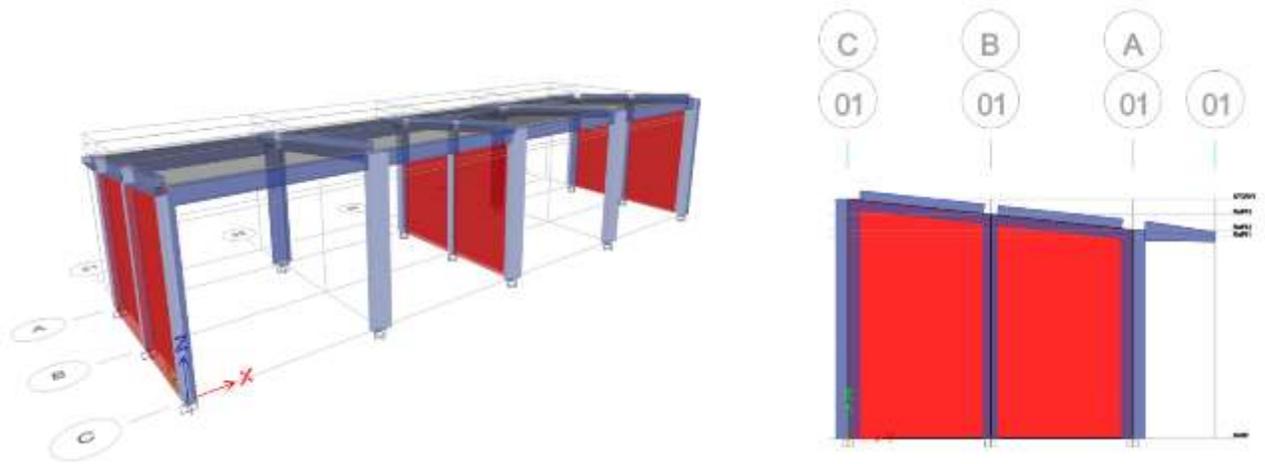
MODELO ESTRUCTURAL MODULO 1: AULAS EN UN NIVEL

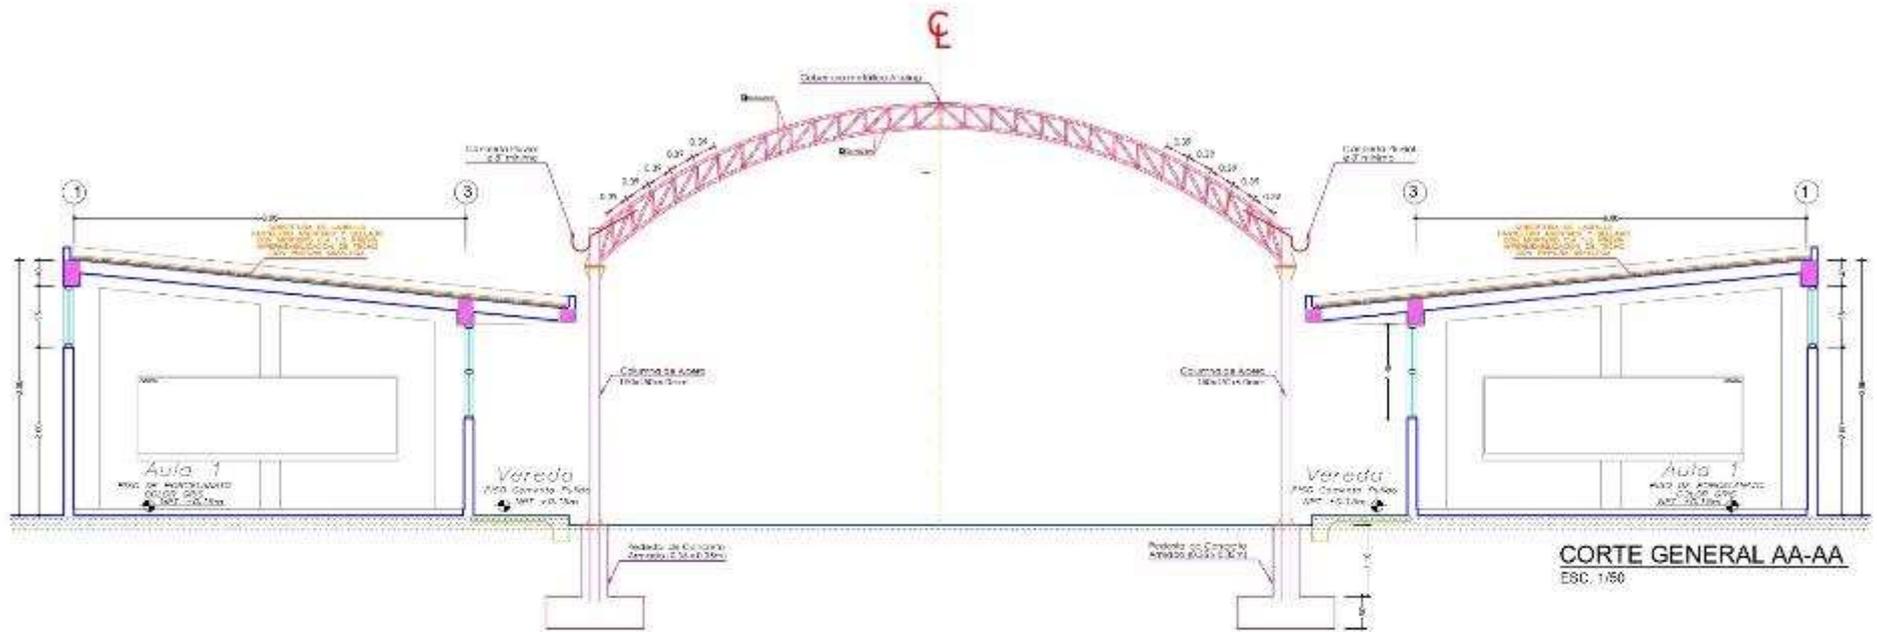
CORTE GENERAL AA-AA
ESC. 1/50

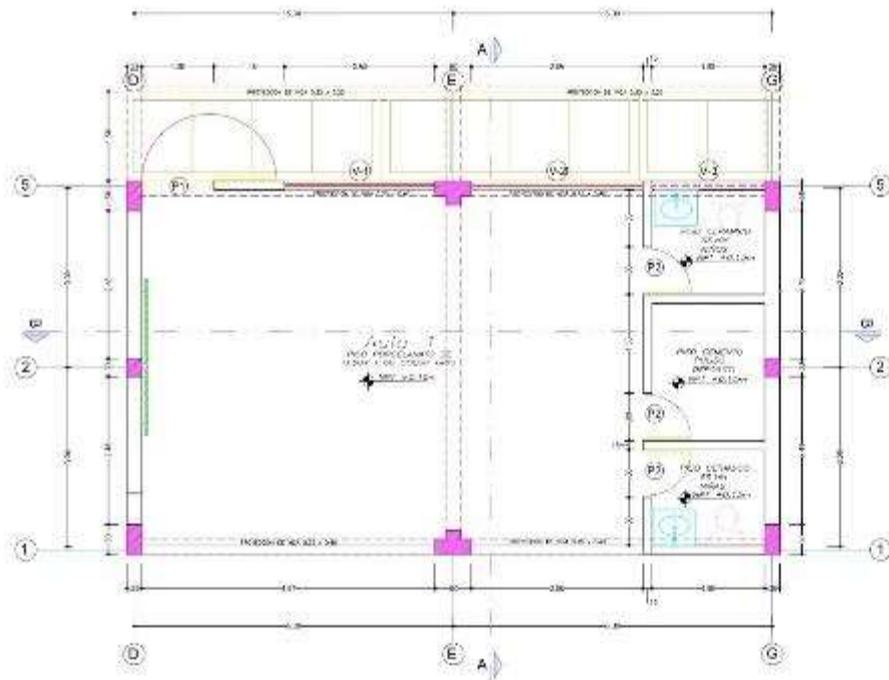
AULA 1: PLANTA GENERAL
ESC: 1/50

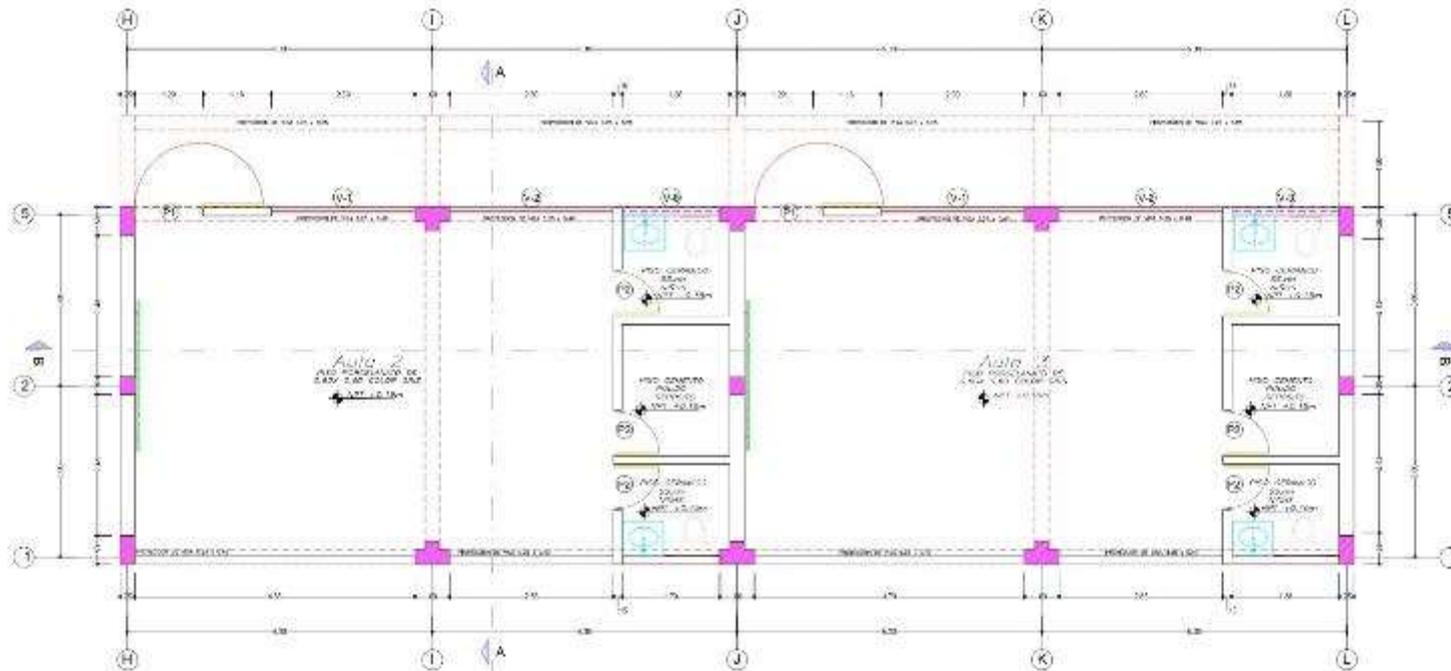
AULA 2 y 3: PLANTA GENERAL
ESC. 1/50

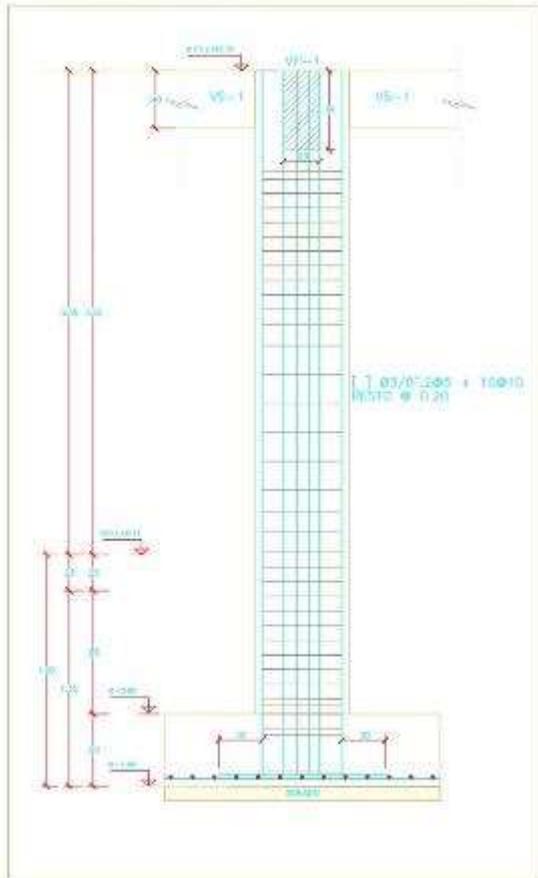
DETALLE DE EMPALME DE COLUMNAS

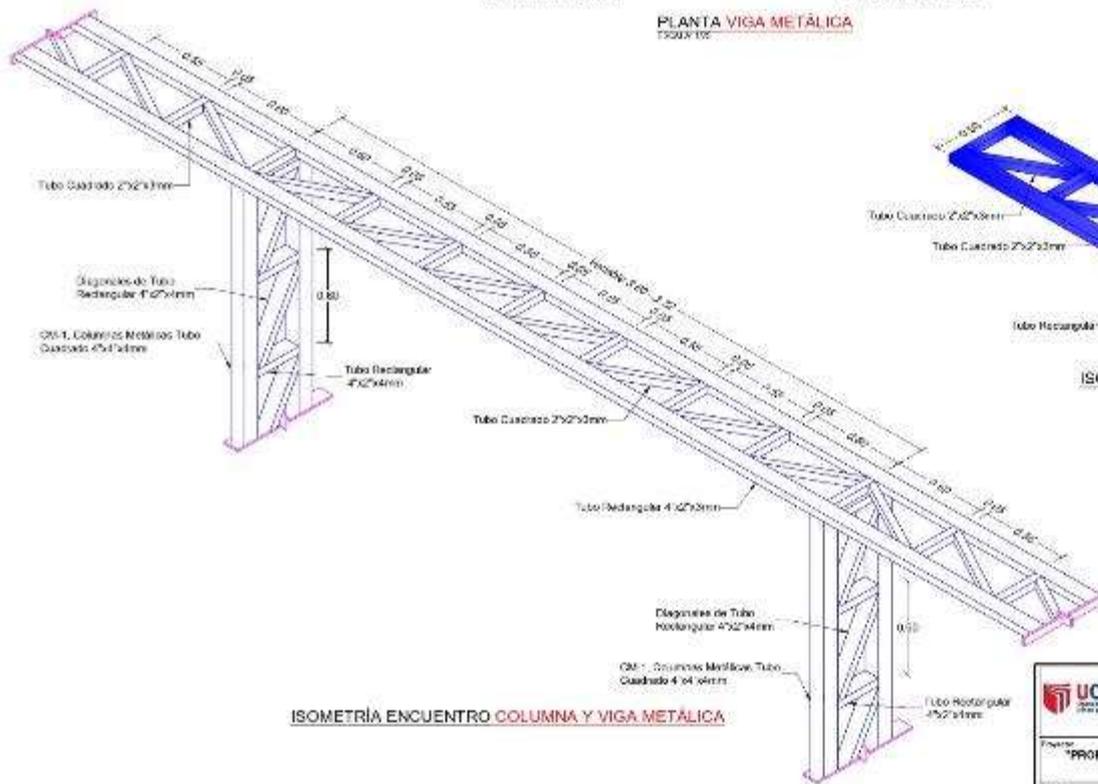
ISOMETRÍA ENCUENTRO COLUMNA Y VIGA METÁLICA
