UNIVERSIDAD CÉSAR VALLEJO

**FACULTAD DE INGENIERÍA Y ARQUITECTURA
ESCUELA PROFESIONAL DE INGENIERÍA CIVIL**

**Reforzamiento de la Infraestructura Vial con Geomalla para
Mejorar la Transitabilidad Vehicular De La Av. Chiclayo, José
Leonardo Ortiz**

TESIS PARA OBTENER EL TÍTULO PROFESIONAL DE:

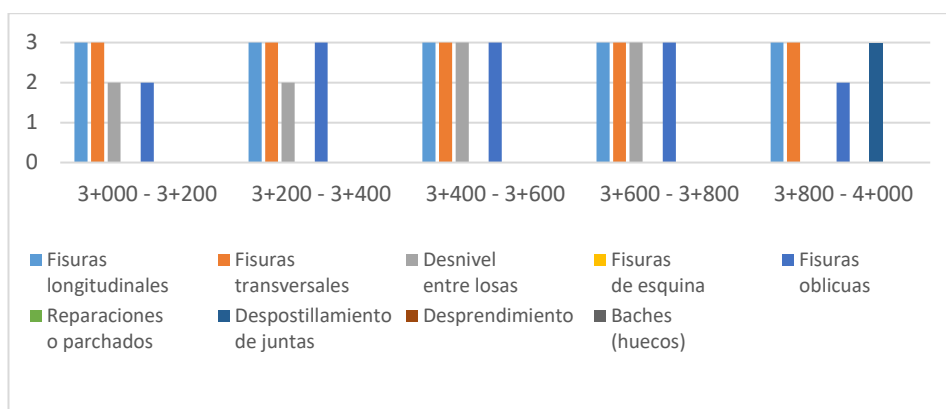
Figura 5 Severidad más elevada, presentada en el km 03+000 – km 04+000.

En la vía de estudio, las severidades más representativas se distribuyen de acuerdo a la imagen mostrada. Se observa que el km 3+000 – km4+000 es el más afectado, donde la mayoría de fallas presentan severidad elevada cuyo valor es 3.

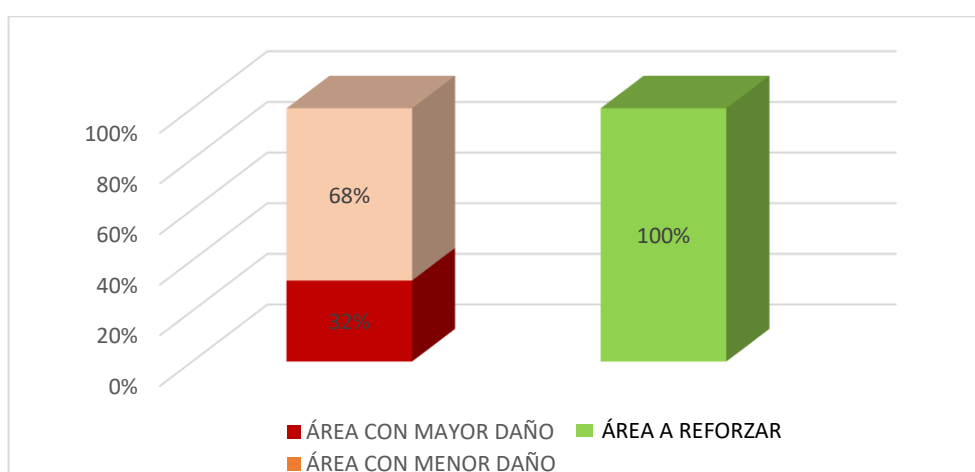
Figura 8 Comparación área de daño y área a reforzar.

Finalmente, con respecto a la mejora de la transitabilidad vehicular, manifestado en el reforzamiento de la infraestructura vial, es importante señalar que, según el diagnóstico situacional del proyecto, el 32% de 5km presenta mayor daño, con una severidad alta de 3, lo cual se determinó que corresponde a una condición mala. Por ello, se pretende reforzar con geomalla biaxial toda la vía de estudio.

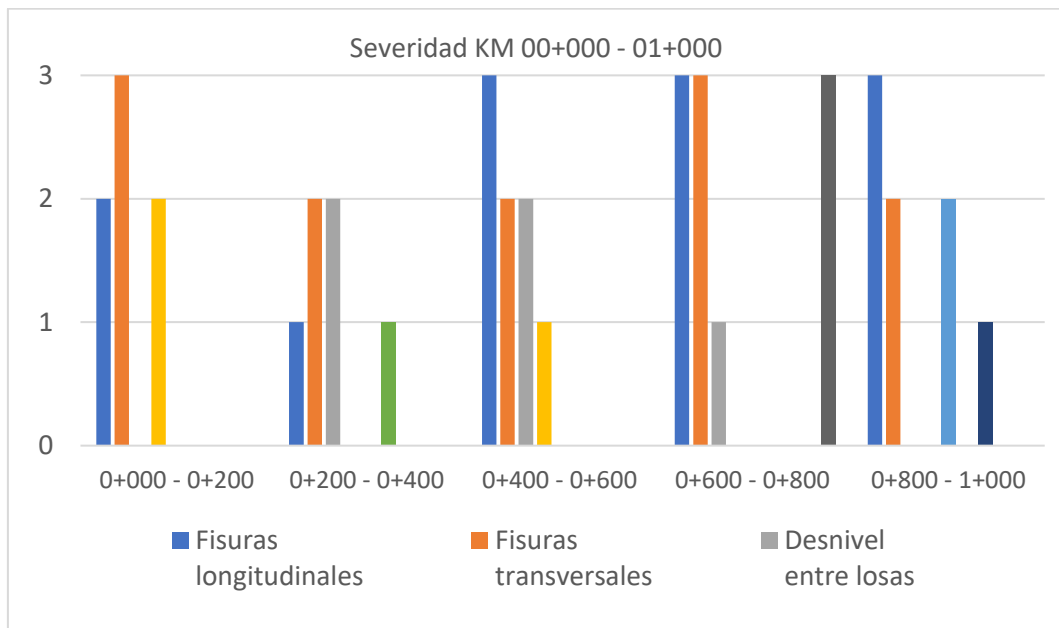
Figura 2. Severidad presentada en los km 0+00 +1+00 del pavimento rígido

Se observa que en la progresiva 0+600 – 0+800, las fallas presentan una severidad mas elevada con valor de 3.

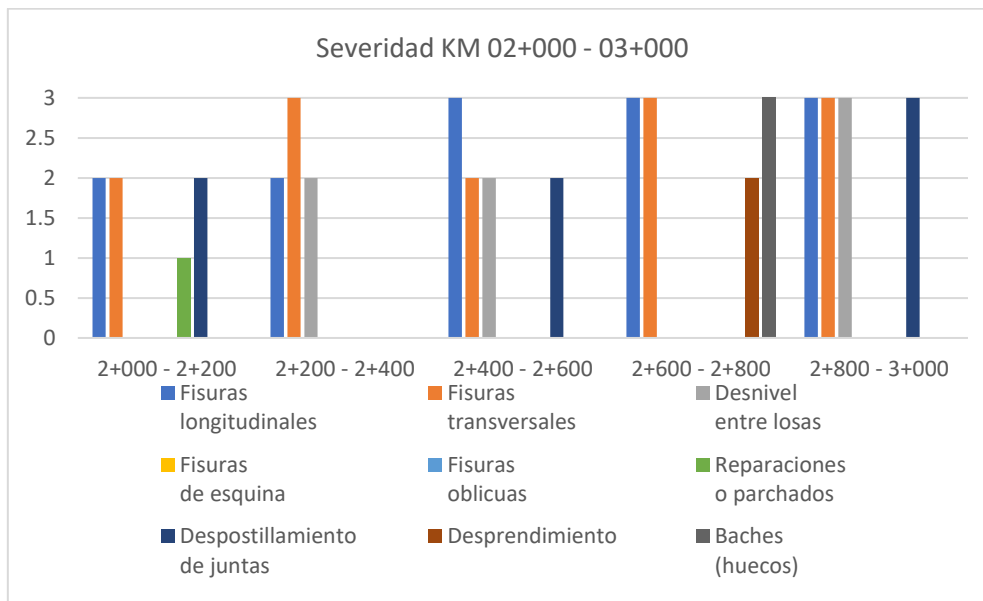
Figura 4. Severidad presentada en los km 2+00 - 03+00 del pavimento rígido

Se observa que en la progresiva 2+800 – 3+000, las fallas presentan una severidad mas elevada con valor de 3.

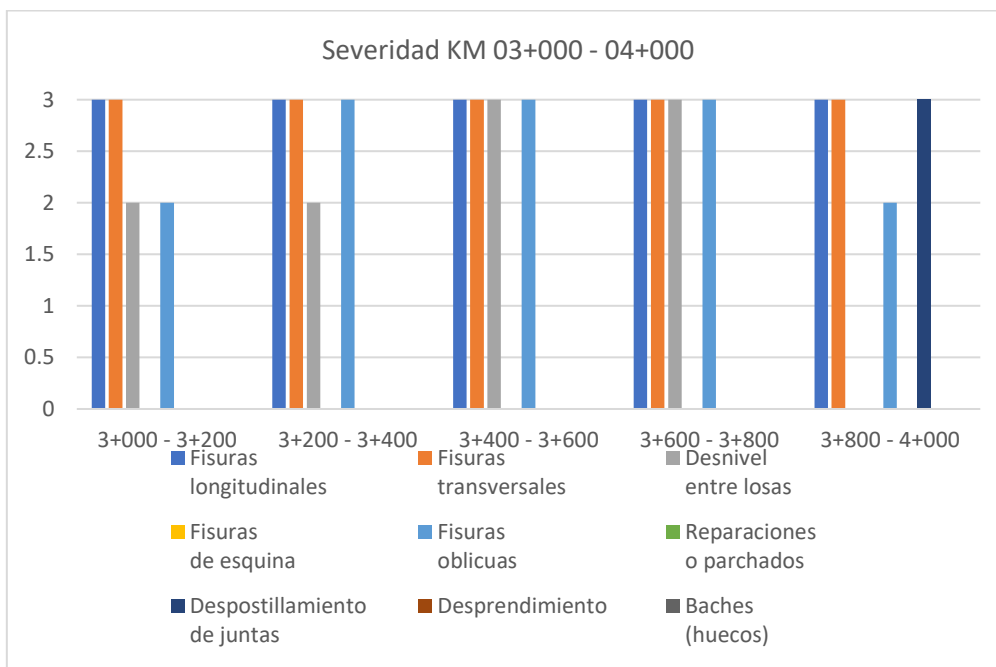
Figura 5. Severidad presentada en los km 3+00 - 4+00 del pavimento rígido

Se observa que en la progresiva 3+400 – 3+600 y en la progresiva 3+600-3+800, las fallas presentan una severidad mas elevada con valor de 3.

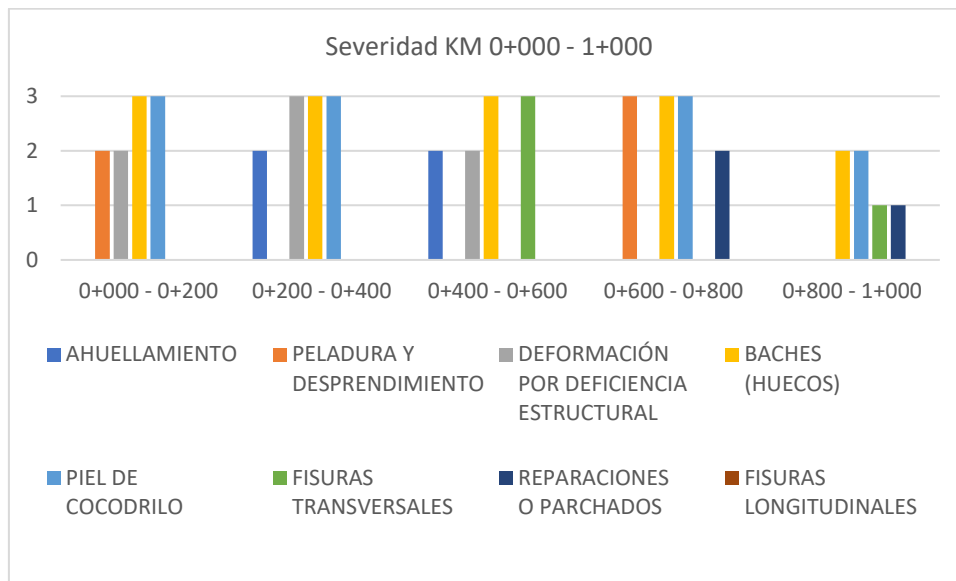
Figura 7. Severidad presentada en los km 0+00 - 1+00 del pavimento flexible

Se observa que en la progresiva 0+200-0+400 y en la progresiva 0+600-0+800, las fallas presentan una severidad mas elevada con valor de 3.

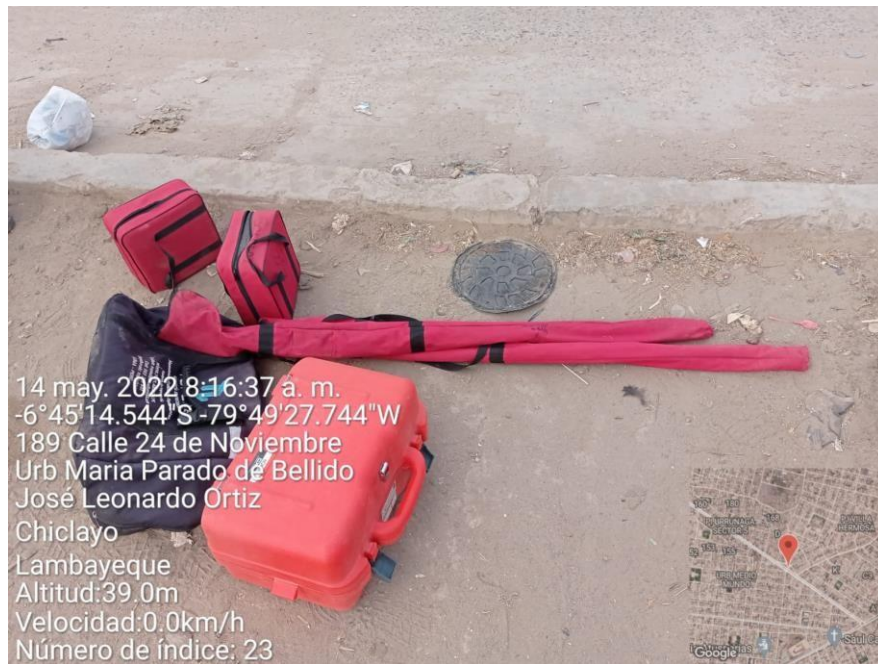
Figura 1 Equipos utilizados para el levantamiento topográfico.

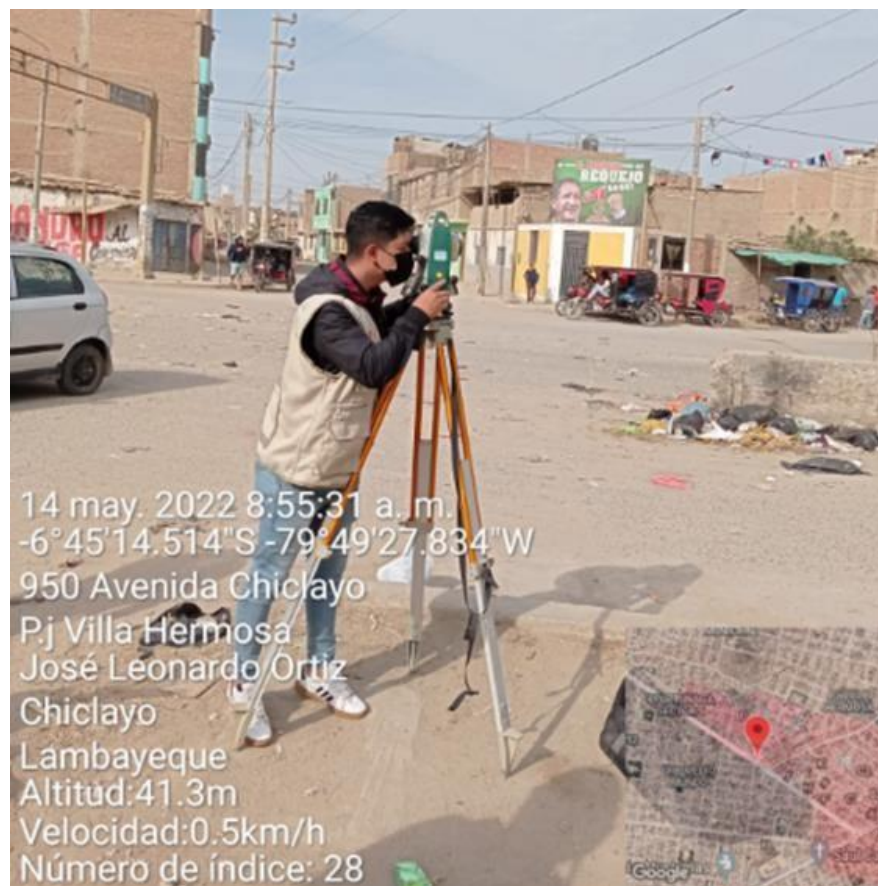
Figura 2 Levantamiento topográfico con estación total.

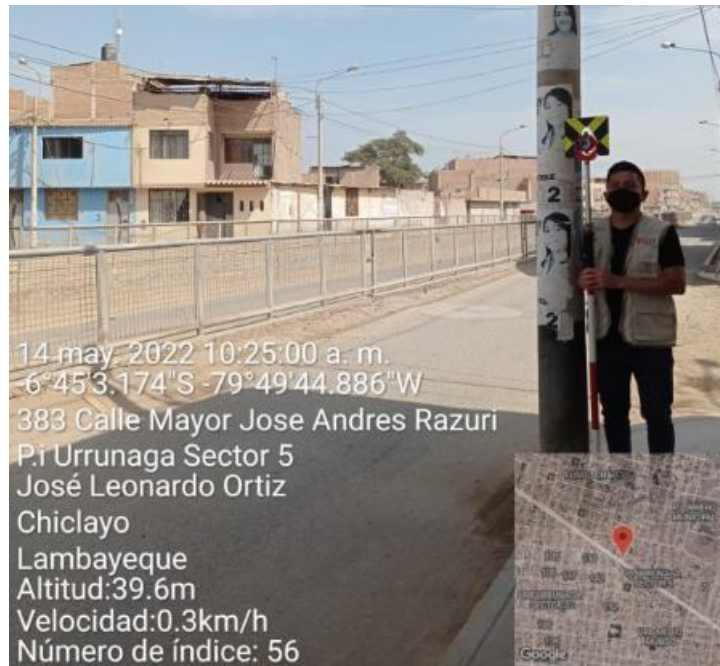
Figura 3 Levantamiento topográfico de detalles existentes (postes, veredas y otros)

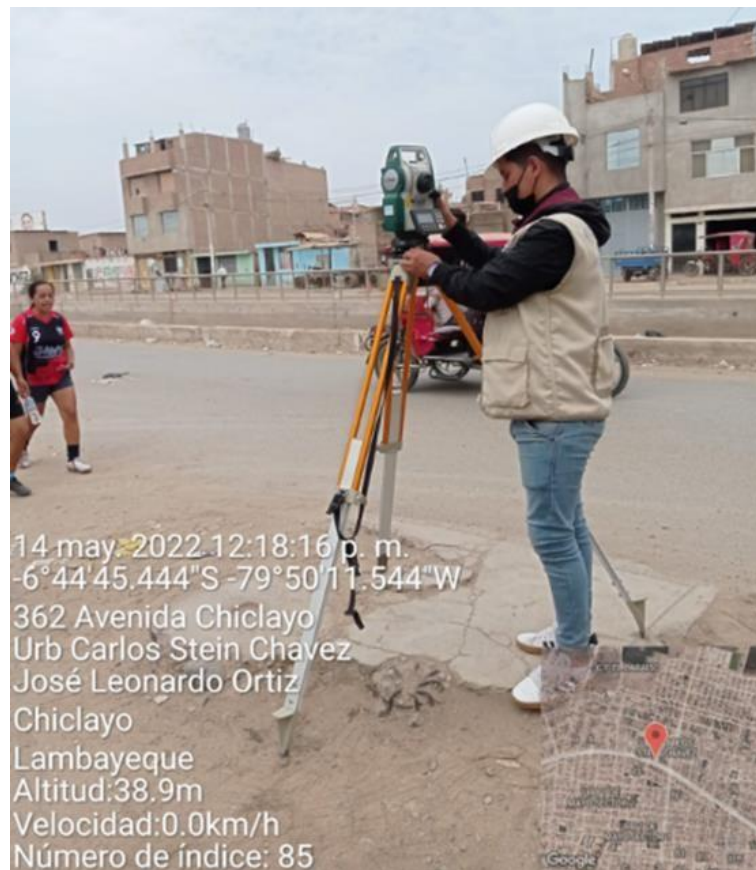
Figura 4 Colocación y nivelación de la estación total.

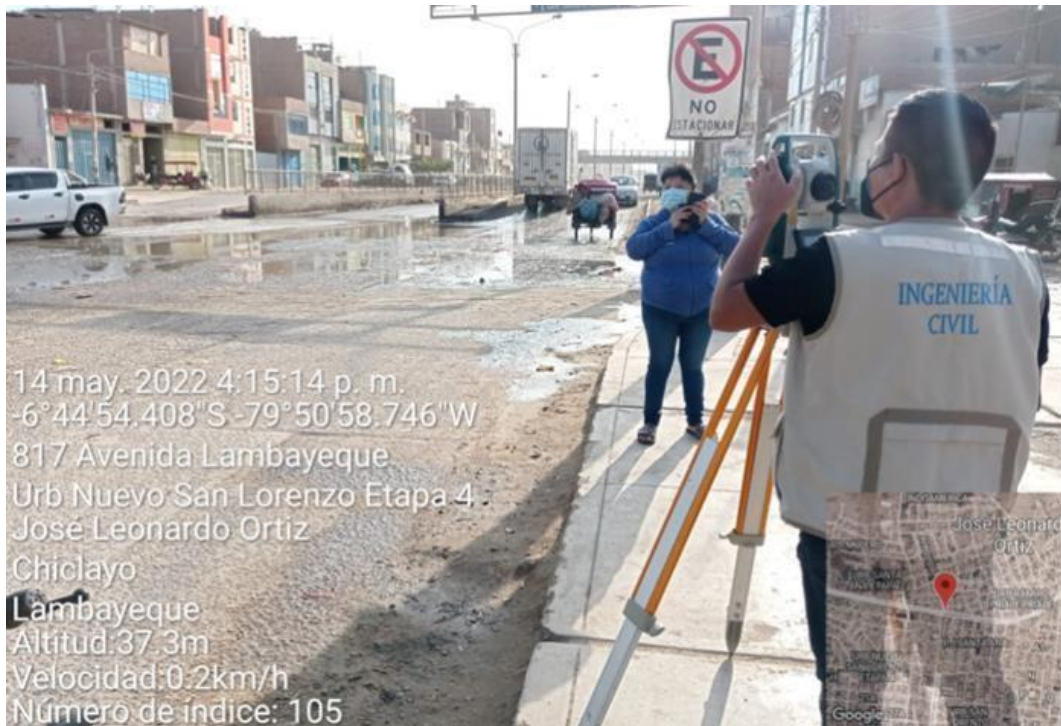
Figura 5 Lectura de puntos en la estación total.

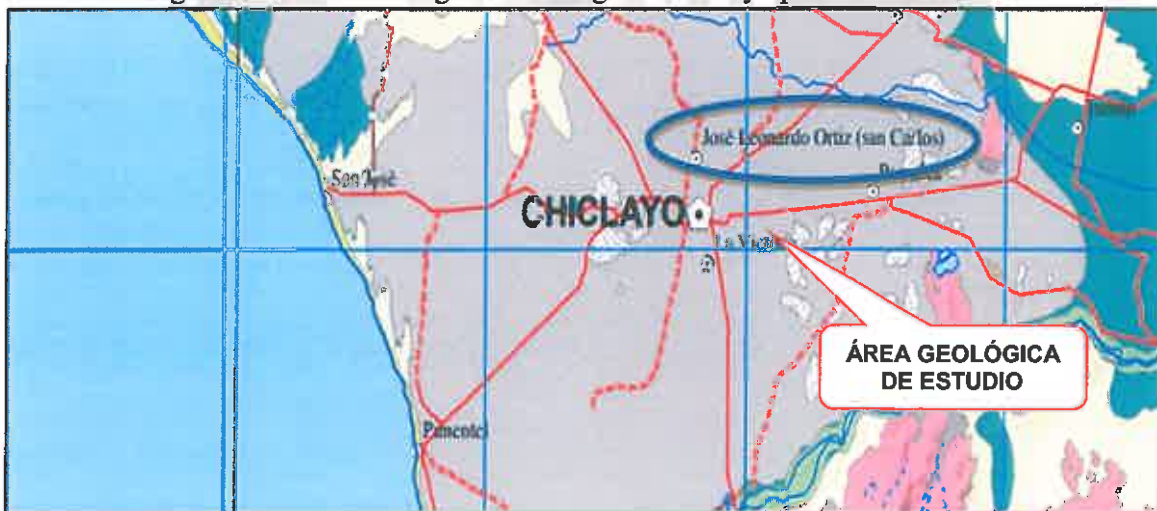
Figura 07: Geomorfología de La Región Lambayeque – Área de estudio

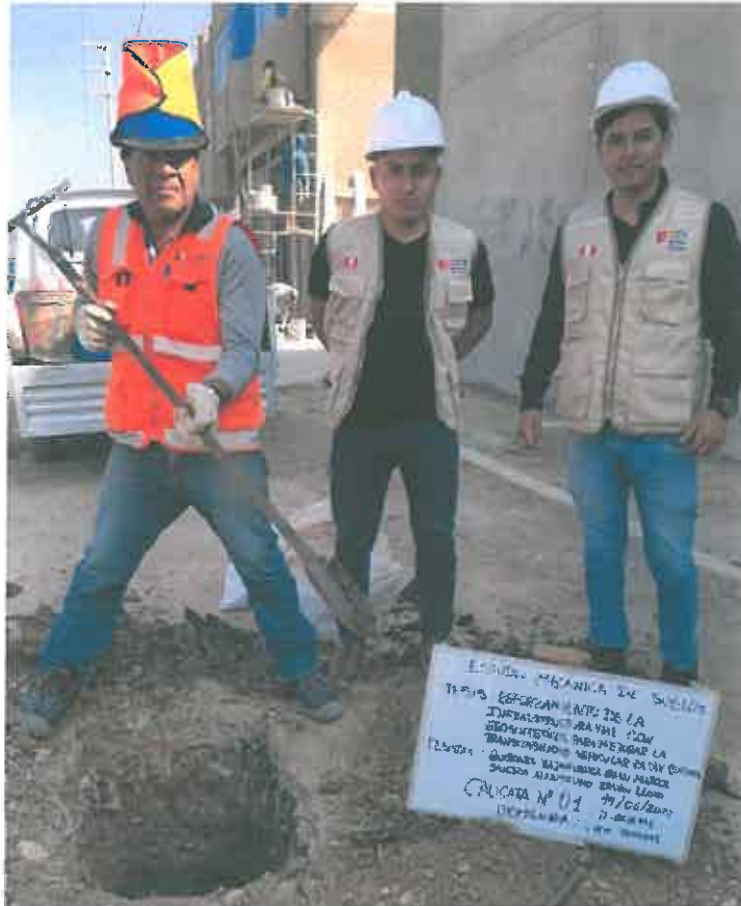
FOTOGRAFÍA 01: Muestra la ubicación de la calicata C – 01 del proyecto: "Reforzamiento de la Infraestructura Vial con Geomalla para Mejorar la Transitabilidad Vehicular de la Av. Chiclayo, José Leonardo Ortiz"

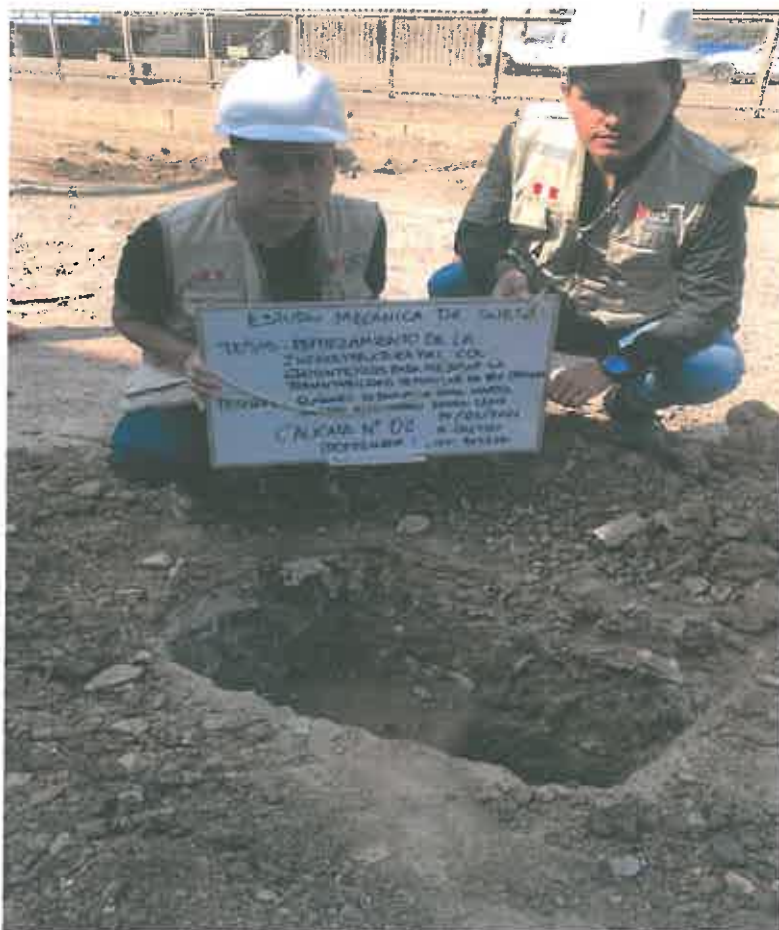
FOTOGRAFÍA 01: Muestra la ubicación de la calicata C – 02 del proyecto: "Reforzamiento de la Infraestructura Vial con Geomalla para Mejorar la Transitabilidad Vehicular de la Av. Chiclayo, José Leonardo Ortiz"

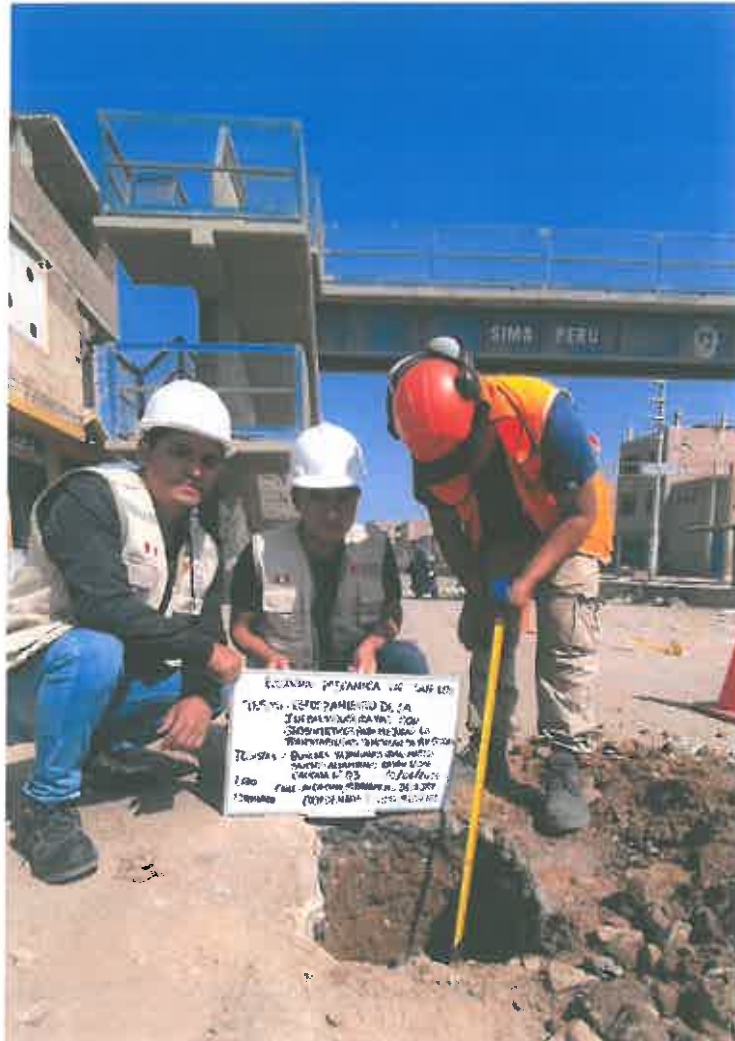
FOTOGRAFÍA 03: Muestra la ubicación de la calicata C – 03 del proyecto: "Reforzamiento de la Infraestructura Vial con Geomalla para Mejorar la Transitabilidad Vehicular de la Av. Chiclayo, José Leonardo Ortiz"

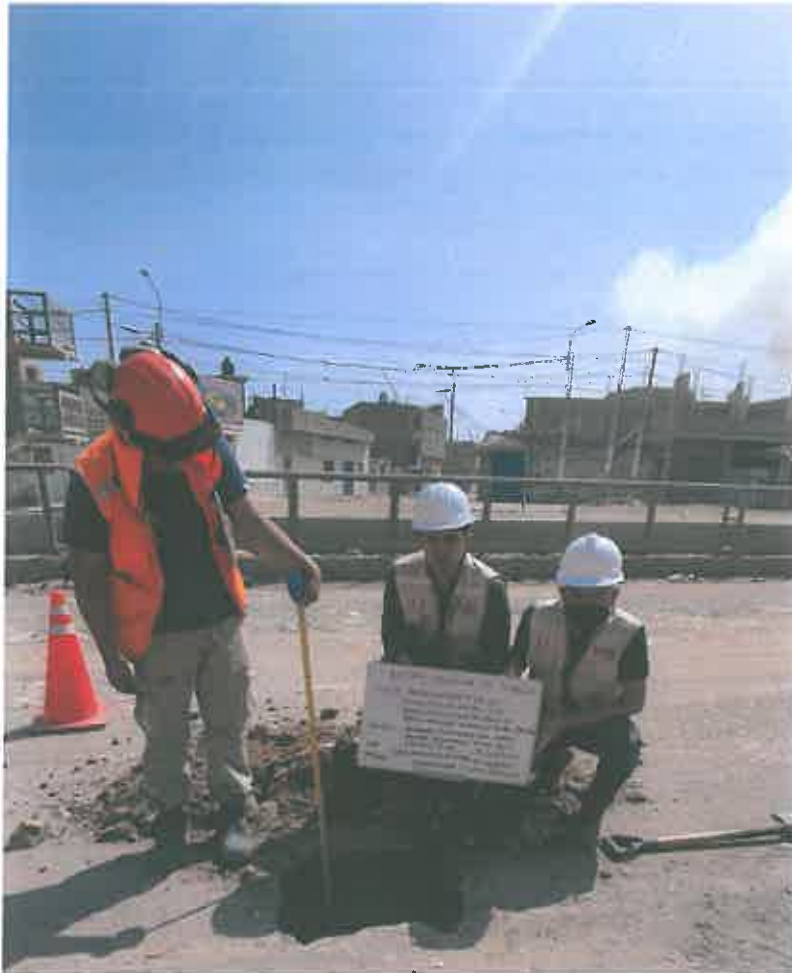
FOTOGRAFÍA 04: Muestra la ubicación de la calicata C – 04 del proyecto: "Reforzamiento de la Infraestructura Vial con Geomalla para Mejorar la Transitabilidad Vehicular de la Av. Chiclayo, José Leonardo Ortiz"

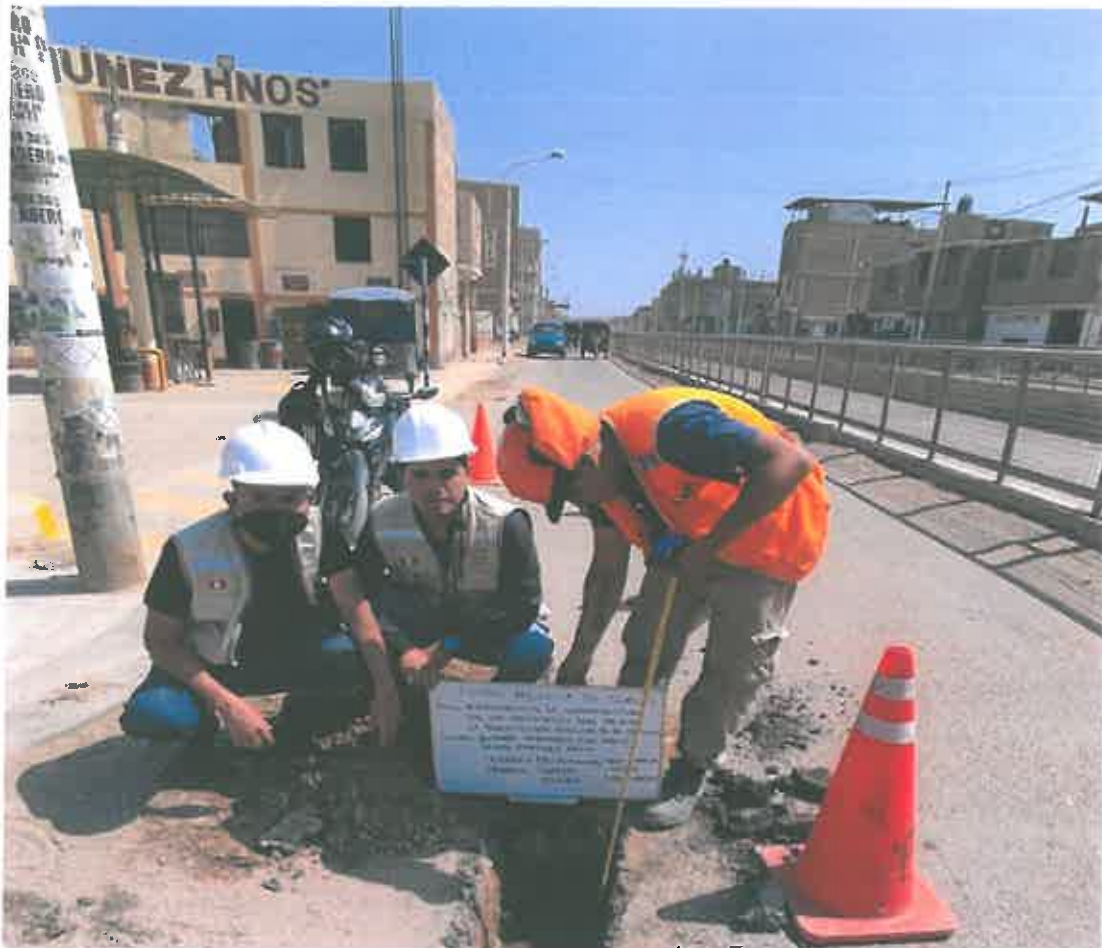
FOTOGRAFÍA 05: Muestra la ubicación de la calicata C – 05 del proyecto: “Reforzamiento de la Infraestructura Vial con Geomalla para Mejorar la Transitabilidad Vehicular de la Av. Chiclayo, José Leonardo Ortiz”

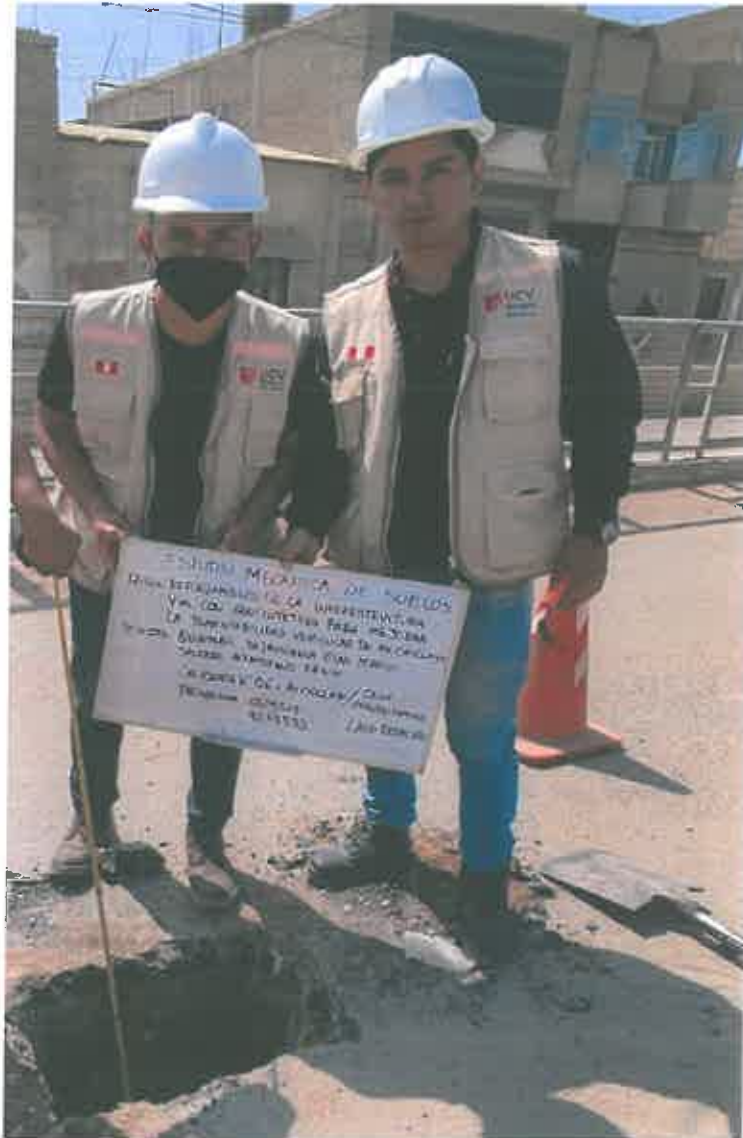
FOTOGRAFÍA 06: Muestra la ubicación de la calicata C – 06 del proyecto: “Reforzamiento de la Infraestructura Vial con Geomalla para Mejorar la Transitabilidad Vehicular de la Av. Chiclayo, José Leonardo Ortiz”

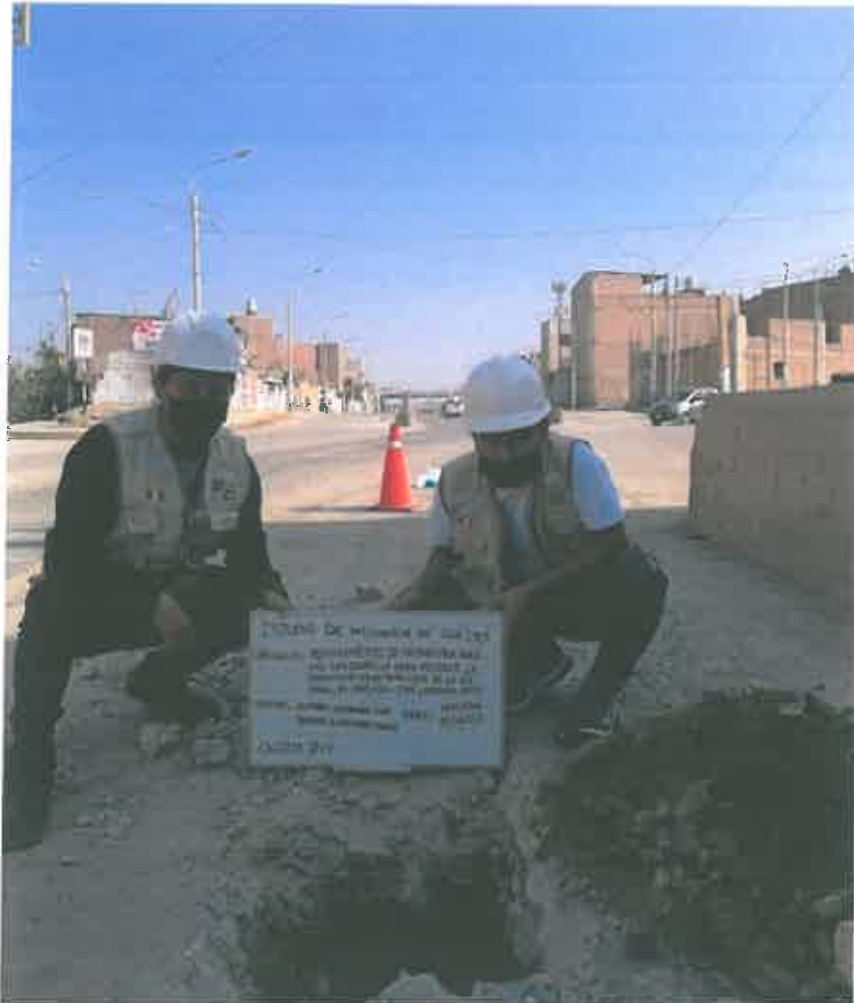
FOTOGRAFÍA 07: Muestra la ubicación de la calicata C – 07 del proyecto: “Reforzamiento de la Infraestructura Vial con Geomalla para Mejorar la Transitabilidad Vehicular de la Av. Chiclayo, José Leonardo Ortiz”

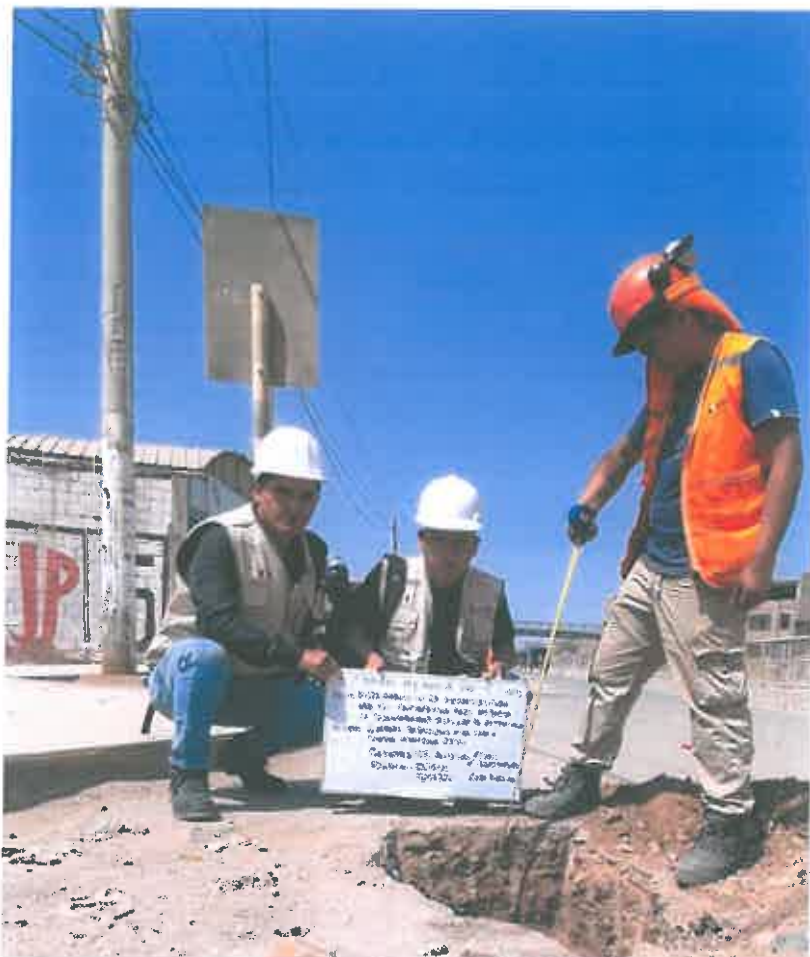
FOTOGRAFÍA 09: Muestra la ubicación de la calicata C – 09 del proyecto: "Reforzamiento de la Infraestructura Vial con Geomalla para Mejorar la Transitabilidad Vehicular de la Av. Chiclayo, José Leonardo Ortiz"

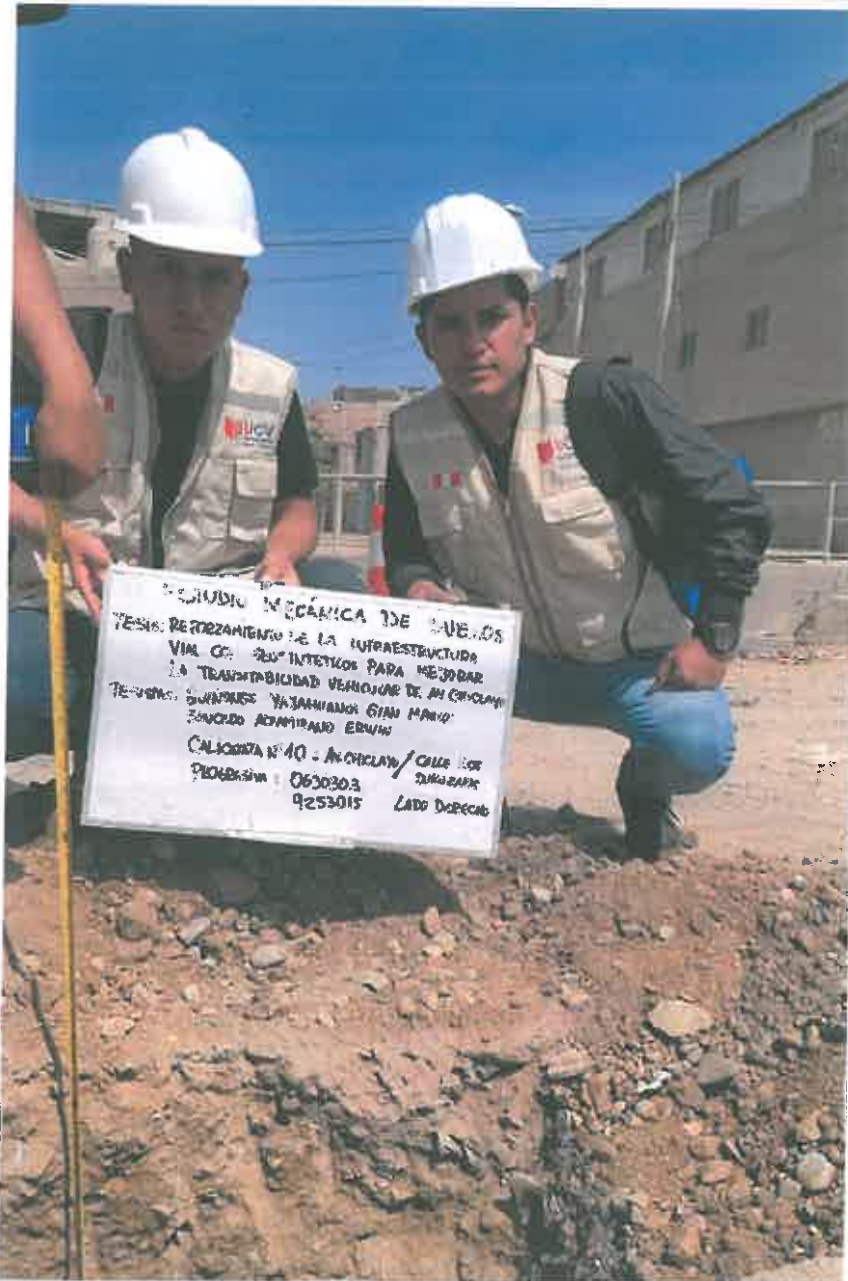
FOTOGRAFÍA 10: Muestra la ubicación de la calicata C – 10 del proyecto: "Reforzamiento de la Infraestructura Vial con Geomalla para Mejorar la Transitabilidad Vehicular de la Av. Chiclayo, José Leonardo Ortiz"

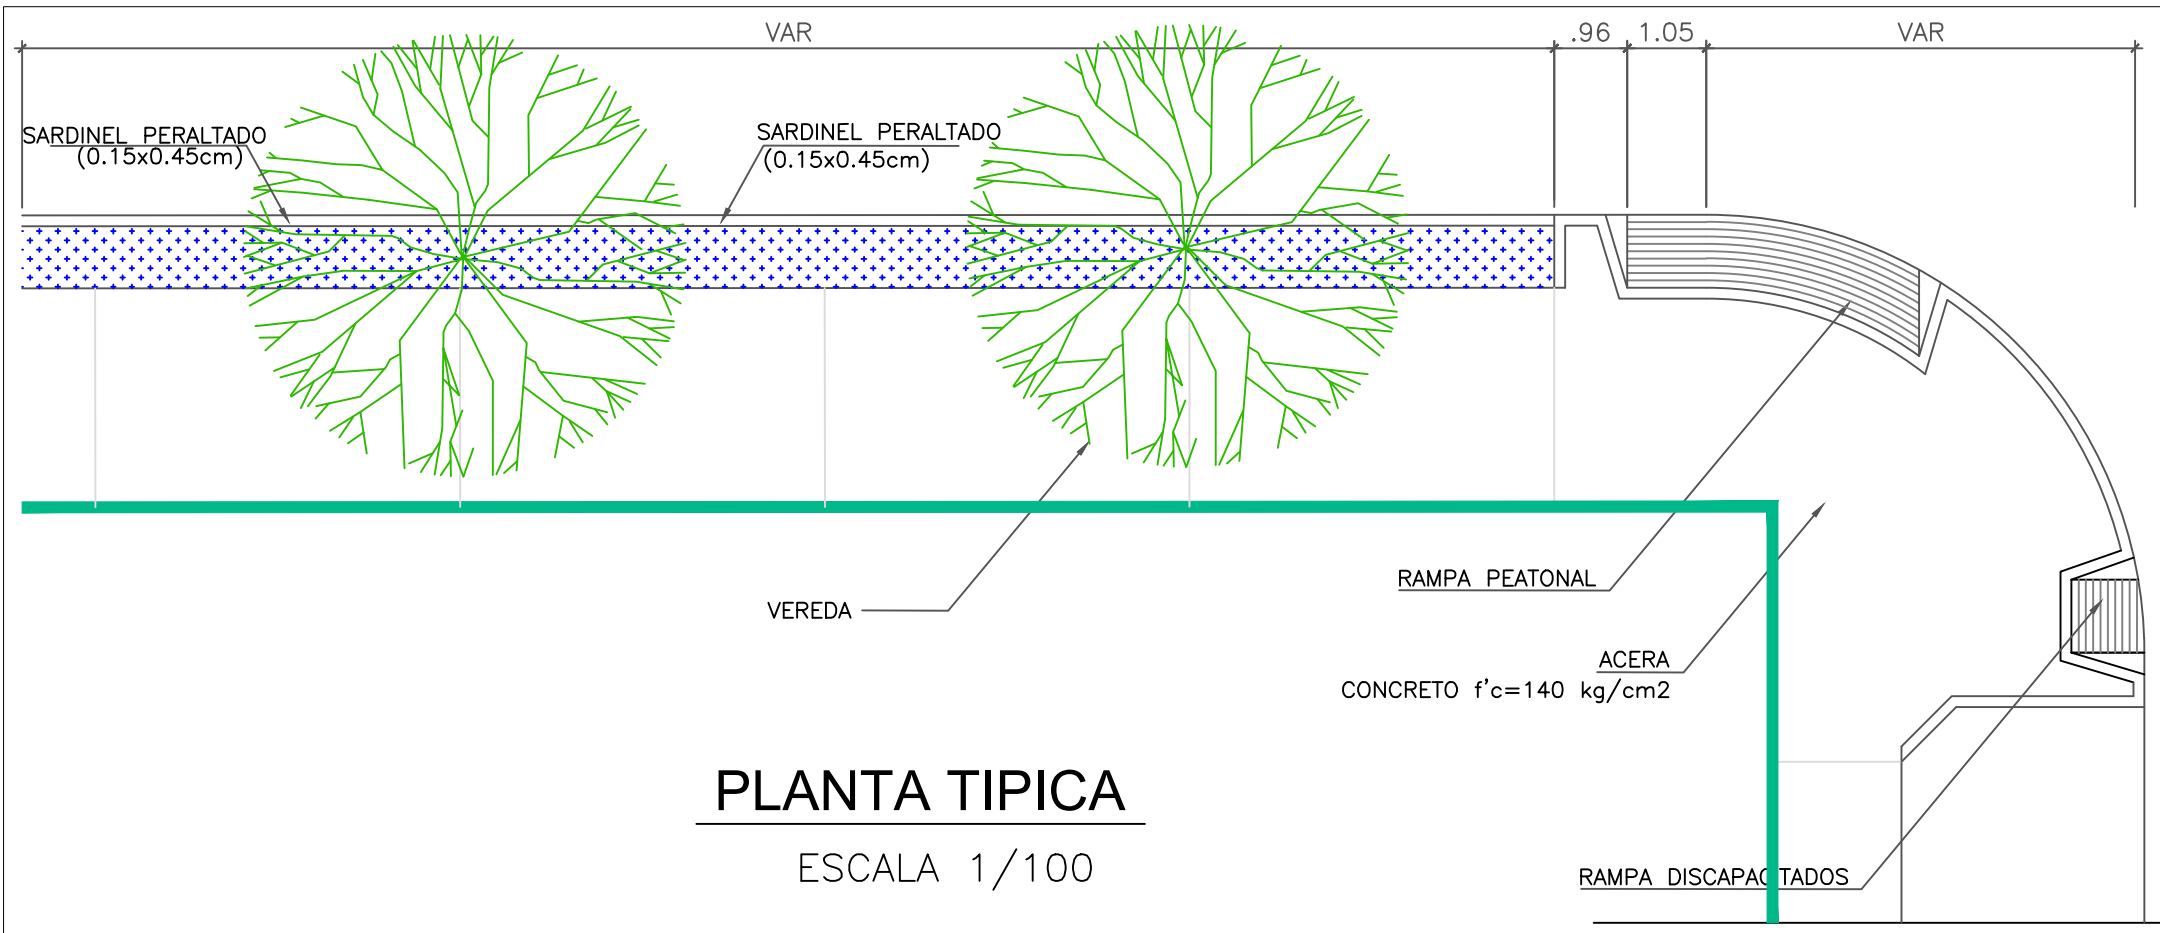
PLANTA TIPICA
ESCALA 1/100

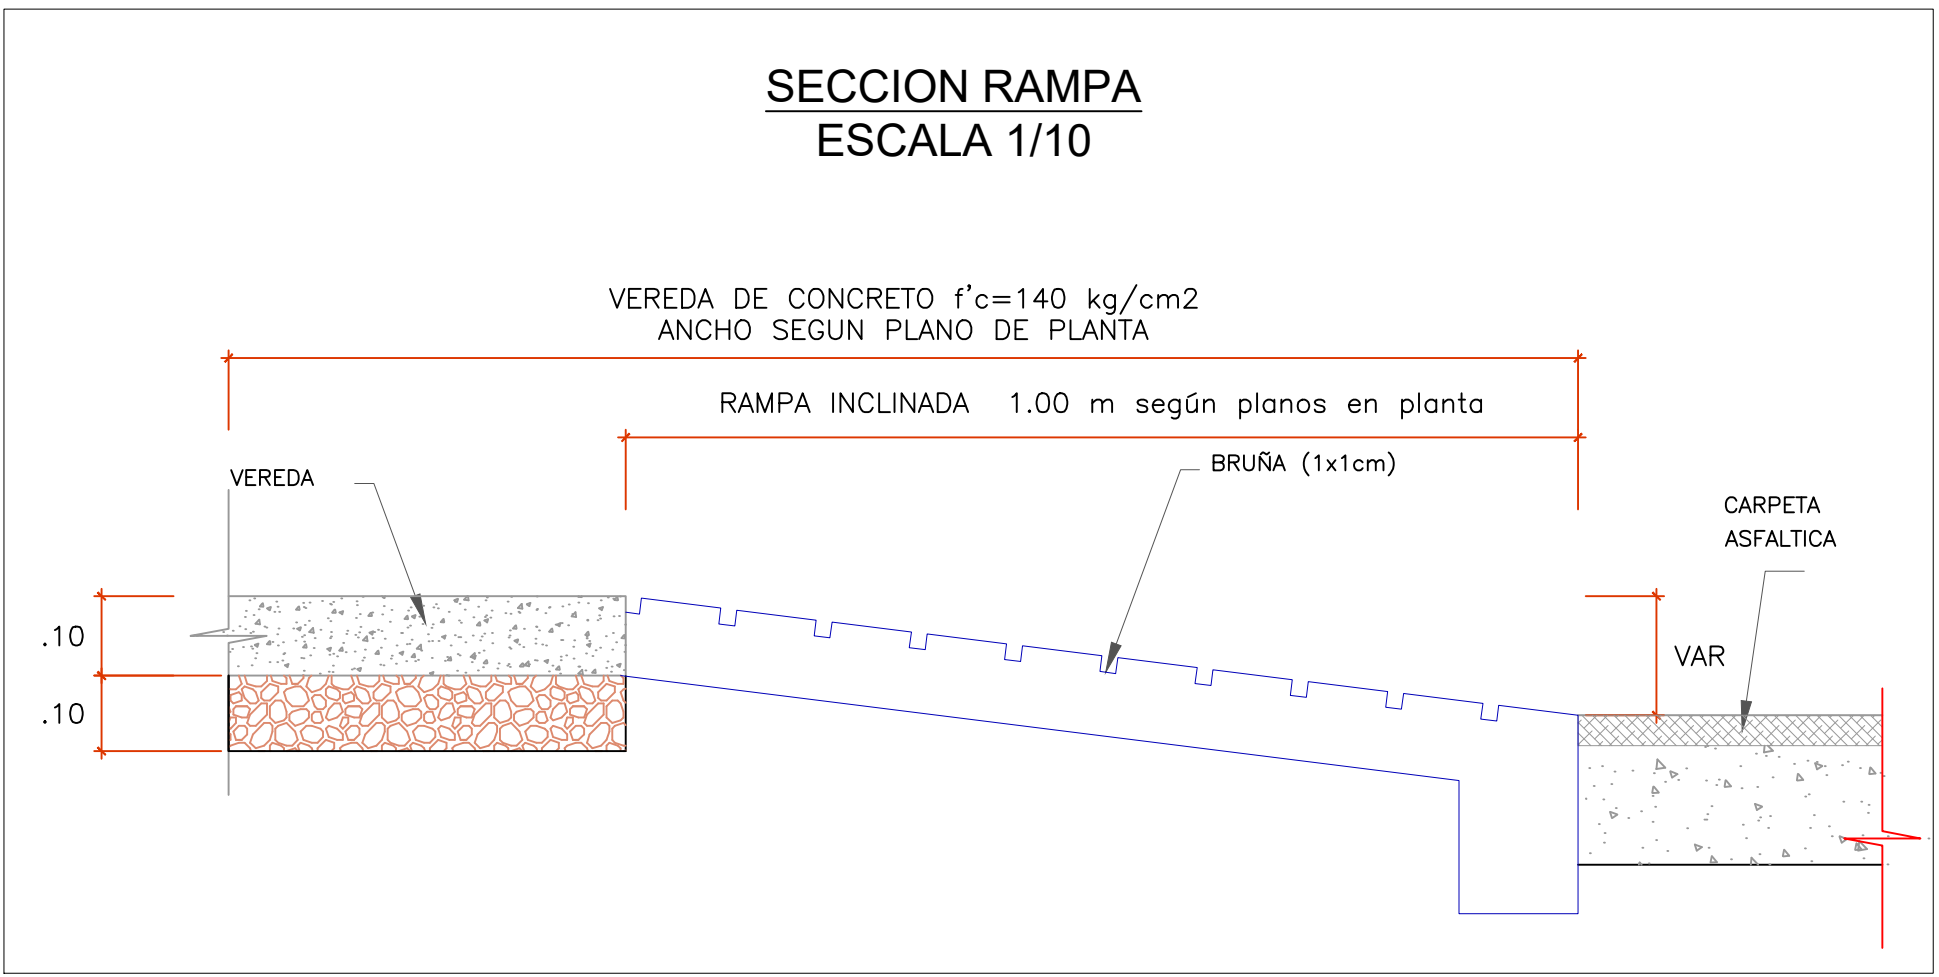
SECCION RAMPA
ESCALA 1/10
