**UNIVERSIDAD CÉSAR VALLEJO**

**Determinación de grados, peligro sísmico y niveles de vulnerabilidad para minimizar la incapacidad sísmica en viviendas de adobe-Chimbote 2022**

TESIS PARA OBTENER EL TÍTULO PROFESIONAL DE:

Ingeniero Civil

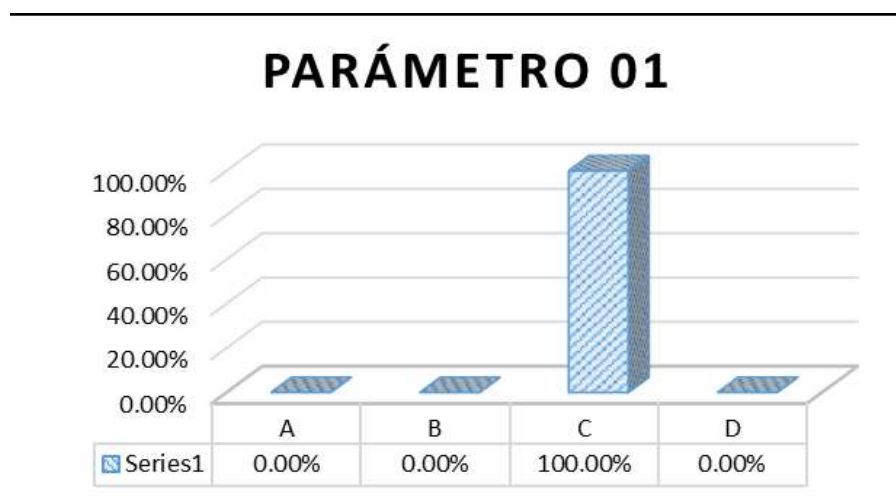
Parámetro de Índice vulnerabilidad 01

**Interpretación:** podemos apreciar que de las 25 viviendas encuestadas se obtuvo como resultado que el 100% de su clasificación es la clase **C**, que se refiere a que las viviendas no hay presencias de vigas de, como nada de reforzamiento horizontal y vertical, siendo estas elaboradas solamente con paredes ortogonales que están bien ligadas.

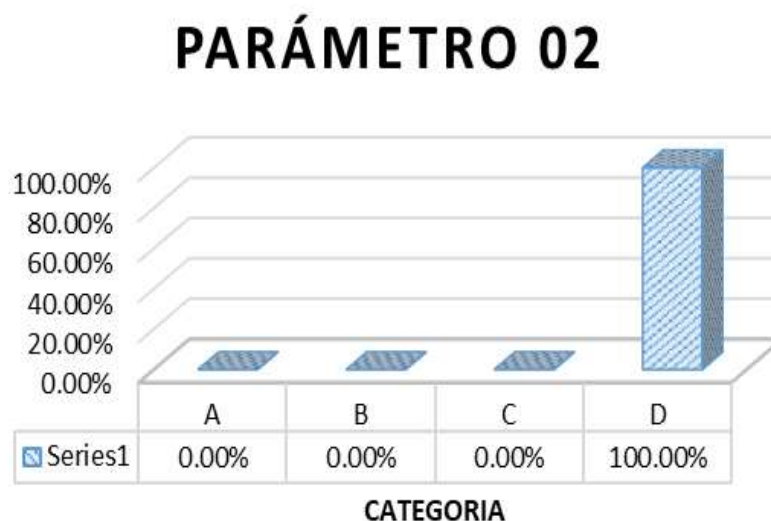
Parámetro de Índice vulnerabilidad 02

**Interpretación:** Como consigna los 25 hogares donde realizamos la hoja de evaluación se obtuvo como resultado que el 100% de su clasificación es la clase **D**, que se refiere a que el hogar no muestra ninguna de los rasgos que presenta la clase A, siendo estas: su albañilería de adobe de una favorable calidad, aparición de trabazón entre el mortero y la mampostería de buena calidad con espesor de 2 cm.

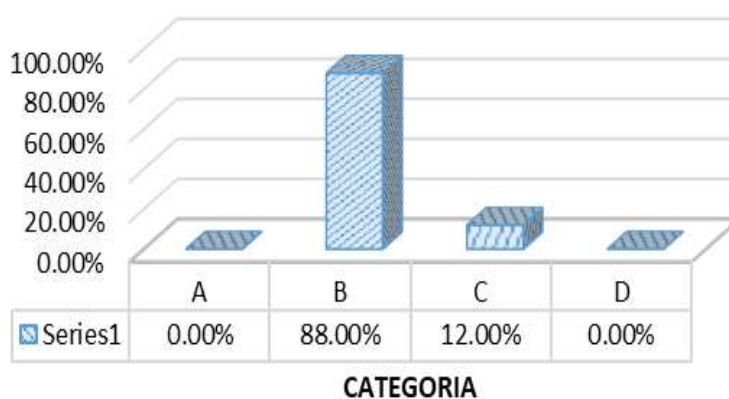
### PARÁMETRO 03

**Interpretación:** se puede valorar que los 25 hogares interrogados se obtuvo como resultado que el 88.00 % de su clasificación es de clase **B**, teniendo como resultado que su factor se encuentra entre  $0.6 \leq \alpha \leq 1$ , y que el 12.00 % de su clasificación es de clase **C**, teniendo como resultado que su factor se encuentra entre  $0.4 \leq \alpha \leq 0.6$ .

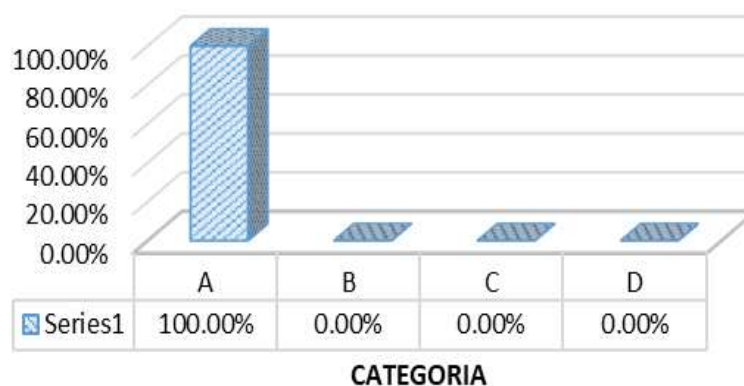
### PARÁMETRO 04

**Interpretación:** se puede apreciar que los 25 hogares encuestados se obtuvieron como resultado el 100% de su clasificación es la clase **A**, que se refiere a las viviendas están cimentadas con una pendiente menor o igual al 10%.

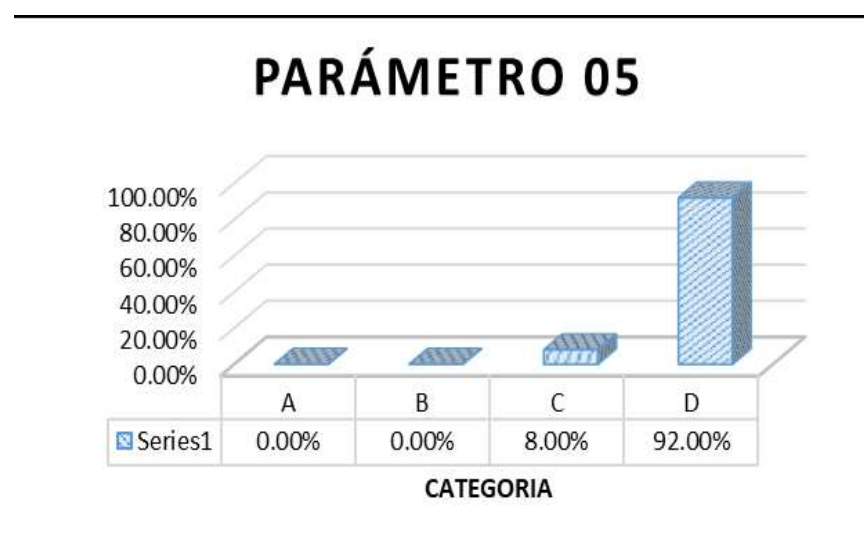
Parámetro de Índice vulnerabilidad 05

**Interpretación:** De las 25 viviendas encuestas se obtuvo como resultado que el 8.00% de su clasificación es la clase **C**, refiriéndose que de la clase A no cumple con 2 de sus condiciones, como el 92.00% de su clasificación es la clase **D**, refiriéndose que las viviendas no muestran ninguna de las 3 condiciones que presenta la clase A.

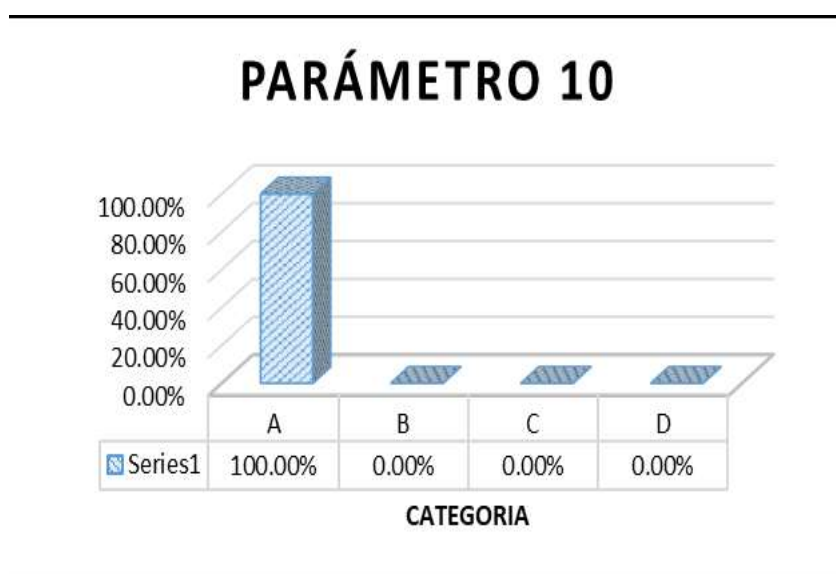
Parámetro de Índice vulnerabilidad 10

**Interpretación:** Como se muestra en la figura 11, las 25 viviendas encuestadas se obtuvieron como resultado el 100.00% de su clasificación es la clase **A**, refiriéndose que las viviendas no presentan parapetos que pueden causar daño a personas o cosas.

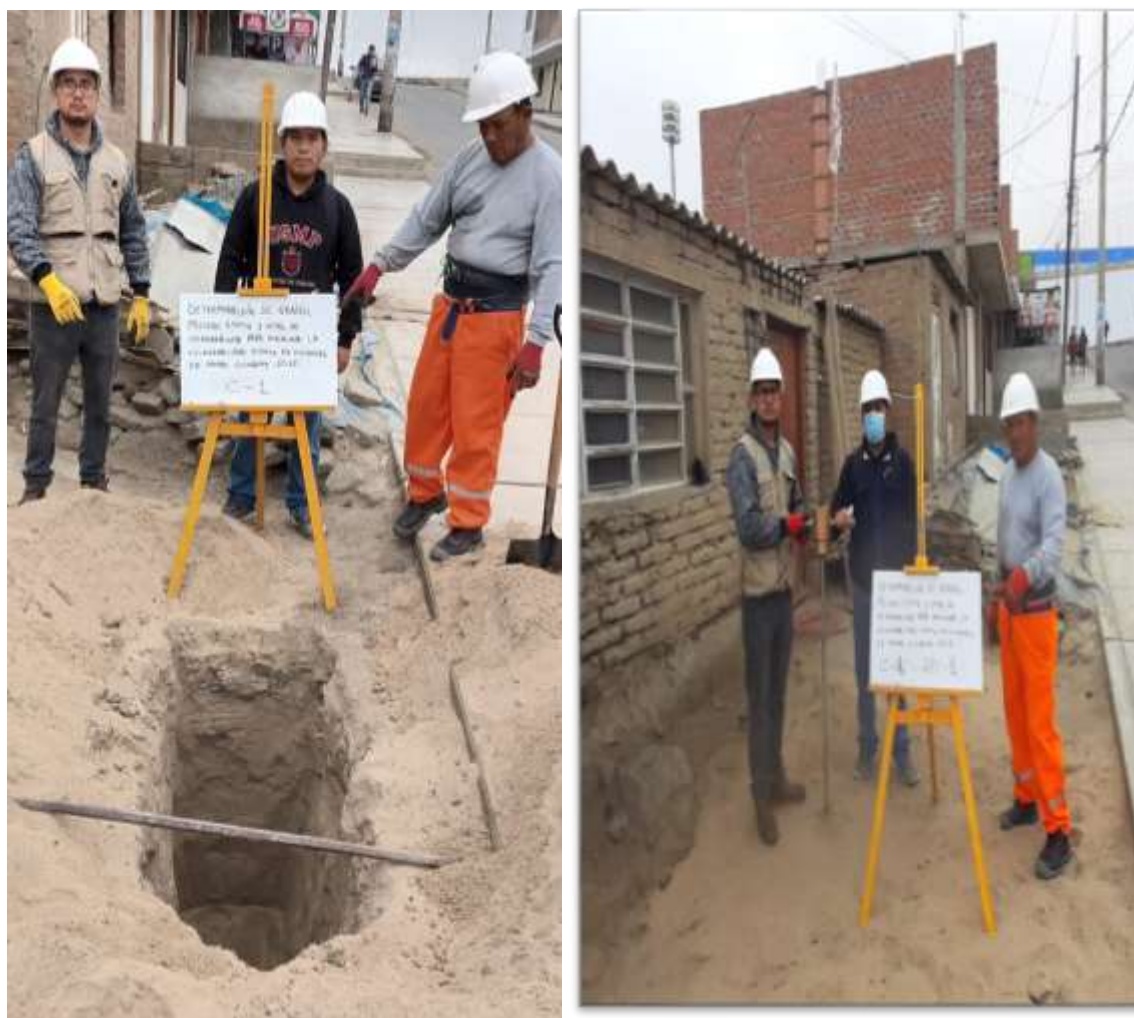
Calicata N° 1 y ensaño DPL.

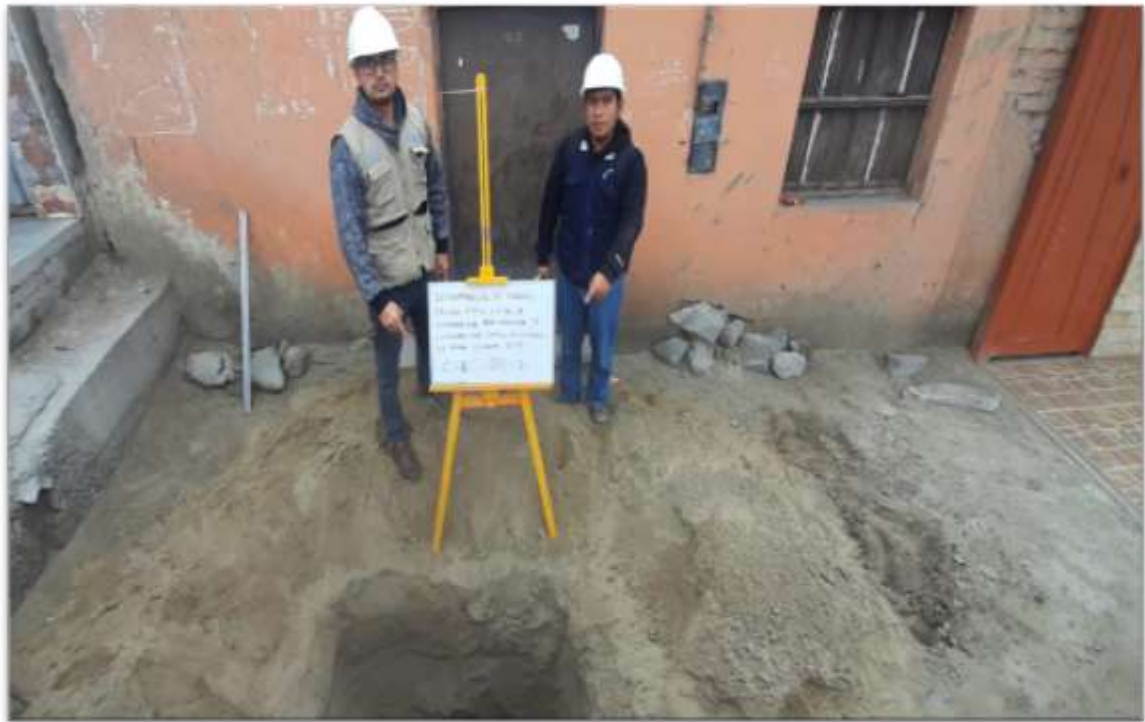
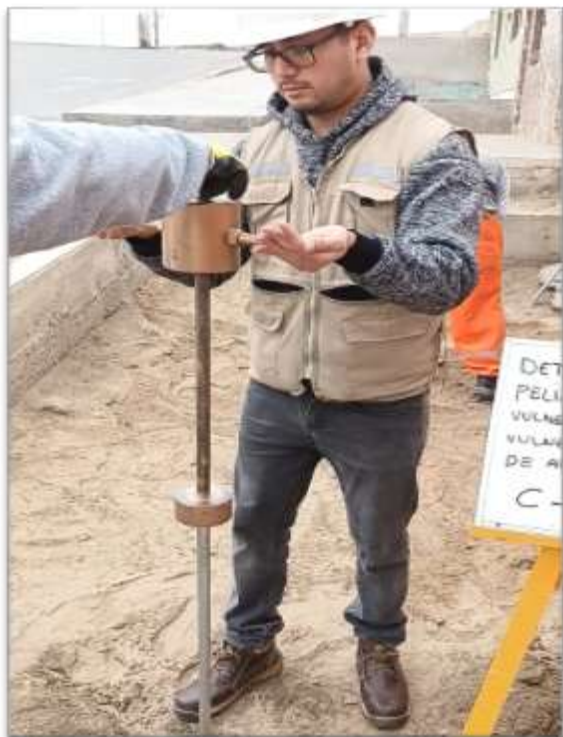
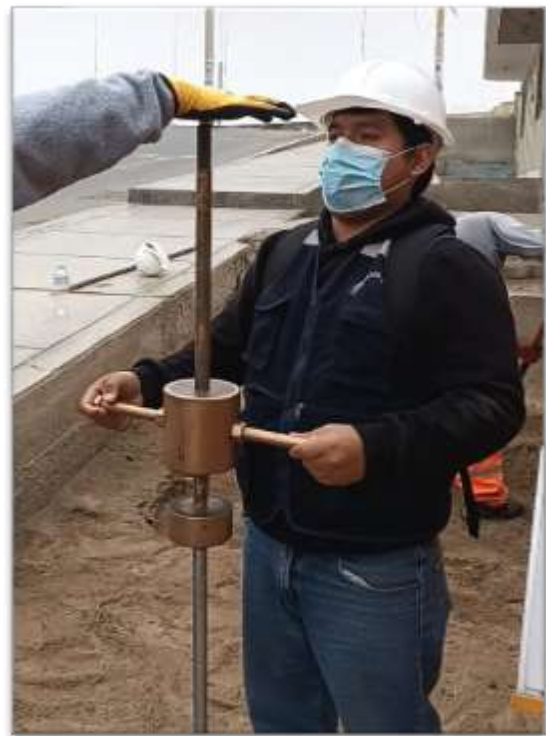
Calicata N° 2 y ensaño DPL

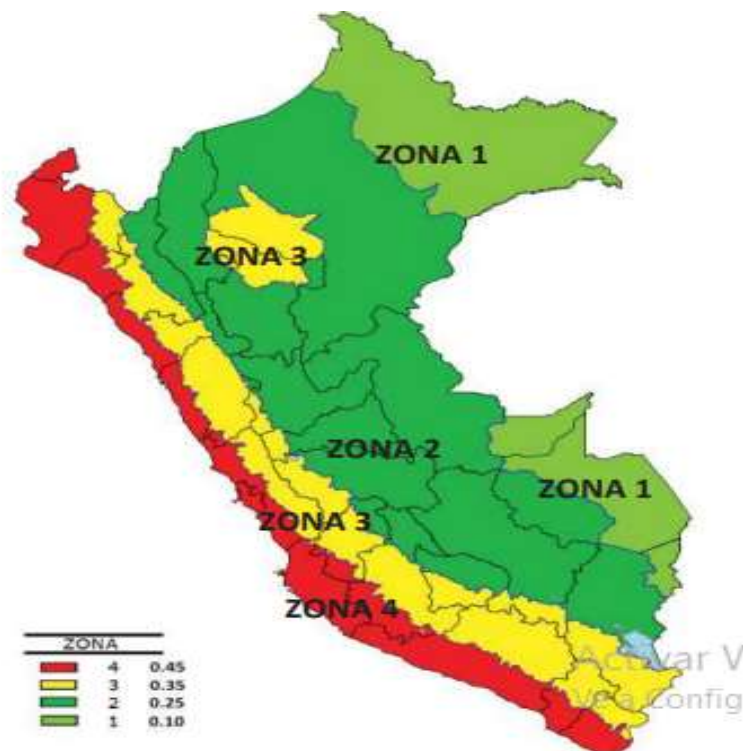
Zonificación sísmica del Perú

La zonificación sísmica según el RNE de la Norma E.030 (Diseño Sismoresistente), nos especifica que el AA.HH. San Pedro del Distrito de Chimbote se encuentra en una zona sísmica “4”.

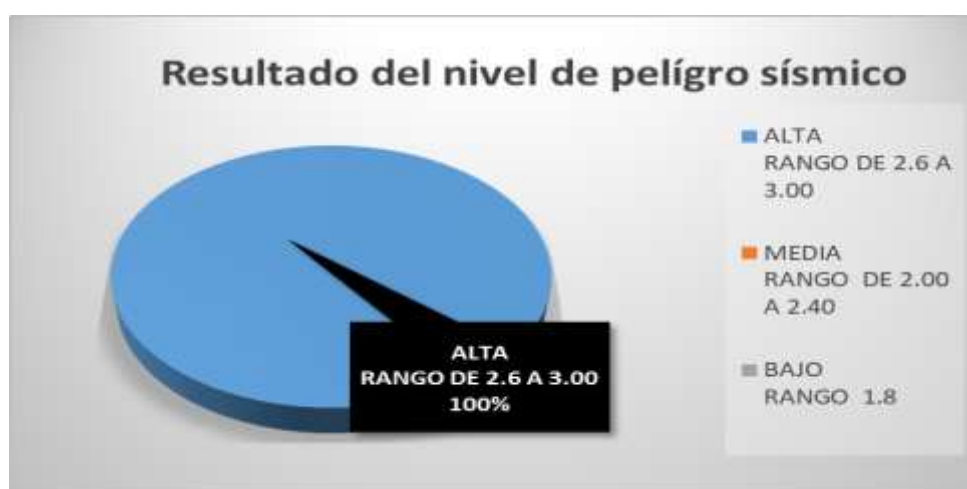
Gráfica del peligro sísmico

**Interpretación:** Como observamos en la figura 18, el 100 % de los hogares de adobe del AA.HH. San Pedro presentan un nivel de peligro sísmico **ALTA**. Por qué tiene como resultado, que su sismicidad es ALTA (3) por encontrarse en una zona 4, así mismo el tipo de suelo es un suelo tipo FLEXIBLE (3) y por ultimo su topografía de las viviendas es menor al 15 % siendo una topografía PLANA (1),

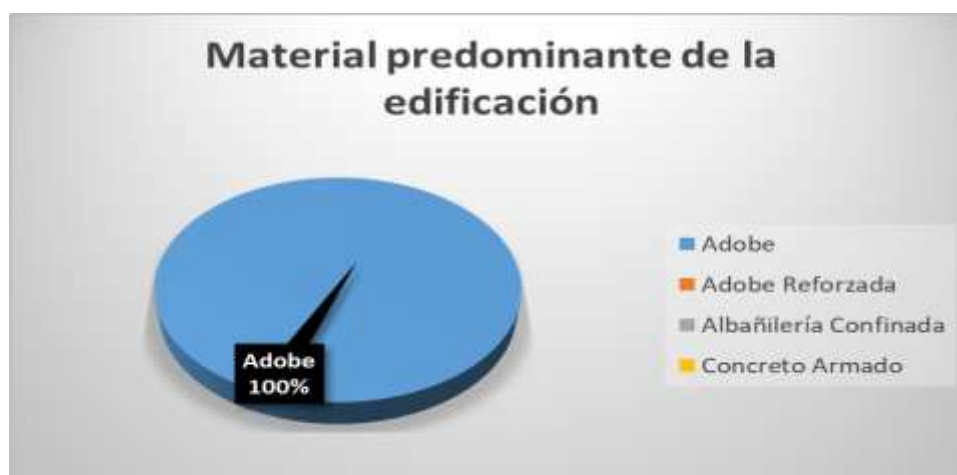
Porcentaje según factores que inciden en la vulnerabilidad

**Interpretación:** Como se observa en la figura 20 y por tipo de investigación que tenemos el tipo predominante será de adobe consiguiendo como resultado el 100% que tendrá un valor de (4).

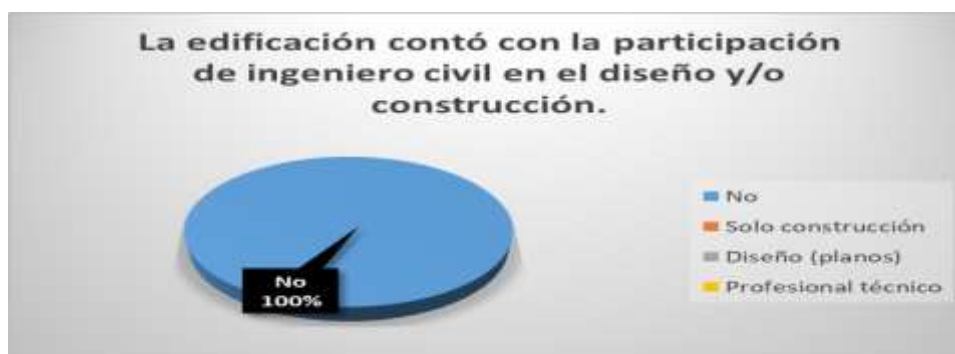
Porcentaje según factores que inciden en la vulnerabilidad

**Interpretación:** como observamos en la figura 21, los 25 hogares elaborados de adobe no contaron con la orientación de un ingeniero civil, ni en la planificación como ni en la ejecución de construcción de la vivienda, reflejándose esto con la falta de vigas solera, las fallas en las longitudes y espesores de sus muros, esto se debe a los bajos recursos de los dueños de los hogares.

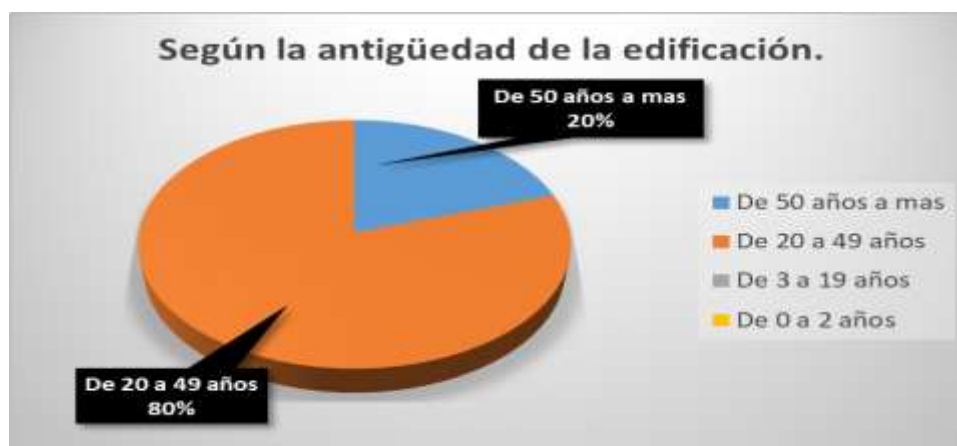
Porcentaje según factores que inciden en la vulnerabilidad

**Interpretación:** Como se muestra en la figura 22, tenemos como resultado que el 20 % de los hogares de adobe presentan una antigüedad mayor a los 50 años, así mismo el 80% de los hogares muestran antigüedad que están entre 20 a 49 años, teniendo como resultado luego de realizar las observaciones de los hogares por tener antigüedad con características (3) se aprecian en malas condiciones.

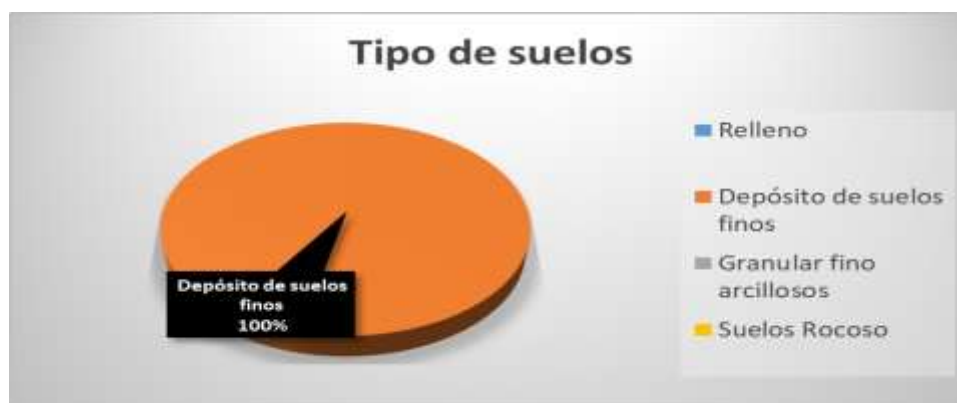
Porcentaje según factores que inciden en la vulnerabilidad

**Interpretación:** Como vemos en la figura 23, Todas las viviendas del AA.HH. san pedro presentan un suelo de arena de granulometría fina teniendo un valor de (3), esto puede se corrobora con el estudio de suelo realizado que puede apreciar en **anexos 4.**

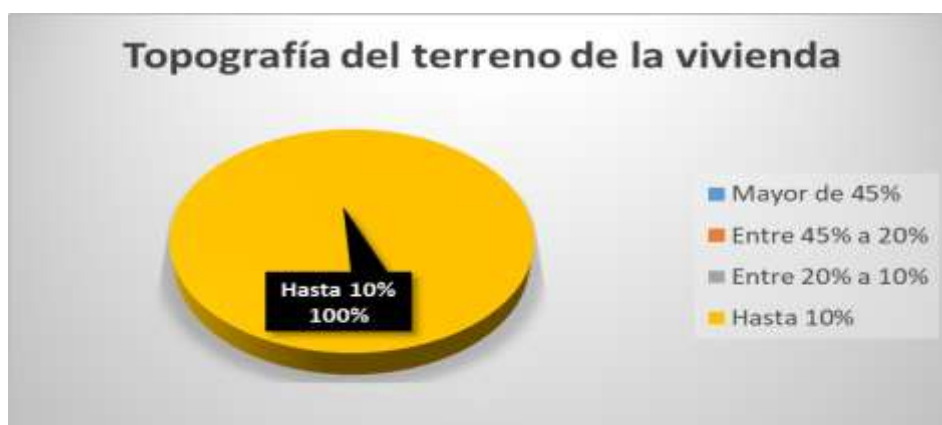
Topografía del Terreno de la Vivienda

**Interpretación:** como vemos en la figura 24, en el AA.HH. san pedro todos los hogares encuestados presentan una topografía menor al 10% teniendo una calificación de (1) para todos los hogares.

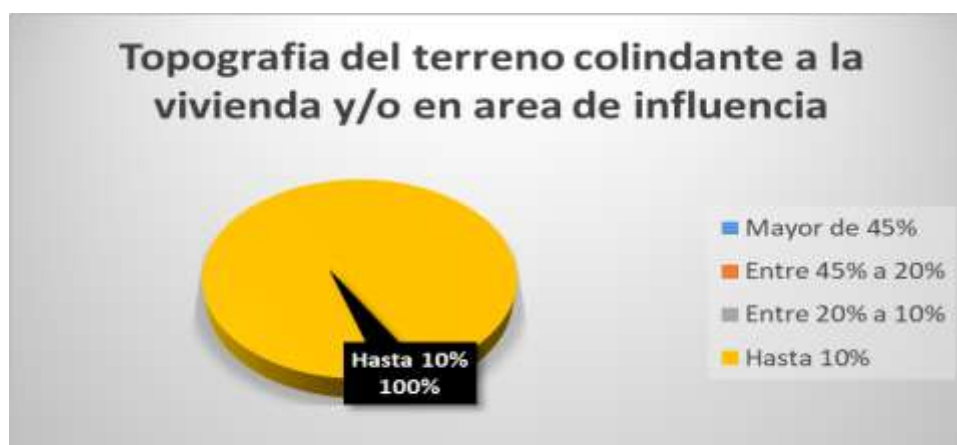
Porcentaje según factores que inciden en la vulnerabilidad

**Interpretación:** como se muestra en la figura 25, los terrenos colindantes de los hogares encuestados del AA.HH. san pedro, muestran una topografía que llegan hasta el 10% obteniendo así una calificación de (1) en este parámetro.

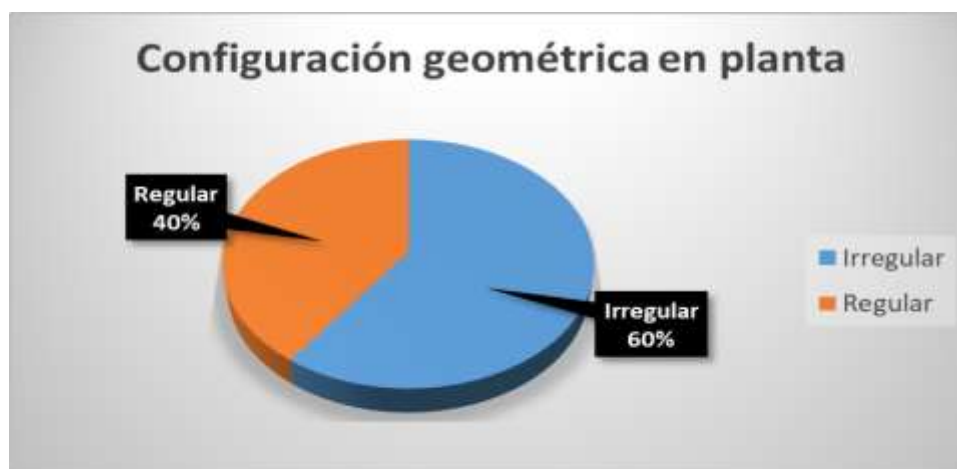
Porcentaje según factores que inciden en la vulnerabilidad

**Interpretación:** como nos muestra la figura 26, el 60 % presentan configuración Irregular (Vanos mal ubicados) en planta, refiriéndose a los muros construidos en su inferior de las viviendas que fueron elaboradas en forma de L que presentan mayor vulnerabilidad; el resto de las viviendas presentan el 40% de su geometría regular teniendo una forma rectangular o cuadrado la cual nos representa una menor de vulnerabilidad.

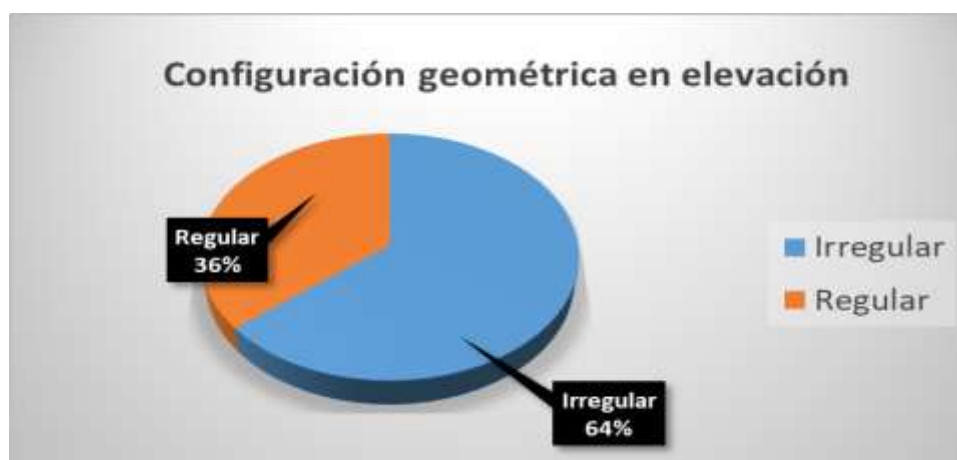
**Figura N° 29.**

Porcentaje según factores que inciden en la vulnerabilidad

**Interpretación:** se puede apreciar en la figura 27 que la cantidad de 36% de viviendas de adobe muestran una geometría regular (sin voladizo) las cuales presentan una continuidad en la posición de sus puertas y vanos, mientras que el 64% de estos hogares de adobe nos muestran una geometría irregular (sin voladizo) las cuales no presentan una buena distribución de sus vanos y puertas.

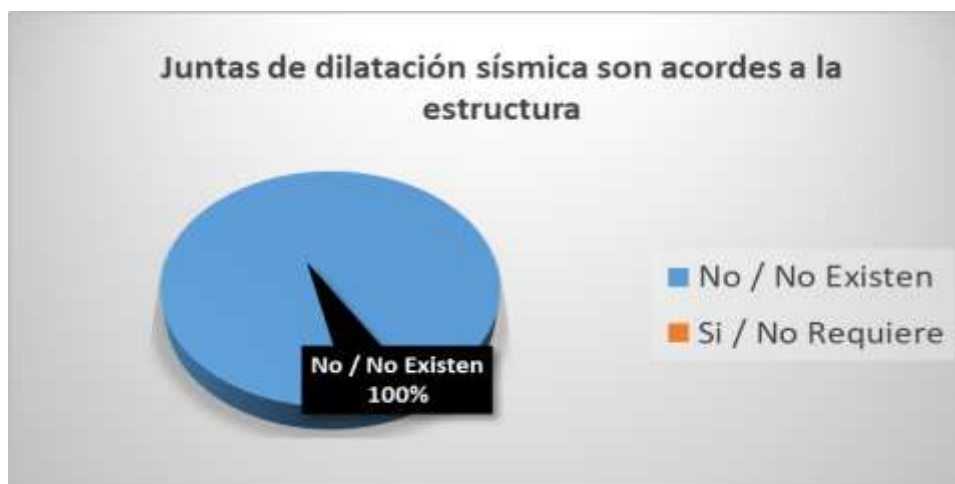
Porcentaje según factores que inciden en la vulnerabilidad

**Interpretación:** como se aprecia en la figura 28 el 100% de los hogares de adobe del AA.HH. san pedro no se presentan juntas de dilatación obteniendo un valor de (4), esto va a producir fisuras o grietas al momento que ocurran las contracciones o expansiones al momento del suceso de un sismo.

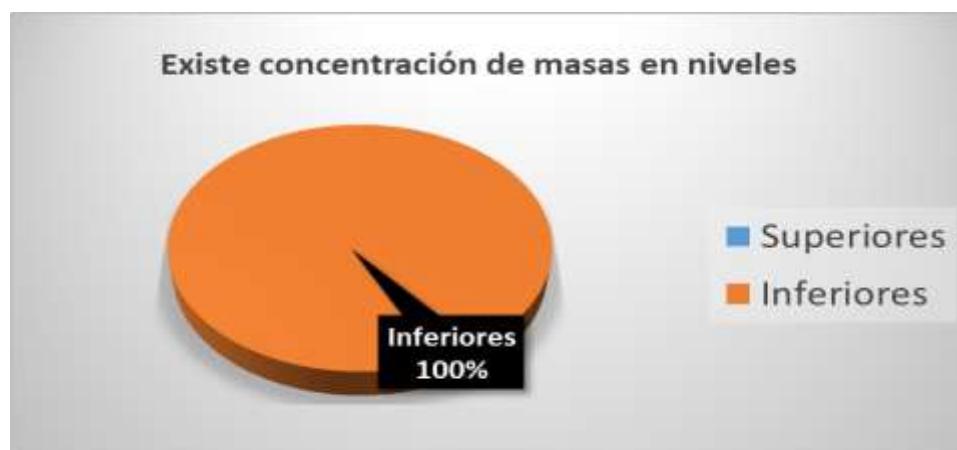
**Figura N° 31.**

Porcentaje según factores que inciden en la vulnerabilidad

**Interpretación:** las viviendas elaboradas de adobe en el AA.HH. san pedro muestran en su mayoría una concentración de masa en el nivel inferior, esto significará que cuando los muros se elaboren a mayor altura mayor será las posibilidades de volcamiento debido a las aceleraciones sísmicas aumentaran con dirección hacia arriba, los cual significara muchas más fuerzas sísmicas.

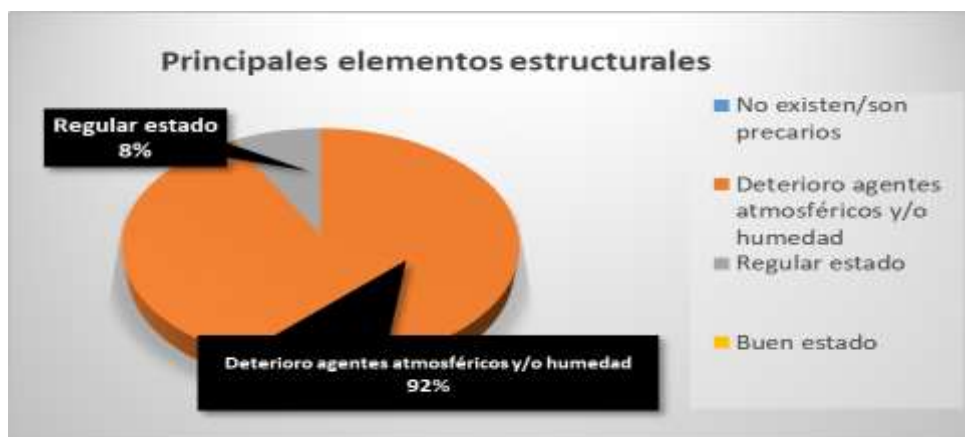
Porcentaje según factores que inciden en la vulnerabilidad

**Interpretación:** Como se muestra en la figura 25, los muros de los hogares de adobe del AA.HH. san pedro muestra un 92% de deterioro producidos por humedad, en cambio solo el 8% de esas viviendas se presentan en un estado regular de sus muros.

Recomendación del objetivo 3 sería que los habitantes del AA.HH. San Pedro de Chimbote cuenten con la asesoría de un ingeniero especialista en la construcción para que de unas buenas ideas al momento de construir nuevamente o también a cómo mejorar las fallas que tiene las viviendas ya construidas, como, por ejemplo:

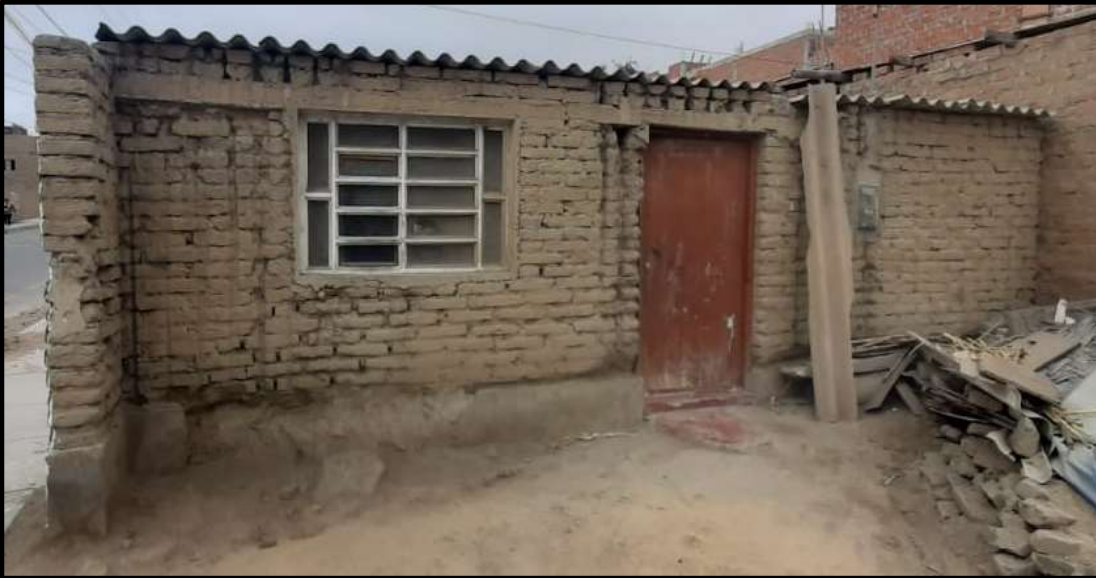
VULNERABILIDAD SISMICA DE VIVIENDAS DE ADOBE DEL AA.HH.SAN PEDRO DEL DISTRITO DE CHIMBOTE		
	FICHA DE ENCUESTA DENSIDAD DE MUROS		
VIVIENDA N°01	Unidad de albañilería: Adobe		
Beneficiario: Contreras Blas Maria	Fecha de Inspeccion: 24/09/2022		
Investigadores: Garay sabino y Pizarro Ulloa	N° de Pisos: 1		
<b>I. ASPECTO ADMINISTRATIVOS</b>			
<b>1. ANTECEDENTES</b>			
Departamento: Ancash	Provincia : Santa		
Distrito: Chimbote	Lugar: AA.HH.SAN PEDRO		
<u>1.ESQUEMA DE LA VIVIENDA</u>			
<b>ELEVACION</b>

PRIMER NIVEL			
altura 2.50 m			
<b>DIMENSIONAMIENTO DE MUROS</b>			
<b>PRIMER PISO</b>			
MUROS DE ALBAÑILERIA			
EJE	Longitud (m)	Espesor efectivo(m)	Area (m2)
Análisis en el sentido "X"			
1X	3.1	0.35	1.09
2X	3.1	0.35	1.09
3X	4.3	0.35	1.51
4X	7	0.35	2.45
TOTAL	17.5		6.13
Análisis en el sentido "Y"			
1Y	9	0.35	3.15
2Y	5	0.35	1.75
3Y	9	0.35	3.15
TOTAL	23		8.05

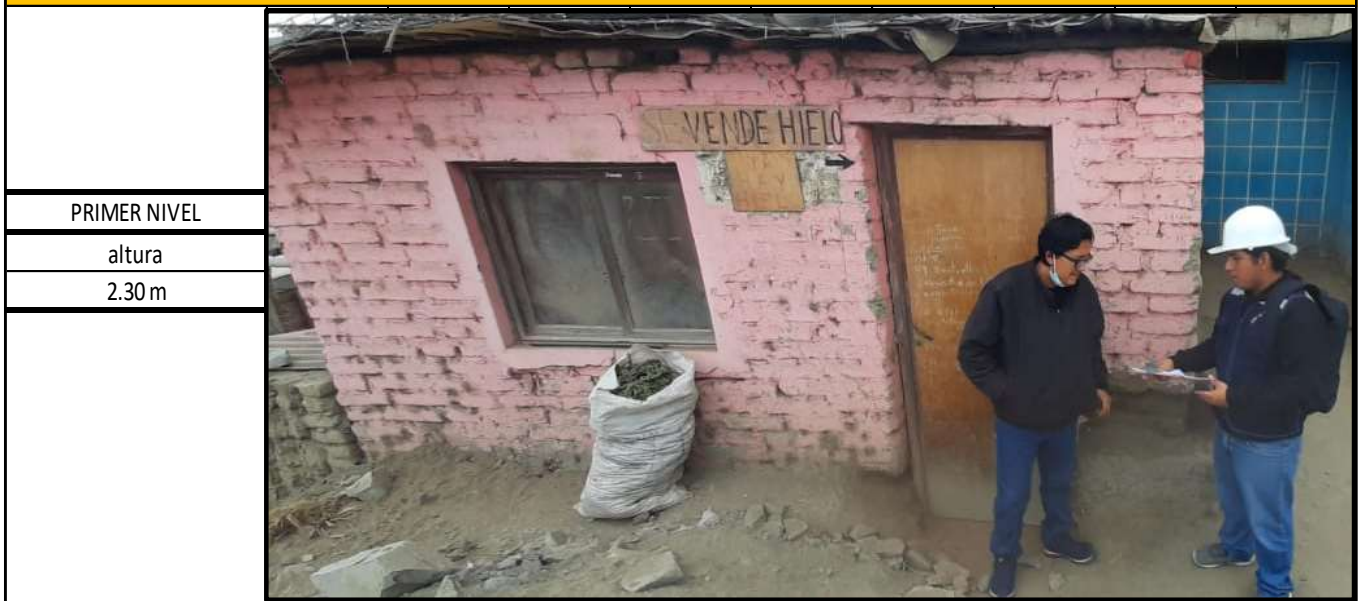
1.ESQUEMA DE LA VIVIENDA
**ELEVACION**

**DIMENSIONAMIENTO DE MUROS**
**PRIMER PISO**  
 MUROS DE ALBAÑILERIA

EJE	Longitud (m)	Espesor efectivo(m)	Area (m2)
Analisis en el sentido "X"			
1X	1.75	0.35	0.61
2X	1.75	0.35	0.61
3X	1	0.35	0.35
4X	7	0.35	2.45
5X	3	0.35	1.05
6X	3	0.35	1.05
<b>TOTAL</b>	<b>14.5</b>		<b>6.13</b>
Analisis en el sentido "Y"			
1Y	9	0.35	3.15
2Y	5	0.35	1.75
3Y	7	0.35	2.45
4Y	7	0.35	2.45
<b>TOTAL</b>	<b>28</b>		<b>9.8</b>

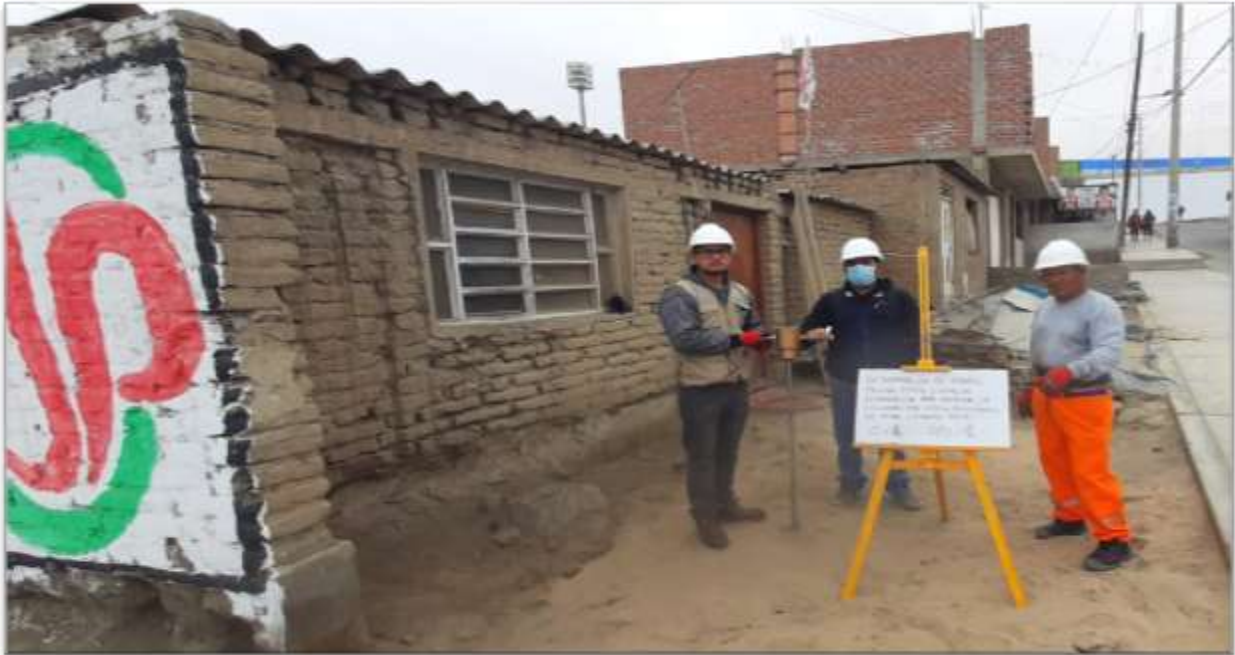
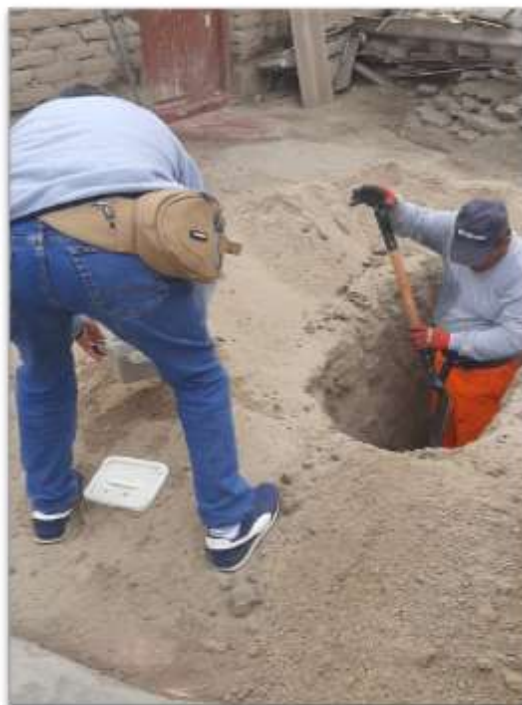
**(D.P.L -1)**

#### **UTILIZACION DE EQUIPO DE PENETRACION DINAMICO DPL**

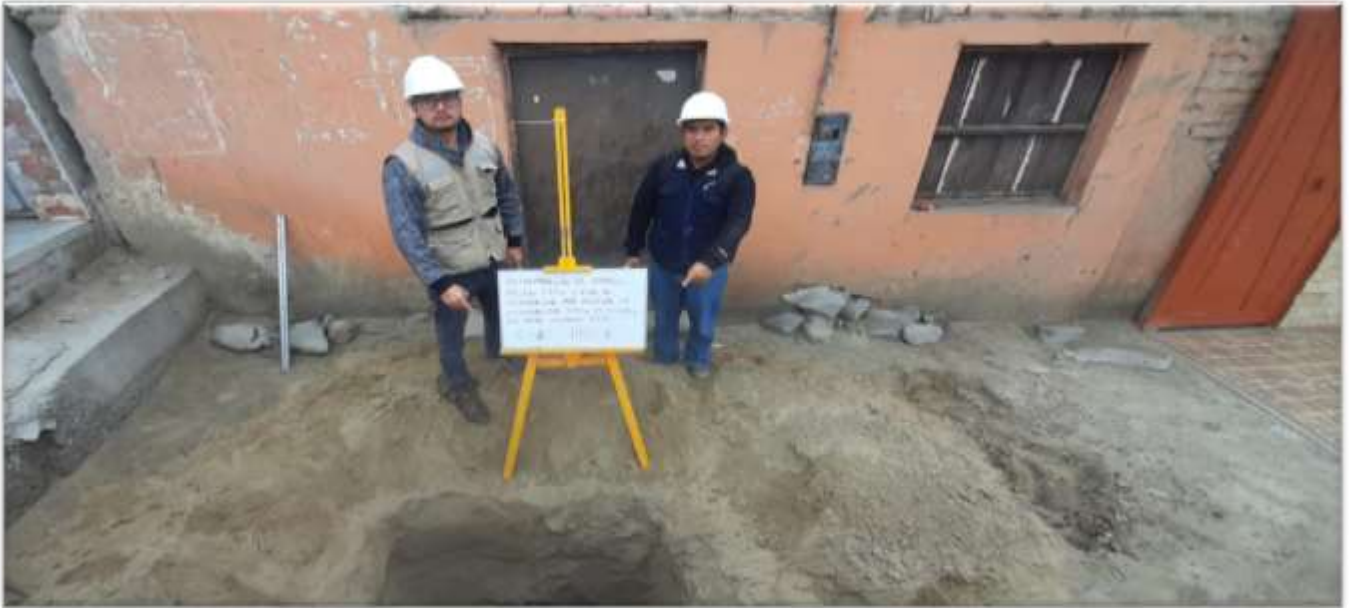
## CALICATA C-2 Jirón Colombia San Pedro

### UTILIZACION DE EQUIPO DE PENETRACION DINAMICO DPL

(D.P.L -2)

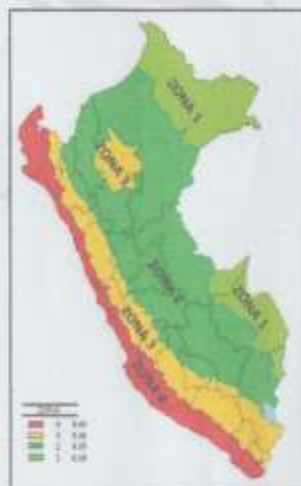
Figura N°06: Zonificación Sísmica del Perú.

Como la aceleración máxima horizontal en suelo rígido con una probabilidad de 10% de ser excedida en 50 años. El factor Z se expresa como una fracción de la aceleración de la gravedad.

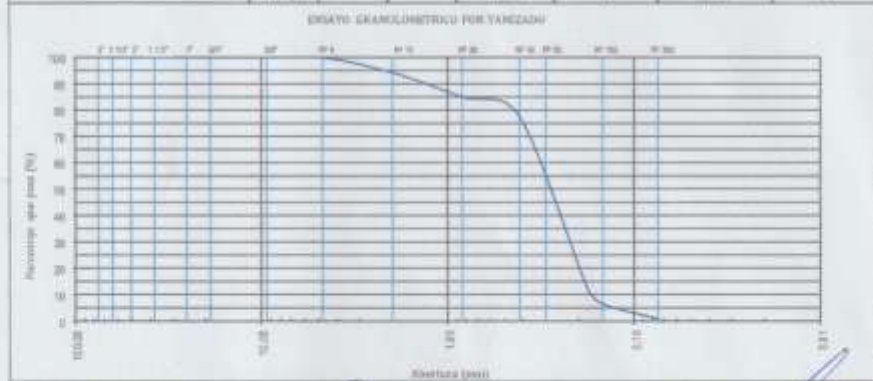
Tamiz		Peso Retenido (g)	Porcentaje Retenido Parcial	Porcentaje Retenido Acumulado (%)	Porcentaje que Pasa (%)	
		Malla	Abert.(mm)					
PESO INICIAL:	766.3 g	2"	76.200	32604	0.00	0.0	100.0	
CALICATA:	C-1	2"	50.100	33708	0.00	0.0	100.0	
MUESTRA:	M-1	1 1/2"	38.100	42290	0.00	0.0	100.0	
	PROP. 1.50M	1"	25.400	42774	0.00	0.0	100.0	
SUCS:	SP	3/4"	19.050	48118	0.00	0.0	100.0	
AASHTO:	A-3(0)	3/8"	9.000	43967	0.00	0.0	100.0	
%W 1.60	%Grava: 0.0	N° 4	4.750	34980	0.00	0.0	100.0	
L.L. N.P.	%Arena: 98.6	N° 10	2.000	45006	45.00	5.7	94.3	
I.P. N.P.	%Fines: 1.4	N° 20	0.850	45149	73.00	9.3	90.7	
		N° 40	0.420	43681	53.80	8.8	91.2	
D <sub>10</sub> :	0.17	Cu :	2.00	N° 60	0.195	34874	517.30	95.8
D <sub>30</sub> :	0.23	Cc :	0.82	N° 100	0.150	34875	44.46	55.5
D <sub>60</sub> :	0.33			N° 200	0.075	44658	44.30	55.7
				< N° 200		18.80	1.4	98.6
								0.0

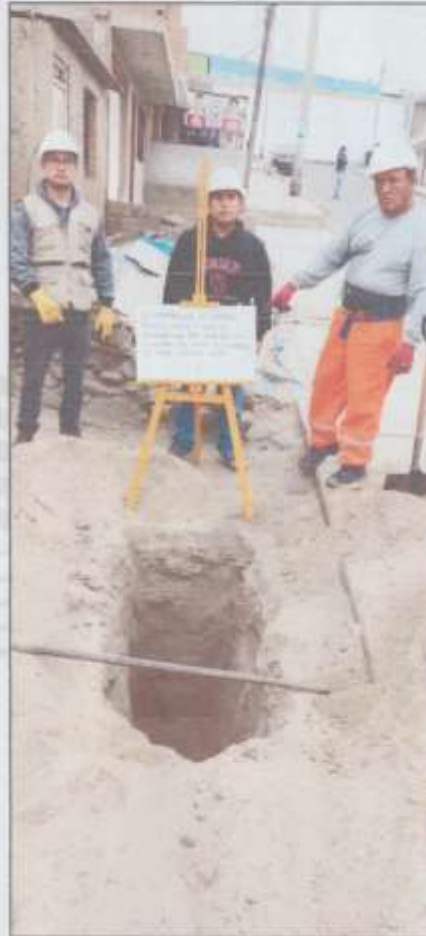
Foto N° 01.- En la toma se aprecia el lugar donde se excavó la Calicata C-01.

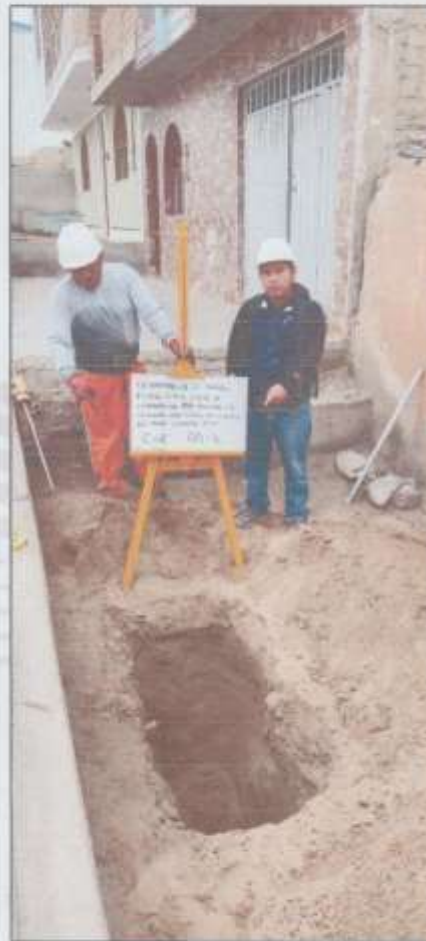
Foto N° 02.- En la toma se aprecia el lugar donde se excavó la Calicata C-02.

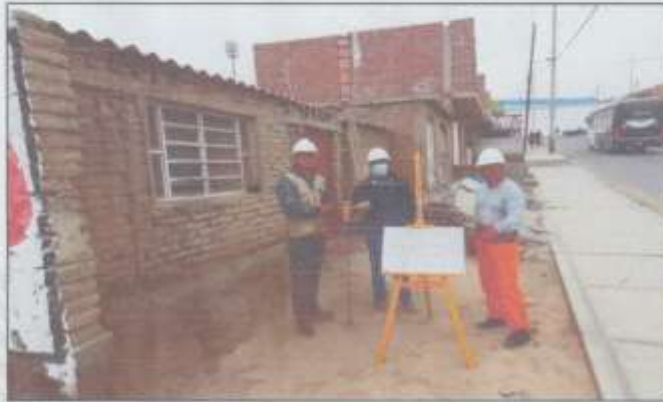
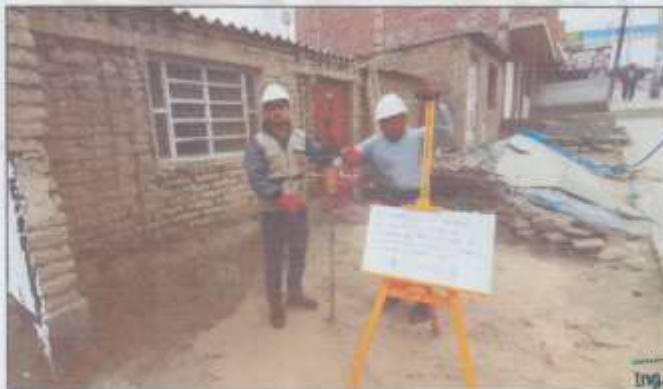
Foto N° 03 y 04.- En la toma se aprecia el lugar donde se hace el DPL - 01.

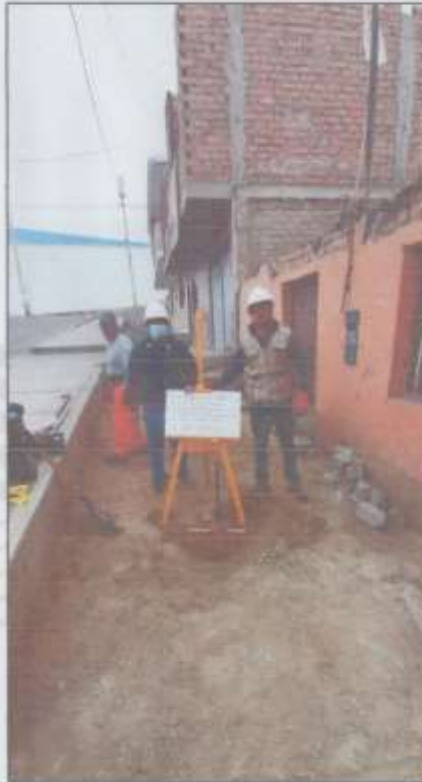
Foto N° 05.- En la toma se aprecia el lugar donde se hace el DPL - 02.

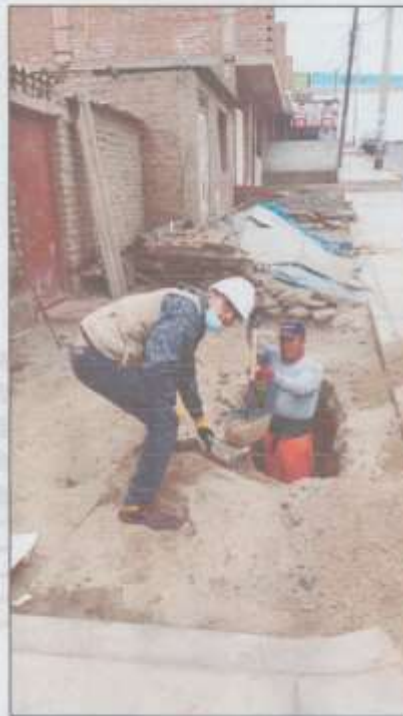
Foto N° 06 - En la toma se aprecia el muestreo de suelo natural.

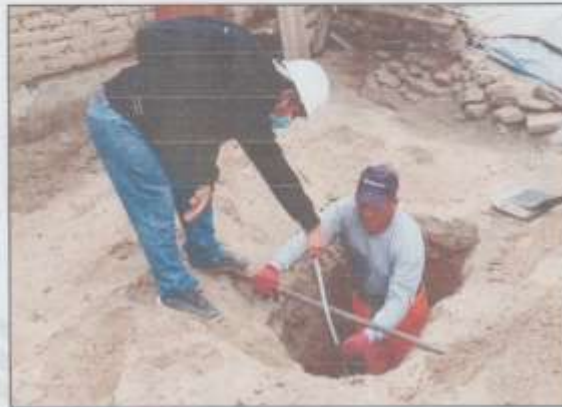
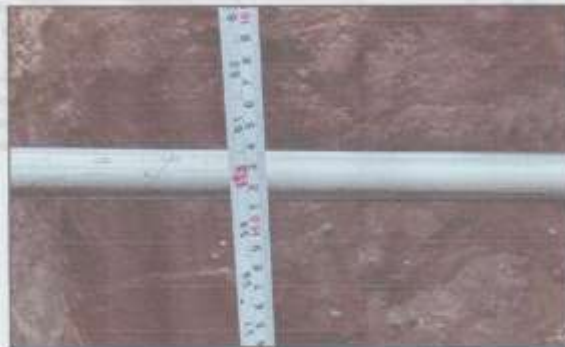
Foto N° 07 y 08.- En la toma se aprecia la medición de la profundidad de las excavaciones de las calicatas hasta 1.50m.
