Diseño del mejoramiento del servicio agua potable y unidades básicas de saneamiento del barrio Churulla, Comunidad de Hercca, Distrito de Sicuani, Provincia de Canchis – Cusco

TESIS PARA OBTENER EL TÍTULO PROFESIONAL DE:
Ingeniero Civil

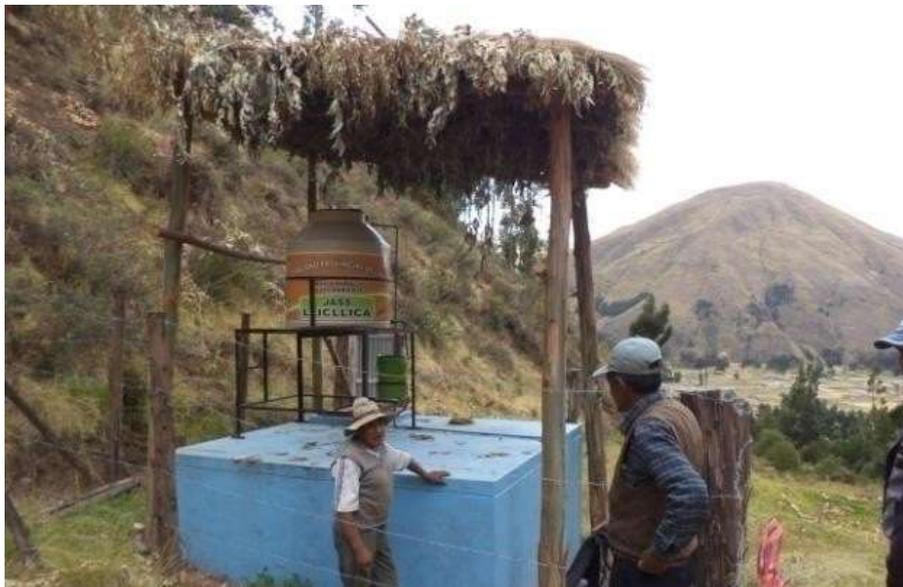
Figura N° 05: Reservorio de Barrio Churulla

Reservorio: Con un volumen de almacenamiento de 10 m³, está localizado en la zona alta de Churulla, abastece de agua para el consumo humano, en lo que se refiere al proceso de cloración se utiliza una solución de hipoclorito de calcio al 33%, en monto de 2 kilos que es renovado cada dos meses, su limpieza se realiza 2 veces por año.

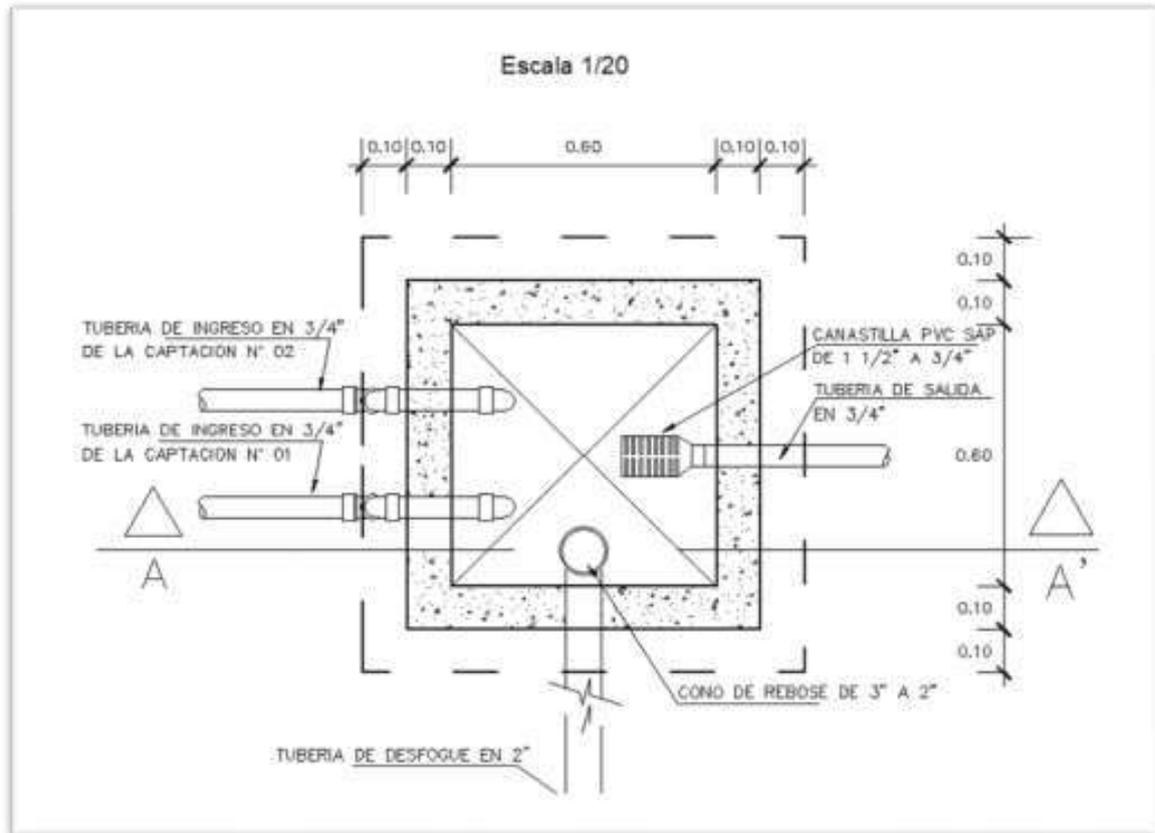
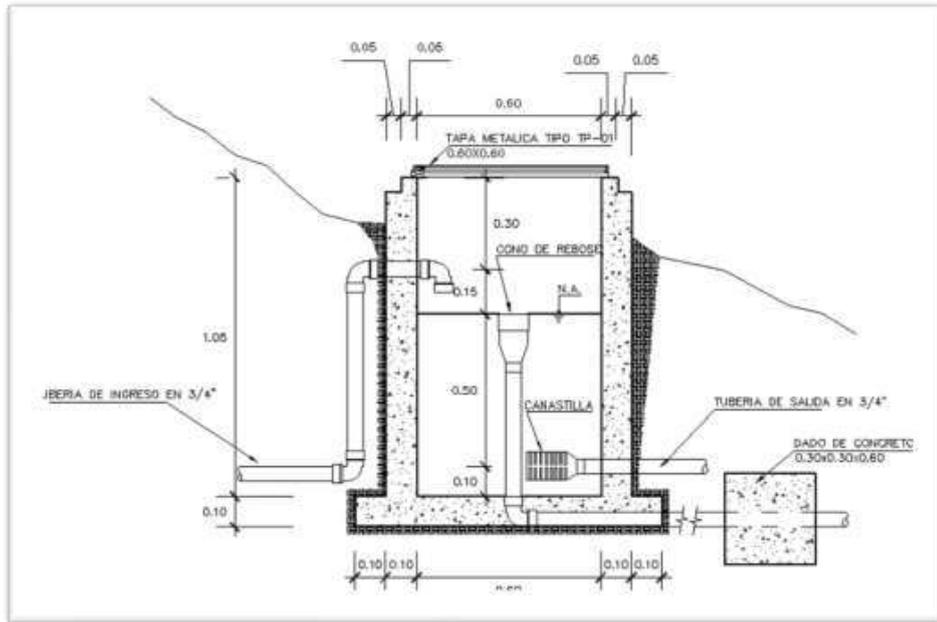
Figura N° 08: Vista en planta de la cámara de reunión

Luego se construirá la primera caja de reunión de medidas internas 0.75 m x 0.75 m x 0.80 m, de concreto $f'c=175\text{kg/cm}^2$, esta se encargará de juntar las aguas captadas de las captaciones Pucyo Huayco I y Pucyo Huayco II, Mitki Pucyo y Malki Qqata esta estructura se encuentra a aproximadamente 33.00 m y 26.50 m de las captaciones.

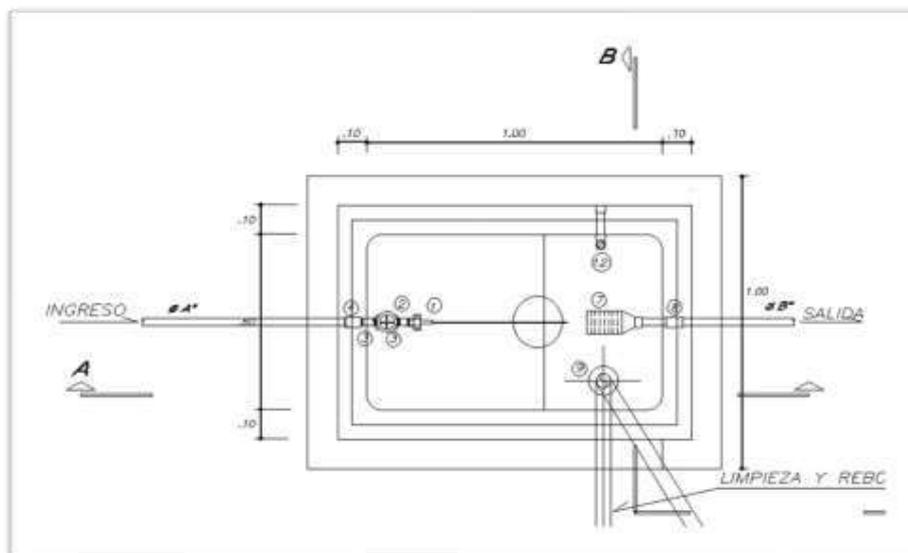
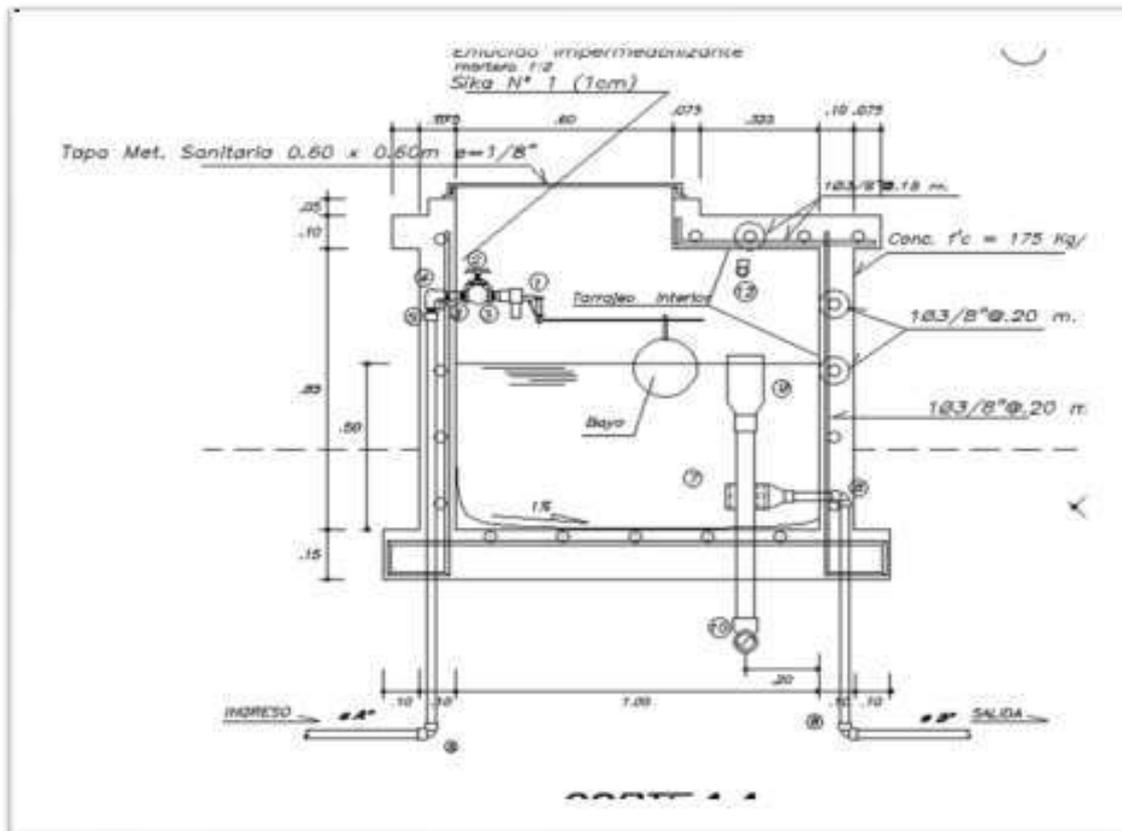
Figura N° 10: Vista en planta de la cámara rompe presión

Será de concreto $f'c = 175 \text{ kg/cm}^2$, cámara húmeda de 0.60 m x 0.60 m x 0.80 m, y una caja de válvulas de 0.40 m x 0.40 m x 0.60 m, con tapa metálicas estriadas con pinturas anticorrosivas de 0.60 m x 0.60 m y 0.40 m x 0.40 m respectivamente, los diámetros de las tuberías empleadas son: 1" y 1 1/2".

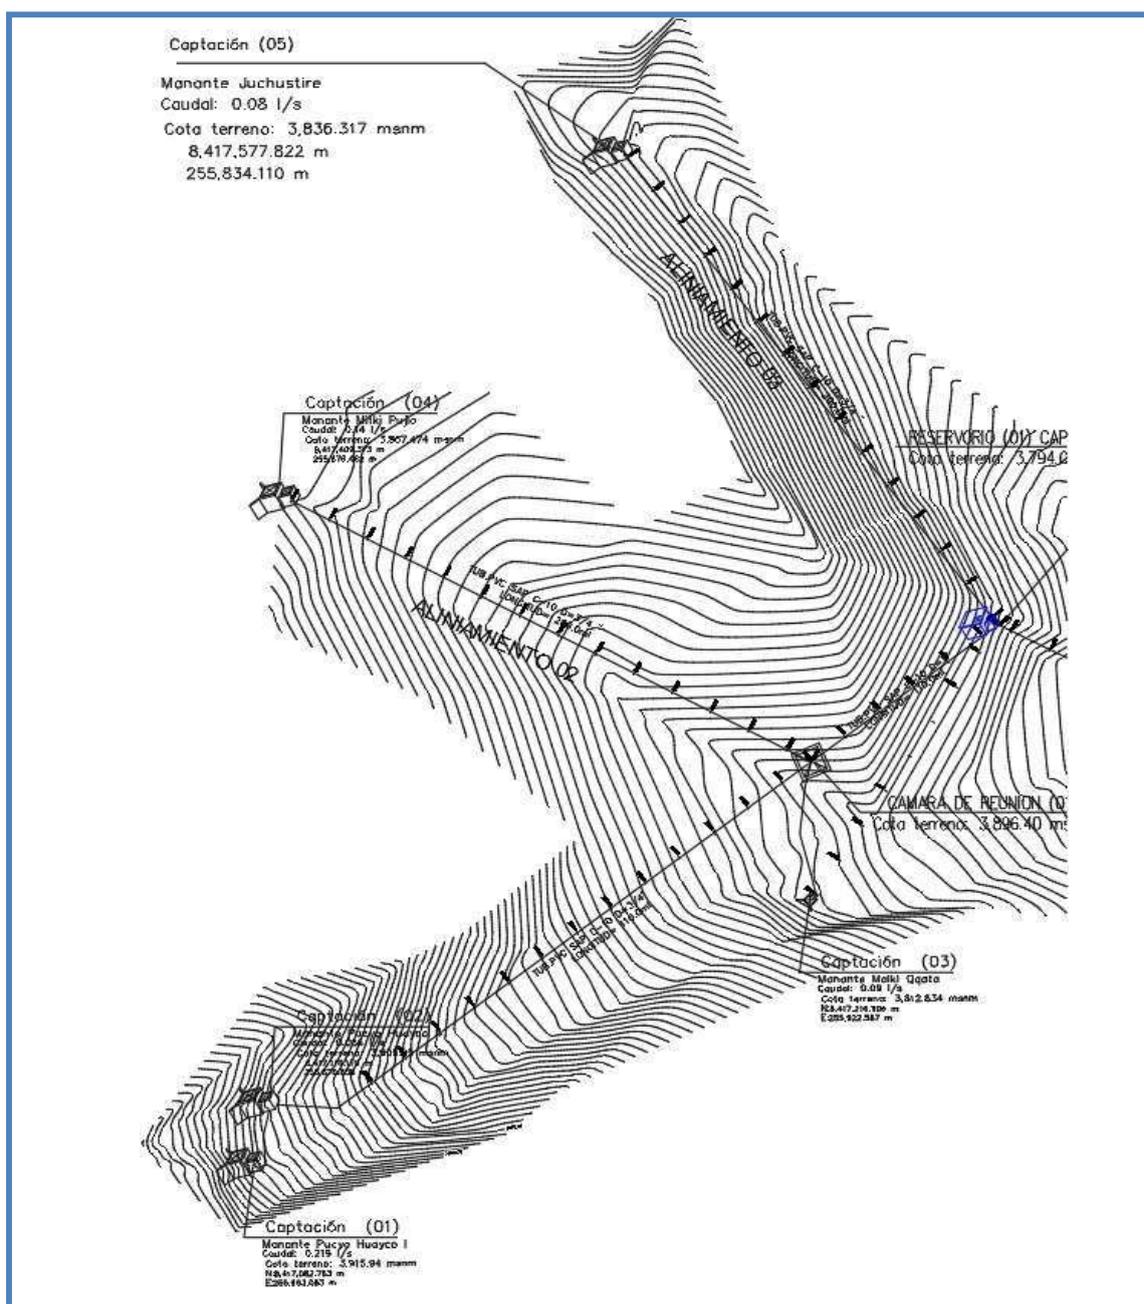
Figura N° 12: Vista de las líneas de conducción

Se emplearán hasta el reservorio tuberías NTP 339.002:2009 de 3/4" y de 1" hasta el reservorio, con una longitud total de 1230.68 m, estas tuberías se encuentran enterradas en zanjas de 0.40 m x 0.60 m @ 0.80 m dependiendo del tipo de suelo o nivel freático, descansando sobre una cama de arena de 0.10 m.

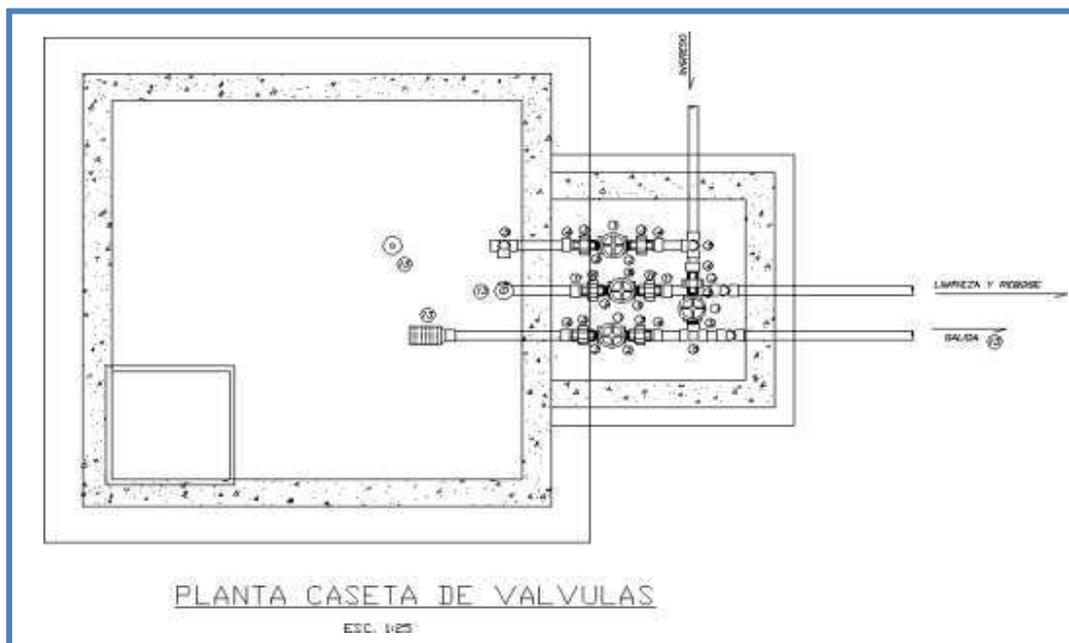
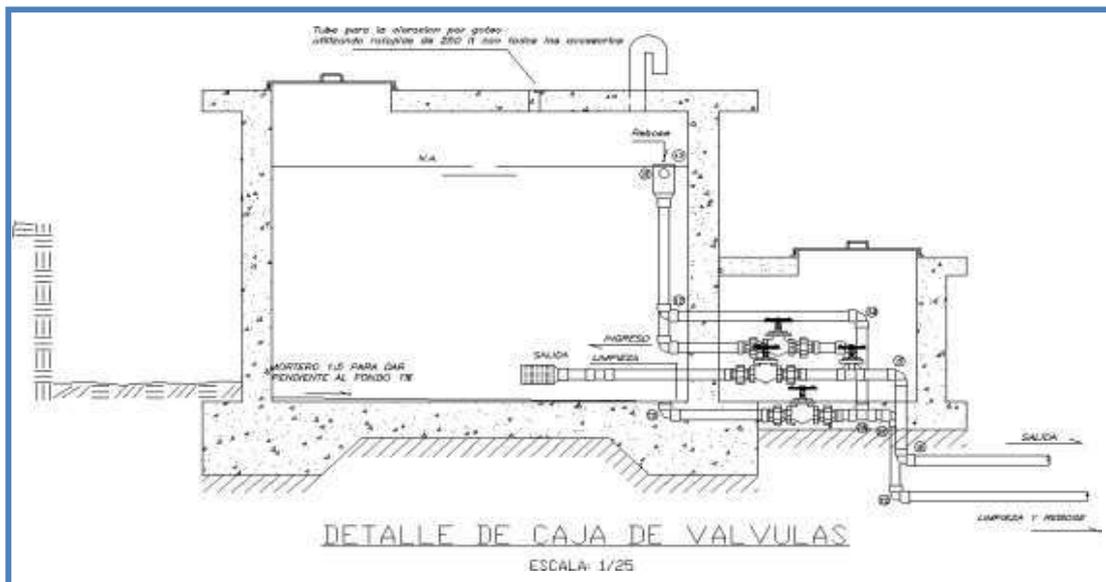
Figura N° 14: Vista de la Planta Casetas de Válvulas

El reservorio tendrá una capacidad de 5 m³ y 15.00 m³, de medidas internas 2.10 m x 2.10 m x 1.15 m, y el de 10 es de 3.15m x 3.15m x 1.85m contará con concreto f'c = 210 kg/cm², 01 caja de válvulas, escalines de F°G° de 3/4", tapas metálicas estriadas de 0.60 m x 0.60 m.

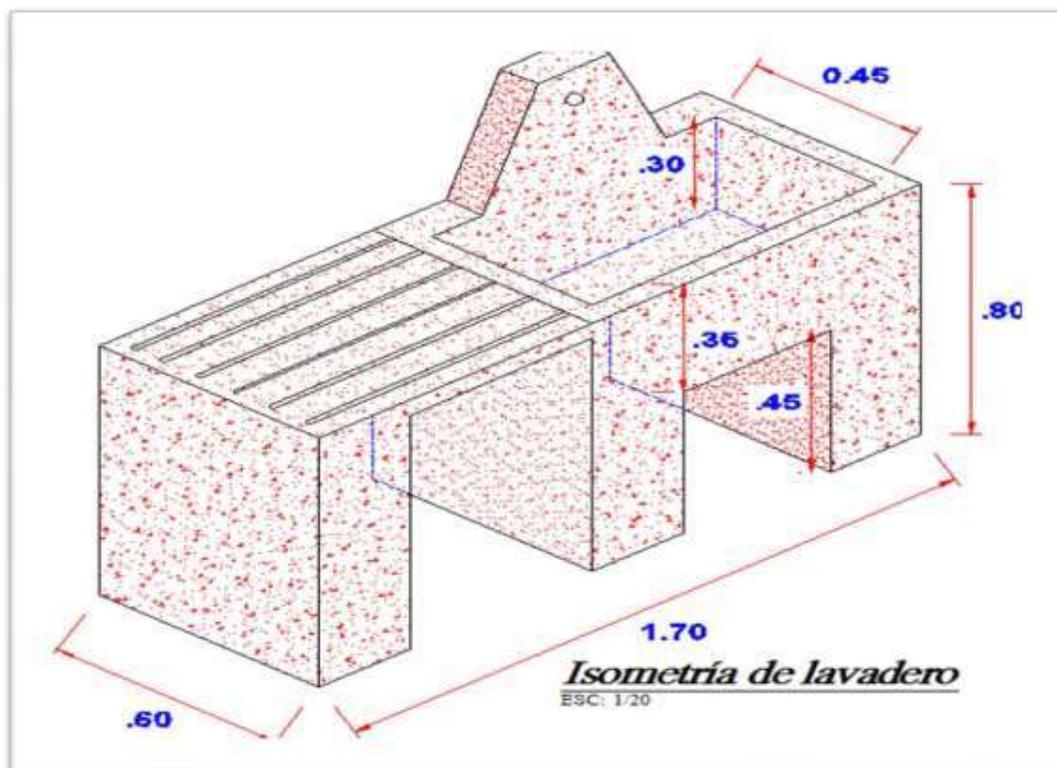
Figura N° 16: Isometría de Lavadero

Los lavatorios se ubicarán dentro de las viviendas, tendrán un acabado color ocre, debiendo conducir las aguas sanitarias a un pozo de percolación.

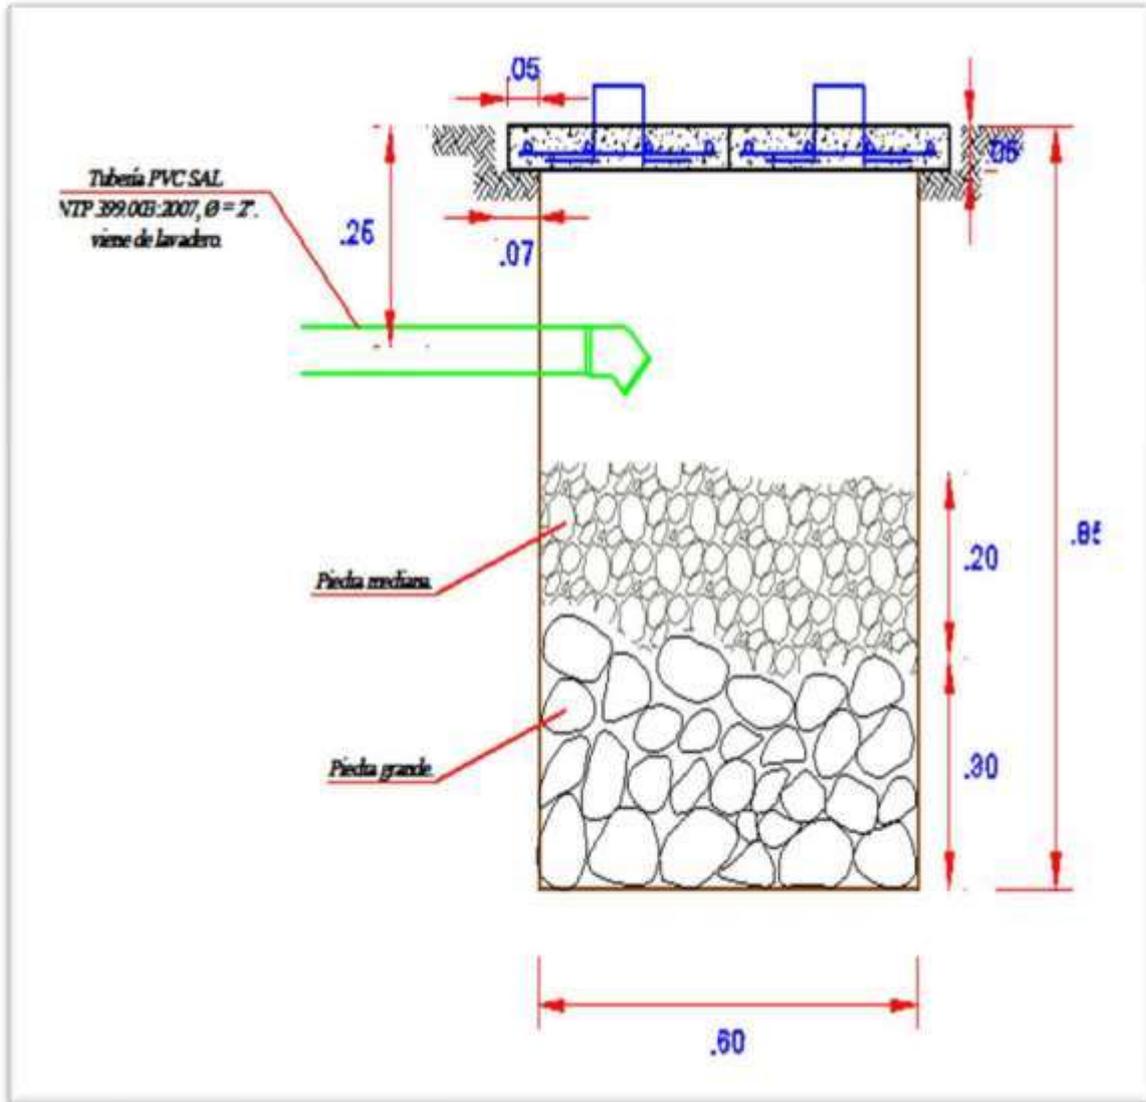
Figura N° 17: Vista de los Pozos de percolación

Tendrán una medida de 0.60 m x 0.80 m x 0.85 m, 2 tapas de concreto de $f_c = 175 \text{ kg/cm}^2$.

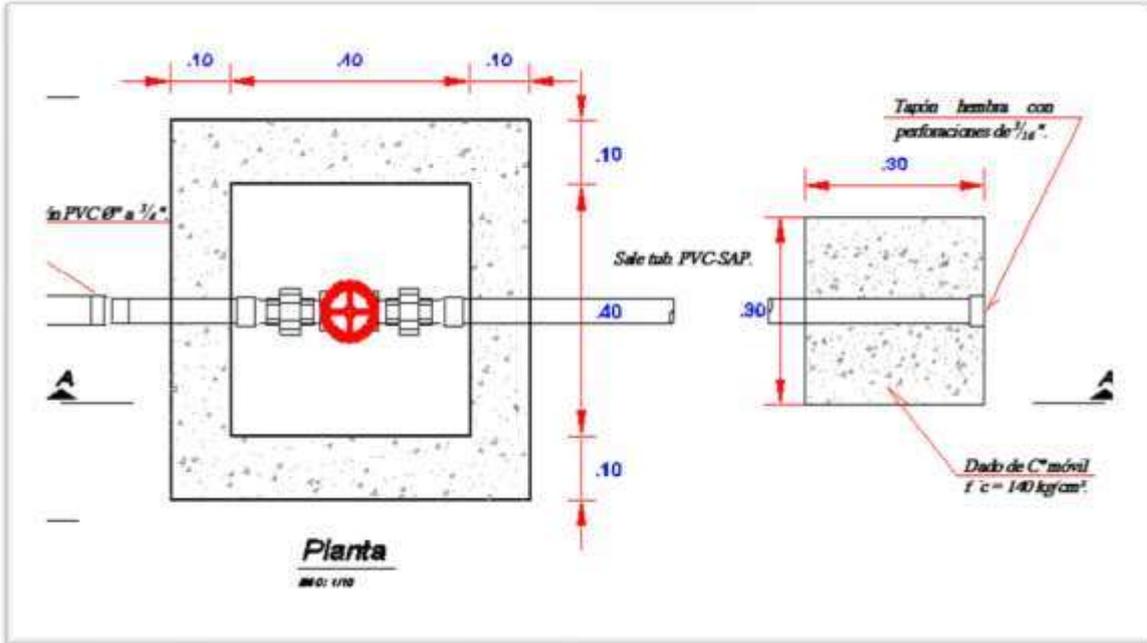
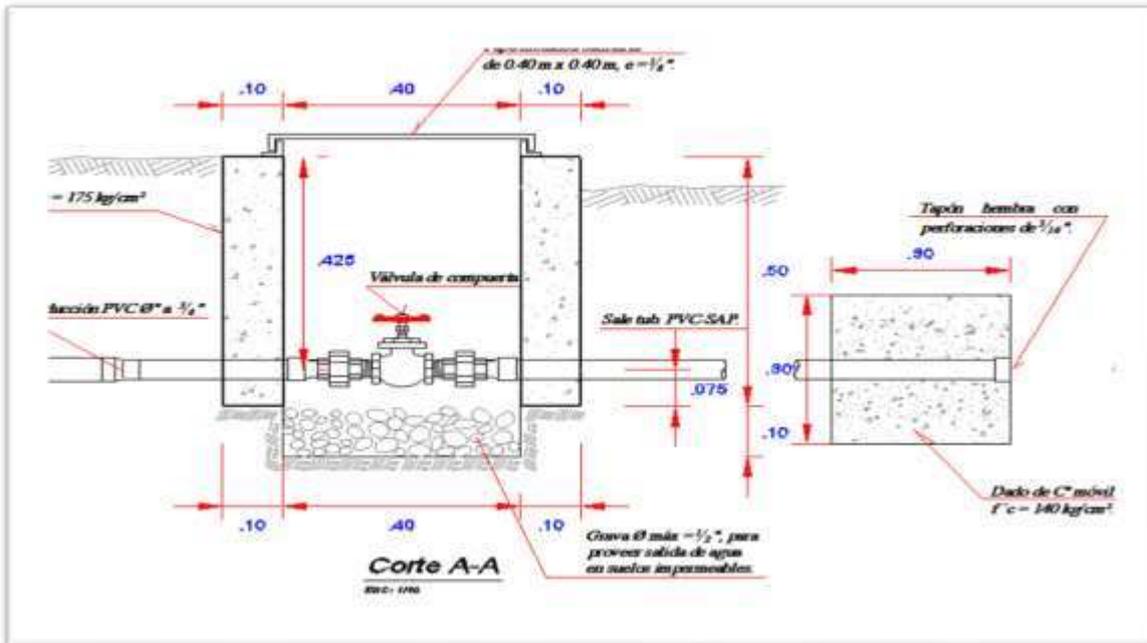
Figura N° 20: Vista de la Válvula de Purga

Será de concreto $f'c = 175 \text{ kg/cm}^2$, de medidas interiores $0.40 \text{ m} \times 0.40 \text{ m} \times 0.50 \text{ m}$, con tapa metálica estriada de $0.40 \text{ m} \times 0.40 \text{ m}$.

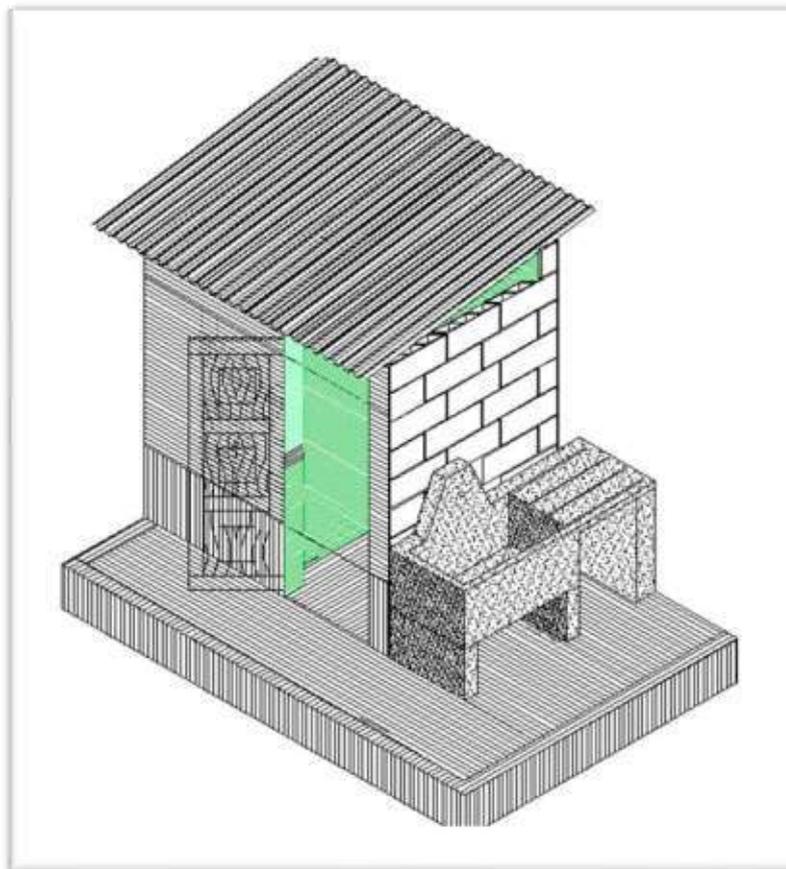
Figura N° 22: Vista de letrinas

Las letrinas serán con bloques huecos de concreto, techo de calamina, 01 puerta de madera corriente, 01 ventana, 01 inodoro (tanque bajo), acabados tarrajeados, contrazócalos.

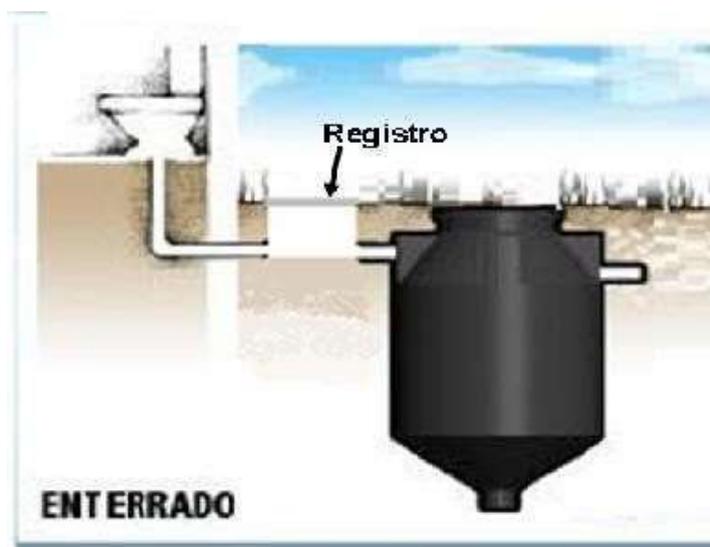
Figura N° 23: Vista del Biodigestor enterrado

Los biodigestores auto limpiables son unidades de tratamiento de aguas negras prefabricadas, de óptimo funcionamiento, fácil instalación y no requiere de mantenimiento costos en comparación con los tanques Sépticos. Estas unidades se instalarán de acuerdo a la dispersión de las casas, en caso de tener varias viviendas cercanas se puede utilizar un solo biodigestor para el recojo y tratamiento de las aguas, en caso de encontrarse viviendas lejanas, se utilizará un biodigestor de menores dimensiones para cada casa.

La principal función del biodigestor autolimpiable es de crear dentro del depósito un sistema de tratamiento del agua por acción de bacterias anaeróbicas, lo cual permite la salida del agua tratada mediante una tubería hacia un pozo de absorción y/o zanjas de infiltración, dejando los lodos descompuestos en el fondo del depósito para ser drenados fácilmente mediante una válvula cada 24 meses, con la cual resulta un fácil mantenimiento del sistema.

Zanjas de Infiltración o Pozos de Absorción: Las zanjas de infiltración estarán a continuación del biodigestor ambos están conectados por una tubería PVC – SAL de ϕ 2". Estas zanjas cumplen la función de facilitar la filtración de las aguas tratadas debajo del terreno. Y a su vez pueden servir también para recolectar y percollar las aguas grises provenientes de la pileta domiciliaria, con lo cual el sistema trabaja en conjunto de manera limpia sin causar contaminación e inclusive facilitando y mejorando el suelo para el cultivo de plantas no comestibles sobre las zanjas rellenas con tierra.

- Se realizó el cálculo de biodigestor tomando en cuenta que es para 5 habitantes. Determinando una secuencia de retención de 6 horas, volumen de sedimentación de 0.24 m³, tuberías de entrada de: 4" y salida de: 2". El área de requerimientos del área de infiltración: 8.00 m³
