**UNIVERSIDAD CÉSAR VALLEJO**

**Diseño estructural del pavimento flexible del sector Parque  
Industrial, Trujillo, La Libertad, 2022**

**TESIS PARA OBTENER EL TÍTULO PROFESIONAL DE:  
Ingeniero Civil**

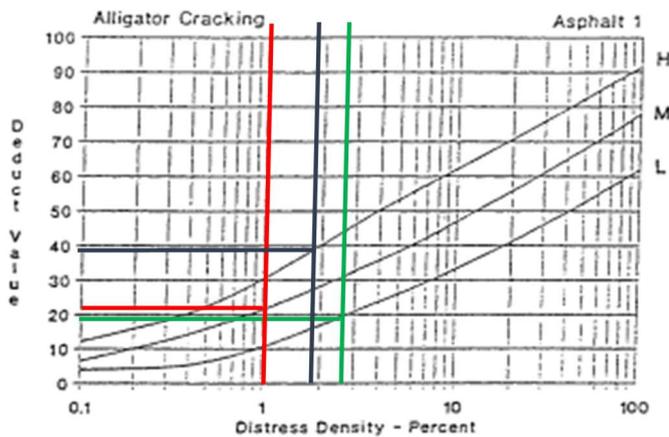
**Figura 2**

*Falla piel de cocodrilo, obtención de valor deducido.*

sumaron los valores parciales que presentaron cada tipo de daño, luego se calculó la densidad, para lo cual se dividió el valor total que se obtuvo de cada falla entre el área total o entre la longitud total, tal sea el caso, esto se realizó dependiendo del tipo de falla. Para determinar el valor deducido y la severidad de cada falla se empleó la curva que brinda el manual PCI.

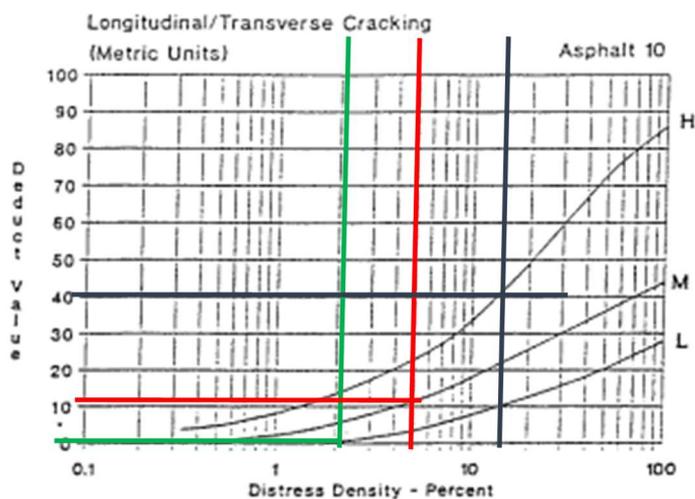
**Figura 3**

*Falla Grietas longitudinales y transversales, obtención de los valores deducidos.*

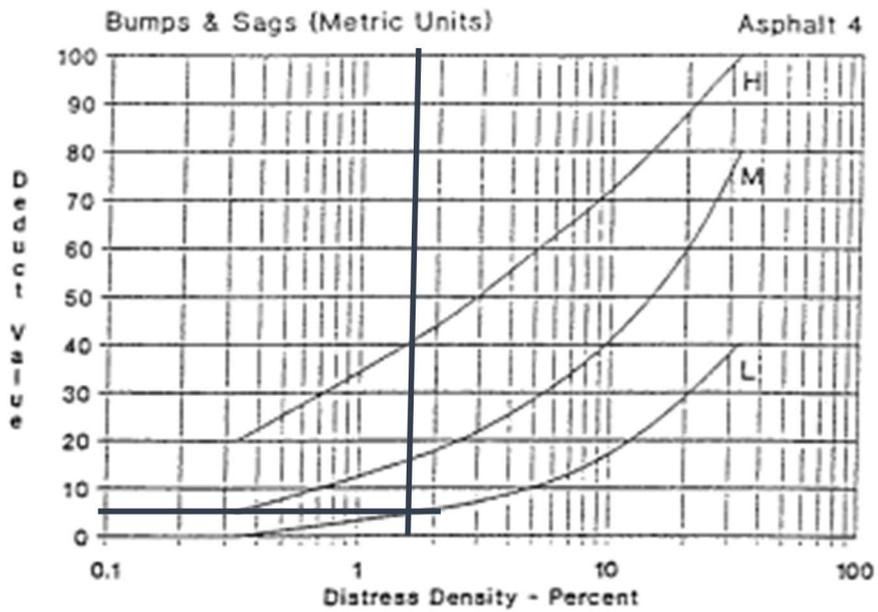
**Figura 4**

*Falla ahuellamientos y hundimientos, obtención de los valores deducidos.*

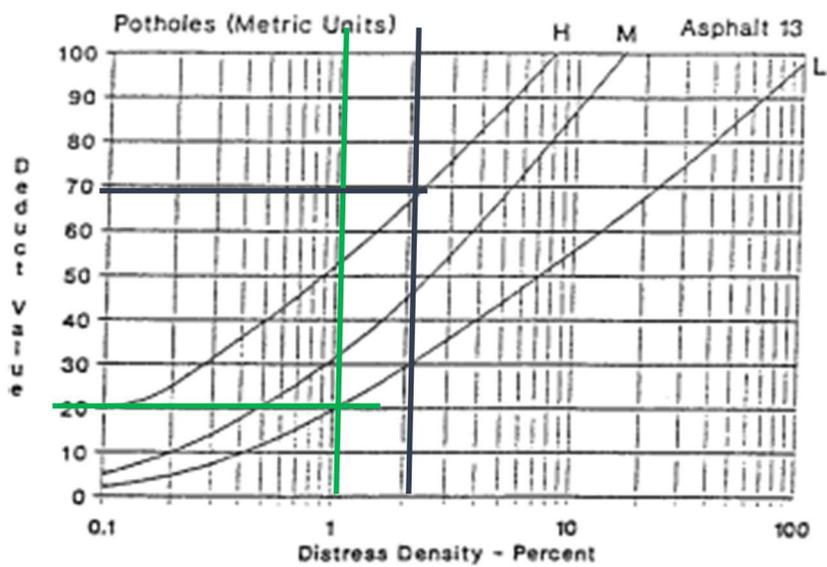
**Figura 5**

*Falla huecos, obtención de valores deducidos.*

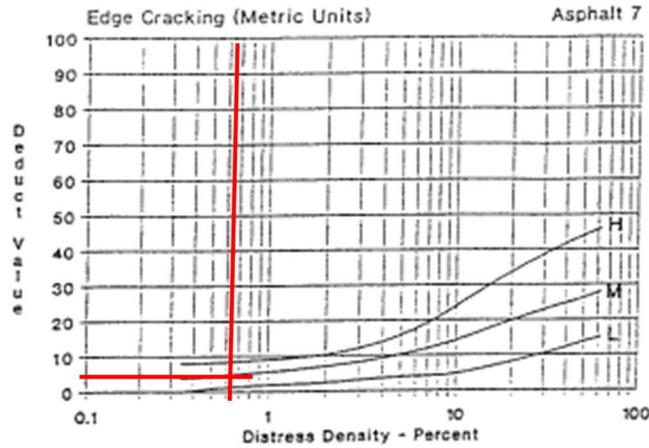
**Figura 6**

*Falla grieta de borde, obtención de valores deducidos.*

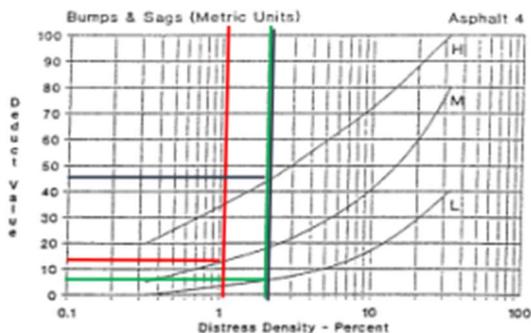
4. Abultamiento y hundimientos

FIG. X3.5 Bumps and Sags (Metric units)

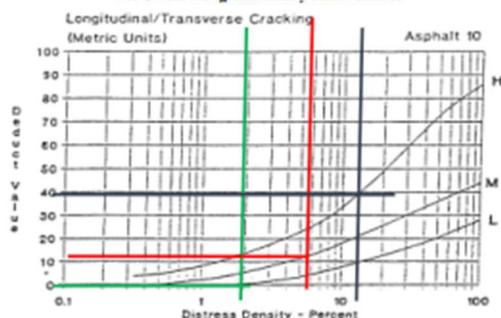
10. Grieta Longitudinales y transversales

FIG. X3.15 Longitudinal/Transverse Cracking (metric units)

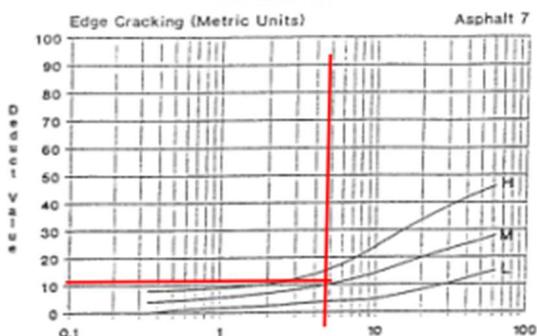
7. Grieta de borde

FIG. X3.9 Edge Cracking (metric units)

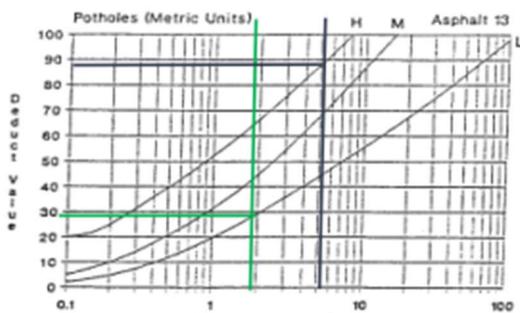
13. Huecos

FIG. X3.19 Potholes (metric units)
