UNIVERSIDAD CÉSAR VALLEJO

Lesiones Patológicas en relación a la Semiótica Arquitectónica en la
Unidad Vecinal N°3, Cercado de Lima, 2022

**TESIS PARA OBTENER EL TÍTULO PROFESIONAL DE:
Arquitecto**

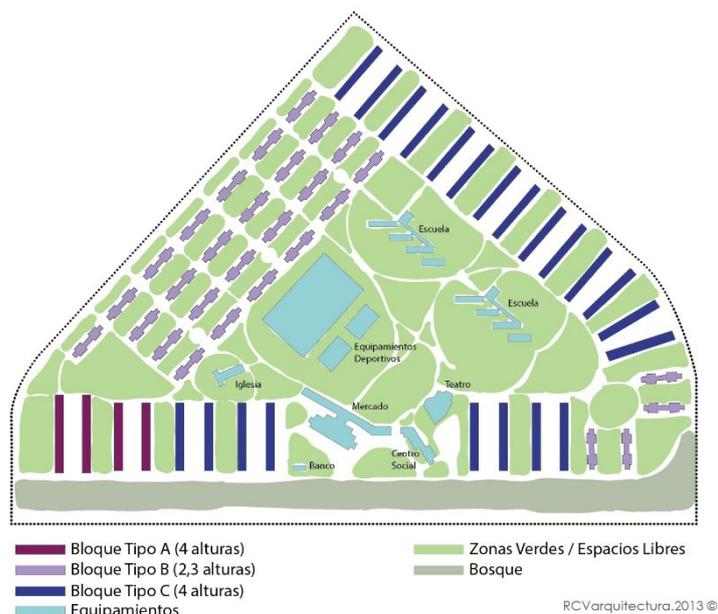
Figura 3:

Bloques de la Unidad Vecinal N°3

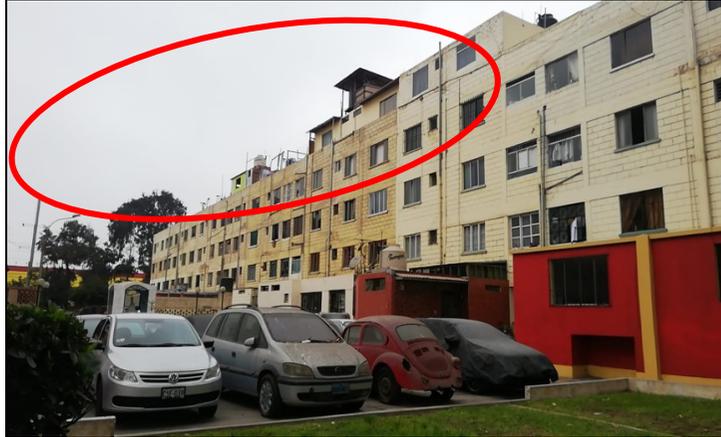
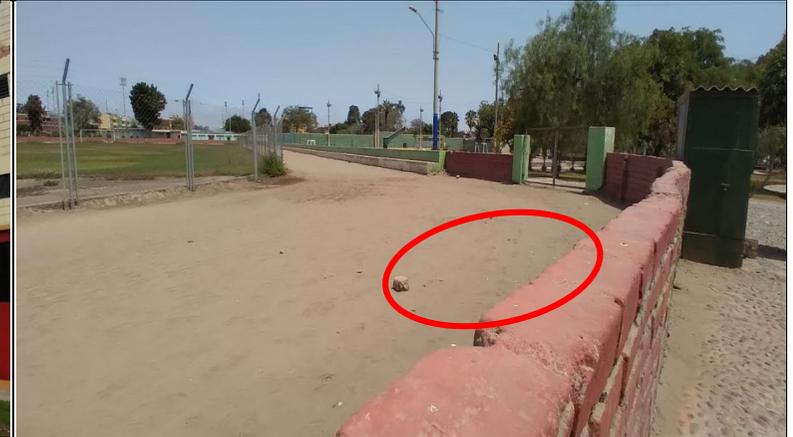
El clima es una parte fundamental en la unidad vecinal, pero según los encuestados ellos no pueden controlar eso ya que eso es un factor natural y tienen mucha razón en eso, según nos relatan cuando están en épocas de invierno el frío es inabundante en sus viviendas por que cuentan con rajaduras o fisuras que permite entrar el frío por otro lado al ver diferentes cambios de clima la UVN°3 tiene ciertos cambios ya que daña todo el ambiente.

El suelo como se puede ver en la imagen no contaba con un buen tratamiento o mejor dicho no le mostraban importancia al cuidado pero al pasar el tiempo los habitantes y trabajadores sienten que han perdido esa identidad que tenían cuando no lo cuidaban, en la actualidad la municipalidad les está ayudando a mantener esas partes de suelo o las áreas de esparcimiento que tiene la UVN°3 y se encuentra en mejores condiciones.

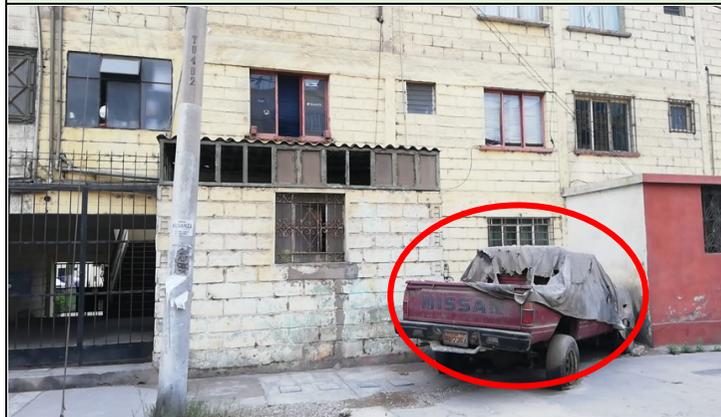
PERDIDA DE VALOR DEL ESPARCIMIENTO

Como se puede observar existe una pérdida del espacio ,lo han invadido o utilizado como cochera o almacén de vehículos antiguos ,muy aparte de eso la falta de mantenimiento de las fachadas donde transmite una mala imagen para la UVN°3

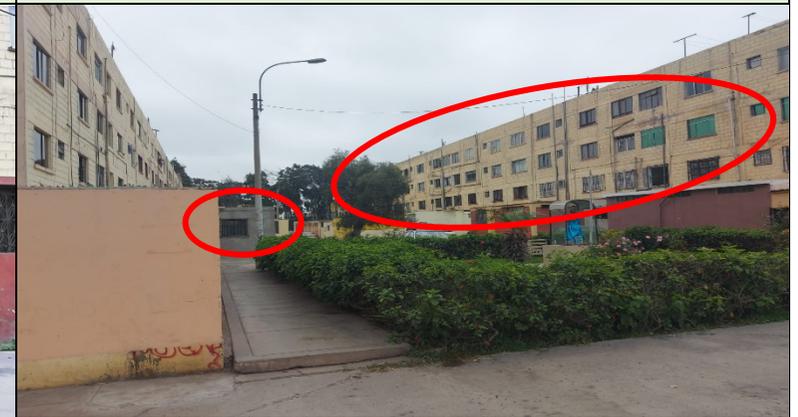
HABITABILIDAD

Se observa la invasión de tuberías en la fachada, los cables expuestos como telarañas, postes mal ubicados y la interrupción de entradas o en los traslados peatonales por las cuales no existe una buena convivencia por qué no transmite o proyecta buenas sensaciones.

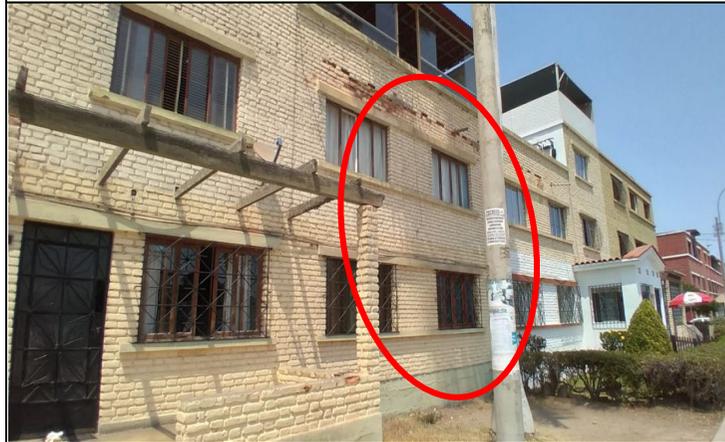
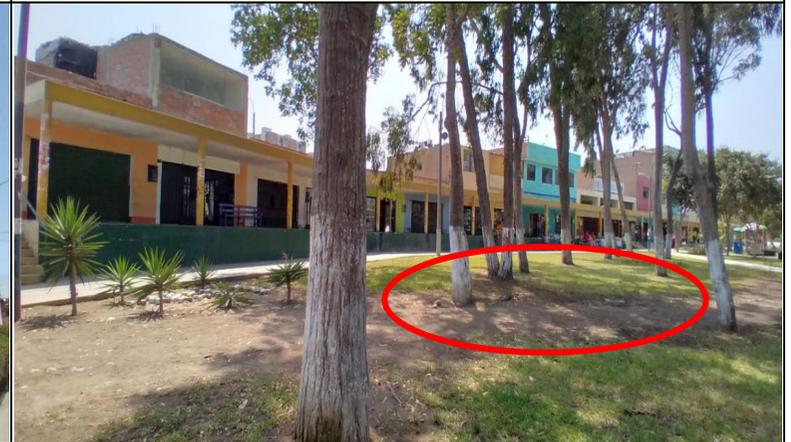
Según la imagen observada los expertos nos mencionan que la semiótica arquitectónica si influye en el mejoramiento de las fachadas y demás áreas, puesto que no lo toman importancia y dejan que un patrimonio edificatorio pierda esa identidad antigua que tenía.

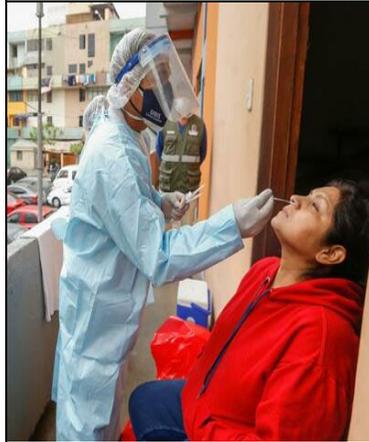
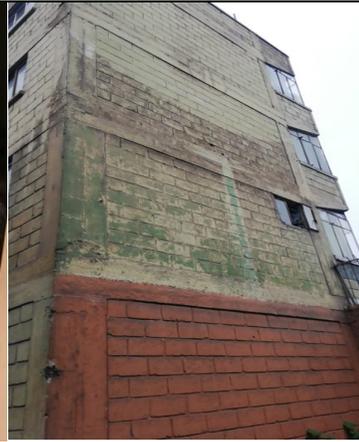
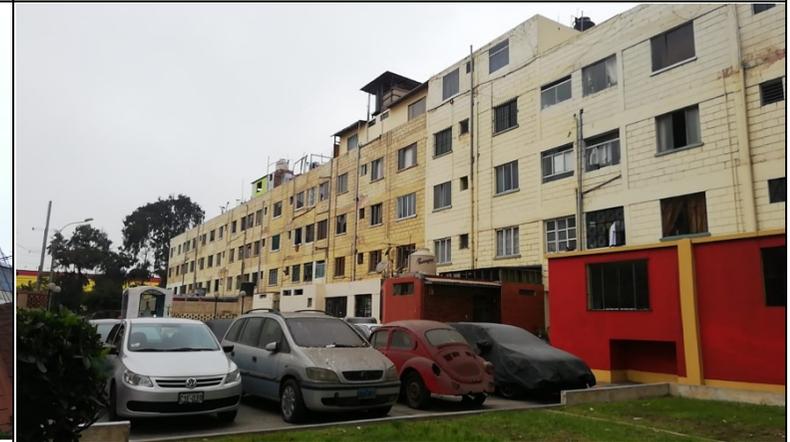
Como se puede apreciar en las imágenes y según las respuestas dadas por los habitantes y trabajadores no sufren mucho de enfermedades extrañas a pesar de algunas muestras de gripe, tos, fiebre y el COVID según su punto de vista piensas que es natural más nunca tomaron en cuenta que puede ser por el lugar y los mohos que existe en las fachadas

La psicología si es un factor que implica mucho por que como se observa los tubos encima de la fachada, las ampliaciones no adecuadas y los garajes no previstos transmiten molestias a algunos habitantes y a las personas recién llegadas no les agrada mucho ese tipo de cosas por las que pierde esa identidad y transmite malas energías.

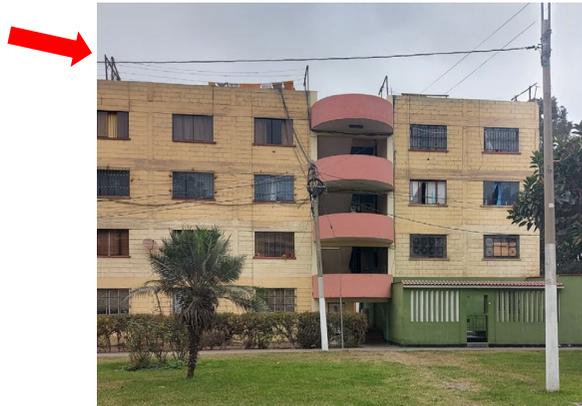
HABITOS

Se puede observar en los últimos niveles, los hábitos tomados como propios de los propietarios supliendo una necesidad de los mismos sin pensar en el daño que contraería a todo como conjunto.

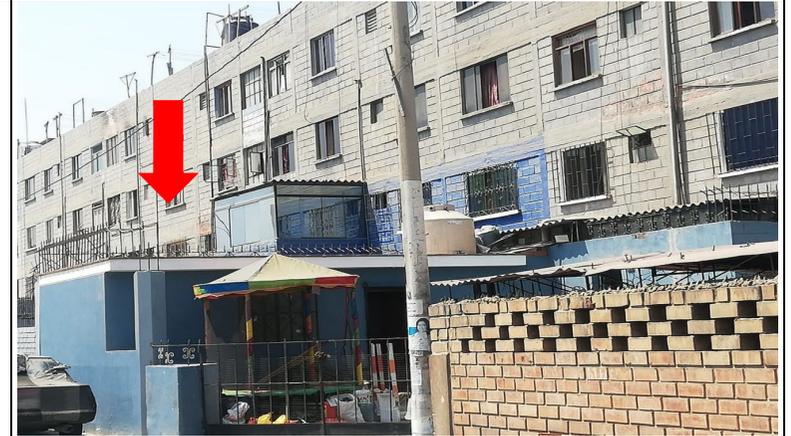
CONTAMINACIÓN VISUAL

Se puede observar claramente los distintos agentes contaminantes visuales, como la toma de posición de las circulaciones peatonales por puestos como tienda, cochera y las tuberías en fachadas.

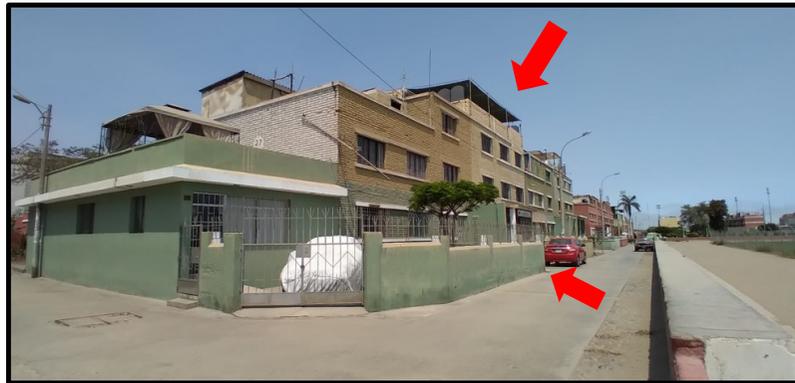
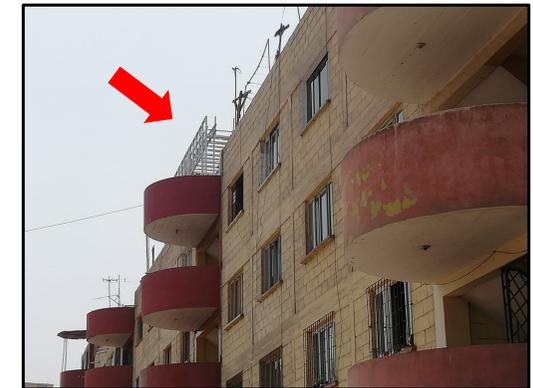
AMPLIACIONES

Aquí se puede observar las ampliaciones verticales como en los últimos niveles que se puede apreciar de drywall y horizontales como cocheras, zonas de esparcimiento privados invadiendo los espacios o circulaciones públicas, peatonales de los vecinos.

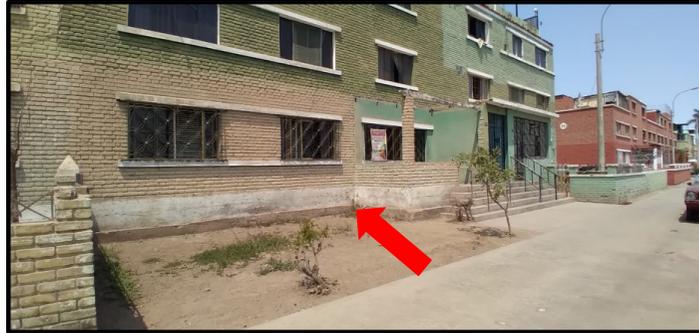
HUMEDAD

Se puede observar el contacto directo del suelo, el jardín que en un momento fue, con los bloques habitacionales. Dicho contacto hace que la humedad del suelo se transmita al edificio.

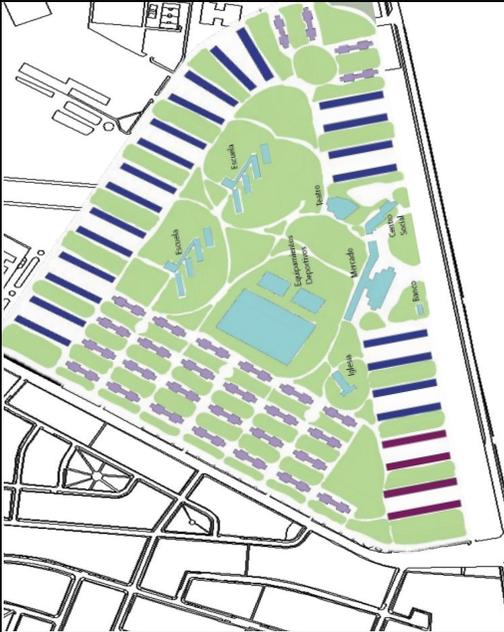
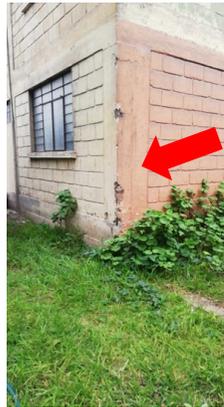
DEFORMACIÓN

Se puede observar una de las deformaciones estructurales, esta evidencia es de un bloque habitacional que habría sufrido por eventos naturales meteorológicos y/o la sobre carga en los últimos niveles del dicho bloque habitacional.

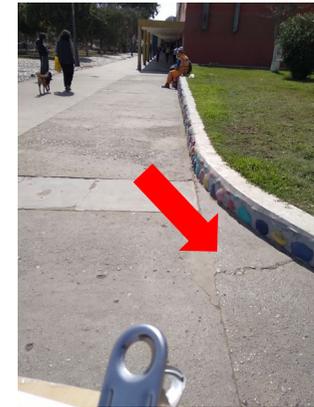
FISURA

Se puede observar en la imagen una de las tantas fisuras que hay en la Unidad Vecinal, ya que los propietarios nos mencionaron en una entrevista, que ellos habían visto fisuras dentro de su departamento.

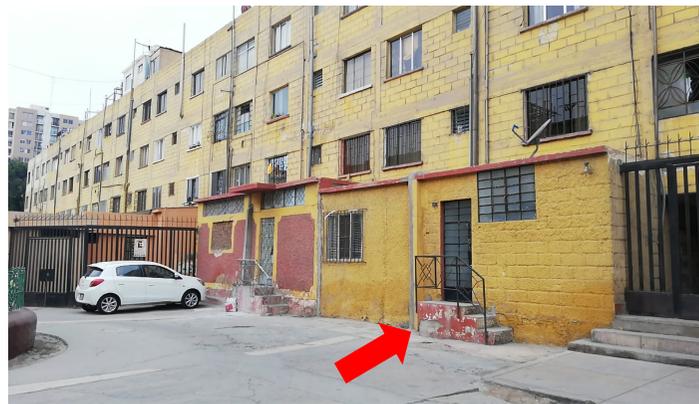
CORROSIÓN Y CLORURO

Uno de nuestros expertos nos menciona que dichas enfermedades al concreto (lesiones patológicas), vendría siendo uno de los problemas o agentes que viene atacando a toda estructura ya que se encuentra expuesta a zonas húmedas y que con el tiempo toda estructura se vería debilitada mediante estas a floraciones perceptivas.

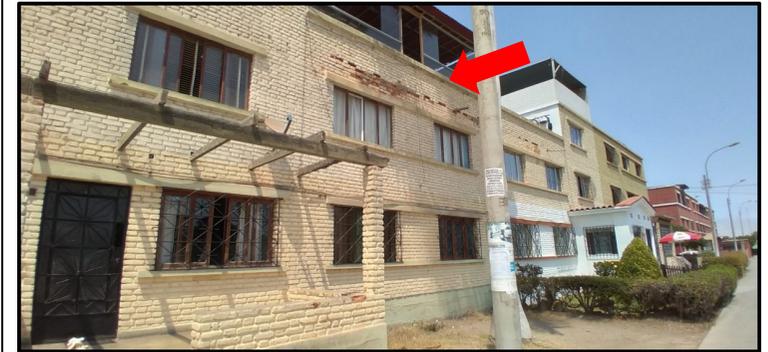
ÁRIDOS Y CEMENTO

Se puede observar que una parte de la sección de los muros se ha venido desmoronando ya que es muro cara vista, dicho elemento no estructural vendría sufriendo lesiones perceptibles. Nos apoyamos de nuestros expertos que nos refuerzan, ya que nos dicen que en su debido momento hayan utilizado un tipo de cemento que en su momento cumplía con otras especificaciones a las actuales.

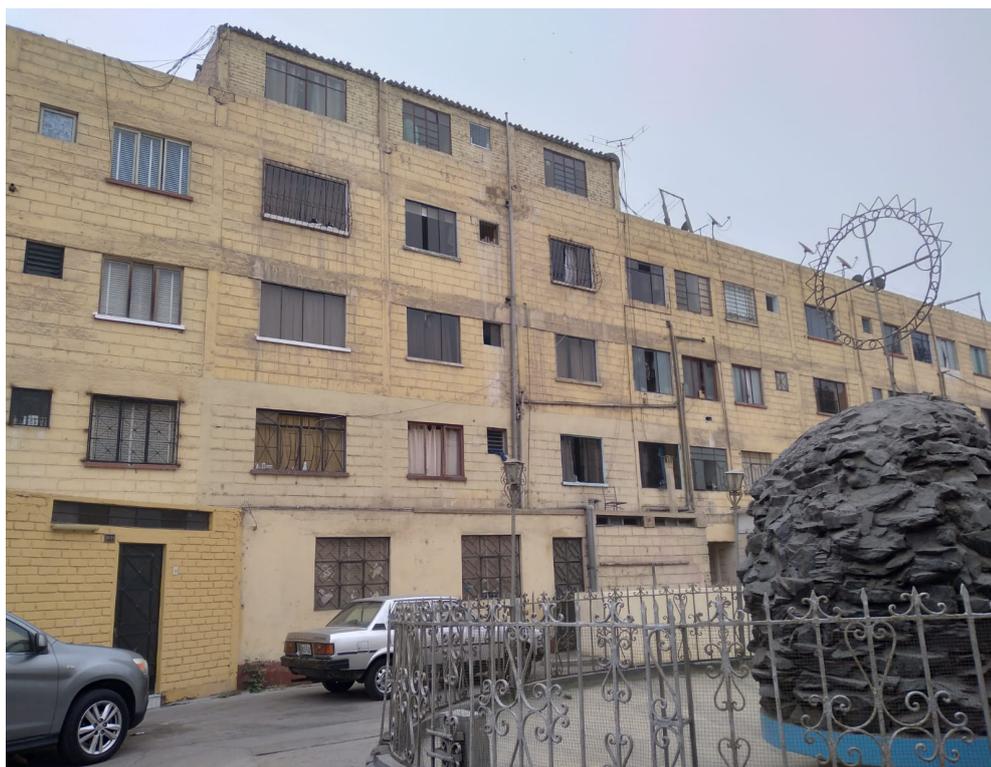
ANEXO 2: Fachadas con tuberías expuestas y en malas condiciones

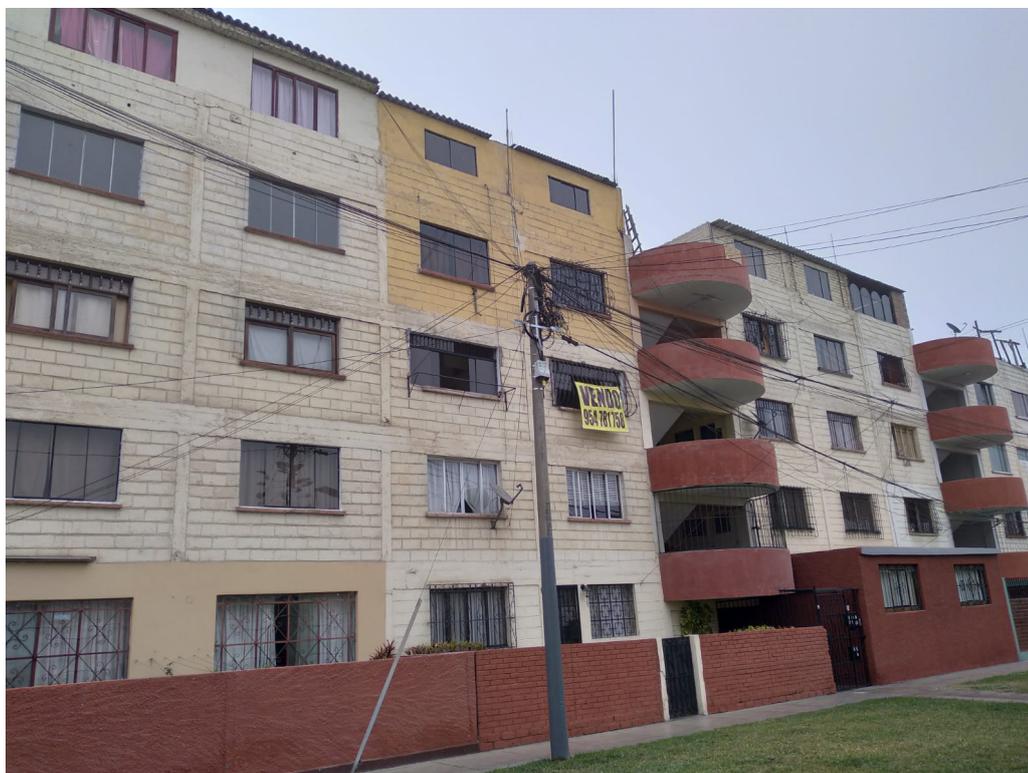
ANEXO 3: Cables expuestos como enredadera y con peligro a los peatones

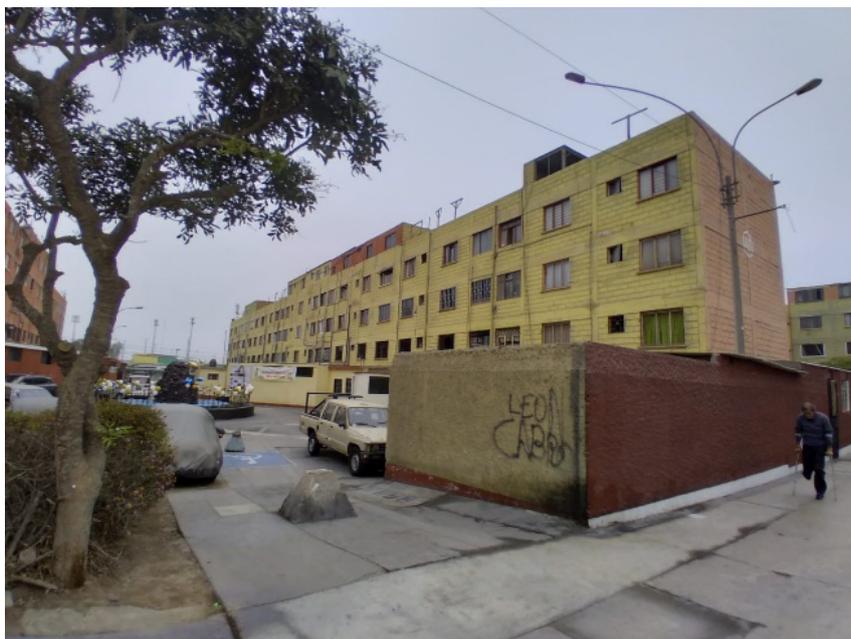
ANEXO 4: Invasión de las veredas, calles y bloqueo de las rampas para discapacitados

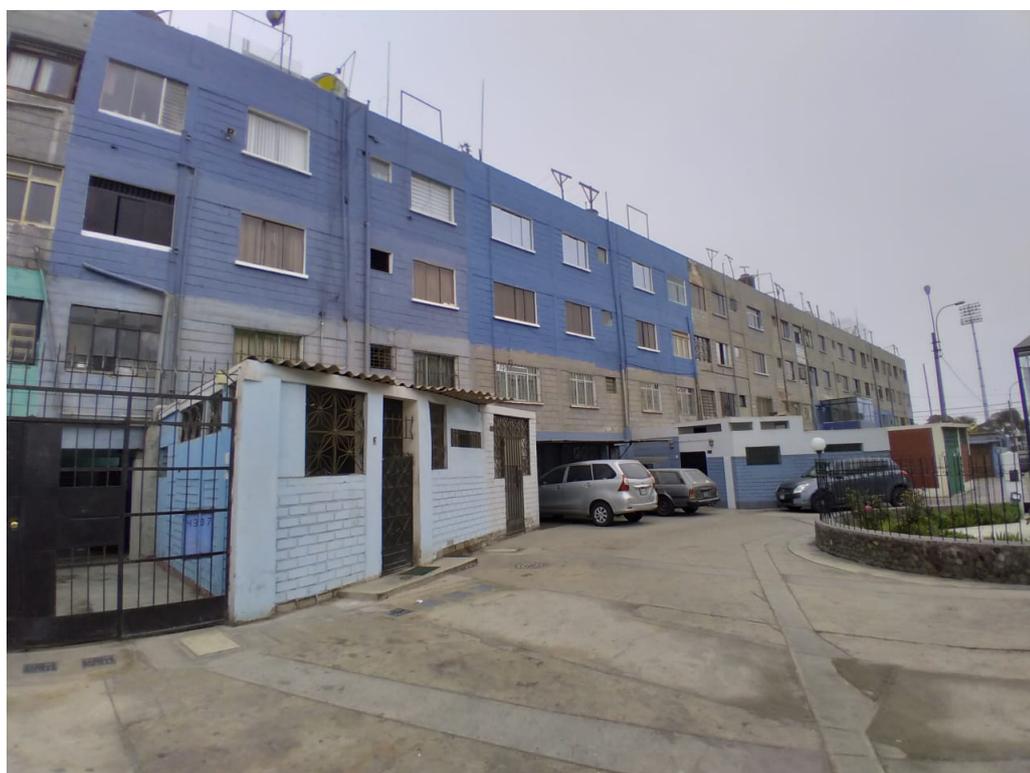
ANEXO 5: Diferentes Texturas y colores que no se percibe comodidad

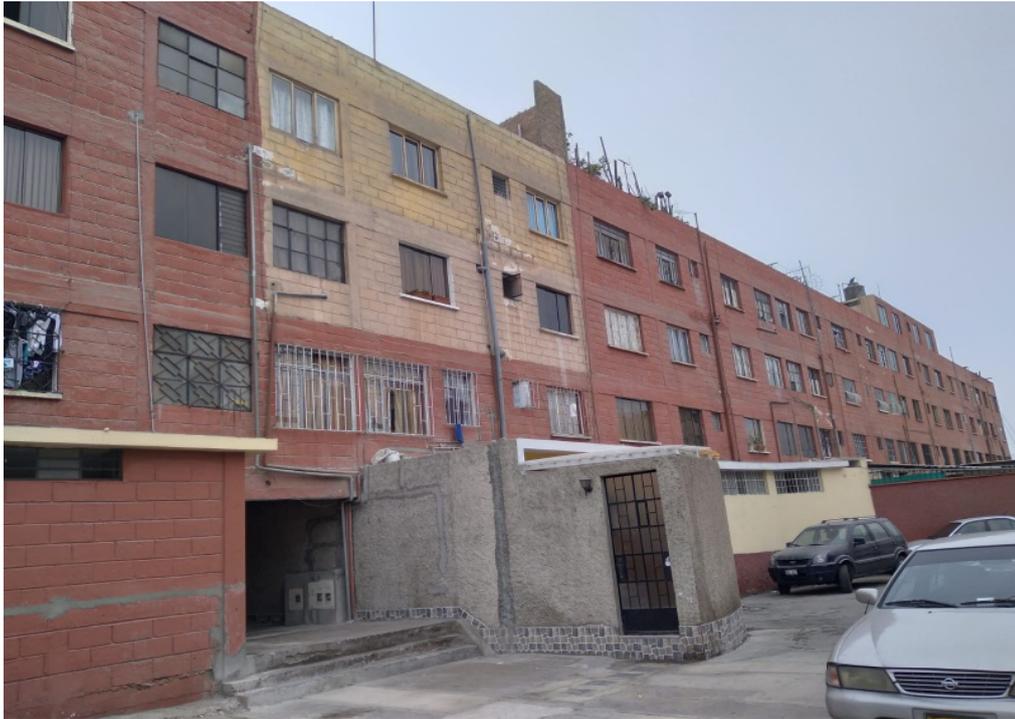
ANEXO 6: Ampliaciones informales tanto en el primer nivel como en el ultimo
