**UNIVERSIDAD CÉSAR VALLEJO**

**FACULTAD DE INGENIERÍA Y ARQUITECTURA  
ESCUELA PROFESIONAL DE INGENIERÍA CIVIL**

**Evaluación De Vulnerabilidad Sísmica Mediante Metodologías  
Benedetti-Petrini, Mosqueira, E.030; En La Institución Educativa  
Divino Jesús, La Esperanza, Trujillo, 2022**

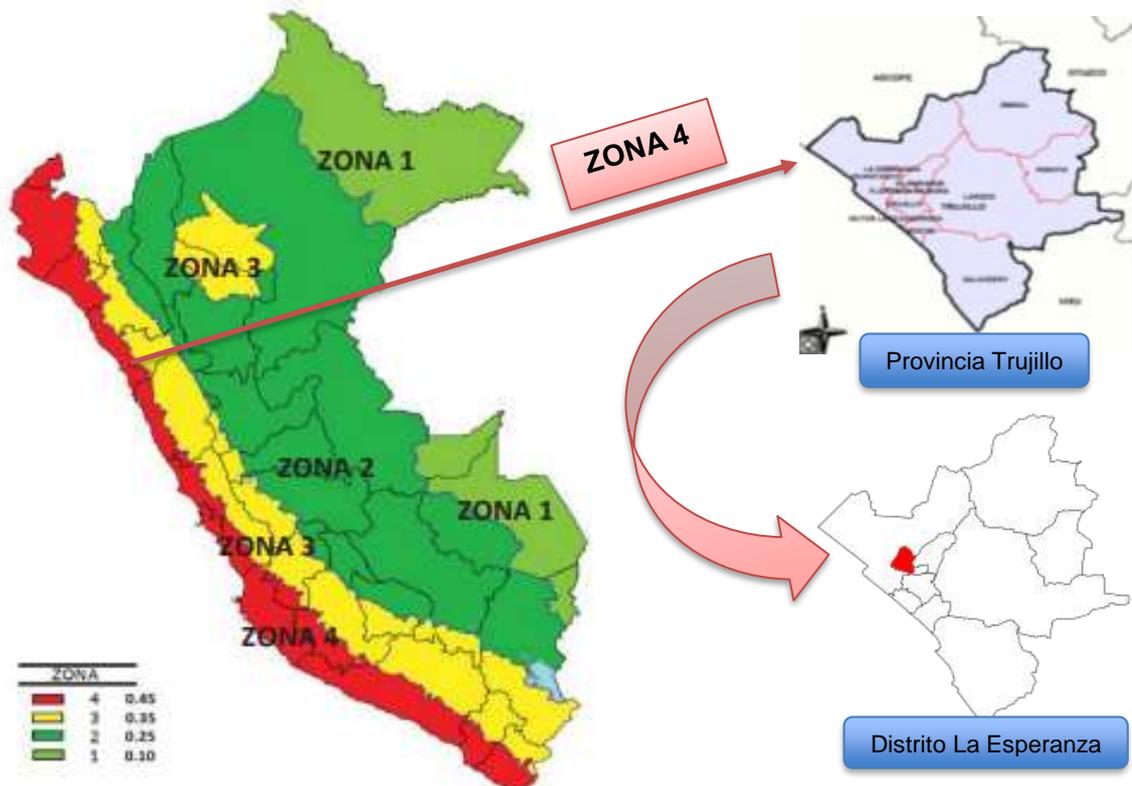
Figura 5. Zonas sísmicas del Perú

La zonificación, según la NTE-0.30 (El Peruano, 2018), afirma que: el territorio nacional se divide en cuatro zonas, como lo muestra en la siguiente figura:

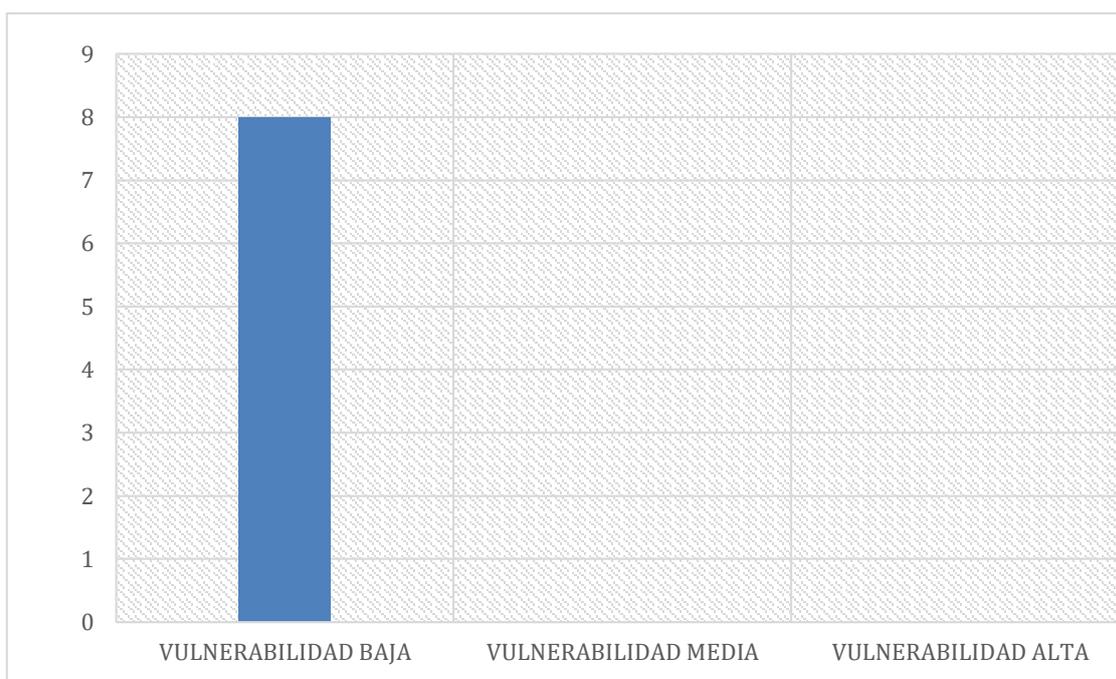
Figura 51. Cantidad de módulos por nivel de vulnerabilidad

Finalmente, el resultado mediante el método de Benedetti-Petrini dio como resultado una **VULNERABILIDAD BAJA**.

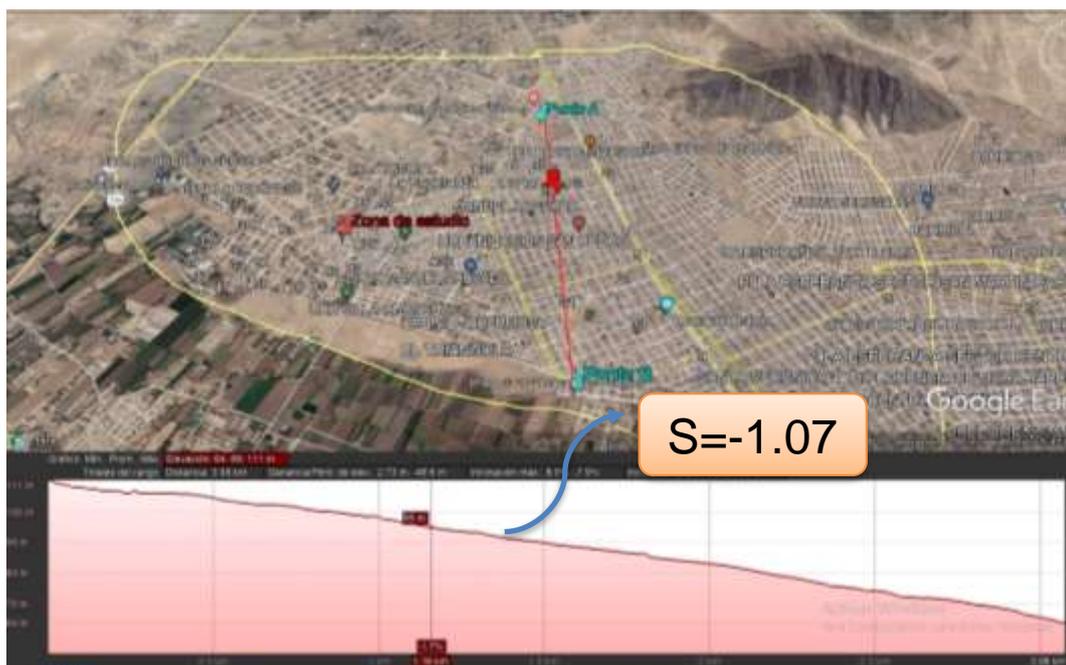
Figura 53. Pendiente de la zona de estudio mediante Google Earth Pro.

Según los resultados obtenidos bajo el programa Google Earth Pro, se deduce que la topografía según Mosqueira (2012) del terreno en estudio, es una topografía plana, por lo que en los resultados se obtuvo una pendiente menor al 15%.

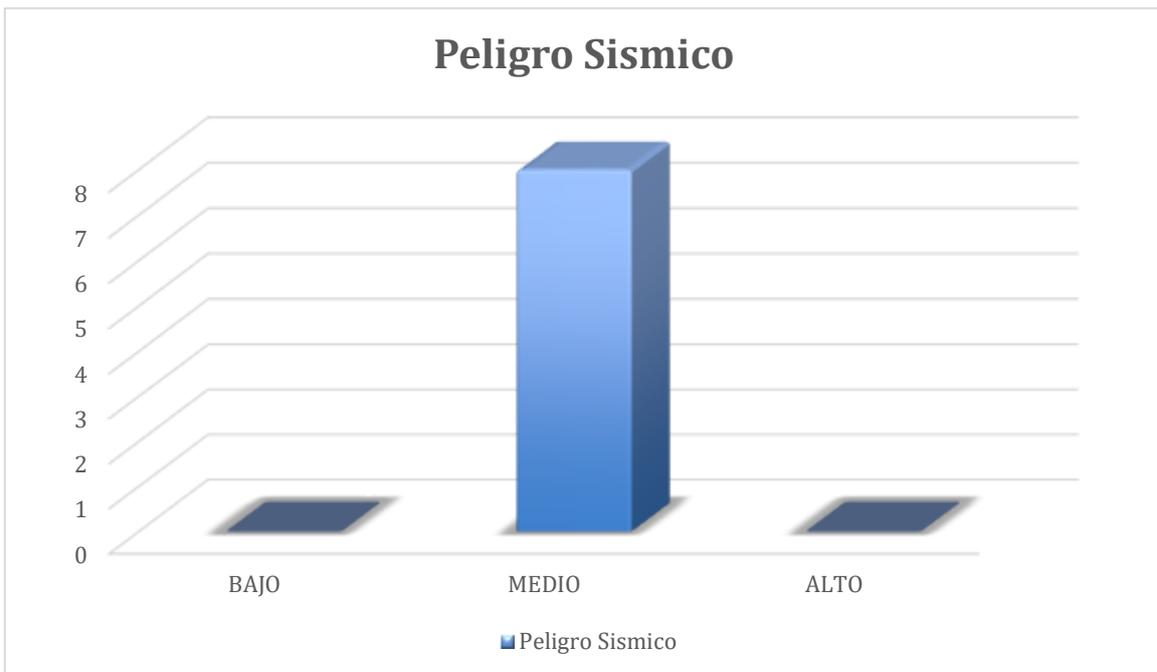
Figura 54. Nivel de peligro sísmico en los ocho módulos de la I.E. “Divino Jesús”

De la figura 31 mostrada anteriormente, el peligro sísmico de los ocho módulos inspeccionados en la I.E. Divino Jesús, presentan un nivel **MEDIO**. Por lo que el suelo es de tipo intermedio, lo cual significa que es resistente y que no amerita su mejoramiento en cuanto a la cimentación de la edificación.

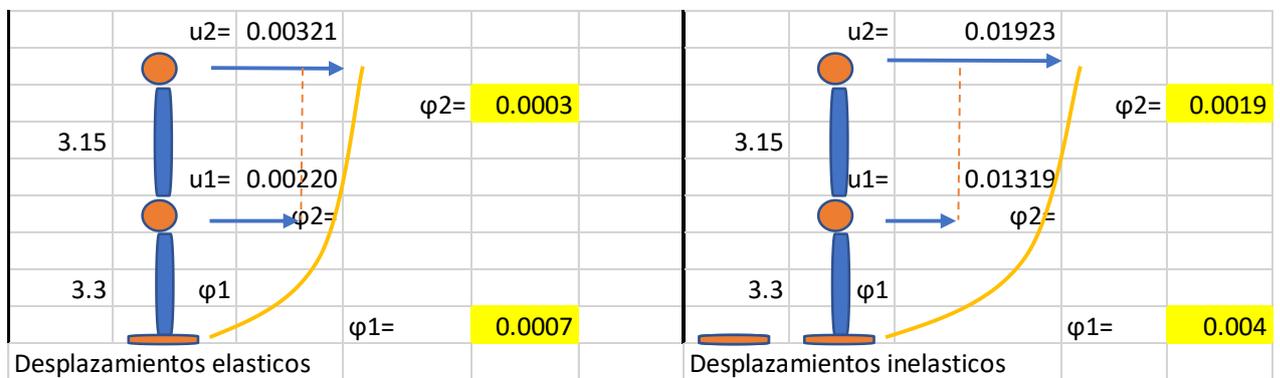
Figura 58. Deformaciones en la dirección "X"

De lo cual tenemos que, en la dirección “x” la rigidez lateral total en el piso uno es de 49404 ton/m, sin embargo, para el piso dos es de 56480 ton/m, como se aprecia en la siguiente tabla:

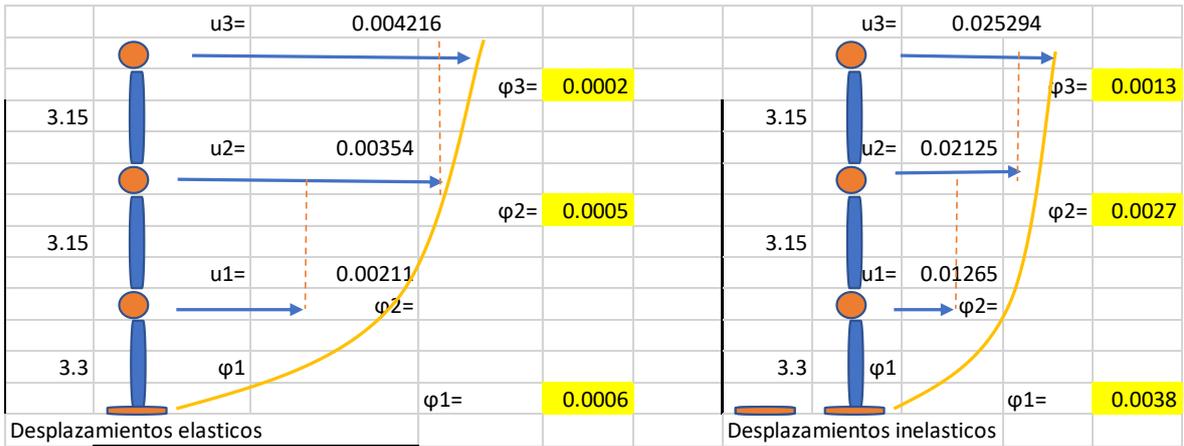
Figura 63: Deformaciones en la dirección "X"

De lo cual tenemos que, en la dirección “x” la rigidez lateral total en el piso uno es de 95704 ton/m y para los pisos dos y tres es de 108090 ton/m, como se aprecia en la siguiente tabla:

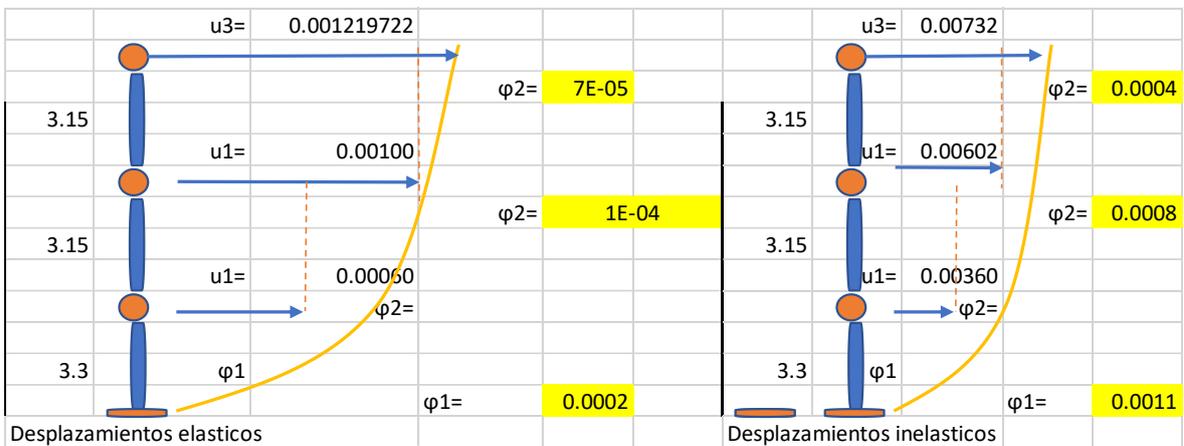
Figura 64: Deformaciones en la dirección "Y"

Todos los desplazamientos cumplen, ya que su factor es menor que 0.007 que se estipula en la norma E.030 de concreto armado.

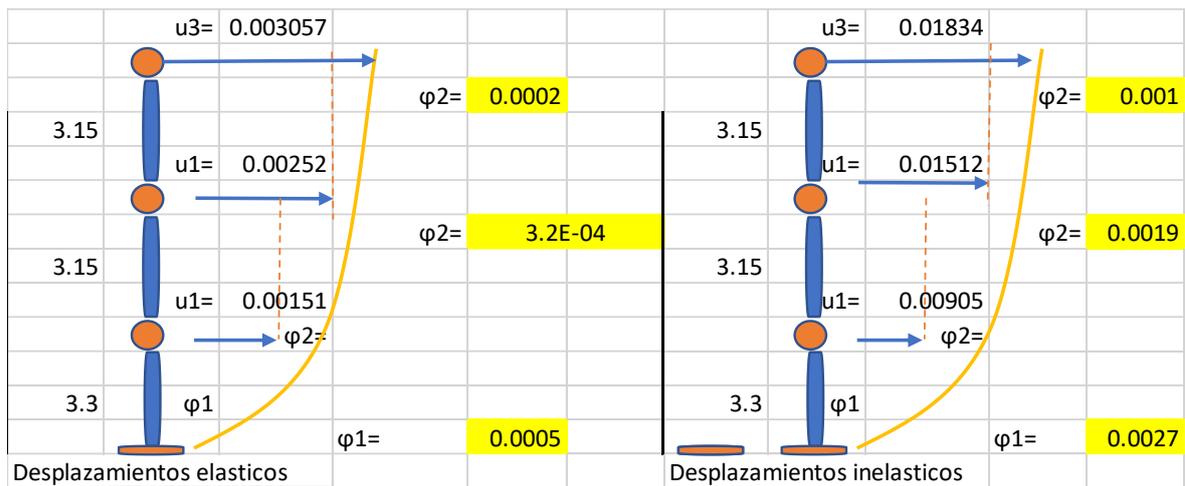
Figura 69. Deformaciones en la dirección "Y"

Todos los desplazamientos cumplen, ya que su factor es menor que 0.007 que se estipula en la norma E.030 de concreto armado.

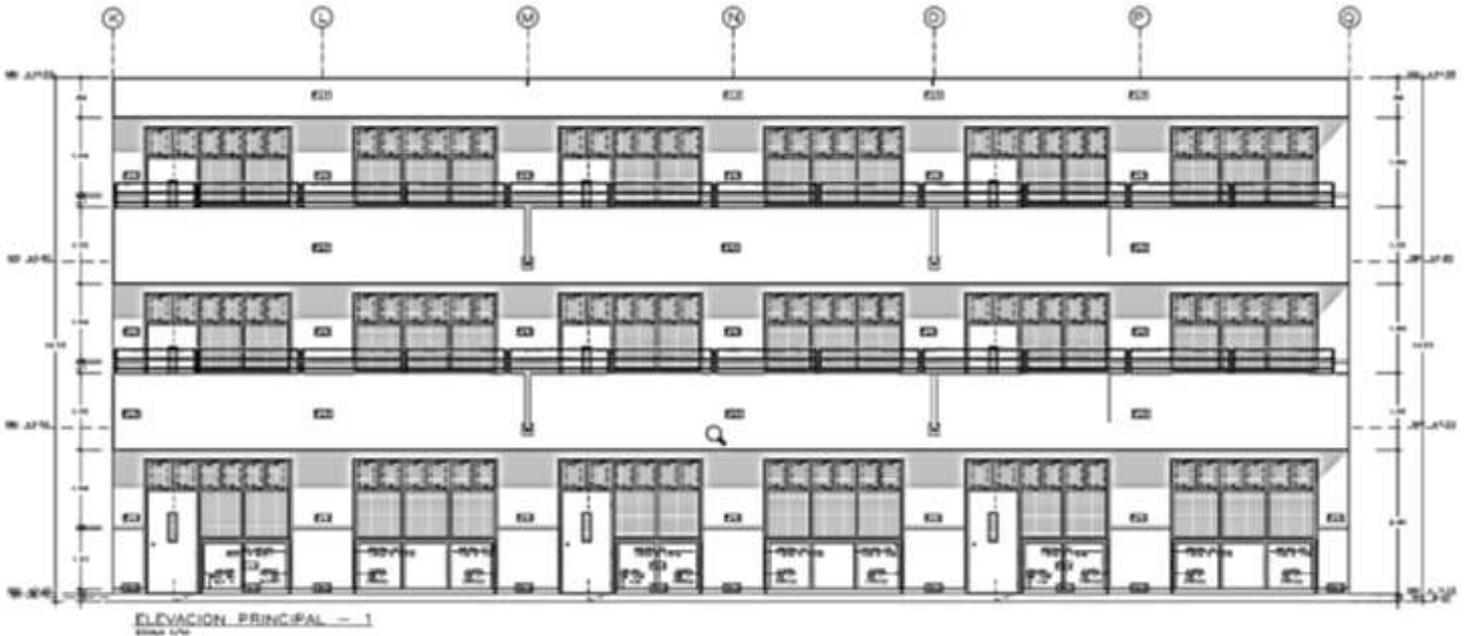
Figura 72: Plano en vista lateral

De lo cual tenemos que, en la dirección “x” la rigidez lateral total en el piso uno es de 79079 ton/m, para el piso dos es de 108737 y para el piso tres es de 144952 ton/m, como se aprecia en la siguiente tabla:

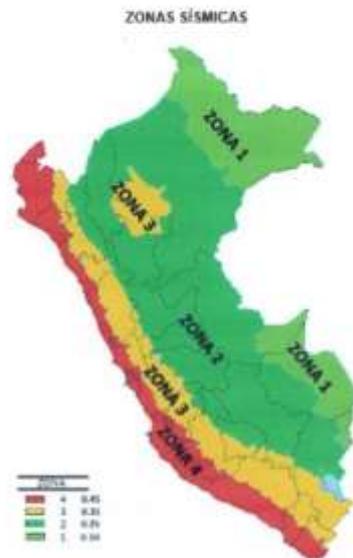
FIGURA N° 1

- 10.1. El territorio nacional se considera dividido en cuatro zonas, como se muestra en la Figura N° 1. La zonificación propuesta se basa en la distribución espacial de la sismicidad observada, las características generales de los movimientos sísmicos y la atenuación de éstos con la distancia epicentral, así como en la información neotectónica. El Anexo II contiene el listado de las provincias y distritos que corresponden a cada zona.

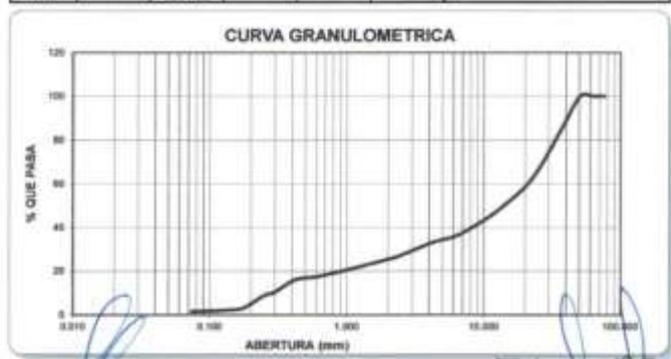
ANÁLISIS MECÁNICO POR TAMIZADO  
ASTM D-422

1.18"	30.100	362.82	13.56	13.56	86.44	Ind. Plastico
1"	25.400	583.32	21.64	35.20	64.80	Ind. Plastico
3/4"	19.000	290.53	10.78	45.98	54.02	Clas. SUELO
1/2"	12.500	271.79	10.08	56.06	43.94	Clas. SUELO
3/8"	9.525	156.00	5.79	61.85	38.15	Clas. SUELO
1/4"	6.350	178.15	6.59	68.44	31.56	Clas. SUELO
3/16"	4.750	95.95	3.56	72.00	28.00	Clas. SUELO
1/8"	2.360	181.67	6.73	78.73	21.27	Clas. SUELO
15	2.000	37.27	1.38	80.11	19.89	Clas. SUELO
10	1.180	108.43	4.02	84.13	15.87	Clas. SUELO

7.5	0.850	62.75	2.32	86.45	13.55	Clas. SUELO
5	0.600	60.95	2.26	88.71	11.29	Clas. SUELO
40	0.425	41.15	1.53	90.24	9.76	Clas. SUELO
60	0.300	181.58	6.73	96.97	3.03	Clas. SUELO
80	0.250	47.1	1.75	98.72	1.28	Clas. SUELO
100	0.180	159.25	5.91	100.00	0.00	Clas. SUELO
200	0.075	26.87	1.00	100.00	0.00	Clas. SUELO
250	0.074	25.07	0.93	100.00	0.00	Clas. SUELO
300	0.050	43.98	1.63	100.00	0.00	Clas. SUELO
Total		2697.32
