Análisis de vulnerabilidad sísmica en viviendas de adobe para la  
mitigación de desastres provincia de Chucuito – Puno – 2022

**TESIS PARA OBTENER EL TÍTULO PROFESIONAL DE:**

Ingeniero Civil

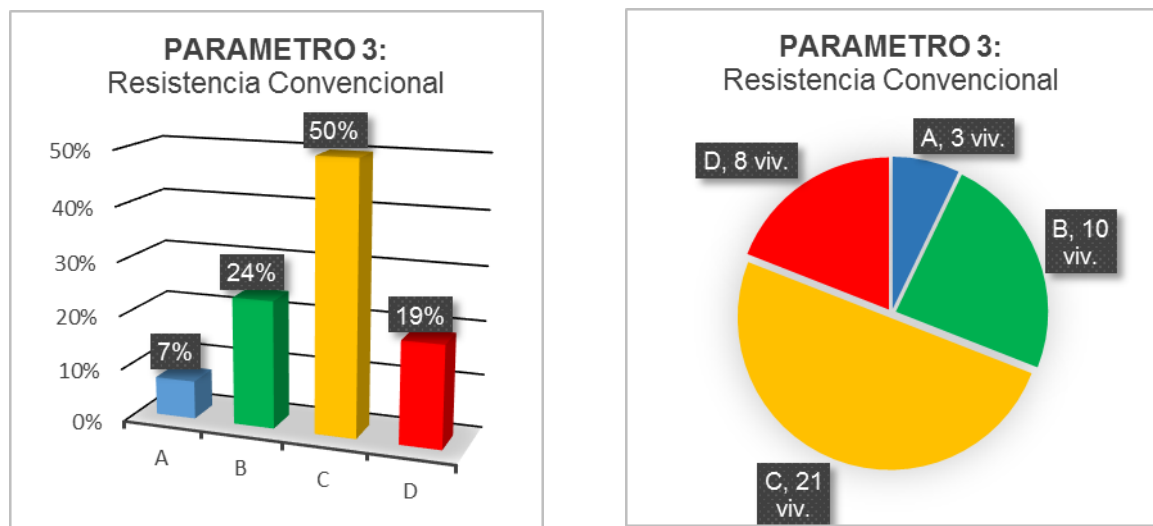
**Figura 4:**

Reconocimiento en porcentaje y cantidad de viviendas del Parámetro 3: resistencia convencional

**Nota:** En la figura 4, se puede observar que un 50% de las viviendas no posee una buena resistencia convencional debido, el cual evidencia una baja resistencia en direcciones X y Y. Fuente: Autoría Propia (2022).

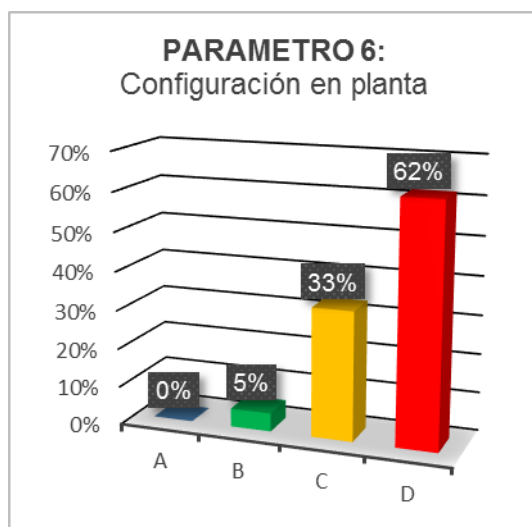
**Figura 7:**

Reconocimiento en porcentaje y cantidad de viviendas del Parámetro 6: Configuración en Planta.

**Nota:** Como resultados del parametro6 se pude apreciar que 26 viviendas presentan una vulnerabilidad debido a su mala distribución en planta, debido que dichas viviendas presentan muros de manera rectangular sin elementos de arriostre en los muros. Fuente: Autoría Propia (2022).

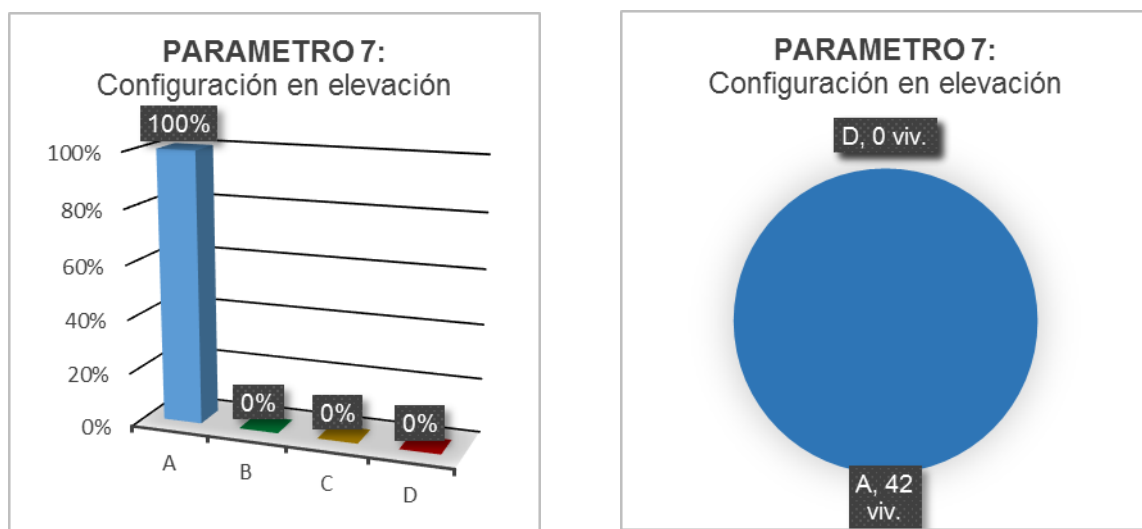
**Figura 8:**

Reconocimiento en porcentaje y cantidad de viviendas del Parámetro 7: Configuración en Elevación.

**Nota:** Se aprecia que ninguna vivienda presenta esta vulnerabilidad, debido a que no continua un segundo nivel, o su defecto existe una adecuada distribución de masas en altura. Fuente: Autoría Propia (2022).

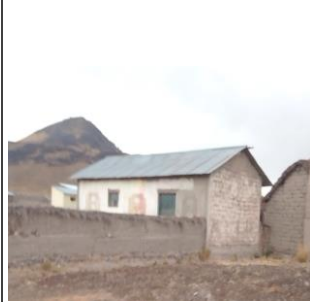
3	Resistencia Convencional <b>D</b>	<b>ESPECIFICAR SEGÚN LA ESTRUCTURA:</b> N: Numero de Pisos = 1 At : Area Total construida en planta (m2) = <b>25.60m2</b> H: Altura promedio entrepiso (m)= <b>2.00m</b> Ax: Area de muros en X (m2)= <b>29.16m2</b> Ay: Area de muros en Y (m2)= <b>12.80m2</b> <b>A</b> =min [Ax,Ay] = <b>12.80</b> $\alpha_0 = A/At = 0.50$ <b>B</b> =max [Ax,Ay] = <b>29.16</b> $\gamma = A/B = 0.44$ $q = [(A+B) \times H / At ] \times 1.80 + 0.38 = 6.28$ $C = [(\alpha_0 \times 18) / (q \times N)] \times [1 + (q \times N) / (1.5 \times \alpha_0 \times 18 \times (1 + \gamma))]^{0.5} = 1.65$ $\alpha = C/C_0 = 0.39$

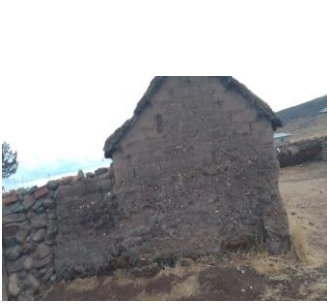
3	Resistencia Convencional	<b>C</b>	<b>ESPECIFICAR SEGÚN LA ESTRUCTURA:</b> N: Numero de Pisos = 1 At : Area Total construida en planta (m2) = 24.00m2 H: Altura promedio entrepiso (m)= 2.00m Ax: Area de muros en X (m2)=29.16m2 Ay: Area de muros en Y (m2)=12.00m2 A=min [Ax,Ay] = 12.00 $\alpha_0 = A/At = 0.50$ B=max [Ax,Ay] = 29.16 $\gamma = A/B = 0.41$ $q = [(A+B) \times H / At] \times 1.80 + 0.38 = 6.55$ $C = [(\alpha_0 \times 18) / (q \times N)] \times [1 + (q \times N) / (1.5 \times \alpha_0 \times 18 \times (1 + \gamma))]^{0.5} = 1.59$ $\alpha = C/C_0 = 0.45$

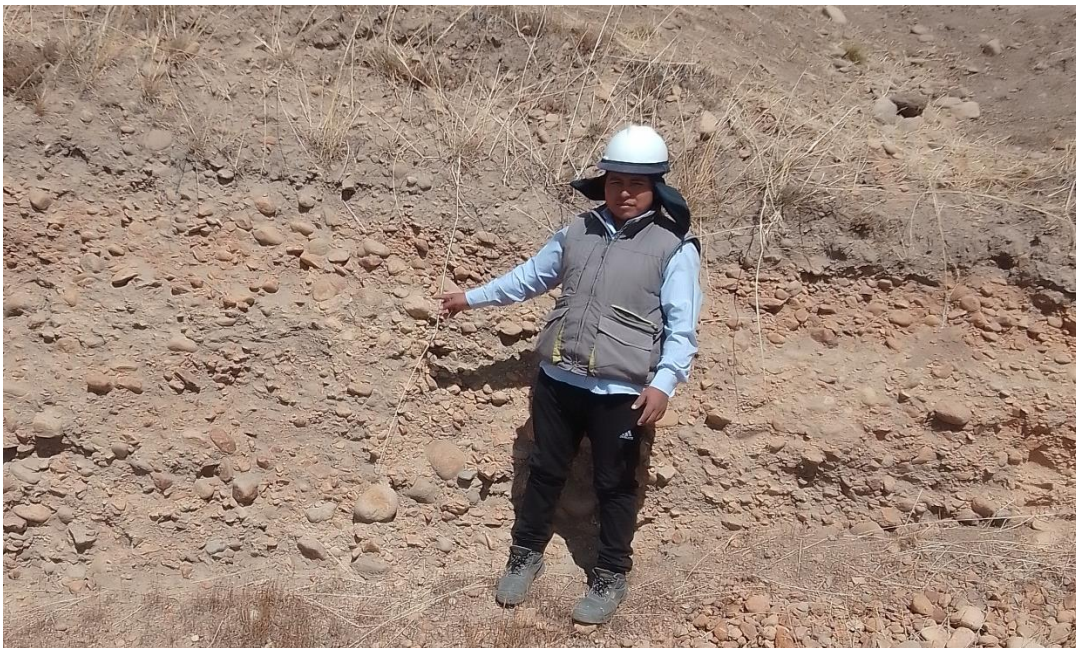
### FOTOGRAFÍA 2:

Reconocimiento de terreno estable en la comunidad de Huapaca Santiago,

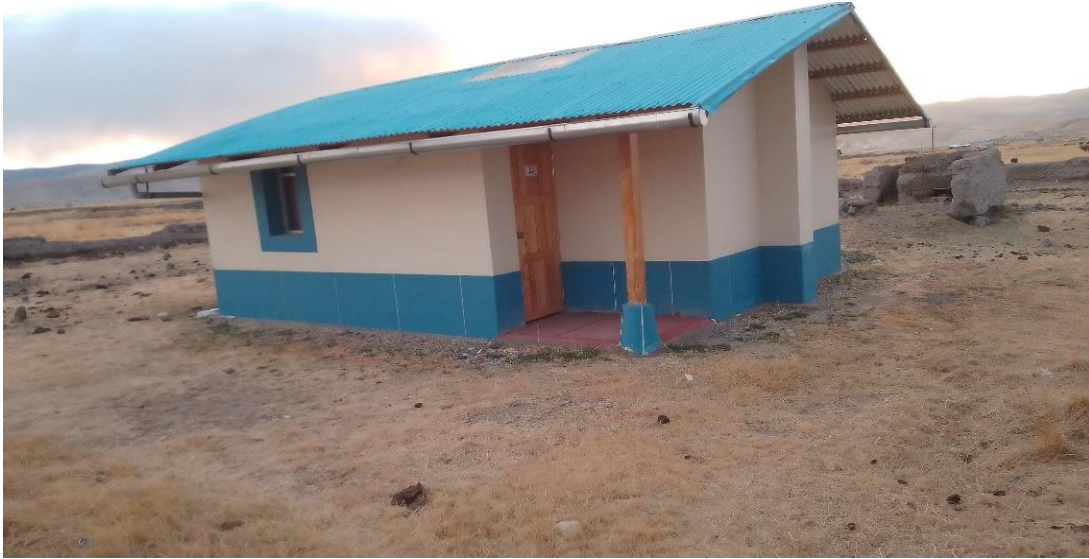
### FOTOGRAFÍA 3:

Se identifica vivienda con recomendaciones de la norma E.080

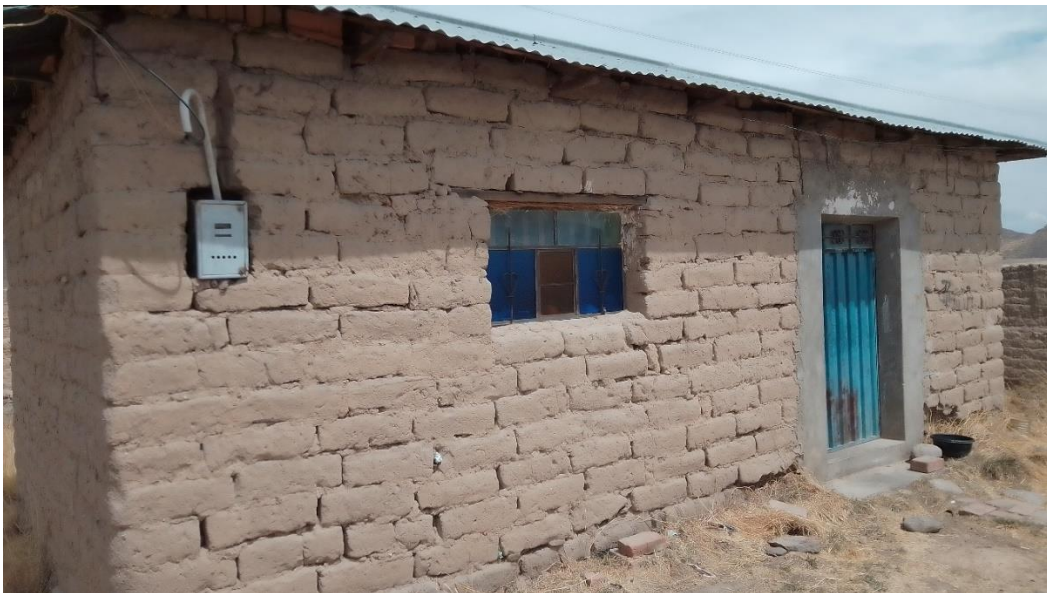
### FOTOGRAFÍA 4:

Se observa la mala conexión entre el diafragma horizontal con los muros, el cual se ha evidenciado en muchas viviendas.

Se recomienda mejoras constructivas para disminuir, de cierta manera el nivel de vulnerabilidad sísmica, como la utilización de mallas de reforzamiento en paredes ortogonales mal ligadas, colocar estratégicamente contrafuertes para mejorar la resistencia convencional, Inyectar pasta de barro líquido para reparar lesiones graves y retirar cualquier objeto suspendido que pueda caer.

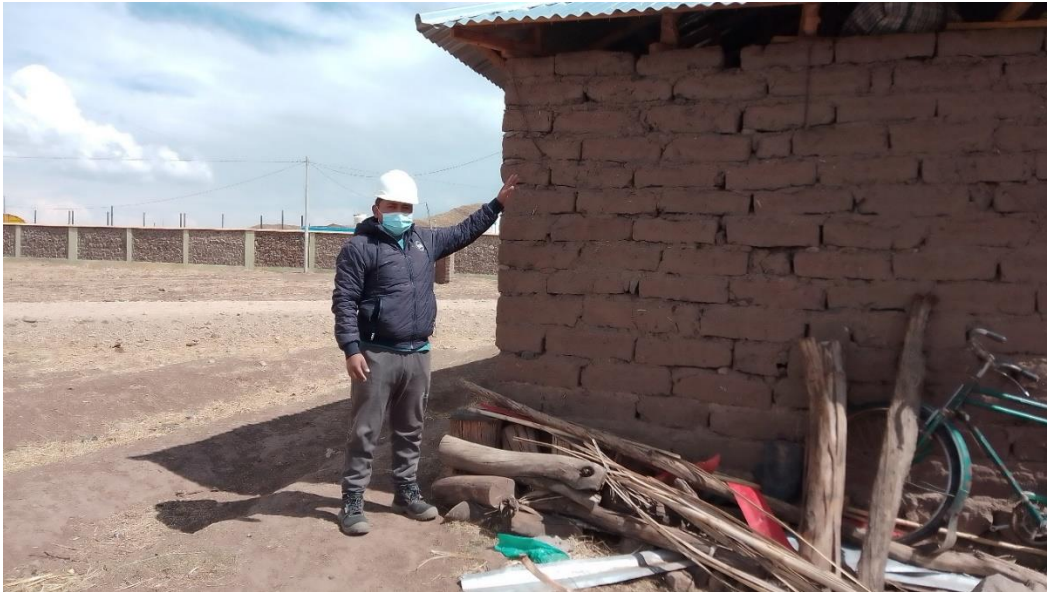
### FOTOGRAFÍA 5:

Se observa paredes ortogonales mal ligadas, el cual se ha evidenciado en muchas viviendas.

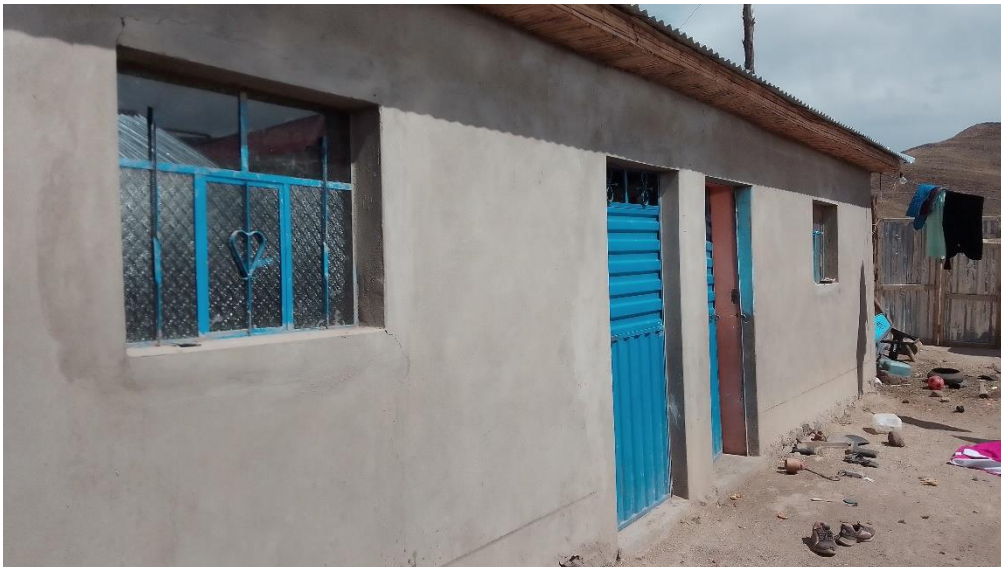
### FOTOGRAFÍA 6:

Se observa una separación exagerada entre muros, además de elementos de pequeña dimensión mal vinculadas, el cual se ha evidenciado en varias viviendas.

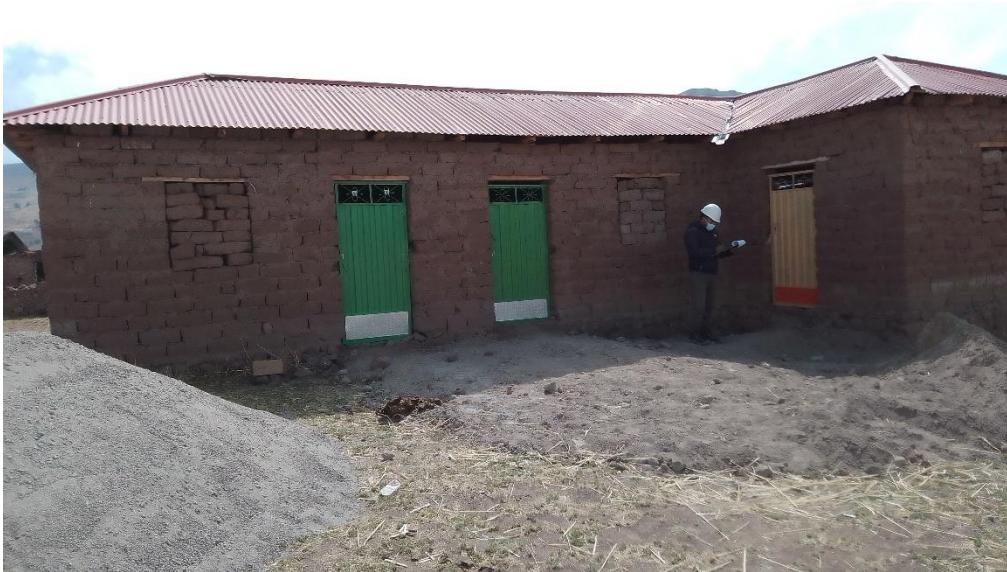
### FOTOGRAFÍA 7:

Se observa una vivienda tipo L, el cual tiene como ventaja una resistencia convencional regular.

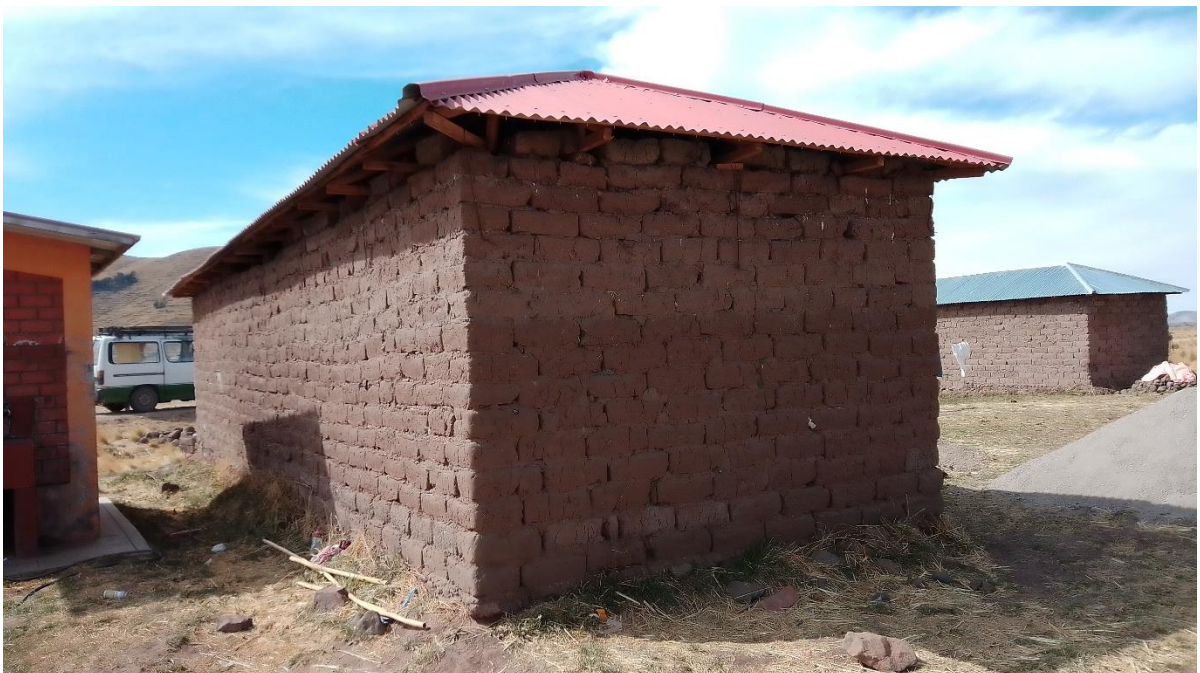
### FOTOGRAFÍA 8:

Se observa que no existe una adecuada conexión entre cubierta y muros, el cual se ha evidenciado varias viviendas.

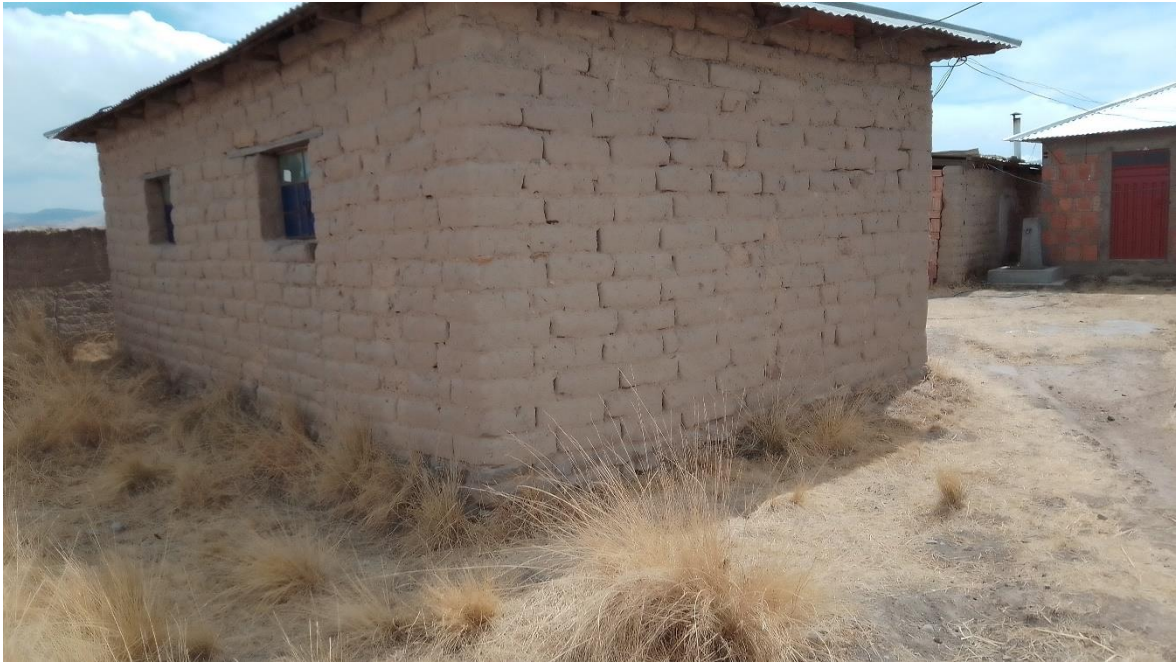
### FOTOGRAFÍA 9:

Se observa una adecuada verticalidad en los muros, pero la ausencia de vigas de amarre, el cual se ha evidenciado varias viviendas.

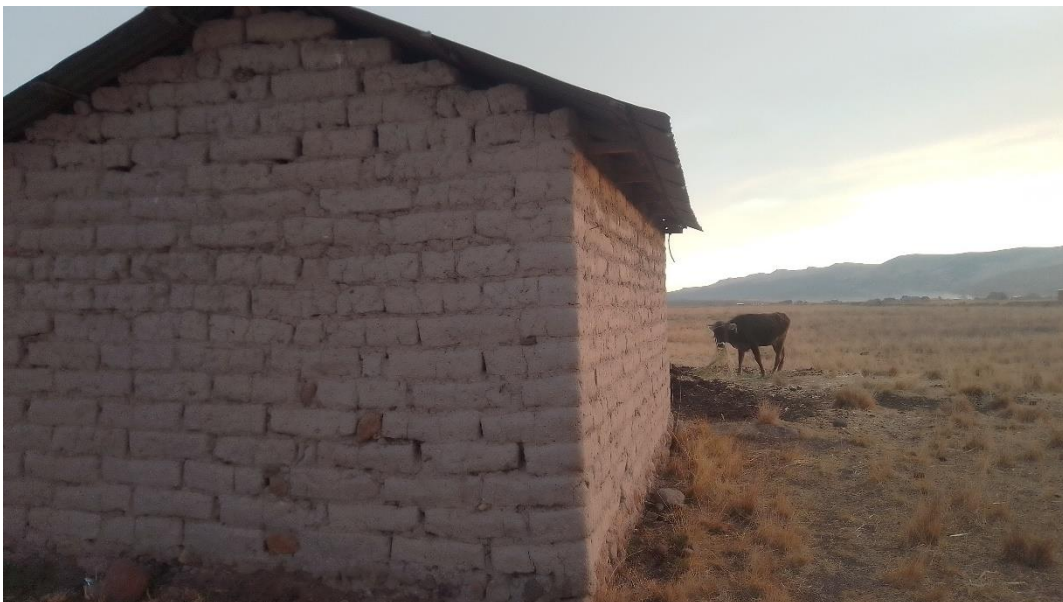
### FOTOGRAFÍA 10:

Se observa viviendas ubicadas en lugares con pendientes menores al 10%.

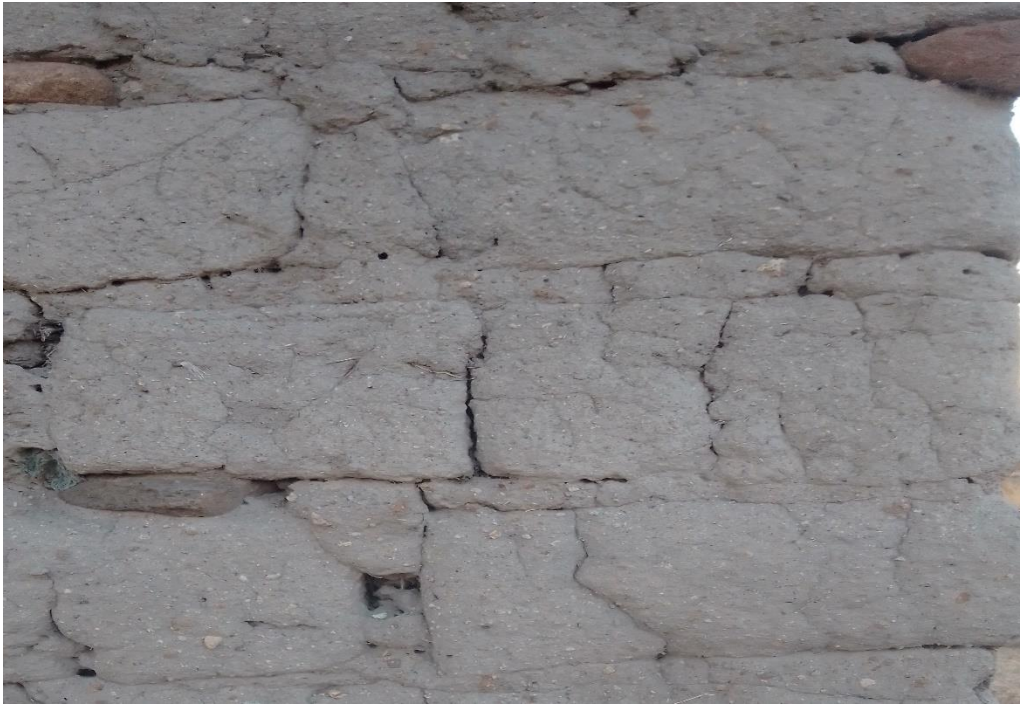
### FOTOGRAFÍA 11:

Se observa una mala calidad de adobe y mortero, además de lesiones de tamaño medio, el cual en la mayoría de las viviendas presentan estas condiciones.

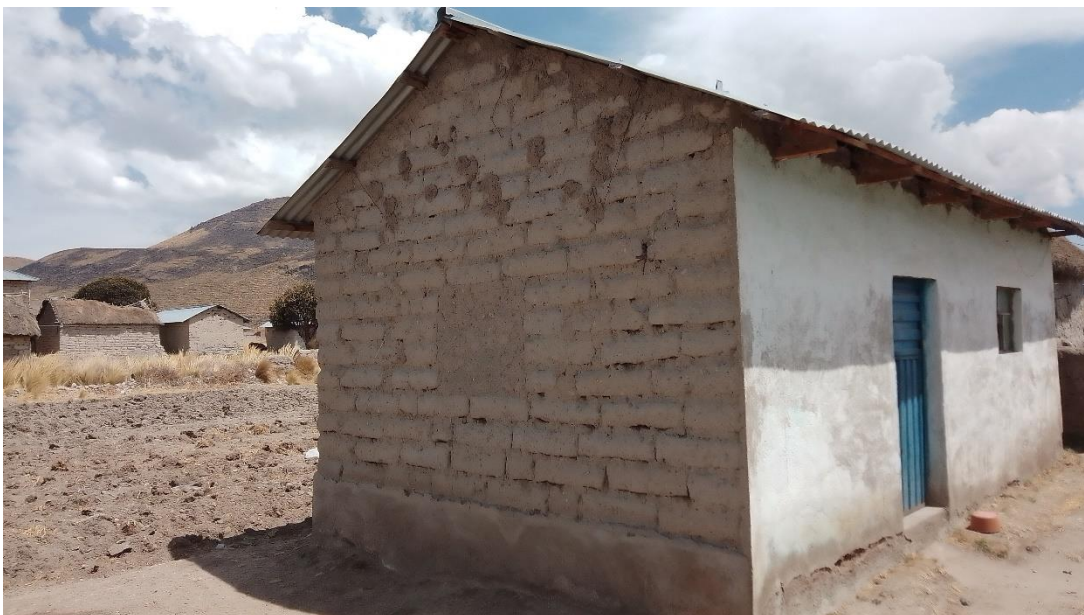
### FOTOGRAFÍA 12:

Se observa paredes ortogonales mal ligadas, y mala conexión entre diafragma horizontal y muros.

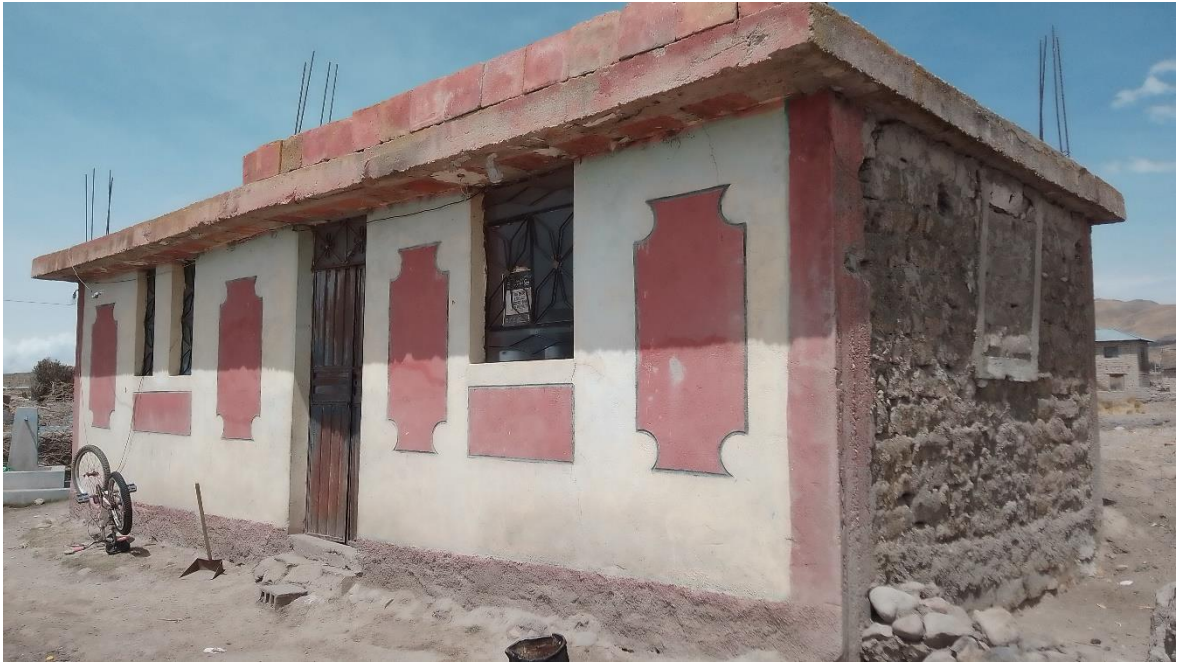
### FOTOGRAFÍA 13:

Se observa viviendas de adobe con viga, losa aligerada y columnas, con elementos con peso significativos mal construidos en la parte superior.

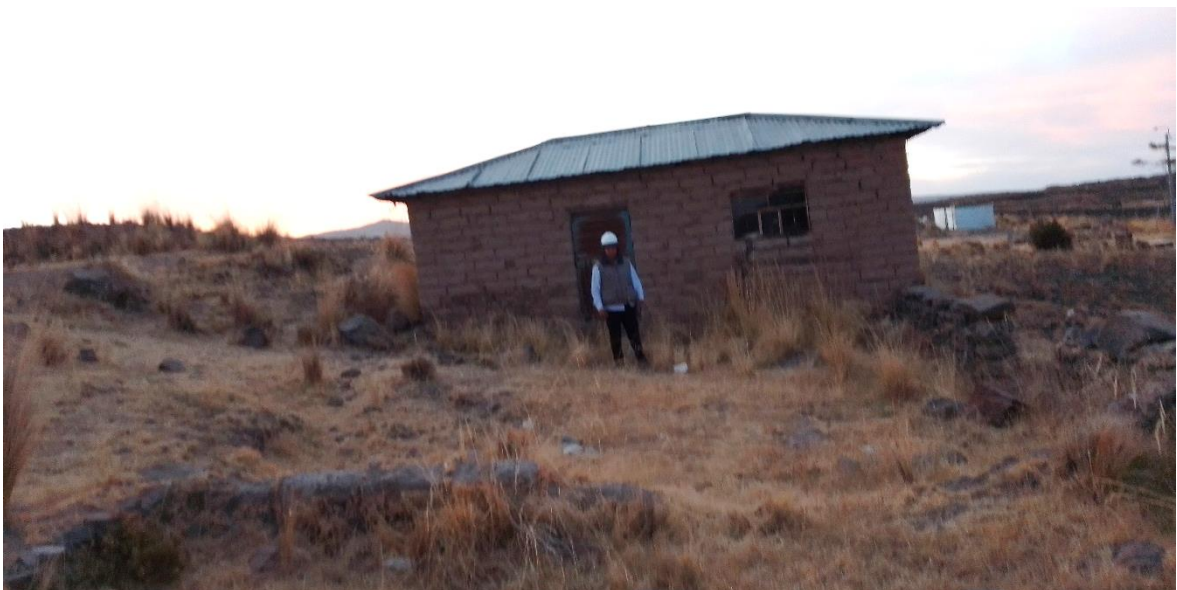
### FOTOGRAFÍA 14:

Se observa viviendas ubicadas en lugares con pendientes mayores al 20 y 30%, el cual se ha evidenciado en varias partes de la zona de estudio.
