Comportamiento Estructural de Elementos del Concreto Armado con  
Refuerzos Estructurales en Zonas Afectados por Corrosión, Colegio Alfred  
Nobel, Ate 2019

**TESIS PARA OBTENER EL TÍTULO PROFESIONAL DE:**

**Ingeniero Civil**

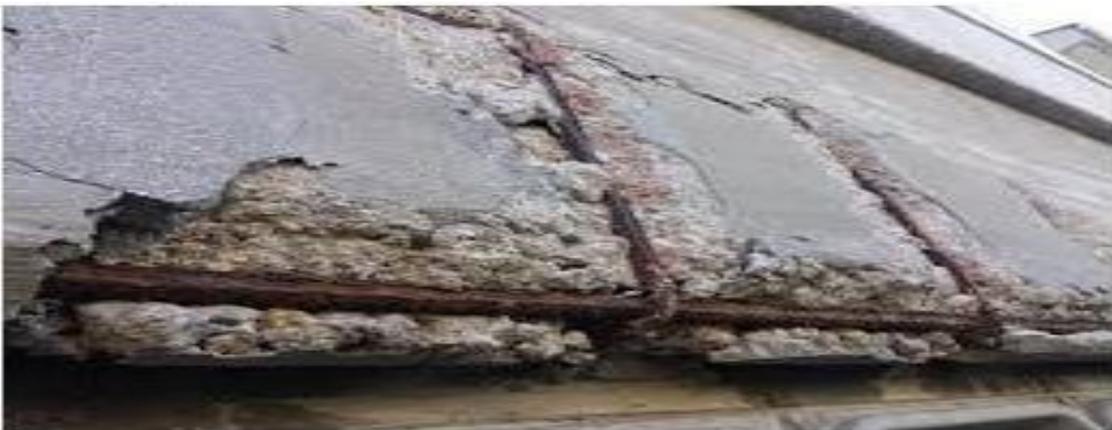
*Figura 2: Identificación del acero oxidado. Fuente: internet*

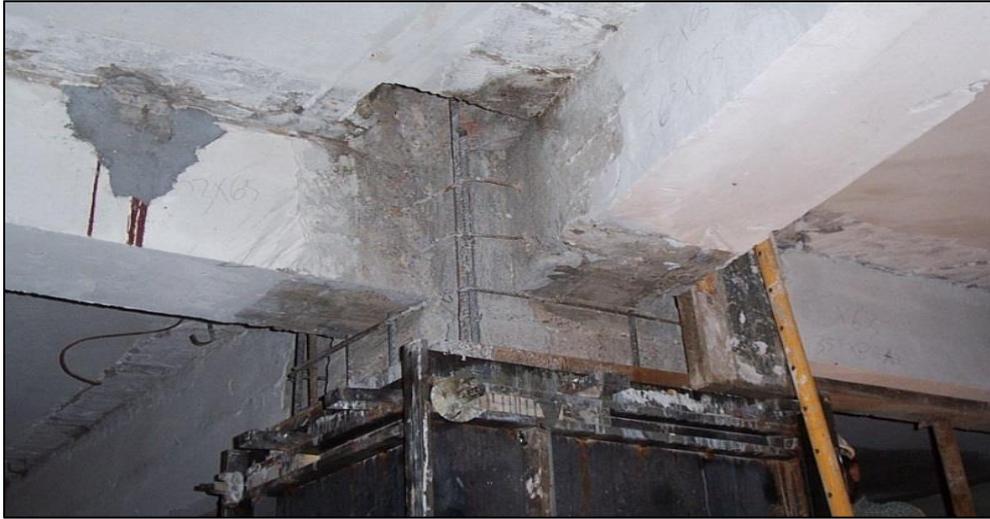
Según el SAP2000, (2013), “Esto aumenta la capacidad de flexión y corte, y si solo desea aumentar la resistencia a la flexión positiva, coloque una funda en la parte inferior de la viga. En el caso de ACI 369-11, cuando el revestimiento se coloca en tres o cuatro caras de la viga, aumentará la resistencia a los momentos de flexión positivos y negativos, así como la resistencia al corte. El revestimiento debe extenderse en toda la longitud de la viga y el refuerzo longitudinal debe ser continuo.” (pág, 11)

Figura 3: Encamizado de viga. Fuente: <https://epachon.wordpress.com/2014/01/16/e-4-refuerzo>

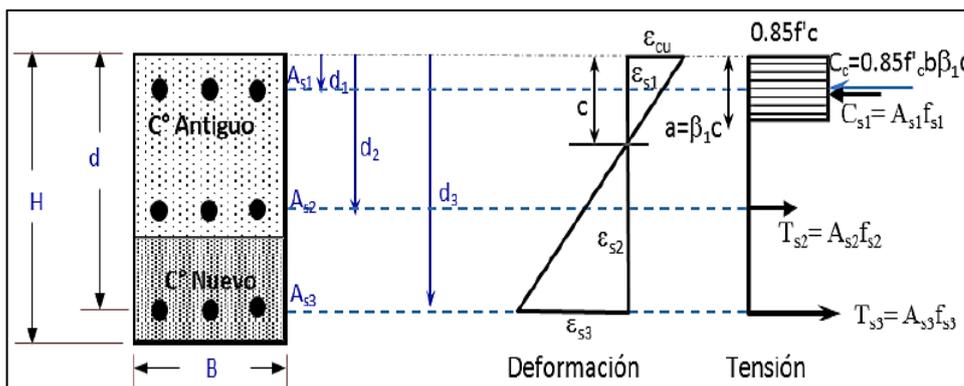
Figura 4: Reforzamiento de una viga de concreto armado. Fuente: Diseño-en-Concreto-Armado-Morales

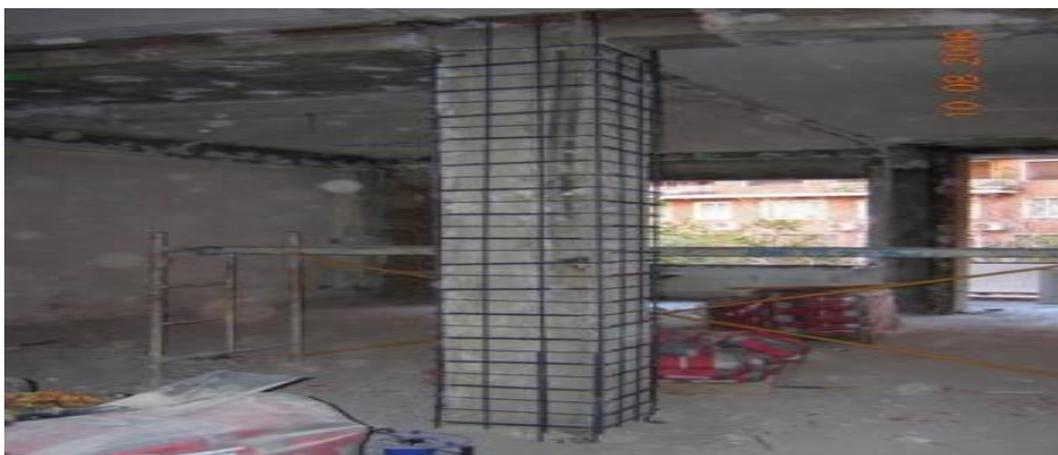
Figura 5: Encamizado de columna. Fuente 1: Internet

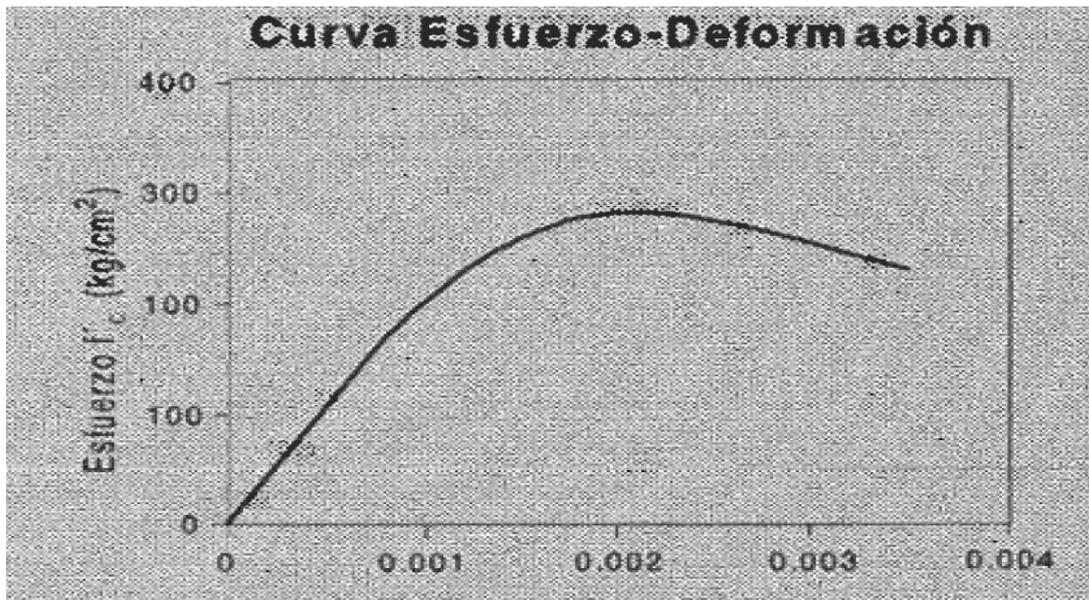
Figura 6: Curva Esfuerzo-Deformación. Fuente: Diseño-en-Concreto-Armado-Morales

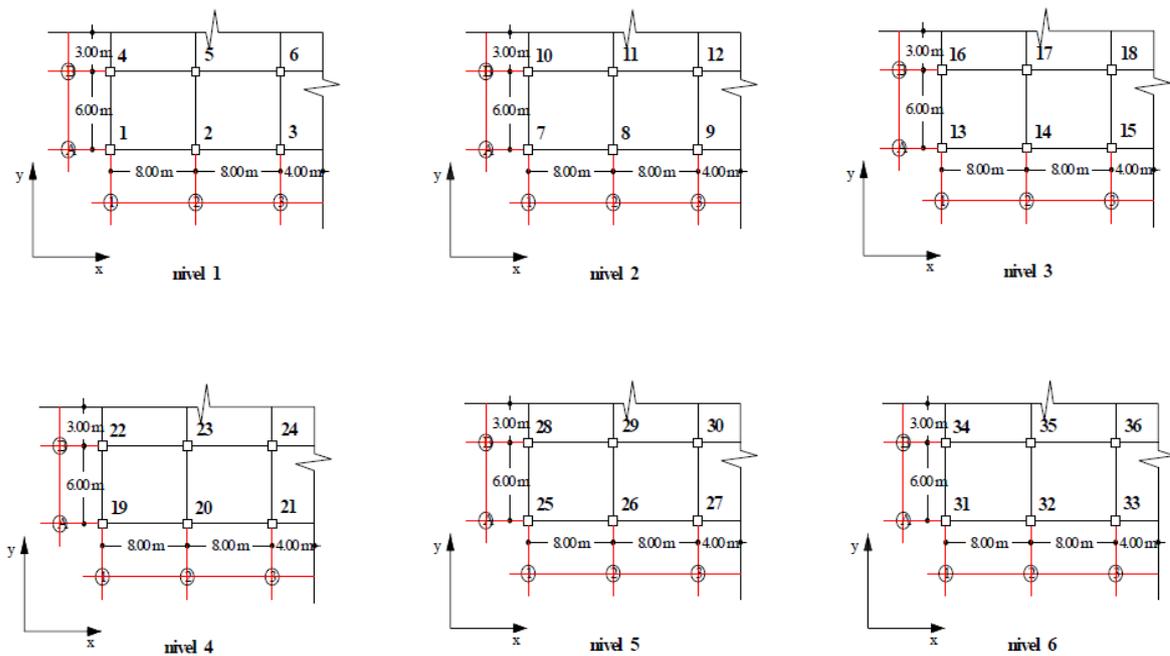
Para Araque, (2015), “Los desplazamientos y las deformaciones se muestran en los niveles 2 - 6 para cada columna X para cada módulo analizado. Se anota el incumplimiento de los casos de deformación admisibles A y B anteriores.” (pág. 90).

Figura 10: Desplazamiento Relativo y distorsiones en dirección X. Fuente Universidad Militar Nueva Granada

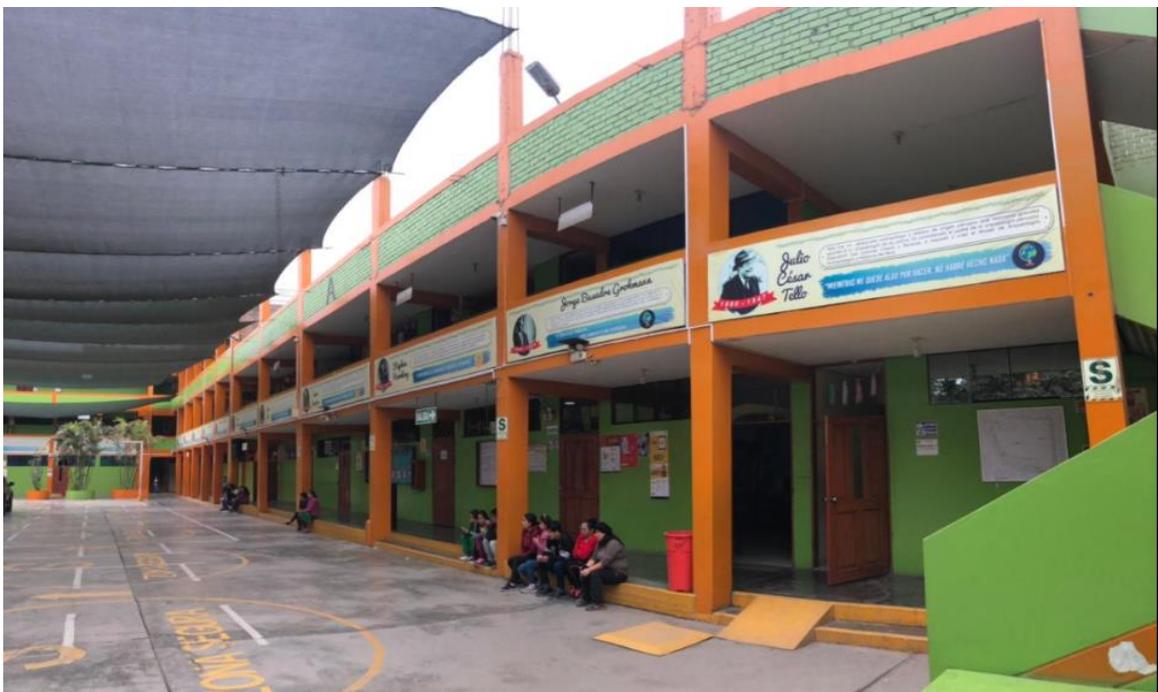
Figura 14: Pabellón A la parte frontal. Fuente: Elaboración propia

En la figura 14 se puede apreciar el desgaste de los materiales, así como el deterioro de los ladrillos artesanales de arcilla maciza, de tal manera el problema se extiende en la parte inferior de la construcción. Y así mismo, también se observa que en el tercer piso los encofrados de columnas, vigas y losa se han realizado por etapas.

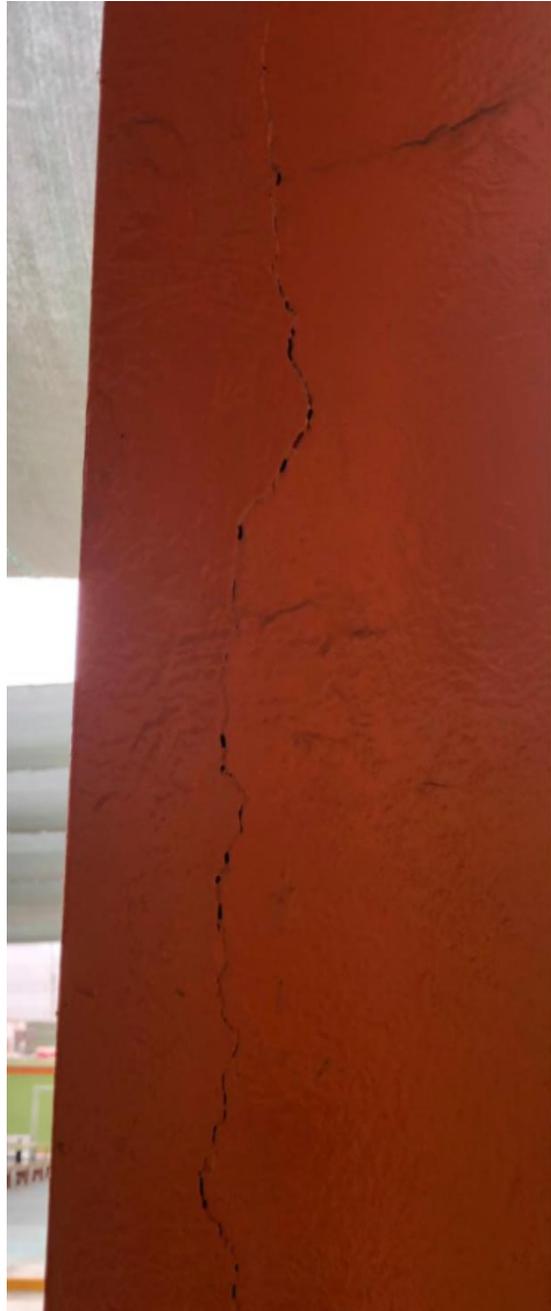
a esto se añade el mal estado de la estructura en la mayor parte de la columna, vigas y losa, ya que se encuentra con agrietamiento, y además no satisfacen con el RNE.

*Figura 15: Columna fisurada en el pabellón A: Fuente: Elaboración propia*

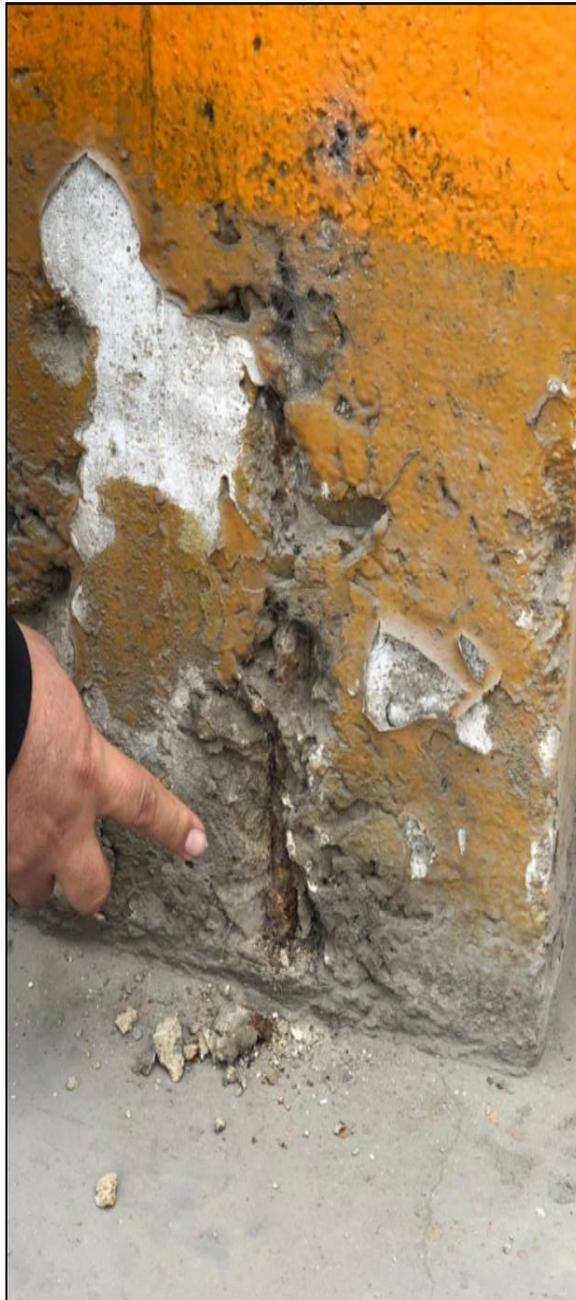
*Figura 16: Presencia de oxido en lacolumna. Fuente: Elaboración propia*

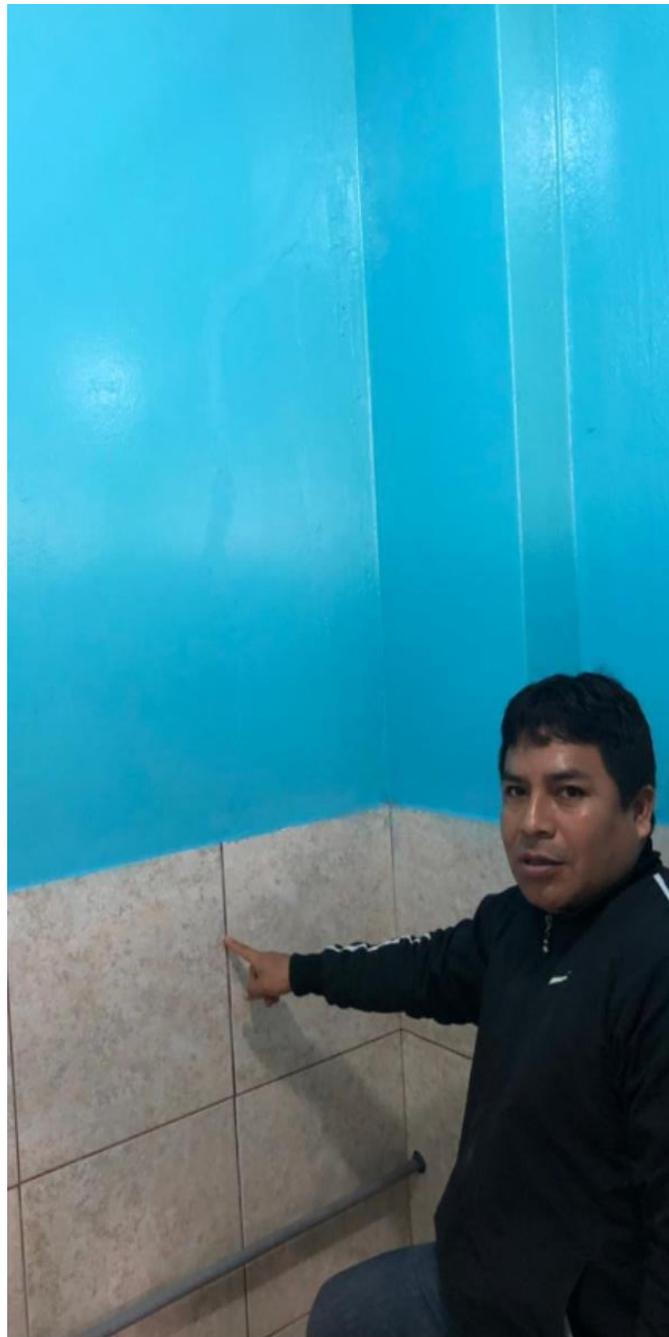
*Figura 17: Falla por tensión diagonal-Esfuerzo tangencial en el pabellón A. Fuente: Elaboración propia*

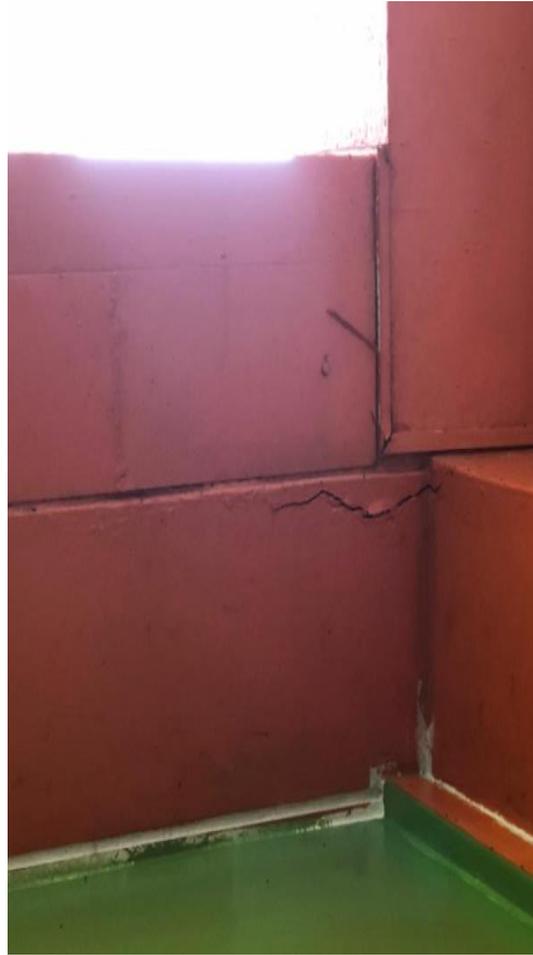
*Figura 18: Grietas en la estructura del hormigón. Fuente: Elaboración propia*

“En la Figura 18, se observa una fisura entre la columna y la viga en el segundo piso del Pabellón A, problemas estructurales no previstos por cálculos mal elaborados y sobrecargas no planificadas, requiere atención inmediata, puede causar corrosión del blindaje o productos químicos no deseados. reacciones en el material.”

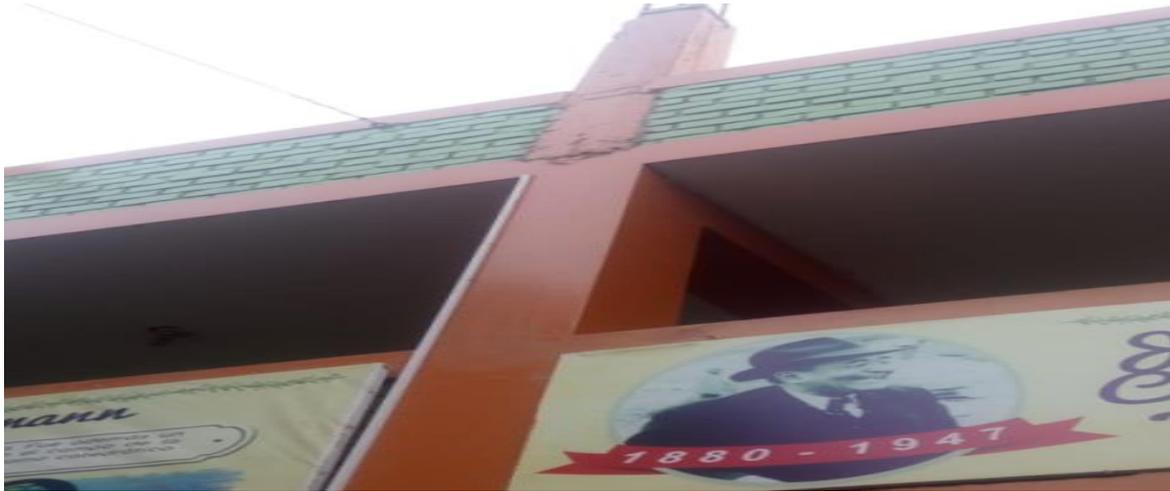
Figura 19: Columnas desfazadas en los niveles 2 y 3. Fuente: Elaboración propia

“En la figura 19 en el tercer piso se ve claramente que la columna del último piso no está alineada, el proceso constructivo se realizó por partes como el encofrado de columna, viga y losa, los cuales son ocasionados por un mal proceso constructivo y en la cual se presenta las fallas estructurales.”

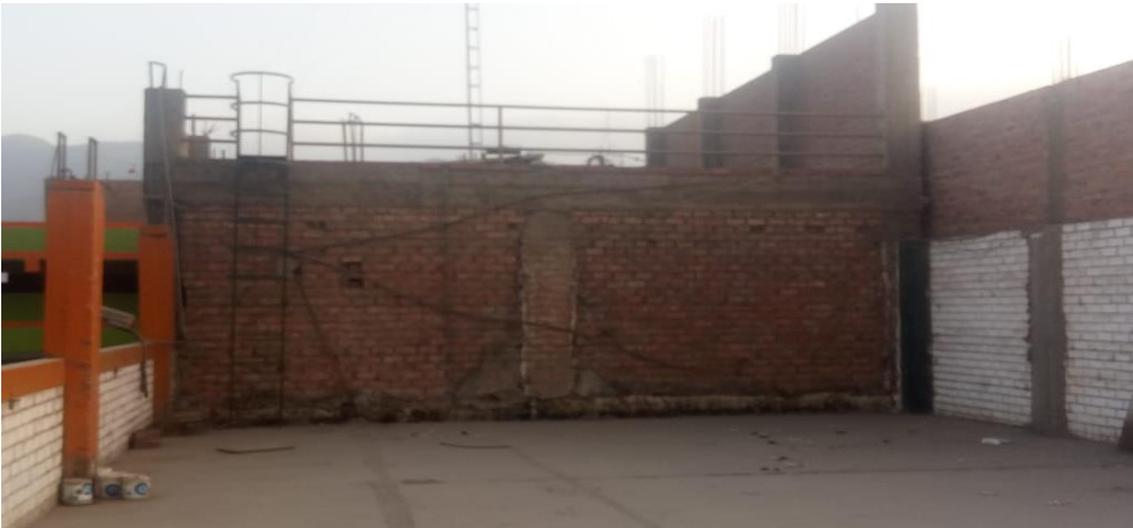
Figura 20: Procedimientos de construcción inadecuados. Fuente: Elaboración Propia

“En la imagen que se presenta en la Figura 20 del tercer piso del pabellón A se encuentra en un mal estado de mantenimiento en donde ocasiona problemas en cuanto a la corrosión y el deterioro de las columnas, vigas, y losa y también se puede observar la falla del muro confinado en donde presenta un mal proceso constructivo.”

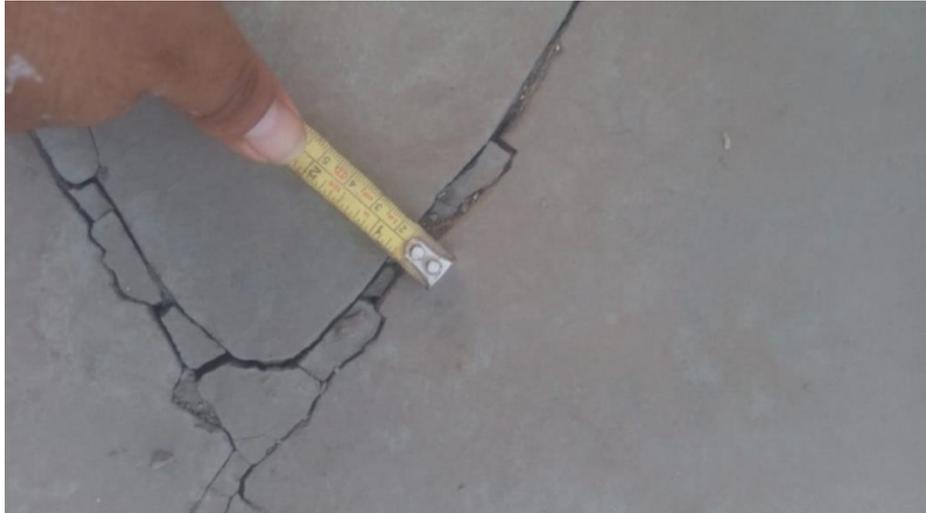
Figura 21: Fisura en losa de estructura nivel 3. Fuente: Elaboración propia

“Figura 21 Grietas en la tubería de desagüe del tercer piso del pabellón A, defectos arquitectónicos por revestimiento inadecuado, ventajas de material incorrectas y errores evidentes en el control de calidad, defectos de construcción debido a cálculos incorrectos debido a la alta humedad en invierno y errores de diseño, construcción Adagio Pabellón Corrosión elemental muy caliente.”

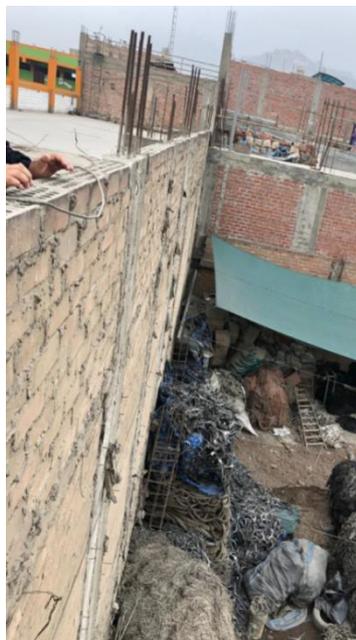
Figura 22: Procedimientos constructivo inadecuados. Fuente: Elaboración propia

En la Figura 22 en la parte posterior de la institución educativa se observa el deterioro del ladrillo y mal proceso constructivo en la colocación de los ladrillos King Kong.

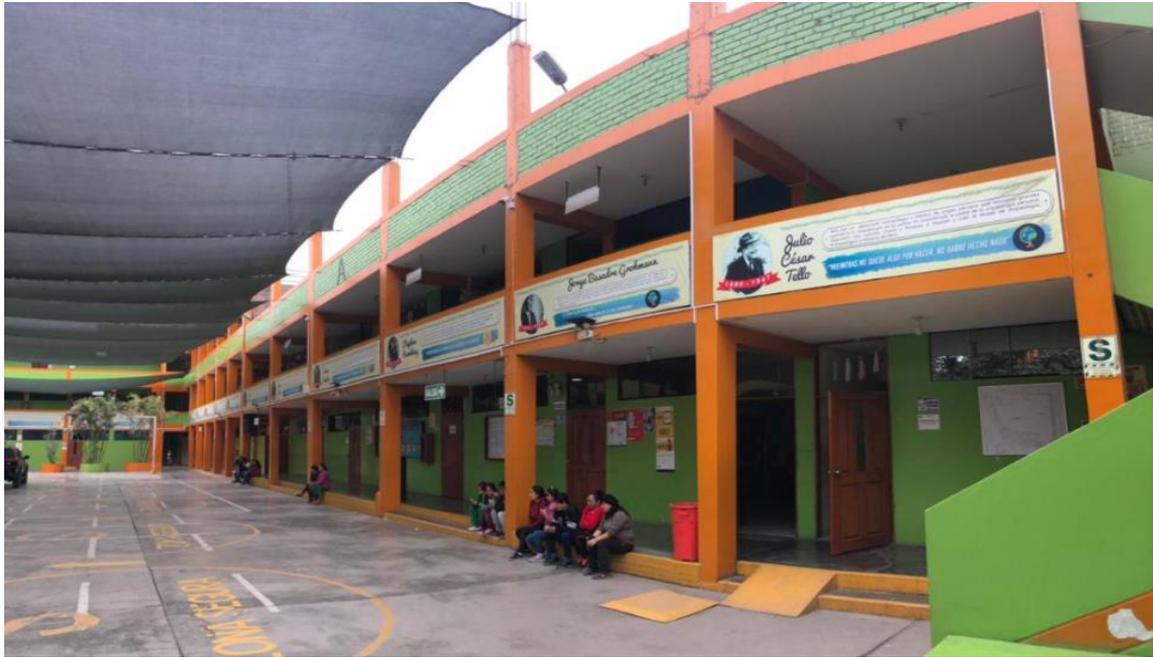
Figura 23: Vista frontal pabellón A. Fuente: Elaboración propia

“La parte frontal del pabellón A en la Figura 23 se evidencia que la columna no esta alineada, este problema de las fallas estructurales traería consecuencias frente un eventual sismo, y pueden causar pérdidas humanas. Por la inadecuada evacuación de los estudiantes ante un eventual terremoto.”

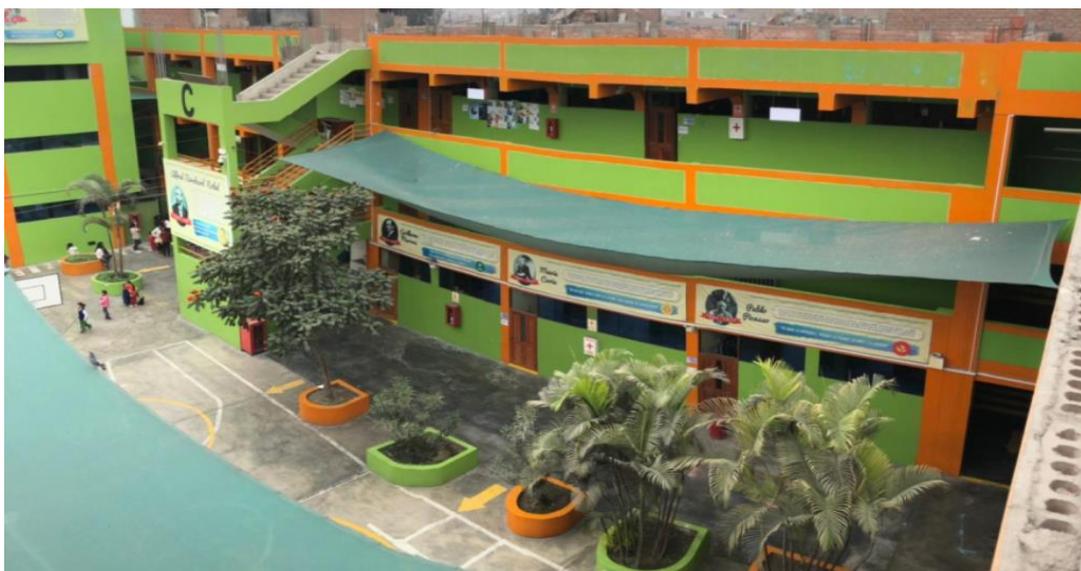
Figura 24: Vista frontal pabellón C. Fuente: Elaboración propia

“El pabellón “C” también presenta casi las mismas condiciones y características que el pabellón “A”, en lo cual la parte interna se observa como si no presentara fallas estructurales, pues se encuentra bien mantenido como el pintado y resanado es por ende a simple vista no se puede observar las fisuras.”

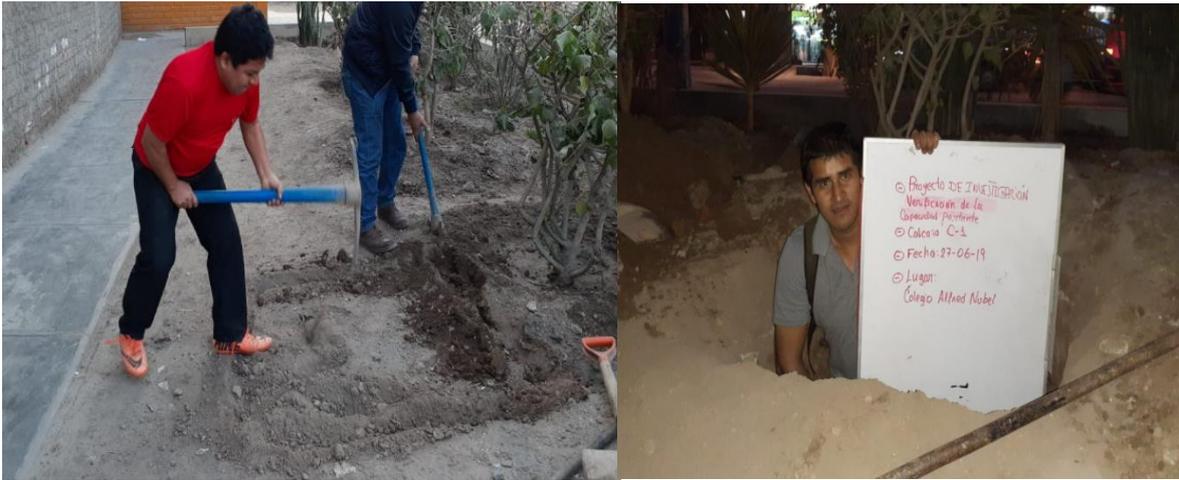
“la actividad que se realizó fue excavar el número uno de calicata en el lugar de estudio, en donde se encuentra ubicado en la Av. Marco Puente Llano Mz, G, Lt, 2A, en el distrito de Ate Vitarte con el propósito de obtener la capacidad portante del suelo.”

Figura 26: Calicota para la muestra de suelo. Fuente: Elaboración propia

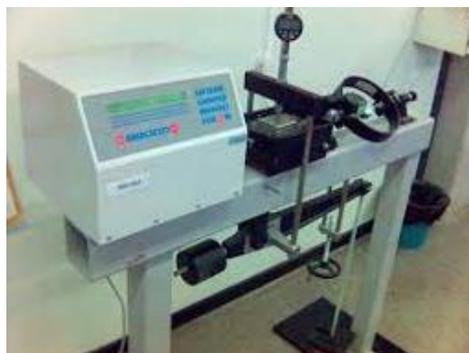
Figura 30: Instrumento para el corte directo. Fuente internet

Desplazamiento directo del suelo en condiciones de drenaje consolidado ASTM D 3080 se realizó en laboratorio el análisis de corte directo con lo que obtuvo los siguientes resultados.

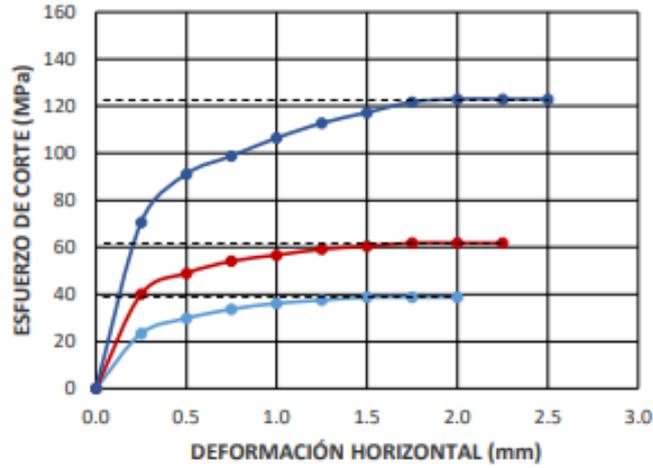
Figura 31: Esfuerzo-Deformacion. fuente. Elaboracion propia

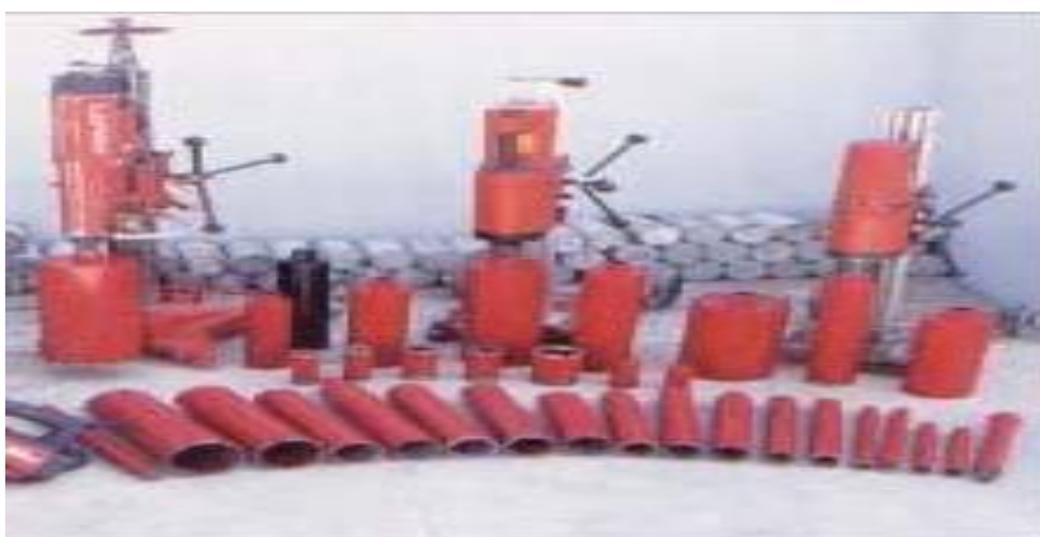
Los testigos cilíndricos se obtuvieron con una sonda equipada con un taladro de diamante. Los calibradores o verniers tienen un paso de al menos 0,5 mm.

Figura 33: Instrumento para extraer muestra de concreto. Fuente: Internet

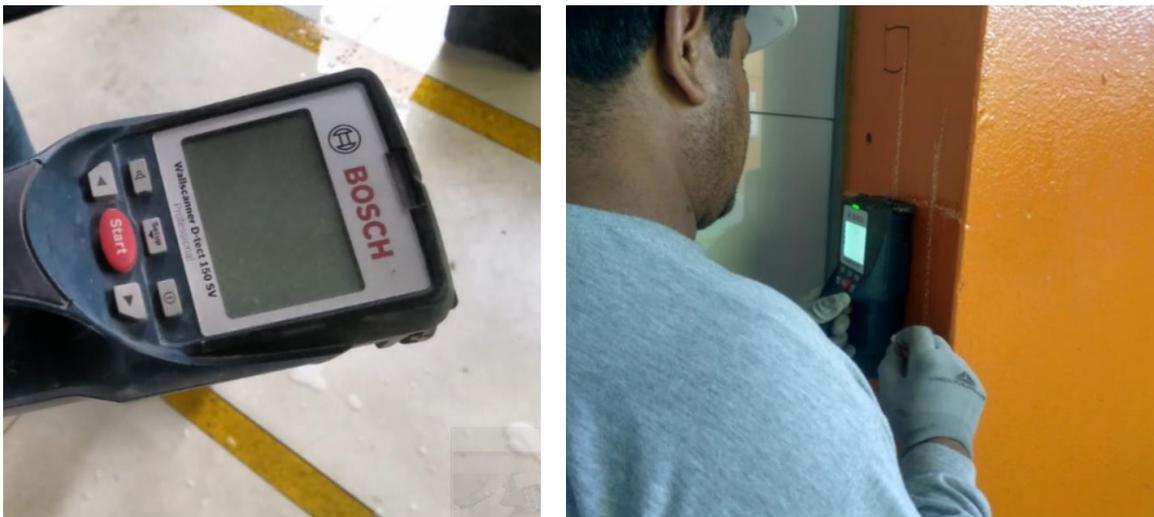
En la figura 30 se presenta un escáner en donde detecta el acero en la columna del primer piso del pabellón "A" y los aceros de los estribos, para poder extraer los testigos cilíndricos para ensayo de compresión.

Figura 34: Instrumento escaner para detectar acero de refuerzo. Fuente: Elaboración propia

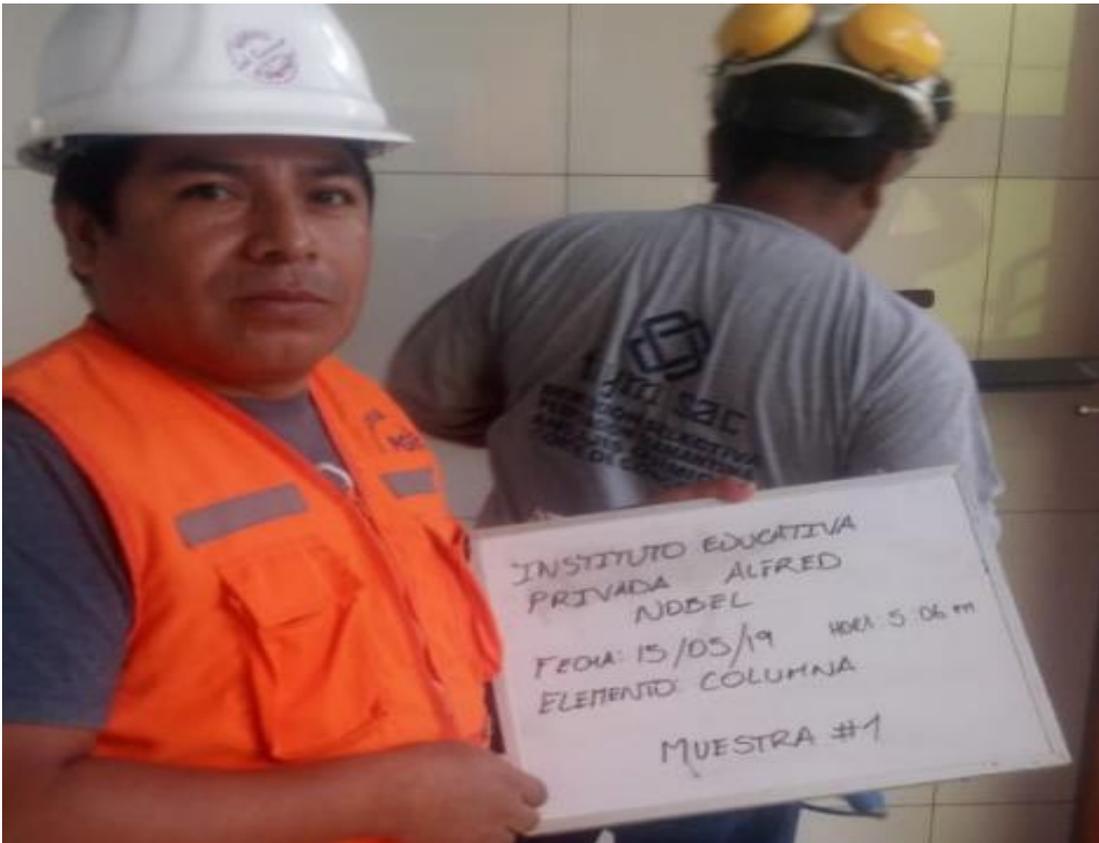
En la Figura 31, en el primer piso del pabellón "A", continuamos utilizando un palpador equipado con un taladro de diamante para obtener testigos cilíndricos para ensayos de compresión.

Figura 35: Datos para la muestra de diamantina. Fuente: Elaboración propia

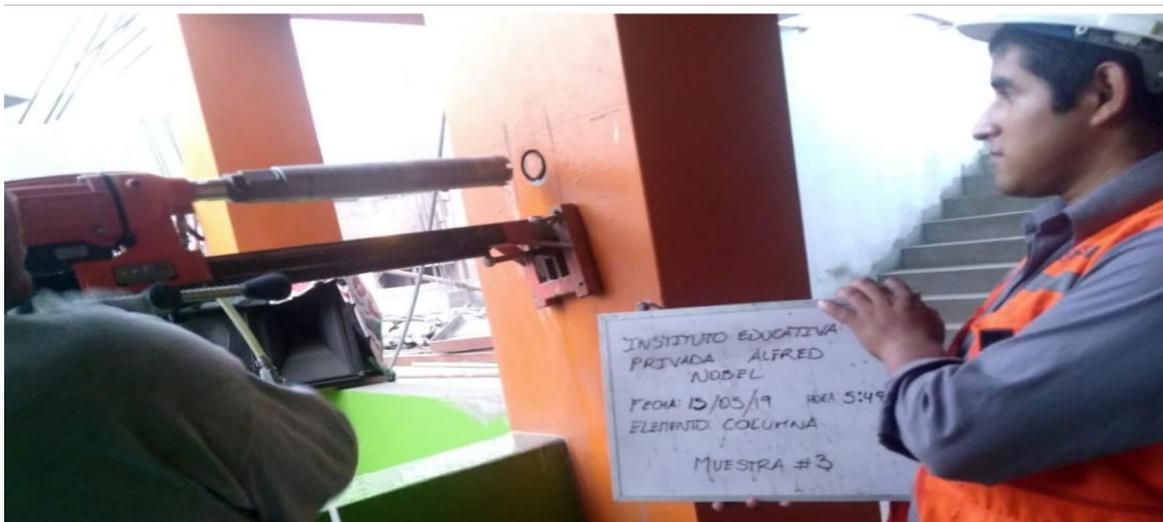
En la Figura 31, en el segundo piso del pabellón "A", continuamos utilizando un palpador equipado con un taladro de diamante para obtener testigos cilíndricos para ensayos de compresión.

Figura 36: Proceso de extracción de muestra. Fuente: Elaboración propia

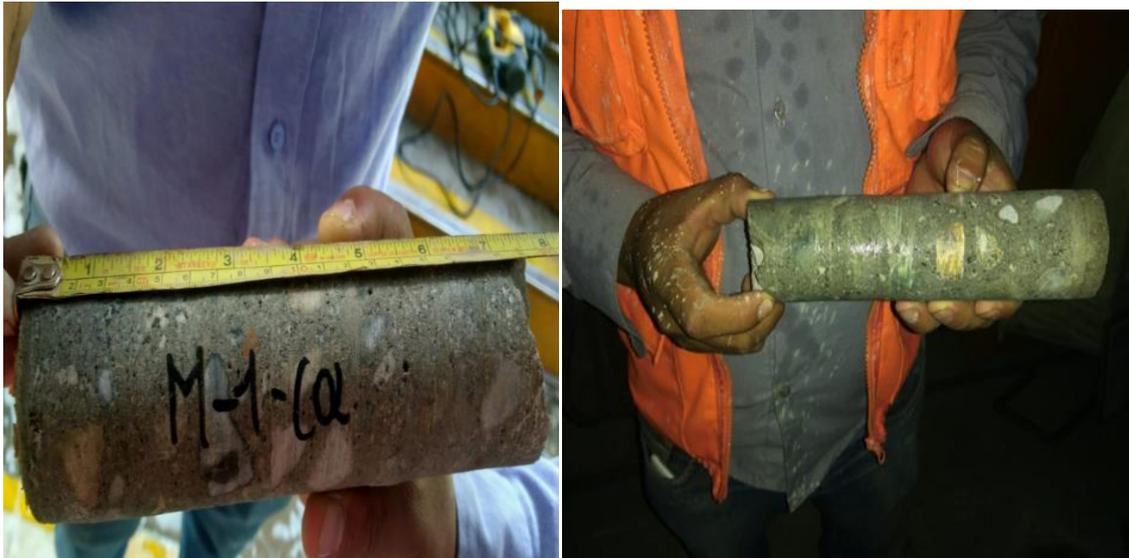
Figura 37: Muestra de concreto. Fuente: Elaboración propia

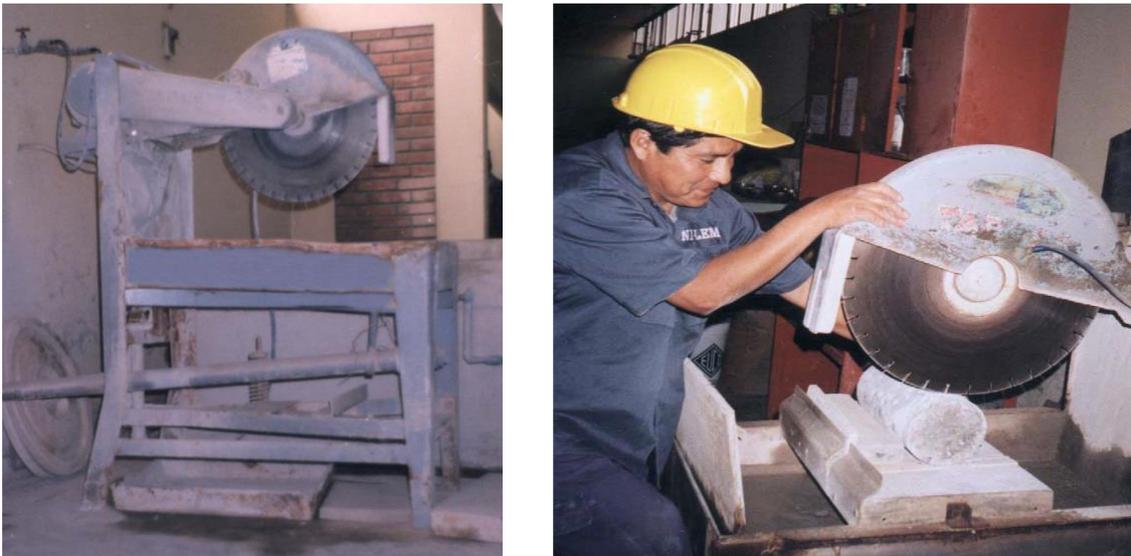
Figura 38: Perfilado de las muestras antes de la rotura: Fuente. Internet

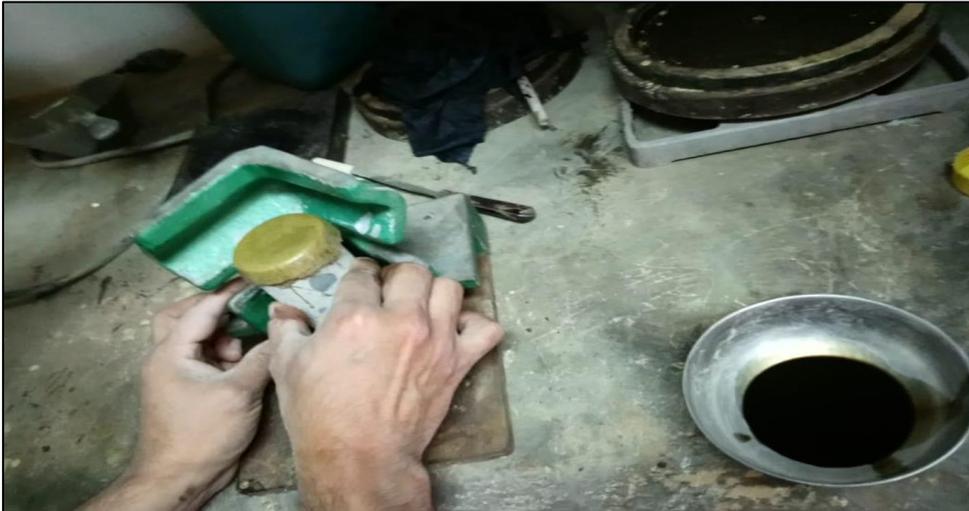
Figura 39: Alineamiento de la probeta con sulfato. Fuente: Elaboracion proia

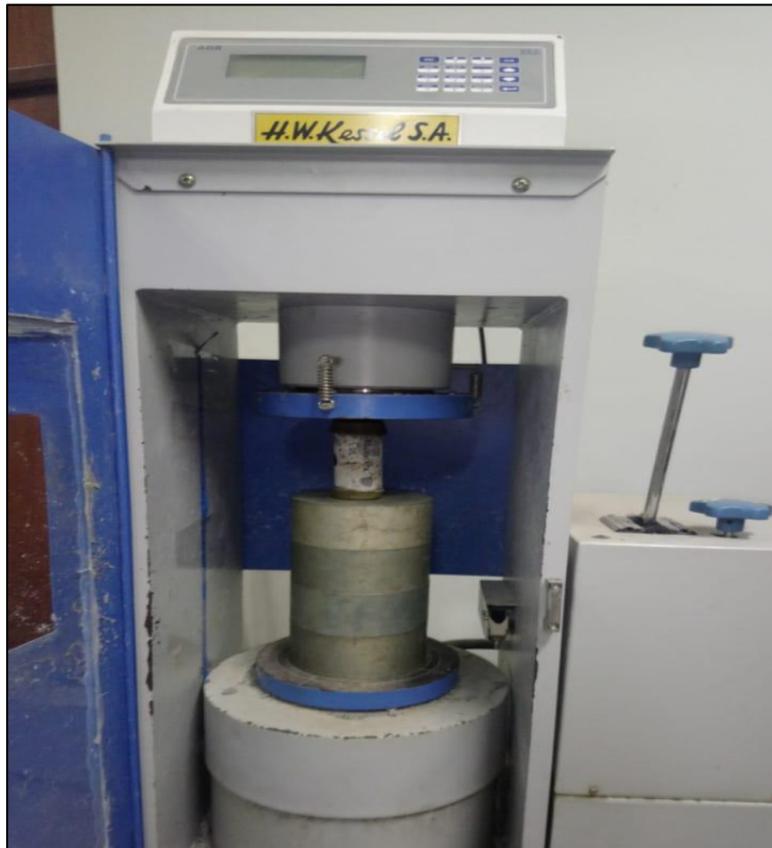
Figura 42: Proceso de rotura de la muestra para hallar la resistencia. Fuente: Elaboracion propia

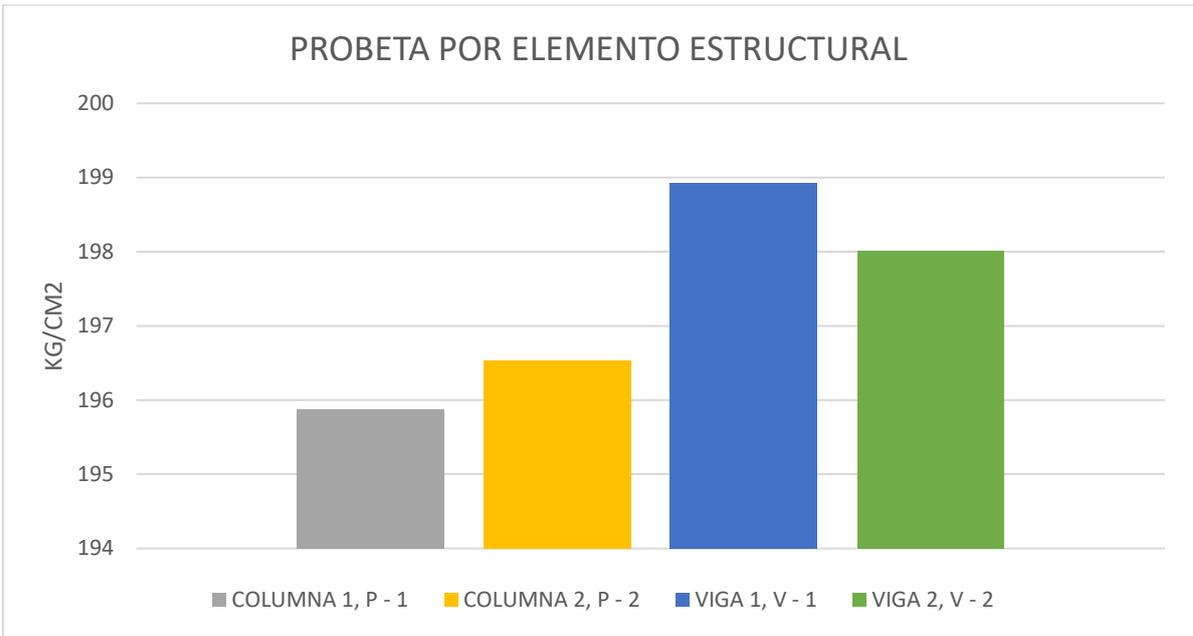
Figura 43: Resultados de la resistencia de concreto. Fuente: Elaboracion propia

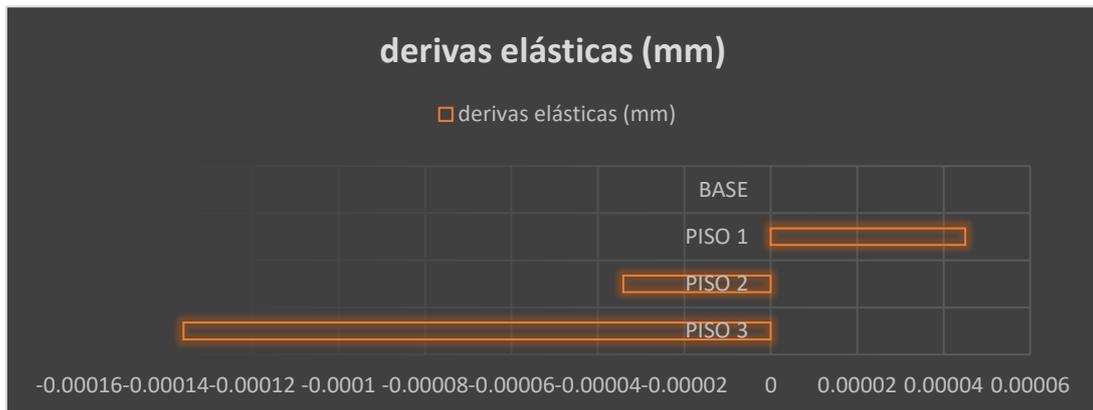
Figura 63: Derivas elasticas en mm. Fuente: Elaboracion propia

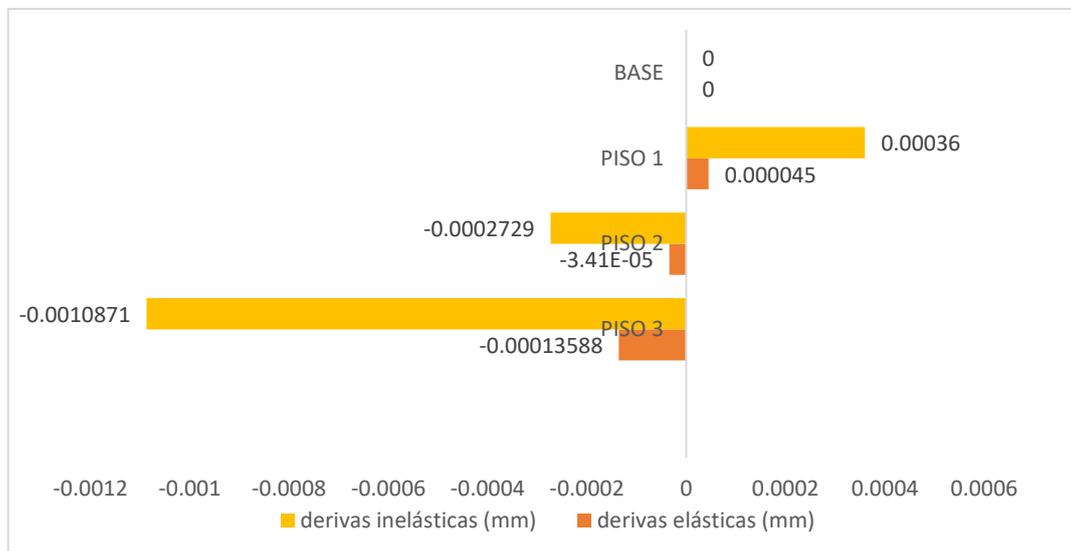
Figura 64: Derivas inelasticas. Fuente: Elaboracion propia

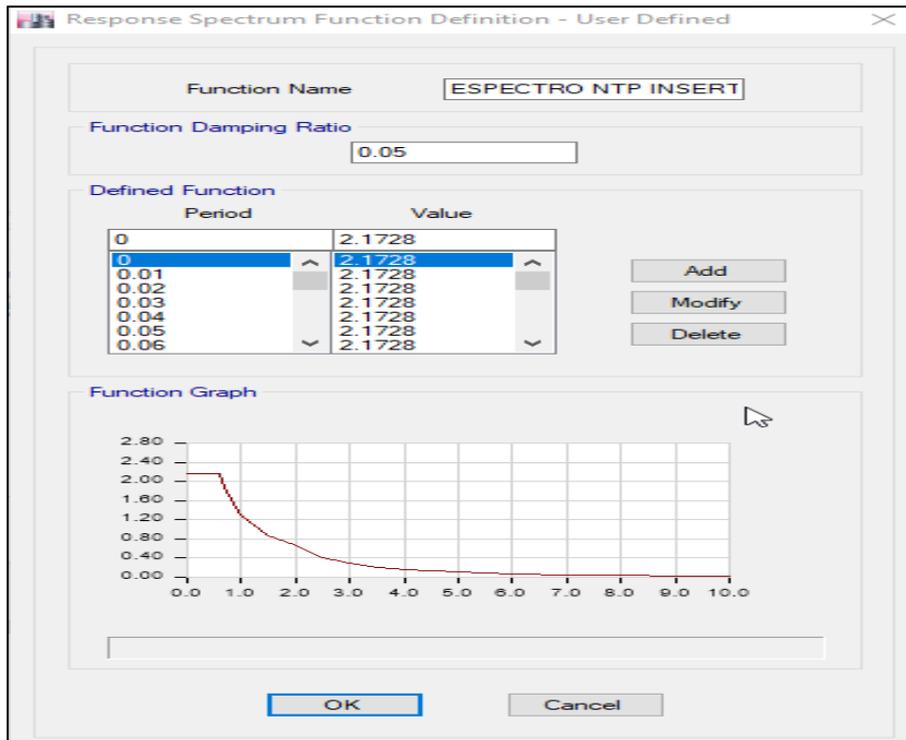
Figura 65: Espectro resouesta del pabellon A. Fuente. Elaboracion propia

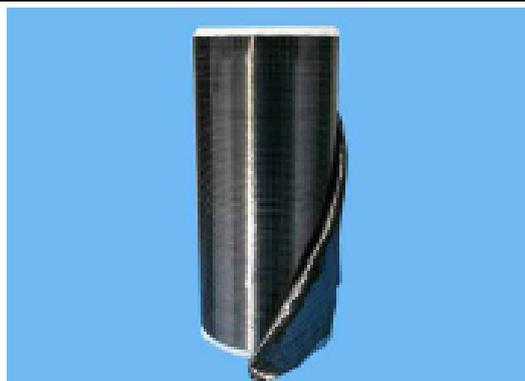
**Descripción del Producto.** Hoja de Remolque de Carbono Fortec 600GSM es un textil de fibra de carbono unidireccional, tejido y flexible con un ligero entelado (fibra tejida) en ambos lados diseñado para su uso como un refuerzo externamente aplicada para el fortalecimiento de las estructuras de concreto, madera y mampostería. Generalmente, las Hojas de remolque de carbono Fortec se instalan con Fortec #4550 LPL o resinas epoxídicas de matriz de fibra de módulo alto Fortec #1276 LPL para formar un sistema de polímero de fibra de carbono baratas reforzado (carbon fiber reinforced polymer, CFRP).
