**Calidad de vida urbana mediante la regeneración del
borde urbano del Río Rímac - San Juan de Lurigancho y
El Agustino**

TESIS PARA OBTENER EL TÍTULO PROFESIONAL DE:
Arquitecto

Urbanismo Sostenible

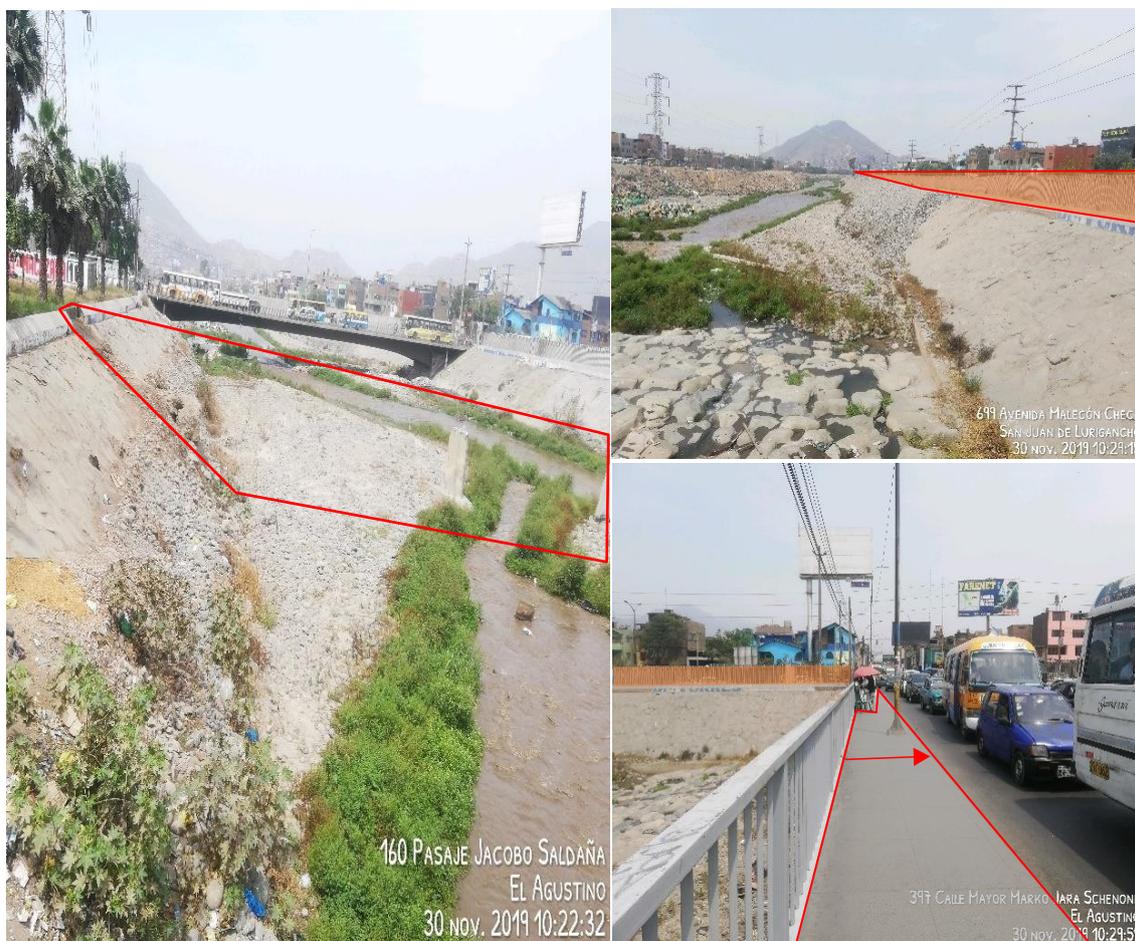
Figura 122:

Imágenes de ambos frentes

Existe áreas verdes en el Malecón de La Amistad, el río se encuentra canalizado, hay presencia de residuos sólidos sobre la franja fluvial, se presencia montículos de un puente peatonal que ha sido destruido, así mismo hay dos puentes vehiculares que conectan los distritos de San Juan de Lurigancho y el Agustino y cada uno de estos posee veredas para el acceso peatonal sin ninguna separación de seguridad entre la vía vehicular y el paso de las personas, así mismo, en el lado

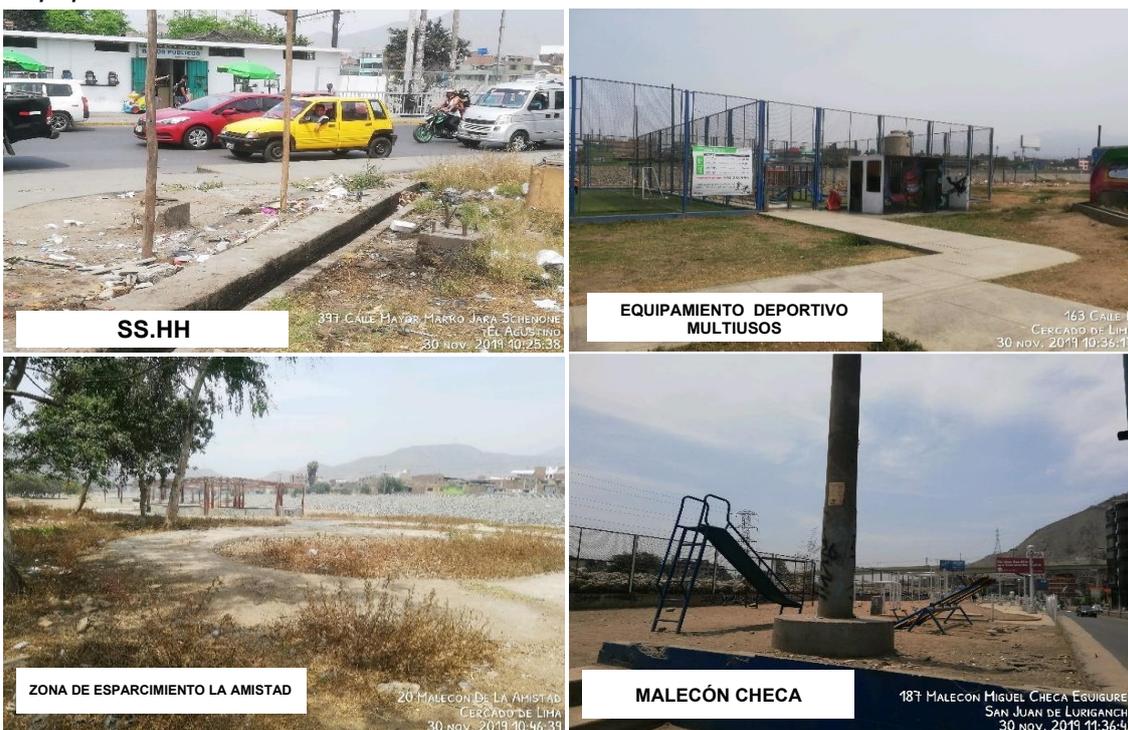
Figura 123:

Equipamientos del Bordes del río Rímac.

En la primera imagen se muestra un servicio higiénico que es muy usado por las personas que cruzan de Zárate hacia Puente Nuevo o viceversa, en la segunda imagen se observan una cacha multiuso y juegos de niños aparentemente recién inaugurados, donde se observó a 7 niños jugando (solo en el área de juegos) donde a sus alrededores no existe ningún árbol o vegetación que brinde protección solar, la tercera imagen muestran una vereda que es parte de un recorrido y una

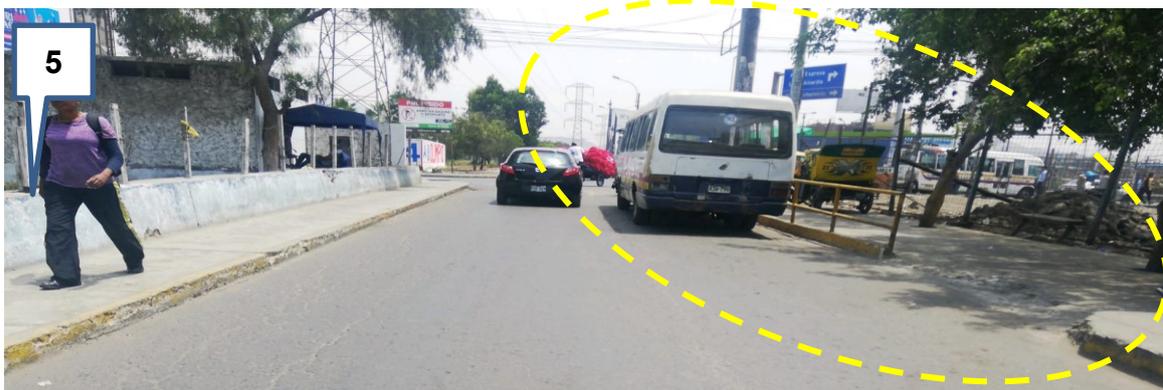
Figura 125:

Paradero de motos taxis en la calle Malecón La Amistad.

Tomando como referencia las vías que circundan el borde urbano del río Rímac se pudo apreciar que la avenida Malecón Checa es una vía colectora, el cual tiene una medida de 9 metros a cada sentido con una berma de 1.80m y las veredas a ambos lados son de 1.20m, En la calle Malecón de la amistad como una vía local mide 5.40m y es de dos carriles el cual pose veredas que miden 1.2m, cuyo recorrido tiene obstáculos de construcciones de concreto lo cual permite hacer uso solo de 0.50 m de ancho de la vereda, y en el cruce de puente pirámides del sol y calle malecón checa la vereda no cuenta con rampa para discapacitados, de la misma manera cerca al polideportivo se observa un poste de una estructura publicitaria que invade parte la rampa de acceso y en la última imagen en una esquina entre la calle Malecón de la Amistad y Pirámide del Sol se observa un paradero de moto taxis.

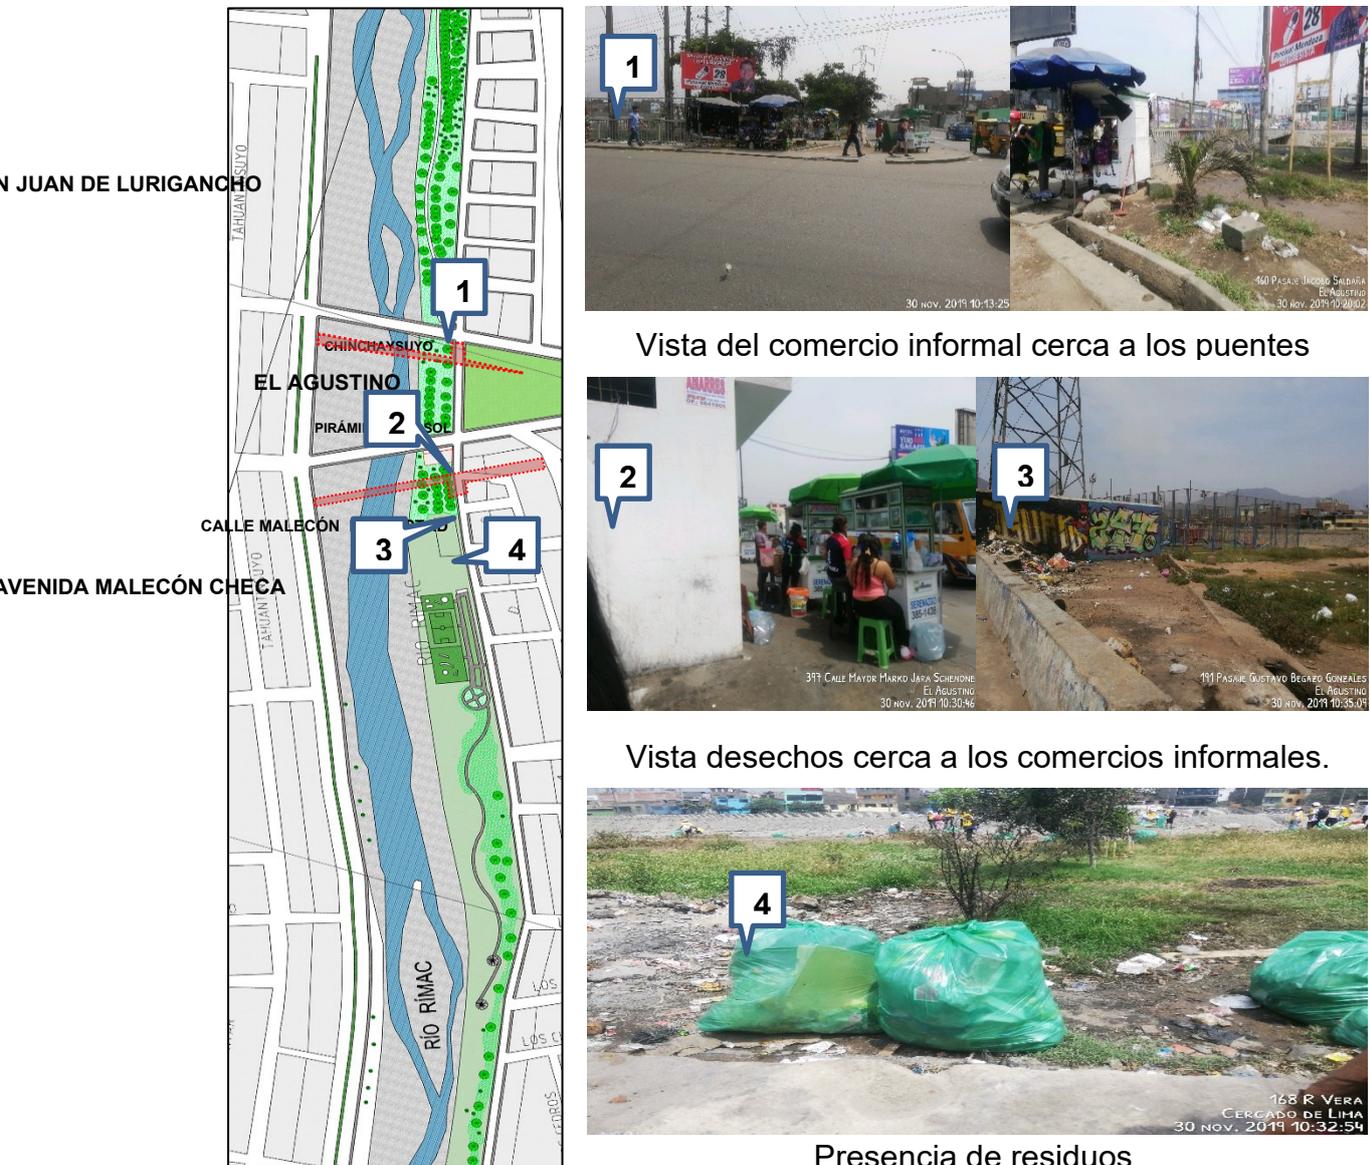
Figura 126:

Vistas de actividades urbanas

En las imágenes se muestran presencias de comercio ambulatorio a cada lado de los dos puentes que unen los distritos de San Juan de Lurigancho y El Agustino, así mismo, cerca de estos se observan residuos sólidos (basura) que estos comerciantes y los consumidores arrojan, en donde las vegetaciones se muestran maltratadas y en otros simplemente están muriendo y desapareciendo quedando solo tierra y polvo.

Con la presencia del comercio ambulatorio, aumentan los desechos de residuos sólidos los cuales son arrojados al largo del borde del río, de esta manera, el comercio ambulatorio contribuye a la degradación del borde urbano del río Rímac.

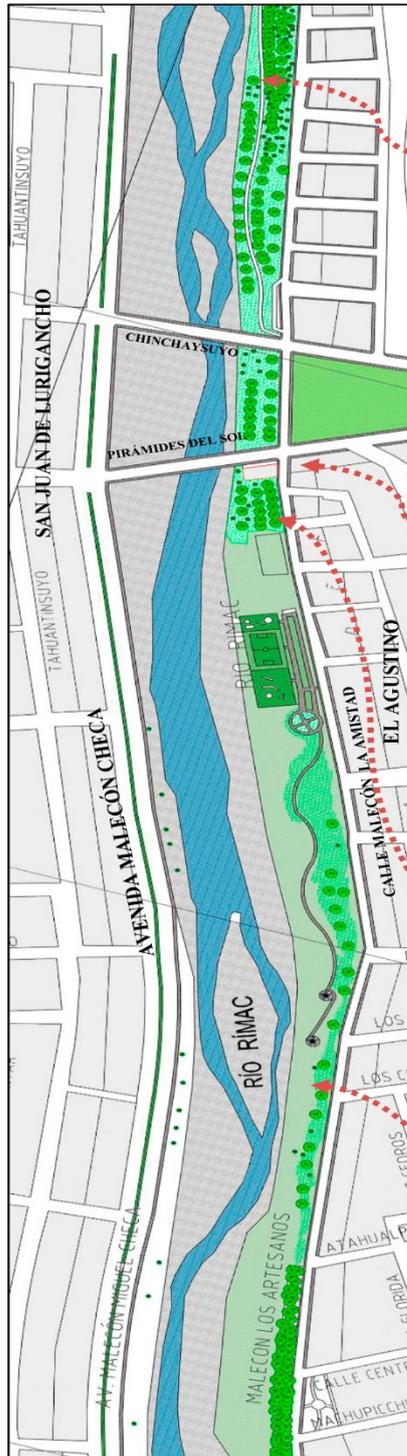
Figura 127:

Vistas de actividades urbanas incompatibles

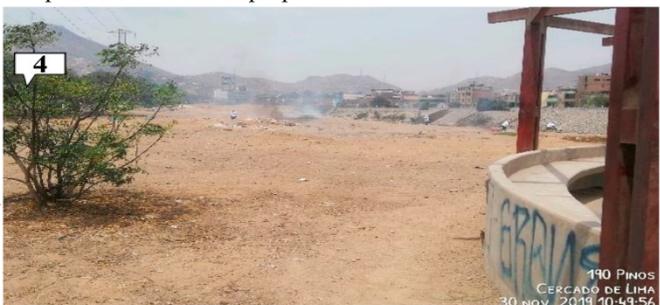
En la parte número 1 se muestra personas que consumen licor a plena vista de las personas, así mismo, en la zona número 2 se observó a personas de mal vivir bajo los efectos de haber consumido alcohol u otros estupefacientes y en la imagen 3 se visualiza parte de la calle que las personas usan como paraderos ilegales, y en la última imagen se divisó a personas quemando desechos al margen del río.

Dentro de la zona de estudio existen actividades como es el consumo de alcohol en lugares públicos, drogadicción, paraderos informales y contaminación de las superficies por la quema de desechos. De esta manera, se puede decir que existen actividades que dificultan el desarrollo óptimo del borde urbano del río Rímac.

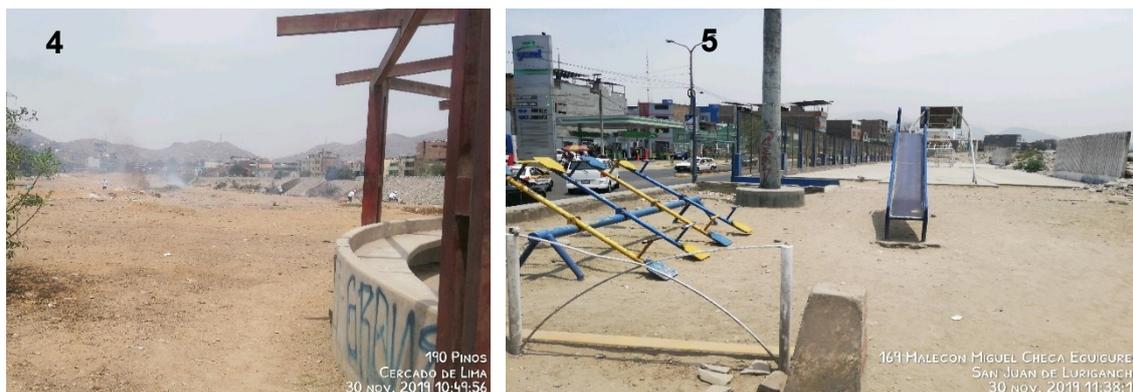
Figura 129:

Vistas de áreas verdes

En la zona 1 y 2 se divisa en los recorridos presencia de vegetaciones que brindan una protección de las radiaciones solares, por otra parte, este panorama cambia radicalmente cuerdas más abajo donde se muestra una ausencia casi total de vegetaciones en parte de los recorridos y algunos espacios recreativos como cancha multiuso, canchita de fútbol y juegos para niños, como se muestra en las imágenes 3 y 4, de la misma manera, en el Malecón Checa se observó que no existe tratamiento de vegetaciones que brinden sombra a las zonas de esparcimiento como se detalla en la imagen número 5.

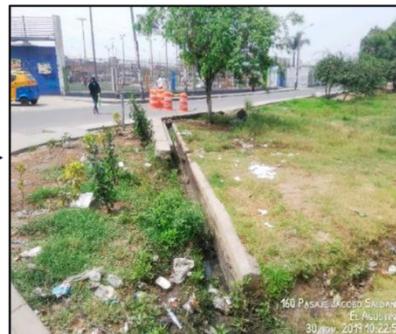
Figura 152: Vista de un espacio de área verde. Fuente: propia

Se puede observar un espacio de vegetaciones con algunos árboles y el césped que ha sido consumido por otros arbustos invasores, así mismo, el césped que aun se puede apreciar tiene un color amarillento y con las hojas secas.

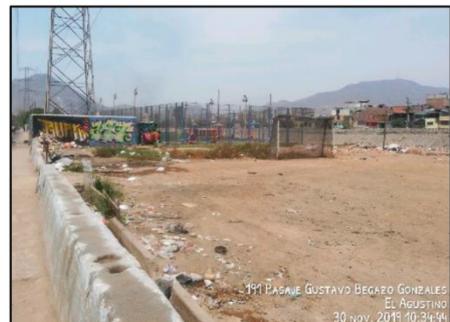
Se aprecia un campo deportivo que ha sido acondicionado donde hay presencia de desechos, tierra, piedras y una mancha de vegetación.

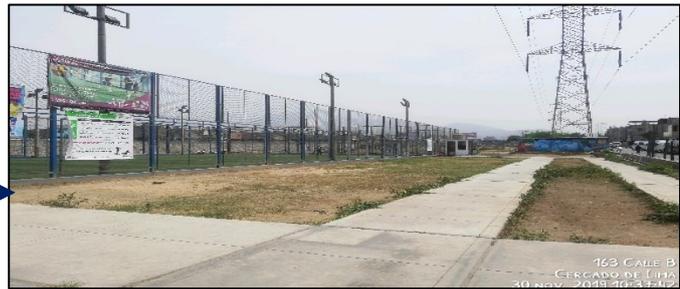
Se divisa un espacio deportivo de uso múltiple en buenas condiciones donde a sus alrededores se EL AGUSTINO observan veredas limpias pero con jardines sin plantas.

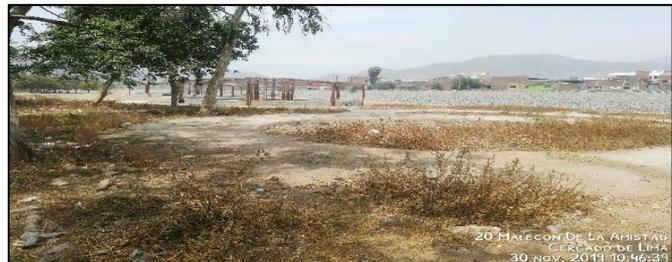
Se aprecia parte de un circuito donde las veredas están invadidas por arbustos, así mismo se observó dos edificaciones de descanso solo con la estructura sin techar donde se apreciaron partes de botellas de cervezas rotas.

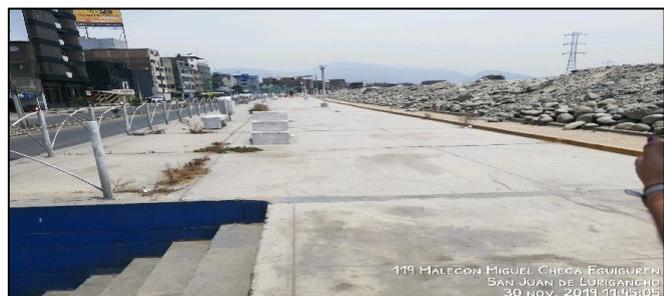
Se observa un Malecón donde existen áreas de esparcimiento, en el cual, se aprecia pasto sobre el concreto y parte de un camino posiblemente ciclovía invadida por los restos de la descolmatación del río Rímac.

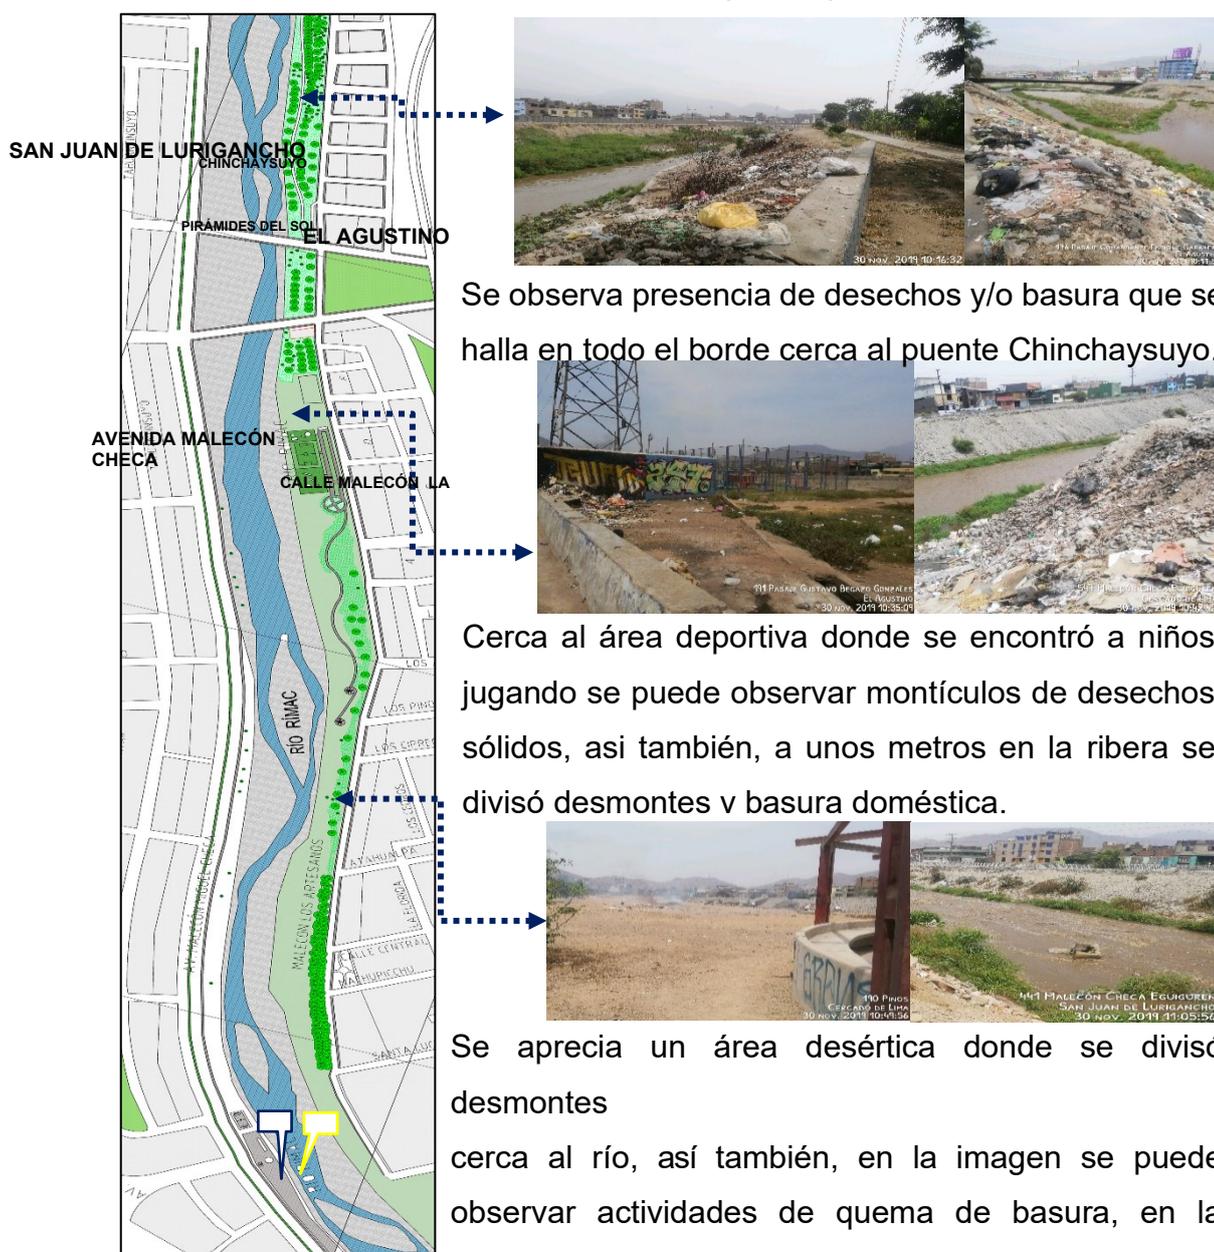
Vista del estado de conservación de los espacios públicos

Se observa presencia de desechos y/o basura que se halla en todo el borde cerca al puente Chinchaysuyo.

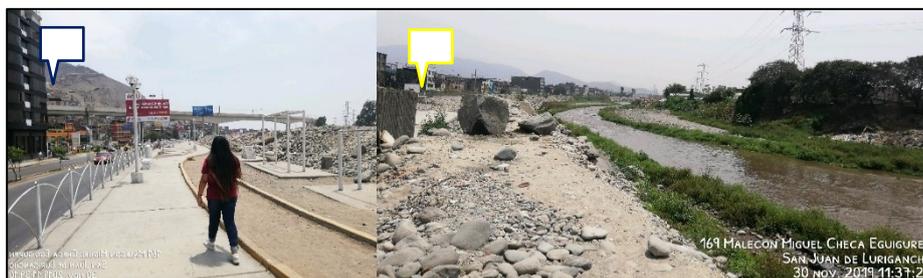
Figura 133:

Cerca al Malecón Checa se puede apreciar partes de montículos de rocas cerca a las áreas deportivas como parte de una descolmatación, así mismo, en el lado del Sector 3 del Agustino de observa parte de residuos sólidos cerca a la ribera del río. Dentro de la zona de estudio se evidenció actividades de arrojo de basura y desmontes en los espacios públicos y en la ribera del río Rímac. De esta manera se determina que existen presencia de desechos sólidos en el borde urbano del río Rímac.

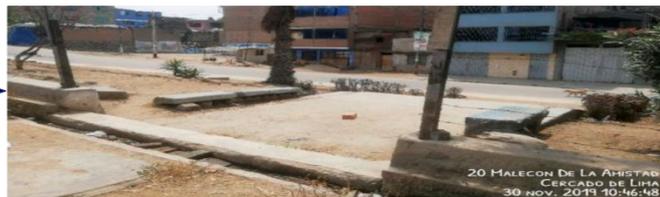
Se divisa el acceso por unas graderías, en la misma que no existe una rampa para el acceso de discapacitados.

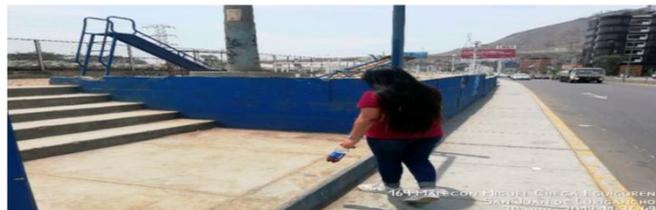
Se observa el acceso al Malecón Checa por medio de graderías con las medidas óptimas, así mismo, se observó una rampa de acceso a unos metros.

Los espacios públicos no son de fácil acceso para todas las personas, donde no se encontraron rampas de acceso en todos los espacios públicos donde los accesos son muy limitados, así mismo, las rampas de acceso encontrados tienen una pendiente muy pronunciada haciendo incapaz el acceso a personas con movilidad limitada, así mismo, dentro de las visitas realizadas se encontró presencia de muy pocas personas donde estos espacios lucían abandonadas con presencia de personas de mal vivir consumiendo alcohol, esto debido a que estos espacios se encuentran deteriorados con circulaciones cortadas por malezas y residuos sólidos, así también, existen zonas desoladas sin presencia de seguridad ciudadana en el Borde Urbano del río Rímac, lo cual genera inseguridad para los

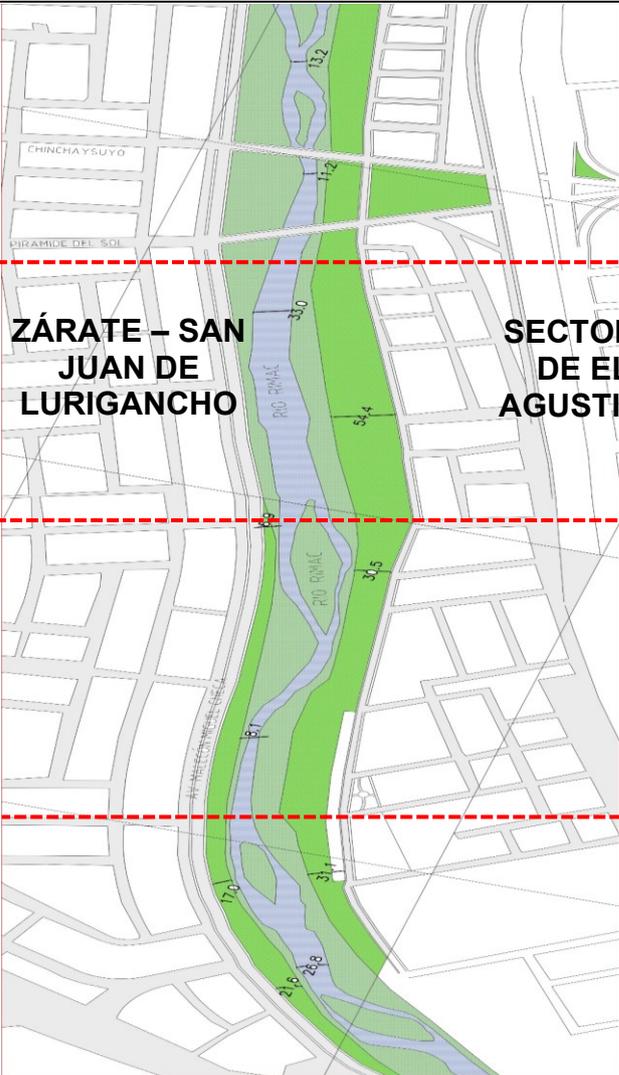
B.1 Dimensionamiento según normativa ANA

Dimensionamiento actual de faja marginal	Cumplimiento del dimensionamiento de faja marginal	
	Lado zárate	Lado del sector 3 de El Agustino
Plano de ubicación

NO CUMPLE	SI CUMPLE
	NO CUMPLE	SI CUMPLE
	NO CUMPLE	SI CUMPLE
	SI CUMPLE	SI CUMPLE

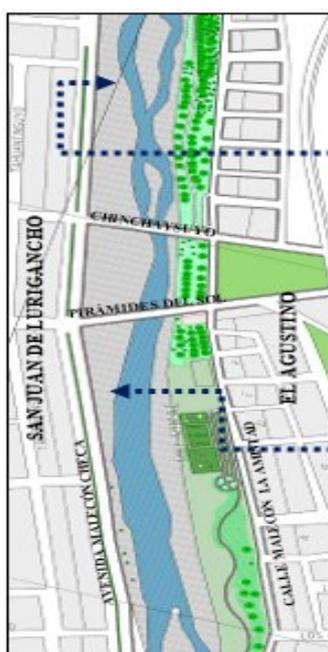
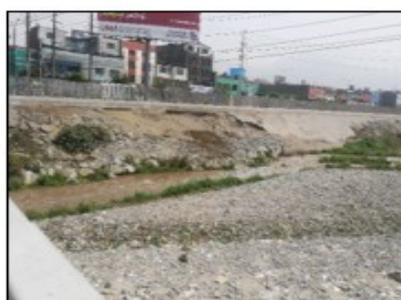
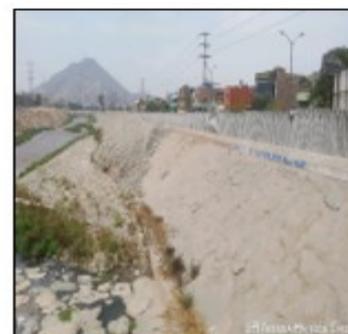
Imágenes del borde del río

Se observa el muro de contención con fallas en su estructura el cual se ha erosionado por las crecidas del río Rímac.

Se puede apreciar que el río Rímac se encuentra canalizado, así mismo, en la parte alta se muestra un muro que da protección hacia la avenida Malecón Checa.

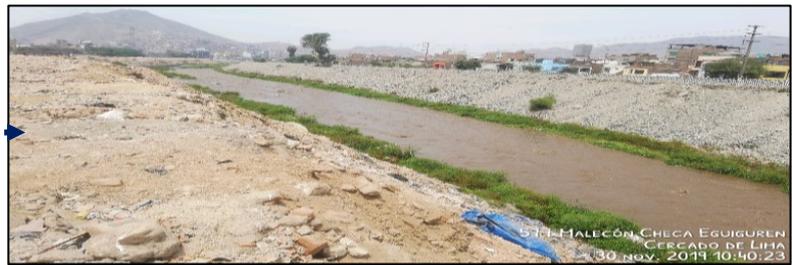
Figura 141:

Se pudo divisar cúmulos de desmontes en el lado del sector 3 de El Agustino, el cual ha reducido el ancho del cauce y ha generado taludes que se ubican justo al lado de las riberas.

Dentro de la zona de estudio las fajas marginales han sido invadidas por montículos de desmontes los cuales han generado disminución del ancho de los caudales y esto trajo consigo una mayor velocidad de agua en épocas de crecidas causando erosión en sus riberas poniendo en peligro algunas estructuras. De esta manera se determina que, la faja marginal del río Rímac no se encuentra en un estado óptimo.

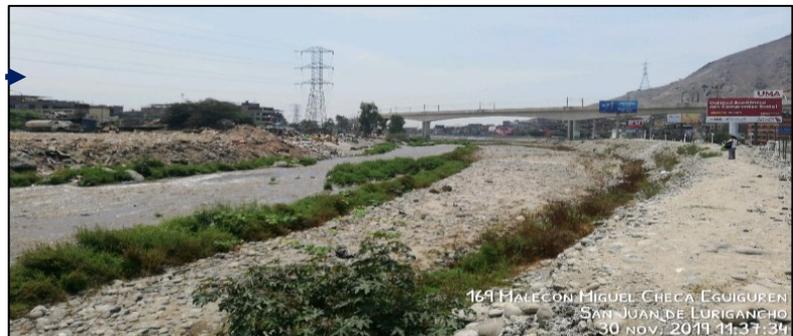
A la altura del malecón Checa se pudo divisar que el cauce se encuentra demarcado por las rocas y las vegetaciones que han crecido, asimismo, la faja marginal toma parte del espacio deportivo del malecón en la parte del sector de Zárate, de igual manera, en el sector 3 de El Agustino la ribera se encuentra demarcado por los desmontes y las rocas.

También, se pudo observar que, las fajas marginales han sido invadidas por montículos de desmontes los cuales han generado disminución del ancho de los caudales y esto trajo consigo una mayor velocidad de agua en épocas de crecidas causando erosión en sus riberas poniendo en peligro algunas estructuras de la misma manera que no existe una buena calidad de las fuentes hídricas. Tomando en cuenta al investigador Fallas (2018) quien mediante su investigación determinó que, en las ciudades medias latinoamericanas existen múltiples problemas de calidad de vida urbana que limita su desarrollo, donde los planificadores y los

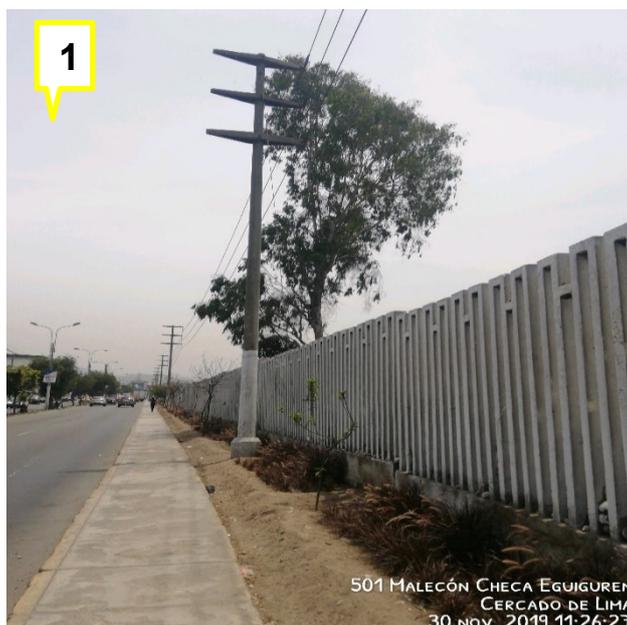
Figura 143:

Vista del muro que divide el río de la ciudad

Por el contrario, dentro del sector de Zárate no se encontró sendas con tratamiento de vegetaciones, donde, solo existe una vereda con un muro ciego que no permite tener una visual del río.

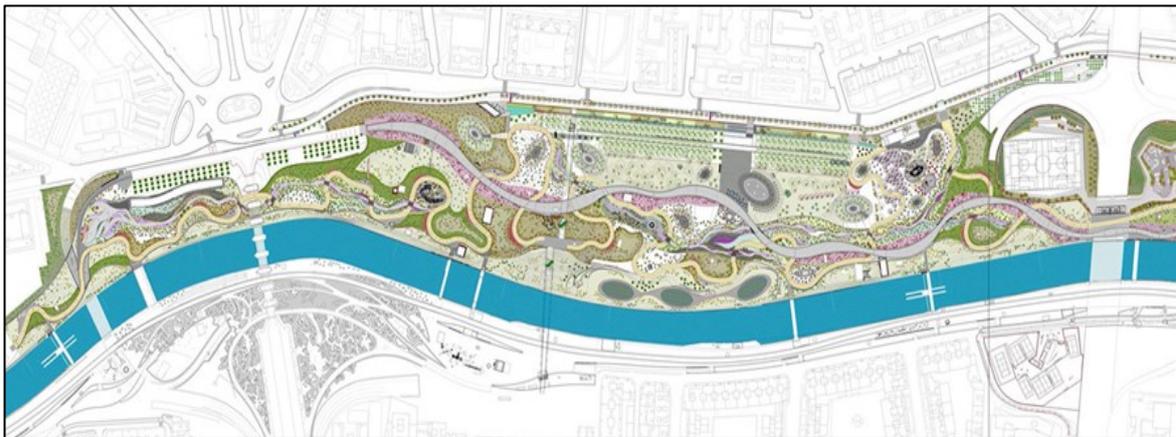
Figura 146:

Recuperacion del río manzanares – Madrid - España.

Se recomienda el implemento de equipamientos y tratamientos de espacios públicos que se adapten a las necesidades de los usuarios con propuestas continuas e integradoras, tomando como referencia al proyecto del río Manzanares – Madrid, en donde se implementó un parque lineal con senderos, plazas públicas, jardinerías, espacios infantiles, elementos conectores como pasarelas escultóricas y otros.

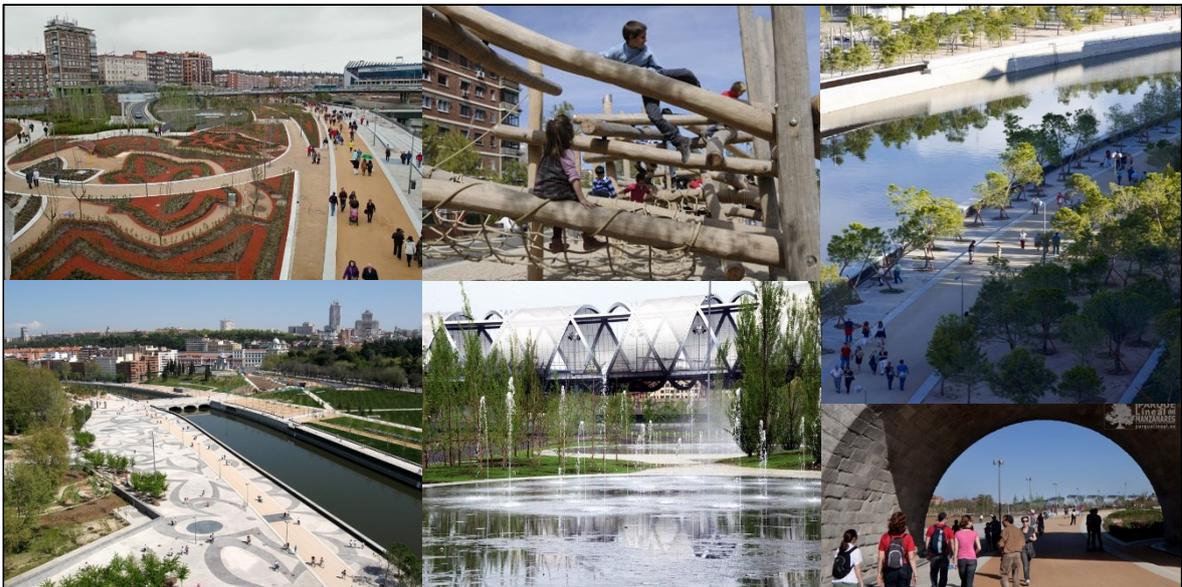
Figura 147:

Espacios públicos del Parque Lineal Manzanares

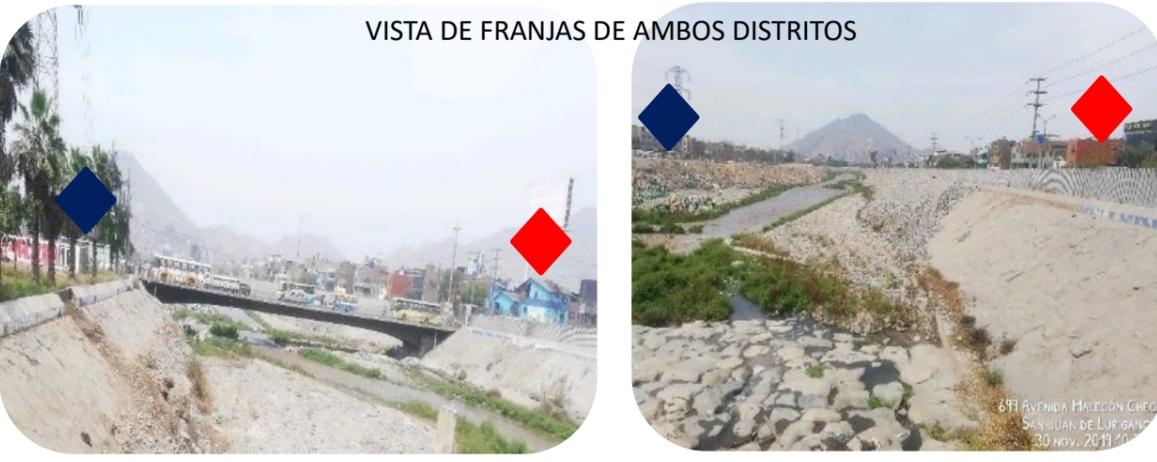
VISTA DE FRANJAS DE AMBOS DISTRITOS

Descripción de la propuesta: Propuesta de diseño de parque lineal con corredores verdes, ciclovía y espacios deportivos.

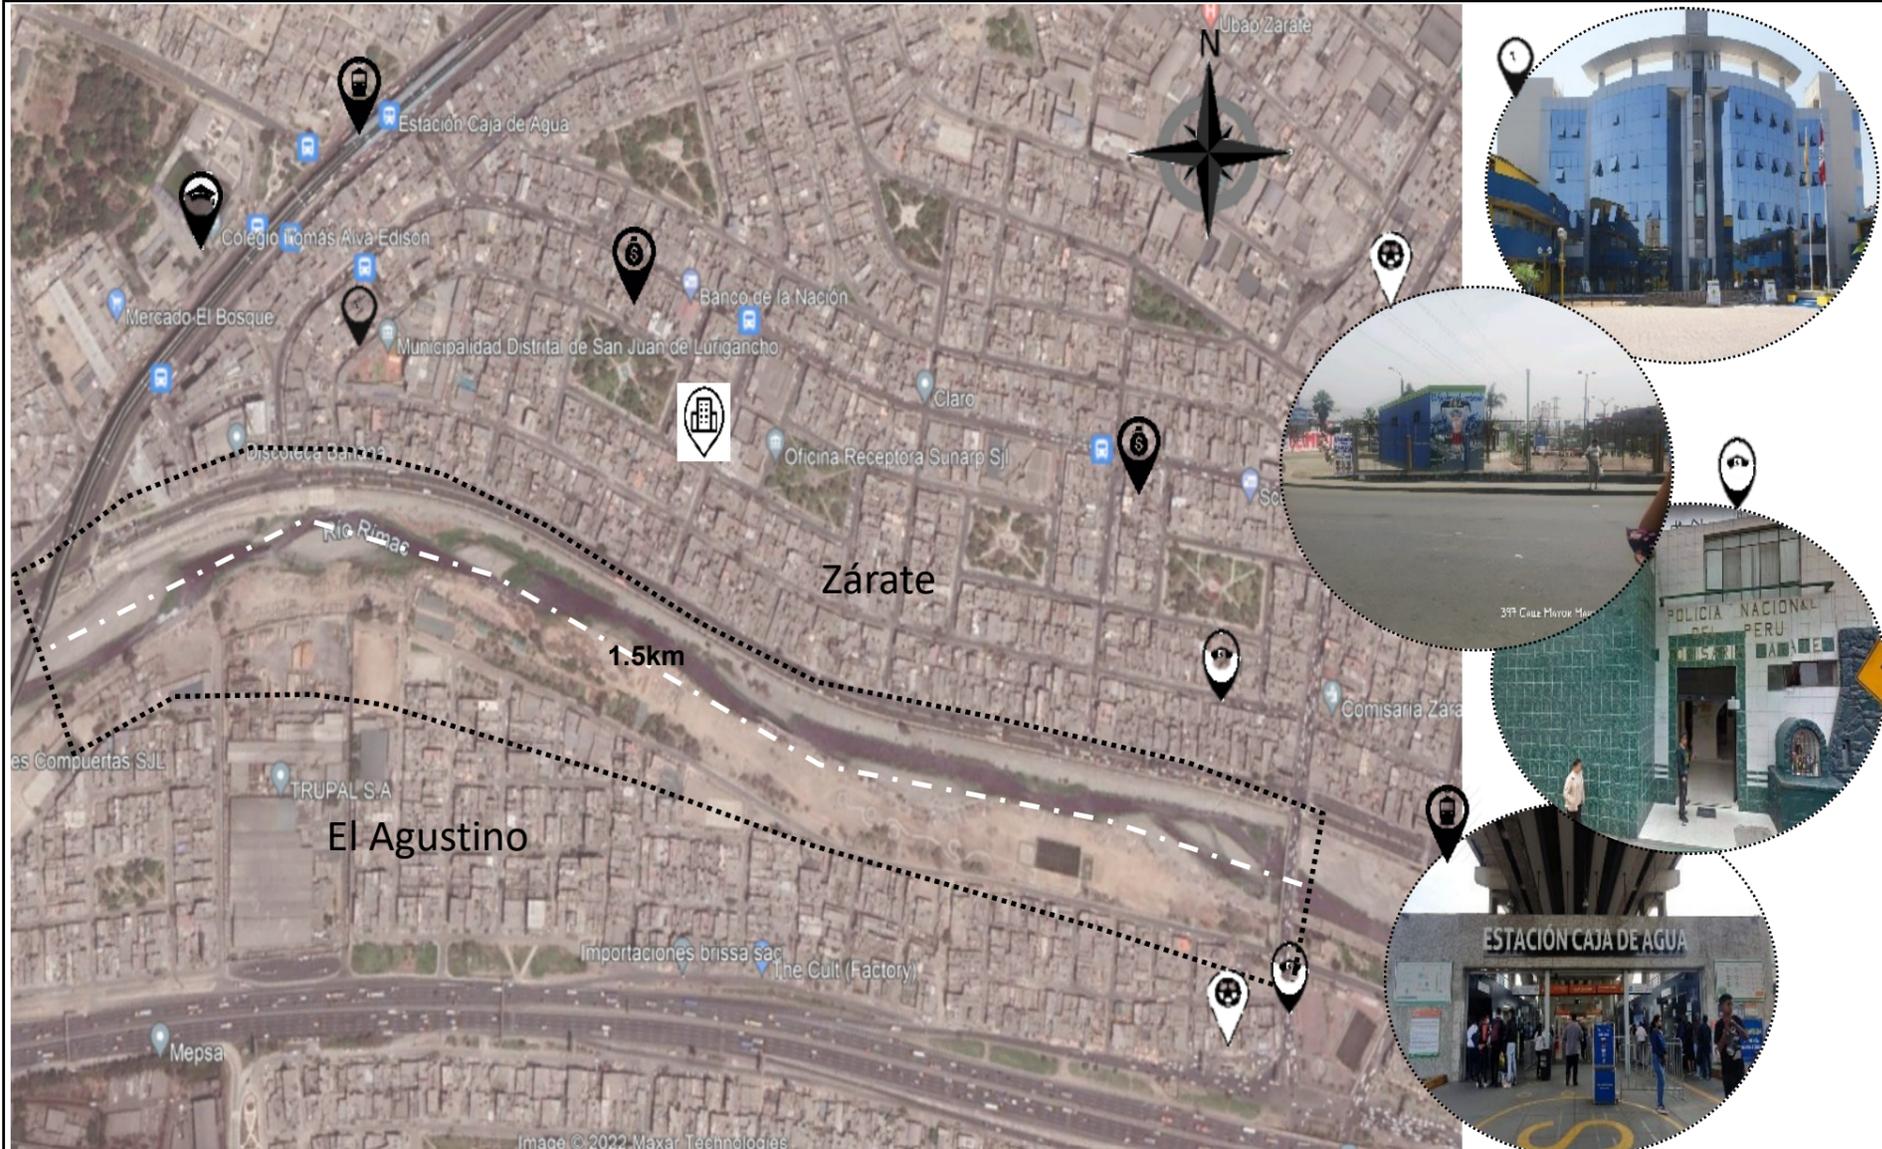
Descripción de la propuesta: Emplazamiento en el contexto urbano, siendo desarrollado la propuesta entre los sectores de Zárate y el sector 3 del Agustino

El área de intervención tiene una longitud de 1.5 km.

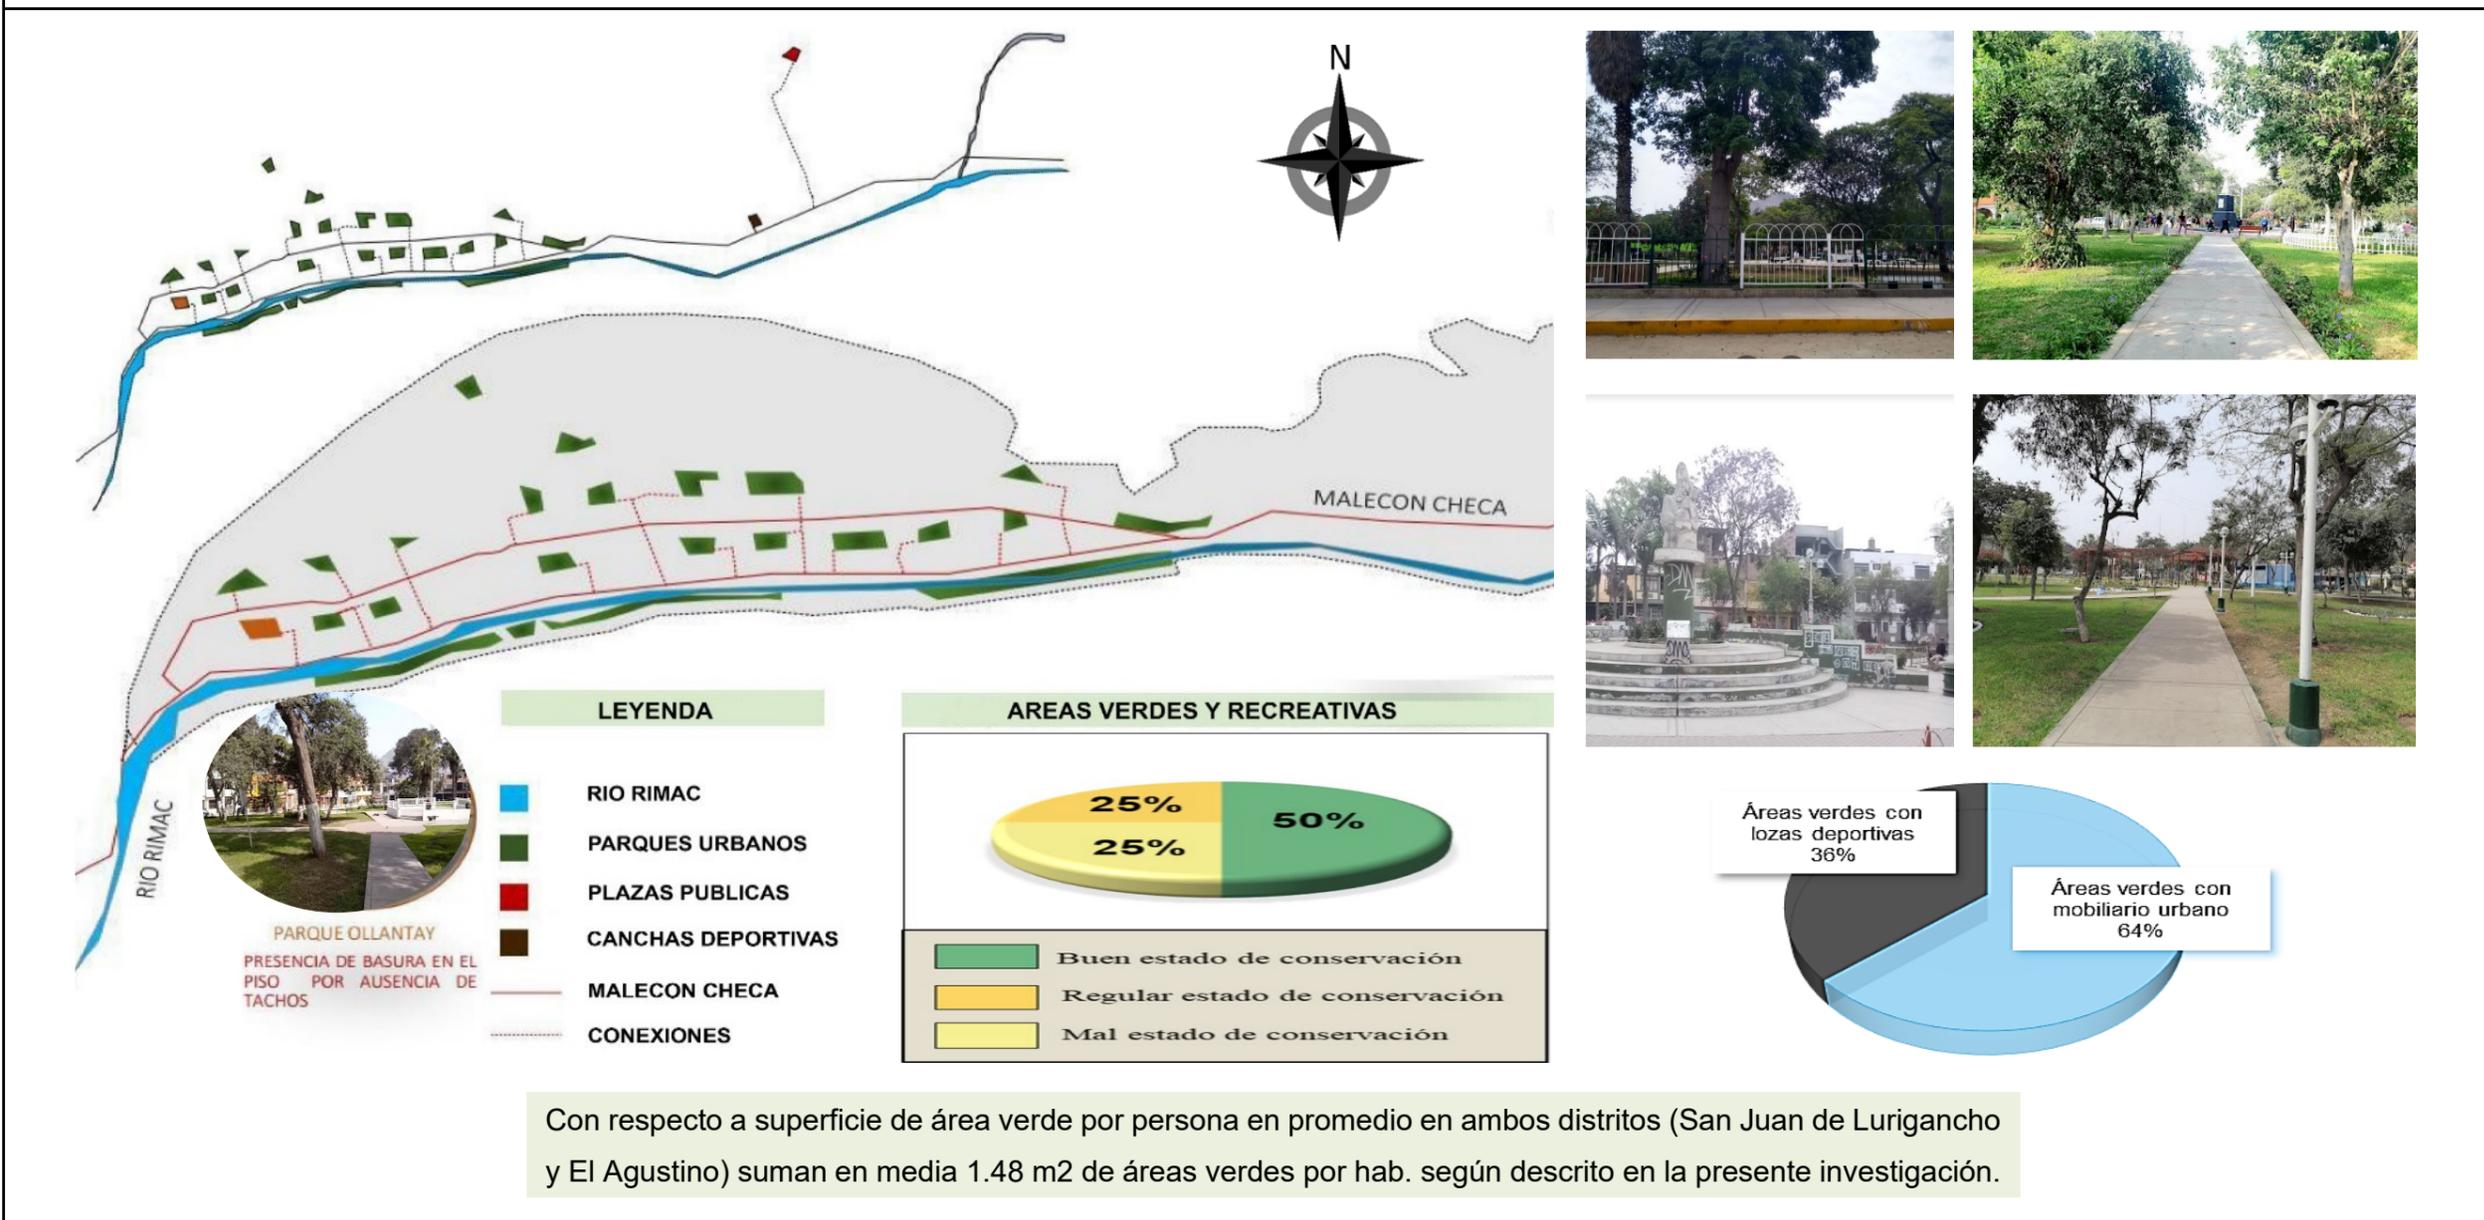
Descripción de la propuesta: Emplazamiento en el contexto urbano, siendo desarrollado la propuesta entre los sectores de Zárate y el sector 3 del Agustino – **análisis de áreas verdes.**

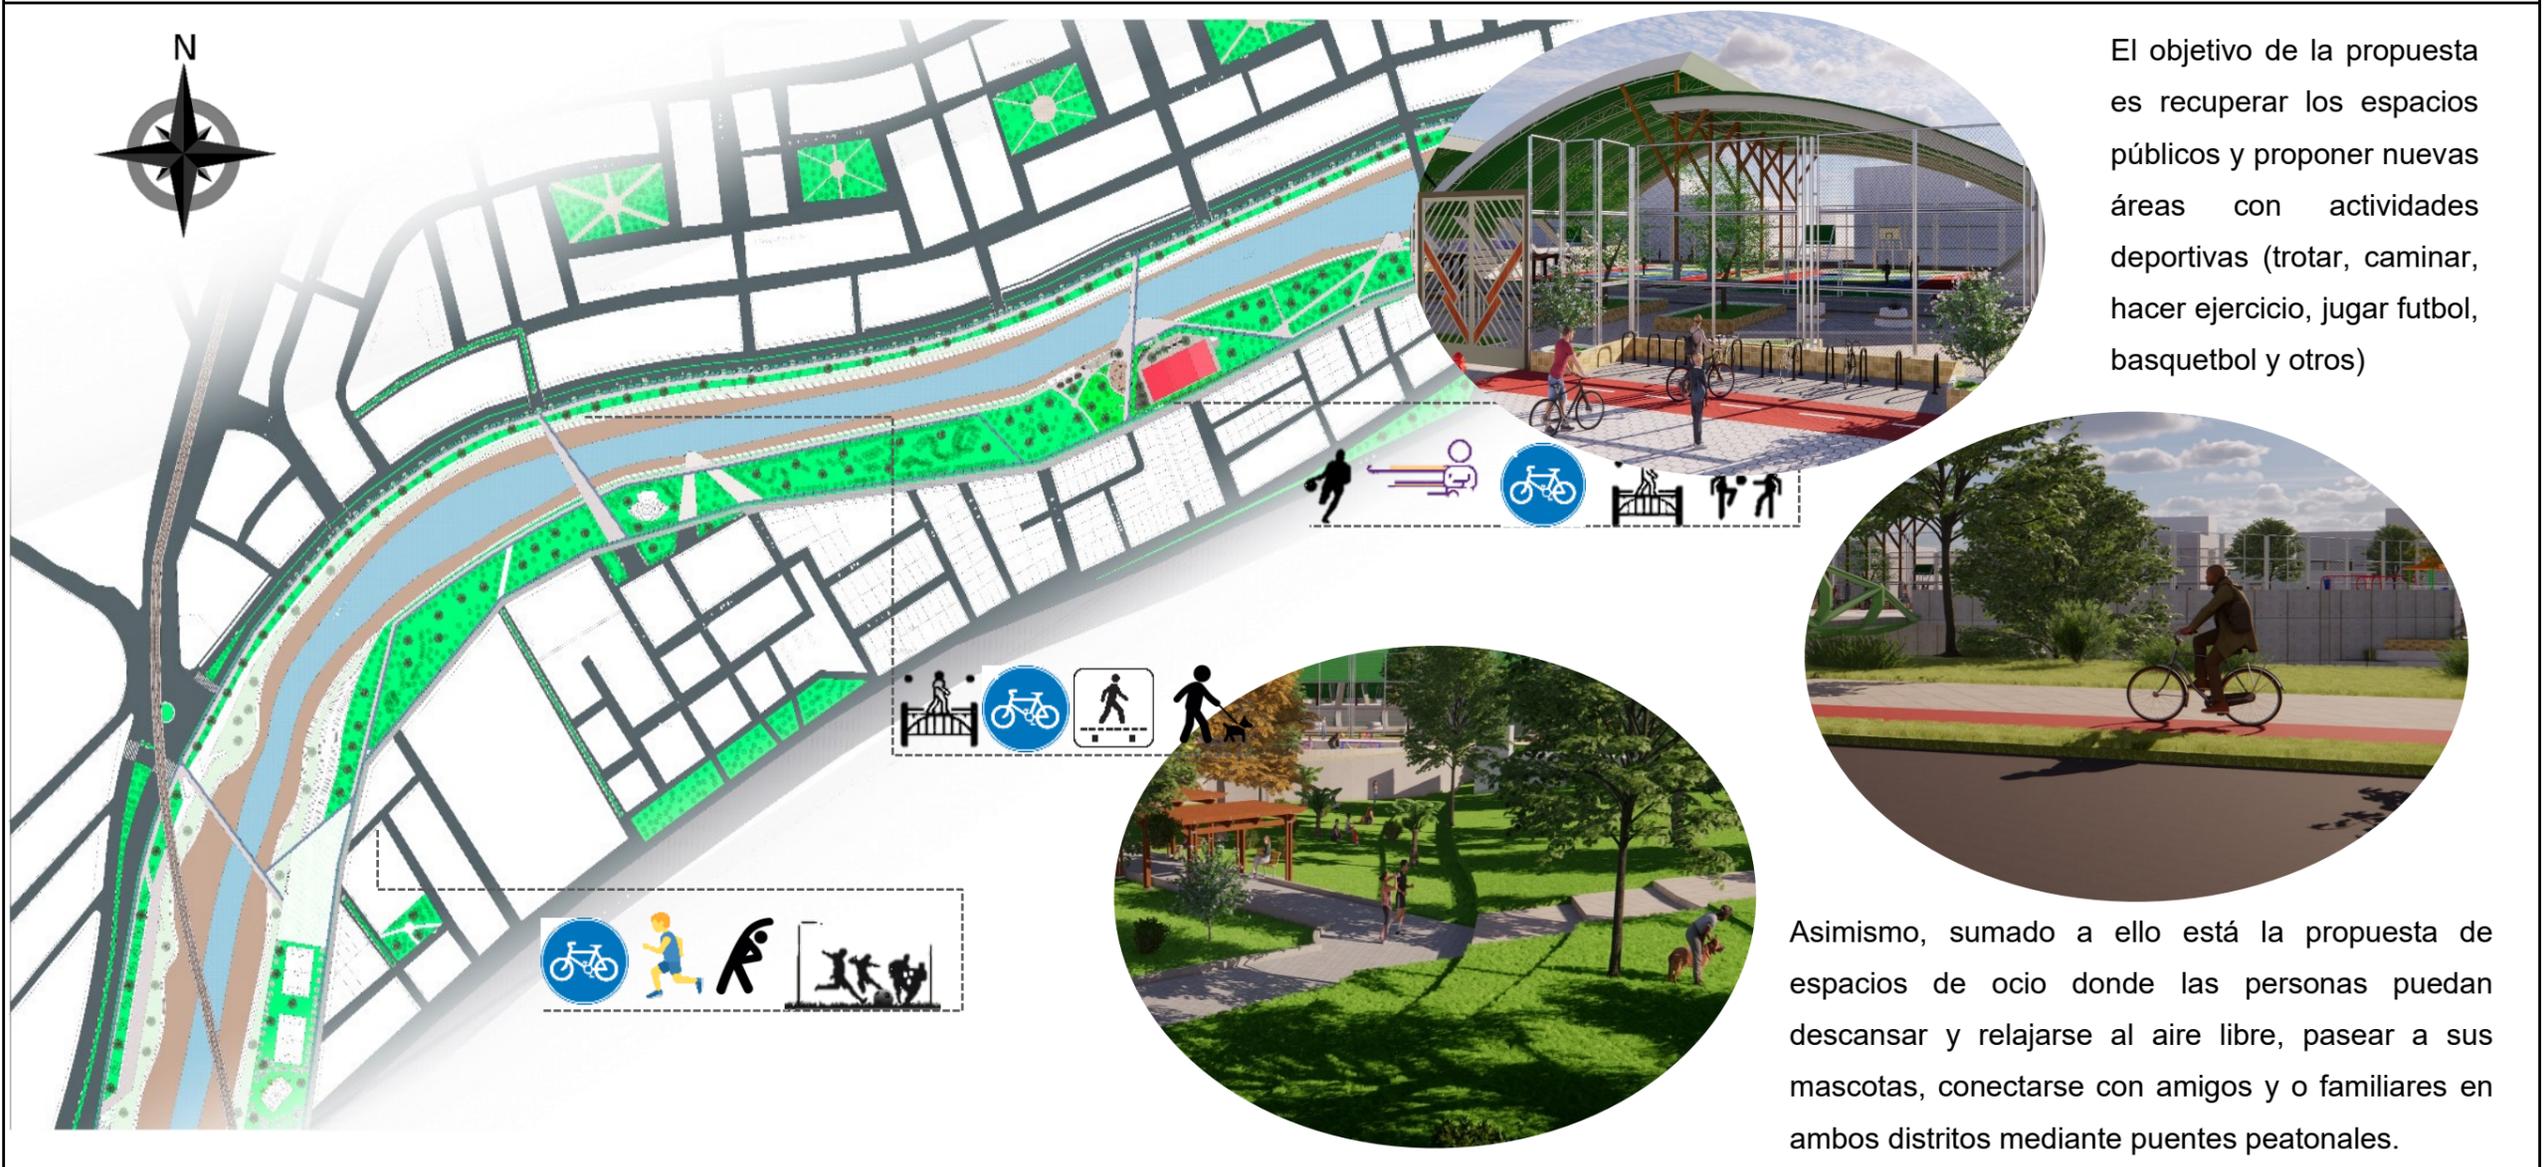
Descripción de la propuesta: Emplazamiento en el contexto urbano, siendo desarrollado la propuesta entre los sectores de Zárate y El Agustino – **propuesta de parque lineal con actividades urbanas diversas.**

El objetivo de la propuesta es recuperar los espacios públicos y proponer nuevas áreas con actividades deportivas (trotar, caminar, hacer ejercicio, jugar futbol, basquetbol y otros)
