**Calidad de vida urbana mediante la regeneración del
borde urbano del Río Rímac - San Juan de Lurigancho y
El Agustino**

TESIS PARA OBTENER EL TÍTULO PROFESIONAL DE:
Arquitecto

Urbanismo Sostenible

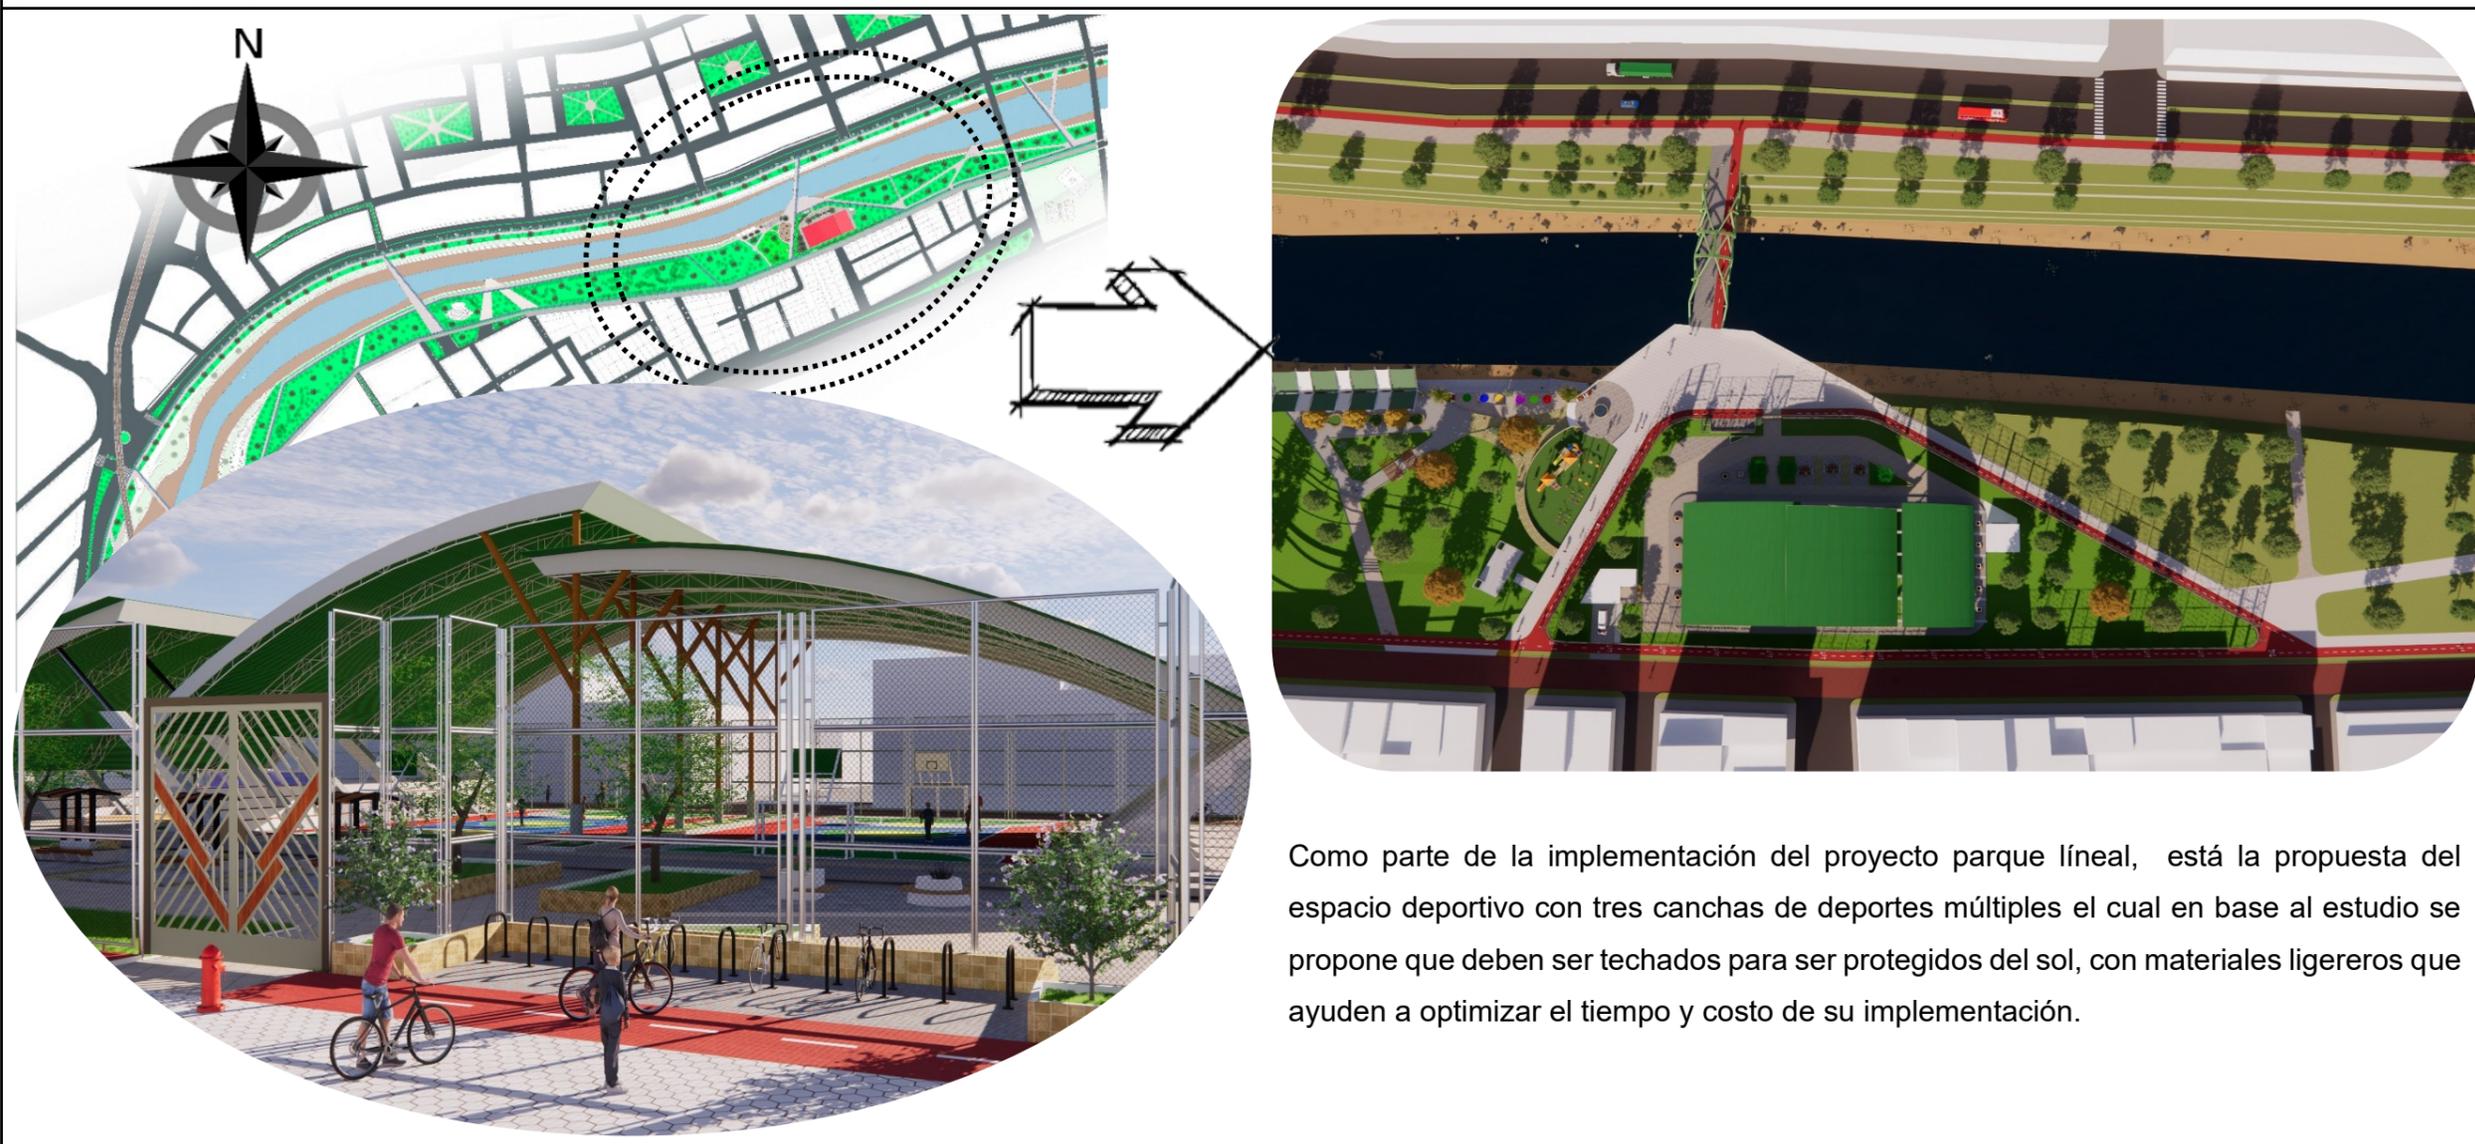
Descripción de la propuesta: Emplazamiento en el contexto urbano, siendo desarrollado la propuesta entre los sectores de Zárate y el sector 3 del Agustino – **propuesta de espacios públicos en parque lineal.**

Como parte de la implementación del proyecto parque lineal, está la propuesta del espacio deportivo con tres canchas de deportes múltiples el cual en base al estudio se propone que deben ser techados para ser protegidos del sol, con materiales ligeros que ayuden a optimizar el tiempo y costo de su implementación.

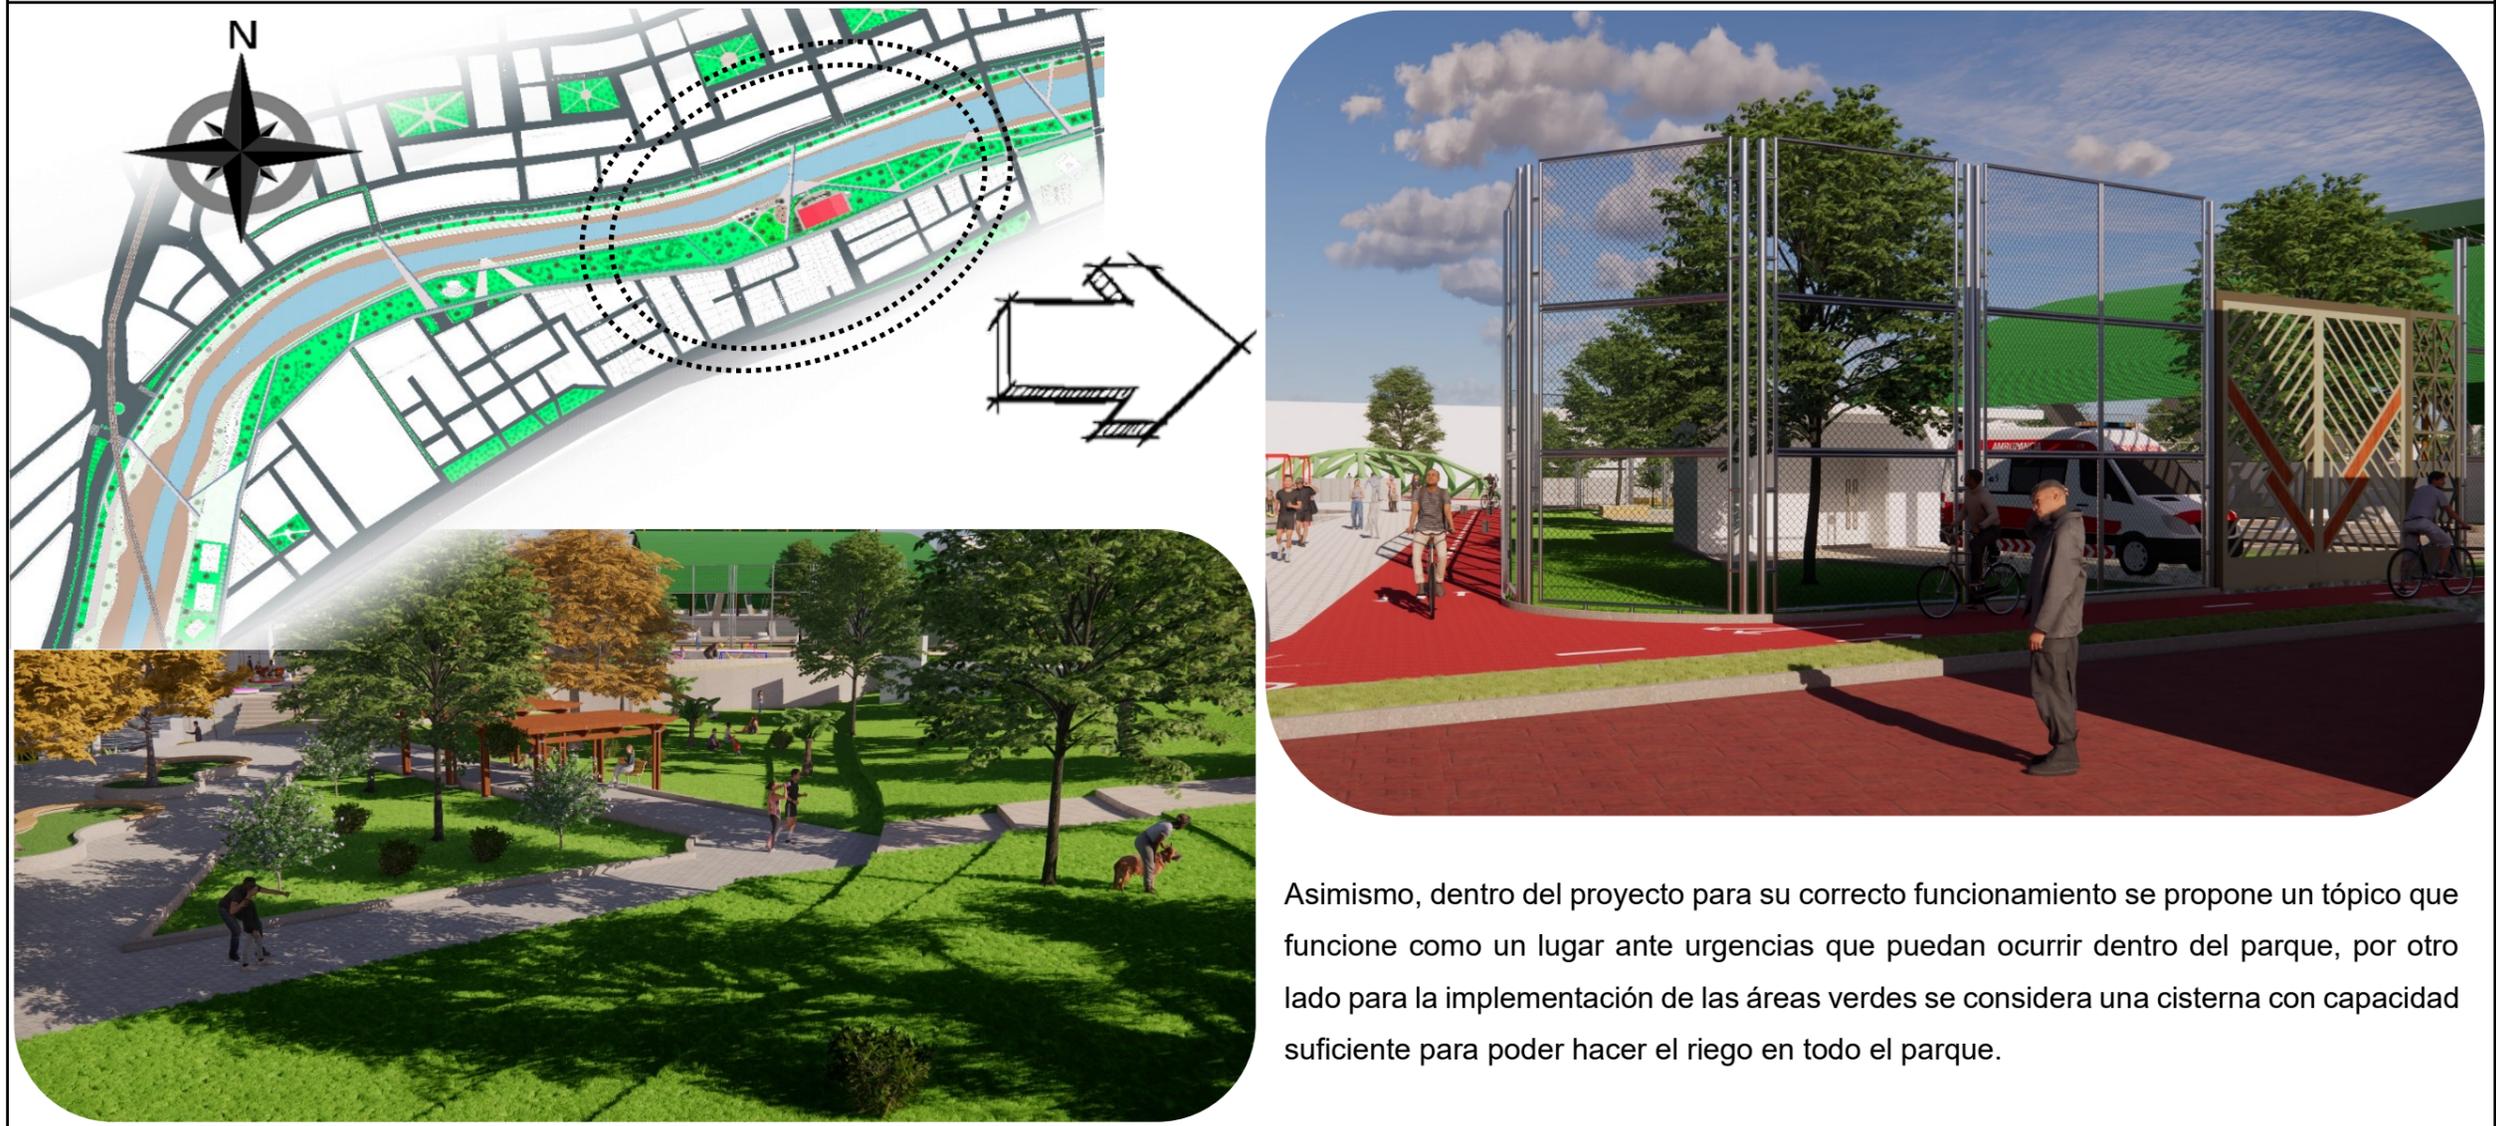
Descripción de la propuesta: Emplazamiento en el contexto urbano, siendo desarrollado la propuesta entre los sectores de Zárate y el sector 3 del Agustino – **propuesta de zonas deportivas.**

Asimismo, dentro del proyecto para su correcto funcionamiento se propone un tópic que funcione como un lugar ante urgencias que puedan ocurrir dentro del parque, por otro lado para la implementación de las áreas verdes se considera una cisterna con capacidad suficiente para poder hacer el riego en todo el parque.

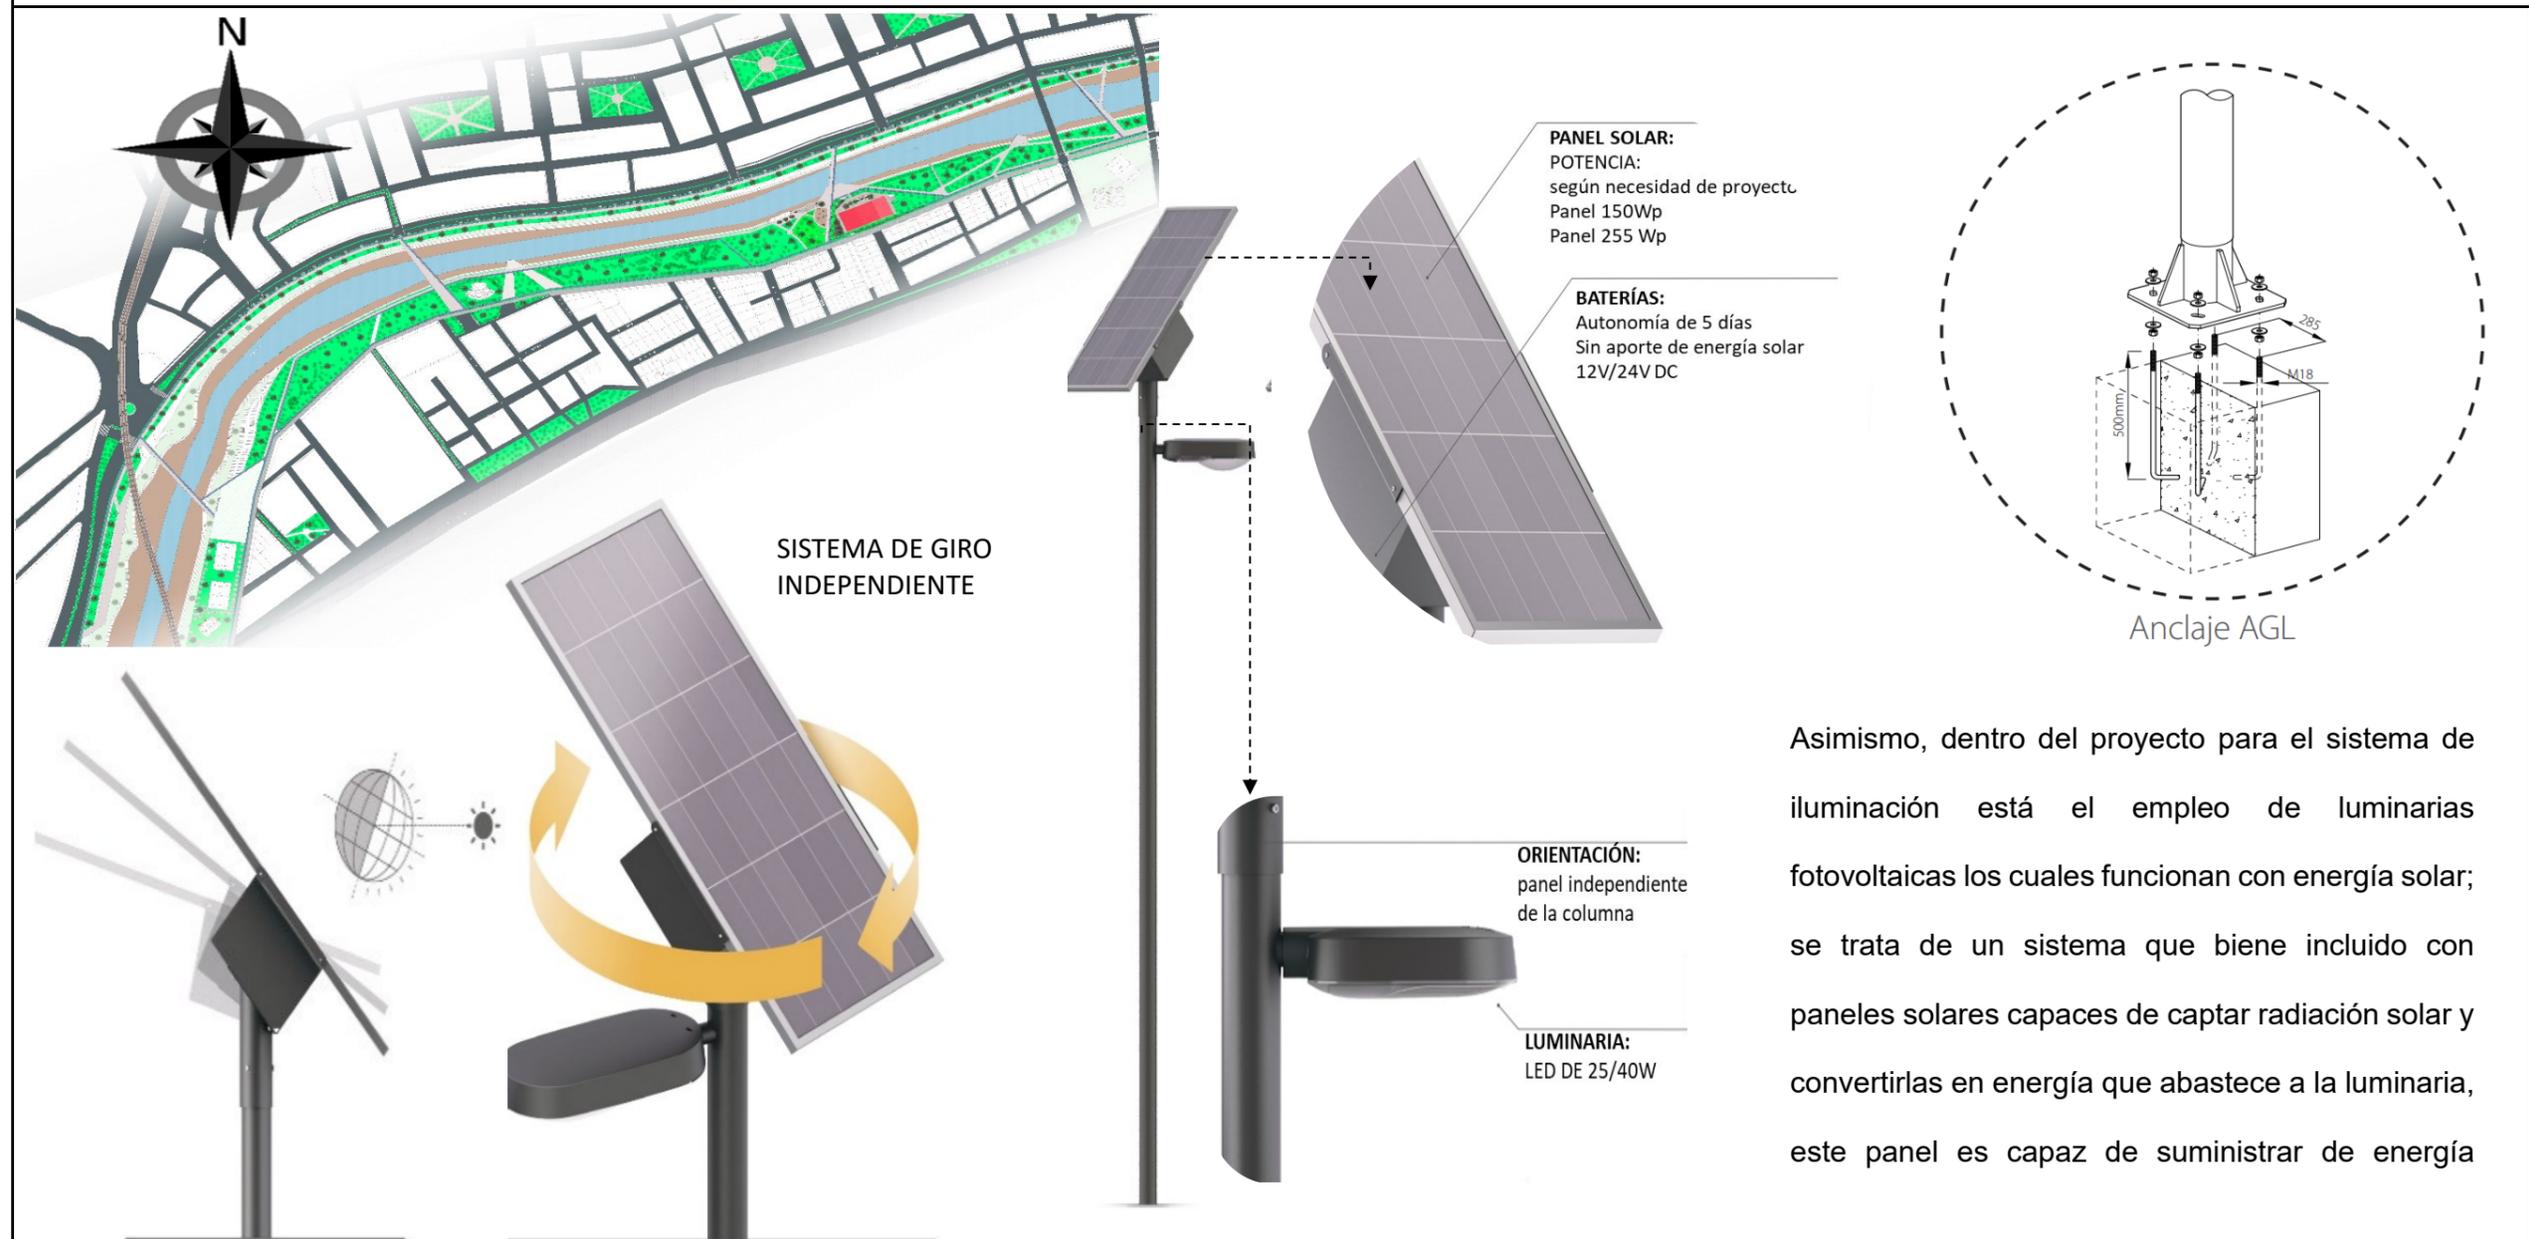
Descripción de la propuesta: ficha técnica de luminaria exterior para propuesta con **sistema fotovoltaico**.

Asimismo, dentro del proyecto para el sistema de iluminación está el empleo de luminarias fotovoltaicas los cuales funcionan con energía solar; se trata de un sistema que viene incluido con paneles solares capaces de captar radiación solar y convertirlas en energía que abastece a la luminaria, este panel es capaz de suministrar de energía

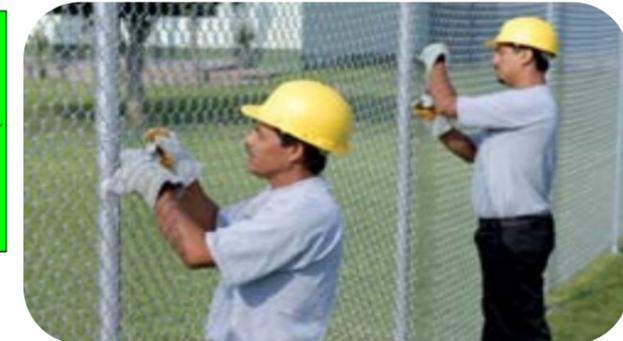
MALLAS TEJIDAS

Para el área deportiva por seguridad está el empleo de cerco con mallas olímpicas los cuales son sujetados con estructura de metal tipo tubo, con una altura promedio de 6 metros

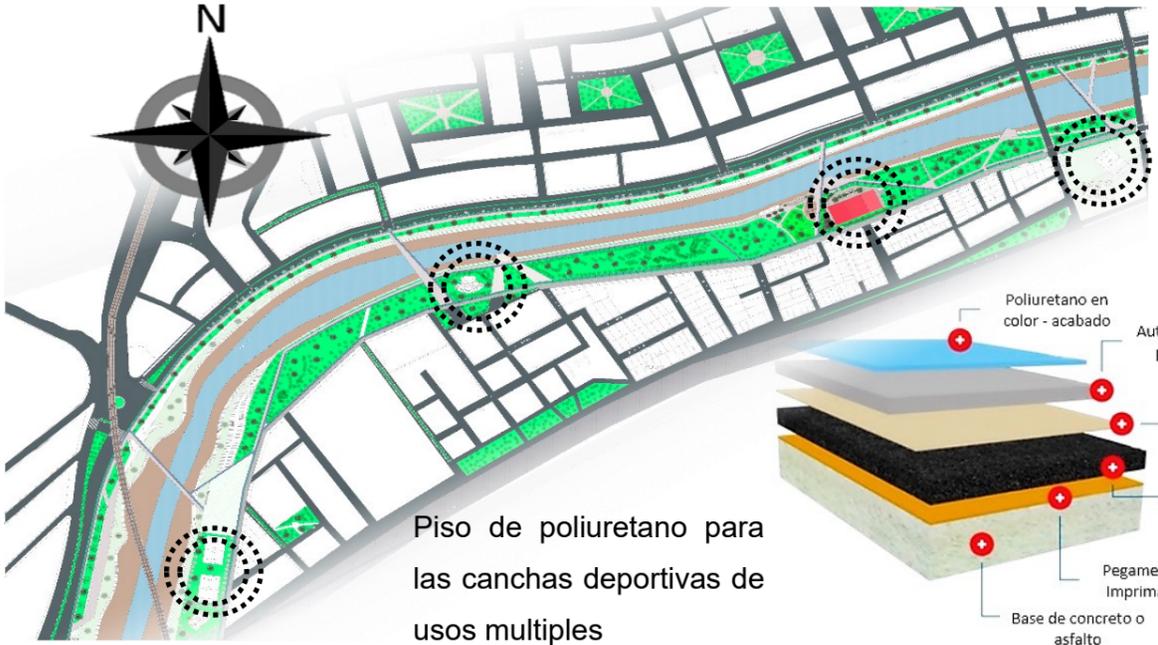
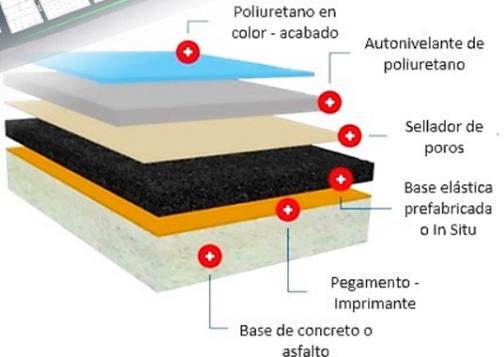
Piso de poliuretano para las canchas deportivas de usos múltiples

Óptima resistencia al derrape

- Poliuretano en color - acabado
- Autonivelante de poliuretano
- Sellador de poros
- Base elástica prefabricada o In Situ
- Pegamento - Imprimante
- Base de concreto o asfalto

Para el área deportiva se considera la implementación de graderías de 5 niveles de material de concreto con vigas prefabricadas, asimismo, para la construcción de las canchas de usos múltiples está la utilización del poliutano gracias a sus grandes ventajas el sector deportivo.

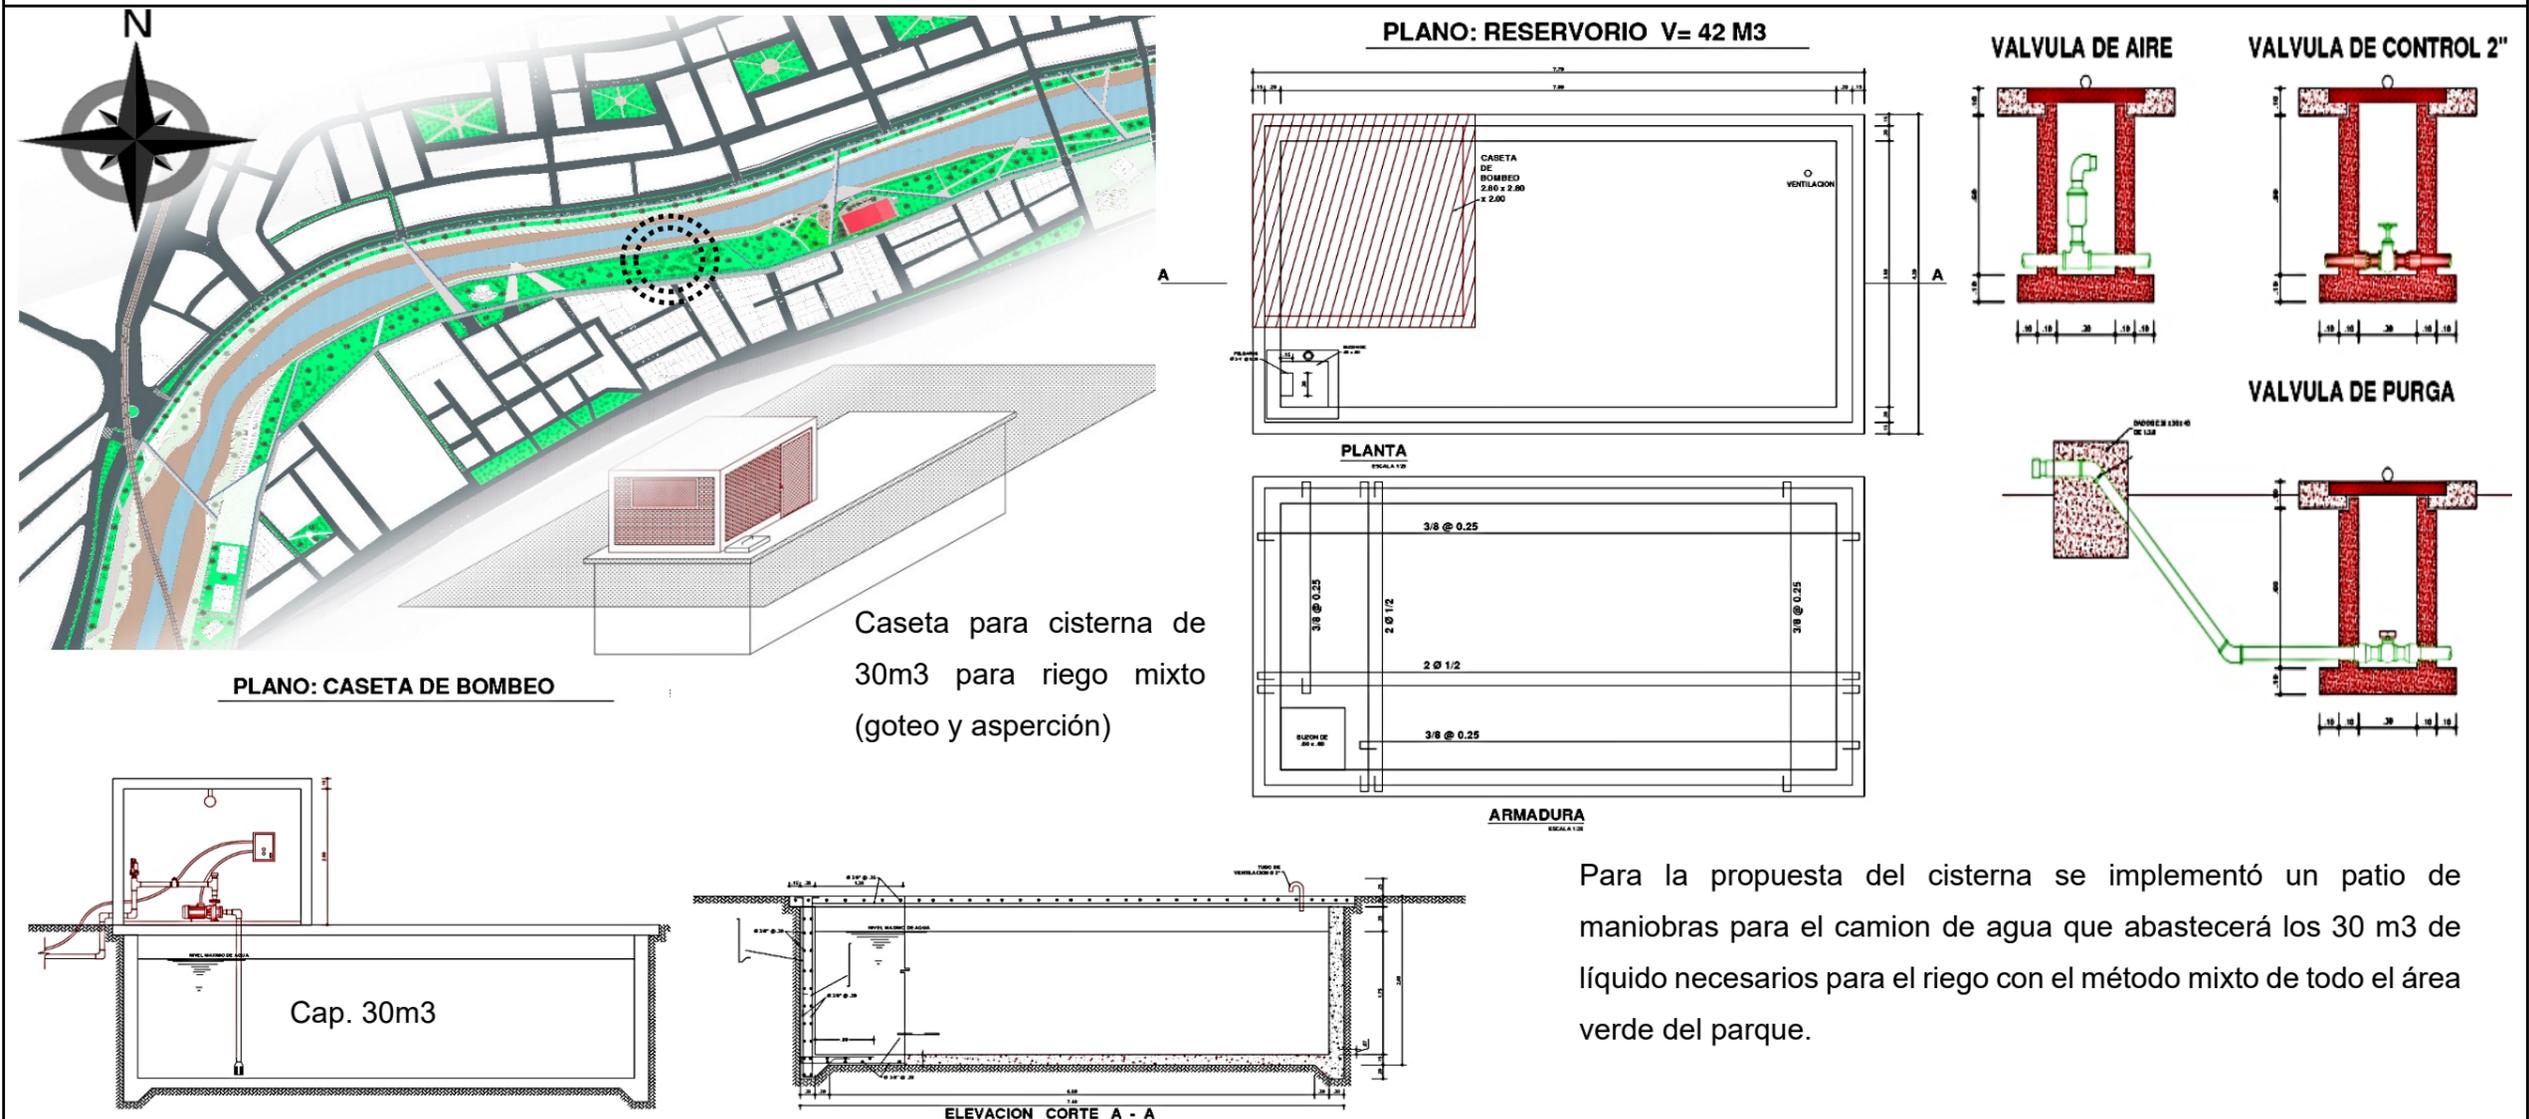
Descripción de la propuesta: Emplazamiento en el contexto urbano, siendo desarrollado la propuesta entre los sectores de Zárate y el sector 3 del Agustino, **Sistema de riego para la propuesta de áreas verdes - cisterna.**

Para la propuesta del cisterna se implementó un patio de maniobras para el camion de agua que abastecerá los 30 m3 de líquido necesarios para el riego con el método mixto de todo el área verde del parque.

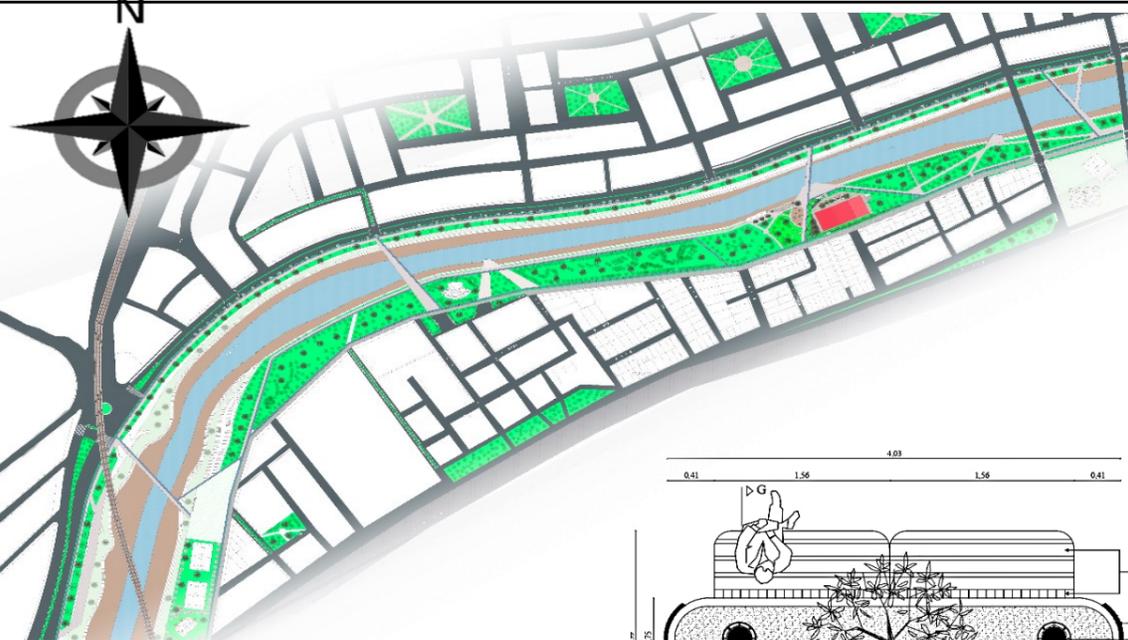
Descripción de la propuesta: Emplazamiento en el contexto urbano, siendo desarrollado la propuesta entre los sectores de Zárate y el sector 3 del Agustino, **propuestas de mobiliario.**

Bancas de concreto con jardinera en ambos lados y centro, enchapado en madera en el asiento.

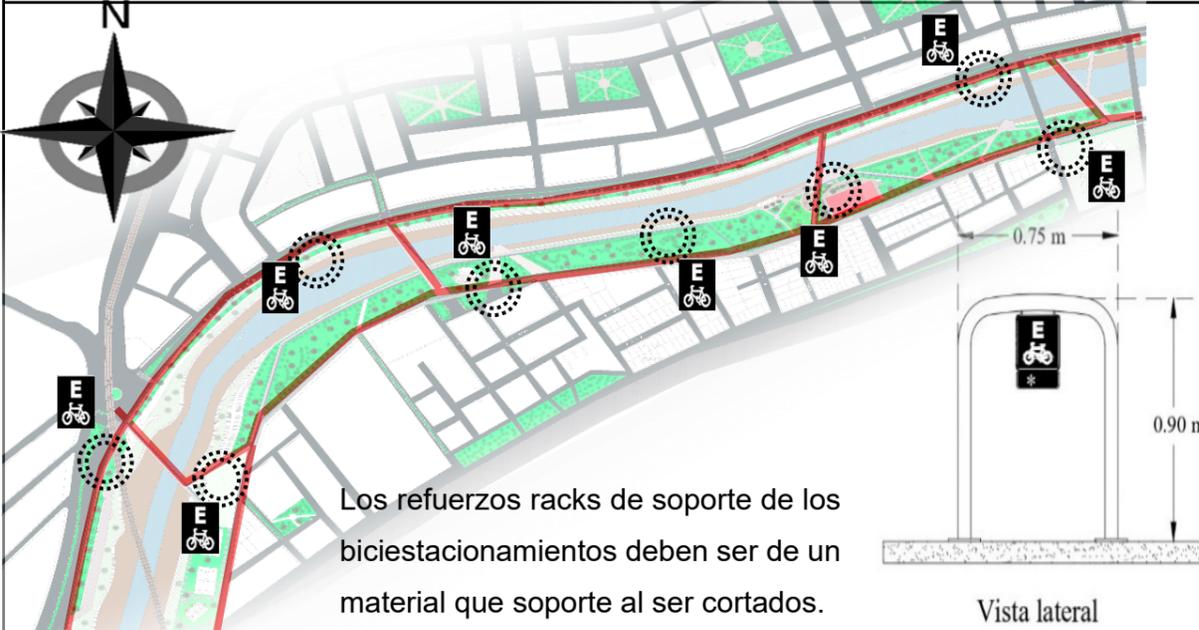
Descripción de la propuesta: Emplazamiento en el contexto urbano, siendo desarrollado la propuesta entre los sectores de Zárate y el sector 3 del Agustino – propuesta de ciclovías y estacionamientos de bicicletas.

Los refuerzos racks de soporte de los biciestacionamientos deben ser de un material que soporte al ser cortados.

Vista frontal de como se pueden agrupar.

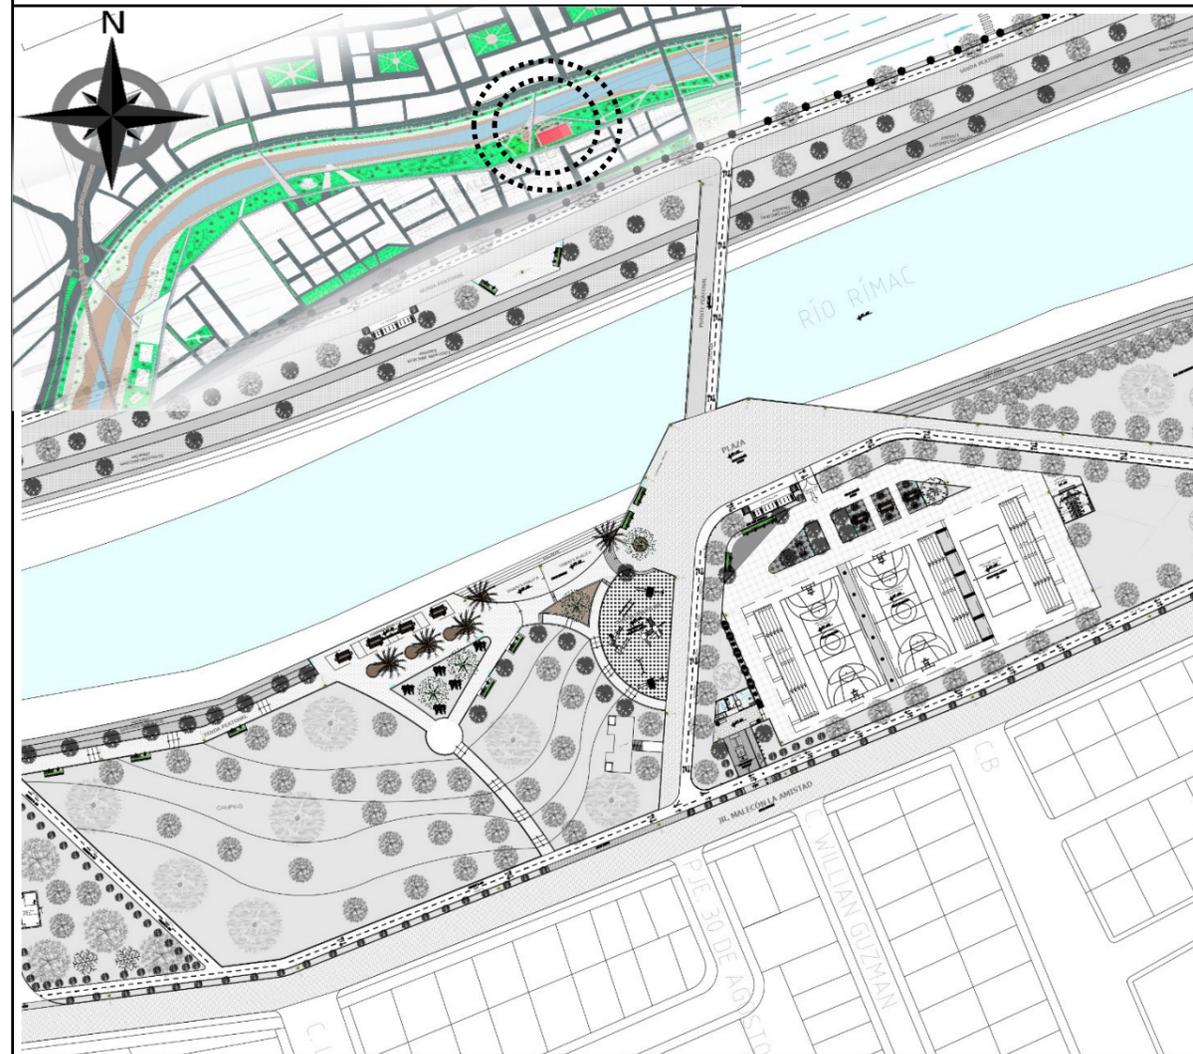
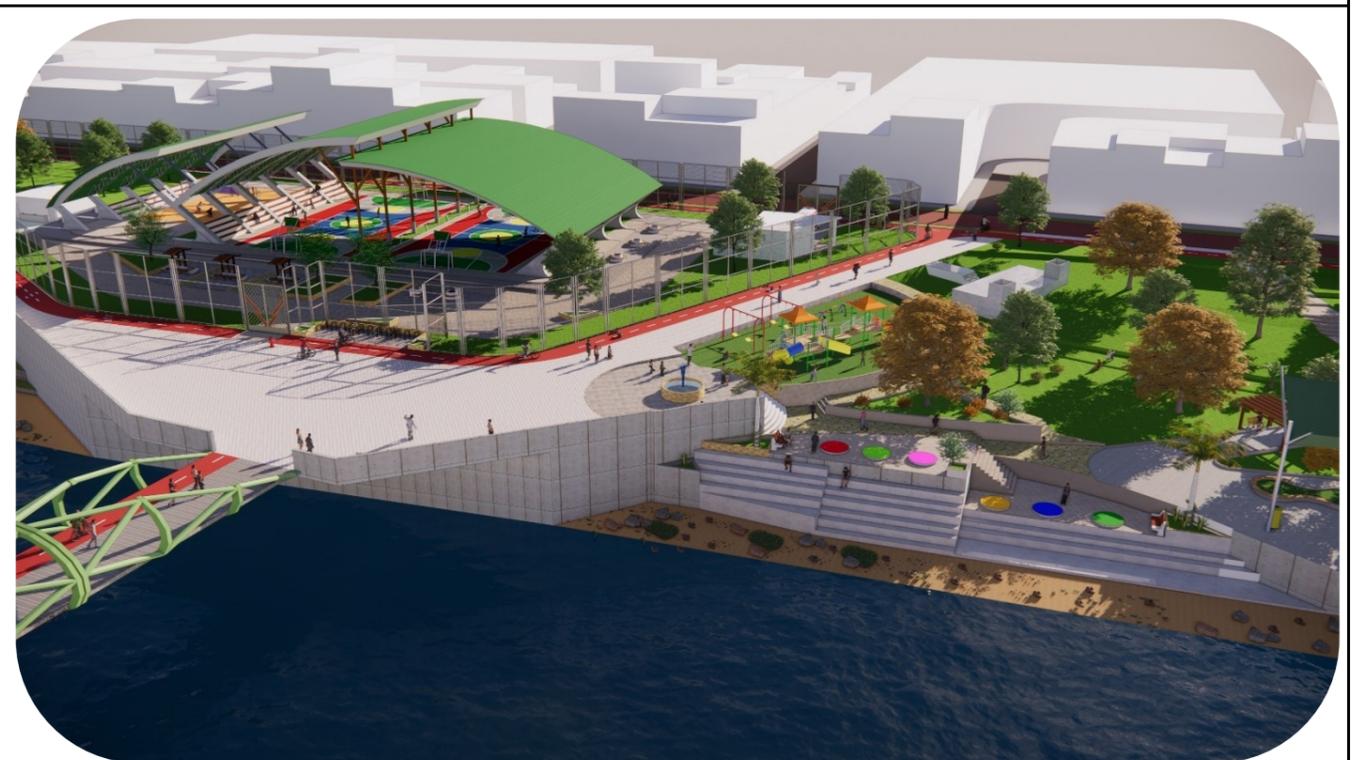
Descripción de la propuesta: Emplazamiento en el contexto urbano, siendo desarrollado la propuesta entre los sectores de Zárate y el sector 3 del Agustino – **Zona de espacios deportivos y de ocio.**

La propuesta de la zona deportiva se ubica en la parte alta del proyecto parque lineal, el cual conforma una serie de espacios de esparcimientos, la relación del agua con el parque se puede notar dentro de la propuesta según las imágenes del proyecto.

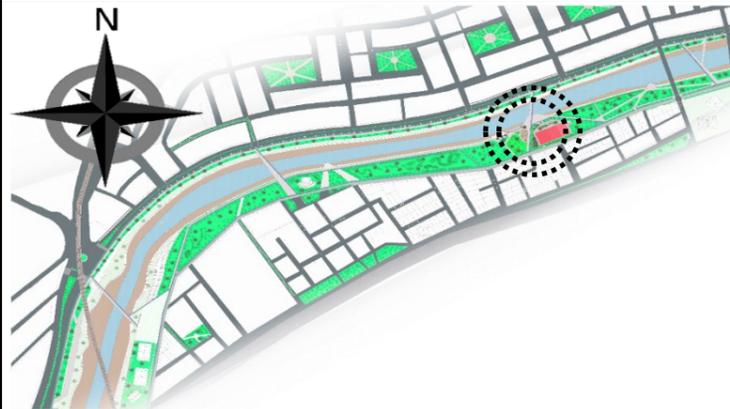
Descripción de la propuesta: Emplazamiento en el contexto urbano, siendo desarrollado la propuesta entre los sectores de Zárate y el sector 3 del Agustino – **Zona de espacios deportivos y de ocio.**

La topografía del terreno hace que el proyecto tenga un recorrido por medio de graderías y rampas que dirigen a varias zonas, la materialidad del concreto en la propuesta de los muros de contención asimilan el riesgo que este borde está sujeto en temporadas de crecidas en sus caudales.

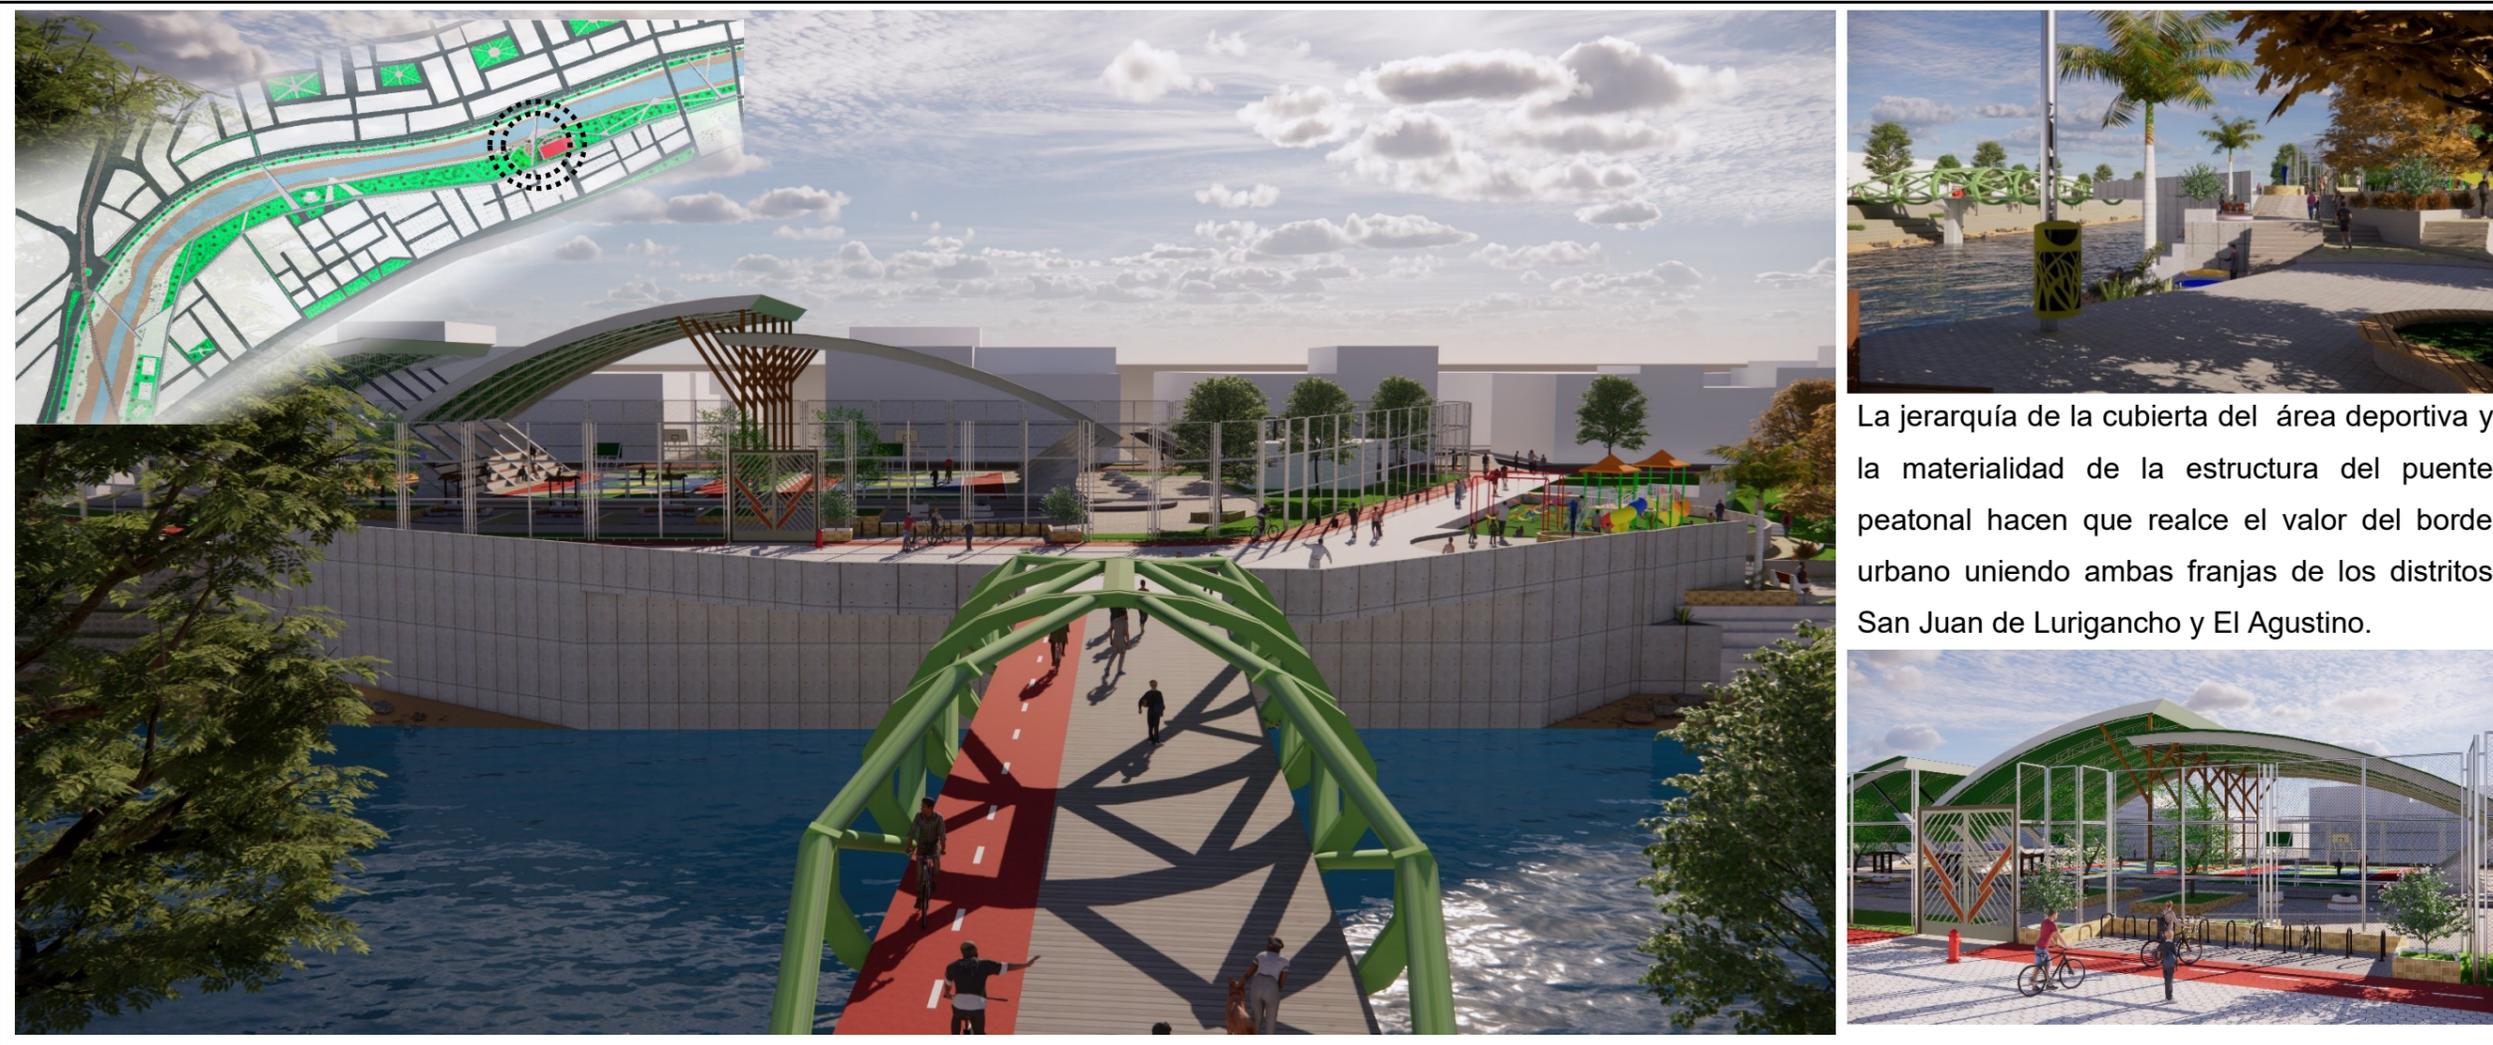
Descripción de la propuesta: Emplazamiento en el contexto urbano, siendo desarrollado la propuesta entre los sectores de Zárate y el sector 3 del Agustino – **Zona de espacios deportivos y de ocio.**

La jerarquía de la cubierta del área deportiva y la materialidad de la estructura del puente peatonal hacen que realce el valor del borde urbano uniendo ambas franjas de los distritos San Juan de Lurigancho y El Agustino.

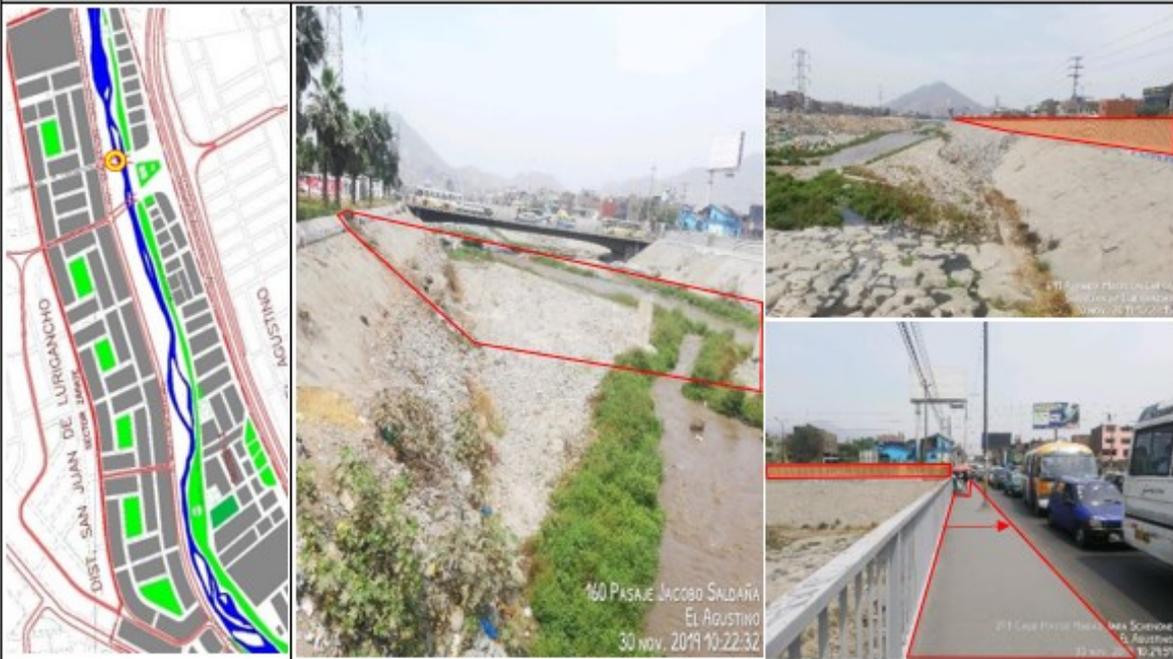
<i>Figura: 1. Vista de los bordes del río Rimac. Fuente: Propia</i>			
Descripción (obs.directa)			
<p>Existe áreas verdes en el Malecón de La Amistad, el río se encuentra canalizado, hay presencia de residuos sólidos sobre la franja fluvial, se presencia montículos de un puente peatonal que ha sido destruido, así mismo hay dos puentes vehiculares que conectan los distritos de San Juan de Lurigancho y el Agustino y cada uno de estos posee veredas para el acceso peatonal sin ninguna separación de seguridad entre la vía vehicular y el paso de las personas, así mismo, en el lado de la Avenida Malecón Checa existe un muro de concreto que impide tener una visual del río el cual actúa como barrera.</p>

Interpretación			
<p>El actual tratamiento del Malecón de La Amistad y el Malecón Checa no ha logrado unificar los dos frentes donde se desarrolla actividades comerciales, por el contrario, ha causado división y obstáculos para las personas al tener el único acceso por el puente vehicular que no cuenta con ninguna medida de seguridad para el paso de los peatones. De este modo ambas franjas no promueven integración.</p>

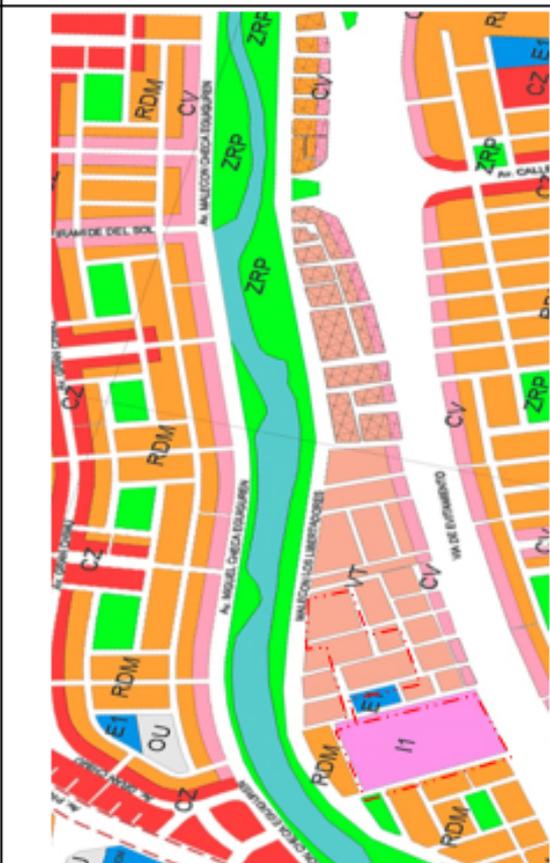
Fuente:		Fuente:	
Interpretación			
<p>Dentro de la zona de estudio se evidenció que se cumple los parámetros de zonificación dentro del sector de Zárate, sin embargo, en el sector 3 de El Agustino se encontró industrias de tipo 1 que están ubicadas en zonas donde debería ser solo viviendas taller. De esta manera, se determina que solo en el sector de Zárate se respeta los parámetros de zonificación.</p>
