**Calidad de vida urbana mediante la regeneración del
borde urbano del Río Rímac - San Juan de Lurigancho y
El Agustino**

TESIS PARA OBTENER EL TÍTULO PROFESIONAL DE:
Arquitecto

Urbanismo Sostenible

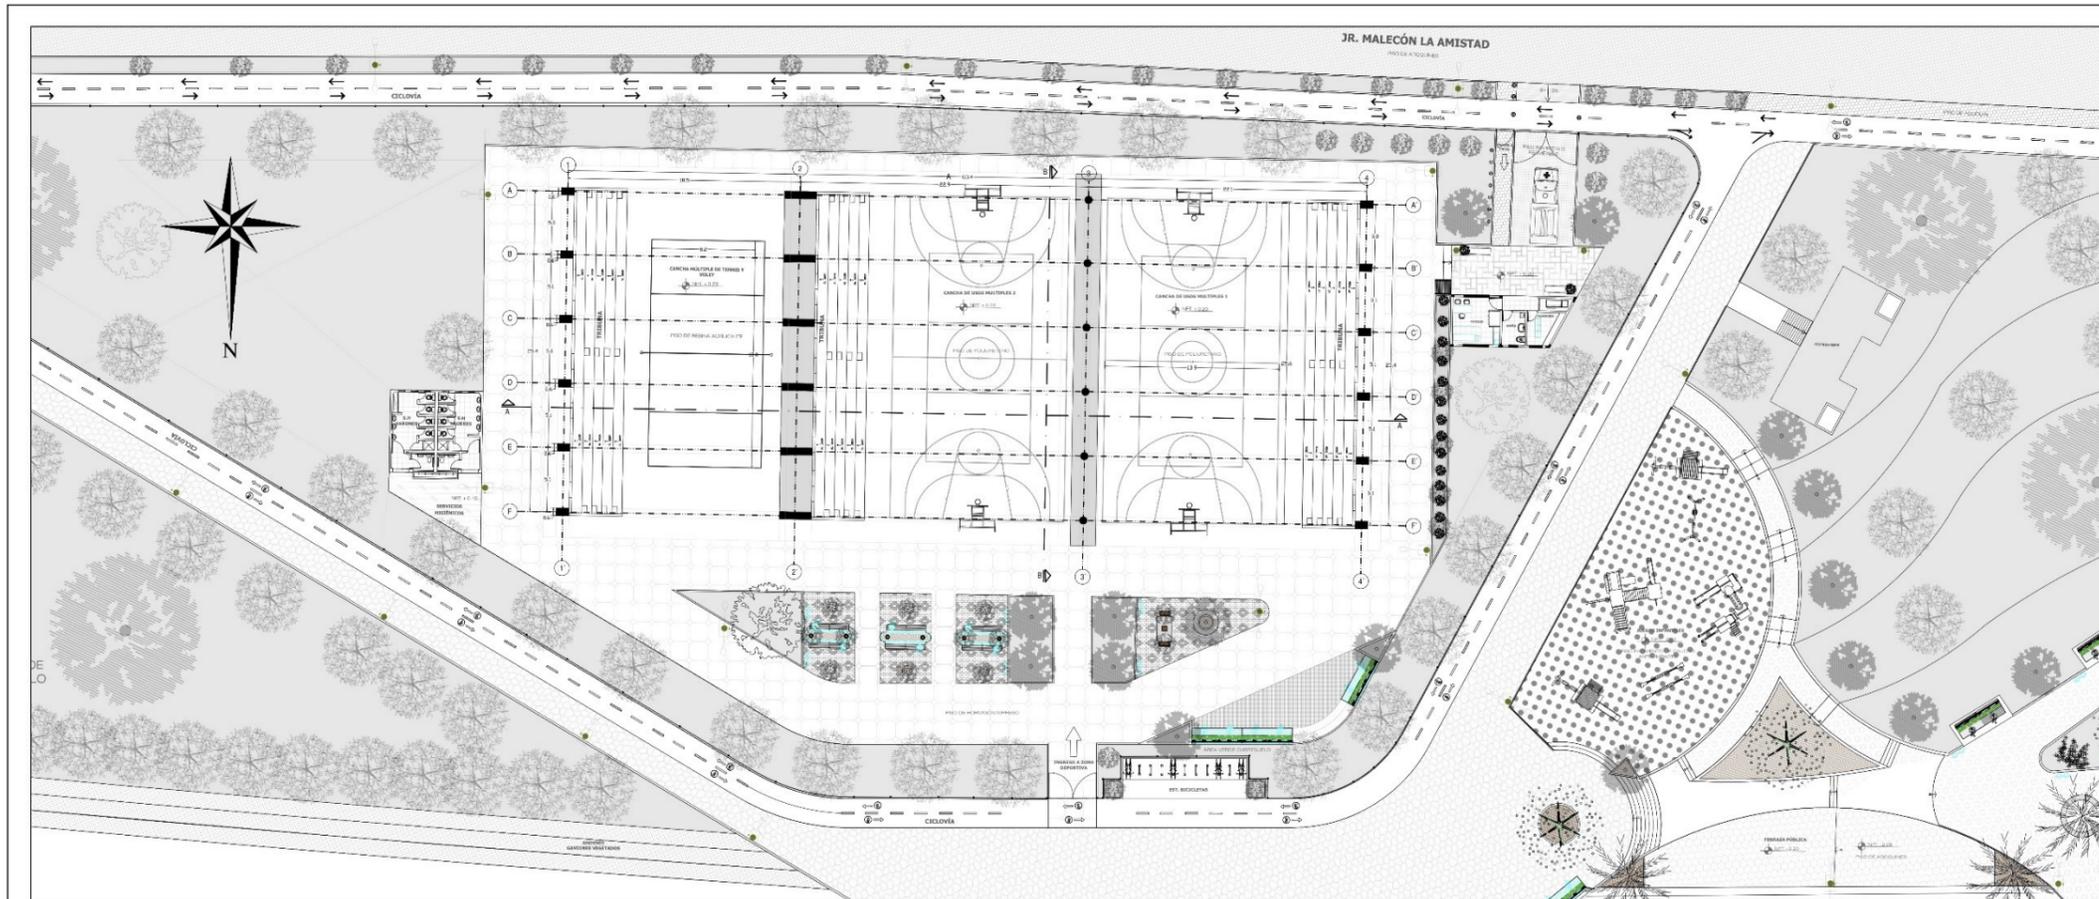
ANEXO K : Planta zona deportiva

PLANTA DE ZONA DEPORTIVA
ESC: 1/200

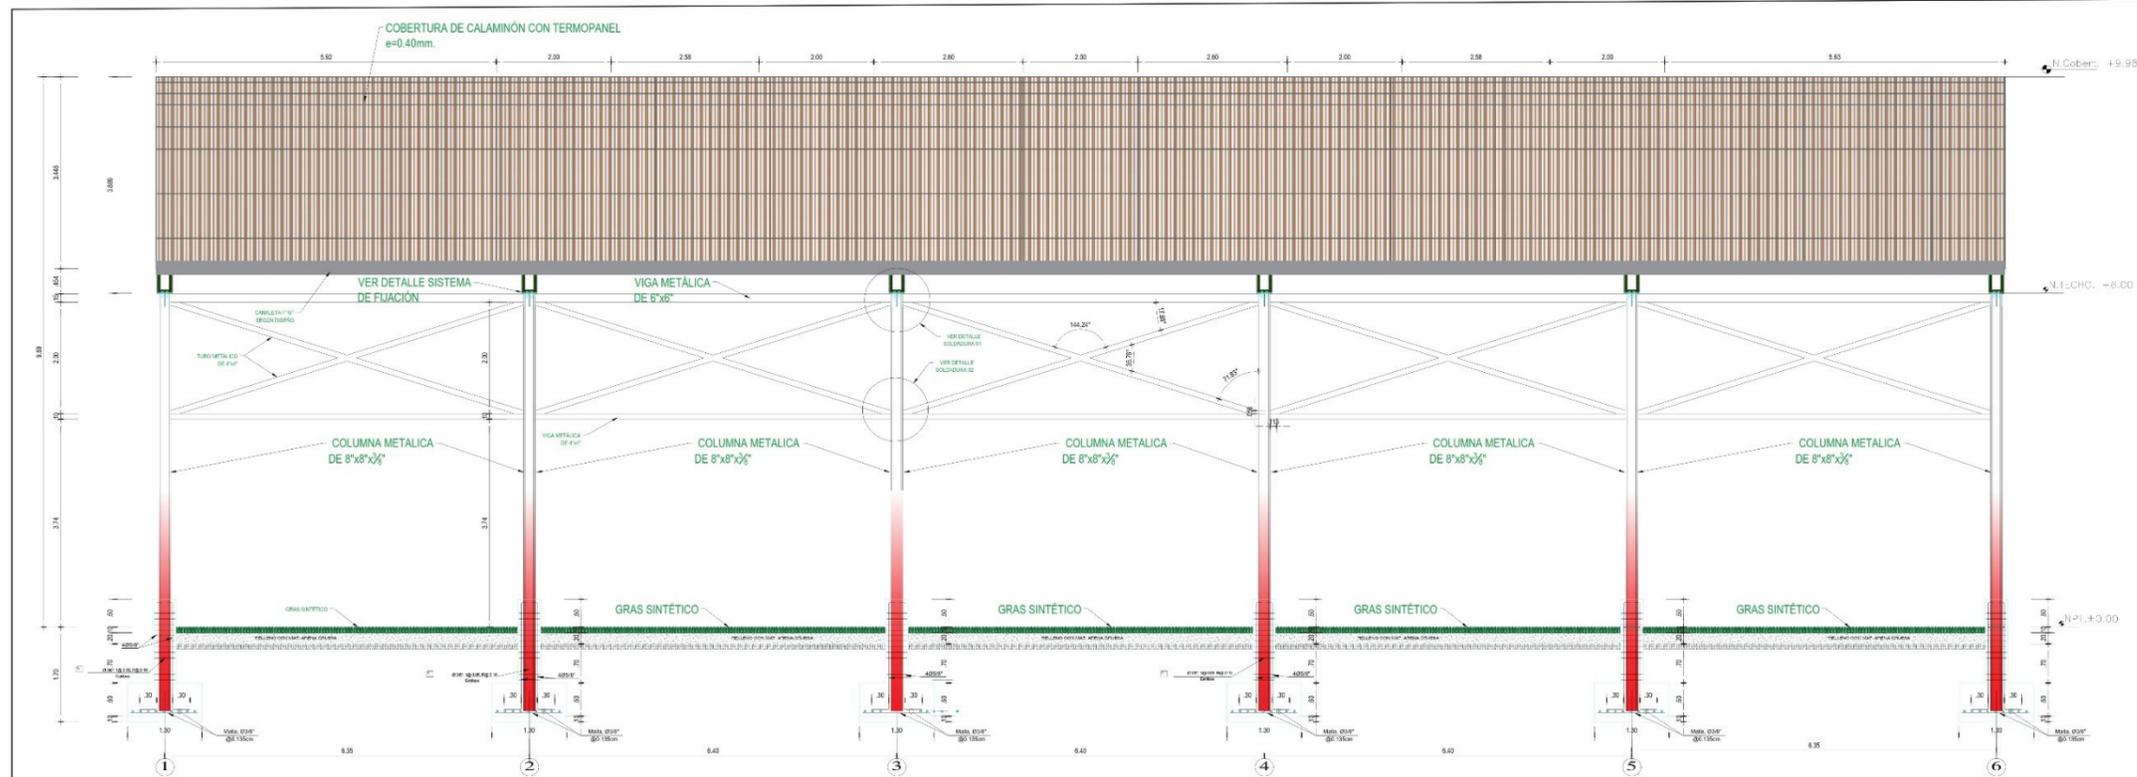
ANEXO M : Plano corte y detalles

CORTE ESTRUCTURAL B - B'
ESC: 1/100
