**UNIVERSIDAD CÉSAR VALLEJO**

Análisis sísmico comparativo de reforzamientos y disipadores para una vivienda multifamiliar de seis pisos, distrito de Cercado de Lima- 2022

**TESIS PARA OBTENER EL TÍTULO PROFESIONAL DE:**

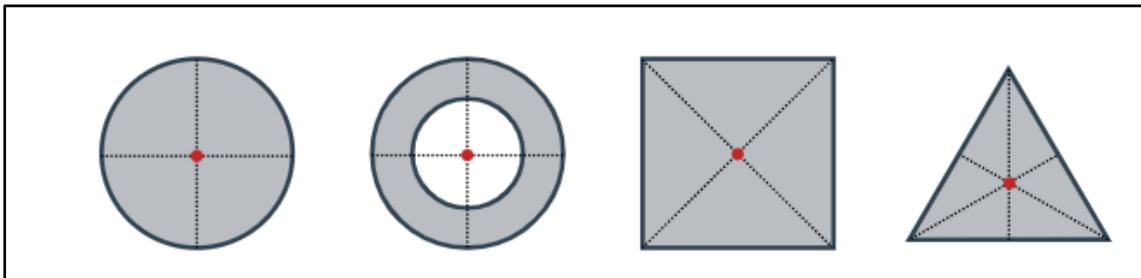
Figura 1. Centro de masa.

Centro de Masa, se define en relación a un objetivo o un sistema de objetos, el promedio de las posiciones de todas las partes del sistema ponderadas con relación a sus masas, pero para objetos rígidos con su densidad uniforme, el centro de masa se ubica en el centroide.

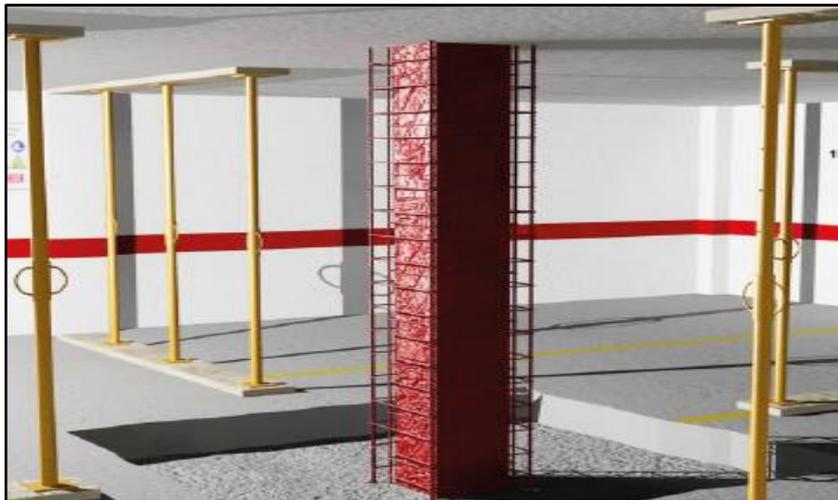
El reforzamiento estructural, en un artículo publicado por la empresa Sika define que fue la acción de incrementar la resistencia de las estructuras o sus componentes, con la finalidad de mejorar la estabilidad estructural de la construcción. En este ámbito existen varios reforzamientos desde zapatas hasta losas. (Sika Perú, 2008).

*Figura 2.* Ejemplo de reforzamiento estructural.

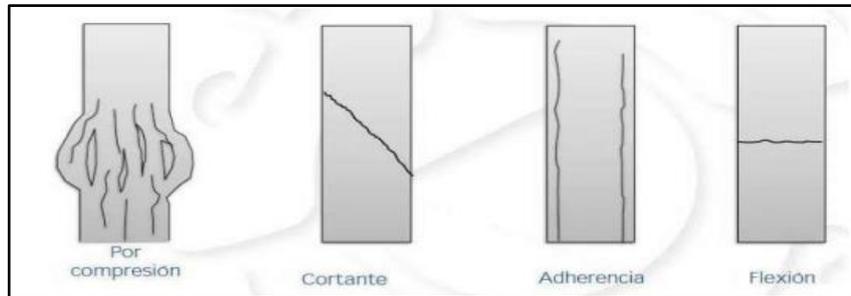
*Figura 3.* Daños en las columnas o fallas en columnas.

cuya sección de ancho y largo fueron muy pequeños a comparación de su altura, la función de la columna fue transportar las cargas de las losas al pedestal. La relación de sus áreas y longitud se debe tener en cuenta para evitar el pandeo. (Torres y Garrido, 2016).

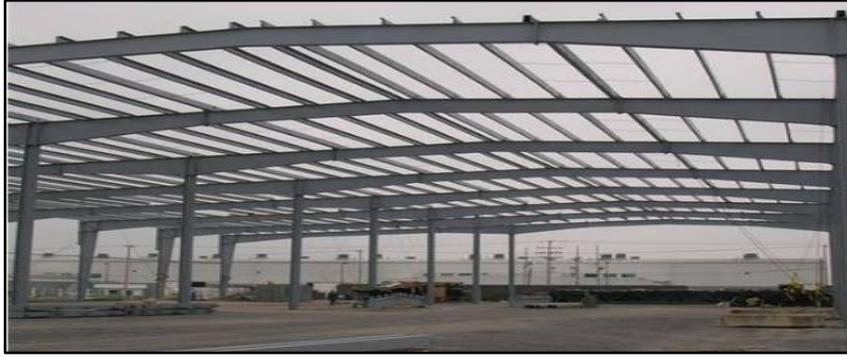
*Figura 4. Vigas estructurales.*

La viga fue definida como un elemento estructural que está sometido a esfuerzo a flexión que normalmente fueron de forma horizontal dentro de las estructuras y se apoyan normalmente en columnas para soportar las cargas, entonces las vigas deberán soportar esfuerzos a tracción y compresión, pero como los elementos estructurales no son rígidos en su totalidad, las vigas llegan a doblarse, pero es por un lado superior a compresión y en el inferior es a tracción. (Arquigrafo, 2017).

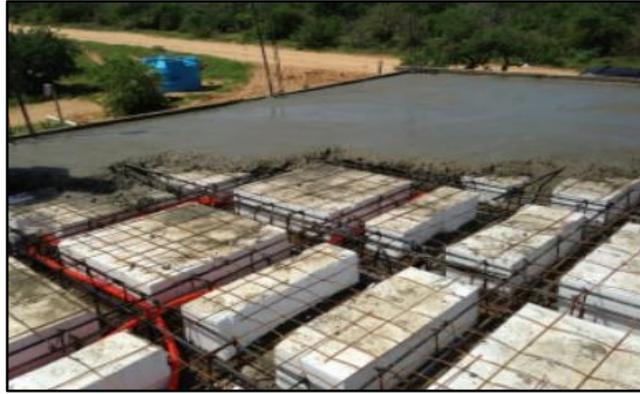
*Figura 5.* Losa aligerada.

Las losas fueron definidas como elementos estructurales horizontales utilizados para que sean superficies planas para pisos, entresijos y techos de una edificación, se lograron visualizar continuamente sobre las columnas, vigas de concreto armado, hasta aceros estructurales, también sobre muros portantes, muros de concreto armado, etc.

También se pueden clasificar de acuerdo con sus composiciones como losas macizas, ancladas o nervadas y también según sus apoyos como losas sustentadas en muros, columnas y vigas, por último, por su distribución de aceros son en una dirección o a dos direcciones. (Elementos estructurales, 2017).

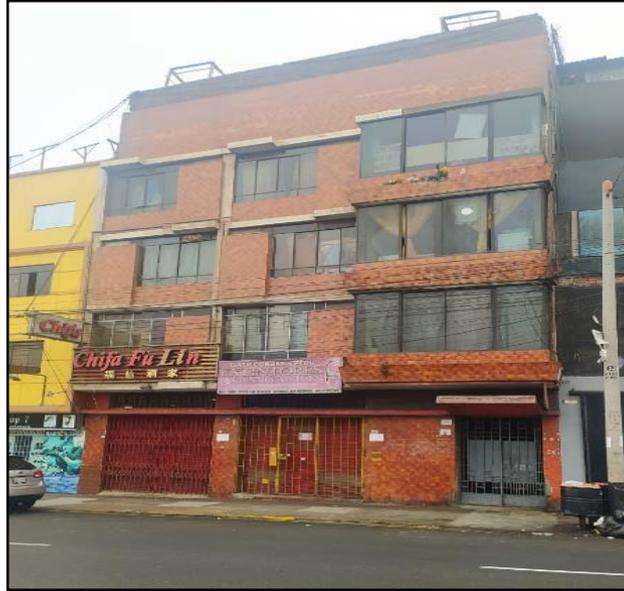
*Figura 6.* Vivienda multifamiliar en la Av. Arica 1760.

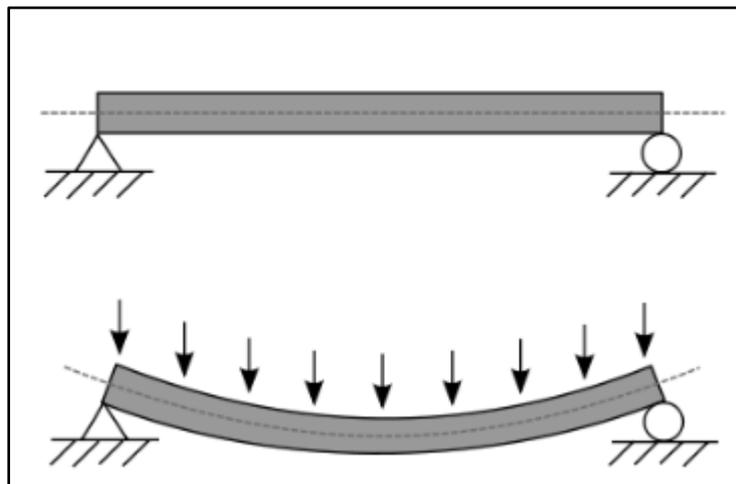
Figura 7. Momento Flector.

Los momentos flectores, estos momentos serian indispensables para cada elemento estructural, para entender el comportamiento estructural de la edificación, se halló cuando se aplica una fuerza a una distancia determinada, causando una deformación adicionalmente provoca un doblez en el objeto, si este no está bien sujeto hace que gira alrededor de un mismo punto.

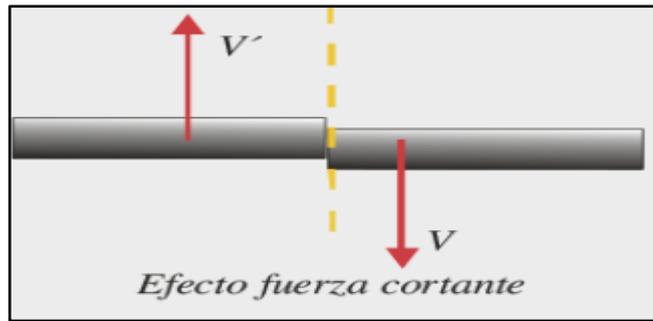
Figura 8. Fuerza cortante.

Las fuerzas cortantes, fueron denominadas las fuerzas actuantes internas en los elementos estructurales como vigas, pero en las vigas, la fuerza cortante tuvo igual magnitud, pero dirección opuesta a los componentes en los apoyos y cargas externas que actúan sobre los lados de la sección que se consideró.

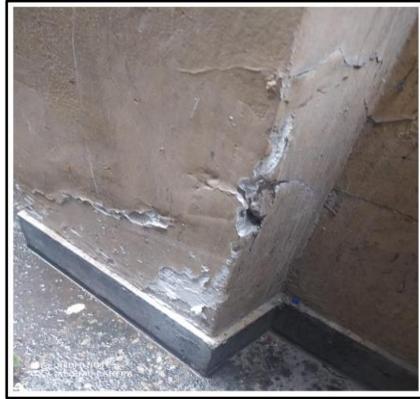
*Figura 9.* Columnas de concreto de 35cm\*35cm con fisuras y cangrejeras.

El siguiente paso es analizar los elementos estructurales e identificar los elementos estructurales por medio de una inspección aplicando la observación directa, para realizar el ensayo de diamantina con el cual se encuentra la resistencia a la compresión del concreto.

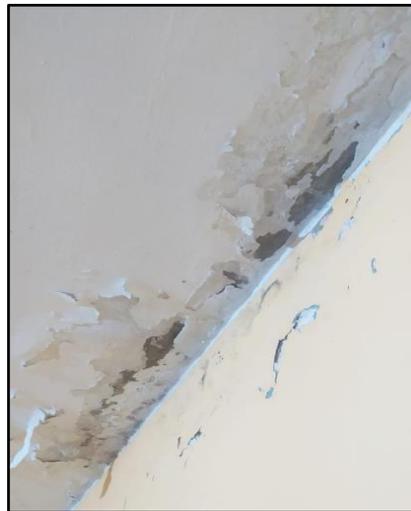
*Figura 10.* Losas aligeradas de 17 cm con fisuras.

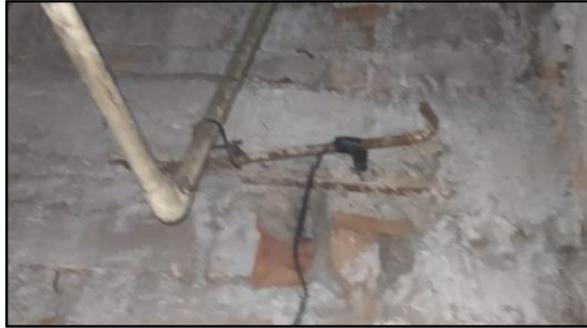
*Figura 11. Viga de 25cm\*30cm en mal estado.*

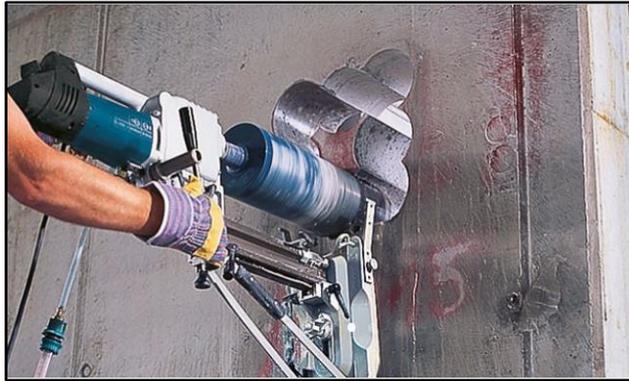
*Figura 12.* Ensayo de diamantina

En el caso de la investigación se hará el segundo caso porque se analizará el grado de daño del elemento estructural para determinar las propiedades del concreto en ese estado.

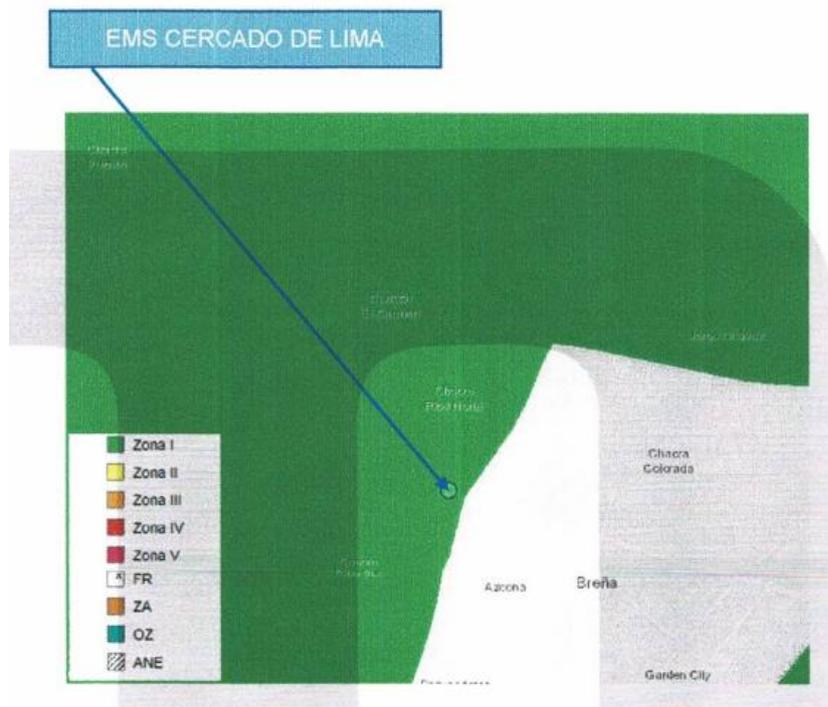
*Figura 20.* Mapa de microzonificación Sísmica del Ministerio de Vivienda

Según la base de datos de Ministerio de Vivienda, Construcción y saneamiento, el área del proyecto se encuentra de la Zona I de la microzonificación sísmica.

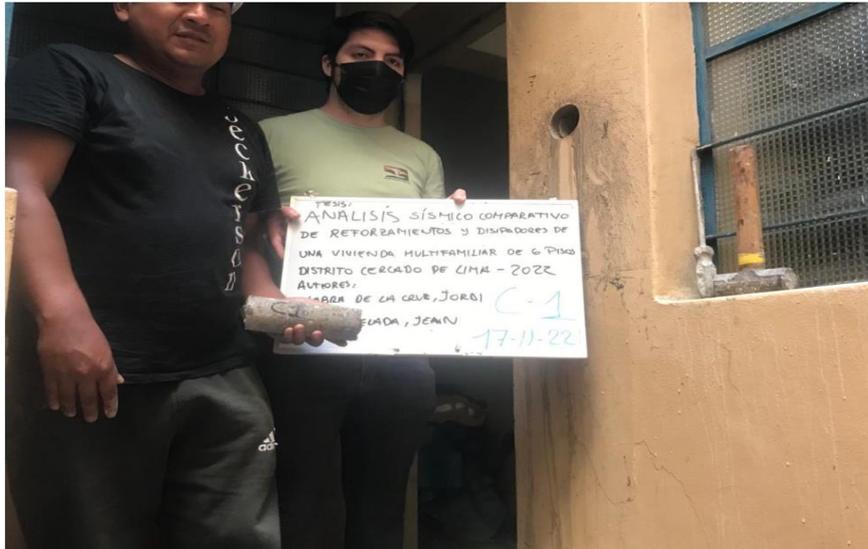
Figura 22. Extracción del testigo diamantino C-1

Se tomaron muestras cuya relación entre altura y diámetro cumplan con lo requerido en la norma NTP 339.059-2017 para su análisis.

Para las roturas de las diamantinas, debido a la irregularidad de las superficies en su estado de extracción, estas fueron aserrados en las caras extremas, de tal forma los extremos de los corazones diamantinos a ser ensayados en compresión sean planos, y perpendiculares al eje longitudinal, todo ellos antes de proceder con el capeado.

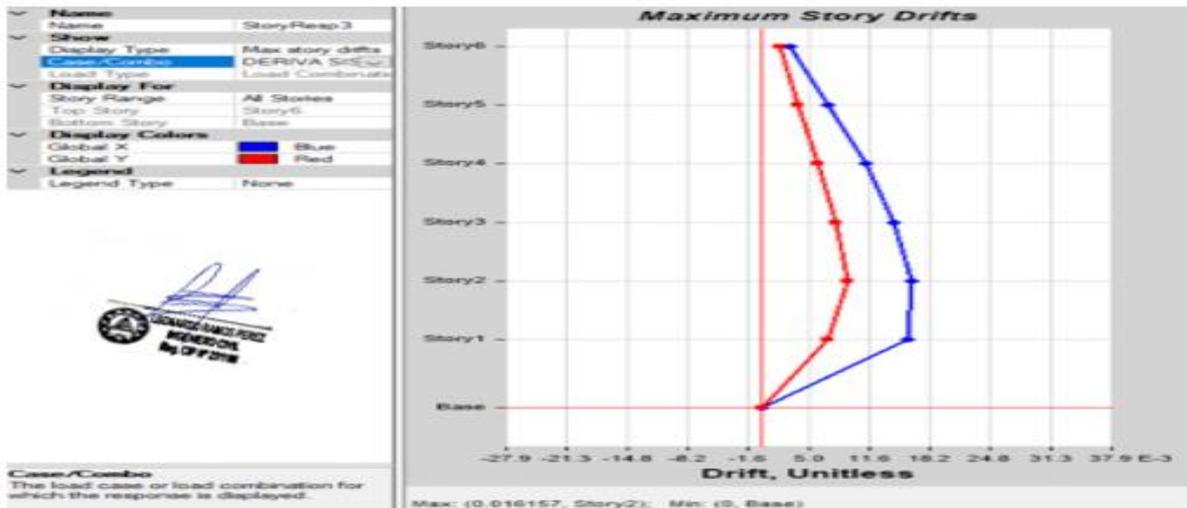
Figura 25. Deriva máxima en X con sismo estático en X

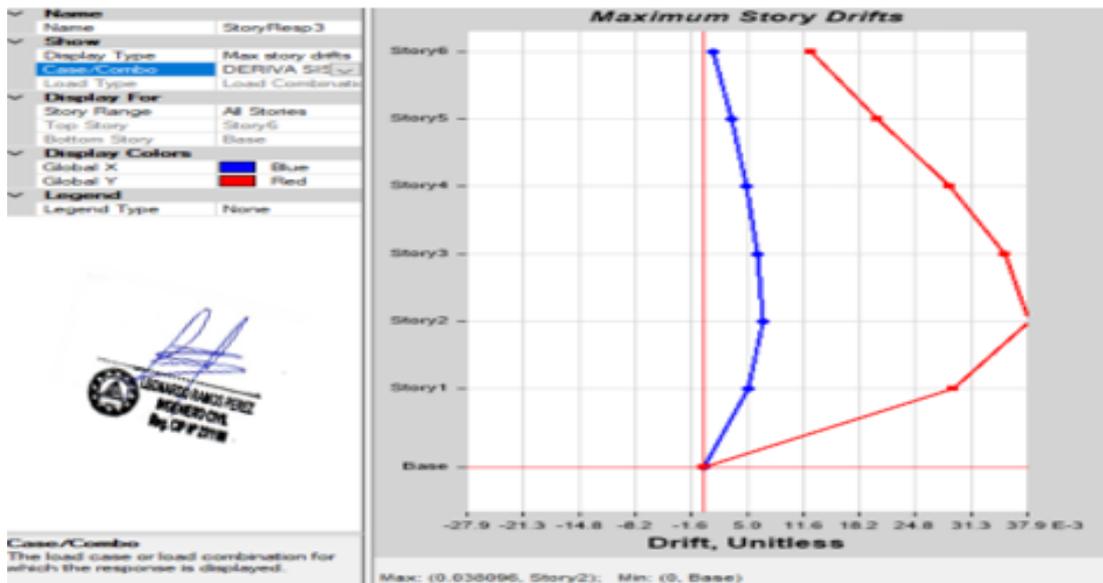
Figura 26. Deriva máxima en Y con sismo estático en Y

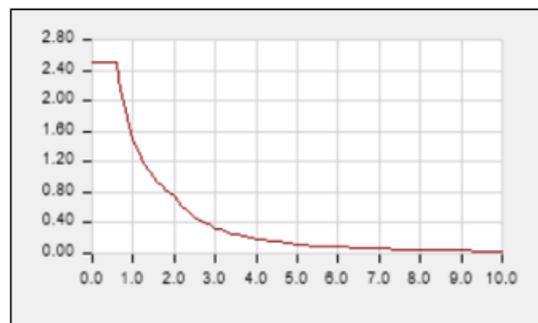
Figura 27.

Con los valores resulto un espectro de respuesta como se ve en la figura es el mismo para X y en Y.

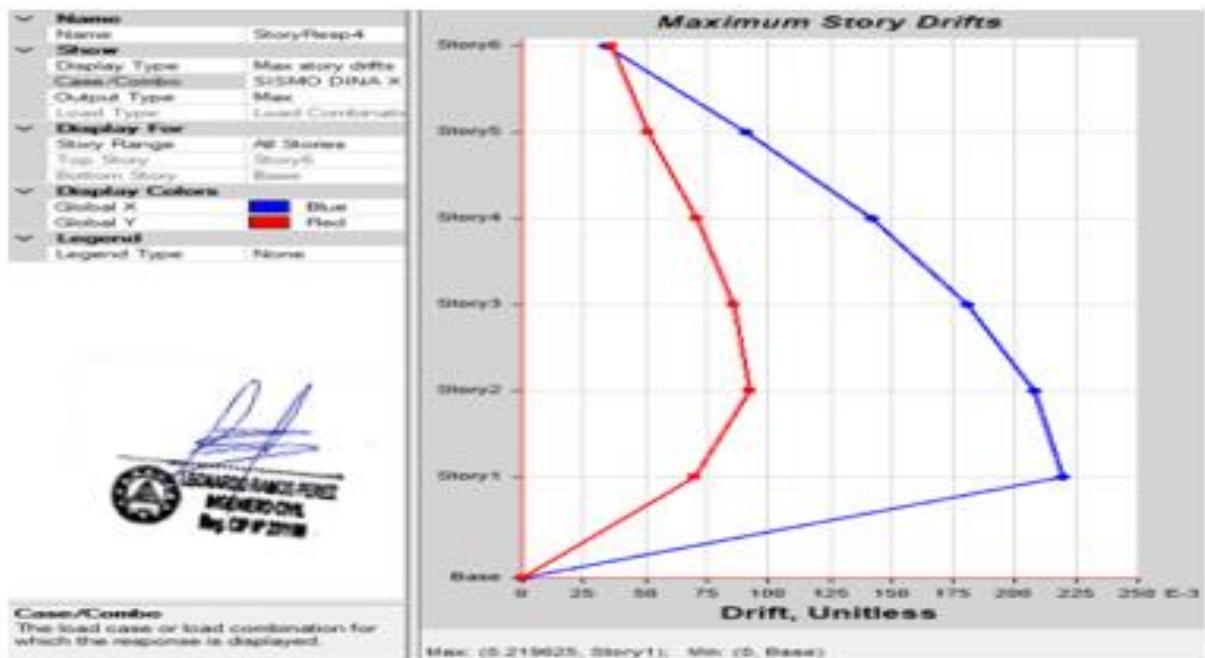
Figura 28. Derivas máximas con el análisis sísmico dinámico en X

Se observó que la deriva máxima se dio en el piso 1 con un valor de 0.2196 m por lo que no cumple con lo mínimo expuesto en el artículo 32 de la normativa 0.30 sismo resistente. Por otro lado, se calculó la deriva máxima con el sísmico dinámico en Y en la siguiente image

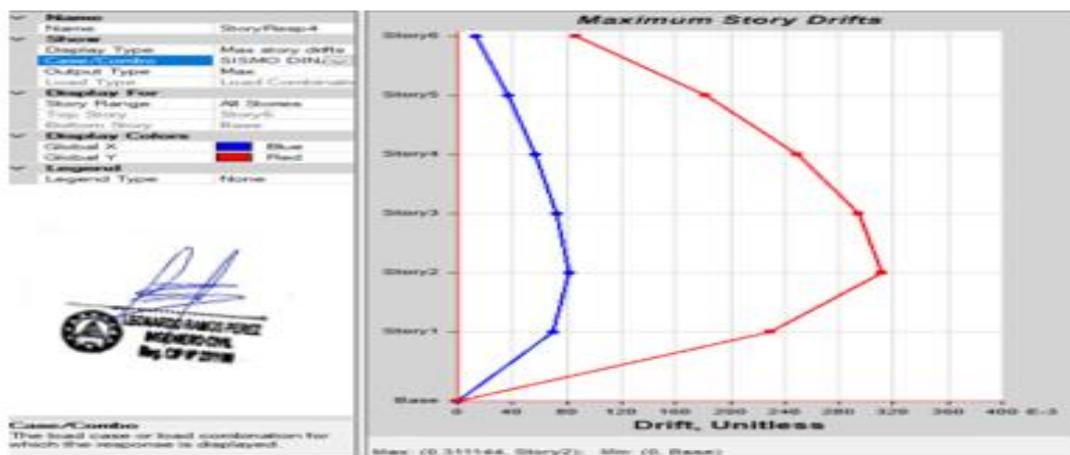
Figura 29. Derivas máximas con el análisis sísmico dinámico en Y

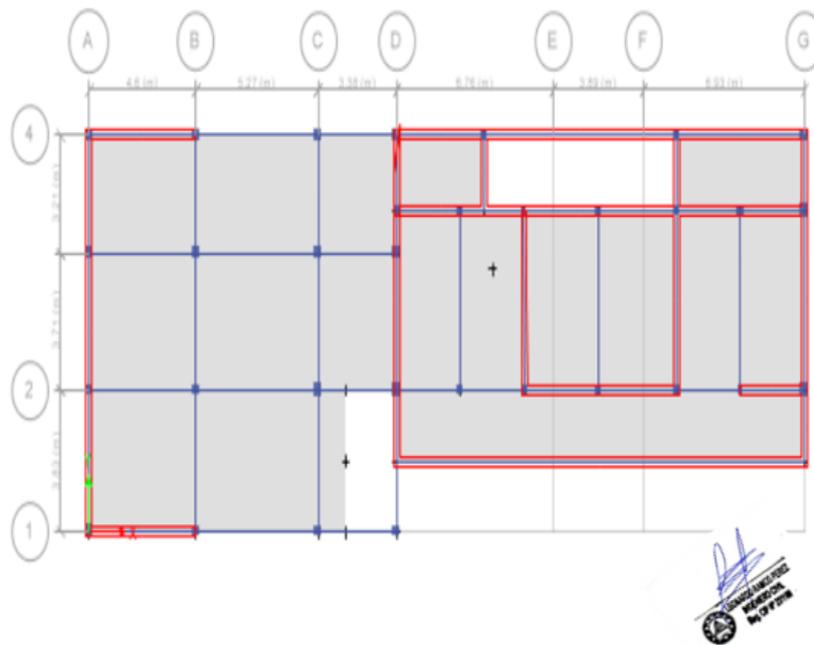
Para el modelado de la estructura se implementó muros como se ven en la figura

Figura 30. Vista en planta con los muros de corte agregados

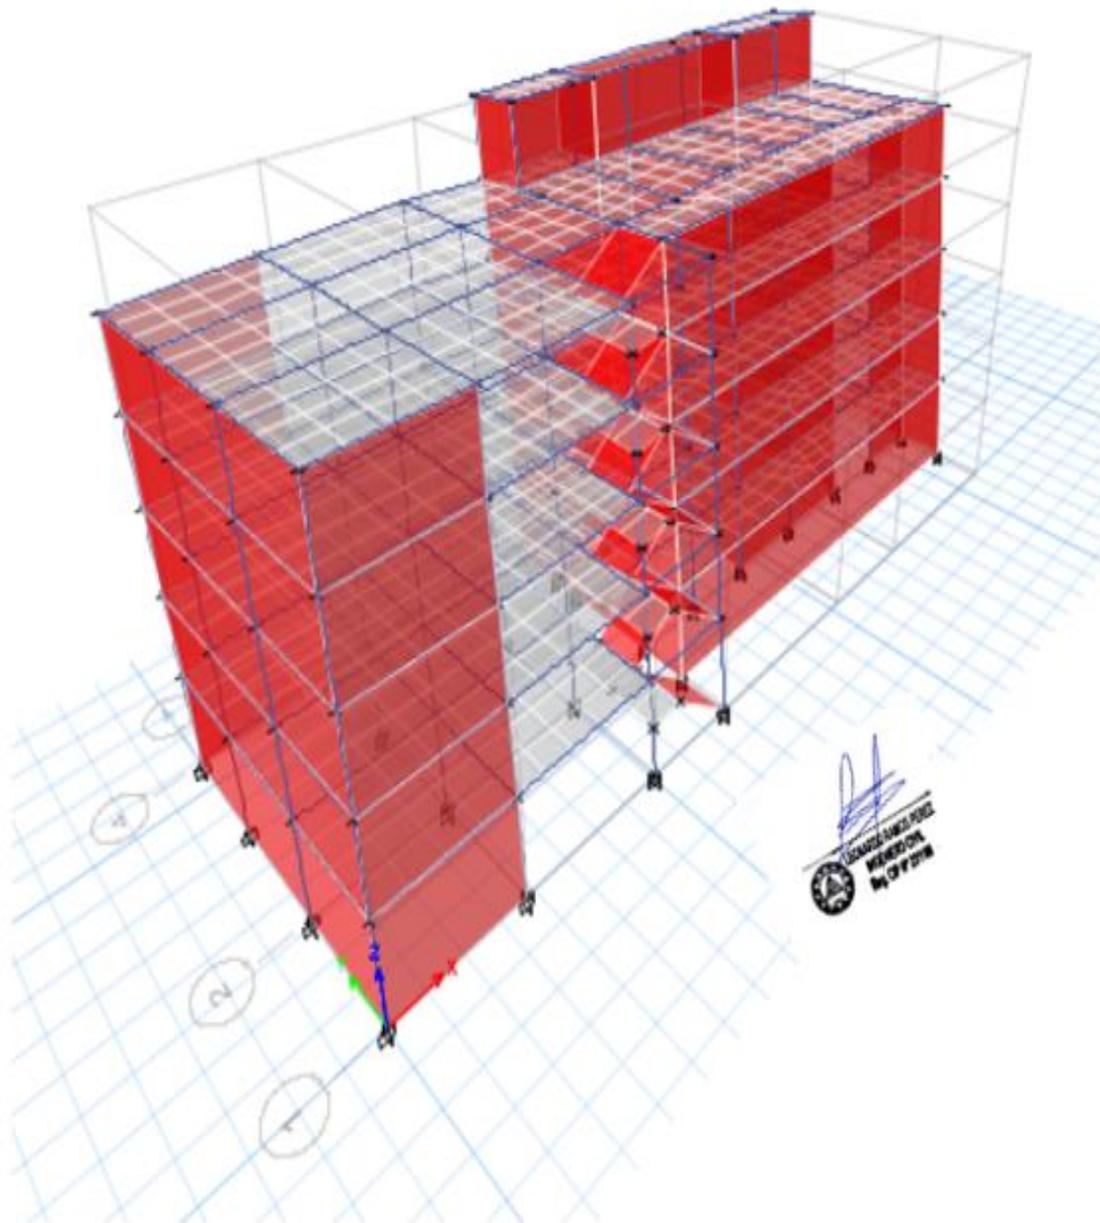
*Figura 31.* Modelado en 3D con los muros de corte

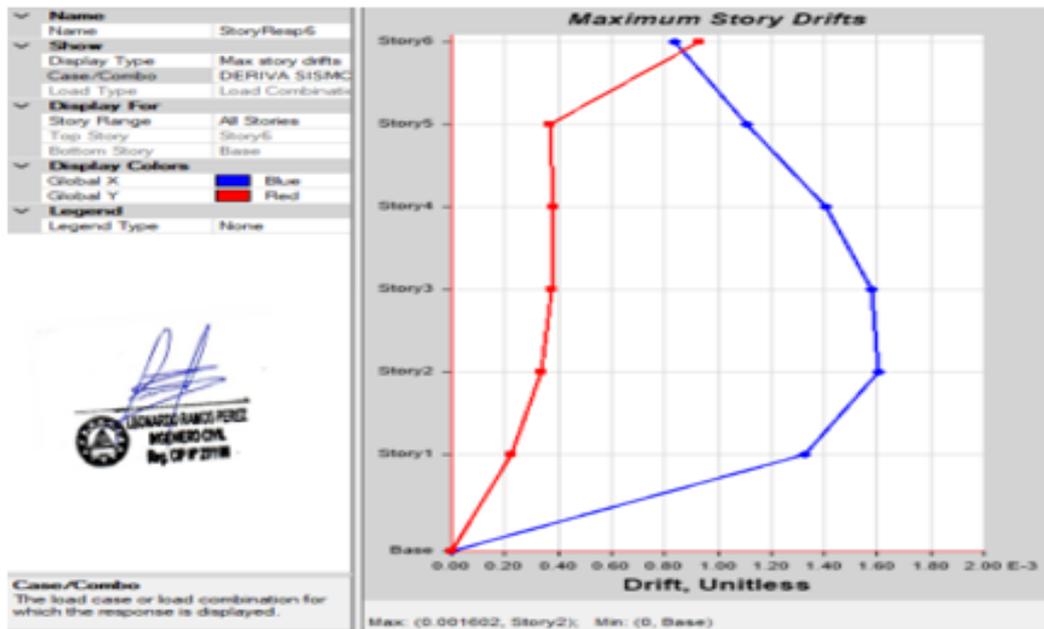
Figura 32. Deriva máxima en X con sismo estático en X

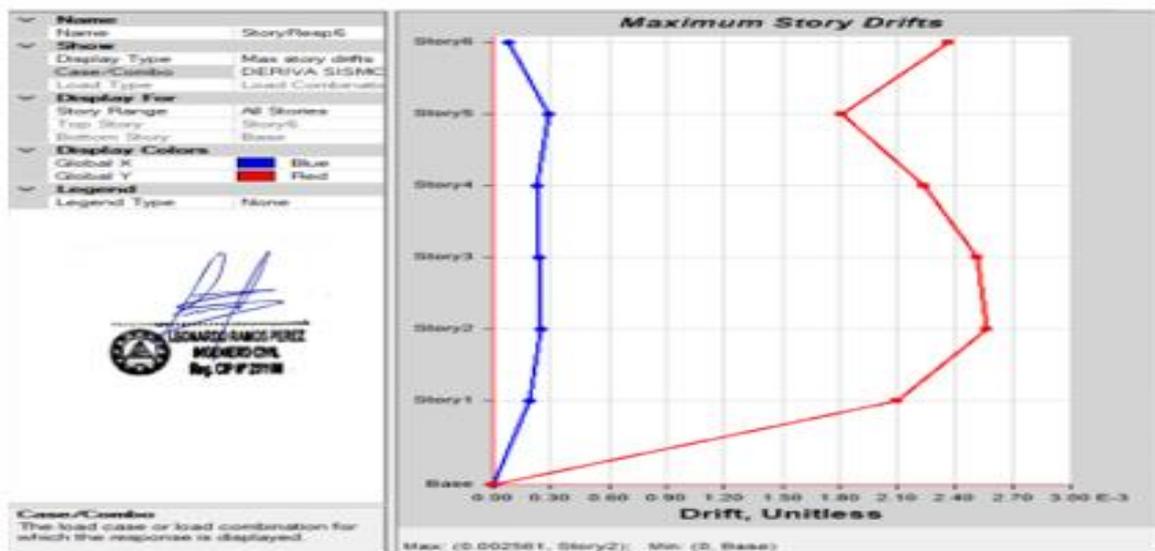
Figura 33. Deriva máxima en Y con sismo estático en Y

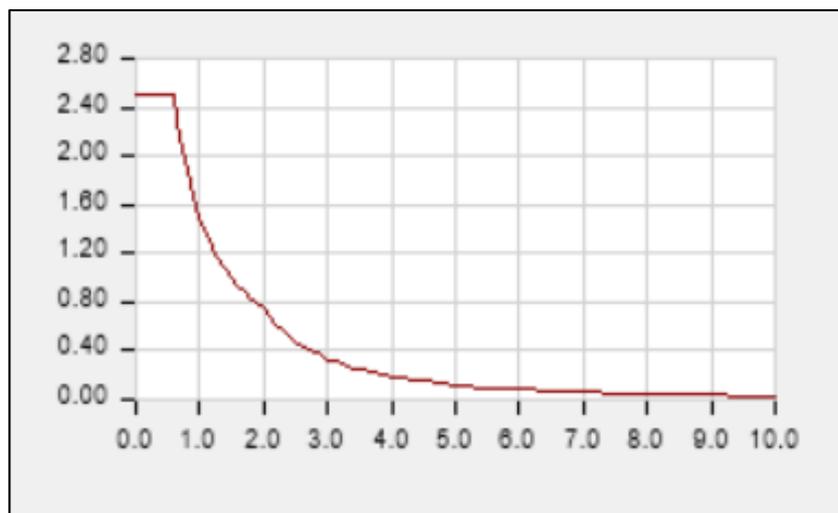
Figura 34.

Con los valores resulto un espectro de respuesta como se ve en la figura es el mismo para X y en Y.

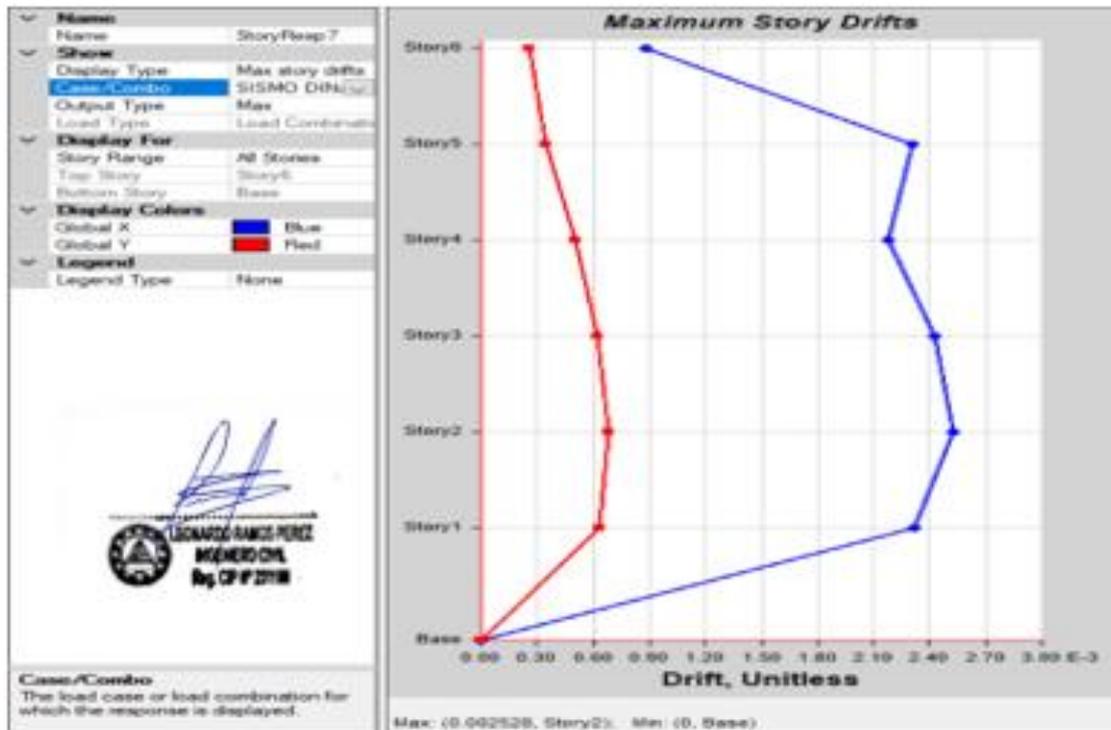
Con los muros de corte se llegó a reducir las derivas máximas hasta el mínimo requerido con los sismos dinámicos en las dos direcciones.

Figura 35. Derivas máximas con el análisis sísmico dinámico en X

Se observó que la deriva máxima se dio en el piso 2 con un valor de 0.002528 m por lo que cumple con lo mínimo expuesto en el artículo 32 de la normativa 0.30 sismo resistente. Por otro lado, se calculó la deriva máxima con el sísmico dinámico en Y en la siguiente imagen.

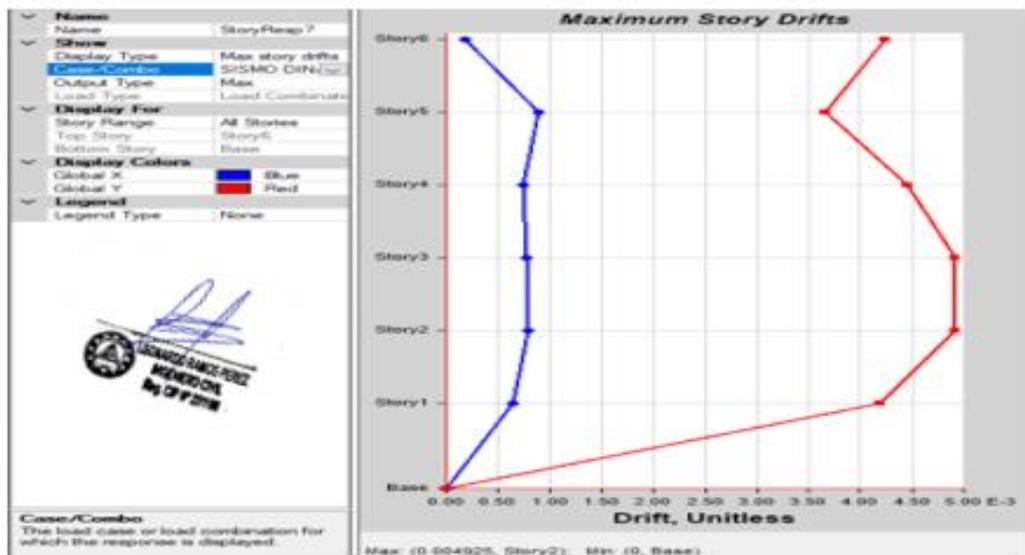
Figura 36. Derivas máximas con el análisis sísmico dinámico en Y

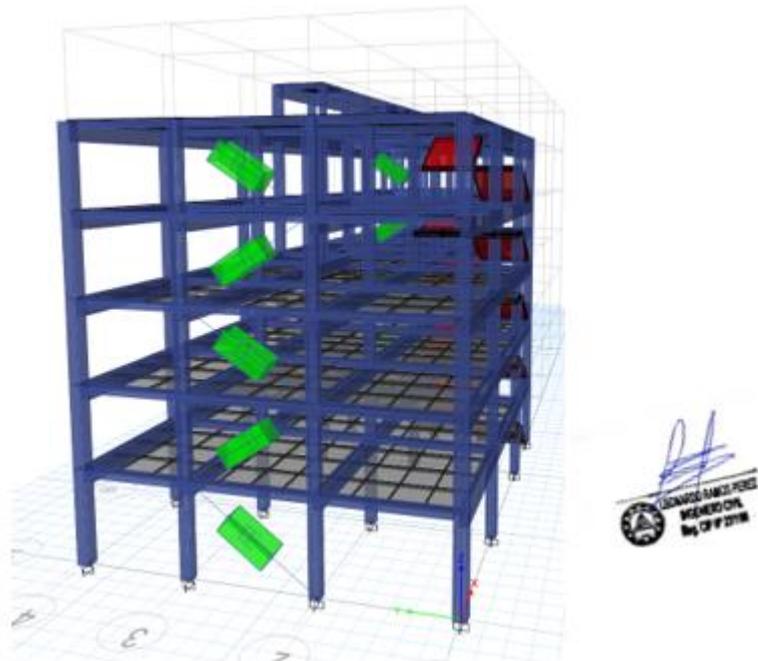
1. Se plantea la disposición y ubicación de los disipadores de energía en la dirección YY.

Figura 37. Ubicación de los disipadores en la dirección YY (Vista 3D)

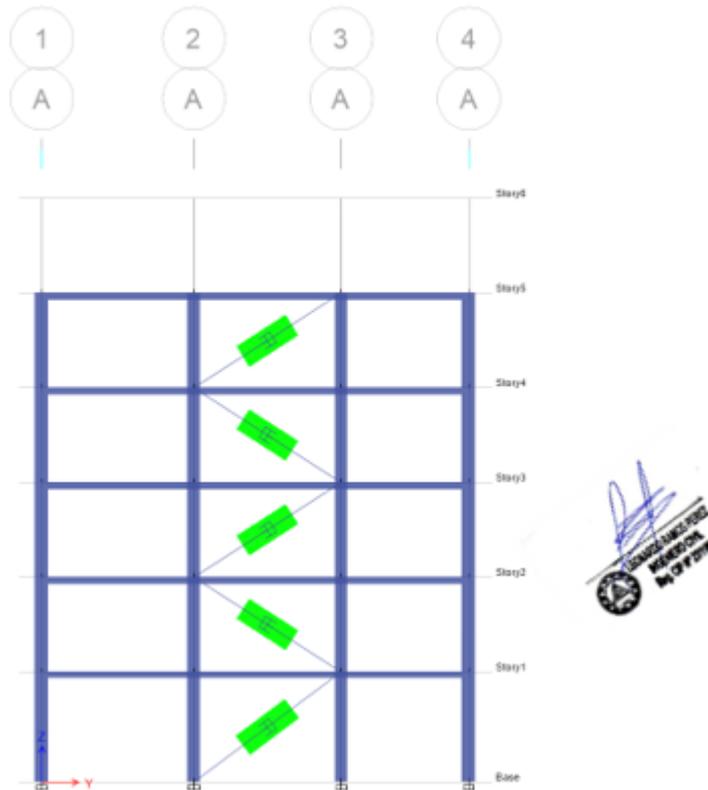
Figura 38. Ubicación de los disipadores en la dirección YY (Vista elevación)

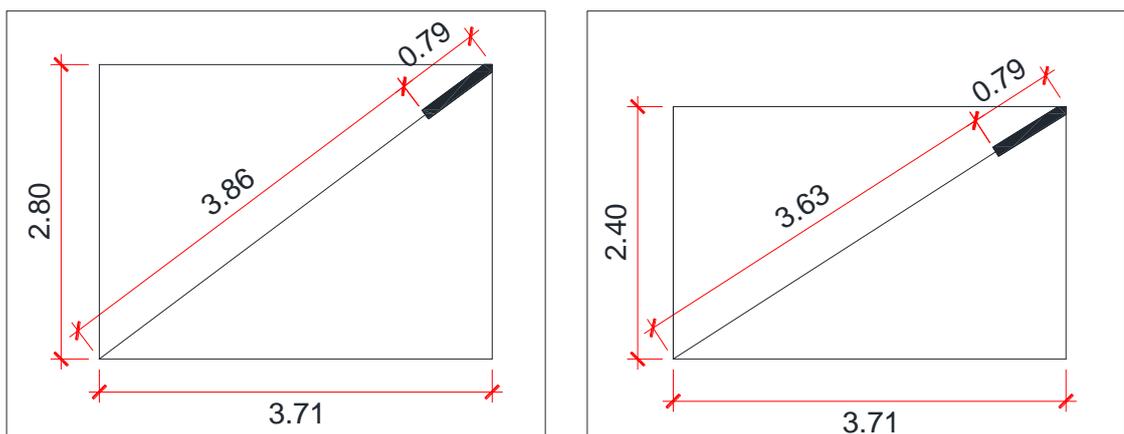
L es la longitud del brazo metálico en la figura ... se muestra la distribución y sus medidas considerando el valor mínimo de los disipadores que no (31 in) o 0.79 cm.

*Figura 39.* Longitud del brazo metálico primer piso y para los pisos típicos de la estructura

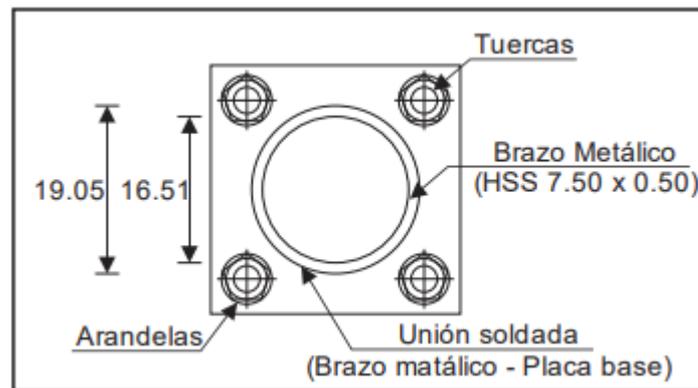
Figura 40. Unión del brazo metálico – placa base

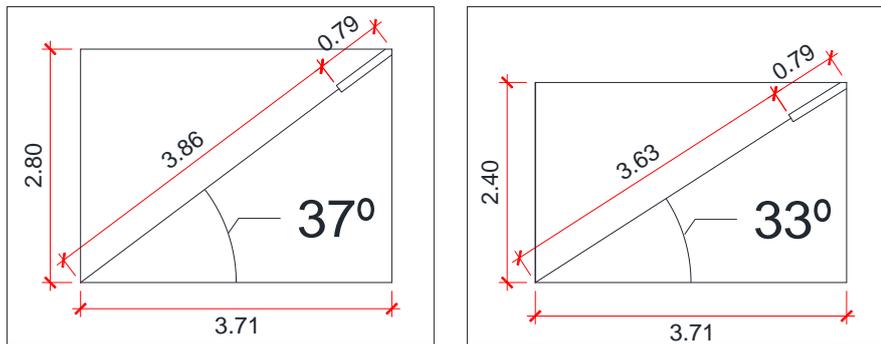
El disipador del Piso 2 para arriba es típico por lo cual para los demás pisos tiene un Angulo de inclinación de  $33^\circ$

Figura 41. Angulo de inclinación de los disipadores en la estructura

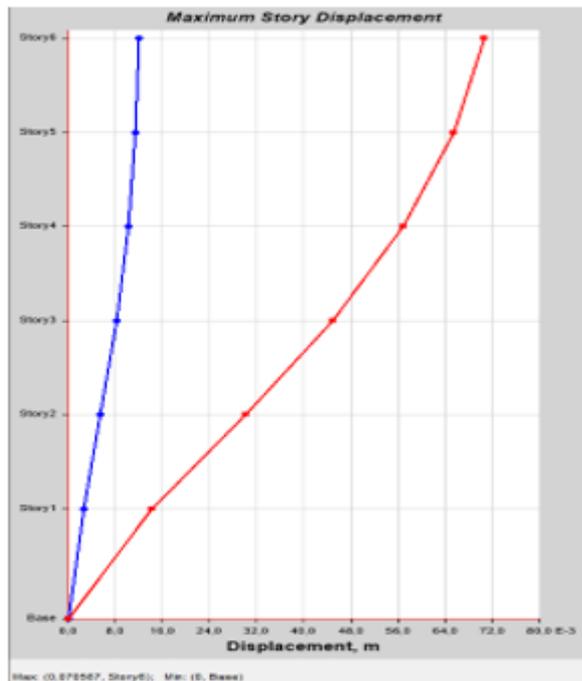
A – Amplitud de desplazamiento del modo fundamental

Figura 42. Desplazamientos modales para la dirección en YY

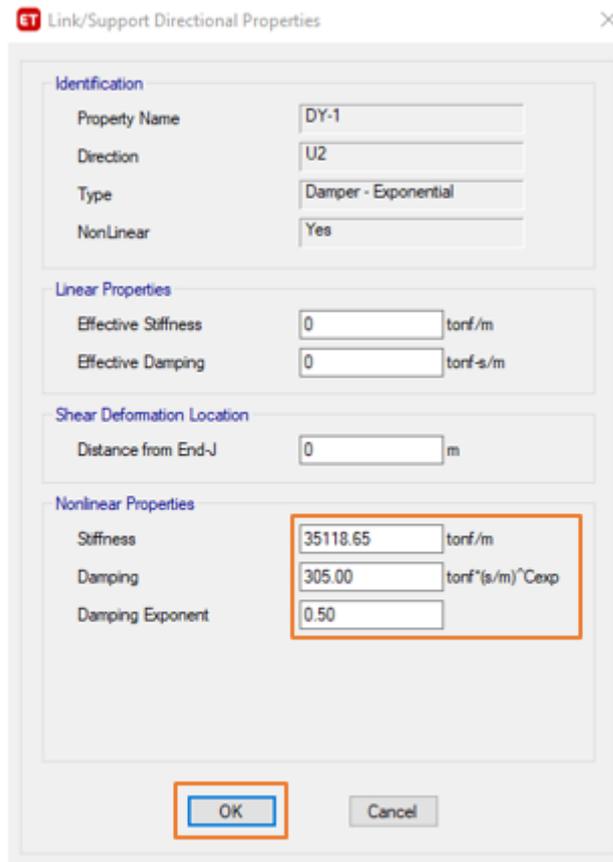
Se abrirá la ventana para modificar las propiedades en el cual ingresaremos la rigidez el coeficiente de amortiguación y el exponente de amortiguación.

Figura 46. Valores ingresados en Etabs

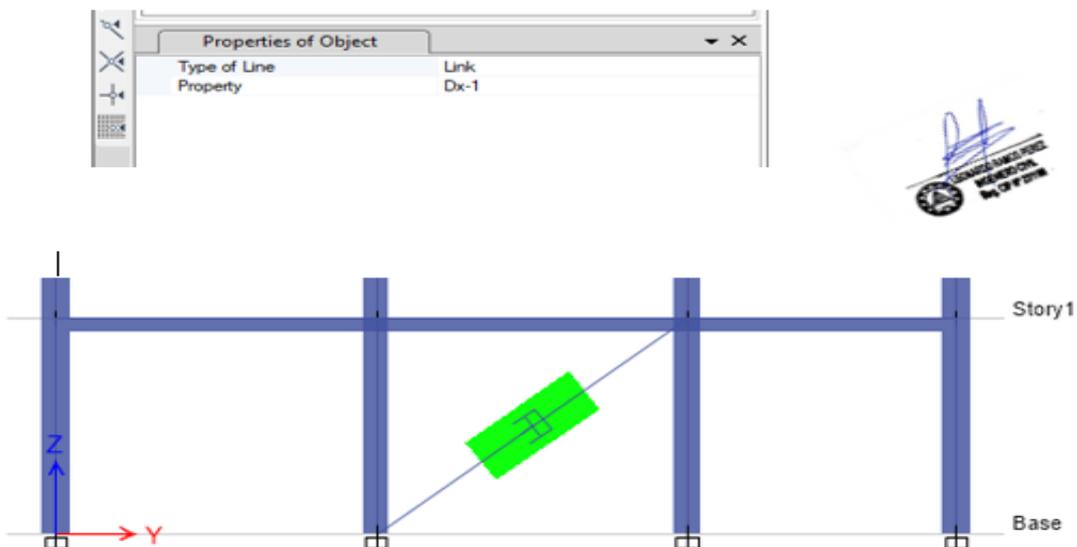
Figura 50. Disipador viscoso

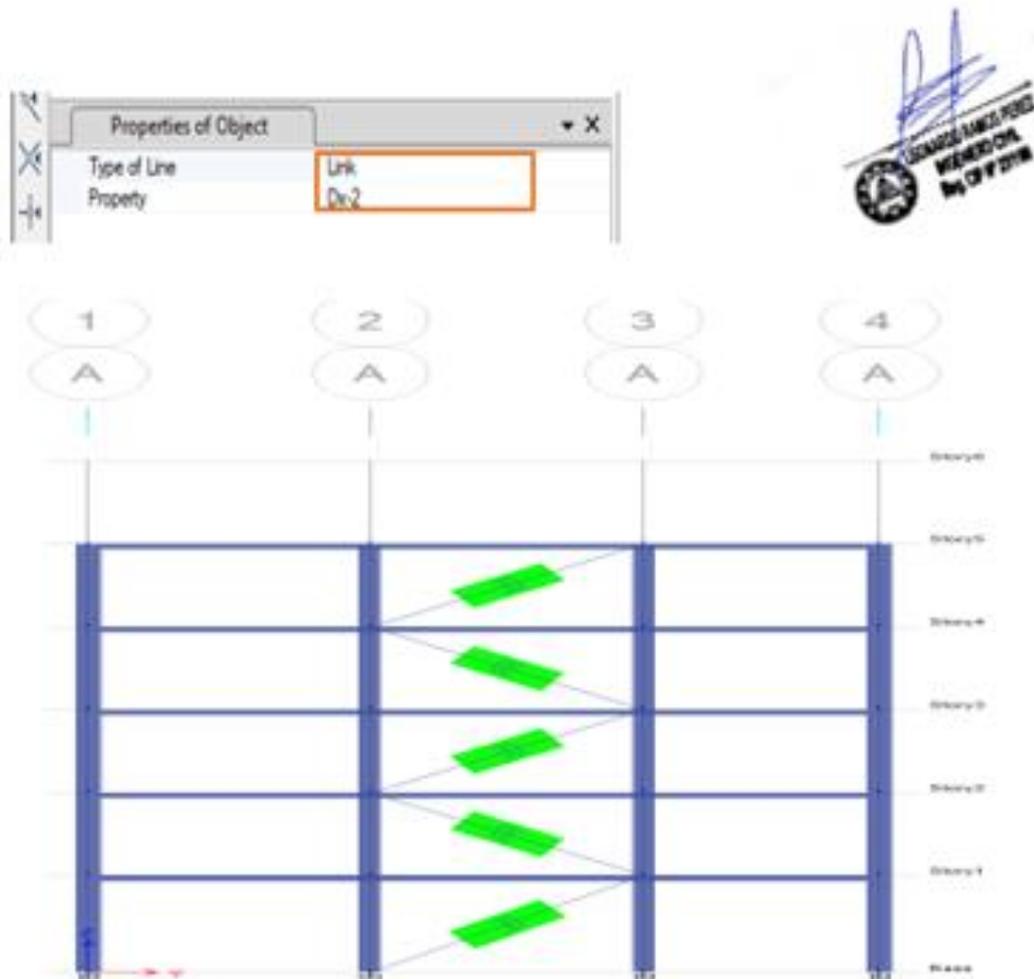
Para los otros pisos se selecciona el otro Disipador y se empieza a dibujar en la estructura.

*Figura 51.* Disipador en la estructura

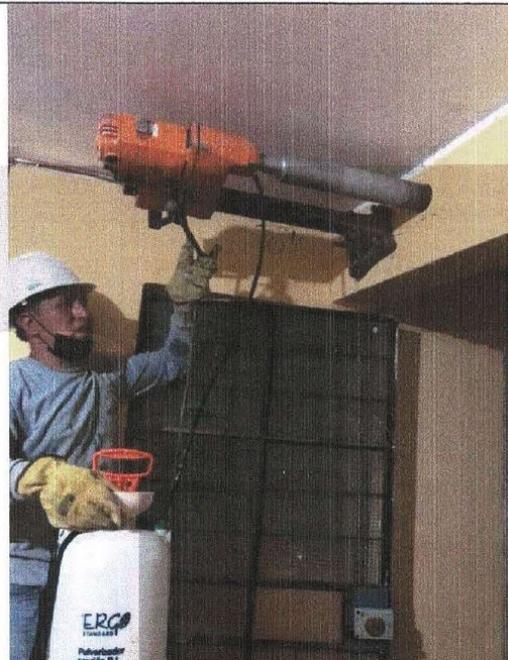
EXTRACCIÓN DE LA DIAMANTINA V-1 DE LA TESIS *"Análisis sísmico comparativo de reforzamientos y disipadores para una vivienda multifamiliar de seis pisos, distrito de Cercado de Lima-2022"*– Ubicado en Av. Prolongación Arica 1760, Cercado de Lima, Lima, Perú

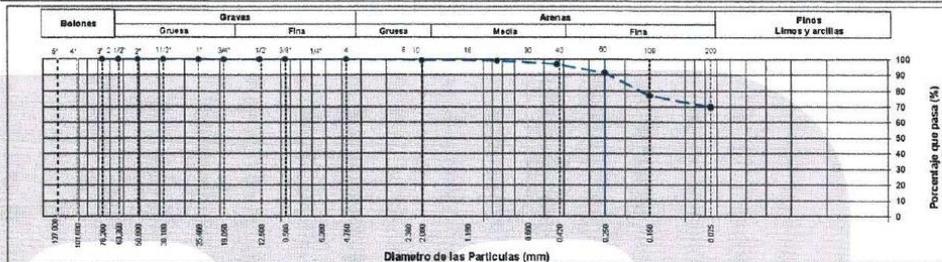
**CURVA GRANULOMÉTRICA**

- INDICACIONES DE LOS PROCEDIMIENTOS DE ENSAYO:**
- El método de ensayo para contenido de humedad es el B y para el secado de la muestra se empleó Horno a 110 ± 5 °C.
  - El procedimiento de obtención de muestra para el análisis granulométrico fue Secada al horno a 110 ± 5°C. Se realizó un tamizado Manual. Además se identificó un tipo de suelo Inorgánico.
  - El método de ensayo empleado para el Límite Líquido es el Multipunto. El método de preparación es el seco a 110±5°C, además el método de secado es a horno a

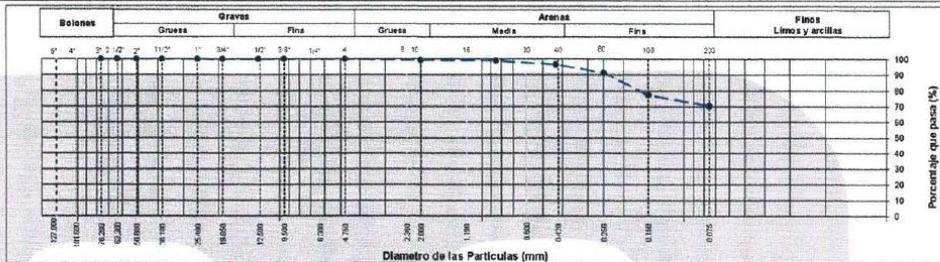
**CURVA GRANULOMETRICA**

- INDICACIONES DE LOS PROCEDIMIENTOS DE ENSAYO:**
- El método de ensayo para contenido de humedad es el B y para el secado de la muestra se empleó Horno a 110 ± 5 °C.
  - El procedimiento de obtención de muestra para el análisis granulométrico fue Secada al horno a 110 ± 5°C. Se realizó un tamizado Manual. Además se identificó un tipo de suelo inorgánico.
  - El método de ensayo empleado para el Límite Líquido es el Multipunto. El método de preparación es el seco a 110±5°C, además el método de secado es a horno a
