UNIVERSIDAD CÉSAR VALLEJO

Programa de Mantenimiento Preventivo para mejorar la disponibilidad del
Sistema Hidráulico contra incendio de una empresa de hidrocarburos,
Bayóvar 2022.

TESIS PARA OBTENER EL TÍTULO PROFESIONAL DE:

Ingeniero Industrial

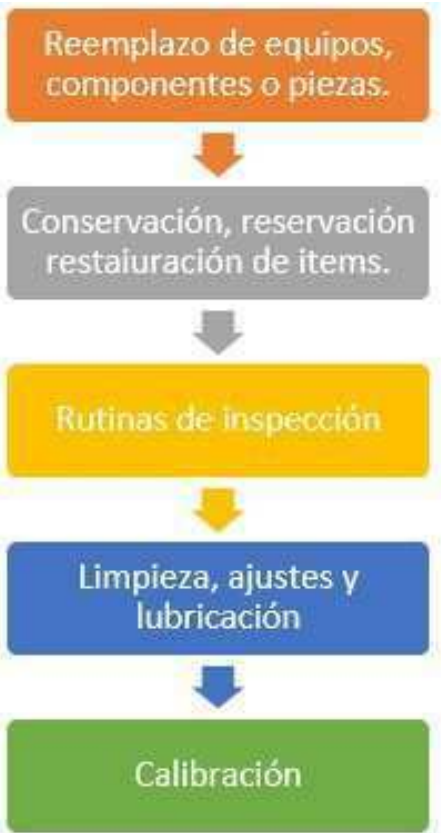
Figura 2. Acciones a realizar en un Plan de mantenimiento preventivo.

Castro & Ortega (2020) manifiesta que con frecuencia en el método del mantenimiento preventivo se utiliza un plan de mantenimiento para planificarlos mantenimiento a llevar a cabo, seleccionando repuestos, herramientas, insumos y destinar a los trabajadores con capacidad mayor para desarrollar las acciones con la finalidad de evitar prolongar los tiempos sin inesperadas fallas, desviaciones o defectos en variables que conforman procesos productivos. Para esto fue necesario llevar a cabo un conjunto de acciones que puedan cumplir con lo más importante: las continuidades productivas. En la figura 2 las acciones se reflejan.

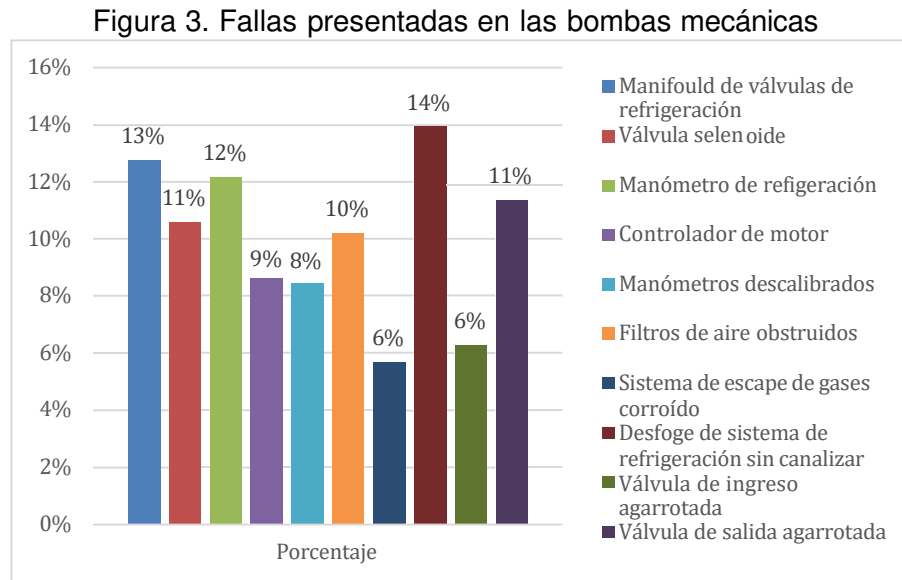
Los resultados obtenidos, a través del análisis de los registros del área de mantenimiento, sobre las fallas presentadas en las bombas mecánicas durante los últimos 16 semanas se presentan en la figura 3.

En la figura 2 podemos identificar 10 fallas registradas durante las 16 últimas semanas haciendo un total de 510 fallas en donde identificamos que la de mayor porcentaje es la falla en el desfuge del sistema de refrigeración sin canalizar el cual representa el 14% de las fallas, seguida de la falla del “manifold” de válvulas de refrigeración que representa el 13% del total de fallas presentadas en las bombas mecánicas.

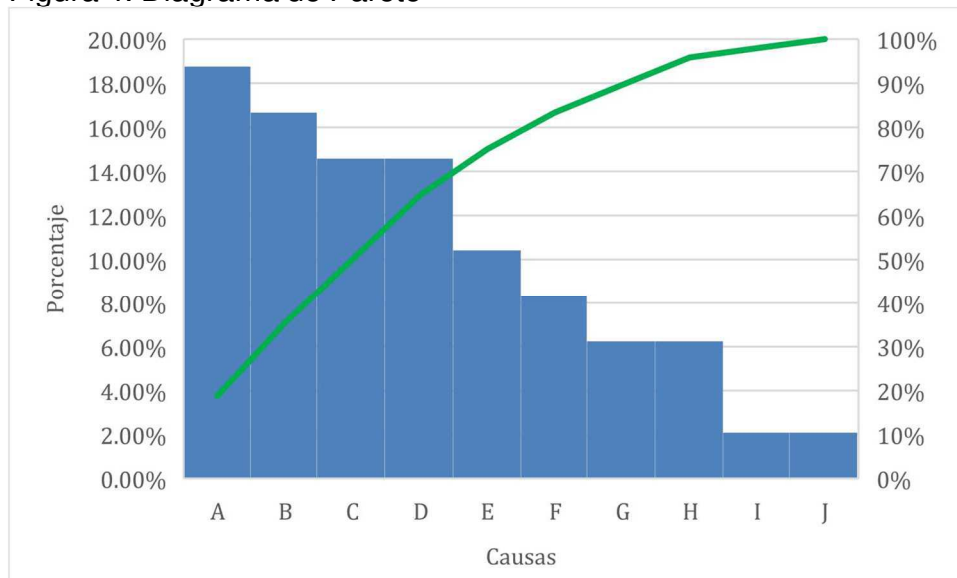
Figura 4. Diagrama de Pareto

Mediante el diagrama de Pareto mostrado en la figura 4 se identifican las causas principales de la baja disponibilidad encontrándose con mayor porcentaje dentro del 80% la falta de un programa de mantenimientos preventivos para el SCI, las paradas no programadas, fallas en las bombas, la falta de procedimientos y la falta de

capacitaciones problemas que serán solucionados con el diseño de un plan de mantenimiento para sistema hidráulico contra incendios de una empresa de hidrocarburos, Bayóvar 2022.

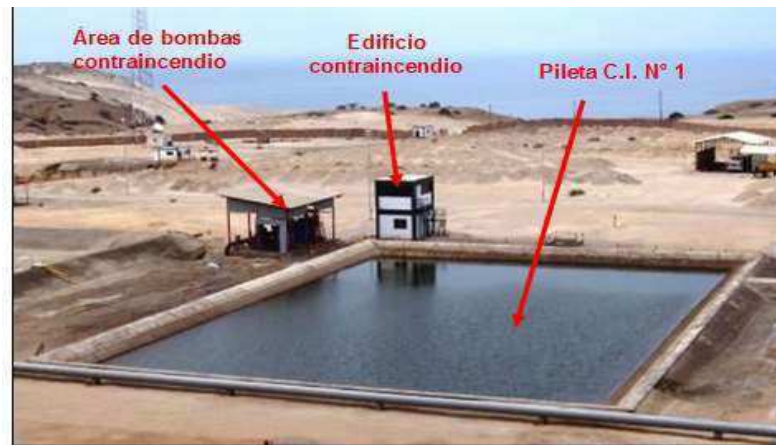
Figura 5. Ubicación de la pileta 1.

En el sistema de agua salada a presión, el Terminal Bayóvar cuenta con treinta y nueve (39) hidrantes contraincendios ubicados estratégicamente en sus diferentes zonas; éstos son alimentados desde las dos (02) piletas contraincendios, cada una de 5000 m³ de capacidad (ver figuras 04 y 05), ubicadas en la Zona de Playa de Tanques frente al tanque de alivio 11D10 las cuales, son abastecidas por la motobomba 12G-119 (instalada en el muelle).

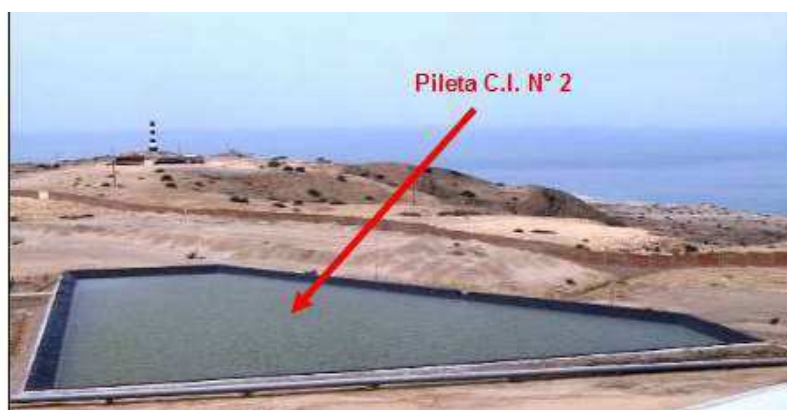
Figura 6. Ubicación de la pileta 2.

Estos sistemas están constituidos por los siguientes equipos y estructuras: dos piletas contraincendios de 5000 m³ de capacidad, ubicadas en la Zona de Playa de Tanques y dos motobombas de suministro de agua salada al sistema de protección contra incendios (12G119 / 12G121) con motor de 510 HP y con bomba de 2000 GPM de caudal cada una; ubicadas en el muelle.

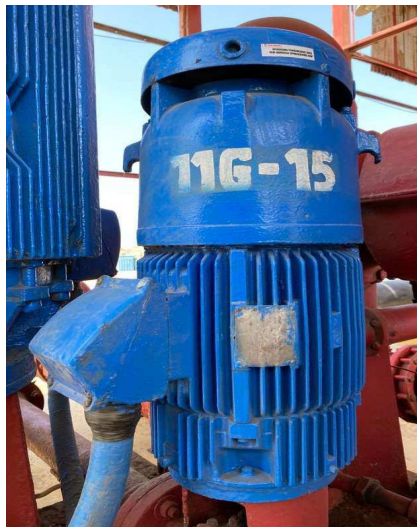
Figura 7. Bomba Jockey 11G-15 – Zona de patio tanques

Bomba jockey Peerless (11G-15). Es una bomba centrífuga multietapa de instalación vertical con puertos de aspiración y de descarga al mismo nivel (en línea). Cabezal y base fabricados en fundición y las demás piezas destinadas al contacto con el líquido fabricadas en acero inoxidable. Modelo 6LB alimentada por un motor eléctrico Weatinghouse Modelo 1N86062 de 15 HP de potencia, con una presión de trabajo o máxima de 12.7 BAR.

Cuenta con un tablero controlador cuya función es arrancar la bomba cuando la presión del sistema de protección contra incendios disminuye hasta el nivel preestablecido y para detenerla cuando la presión aumenta hasta el valor también preestablecido.

La descarga de esta bomba está conectada después de la válvula de control de la descarga del sistema.

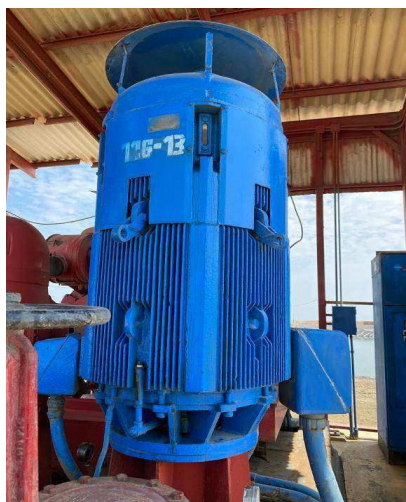
Figura 8. Bomba principal 11G-13 – Zona de patio tanques

Bomba centrífuga marca FMC Corporation Modelo 1 6 M C diseñada para funcionamiento confiable bajo demanda, acoplada a un impulsor acoplado al eje de un motor eléctrico Westinghouse de 300 HP de potencia el cual trasmite su movimiento y pone en funcionamiento a la bomba con una tubería de succión de 10" con un caudal de 2000 GPM controlado por un tablero eléctrico, esta bomba se considera a bomba principal del sistema contra incendios, su encendido es a demanda de presión cuando los parámetros bajan los niveles establecidos y su apagado cuando alcanza el nivel máximo, a continuación podemos apreciar en la figura 9 la bomba eléctrica principal.

MARCA	FMC CORPORATION
MODELO	16MC
N° SERIE	374721
ETAPAS	4
IMPULSOR DIAMETRO	284 mm X 306 mm
SP. GR	1.03
ROTACION	ANTIHORARIO

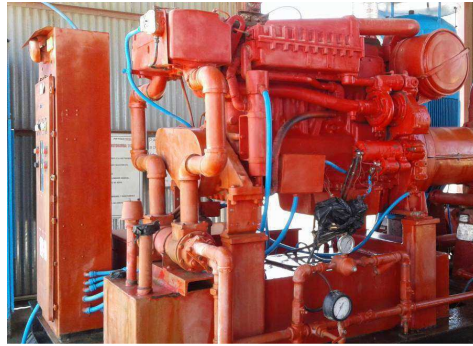
Figura 9. Bomba contra incendio 11G-14 – Zona de patio tanques

Bomba centrífuga marca Peerless Modelo 16 MC diseñada para funcionamiento confiable bajo demanda, acoplada a un impulsor conectado al eje de un motor Diesel Caterpillar Modelo D-343 PC de 335 HP de potencia y un caudal de 2000 GPM, siendo esta una bomba de respaldo ante la falta de energía eléctrica o un flujo significativo de agua, controlada por un tablero eléctrico.

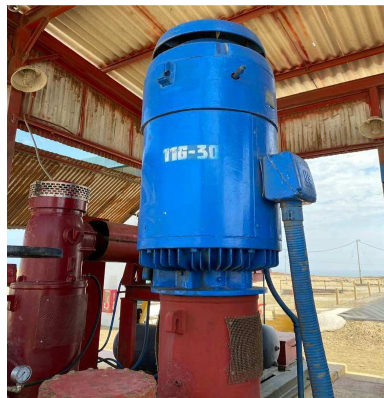
Figura 10. Bomba contra incendio 11G-30 – Zona de patio tanques

Bomba centrífuga marca Ingersoll Rand Modelo APKKH7 diseñada para funcionamiento confiable bajo demanda, acoplada a un impulsor acoplado al eje de un motor eléctrico U.S. Electric Motors de 300 HP de potencia y un caudal de 2000 GPM, el cual transmite su movimiento y pone en funcionamiento a la bomba con una tubería de succión de 10” controlado por un tablero eléctrico, esta bomba se considera la segunda bomba principal del sistema contra incendio, su encendido es a demanda de presión cuando los parámetros bajan los niveles establecidos y su apagado cuando alcanza el nivel máximo, a continuación podemos apreciar en la figura 09 la segunda bomba eléctrica principal.

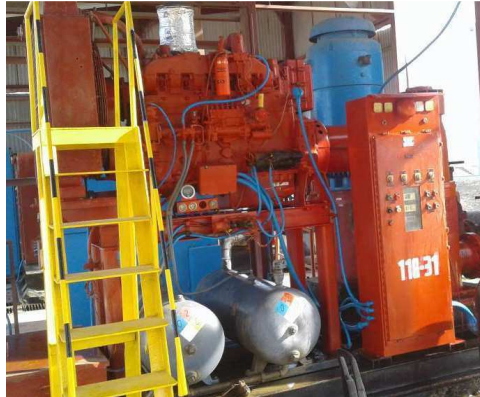
Figura 11. Bomba contra incendio 11G-31 – Zona de patio tanques

Bomba centrífuga marca Ingersoll Rand Modelo APKKH7 diseñada para funcionamiento confiable bajo demanda, acoplada a un impulsor conectado al eje de un motor Diesel Caterpillar Modelo D-3406 PC de 290 HP de potencia y un caudal de 2000 GPM, siendo esta una bomba de respaldo ante la falta de energía eléctrica o un flujo significativo de agua, controlada por un tablero.

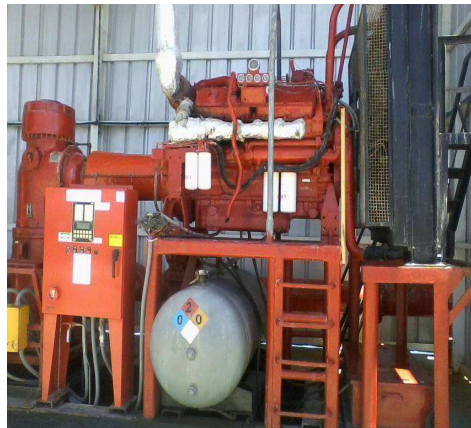
Figura 12. Bomba contra incendio 12G-119 – Zona de muelle

Bomba centrífuga marca Ingersoll Rand Modelo APKKH7 diseñada para funcionamiento confiable bajo demanda, acoplada a un impulsor conectado al eje de un motor Diesel Caterpillar Modelo D-3412 PC de 510 HP de potencia, siendo esta la bomba contra incendio principal que abastece de agua a la red de contra incendio de zona de muelle y tiene un caudal de 2000 GPM.

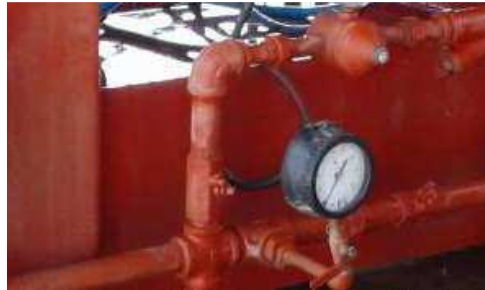
Figura 15. Manómetro de succión y salida

está funcionando al 150% de su capacidad nominal. El manómetro de descarga se coloca cerca de la misma proporciona al operador la capacidad de poder observar la presión ejercida desde la bomba, son manómetros llenos de líquido tanto en el ingreso como la salida debido a que este tipo de manómetros amortiguan las fluctuaciones de presión.

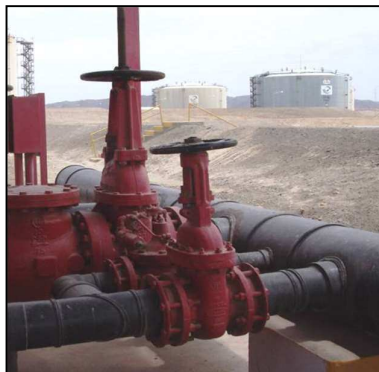
Figura 16. Válvula de recirculación

Válvula automática listada para proporcionar alivio de presión cuando no hay flujo de agua hacia el sistema y la bomba está trabajando esta proporciona suficiente caudal que evita recalentamiento de la bomba, esta calibrada por debajo de la presión de cierre de la bomba a la presión de succión mínima esperada, está instalada al lado de la descarga, antes de la válvula check y está dirigida hacia un resumidero.

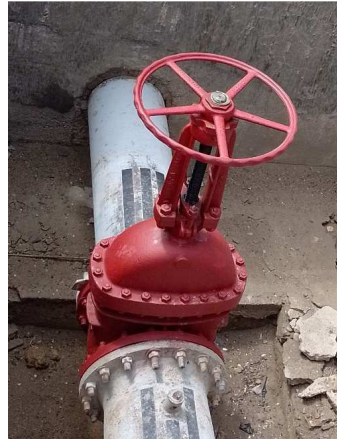
Figura 17. Válvula de control de la descarga

De tipo compuerta proporciona la capacidad de aislar la bomba, la válvula de retención de descarga y las tuberías, así como los componentes del cabezal de prueba en caso de prueba o reemplazo, así como también mantiene la red de agua presurizada.

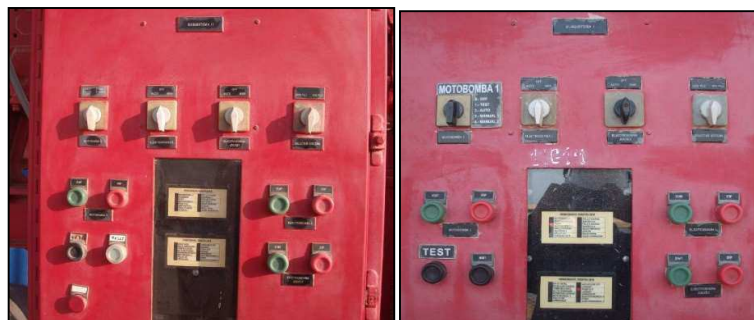
Figura 18. Panel de control de bombas contra incendio

Tableros de control instalados con la finalidad de monitorear las bombas, arrancarlas y detenerlas, monitorea la disponibilidad de energía y controla la alimentación del motor eléctrico en el caso del controlador Diesel controla la disponibilidad de energía y el estado de la máquina, envía señales electrónicas al arrancador de la máquina. Se encuentra configurado para funcionamiento automático utiliza un sensor de presión que indica al controlador que encienda la bomba contra incendios cuando la presión del sistema caiga a un nivel predeterminado. Estos equipos son listados y cada bomba cuenta con uno seleccionado de acuerdo a la bomba que controla.

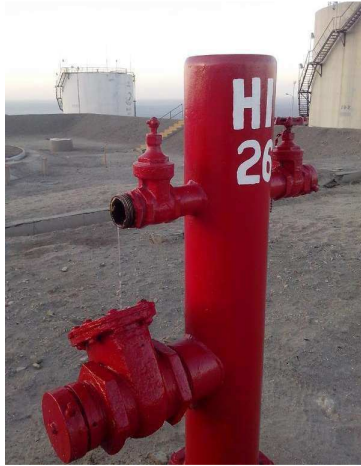
Figura 19. Hidrante contra incendios

Dispositivos conectados de manera directa al sistema con conectores del tipo NH de medida 2 ½" acompañados de 4 tramos de mangueras de nilón de 2 ½" y pitones industriales de bronce de 2 ½".

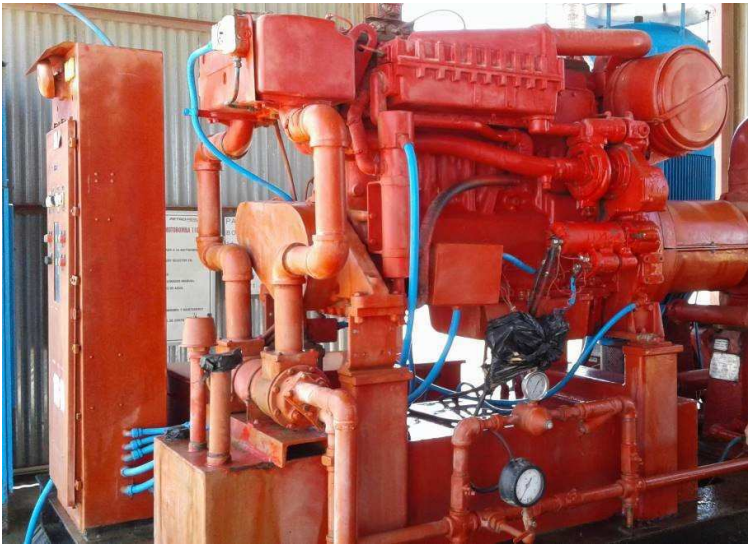
N° LOCAL	11G-14
AREA	PLAYA DE TANQUES

MARCA	PEERLESS
MODELO	6LB
SELLO MECANICO	PRENSAESTOPA
PRESION DE TRABAJO	13.0 Kg/cm2
N° SERIE	374722
GPM	210.2 m3/H
ETAPAS	4
IMPULSOR DIAMETRO	101 mm X 113 mm
SP. GR	1.03
ROTACION	ANTIHORARIO
FIGURA	2798337
FABRICANTE	FMC CORPORATION

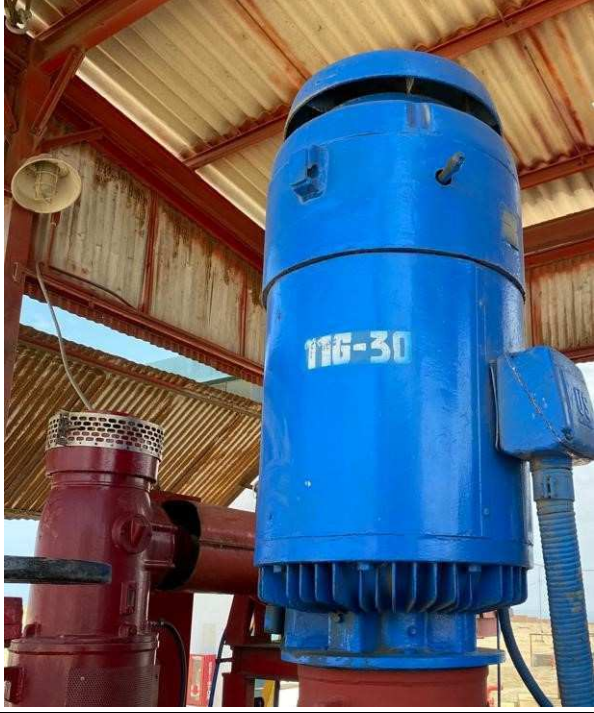
N° LOCAL	11G-30
AREA	PLAYA DE TANQUES

MARCA	INGERSOLL RAND
MODELO	APKKH7
N° SERIE	0582-9021
GPM	2000

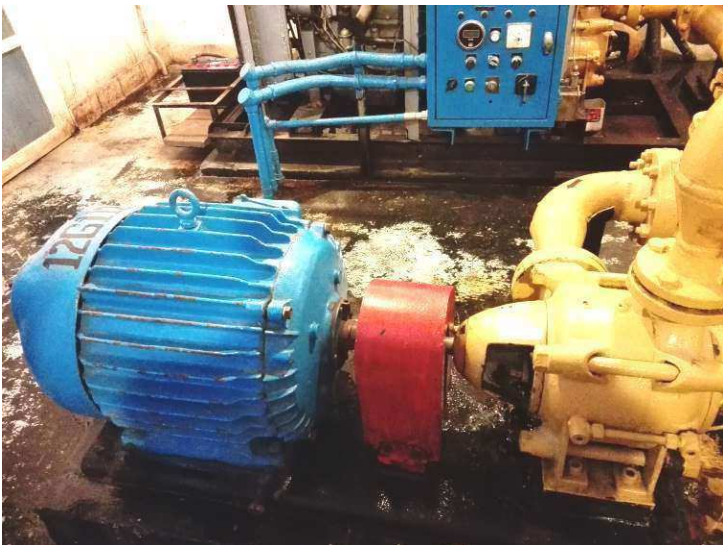
N° LOCAL	12G-112
AREA	MUELLE

MARCA	SULZER BROSS
TIPO	M502 ST 1975
HP	38.5
RPM	3500
N° SERIE	65280
GPM	150
CABEZA	373 PIES
PRESION MAXIMA	376 PIES
SP. GR	1.2
FLUIDO	FOAM

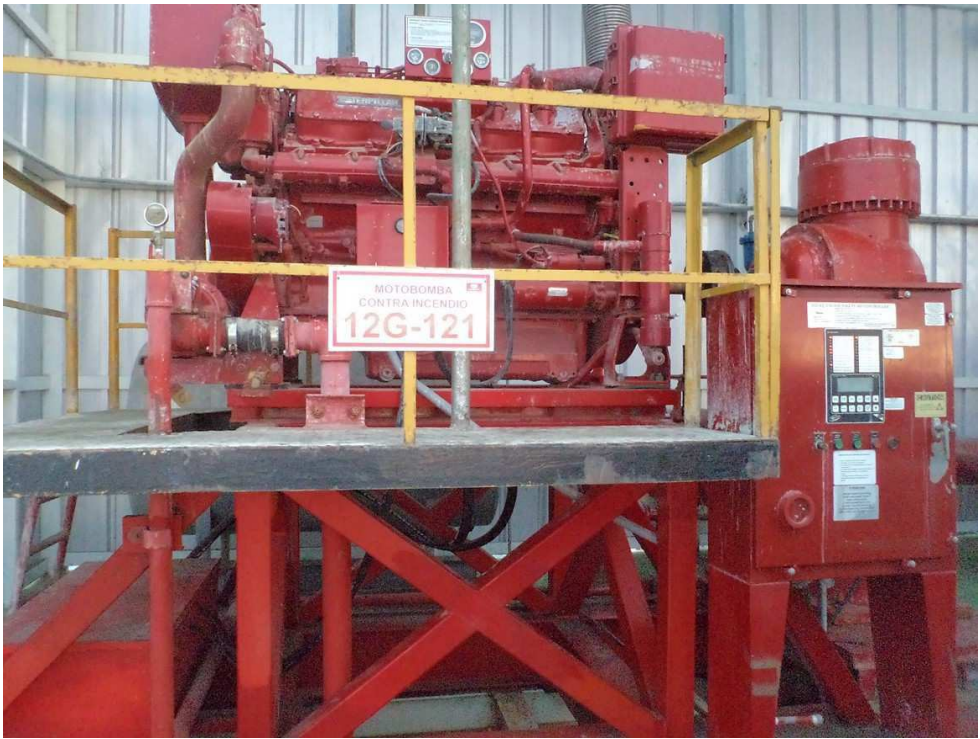
N° LOCAL	12G-121
AREA	MUELLE

MARCA	INGERSOLL RAND
MODELO	APKKH7
N° SERIE	0582-9023
GPM	2000

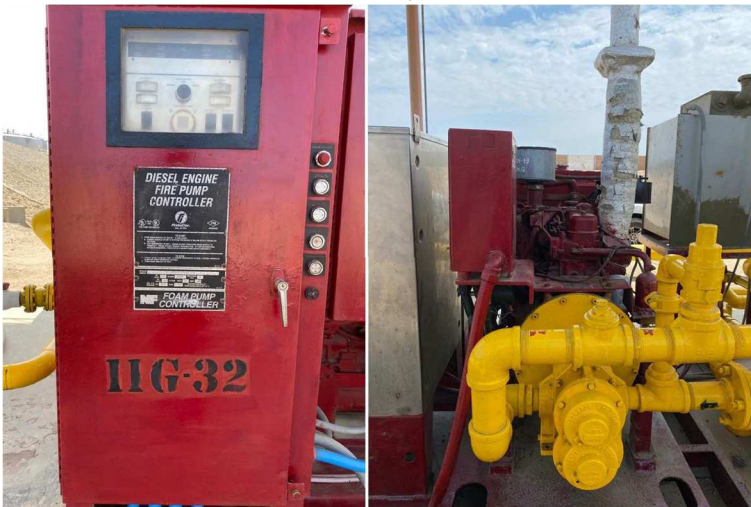
N° LOCAL	11G-32
AREA	PATIO TANQUES

MARCA	EDWARDS MFG. ING.
MODELO	150 -332
SERIE	10234LR
RPM	1800
HP	20
RATE	109 PSI
RATE PSI:	150
SG	1.0
MAX. DESCARGA	300 PSI
MAX. SUCCION:	100 PSI

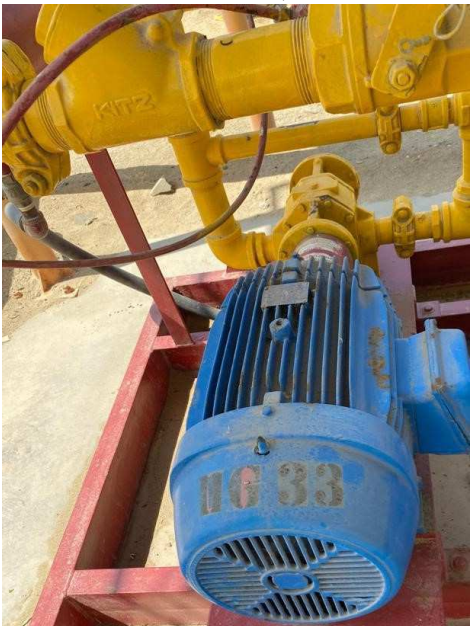
N° LOCAL	11G-33
AREA	PATIO TANQUES

MARCA	EDWARDS MFG. ING.
MODELO	150 -332
SERIE	10210UL
RPM	1775
HP	20
RATE	107 PSI
RATE PSI:	150
SG	1.0
MAX. DESCARGA	300 PSI
MAX. SUCCION:	100 PSI

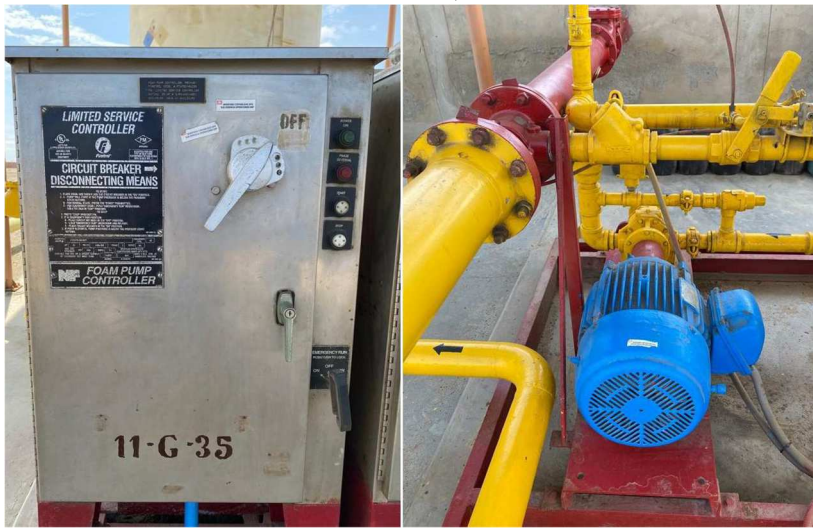
N° LOCAL	11G-35
AREA	PATIO TANQUES

MARCA	EDWARDS MFG. ING.
MODELO	150 -332
SERIE	10234LR
RPM	1800
HP	20
RATE	109 PSI
RATE PSI:	150
SG	1.0
MAX. DESCARGA	300 PSI
MAX. SUCCION:	100 PSI

EQUIPO	<p style="text-align: center;">ELECTROBOMBA DE LIQUIDO PROTEICO</p>

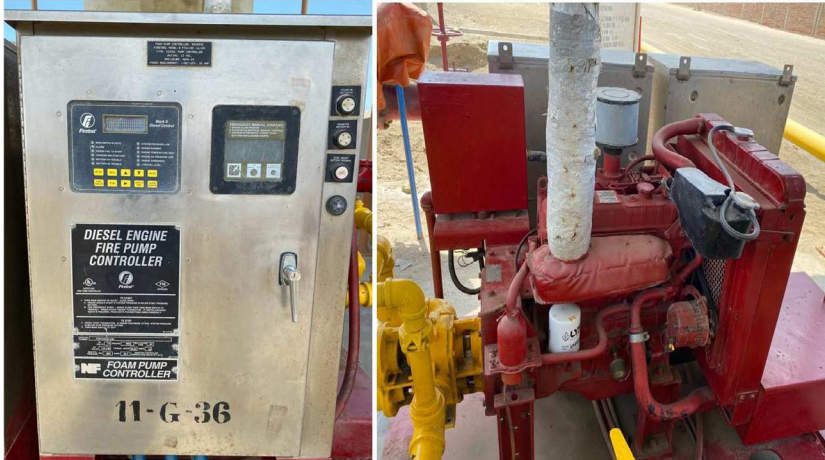
N° LOCAL	11G-36
AREA	PATIO TANQUES

MARCA	EDWARDS MFG. ING.
MODELO	150 -332
SERIE	10210UL
RPM	1775
HP	20
RATE	107 PSI
RATE PSI:	150
SG	1.0
MAX. DESCARGA	300 PSI
MAX. SUCCION:	100 PSI

EQUIPO	<p style="text-align: center;">MOTOBOMBA DE LIQUIDO PROTEICO</p>

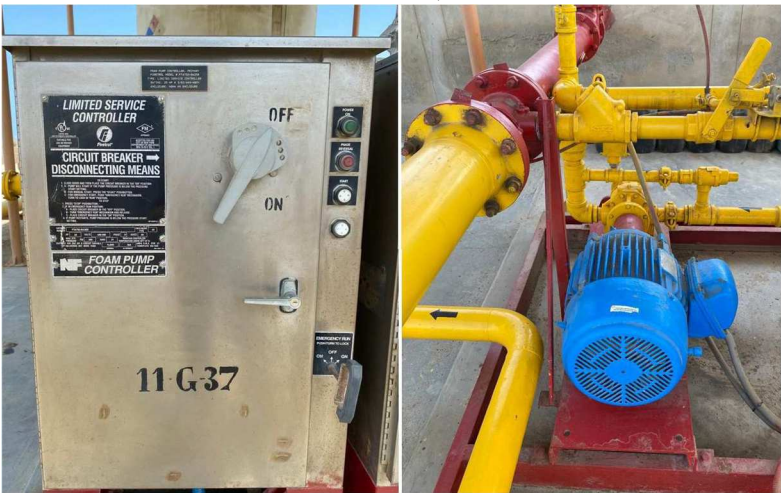
N° LOCAL	11G-37
AREA	PATIO TANQUES

MARCA	EDWARDS MFG. ING.
MODELO	150 -332
SERIE	10234LR
RPM	1800
HP	20
RATE	109 PSI
RATE PSI:	150
SG	1.0
MAX. DESCARGA	300 PSI
MAX. SUCCION:	100 PSI

EQUIPO	<p style="text-align: center;">ELECTROBOMBA DE LIQUIDO PROTEICO</p>
