UNIVERSIDAD CÉSAR VALLEJO

ESCUELA PROFESIONAL DE INGENIERÍA CIVIL

**Evaluación del Nivel de Serviabilidad Segun
Capacidad Vial para Descongestionamiento Vehicular
en la Plaza Limacpampa, Cusco 2022.**

**TESIS PARA OBTENER EL TÍTULO PROFESIONAL DE:
Ingeniero Civil**

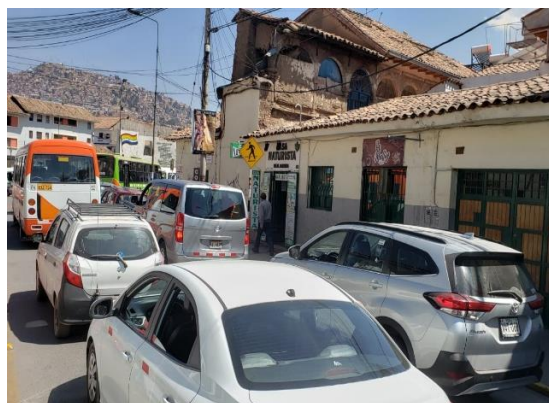
Figura 1.2. Congestión en horas punta

En la plaza Limacpampa y sus diferentes intersecciones aledañas es común encontrar largas colas con congestionamiento vehicular, principalmente en horarios de alta demanda de automóviles. Los usuarios pierden tiempo debido a que los

tiempos de los semáforos no están optimizados e incrementa el tiempo de viaje. las condiciones geométricas de las vías no favorecen el flujo de tráfico, Ocasionando congestión vehicular.

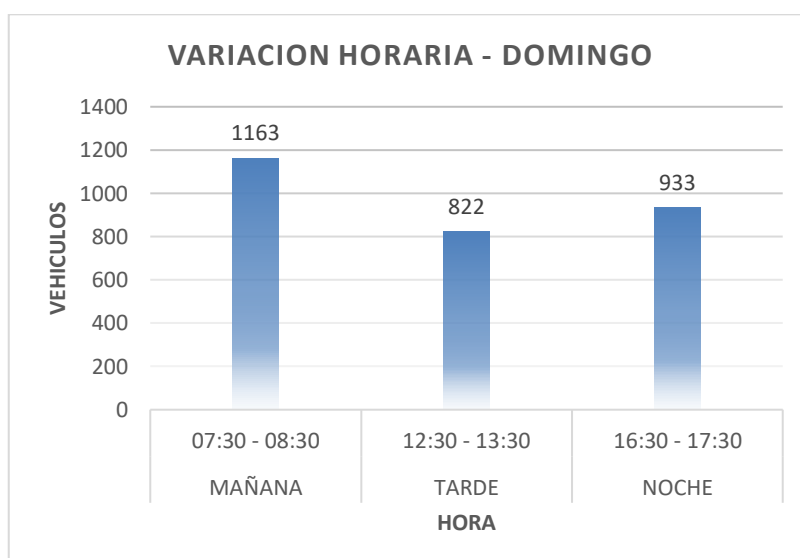
Figura 3.8: Variación horaria de la intersección semaforizada de la Av. Arcopunco y la Av. Tullumayo día 02/10/22
Fuente: Propia

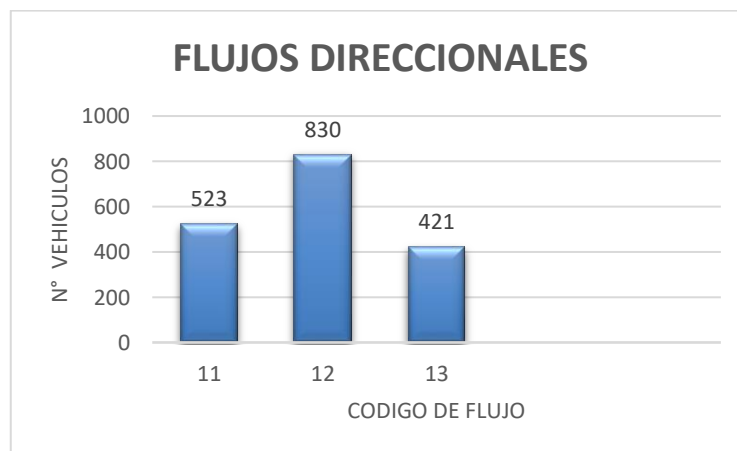
Figura 3.14. Flujos direccionales Av. Tullumayo con Av. Arcopunco

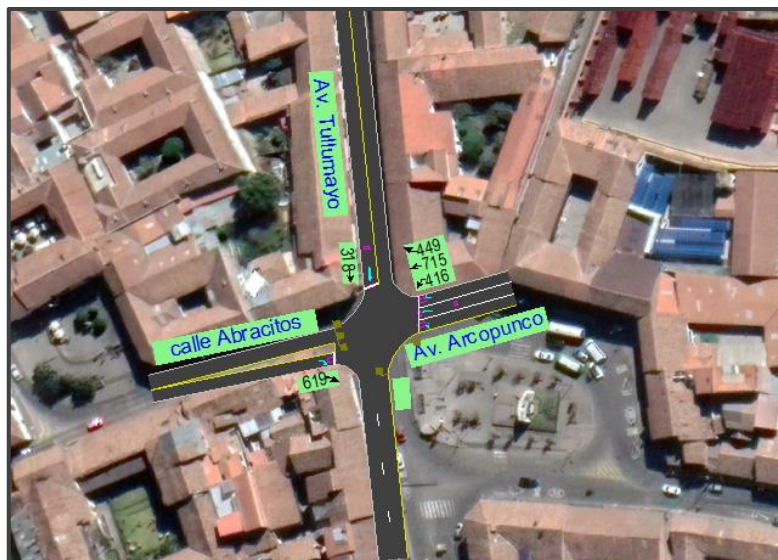
A partir de la utilización de una imagen satelital en planta, la misma que es colocada en el fondo, se define las vías y volúmenes por sentido de circulación, se hace el análisis para cada intersección:

Figura 3.16. Vista en planta de la intersección Av. Arcopunco, Av. Tulumayo con calle Abracitos
Fuente: Synchro 8

Se reconoció los movimientos de cada carril; posteriormente se ingresó los volúmenes vehiculares de los flujogramas, a partir de las fichas de aforo peatonal se obtuvieron los volúmenes peatonales. La zona de intervención corresponde a una plaza del centro histórico, que posee limitados anchos en los carriles y no posee espacio para dar maniobras de parqueo; al ingresar todos estos valores en el software calcula la tasa de flujo por hora, se hace el análisis para cada intersección:

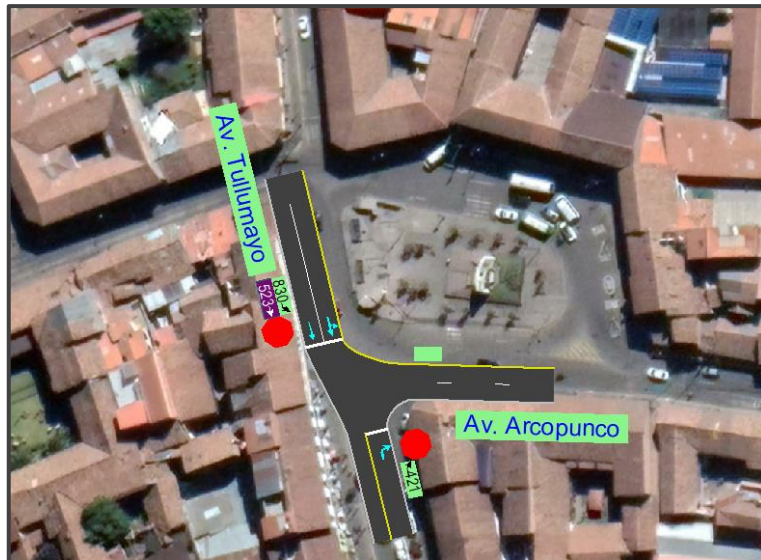
Figura 3.17. Vista en planta de la intersección Av. Arcopunco con Av. Tullumayo
Fuente: Synchro 8

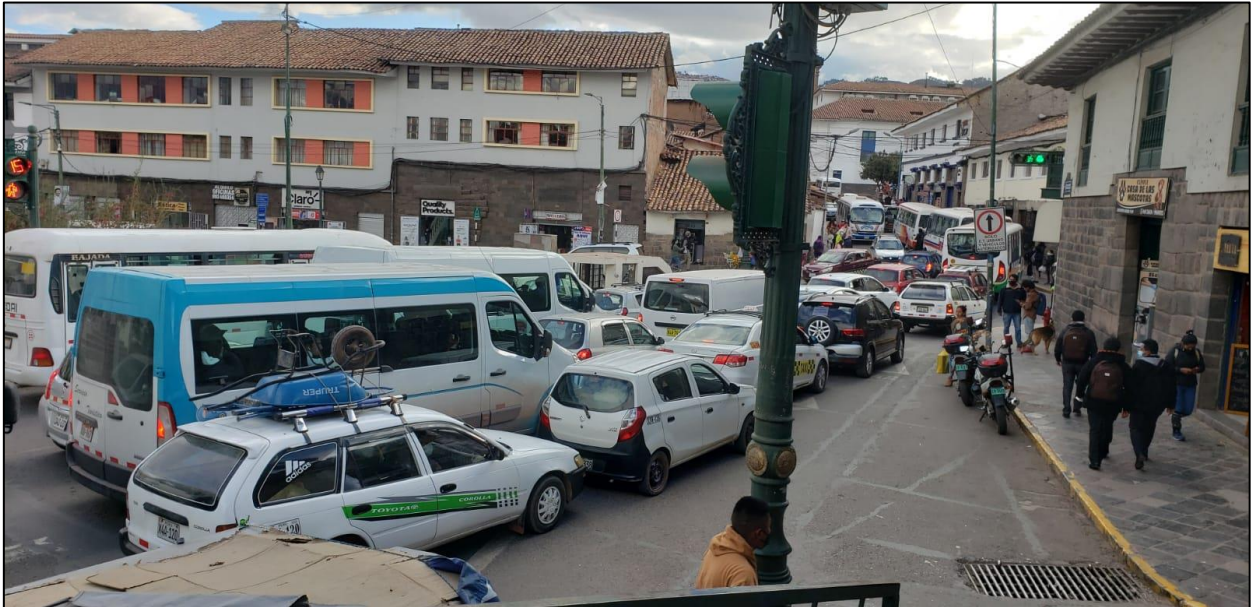
Figura 3.15 Fotografía de la congestión en la intersección de Av. Arcopunco con Calle Collacalle
Fuente: Propia

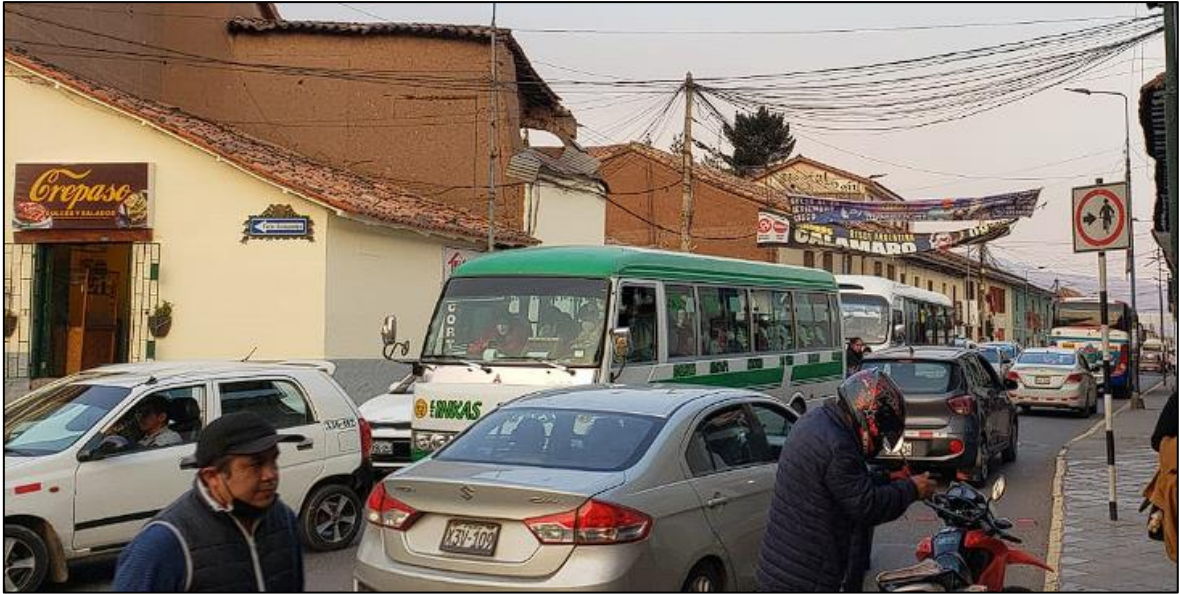
Figura 3.15 Fotografía de la congestión en la Av. Arcopunco
