UNIVERSIDAD CÉSAR VALLEJO

Mejoramiento de la performance de Bomba de Desplazamiento
Positivo mediante aplicación de AMEF en la Empresa AFA GROUP.

TESIS PARA OBTENER EL TÍTULO PROFESIONAL DE:
Ingeniero Mecánico Electricista

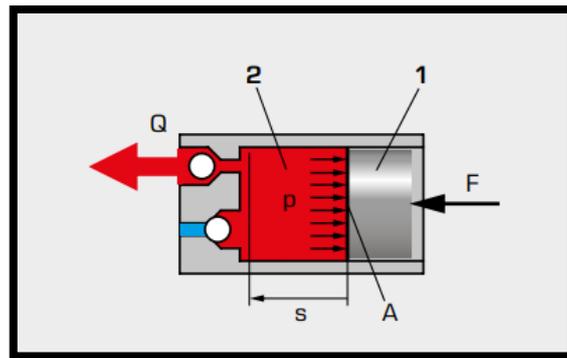
Figura 1

Parámetros de la BDP

- 1 - cuerpo de desplazamiento.
- 2 - espacio de trabajo; Q caudal volumétrico.
- F - fuerza de desplazamiento.
- A – superficie.
- p - presión de elevación.
- s - fuerza de desplazamiento.

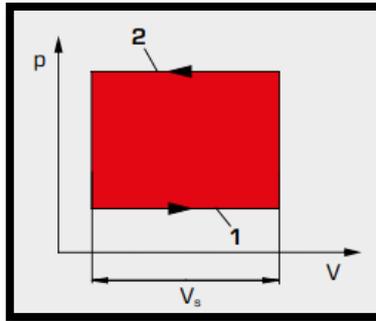
Figura 2.

Diagrama p, V

- Al aspirar 1 aumenta el volumen a baja presión.
- El desplazamiento 2 se realiza reduciendo el volumen a alta presión.
- La superficie circunscrita corresponde al trabajo realizado en el fluido.

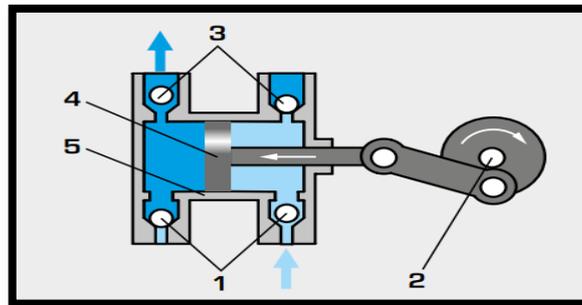
Figura 3.

Bomba de émbolo

- 1 - válvula de aspiración.
- 2 - mecanismo de biela-manivela.
- 3 - válvula de presión.
- 4 - émbolo.
- 5 - cilindro.

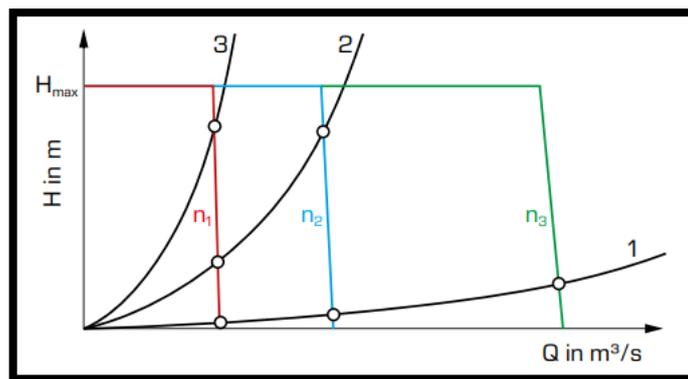
de elevación máxima H_{max} es limitada casi siempre a través de una válvula limitadora de presión o de seguridad. Por ello, el caudal es prácticamente independiente de la característica de la instalación. Al contrario que con la bomba centrífuga, el caudal no se puede regular aumentando las resistencias de la instalación. Esto se realiza modificando el número de revoluciones (n_1 - n_3) o la cilindrada. Las curvas negras representan las características de la instalación con números de revoluciones diferentes 1...3". (Gunt, s.f, p. 307)

Figura 4. *Comportamiento y puntos de funcionamiento de una bomba de desplazamiento positivo.*

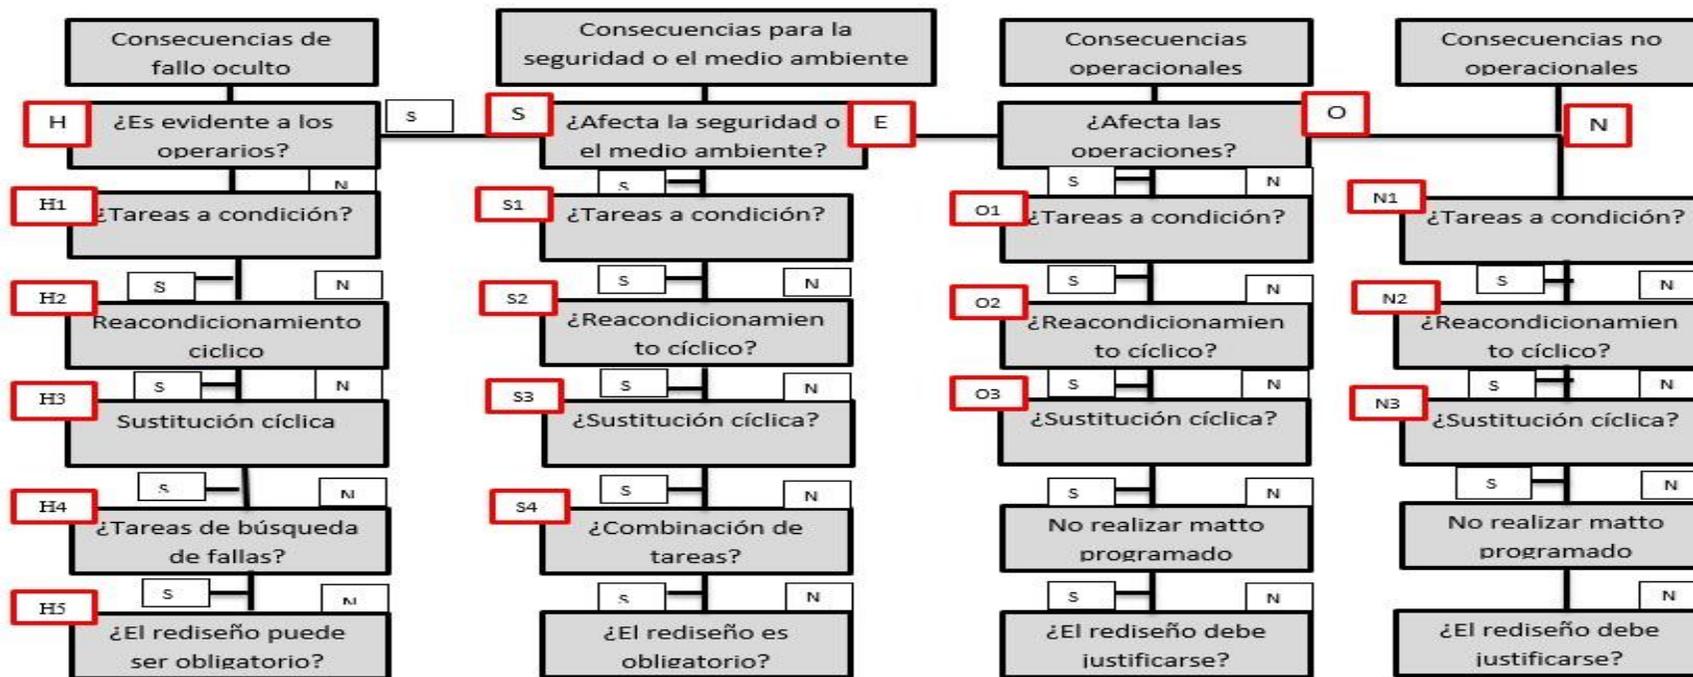
Luego se procederá a desarrollar el árbol lógico de decisiones, una herramienta que permite seleccionar de forma óptima las actividades de mantenimiento según la filosofía del RCM.

Figura 5: Árbol lógico de decisiones

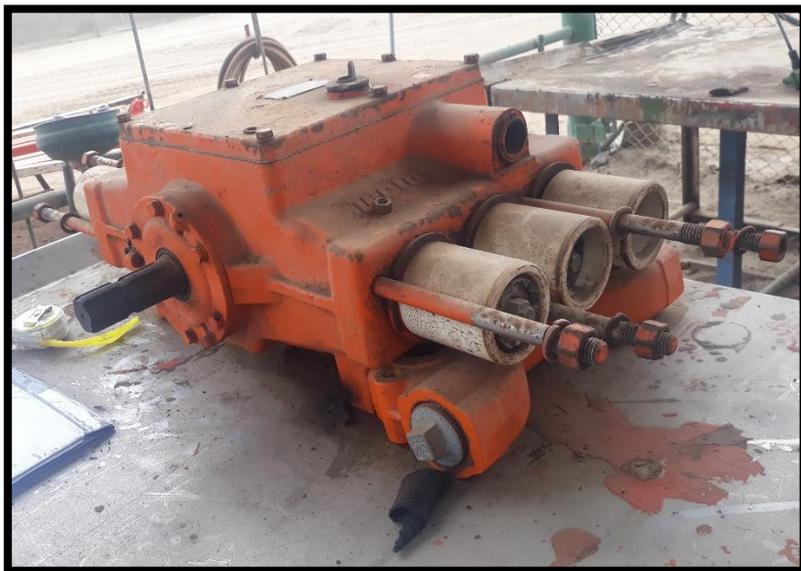
Figura 6: Bomba de desplazamiento positivo JP 300 A

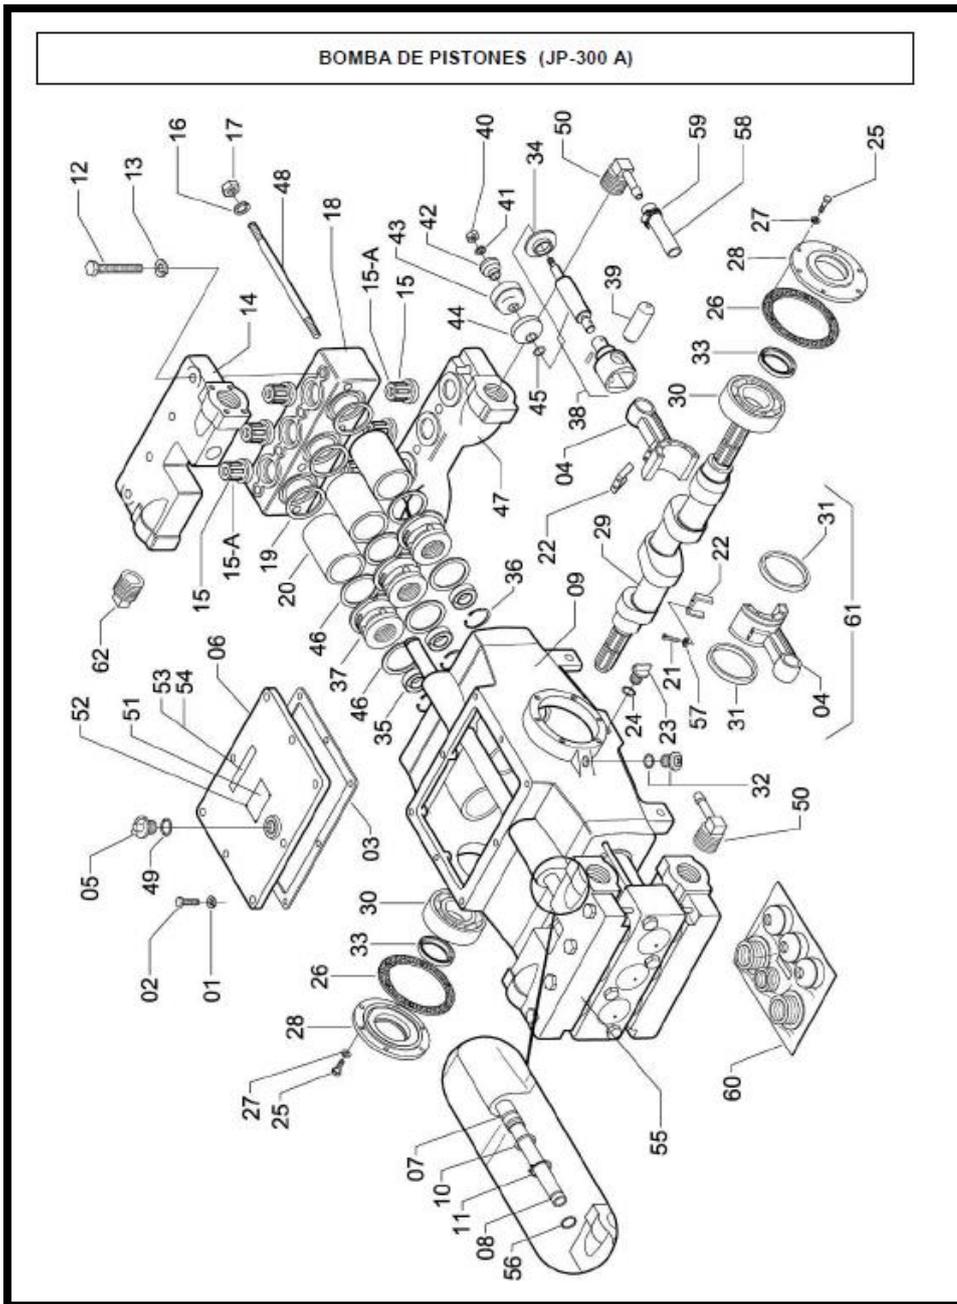
Figura 7: Despiece de Bomba de desplazamiento positivo JP 300 A

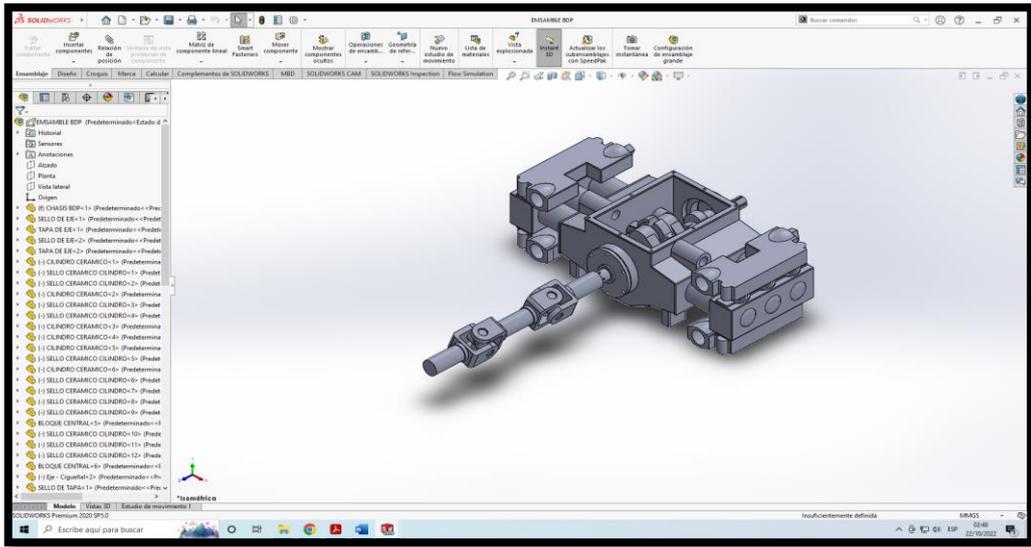
Figura 8: Modelo CAD 3D de Bomba de desplazamiento positivo JP 300 A
Fuente: elaboración propia

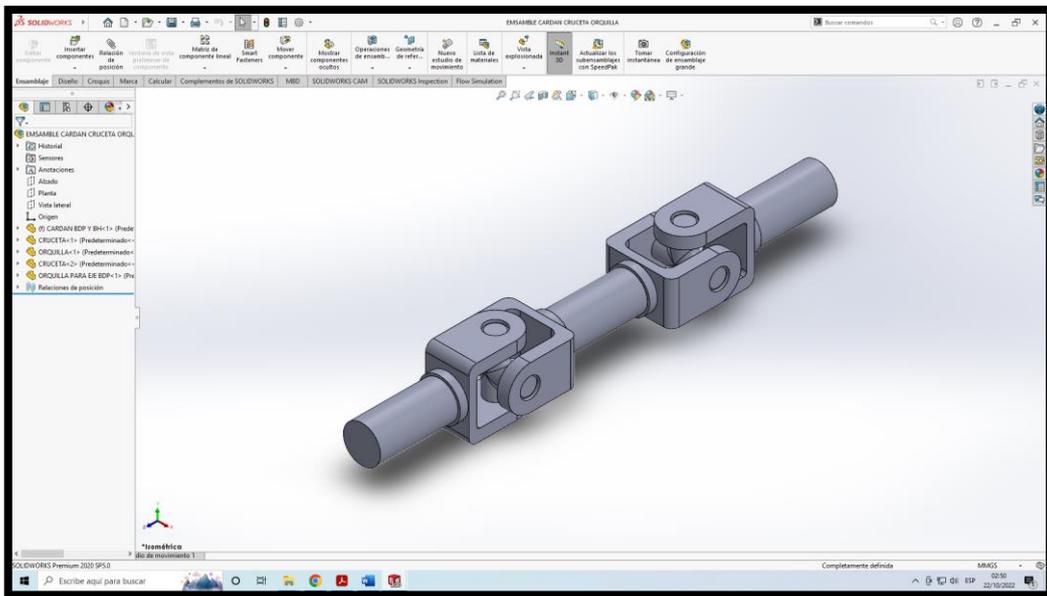
Figura 9: Modelo CAD 3D de transmisión por cardán convencional
Fuente: elaboración propia

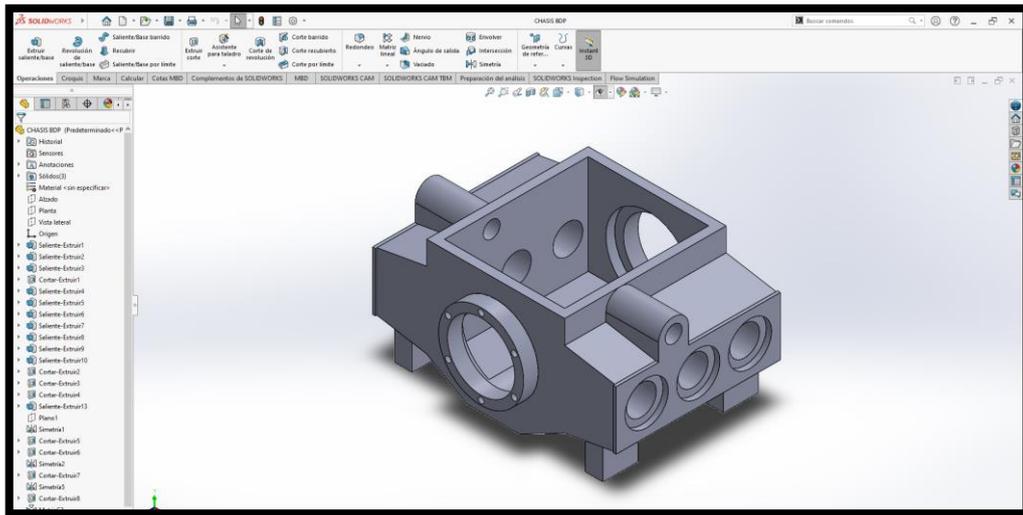
Figura 10: Modelo CAD 3D de carcasa de BDP JP 300 A
Fuente: elaboración propia

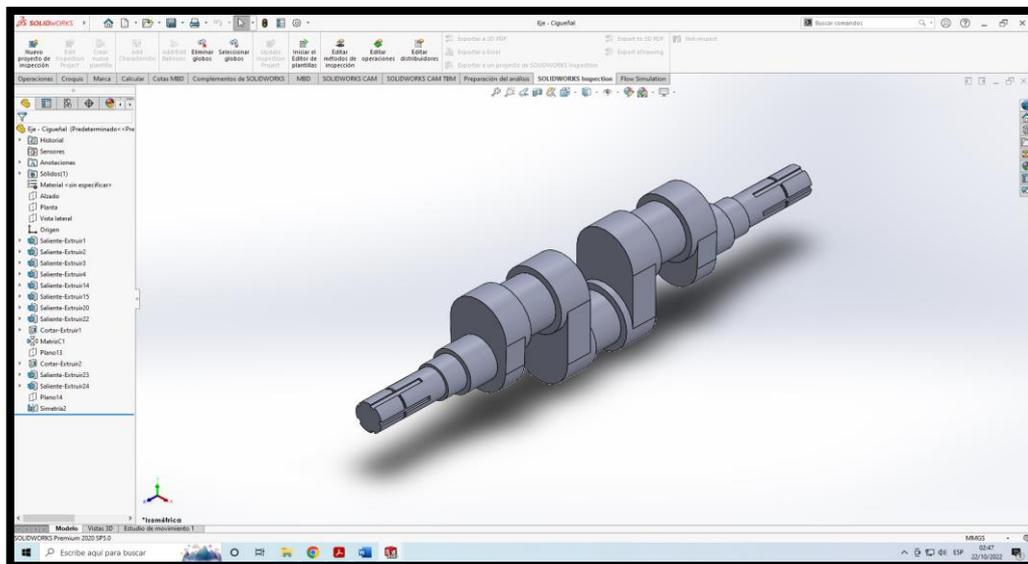
Figura 11: Modelo CAD 3D de eje cigüeñal de BDP JP 300 A
Fuente: elaboración propia

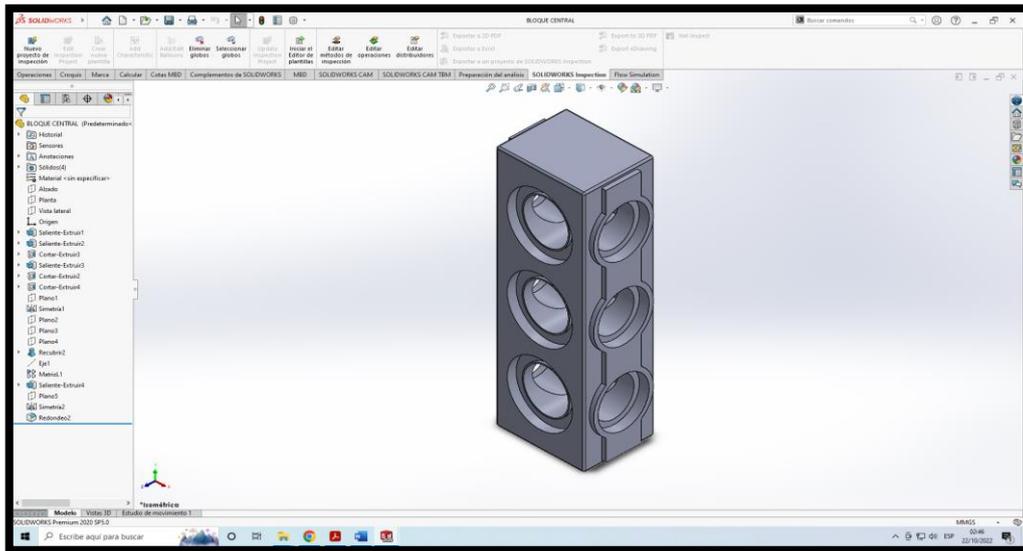
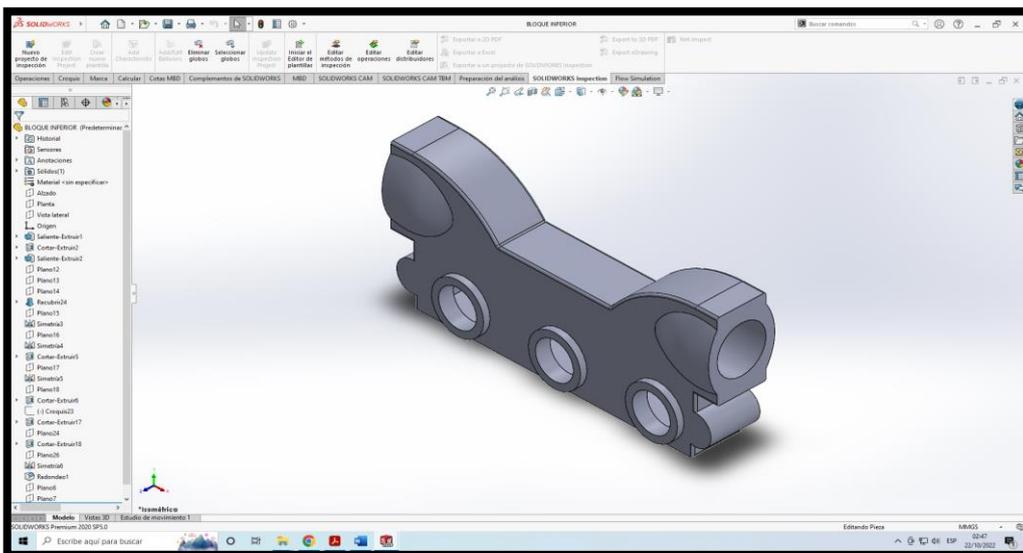
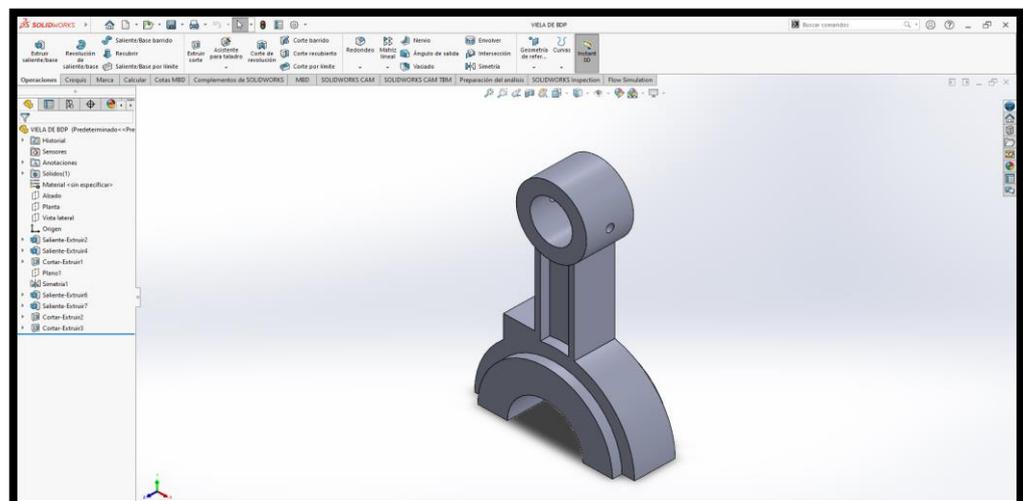
Figura 12: Modelos CAD 3D de tapas de válvulas y bielas de BDP

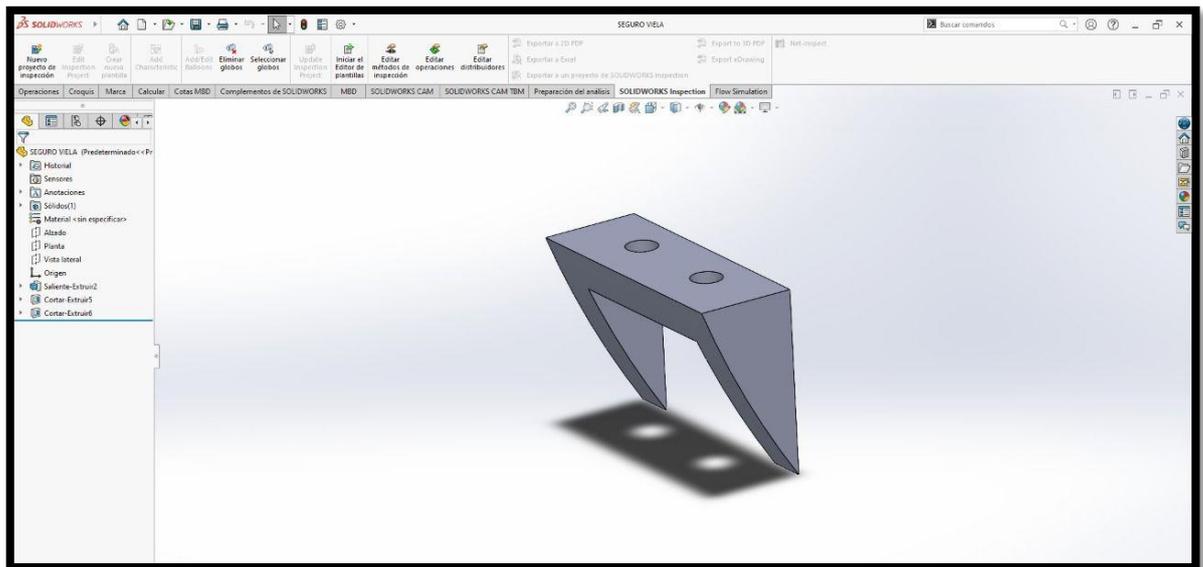
Figura 13: Modelo CAD 3D de pieza seguro de biela de BDP JP 300 A

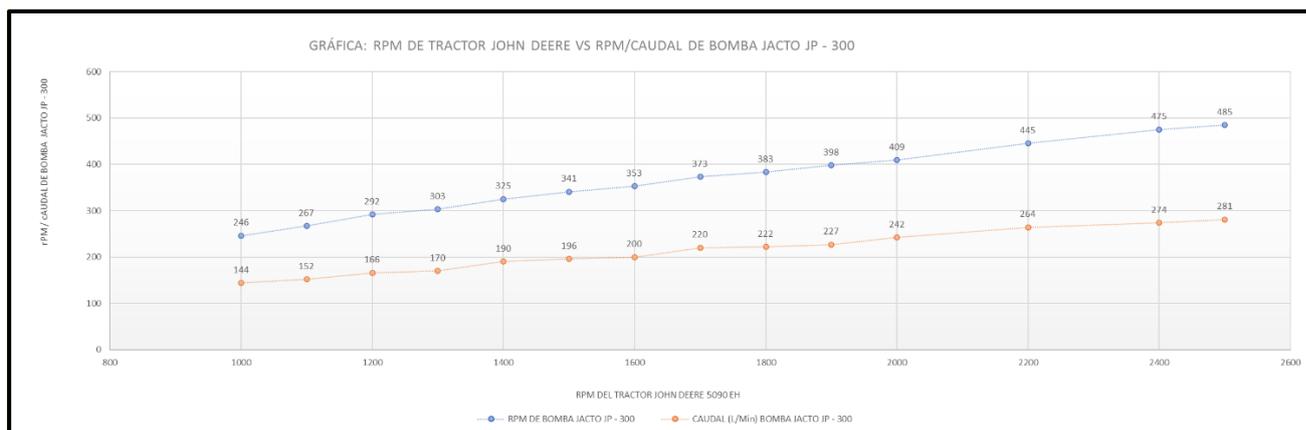
Gráfica 14: Caudal de descarga y rpm de BDP en función del rpm del tractor de accionamiento.

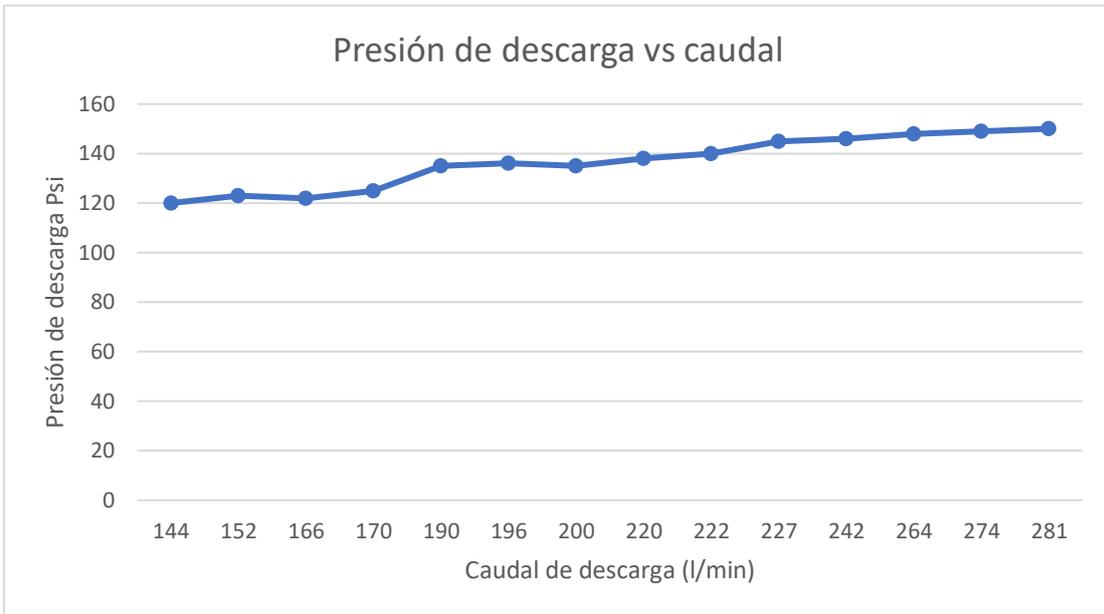
Gráfica 15: Presión de descarga en función del caudal.

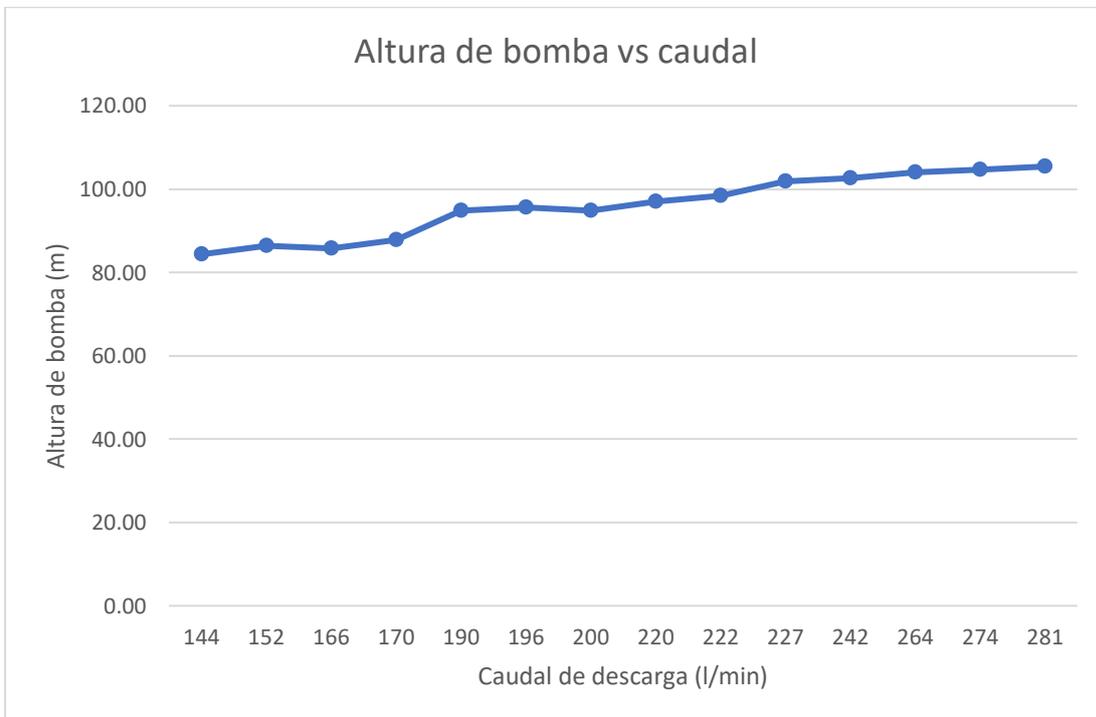
Gráfica 16: Altura de bomba en función del caudal.

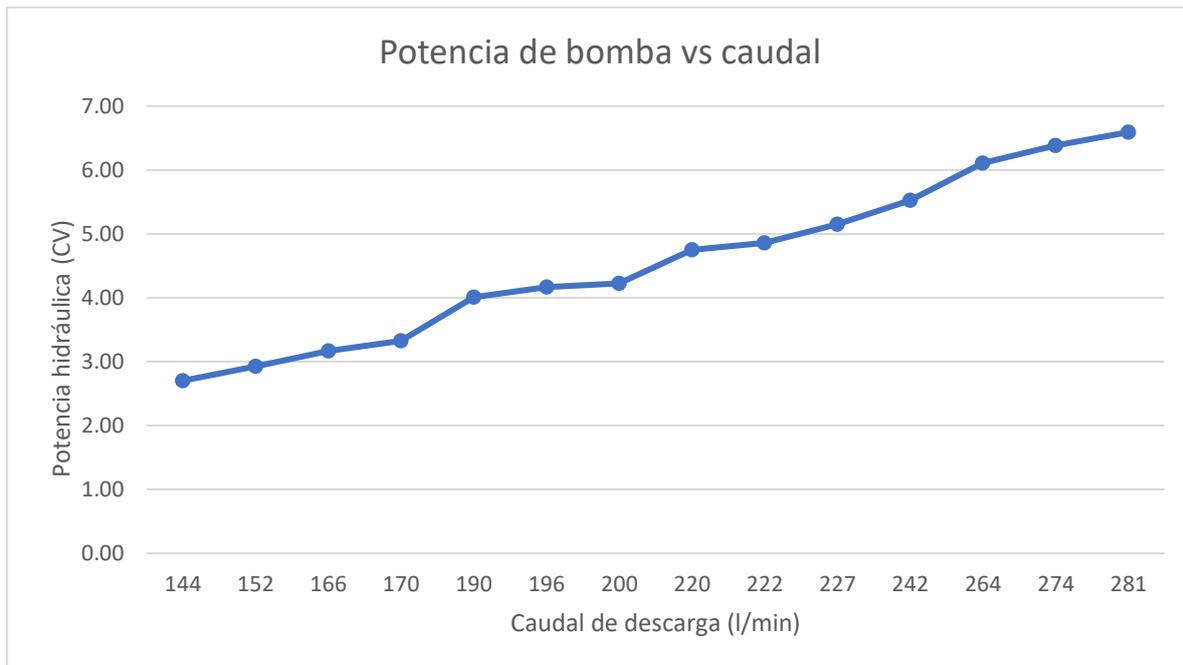
Gráfica 17: Potencia Hidráulica en función del caudal.

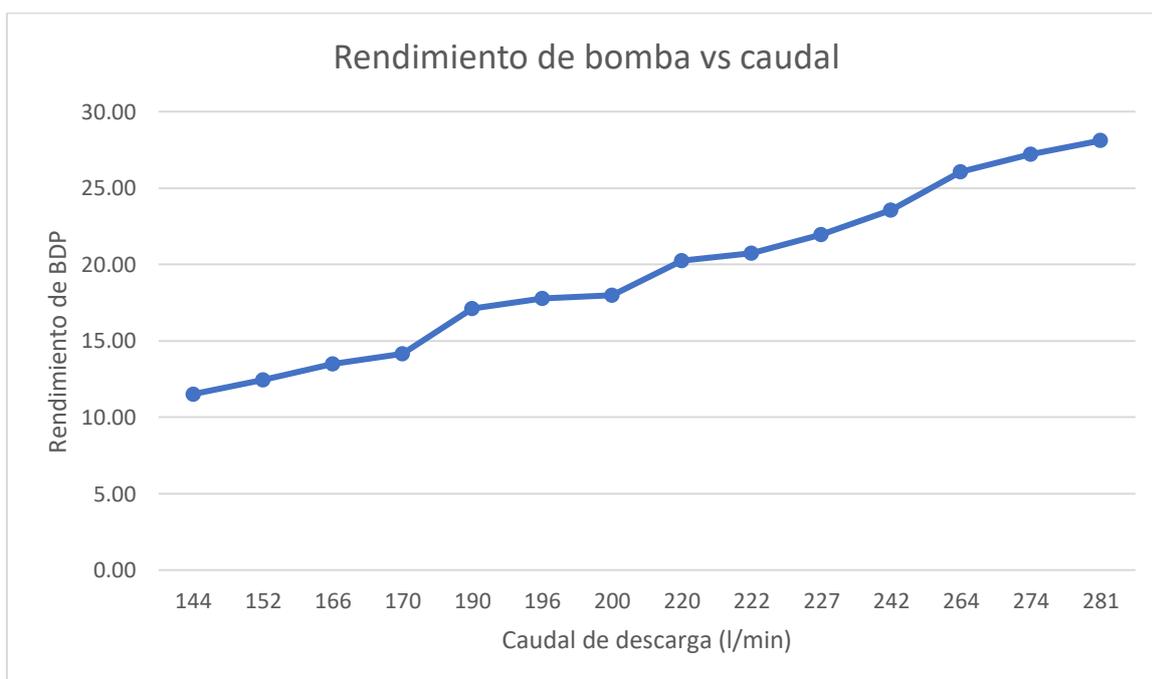
Gráfica 18: Rendimiento en función del caudal.

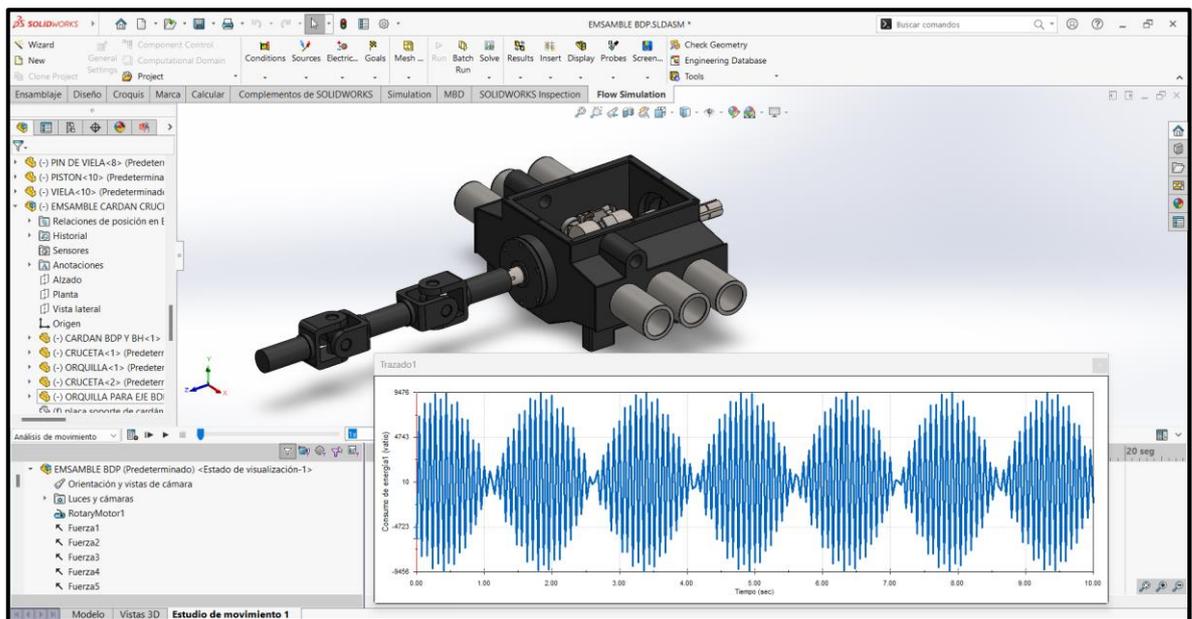
que el torque admisible de 311.94 Nm, con lo cual se demuestra el exceso de carga en los ejes estriados de transmisión de potencia en el cardán, de allí que se presenta desgaste o fractura en las estrías, seguros de biela y bielas, cilindros guías e internos de la BDP, además de la presencia de picos y valles con efectos vibracionales en los desplazamiento y variabilidad de los torques transmitidos.

Figura N°19: Resultados del análisis dinámico de la BDP y eje cardán usando SW motion

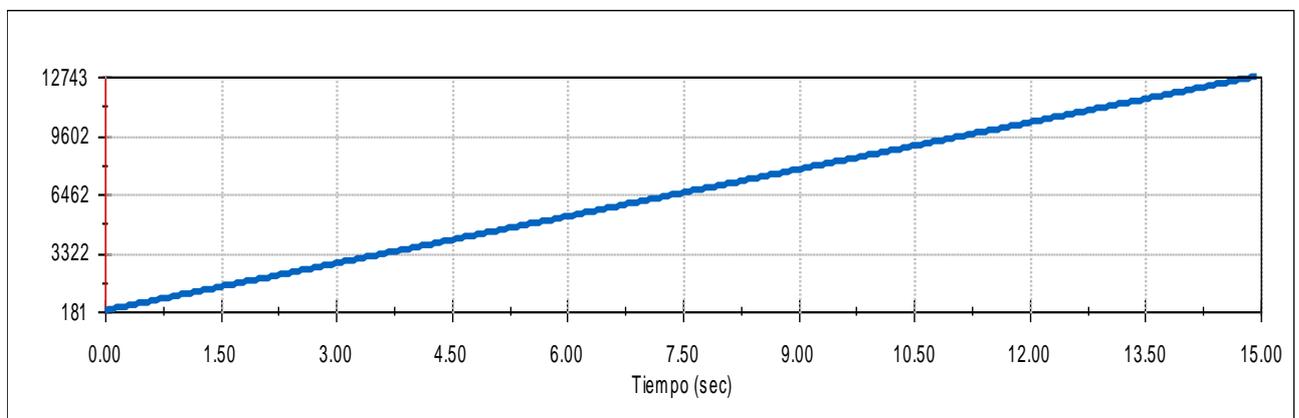
Figura N°20: Resultados del consumo de energía de la BDP y eje cardán usando SW motion

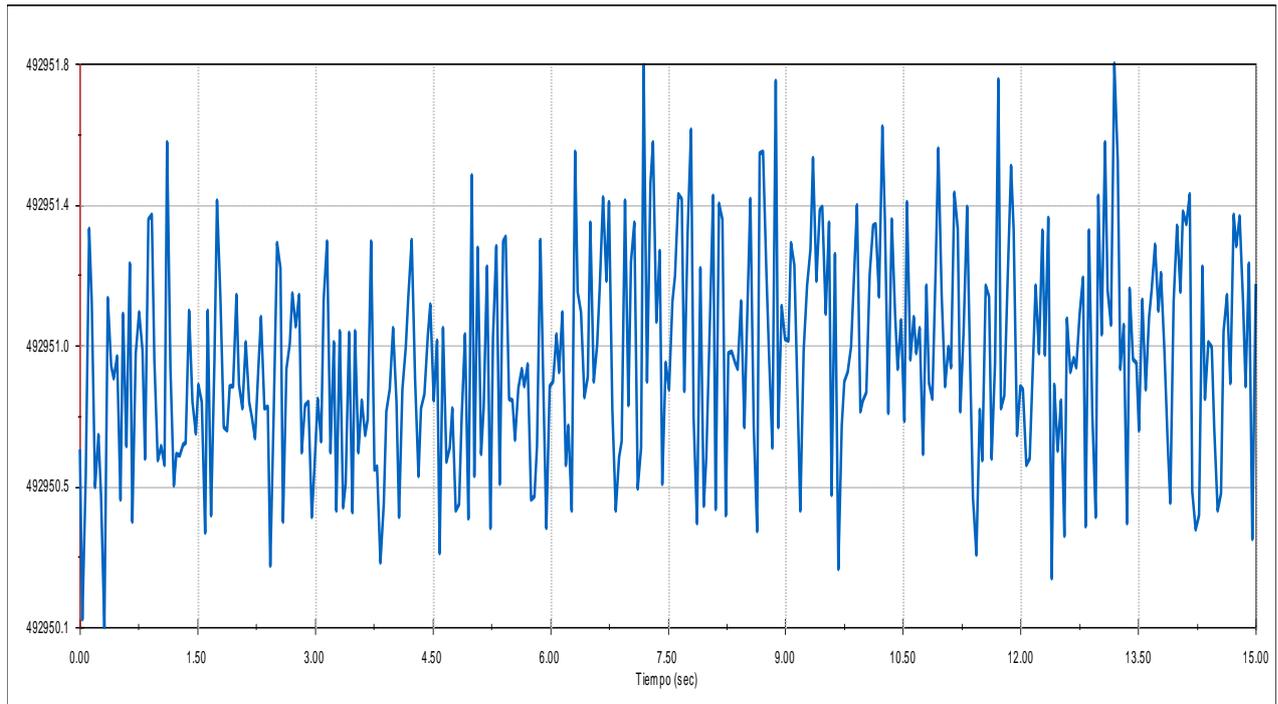
Figura N°21: Resultados del momento rotacional o torques transmitidos de la BDP y eje cardán usando SW motion.

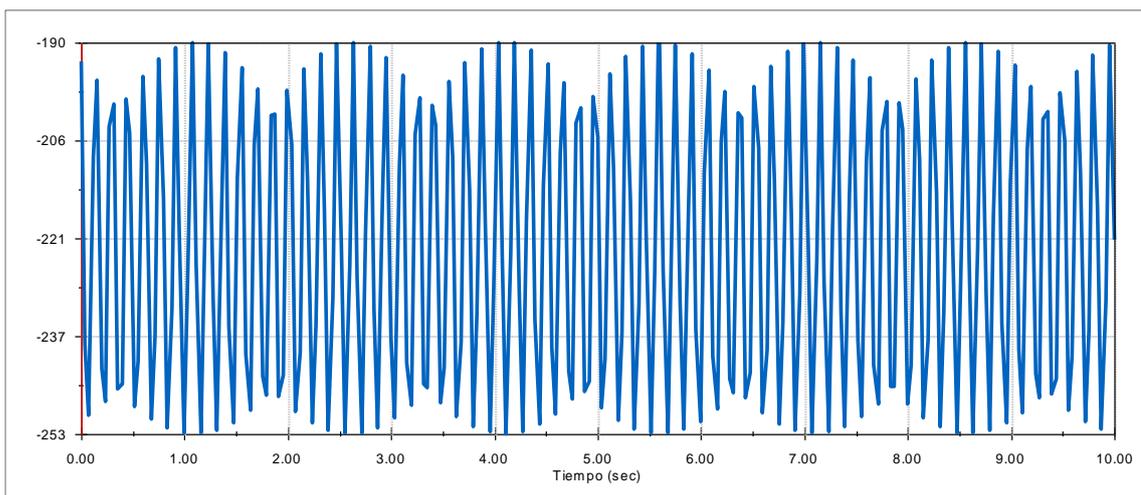
A continuación, se muestran los resultados de los desplazamientos alternativos y velocidades lineales del pistón en uno de los cilindros de la BDP, observando el comportamiento no uniforme de la carrera de los pistones, lo cual verifica la presencia condiciones inestables que delimitan una entrega uniforme de caudal y presiones adecuadas por la BDP.

Figura N°22: Resultados del desplazamiento lineal de pistones de la BDP usando SW motion.

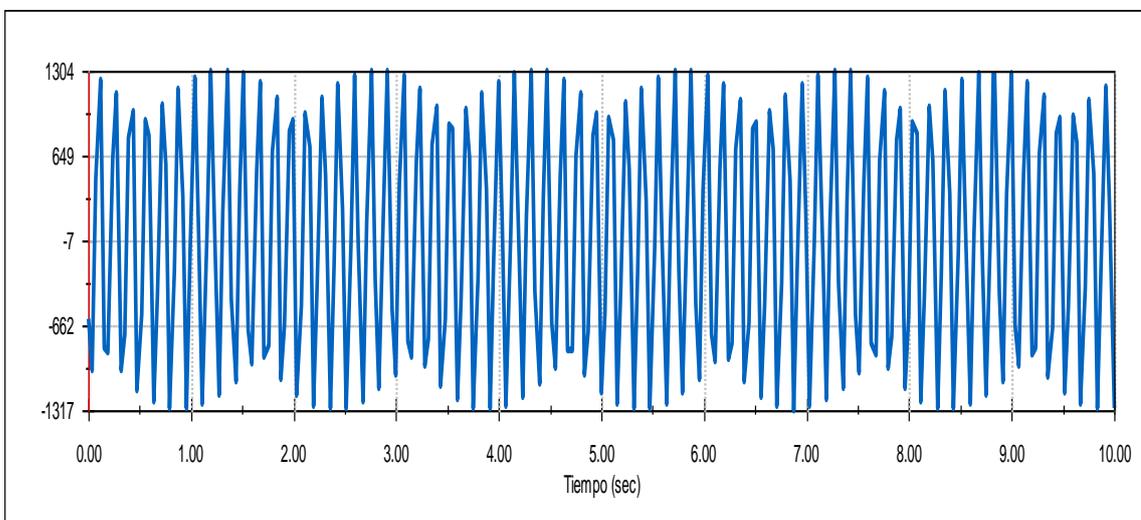
Figura N°23: Resultados de velocidad lineal de pistones de la BDP usando SW motion.

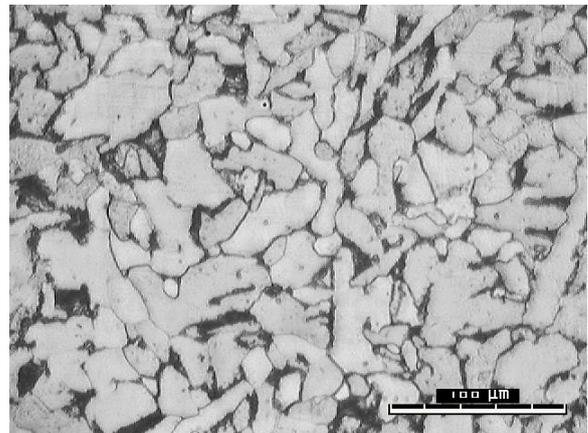
Microfotografía obtenida en el proceso de cauterización de muestra puesta en laboratorio, de la comparación con la figura de la derecha se deduce la similitud de las mismas

Por lo tanto, ya que el valor de dureza, la metalografía y el porcentaje de carbono son valores dentro del rango promedio de ficha técnica de acero ASTM A36, podemos señalar la coincidencia del mismo.

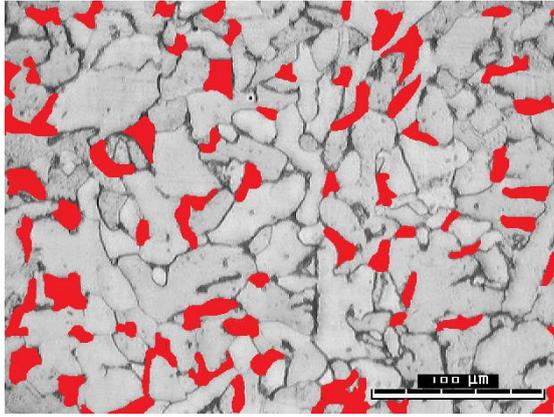
La cuantificación del porcentaje de carbono haciendo uso de software de análisis de imagen, genera en promedio un valor de 0.31%

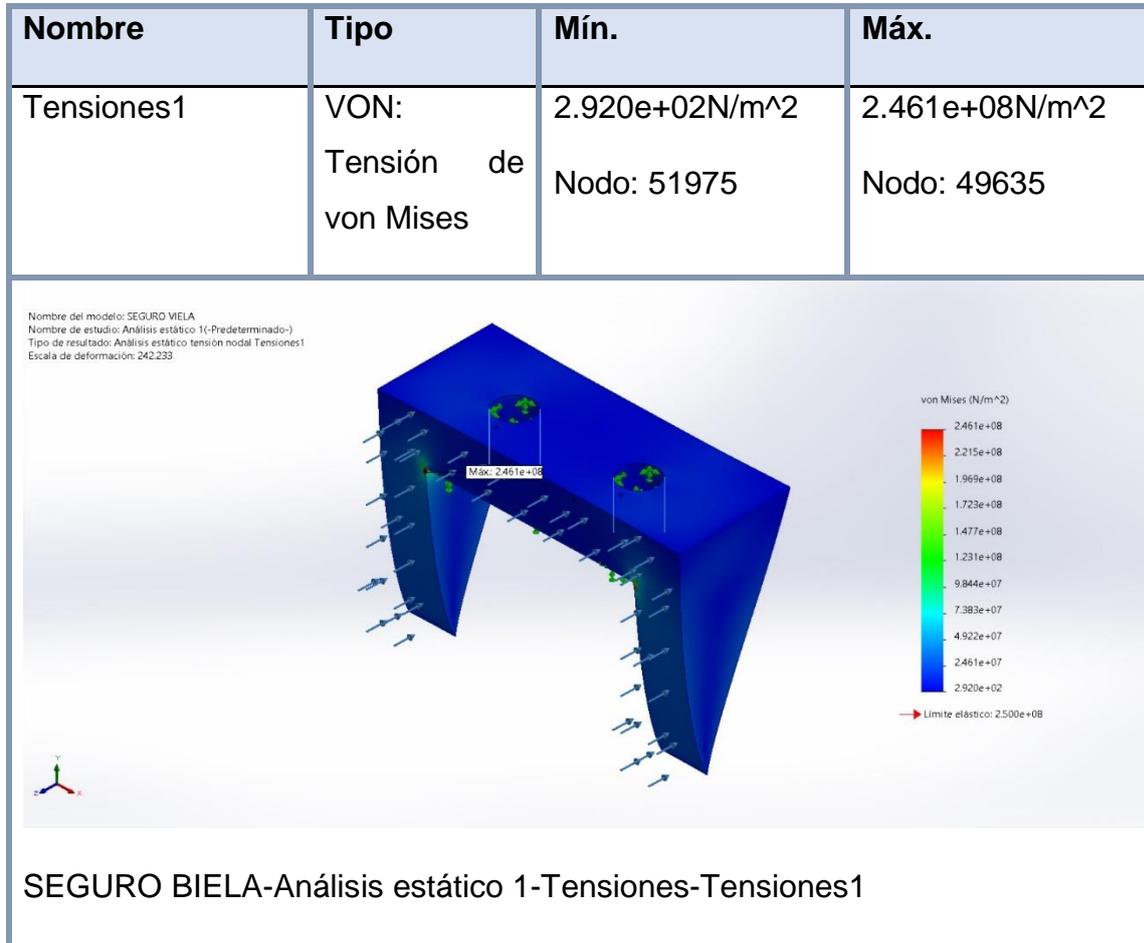
Figura N°24: Resultados de tensiones internas de Von Mises en seguro de biela de la BDP usando SW simulation.

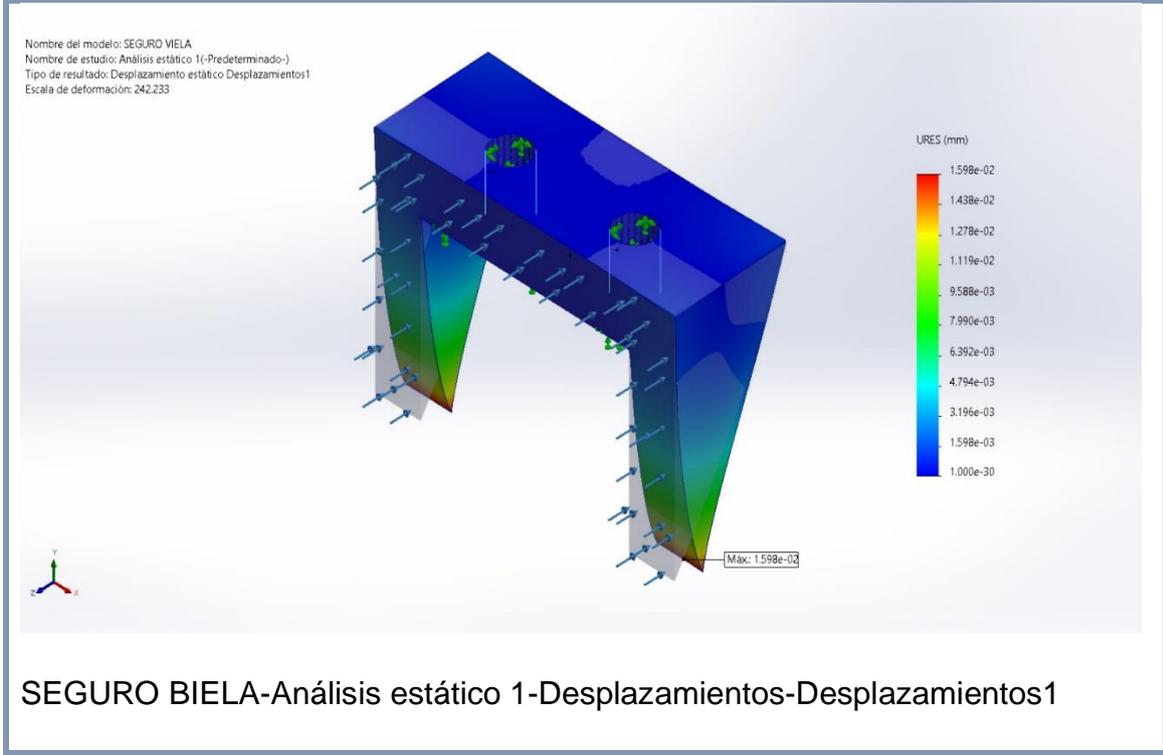
Nombre	Tipo	Mín.	Máx.
Desplazamientos1	URES: Desplazamientos resultantes	0.000e+00mm Nodo: 1	1.598e- 02mm Nodo: 2686

Figura N°25: Resultados de desplazamientos en seguro de biela de la BDP usando SW simulation

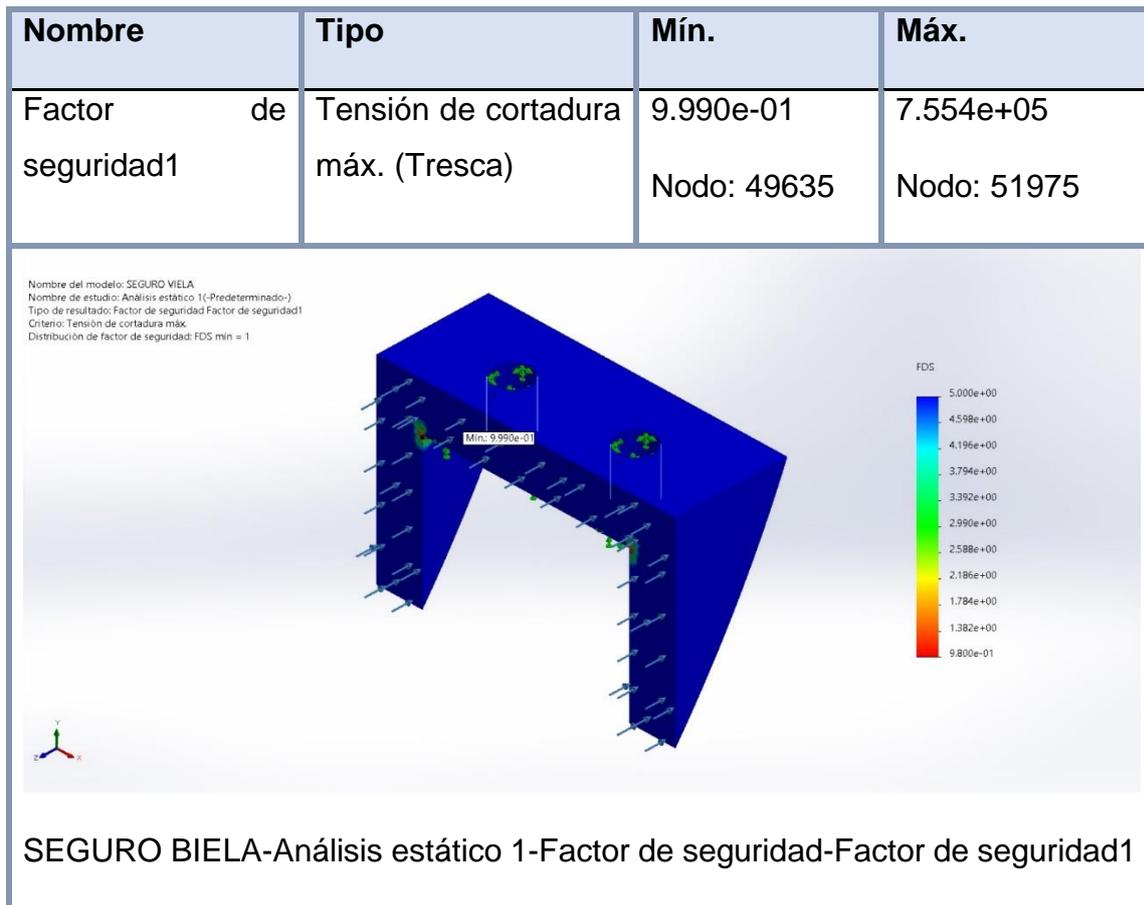
Figura N°26: Resultados de factor de seguridad en seguro de biela de la BDP usando SW simulation

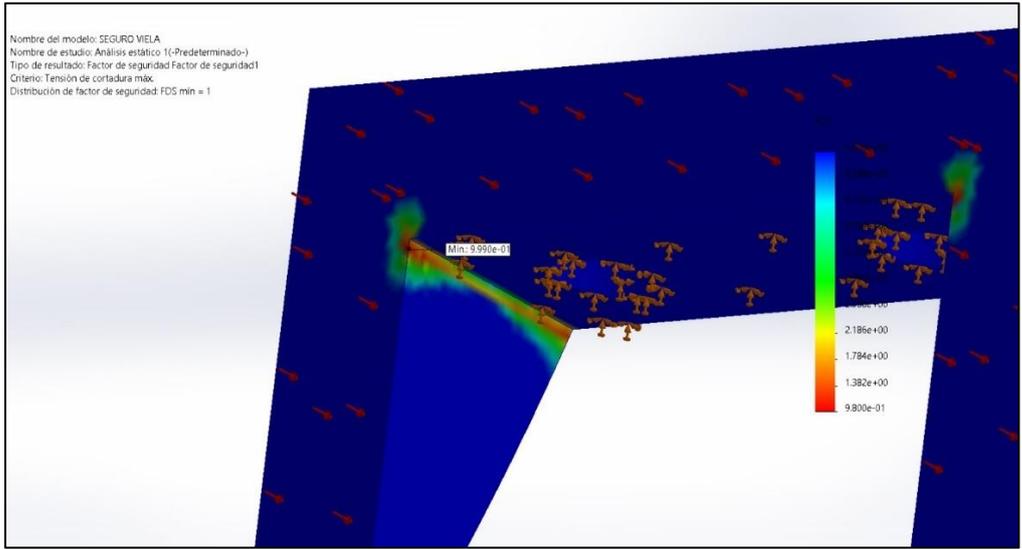
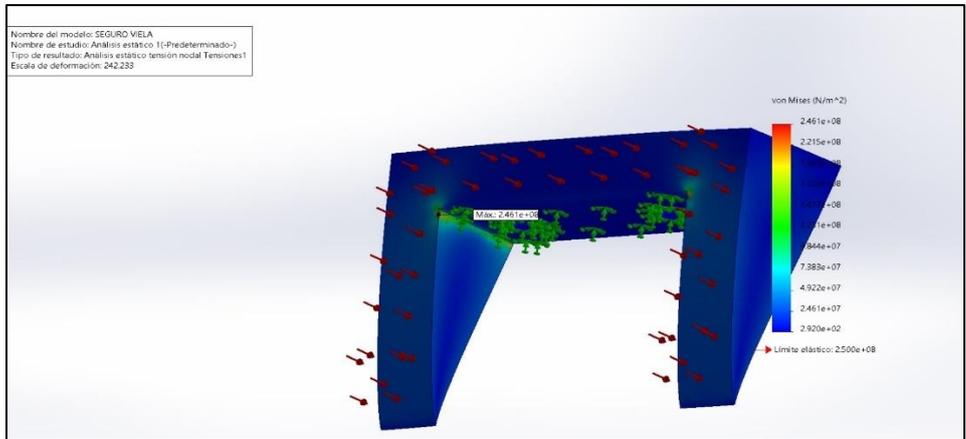
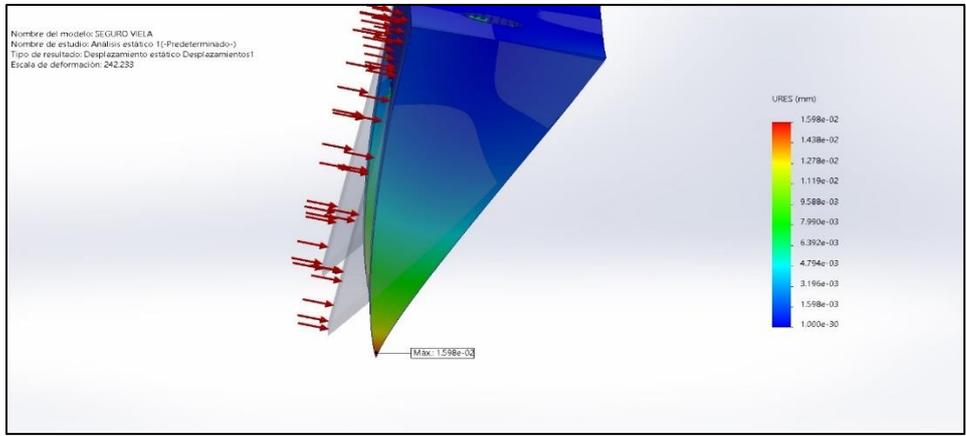
Figura N°27: Resultados detallados del análisis estructural en seguro de biela de la BDP usando SW simulation

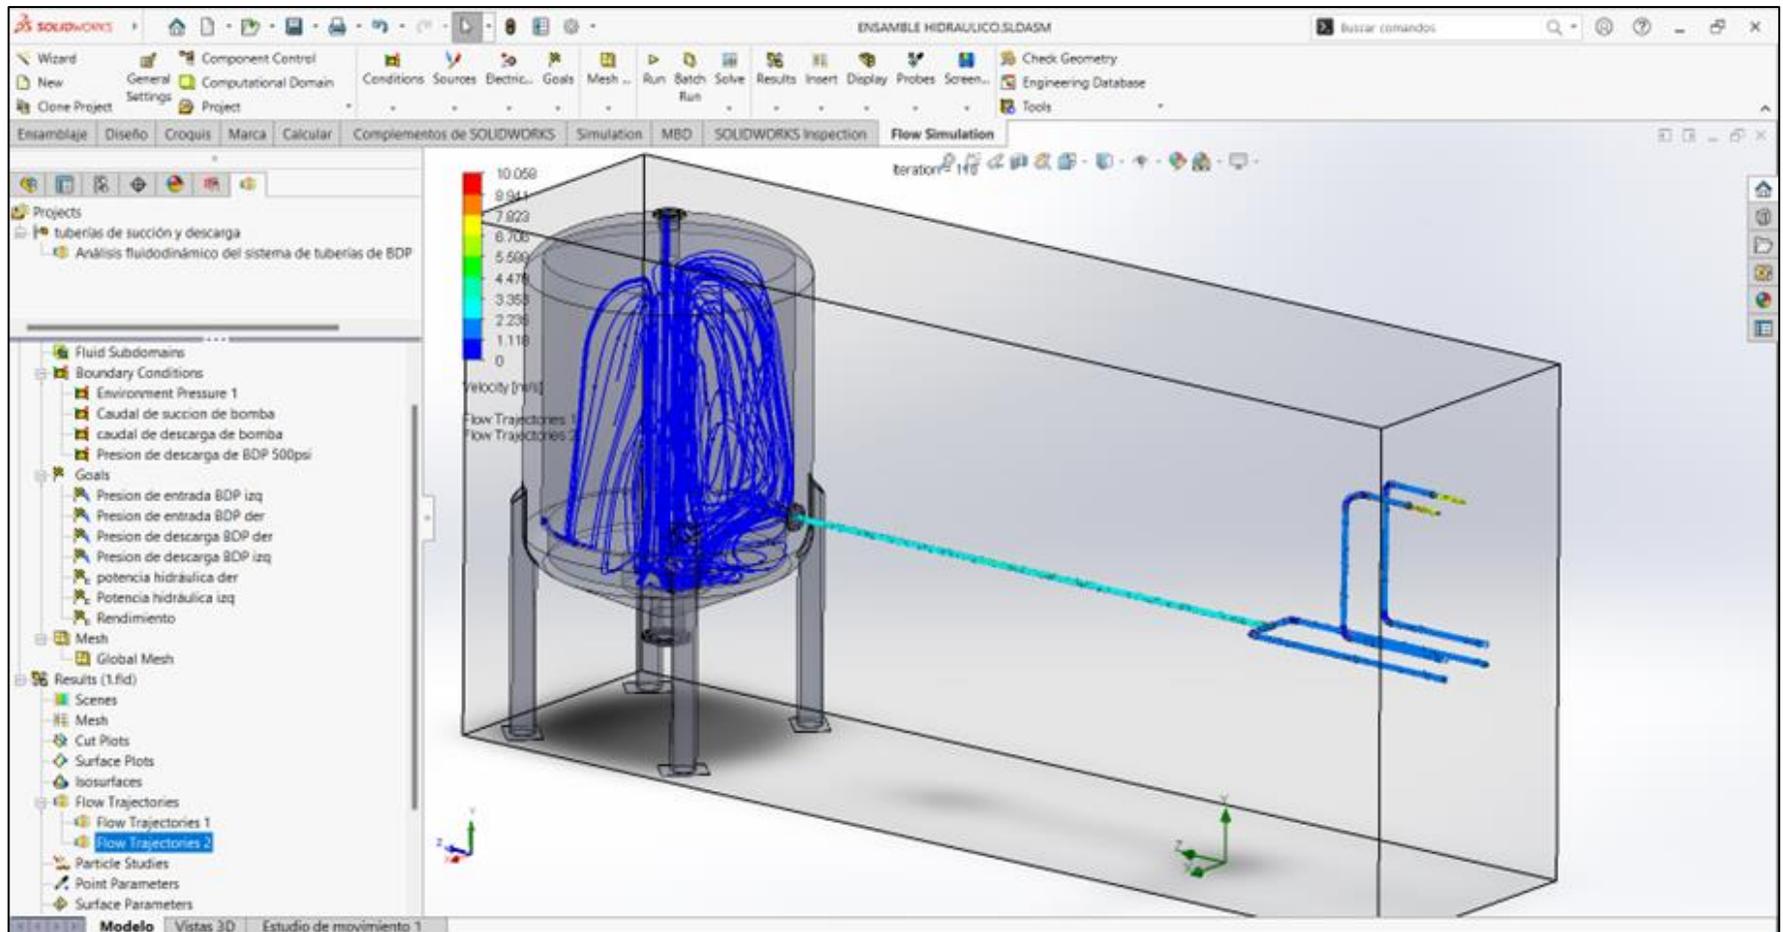
Figura 28: Líneas de corriente del flujo generado por la BDP en las líneas de succión y descarga usando solidworks flowsimulation.
