UNIVERSIDAD CÉSAR VALLEJO

Mejoramiento de la performance de Bomba de Desplazamiento
Positivo mediante aplicación de AMEF en la Empresa AFA GROUP.

TESIS PARA OBTENER EL TÍTULO PROFESIONAL DE:
Ingeniero Mecánico Electricista

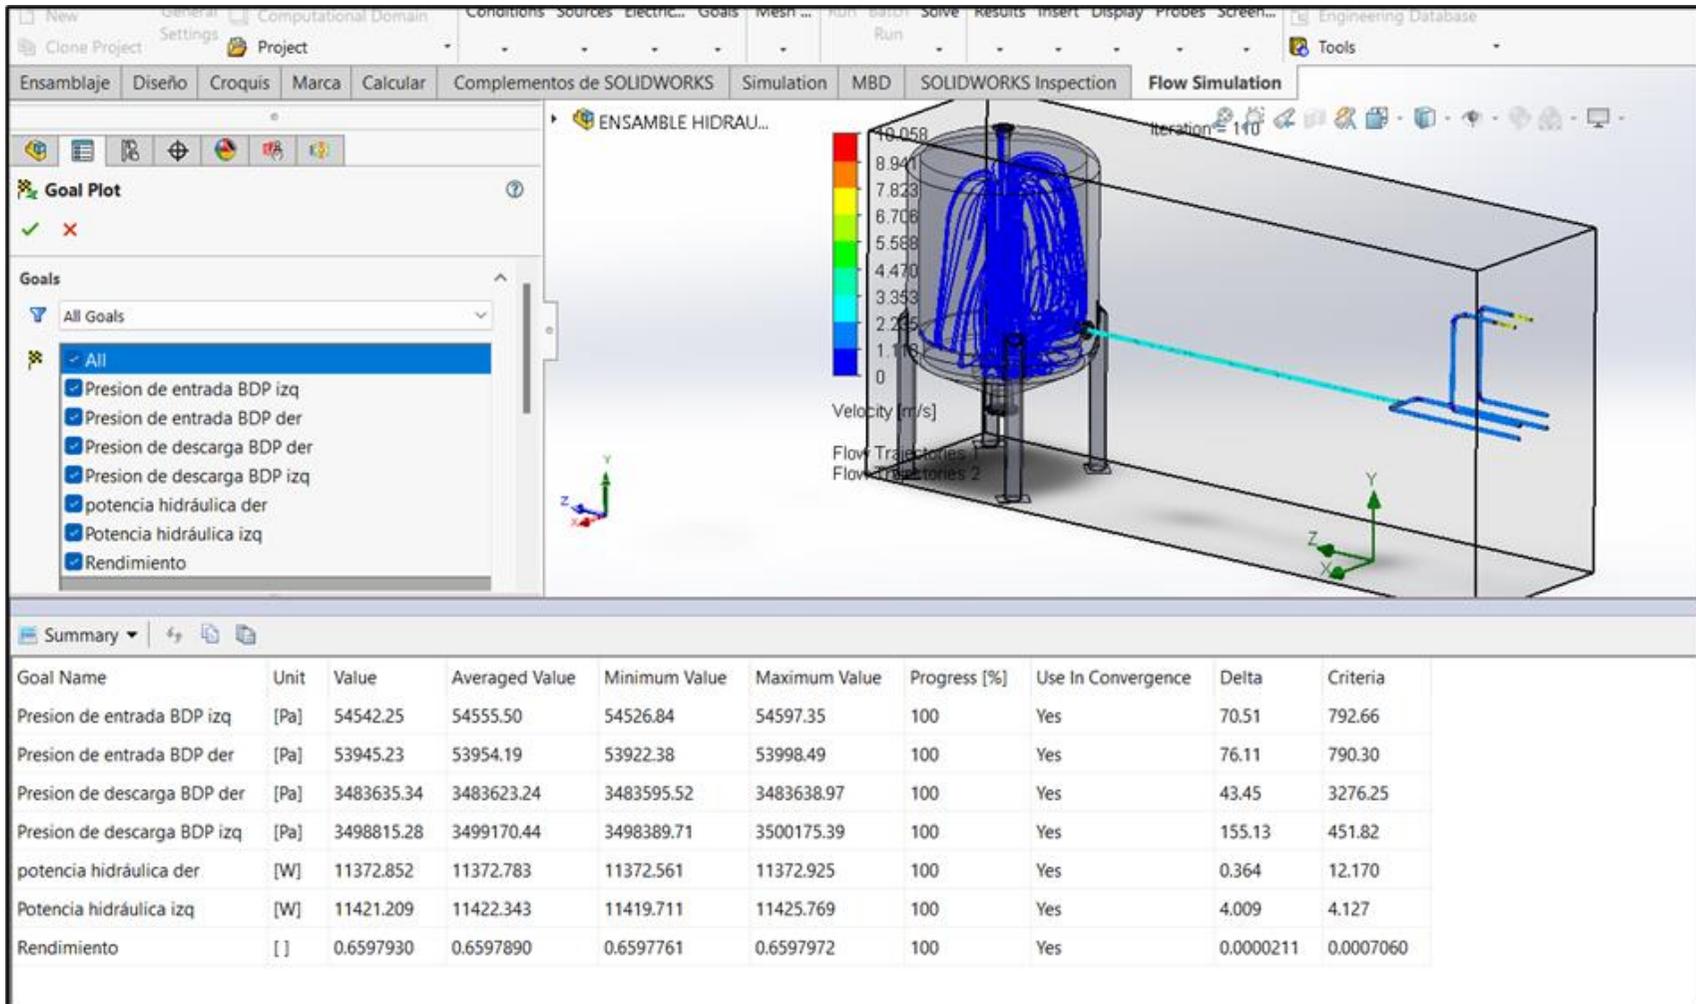
Comparando estos resultados con la ficha técnica del fabricante, se puede inferir que la BDP estaría operando por debajo de sus prestaciones óptimas de funcionamiento o performance, ya que no estaría entregando los 300 l/min a la presión máxima de 500 psi, debido a las bajas rpm de accionamiento por limitaciones del tractor y motor hidráulico, además de los problemas de desalineamiento y cargas excesivas de torque presentadas.

Figura 29: Parámetros del flujo generado por la BDP en las líneas de succión y descarga usando solidworks flowsimulation.

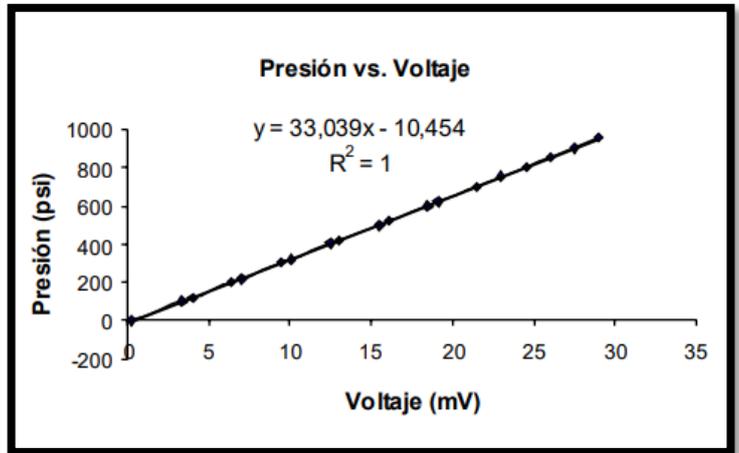
Presión masas (psi)	Voltaje transductor (mV)
0	0,17
120	3,98
200	6,37
300	9,41
400	12,46
500	15,47
600	18,51
700	21,51
800	24,54
900	27,53

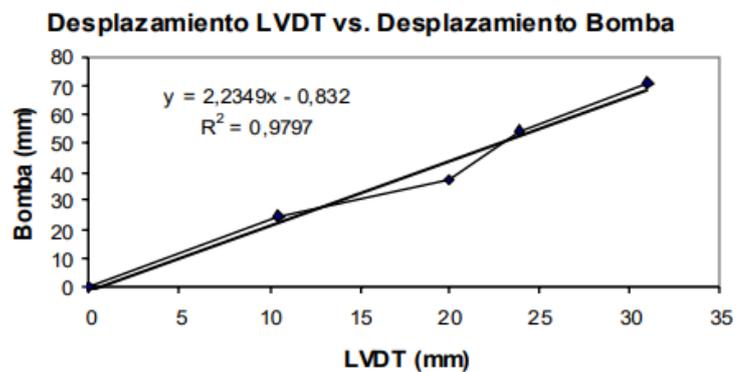
Anexo 1.1 Curva de calibración mecanismo para medición del desplazamiento

Desplazamiento Bomba (mm)	Desplazamiento LVDT (mm)
0	0
24,5	10,5
37	20
54,2	23,9
71	31

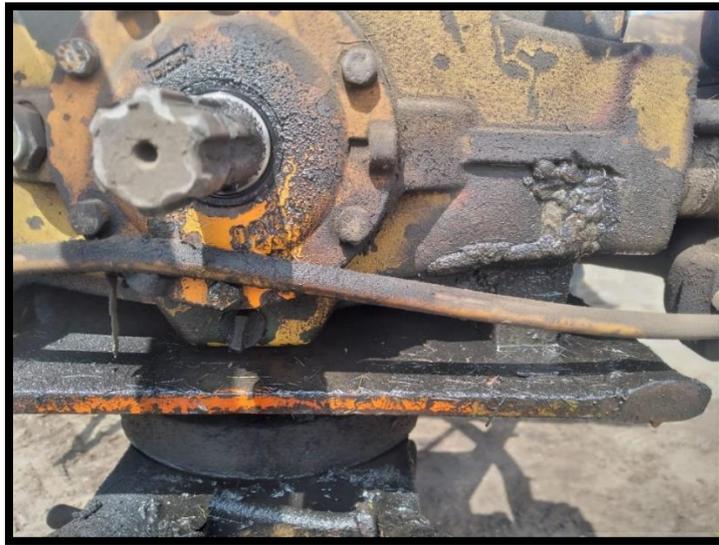
Imagen 02. *Desgaste en las estrías del cigüeñal - Fugas excesivas de aceite por el retén de cigüeñal - Roturas de carcasa especialmente en bases de fijación de bomba.*

- Desgaste en las estrías del eje cigüeñal de accionamiento (producto del enganche y desenganche del acoplamiento estriado con el motor hidráulico de accionamiento por la transmisión del cardán).
- Fugas excesivas de aceite por el retén de eje cigüeñal.
- Roturas de carcasa especialmente en bases de fijación de bomba.
- Roturas de cilindro guía del pistón de bomba producto de la rotura del aro sujetador de bielas.
- Ralladuras de los puños de cigüeñal (fricción entre puño de cigüeñal y asiento de biela).
- Recalentamiento en toda la carcasa de la bomba.
- Fugas de aceite por el tapón de desfogue producto del recalentamiento.

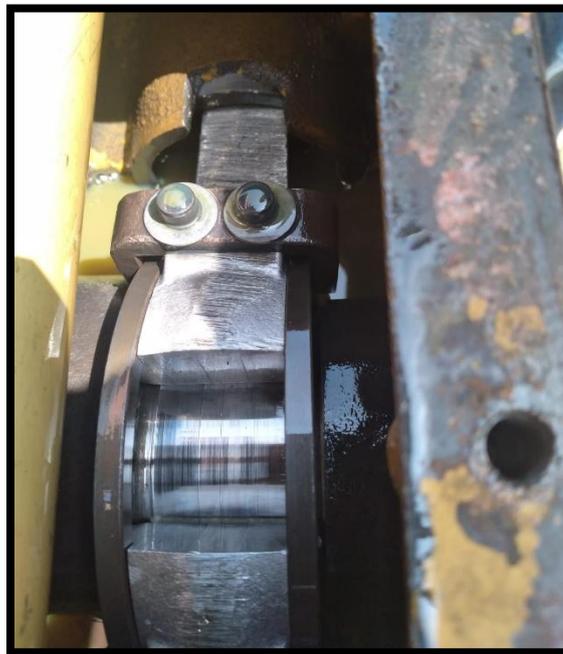
Imagen 03. *Roturas de cilindro guía del pistón de bomba producto de la rotura del aro sujetador de bielas - Ralladuras de los puños de cigüeñal (fricción entre puño de cigüeñal y asiento de biela) - Recalentamiento en toda la carcasa de la bomba - Fugas de aceite por el tapón de desfogue producto del recalentamiento.*

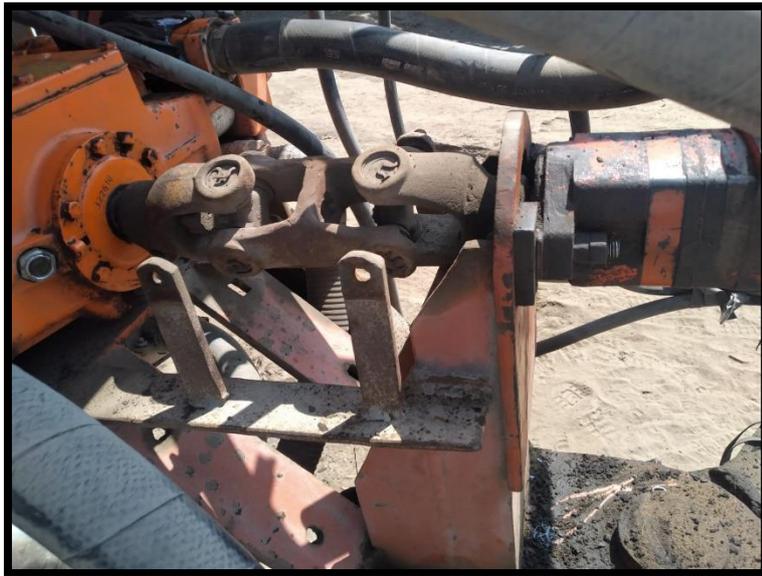
Imagen 04. *Bomba Accionada por Motor Hidráulico.*

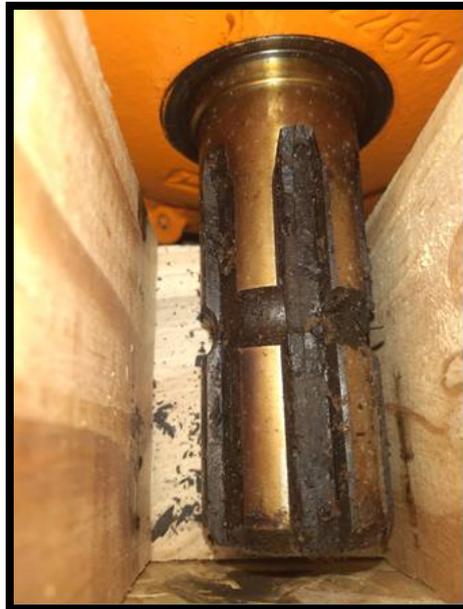
Imagen 05. *Cero Desgastes de Estrías en el Eje de Cigüeñal.*

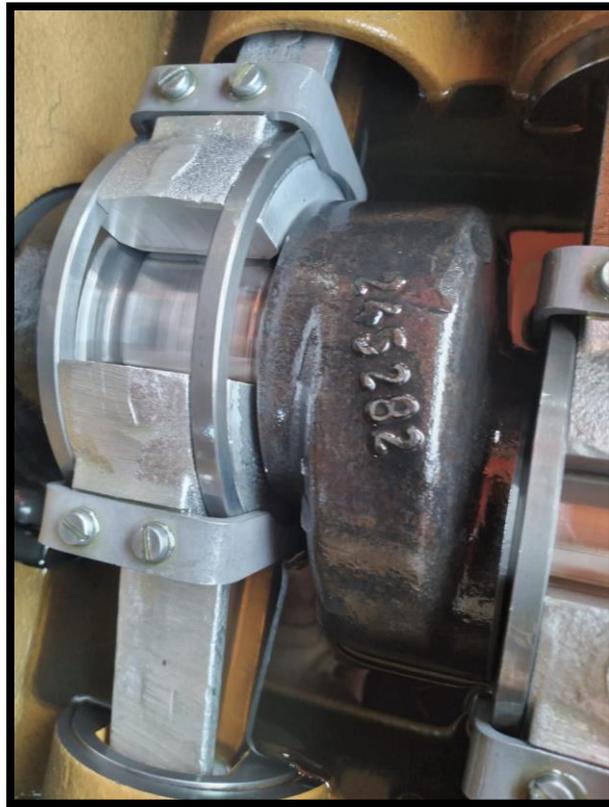
Imagen 06. *Cero desgastes de puños de cigüeñal - Cero desgastes en asiento de biela - Cilindros sin roturas y seguros sujetadores de bielas sin desgates.*

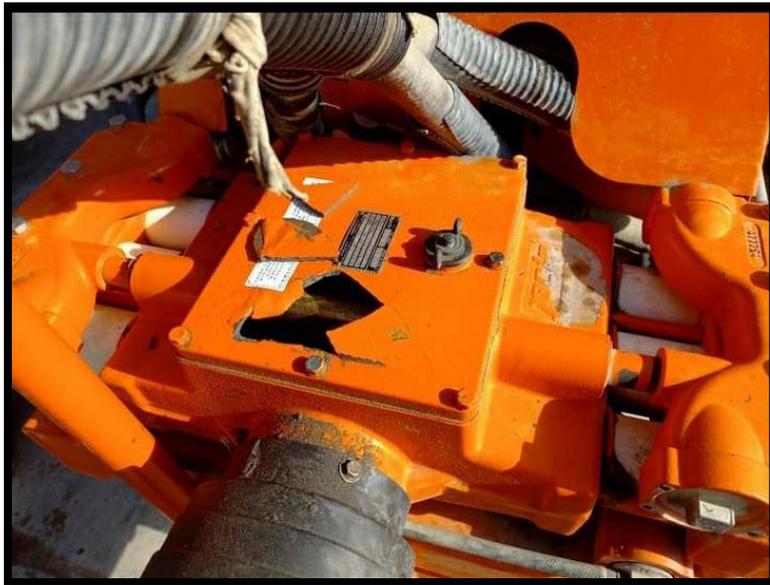
Imagen 07. *Rotura de Carcaza de Bomba de desplazamiento Positivo.*

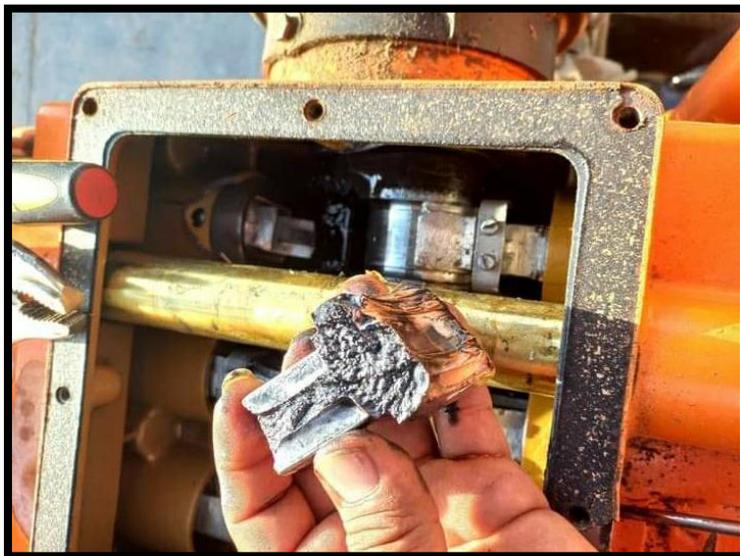
Imagen 08. *Rotura Biela interna de BDP.*

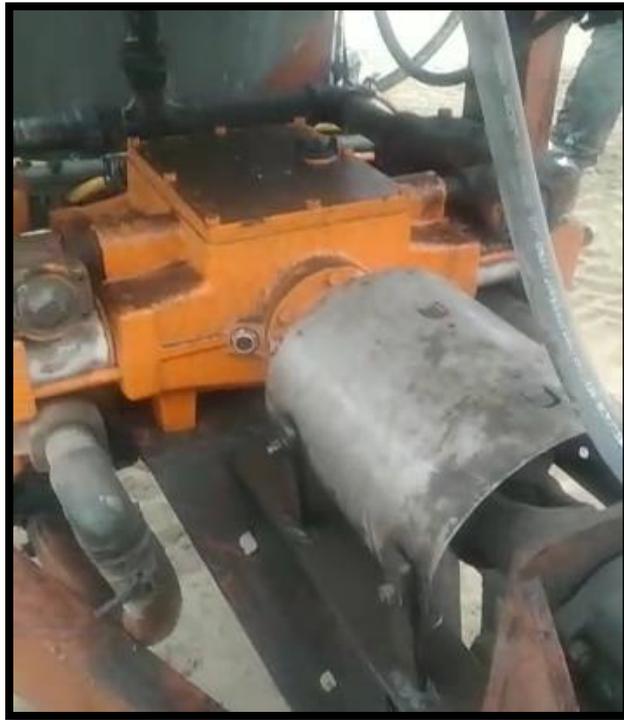
Imagen 09. *Colocación de Guarda de Seguridad.*

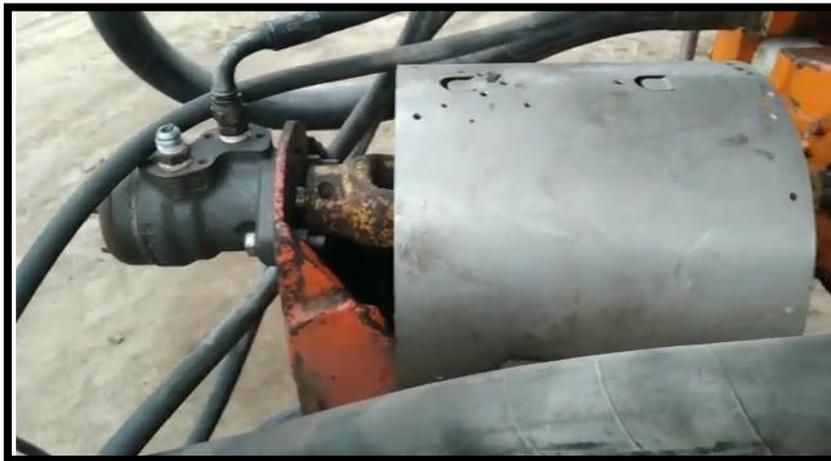
Imagen 10. *Motor Hidráulico - Cardan de 40 cm – Guarda de Seguridad acoplados a BDP.*

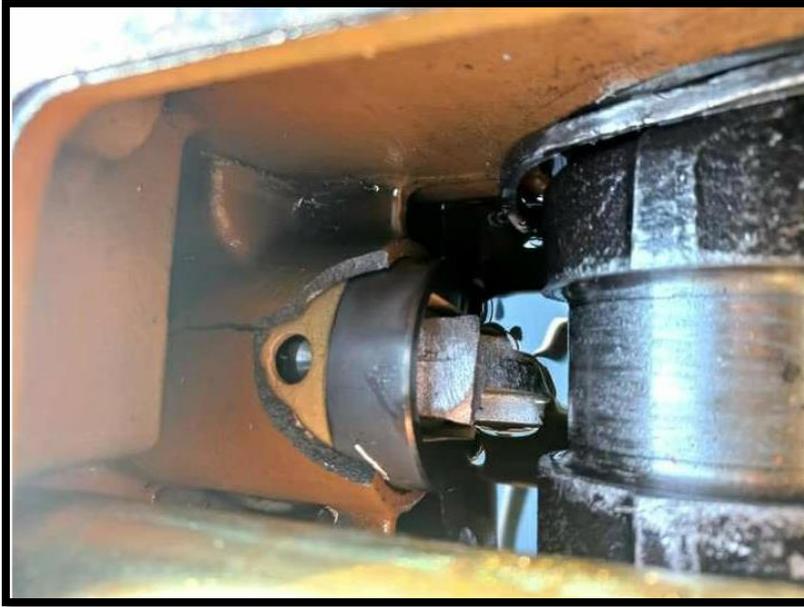
Imagen 11. *Rotura de Cilindro interno de BDP.*

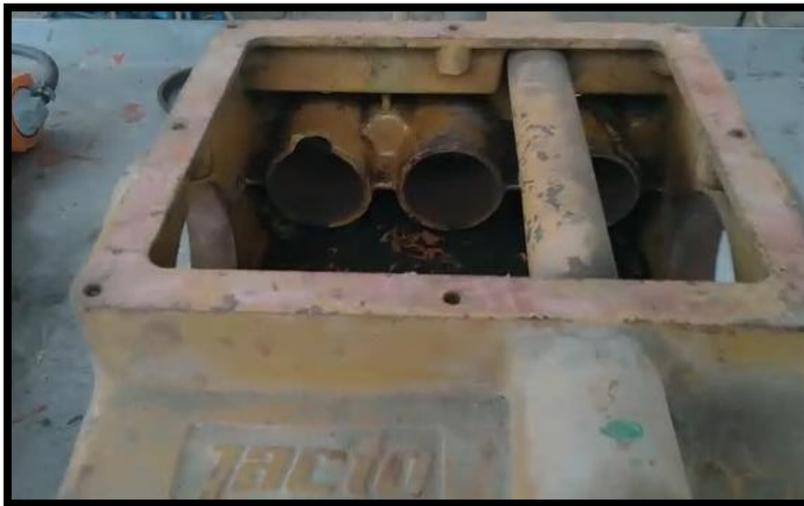
Imagen 12. *Rotura de Cilindros internos ocasionada por falla de biela en BDP.*

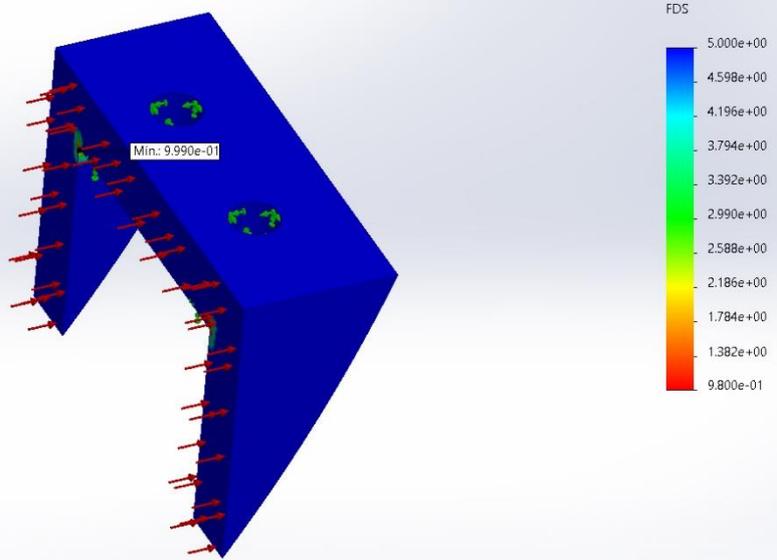
Imagen-4

Nombre	Tipo	Mín.	Máx.
Factor de seguridad1	Tensión de cortadura máx. (Tresca)	9.990e-01 Nodo: 49635	7.554e+05 Nodo: 51975
