**UNIVERSIDAD CÉSAR VALLEJO**

**Aplicación de la Metodología AIS y Comportamiento  
Sísmico para determinar la vulnerabilidad sísmica en  
viviendas de albañilería confinada, Chimbote 2022**

TESIS PARA OBTENER EL TÍTULO PROFESIONAL DE:  
Ingeniero Civil

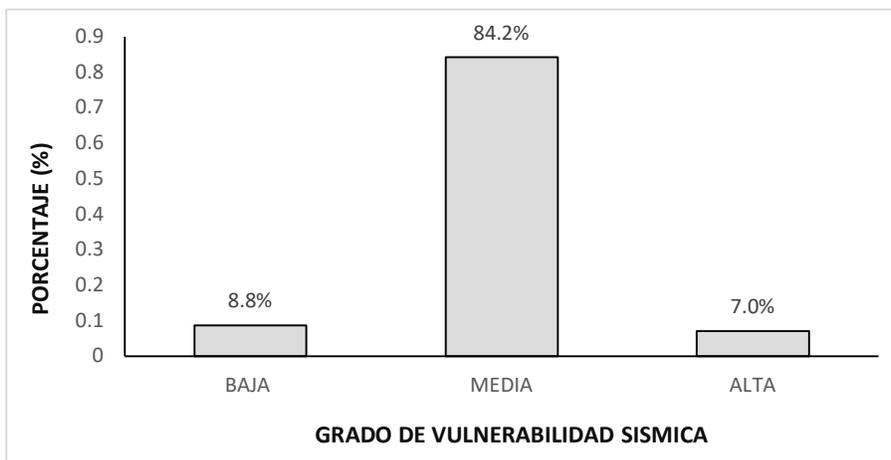
Figura 2.

*Índice de vulnerabilidad de la vivienda.*

En la figura 2 se deduce que la mayor incidencia está en un índice de vulnerabilidad medio 84.2%. El 7% tiene una vulnerabilidad alta.

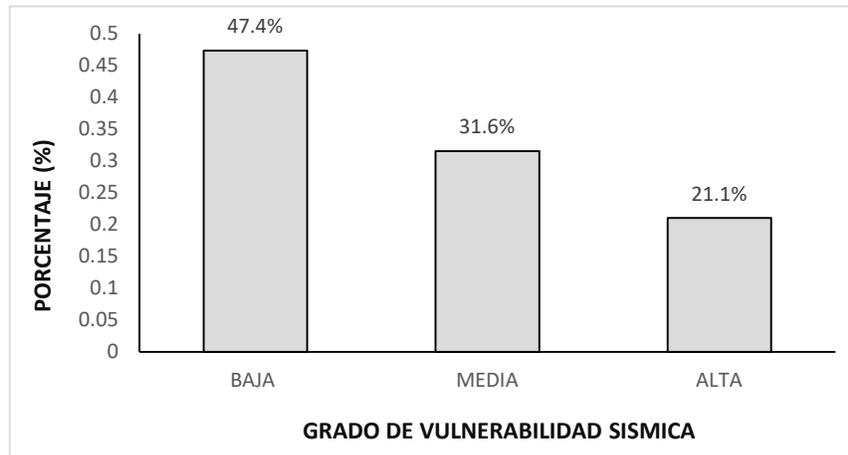
Figura 3.

*Irregularidad en planta de la edificación.*

En la figura 3 se deduce que la mayor incidencia está en un índice de vulnerabilidad baja; con 15.8% de incidencia superior al indicador de vulnerabilidad media; y un 26.3% al indicador de vulnerabilidad alta.

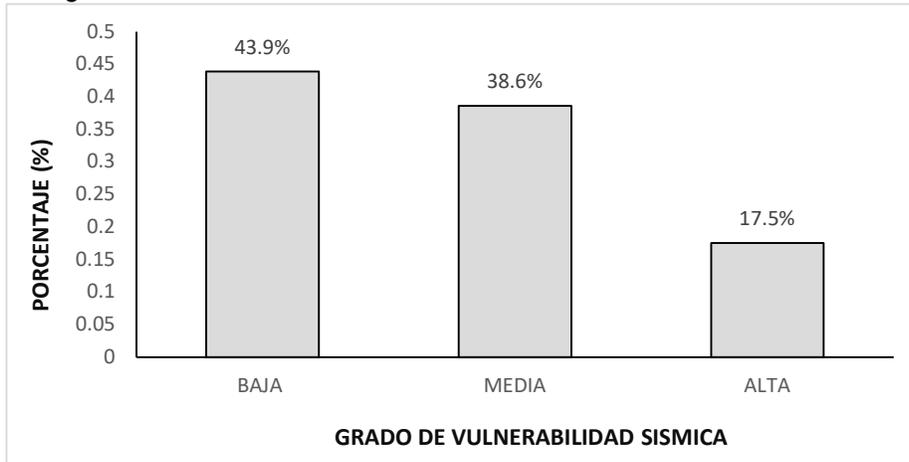
**Figura 5.**

*Irregularidad en altura de la edificación.*

En la figura 5 se deduce que la mayor incidencia está en un índice de vulnerabilidad baja; 5.3% de incidencia superior al indicador de vulnerabilidad media y 26.4% superior al indicador de vulnerabilidad alta.

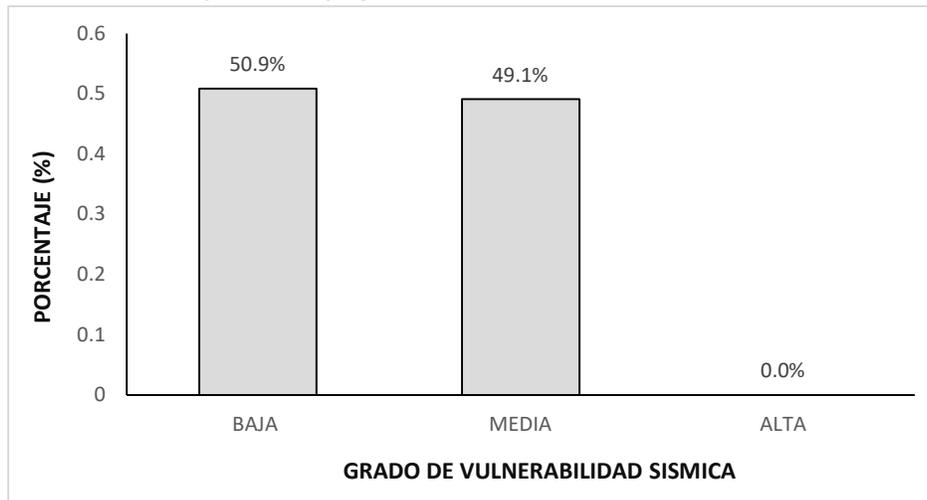
**Figura 6.**

*Calidad de las juntas de pega de mortero.*

En la figura 6 se deduce que la mayor incidencia está en un índice de vulnerabilidad media; solo un 1.8% de incidencia superior al indicador de vulnerabilidad media.

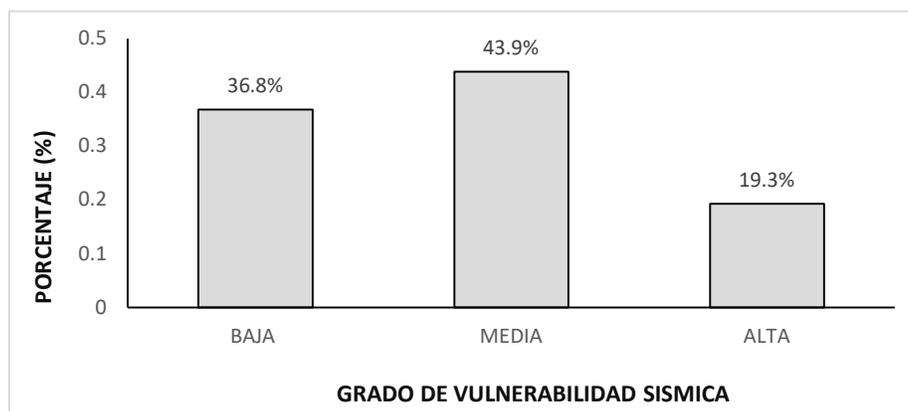
**Figura 7.**

*Tipo y disposición de las unidades de albañilería.*

En la figura 7 se deduce que los indicadores de vulnerabilidad media superan a la vulnerabilidad baja en 7.1% a diferencia de la vulnerabilidad alta que difiere en 24.6%.

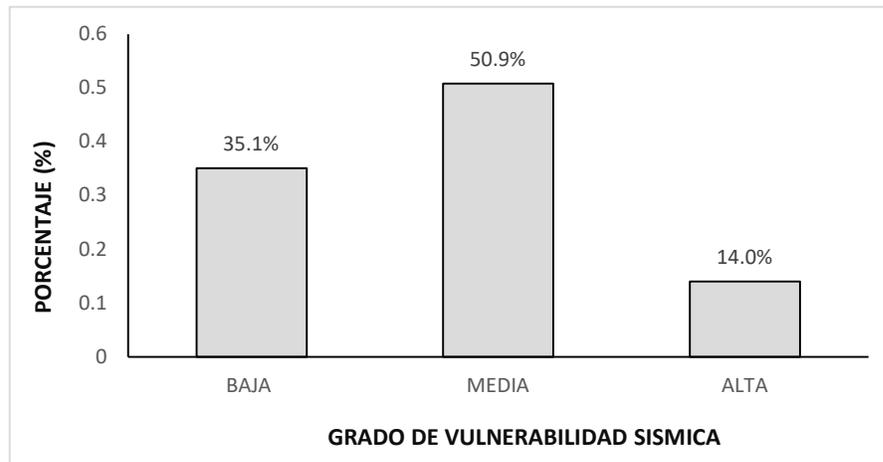
**Figura 8.**

*Calidad de los materiales.*

En la figura 8 se deduce que la mayor incidencia está en un índice de vulnerabilidad baja; 15.8% de incidencia superior al indicador de vulnerabilidad media y 36.9% superior al indicador de vulnerabilidad alta; todas las viviendas presentan vulnerabilidad.

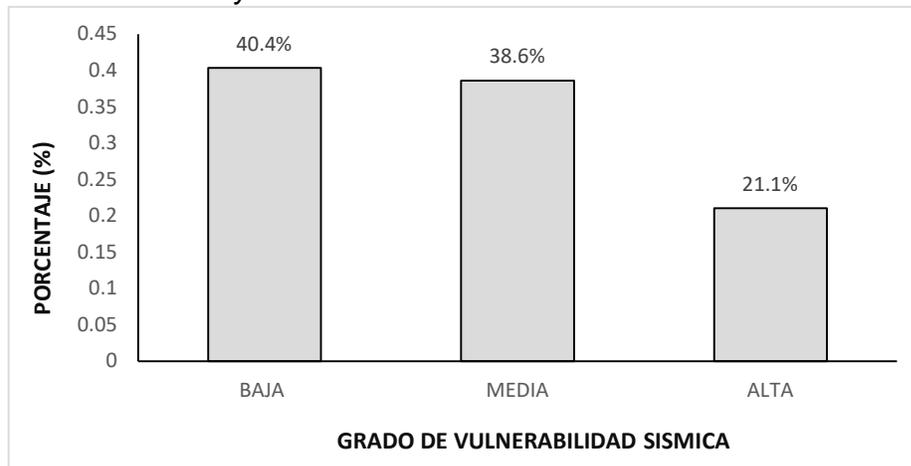
**Figura 9.**

*Muros confinados y reforzados.*

En la figura 9 se deduce que la mayor incidencia está en un índice de vulnerabilidad baja; 1.8% de incidencia superior al indicador de vulnerabilidad media y 19.3% superior al indicador de vulnerabilidad alta; todas las viviendas presentan vulnerabilidad.

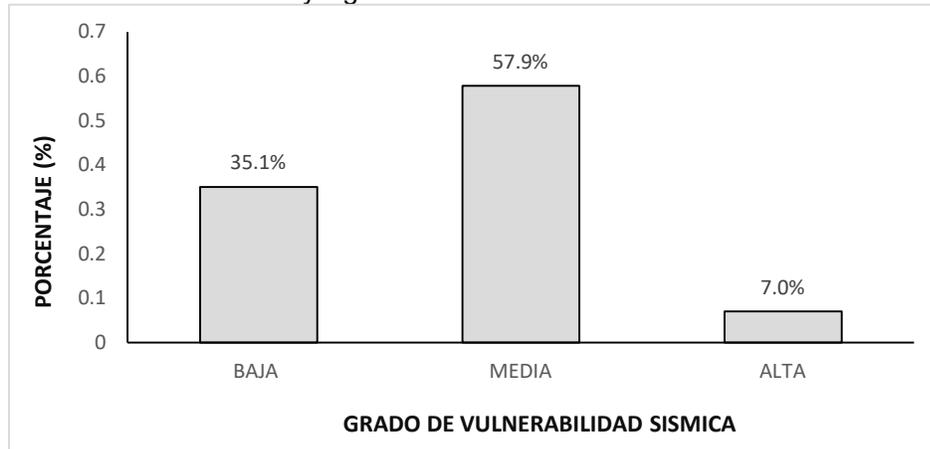
**Figura 10.**

Detalles de columnas y vigas de confinamiento.

En la figura 10 se deduce que la mayor incidencia está en un índice de vulnerabilidad baja; 22.8% de incidencia superior al indicador de vulnerabilidad media y 50.9% superior al indicador de vulnerabilidad alta; todas las viviendas presentan vulnerabilidad.

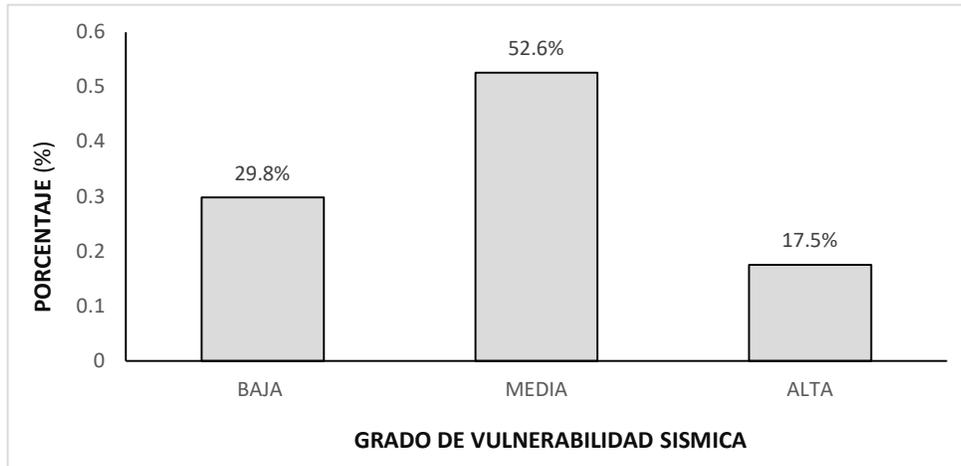
**Figura 11.**

*Vigas de amarre.*

En la figura 11 se deduce que la mayor incidencia está en un índice de vulnerabilidad media; 22.8% de incidencia superior al indicador de vulnerabilidad baja y 35.1% superior al indicador de vulnerabilidad alta.

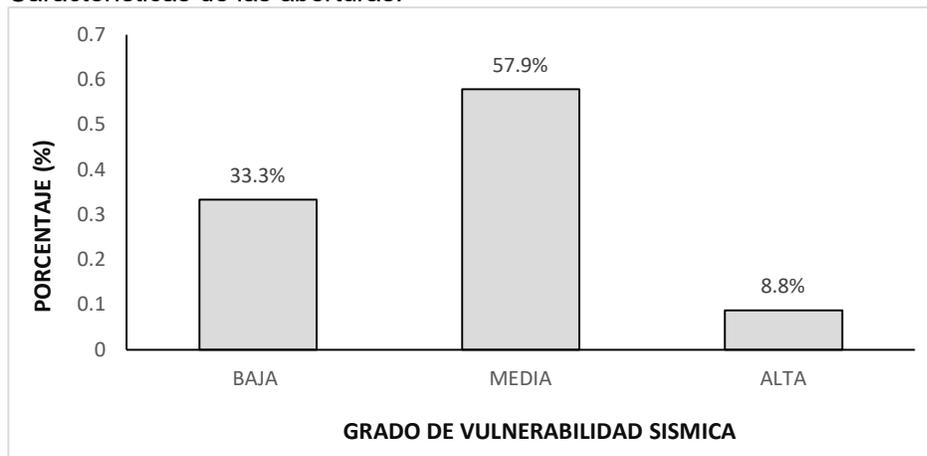
**Figura 12.**

Características de las aberturas.

En la figura 12 se deduce que la mayor incidencia está en un índice de vulnerabilidad media; 24.6% de incidencia superior al indicador de vulnerabilidad baja y 49.1% superior al indicador de vulnerabilidad alta.

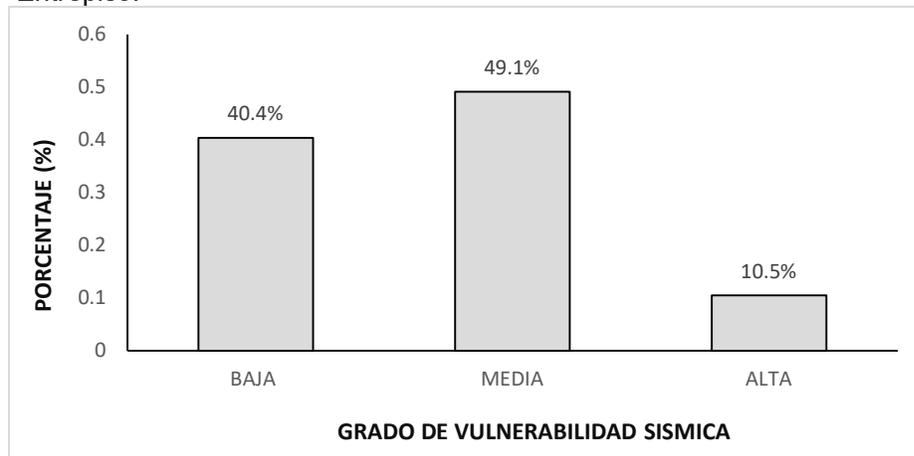
**Figura 13.**

Entrepiso.

En la figura 13 se deduce que la mayor incidencia está en un índice de vulnerabilidad baja; 8.7% de incidencia superior al indicador de vulnerabilidad media, y un 29.9% a la vulnerabilidad sísmica alta.

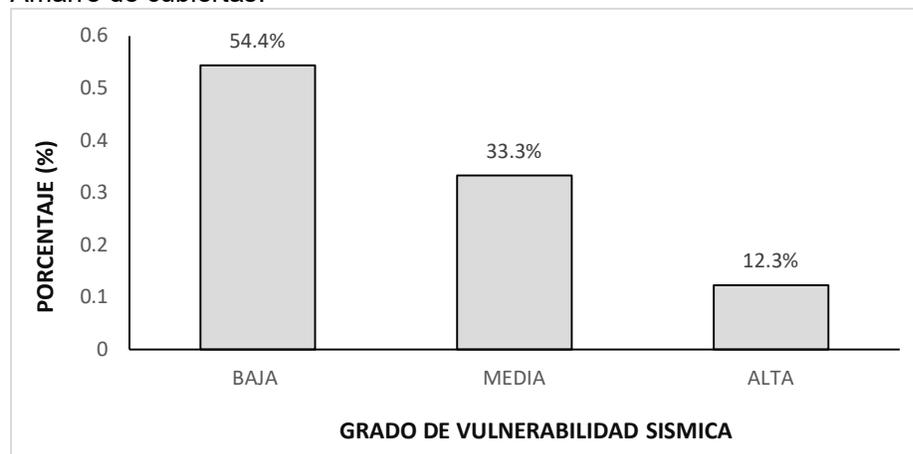
**Figura 14.**

Amarre de cubiertas.

En la figura 14 se deduce que la mayor incidencia está en un índice de vulnerabilidad baja; 21.1% de incidencia superior al indicador de vulnerabilidad media y un 42.1% al indicador de vulnerabilidad alta.

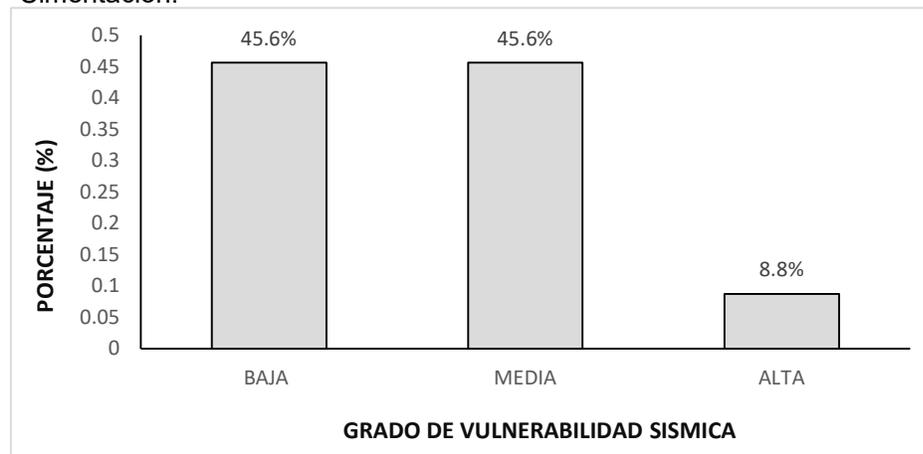
**Figura 15.**

Cimentación.

En la figura 15 se deduce que la mayor incidencia está en similitud porcentual con respecto al indicador de vulnerabilidad media y ambos 36.8% superior al indicador de vulnerabilidad alta.

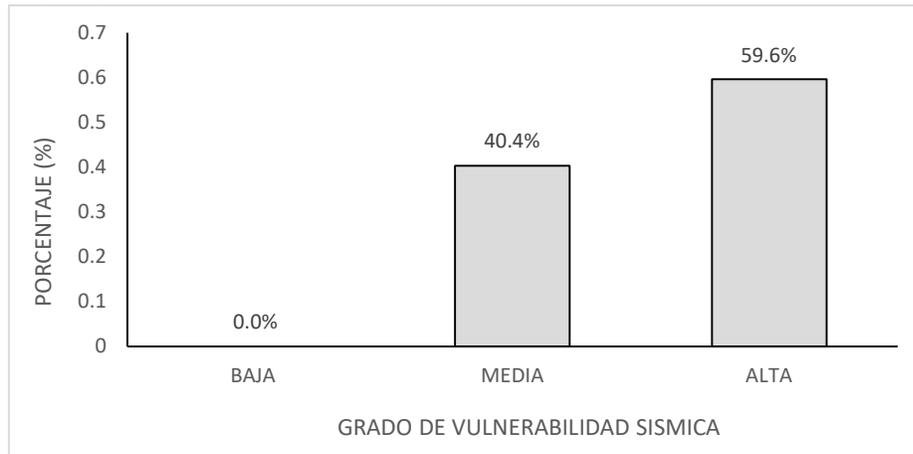
**Figura 16.**

Suelos.

En la figura 16 se deduce que la mayor incidencia está en un índice de vulnerabilidad alta; 19.2% de incidencia superior al indicador de vulnerabilidad media, no presenta vulnerabilidad baja.

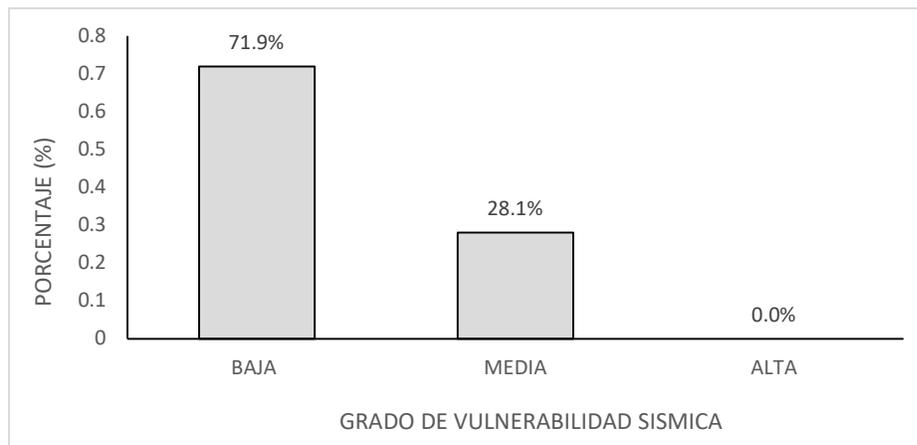
**Figura 17.**

Entorno.

En la figura 17 se deduce que la mayor incidencia está en un índice de vulnerabilidad baja; 43.8% de incidencia superior al indicador de vulnerabilidad media y no presentan vulnerabilidad alta.

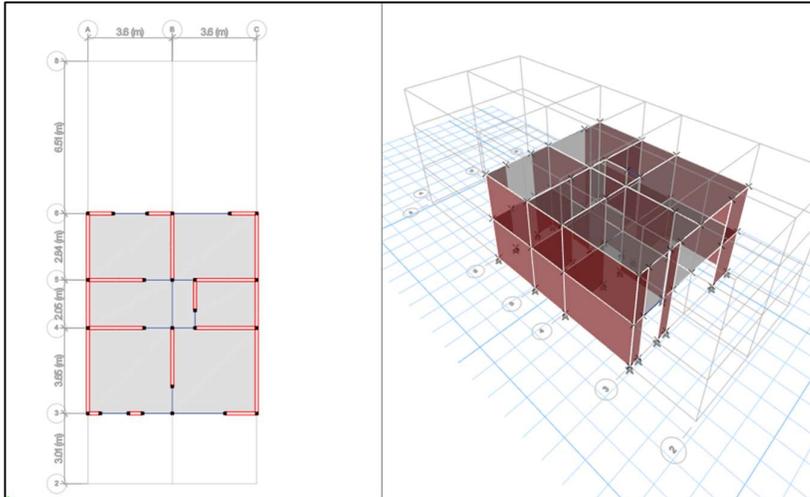
**Figura 18.**

*Modelamiento de la edificación*

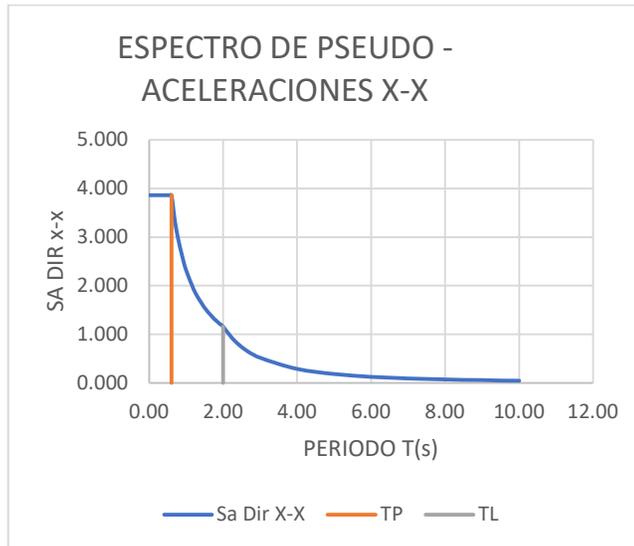
**Figura 20.**

*Espectro de pseudo aceleraciones X*

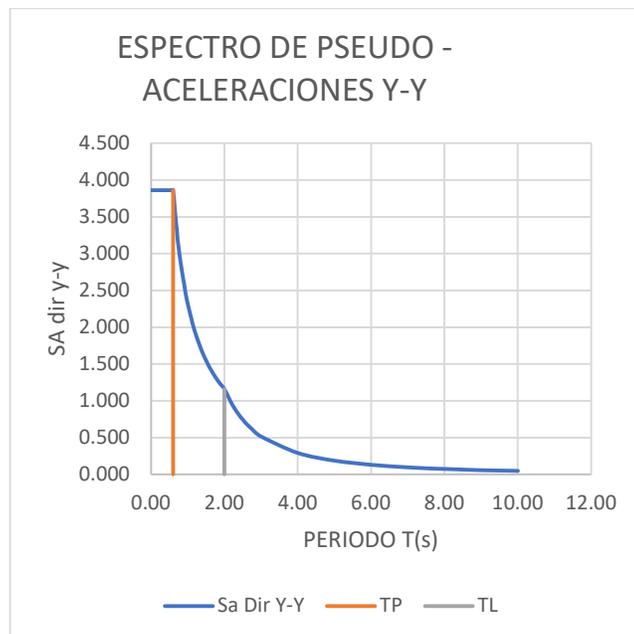
**Figura 21.**

*Espectro de pseudo aceleraciones en Y.*

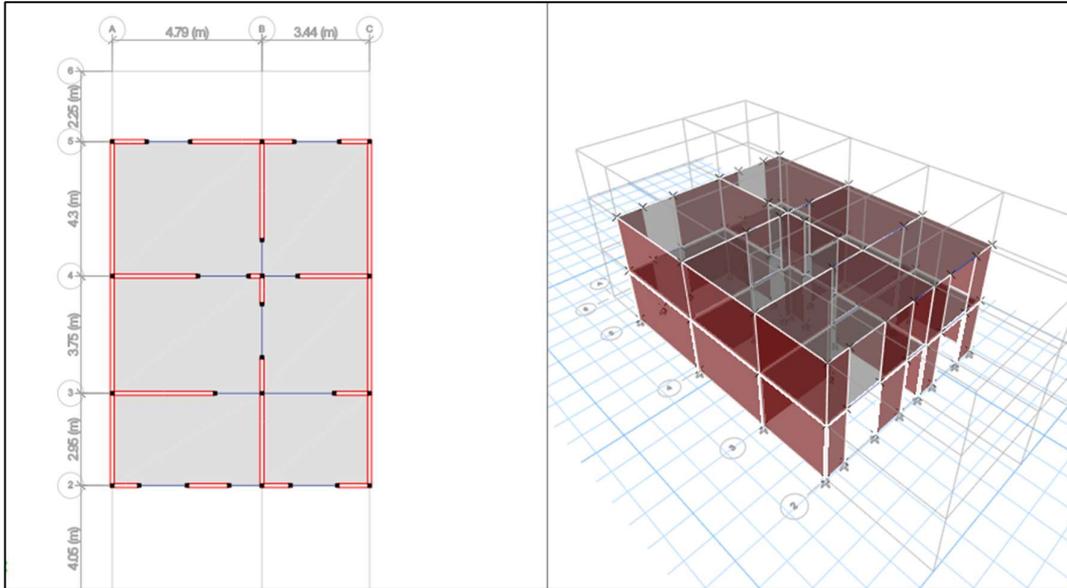
**Figura 22.**

*Modelamiento de la edificación*

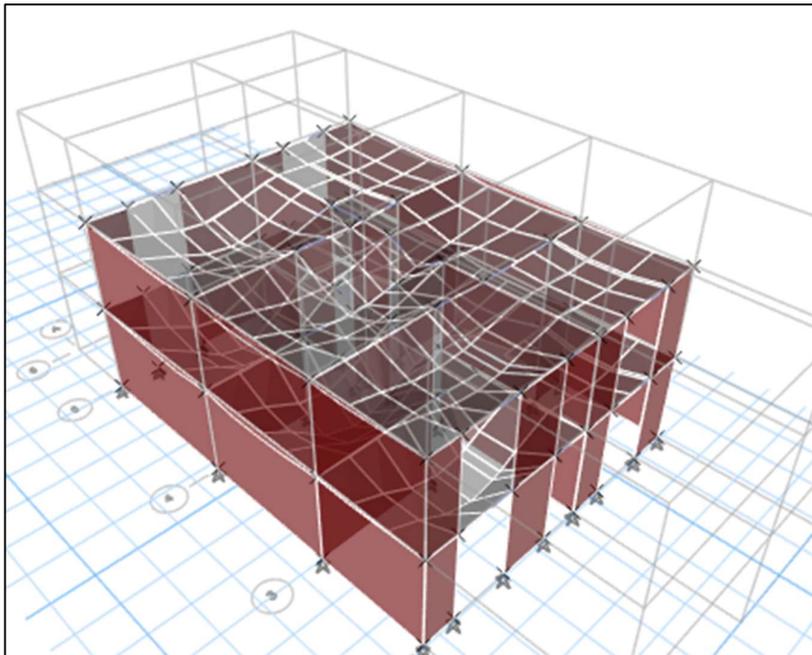
**Figura 23.**

*Modelo cargado*

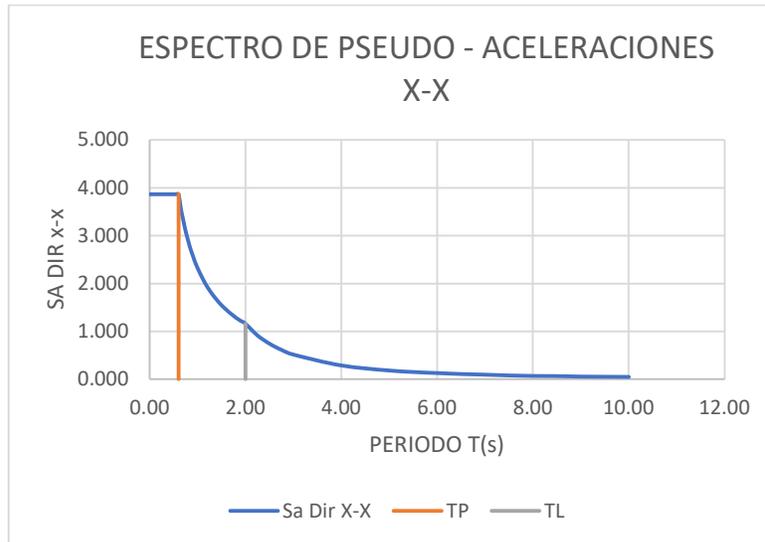
**Figura 24.**

Espectro de pseudo aceleraciones X

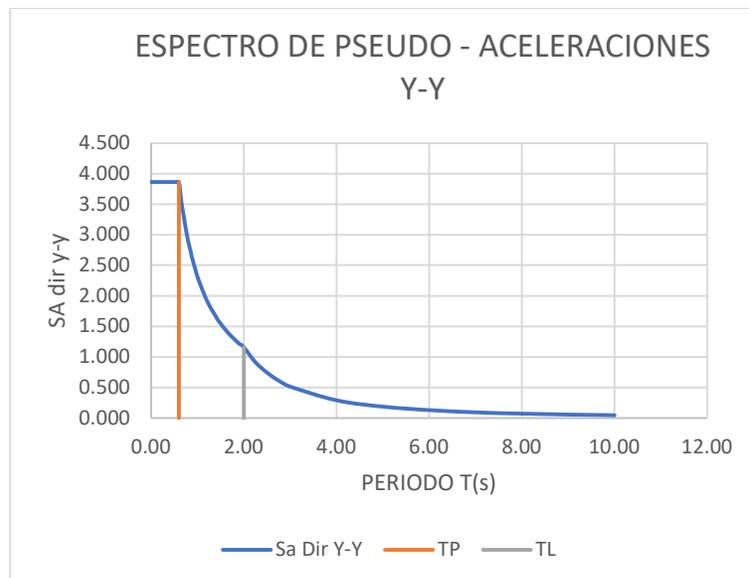
**Figura 25.**

Espectro de pseudo aceleraciones Y

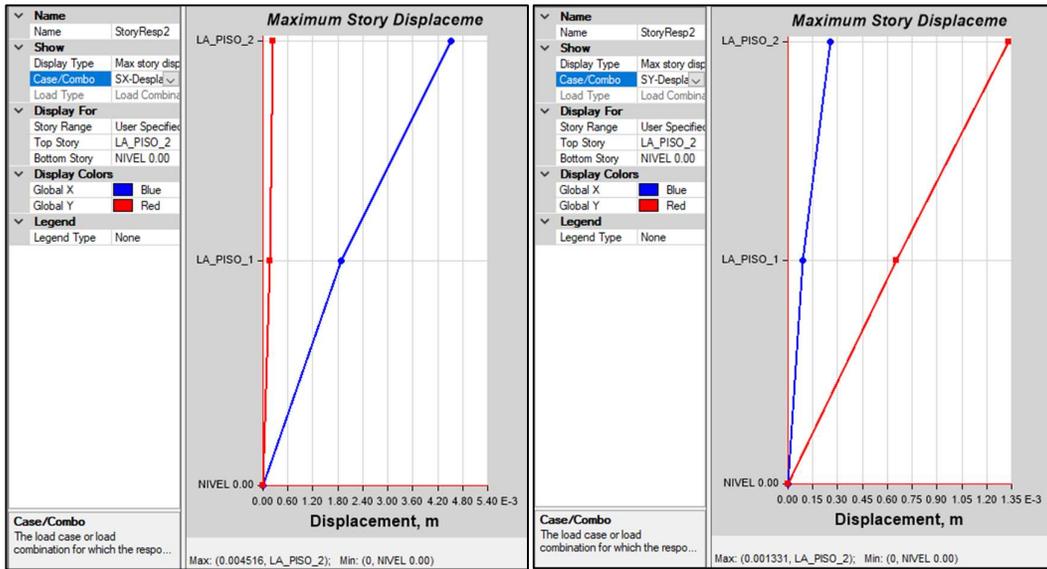
**Figura 26.**

Desplazamiento en dirección X y Y

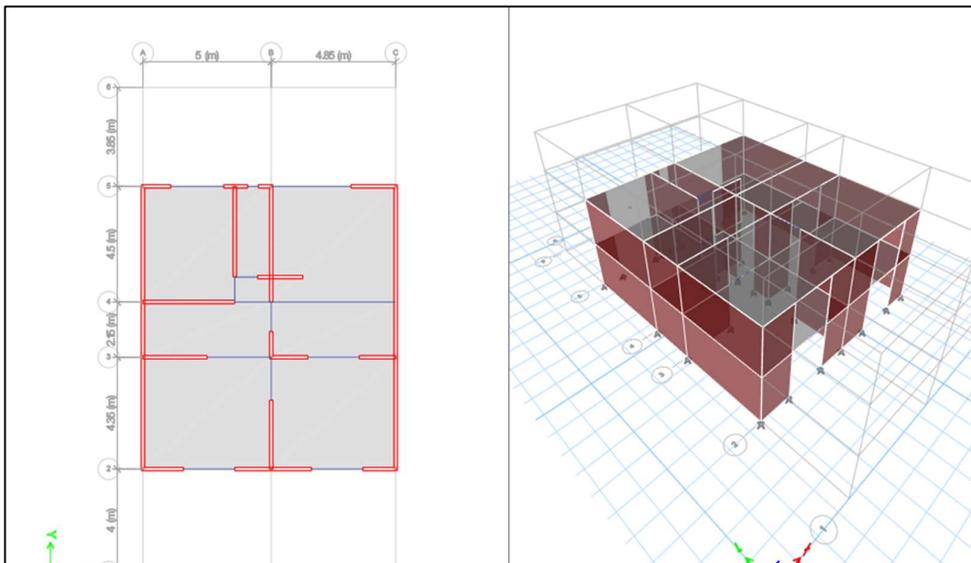
**Figura 27.**

Modelamiento de la edificación

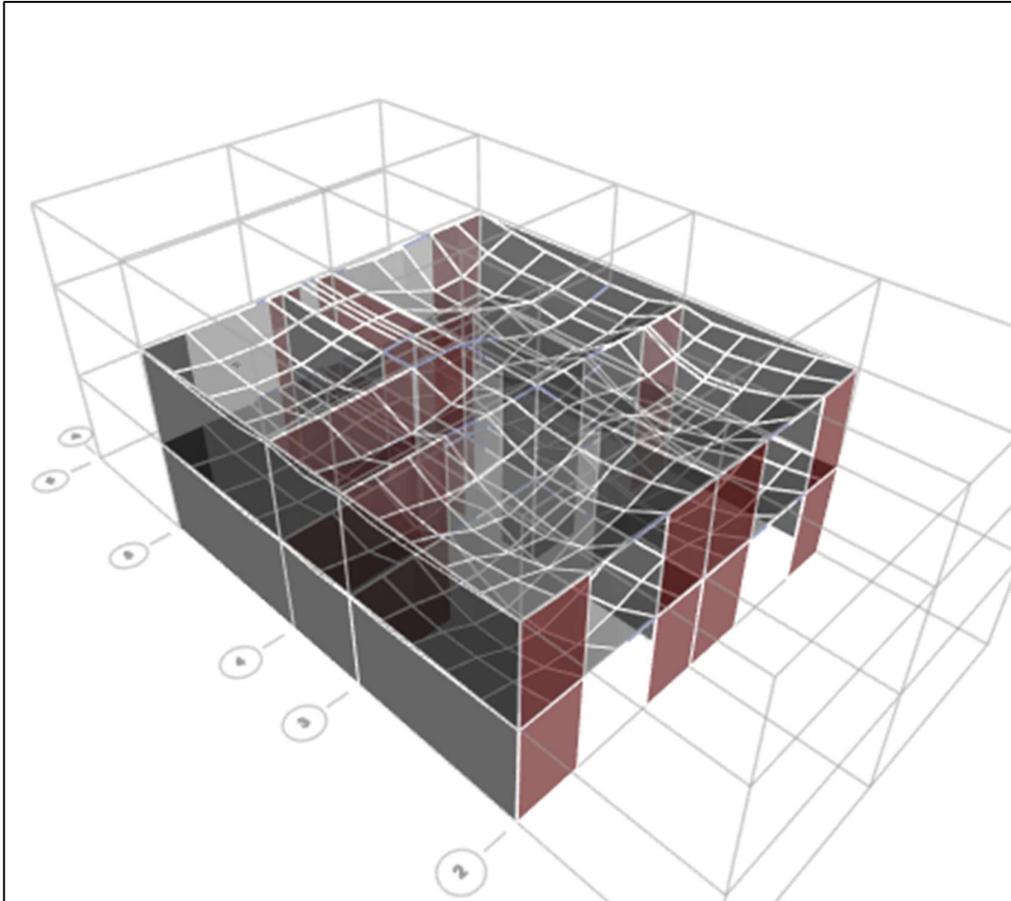
**Figura 28.**

*Modelo cargado*

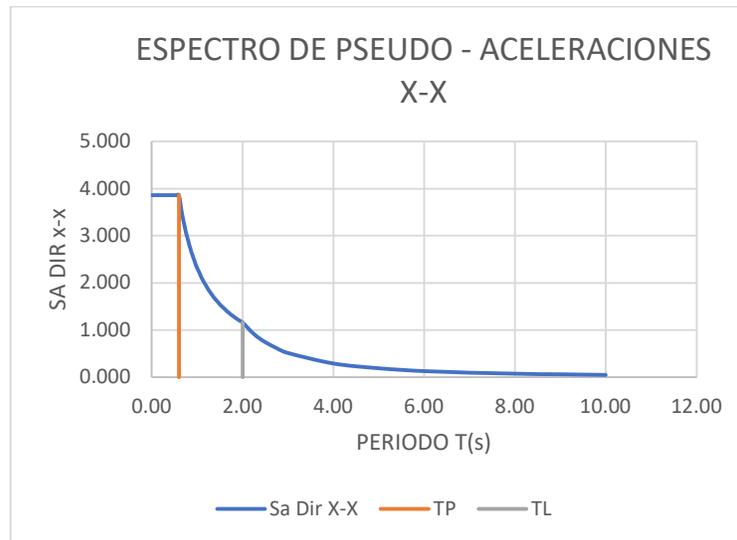
**Figura 29.**

Espectro de pseudo aceleraciones X

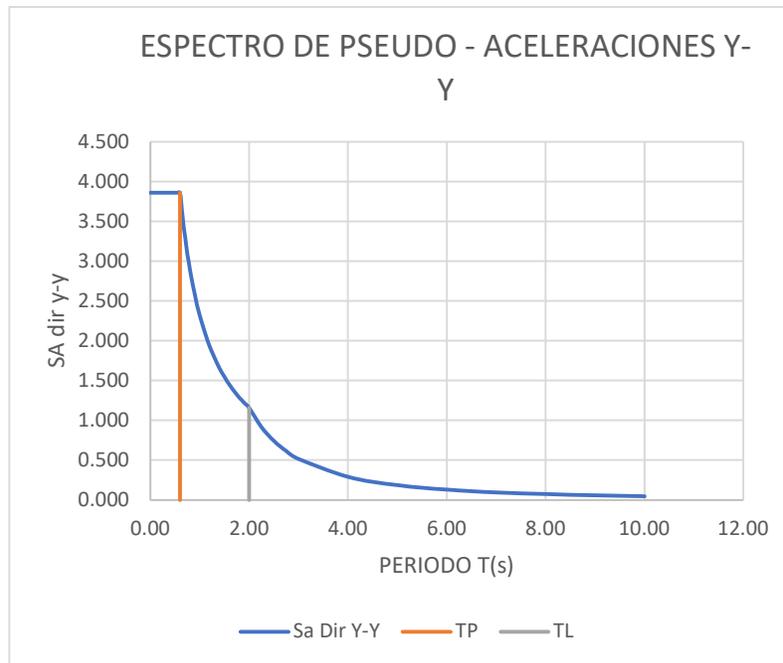
**Figura 30.**

Espectro de pseudo aceleraciones X

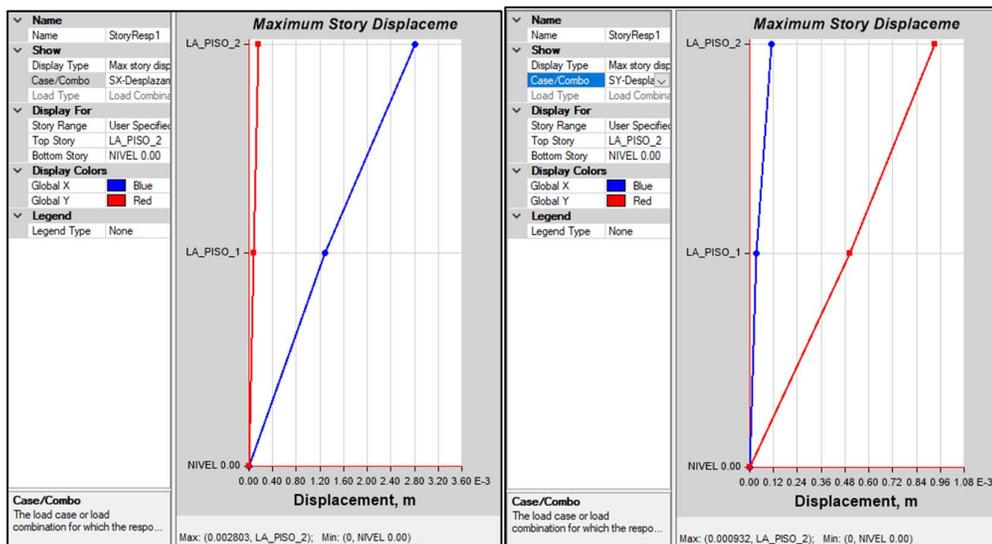
**Figura 31.**

Desplazamiento en dirección X-X

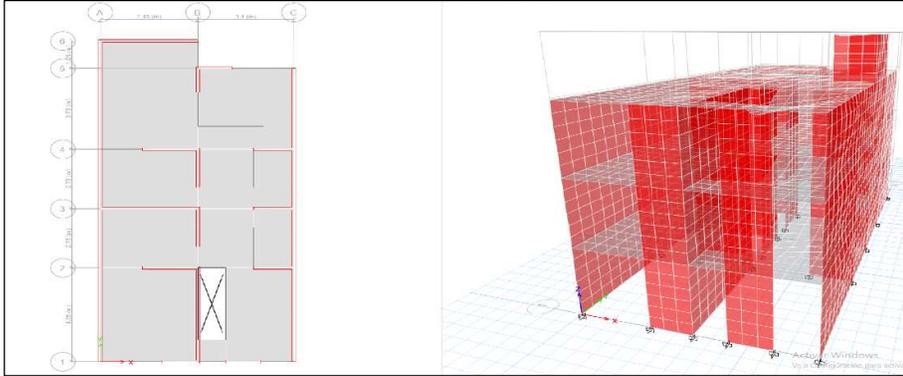
**Figura 32.**

Modelamiento de la vivienda

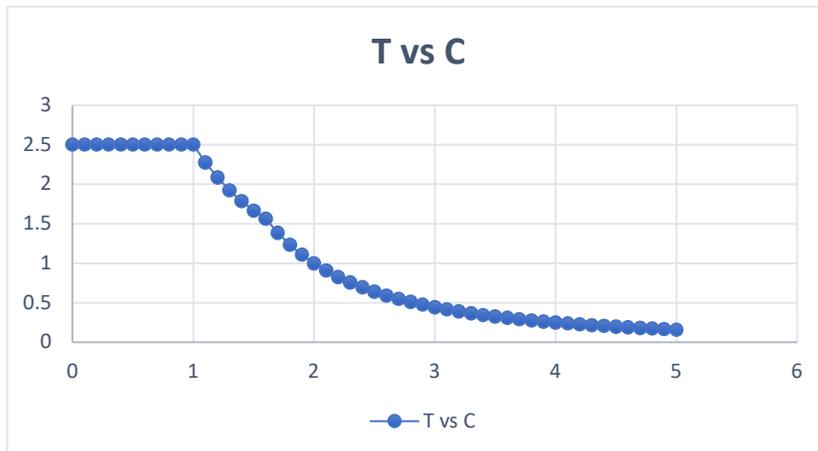
**Figura 33.**

*Pseudo aceleración en X y Y.*

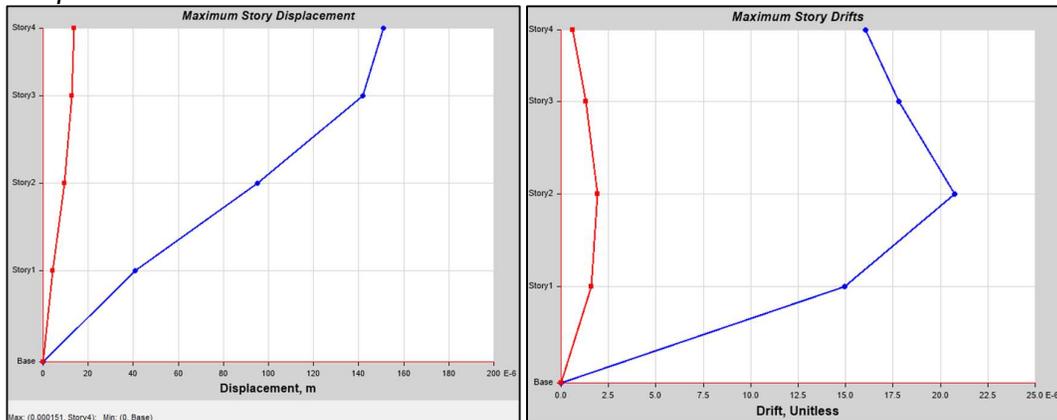
**Figura 34**

*Desplazamiento en dirección X-Y*

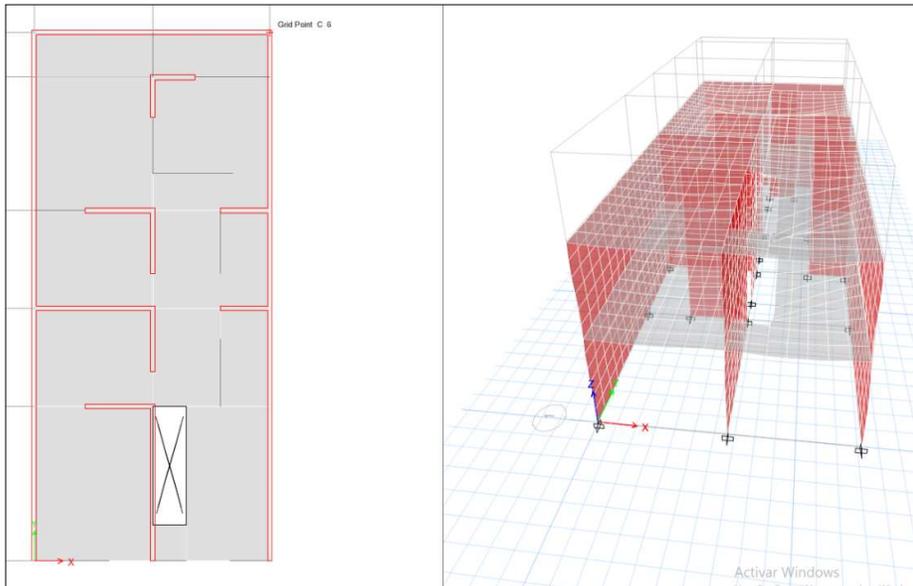
**Figura 35.**

Modelamiento de la edificación

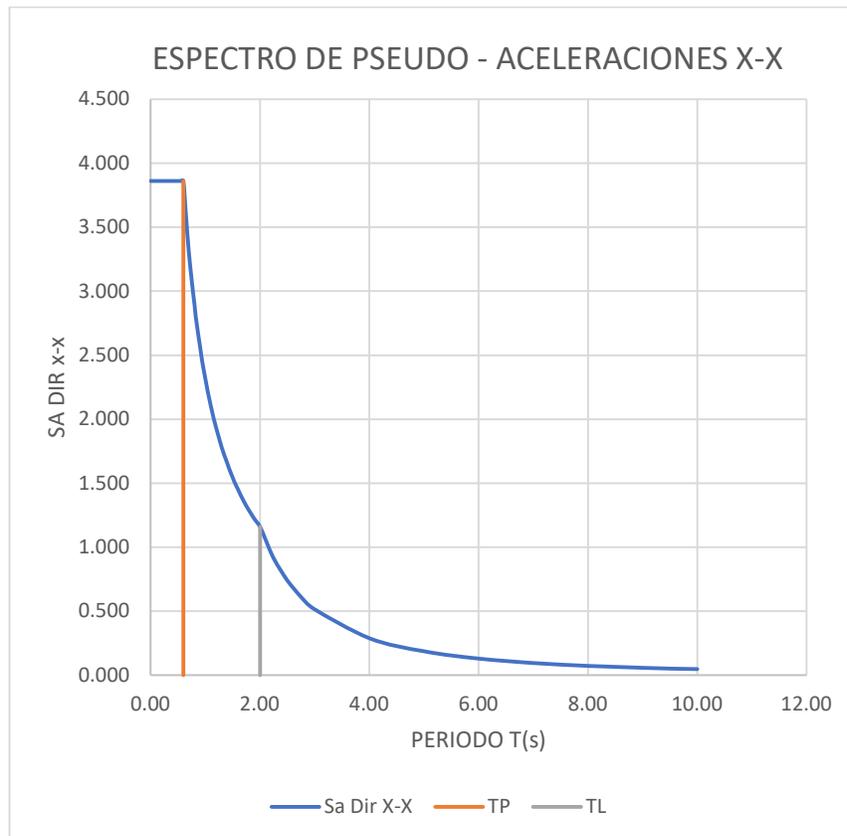
**Figura 36.**

Espectro de pseudo aceleraciones X

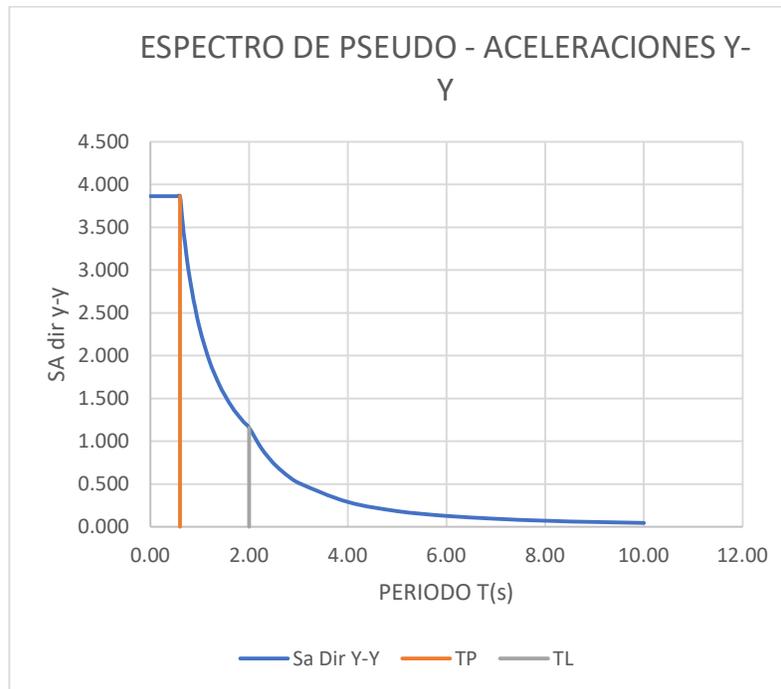
**Figura 37.**

Espectro de pseudo aceleraciones en "Y"

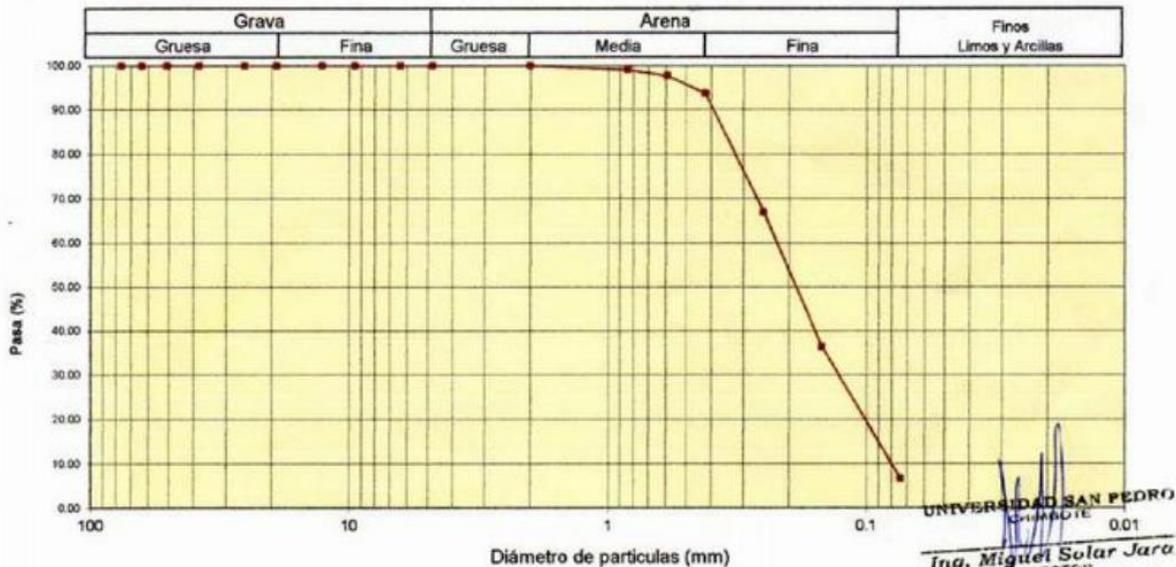
**CURVA GRANULOMÉTRICA**

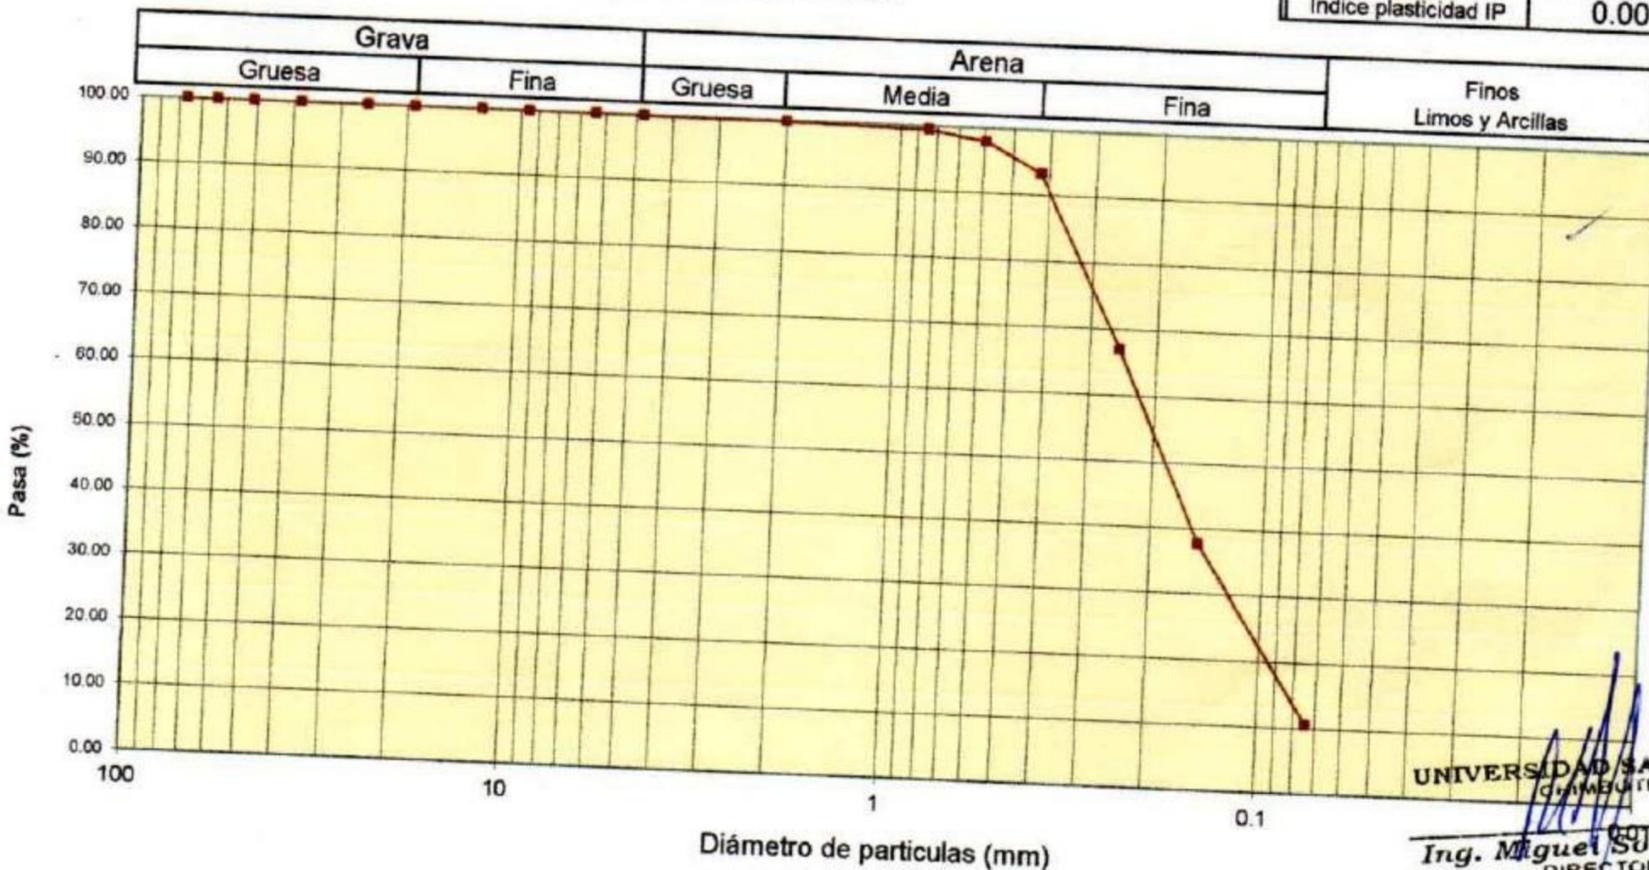
**CURVA GRANULOMÉTRICA**

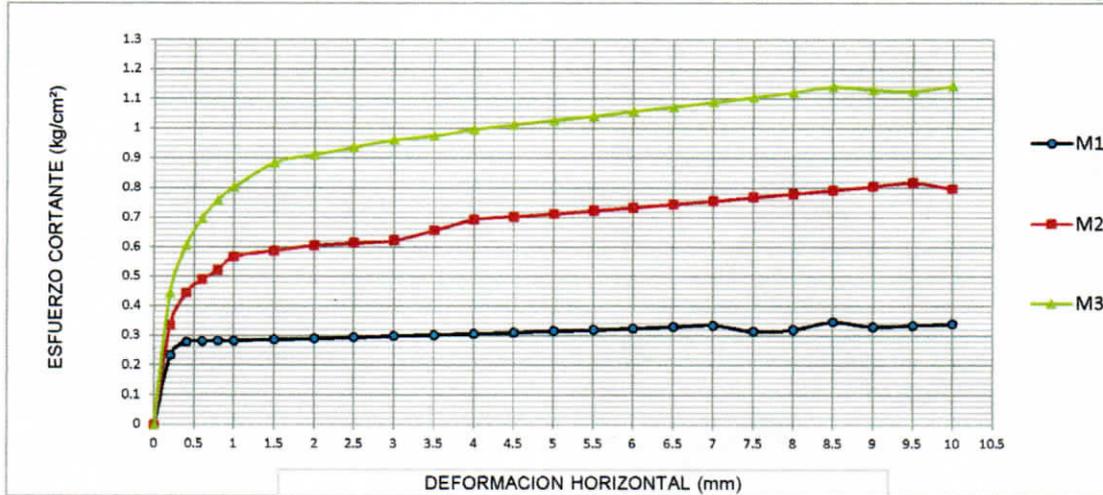
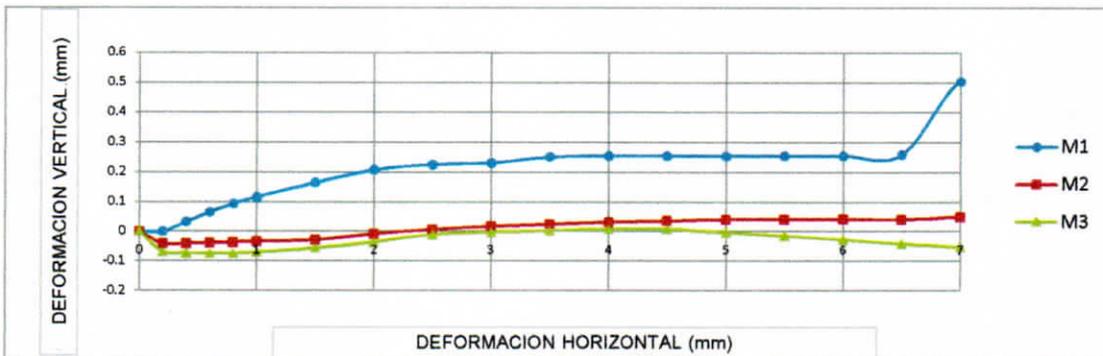
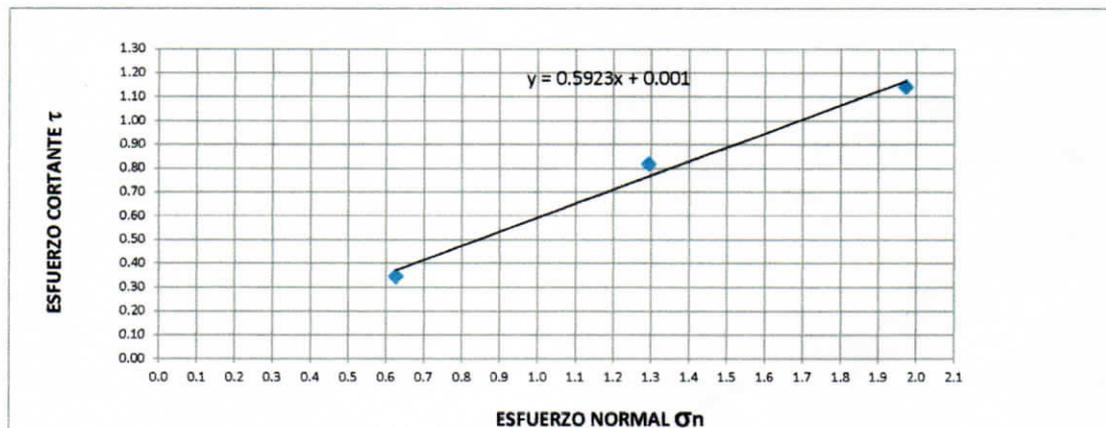
MUESTRA	M1	M2	M3
Carga Vertical(kg)	10	20	30
Área en Corte(cm2)	15.97	15.47	15.22
$\sigma_n$ (kg/cm2)	0.63	1.29	1.97
$\tau$ (kg/cm2)	0.3460	0.82	1.14

Cohesión	0.001 kg/cm2
Ángulo de fricción interna	30.17 °

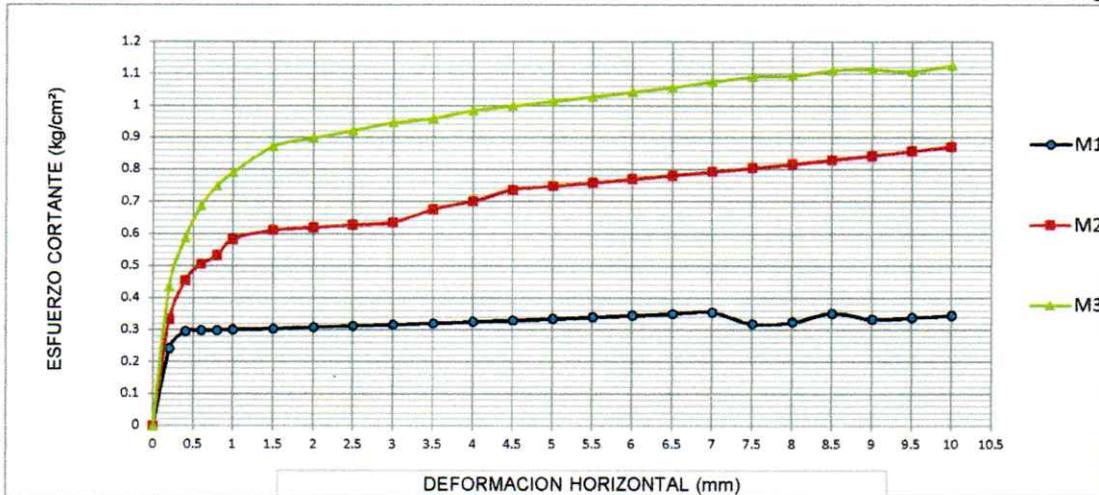
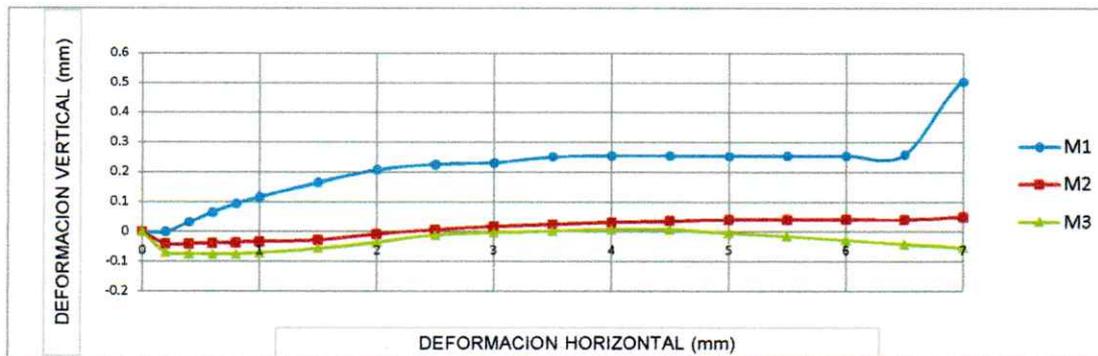
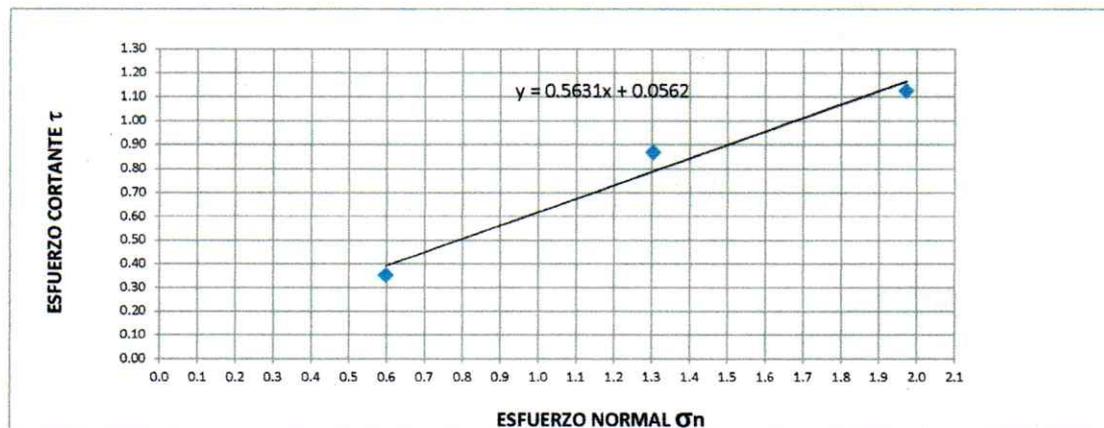
MUESTRA	M1	M2	M3
Carga Vertical(kg)	10	20	30
Área en Corte(cm2)	16.72	15.35	15.22
$\sigma_n$ (kg/cm2)	0.60	1.30	1.97
$\tau$ (kg/cm2)	0.3540	0.87	1.13

Cohesión	0.056 kg/cm2
Ángulo de fricción interna	29.38 °

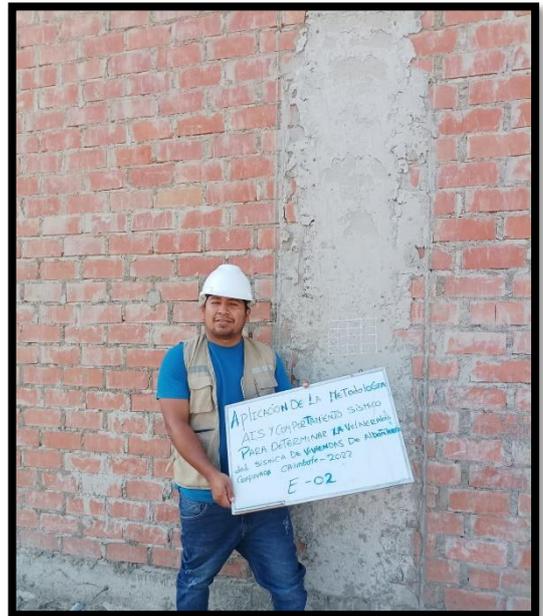
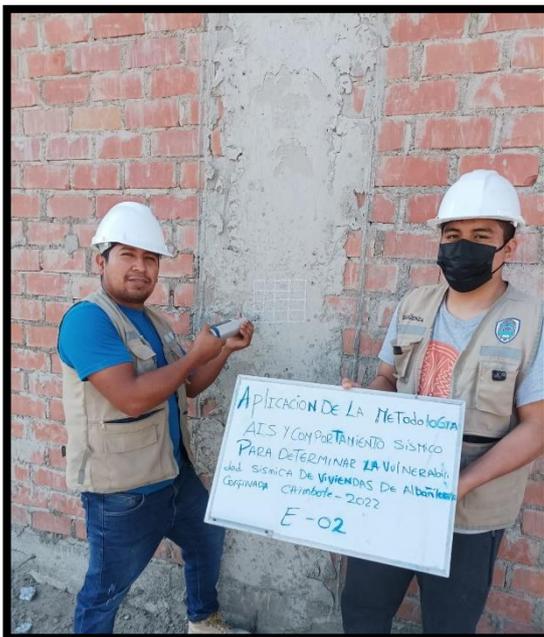
EN LAS TOMAS FOTOGRÁFICAS SE APRECIA EL ENSAYO DE ESCLEROMETRIA METODO A PARA COLUMNAS DE CONFINAMIENTO.
