**UNIVERSIDAD CÉSAR VALLEJO**

**Aplicación de la Metodología AIS y Comportamiento  
Sísmico para determinar la vulnerabilidad sísmica en  
viviendas de albañilería confinada, Chimbote 2022**

TESIS PARA OBTENER EL TÍTULO PROFESIONAL DE:  
Ingeniero Civil

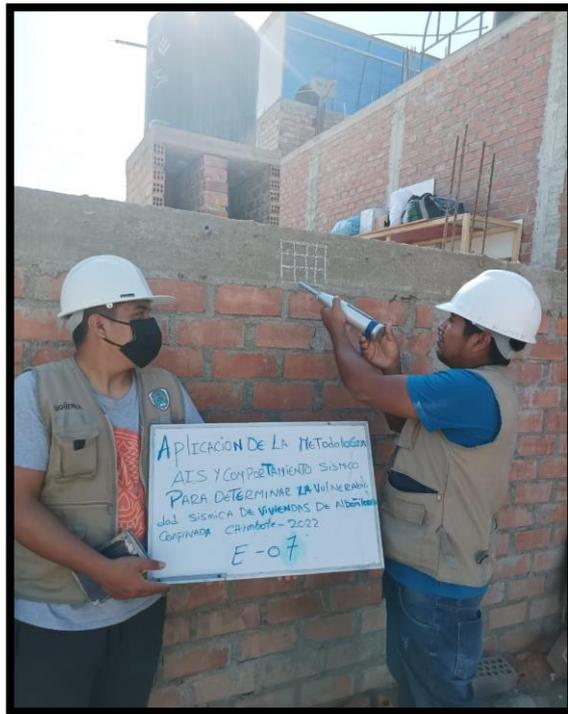
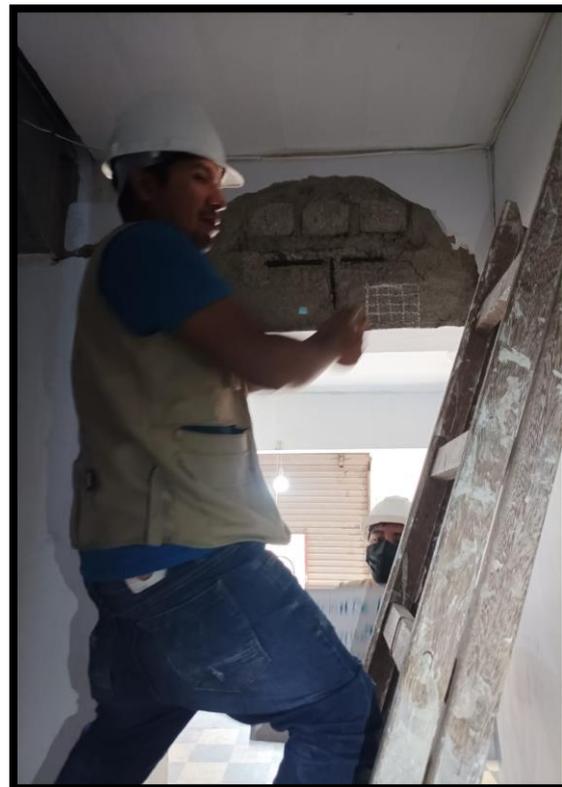
EN LAS TOMAS FOTOGRÁFICAS SE APRECIA EL ENSAYO DE ESCLEROMETRIA METODO A PARA VIGAS Y LOSAS.

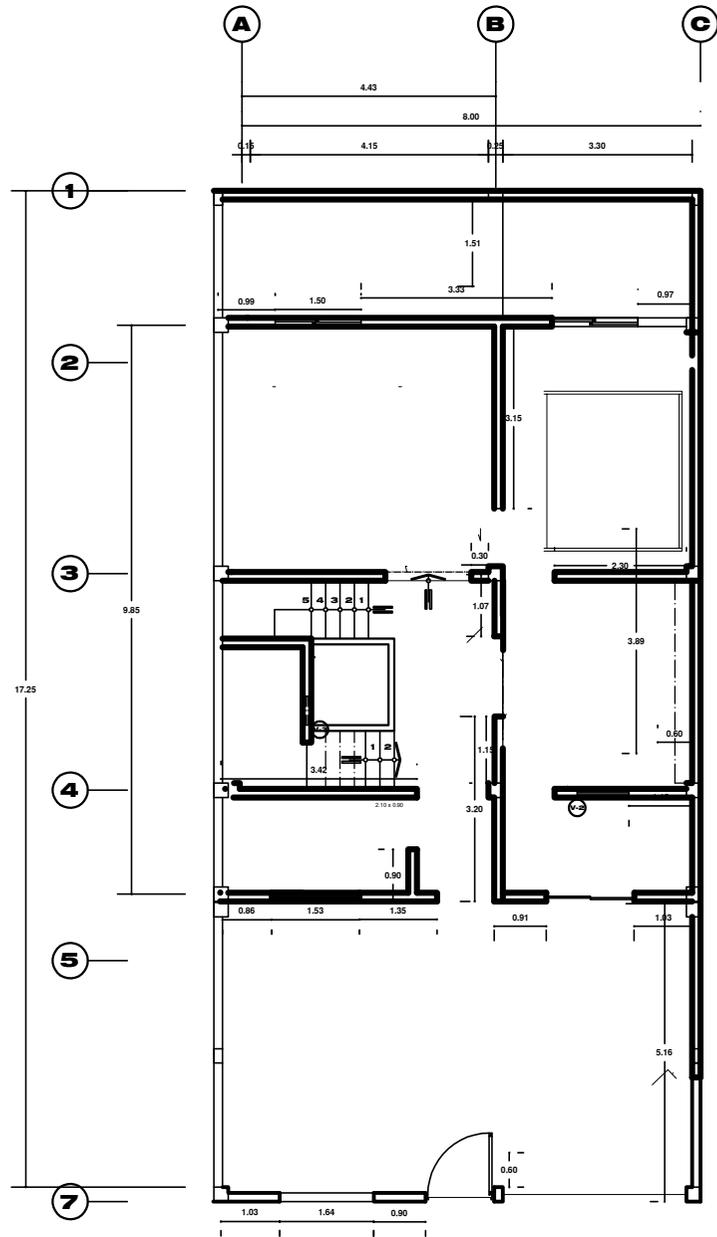
**PLANO DE VIVIENDA N°4.**

**PRIMER NIVEL**  
ESC. 1/50

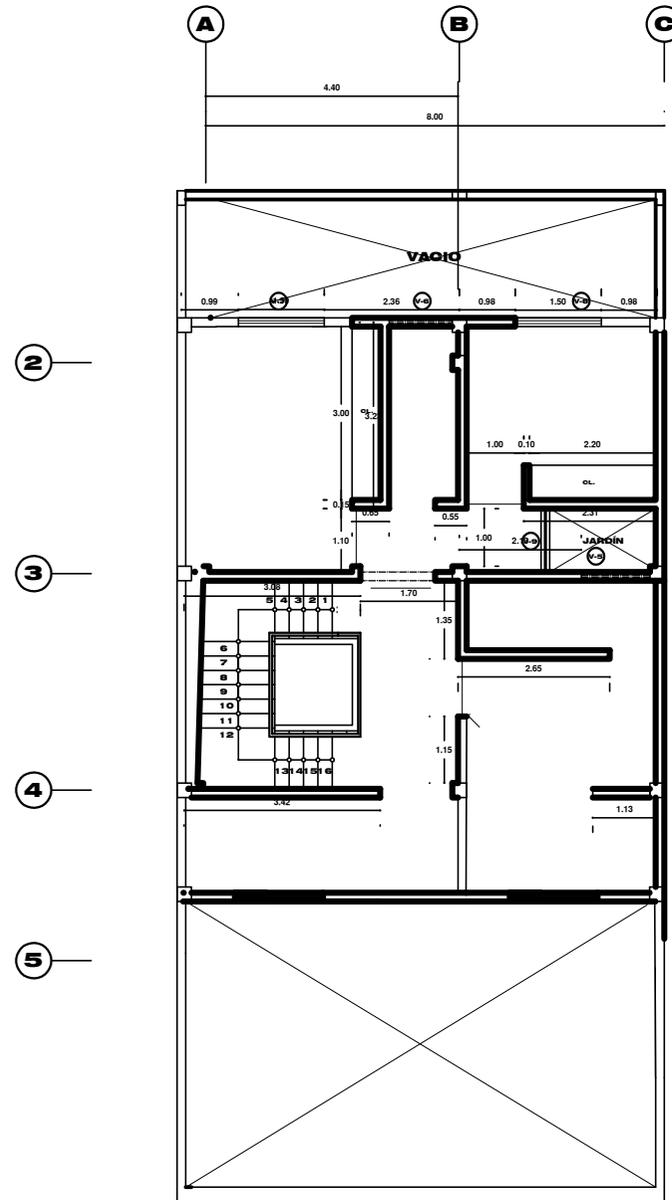
**SEGUNDO NIVEL**  
ESC. 1/50

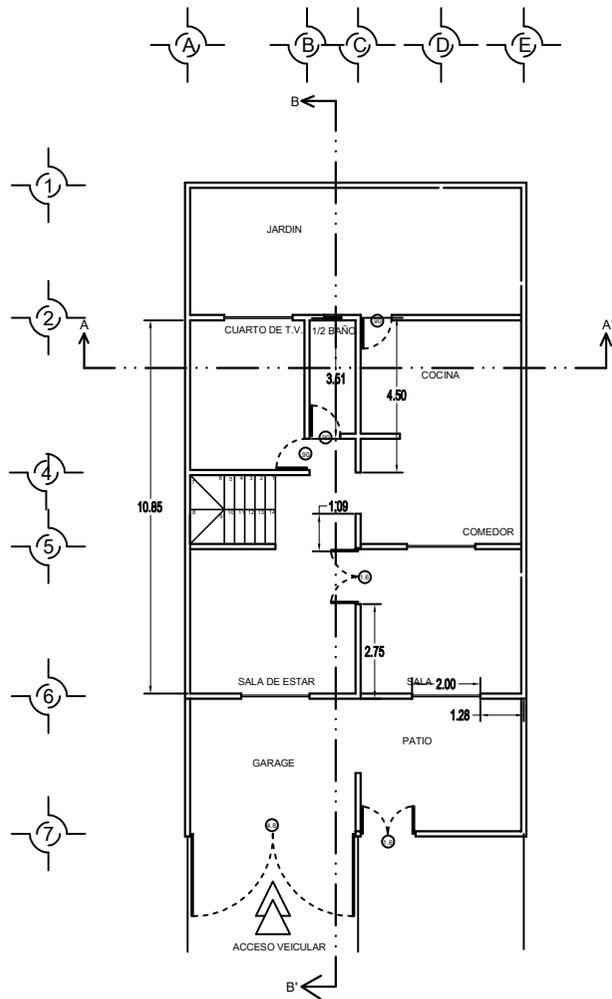
# PLANO DE VIVIENDA N° 40.

## PLANTA BAJA

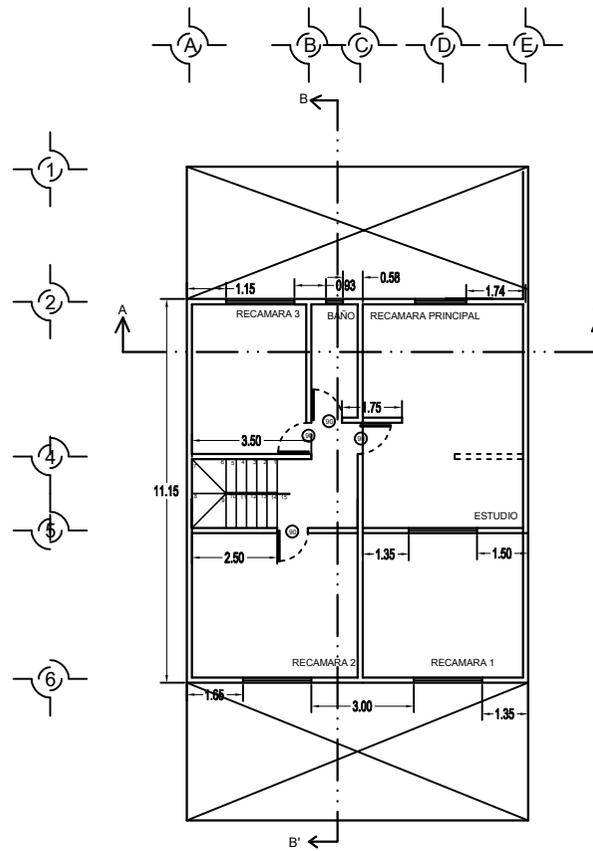
## PLANTA ALTA

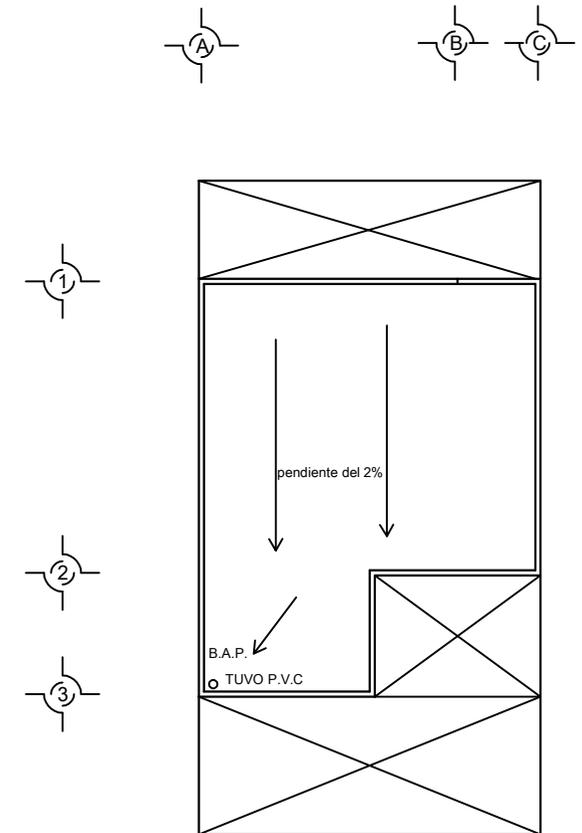
## PLANTA AZOTEA

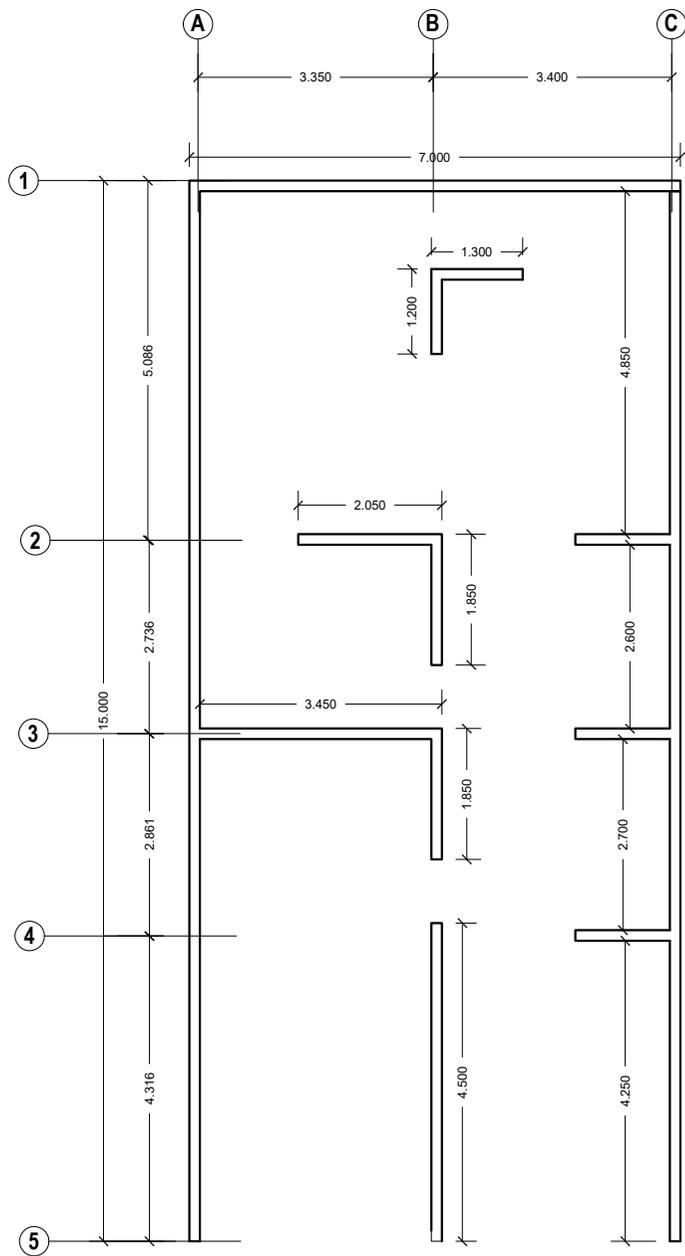
# PLANO DE VIVIENDA N° 54.

PLANO DE DISTRIBUCIÓN - 1° PISO

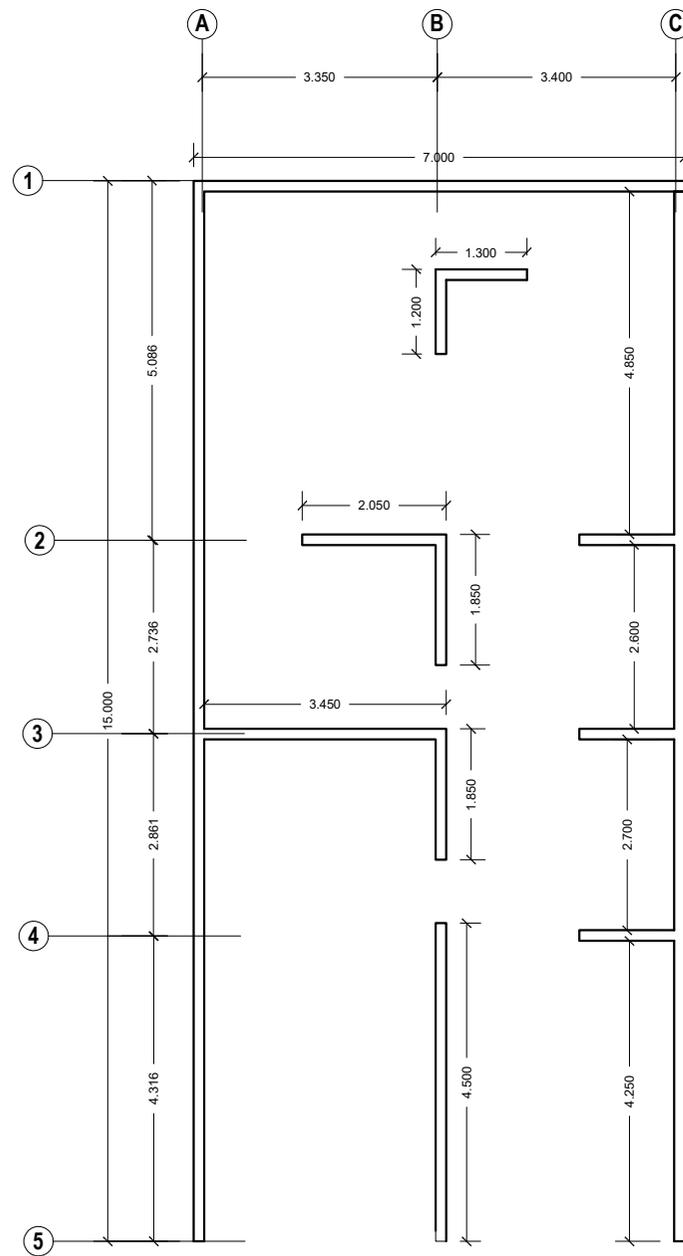
PLANO DE DISTRIBUCIÓN - 2° PISO

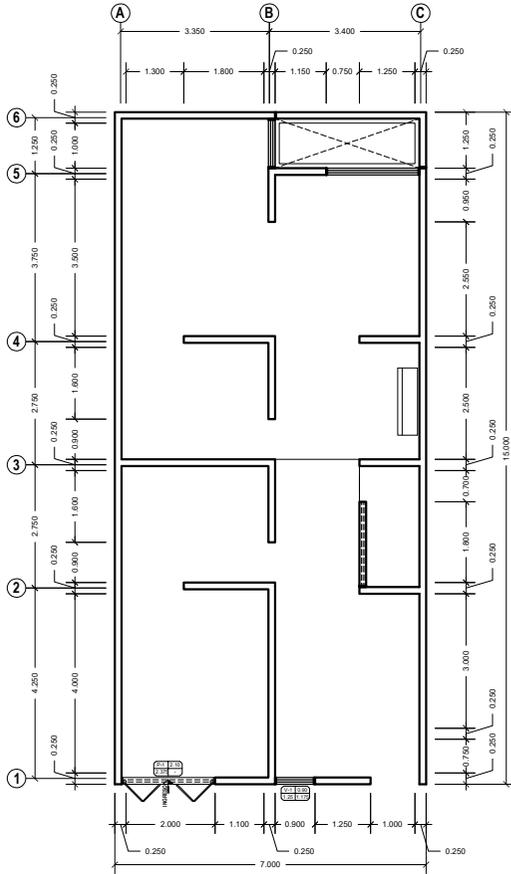
# PLANO DE VIVIENDA N°43.

PLANO DE DISTRIBUCIÓN - 1° PISO

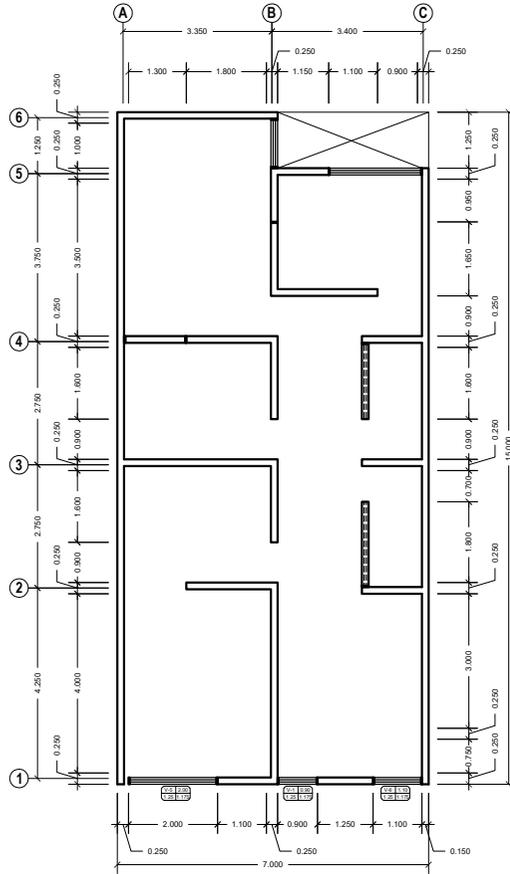
PLANO DE DISTRIBUCIÓN - 2° PISO

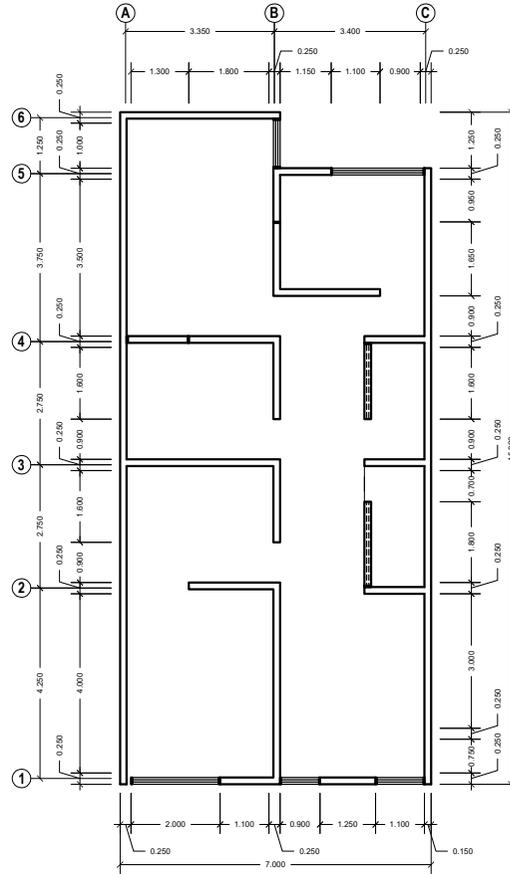
PLANO DE DISTRIBUCIÓN - 3° PISO

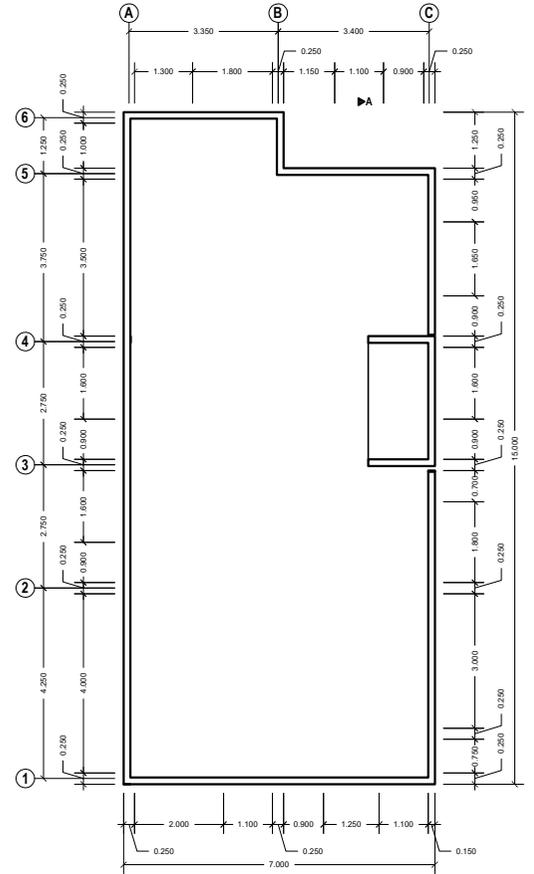
PLANO DE DISTRIBUCIÓN - AZOTEA
