**UNIVERSIDAD CÉSAR VALLEJO**

“Criterios de Arquitectura Resiliente para mitigar daños por el FEN,  
en la reconstrucción del Centro de Salud Oyotún, en  
Lambayeque, 2022”

TESIS PARA OBTENER EL TITULO PROFESIONAL DE:

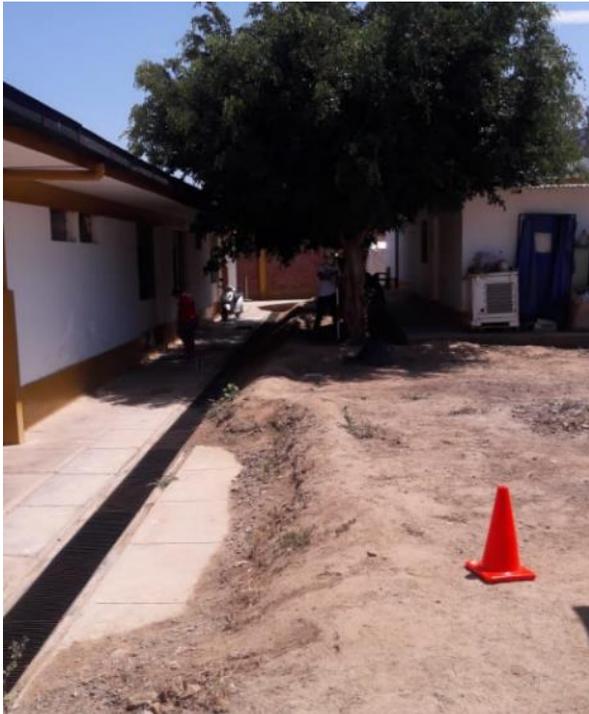
Figura 2: Estado actual C.S. Oyotún  
Fuente: Elaboración propia

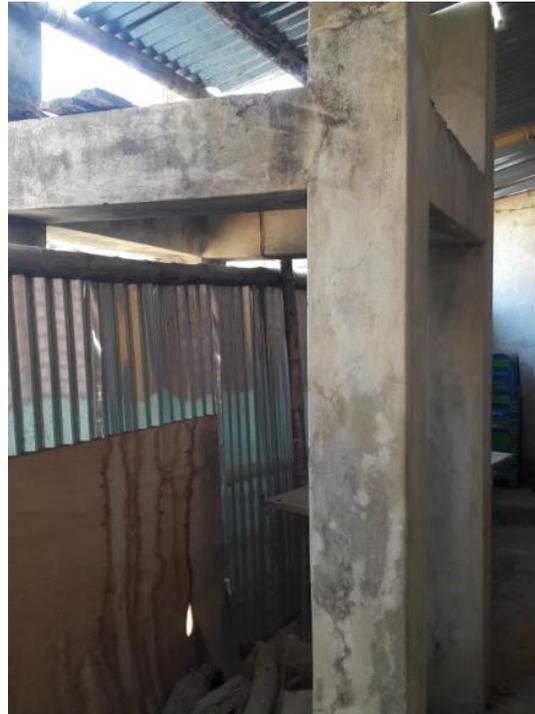
Figura 3: Estado actual C.S. Oyotún  
Fuente: Elaboración propia

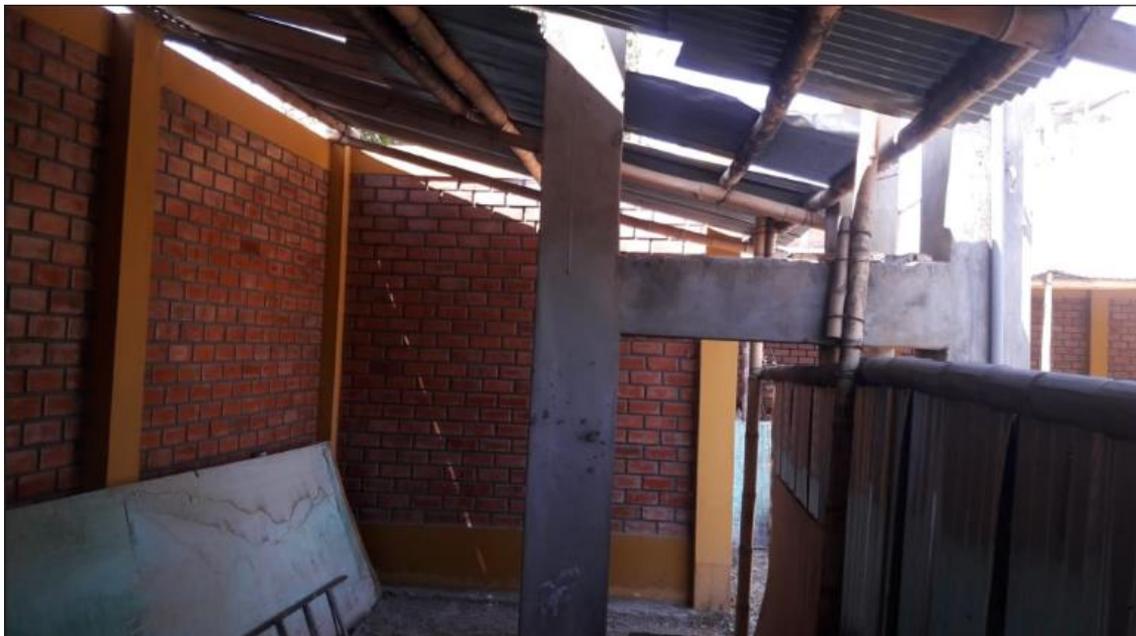
Figura 4: Estado actual C.S. Oyotún  
Fuente: Elaboración propia

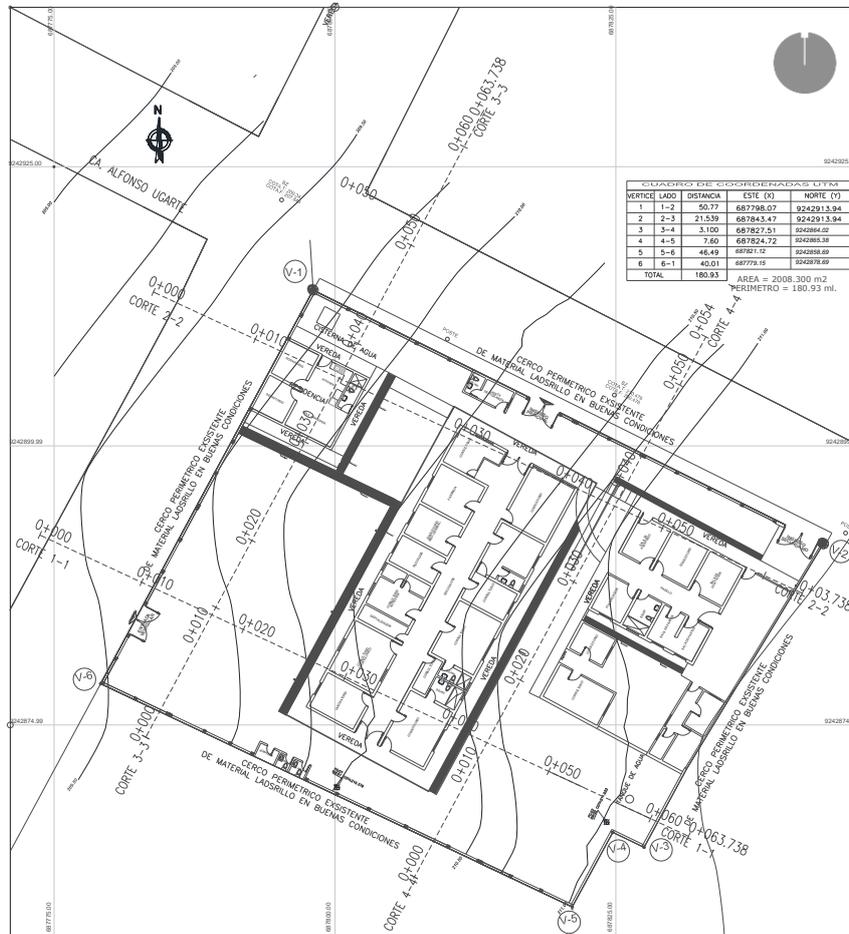
Tomándose en cuenta las dimensiones y el terreno, tiene una topografía ligeramente irregular, con un porcentaje de pendiente no mayor de 3%, teniendo su cota más baja a 209.5 msnm y a 211.00 la más alta, esto se traduce en una diferencia máxima de 1.50 metros entre ambos niveles, ubicados en los extremos este y oeste respectivamente.

Figura 19: Topografía  
Elaboración: Propia

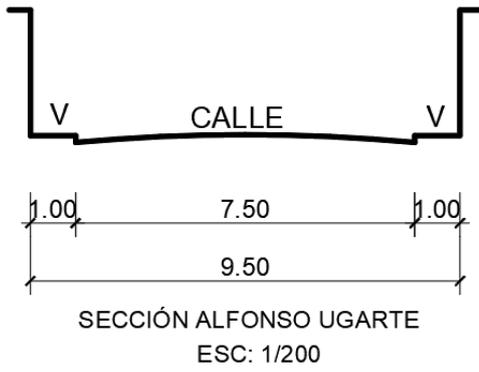
Figura 23: Sección vial Alfonso Ugarte  
Elaboración: Propia

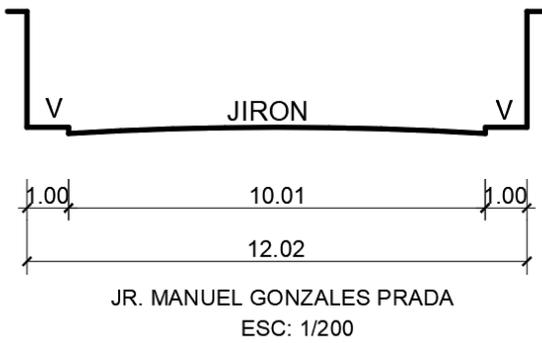
Figura 24: Sección Jr. Manuel Gonzales Prada  
Elaboración: Propia

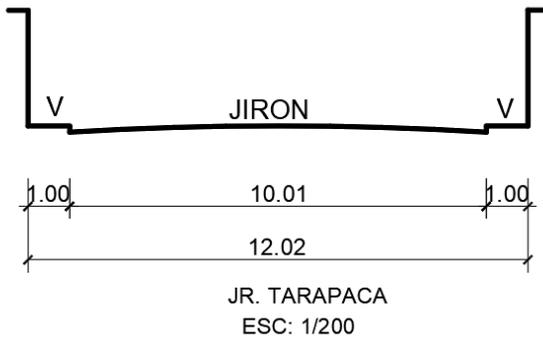
Figura 25: Sección vial Jr. Tarapacá  
Elaboración: Propia

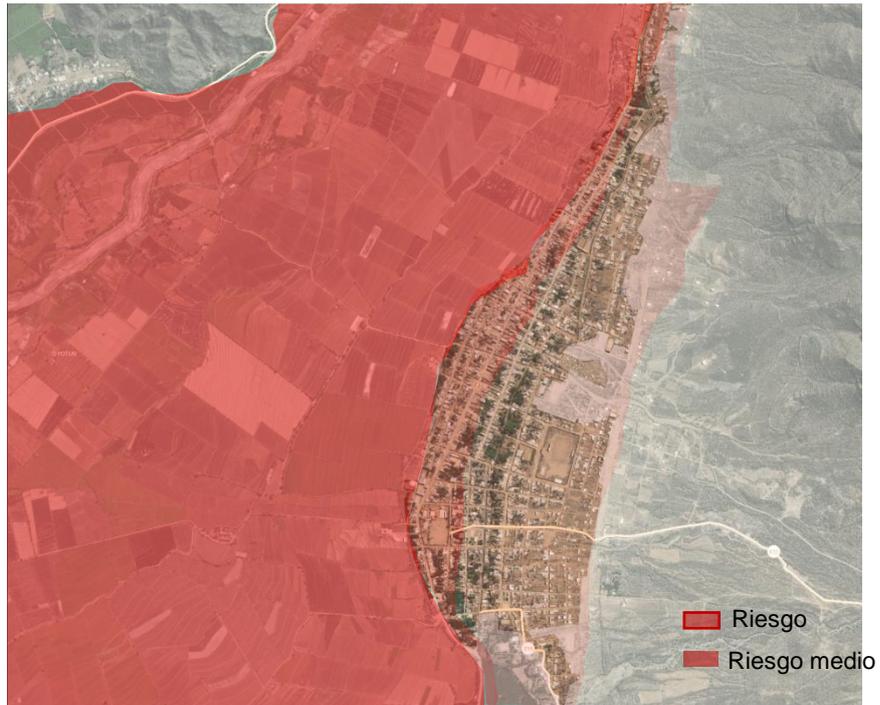
Figura 27: Mapa de Riesgos EVAR  
Elaboración: Propia

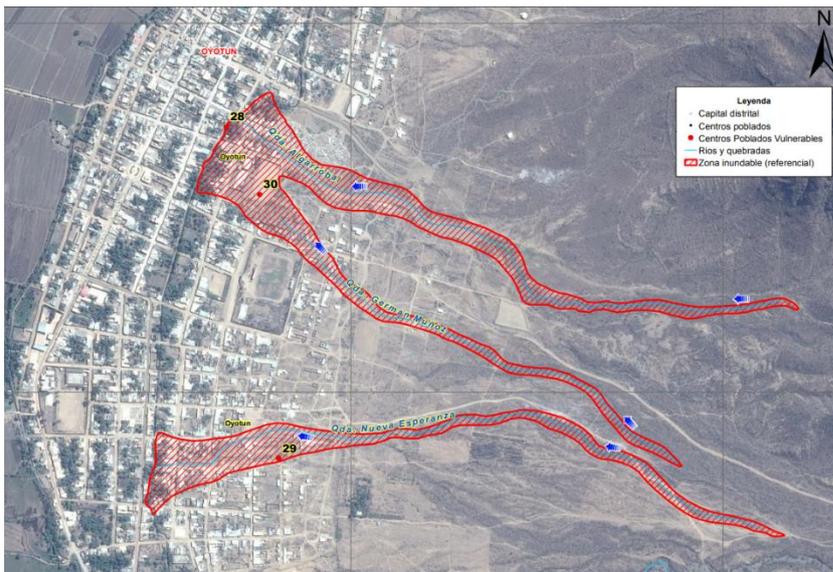
Figura 28: Activación de quebradas en temporada del FEN  
Elaboración: Propia

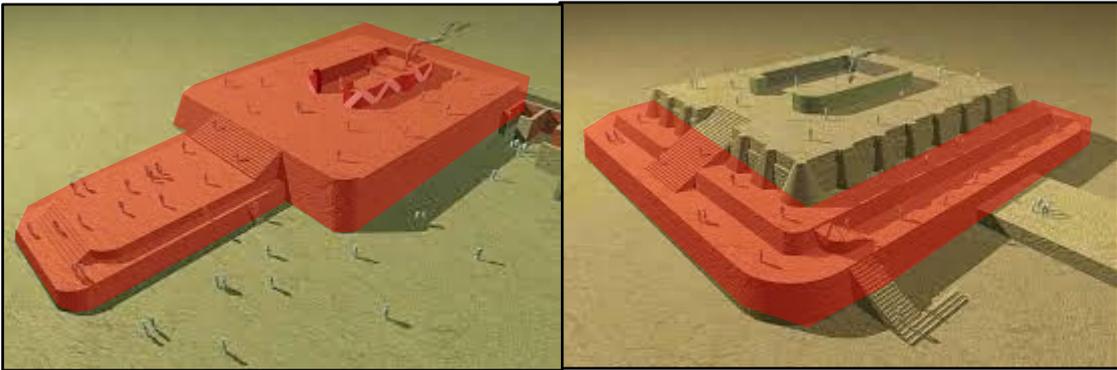
- Analizando el contexto y tomando como referencia la tecnología de los templos de las antiguas civilizaciones en Oytún (Huaca del Toro, Huaca Quiñones) los cuales utilizaban podios y plataformas, el edificio se posicionará sobre un podio que sirve como un nivelador del terreno en pendiente que a su vez permite aislar al edificio ante el riesgo de inundaciones.

Figura 31: Abstracción del proyecto  
Elaboración: Propia

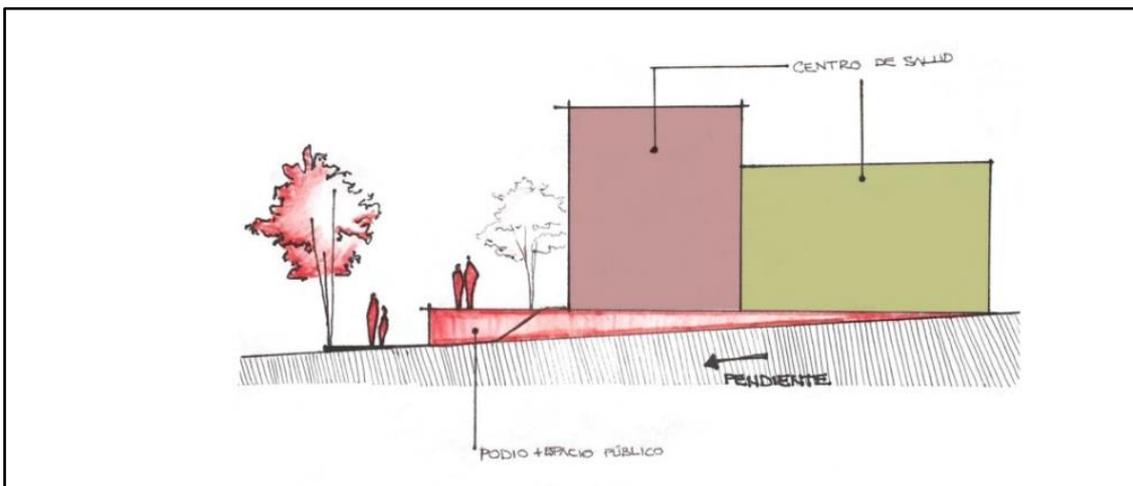
Figura 32: Solución proyectual para el FEN  
Elaboración: Propia

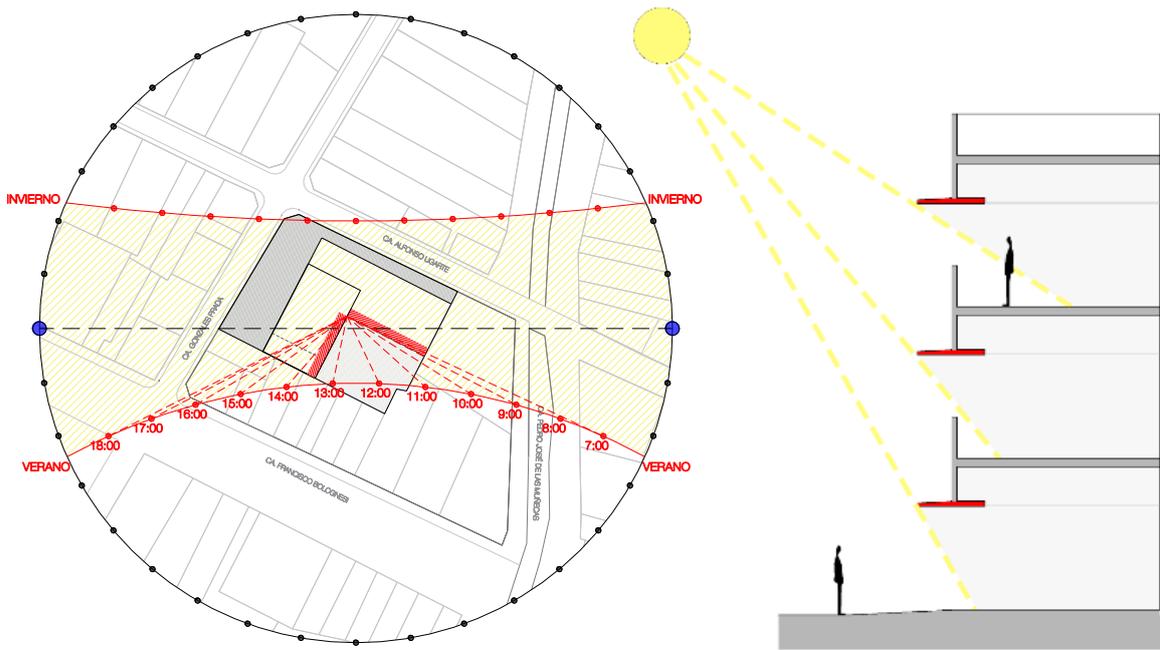
Figura 34: Estrategias para el asoleamiento  
Fuente: Elaboración Propia

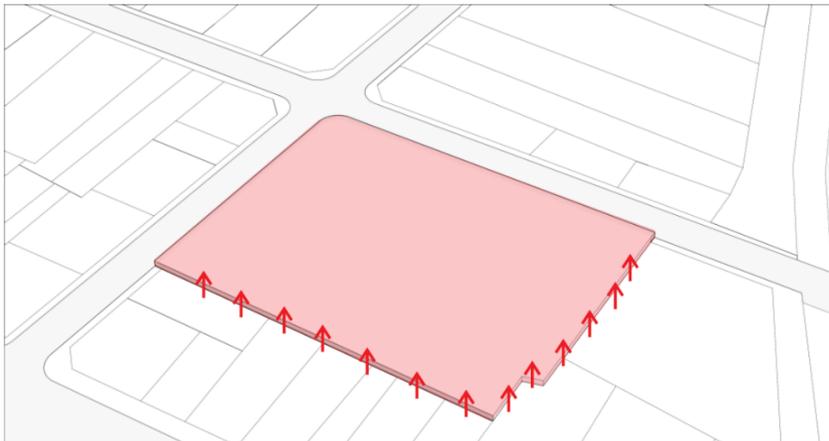
Figura 36: Esquema de resiliencia ante el FEN  
Elaboración: Propia

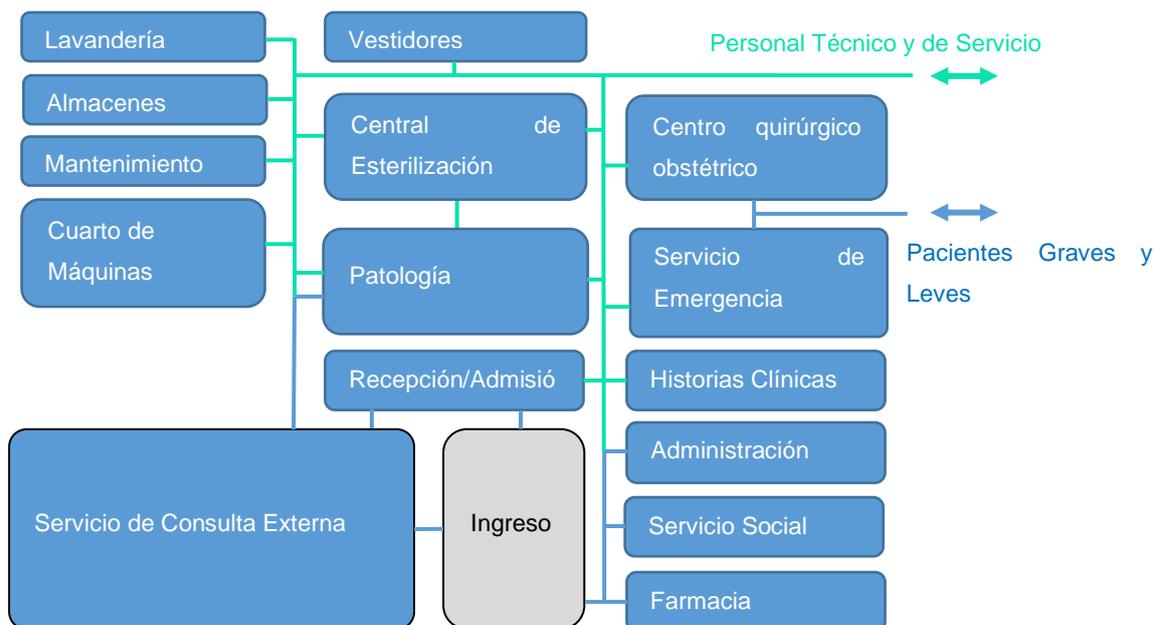
- La zona de Laboratorio se ubica en el segundo nivel entre la zona de Consulta Externa y Central de Partos.
- Se ubicó la zona de Central de Comunicaciones en el tercer nivel y en la parte central del edificio en conjunto, para tener un mejor control y emisión de las redes y medios de comunicación.
- La zona de Residencia Médica se encuentra en el tercer nivel junto a la zona de Esterilizaciones y utilizará como accesos la escalera y ascensor técnico, evitando el cruce de circulaciones con los pacientes.

Figura 39: Esquema de circulaciones.  
Elaboración: Propia

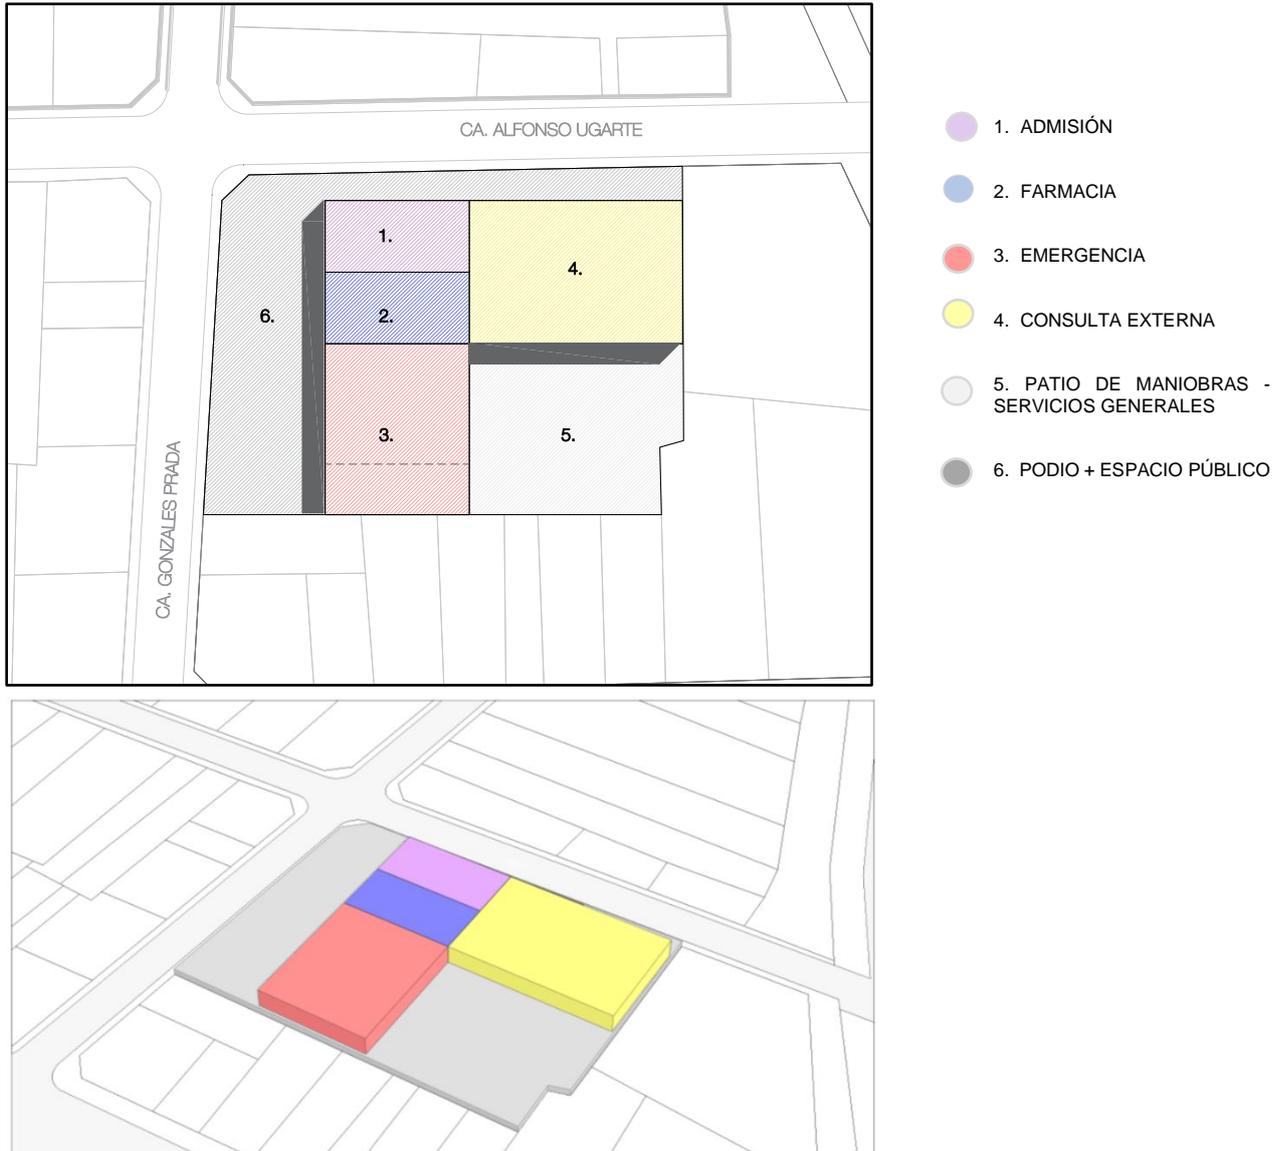
Figura 40: Esquema de zonificación  
Elaboración: Propia

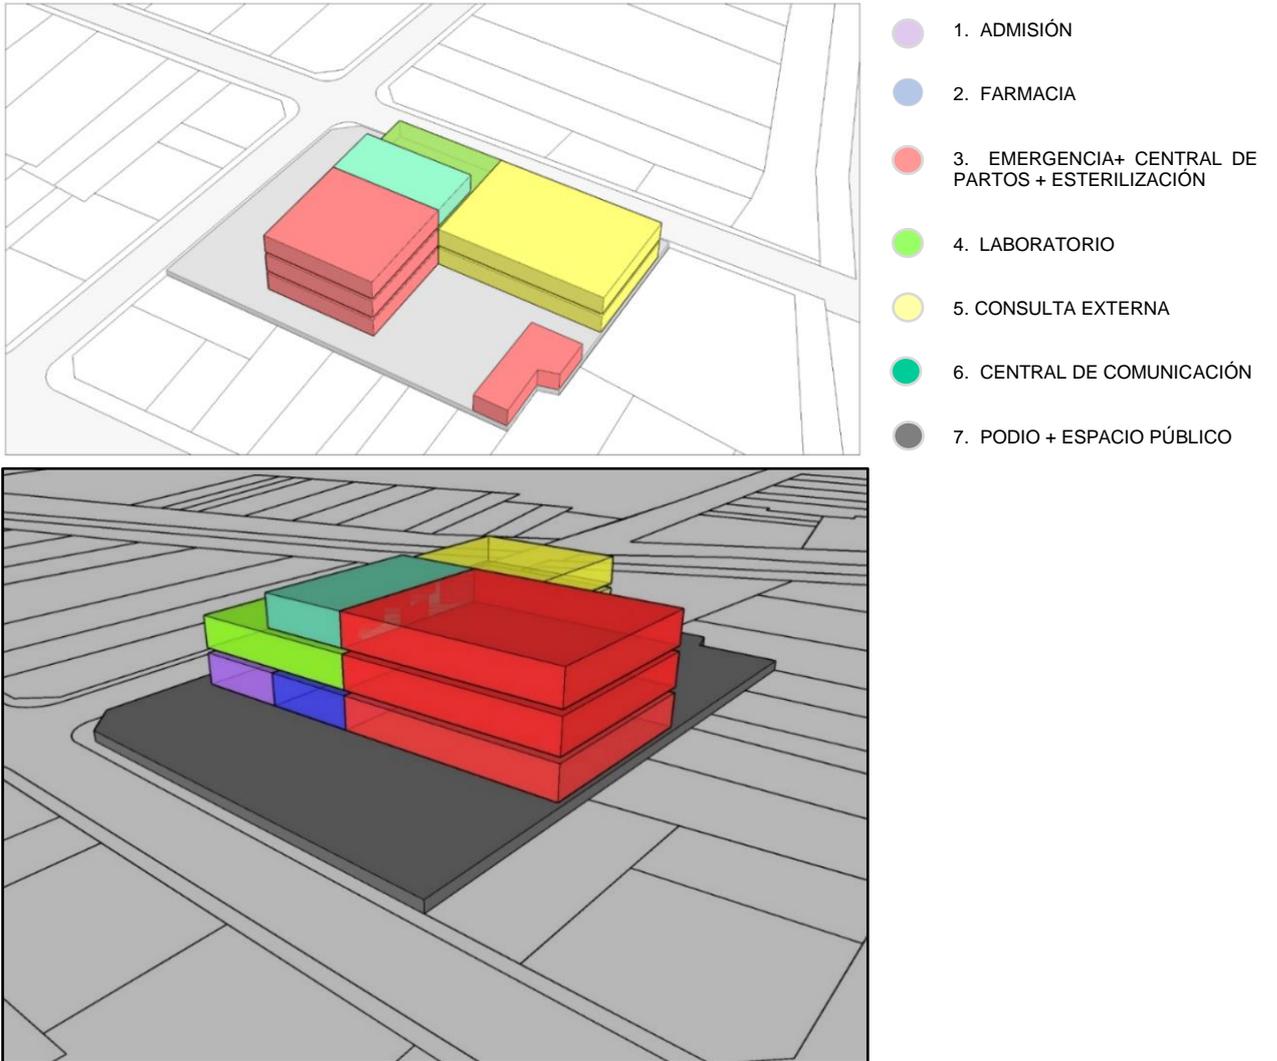
Figura 41: Esquema de zonificación por niveles  
 Elaboración: Propia

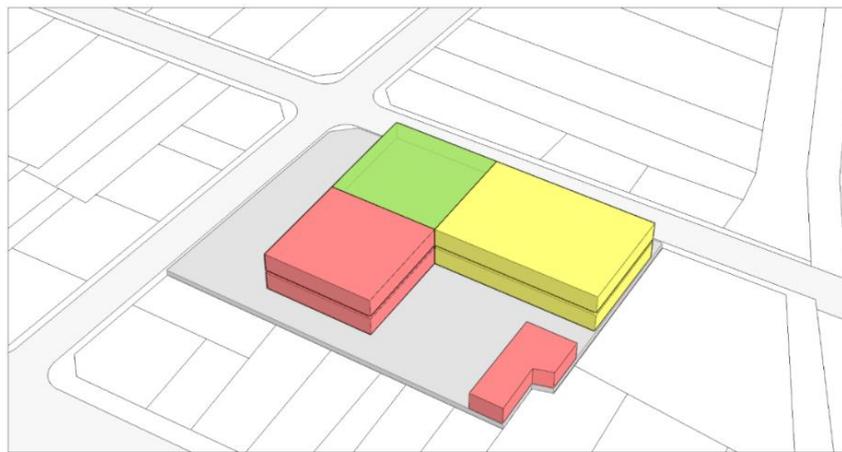
- 1. ADMISIÓN
- 2. FARMACIA
- 3. EMERGENCIA+ CENTRAL DE PARTOS + ESTERILIZACIÓN
- 4. LABORATORIO
- 5. CONSULTA EXTERNA
- 6. CENTRAL DE COMUNICACIONES
- 7. PODIO + ESPACIO PÚBLICO

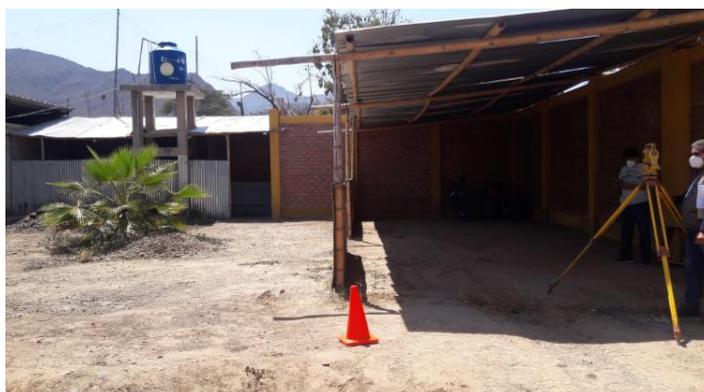
Debido a la antigüedad, los bloques presentaban daños severos en su estructura, esto se debe al deterioro ocasionado por el Fenómeno del niño de los últimos años, así mismo, se descartó mantener alguna parte de la infraestructura, por no tener ningún criterio proyectual favorable al desnivel del lugar y las condiciones bioclimáticas de Oyotún.

Figura 43: Estado actual C.S. Oyotún  
Fuente: Elaboración propia

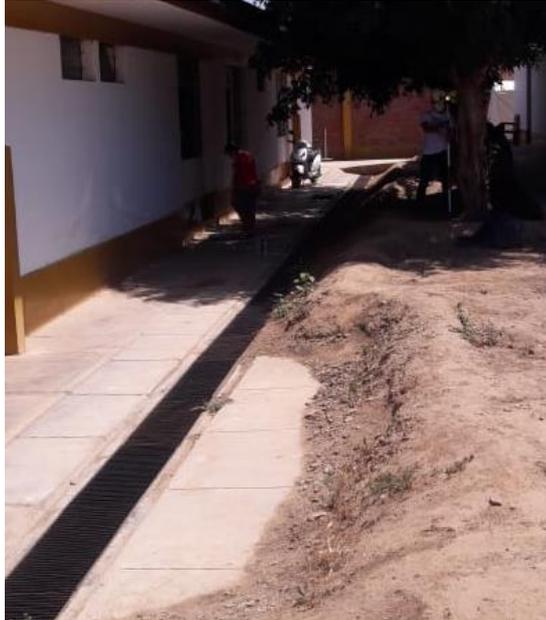
Figura 44: Estado actual - Consultorios  
Fuente: Elaboración propia

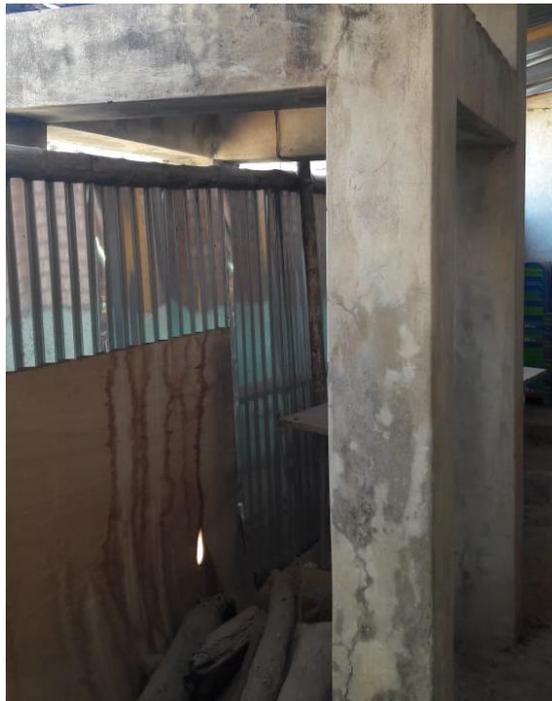
Figura 45: Estado actual  
Fuente: Elaboración propia

Presenta un estado crítico en su estructura, grietas y deformaciones por la humedad, así mismo la carpintería de los bloques presenta resanes y
