**Mejoramiento de Propiedades del Suelo Cohesivo de Subrasante de
la Carretera Maravillas - Vilcapata con Escoria de Hornos
Artesanales, Juliaca, 2023**

TESIS PARA OBTENER EL TÍTULO PROFESIONAL DE:

Ingeniero Civil

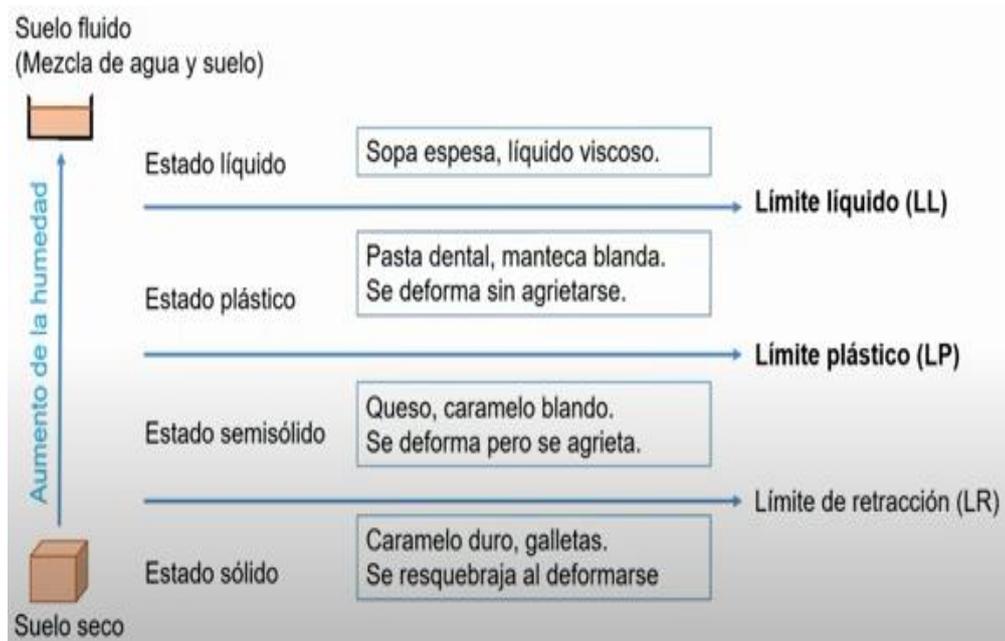
Figura. 1 Límites de atterberg (Sánchez 2019).
Fuente: https://www.youtube.com/watch?v=VRp_nQKVeOk

La plasticidad se mide con los límites de consistencia; el manual de carreteras indica que, resultará como índice de plasticidad a la variación entre el límite líquido restado del límite plástico ($I.P. = L.L. - L.P.$), este parámetro surge luego de incorporar agua en el suelo cohesivo para determinar cuánto índice de plasticidad tiene la muestra, empleando el ensayo de la copa de Casagrande para la obtención del límite líquido, para determinar el límite plástico se emplean los cilindros o bastones de enrollados en una superficie de vidrio hasta que se quiebran para determinar su humedad promedio.

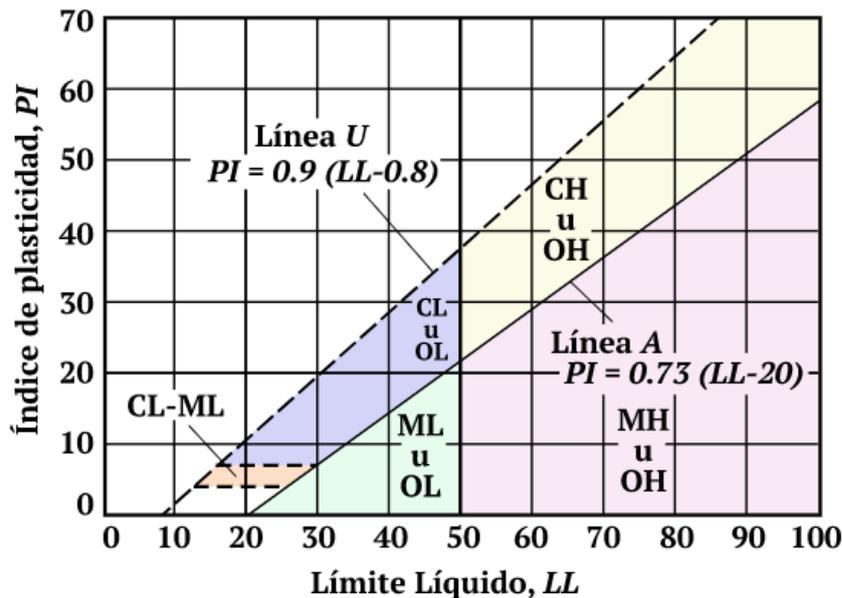
Figura. 3 Carta de Plasticidad de Casagrande (Olavarría 2018).

Albert Mauritz Atterberg, estudió los conceptos que dieron pie a concepciones que tienen relevancia hasta nuestros tiempos; mediante sus investigaciones determinó los 3 límites de consistencia a los que los suelos finos pueden presentar, el límite plástico “WP” y el límite líquido “WL”.

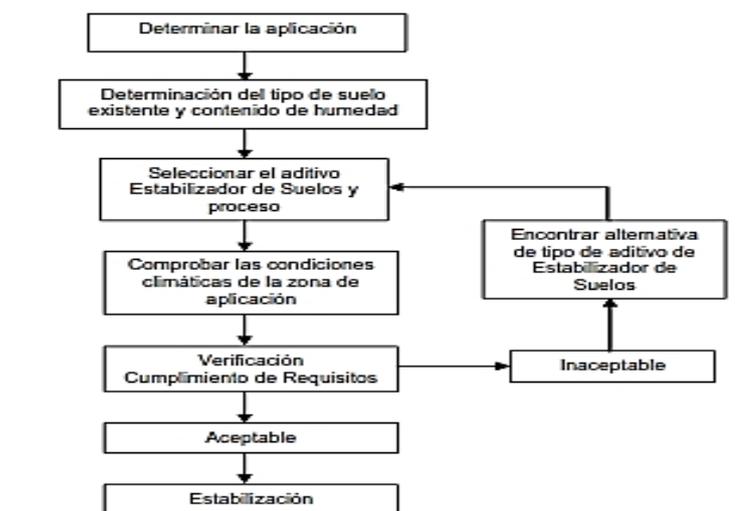
Figura. 4. Procedimiento seguir, estabilización de suelos (Ministerio de Transportes y Comunicaciones 2013).

En la norma técnica EG-2013 existen las diferentes estabilizaciones de suelos como:

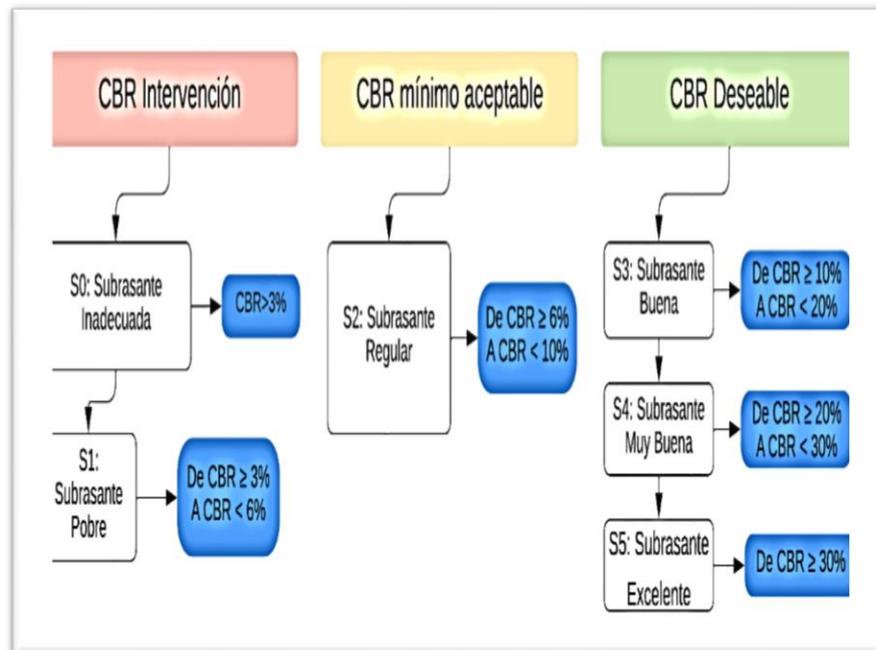
Figura. 5 Categorías de subrasante
Fuente: personal

aproximadamente 0.60 metros, las condiciones requeridas, contar con una subrasante catalogada como buena; es decir, debe contar con $CBR \geq 6$.

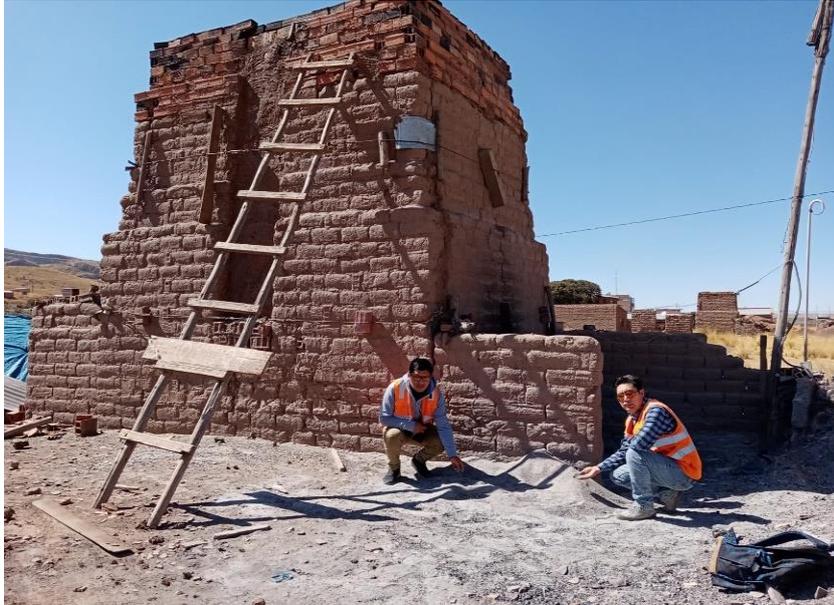
Figura. 8. Remanente de hornos artesanales en los que se contienen partículas de ladrillos y ceniza (producto de la quema de carbón y estiércol de animales).
Fuente: personal

La escoria de hornos artesanales es un Material fino que es extraído del horno y que es producto de la quema artesanal con estiércol de ovino y carbón de madera, comprende también la fracción gruesa de ceniza se mezcla con las impurezas minerales contenidas como la arcilla, tierra arenosa el material cae al fondo del horno y se separa mecánicamente.

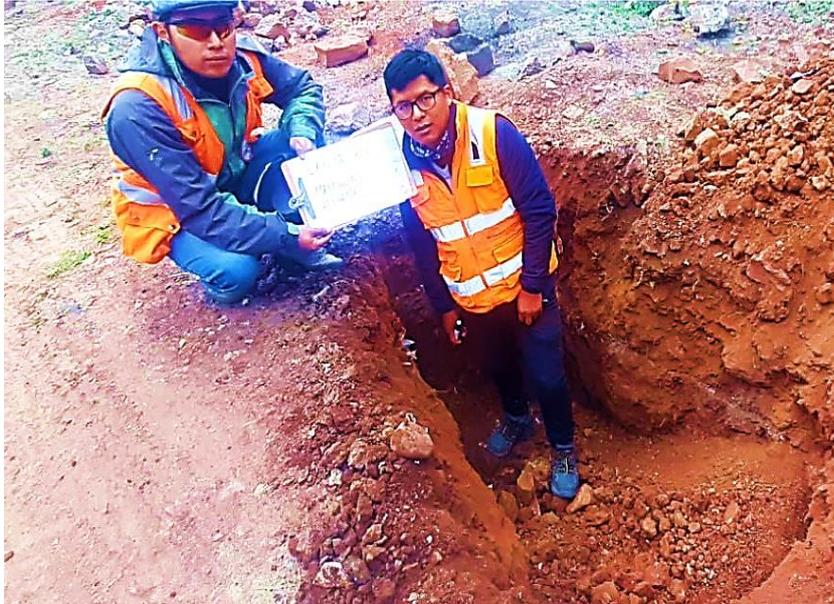
Figura. 11. Calicata N°1
Fuente: Elaboración personal

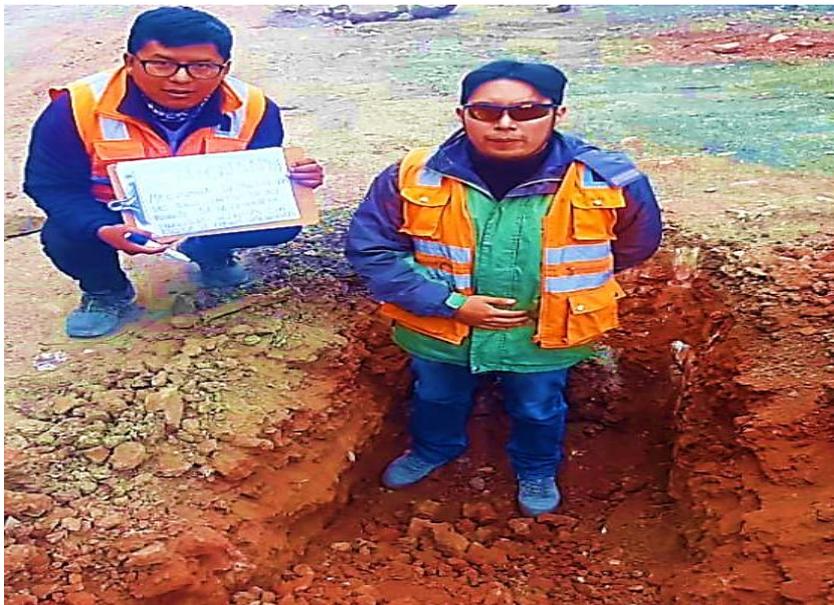
Figura. 12. Calicata N° 2
Fuente: Elaboración personal

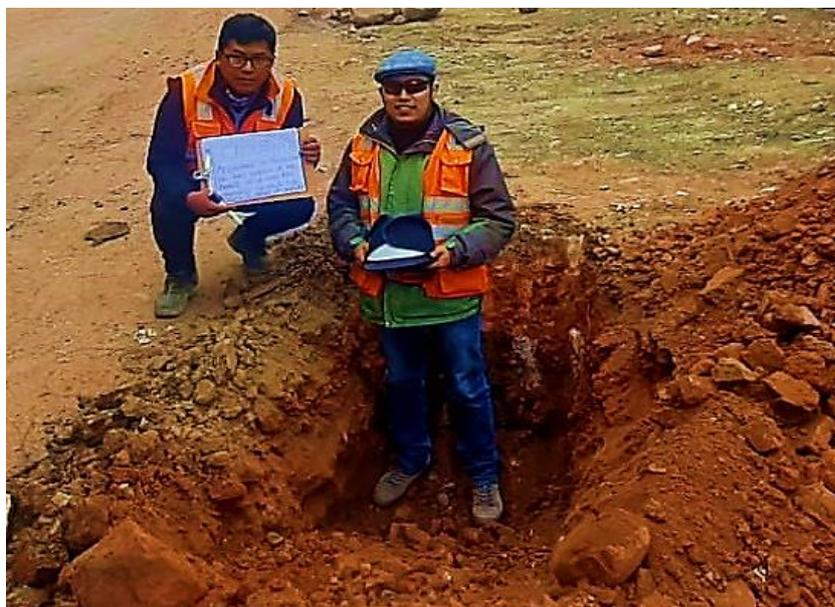
Figura. 13. Calicata N°3
Fuente: Elaboración personal

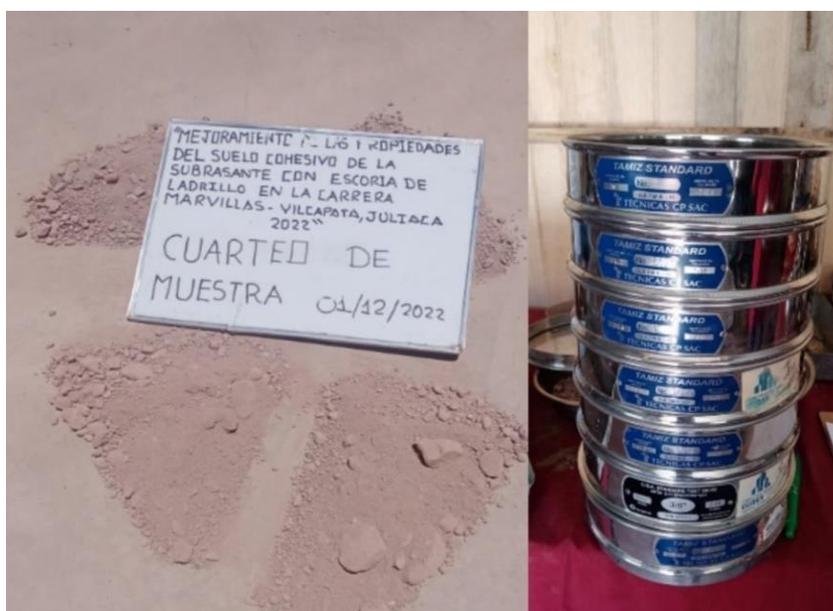
Figura. 16. Cuarteo de muestra y granulometría realizados en laboratorio.
Fuente: Elaboración personal.

- Balanzas de exactitud.
- Tamices de malla cuadrada

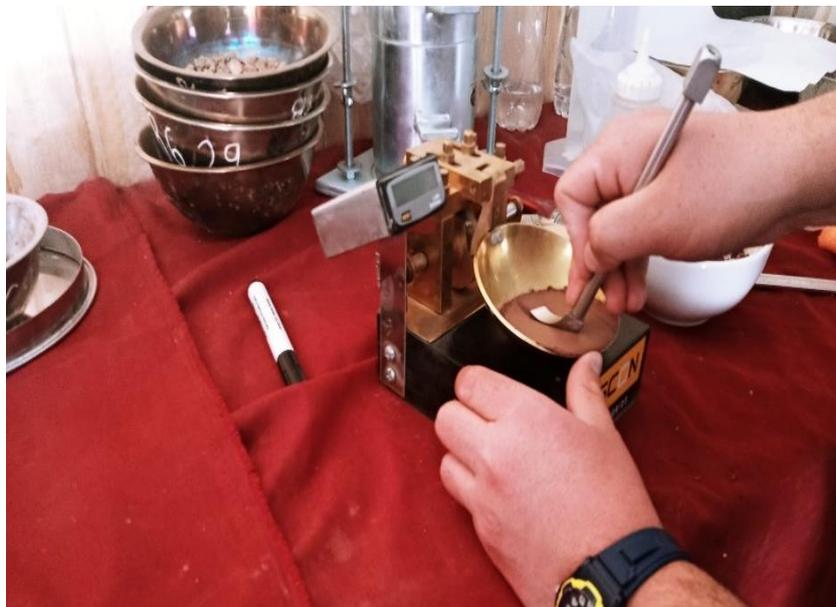
Figura. 17. Desarrollo del ensayo de limite liquido
Fuente: Elaboración personal

- Recipiente de porcelana
- Copa de Casagrande
- Acanalador
- Recipientes
- Balanza de precisión
- Espátula

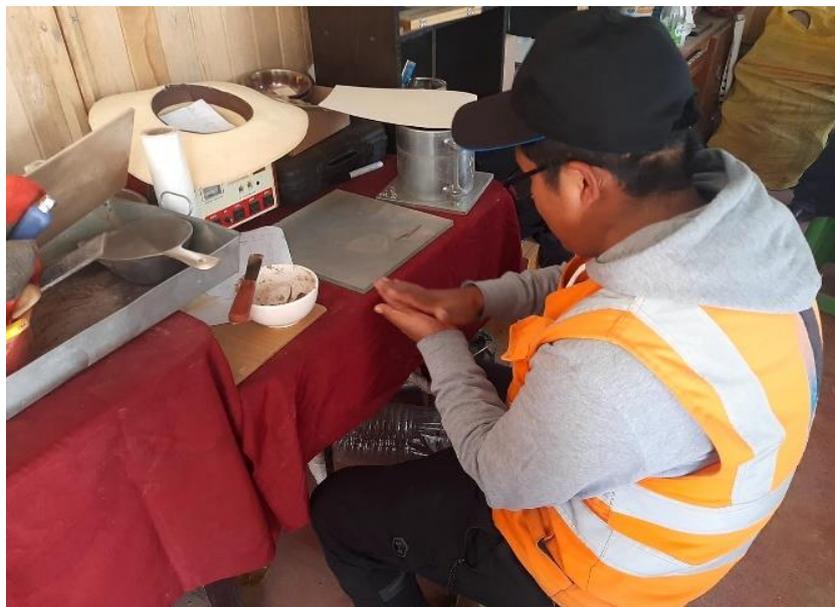
Figura. 18. Desarrollo del ensayo de límites plástico.
Fuente: Elaboración personal

El material residual de los ensayo de Limite Liquido se utilizó para cuantificar el Límite Plástico, de material se realizar pequeñas cilindros de barro de unos 3.2 mm de diámetro en una zona lisa rondando, hasta ver grietas transversales de los cilindros, finalmente se colocó el material sobrante dentro de pequeños recipientes, los cuales se pesaron para establecer el porcentaje de humedad en el material húmedo obtener así la adición optima de humedad a ser utilizada en los ensayos posteriores. Se utilizó:

- Espátula con mango de madera
- Recipiente de porcelana
- Balanza de precisión
- Agua
- Área de rodadura

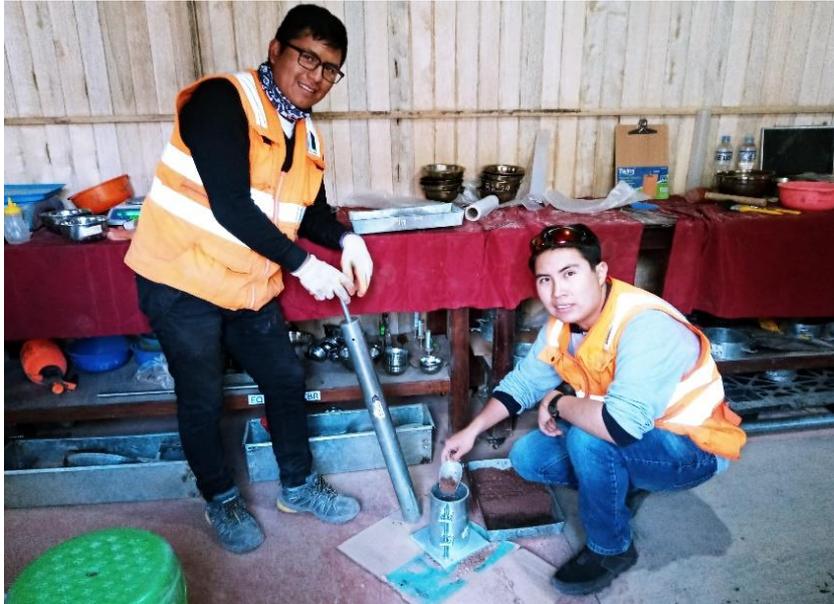
Figura. 19. Molde de Proctor modificado y aplicación de energía de compactación.
Fuente: Elaboración personal

- Molde de 931.22 cm³
- Pisón
- Balanza de precisión
- Horno
- Regla metálica rígida
- Tamices

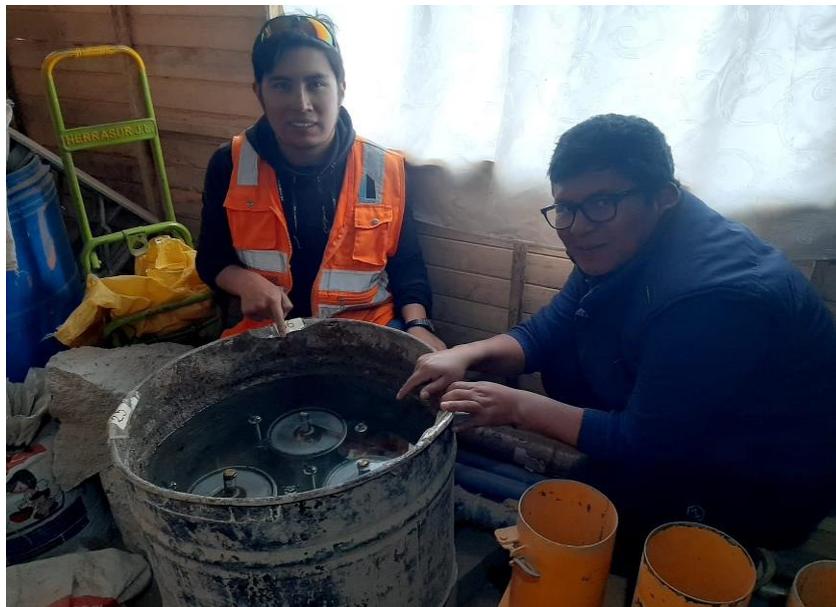
Figura. 20. Saturación de muestras para CBR.
Fuente: Elaboración personal

- Molde de metálico
- contenedor de agua
- Balanzas
- Filtro del diámetro del molde
- Prensa
- Aparato medidor de expansión

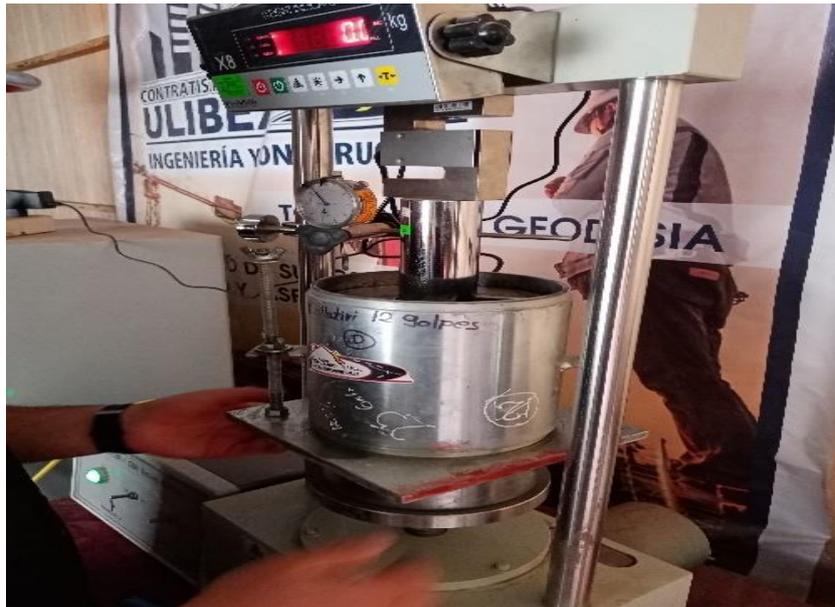
*Figura. 21. Aparato aplicador de carga, aplicación de carga progresiva según guía
Fuente: Elaboración personal*

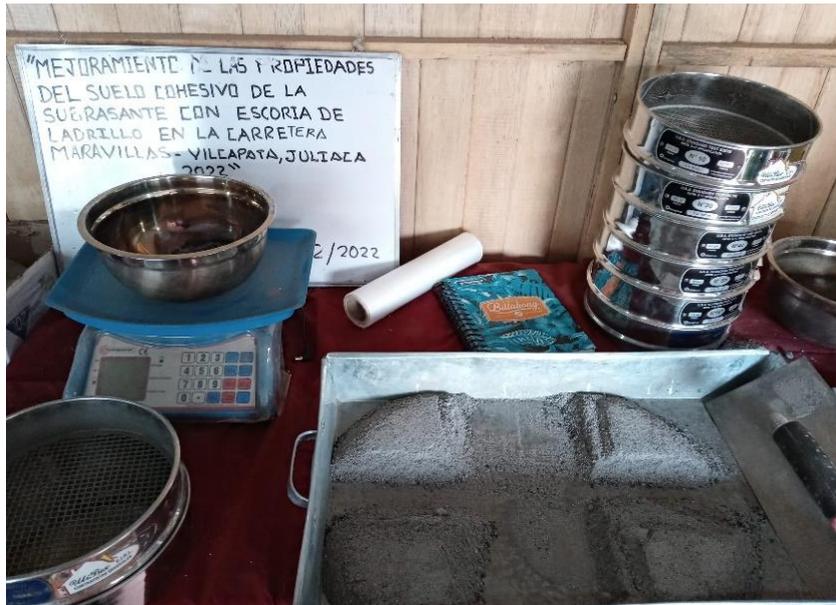
Figura. 22. Ensayo de granulometría aplicado a la Escoria de hornos artesanales.
Fuente: Elaboración personal

Primero se determinó la gradación que presenta la escoria de hornos artesanales empleando para ello los tamices anotando de esta forma el agregado retenido en cada malla.

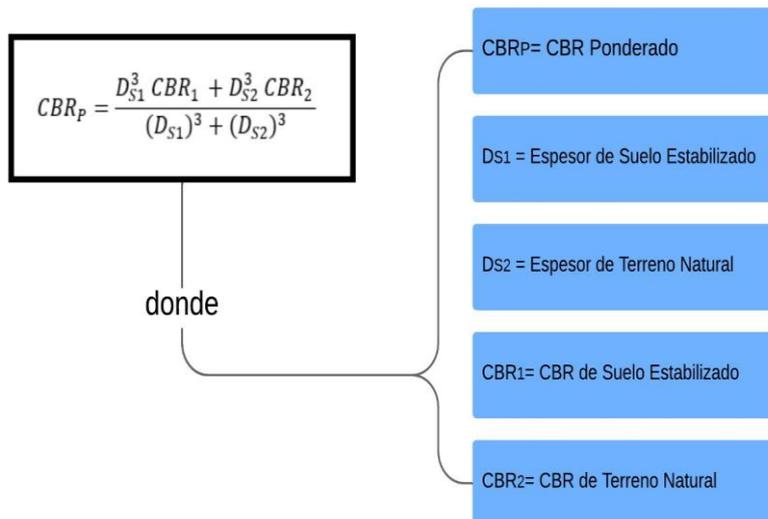
Figura. 23. Formula del CBR equivalente
Fuente: propia

Con el fin de diseñar un espesor de estabilización de escoria de horno artesanal que exceda los límites inferiores recomendados por el Manual Diseño de Carreteras, que indica que el CBR debe ser $\geq 6\%$, estimamos el espesor del suelo estabilizado con escoria de hornos artesanales utilizando la fórmula para encontrar ponderado. valor de CBR, que es el siguiente:

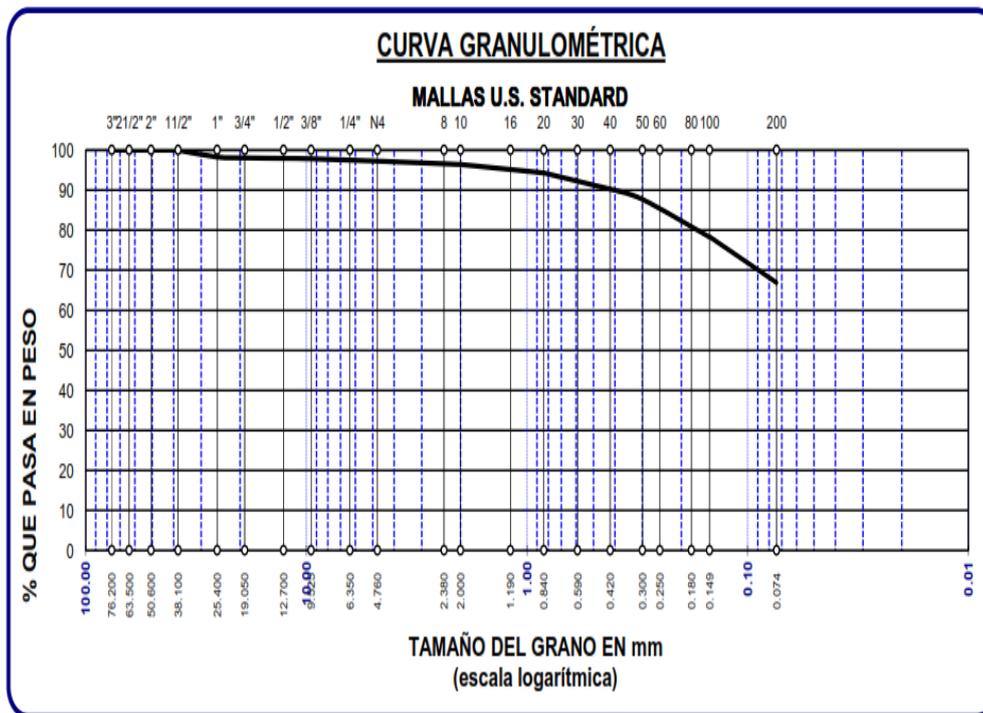
Figura. 26. Curva granulométrica del suelo natural C-2
Fuente: Desarrollo personal

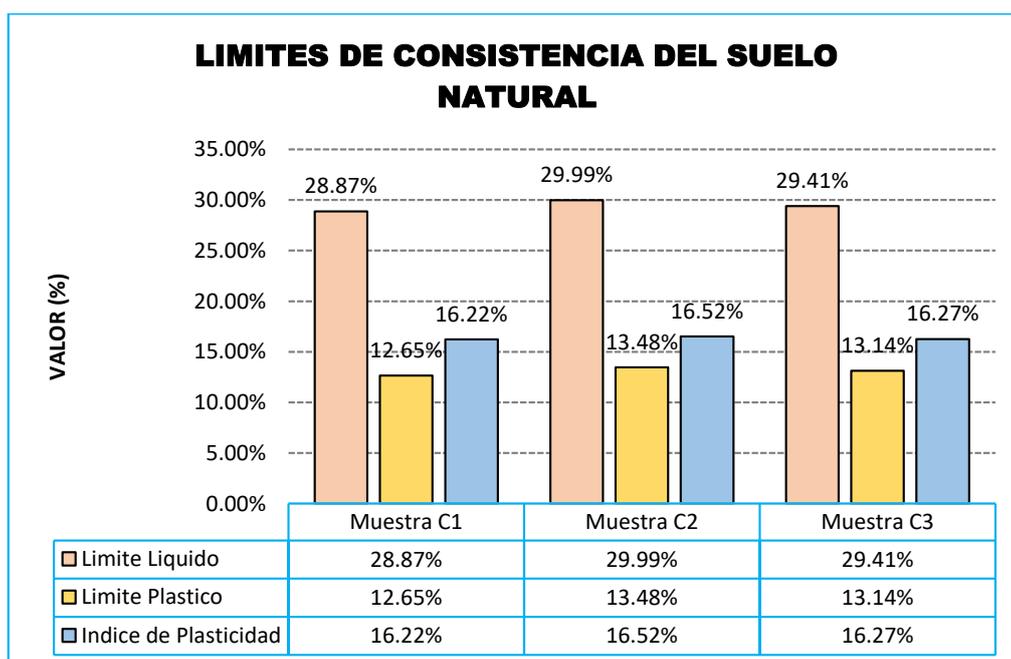
Tabla 2. Límites de consistencia del suelo natural

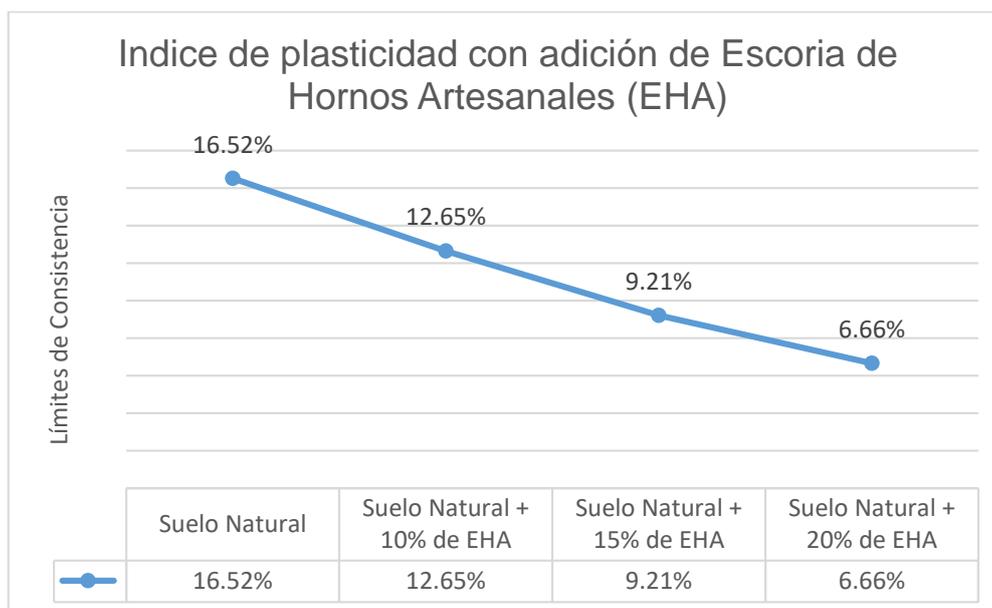
Tabla 4. Índice de plasticidad con adición de escoria de hornos artesanales

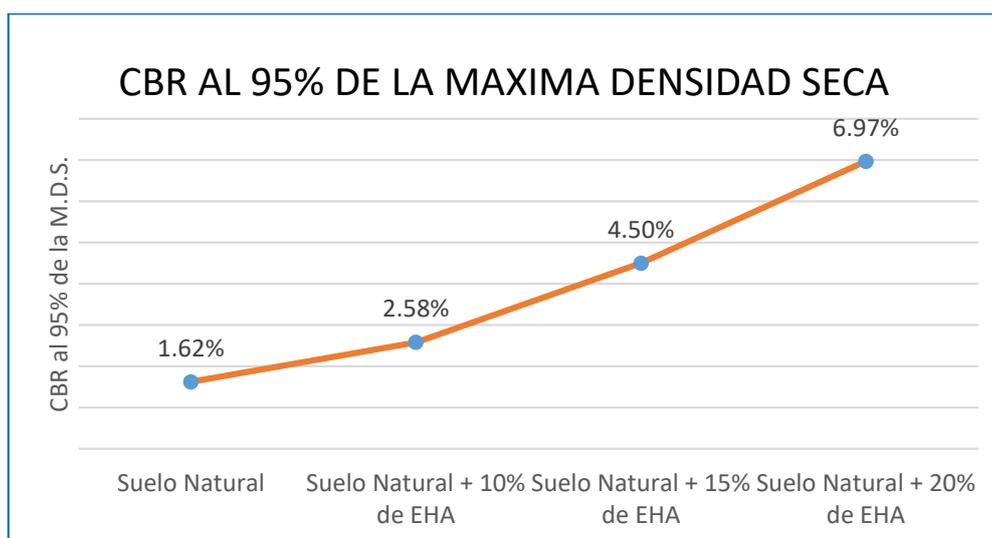
Tabla 7. Resultados del CBR al 95% de la M.D.S.

Figura. 27. Resultados del CBR al 95%
Fuente: Desarrollo personal

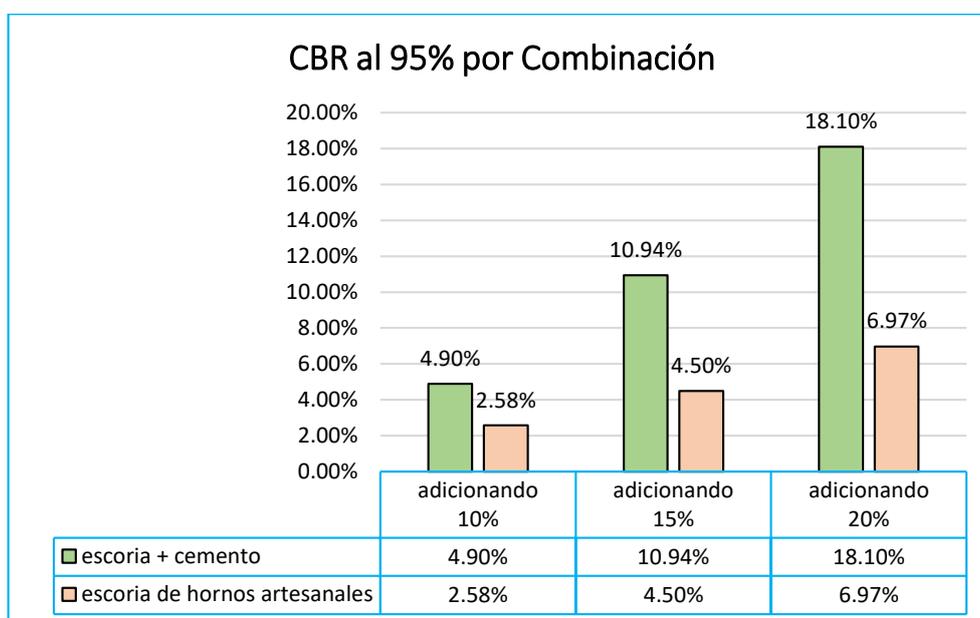
Tabla 10. Evaluación de CBR de ceniza de ladrillo y CBR de escoria de hornos artesanales

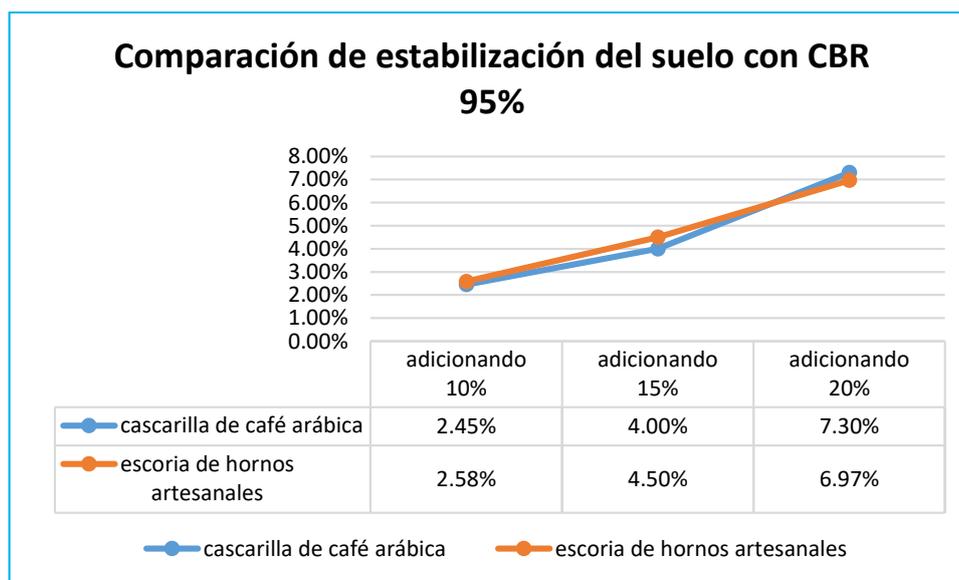
Tabla 11. Comparación de estabilización del suelo patrón + combinación

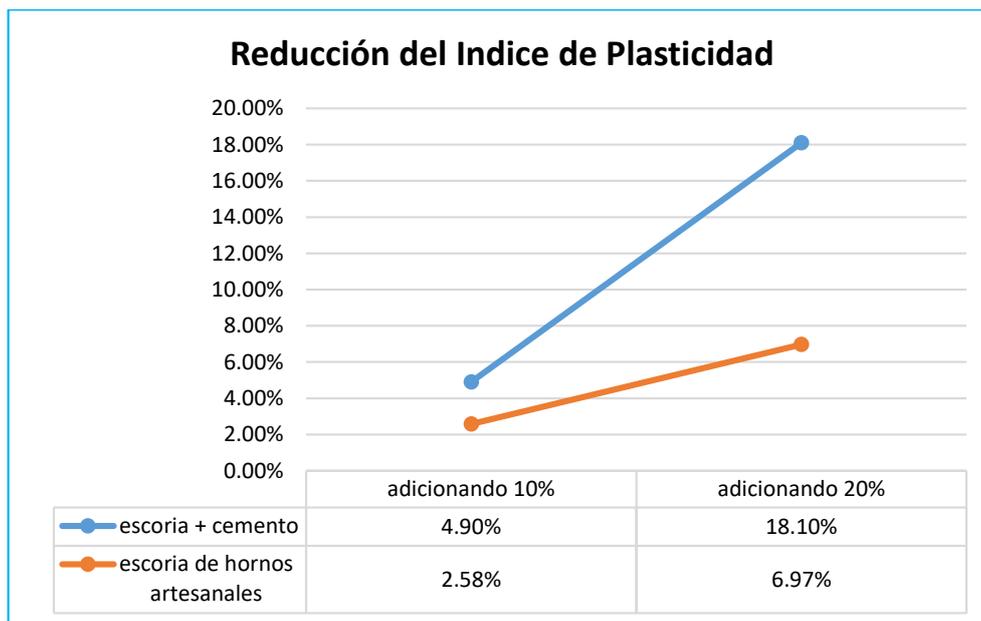
Tabla 12. Reducción del Índice de plasticidad

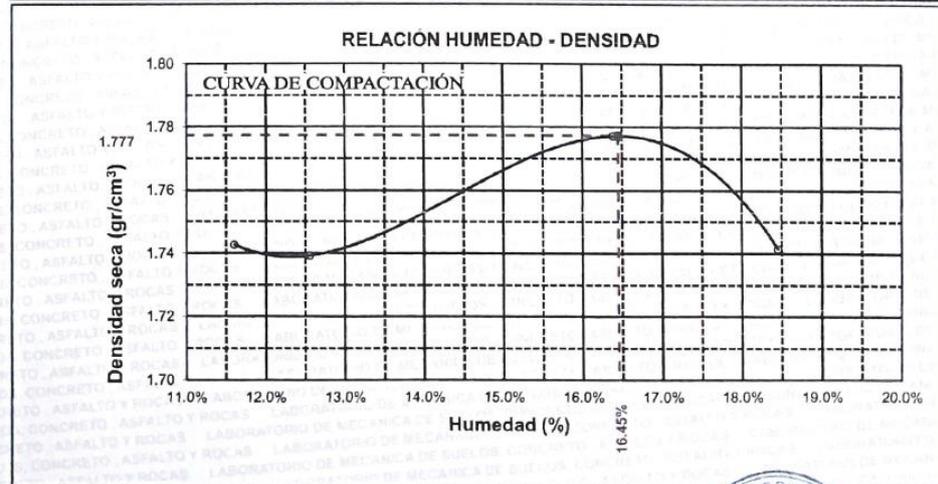
METODO:	ASTM D - 1557	MAXIMA DENSIDAD SECA	:	1.777	gr/cm ³
	MODIFICADO "A"	HUMEDAD OPTIMA	:	16.45%

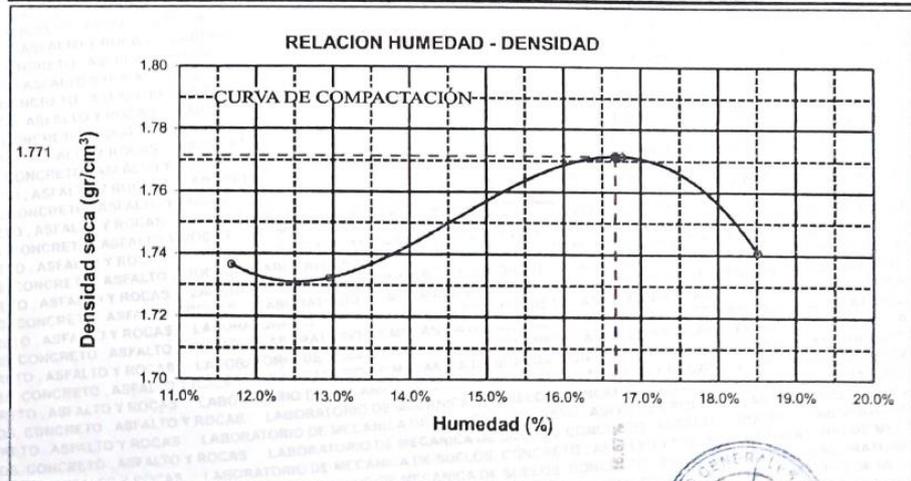
METODO:	ASTM D - 1557 MODIFICADO "A"	MAXIMA DENSIDAD SECA	:	1.771 gr/cm ³
		HUMEDAD OPTIMA	:	16.67%

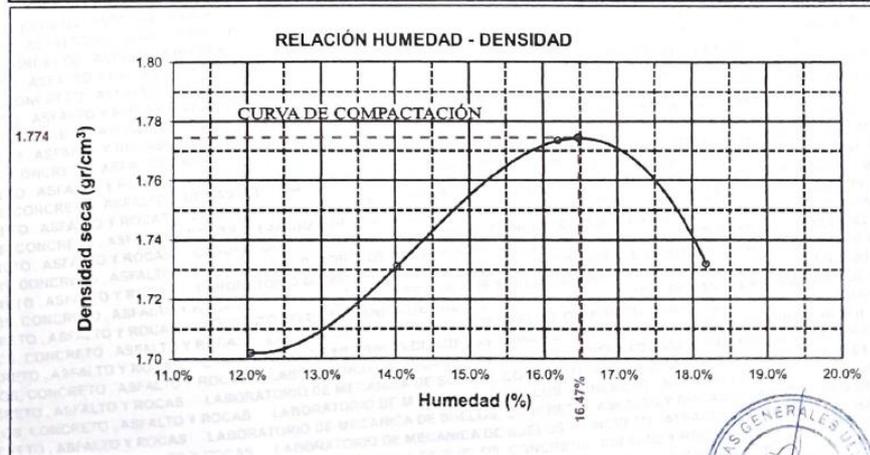
METODO:	ASTM D - 1557	MAXIMA DENSIDAD SECA	:	1.774 gr/cm ³
	MODIFICADO "A"	HUMEDAD OPTIMA	:	16.47%

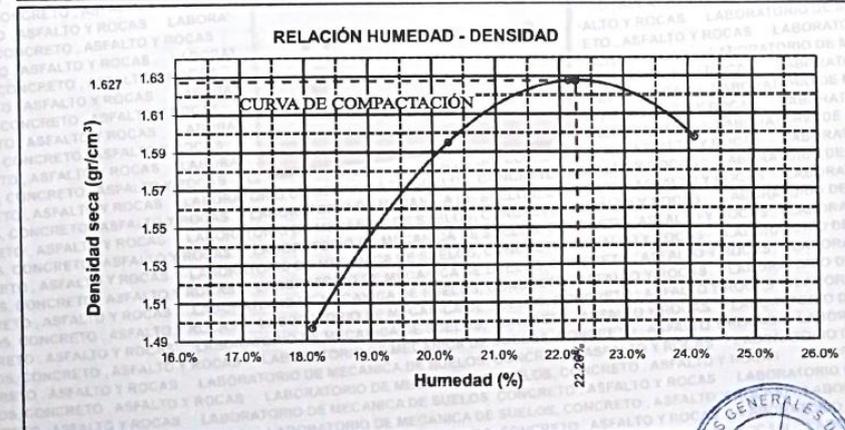
METODO:	ASTM D - 1557	MAXIMA DENSIDAD SECA	:	1.627	gr/cm ³
	MODIFICADO "A"	HUMEDAD OPTIMA	:	22.26%

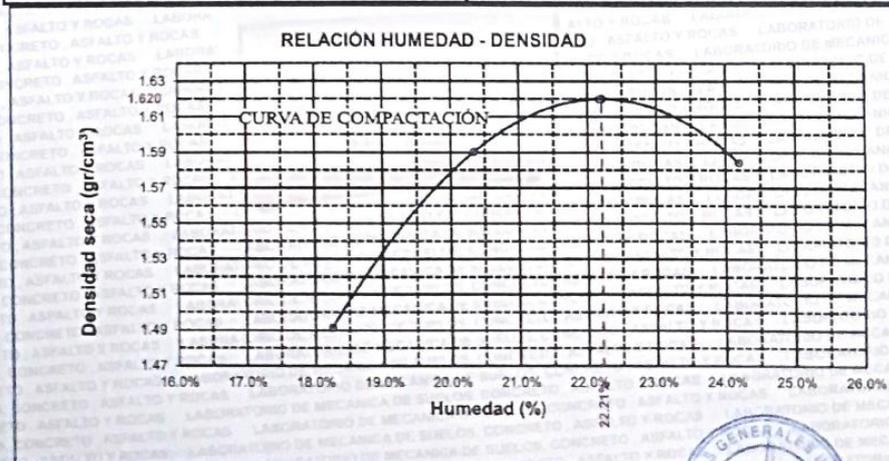
METODO:	ASTM D - 1557	MAXIMA DENSIDAD SECA	:	1.620	gr/cm ³
	MODIFICADO "A"	HUMEDAD OPTIMA	:	22.21%

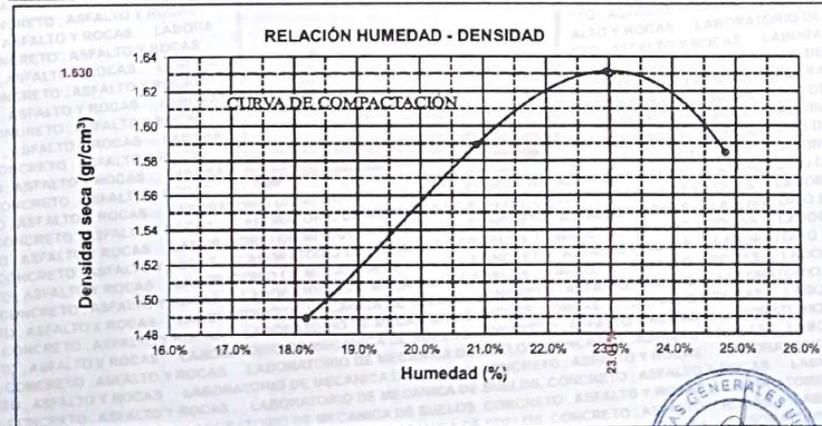
METODO:	ASTM D - 1557	MAXIMA DENSIDAD SECA	:	1.630 gr/cm ³
	MODIFICADO "A"	HUMEDAD OPTIMA	:	23.01%

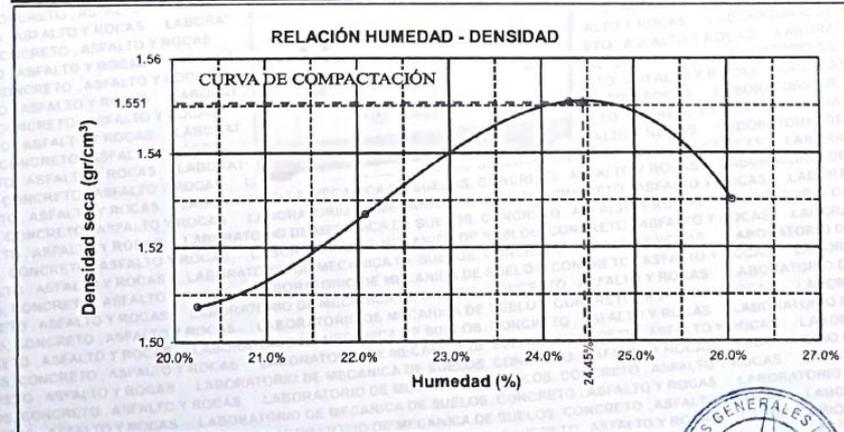
METODO:	ASTM D - 1557	MAXIMA DENSIDAD SECA	:	1.551	gr/cm ³
	MODIFICADO "A"	HUMEDAD OPTIMA	:	24.45%

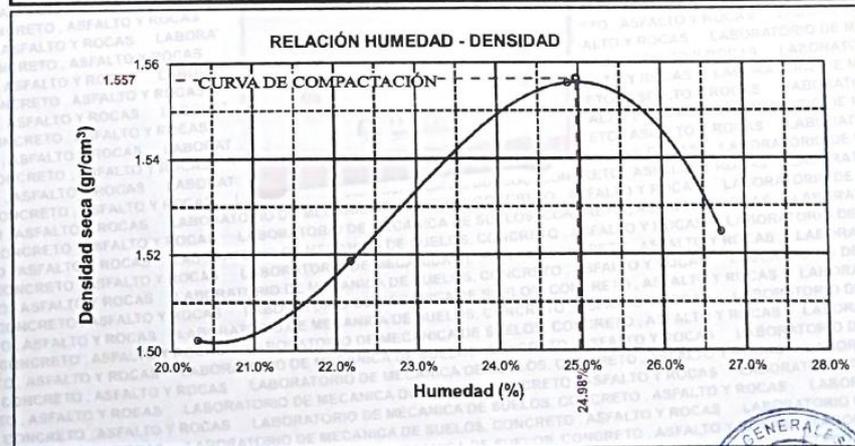
METODO:	ASTM D - 1557 MODIFICADO "A"	MAXIMA DENSIDAD SECA	:	1.557 gr/cm ³
		HUMEDAD OPTIMA	:	24.98%

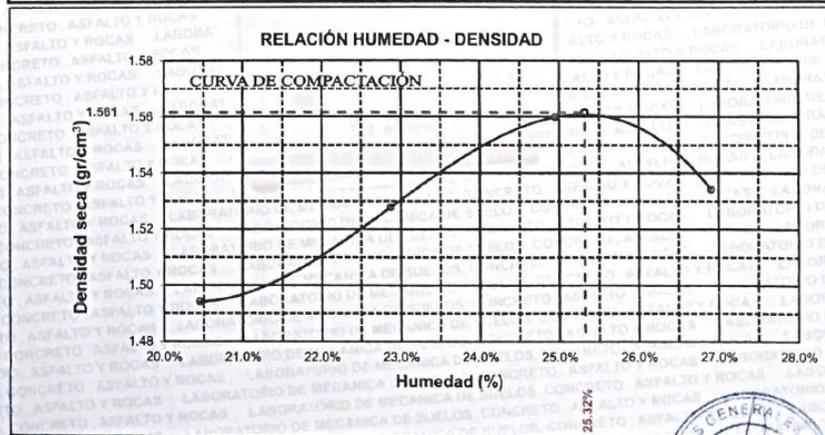
METODO:	ASTM D - 1557	MAXIMA DENSIDAD SECA	:	1.561	gr/cm ³
	MODIFICADO "A"	HUMEDAD OPTIMA	:	25.32%

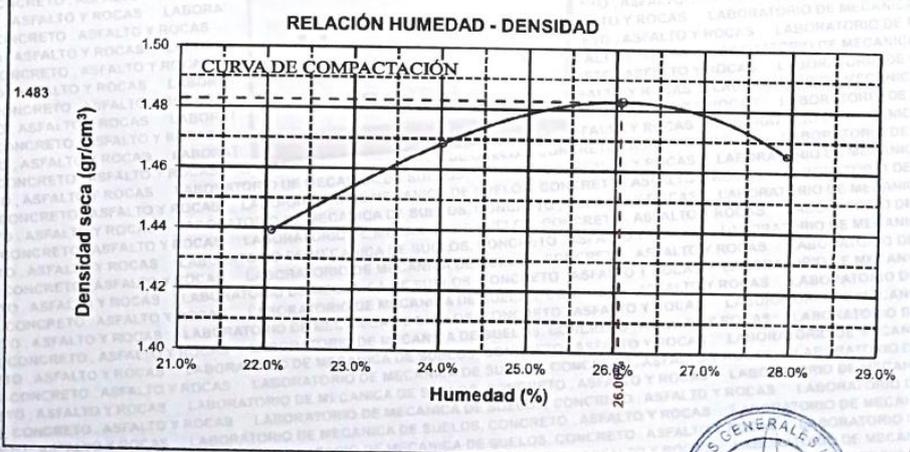
METODO:	ASTM D - 1557 MODIFICADO "A"	MAXIMA DENSIDAD SECA	:	1.483	gr/cm3
		HUMEDAD OPTIMA	:	26.06%

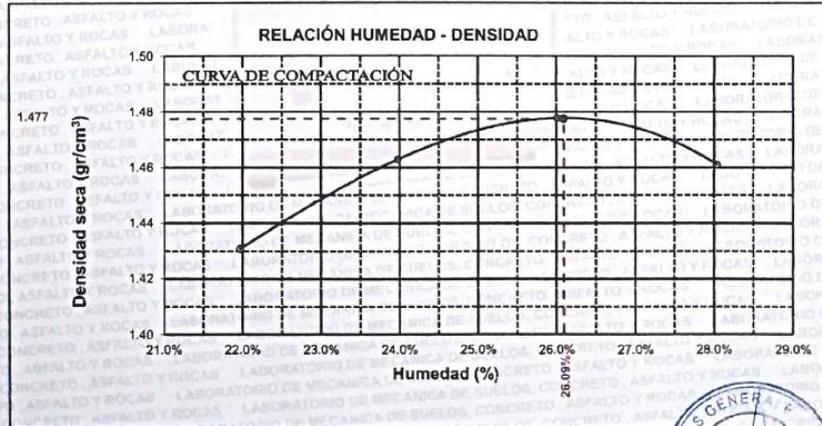
METODO:	ASTM D - 1557	MAXIMA DENSIDAD SECA	:	1.477	gr/cm ³
	MODIFICADO "A"	HUMEDAD OPTIMA	:	26.09%
