UNIVERSIDAD CÉSAR VALLEJO

FACULTAD DE INGENIERÍA Y ARQUITECTURA
ESCUELA PROFESIONAL DE INGENIERÍA CIVIL

**Análisis estructural comparativo para evaluar
vulnerabilidad de las edificaciones en zona 2 utilizando
las normas E060 - E030 Andahuaylas – Apurímac 2022**

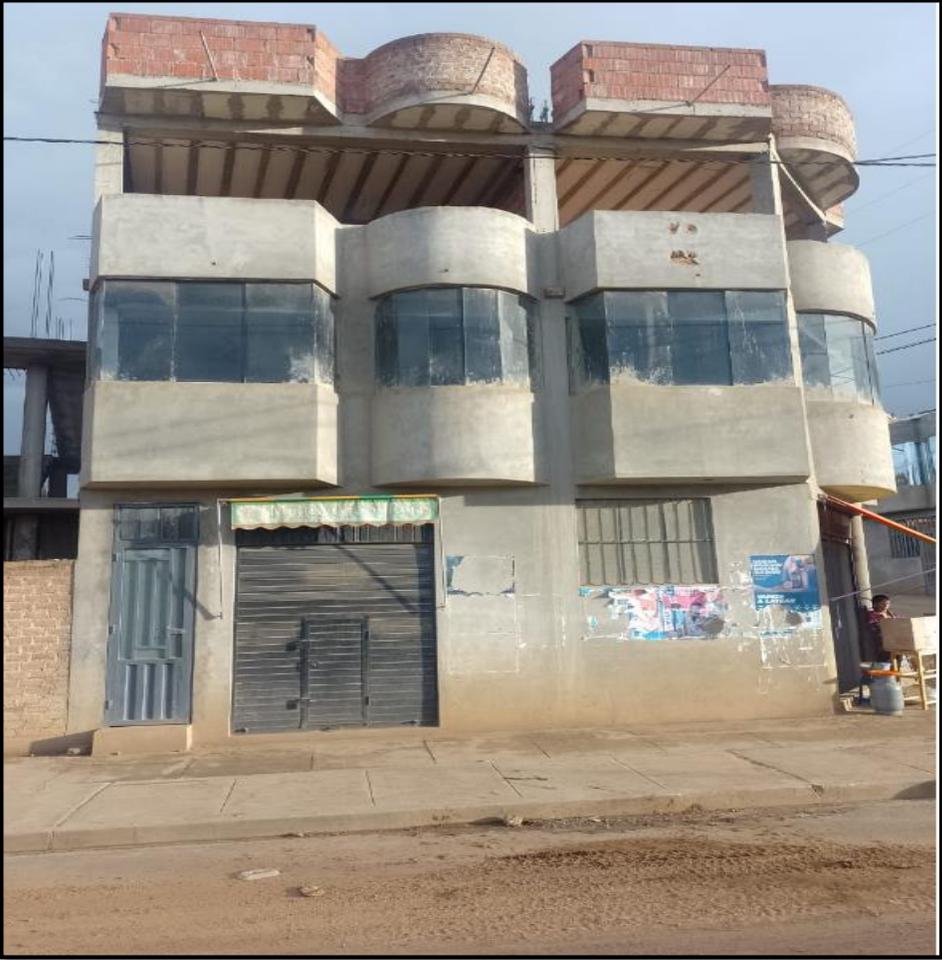
Figura 1: Presenta fisuras

Vivienda 1. autoconstruida empíricamente sin ninguna intervención de un profesional, que ya presenta fisuras en la viga, columna y paredes, así como también en la escalera.

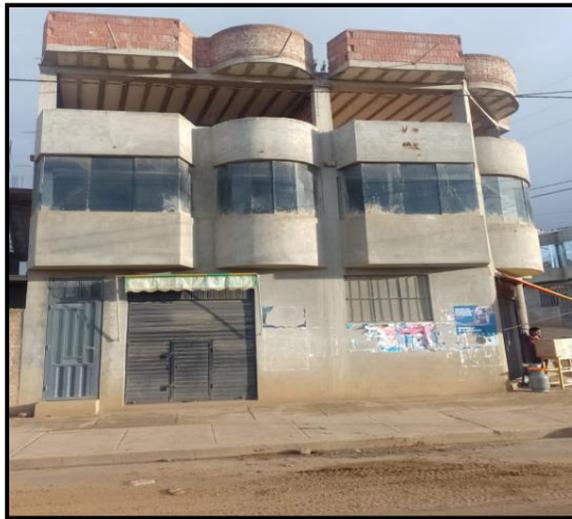
Figura 2: vivienda 1, construida 1ro y 2do nivel en el año 2008 y el 3er nivel en el año 2019.

Los muros portantes son de ladrillos artesanales en primer, segundo y tercer nivel, los muros no portantes en el tercer nivel son los ladrillos blocker artesanales. Las columnas son cuadradas de medida 25x25 y las vigas principales son 25x40. El techo es losa aligerada de 0.20m.

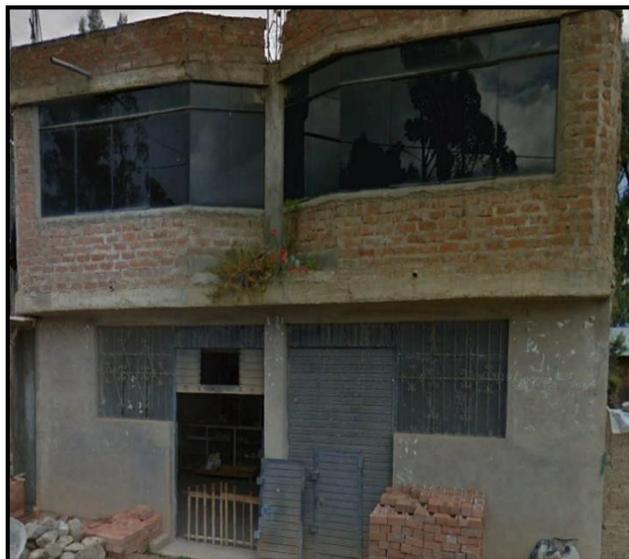
Figura 3: Vivienda 2, construida en el año 2009

Los muros portantes y no portantes son de ladrillos artesanales en primer y segundo nivel. Las columnas son cuadradas de medida 30x30 y las vigas principales son 30x40. El techo es losa aligerada de 0.20m.

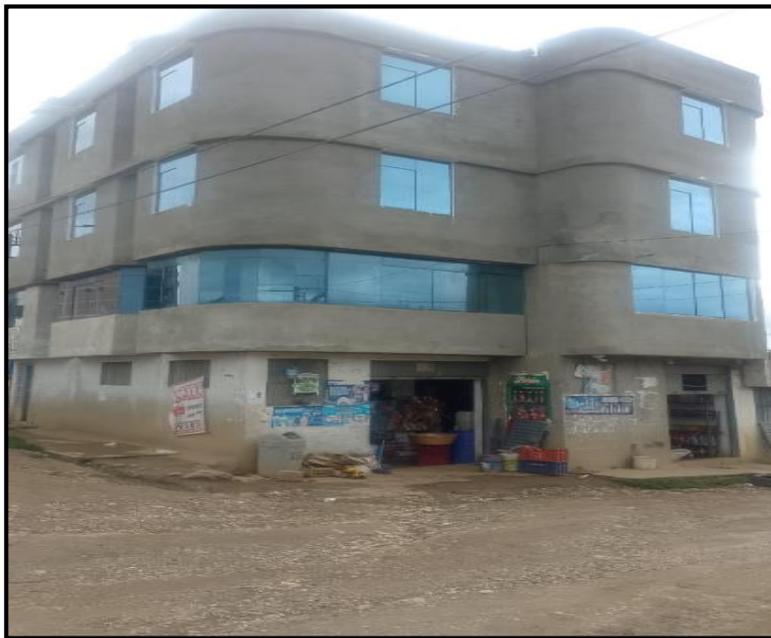
Figura 4: Vivienda 3, construida en el año 2007

Los muros portantes y no portantes son de ladrillos artesanales en primer, segundo nivel. Los muros portantes y no portantes son de ladrillos blocker artesanales en tercer y cuarto nivel. Las columnas son rectangulares de medida 25x30 y las vigas principales son 25x40. El techo es losa aligerada de 0.20m.

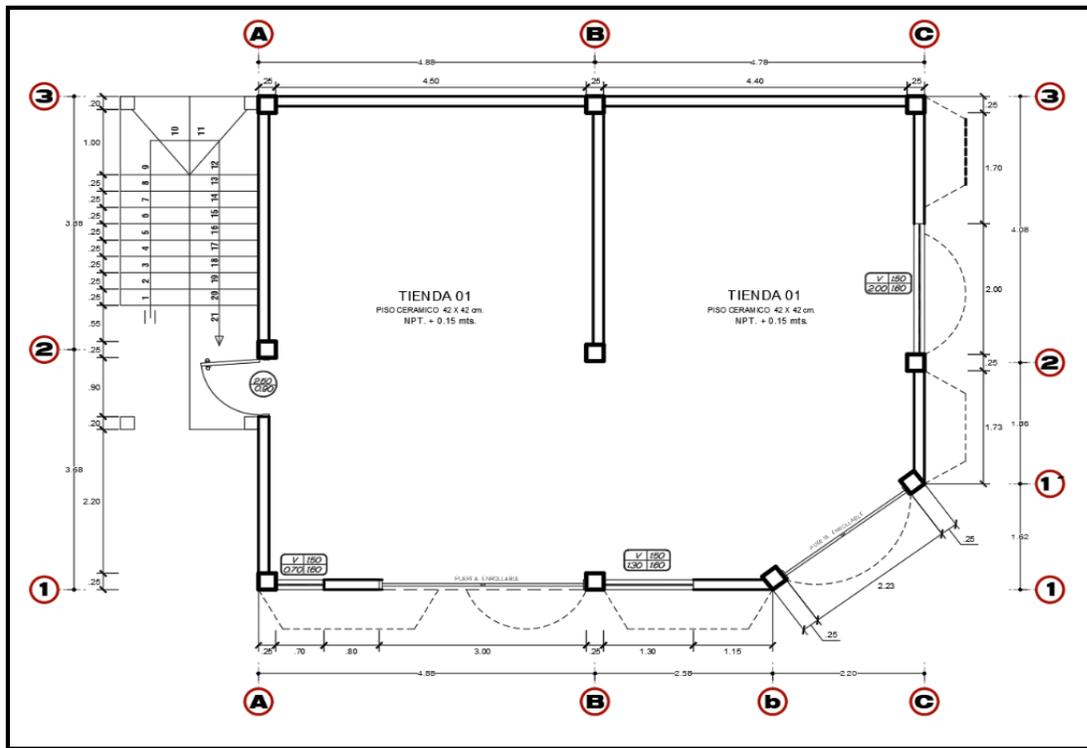
Figura 5: Planta de arquitectura de vivienda 01.

a). Casa autoconstruida 1 en Andahuaylas-Huancabamba-Mz. Y2 lote 13. Realizamos las medidas con flexómetro, para obtener los siguientes datos de la figura.

- Primer nivel. Altura de piso es 3.60m, el ancho de muro portante o de unidad de albañilería es 0.12 m.
- Segundo y tercer nivel. La altura de cada piso es de 2.80m, el ancho de muro portantes o de unidad de albañilería es de 0.12m y los muros no portantes con blocker artesanales en el tercer nivel tiene un ancho de 0.10m.
- Dimensiones de la vivienda es 9.65m X 7.65m.
- Dimensión de las columnas tanto céntrica, excéntrica y esquinera son uniforme de 25cmX25cm. Viga principal es 25x40cm.

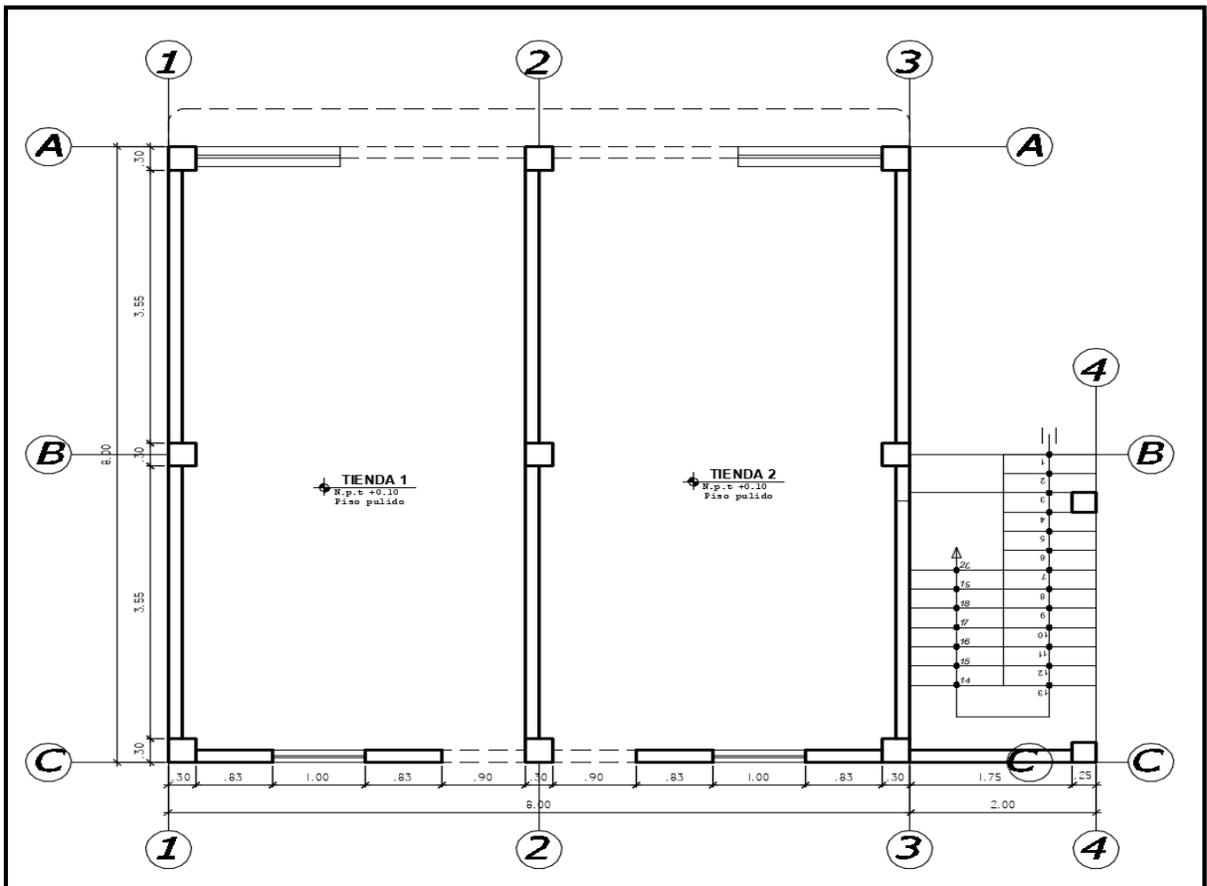
Figura 6: Planta de arquitectura de vivienda 02.

b). Casa autoconstruida 2 en Andahuaylas-Huancabamba-Mz. Z4 lote 2. Realizamos las medidas con flexómetro, para obtener los siguientes datos de la figura.

- Primer nivel. Altura de piso es 3.60m, el ancho de muro portante o de unidad de albañilería es 0.12 m.
- Segundo nivel. La altura de piso es 2.80m, el ancho de muro portantes y no portantes o de unidad de albañilería es de 0.12m.
- Dimensiones de la vivienda es 8.00m X 8.00m.
- Dimensión de las columnas tanto céntrica, excéntrica y esquinera son uniforme de 25cmX25cm. Viga principal es 25x40cm.

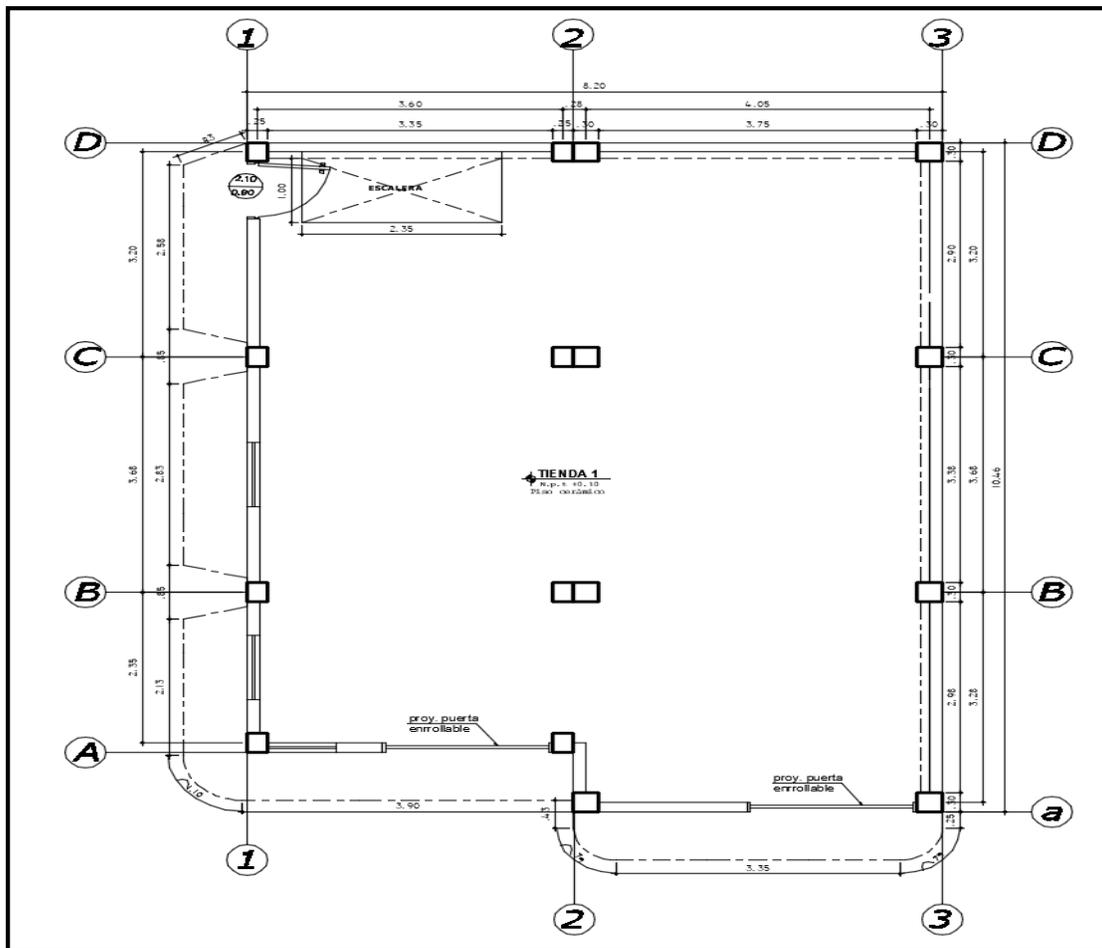
Figura 7: Planta de arquitectura de vivienda 03

b). Casa autoconstruida 3 en Andahuaylas-Huancabamba-Mz. X4 lote 5y6. Realizamos las medidas con flexómetro, para obtener los siguientes datos de la figura.

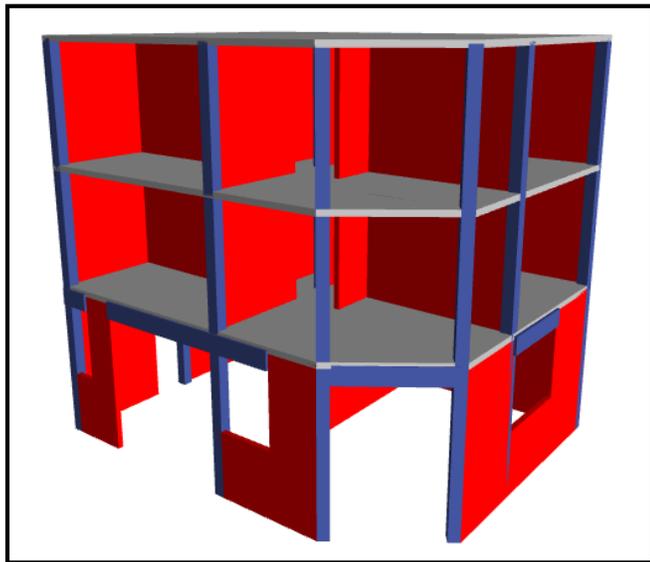
Figura 8: Modelamiento en Etabs de la vivienda autoconstruida de 3 niveles.

Modelo 1: vivienda 1 autoconstruida de 03 pisos.

- En el eje x se da la máxima derivada de entrepiso, el cual es mayor al valor máximo permitido en la Norma Técnica Peruana. Entonces el diseño NO es correcto.
- Como puede verse, la deriva máxima de piso conseguido es 0.00644 que es una cantidad mayor que la permitida por la norma para una edificación de albañilería confinada.

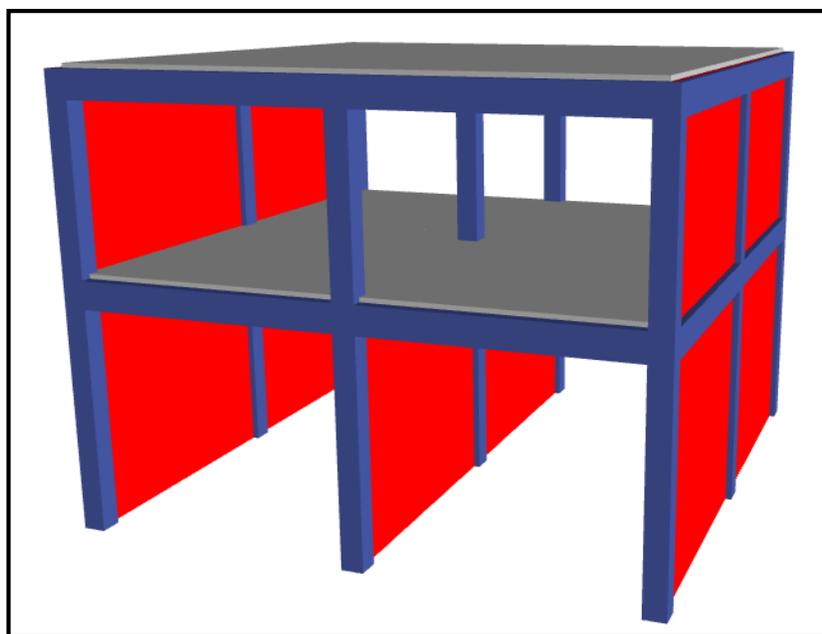
Figura 80: Modelamiento en Etabs de la vivienda 02 autoconstruida de 2 niveles

Modelo 2: vivienda 2 autoconstruida de 02 pisos.

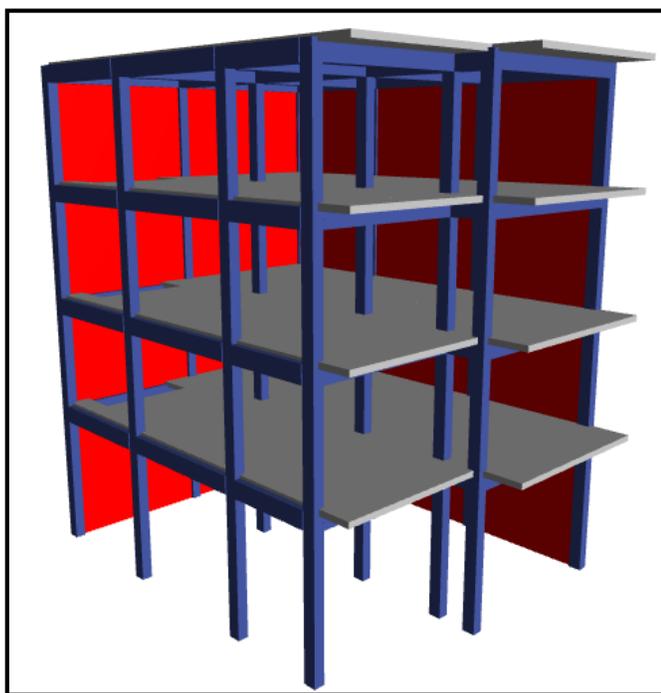
Figura 102: Modelamiento en Etabs de la vivienda 03 autoconstruida de 4 niveles.

Modelo 3: vivienda 3 autoconstruida de 04 pisos.

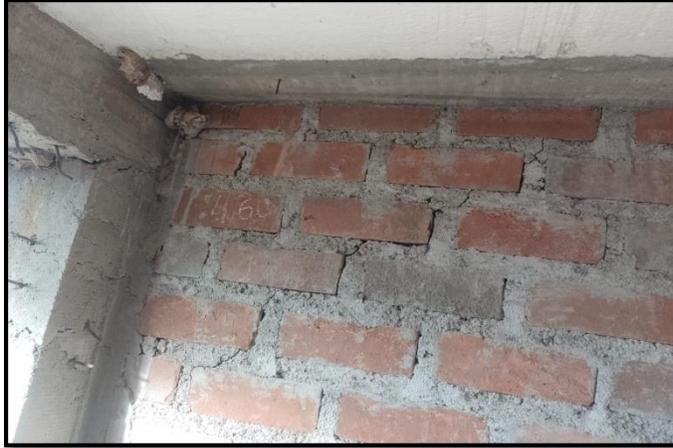
Figura 114: *Rajadura en muro (forma diagonal).*

Vivienda 1 autoconstruida: Observamos que los muros portantes del tercer nivel presentan rajaduras en forma diagonales a causa de los materiales inadecuados usados durante la construcción

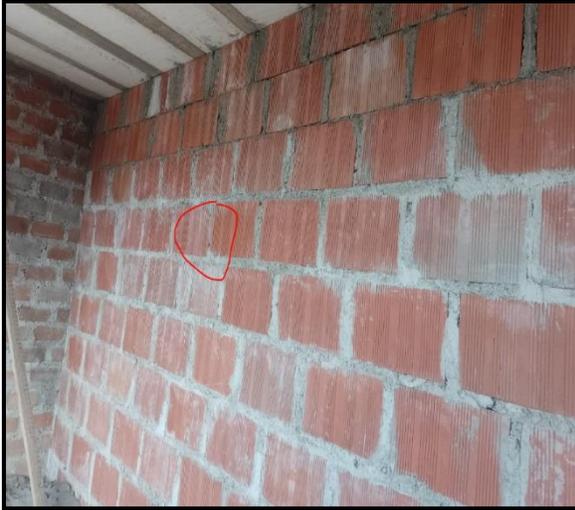
Figura 146: Muro portante con ladrillo blocker.

Esta unidad albañilería (blocker) no es recomendable por la norma E070, la norma recomienda ladrillos industriales.

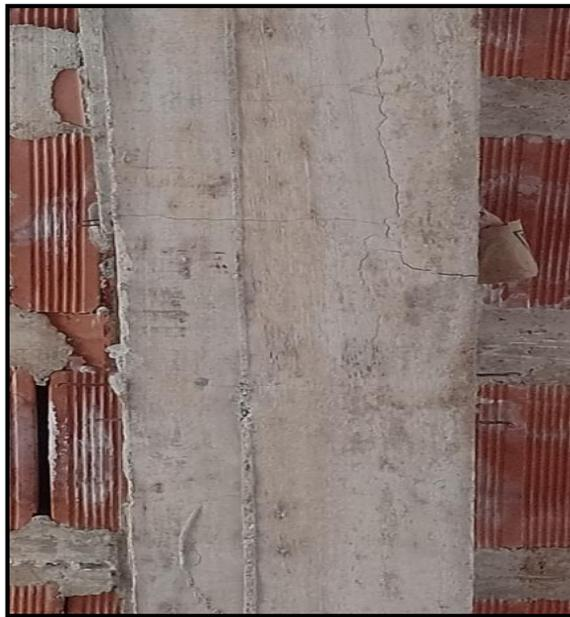
Figura 158: Fisuras en la viga.

Podemos observar en la viga principal del tercer nivel presenta fisuras.

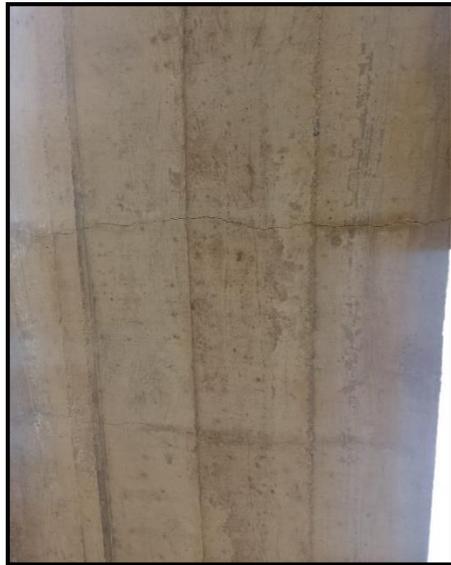
Figura 1916: Fisuras en el interior de la escalera.

Podemos observar grietas en la escalera, esto debido a que el espesor de la garganta de la escalera es 5cm.

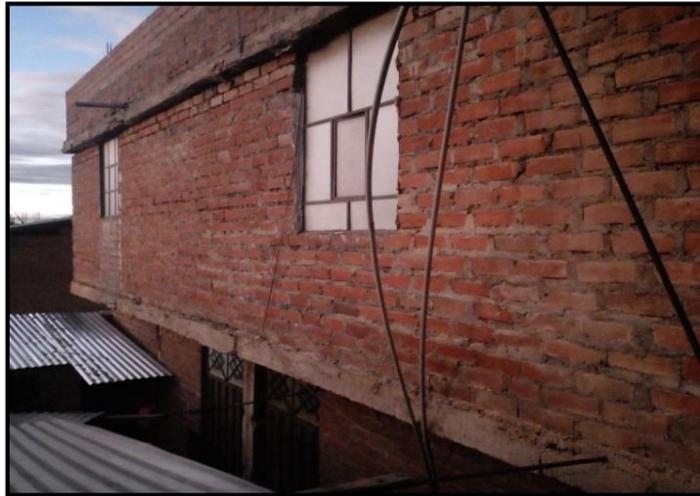
Figura 20: Muro mal fraguado con concreto.

Vivienda 2 autoconstruida: Observamos que los muros en voladizo en el segundo nivel las dos últimas hileras no están adecuadamente fraguados.

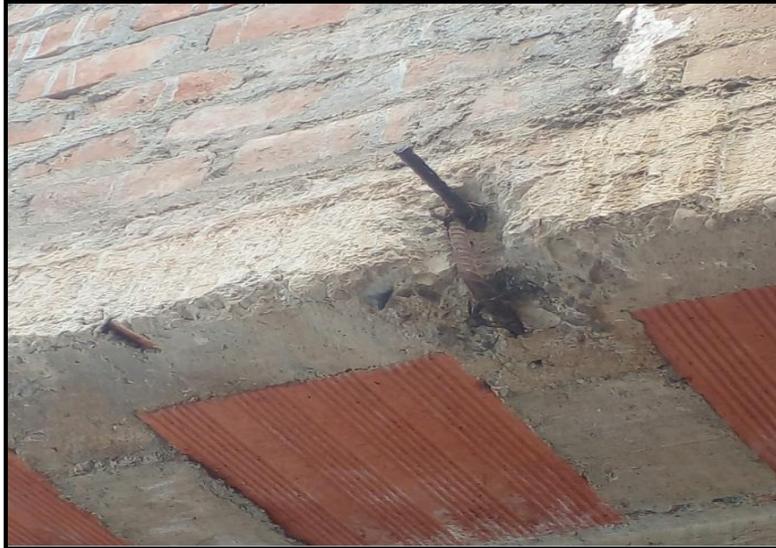
Figura 21: Fierro corrugado expuesto.

En segundo nivel de la casa 2, en la viga se observa al momento de vaciado de concreto no se vibró la mezcla y el recubrimiento del fierro esta visible, lo cual con el pasar de tiempo al estar a la expuesto al aire libre los fierros se comienzan a corroer y debilitarse la estructura.

2. Después de identificar nuestra tesis, podemos proponer al propietario cuál de las construcciones es defectuosa como en los casos 1 y 3 la densidad para que pueda cambiar el espesor en los dos ejes (XyY) que necesita, en la vivienda dos en eje X aumentar muros ya que este está solo a una altura de 1.20m el muro. También recomendamos al propietario de la vivienda dos que no cumple con la resistencia a la compresión de la columna según norma E 070, reparar las columnas que no son el 100 % de concreto armado si no tienen otros componentes maliciosos y puedan reparar picando en esa zona y hacer un encofrado aplicando ya un concreto de 210 kg/cm².

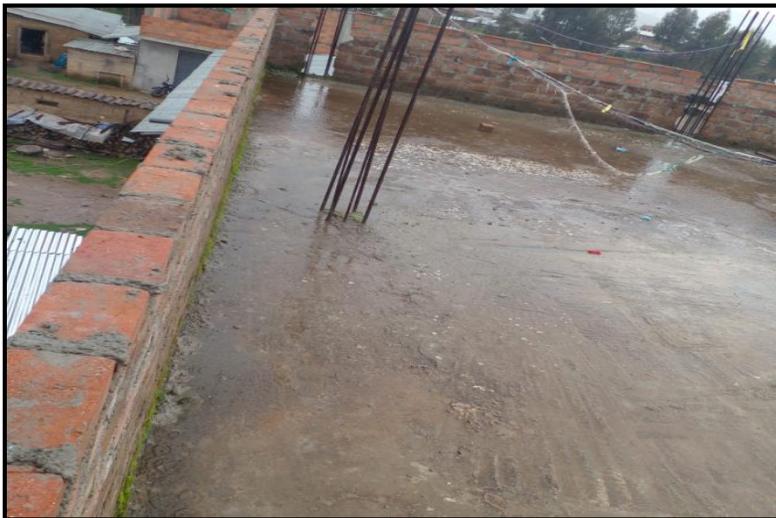
Figura 172: Fierro corrugado expuesto.

En el techo de segundo piso, los fierros de las columnas se hallan expuestos a la intemperie, lo cual esta propenso a corroerse con el pasar del tiempo.

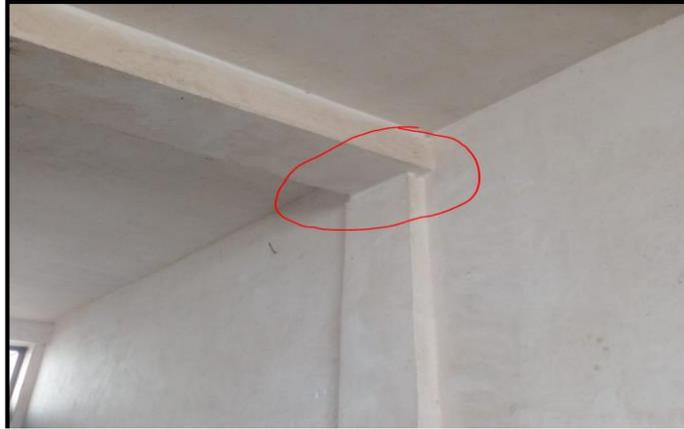
Figura 183: El ancho de la viga sobre sale a la dimensión de la columna.

Podemos observar que el ancho de la viga es superior a la dimensión de la columna, lo cual está mal. El ancho de la viga debió de ser la misma medida de la columna o menor.

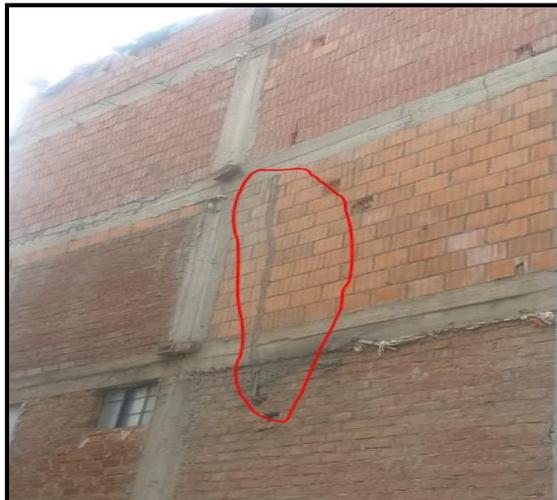
Figura 194: Muro y viga atravesado por la tubería de agua potable.

Vivienda 3 autoconstruida: Observamos que los muros y viga están cortadas para la colocación de tubería de agua potable, lo cual debilita al muro y la estructura de la viga.

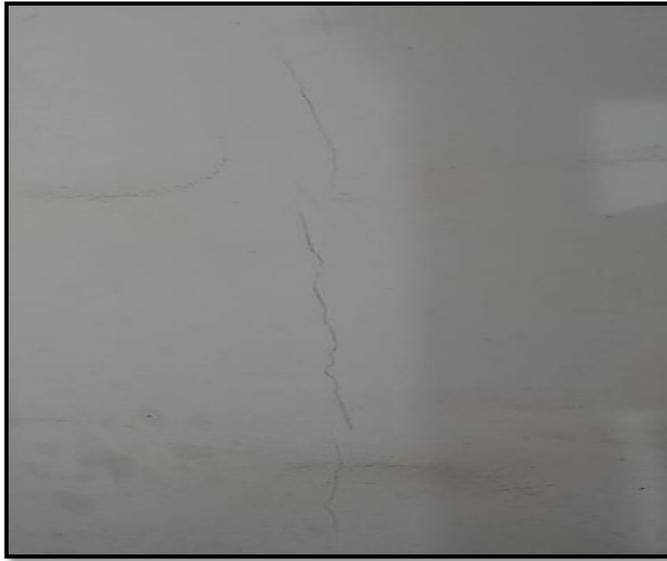
Figura 205: Fisuras en la columna.

Hemos podido observar fisuras en la columna, que es solo superficial.

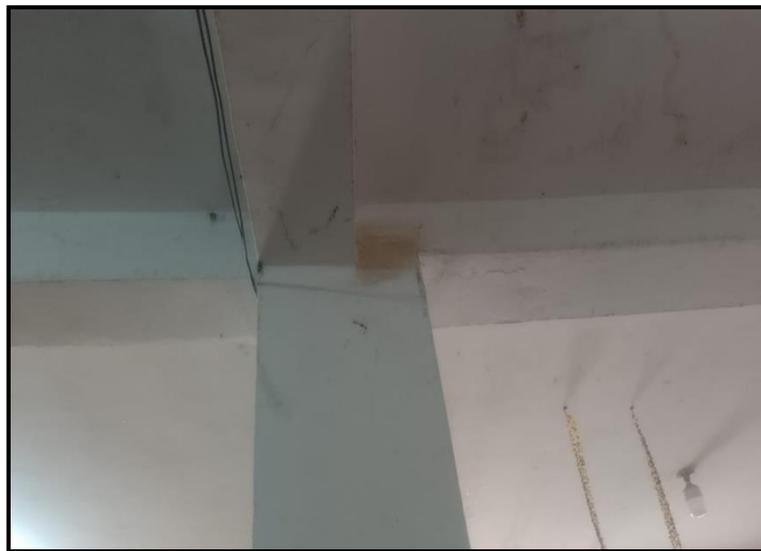
Figura 26: La viga no está alineada al eje de la columna.

Podemos observar en la columna, el eje axial que recorre la fuerza axial no pasa por el centro geométrico, la fuerza sería excéntrica. (la viga no está en eje de la columna)

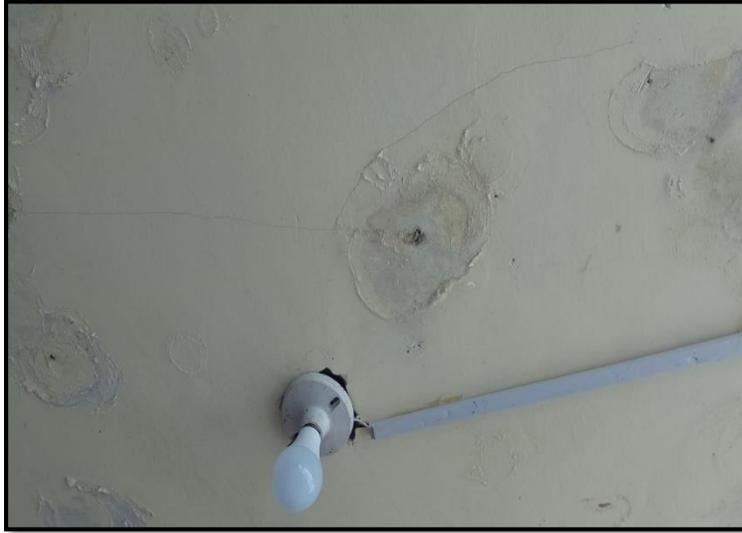
Figura 217: Fisura en techo.

El techo del segundo piso presenta fisuras

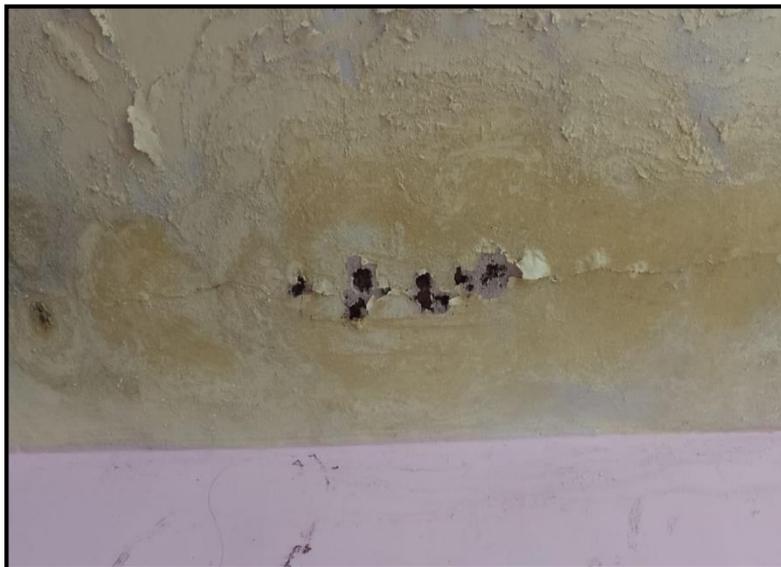
Figura 228: Eflorescencia y filtraciones de agua.

El techo de la azotea presenta eflorescencia y filtraciones de agua pluvial así afectando a los fierros de la vigueta a deteriorarse, con el pasar del tiempo esto está propenso a desprenderse los acabados de cielo raso y las viguetas.

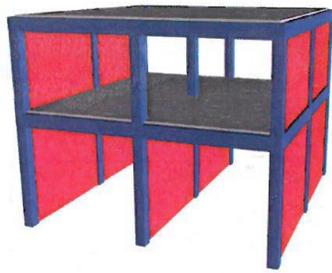
ESQUEMA EN ELEVACION

ESPECIFICAR LAS DIMENSIONES: 8.00 m de ancho y 8.00 m de largo			ESPECIFICAR LAS DIMENSIONES: 1er nivel 3.60m y 2do nivel 2.80m
