Propuesta de mejoramiento del pavimento flexible de la Av. Juan
Pablo II, Trujillo, La Libertad, 2022

TESIS PARA OBTENER EL TÍTULO PROFESIONAL DE:
Ingeniero Civil

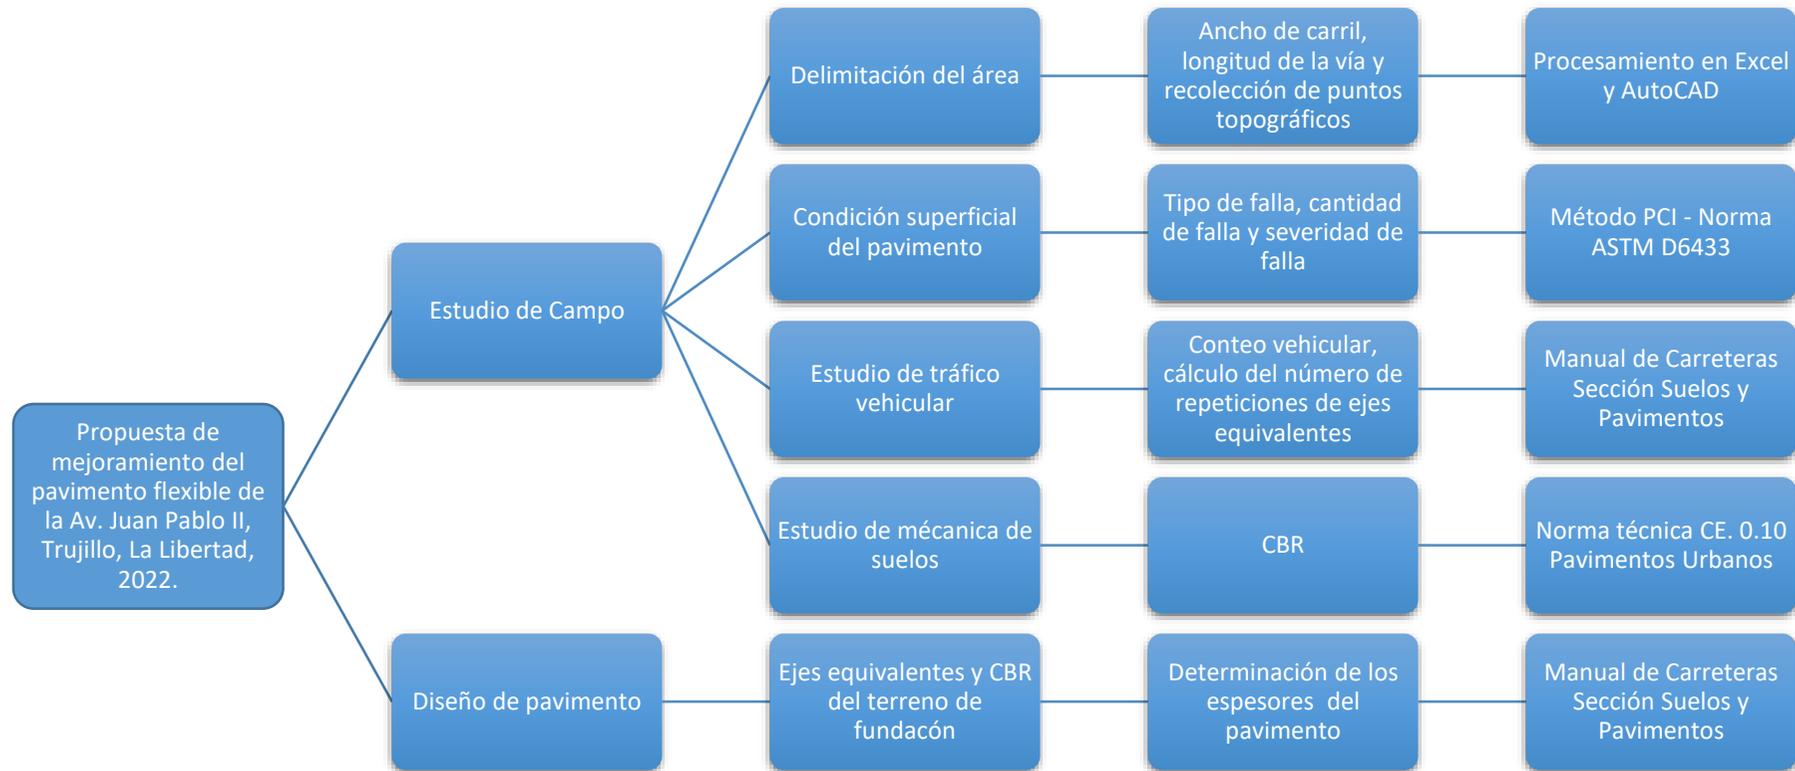
Figura 2. Procedimiento de investigación.

Para el desarrollo del proyecto fue necesario pasar por dos etapas, las cuales permitieron obtener toda la información precisa. La primera, fue el trabajo realizado in situ, es decir, en la Av. Juan Pablo II, donde se identificaron y midieron las fallas existentes en el pavimento, esto fue realizado siguiendo los lineamientos establecidos en la normativa ASTM D6433, también se realizó el estudio de mecánica de suelo y el estudio de tráfico. La segunda etapa consistió en el procesamiento de la información obtenida en campo, la cual permitió realizar el planteamiento para el mejoramiento de la vía en estudio.

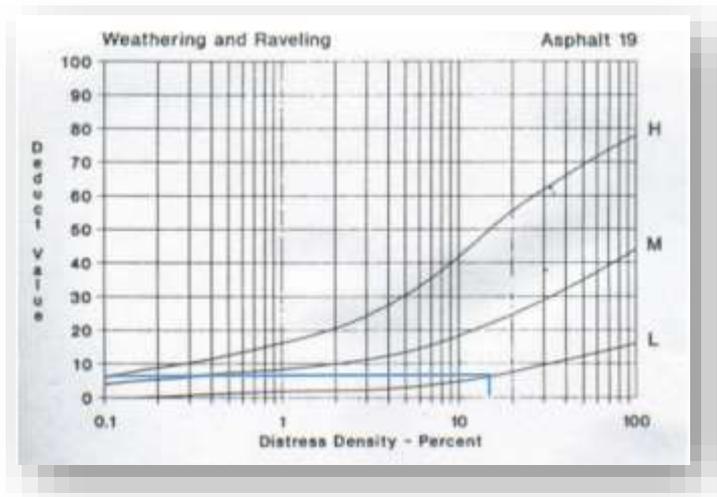
Figura 3. Falla 19, determinando el valor deducido

Para el uso de los ábacos, primero se identifica el tipo de falla y su severidad, seguidamente se ubica la densidad encontrada y trazando una línea perpendicular a la base hacia la severidad que corresponda, luego de ese punto se vuelve a trazar otra recta en perpendicular en dirección al valor deducido para así poder identificar este último.

Después de realizar este proceso en las demás fallas correspondientes a la unidad de muestreo se obtuvo todos los valores deducidos, con lo cual se procedió a calcular el total valor deducido y el máximo valor deducido de dicha unidad de muestra.

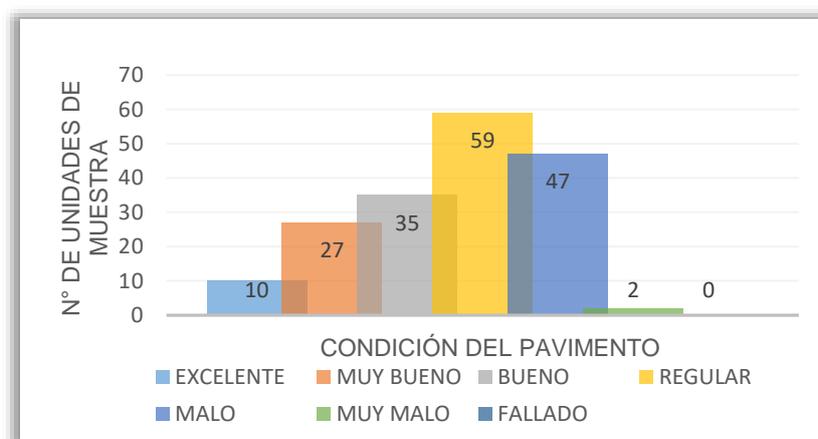
Figura 7. Número total de unidades de muestreo, según clasificación del PCI

De las 180 unidades de muestreo, 59 tuvieron una clasificación regular, 47 malo y 35 bueno, sin embargo, ninguna muestra obtuvo la clasificación fallado y sólo 2 resultaron con una clasificación de muy malo.

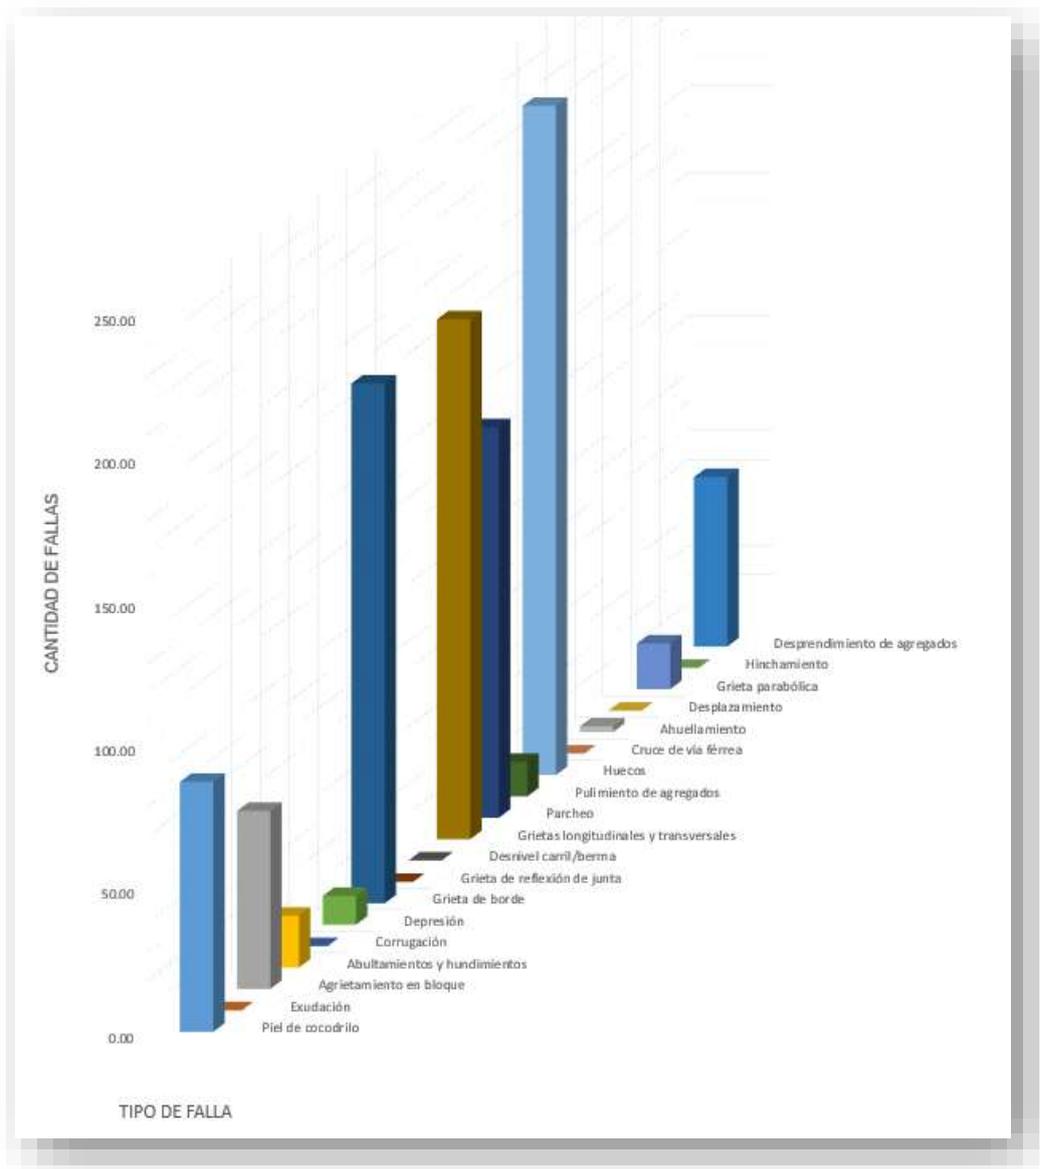
Figura 8. Tipos de fallas existentes en el pavimento.

En la imagen que se presenta a continuación, se aprecia la cantidad de fallas presentes en el pavimento, de las cuales la falla huecos es la que se encontró reiteradamente y la segunda falla con mayor incidencia en el pavimento fue la de grietas longitudinales y transversales, también se puede apreciar como ciertas fallas no fueron identificadas durante la inspección.

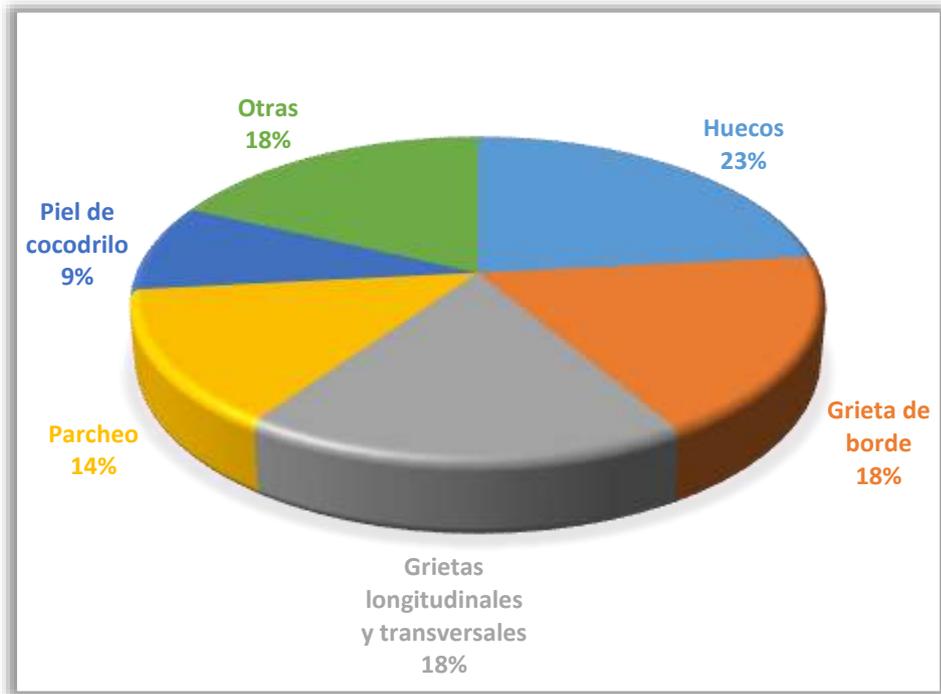
Figura 9. Fallas más frecuentes en el pavimento de la Av. Juan Pablo II.

También se presenta el porcentaje de las fallas más frecuentes que se identificaron durante el estudio, del total de fallas identificadas el 23% la conforman los huecos, el 18% tanto grietas de borde como grietas longitudinales y transversales, el 14% Parcheo, el 9% piel de cocodrilo, también cabe mencionar que las demás fallas conforman entre ellas el 18%.

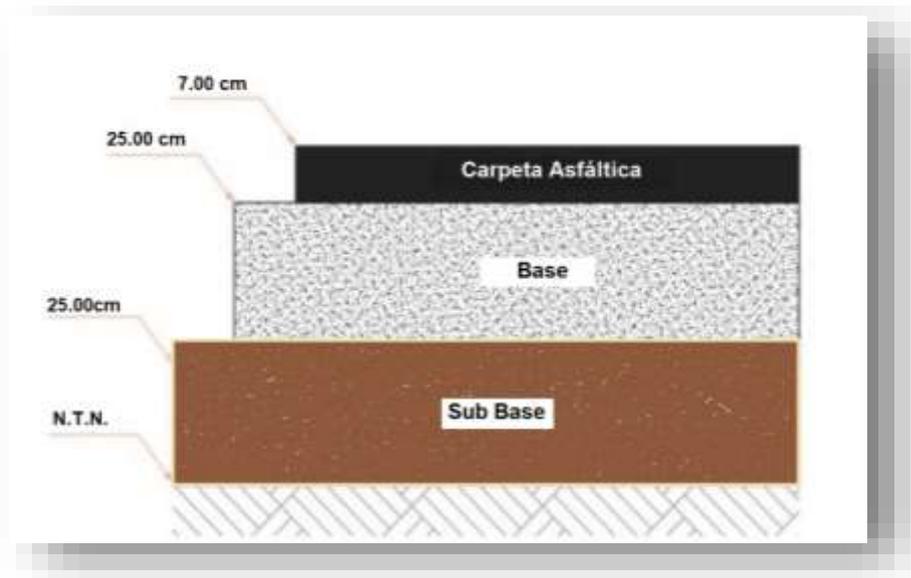
Figura 10. Diseño de pavimento Av. Juan Pablo II, tramos Av. Huamán - óvalo Papal

La figura representa los espesores del pavimento que fueron calculados, teniendo en consideración la información presentada en los ítems anteriores, dichos cálculos se pueden apreciar en los anexos de este documento; la estructura del pavimento para el tramo comprendido entre la av. Huamán y el óvalo Papal se conformaría de la siguiente manera: 7 cm de carpeta asfáltica, 25 cm de base y 20 cm de sub base.

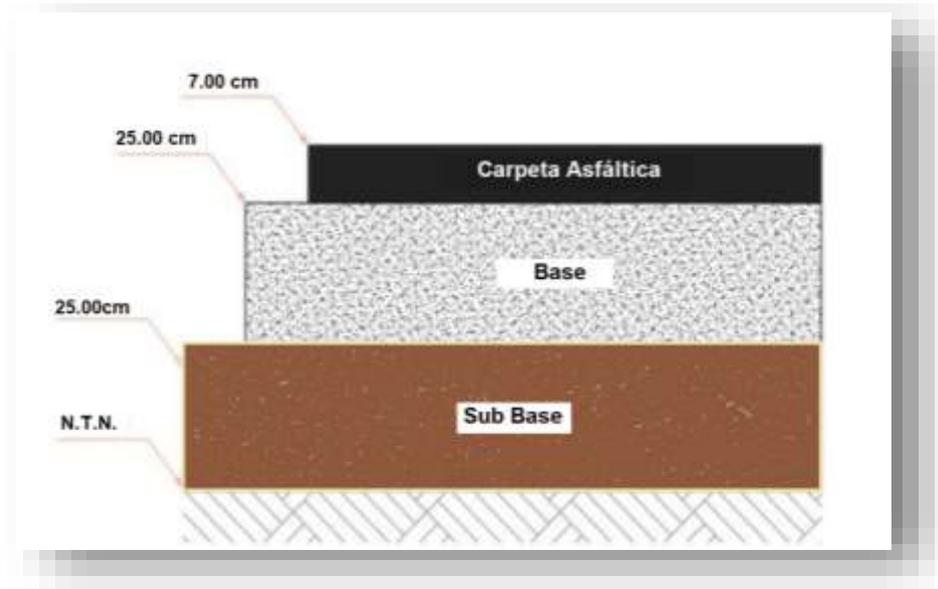
Figura 11. Diseño de pavimento Av. Juan Pablo II, tramo óvalo Papal - Av. España

AL igual que la figura anterior, esta representa los espesores del pavimento que fueron calculados, teniendo en consideración la información presentada en los ítems anteriores, dichos cálculos se pueden apreciar en los anexos de este documento; la estructura del pavimento para el tramo comprendido entre el óvalo Papal y la av. España se conformaría de la siguiente manera: 7 cm de carpeta asfáltica, 25 cm de base y 20 cm de sub base.

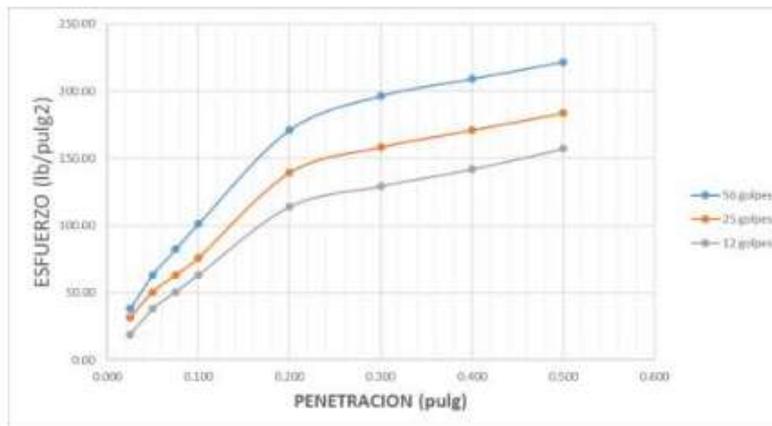
GOLPES	50	25	12
C.B.R.	0.1	9.50%	8.23%	6.97%
	0.2	10.50%	9.29%	7.60%

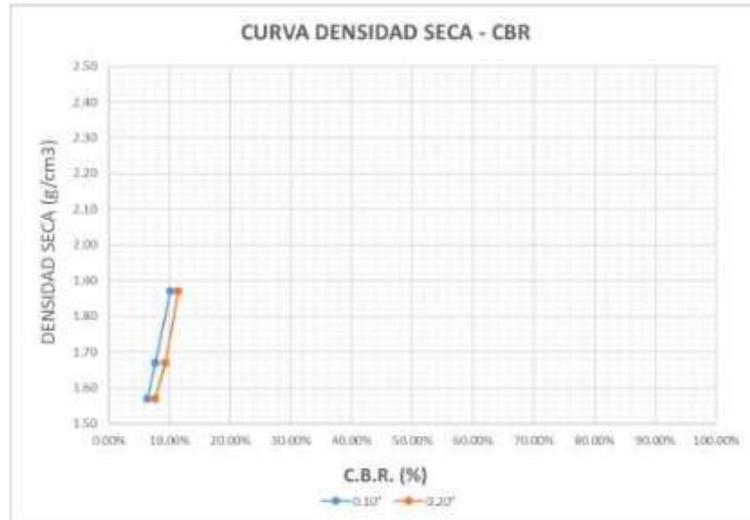
DENSIDAD SECA MAXIMA	(g/cm ³)	1.78
HUMEDAD OPTIMA	(%)	10.80

95% DENSIDAD SECA MAXIMA (g/cm³) : **1.69**
C.B.R. (%) : **8.50**

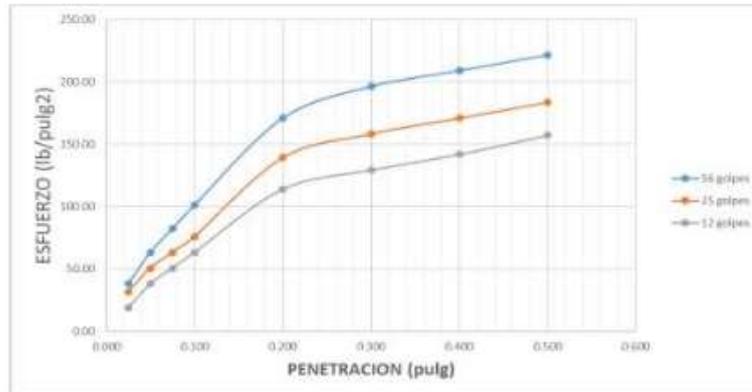
GOLPES	56	25	12
C.B.R.	0.1	10.13%	7.60%	5.70%
	0.2	10.56%	8.87%	7.18%

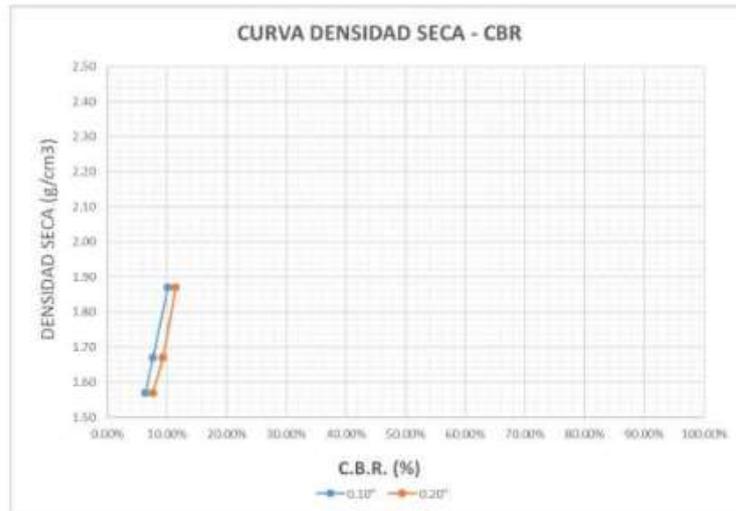
DENSIDAD SECA MAXIMA	(g/cm ³)	1.74
HUMEDAD OPTIMA	(%)	11.3

95% DENSIDAD SECA MAXIMA (g/cm³) : **1.65**
C.B.R. (%) : **7.50**

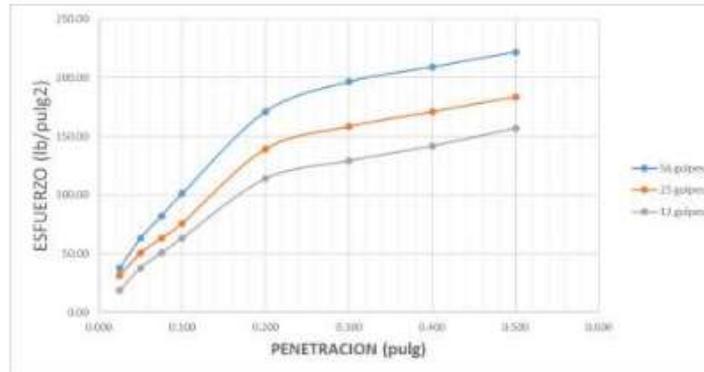
GOLPES		56	25	12
C.B.R.	0.1	10.13%	7.60%	6.33%
	0.2	11.40%	9.29%	7.60%

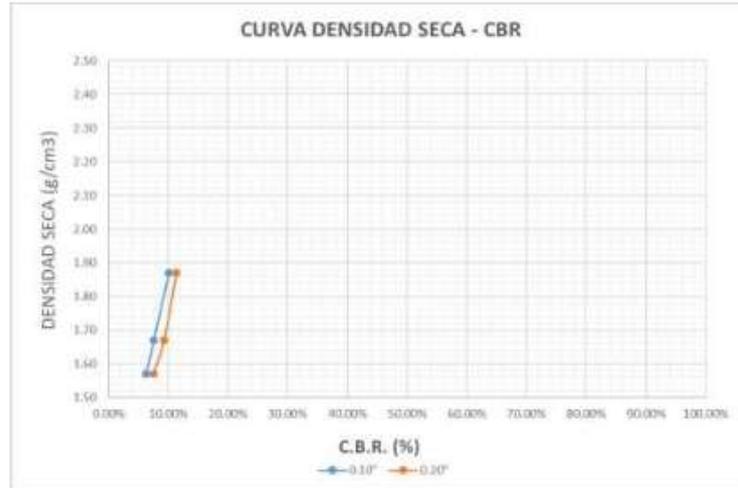
DENSIDAD SECA MAXIMA	(g/cm3)	1.76
HUMEDAD OPTIMA	(%)	11.00

95% DENSIDAD SECA MAXIMA (g/cm3) : **1.67**
C.B.R. (%) : **8.00**

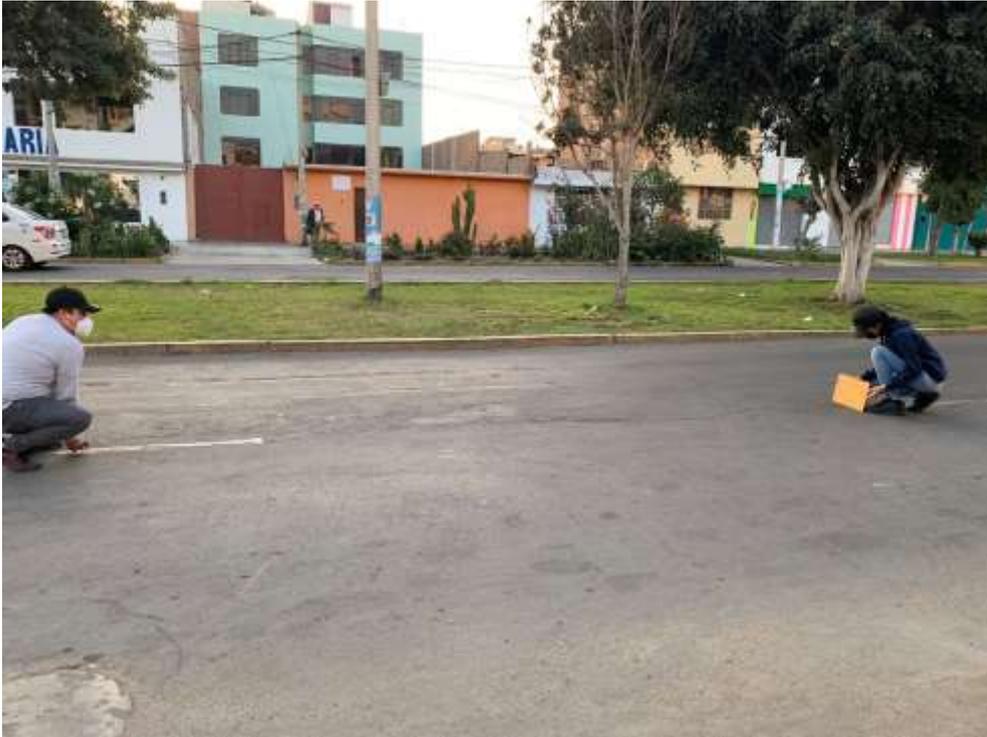
Descripción: Midiendo una falla grieta longitudinal.

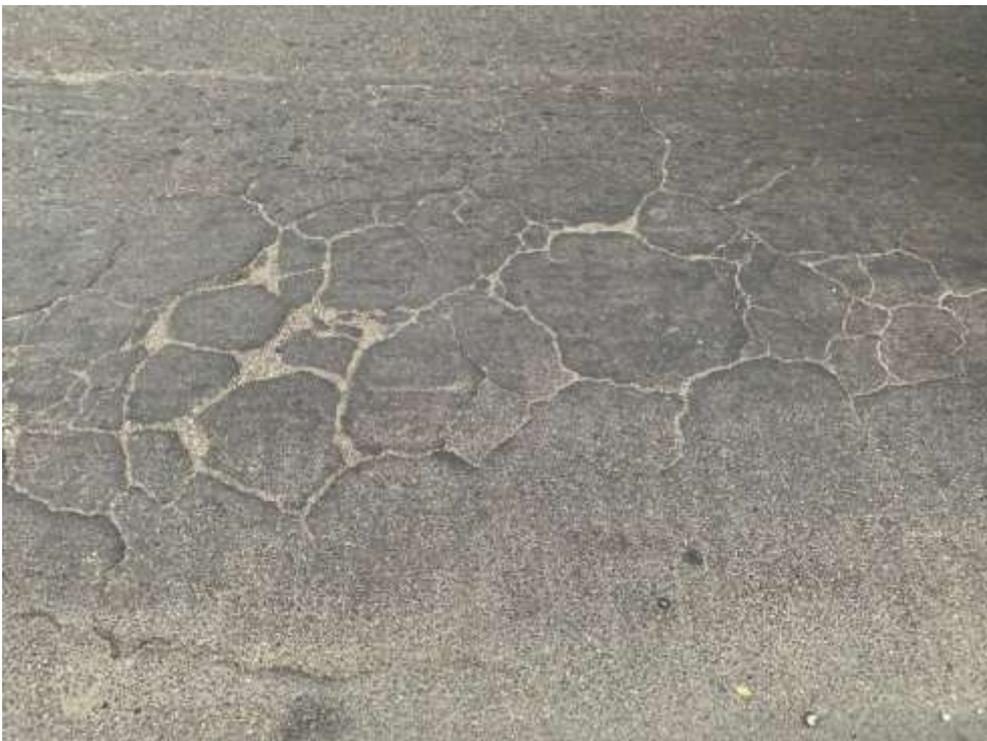
Descripción: Falla agrietamiento en bloque presente en el pavimento de la av. Juan Pablo II.

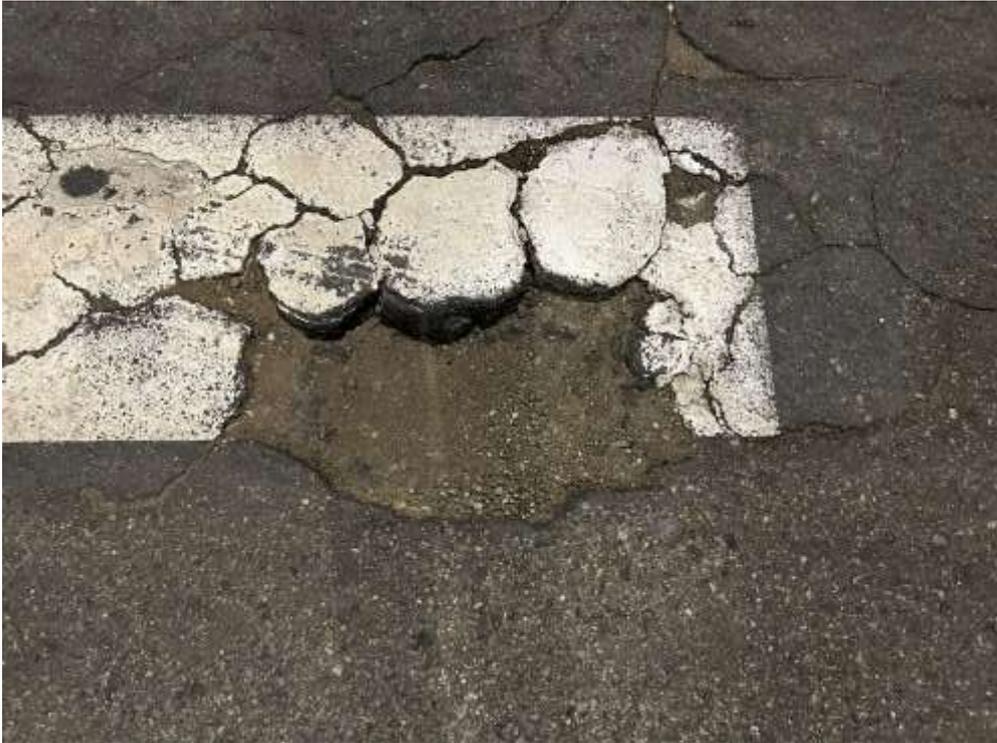
Descripción: Falla hueco localizada en el pavimento.

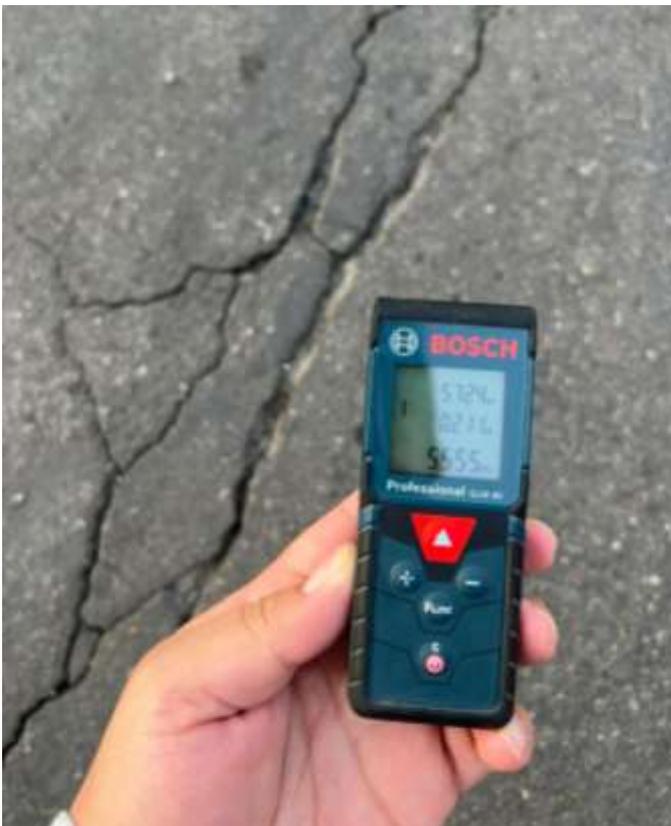
Descripción: Medición de longitud de falla empleado una wincha láser.

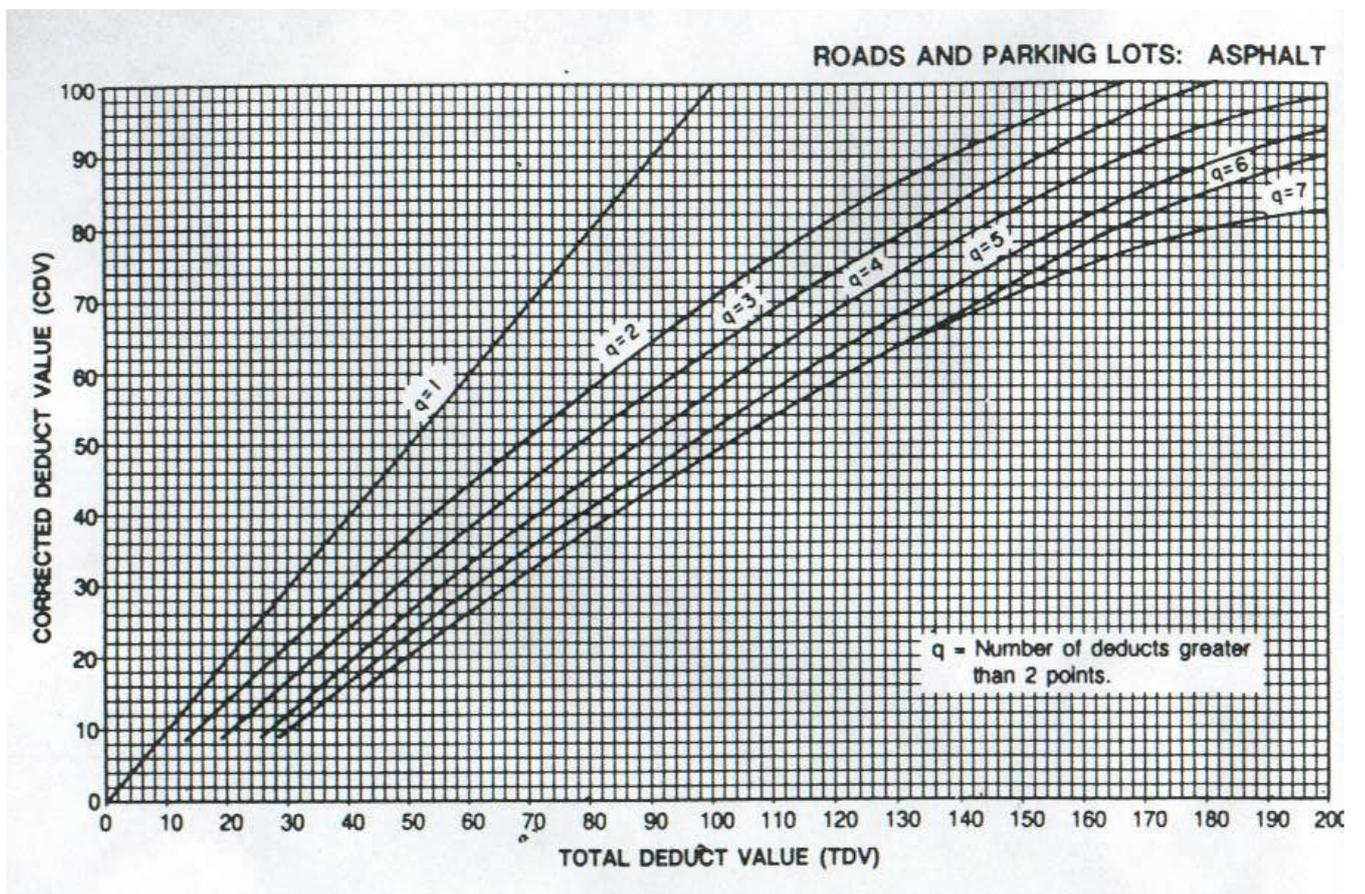
Abaco para determinar el valor deducido corregido.
