UNIVERSIDAD CÉSAR VALLEJO

ESCUELA PROFESIONAL DE ARQUITECTURA

**Estrategias para la construcción de un paisaje urbano de calidad
en el borde costero de Paita, 2022.**

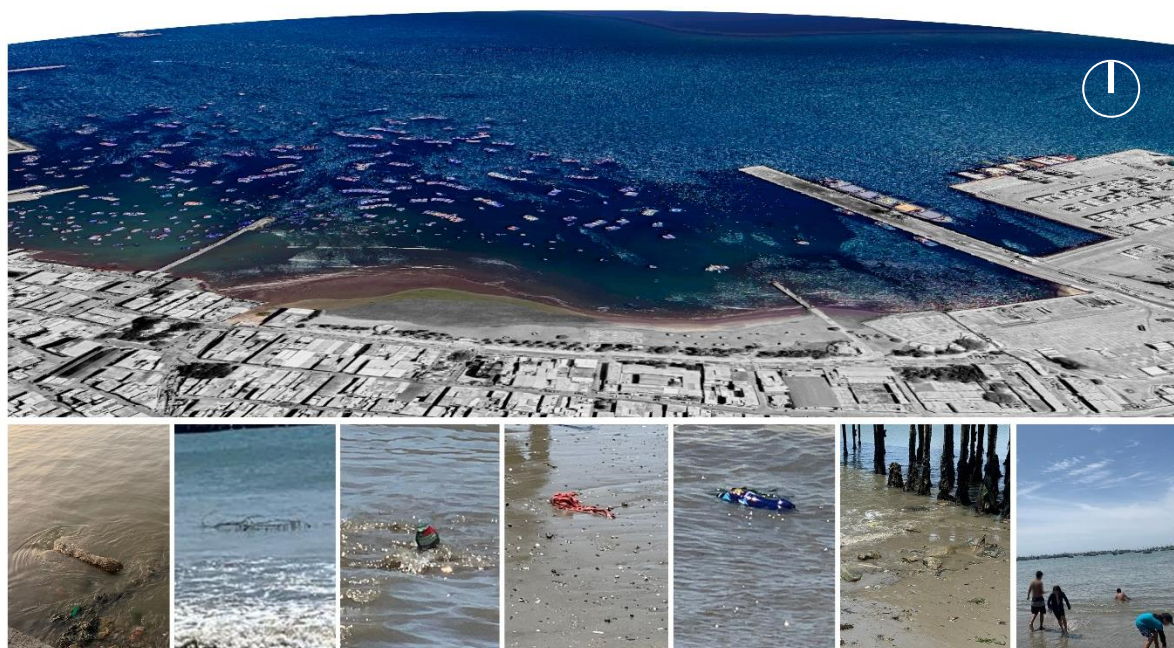
Figura N°07- Calidad de las aguas en el borde costero de Paita. Aspecto contaminado por residuos sólidos.

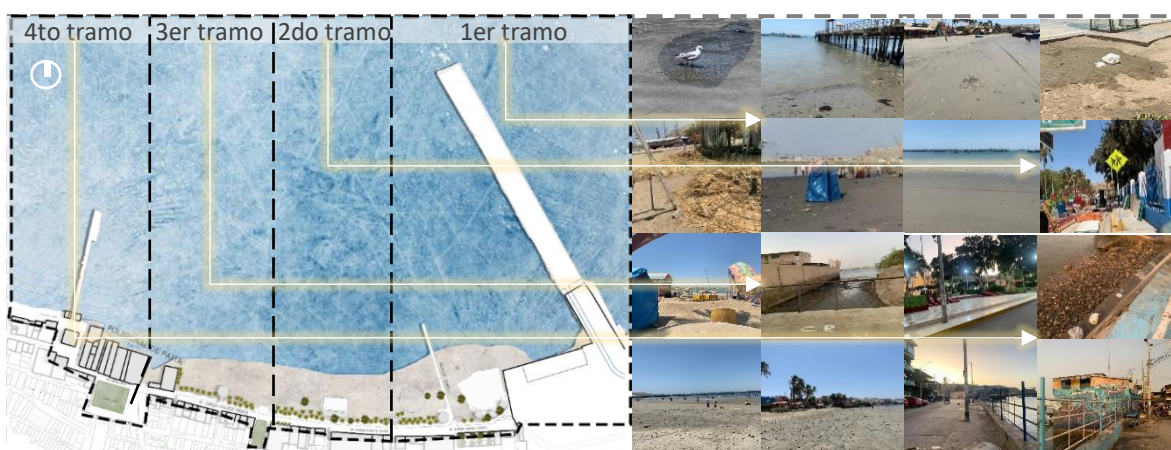
Figura N°08. Calidad de los hábitats en el borde costero de Paita.

Según la figura N°08, el borde costero está compuesto por 2 hábitats terrestres: playa y urbano, y 1 un hábitat acuático: el océano, teniendo en cuenta que en el tramo 1, 2 y 3, podemos encontrar los tres hábitats mencionados, y en el tramo 4 solo los dos últimos. A nivel general, los hábitats se encuentran en un estado degradado, esto se definió con un indicador donde se analiza las amenazas humanas sobre ellos que causan el deterioro de los mismos (punto 9 de la ficha de observación 02), como la contaminación por residuos sólidos, la cual se apreció en todos los hábitats del borde costero, y lastimosamente, la arena se mezcla con ellos malogrando su aspecto, existen algunas plantas que se encuentran secas, descoloridas, y a punto de morir; así mismo, como antes se mencionó, la calidad del agua (hábitat acuático) se encuentra muy contaminada debido a la actividad pesquera y pobladores que arrojan residuos al mar; y respecto a la conectividad entre el ecosistema acuático y terrestre, este está medianamente conservada, ya que en el tramo 2 y 3 se aprecian estructuras temporarias de juegos los cuales se sitúan por varios meses, e incrementan por la festividad V. Mercedes que se da el 24 de septiembre, siendo que, para esas fechas, también llegan restaurantes temporales, tanto en la playa como en la zona pavimentada, estos últimos siguen estando más de dos semanas después de la feria, y se crean vestidores a partir de plásticos y palos en la playa el toril. Por otro lado, el Muelle artesanal ubicado en el tramo 1 se encuentra en pésimas condiciones, no pudiendo acceder a él ya que representa un peligro para las personas.

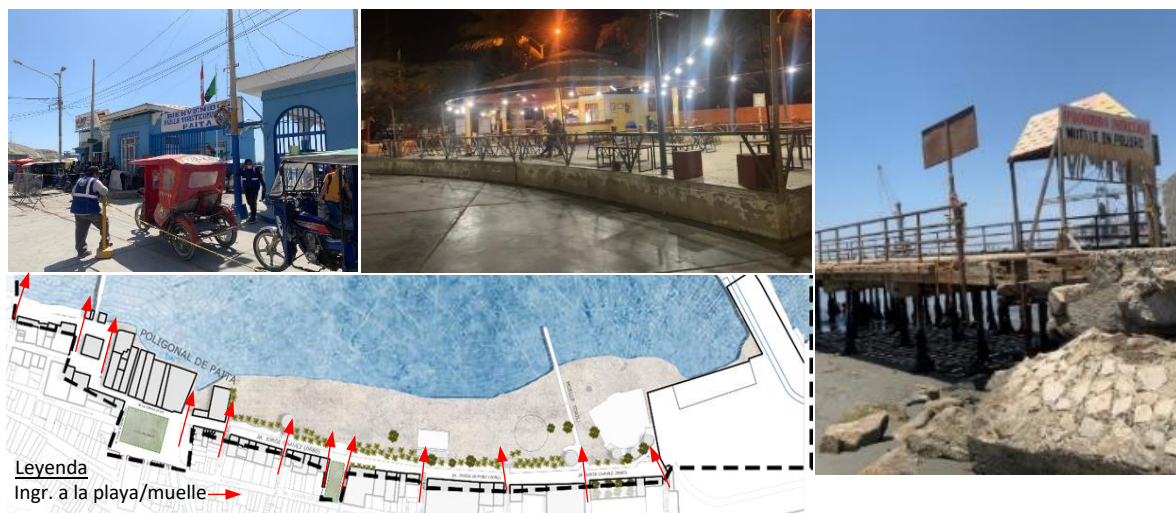
Figura N°09. Dinámica de la población en el borde costero- Muelle artesanal malogrado y patio de comidas del tramo 1.

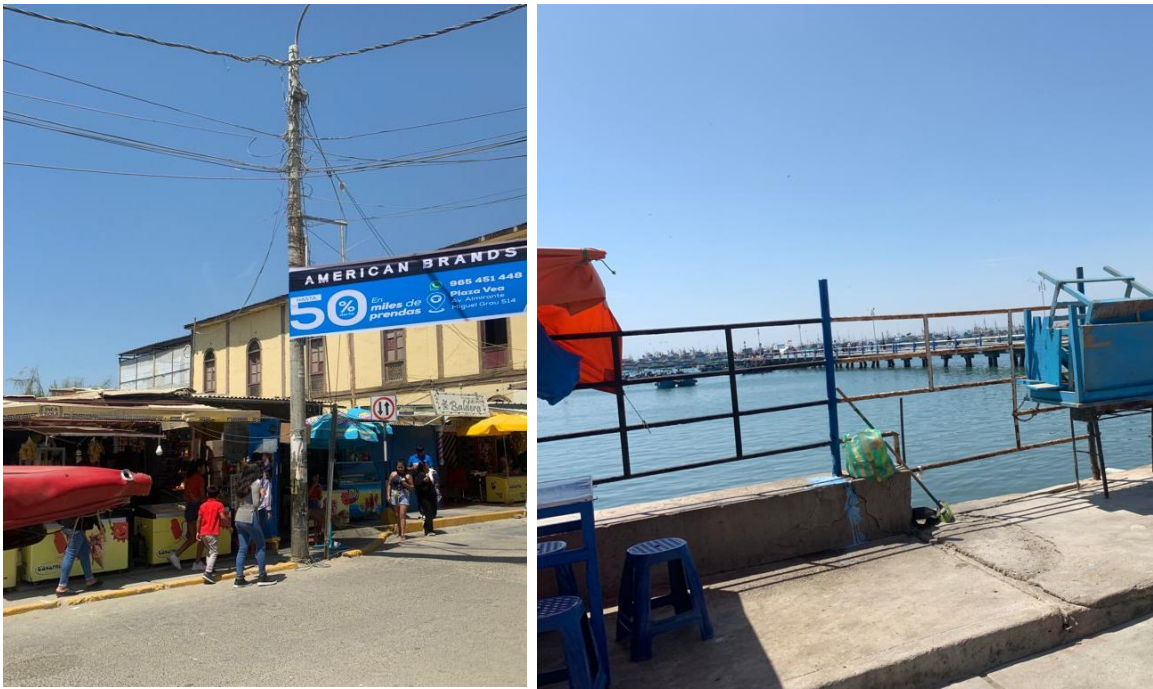
Figura N°18. Utilidad según ancho de las vías.

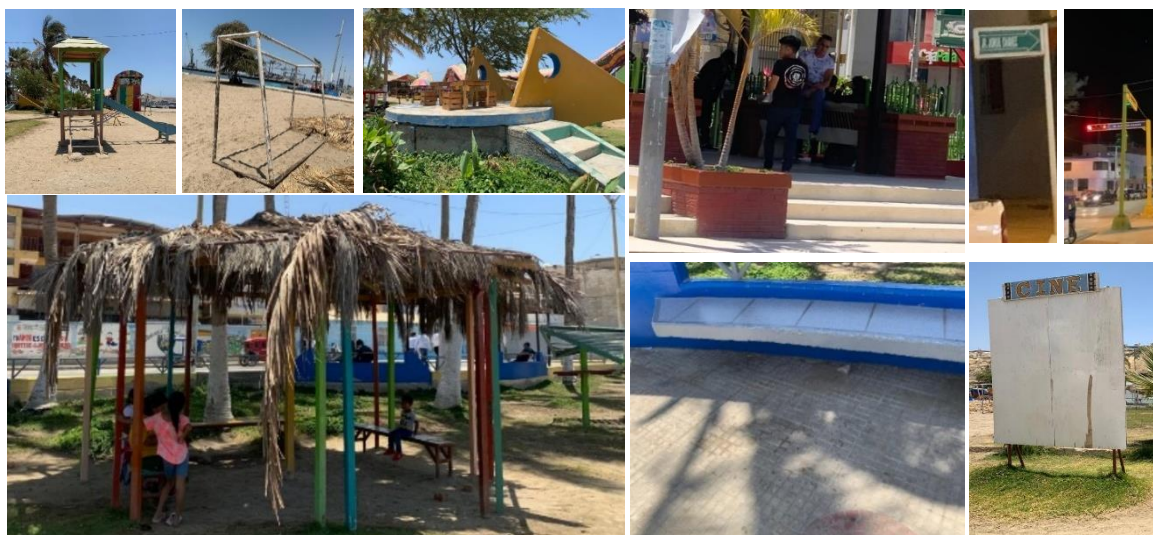
Figura N°27. Mobiliario urbano en el borde costero de Paita.

Como se observa en la figura N°27, el mobiliario encontrado en el borde costero, es variado, siendo bancas metálicas, de concreto y de madera, jardineras, señales de tránsito, arcos de fútbol, pantalla de madera para proyectar películas, juegos como columpios, sube y baja, resbaladoras, etc.; sin embargo, al no tener un buen mantenimiento, estos están deteriorados, tienen fisuras, manchas, oxidación, están rotos o faltan piezas como en el caso de los tachos de basura. Según el gráfico N°08, el 86.32% no considera que el mobiliario encontrado en el borde costero es agradable ni que cumple con las funciones para las que fue diseñado, teniendo en cuenta que el 71.57% de los encuestados, no consideran agradable el diseño del malecón Jorge Chávez, esto debido a no tener un buen tratamiento arquitectónico y no tener un buen mantenimiento, lo que se relaciona con que el 76.84% no considera que la plazas y demás espacios públicos de recreación brindan comodidad y bienestar. Ahora bien, respecto a las fachadas relativamente nuevas en el borde costero, el 81.05% no las considera agradables ni que guardan el lenguaje del lugar, debido en parte a los colores, elementos arquitectónicos, etc.

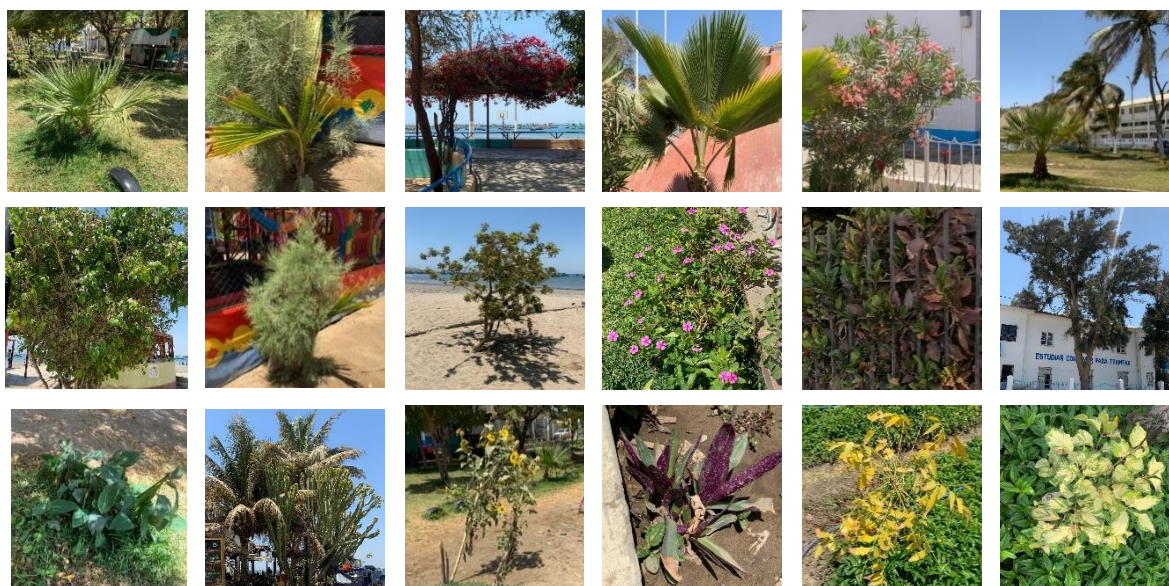
Figura N°28. Paleta Vegetal usada a lo largo del borde costero de Paita.

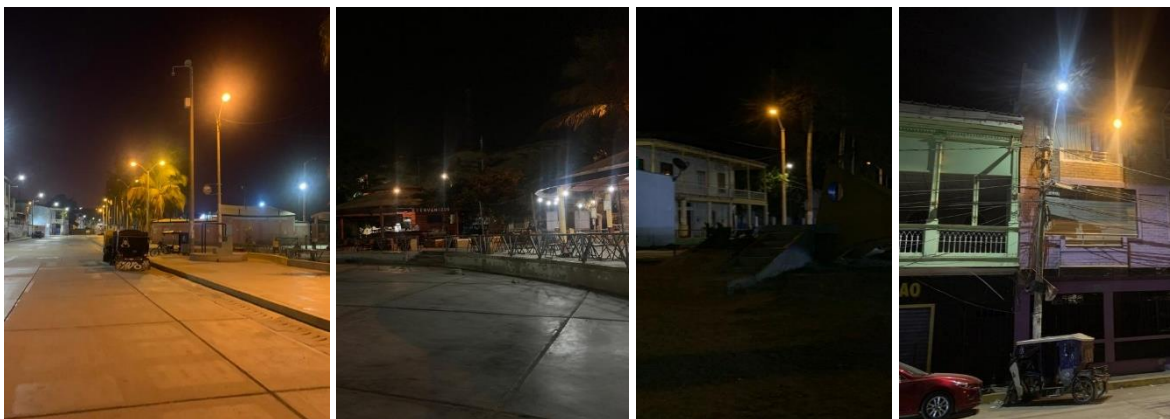
Figura N°29. *Iluminación nocturna en el borde costero de Paita*

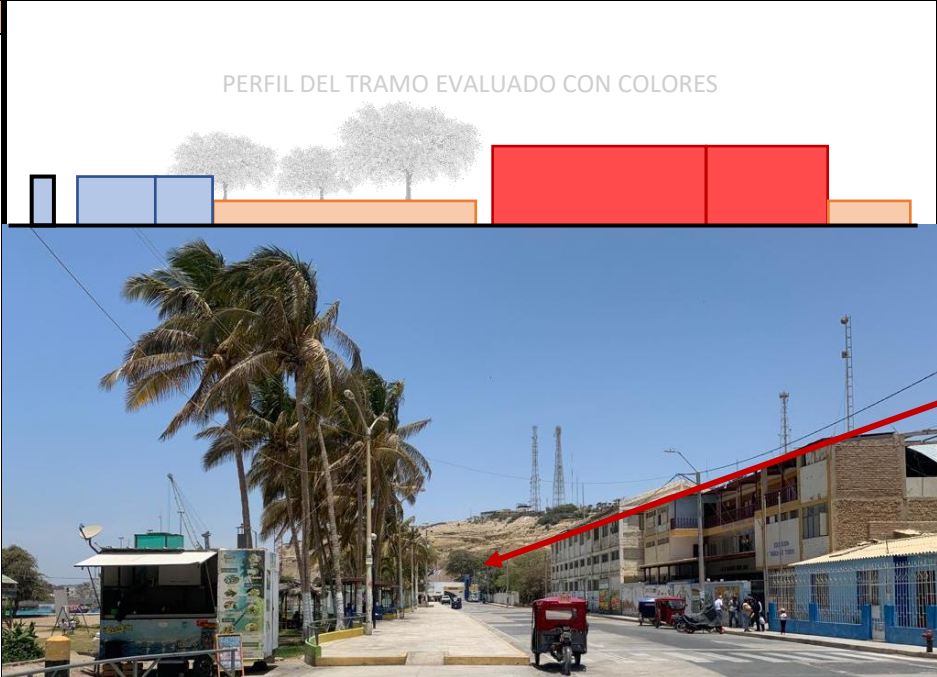
26. PERFIL URBANO

1 PSISO 2 PISOS 3 PISOS

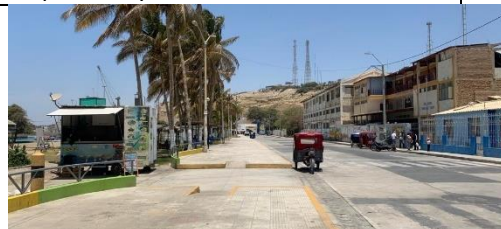
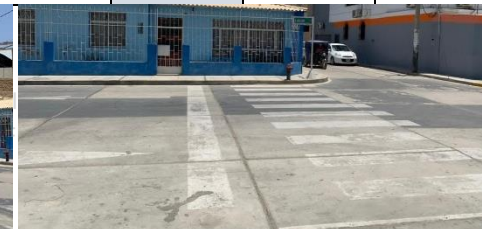
DESCRIPCIÓN: El habitat urbano se encuentra pavimentado a lo largo de toda su extensión en el tramo, sin embargo, la calzada presenta el desprendimiento de la superficie y de la pintura de la señalética Horizontal, por otro lado, existen aceras que presentan grietas y residuos sólidos que contaminan el suelo.

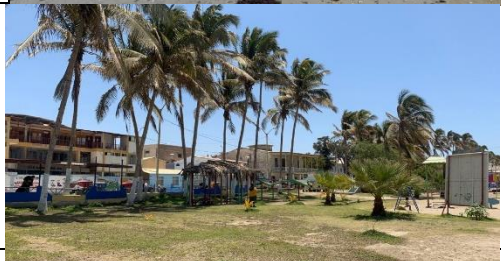
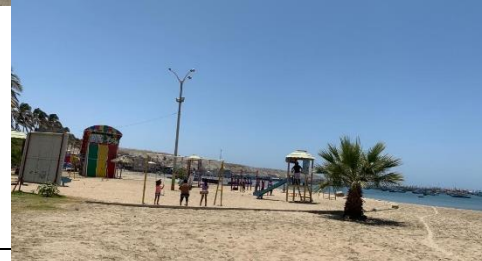
CORTE DONDE SE OBSERVEN LOS HABITATS ENCONTRADOS EN EL TRAMO EVALUADO
