Análisis de la capa de rodadura con estabilizador y nivel de servicio, tramo km. 0+000 al km. 3+200 vía Talavera - Taramba, Andahuaylas - Apurímac, 2022

**TESIS PARA OBTENER EL TÍTULO PROFESIONAL DE:**

Ingeniero Civil

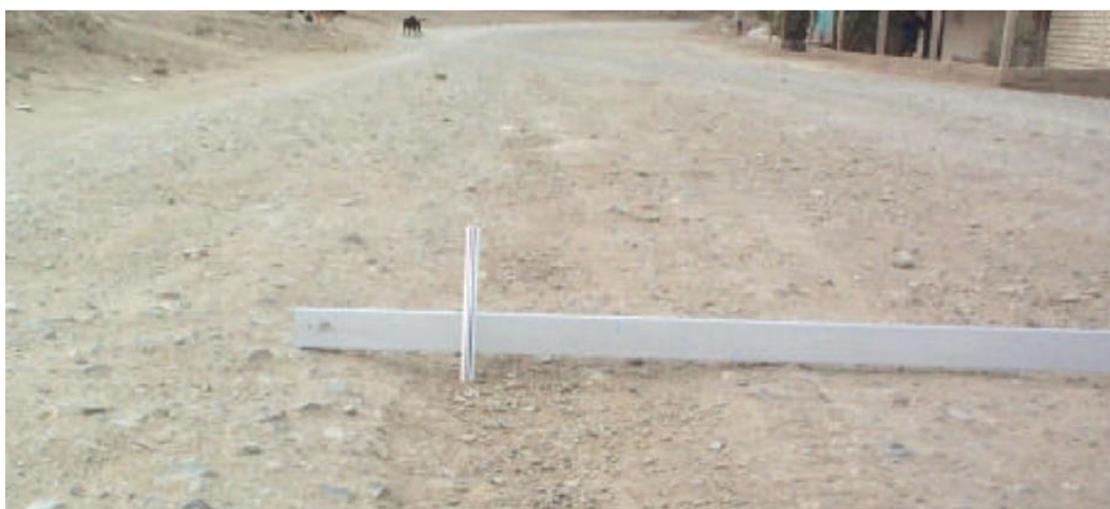
Figura 1

*Gravedad 1: Huellas / hundimientos sensibles al usuario, pero < 5 cm*

*Nota.* La figura muestra la huella/hundimiento de gravedad 1: < 5 cm; MTC, 2014 (p.75)

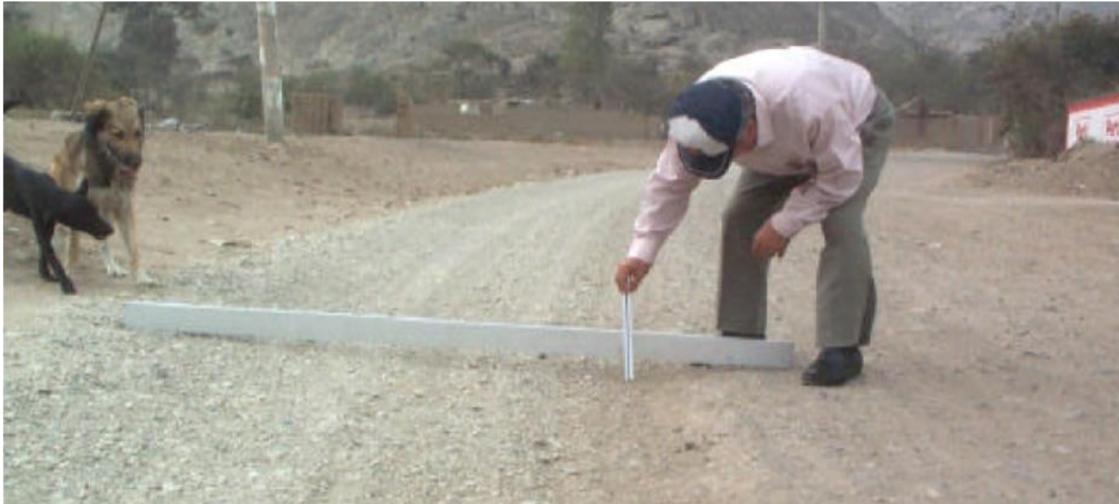
Figura 2

*Gravedad 2: Huellas/hundimientos entre 5 cm y 10 cm*

*Nota.* La figura muestra la huella/hundimiento de gravedad 2 entre 5 cm y 10 cm; MTC, 2014 (p.76)

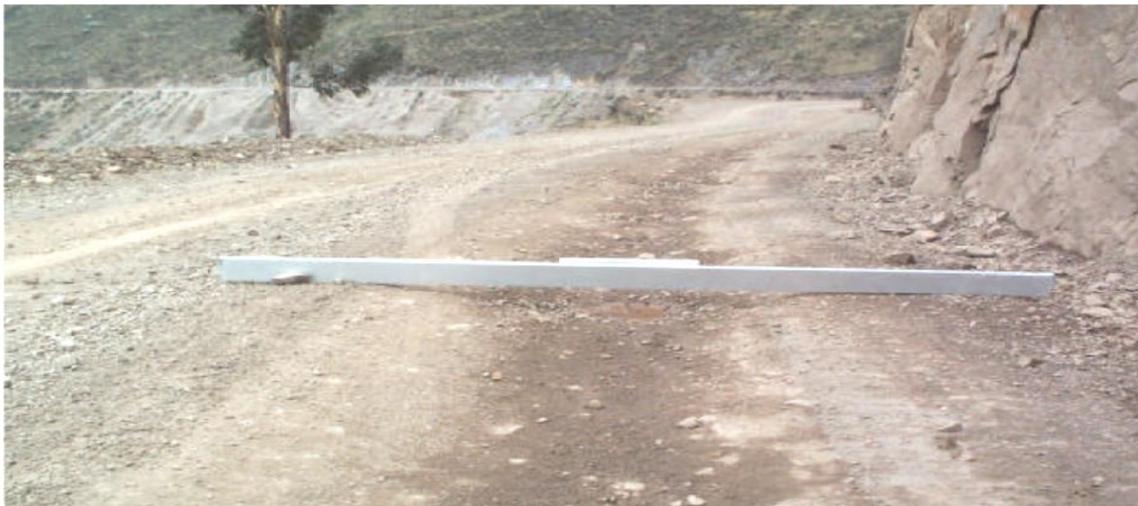
Figura 3

*Gravedad 3: Huellas/hundimientos  $\geq 10$  cm*

*Nota.* La figura muestra la huella/hundimiento de gravedad 3:  $\geq 10$  cm; MTC, 2014 (p.76)

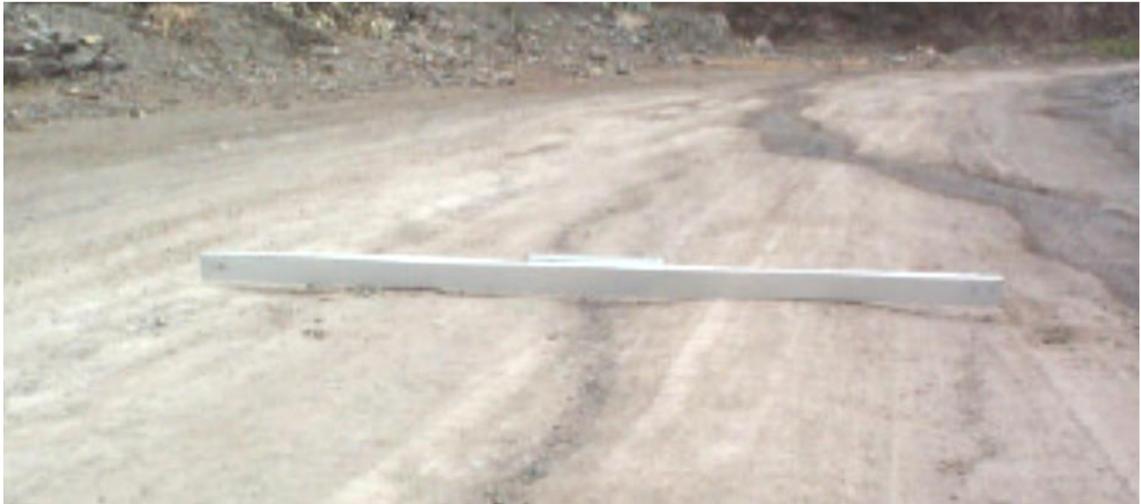
*Gravedad 1: Sensible al usuario, pero < 5 cm*

*Nota.* La figura muestra la erosión de gravedad 1: < 5 cm; MTC, 2014 (p.77)

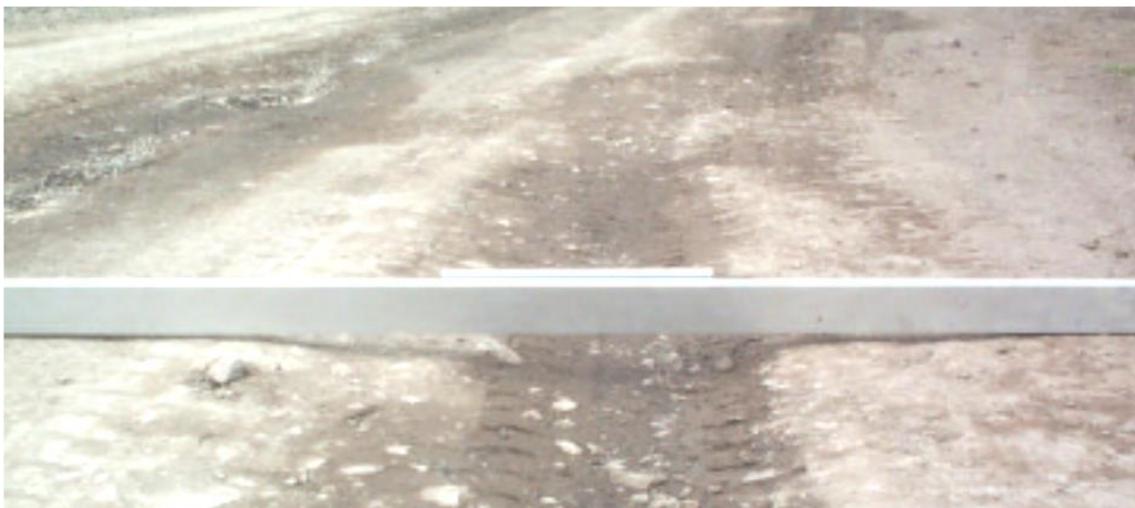
Figura 5

*Gravedad 2: Profundidad entre 5 cm y 10 cm*

*Nota.* La figura muestra la erosión de gravedad 2: entre 5 cm y 10 cm; MTC, 2014 (p.77)

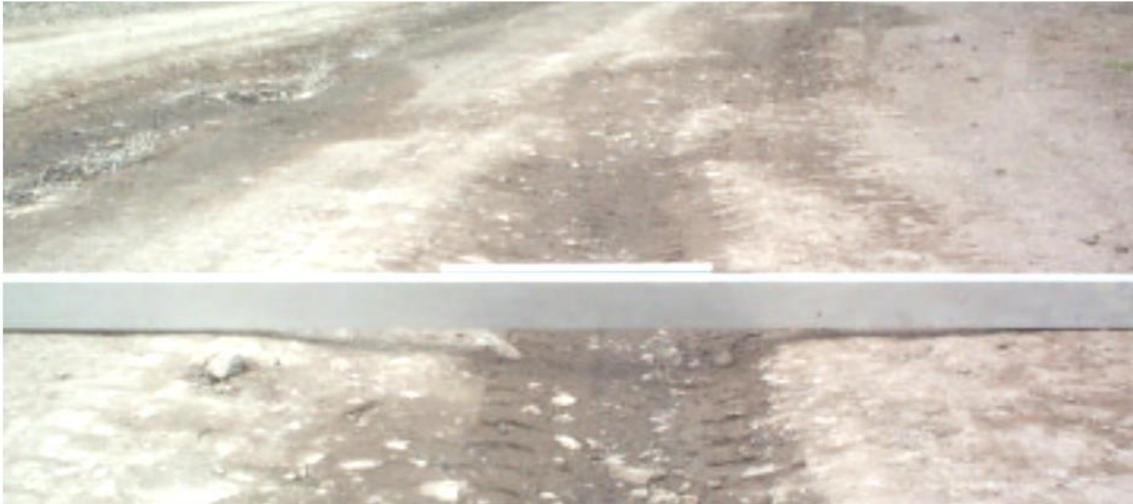
Figura 6

*Gravedad 3: Profundidad  $\geq 10$  cm*

*Nota.* La figura muestra la erosión de gravedad 3:  $\geq 10$  cm; MTC, 2014 (p.77)

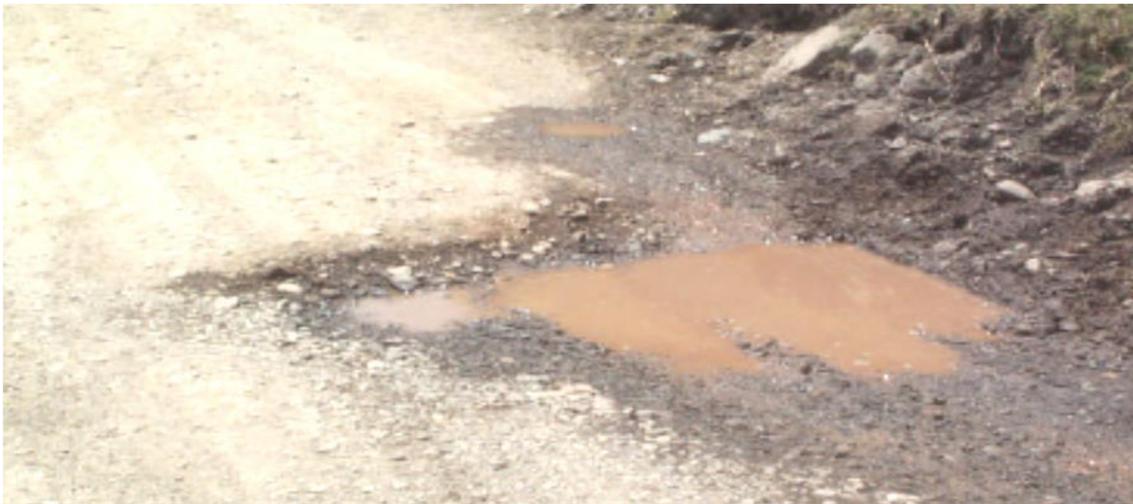
*Gravedad 1: Pueden repararse por mantenimiento rutinario*

*Nota.* La figura muestra los baches (huecos) de gravedad 1; MTC, 2014 (p.79)

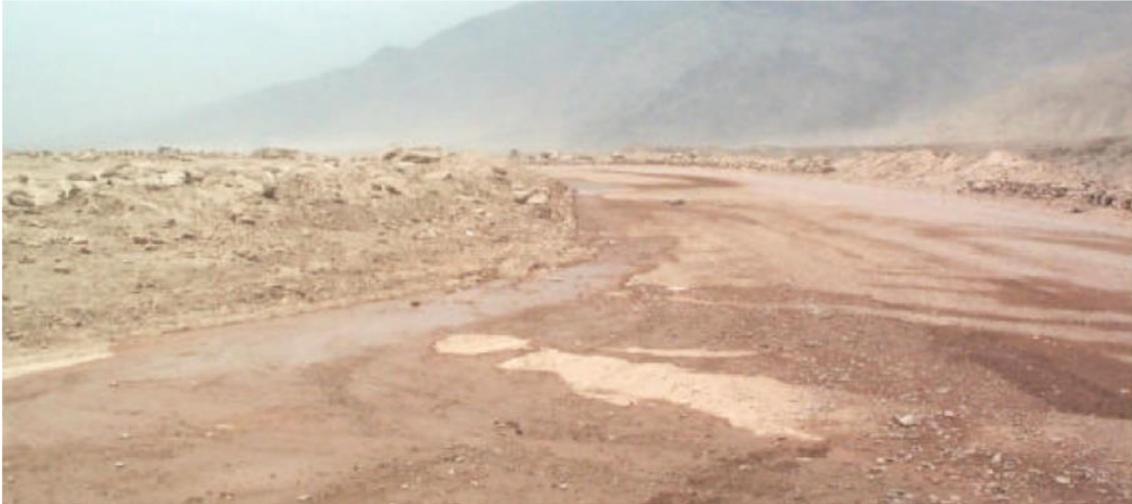
Figura 8

*Gravedad 2: Necesita una capa de material adicional*

*Nota.* La figura muestra los baches (huecos) de gravedad 2; MTC, 2014 (p.79)

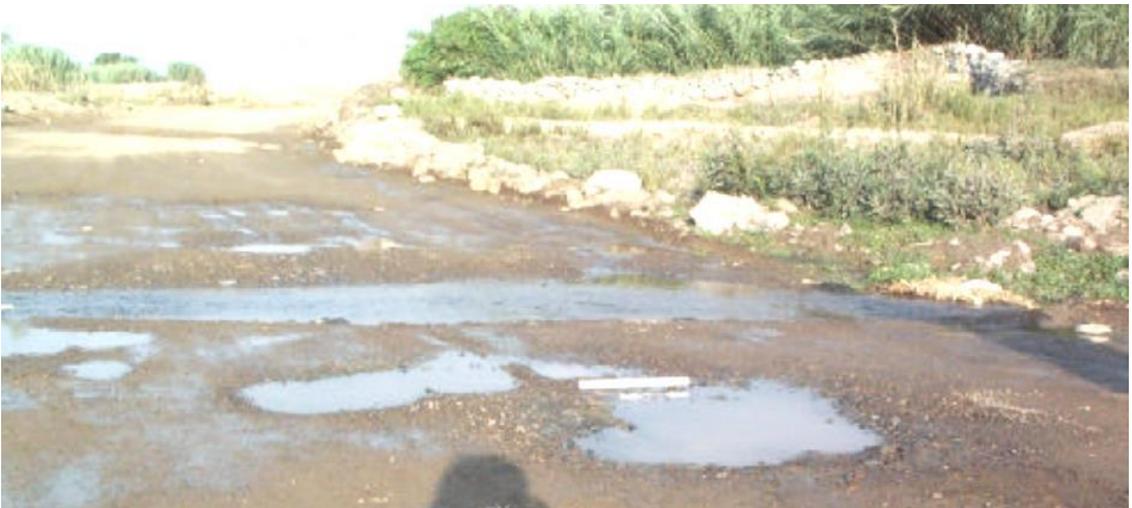
Figura 9

*Gravedad 3: Necesita una reconstrucción*

*Nota.* La figura muestra los baches (huecos) de gravedad 3; MTC, 2014 (p.79)

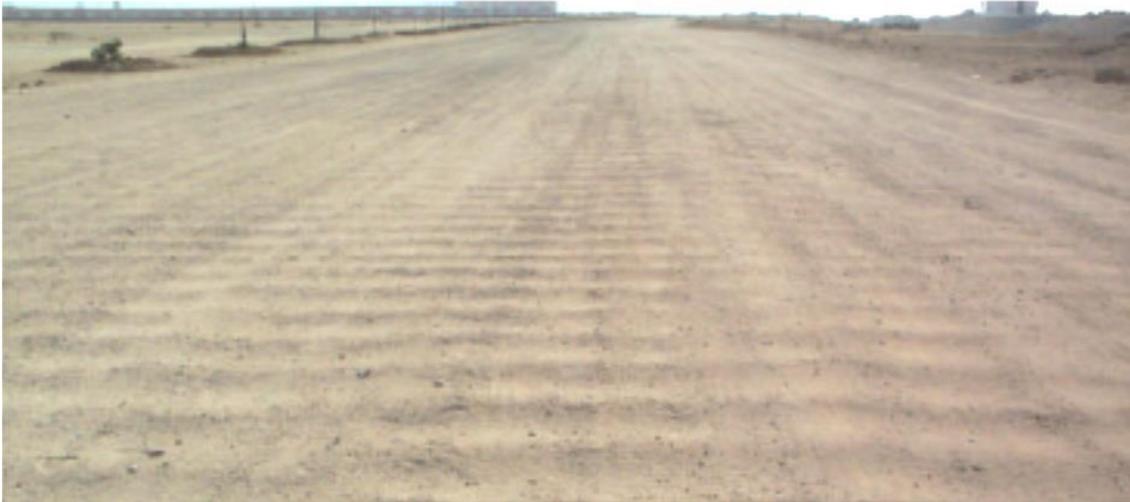
*Gravedad 1: Sensible al usuario, pero < 5 cm*

*Nota.* La figura muestra el encalaminado de gravedad 1: < 5 cm; MTC, 2014 (p.80)

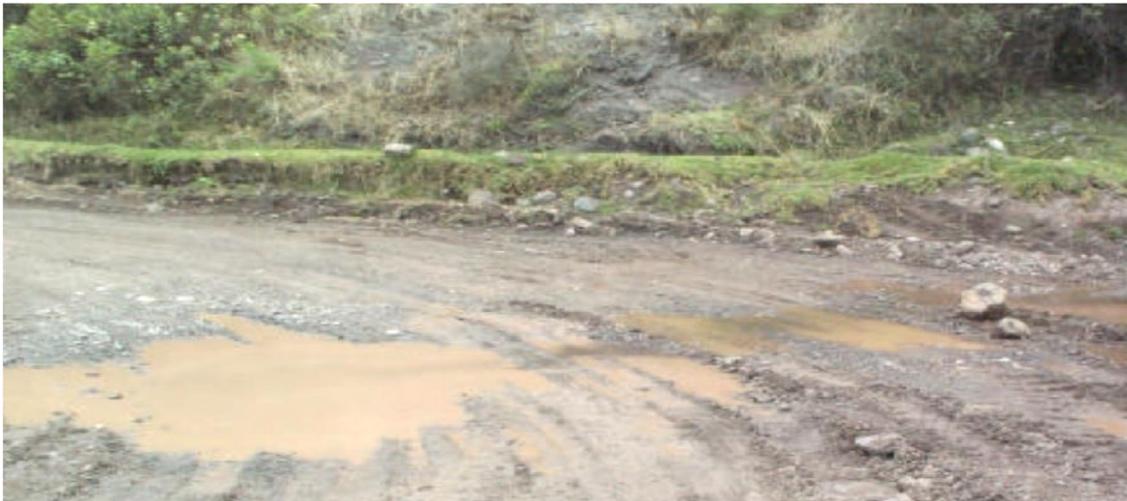
*Lodazal*

*Nota.* La figura muestra el lodazal; MTC, 2014 (p.81)

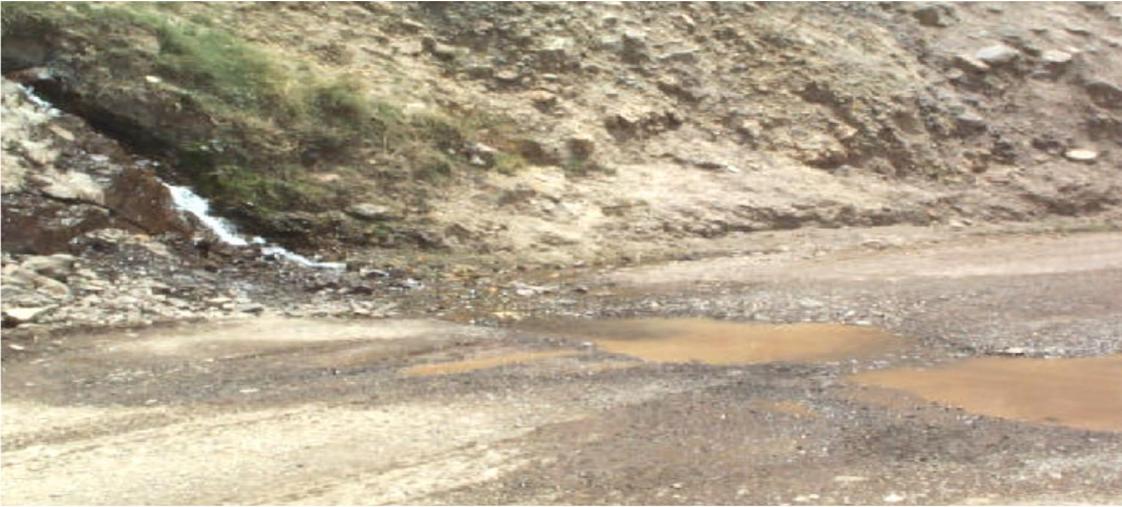
Figura 12

*Cruce de agua*

*Nota.* La figura muestra el cruce de agua; MTC, 2014 (p.81)

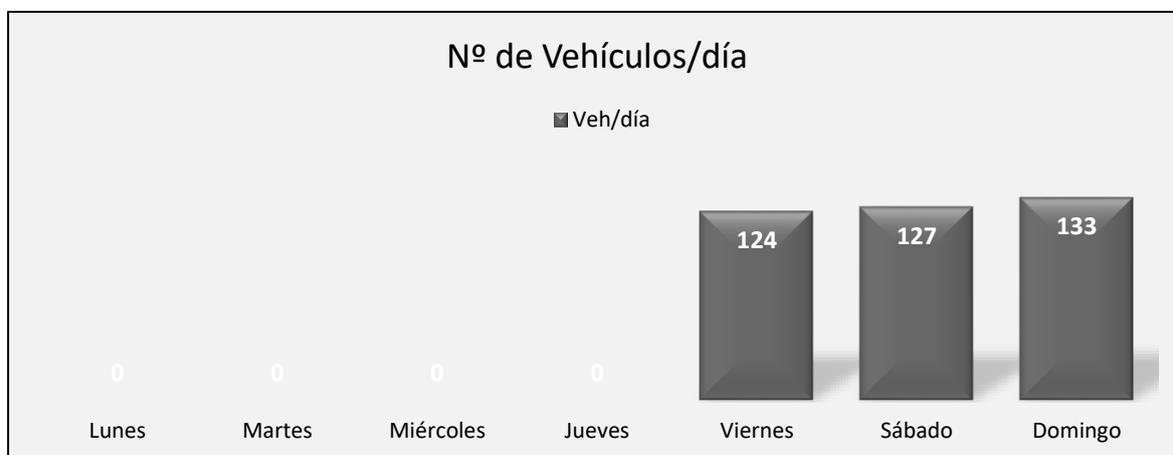
*Número de vehículos por día*

*Nota.* La figura muestra el número de vehículos por día.

Se refleja que los fines de semana el tránsito vehicular es ligeramente mayor, sobre todo en los vehículos pesados.

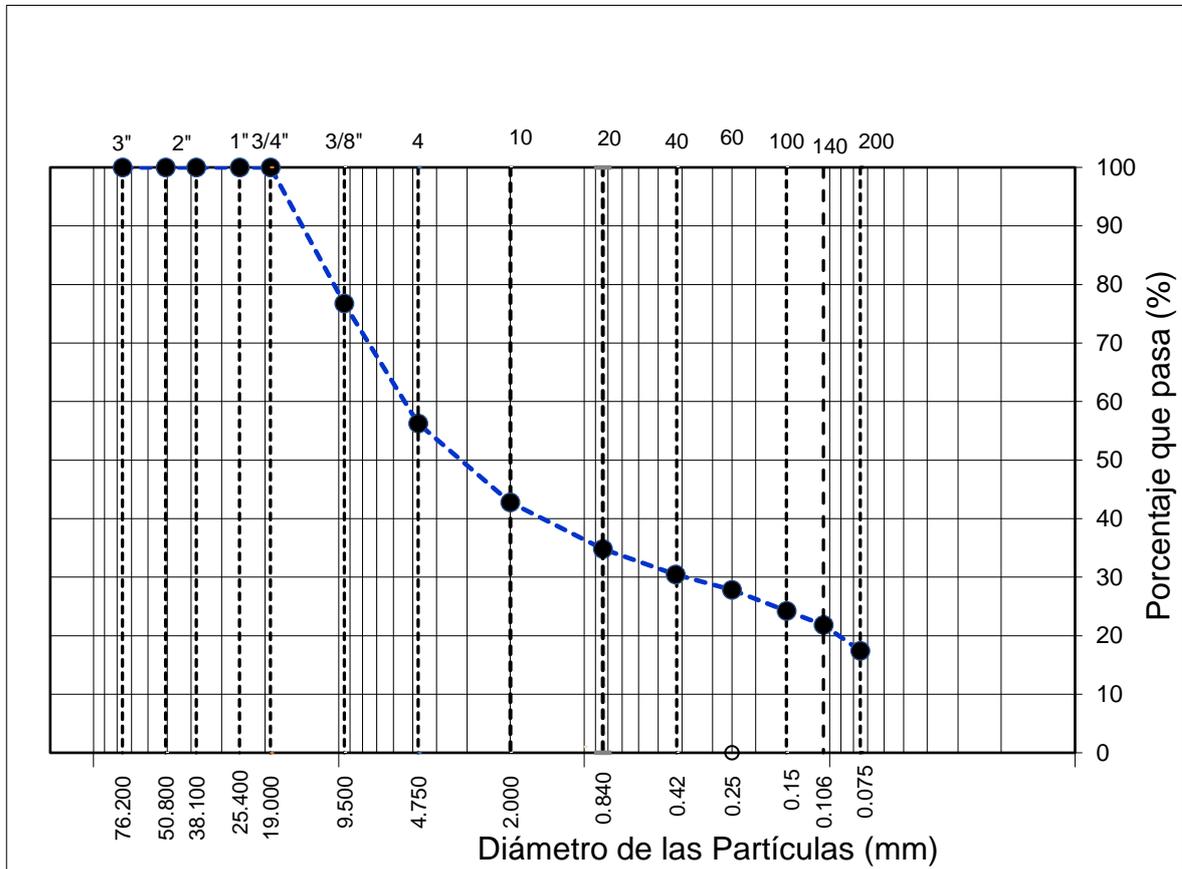
*Análisis granulométrico por tamizado*

*Nota.* La figura muestra el análisis granulométrico por tamizado, para determinar la composición física del suelo.

En la figura 15 se visualiza el análisis granulométrico por tamizado como componente del ensayo de clasificación de suelos, la composición física del suelo en función al tamaño de las partículas arrojó que el contenido de grava presente en el suelo fue del 43.7%, de arena del 38.8% y de finos del 17.4%.

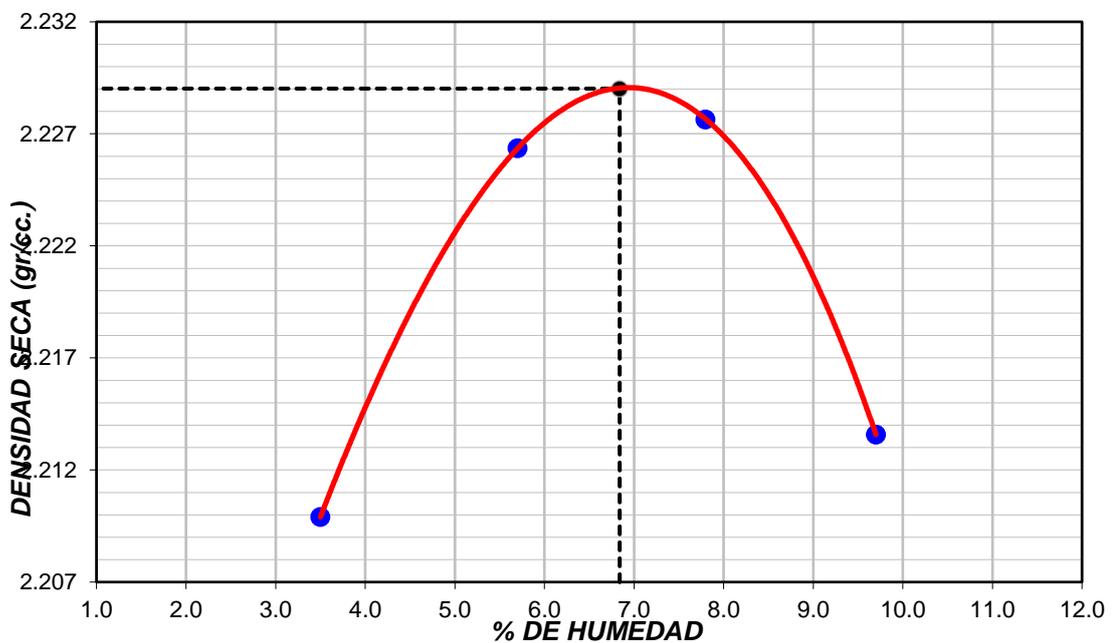
*Relación Humedad - Densidad seca*

*Nota.* La figura muestra la relación de la humedad con la densidad seca.

2.229 gr/cm<sup>3</sup> = Densidad máxima seca      6.8% = Contenido humedad óptima

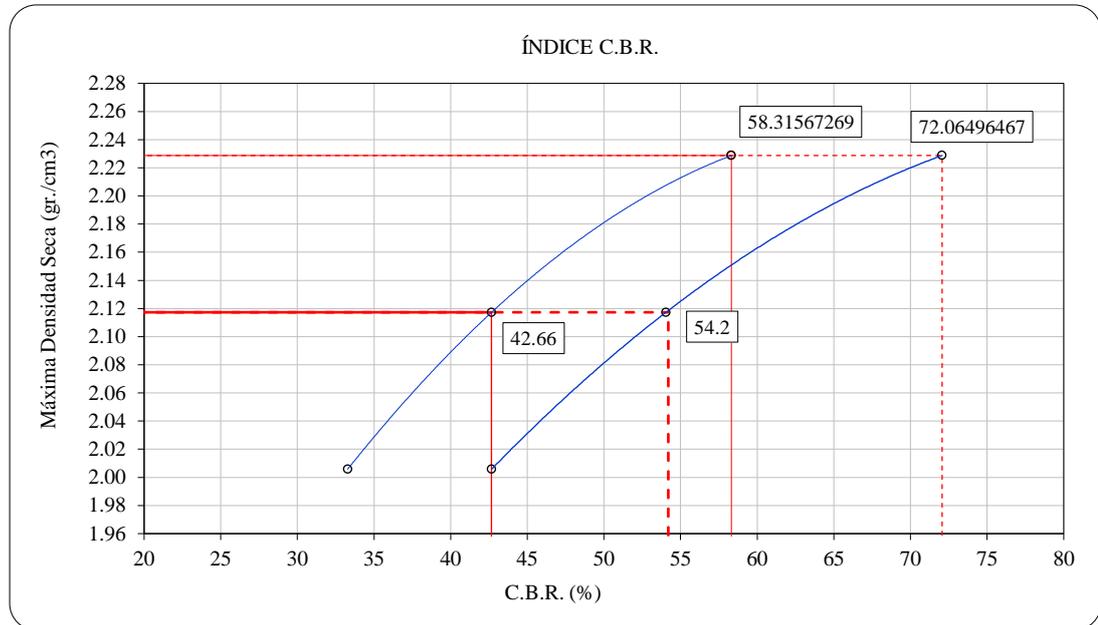
Figura 19

Curva CBR vs Densidad seca

Nota. La figura muestra la CURVA CBR v/s Densidad Seca.

C.B.R. (100% M.D.S.) 0.1" 58.3 %

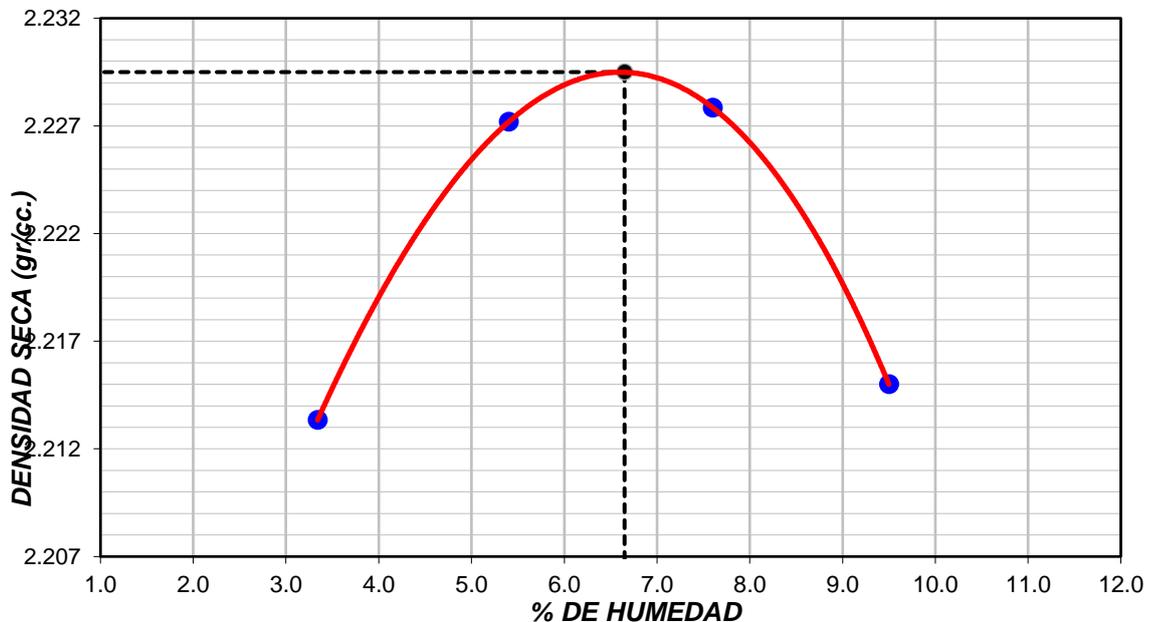
*Curva Humedad - Densidad seca*

Nota. La figura muestra la curva de humedad y densidad seca.

2.230 gr/cm <sup>3</sup> = Densidad máxima seca	6.7% = Contenido humedad óptima
---	---------------------------------

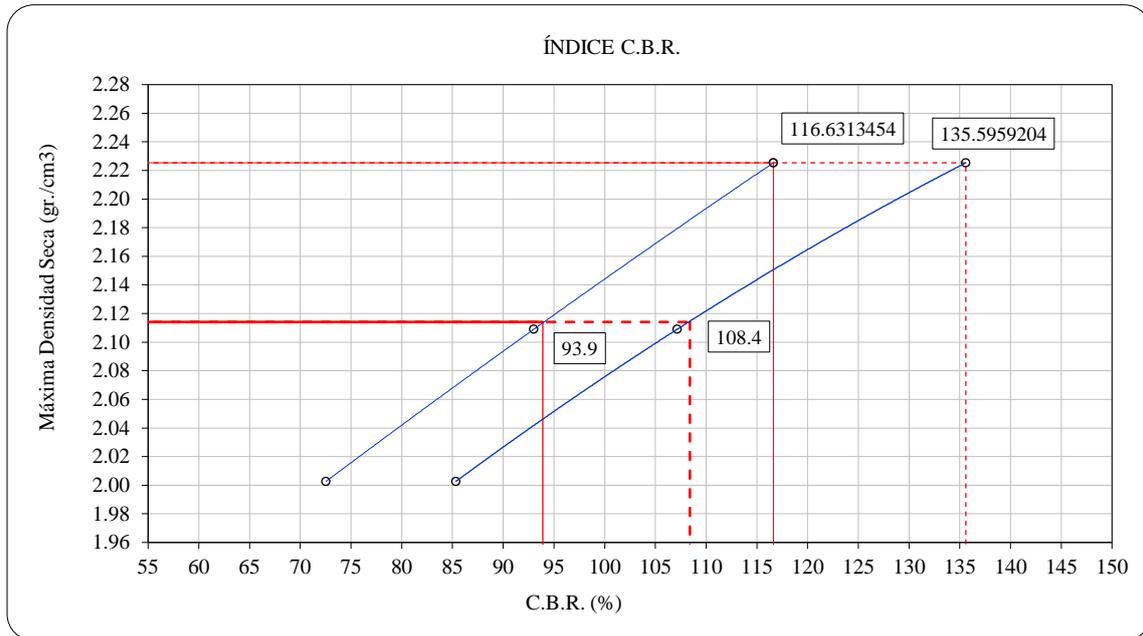
Figura 27

Curva CBR vs Densidad seca

Nota. La figura muestra la curva CBR y la densidad seca.

C.B.R. (100% M.D.S.) 0.1" 116.6 %

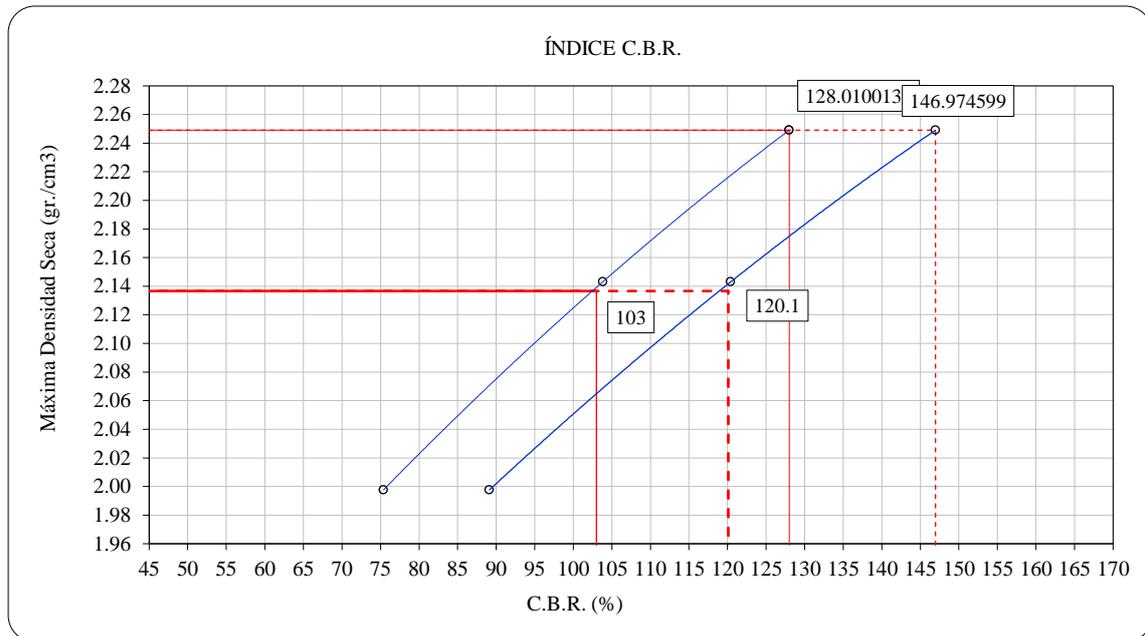
Figura 31

Curva CBR vs Densidad seca

Nota. La figura muestra la curva CBR y la densidad seca.

C.B.R. (100% M.D.S.) 0.1"	128.0 %	C.B.R. (100% M.D.S.) 0.2"	147.0 %
C.B.R. (95% M.D.S.) 0.1"	103.0 %	C.B.R. (95% M.D.S.) 0.2"	120.1 %

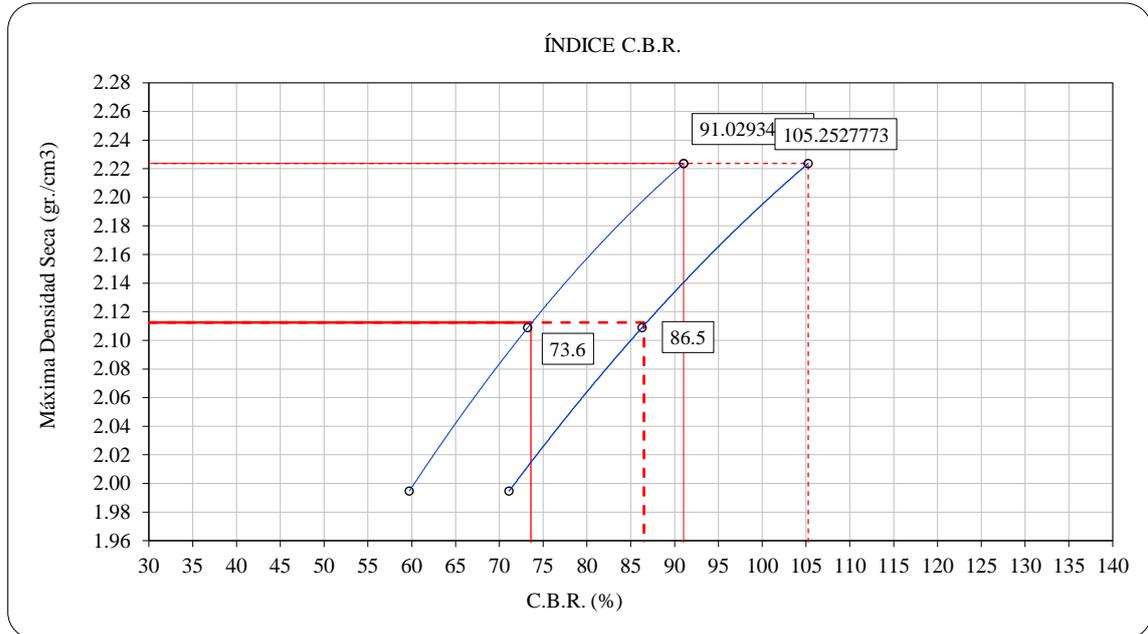
Figura 35

Curva CBR vs Densidad seca

Nota. La figura muestra la curva CBR y la densidad seca.

C.B.R. (100% M.D.S.) 0.1"	91.0 %	C.B.R. (100% M.D.S.) 0.2"	105.3 %
C.B.R. (95% M.D.S.) 0.1"	73.6 %	C.B.R. (95% M.D.S.) 0.2"	86.5 %

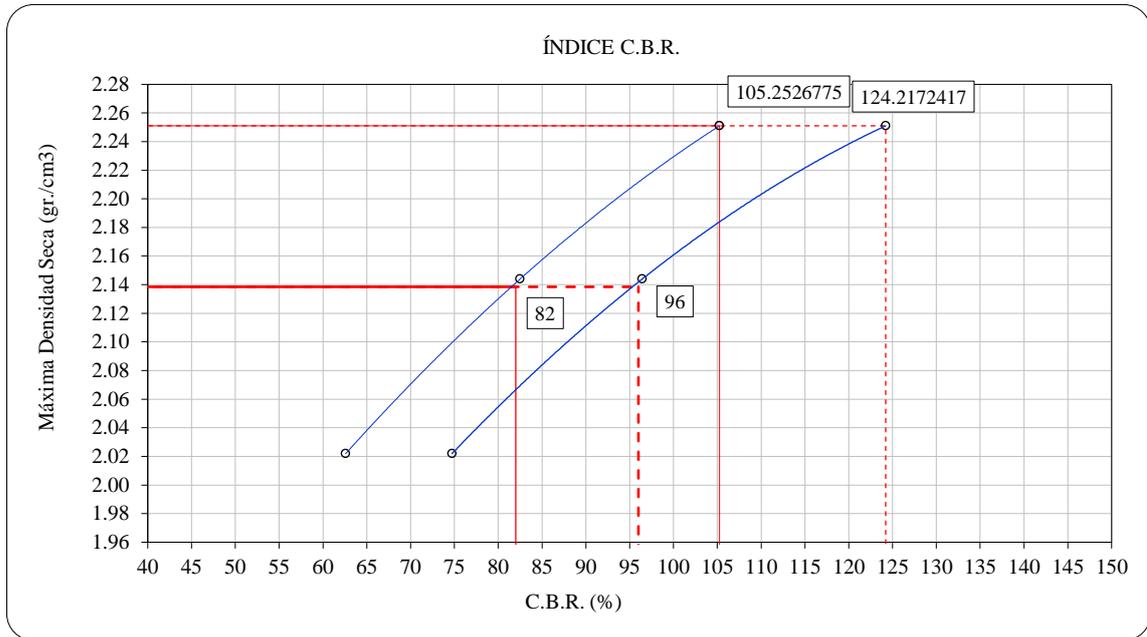
Figura 39

Curva CBR vs Densidad seca

Nota. La figura muestra la curva CBR y la densidad seca.

C.B.R. (100% M.D.S.) 0.1"	105.3 %	C.B.R. (100% M.D.S.) 0.2"	124.2 %
C.B.R. (95% M.D.S.) 0.1"	82.0 %	C.B.R. (95% M.D.S.) 0.2"	96.0 %

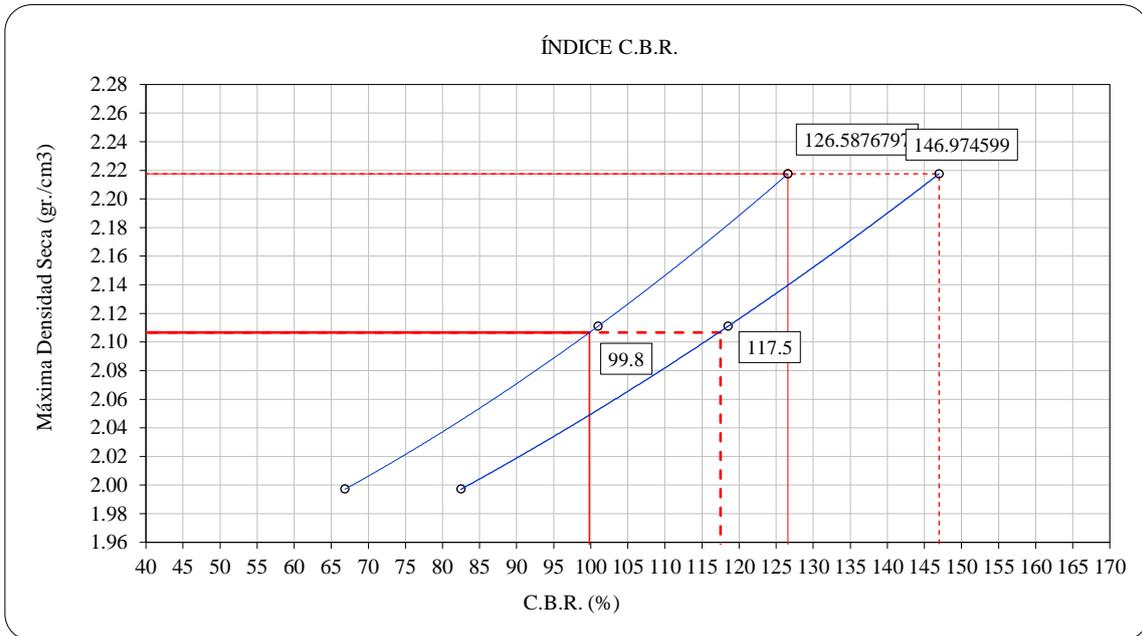
Figura 43

Curva CBR vs Densidad seca

Nota. La figura muestra la curva de humedad y la densidad seca.

C.B.R. (100% M.D.S.) 0.1"	126.6 %	C.B.R. (100% M.D.S.) 0.2"	147.0 %
C.B.R. (95% M.D.S.) 0.1"	99.8 %	C.B.R. (95% M.D.S.) 0.2"	117.5 %

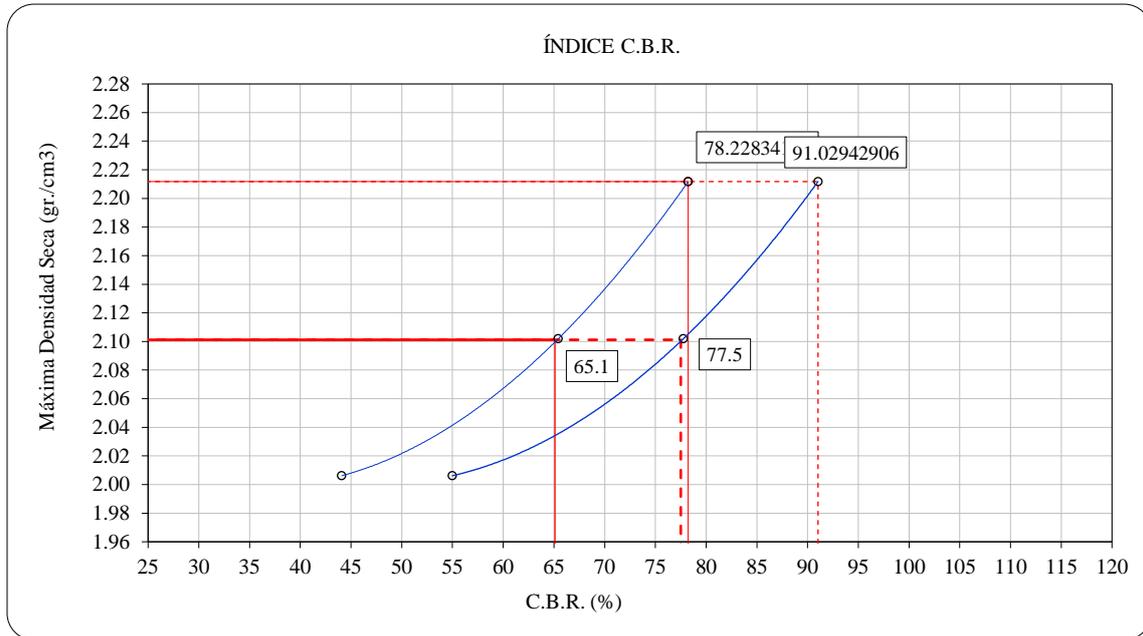
Figura 47

Curva CBR vs Densidad seca

Nota. La figura muestra la curva CBR y la densidad seca.

C.B.R. (100% M.D.S.) 0.1"	78.2 %	C.B.R. (100% M.D.S.) 0.2"	91.0 %
C.B.R. (95% M.D.S.) 0.1"	65.1 %	C.B.R. (95% M.D.S.) 0.2"	77.5 %

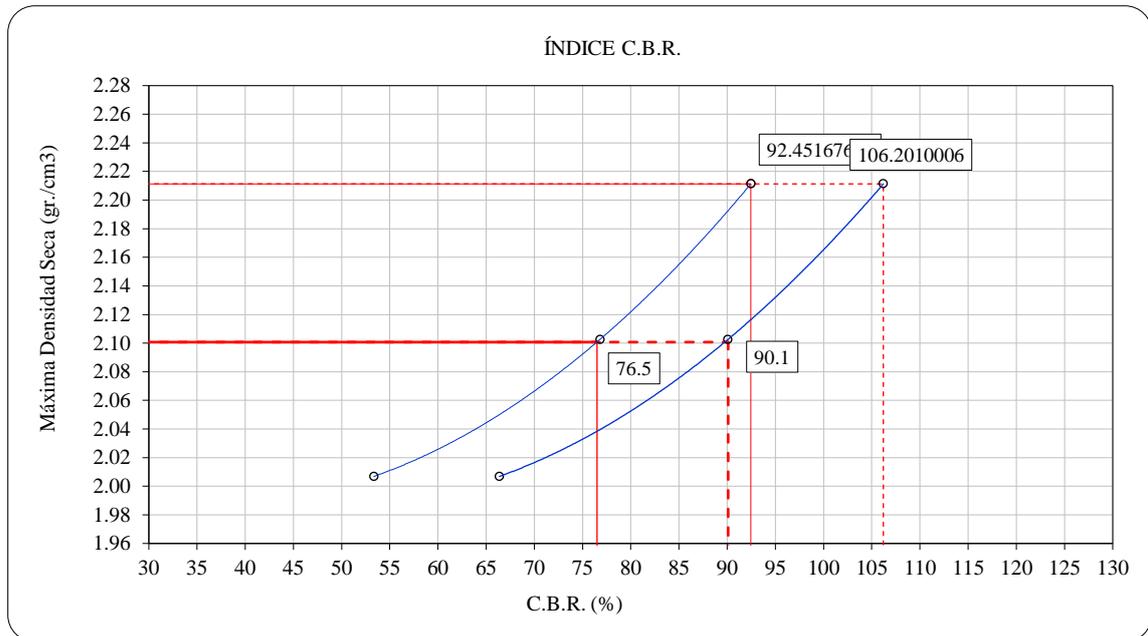
Figura 51

Curva CBR vs Densidad seca

Nota. La figura muestra la curva CBR y la densidad seca.

C.B.R. (100% M.D.S.) 0.1"	92.5 %	C.B.R. (100% M.D.S.) 0.2"	106.2 %
C.B.R. (95% M.D.S.) 0.1"	76.5 %	C.B.R. (95% M.D.S.) 0.2"	90.1 %

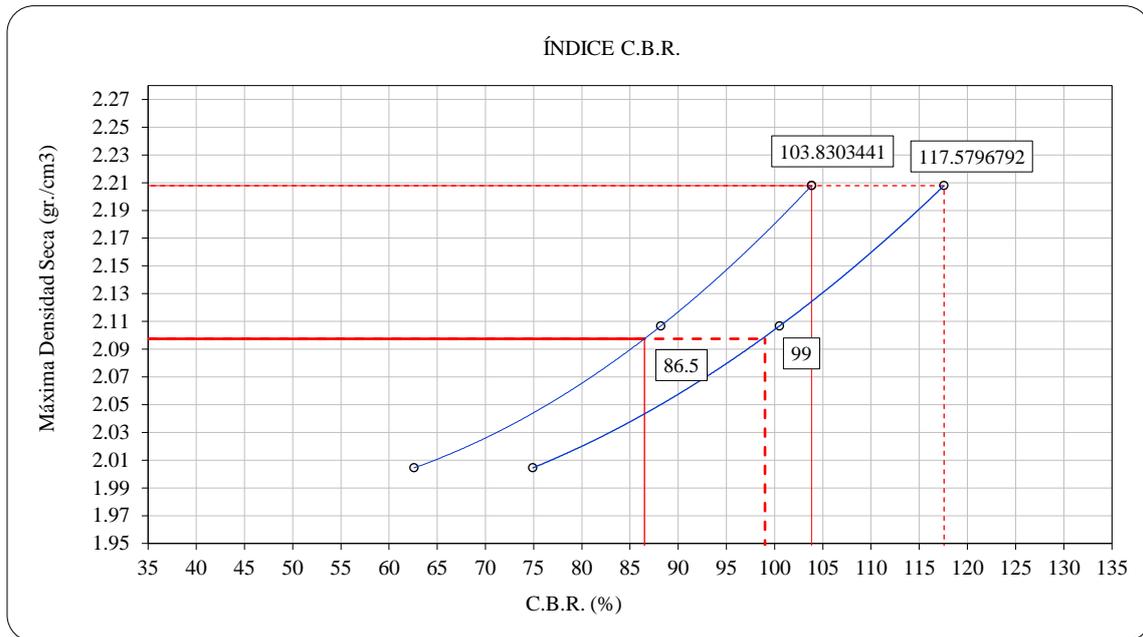
Figura 55

Curva CBR vs Densidad seca

Nota. La figura muestra la curva CBR y la densidad seca.

C.B.R. (100% M.D.S.) 0.1"	103.8 %	C.B.R. (100% M.D.S.) 0.2"	117.6 %
C.B.R. (95% M.D.S.) 0.1"	86.5 %	C.B.R. (95% M.D.S.) 0.2"	99.0 %

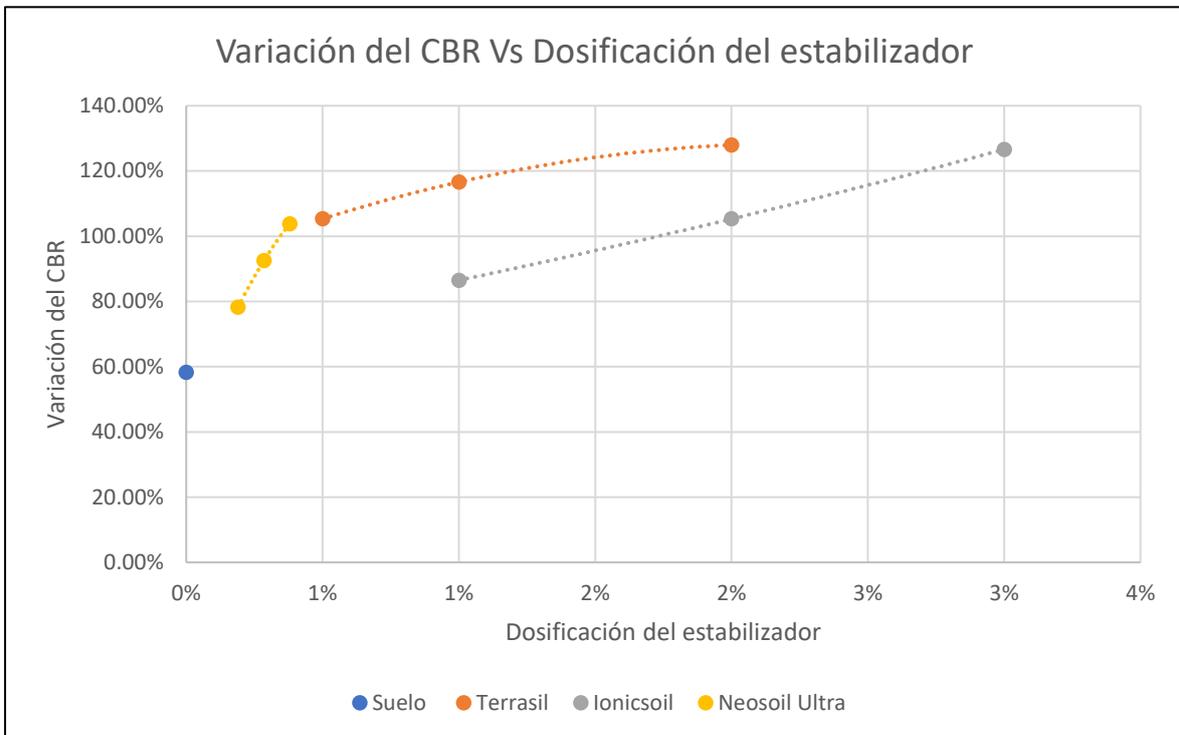
*Comparación entre muestras*

*Nota.* La figura muestra los resultados de variación de CBR y la dosificación del estabilizador.

Con los resultados obtenidos en laboratorio, se logra corroborar la hipótesis planteada, determinándose que el suelo natural sufrió un incremento considerable del CBR, tal es así que al incorporar al suelo natural (con CBR 58.3%) con 4% de cemento + Terrasil en las dosificaciones del 0.5%; 1% y 2%, se logró obtener el CBR (100% M.D.S.) 0.1" de 105.3%; 116.60% y 128% respectivamente; incrementándose el CBR en 47.0%; 58.3% y 69.7% correspondientemente; superándose en los tres (3) casos los parámetros exigidos por el documento normativo de soluciones básicas para estabilizadores químicos, el mismo que indica un CBR mínimo del 100% correspondiente a una penetración del 0.1". El mismo caso de la muestra suelo natural (con CBR 58.3%) adicionando 4% de cemento + aceite sulfonado (Ionicsoil) en las dosificaciones del 1%; 2% y 3%, alcanzaron el CBR (100% M.D.S.) 0.1" de 91.0%; 105.3% y 126.6% respectivamente, aumentando el CBR en 32.7%; 47.0% y 68.3% respectivamente; determinándose que para las dosificaciones de 2% y 3% del aceite sulfonado (Ionicsoil) supera el CBR que es el 100% (0.1"), no obstante, para el 1% no logra superar dicho requerimiento alcanzando el 96%. Similar caso para la muestra suelo natural (con CBR 58.3%) incorporando 4% de cemento + Neosoil Ultra en las dosificaciones del 0.19%; 0.285% y 0.38%, se obtuvieron el CBR (100% M.D.S.) 0.1" de 78.2%; 92.5% y 103.8% respectivamente; incrementándose el CBR en 19.9%; 34.2% y 45.5% respectivamente, estableciéndose que solo cumple los parámetros del CBR mínimo del 100%, la dosificación de 0.38% llegando a 103.8% el CBR.

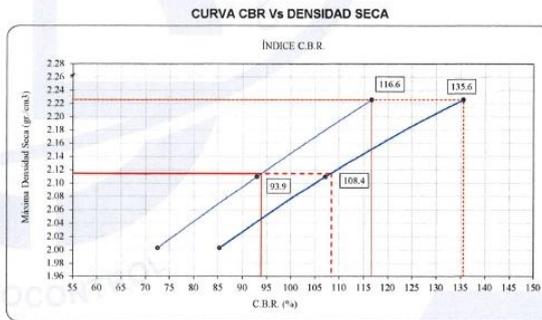
C.B.R. (100% M.D.S.) 0.1": 116.6 %  
 C.B.R. ( 95% M.D.S.) 0.1": 93.9 %

C.B.R. (100% M.D.S.) 0.2": 135.6 %  
 C.B.R. ( 95% M.D.S.) 0.2": 108.4 %
