**“Restauración de la infraestructura de la parroquia San Sebastián La  
Recoleta para puesta en valor utilizando métodos no destructivos-  
Cajamarca 2022”**

**TESIS PARA OBTENER EL TÍTULO PROFESIONAL DE:**

**Ingeniero Civil**

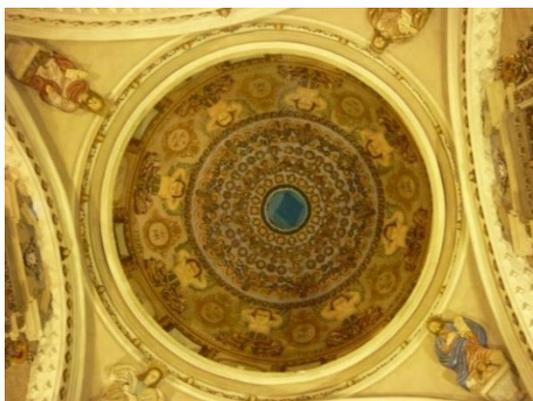
Este estudio que nos hace (Hurtado y León (2008), Las bóvedas son las estructuras que componen el techo y tienen forma de arco para una mayor visualización estética.

Imagen N°1: Fuente: (Hurtado y León (2008) imagen N°1 Bóveda en forma de arcos.

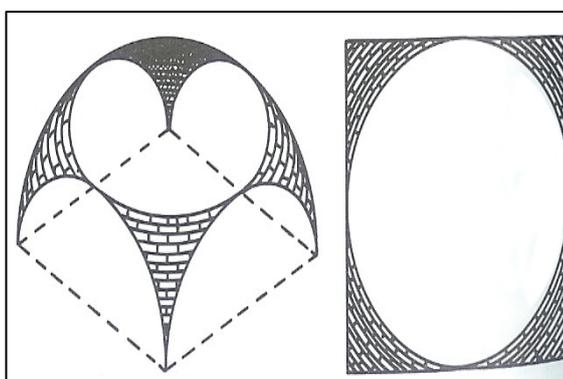
La investigación según Hurtad y León (2008), las cúpulas de las iglesias coloniales son extremadamente universales y consisten en anillos con forma circular cuyas piedras se transponen hacia el interior desde la fila anterior hasta cerrar el claro. En la construcción de este tipo de piezas y piedras de geometría compleja se emplean también cimbras y apuntalamientos, totales o parciales. Las cúpulas se diferencian estructuralmente por ser conchas o estructuras espaciales que transfieren las cargas generadas por su propio peso. En Cajamarca la cúpula con mayor atractivo es la de la iglesia Belén, pues es de estructura policromada y en ella se ven reflejados los llamados 4 vivientes, es decir a los evangelistas – Mateo, Lucas, Juan y marcos que representados por el: hombre, león, toro y águila.

Imagen N°2: Fuente: La investigación según Hurtad y León (2008) estructura de la bóveda de cómo es que se construyó y la forma que se le dio.

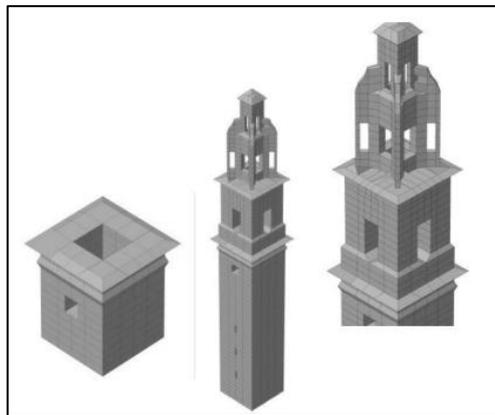
Azanza (2012), los campanarios son elementos que predominan en todo el ambiente, así se convierte en el lugar más elevado de de la ciudad; estas torres se construyen de planta cuadrada, las torres, con sus múltiples funciones y significados, constituyen una estructura arquitectónica con entidad propia perfectamente definida, independiente del edificio al que se adosan.

Imagen N°3: Fuente: Azanza (2012) torres o más llamados campanarios

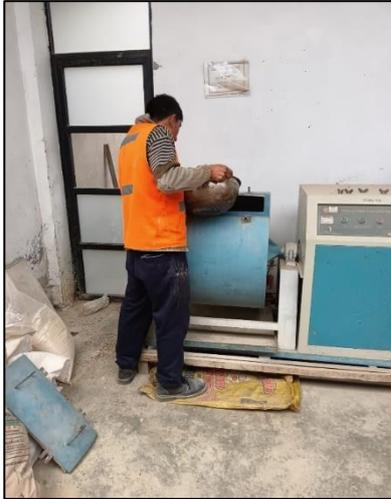
FOTOGRAFIA N°05

En esta zona tenemos el mismo material del cual se edificó todos los centros históricos con un tipo de metodología de construcción y se realizó los siguientes datos con sus respectivos cuadros:

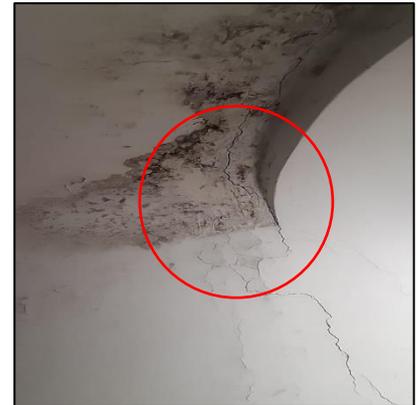
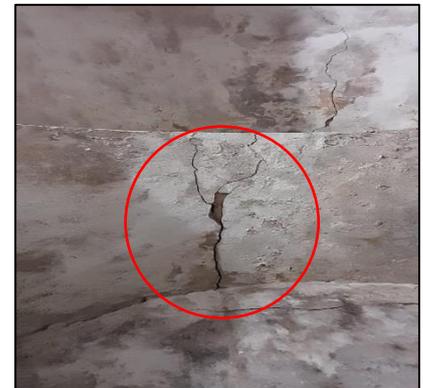
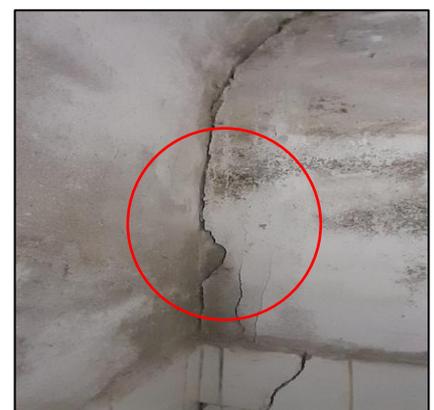
**Anexo 5:** Área afectada por las fisuras y las manchas que se genera al tener filtraciones con las lluvias y erosión de la misma piedra

FISURAS		
CODIGO	ESPESOR	LONGITUD
A-2-01	0.032	0.0002
A-1-02	0.28	0.0875
A-1-03	1.2	0.5
A-1-04	0.02	0.28
A-1-05	0.28	0.0025
A-1-06	0.003	0.003
A-1-07	0.0254	0.1203
A-1-08	0.0004	0.0025

DESPRENDIMIENTO	
CODIGO	OBSERVACIONES
A-2-01	DESPRENDIMIENTO DE LA ROCA
A-1-02	DESPRENDIMIENTO DE LA CUBIERTA
A-1-03	FRACTURA DE LA ROCA
A-1-04	DESPRENDIMIENTO DE LA ROCA
A-1-05	DESPRENDIMIENTO DE CUBIERTA DE LA ROCA
A-1-06	DESPRENDIMIENTO DE CUBIERTA DE LA ROCA
A-1-07	DESPRENDIMIENTO DE CUBIERTA DE LA ROCA
A-1-08	DESPRENDIMIENTO DE CUBIERTA DE LA ROCA

SUCIEDAD POR FILTRACIONES DE AGUA	
CODIGO	ÁREA AFECTADA
A-1-0.20	3.4
A-2-0.21	4.62
A-3-0.30	28.12
TOTAL	36.14

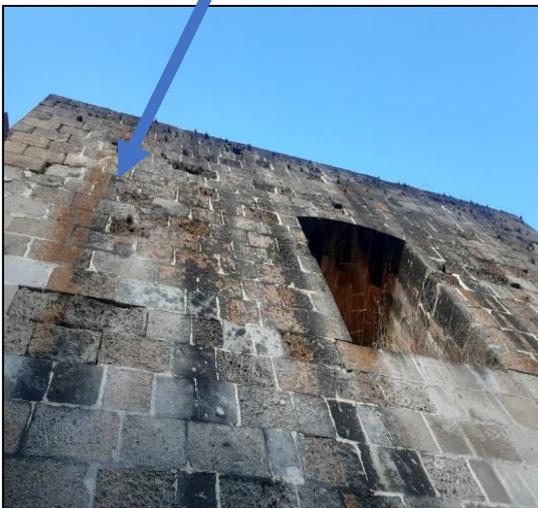
IMAGEN 1: El hongo

lo que hace es opacar a la piedra

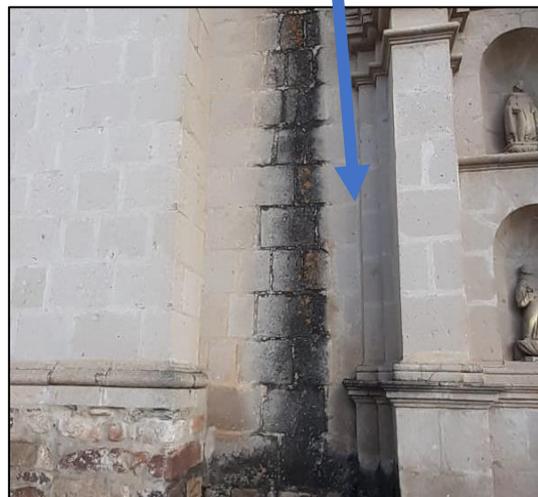
IMAGEN 2: Se observa cómo es

que se filtra el agua y lo que produce al momento de filtrara

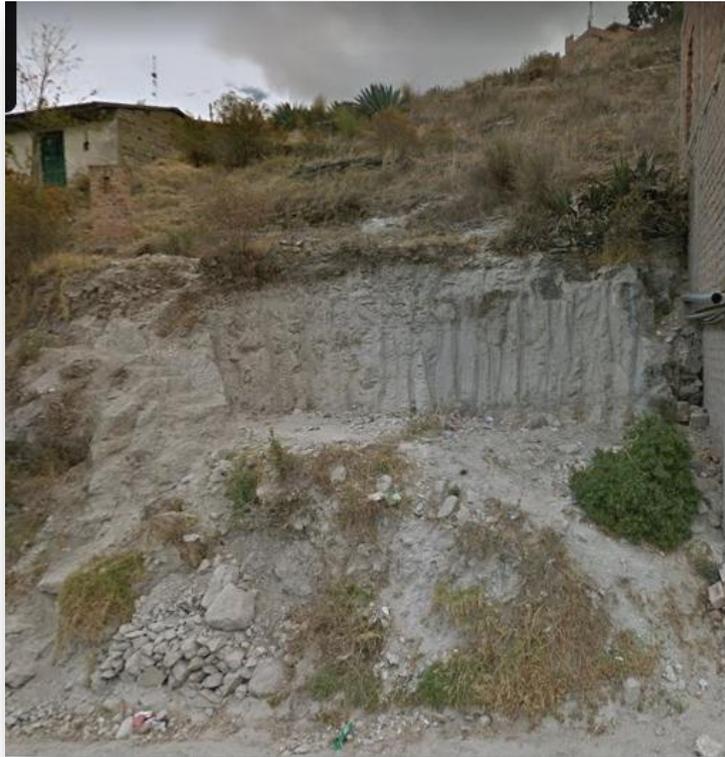
**Anexo 7:** Aquí vemos el lugar de donde se puede sacar el material con el cual podemos restaurar la iglesia o nuestros templos Monumentales

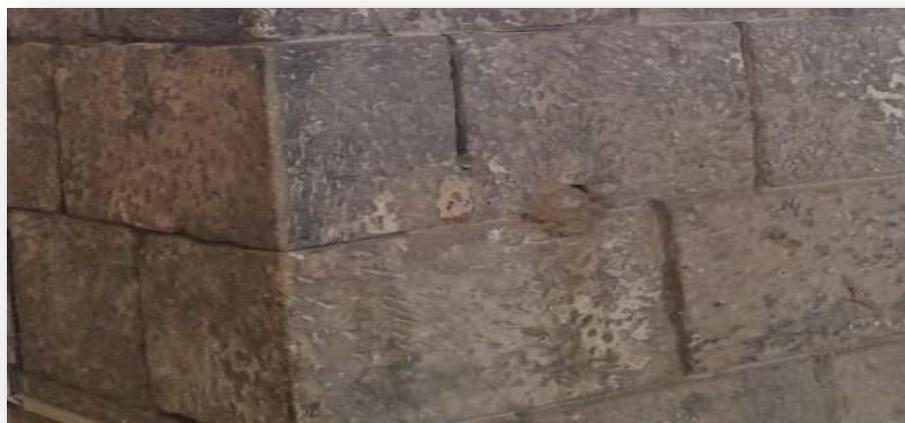
Imagen de la roca y de la estructura del centro monumental que se puede reparar y como está conectada cada bloque y las separaciones que tiene

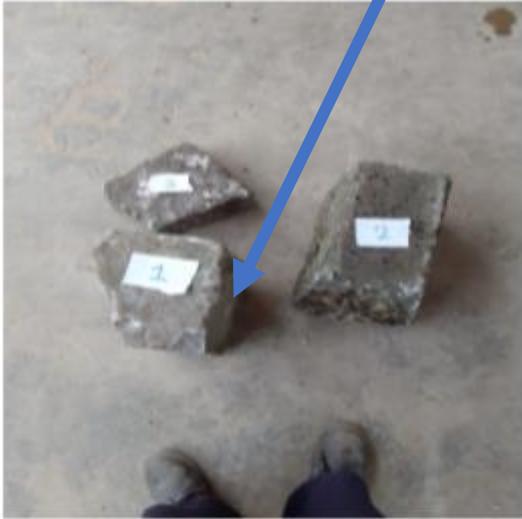
Espécimen a ensayar

3 espécimen para el laboratorio

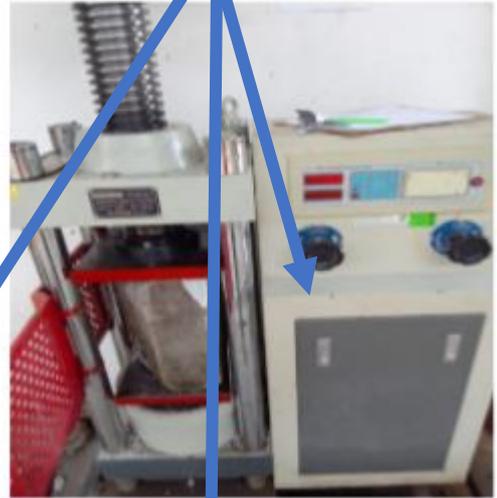
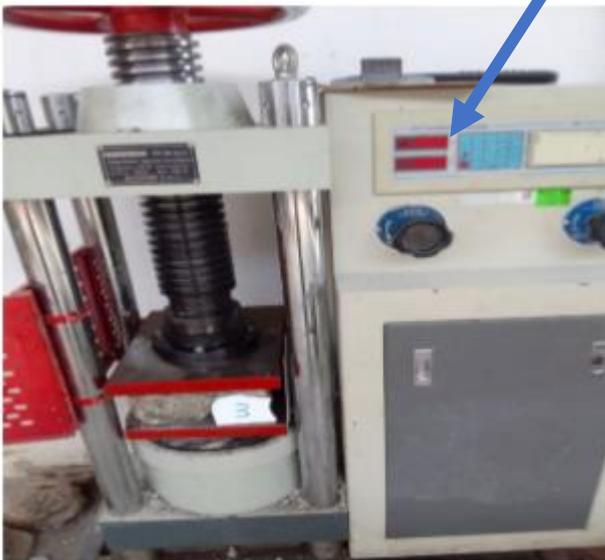
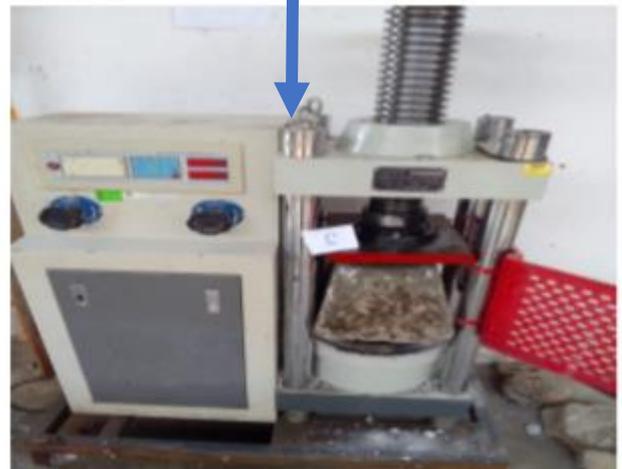
ensayos a compresión
