**FACULTAD DE INGENIERÍA Y ARQUITECTURA
ESCUELA PROFESIONAL DE INGENIERÍA CIVIL**

**Diseño de base estabilizada utilizando reciclado asfáltico de
pavimento y emulsión asfáltica CSS-1H en el Tramo Máncora –
Puente Bocapan**

**TESIS PARA OBTENER EL TÍTULO PROFESIONAL DE:
Ingeniero Civil**

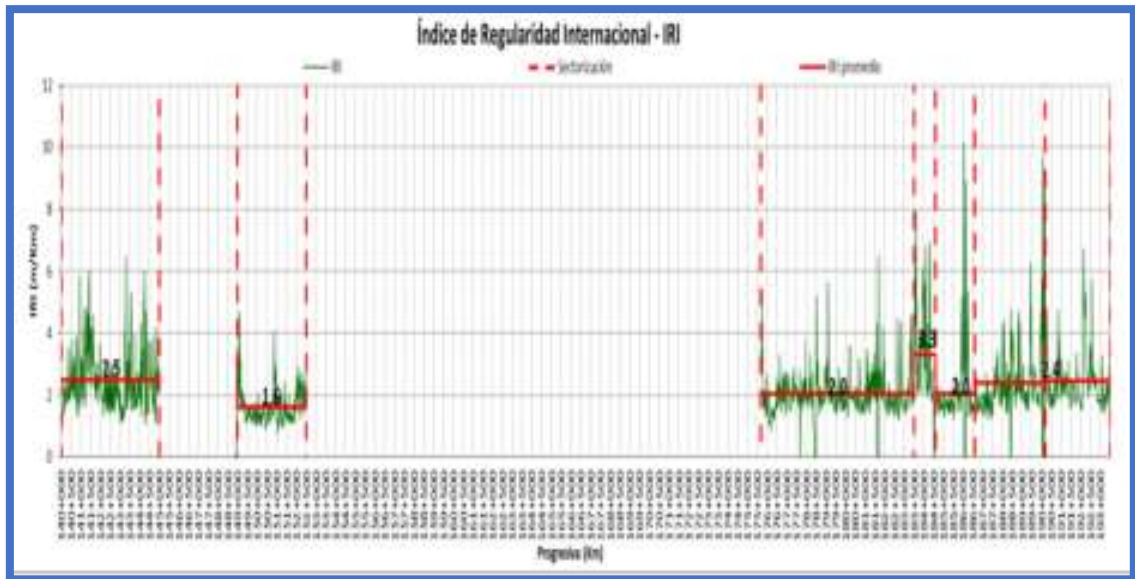
Se inició el análisis estadístico de las mediciones que en términos generales se obtuvo un valor de IRI promedio de 2.3 m/km lado derecho (KM 128+000 – KM 212+000) en el tramo: Máncora – Puente Bocapan.

Figura 3: índice de Regularidad Internacional (IRI) – Tramo Máncora – Puente Bocapán.

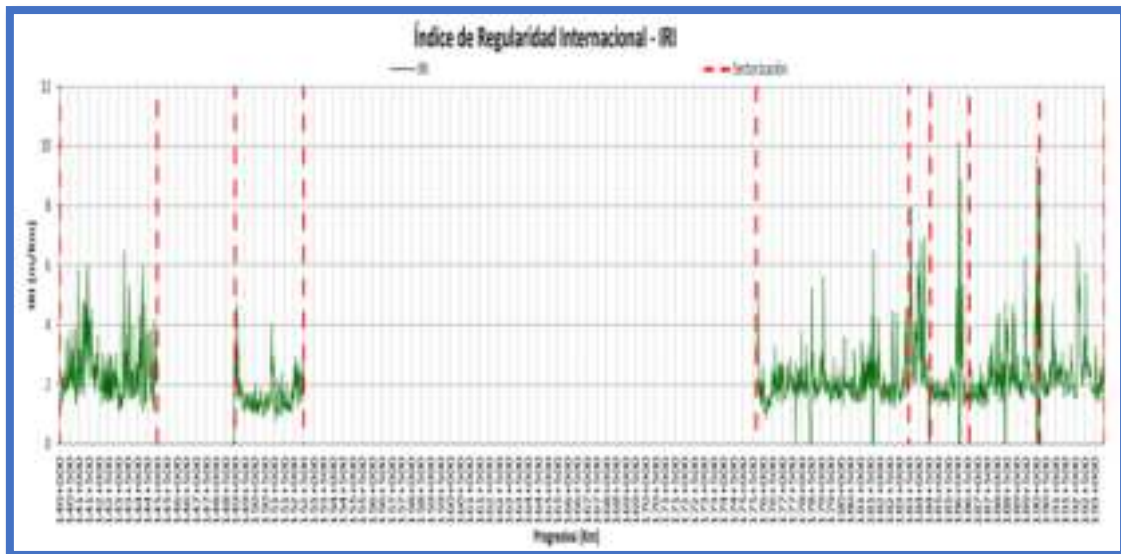
Subsiguientemente, se presenta en la siguiente imagen, los sectores homogéneos de la calzada con valores promedio del IRI evaluado.

Figura 4: Distribución del IRI - Tramo Máncora - Puente Bocapán (KM 128+000-KM212+000)

Asimismo, es observable que existe una superficie irregular en el tramo estudiado, ya que, su superficie es carpeta asfáltica y presenta badenes, puentes u otros componentes impropios a una superficie de rodadura, por esta razón, se impacta de manera negativa en la funcionalidad de la carretera.

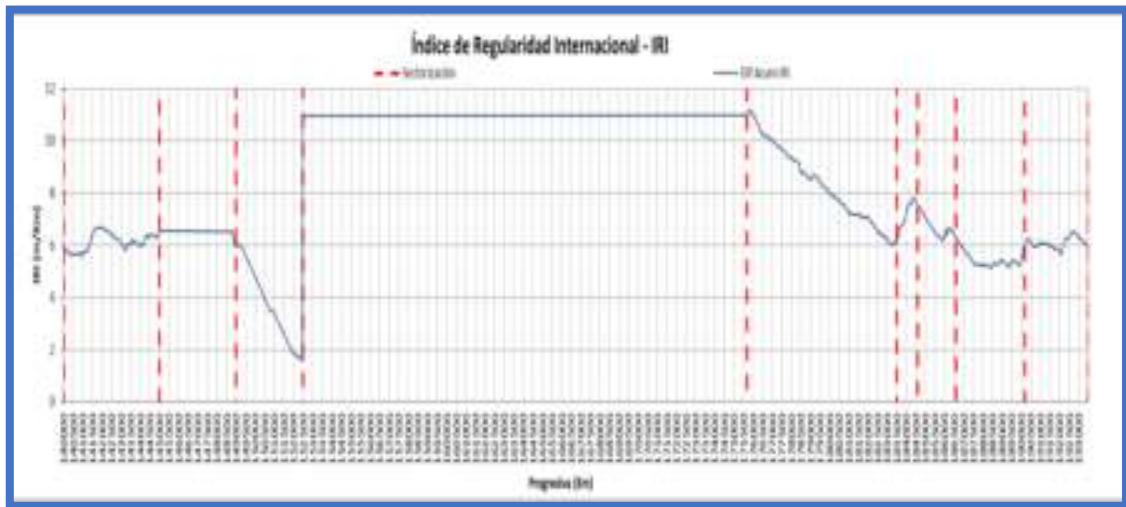
Figura 5: Distribución de diferencias acumuladas para el índice de rugosidad – Tramo Máncora – Puente Bocapan (KM 128+000 – KM 212+000)

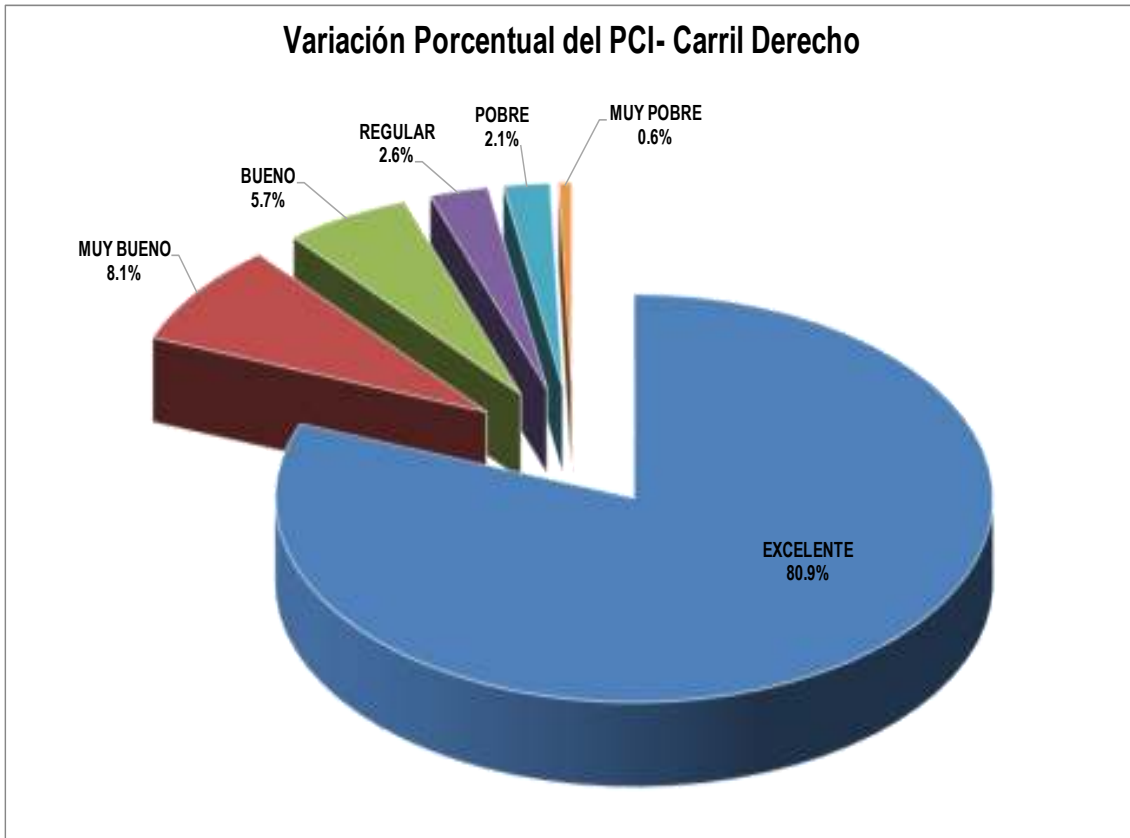
En la anterior tabla, es posible observar que el 80.94% de la superficie del pavimento analizada posee una calificación excelente en el carril derecho y 75.28% concernientes al carril izquierda, que recibe la misma calificación. No obstante, existen otros porcentajes que revelan que la vía requiere solución inmediata de estas fallas o defectos en el sistema de pavimento para un servicio de calidad y seguridad para quienes concurren en la vía estudiada.

Figura 8: Variación porcentual del PCI - Carril derecho

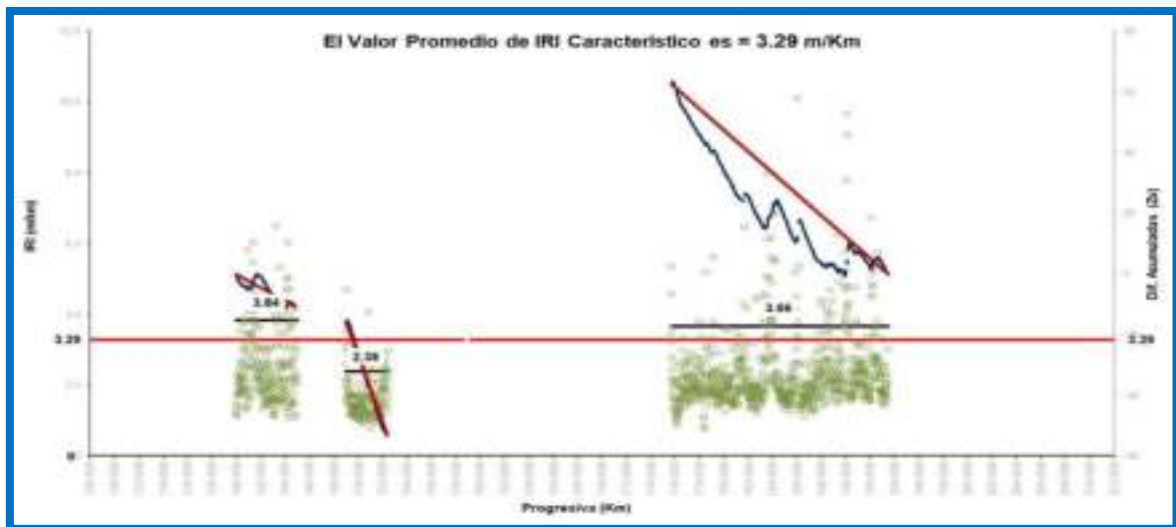
De este modo, la sectorización efectuada en el tramo estudiada por la metodología de diferencias acumuladas se obtuvieron tres sectores donde el promedio general consiste en 3.29 m/km, el sector 2 exhibe un IRI de 2.38 m/km considerado el promedio inferior; mientras que, el primer y tercer sector exhiben un IRI de 3.84 m/km y 3.66 m/km con una puntuación elevada. No obstante, en termino de serviciabilidad vs. IRI, dichos resultados exponen una condición funcional tipificada como “regular a malo”.

Figura 12: Sectorización por diferencias acumuladas IRI - IV Tramo

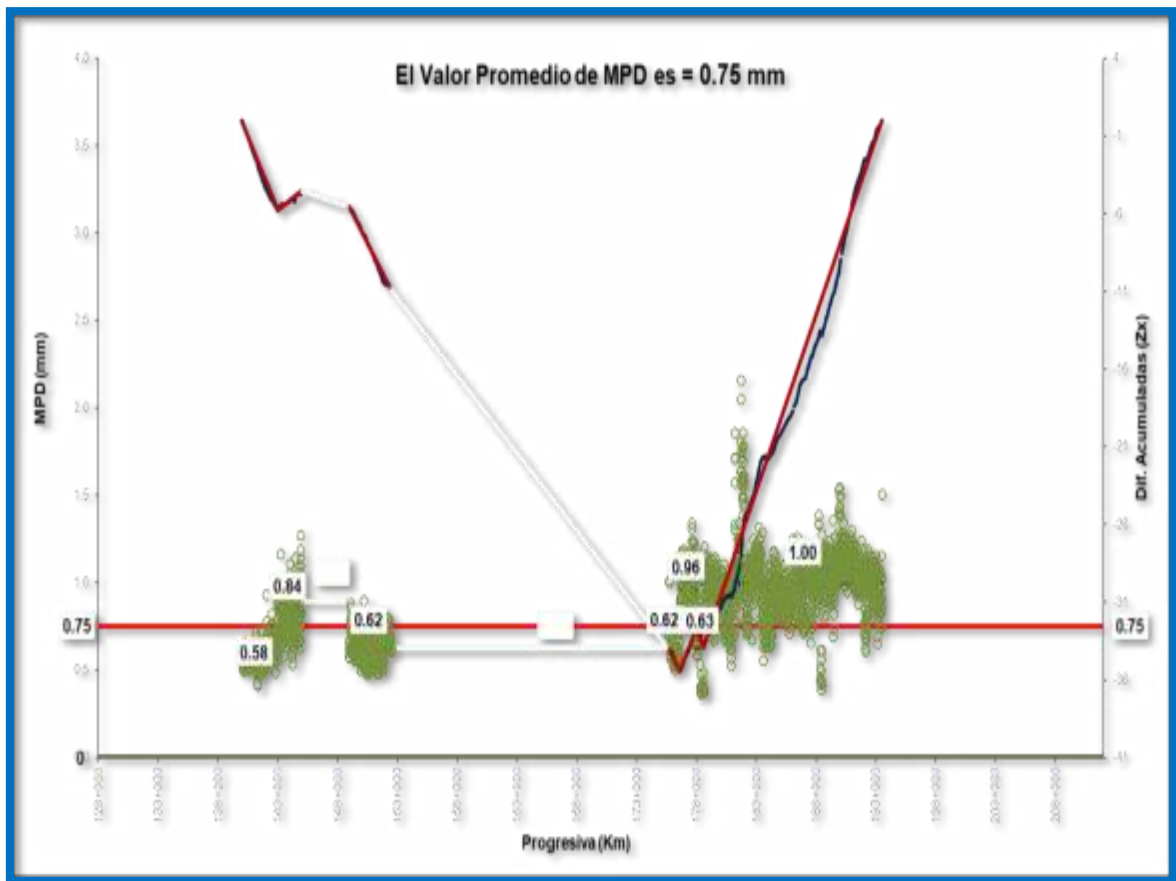
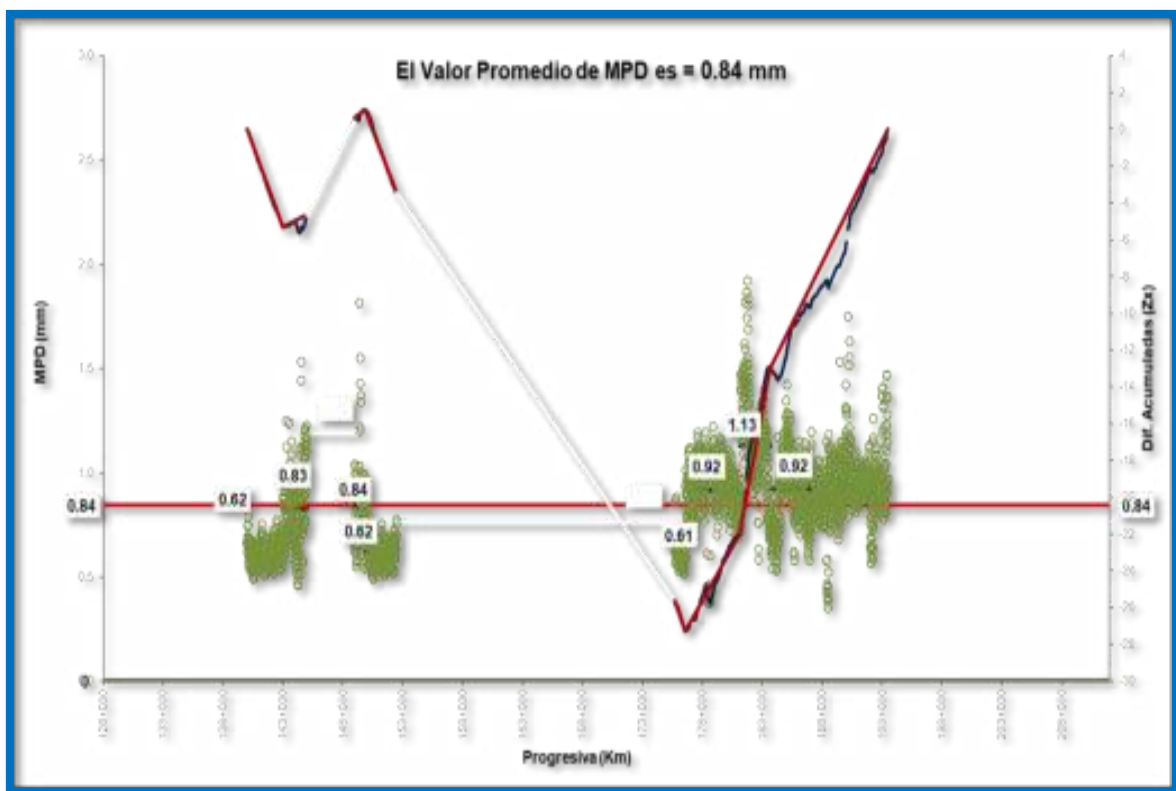
Figura 15: Sectorización por diferencias acumuladas en Tramo Máncora – Puente Bocapan - carril derecho e izquierdo

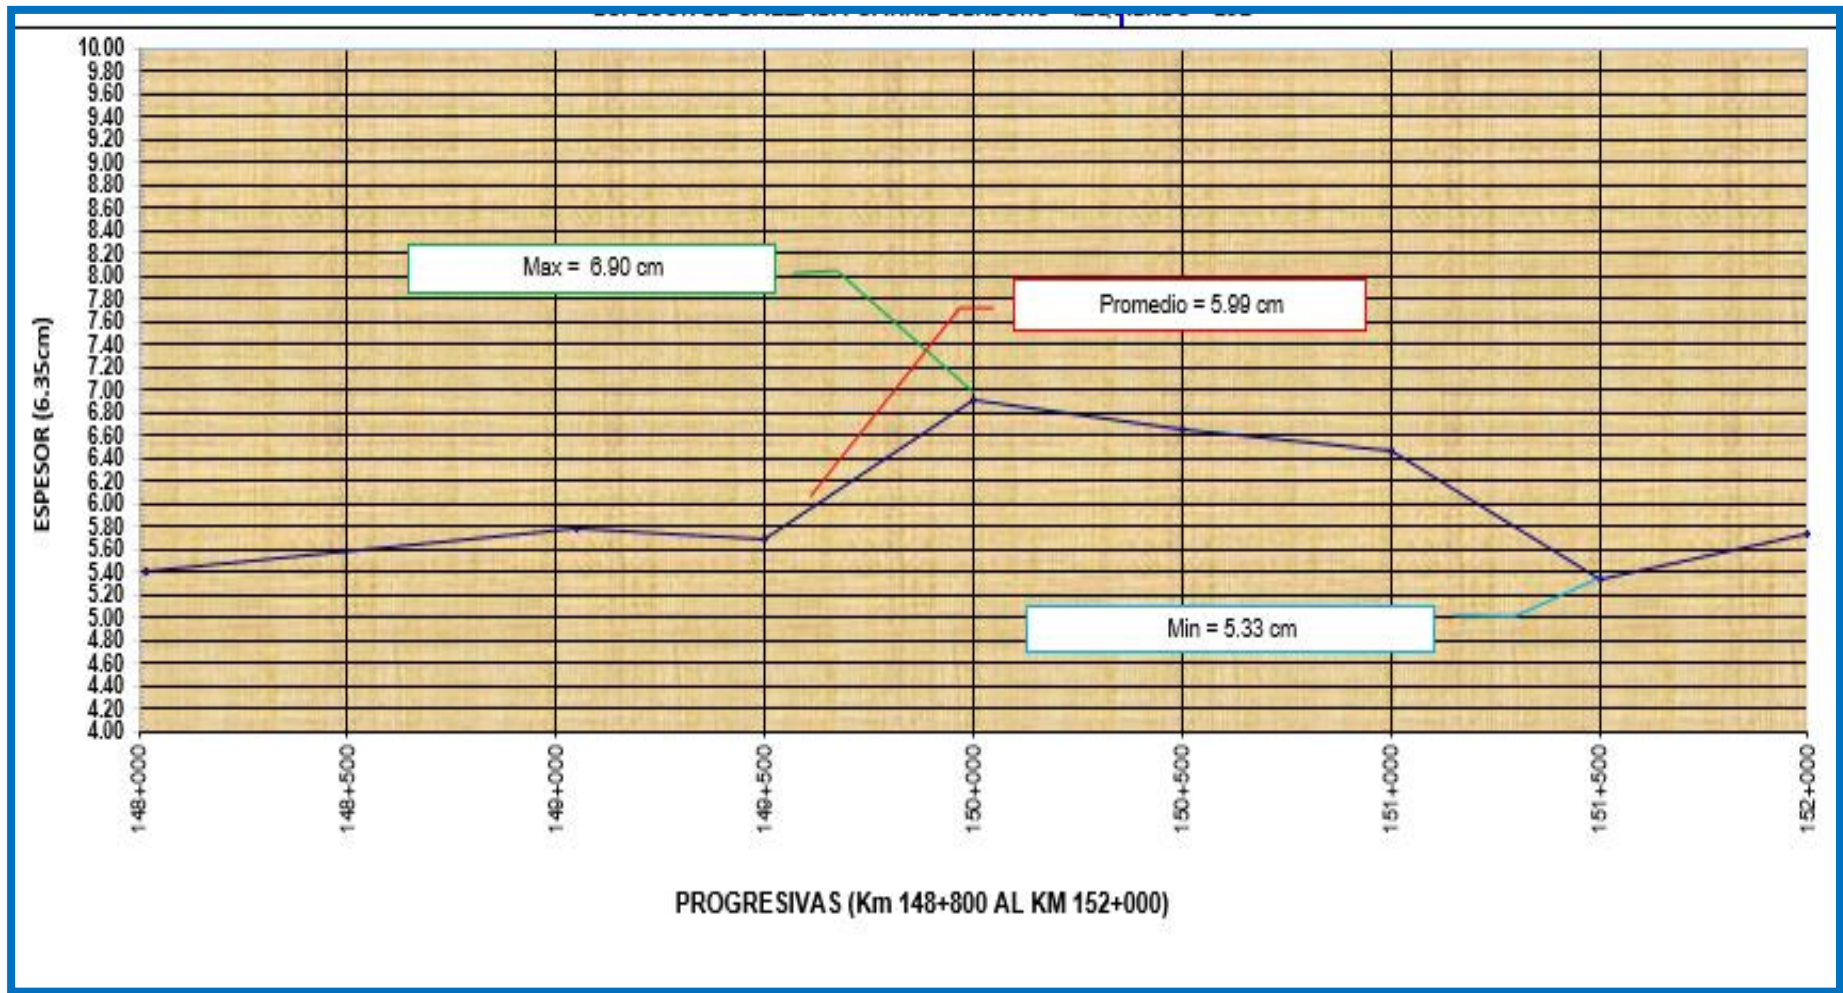
Figura 17: Espesor de calzada carril derecho - izquierdo - eje – Segundo Subtramo

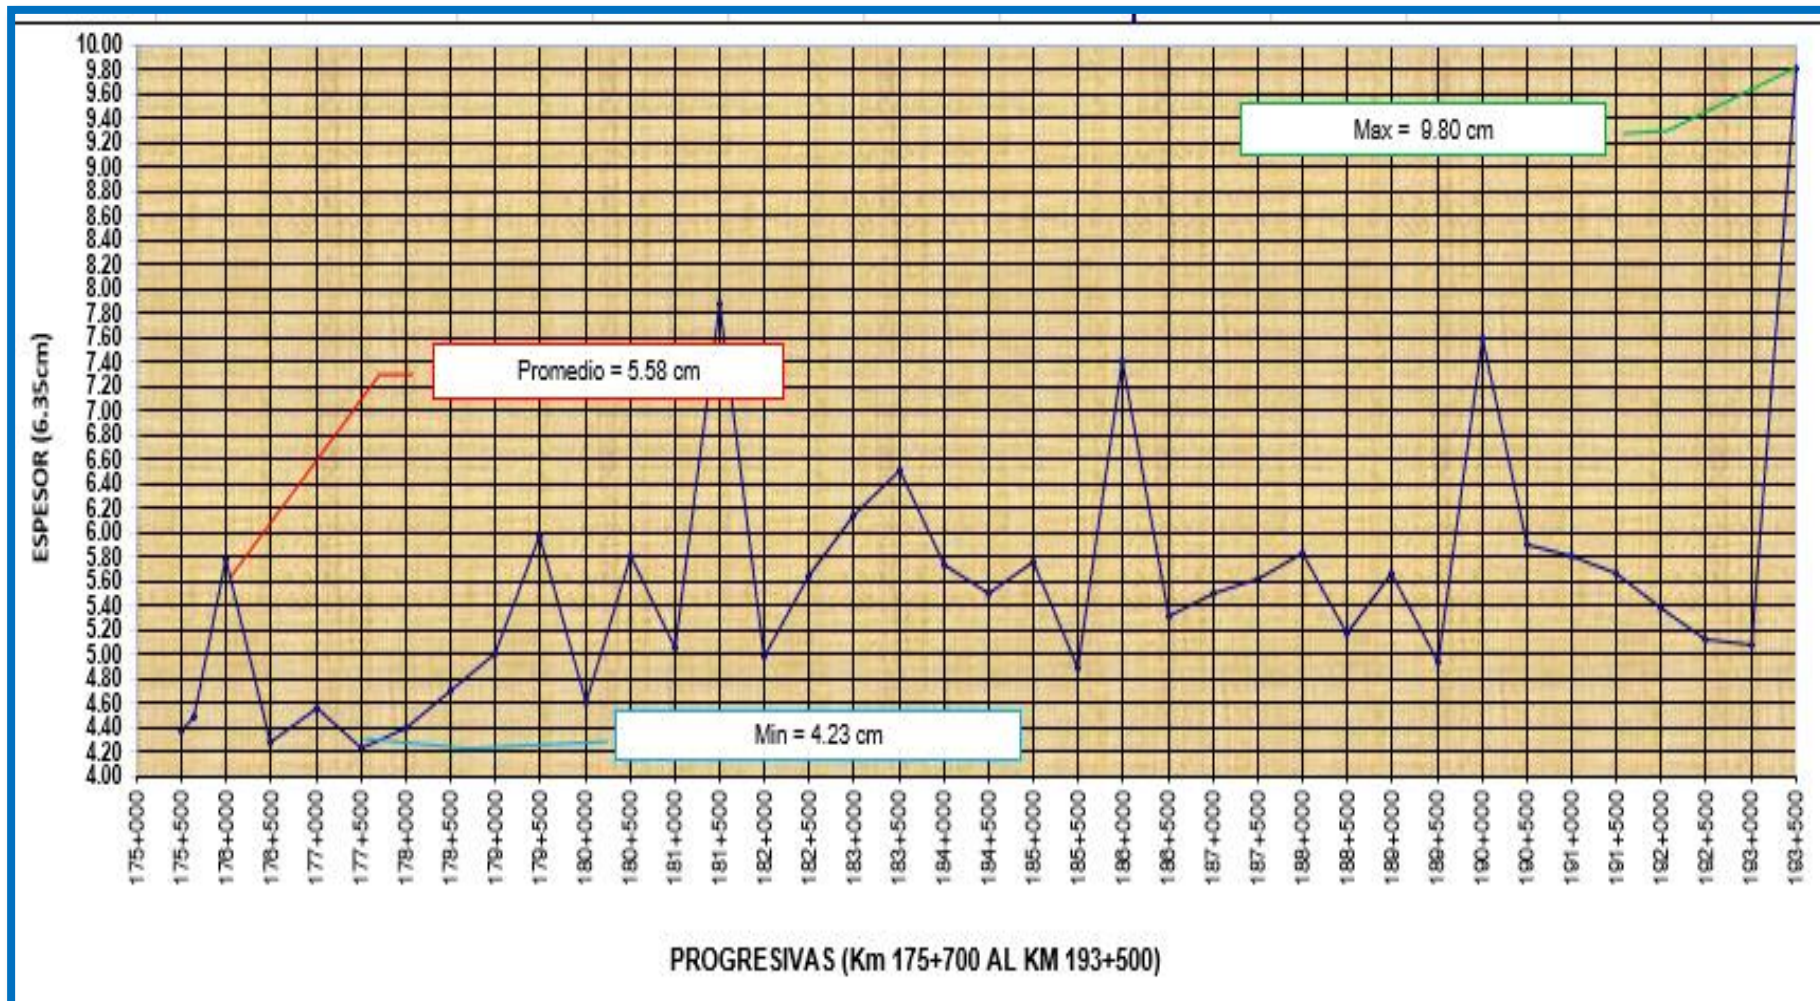
Figura 18: Espesor de calzada carril derecho-izquierdo- eje - Tercer subtramo

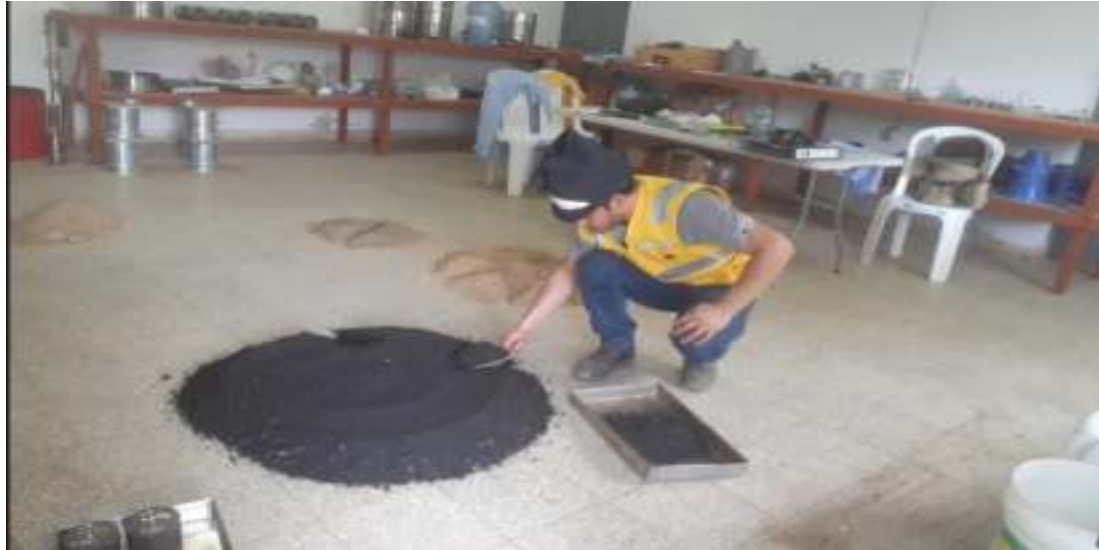
Material de Carpeta de Rodadura Existe (RAP) 35%

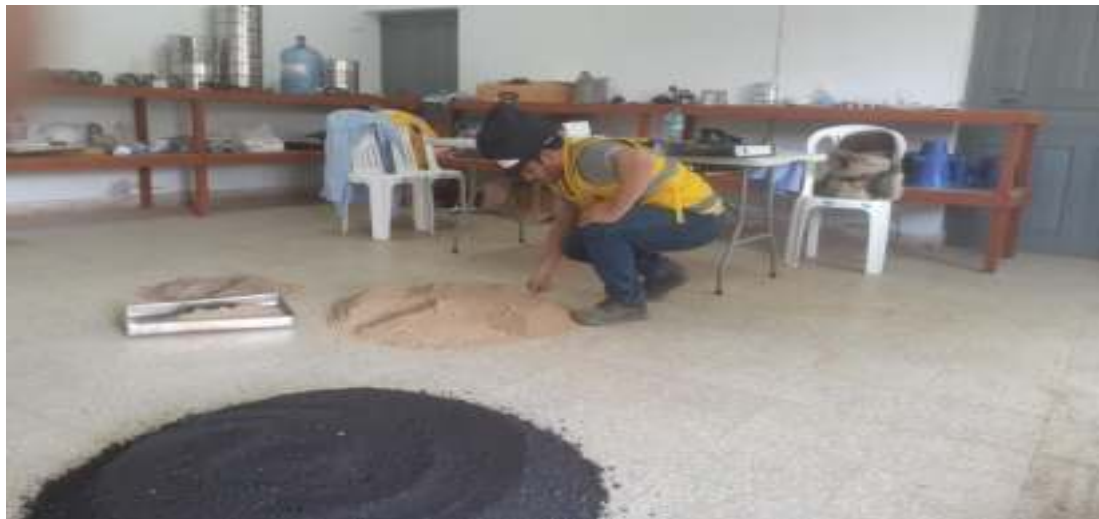
Base Granular Existente 65%

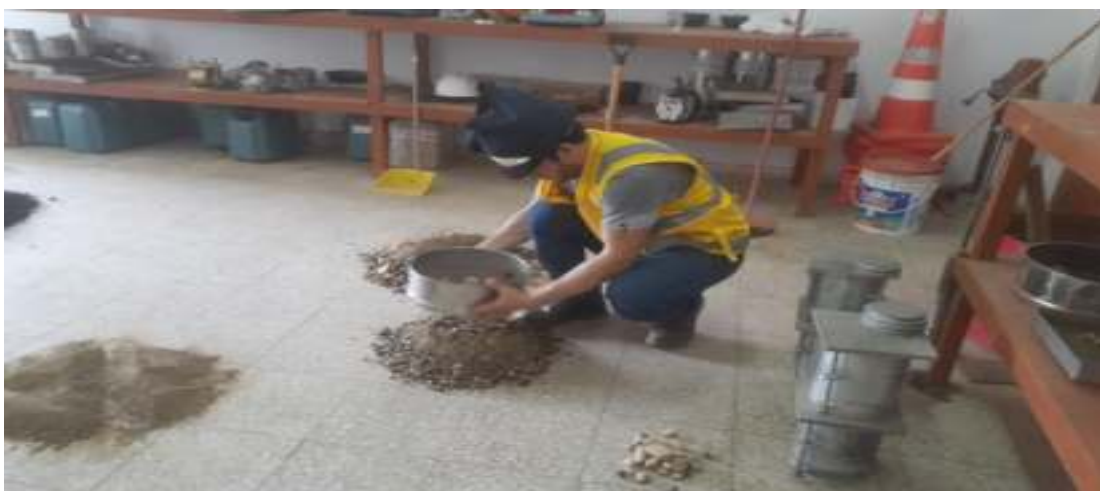
Combinación Física 65/35

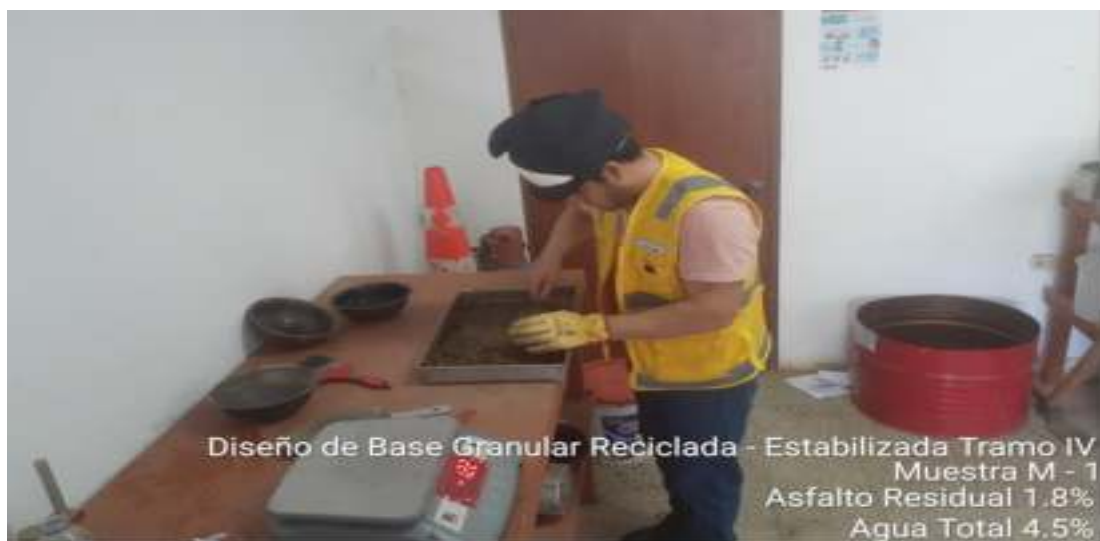
Mezclar hasta Homogenizar bien todos los agregados

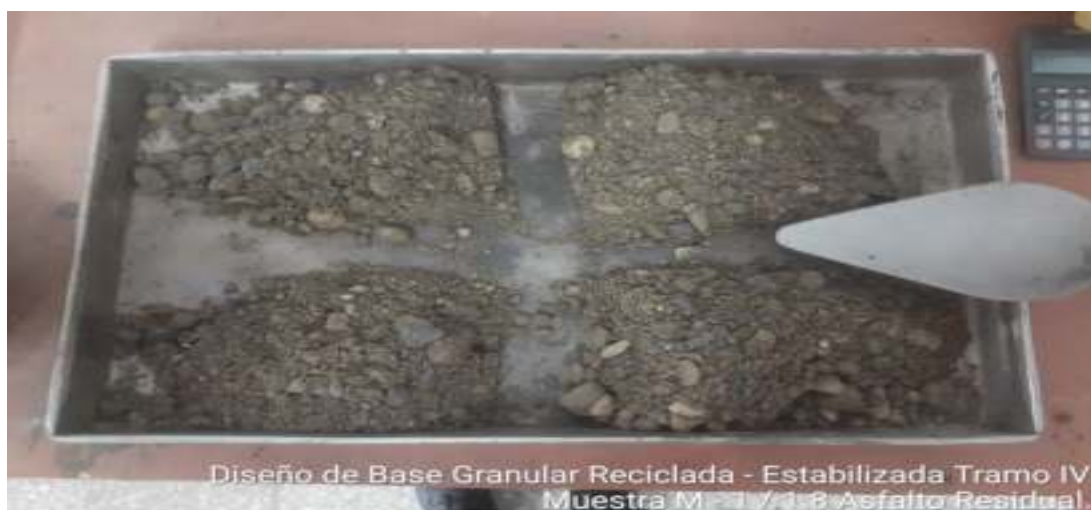
Mezcla con 1.8% de Asfalto Residual

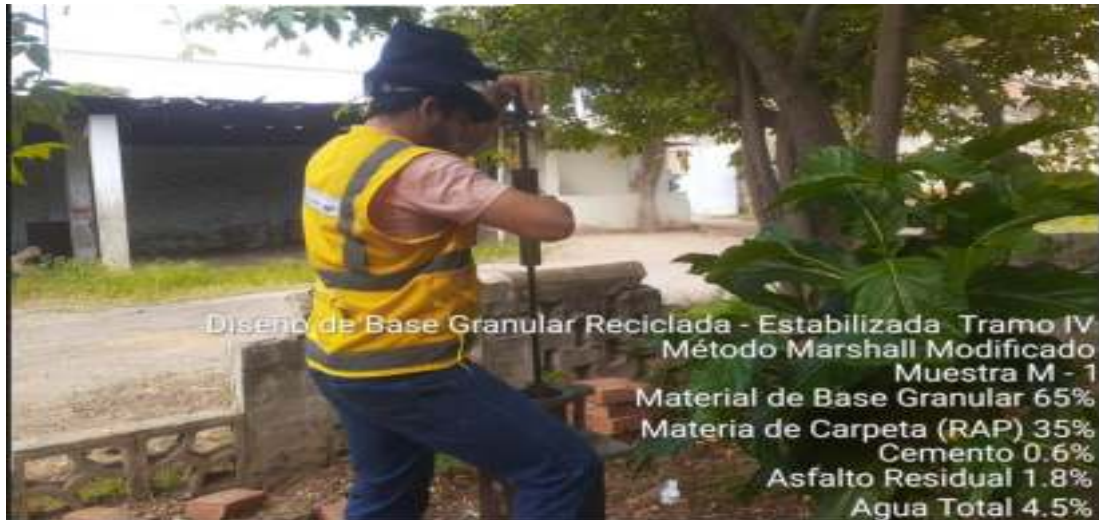
Método Marshall Modificado

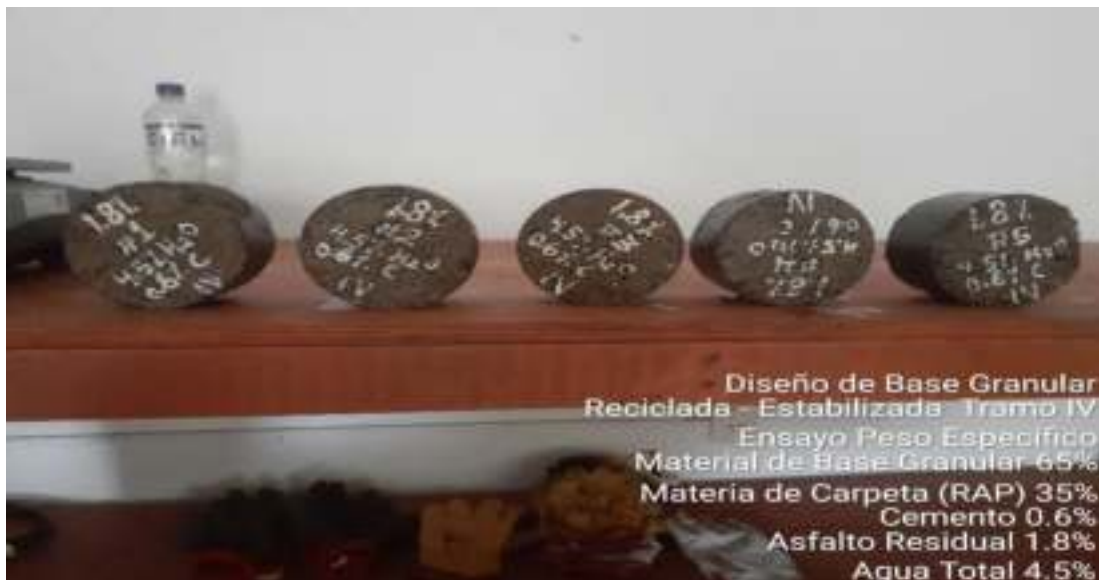
Briquetas desencofradas después de 24 horas

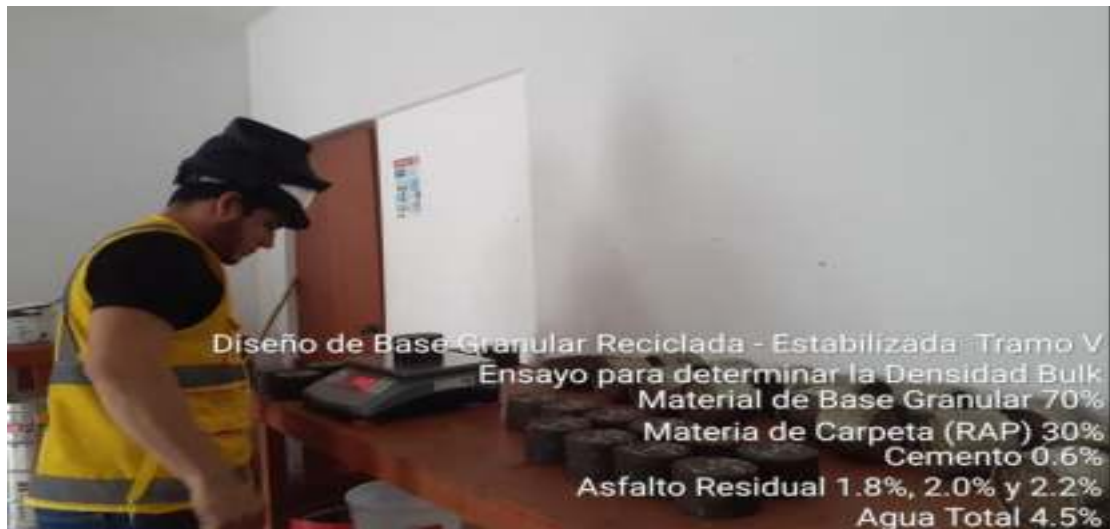
Ensayo para determinar su Peso Unitario

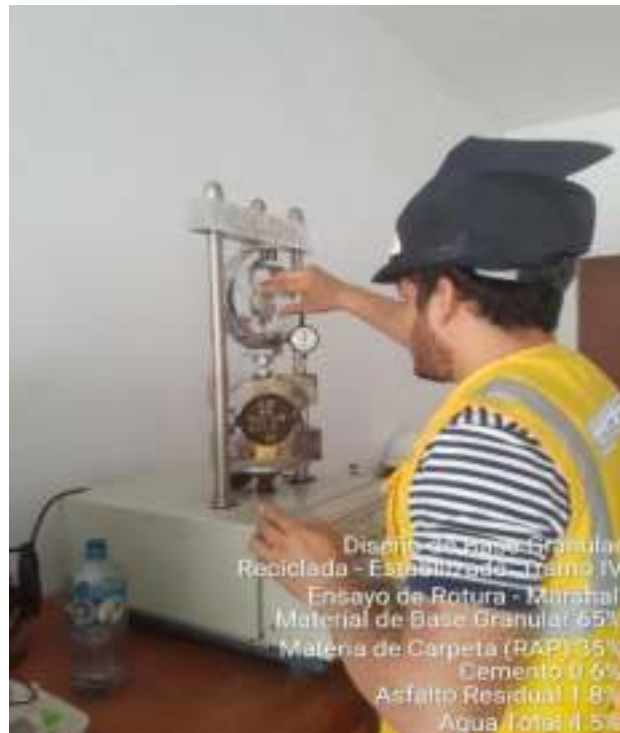
Roturas de Briquetas en Prensa Marshall

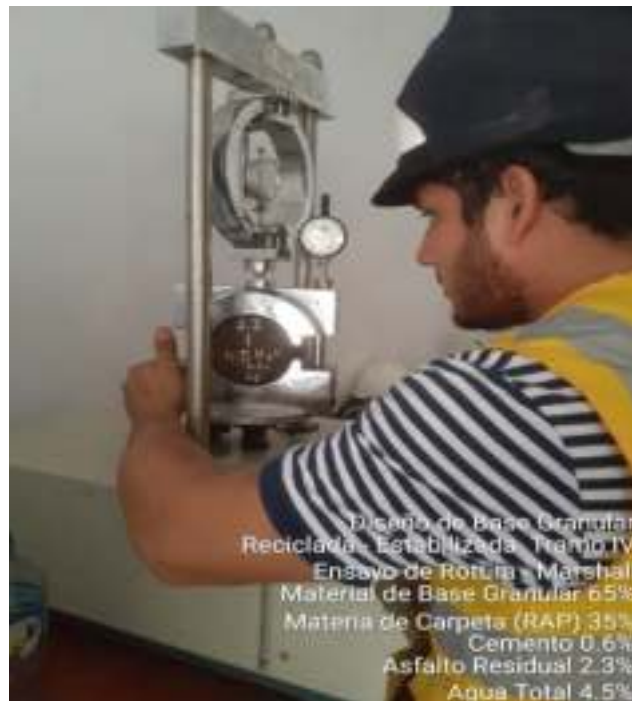
Roturas del Grupo Seco
