**Evaluación del pavimento flexible de las principales vías de
Puerto Casma – Casma – Ancash – 2022 – propuesta de
mejora**

TESIS PARA OBTENER EL TÍTULO PROFESIONAL DE:

Ingeniero Civil

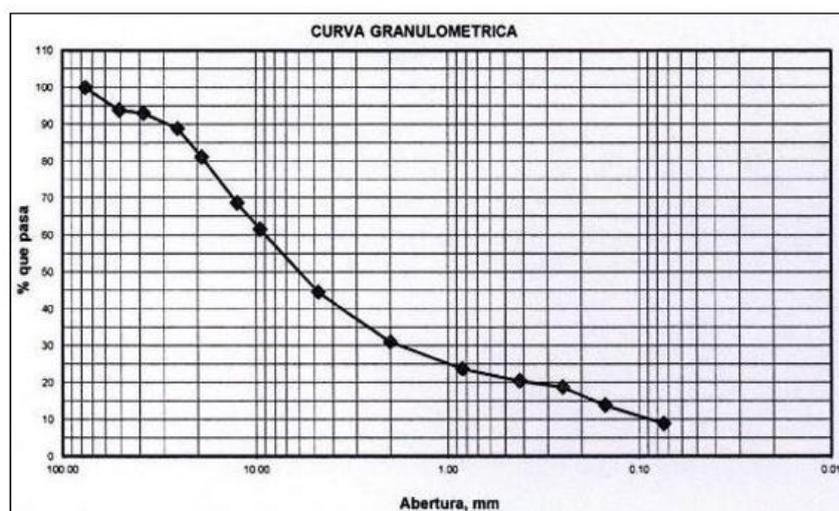
FIGURA N°03: Curva granulométría – calicata 01 (muestra 1)

En nuestra se puede observar que en la calicata 01 (muestra 1) tenemos agregados como grava teniendo un 55.47%, en arena un 35.56% y en finos 8.91%. La clasificación SUCS fue GP-GM que nos quiere decir que es grava mal graduada con limo y arena. Dándonos como terreno natural de excelente a bueno.

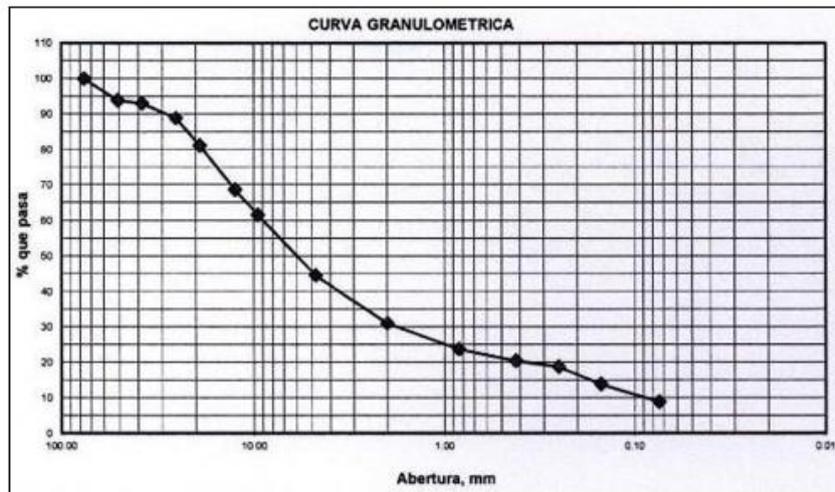
FIGURA N°04: Curva granulométría – calicata 01 (muestra 2)

En la calicata 01 (muestra 2) tenemos agregados como grava teniendo un 54.03%, en arena un 36.38% y en finos 9.53%. La clasificación SUCS fue GW-GM que nos quiere decir que es grava bien graduada con limo y arena. Dándonos como terreno natural de excelente a bueno.

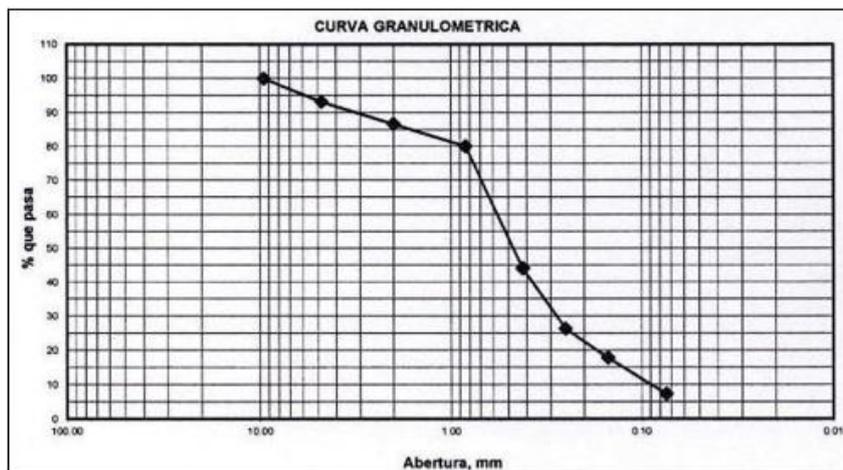
FIGURA N°05: Curva granulométría – calicata 01 (muestra 3)

nos quiere decir que es arena bien graduada con limo. Dándonos como terreno natural de excelente a bueno.

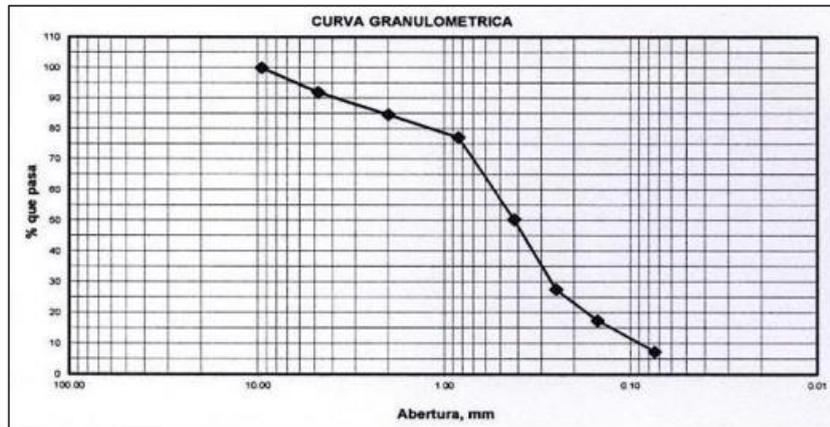
FIGURA N°08: Curva granulométrica – calicata 02 (muestra 3)

En la calicata 02 (muestra 3) tenemos agregados como grava teniendo un 8.06%, en arena un 84.55% y en finos 7.33%. La clasificación SUCS fue SW-SM que nos quiere decir que es arena bien graduada con limo. Dándonos como terreno natural de excelente a bueno.

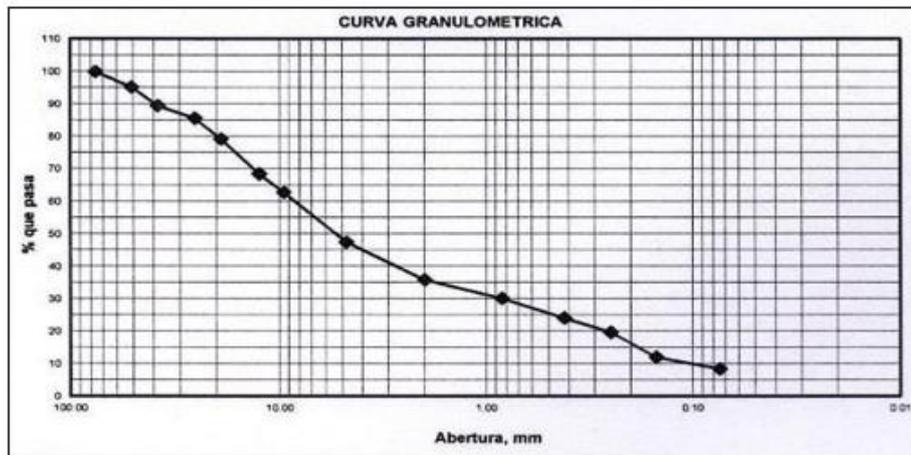
FIGURA N°09: Curva granulometría – calicata 03 (muestra 1)

En nuestra tabla se puede observar que en la calicata 03 (muestra 1) tenemos agregados como grava teniendo un 52.59%, en arena un 38.95% y en finos 8.45%. La clasificación SUCS fue GW-GM que nos quiere decir que es grava bien graduada con limo y arena. Dándonos como terreno natural de excelente a bueno.

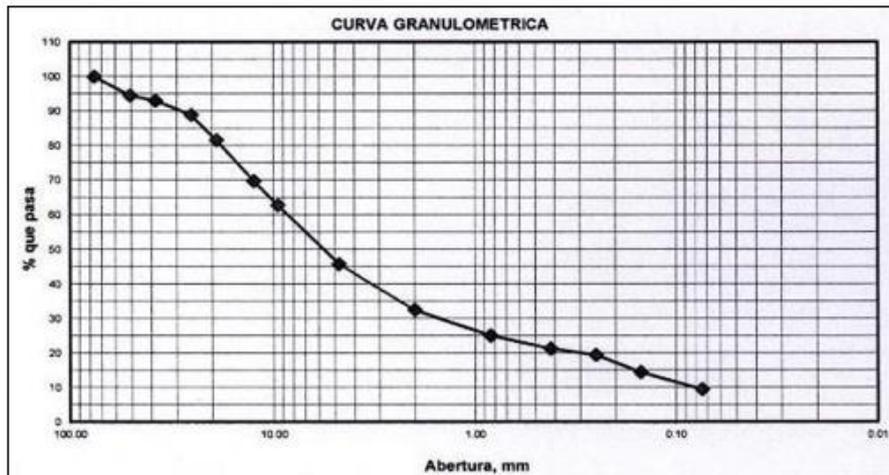
FIGURA N°10: Curva granulométrica – calicata 03 (muestra 2)

En la calicata 03 (muestra 2) tenemos agregados como grava teniendo un 54.23%, en arena un 36.23% y en finos 9.47%. La clasificación SUCS fue GP-GM que nos quiere decir que es grava bien graduada con limo y arena. Dándonos como terreno natural de excelente a bueno.

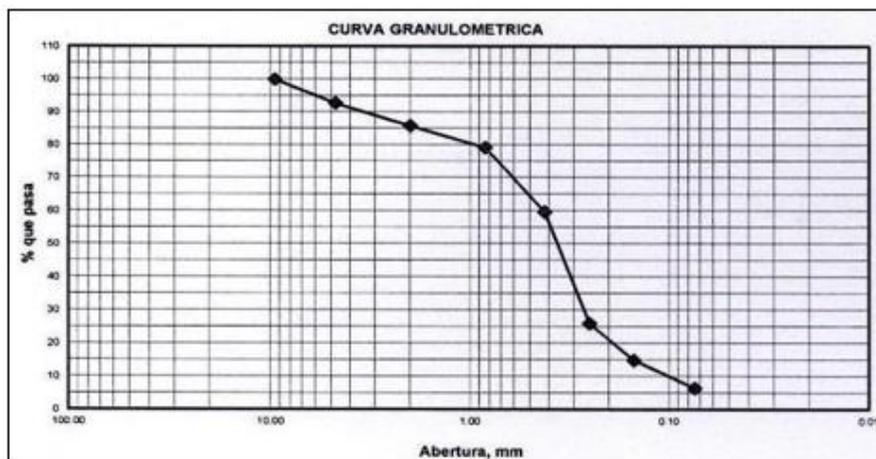
FIGURA N°11: Curva granulométrica – calicata 03 (muestra 3)

quiere decir que es arena mal graduada con limo. Dándonos como terreno natural de excelente a bueno.

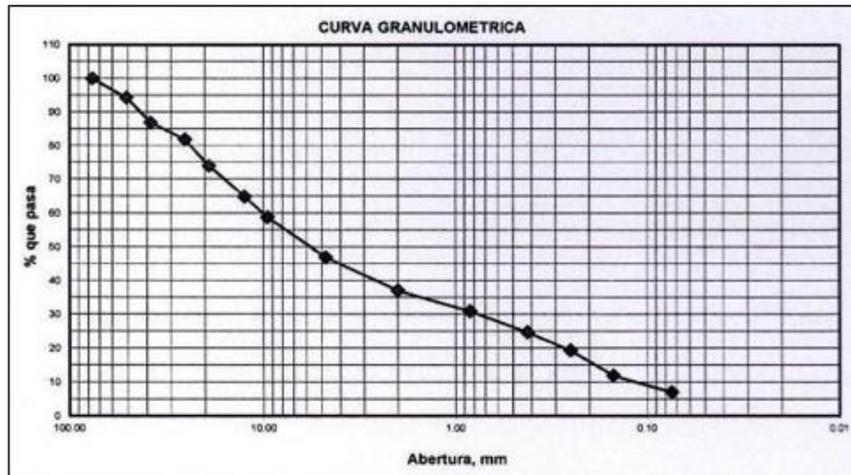
FIGURA N°12: Curva granulométría – calicata 04 (muestra 1)

En nuestra tabla se puede observar que en la calicata 04 (muestra 1) tenemos agregados como grava teniendo un 53.05%, en arena un 39.89% y en finos 7.01%. La clasificación SUCS fue GW-GM que nos quiere decir que es grava bien graduada con limo y arena. Dándonos como terreno natural de excelente a bueno.

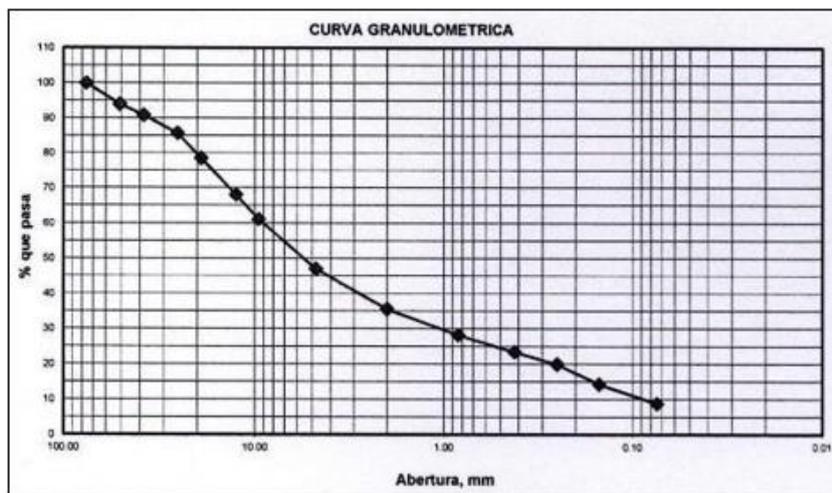
FIGURA N°13: Curva granulométría – calicata 04 (muestra 2)

GM que nos quiere decir que es grava bien graduada con limo y arena. Dándonos como terreno natural de excelente a bueno.

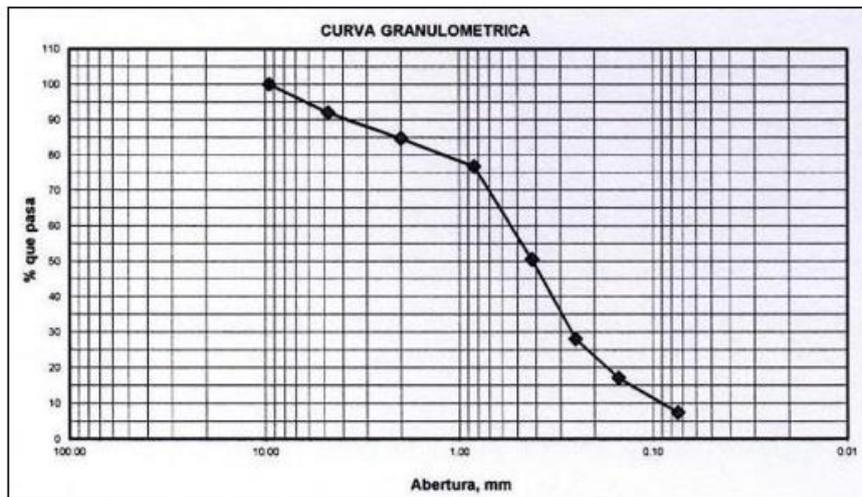
FIGURA N°14: Curva granulométrica – calicata 04 (muestra 3)

En la calicata 04 (muestra 3) tenemos agregados como grava teniendo un 7.99%, en arena un 84.55% y en finos 7.40%. La clasificación SUCS fue SP-SM que nos quiere decir que es arena bien graduada con limo. Dándonos como terreno natural de excelente a bueno.

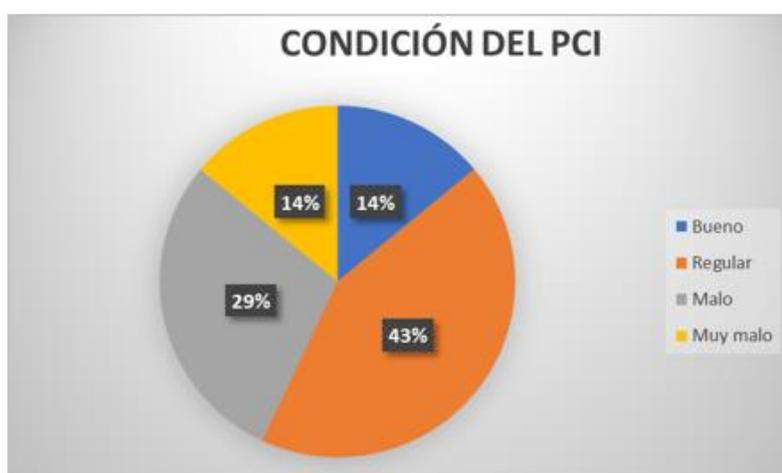
GRAFICO N°05: *Porcentaje de la condición del PCI*

En la siguiente tabla se observa el estado de condición del pavimento y el porcentaje que tiene cada una de las 14 muestras de los 5.4Km, teniendo 2 muestras BUENO (70 - 55 en rango de PCI) con un porcentaje de 14%, 6 muestras obtuvo la calificación de REGULAR (55 - 40 en rango de PCI) con un porcentaje de 43%, 4 muestra obtuvo el resultado de MALO (20 - 25 en base a rango PCI) obtuvieron un porcentaje del 29%, 2 muestra obtuvo un resultado de MUY MALO (25 - 10 a base del rango PCI) teniendo así un 14%.

- 2.** Luego de haber evaluado de haber evaluado el pavimento flexible de las principales vías de puerto Casma mediante el método de índice de condición del pavimento, se concluye que se encuentra en un estado regular con un valor de PCI de 40.14%, cuyo nivel de severidad es medio encontrándose que las fallas con mayor incidencia son los baches 50%, fisura 15%, piel de cocodrilo 10% que nos da a entender que la mayoría de las fallas son funcionales, no afectan el tráfico normal de los vehículos.
