UNIVERSIDAD CÉSAR VALLEJO

**Aplicación de la neuroarquitectura en el espacio de formación
para la atención integral de mujeres maltratadas en el distrito de
San Juan de Lurigancho**

TESIS PARA OBTENER EL TÍTULO PROFESIONAL DE:

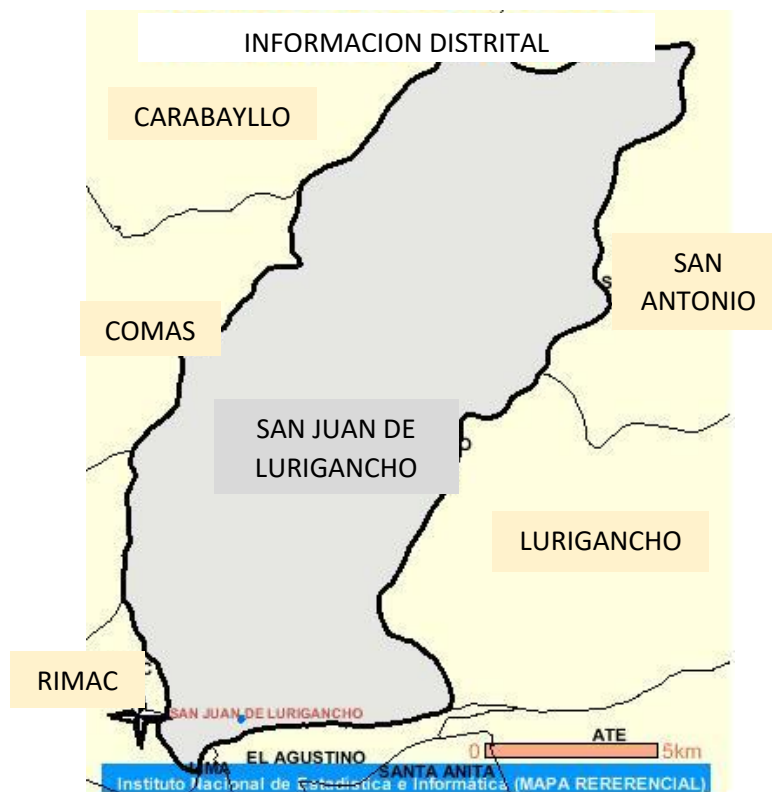
Figura N°90- extensión y límites de San Juan de Lurigancho

Noreste: Comas

Sureste: El Agustino / Lurigancho – Chosica

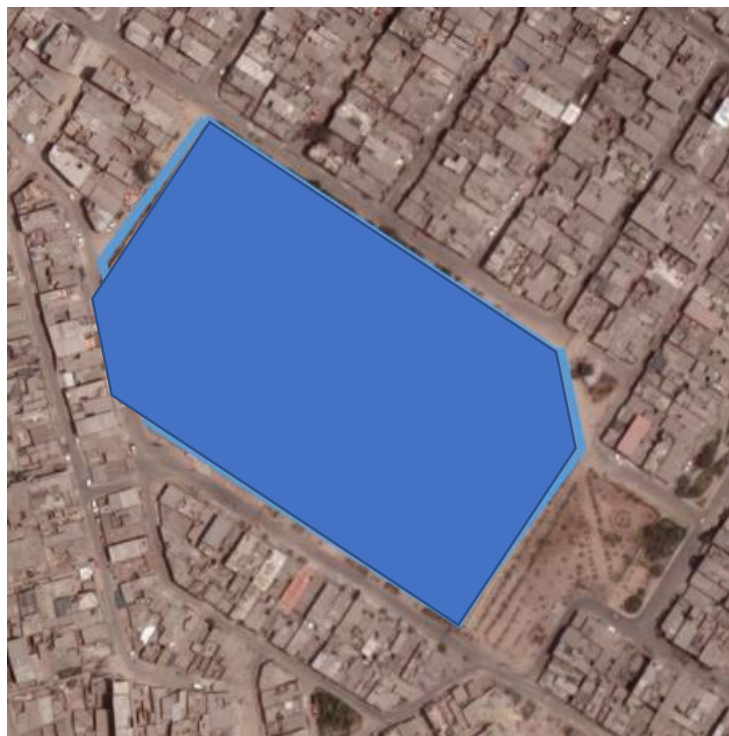
Figura N°109 - Morfología del terreno

La forma del terreno donde se llevará a cabo el proyecto lleva una forma irregular muy similar al cuadrado, donde el área a trabajar tiene la superficie plana, con un área total de 8 703 m², con una composición del terreno de formas rectangulares y desordenadas.

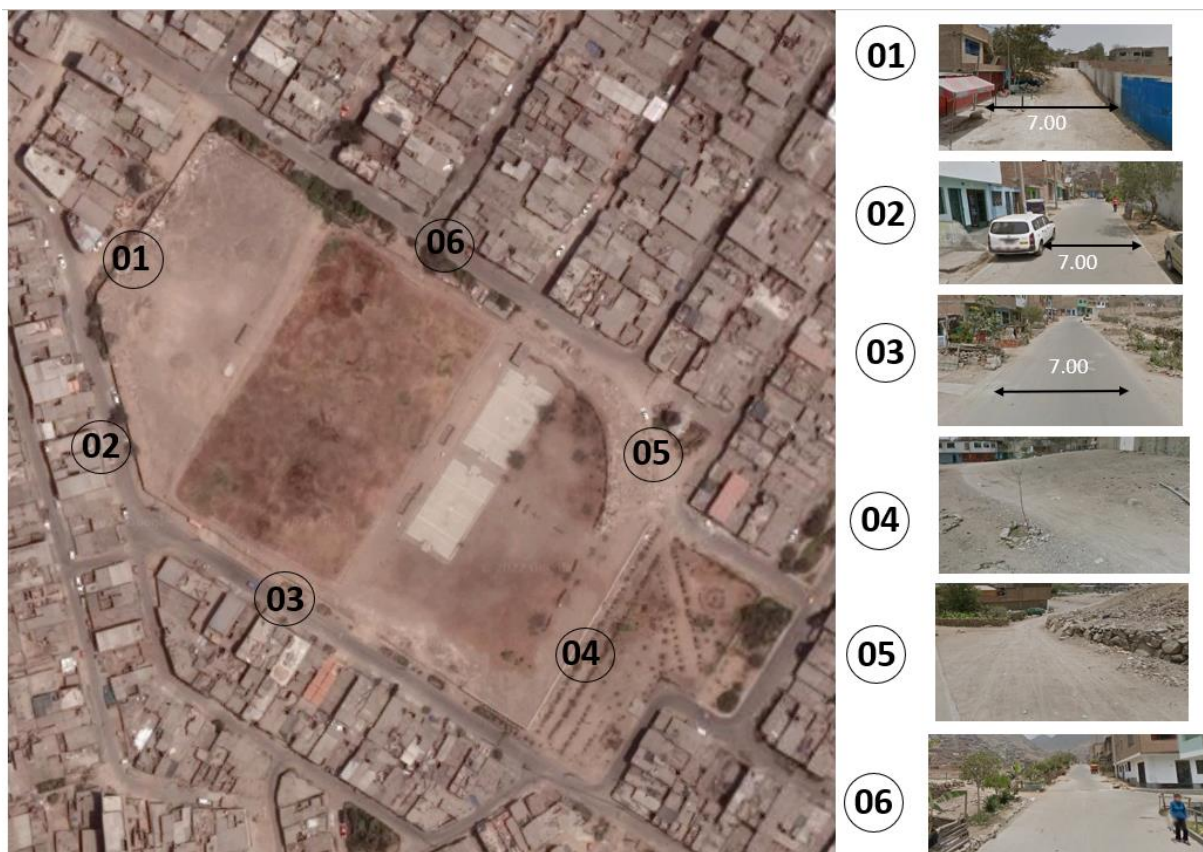
Figura N° 111- Accesibilidad al terreno

En la siguiente imagen se identificarán la accesibilidad que tenemos en el terreno, donde se puede apreciar el ingreso al terreno que cuenta con las avenidas principales.

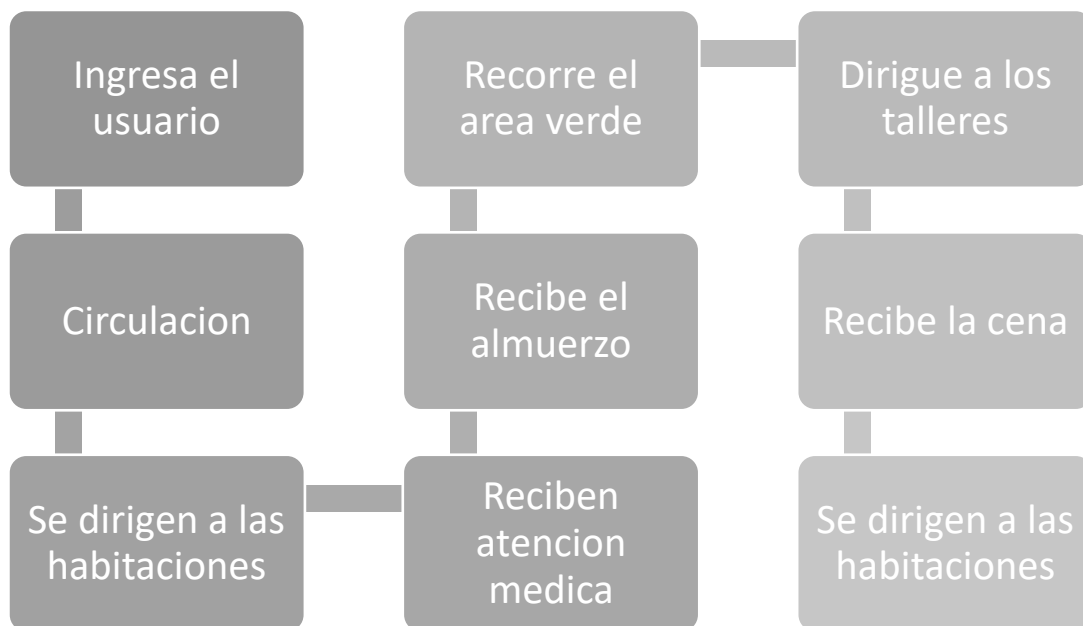
Figura N° 117- Flujograma de residencia

Para obtener la zonificación se elaboraron los siguientes flujogramas, para tener el resultado de los ambientes que se van a necesitar y tengan un buen funcionamiento.
