UNIVERSIDAD CÉSAR VALLEJO

**Evaluación geomecánica para determinar el sostenimiento en la
Cortada 330 NE de la Mina La Fortuna de Icuero- Tayabamba**

TESIS PARA OBTENER EL TÍTULO PROFESIONAL DE:

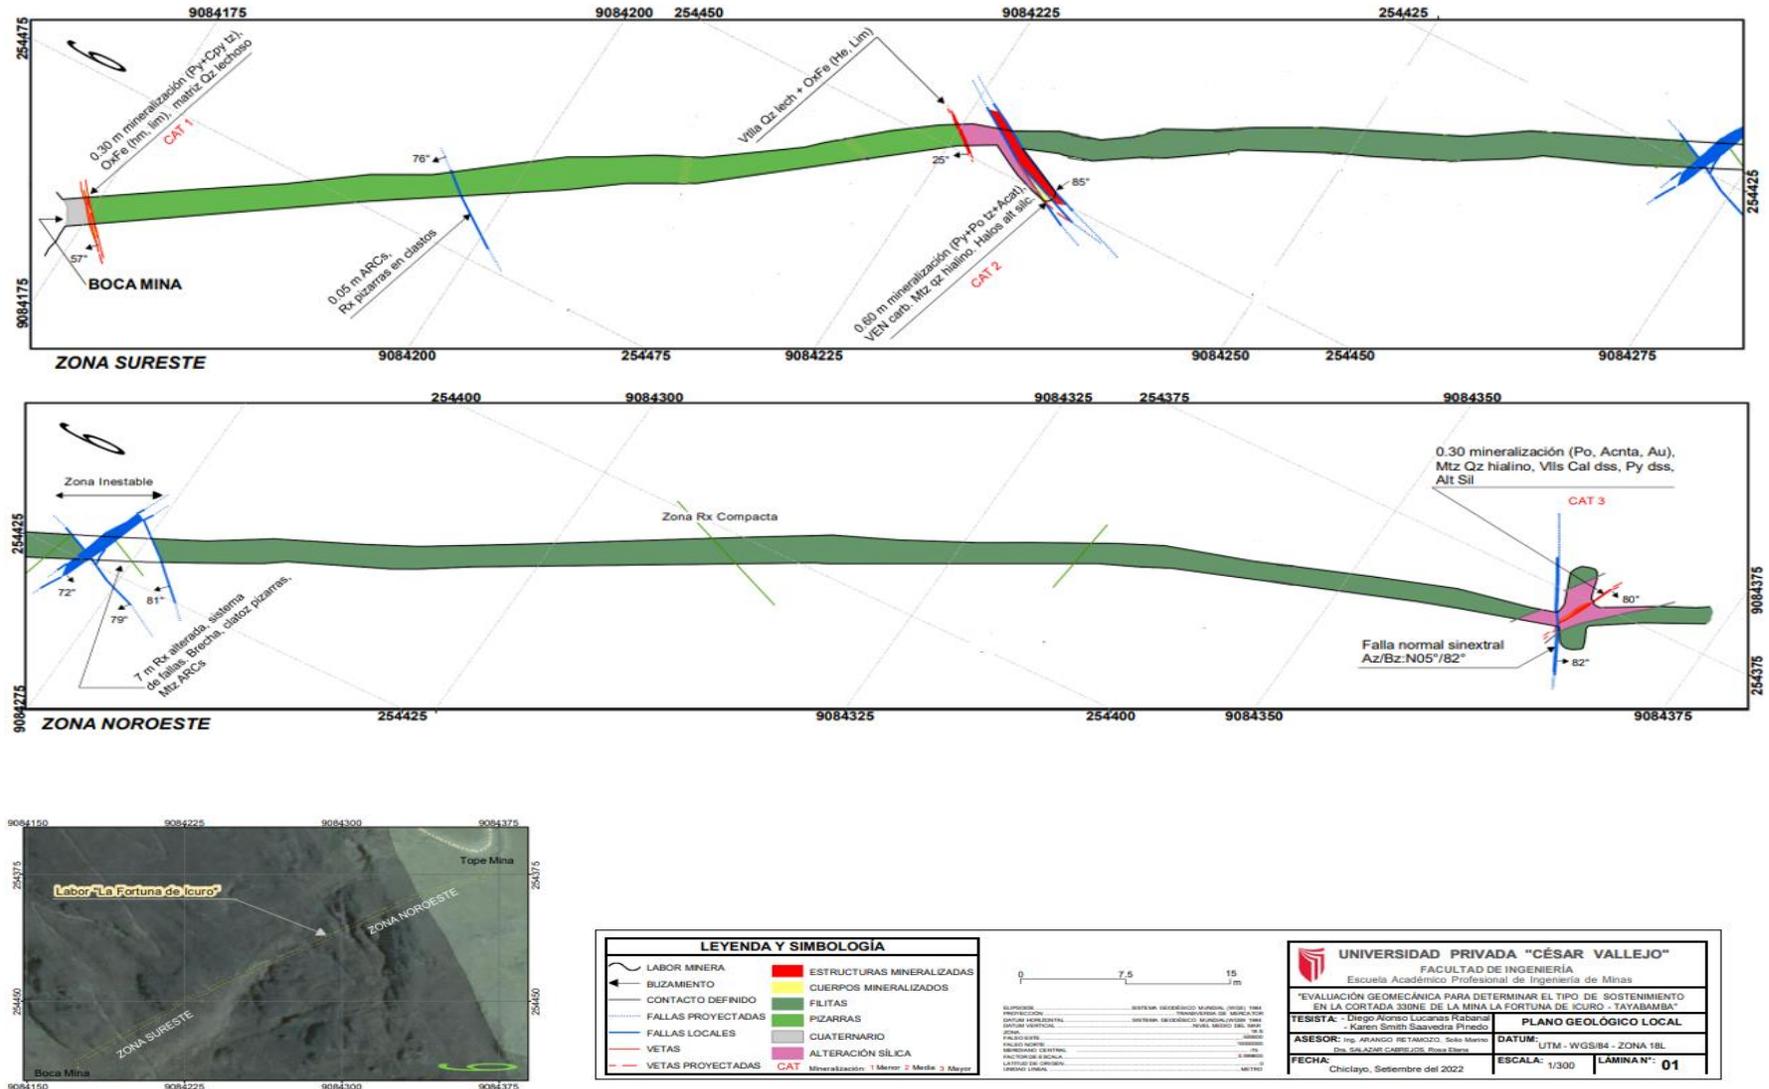
Figura 01: Mapeo geológico de la Mina La Fortuna de Icuero

Las fracturas poseen direcciones predominantes SW-NE (Zona de fracturamiento). La cual se plasmó en el mapeo geológico que se presentará a continuación.

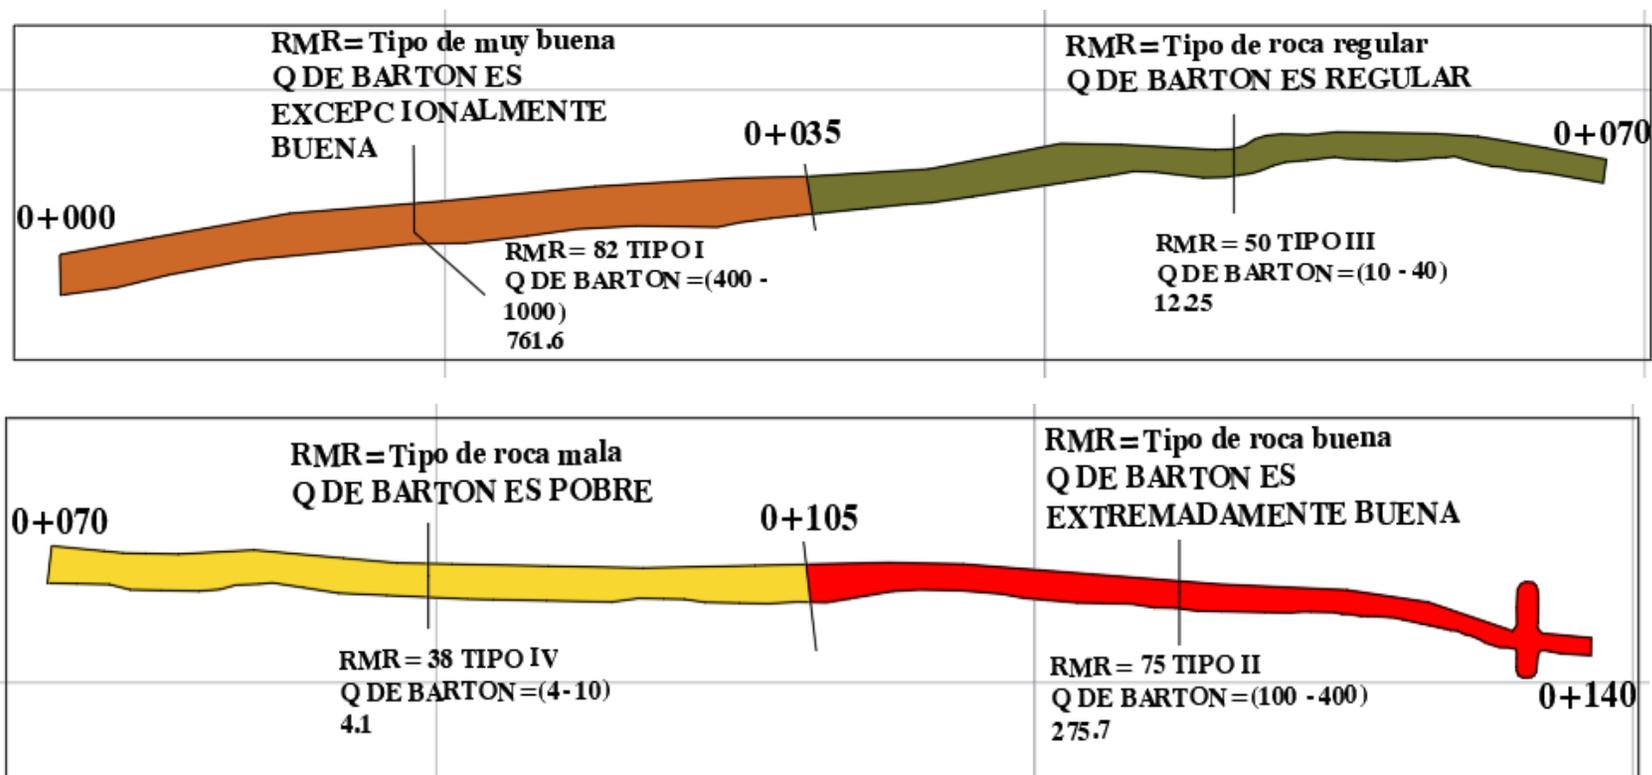
Figura 02: Plano geomecánico de la cortada La Fortuna de Icuero

En la tabla 19 se plasmó el valor de la calidad de roca según el índice de esfuerzo geológico teniendo en cuenta la fórmula que plantearon Hooke y Brown en la que se debe restar 5 al valor de RMR obtenido. Así mismo, se pudo obtener que en el tramo 0+000 al 0+035 y 0+106 al 0+140 el GSI nos dio valor de 77 que indica que la roca es buena de tipo II, en el tramo 0+036 al 0+070 el valor fue de 45 donde la roca es de tipo III regular y en el tramo 0+071 al 0+105 la roca es de mala calidad tipo IV con un valor de 33.

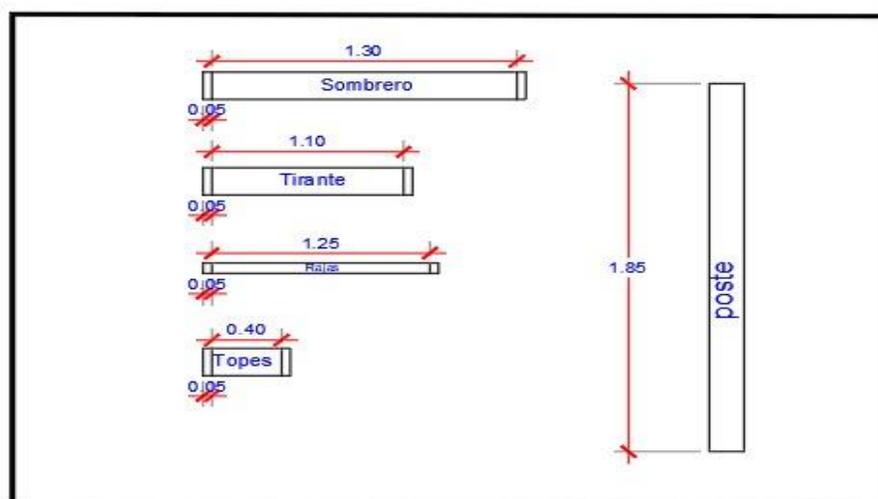
Figura 3: Medidas para el armado del cuadro

En esta figura 03 podemos visualizar como serán las medidas de uno de los materiales para poder hacer armado del sostenimiento del cuadro de madera que vamos a realizar en la cortada La Fortuna de Icuro.

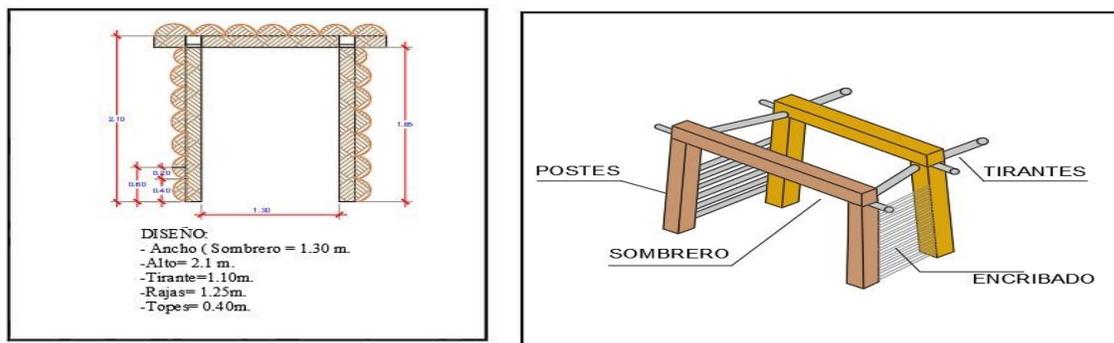
Figura 04: Diseño del sostenimiento de cuadros de madera en Autocad

En la tabla 35 se plasmó la cantidad de cuadros que se aplicarían por cada tramo donde se tuvo en cuenta la presencia de fallas, vetillas y calidad de la roca. Por lo cual, se dedujo que en tramo 0+071 al 0+105 la roca fue de calidad mala y se identificó fallas que generan inestabilidad de 07 metros y en esta se aplicaría 08 cuadros de madera espaciados de 01 metro.

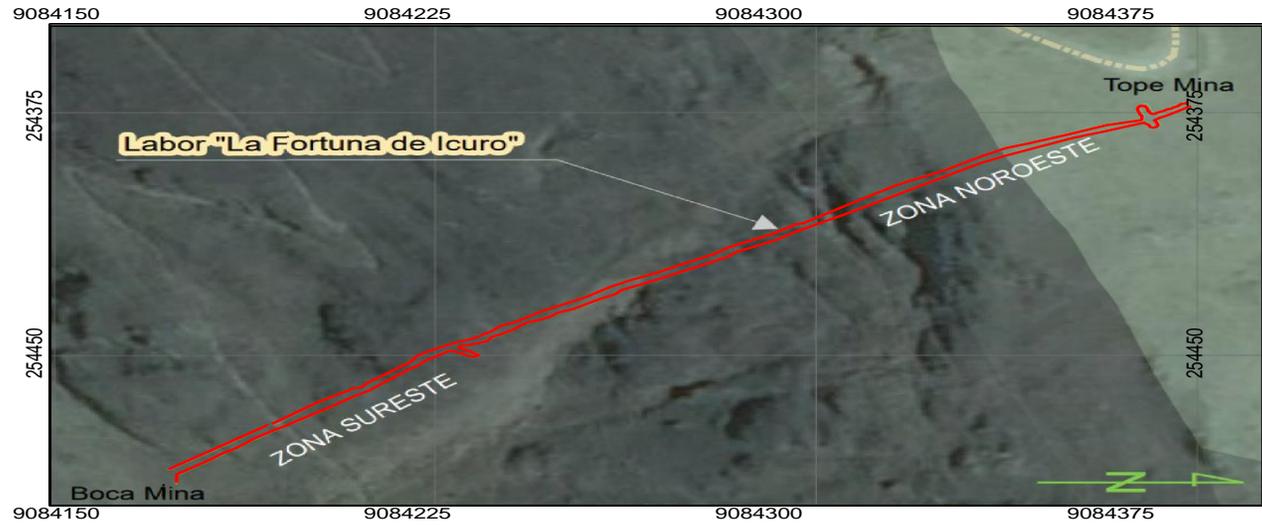
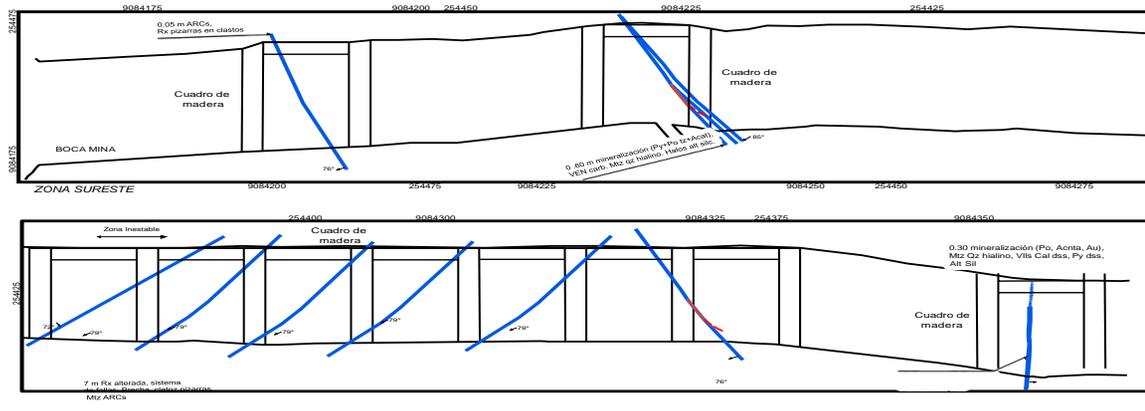
Figura 05: Diseño del sostenimiento propuesto para la Mina La Fortuna de Icuero

VISTA EN PLANTA

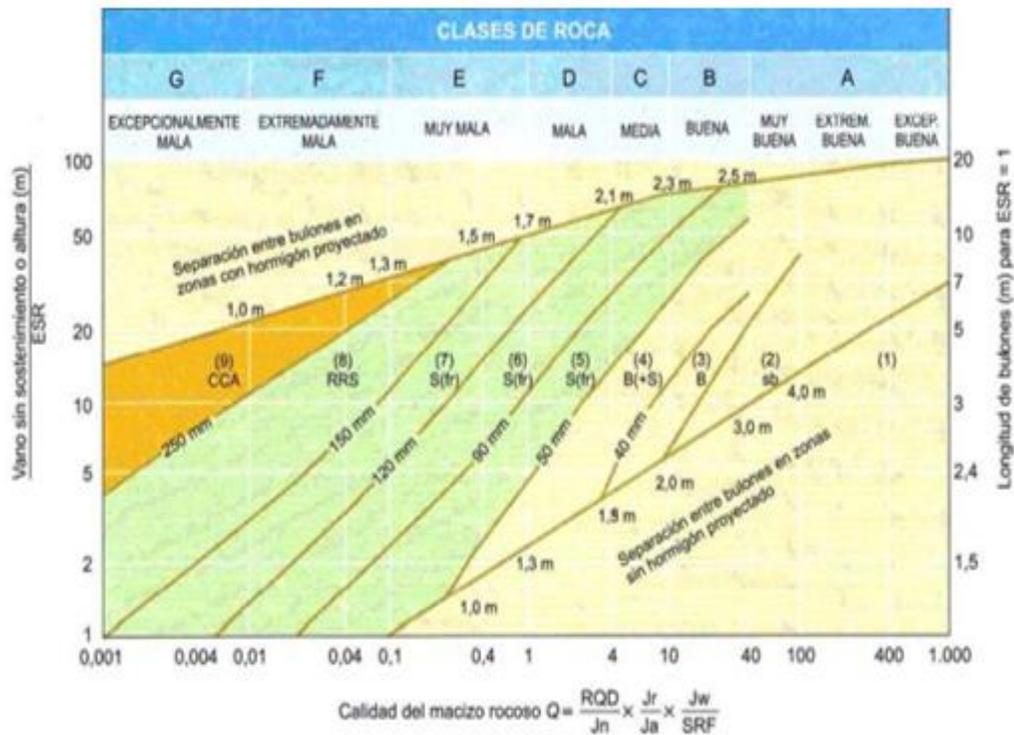
Figura 22: Categorías de sostenimiento a partir del índice Q

1. Sin sostenimiento
2. Bulonado puntual, sb
3. Bulonado sistemático, B
4. Bulonado sistemático con hormigón proyectado, 40-100 mm, B+S
5. Hormigón proyectado con fibras, 50-90 mm y bulonado S(fr) + B
6. Hormigón proyectado con fibras 90-120 mm y bulonado S(fr) + B
7. Hormigón proyectado con fibras, 120-150 mm y bulonado S(fr) + B
8. Hormigón proyectado con fibras, >150 mm con bulonado y arcos armados reforzados con hormigón proyectado S(fr) + RRS+ B
9. Revestimiento de hormigón CCA.

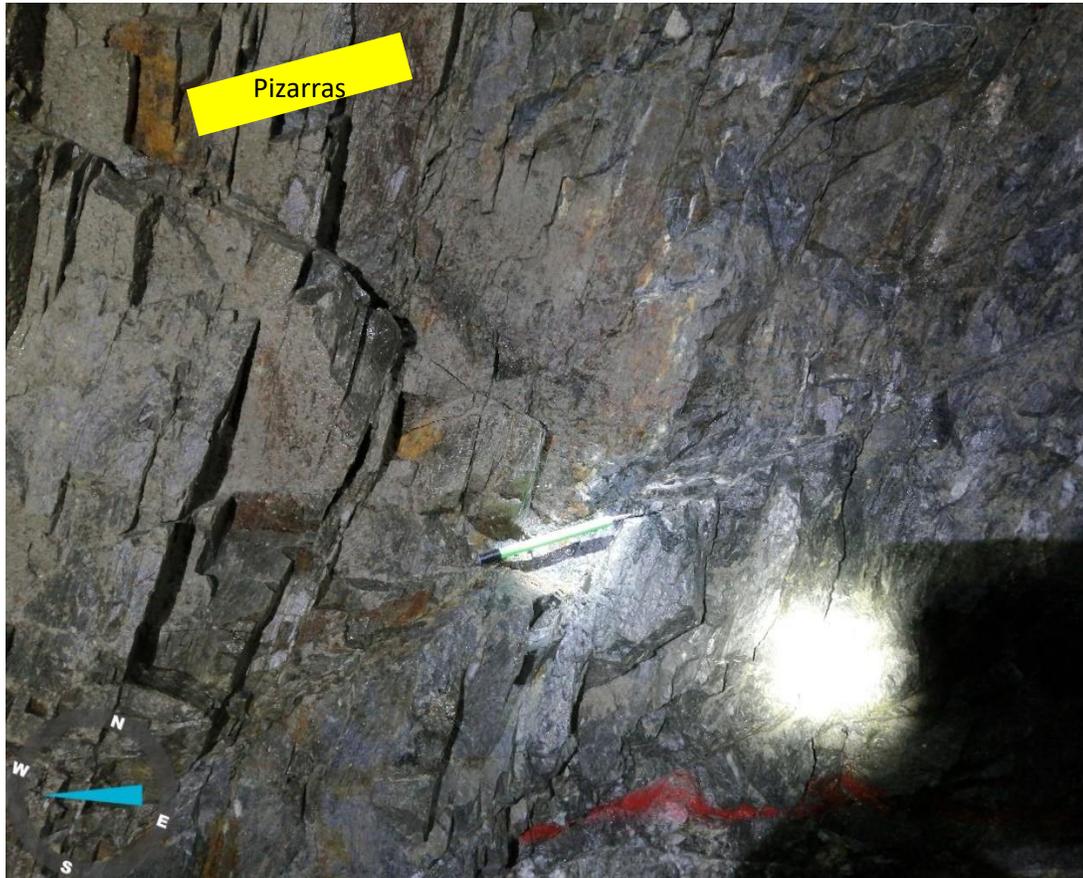
Figura 26: Se aprecia una fractura con relleno dentro de rocas metamórficas pizarras

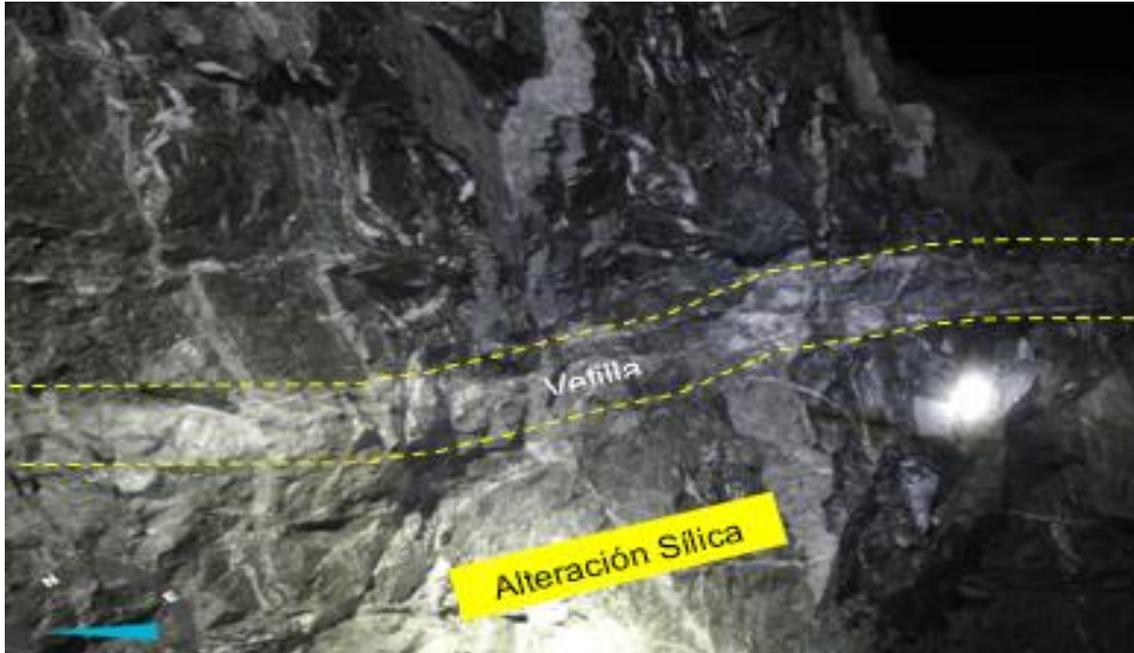
Figura 27: Se aprecia la vetilla y el halo de alteración sílica sobre las rocas metamórficas filitas

Existe un remplazamiento casi por completo en las rocas volcánicas en la parte superior de dicha Labor Minera por parte de la solución silícea hidrotermal en forma masiva y como venillas de cuarzo con transporte de sulfuros y oro. En la labor la silisificación más intensa se encuentra englobando a las vetas y vetillas más importantes, las cuales van degradando hacia los halos de las mismas, sobre rocas metamórficas. (Ver anexo 29)

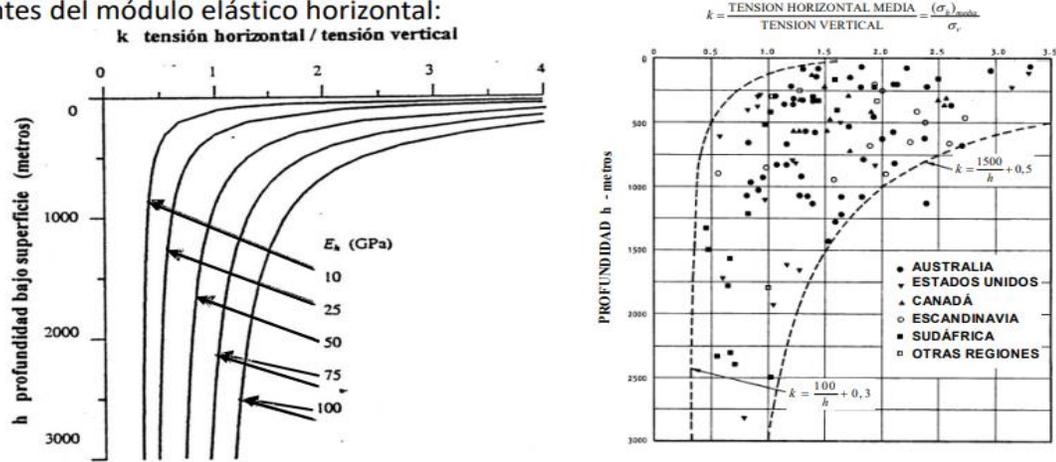
Figura 31: Módulo de elasticidad según la ecuación de Sheorey

$$k = 0.25 + 7 \cdot E_h (\text{GPa}) \cdot (0.001 + \frac{1}{h(m)})$$

Representación de los resultados que se obtendrían con esta fórmula para distintos valores coherentes del módulo elástico horizontal:
