**FACULTAD DE INGENIERÍA Y ARQUITECTURA
ESCUELA PROFESIONAL DE ARQUITECTURA**

**Preservación de la identidad tipológica en las casonas patio del
Centro Histórico de Lima y su discriminación ante una posible
Restauración 2021**

TESIS PARA OBTENER EL TÍTULO PROFESIONAL DE:

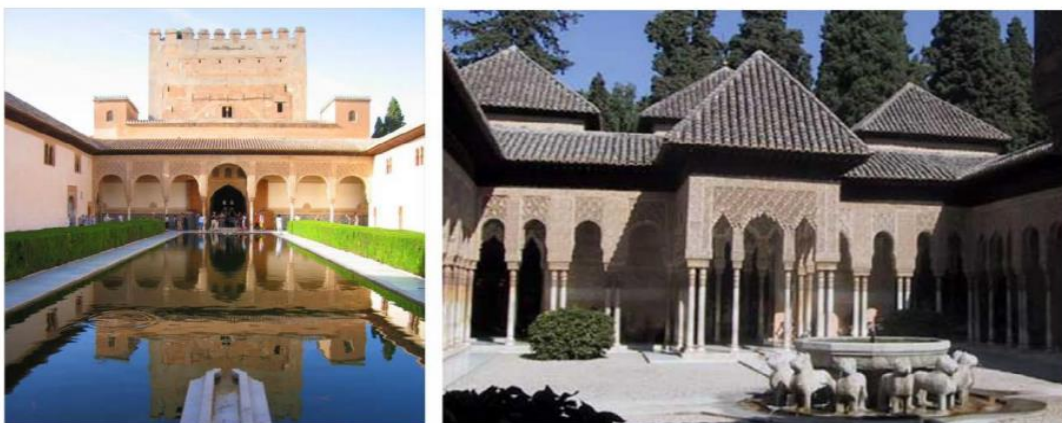
Figura 21: Patio de los Arrayanes y patio de los Leones en la Alhambra.

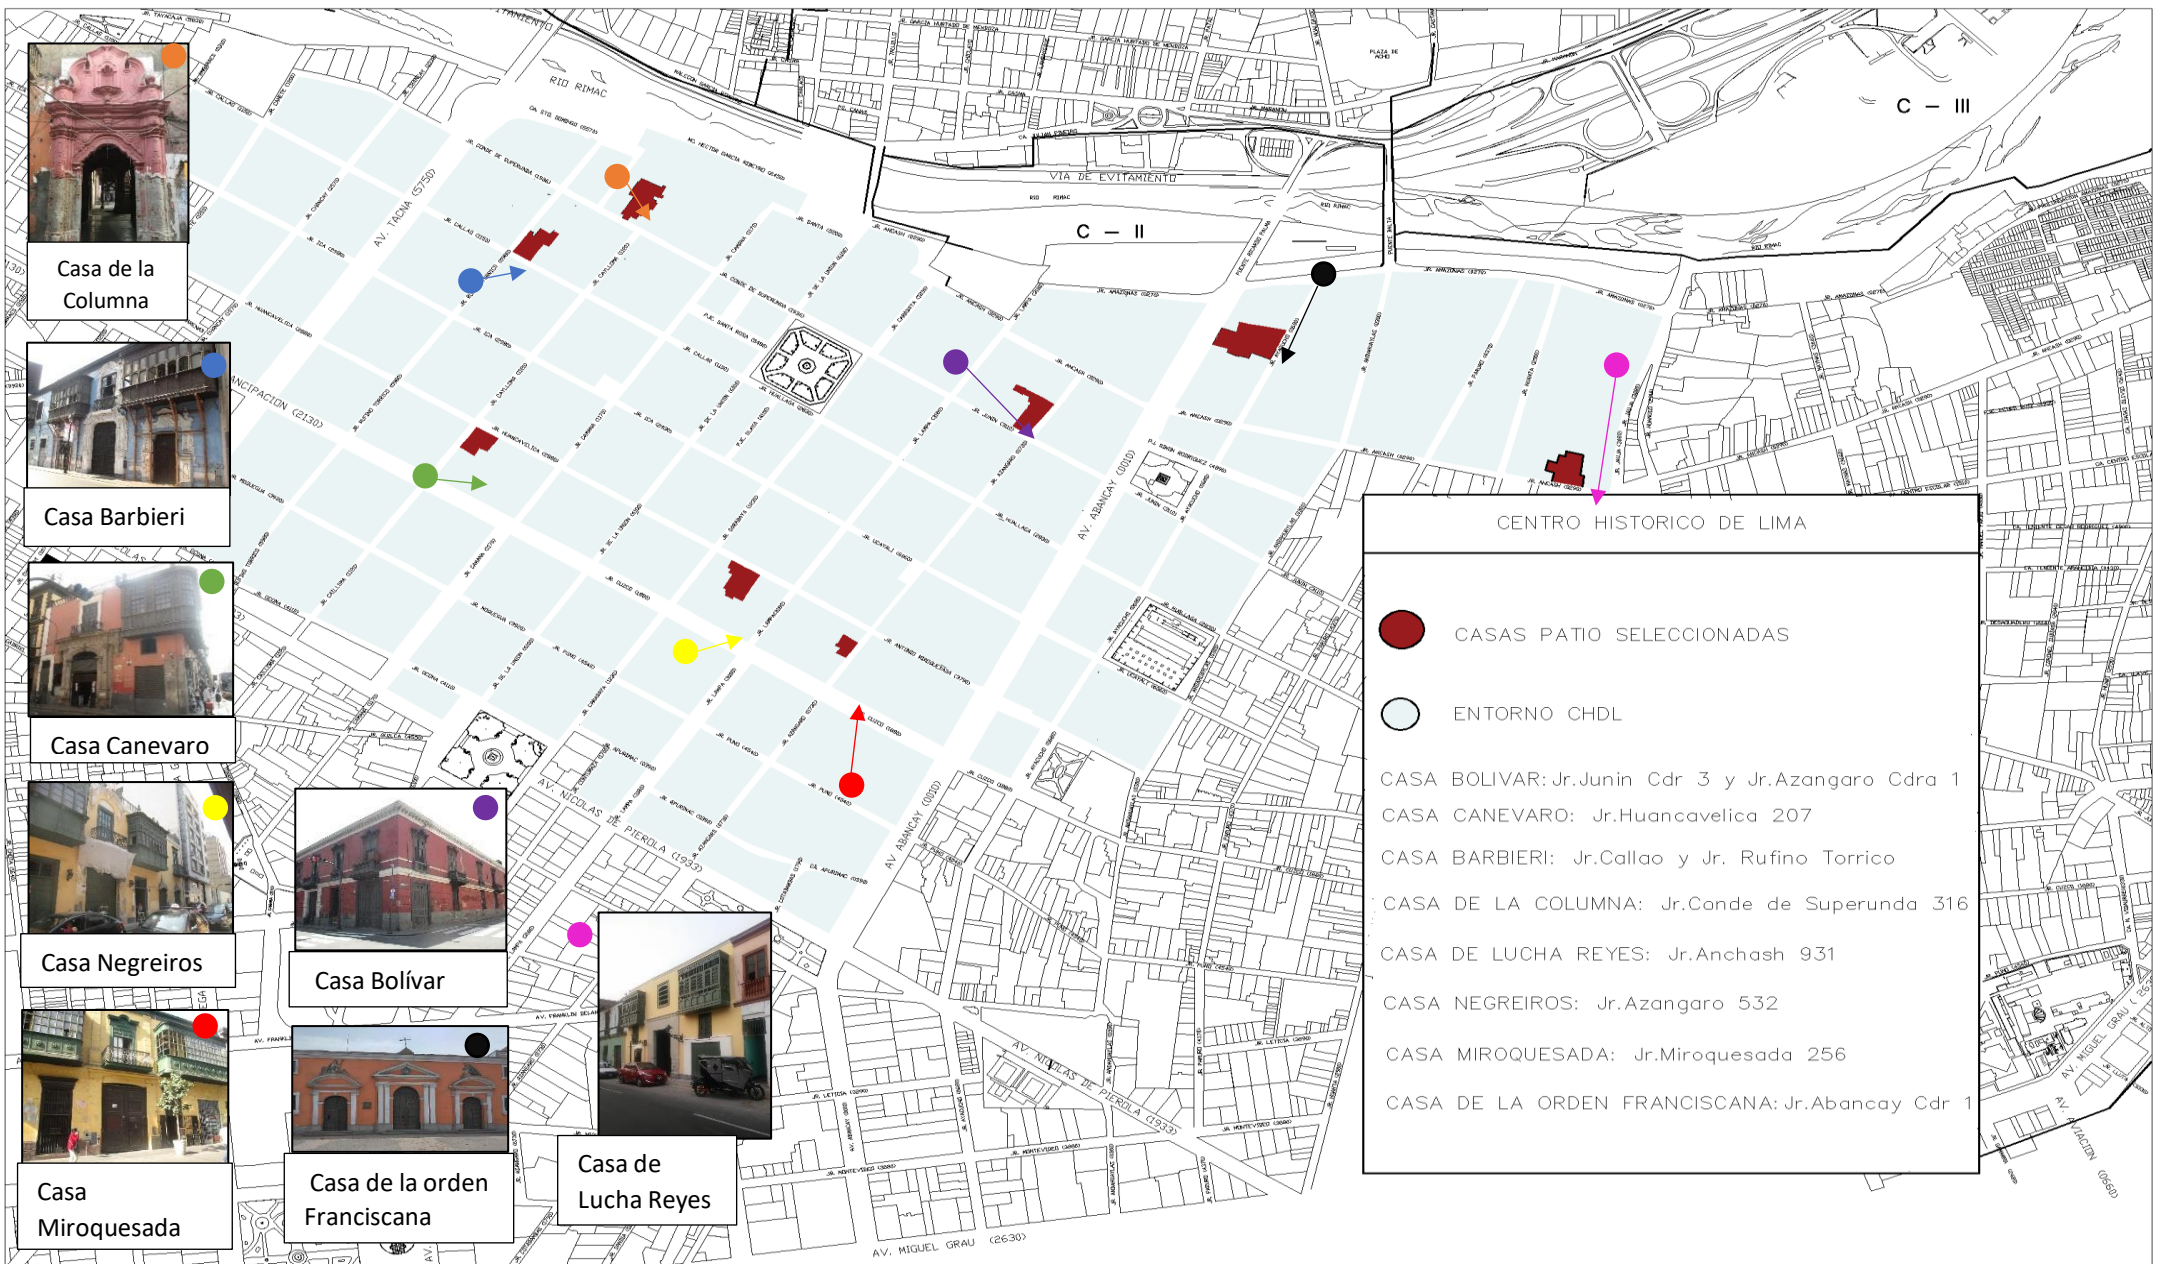
Figura 27: Centro Histórico de Lima y viviendas seleccionadas

El escenario de estudio fue el Centro Histórico de Lima el cual estuvo delimitado por la Av. Conde de Superunda, margen izquierda Av. Tacna, paralela a la Av. Chancay, Av. Nicolas de Piérola, cruzando la Av. Abancay, Jirón Paruro presentando una extensión más de 200 Has. que reinterpreta el 38% del área urbana, y que en su mayoría ha sido declarado por el Ministerio de Cultura patrimonio histórico.

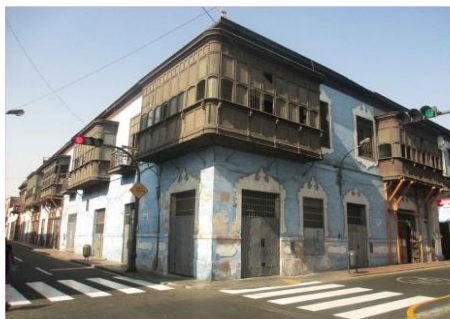
Casa Del Conde de Villar de la Fuente

Nombre de la Casa: Casa del Conde de Villar de la Fuente		Año de construcción: 1748	Antigüedad: 273 años	Uso Original: Vivienda	Uso Actual: Negocio	Modificaciones		Valor Tipológico		Pisos de habitaciones		Balcones		Patologías Presente		Uso de Colores Originales				
Propietario: Conde de Villar de la Fuente (1748) Don Agustín de Tovar (1893) Manuel Fernando Barbieri Spinborn (1925)		Número de pisos: 2 Pisos Existentes	Área de lote: 1,636,00 m ²	Sistema Constructivo		Restauración <input type="checkbox"/>	Ampliación <input type="checkbox"/>	Valor Histórico <input type="checkbox"/>	Valor Tradicional <input type="checkbox"/>	Balaustrada <input type="checkbox"/>	Piedra de mar <input type="checkbox"/>	Reutilizado <input type="checkbox"/>	Concreto <input type="checkbox"/>	Muros Húmedos <input type="checkbox"/>	Fachada <input type="checkbox"/>	Especificación: No Encontrada				
Localización: Centro Histórico de Lima		Tipología de Casa Patio dentro del centro Histórico de Lima		Muros		Remodelación <input checked="" type="checkbox"/>	Destrucción Parcial <input type="checkbox"/>	Valor Arquitectónico <input checked="" type="checkbox"/>		Cerámica Italiana <input type="checkbox"/>	Laminar de madera <input type="checkbox"/>	Ornamentales <input type="checkbox"/>	Antepedrado <input type="checkbox"/>	Degradación del Piso <input checked="" type="checkbox"/>	Muros Interiores <input type="checkbox"/>	Especificación: No Encontrada

Departamento:	Lima	Vivienda patio a modo colonial <input type="checkbox"/>	Vivienda de doble patio <input checked="" type="checkbox"/>	Materiales	Exterior	Interior	Estado de Conservación		Estilos Presentes en las Casas Patio		Cerámica Italiana (otros especificar)		Empaquetados <input type="checkbox"/>	De Corredor <input type="checkbox"/>	Erosión de muros <input checked="" type="checkbox"/>	Uso de Colores actuales				
Provincia:	Lima	Vivienda patio semi-enterrado <input type="checkbox"/>	Vivienda patio con balcones <input type="checkbox"/>	Madera	balcones nogal <input type="checkbox"/>	puertas y ventanas <input type="checkbox"/>	Excelente <input type="checkbox"/>	Buena <input type="checkbox"/>	Estilo Barroco <input type="checkbox"/>	Estilo Neoclásico <input type="checkbox"/>	Grava <input type="checkbox"/>	Puertas		Grietas <input type="checkbox"/>	Fachada <input type="checkbox"/>	Especificación: Color que representa para pasadizo

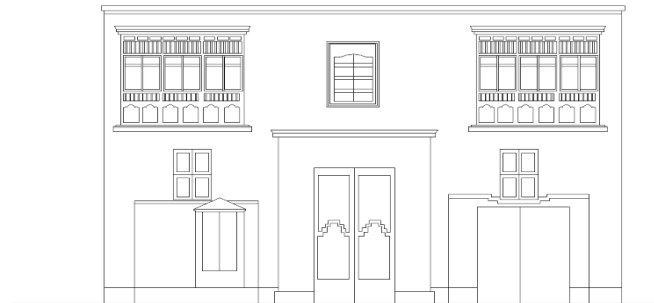
Ancho: 6m Ancho: 5 m
Largo: 10 m Largo: 25m

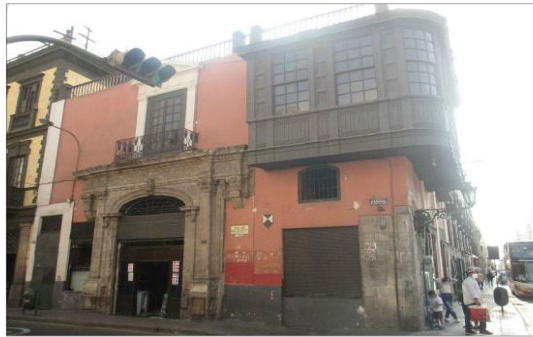
Nombre de la Casa: Casa Canevaro		Año de construcción: 1670 siglo XVII		Antigüedad: 350 años		Uso Original: Vivienda		Uso Actual: restaurante		Modificaciones		Valor Tipológico		Pisos de habitaciones		Balcones		Patologías Presente		Uso de Colores Originales	
Propietario: 1. Diaz de la Fuente (1670-1680) 2. Cesar Canevaro (1870- 1922)		Número de pisos: 2 pisos		Área de lote: 572.00 m2		Sistema Constructivo		Restauración <input type="checkbox"/> Ampliación <input type="checkbox"/>		Valor Histórico <input type="checkbox"/> Valor Tradicional <input type="checkbox"/>		Baldosa de barro <input type="checkbox"/> Píedra de mar <input type="checkbox"/>		Revolino <input type="checkbox"/> Congazo <input type="checkbox"/>		Muros Humedecidos <input type="checkbox"/>		Fachada <input type="checkbox"/>		Especificación: color azul y blancos <input type="checkbox"/>	
Localización: Lima		Tipología de Casa Patio dentro del centro Histórico de Lima		Muros		Remodelación <input type="checkbox"/> Demolicion Parcial <input type="checkbox"/>		Valor Arquitectónico <input type="checkbox"/>		Cerámica francesa <input type="checkbox"/> Laminar de madera <input type="checkbox"/>		Ornamentales <input type="checkbox"/> Anteparedado <input type="checkbox"/>		Desgaste del Piso <input type="checkbox"/>		Muros Interiores <input type="checkbox"/>		Especificación no encontrada <input type="checkbox"/>

Departamento: Lima		Vivienda patio a medio colonial <input type="checkbox"/>		Vivienda de doble patio <input type="checkbox"/>		Material Exterior Interior		Estado de Conservación		Estilos Presentes en las Casas Patio		Cerámica Italiana <input type="checkbox"/> otros (especificar) <input type="checkbox"/>		Excavaciones <input type="checkbox"/> De Corredor <input type="checkbox"/>		Frosion de muros <input type="checkbox"/>		Uso de Colores actuales			
Provincia: Lima		Vivienda patio semi-canalado <input type="checkbox"/>		Vivienda patio con balcones <input type="checkbox"/>		madera balcones y ventanas techo de madera		Excelente <input type="checkbox"/> Bueno <input type="checkbox"/>		Estilo Barroco <input type="checkbox"/> Estilo Renacentista <input type="checkbox"/>		Grava <input type="checkbox"/>		Puestas <input type="checkbox"/>		Grietas <input type="checkbox"/>		Fachada <input type="checkbox"/>		Especificación: color rojo por el exterior <input type="checkbox"/>

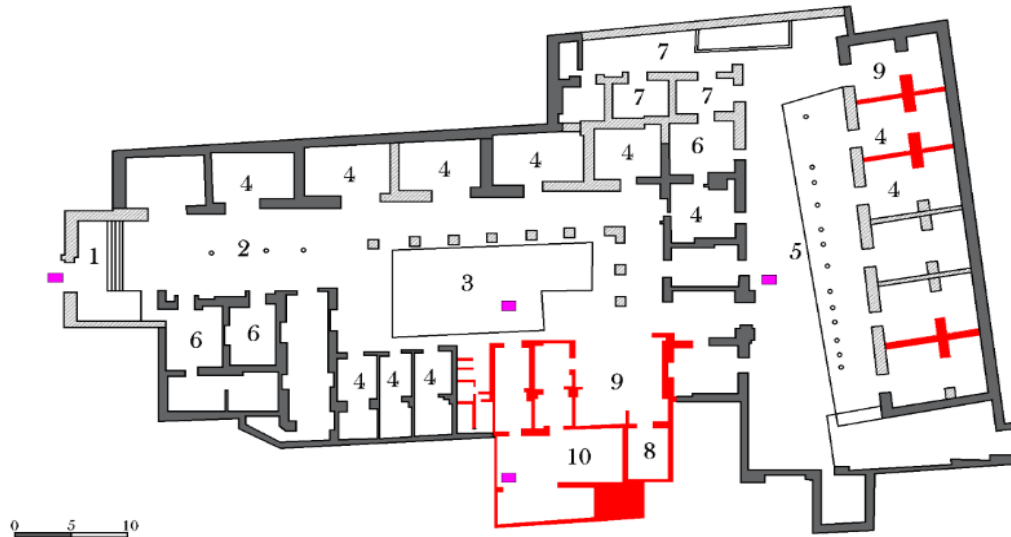
PLANOS PRIMER PISO

1. ZAGUAN
2. CORREDOR
3. PATIO-CLAUSTRAL
4. HABITACIONES TIPO BOVEDA
5. TRAS-PATIO
6. SALONES
7. CORRALES
8. COCINA
9. COMEDOR
10. CAPILLA

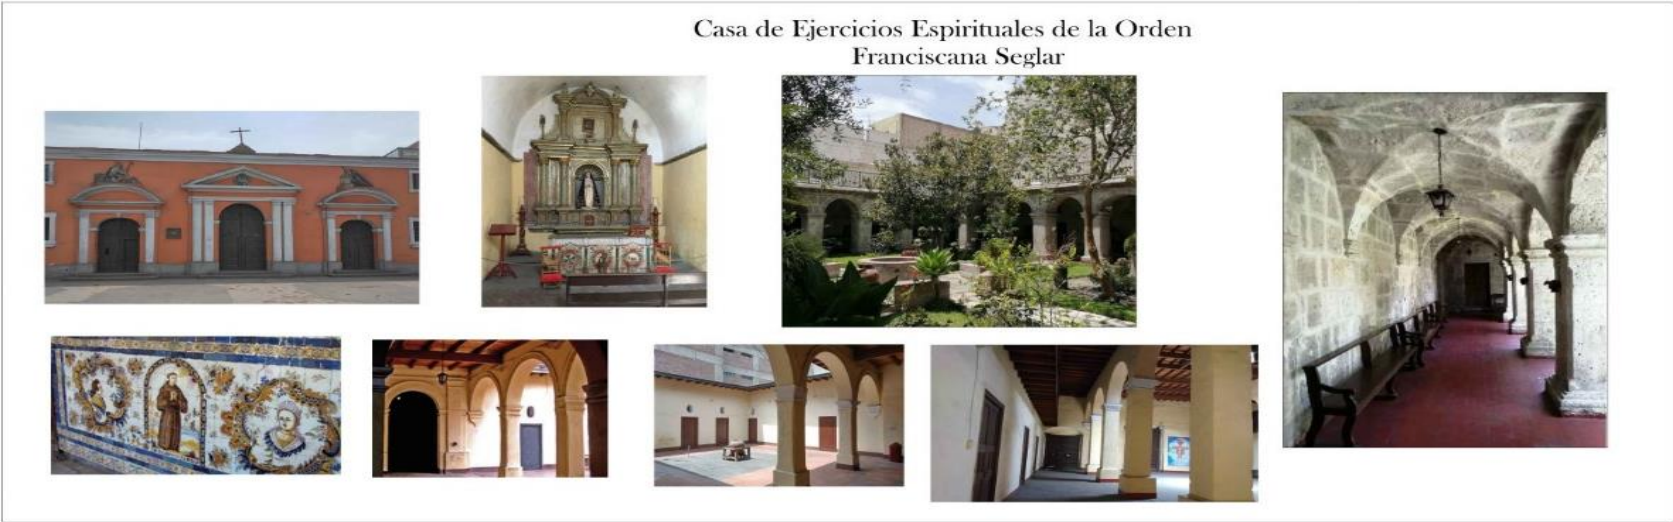
Nombre de la Casa: Casa de Ejercicios Espirituales de la Orden Franciscana Seglar Propietario: Orden Franciscana 1777-2021		Año de construcción: 1777 siglo XVIII	Antecedente: 243 años	Uso Original (si aplica)	Uso Actual (si aplica)	Modificaciones		Valor Tipológico		Pisos de habitación		Balcones		Patologías Presente		Uso de Colores Originales	
Localización: Lima		Tipología de Casa Patio dentro del casco Histórico de Lima		Sistema Constructivo		Restauración <input type="checkbox"/> Ampliación <input type="checkbox"/>		Valor Histórico <input type="checkbox"/> Valor Tradicional <input type="checkbox"/>		Balcón de barro <input type="checkbox"/> Peldaño de mar <input type="checkbox"/>		Reutilización <input type="checkbox"/> Comarcas <input type="checkbox"/>		Muros <input type="checkbox"/> Fachada <input type="checkbox"/>		Especificaciones no encontradas	
Departamento: Lima		Vivienda patio a medio colonial <input type="checkbox"/>		Materiales		Remediación <input type="checkbox"/> Demolición <input type="checkbox"/>		Valor Arquitectónico <input type="checkbox"/>		Cerámica francesa <input type="checkbox"/> Laminar de madera <input type="checkbox"/>		Ornamentos <input type="checkbox"/> Antepedregado <input type="checkbox"/>		Muros <input type="checkbox"/> Fachada <input type="checkbox"/>		Especificaciones no encontradas

Provincia: Lima		Vivienda patio semi-diferenciado <input type="checkbox"/>		Exterior		Estado de Conservación		Estilos Presentes en las Casas Patio		Cerámica Italiana <input type="checkbox"/> Otros Especificar <input type="checkbox"/>		Encarnados <input type="checkbox"/> De Corredor <input type="checkbox"/>		Muros <input type="checkbox"/> Fachada <input type="checkbox"/>		Especificaciones no encontradas	
Distrito: Lima		Vivienda patio urbano <input type="checkbox"/>		Interior		Estado de Conservación		Estilos Presentes en las Casas Patio		Cerámica Italiana <input type="checkbox"/> Otros Especificar <input type="checkbox"/>		Encarnados <input type="checkbox"/> De Corredor <input type="checkbox"/>		Muros <input type="checkbox"/> Fachada <input type="checkbox"/>		Especificaciones no encontradas	
Dirección: Av. Abasco s/n. 137 s/n. y Jr. Ayacucho		Vivienda patio libre de patio <input type="checkbox"/>		Balcones/Puerta		Estado de Conservación		Estilos Presentes en las Casas Patio		Cerámica Italiana <input type="checkbox"/> Otros Especificar <input type="checkbox"/>		Encarnados <input type="checkbox"/> De Corredor <input type="checkbox"/>		Muros <input type="checkbox"/> Fachada <input type="checkbox"/>		Especificaciones no encontradas

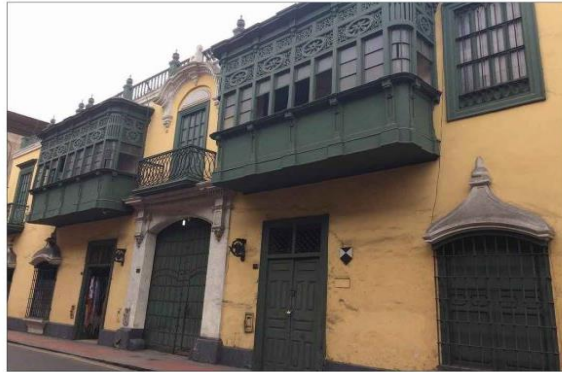
Nombre de la Casa: Casa Negreiros	Año de construcción: 1699-1700 siglo XVII-XVIII	Antigüedad: 329 años	Uso Original: Vivienda	Uso Actual: Negocio	Modificaciones		Valor Tipológico		Piso de habitaciones		Balcones		Patología Presente		Uso de Colores Originales	
Propietario: Don Jorge Negreiros (1700-1720) Domingo Negreiros y Gondra (1720-1749)	Número de pisos: 2 Pisos Existentes	Área de lot: 725,42 m ²	Sistema Constructivo		Restauración <input type="checkbox"/>	Ampliación <input type="checkbox"/>	Valor Histórico <input type="checkbox"/>	Valor Tradicional <input type="checkbox"/>	Baldosa de barro <input type="checkbox"/>	Piedra de mar <input type="checkbox"/>	Reclamo <input type="checkbox"/>	Concavo <input type="checkbox"/>	Muros Humedecidos <input type="checkbox"/>	Fachada <input type="checkbox"/>	Especificación: datos adicionales	
Localización: Centro Histórico de Lima	Tipología de Casa Patio dentro del centro Histórico de Lima		Muros		Remodelación <input type="checkbox"/>	Demolición Parcial <input type="checkbox"/>	Valor Arquitectónico <input type="checkbox"/>	Cerámica francesa <input type="checkbox"/>	Laminar de madera <input type="checkbox"/>	Ornamentales <input type="checkbox"/>	Antepedrado <input type="checkbox"/>	Desgaste del Piso <input type="checkbox"/>	Muros Interiores <input type="checkbox"/>	Especificación: No Encontrada

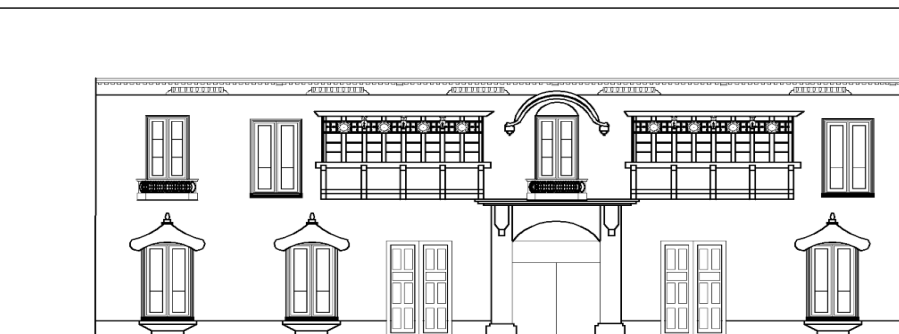
- ANOTACIONES:
- | | |

| 1. Altura 12.50 de la edificacion | 6. longitud 30.81 jr. Azangaro 532 |

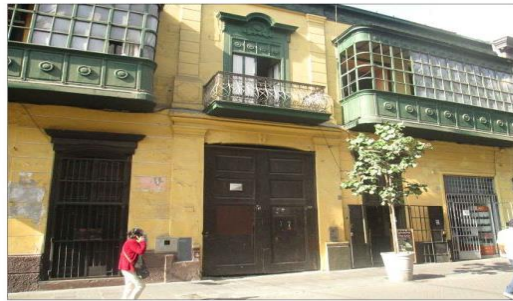
Nombre de la Casa: Casa Miroquesada		Año de construcción: 1731		Antigüedad: 290 años		Uso Original / vivienda		Uso Actual / Comercio		Modificaciones		Valor Tipológico		Pisos de Habitaciones		Balcónes		Patologías Presente		Uso de Colores Originales					
Propietario: Duque de San Carlos 1731-1780		Número de pisos: 2 pisos		Área de lotes: 412 m ²		Sistema Constructivo						Restauración <input type="checkbox"/> Ampliación <input type="checkbox"/>		Valor Histórico <input type="checkbox"/> Valor Tradicional <input type="checkbox"/>		Baldosa de barro <input type="checkbox"/> Piedra de tar <input type="checkbox"/>		Revestido <input type="checkbox"/> Concreto <input type="checkbox"/>		Muros Humedecidos <input type="checkbox"/> Fachada <input type="checkbox"/>		Especificación: no encontrado			
Localización: Lima		Tipología de Casa Patio dentro del centro Histórico de Lima				Muros						Renovación <input type="checkbox"/> Decadencia Parcial <input type="checkbox"/>		Valor Arquitectónico <input type="checkbox"/>		Cerámica francesa <input type="checkbox"/> Laminar de madera <input type="checkbox"/>		Omnimentales <input type="checkbox"/> Antepedrado <input type="checkbox"/>		Desgaste del Piso <input type="checkbox"/> Muros Interiores <input type="checkbox"/>		Especificación: no encontrado

Departamento: Lima		Vivienda patio a modo colonial <input type="checkbox"/>		Vivienda de doble patio <input type="checkbox"/>		Material		Exterior		Interior		Estado de Conservación		Estilos Presentes en las Casas Patio		Cerámica Italiana <input type="checkbox"/> otros (especificar) <input type="checkbox"/>		Enaguados <input type="checkbox"/> De Corredor <input type="checkbox"/>		Fovion de muros <input type="checkbox"/>		Uso de Colores actuales			
Provincia: Lima		Vivienda patio sector centralizado <input type="checkbox"/>		Vivienda patio con balcones <input type="checkbox"/>		madera		paredes de la fachada balcones		ciertas partes de la vivienda		Excelente <input type="checkbox"/> Bueno <input type="checkbox"/>		Estilo Barroco <input type="checkbox"/> Estilo Rococó <input type="checkbox"/> Estilo Neoclásico <input type="checkbox"/> otros (especificar) <input type="checkbox"/>		Grava <input type="checkbox"/>		Puertas		Grutas <input type="checkbox"/>		Fachada <input type="checkbox"/> Muros Interiores <input type="checkbox"/>		Especificación: colores dados por la humedad

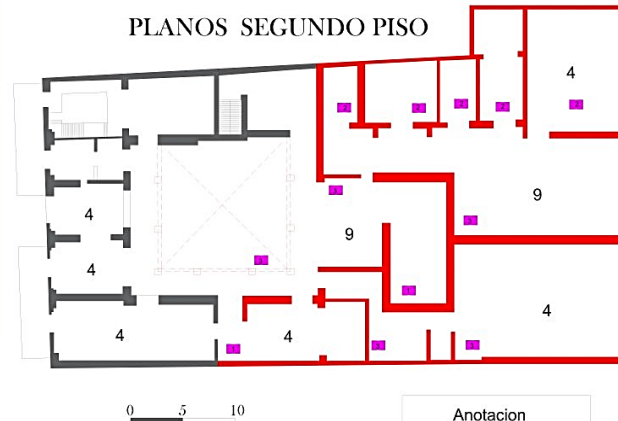
PLANOS PRIMER PISO

Anotacion
MEDIDAS DEL PATIO
Ancho: 17m
Largo: 17m

1. ZAGUAN
2. PATIO
3. SALON PRINCIPAL
4. HABITACION
5. COMEDOR
6. COCINA
7. CORREDOR
8. TIENDA
9. SALA
