UNIVERSIDAD CÉSAR VALLEJO

ESCUELA PROFESIONAL DE ARQUITECTURA

“Principios de la arquitectura biofílica aplicada en la integración paisajística del centro de salud I-4, Tarica-Huaraz 2023”

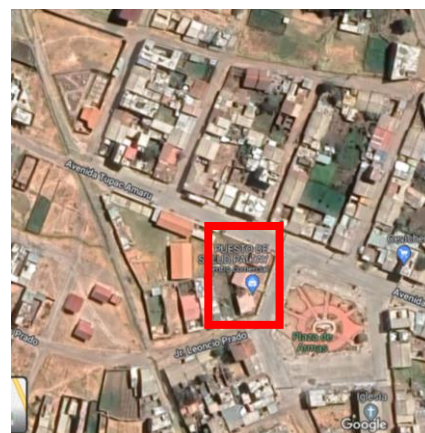
Tabla 2
 Descripción físico y espacial del establecimiento de salud de Paltay

Material: Madera, adobe, la piedra, teja andina y años posteriores los 03 módulos fueron reforzados con materiales de construcción civil; los patios de piedra del mismo lugar, las ventanas son de fierro inoxidable con vidrio; las puertas de madera tanto el exterior como el interior; estructura de tierra en base a adobe, el acabado de yeso.

Modulo 1 (izquierdo) Se ubica la zona de la farmacia; con ambientes de inyección, expendido, almacén y sala de espera al área libre.

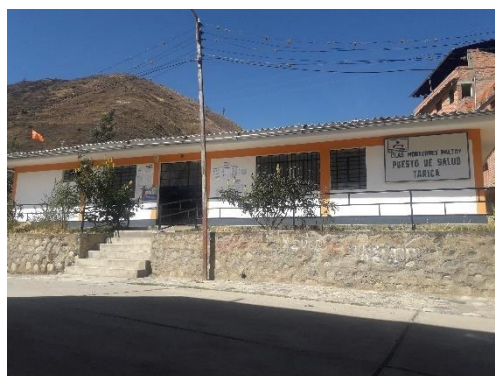
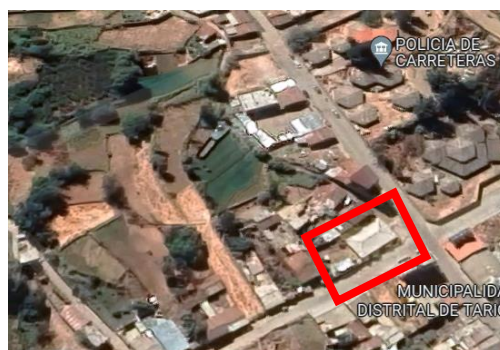
Tabla 3

PUESTO DE SALUD DE TARICÁ	
Ubicación:	Barrio Taricá, del Distrito de Taricá y Provincia Huaraz.
Año De Construcción:	1972 aproximadamente
Material:	Los ambientes son de material rustico (adobe); los patios de piedra del mismo lugar, las ventanas y las puertas son de fierro inoxidable con vidrio; las puertas de madera el interior; estructura de tierra en base a adobe, el acabado de yeso, escalera de concreto armado.
Actividades	De prevención de riesgos, promoción de salud, control de daños de salud, asistencias y brindando atención de salud.
Modulo 1	Se ubica ambientes como, con 01 servicio higiénico, 01 ambiente para admisión y farmacia, 01 ambientes para la consulta de enfermería. 01 ambiente para tóxico y 01 ambiente para medicina, 01 ambiente para obstetricia y un ambiente para tóxico

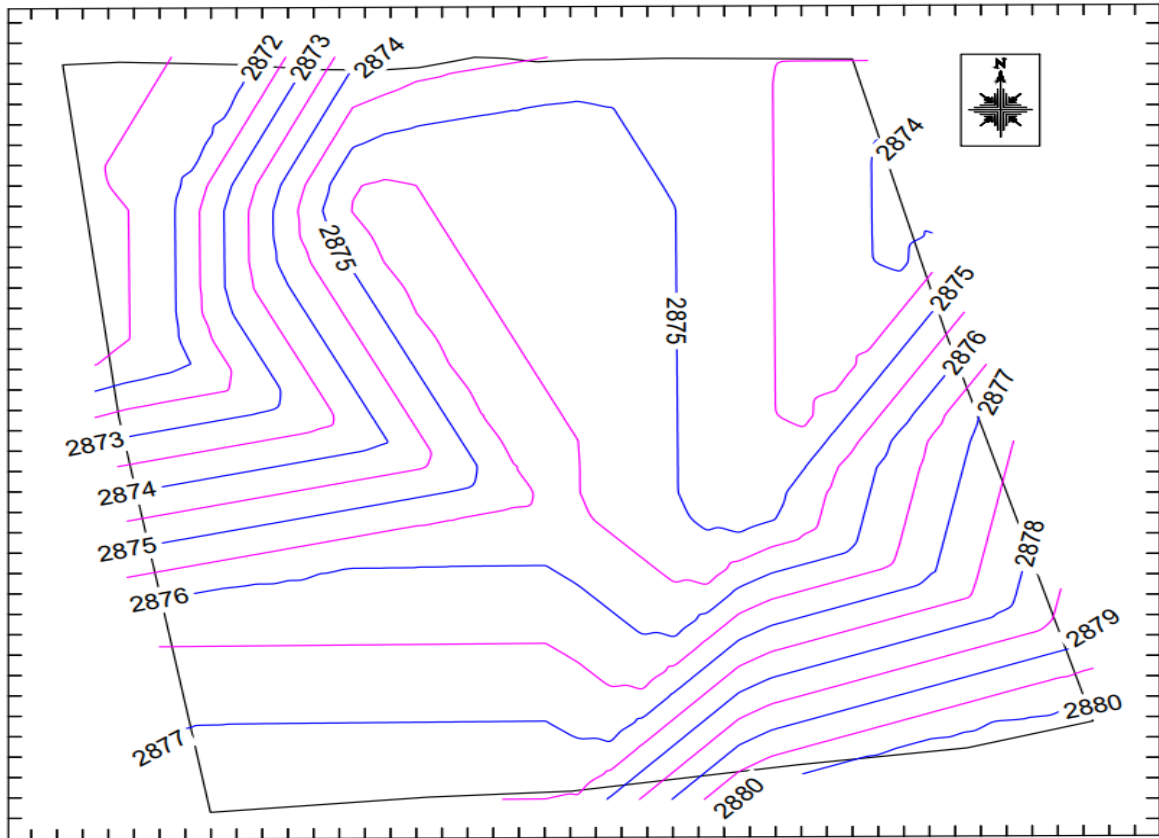
Figura 11
Topografía del terreno

La topografía del barrio de Paltay cuenta con algunos pequeños cambios en la altitud, planas en algunas partes bajas y muy accidentada en las partes medias y superiores, con una inclinación ligera de 9% y más de los 40% en los lugares mucho más altas.

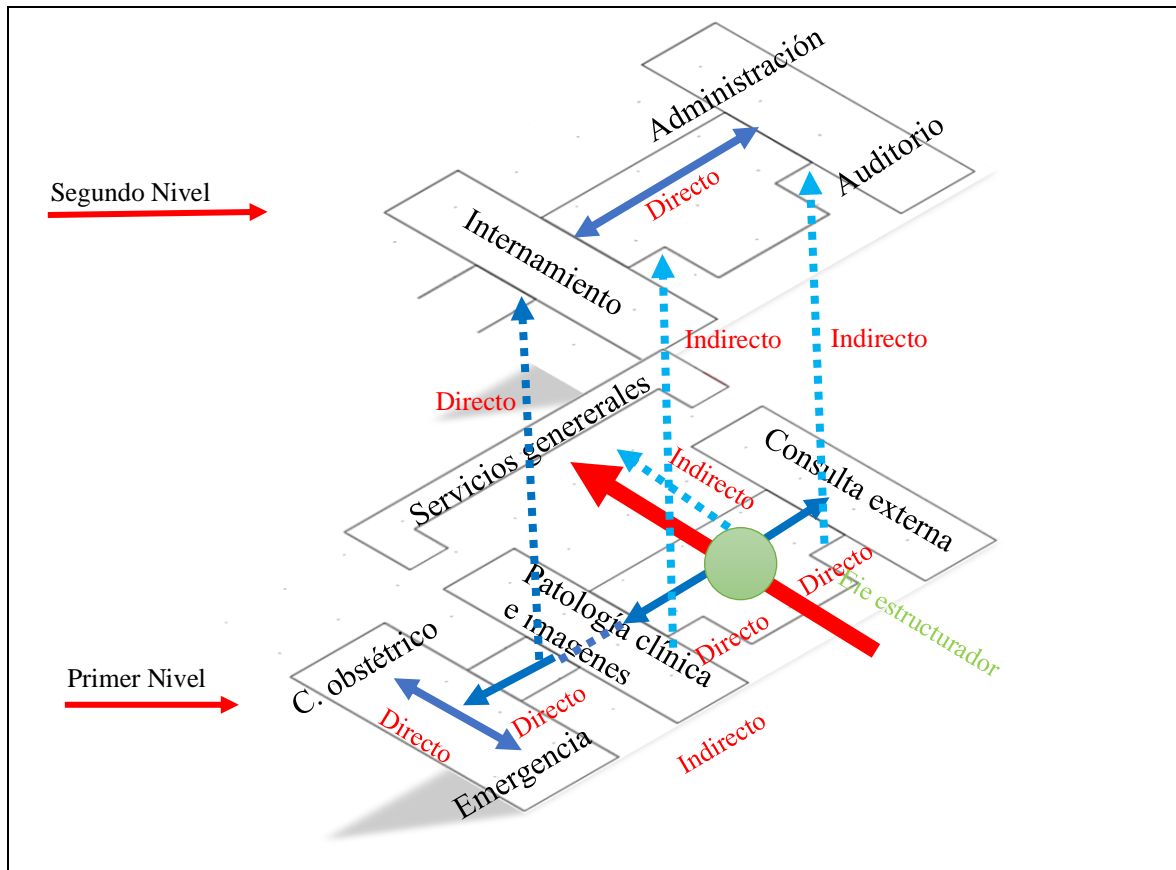
Figura 24

Funcional. De acuerdo a las diversas zonas y ambientes, existe un eje jerarquizador, siendo esta el punto de partida hacia las zonas de consulta externa, patología clínica, imágenes, emergencia, servicios generales, administración e internamiento; asimismo estas zonas son acordes a relación directas como indirectas por las diferentes actividades que suelen realizar los usuarios, sin mencionar que la proporción de los ambientes es sumamente importante con el fin de diferenciar.

Criterio de diseño funcional (relaciones directas e indirectas entre las zonas).

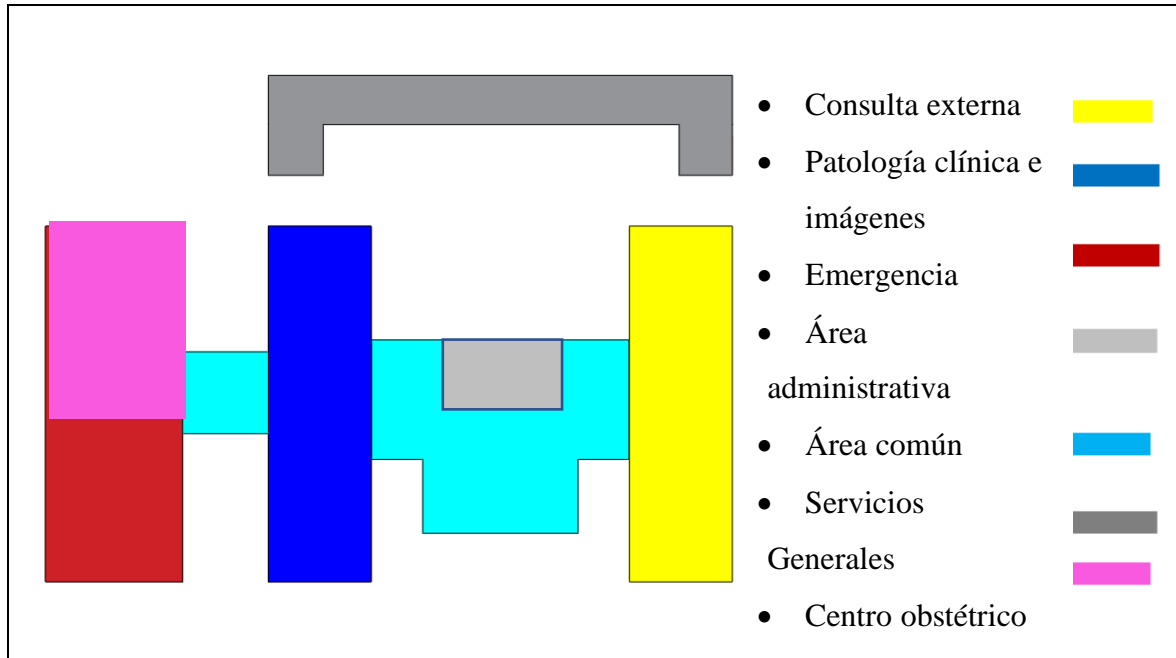
Figura 27

Zonificación primer nivel.

Consulta externa. La zona de consulta externa contempla áreas de sala de espera amplias con visualización hacia el exterior, asimismo mantiene consultorios de acuerdo a la normatividad correspondiente al primer nivel de atención, con área de descanso médico, registro médico y circulación médica, paciente.

Patología clínica e imágenes. Con el fin de mantener relación con el exterior visualmente se optó por una propuesta de muro vidriado. Asimismo, se visualiza áreas de entrega de resultados, recepción de muestras, laboratorios, áreas de exámenes médicos, archivos, vestidores, almacenes, circulación médica y circulación paciente.

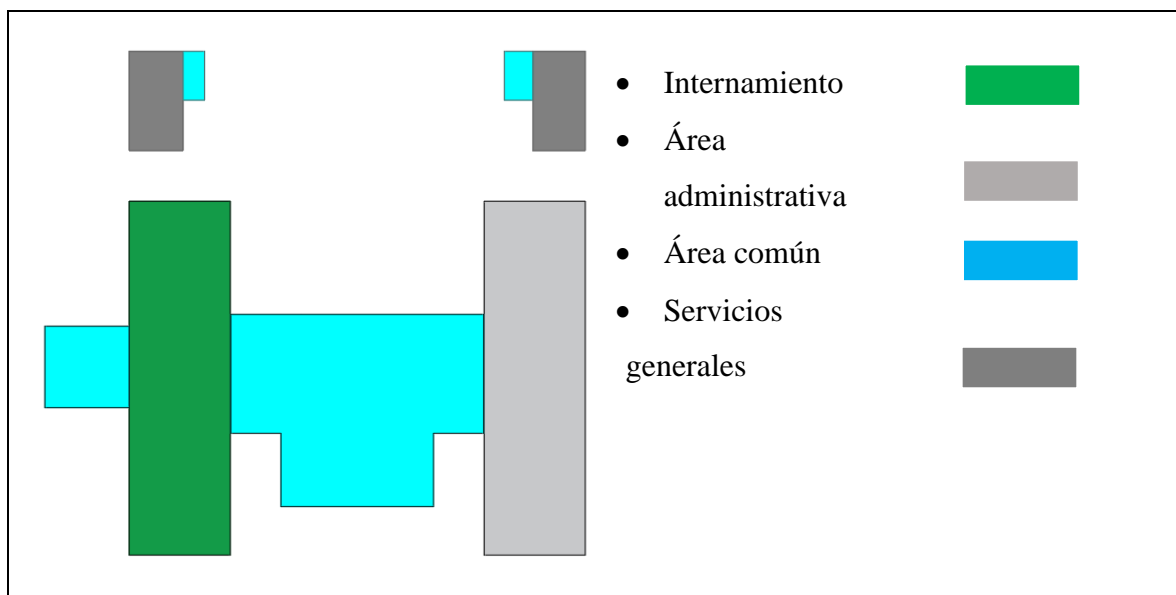
Figura 28

Zonificación segundo nivel

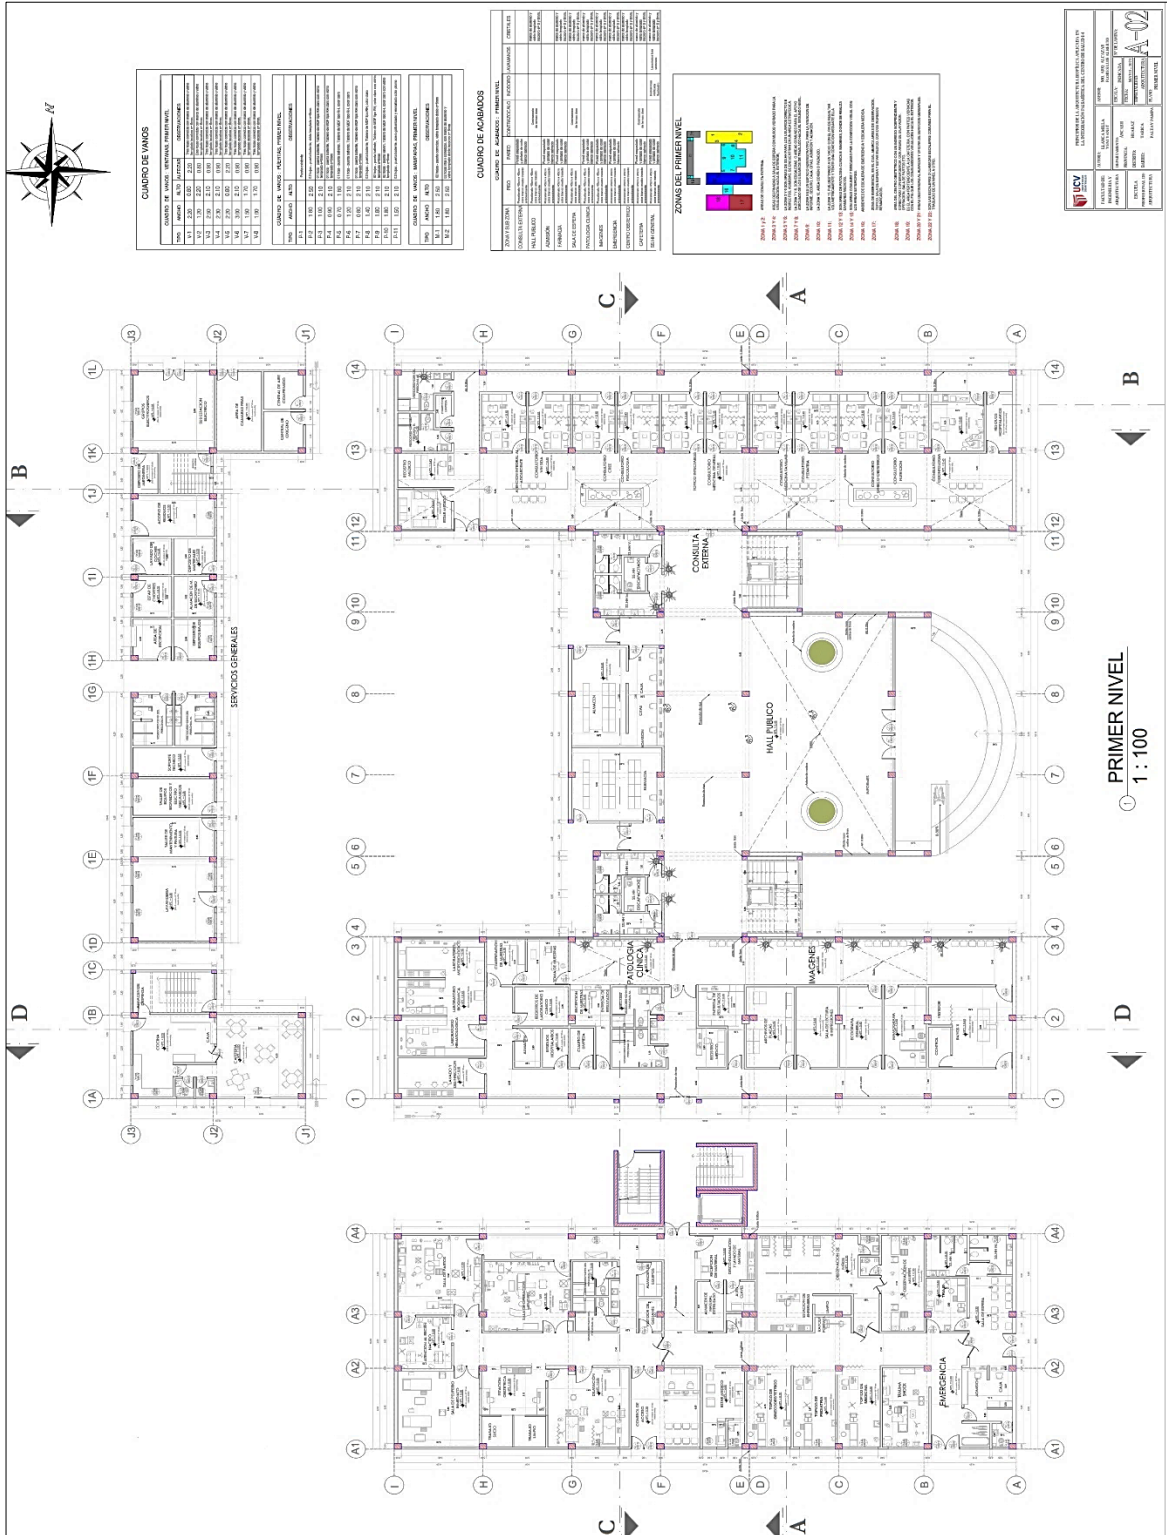
Figura 32

Plano primer nivel del centro de salud I-4.

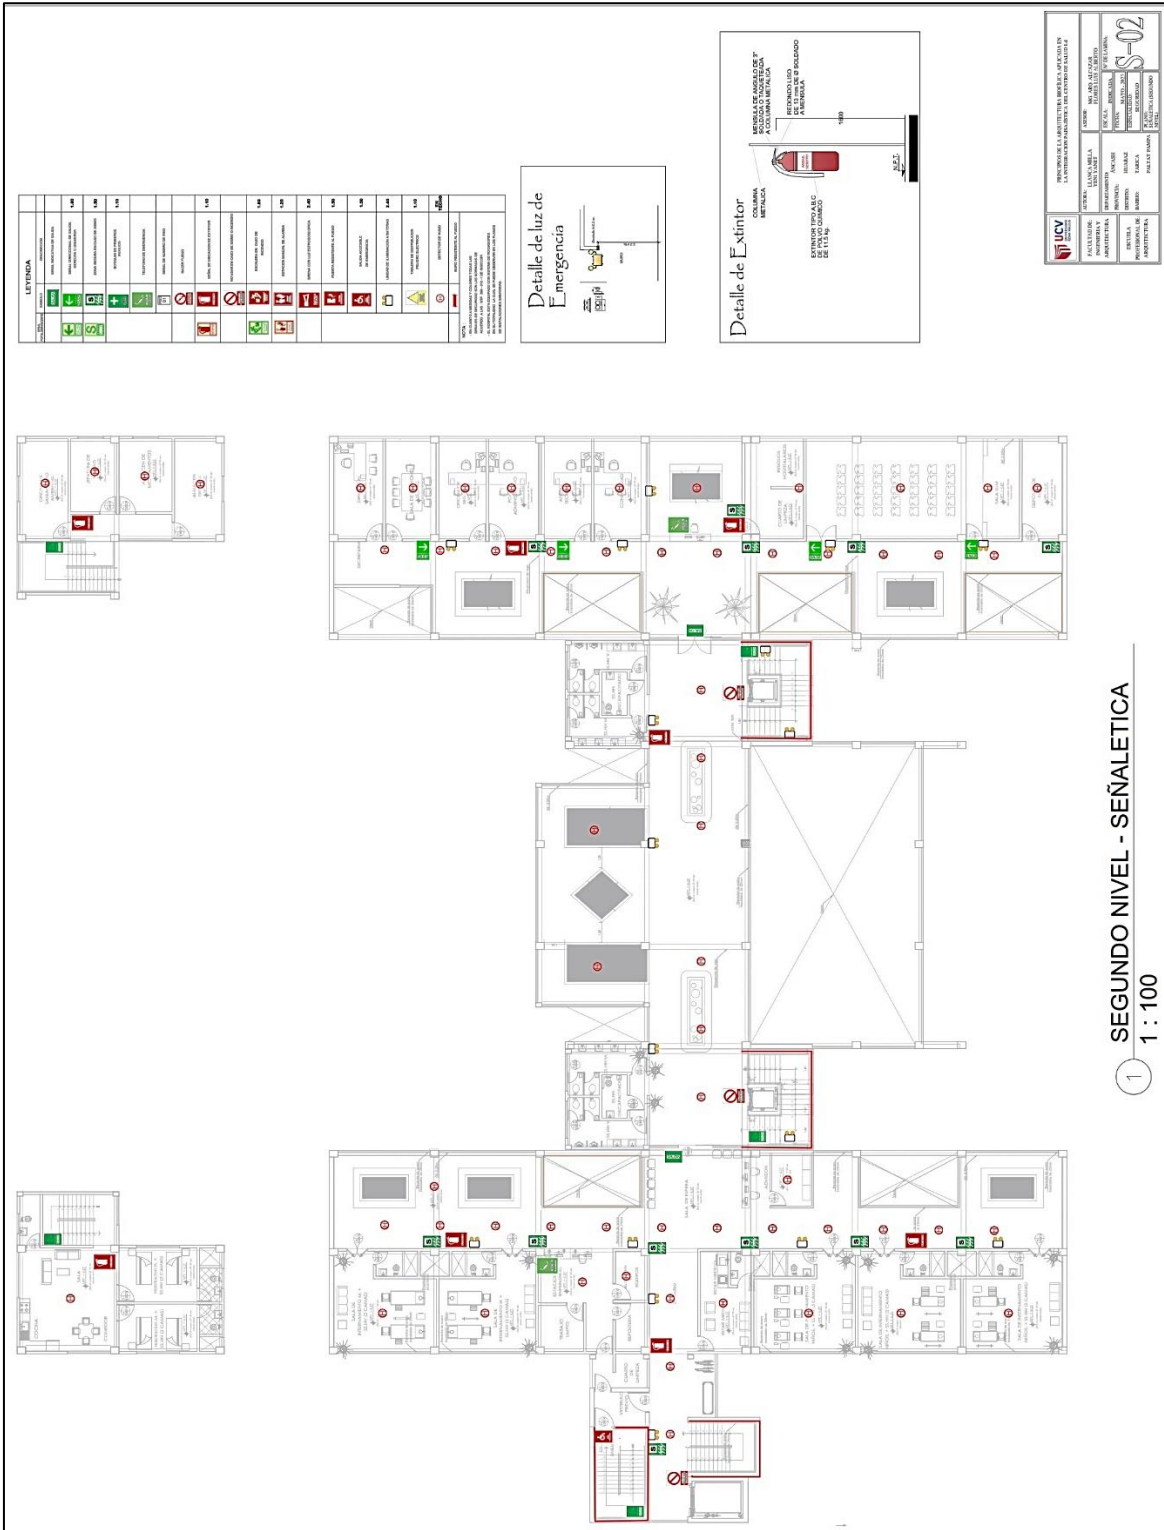
Figura 43

Plano de señalización segundo nivel.

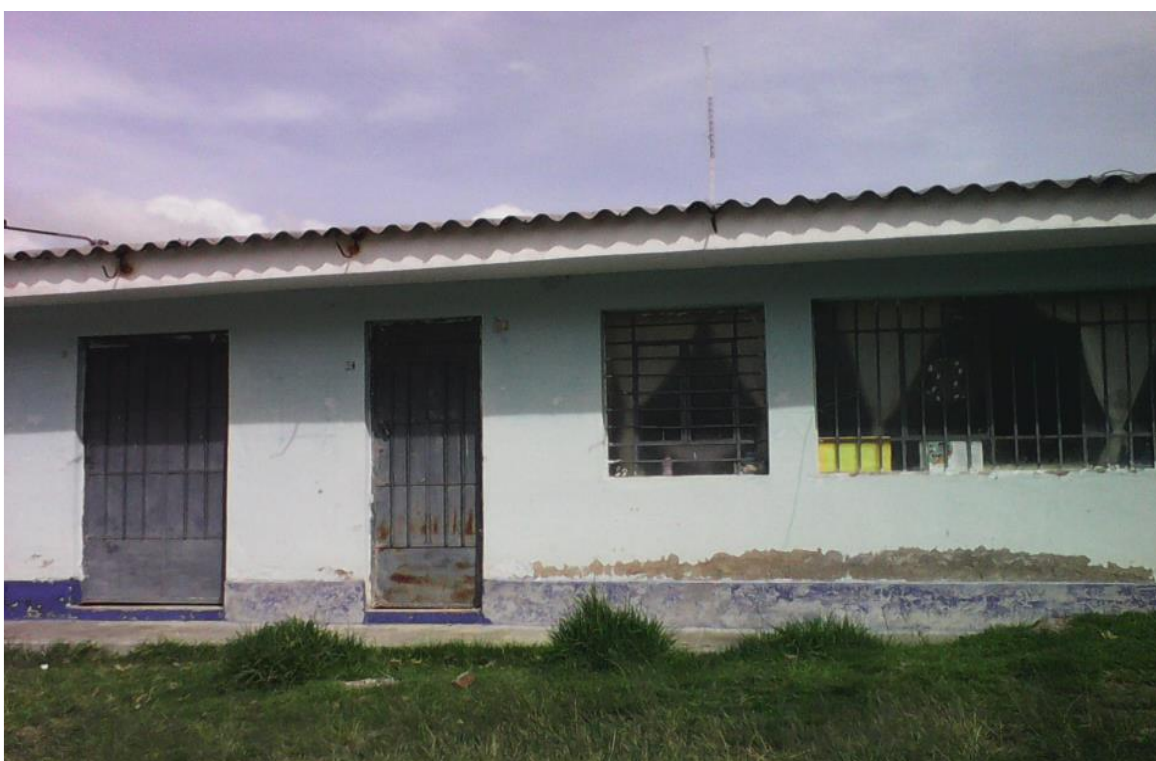
Por tales menciones, se localizó dos postas medicas I-1 con más de 50 años de vida, con materiales rústicos; viendo que estas postas medicas no soporta la evolución de la población demográfica y los usuarios no son bien atendidas por las enfermedades que vienen presentando. Asimismo, los ambientes de dichas postas medicas no son aptas para la atención de los enfermos que se presentan en los establecimientos. En la figura 40 se muestra la antigüedad, una infraestructura deteriorada con filtración de aguas de lluvia y ambientes muy aglomerados.

Posta médica en estado deplorable.

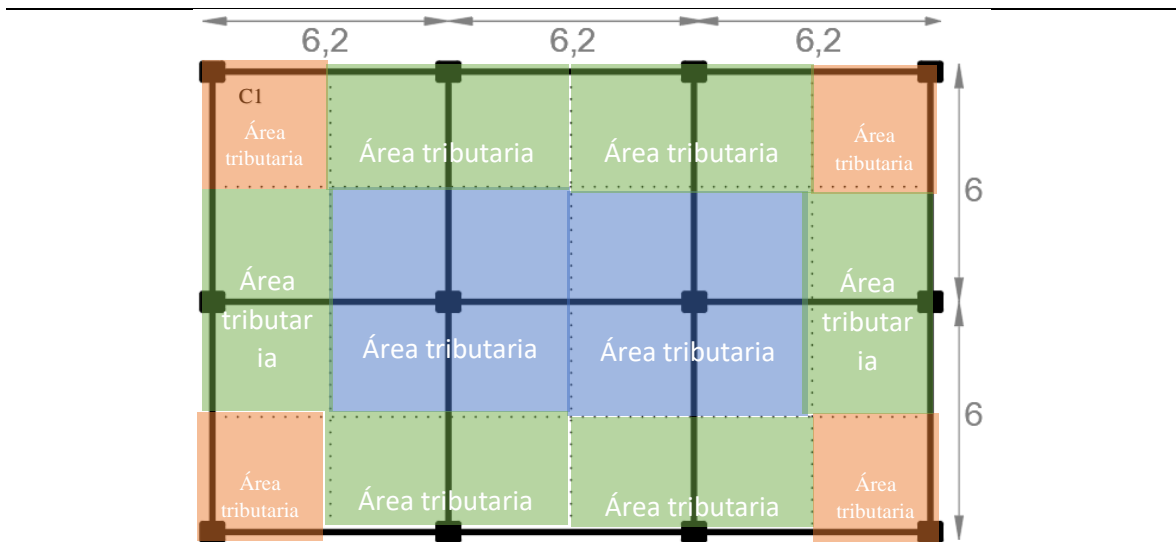
Pre dimensionamiento de zapatas
