**UNIVERSIDAD CÉSAR VALLEJO**

**Evaluación de las Patologías en el Pavimento Flexible Generadas  
por la Licuefacción De Suelos – Carretera Canchaque – Serran  
(Km 80+000 – 83+000) Piura-2021**

**TESIS PARA OBTENER EL TÍTULO PROFESIONAL DE:**

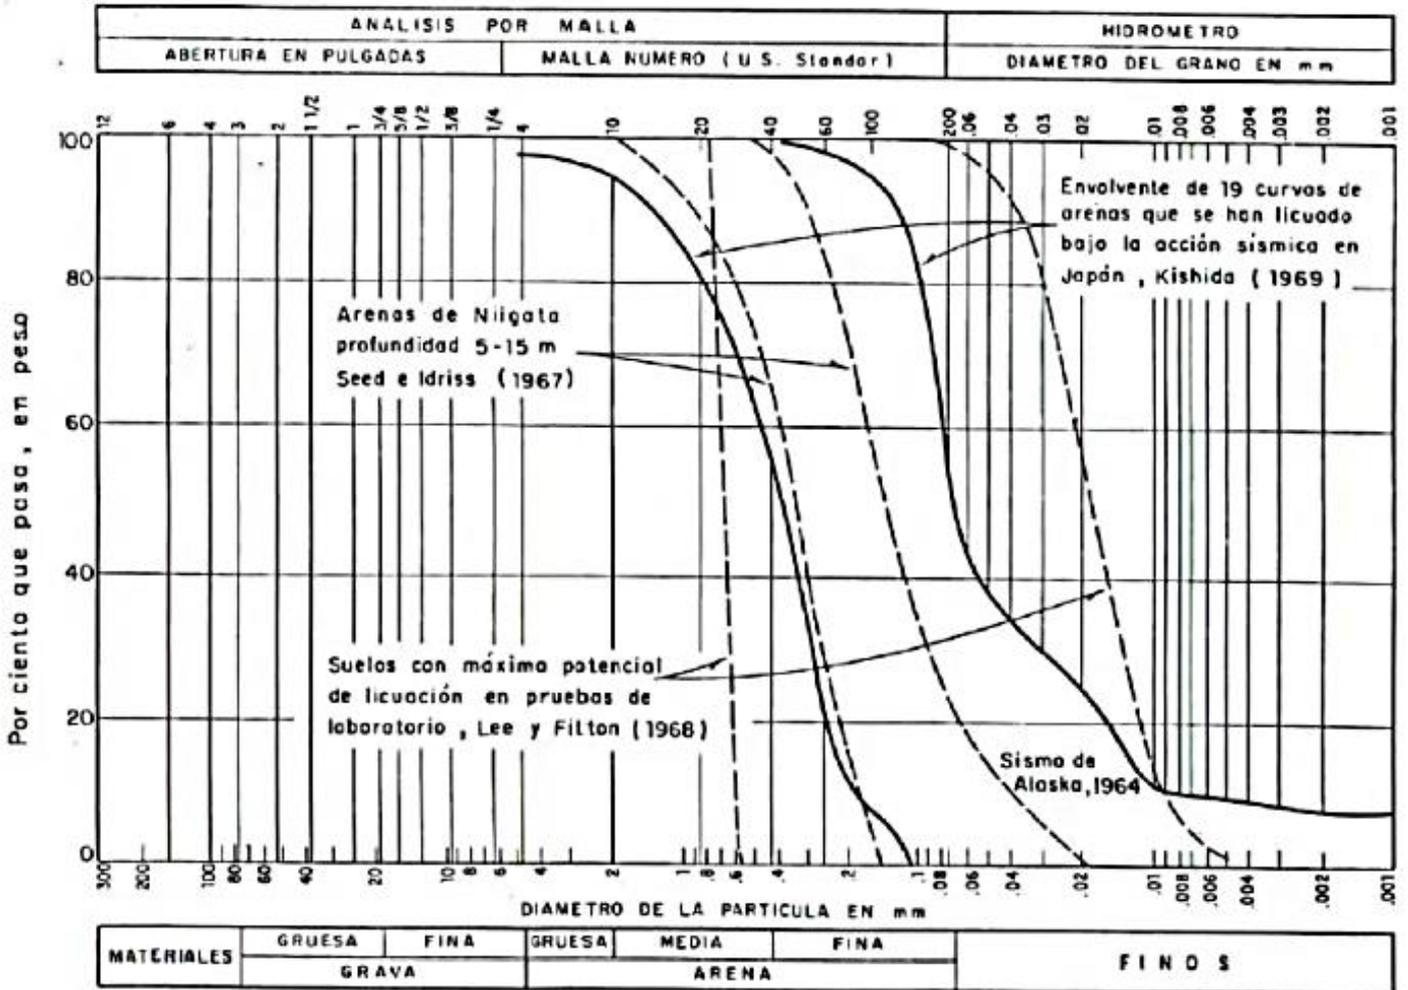
Figura 1 Granulometrías de suelos que sufrieron el fenómeno de licuado.

- 15 m, no se detectó licuefacción en el suelo.
- En su mayor parte de los casos de licuefacción, el nivel del agua subterránea está por debajo de los 3 m. A profundidades inferiores a 5 m, es menos sensible a la licuefacción.
- Alteración de estratos con elevado contenido de agua

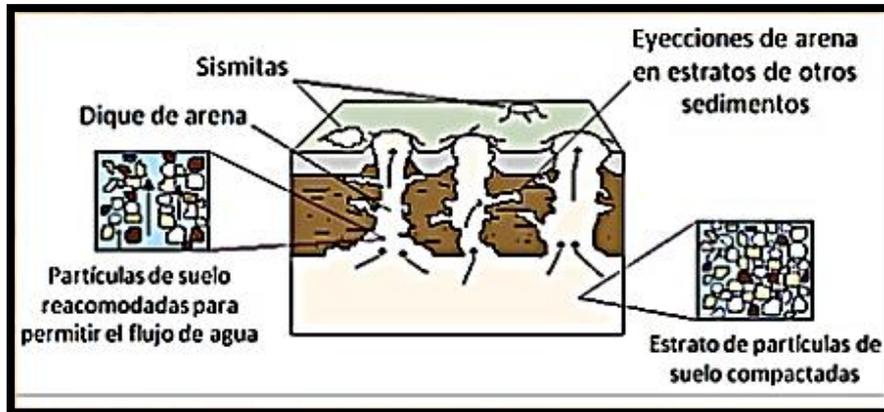
Figura 2 Proceso de un suelo licuable

Según (PASCUA, 2017) El suelo completamente saturado es arena no pegajosa, generalmente limpia, puede contener grava y licuarse. El incremento del agua intersticial se debe a la licuefacción crea un chorro de agua y aire que puede mezclarse con sedimentos finos y extruirse a la superficie para formar volcanes de arena y agua. Estos signos claramente visibles en la superficie del suelo pueden constituir indicadores de áreas sensibles a la licuefacción. Los materiales más susceptibles a la licuefacción son: Los ambientes sedimentarios más adecuados para la formación de arena saturada limpia, no adherida y los lugares más favorables para la génesis de licuefacción son: playas, bancos de arena, redes fluviales, ambientes lacustres, limos, arcillas y fluoruros.

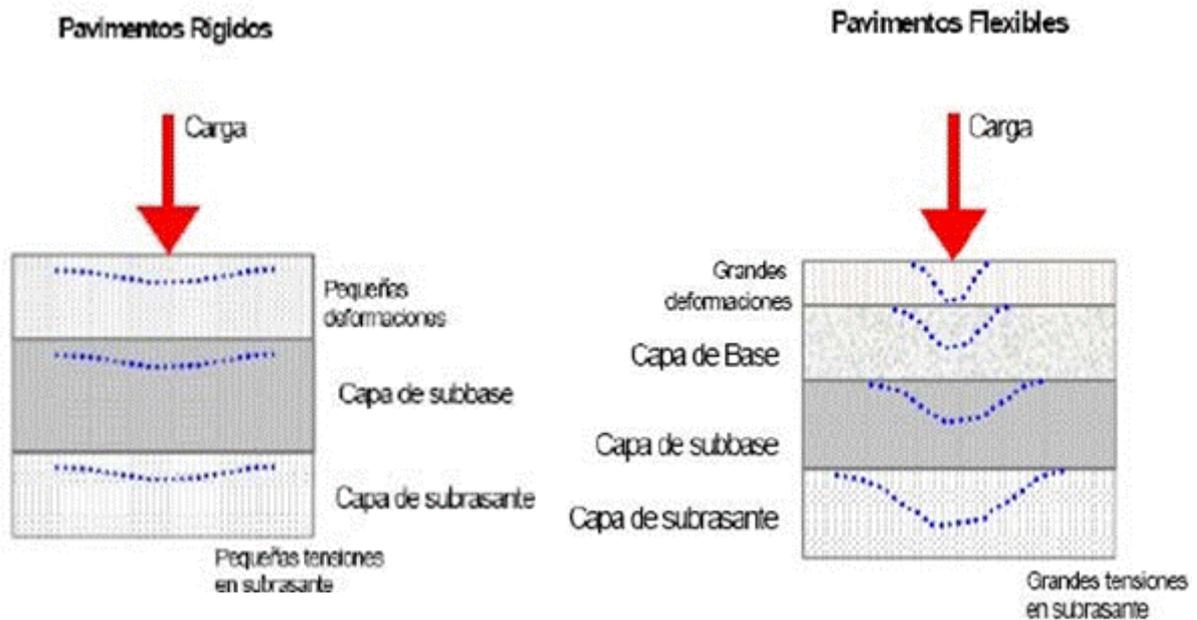
Figura 5 Tensiones en subrasantes

Este tipo de espacio aglutina dos grandes grupos como flexibles y rígidos. La conducta al colocarle elementos es diversos como se puede observar:

En pavimentos duros, la firmeza de la superficie de rodadura permite una buena distribución de la carga y un asentamiento de la base es muy bajo. Con un pavimento flexible ocurre lo contrario. Debido a la baja rigidez de la superficie de deslizamiento, el deslizamiento se vuelve grande y se aplica una gran tensión a la base.

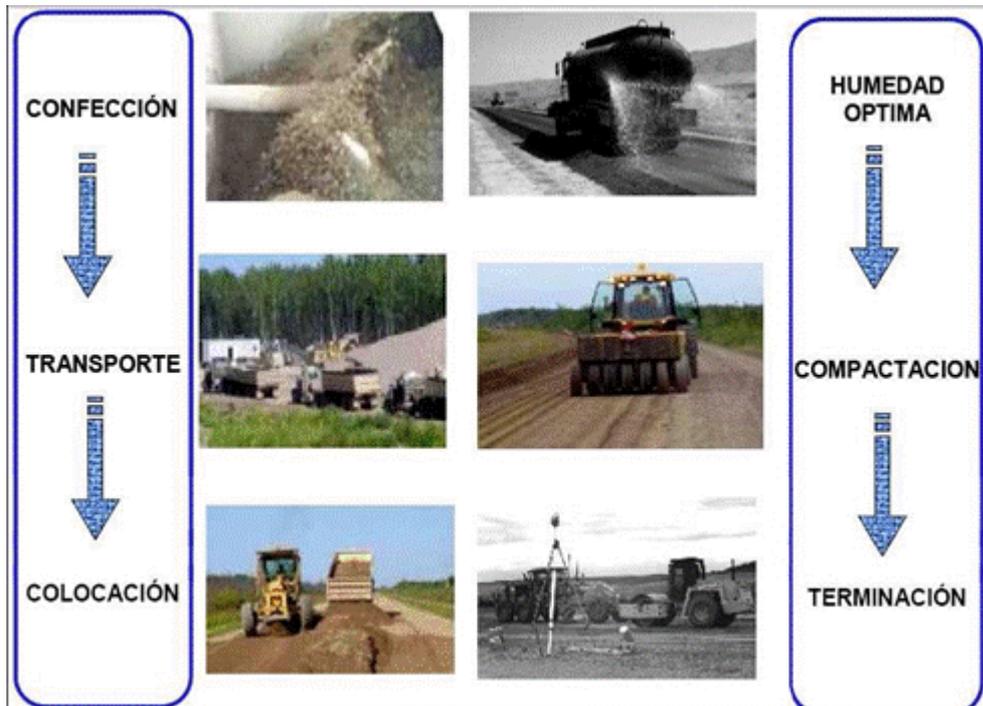
Figura 6 Proceso constructivo del suelo para pavimento

Se entiende por base al manto inferior de la carpeta (la capa flexible). Su principal ocupación es una alta capacidad de carga, absorbe la mayor cantidad de fuerzas longitudinales, y la rigidez o resistencia a la deformación bajo tensiones de tráfico constante generalmente corresponde a la resistencia del tráfico pesado. Por lo tanto, mientras que los sustratos granulares se usan tradicionalmente para tráfico medio y ligero, los materiales cementosos granulares se han utilizado para tráfico pesado.

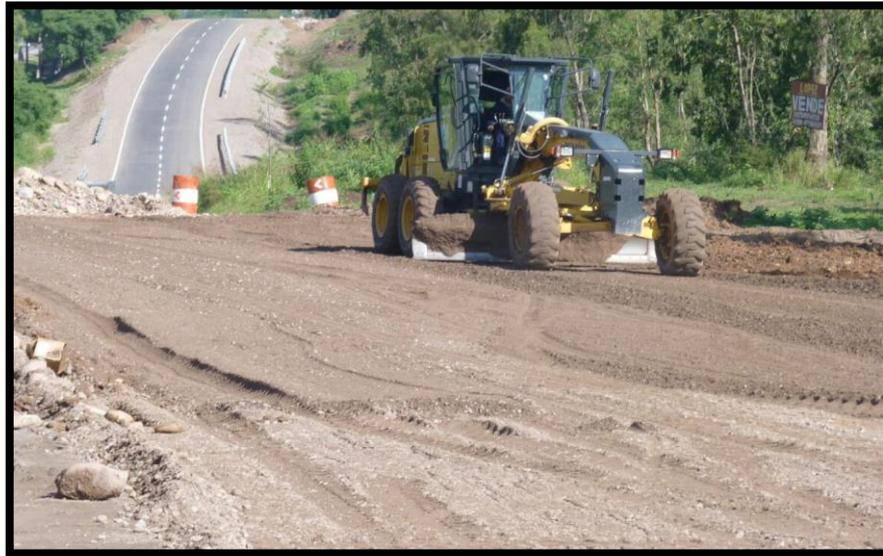
*Figura 7 Preparación de subrasante*

Esta capa se ajusta con la capacidad de soportar fuerzas que se sienten en la carretera. Interfiere con el diseño del espesor del pavimento y afecta el desempeño del pavimento. Proporciona el nivel de protección requerido para soleras y pisos, siempre mantiene su integridad incluso en condiciones muy húmedas y proporciona un soporte constante y duradero. Para los materiales que componen la base, se debe utilizar suelo impermeable y su compresión debe alcanzar al menos 95 %.

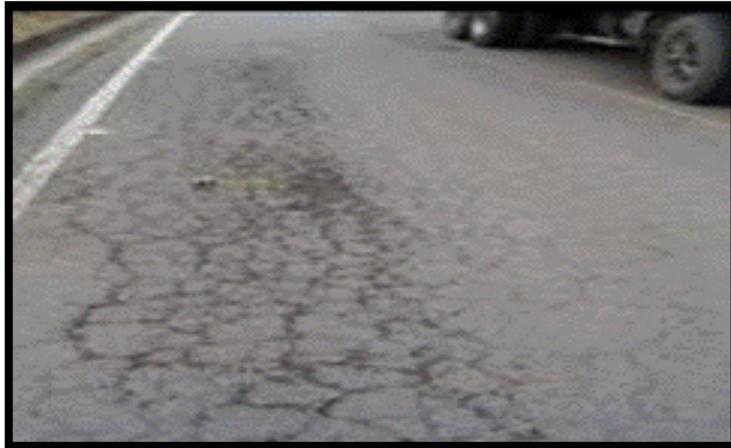
*Figura 8 Asfalto*

El asfalto es un insumo aglomerante tenebroso que consiste en una mezcla múltiple de hidrocarburos no etéreos de alta densidad atómica proveniente del petróleo crudo, que los disuelve. Esto se obtiene evaporando los vapores naturales de los sedimentos en la superficie de la tierra. Por asfalto natural, o un proceso de destilación industrial que es principalmente betún.

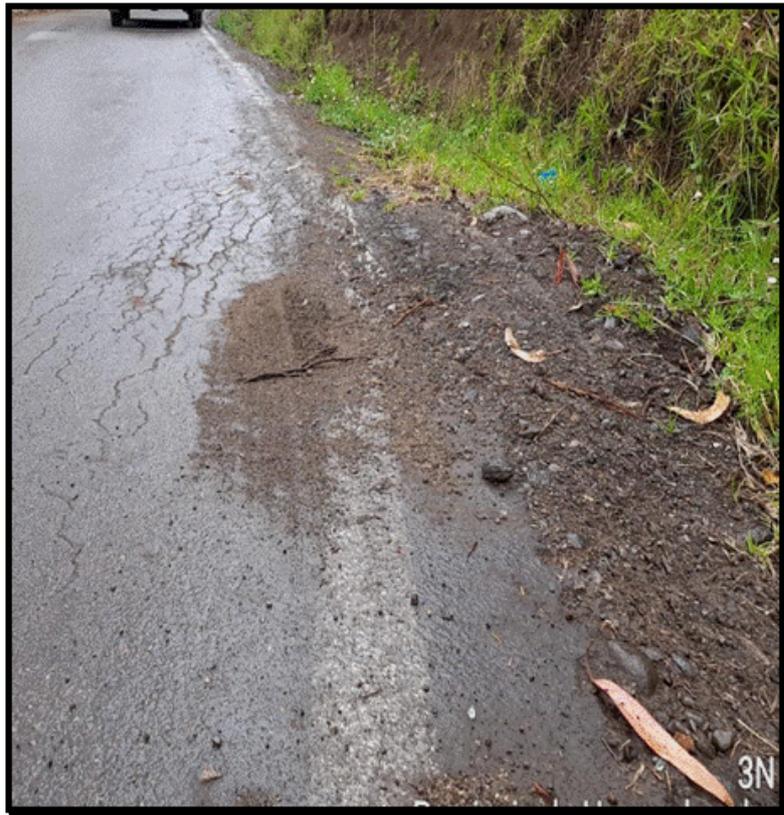
#### **MUESTRA 01**

<b>Calicata / MUESTRA</b>	<b>c-1</b>	<b>c-2</b>	<b>c-3</b>
<b>% Límite Líquido</b>	41.60	43.20	<b>42.52</b>
<b>% limite plástico</b>	25.59	26.13	<b>26.24</b>
<b>% Índice de Plasticidad</b>	<b>16.01</b>	<b>17.07</b>	<b>16.28</b>

**Interpretación:** En relación con los suelos arcillosos CL y limosas MH, estos se consideran que son de poca o escasa calidad como subrasante siendo así que se realice de manera obligatoria el mejoramiento de estos con material granular compactado y que este relacionado a los valores de Proctor modificado y CBR derivados de canteras aledañas, los suelos son de poca o nula calidad debido a que estos presentan arcilla según la CBR. Para esto se recomienda el compacto de la subrasante con un material afirmado para que sea aplicado en la base y que cumpla con las especificaciones técnicas y requisitos presentados en las normas peruanas de construcción de carreteras.

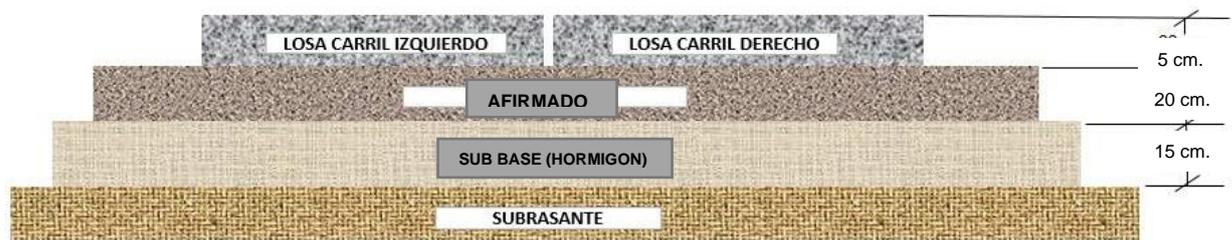
Figura 11 Resultado de un pavimento óptimo

15 cm.  
15 cm.  
15 – 20 cm.

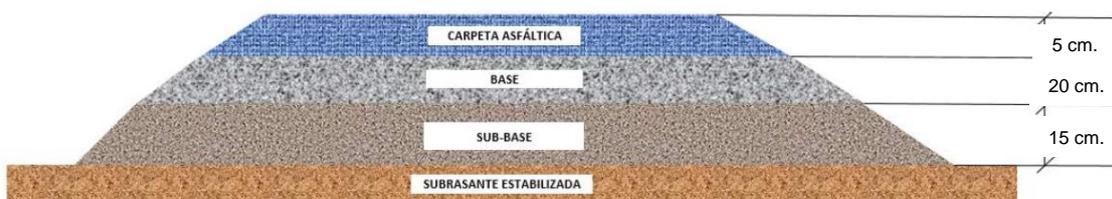
Figura 12 Diseño de sistema de pavimento

Para el tema de pavimentar con asfalto, el proceso de diseño que ha sido aplicado de acuerdo con el instituto norteamericano de asfalto nos brinda una capa de pavimento cuyo espesor total es de 16". A partir de eso, el pavimento puede construirse de la siguiente forma:

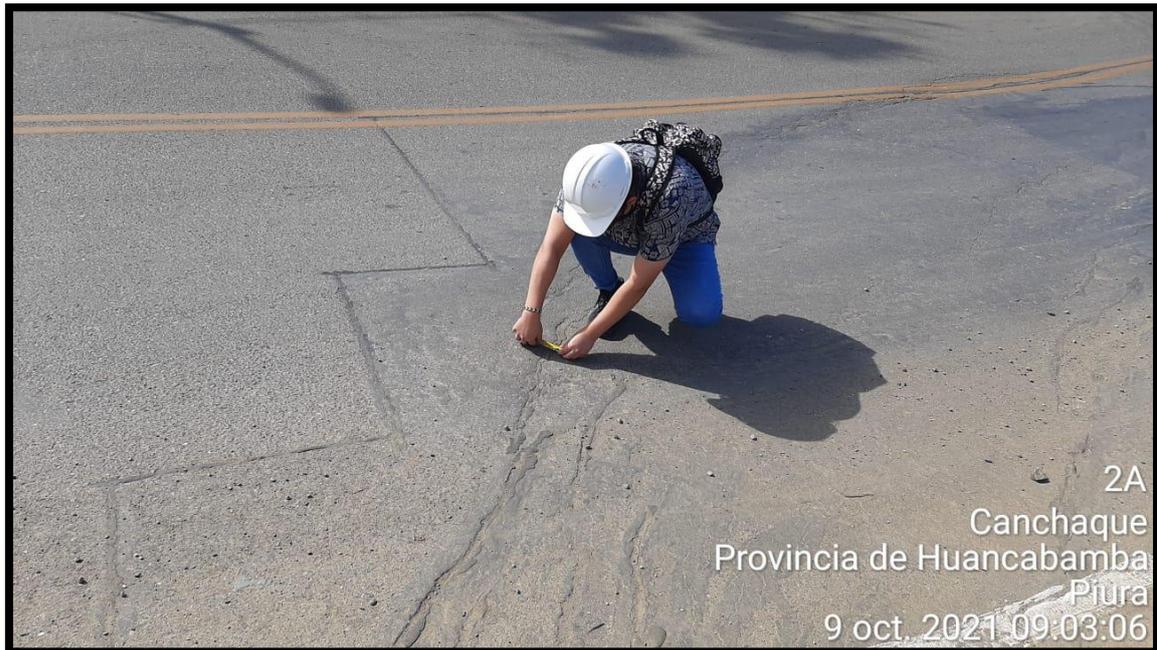
### PATOLOGÍAS EN EL PAVIMENTO FLEXIBLE (MUESTRA 1)

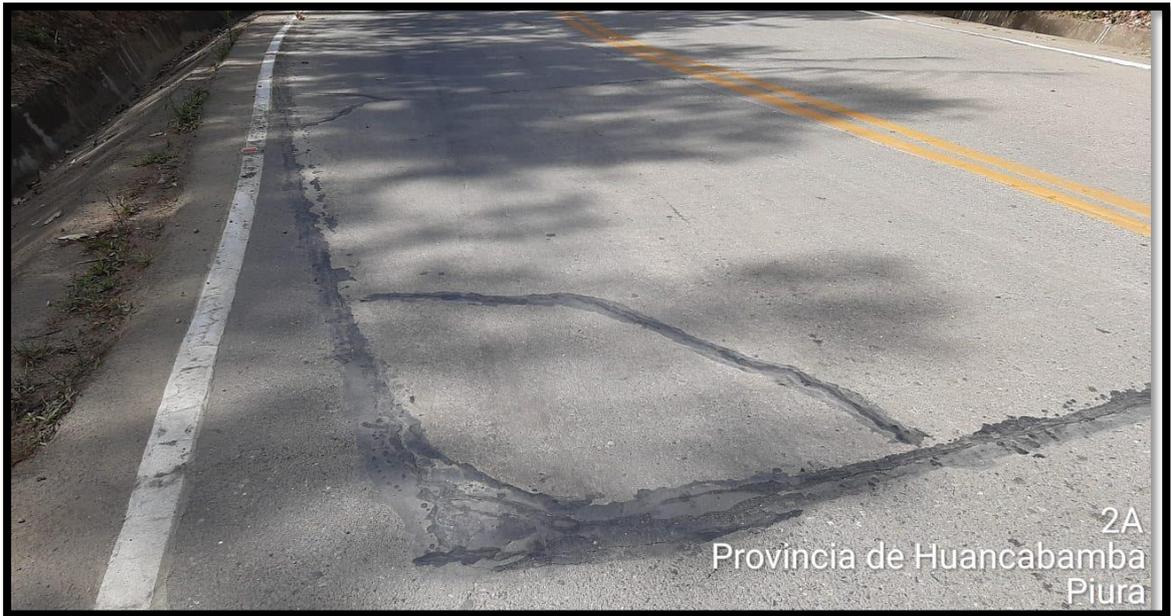
Figura 02. HUNDIMIENTOS EN EL PAVIMENTO FLEXIBLE (MUESTRA 2)

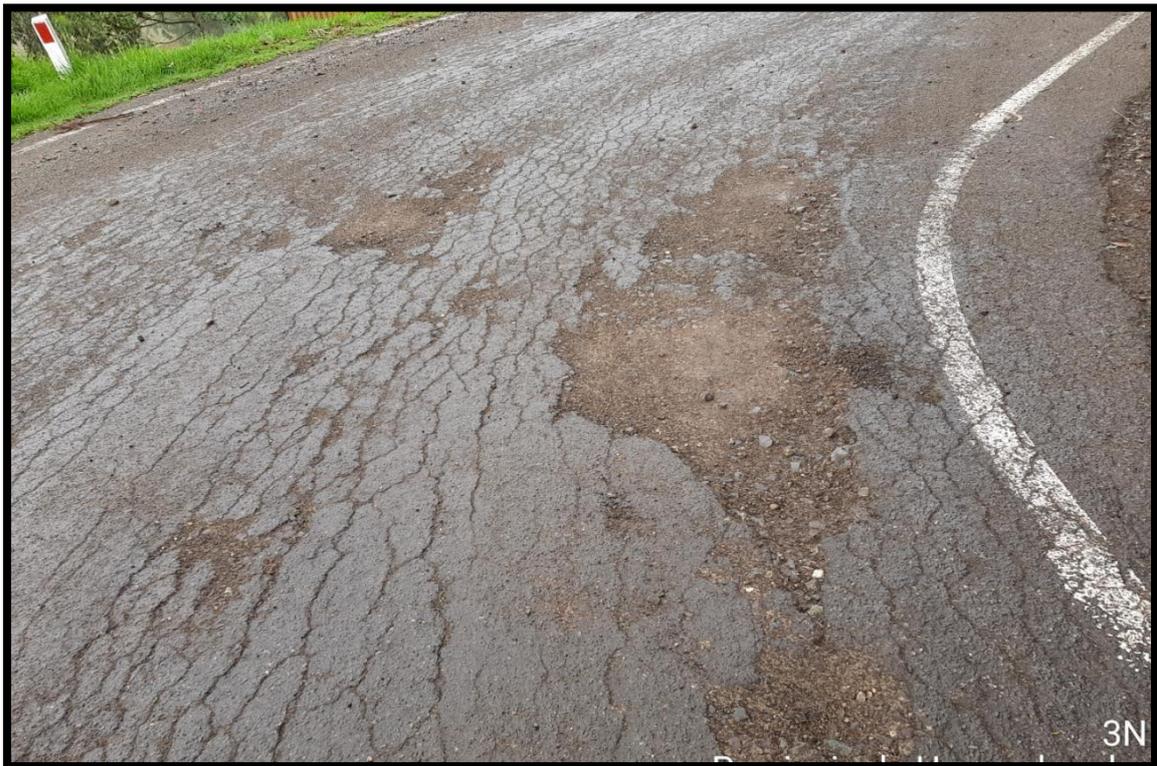
Figura 03. HUNDIMIENTOS EN EL PAVIMENTO FLEXIBLE

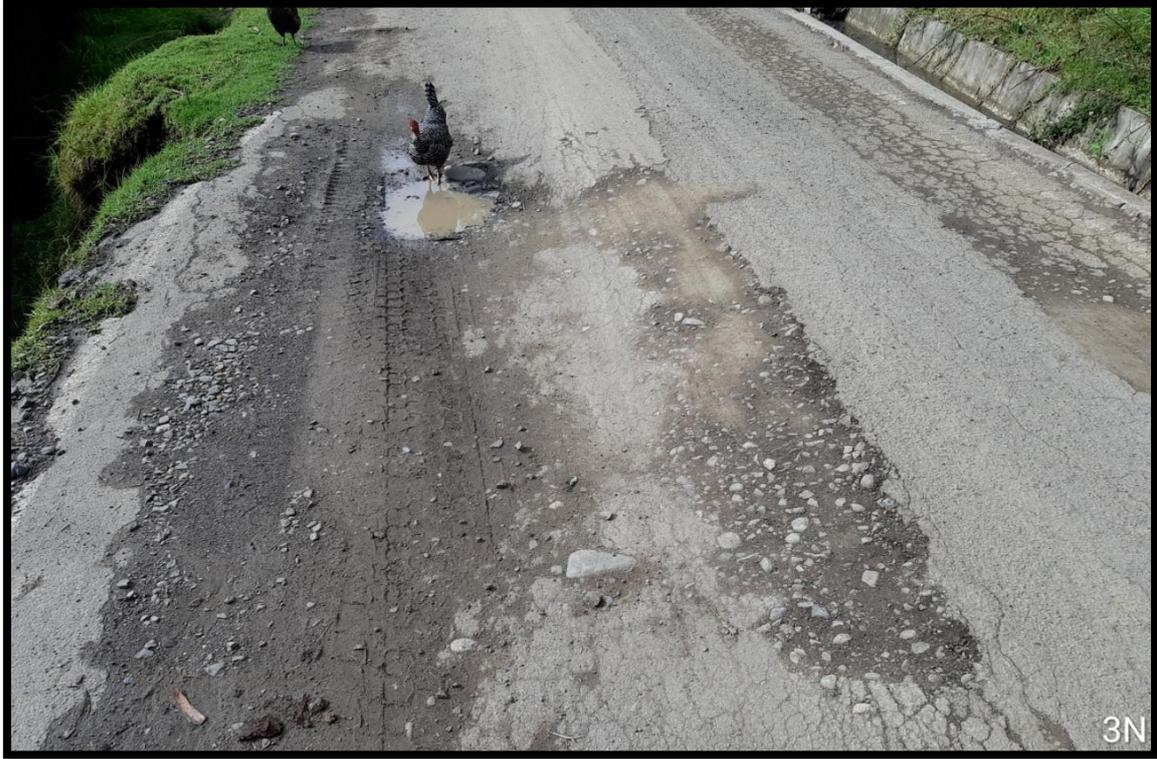
Figura 04. PATOLOGIAS S EN EL PAVIMENTO FLEXIBLE

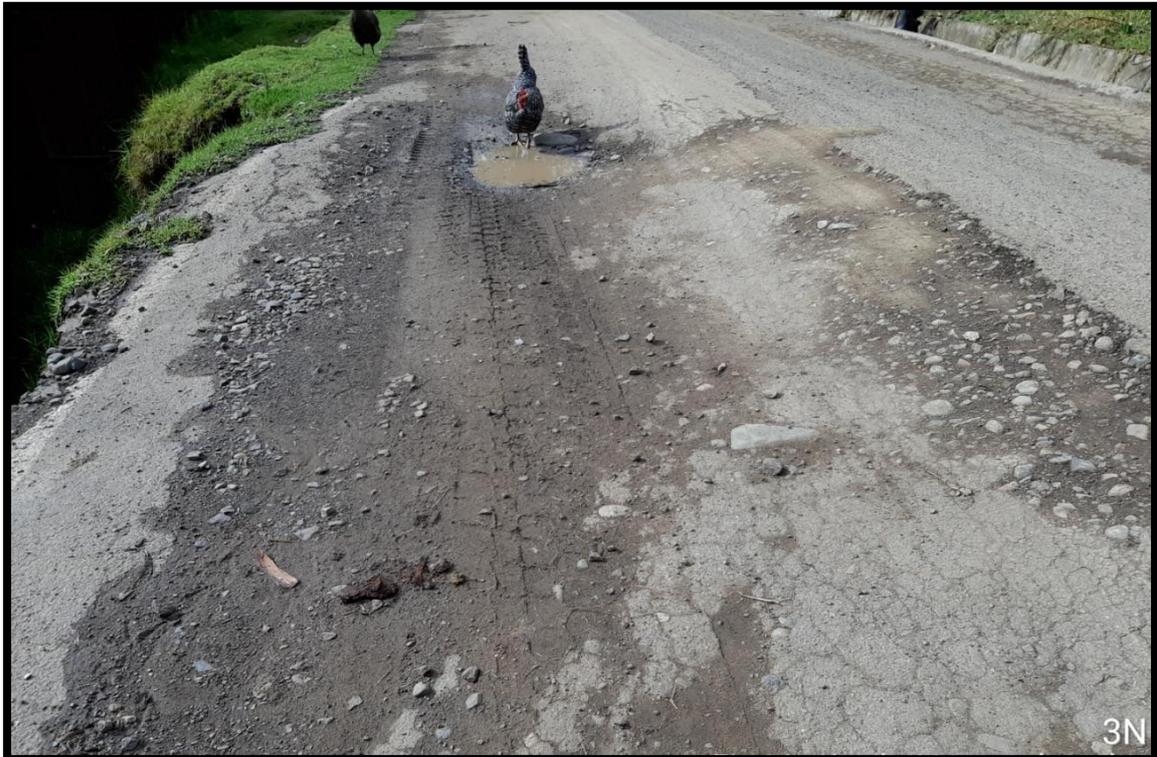
Figura 05. HUNDIMIENTO VISIBLE
