**UNIVERSIDAD CÉSAR VALLEJO**

Influencia de la capacidad portante del suelo en las edificaciones  
comunes del pueblo joven Florida Baja, Chimbote - 2023

TESIS PARA OBTENER EL TÍTULO PROFESIONAL DE:

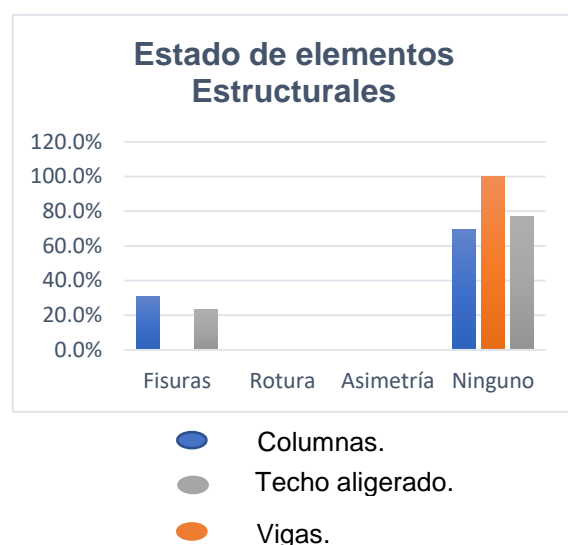
**Figura 3:** Estado de elementos estructurales.

ESTADO DE ELEMENTOS ESTRUCTURALES					
ITEM	OPCIONES	CANTIDAD	%	CANTIDAD TOTAL	TOTAL %
COLUMNAS	Fisuras	4	30.8%	13	100.0%
	Rotura	0	0.0%		
	Asimetría	0	0.0%		
	Ninguno	9	69.2%		
VIGAS	Fisuras	0	0.0%	13	100.0%
	Rotura	0	0.0%		
	Asimetría	0	0.0%		
	Ninguno	13	100.0%		
TECHO ALIGERADO	Fisuras	3	23.1%	13	100.0%
	Rotura	0	0.0%		
	Asimetría	0	0.0%		
	Ninguno	10	76.9%

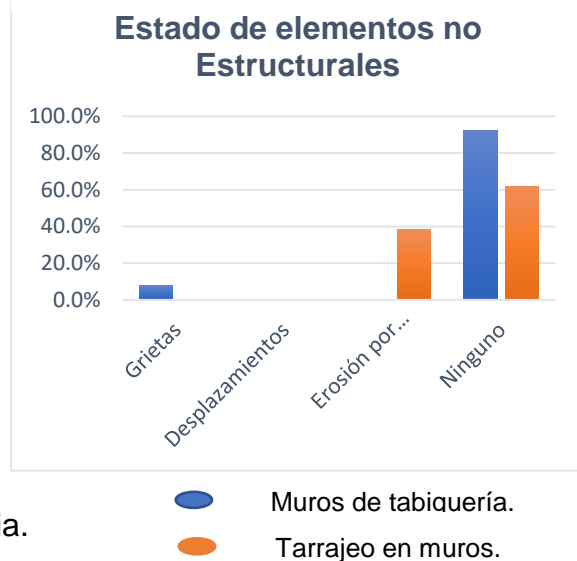
**Figura 4:** Estado de elementos no estructurales.

ESTADO DE ELEMENTOS NO ESTRUCTURALES					
ITEM	OPCIONES	CANTIDAD	%	CANTIDAD TOTAL	TOTAL %
MUROS DE TABIQUERÍA	Grietas	1	7.7%	13	100%
	Desplazamientos	0	0.0%		
	Erosión por Humedad	0	0.0%		
	Ninguno	12	92.3%		
TARRAJEO EN MUROS	Grietas	0	0.0%	13	100%
	Desplazamientos	0	0.0%		
	Erosión por Humedad	5	38.5%		
	Ninguno	8	61.5%

**INTERPRETACIÓN:** Se puede observar que en su mayoría el estado de los elementos no estructurales es bueno teniendo en cuenta un 92.3% en muros en tabiquería, con una minoría de 7.7% para presencia de grietas, mientras que un 61.5% en tarrajeo de muros y su minoría de 38.5 de erosión por humedad.

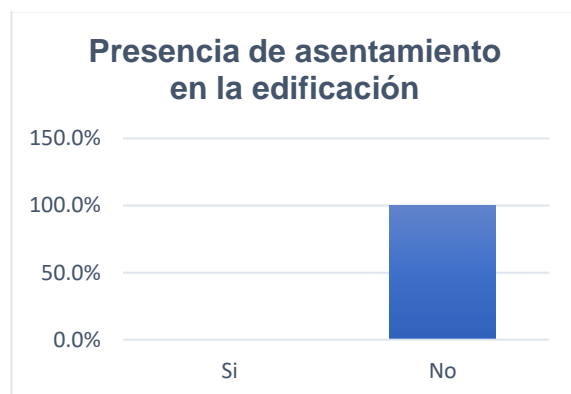
ITEM	OPCIONES	CANTIDAD	%	CANTIDAD TOTAL	TOTAL %
PRESENCIA DE ASENTAMIENTO EN LA EDIFICACIÓN	Si	0	0.0%	13	100.0%
	No	13	100.0%

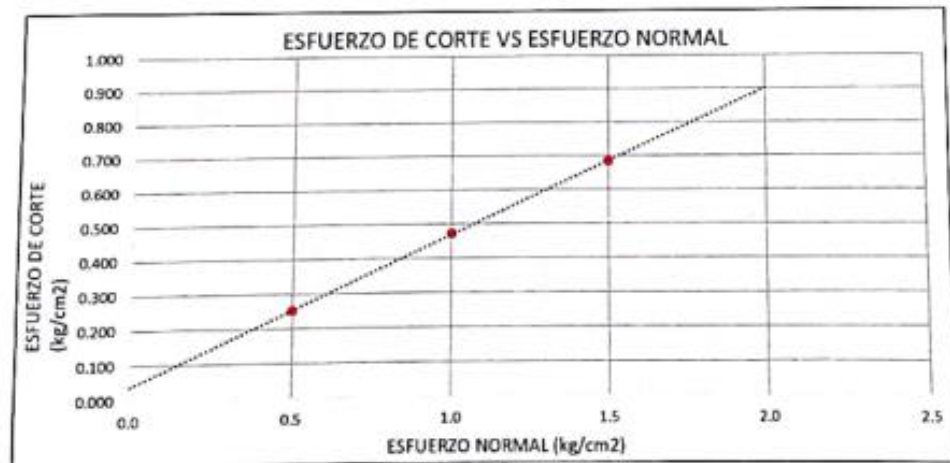
## ENSAYO DE CORTE DIRECTO (ASTM D-3080)

**COHESION C= 0.04 KG/CM2**  
**ANGULO DE FRICCIÓN  $\phi = 22.88^\circ$**

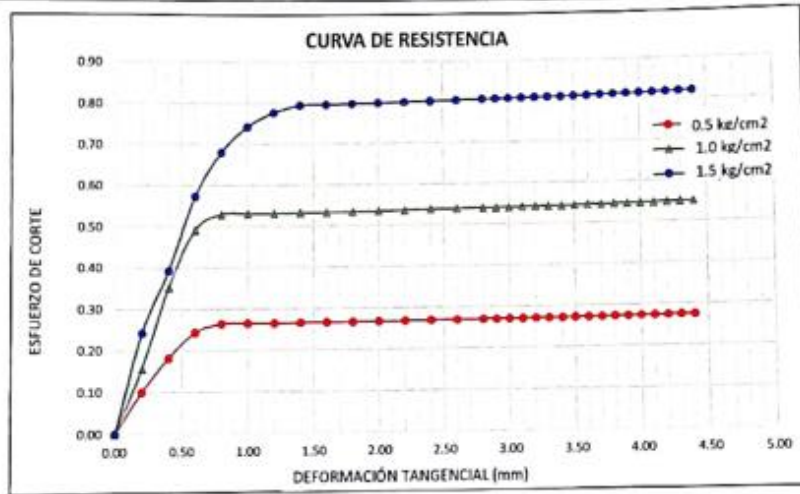
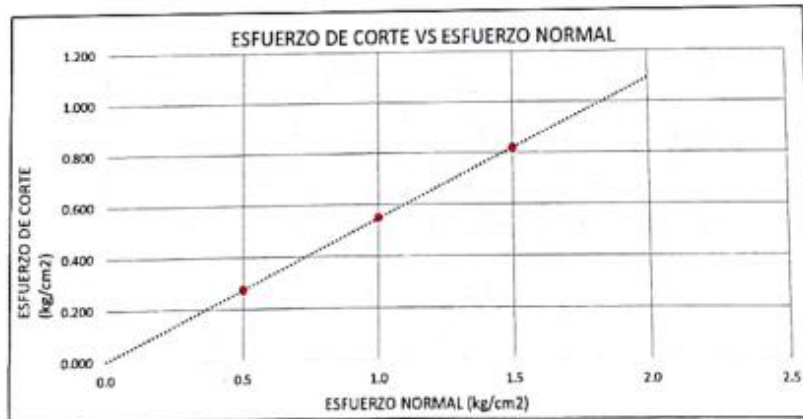
COHESION  $C=0$   
ANGULO DE FRICCION  $\phi = 28.37^\circ$

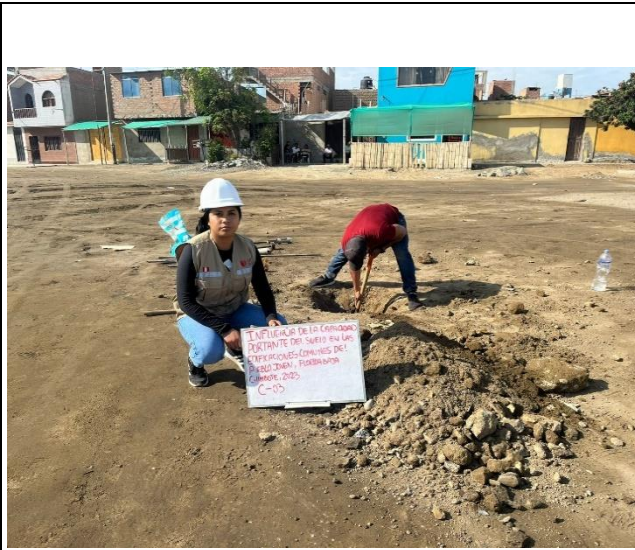
**Imagen Nro. 01: Calicatas en campo**

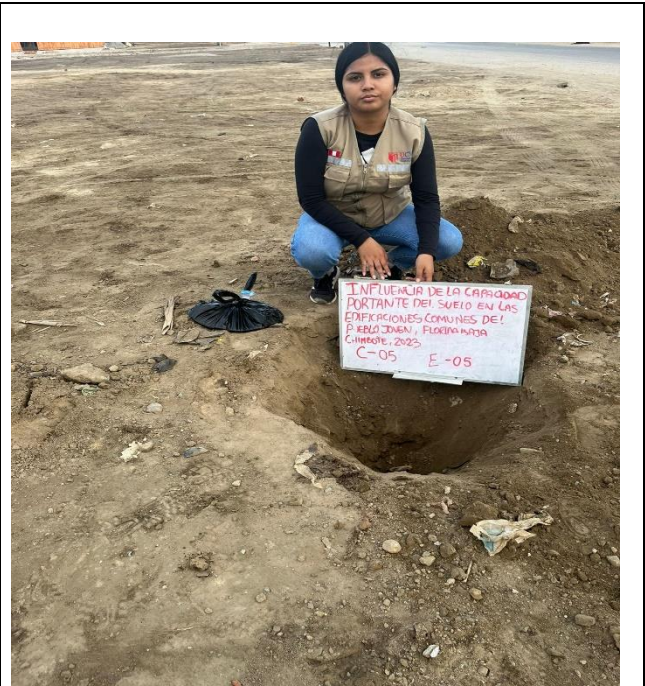
**Imagen Nro. 02: Calicatas en campo**

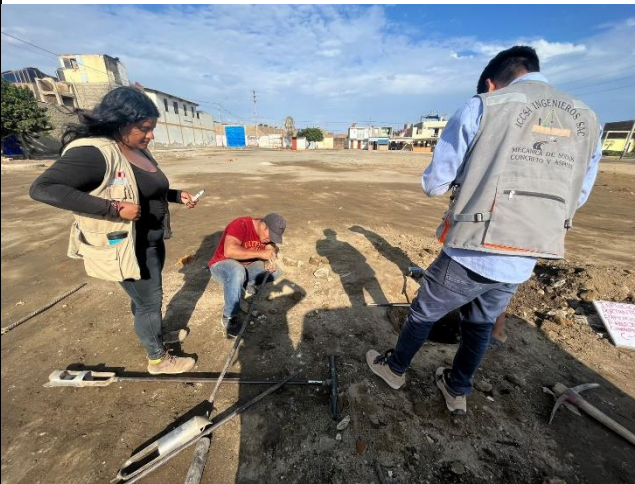
**Imagen Nro. 03: Ensayo DPL en campo**

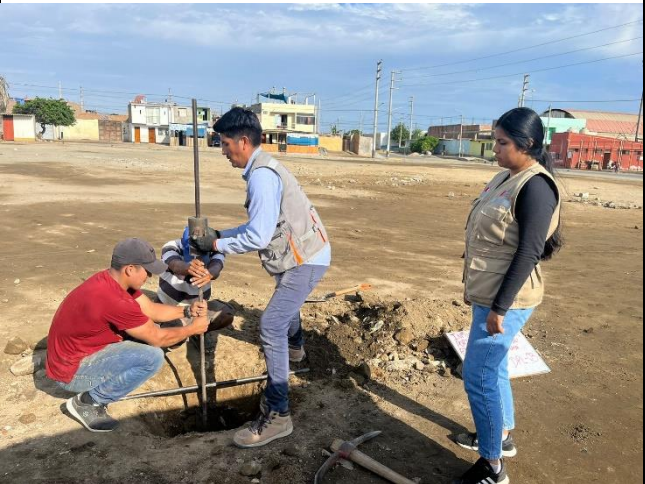
**Imagen Nro. 04: Ensayo DPL en campo**

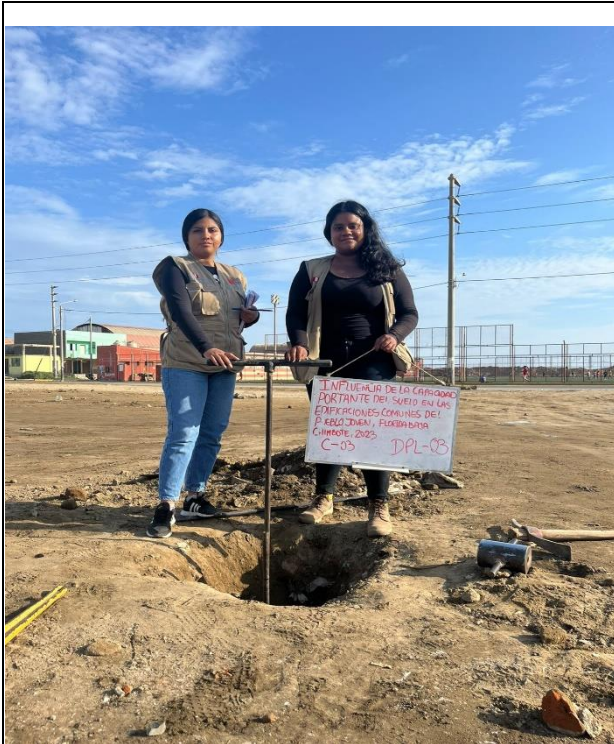
**Imagen Nro. 05:** Ensayo de DPL -08 en campo

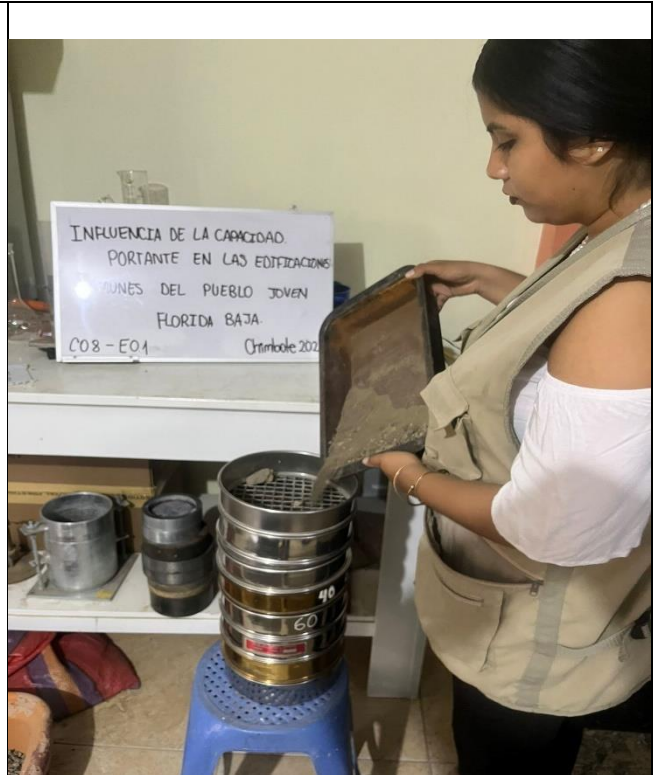
**Imagen Nro. 06:** Ensayo de tamizaje en laboratorio

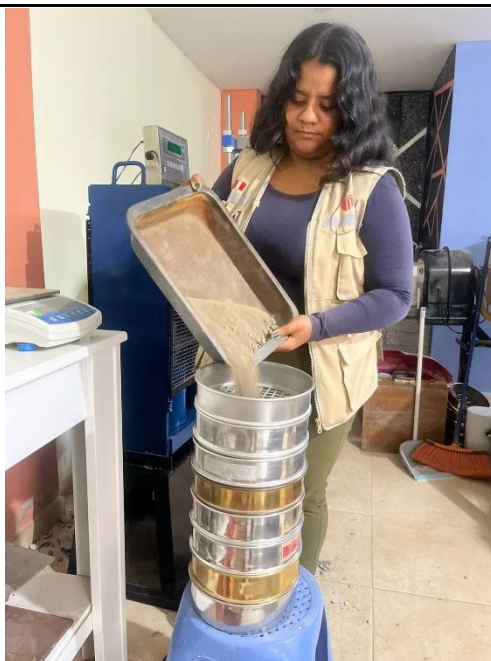
**Imagen Nro. 07:** Ensayo de Tamizaje en Laboratorio

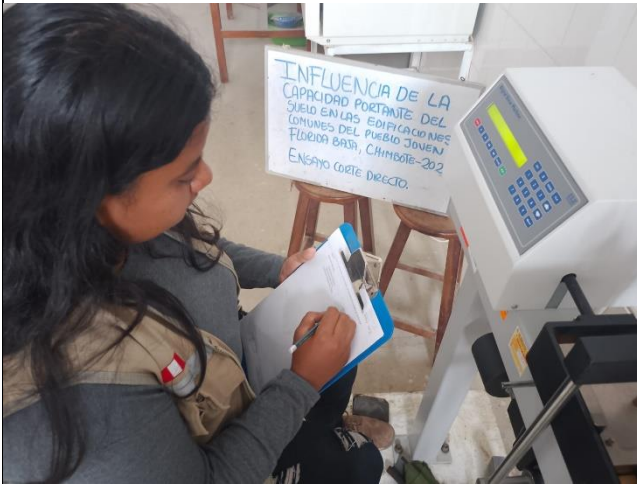
**Imagen Nro. 13:** Ensayo de corte directo en laboratorio

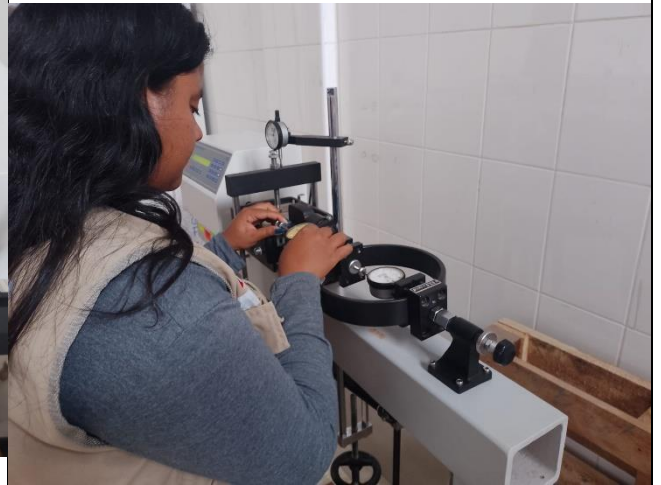
**Imagen Nro. 14:** Ensayo de corte directo en laboratorio

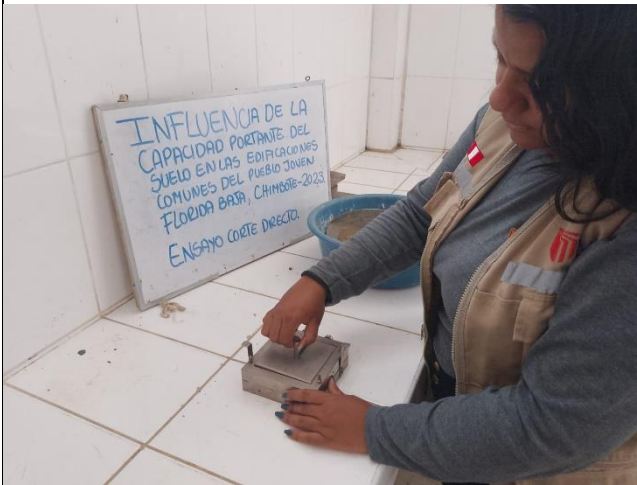
**Imagen Nro. 15:** Ensayo de corte directo en laboratorio
