UNIVERSIDAD CÉSAR VALLEJO

ESCUELA PROFESIONAL DE INGENIERÍA CIVIL

**Análisis del riesgo sísmico para el mejoramiento de la I.E 14793 Luciano
Castillo Colonna mediante el método Hazus en el distrito de Bellavista,
Sullana, 2022**

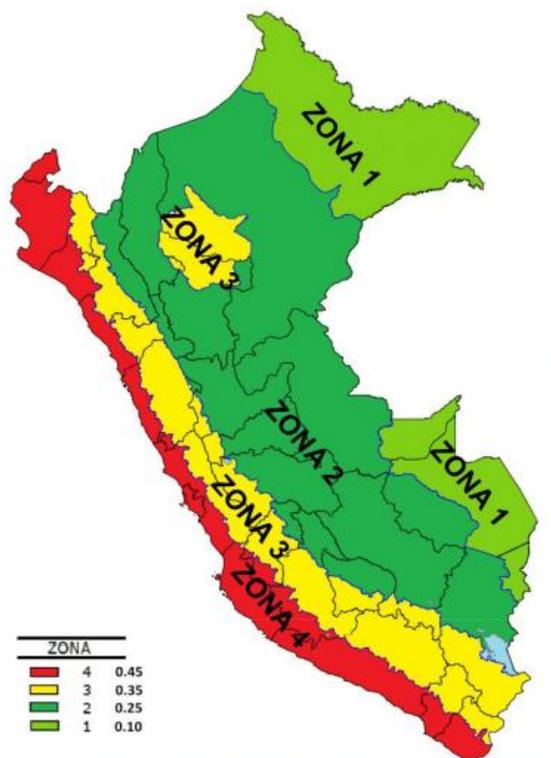
En Perú, el peligro o amenaza sísmica está plasmada en el mapa del mismo, elaborado y propuesto en el Reglamento Nacional de Edificaciones, para ser más específicos en la E.030 Diseño Sísmico, la zonificación está basada en 4 zonas, según las características de las regiones.

Figura 2. Zonificación Sísmica. Fuente: Norma E.030, 2019.

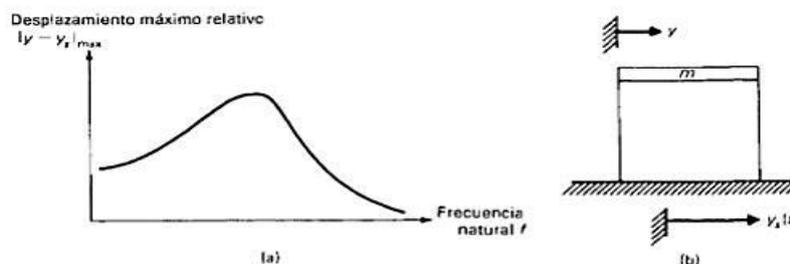
Paz nos detalla en una figura el concepto de esto, nos muestra un diagrama en el que una edificación de un nivel esta subyugado al desplazamiento de su base indicado por la función $y(t)$, obteniendo una curva de respuesta espectral con el desplazamiento de la masa (m).

Figura 1. Respuesta Espectral. Fuente: Dinámica Estructural, 1992.

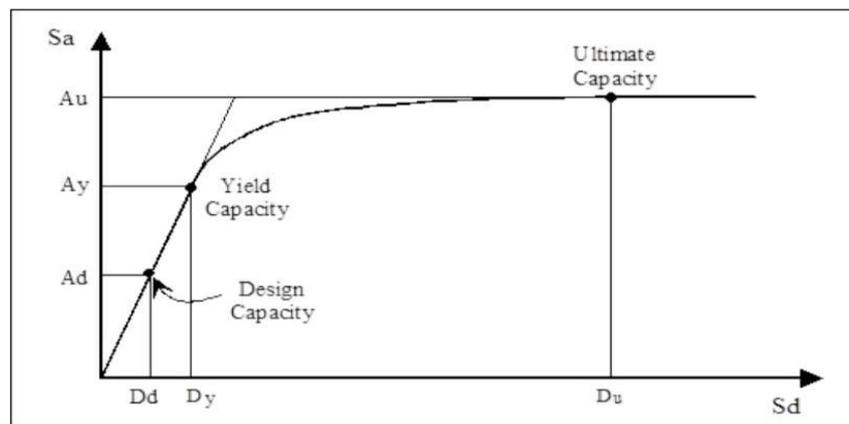
Y la capacidad última es la resistencia máxima que soporta un edificio cuando los elementos estructurales han llegado a una situación completamente plástica. Esta capacidad representa la pérdida de la resistencia originada por la falla cortante de los componentes más débiles.

Figura 4. Ejemplo de curva de capacidad. Fuente: Manual Hazus, FEMA, 2020.

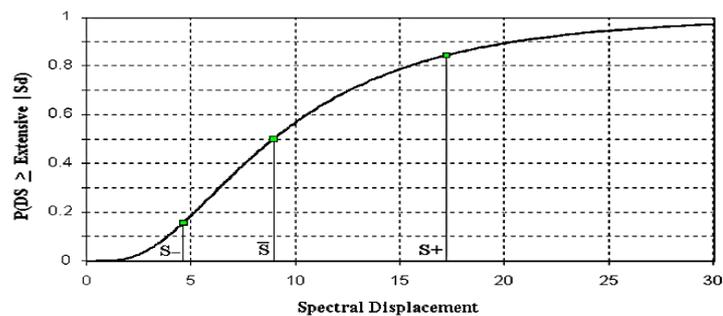
- S_d, ds Valor mediano del desplazamiento espectral en que la estructura llega al umbral de la situación de daño.
- B_{ds} Deflexión estándar del logaritmo natural del desplazamiento espectral para la situación de daño.
- Φ Función de disposición reunida normal estándar.

Figura 5. Ejemplo de curva de fragilidad. Fuente: Manual Hazus, 2020.

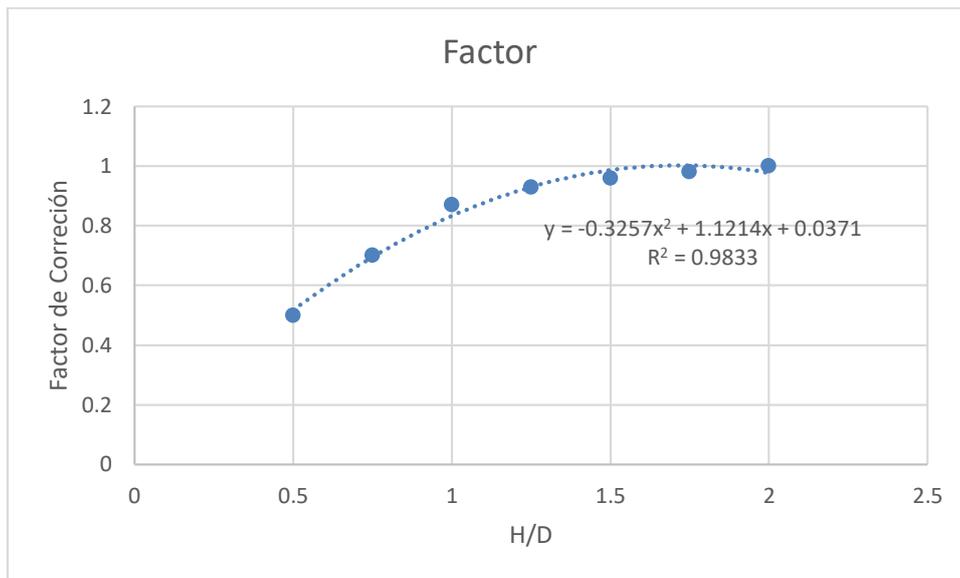
Figura 6. Factor de corrección Vs H/D.

Nota: El coeficiente de determinación R^2 proporciona una medida de la bondad de ajuste de la ecuación a los datos utilizados para construirla. El valor R^2 varía de 0 a 1. Donde un valor de 1,0 del coeficiente de determinación indica que el modelo ajusta perfectamente los datos y, por lo tanto, proporciona una alta confianza en las predicciones futuras. Por otro lado, un valor de 0,0 indica que el modelo no puede ajustarse a los datos de manera alguna, lo que implica una imposibilidad de obtener una predicción precisa de los datos futuros, en ese sentido se interpreta como la proporción de la variación total en los valores de y que puede explicarse por la ecuación. En este caso, el valor R^2 es 0.9833, lo que indica que la ecuación explica aproximadamente el 98.33% de la variación total en los valores de y. Al estar muy cerca a uno indica que el ajuste cumple su propósito.

La tabla muestra que a medida que la H/D disminuye, el factor de corrección aumenta, lo que indica que los resultados del ensayo deben ser corregidos en mayor medida para las muestras con una H/D más baja. De tal manera que, si la relación H/D es de 0.50, se debe multiplicar el resultado del ensayo por 0.50 para obtener el resultado corregido.

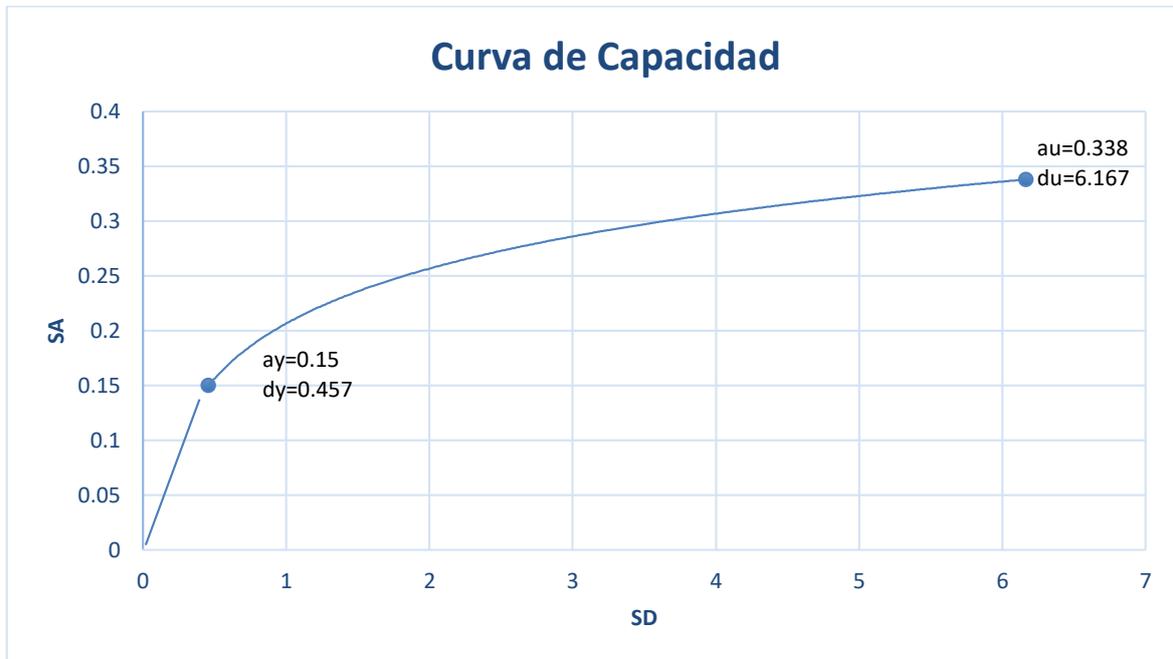
Figura 2. Curva de capacidad. Fuente: Elaboración propia.

Nota: En cuanto al periodo efectivo de vibración del suelo de diseño (SdY), se observa que es de 0.457 segundos, lo que indica el tiempo que tarda la estructura en completar una oscilación completa en respuesta a un movimiento sísmico. Asimismo, se puede observar que el coeficiente de amplificación de respuesta de la estructura para la aceleración de diseño (AU) es de 0.338, lo que indica que la estructura es capaz de soportar una carga sísmica de hasta 0.338 veces la aceleración de diseño.

Además, el desplazamiento de diseño (DU) de la estructura es de 2.428, lo que significa que la estructura es capaz de soportar un desplazamiento de hasta 2.428 veces la aceleración de diseño. Finalmente, el periodo efectivo de vibración de la estructura (SdU) es de 6.167 segundos, lo que indica el tiempo que tarda la

Los datos anteriores de la curva de capacidad nos permiten conocer la capacidad de la estructura de acuerdo a la metodología Hazus (ver figura 7)

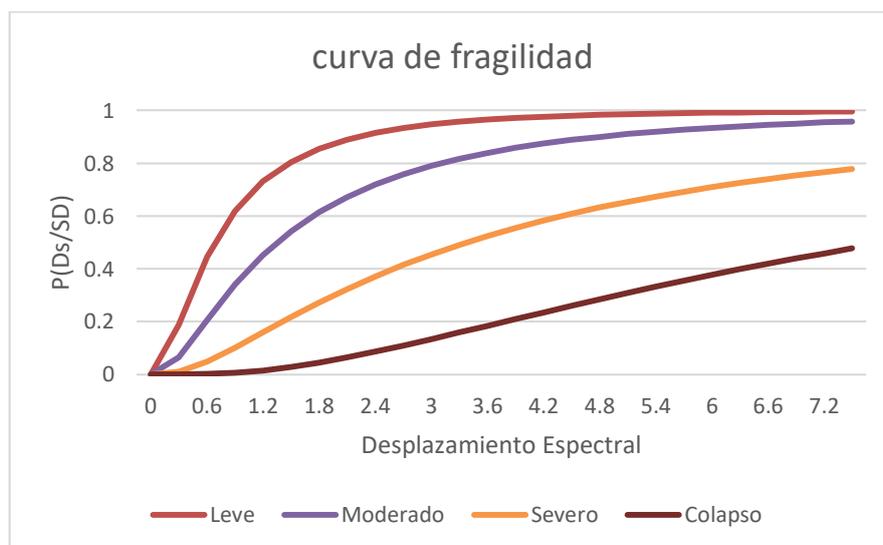
Figura 3. Curva de fragilidad. Fuente: Elaboración propia.

Nota: En la figura 8 se puede observar que, a medida que aumenta la desviación estándar, la probabilidad de fragilidad leve aumenta, la probabilidad de fragilidad moderada aumenta, pero en menor medida, y las probabilidades de fragilidad severa y colapso se mantienen bajas en general. **De manera que la estructura podría sufrir daños estructurales que pondrían en riesgo la vida de las personas que se encuentren dentro de ella.**

Donde, $S_{d,ds}$ y β_{ds} son los datos obtenidos en la tabla 8 para cada estado de daño. En anexo 9 se adjunta el procedimiento y resultados de la ecuación para las curvas en cada estado de daño. En la figura 8 se presenta la curva de fragilidad obtenida para estado leve, severo, moderado y colapso.

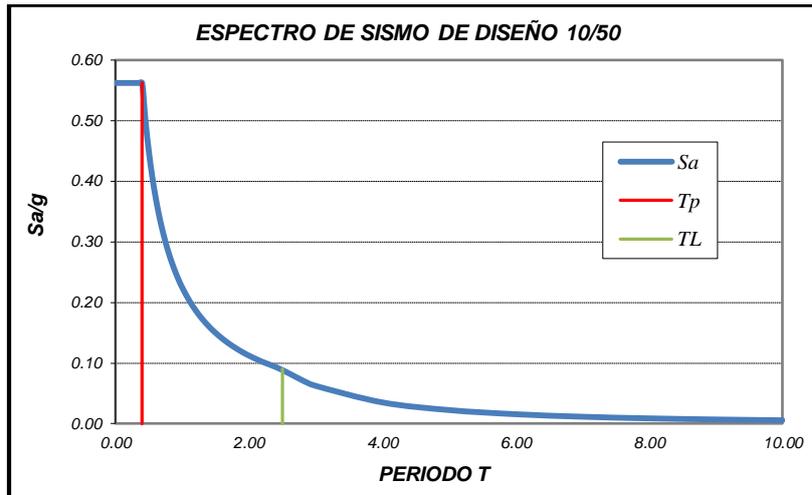
Figura 10. Espectro demanda. Fuente: Elaboración propia.

Nota: En la curva se puede observar las siguientes tendencias y patrones:

En los períodos más cortos ($T = 0$ s hasta $T = 0.4$ s), la aceleración espectral Sa/g se mantiene constante en 0.563. Esto sugiere que, para estructuras con períodos de vibración muy cortos, la aceleración máxima esperada es constante e independiente del período de vibración. Estas estructuras podrían incluir edificios bajos y rígidos, que tienden a experimentar mayores aceleraciones durante un terremoto.

Coefficiente de Reducción: Para nuestro tipo de edificación que es albañilería confinada es 3, observar anexo 9 para conocer los resultados obtenidos en cada punto en nuestro espectro de demanda o de sismo de diseño. En la figura 10 se presenta el espectro demanda de la I.E.

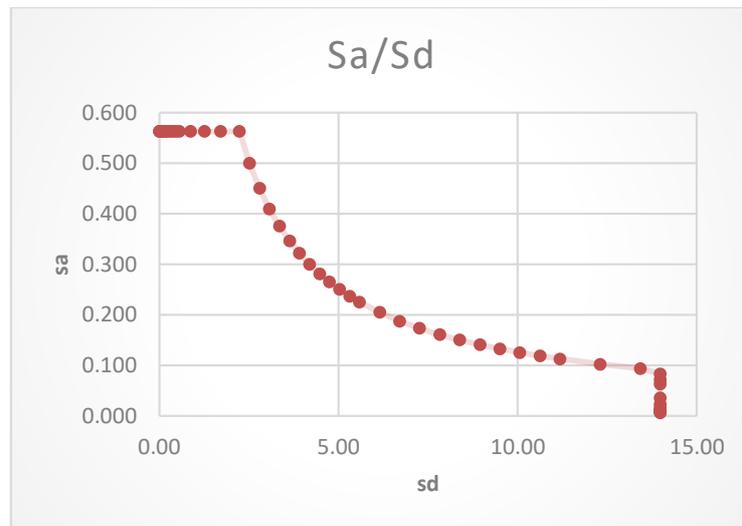
Figura 11. Espectro de demanda SD SA. Fuente: Elaboración propia.

Nota: en las curvas podemos observar que cuando la relación SA/g es 0.563, la demanda SD aumenta de 0.00 a 2.24. A medida que la relación SA/g se mantiene constante, la demanda SD crece de manera casi lineal.

A partir de una relación SA/g de 0.500, la demanda SD disminuye gradualmente hasta llegar a 0.006 en SA/g = 13.98. En este rango, la demanda SD también muestra una tendencia decreciente a medida que disminuye la relación SA/g.

Observar anexo 9 para conocer los resultados obtenidos en la ecuación. Con estos datos obtenemos el espectro demanda SD SA, ver figura 11:

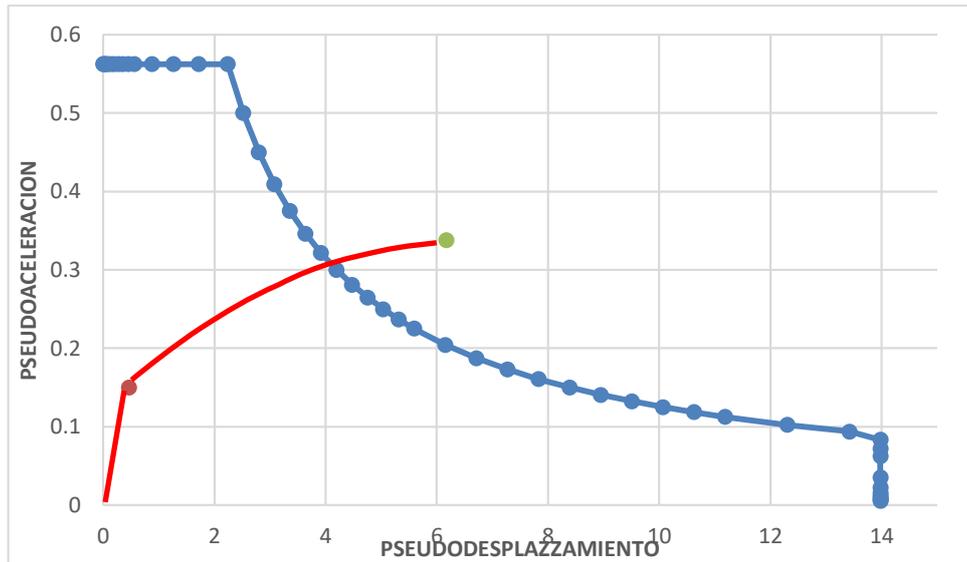
Figura 12. Punto de desempeño. Fuente: Elaboración propia.

La figura 12 se exhibe que la aceleración alcanza 0.301g cuando el punto de desempeño está en 4.1933. Dicha situación indica que la estructura examinada se encuentra en el rango de **"colapso" (zona roja) del nivel de daño**. No obstante, para confirmar esta afirmación, se requiere determinar el pseudo desplazamiento, el cual en este caso asciende a 4.1933 cm.

Una vez obtenido nuestro nuevo espectro de demanda, procedemos a unirlo con la curva de capacidad para obtener nuestro punto de desempeño, ver figura 12:

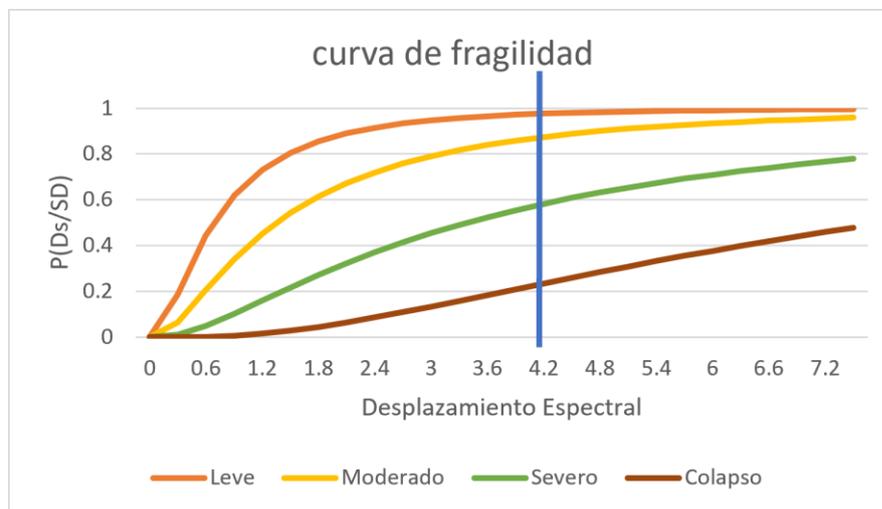
Figura 13. Punto de desempeño en Curva de Fragilidad. Fuente: Elaboración propia.

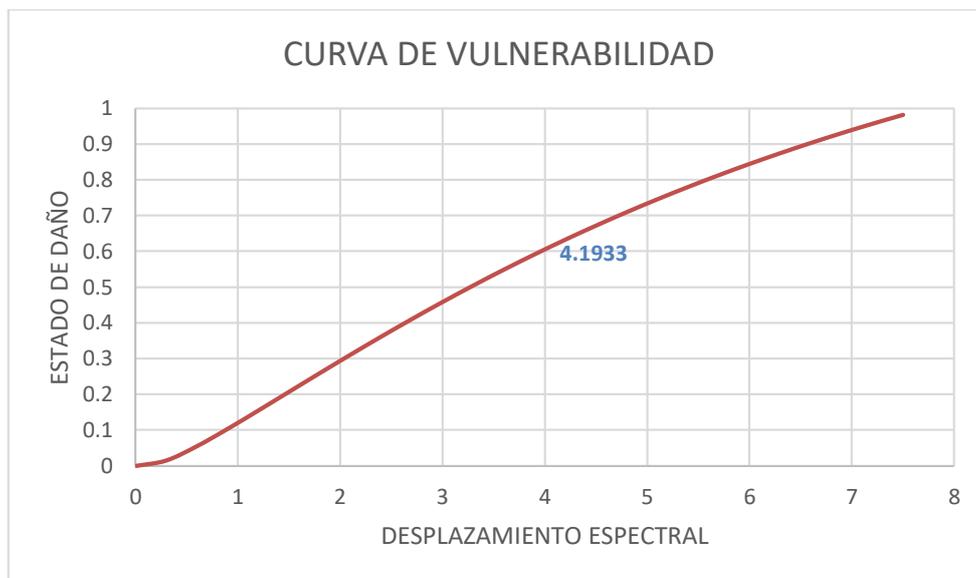
Figura 14. Estado de daño vs desplazamiento espectral. Fuente: Elaboración Propia.

Nota: la figura 14 muestra una representación visual de la relación entre el desplazamiento espectral y el estado de daño en una estructura, específicamente en el punto de desempeño 4.1933 sd. El cálculo del Índice de Vulnerabilidad, que se ha obtenido a partir de los cálculos correspondientes, indica que la estructura presenta **un alto nivel de riesgo** en caso de un evento sísmico importante. El Índice de Vulnerabilidad se sitúa en un 63.02% de daño general, lo que significa que se espera que la estructura sufra daños significativos en caso de un evento sísmico de cierta intensidad.

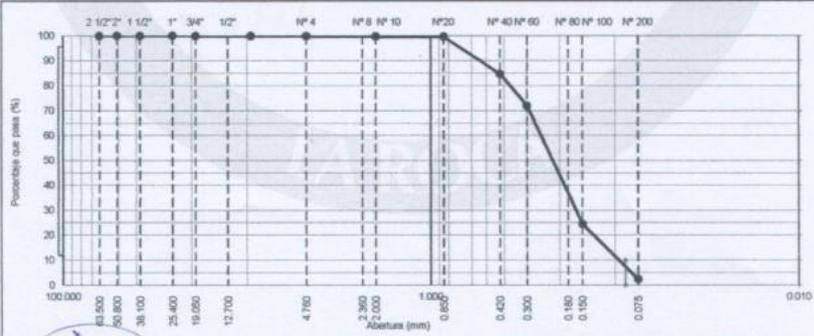
CURVA GRANULOMÉTRICA

# 200	0.075	22.1	22.1	97.6	2.4	5.0		
# 300	FONDO	2.4	2.4	100.0	0.0			
FRACCIÓN TOTAL		100.0					Coeff. Uniformidad = 0 Índice de Consistencia	
		100.0					Coeff. Curvatura = -	
Descripción suelo:	Arena pobremente gradada							Por. de Expansión = 0

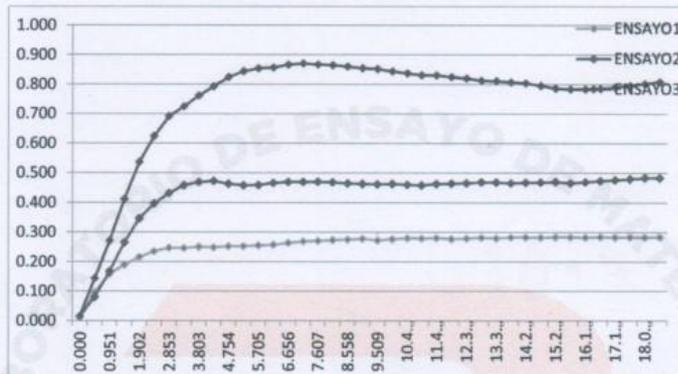
ESFUERZO CORTANTE(Kg/Cm²) vs DEFORMACIÓN HORIZONTAL(%)

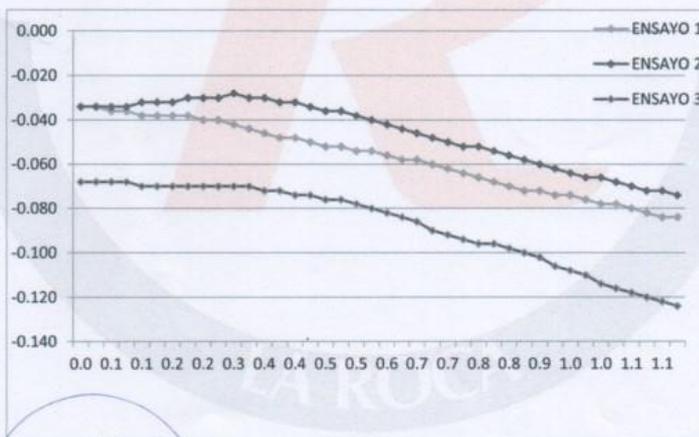
DEFORMACIÓN VERTICAL(Cm) vs DEFORMACION HORIZONTAL(%)

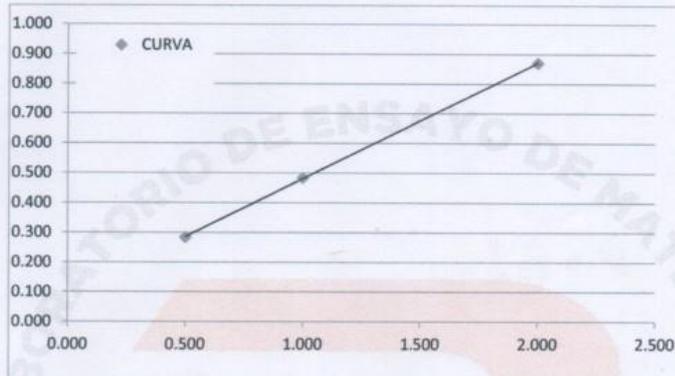
ESFUERZO CORTANTE(Kg/Cm²) vs ESFUERZO NORMAL MÁXIMO(Kg/Cm²)

Angulo de Fricción (°)	21.303
Cohesión	0.091

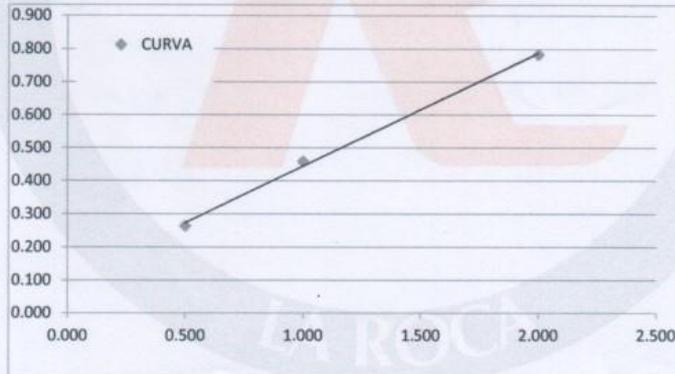
ESFUERZO CORTANTE(Kg/Cm²) vs ESFUERZO NORMAL MÍNIMO(Kg/Cm²)

Angulo de Fricción (°)	18.948
Cohesión	0.101

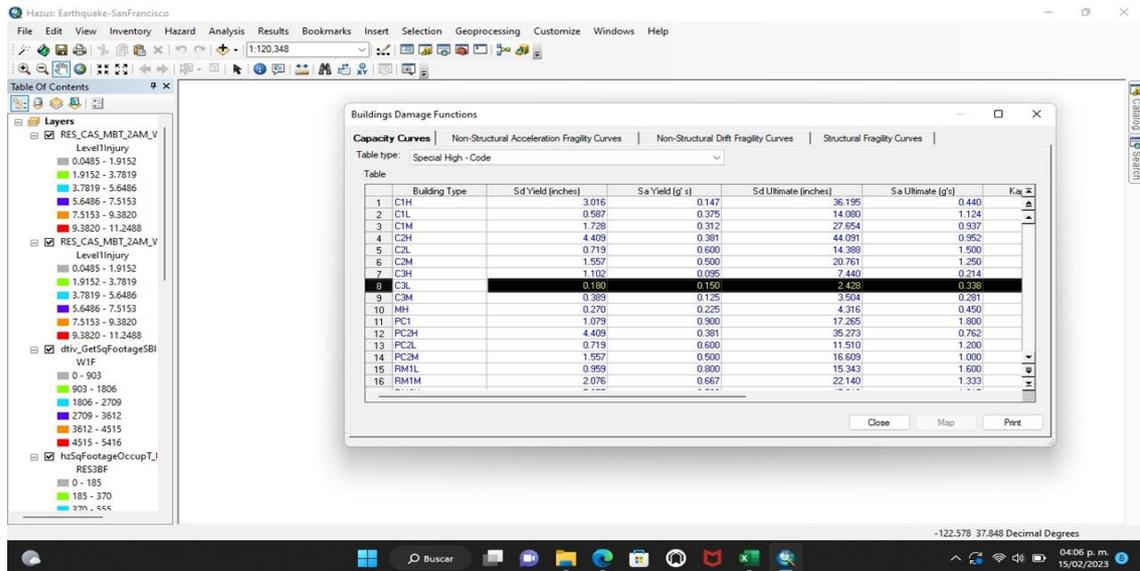
Datos para Sd yield llamado también DY, Sa Yield que será Ay, Sd Ultimate y Sa Ultimate que será DU Y AU respectivamente.

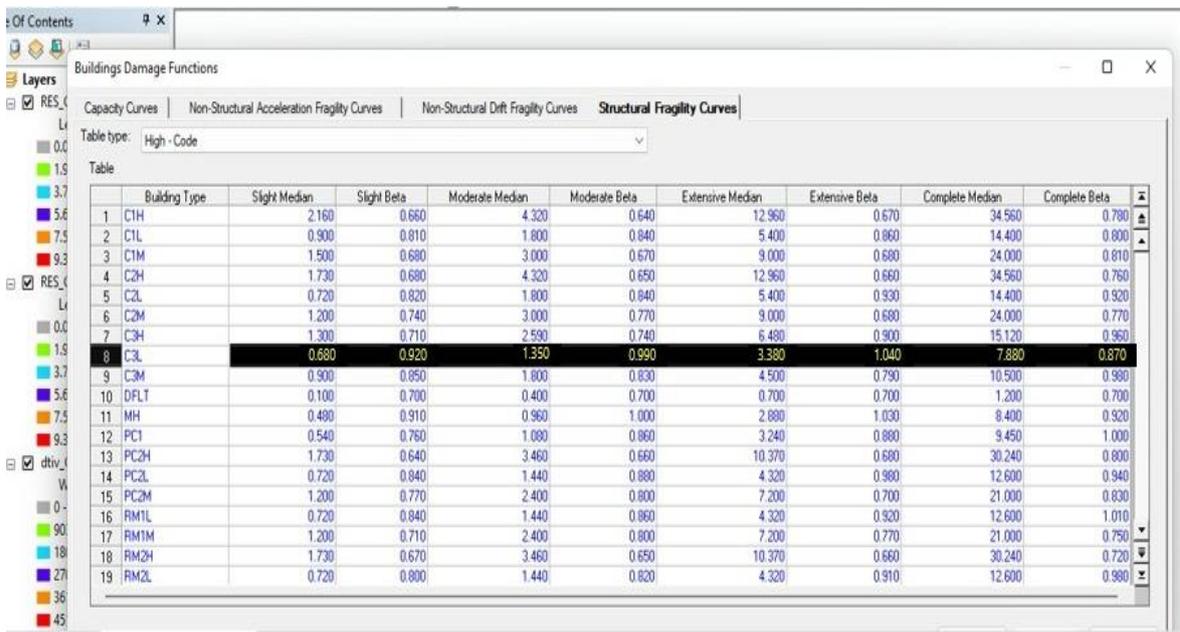
Datos para los cuatro estados de daño según nuestro tipo de estructura: C3L

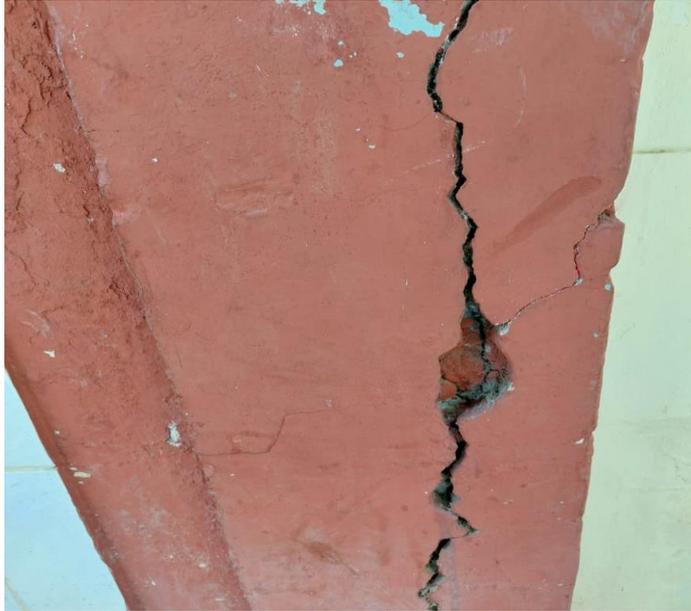
Agrietamiento de las columnas.

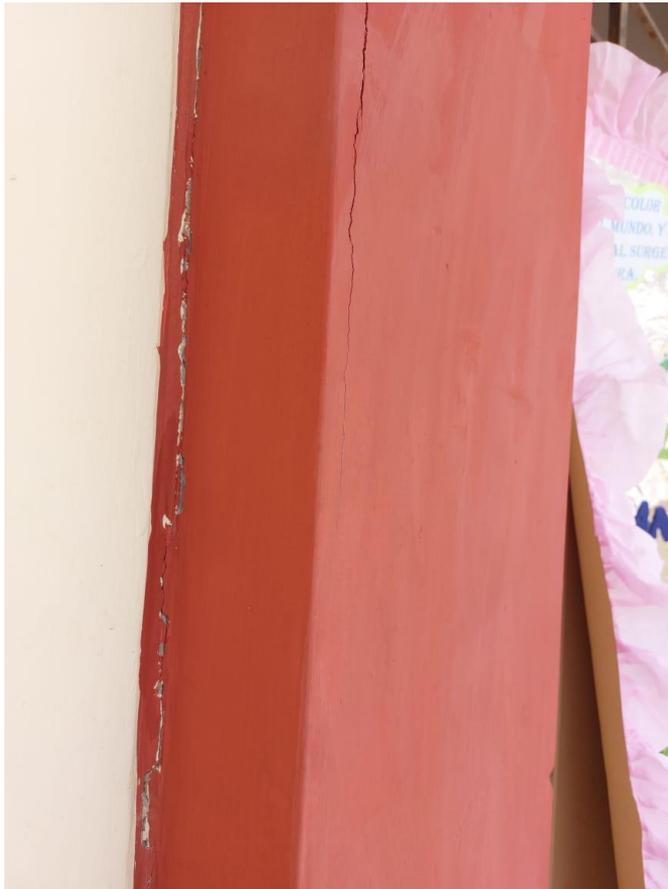
Grieta vertical en la columna.

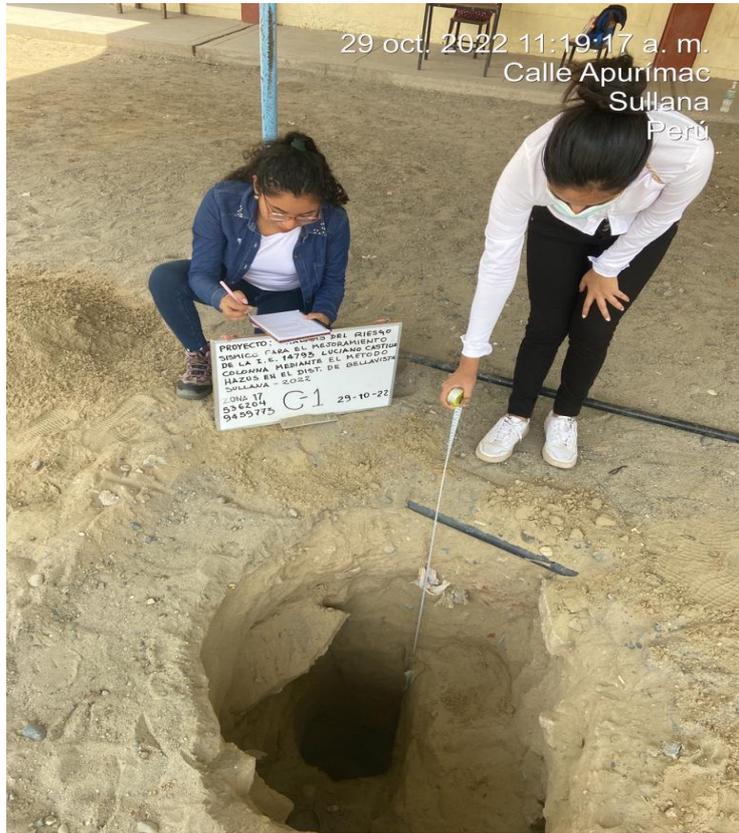
Calicata de 0.90x3m

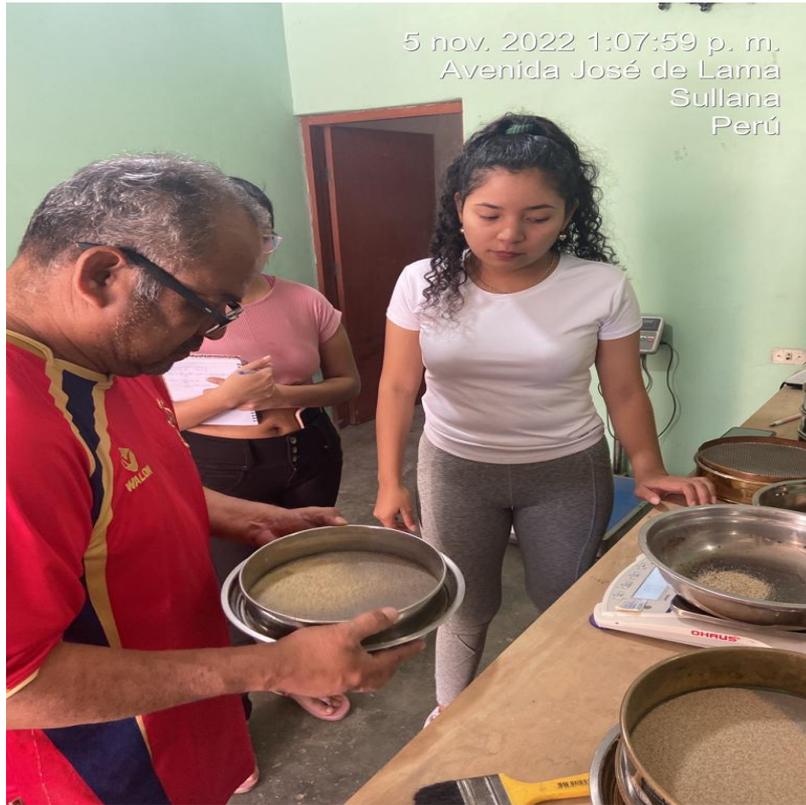
Granulometría por tamizado.

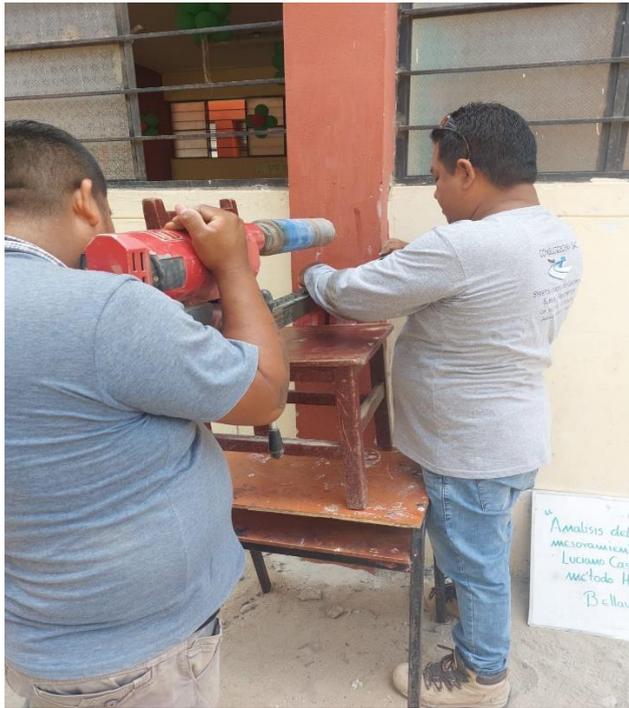
Ensayo de diamantina a la columna C-1.

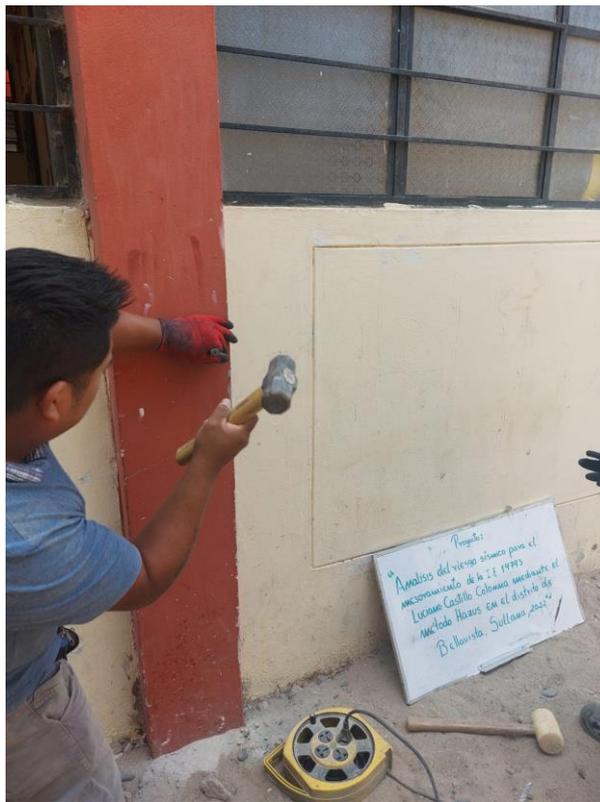
Ingreso de los pernos de expansión para sujetar la base.

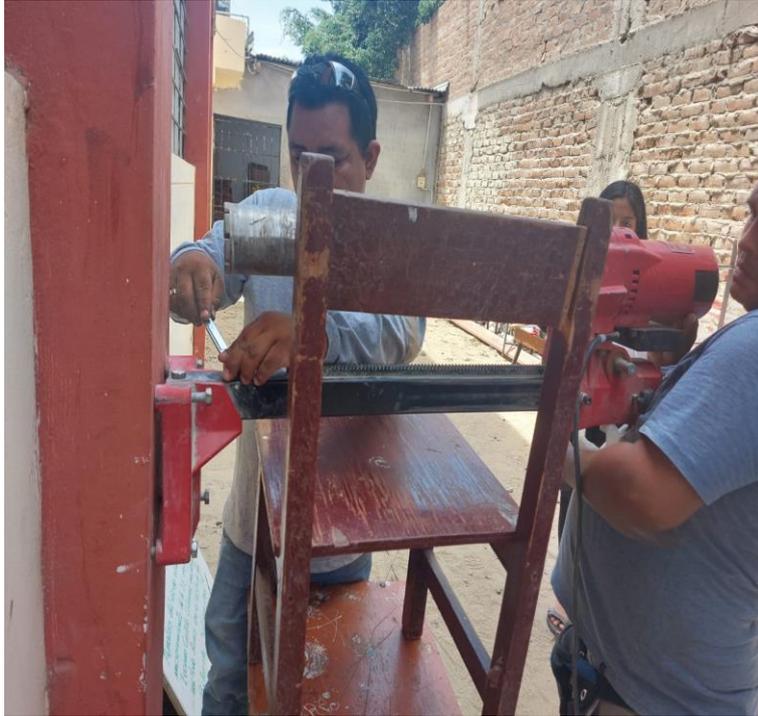
Máquina de ensayo de diamantina ya sujeta a la columna C1.

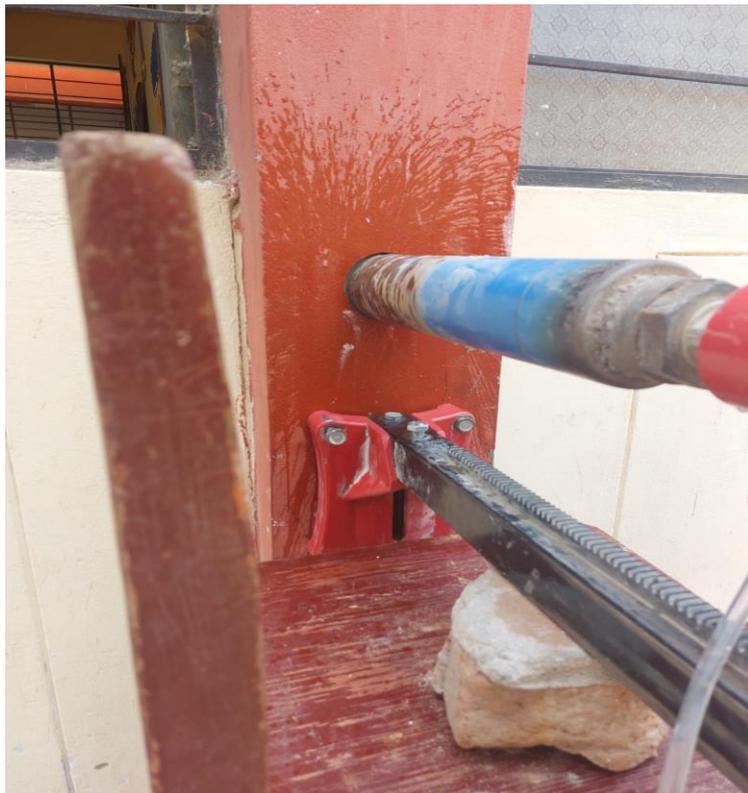
Diamantina perforando a la columna C-1.

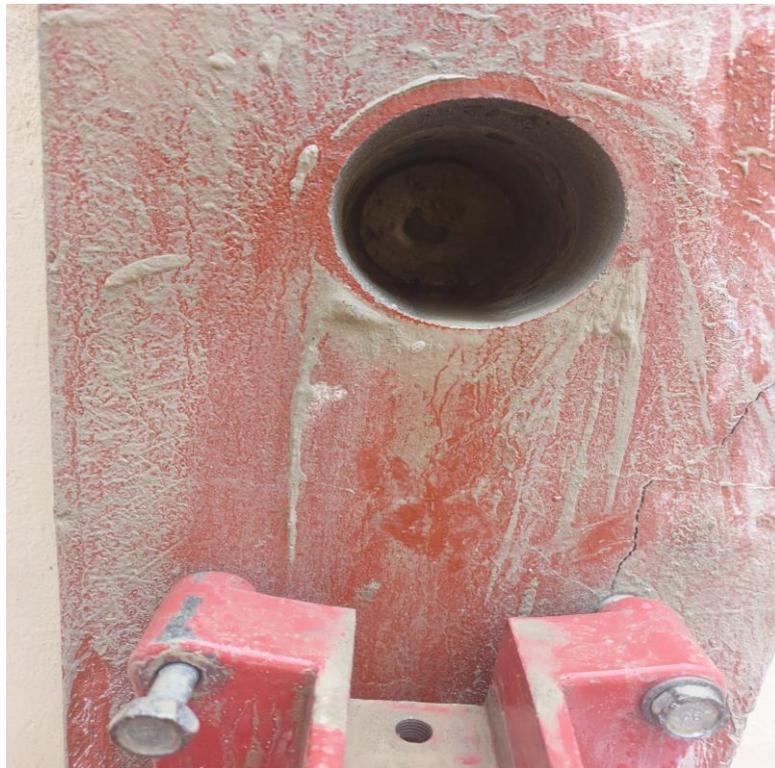
Columna C-1 perforada por la diamantina.
