UNIVERSIDAD CÉSAR VALLEJO

"Estabilización de suelos adicionando residuos de bata de cirugía
en trocha carrozable Sipán-Ventarrón, distrito de Pomalca,
Lambayeque-2022"

TESIS PARA OBTENER EL TÍTULO PROFESIONAL DE:
Ingeniero Civil

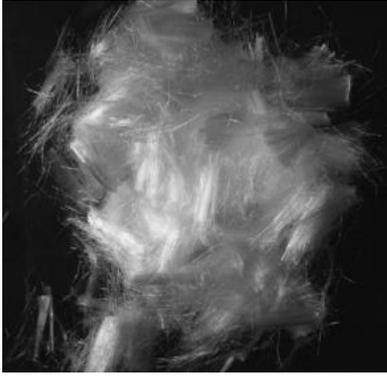
Tenemos dos tipos de fibras, fibras sintéticas y fibras naturales; como fibras sintéticas contamos con las fibras de polipropileno estas fibras a la hora de incluir al suelo generan una alta resistencia mecánica y alta durabilidad. Las características del polipropileno pues presentan una excelente resistencia a solventes habituales, tiene una excelente estabilidad dimensional en contextos de alta temperatura, trabaja como barrera al vapor de agua, impidiendo la humedad y es relacionado con la mayor parte de las técnicas de procesamiento existentes.

Figura 1. Fibras de polipropileno

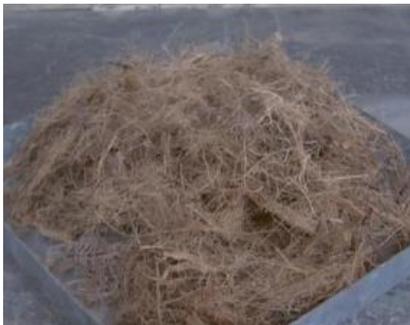
Por el otro lado, las fibras naturales componen una técnica de mejora en suelos ecológicamente amigables y costo muy inferior, pues el uso de fibras parece ser muy capacitado en países no desarrollados, pues donde las fibras naturales son adquiridas por medio de los restos de planta pertenecientes a la industria alimenticia. Sin embargo, estas fibras se determinan por su baja resistencia a los productos químicos ya la abrasión, lo que, combinado con su biodegradabilidad, limita su uso para construcciones temporales con bajos riesgos en caso de falla por deterioro. Para acrecentar esta condición, otros investigadores aluden empelar fibras naturales recubiertas de materiales sintéticos.

Figura 2. Fibras de palmera

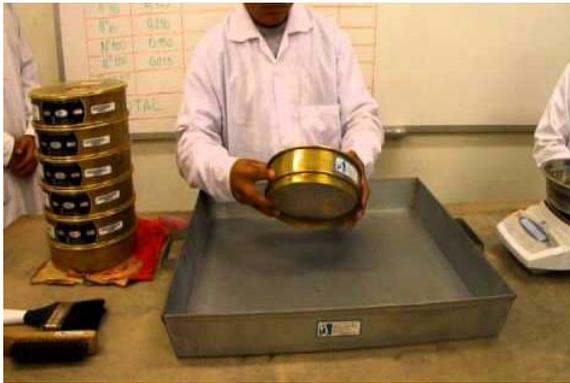
con diferentes perforaciones que dan el tamaño máximo de grupo en cada rejilla. En la práctica, el peso de cada dimensión se expresa como un porcentaje de cada red en relación con el número total de muestras. Parcial y acumulativamente, estos porcentajes retenidos se calculan para cada cuadrícula y se crea un gráfico a partir de los valores del material.

Figura 3. Procedimiento de tamizado

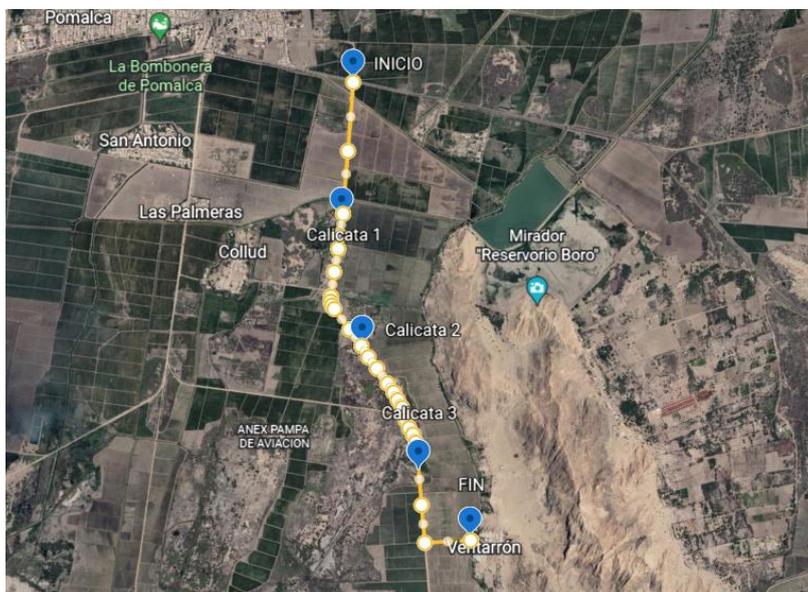
Figura 4. Puntos de prospecciones de campo

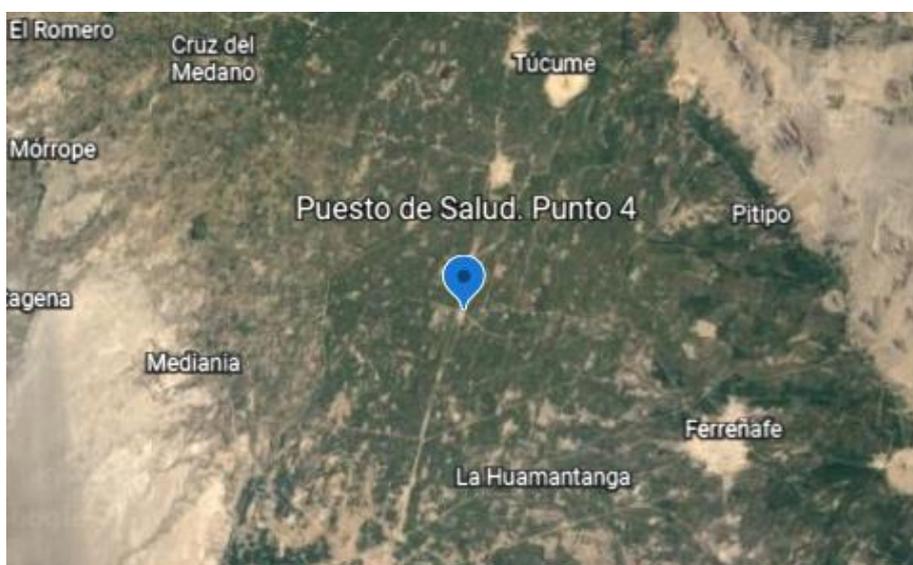
Figura 5. Puntos de recolección de la bata de cirugía

La bata de cirugía se obtendrá en el Puesto de salud Punto 4, ubicado en la carretera Lambayeque – Mochumi, los residuos de bata de cirugía pasaran por un proceso de esterilización del cual consiste en eliminar los gérmenes, bacterias, etc. encontradas en dicho producto con la finalidad de que el producto se halle en condiciones óptimas para poder seguir con el siguiente paso que es el triturado en presentación de picadillo, después de unas largas horas de corte, una vez ya cortado en picadillo, pasa luego a ser tamizado por las diferentes mallas, para si poder continuar con los ensayos respectivos en el laboratorio.

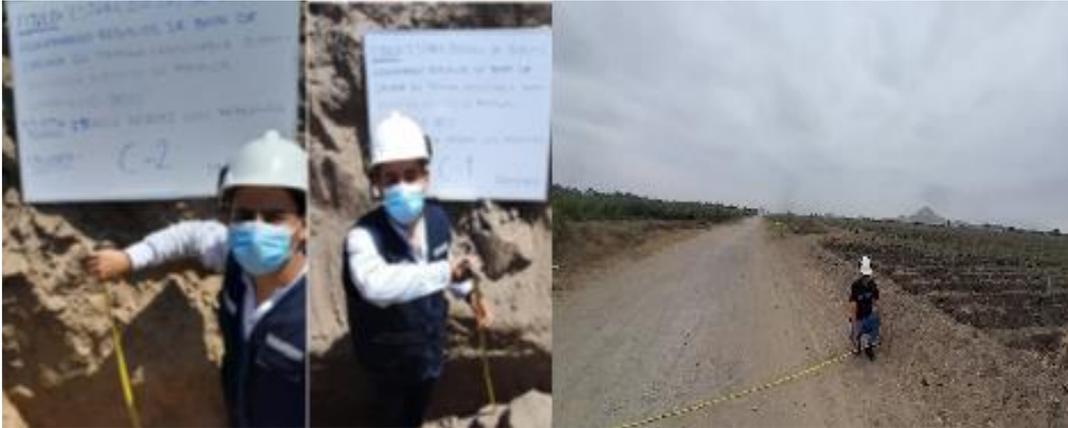
Se escogió la trocha carrozable Sipán-Ventarrón, distrito de Pomalca, Lambayeque, para realizar 3 calicatas cada 1km metros de acuerdo a la norma de carreteras con el objetivo de tener la representatividad del suelo de la subrasante. Asimismo, las dimensiones pertenecientes a la calicata equivalen a 1m de ancho y largo, mientras que, 1.50m de profundidad cumpliendo de esta manera según lo fundado por la norma de carreteras.

Figura 8 Ubicación de las calicatas en la trocha carrozable Sipán – Ventarrón

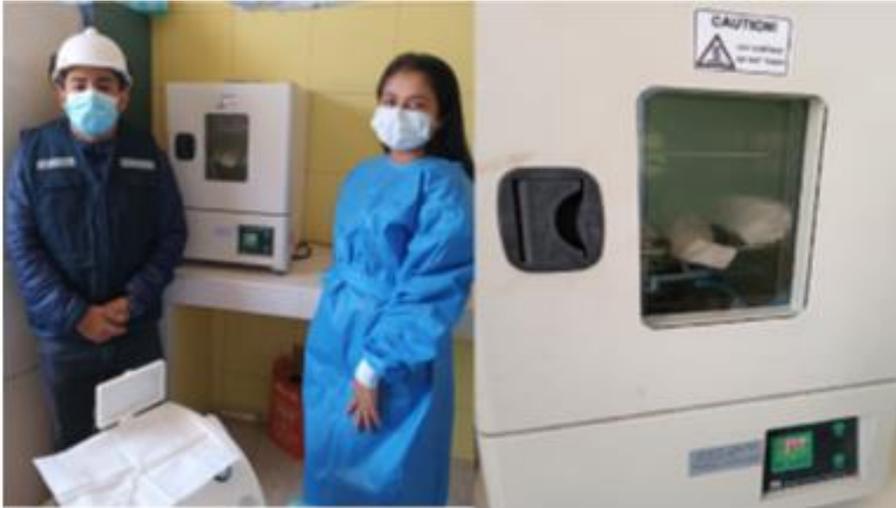
Figura 10. Visita al puesto de salud punto 4, para la estabilización del producto.

Posteriormente se llevó el producto a la maquina esterilizadora para poder contraer todo tipo de gérmenes, bacterias que contenga dicho producto.

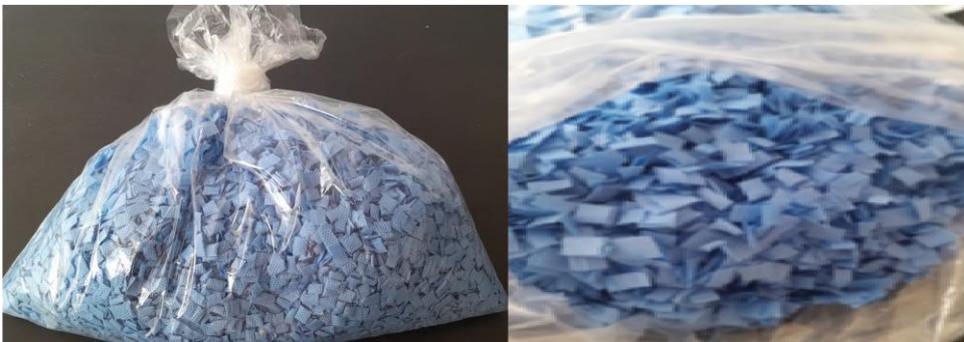
Seguido de eso, el producto ya esterilizado fue triturado en picadillos para consecutivamente poder llevar al laboratorio y poder ser analizado, y a la vez adicionar a la muestra patrón en dosificaciones de 4%, 6% y 8%.

Figura 11. Producto ya esterilizado, y en una presentación de picadillo.

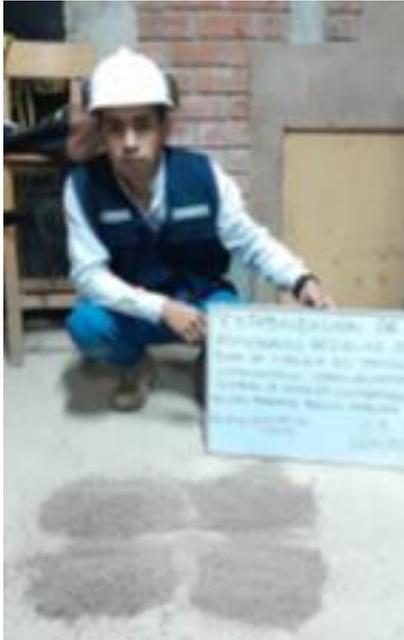
Figura 12. Cuarteo de muestra C-01

Conforme a la NTP 339.128 / MTC E 17 se efectuó este ensayo a las 3 calicatas con la intención de establecer y/o conocer los tamaños de partículas que transitan por los tamices diferentes (Nº de malla con diferentes espacios).

Referente a la calicat 1, se exhiben los siguientes resultados obtenidos del laboratorio antes señalado.

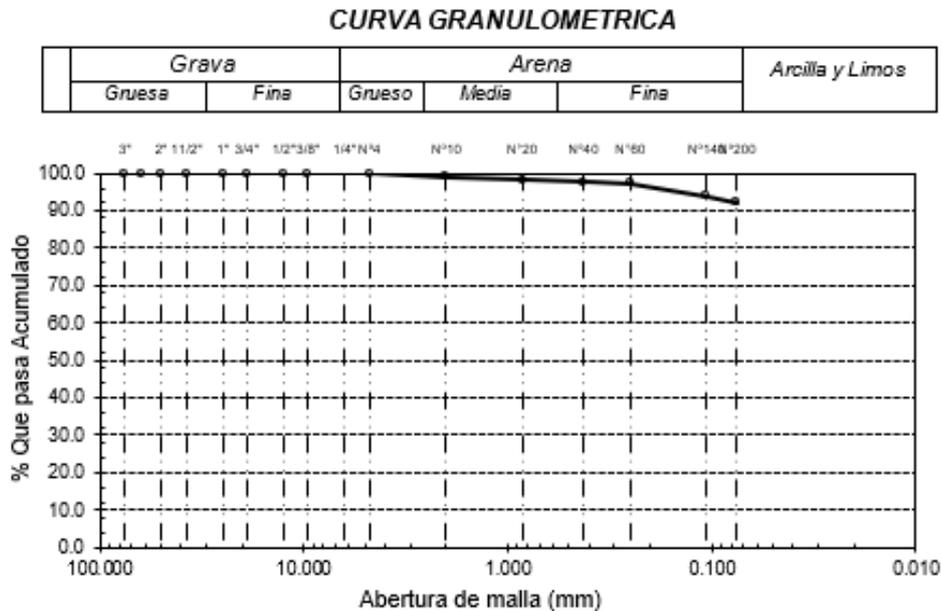
Figura 14. Curva granulométrica de la calicata N°-1

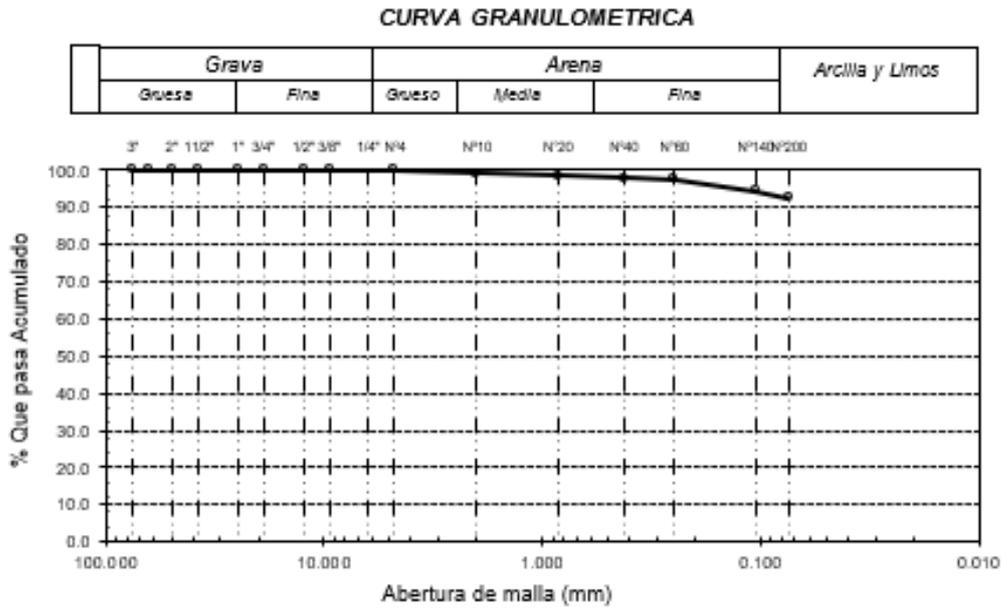
Figura 15. Curva granulométrica de la calicata N°-2

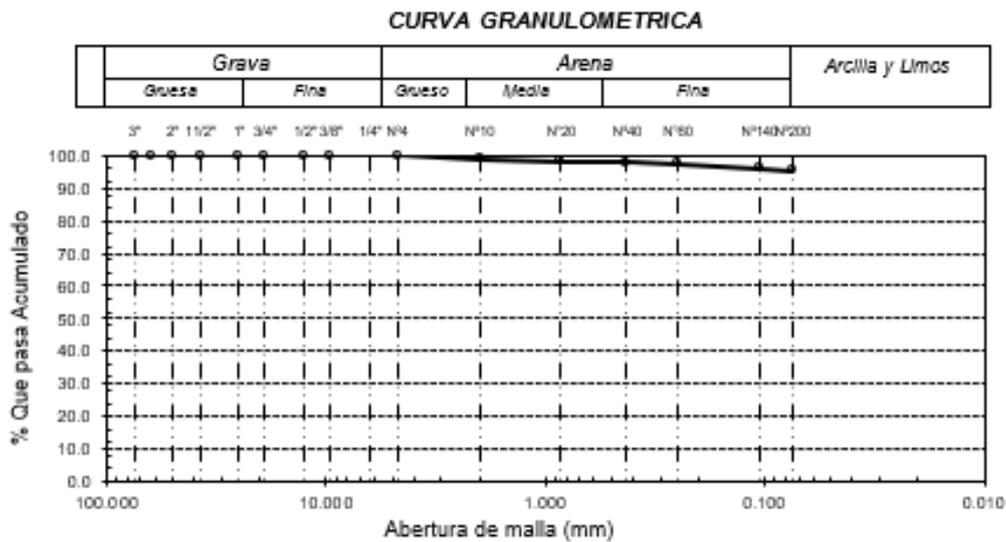
Figura 16. Curva granulométrica de la calicata N°-3

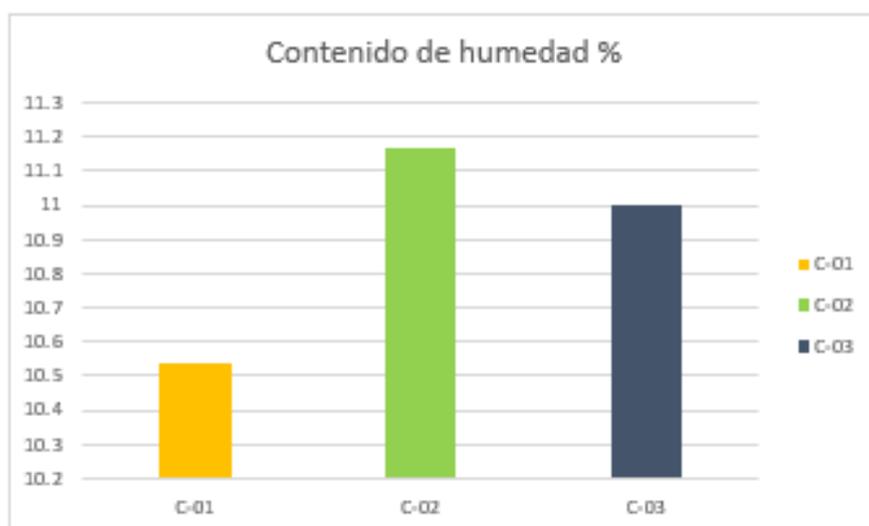
Figura 17. Contenido de humedad de las C-01, C-02 y C-03.

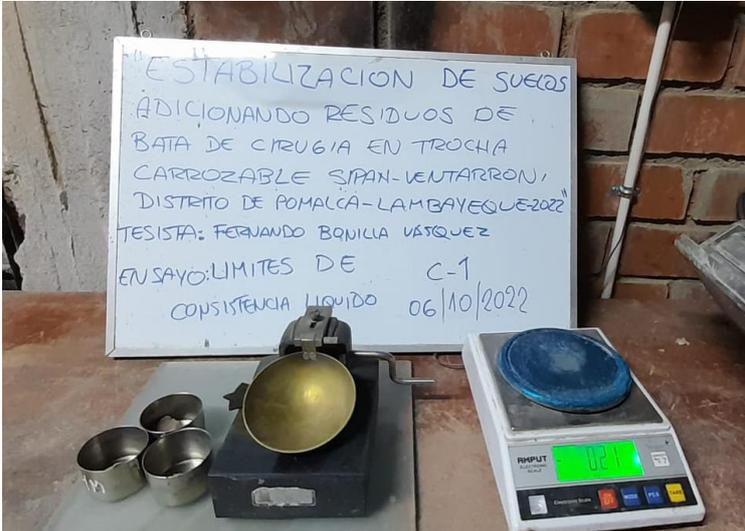
El límite líquido y el límite plástico se pueden determinar a partir de las dos muestras de las calicatas para obtener el índice de plasticidad.

Figura 15. Limite liquido de la C-01

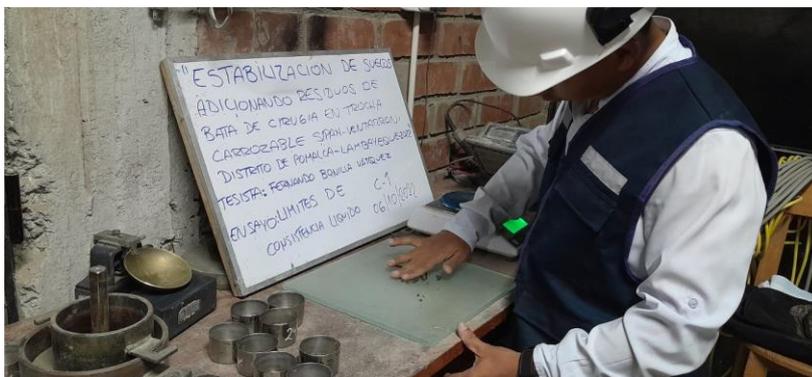
Figura 16. Limite plástico de la calicata C-01

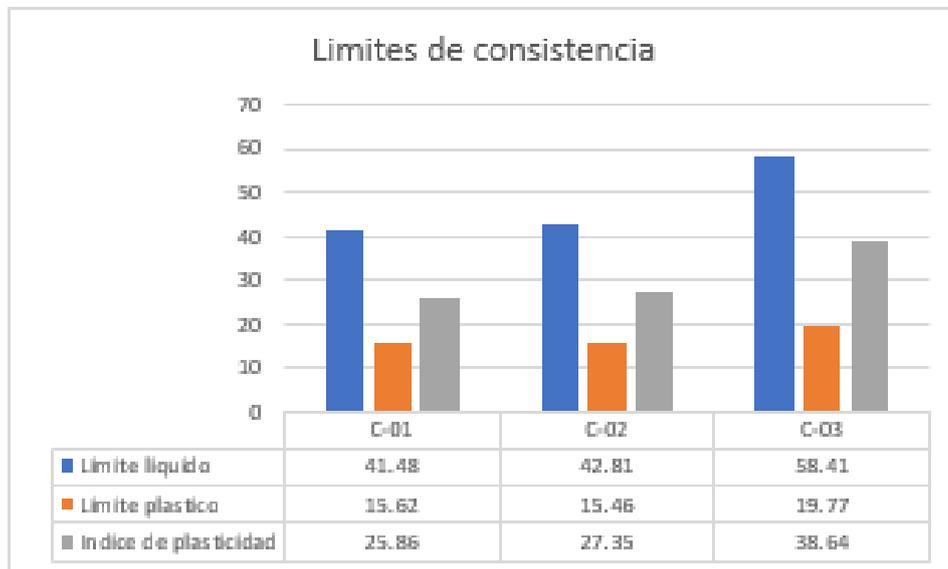
Figura 20. Gráfico del límite de consistencia del (SN)

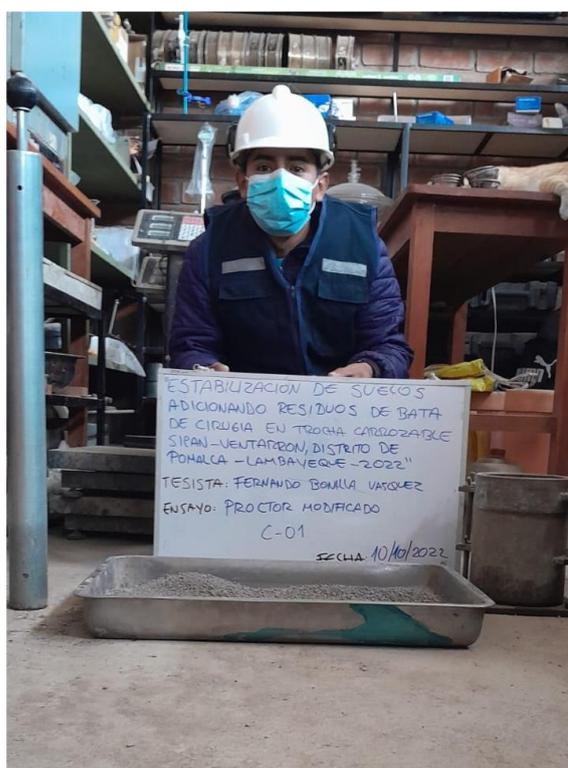
Ensayo de Proctor modificado: Para realizar una prueba Proctor modificada con este método, se determinaron la densidad seca máxima, así como el contenido de humedad óptimo. Primeramente, se considerará la densidad de la muestra derivada del sondeo, teniendo en cuenta su estado natural. Se sumarán los porcentajes de apósito quirúrgico 0%, 4%, 6%, 8% para que sepamos las medidas de densidad seca y contenido de humedad.

Figura 17. Ensayo de Proctor Modificado C-01

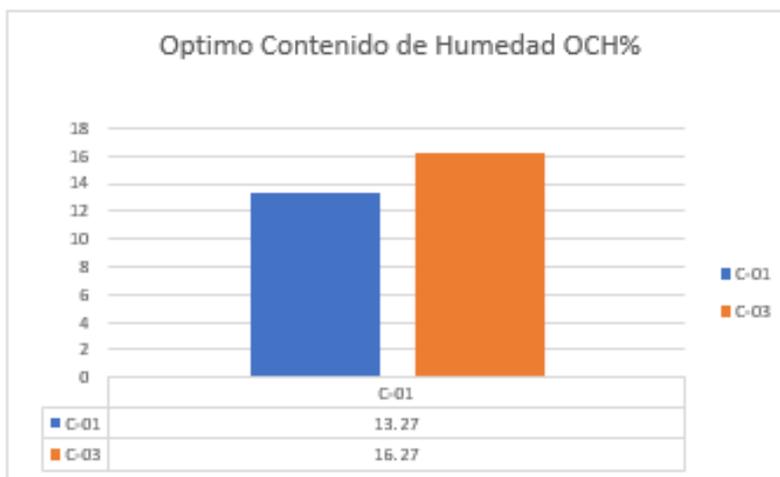
Figura 22. Gráfico del Optimo contenido de humedad del (SN)

Interpretación: Como se puede observar en la Figura N°22 de OCH, el mayor porcentaje proviene de la calicata N°3 con un valor de 16.27% de suelo natural y finalmente tenemos la calicata N°1 con un valor de 13.27%, lo que quiere decir que cada calicata tiene un OCH o porcentaje diferente la cantidad.

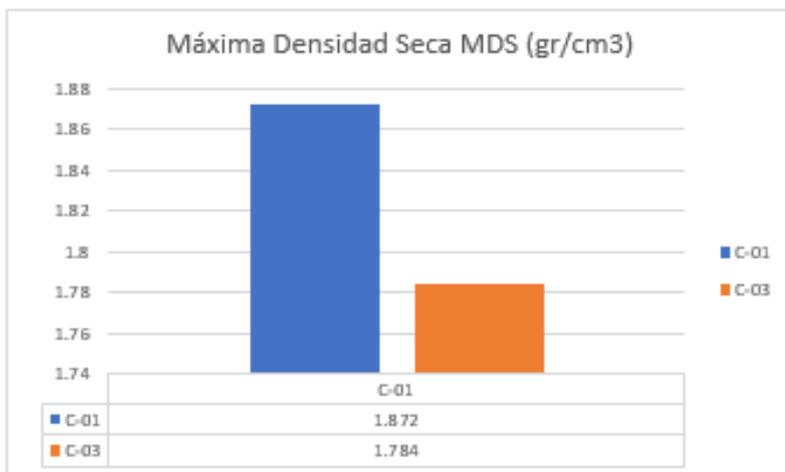
Figura 23. Gráfico de la Máxima densidad seca del (SN)

Interpretación: De la figura N°23, podemos ver que el valor de MDS de la prospección de campo N° 1 es de 1872 gr/cm³ y finalmente tenemos la prospección de campo N° 3 con un valor de 1784 gr/cm³, lo que significa que cada prospección de campo tiene un valor de MDS diferente.

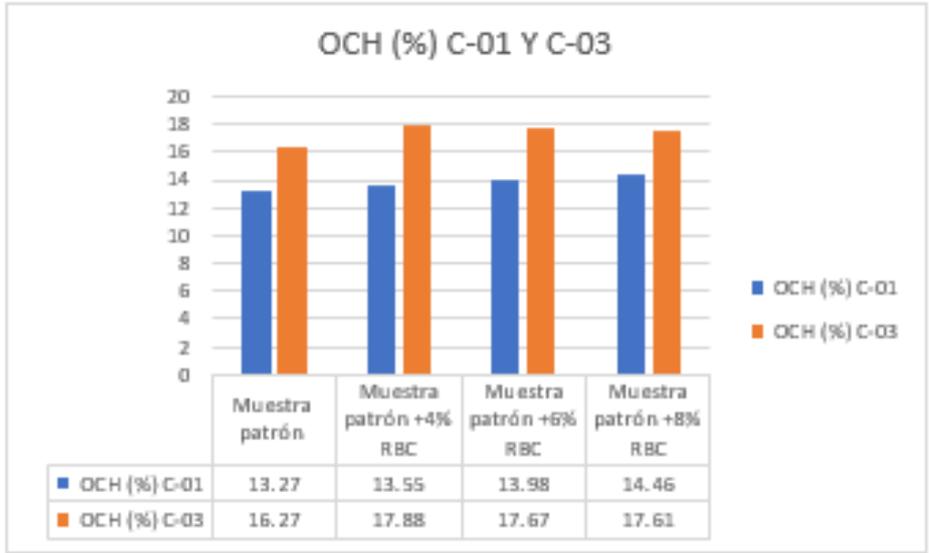
Figura 25. Óptimo contenido de humedad adicionando (RBC) C-01 y C-03

Interpretación: La Figura N°25 muestra los resultados obtenidos del contenido óptimo de humedad cuando se utilizaron diferentes porcentajes de dosis de RBC. Para la muestra estándar correspondiente a C-01 se obtuvo 13,27% de OCH, al agregar 4%, 6% y 8% de RBC se obtuvieron los siguientes resultados: 13,55%, 13,98% y 14,46%, respectivamente. Resultados obtenidos a partir del contenido óptimo de humedad utilizando diferentes porcentajes de dosificación de RBC. Para la muestra estándar correspondiente a C-03 se obtuvo 16,27% de OCH, al agregar 4%, 6% y 8% de RBC se obtuvieron los siguientes resultados: 17,88%, 17,67% y 17,61%, respectivamente

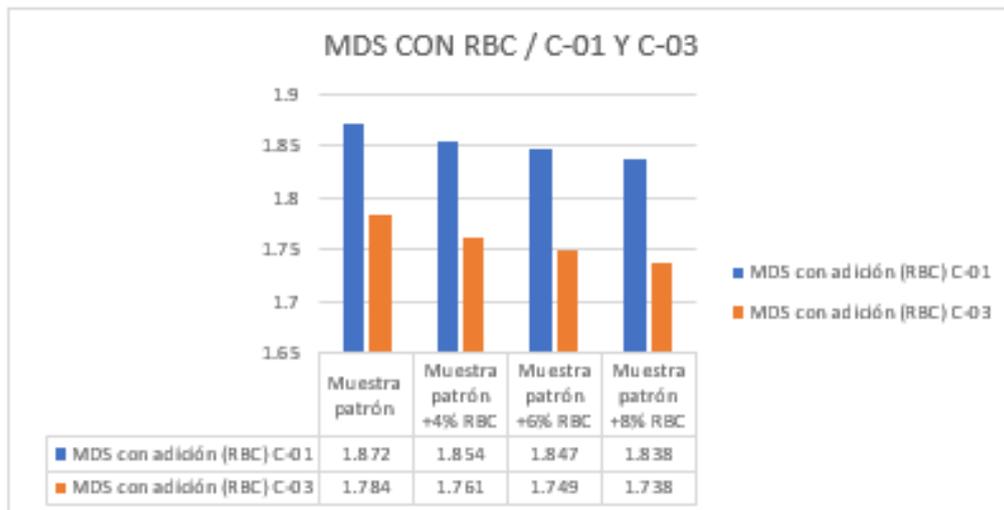
Figura 26. Máxima Densidad Seca con adición (RBC) C-01 y C-03

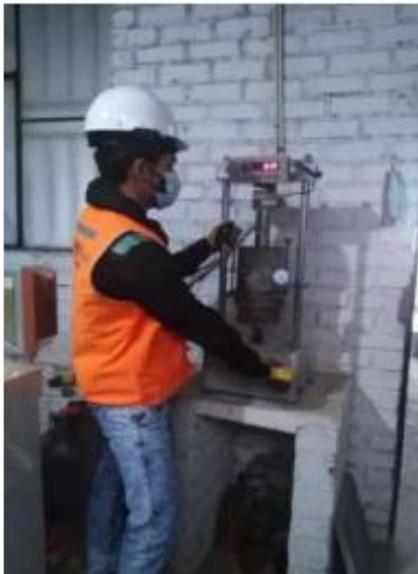
CBR nos accede decretar la resistividad del suelo, en nuestro estudio hay 2 prospecciones de campo, por lo que tendremos diferentes tipos de resistividad en comparación con el suelo natural.

Figura 19. Prensa de ensayo de CBR

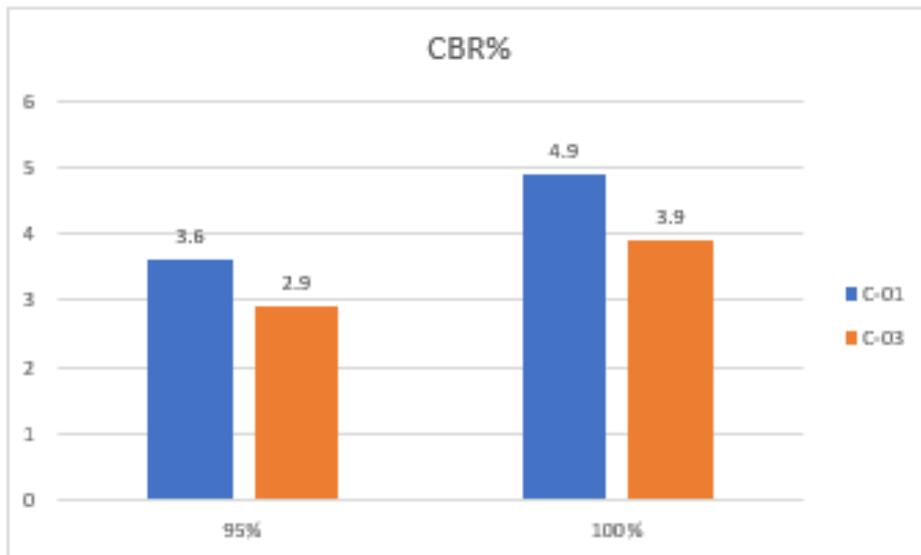
Figura 27. CBR al 95% y al 100% correspondiente a las muestras patrón

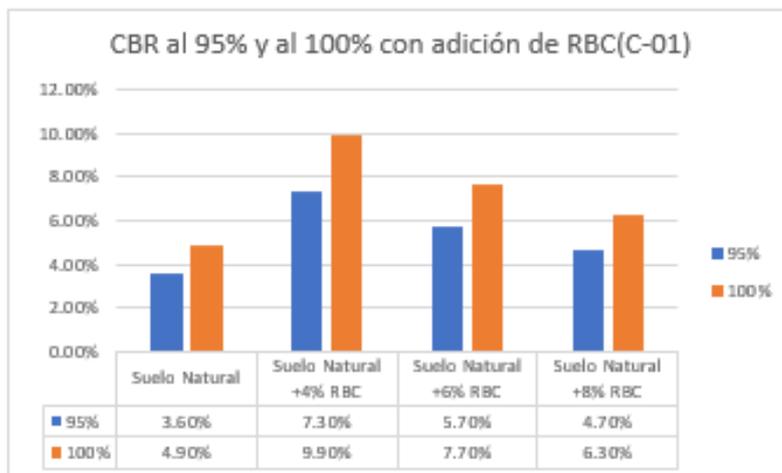
Figura 28. CBR al 95% y al 100% con adición de RBC (C-01)

Interpretación: La Figura N°30 muestra los resultados obtenidos de las pruebas de CBR en la muestra estándar C-01 con diferentes % de RBC, 4%, 6% y 8%, CBR 95% MDS y CBR, respectivamente. 100 % MDS a 0,1" muestra estándar CBR al 95 % de su MDS da un valor de 3,6 % y CBR al 100 % de su MDS da un valor de 4,9 %; para muestra estándar con agregado de RBC y 7,7 % alcanzando el % estándar, la adición del 8 % resultó en un 4,7 % al 95 % de MDS y el 100 % de MDS aumentó un 6,3 % respectivamente.

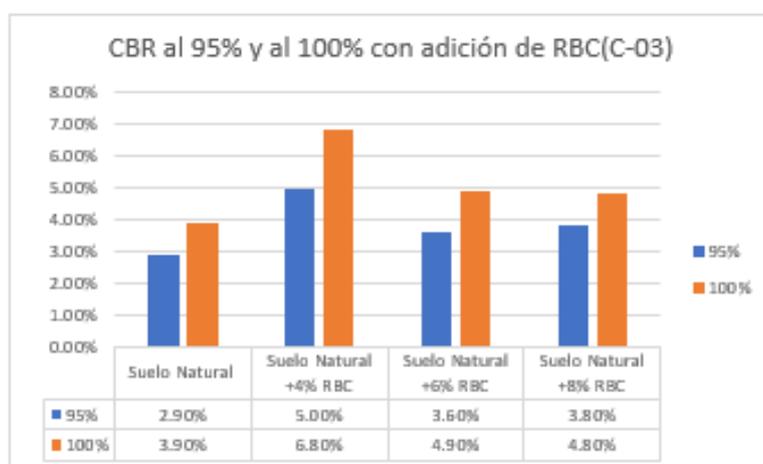
Figura 29.CBR al 95% y al 100% con adición de RBC (C-03)

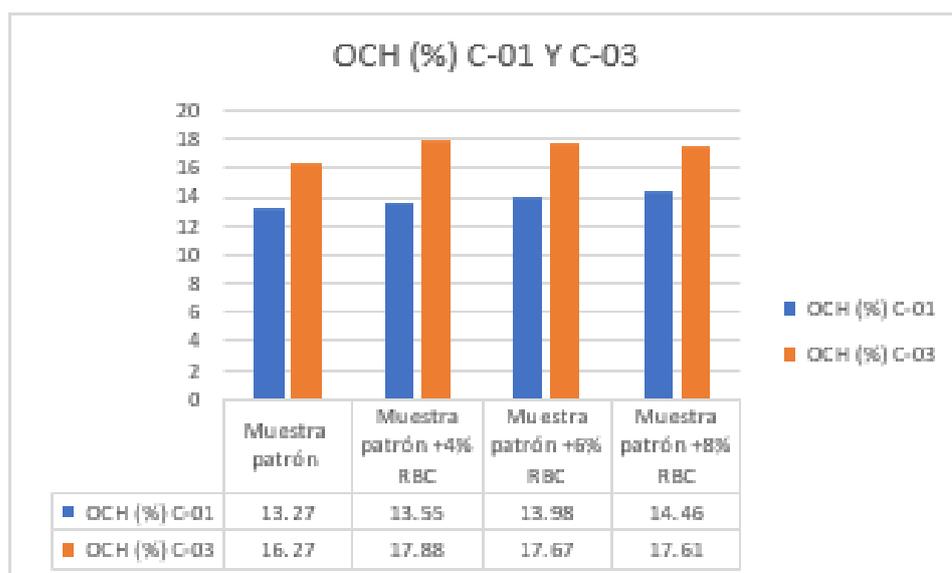
Figura 30. OCH con adición de RBC en C-01 y C-03

También se puede observar en la OCH de la figura 30 que la muestra estándar C-03 es 16,27% y luego de agregar RBC al 4%, 6% y 8%, aumenta en 17,88%, 17,67% y 17,61% respectivamente.

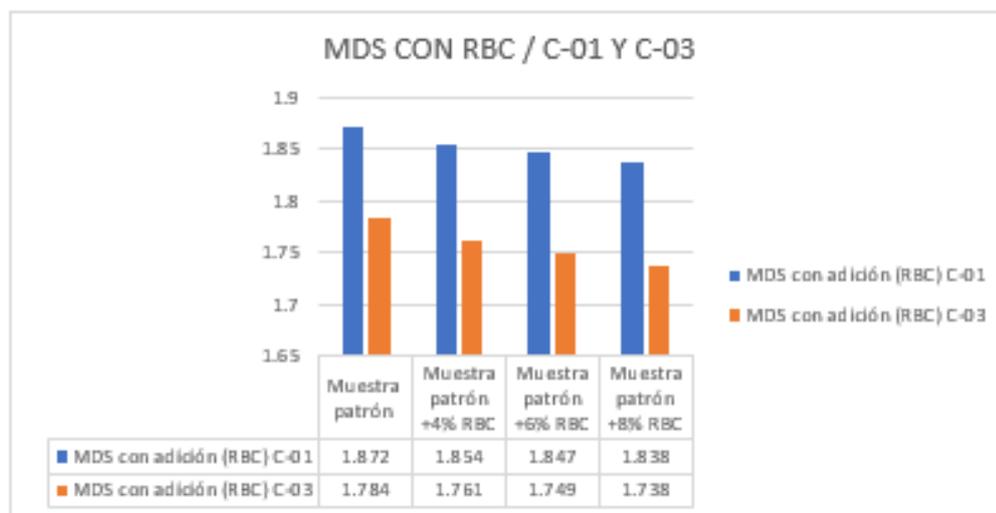
Figura 31.MDS con adición con RBC C-01 y C-03

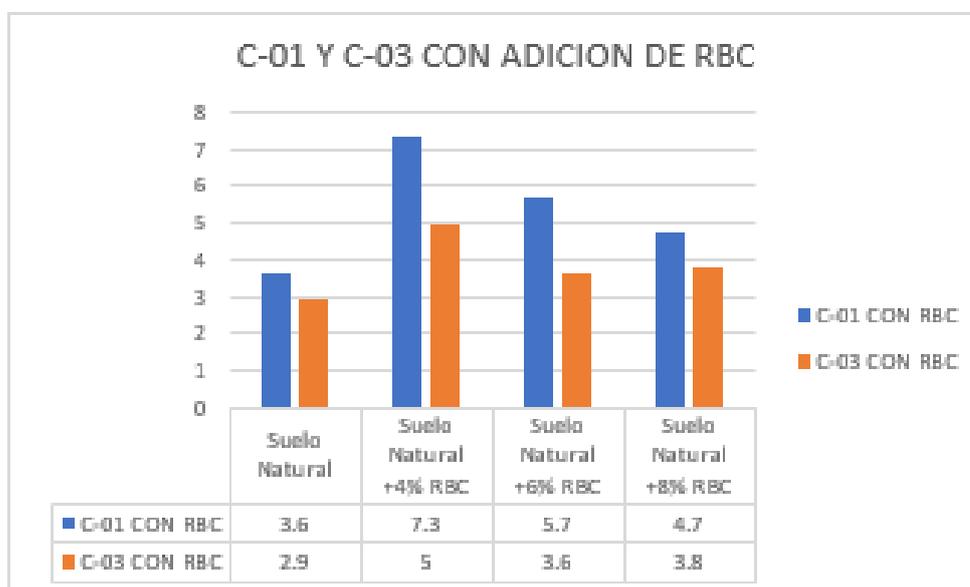
Figura 32. California Bearing Ratio (CBR) con dosificación de RBC en la C-01 y C-03

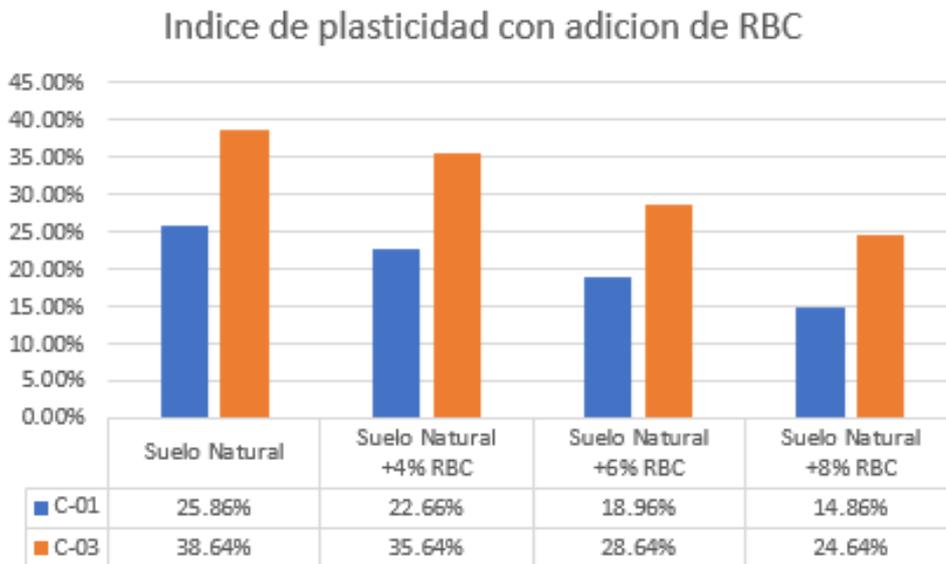
En nuestra investigación el IP se realizó en calicata 1 y calicata 3, estudiando de esta manera al suelo natural, y en dosificaciones de 4%, 6% y 8% respectivamente, dando valores en la calicata 1, 25.86 al suelo natural, 22.66% al 4%, 18.96 al 6% y 14.86 al 8%, con respecto a la calicata 3, al suelo natural es de 38.64, al 4% es de 35.64, al 6% 28.64% y por último al 8% es de 24.64%.

Figura 21. Índice de plasticidad al suelo natural, adicionando 4%,6% y 8% de RBC.

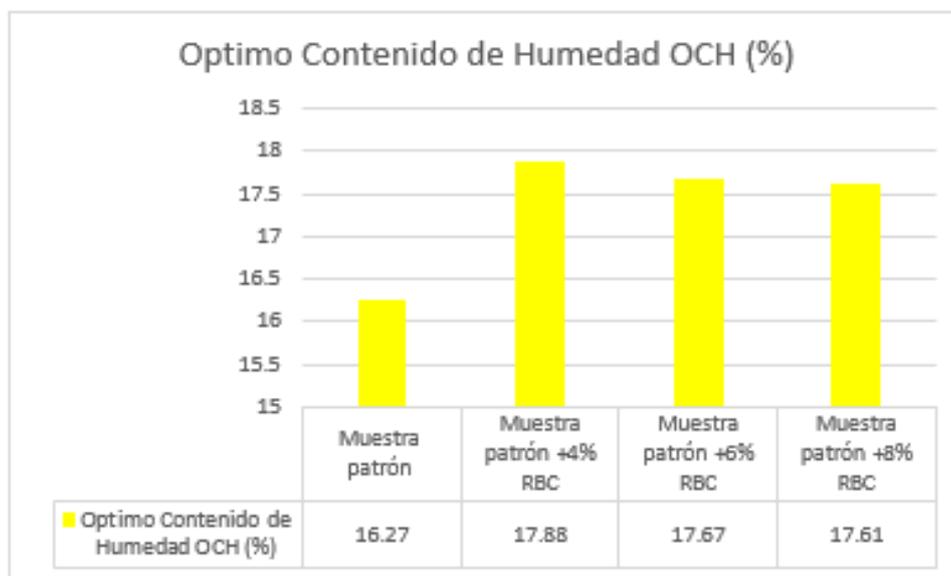
16.27%, agregando 4% RBC nos da 17.88%, agregando 6% RBC, el resultado final es 17.67%, finalmente agregando RBC nos da 8%. 17,61%. Por lo tanto, es consistente con los resultados de la OCH, ya que ambos estudios observaron un incremento que se dio en mayor escala en Arreluce & Solís; en el caso del estudio actual hubo un aumento, pero en menor medida en comparación con los documentos anteriores. Por otro lado, existe una discrepancia en los resultados de MDS con los autores mencionados, esta diferencia está relacionada con la reducción de MDS al agregar fibras de polipropileno en el trabajo del autor citado, pero en este estudio es claro que se disminuyó con la adición de restos de batas quirúrgicas.

Figura 43. Optimo Contenido de Humedad

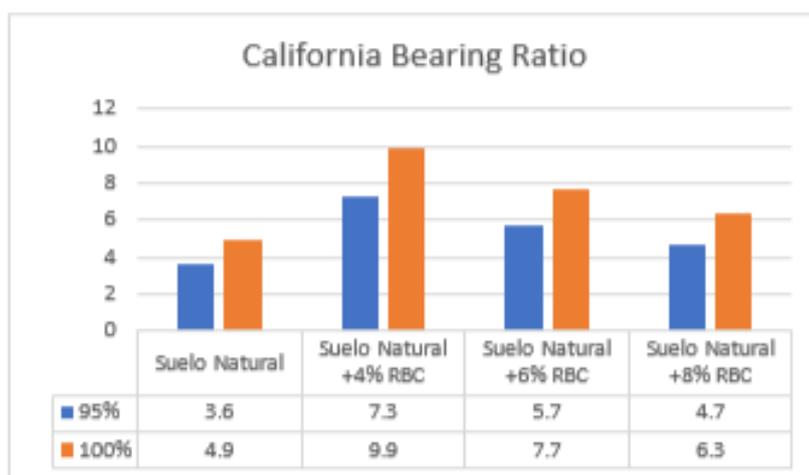
En este trabajo, se agregaron diferentes porcentajes de R.B.C a nuestro CBR, 4 %, 6 % y 8 % respectivamente, un CBR al 95 % MDS y CBR al 100 % MDS a una infiltración de 0,1". pues la muestra estándar tenía CBR al 95 % de su MDS. nos indica un valor de 3,6 % da un valor de CBR de 4,9 % al 100 % de su MDS, a una muestra estándar con RBC 4 % añadido da 7,3 % al 95 % de su MDS y 100 % MDS da 9,9 %; la muestra estándar con un 6 % de R.B.C añadidos, se obtuvo un 5,7 % al 95 % y el 100 % de su MDS produjo un 7,7 %; el RBC con un 8 % añadido al 95 % de su MDS produjo un 4,7 % y un 6,3 % al 100 % de su MDS.

Figura 46. California Bearing Ratio

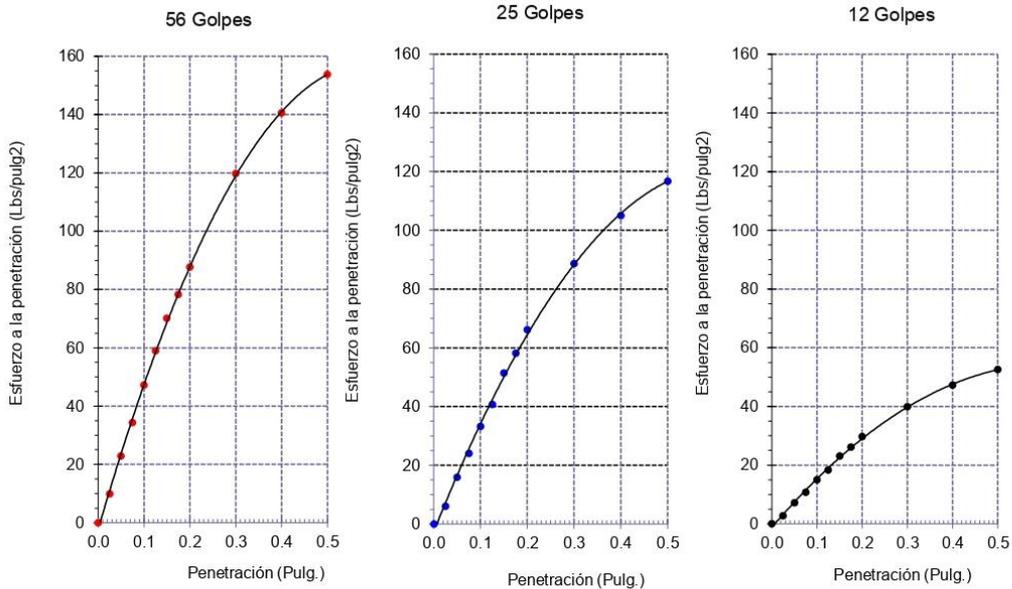
DIAGRAMA DE PENETRACIÓN DE ESPECIMENES COMPACTADOS A : 56, 25 y 12 golpes.
