UNIVERSIDAD CÉSAR VALLEJO

ESCUELA PROFESIONAL DE INGENIERÍA CIVIL

“Evaluación de la vulnerabilidad sísmica y análisis comparativo de propuestas de reforzamientos en una edificación de 3 pisos, Lima, 2023”

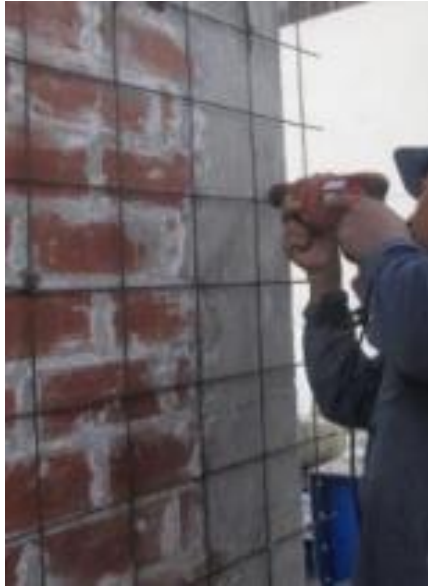
Figura 2. Instalación de malla electrosoldada en muro,

Por otra lado, Herrera, Gómez y Parra (2022), mencionan que, el reforzamiento de enchape radica en una malla electrosoldada anclada a un panel de relleno, sea en mampostería o pared, anclada por medio de conectores y revestida con concreto de baja resistencia; cambiando su función arquitectónica por un elemento con capacidad estructural (p. 3). Figuras 2 y 3.

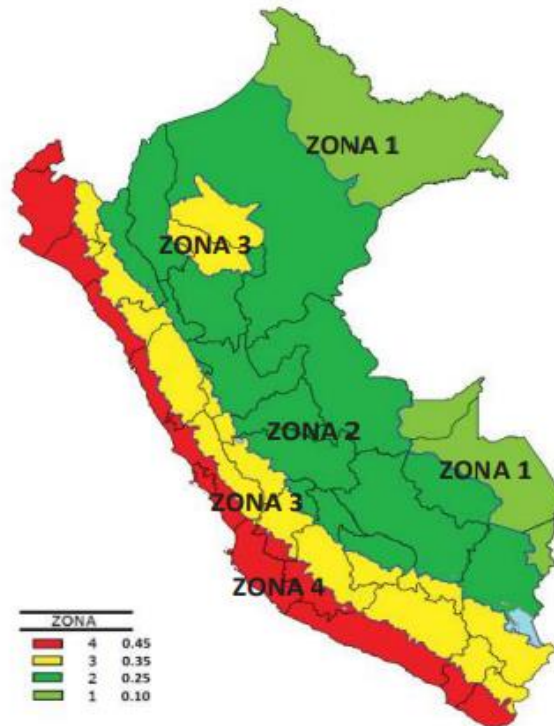
Figura 11. Zonas sísmicas

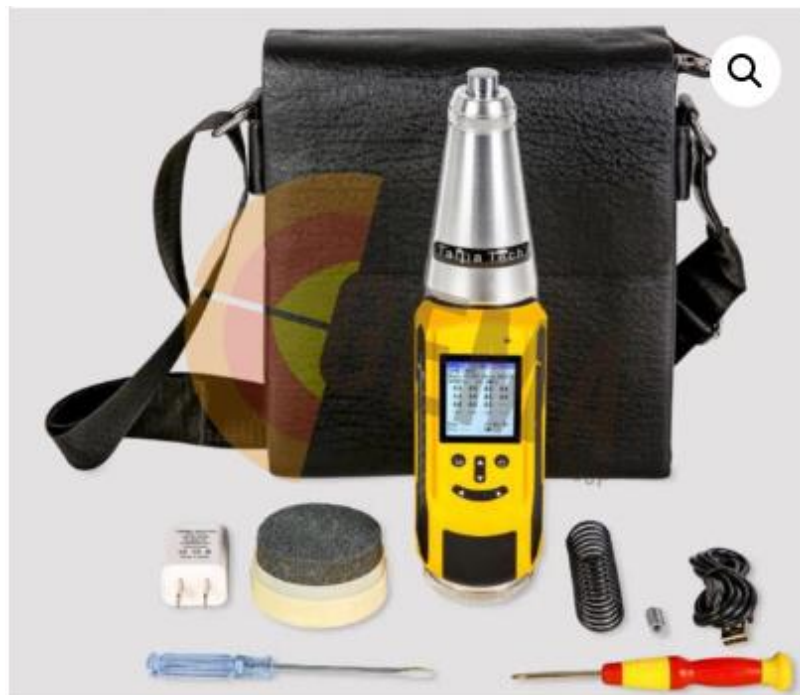
Figura 16. Esclerómetro digital

Para la evaluación estructural de la vivienda se realizará dos ensayos los cuales son: Esclerómetro digital y Escáner de acero. Según Aucay y Ordoñez, (2019) mencionan que el ensayo de esclerómetro también conocido como martillo de Schmidt se emplea esencialmente para ensayos no destructivos en elemento de concreto, sujetos a flexión y compresión (p.11). A su vez, Borja (2018) expresa que generalmente el esclerómetro se emplea para determinar la resistencia a la compresión del concreto en estado endurecido, también se puede usar para la evaluación de uniformidad del concreto in situ. Considerado el instrumento más usado al nivel internacional en la evaluación no destructiva del concreto (p.16). Ver figura 16.

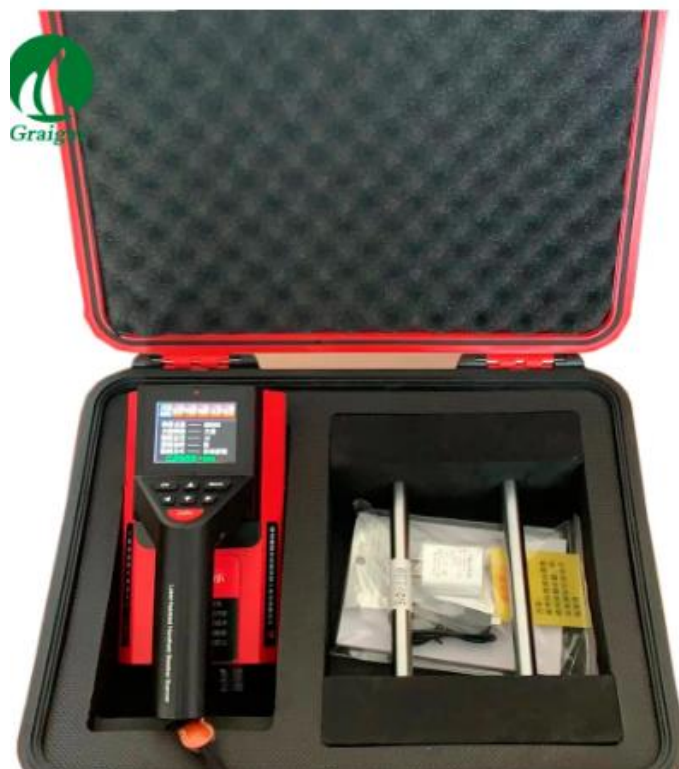
Figura 17. Escáner de acero de refuerzo

barras existentes en el elemento, logrando conocer el recubrimiento de la armadura en la estructura. Ver Figura 17.

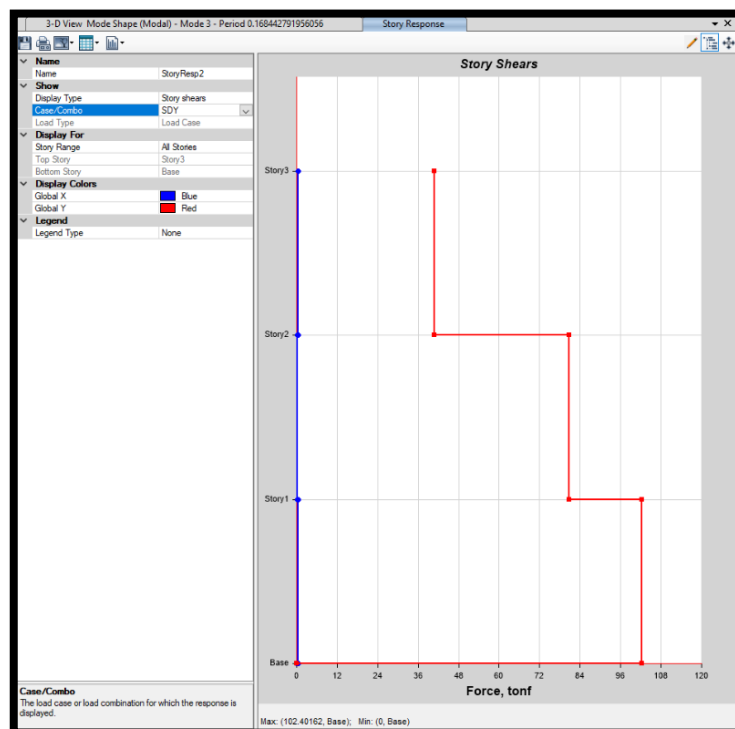
Figura 33. Cortante dinámica máxima en YY=102.40ton.

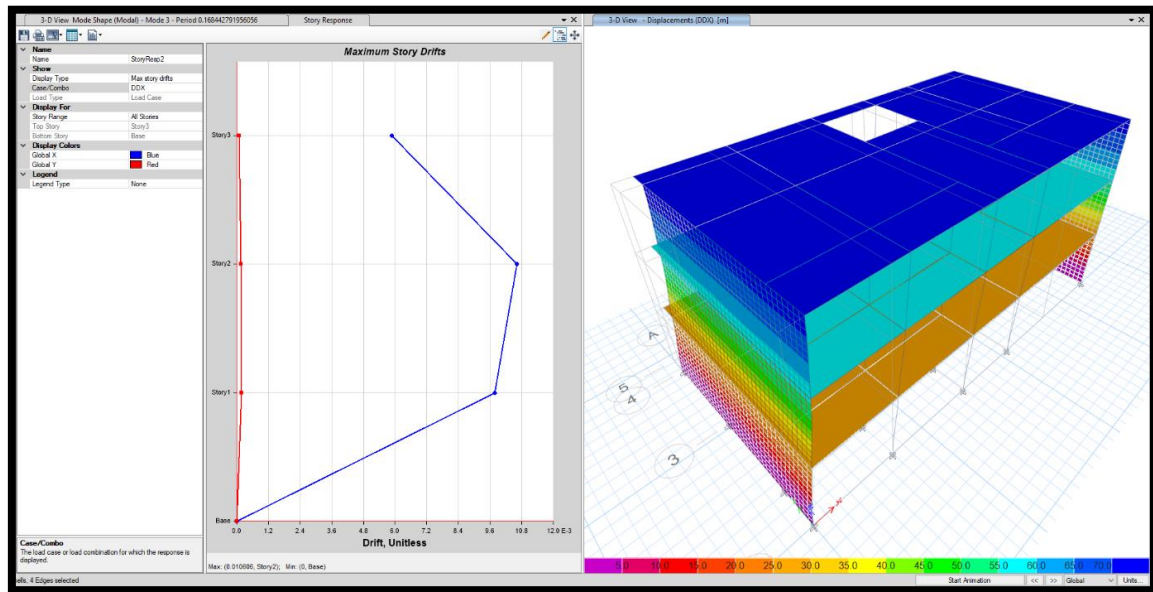
Figura 34. Distorsión máxima de entrepiso en dirección XX=0.0106.

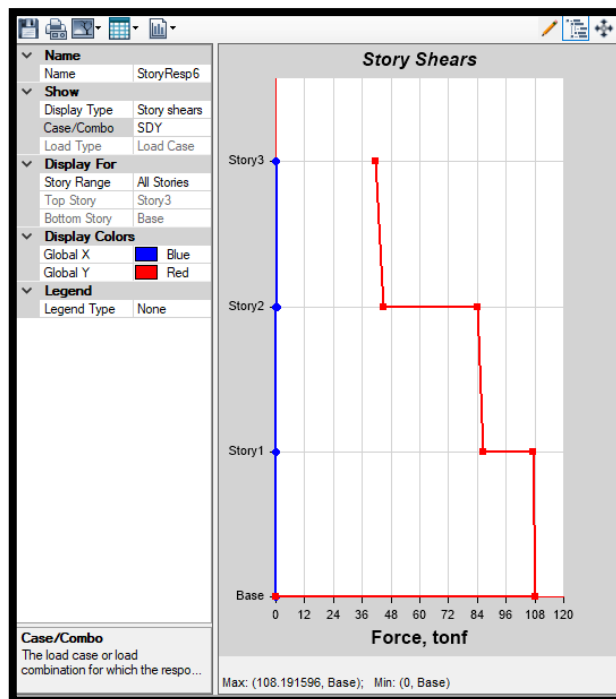
Figura 39. Cortante dinámica máxima en YY=108.19ton.

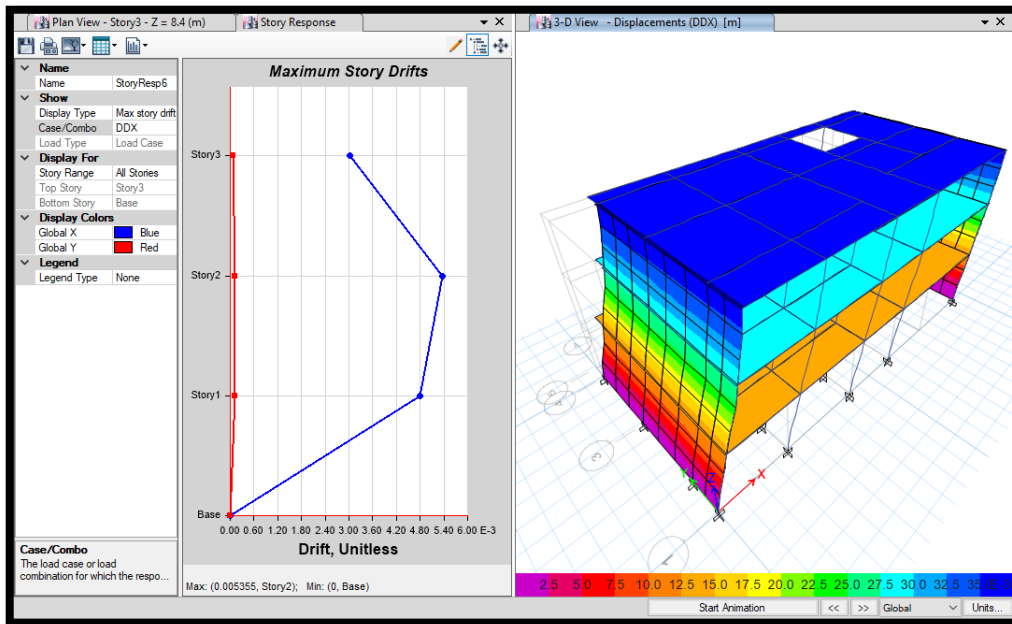
Figura 40. Distorsión máxima de entrepiso en dirección XX=0.0053.

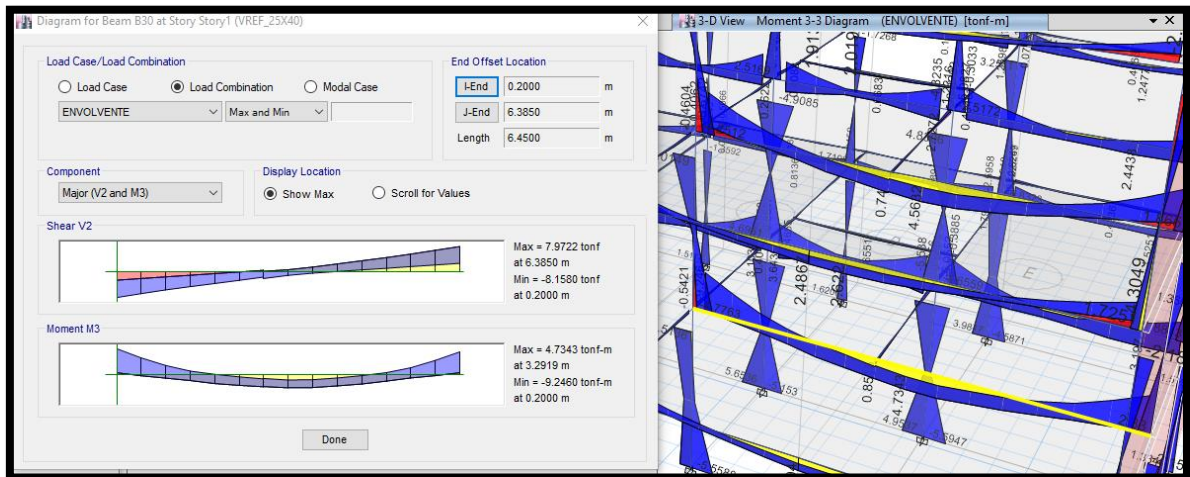
Figura 46. Momentos y Cortantes por combinación de envolvente.

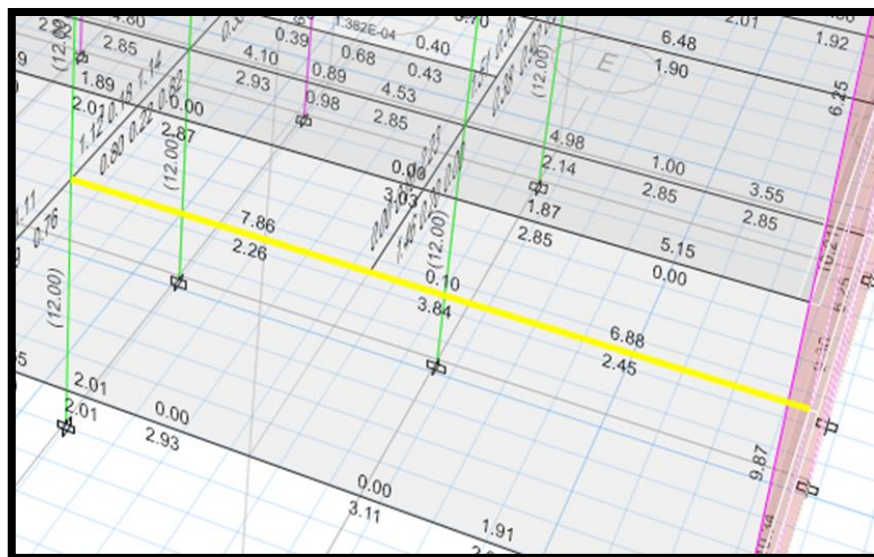
Figura 47. Área de acero (3.84cm²) necesaria para cubrir el momento positivo.

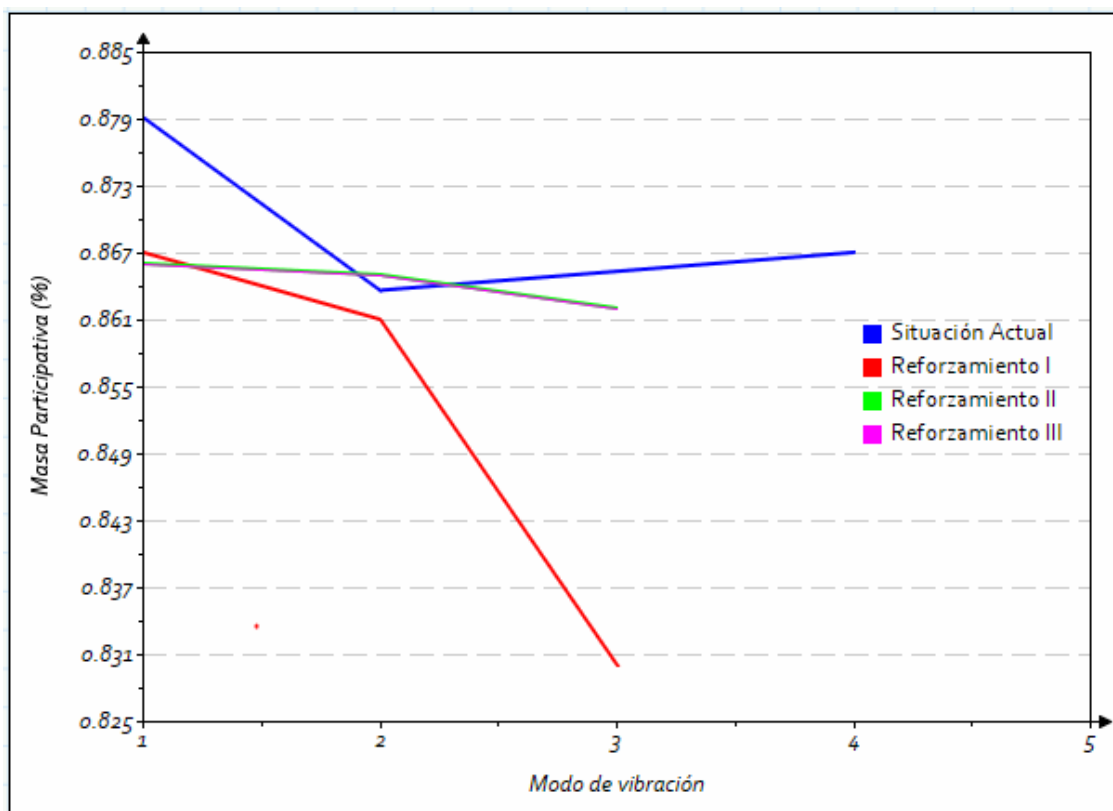
Figura 57. Análisis modal espectral de las estructuras evaluadas.

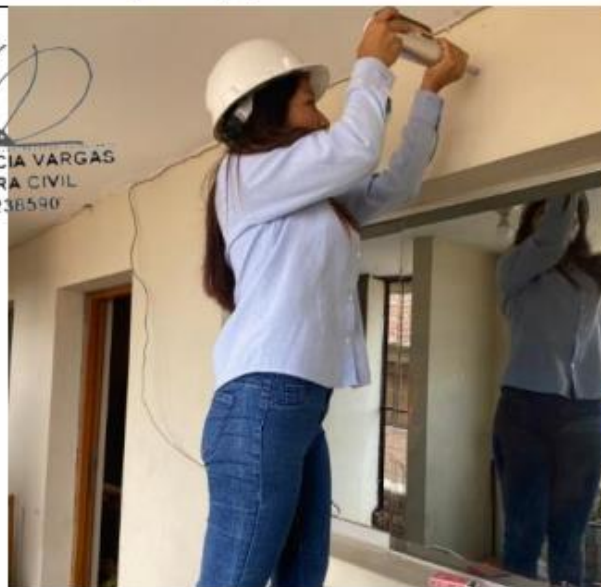
Imagen 2 – Toma de datos [Índice de rebote en viga peraltada].

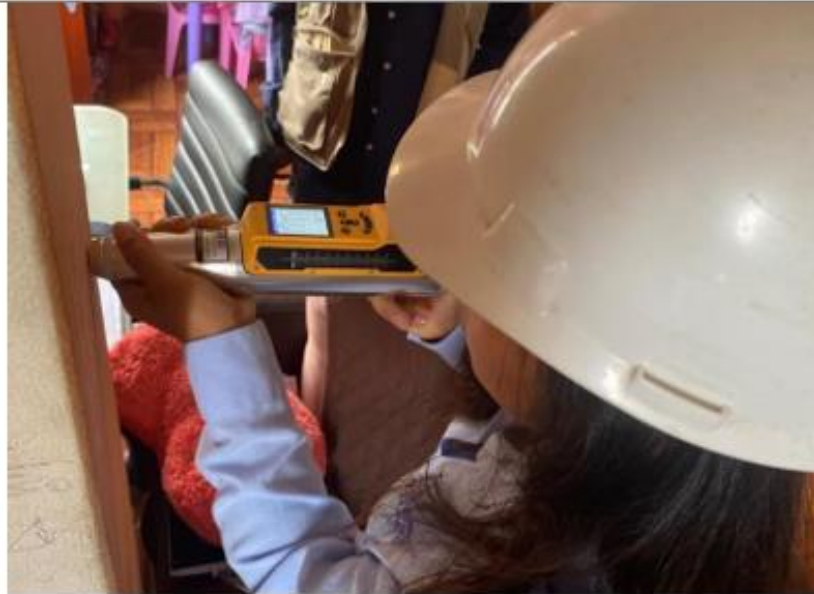
Imagen 3 – Toma de datos [índice de rebote en Columna].

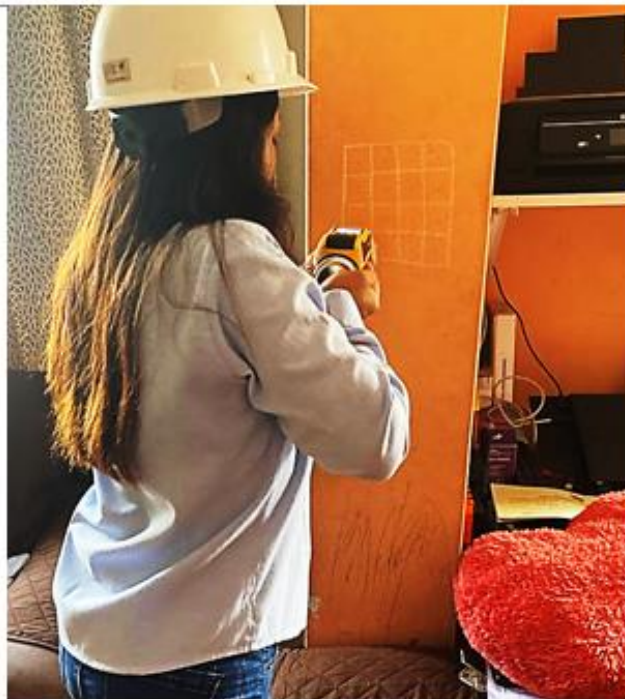
Imagen 4 – Demarcación de cuadrícula de 25mm para toma de muestras.

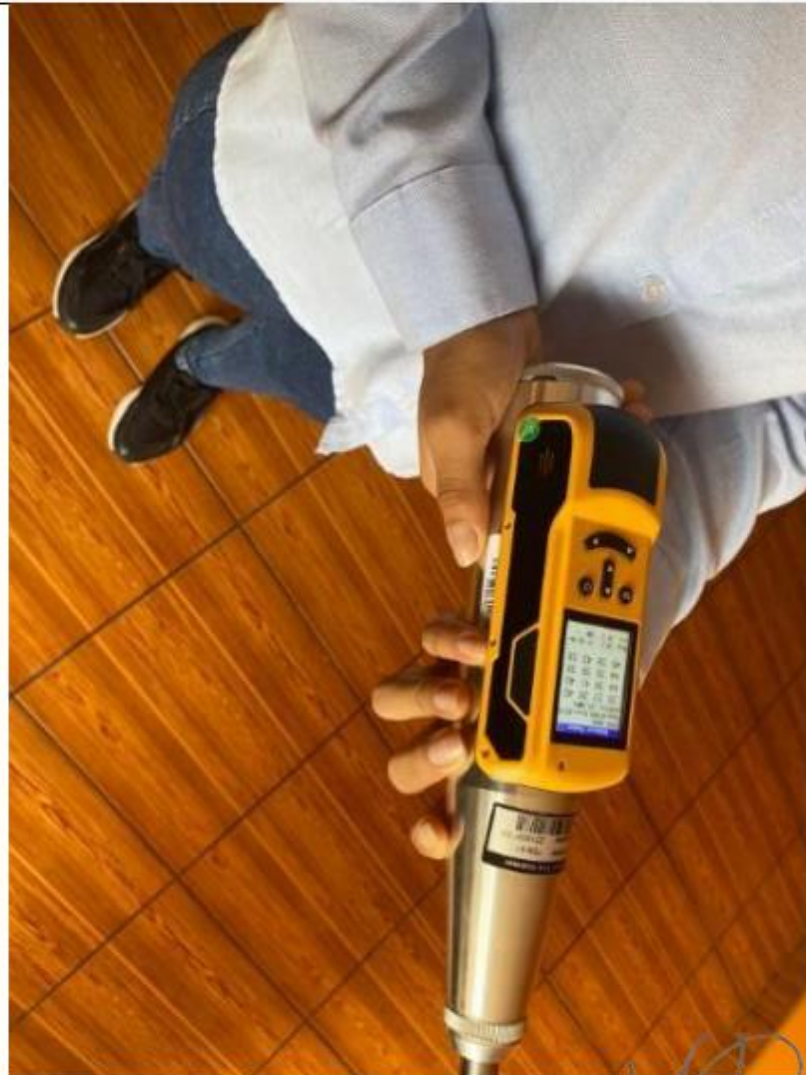
Imagen 5 – Vista de Esclerómetro en uso.

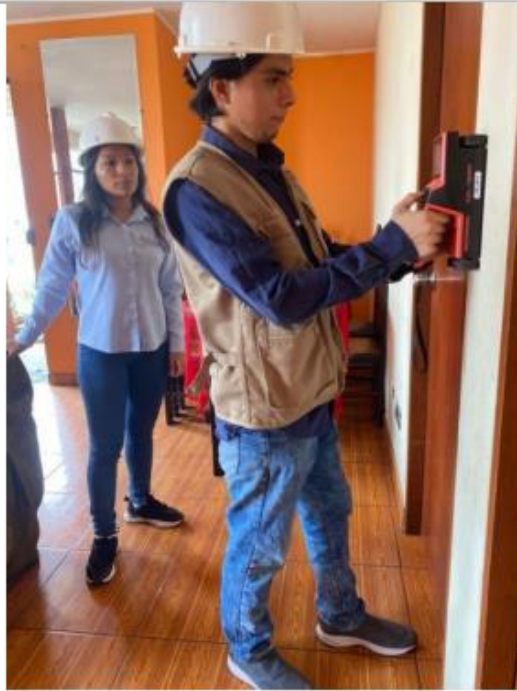
Imagen 3 – Toma de datos [Escáner de acero en Columna].

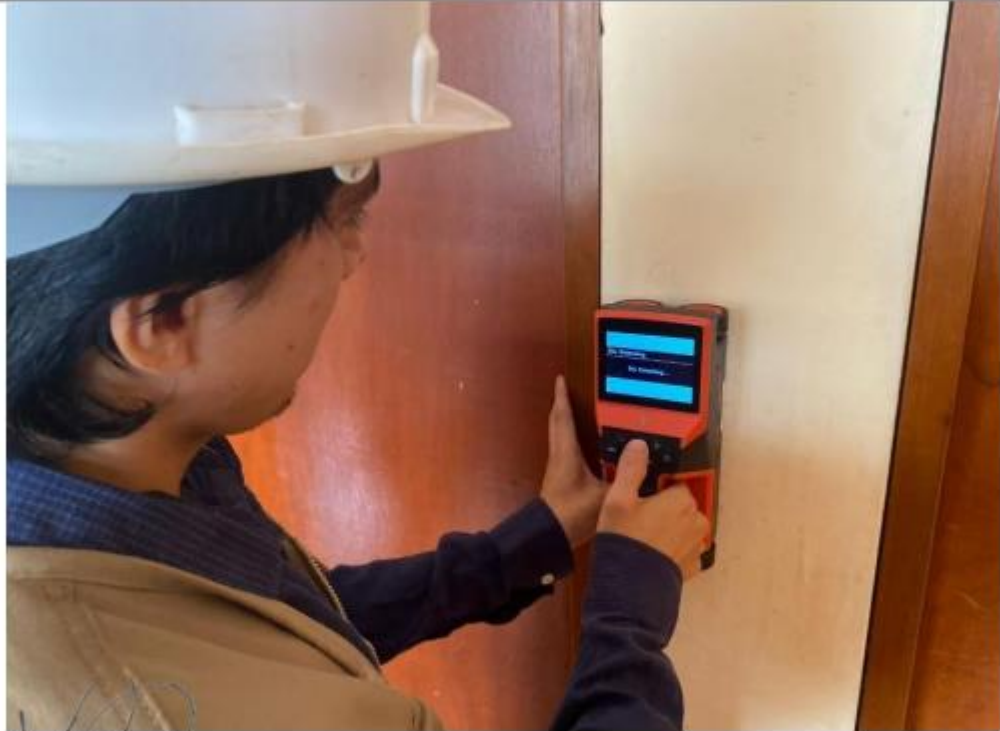
Imagen 5 – Vista de Escáner en uso.
