**FACULTAD DE INGENIERÍA Y ARQUITECTURA
ESCUELA PROFESIONAL DE INGENIERÍA CIVIL**

Evaluación del pavimento flexible y propuesta de mejoramiento
usando mezcla asfáltica autorreparable en la Avenida
Universitaria, Lima -2023.

**TESIS PARA OBTENER EL TÍTULO PROFESIONAL DE:
Ingeniero Civil**

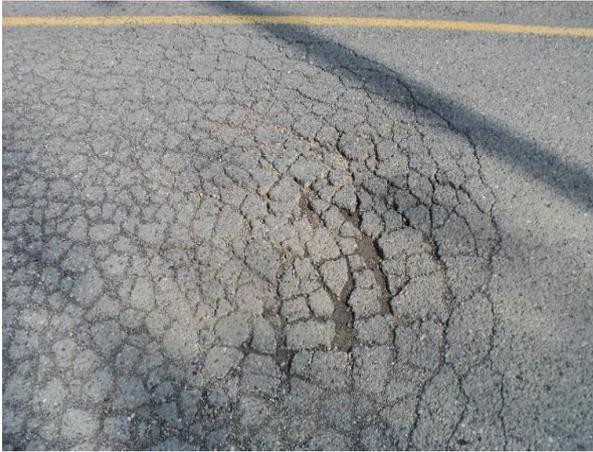
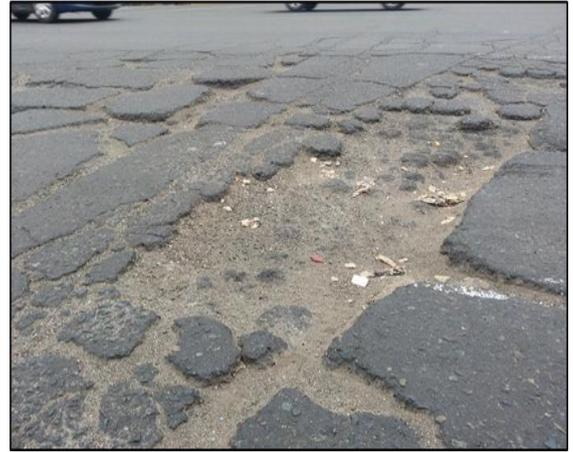
Figura 4 Agrietamientos del pavimento / Desprendimiento del pavimento Av. Universitaria, Fuente Propia (12/04/2023 01:24 pm)

En la figura 4, se observa el deterioro del pavimento, estos empiezan generalmente como fisuras y agrietamientos que se visualiza discontinuidades a lo largo de su longitud y de manera transversal de la carpeta asfáltica, también se presentan fallas comunes como la piel de cocodrilo.

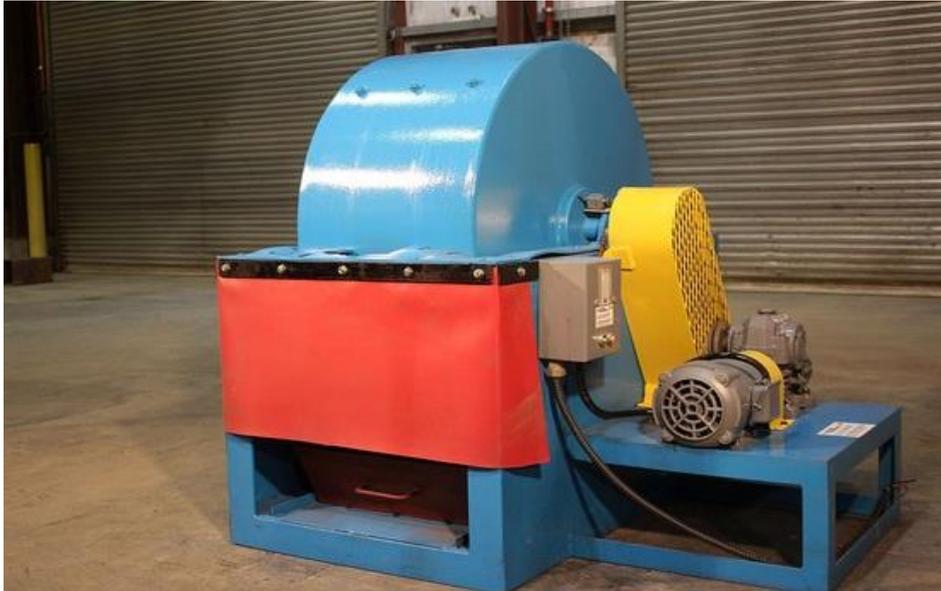
Los materiales utilizados en el diseño de las mezclas deben ser duraderos y capaces de soportar cargas repetitivas e intensas. El ensayo de abrasión de Los Ángeles, que utiliza un cilindro hueco de acero montado sobre ejes colocados horizontalmente y limitado por ambos lados, es un método más fiable y ampliamente utilizado para cuantificar esta característica.

Figura 10, Maquina Los Angeles, Fuente: LCweb/ Universidad Politécnica De Madrid

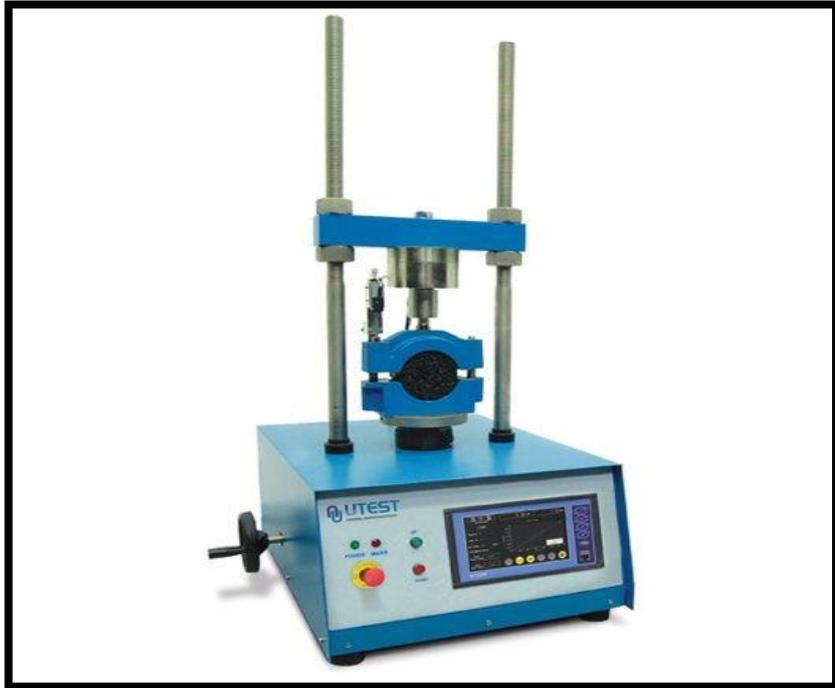
1. Separación del ligante asfáltico y los pétreos con esto garantizar el requerimiento del proyecto.
2. Análisis de las mezclas con muestras comprimidas en laboratorio de 100mm de diámetro y 70mm de grosor aproximadamente con el uso de martillo estandarizado.
3. Las muestras deben garantizar el porcentaje de vacío de aire, VMA (Vacío en agregado mineral) y VFA (Vacíos llenos con ligante asfáltico)
4. Las muestras también deben cumplir las normas de estabilidad y fluidez, que son aspectos de la flexibilidad y la tenacidad que se examinan mediante pruebas mecánicas.

Figura 12, Maquina Marshall Fuente: ustesd.com

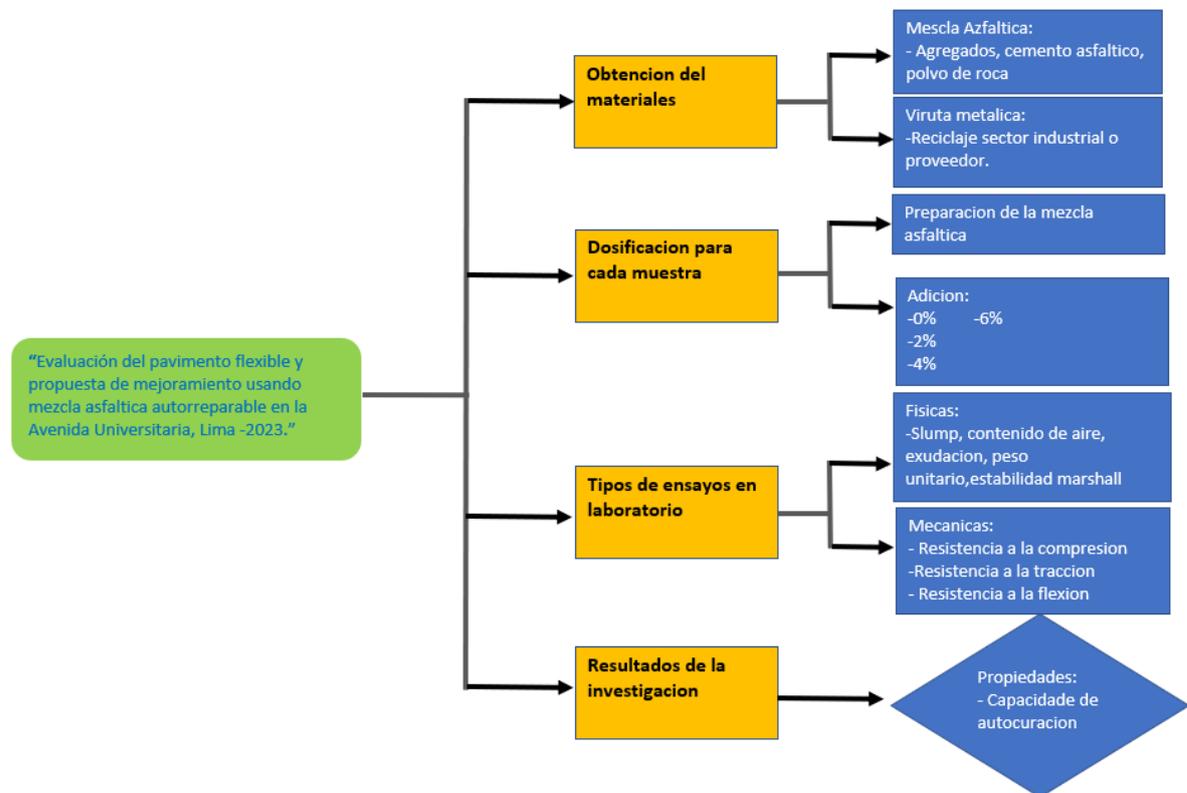
Figura 13, Diagrama de flujo de procedimiento: Elaboración propia

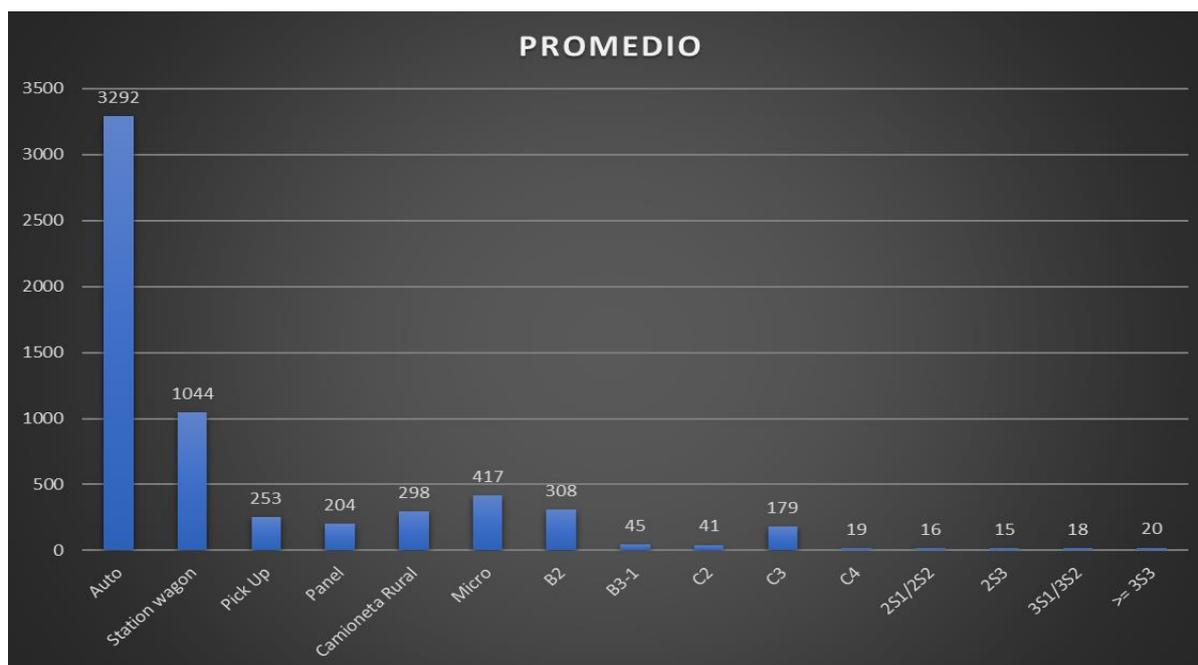
Figura 21, Promedio de volumen vehicular, Fuente: Elaboración Propia.

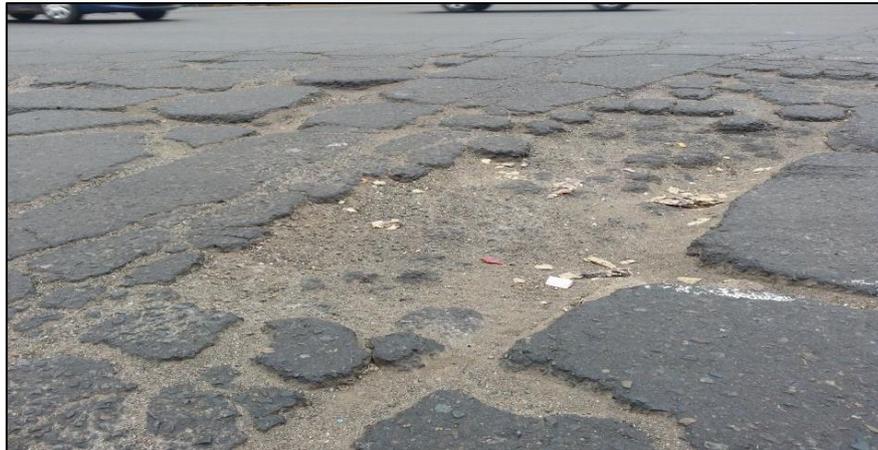
A 221 metros aproximadamente de la vía norte el recorrido se puede observar en el medio de la calzada un bache de grandes proporciones con dimensiones de 1.20 m de largo 0.40 m de ancho y 0.04 m de profundidad, siendo una de las pocas que se encuentran en la zona.

Figura 26, Baches grandes, Fuente: Propia.

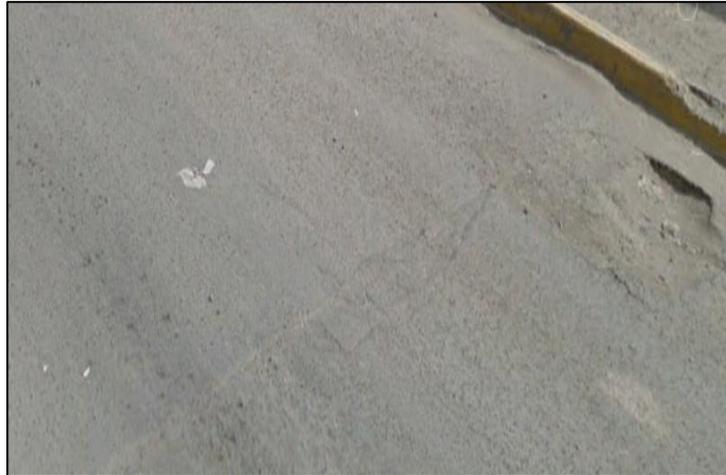
Se encuentra una fisura, en el cual tiene un desprendimiento de la pequeña placa o parte del material directo que conforma la superficie de la plataforma de rodadura para los vehículos, que viene produciendo pequeños agujeros o huecos en la superficie de la calzada.

Figura 28, Fisura con desprendimiento, Fuente: Propia.

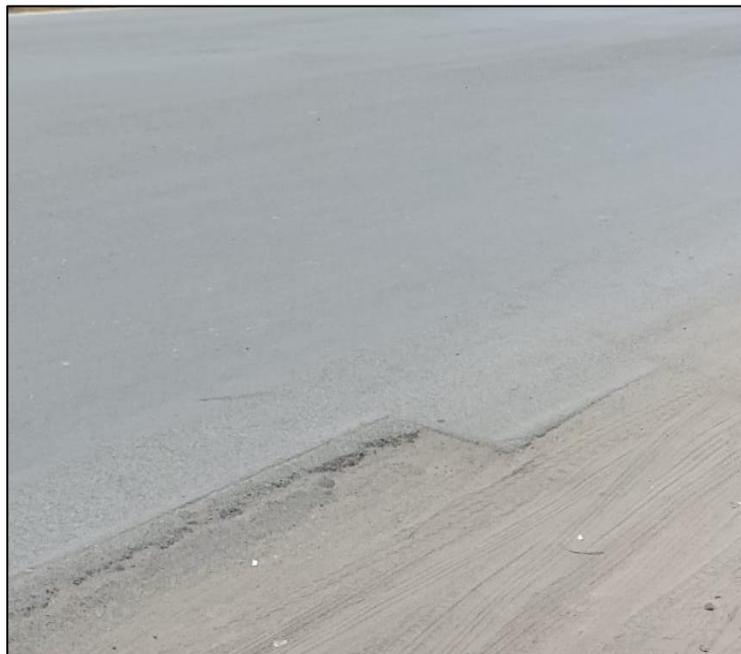
En los 80 metros del tramo final de la vía sur se encuentra un desprendimiento, al borde de unas de las vías con dimensiones aproximadas de 1.10 cm. de largo y 0.45 cm. de ancho.

Figura 29, Desprendimiento en borde, Fuente: Propia.

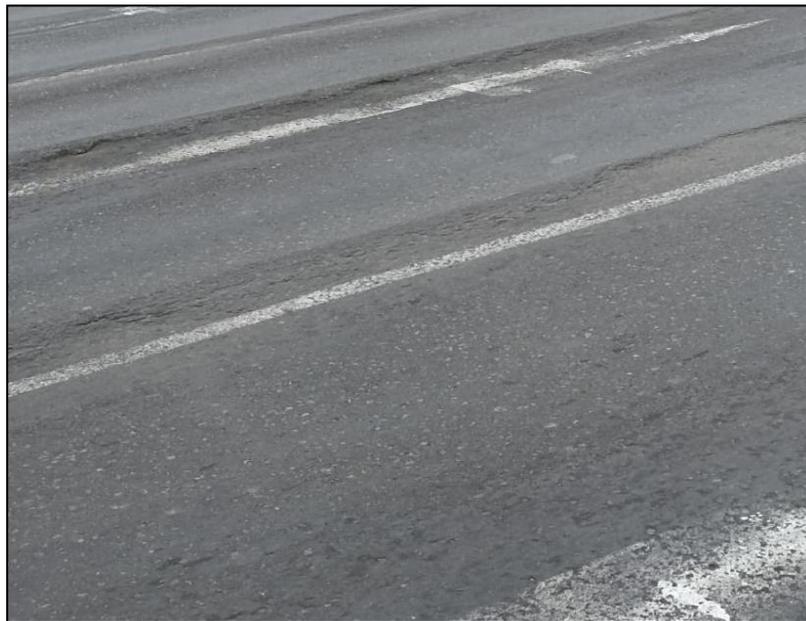
En los 176 metros aproximadamente del tramo final de la vía sur se visualiza desperfectos, deterioro y Ahuellamiento de carpeta asfáltica, una de las pocas que se encuentra en la zona.

Figura 31, Ahuellamiento de carpeta asfáltica, Fuente: Propia.

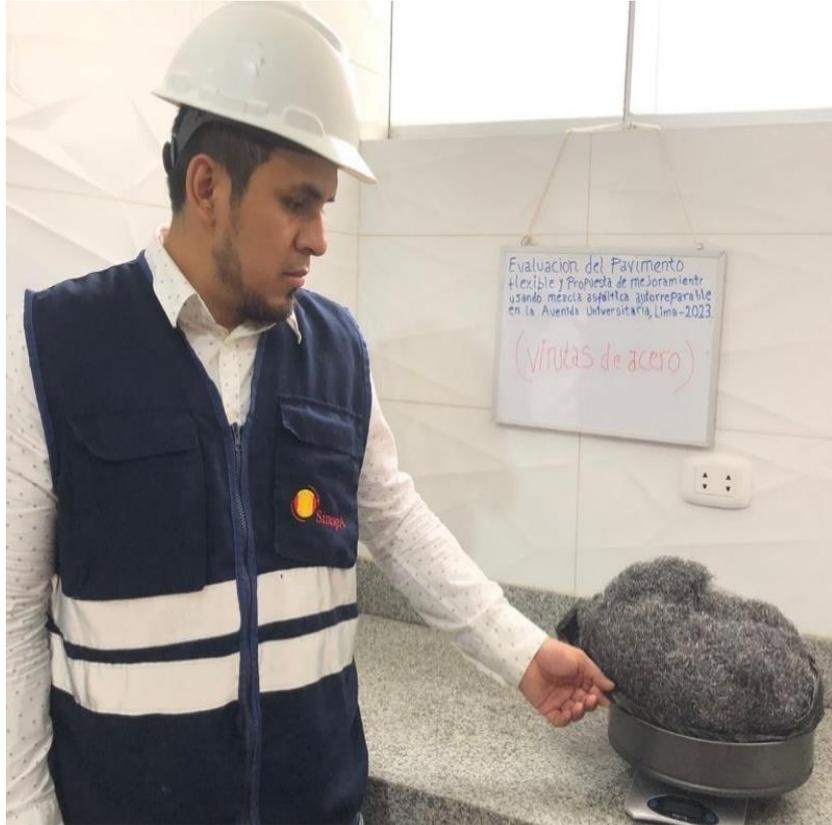
Se adquirió la lana de acero de un proveedor que está compuesta por acero bajo en carbono con un peso específico 7.181 (gr/cm³) con las siguientes características, longitud promedio 50mm, diámetro promedio 0.12mm.

Figura 32, pesaje de virutas de acero, Fuente: Propia.

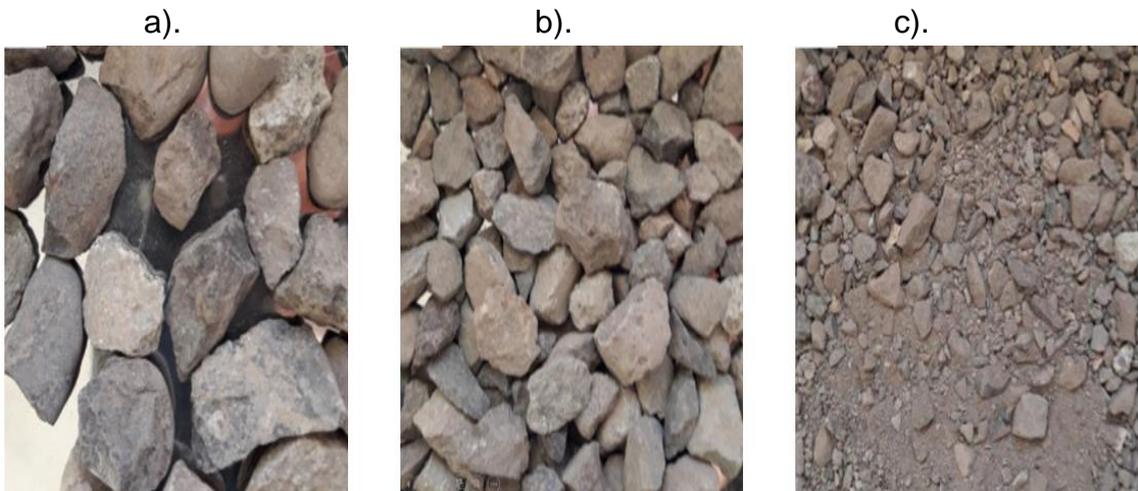
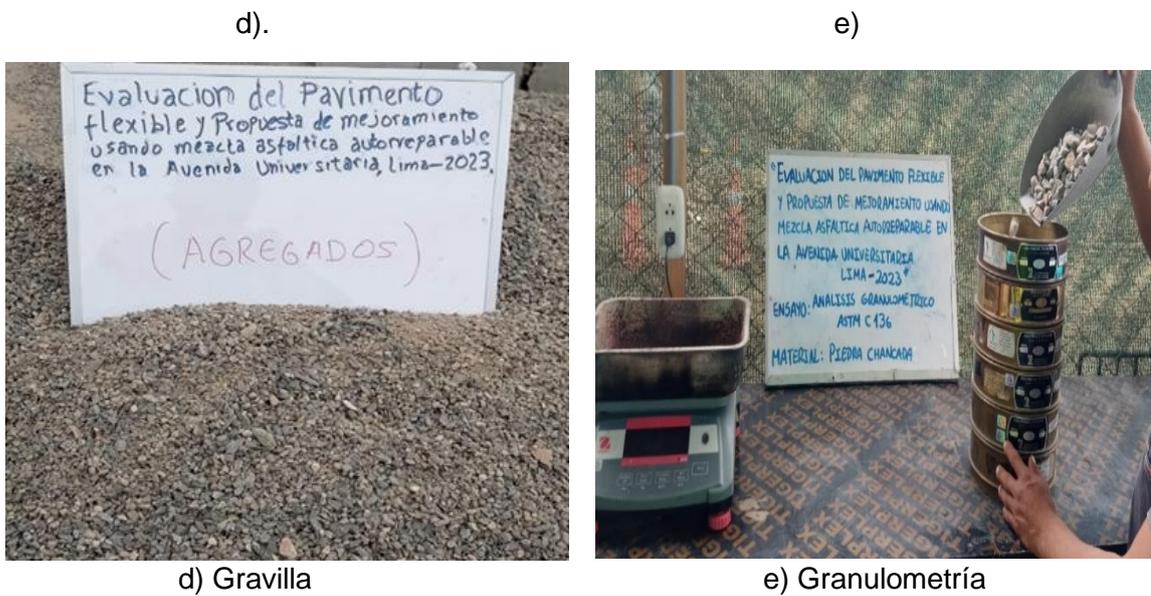
Para confeccionar nuestra mezcla asfáltica se recolecto cuatro facciones de agregados como se aprecia en la figura a, b, c, d, e.

figura 37, Agregados que se usó: a). grava 1/2", b). grava 3/8", c) Polvo de roca.

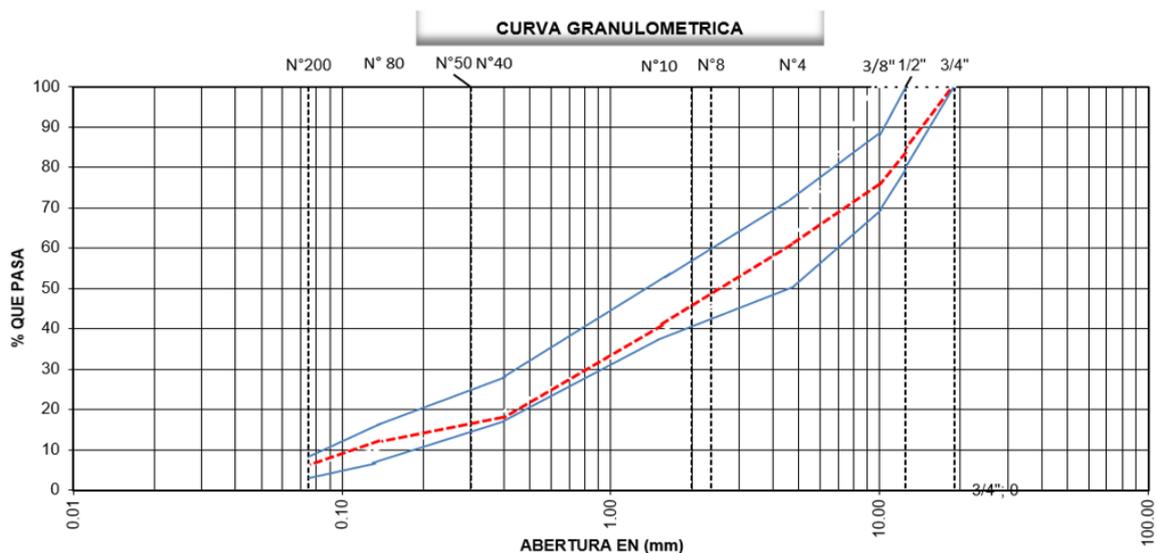
En la tabla podemos apreciar que los porcentajes que logran pasar están contenidos dentro de la tabla en los intervalos para mezclas asfálticas en caliente. En esta están contenidos las mallas de 1/2", 3/8", N°4, N°10, N°40 y N°200. Asimismo, podemos apreciar que nuestros valores están dentro del intervalo al (MAC-2).

Tabla 19, Curva Granulométrica MAC-2, Fuente: Soil Control eirl.

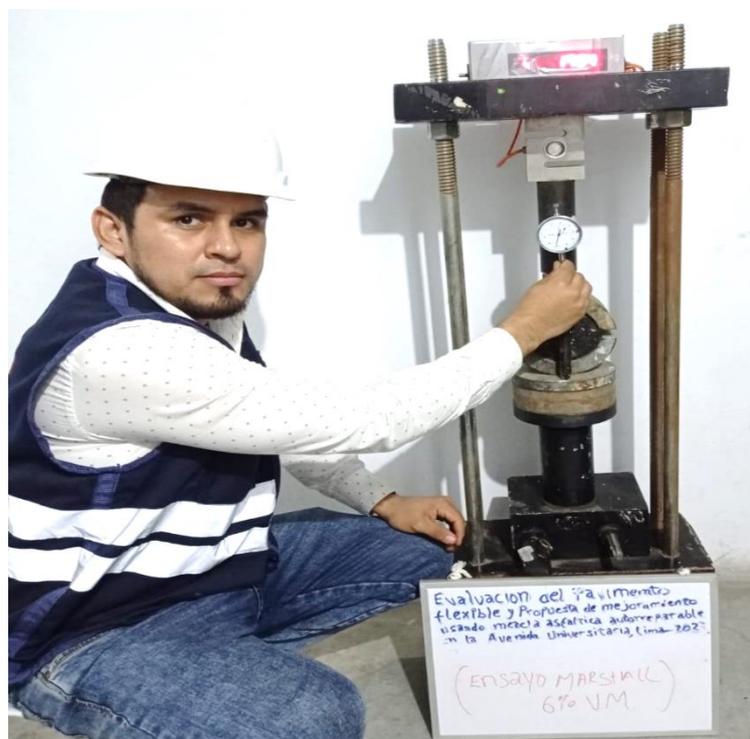
Figura 40, Ensayo de estabilidad Marshall, Fuente: propia.

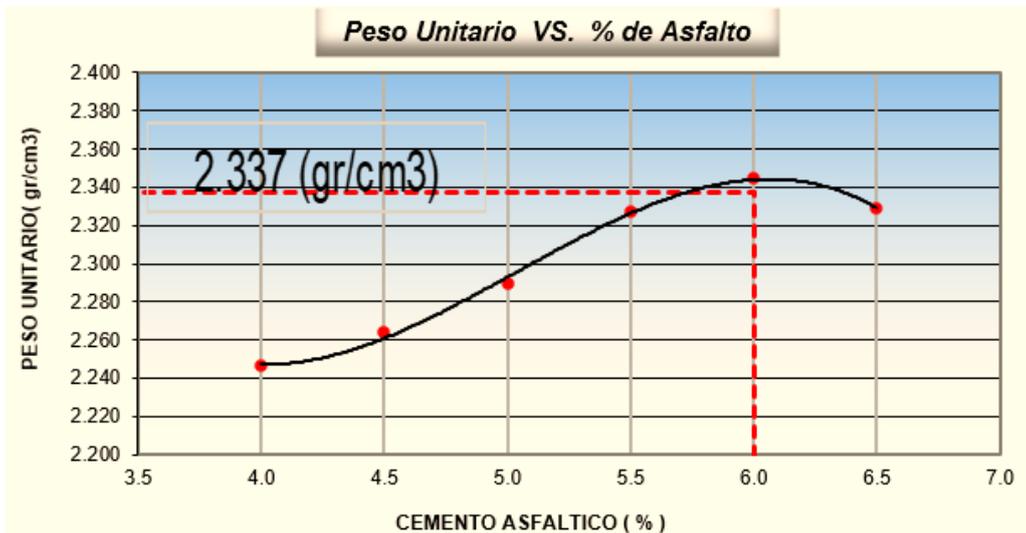
Los ensayos muestran los siguientes resultados para la mezcla bituminosa en el siguiente gráfico.

Figura 41, Grafica de peso unitario vs C.A, Fuente: SOIL CONTROL EIRL.

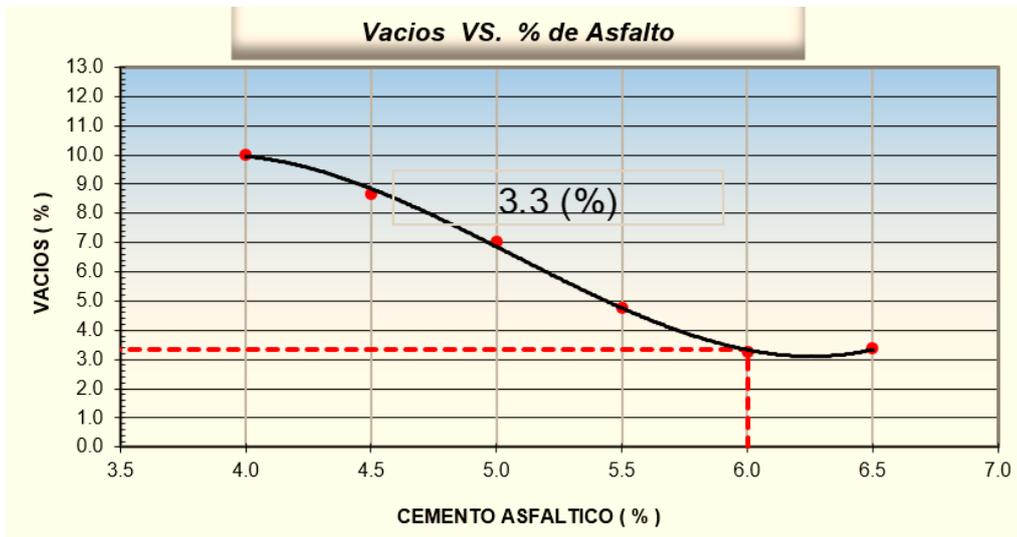
Figura 42, Grafica % de vacíos vs C.A, Fuente: SOIL CONTROL EIRL

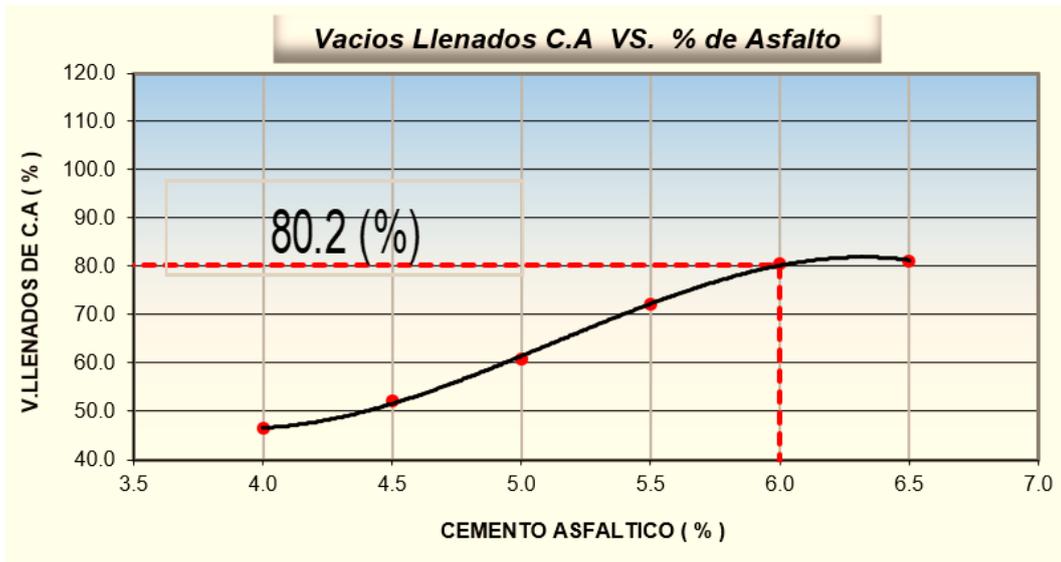
Figura 43, Grafica de Vacíos Llenos de C.A vs C.A, Fuente: SOIL CONTROL EIRL

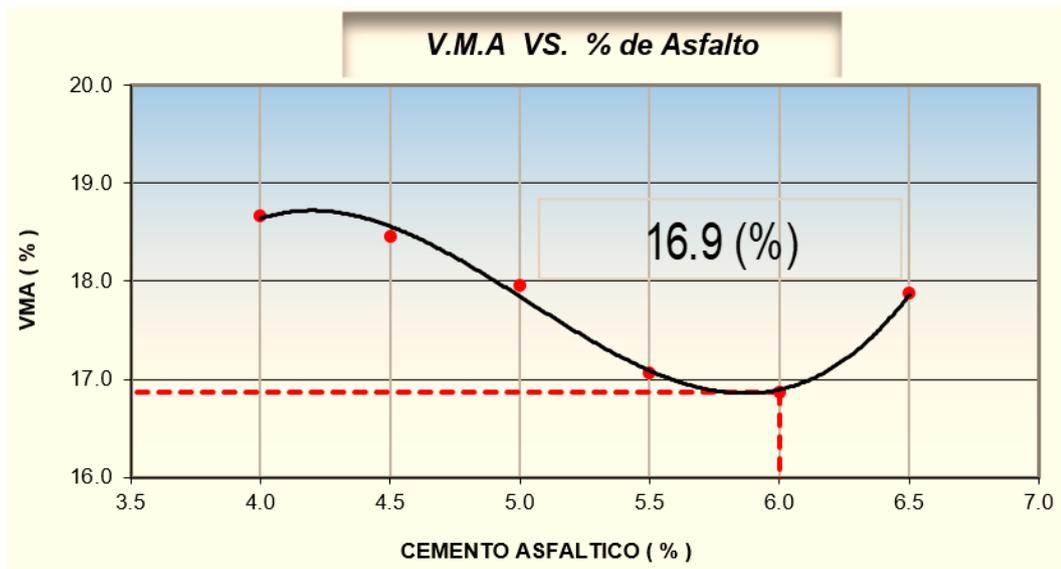
Figura 44, Grafica de VMA vs C.A, Fuente: SOIL CONTROL EIRL

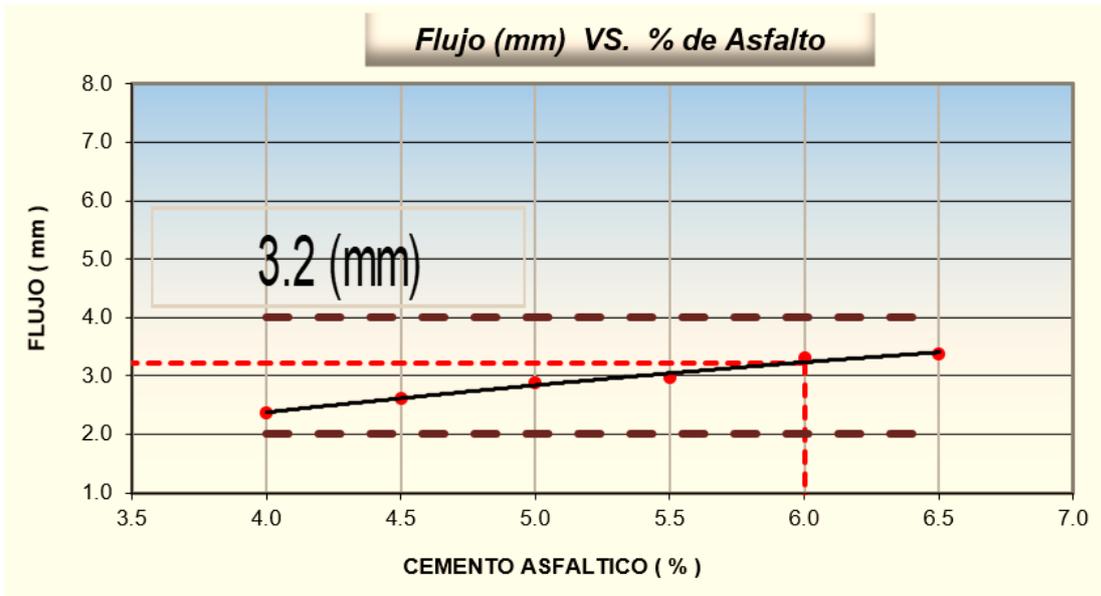
Figura 45, Grafica de fluencia vs C.A, Fuente: SOIL CONTROL EIRL

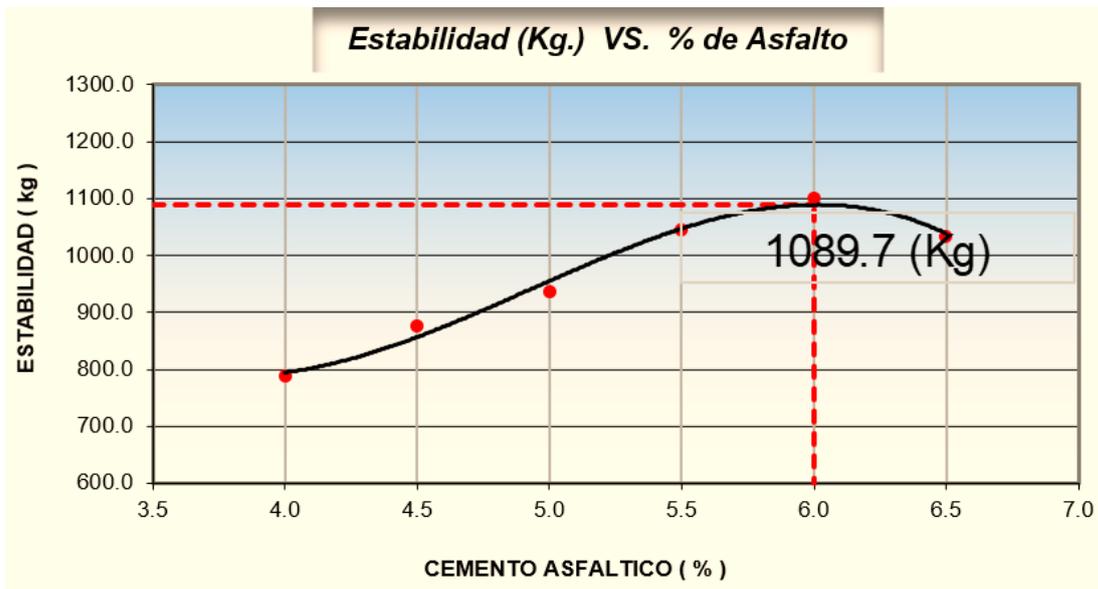
Figura 46, Grafica de estabilidad vs C.A, Fuente: SOIL CONTROL EIRL

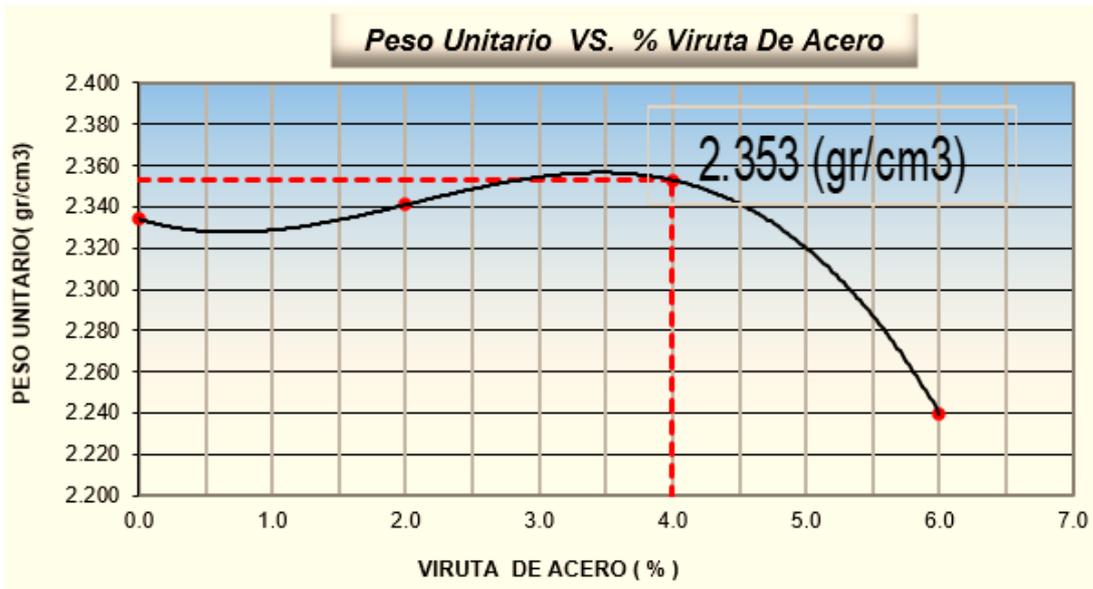
Figura 48, Grafica de peso unitario vs Virutas de acero, Fuente: SOIL CONTROL EIRL.

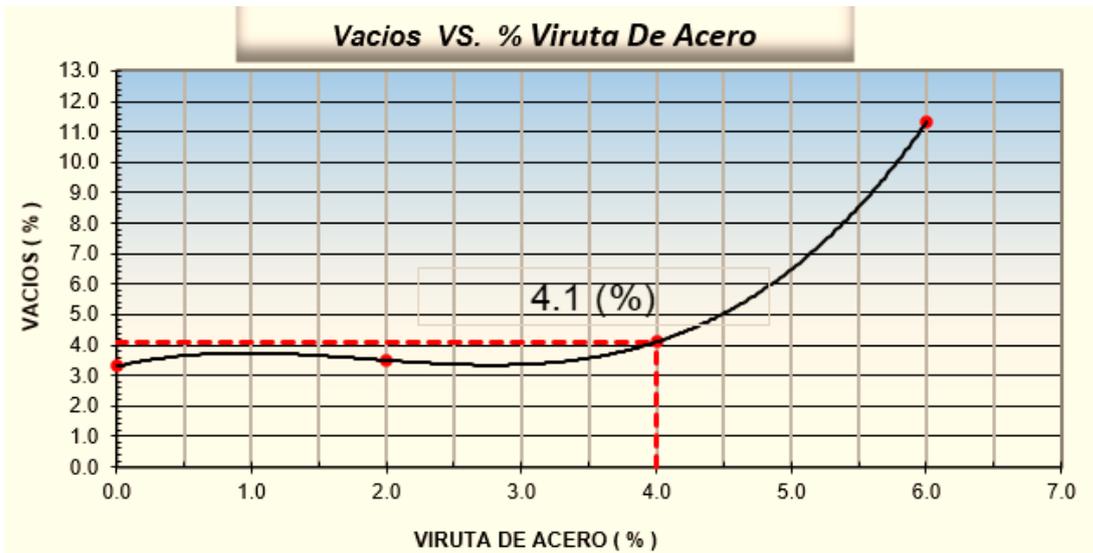
Figura 49, Grafica de % de vacíos vs Virutas de acero, Fuente: SOIL CONTROL EIRL.

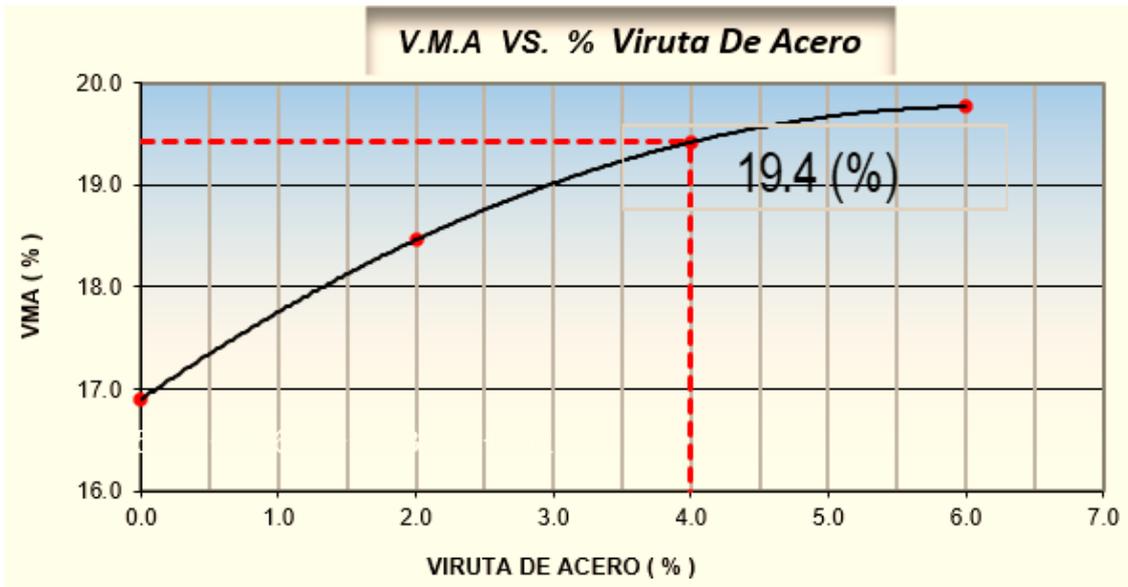
Figura 50, Grafica de VMA vs Virutas de acero, Fuente: SOIL CONTROL EIRL.

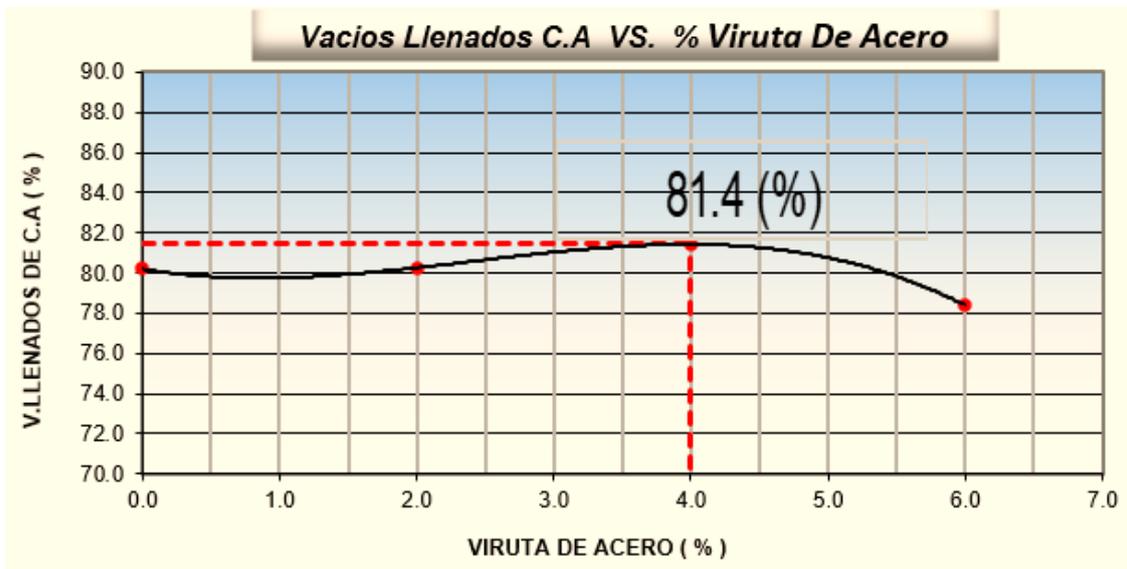
Figura 51, Grafica v. llenados de c.a. vs Virutas de acero, Fuente: SOIL CONTROL EIRL.

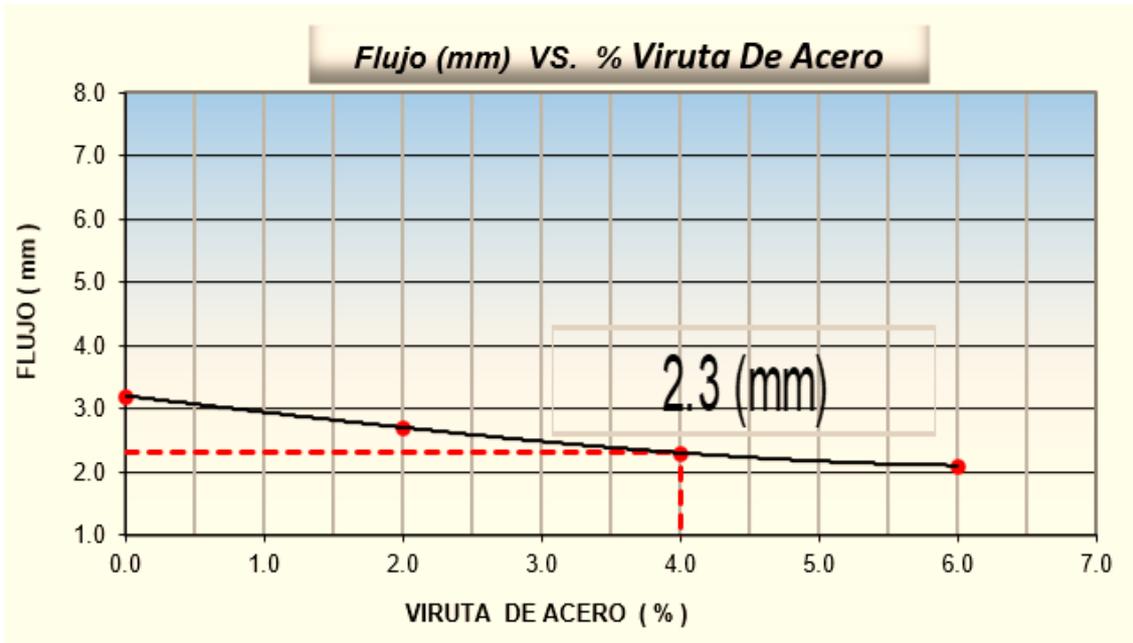
Figura 52, Grafica de flujo vs Virutas de acero, Fuente: SOIL CONTROL EIRL.

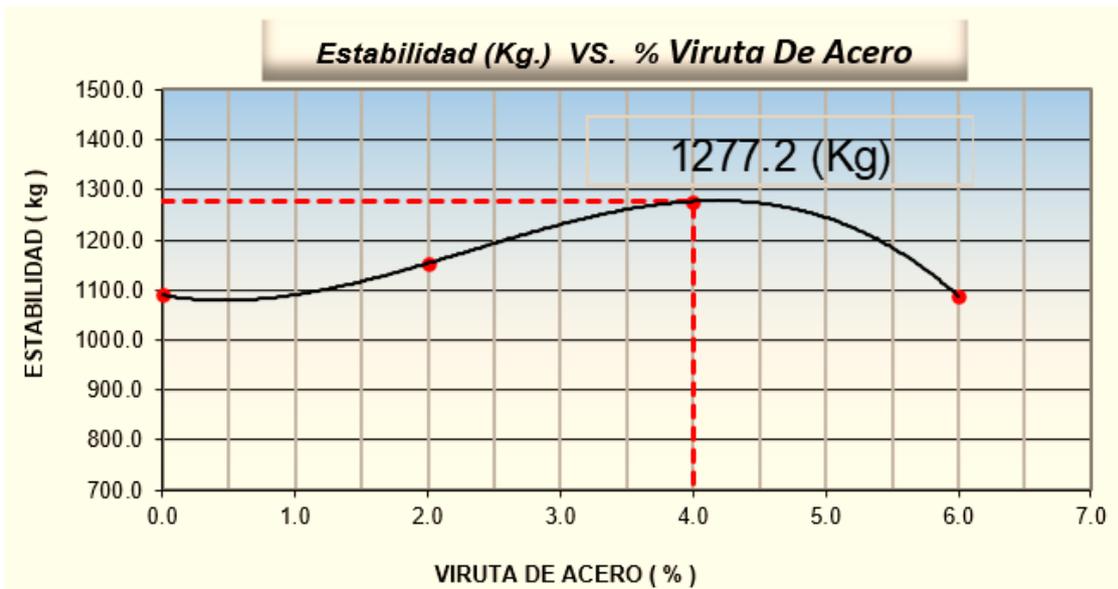
Figura 53, Grafica de Estabilidad vs Virutas de acero, Fuente: SOIL CONTROL EIRL.

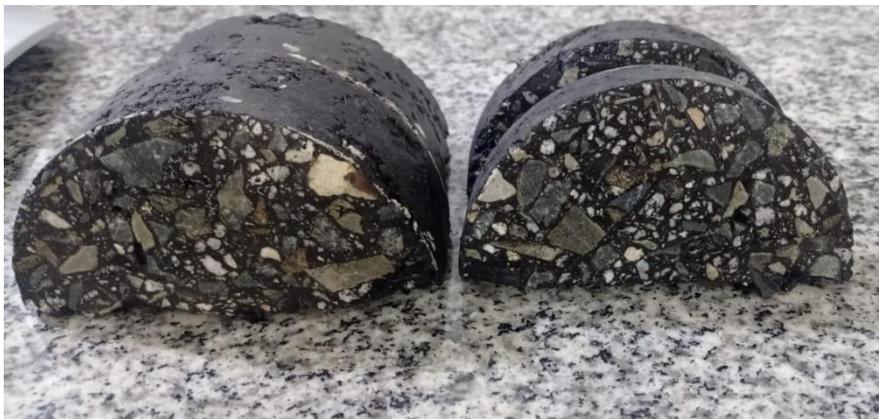
Se seleccionaron las briquetas para el ensayo a flexión se obtuvieron 12 muestras semi cilíndricas que inicialmente provenían de las probetas Marshall que fueron cortadas en 4 partes primero a lo largo del diámetro y luego a la mitad de la altura, para tener muestras de menor tamaño, el tamaño de las probetas eran 50cm de radio y 30 cm de largo, a continuación, a cada cuarto se le realizó una abertura de aproximadamente 10 mm para inducir el corte al centro.

Figura 54, Probetas Marshall cortadas, Fuente: Propia.

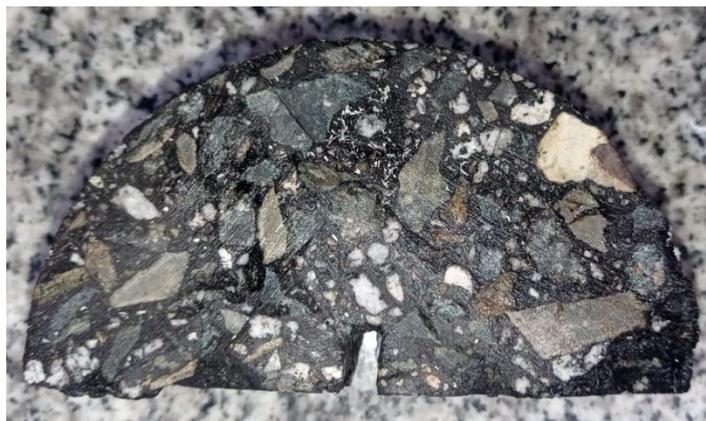
A las probetas semicirculares se le realizó una incisión en el centro del diámetro para inducir el fallo en ese lugar.

Figura 55, Abertura de 10mm, Fuente: Propia.

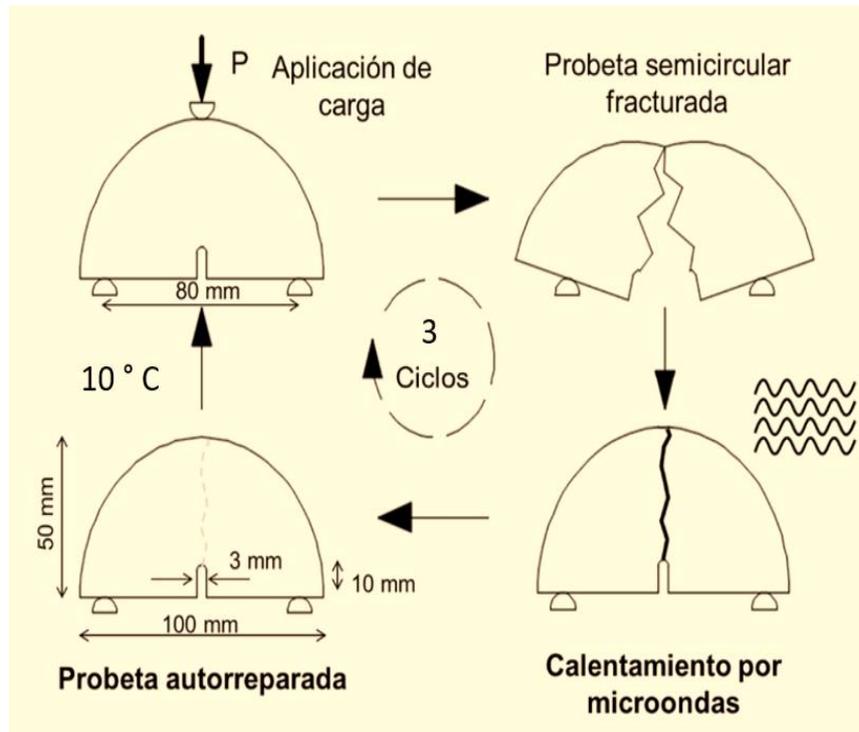
El valor de la autocuración se medirá como la razón de la resistencia inicial a la flexión, por N ciclos de fractura y autocuración inducida.

Figura 56, Ciclos de autocuración, Fuente: Propia.

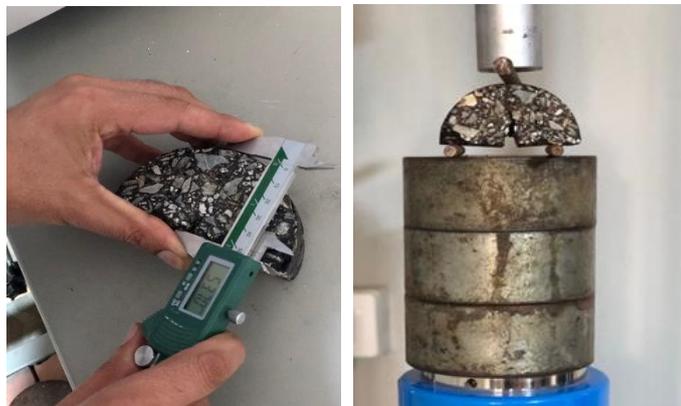
Figura 57, Ensayo de flexión triaxial, Fuente: Propia.

En conclusión la capacidad de autocuración será la resistencia relativa entre la resistencia obtenida después de N ciclos de reparación, y la resistencia al inicio de ensayo de la probeta semi circular, para obtener este efecto de autocuración se calentara las muestras a 45 segundos con una temperatura de 50 c° y se dejaran enfriar por 12 horas en un ambiente seco y ventilado, para el ensayo se aplicara una carga vertical en el centro de la muestra semi circular hasta la falla con velocidad de carga de 0.5mm/min.

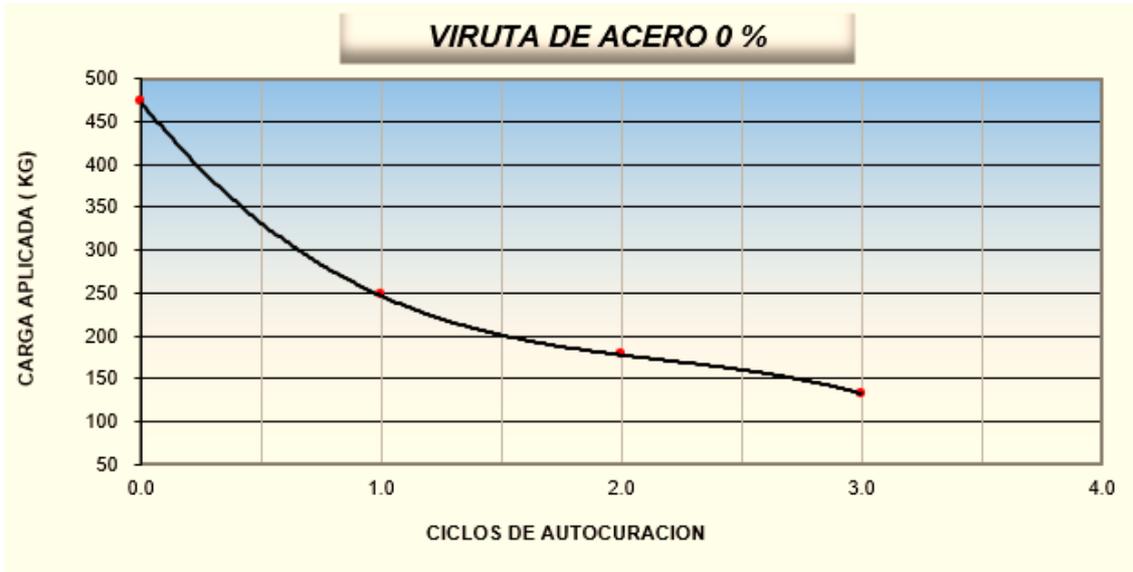
Figura 58, Grafica de Carga vs Ciclos de curación 0%, Fuente: SOIL CONTROL EIRL.

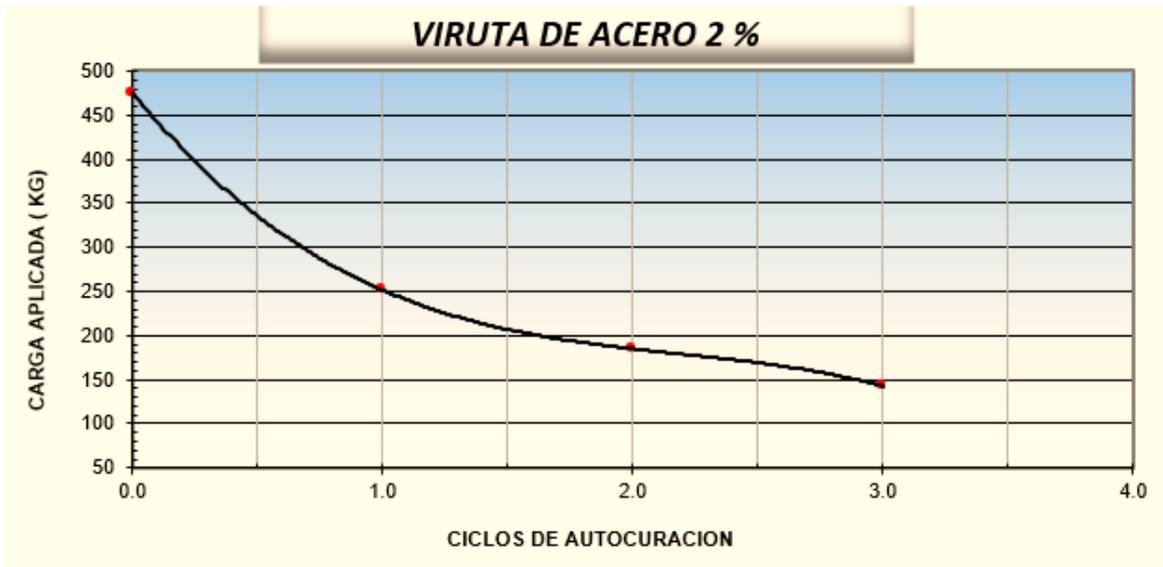
Figura 59, Grafica de Carga vs Ciclos de curación 2%, Fuente: SOIL CONTROL EIRL.

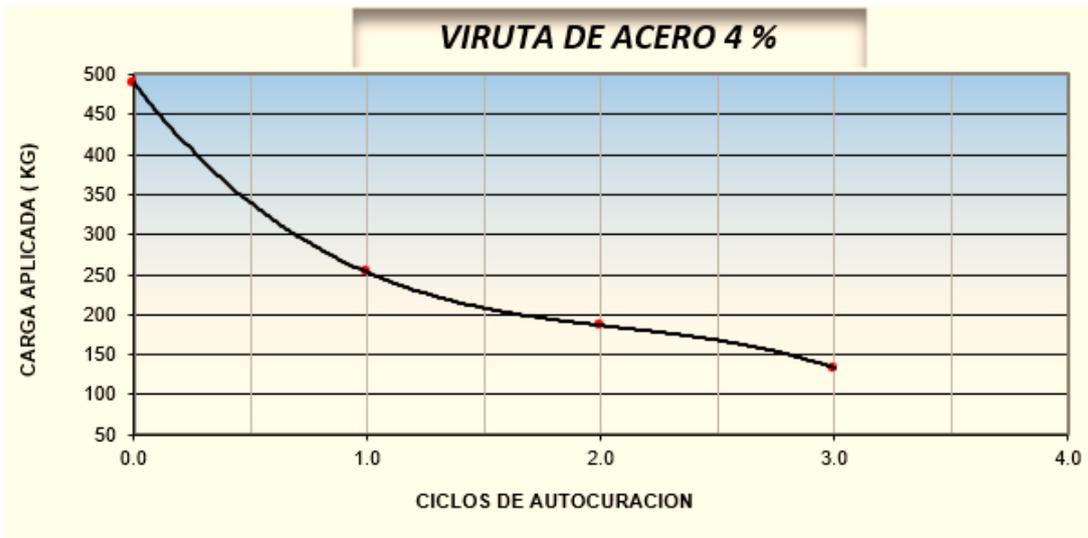
Figura 60, Grafica de Carga vs Ciclos de curación 4%, Fuente: SOIL CONTROL EIRL.

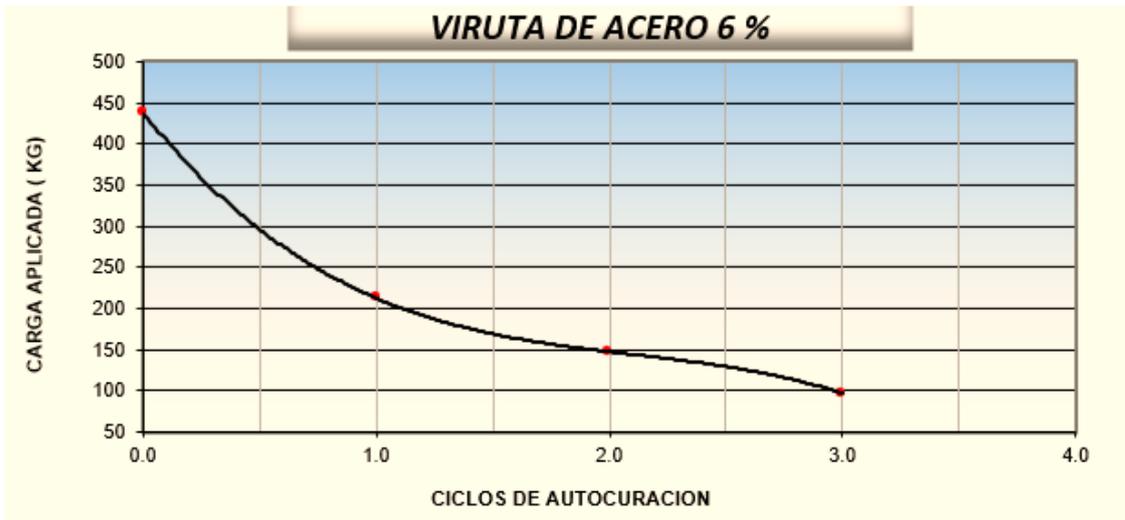
Figura 61, Grafica de Carga vs Ciclos de curación 6%, Fuente: SOIL CONTROL EIRL.

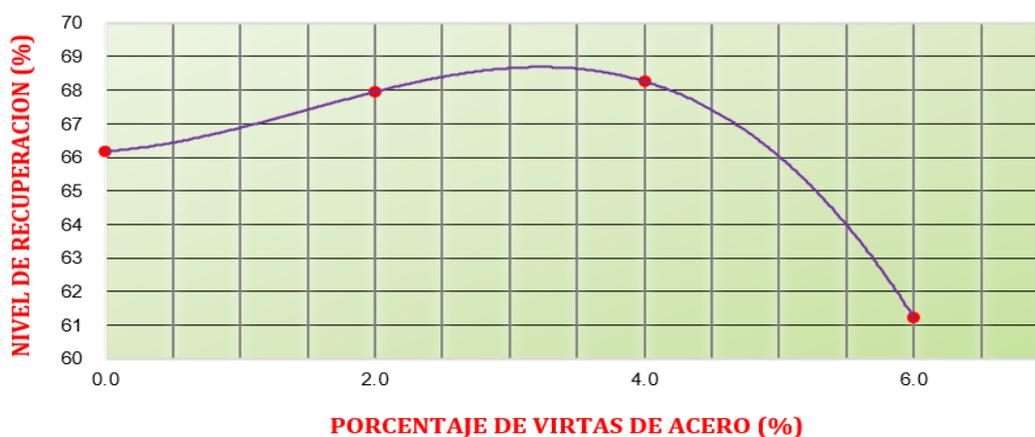
Figura 62, Grafica de Nivel de Curación % vs % de viruta de acero, Fuente: Propia.
