UNIVERSIDAD CÉSAR VALLEJO

FACULTAD DE INGENIERÍA Y ARQUITECTURA
ESCUELA PROFESIONAL DE INGENIERÍA CIVIL

“Evaluación de vulnerabilidad sísmica de las viviendas del sector
Mirador 3º etapa, El Porvenir – Trujillo”

TESIS PARA OBTENER EL TÍTULO PROFESIONAL DE:

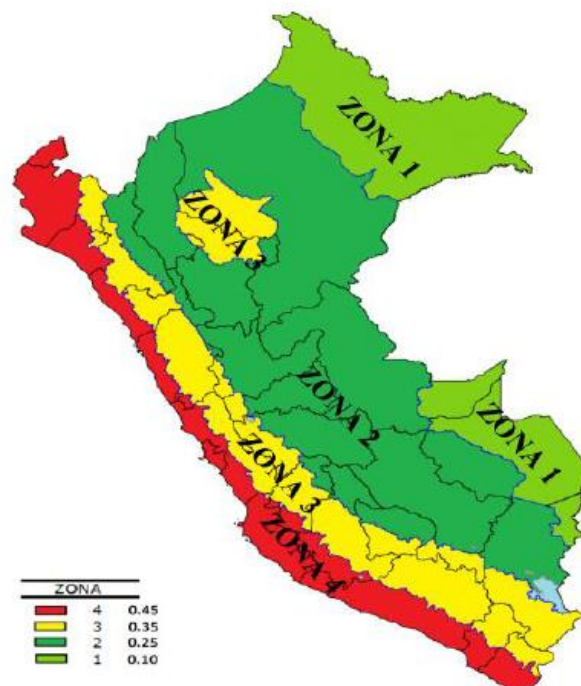
Figura 1. Mapa de Zonificación Sísmica

Perú está clasificado sísmicamente de acuerdo a parámetros específicos que dependen de las características globales de los eventos sísmicos, el campo de la geotectónica, distribución espacial analizada de los sismos. Estas zonas se le atribuye un factor Z.(Norma Técnica E.030, Artículo10, p.4).

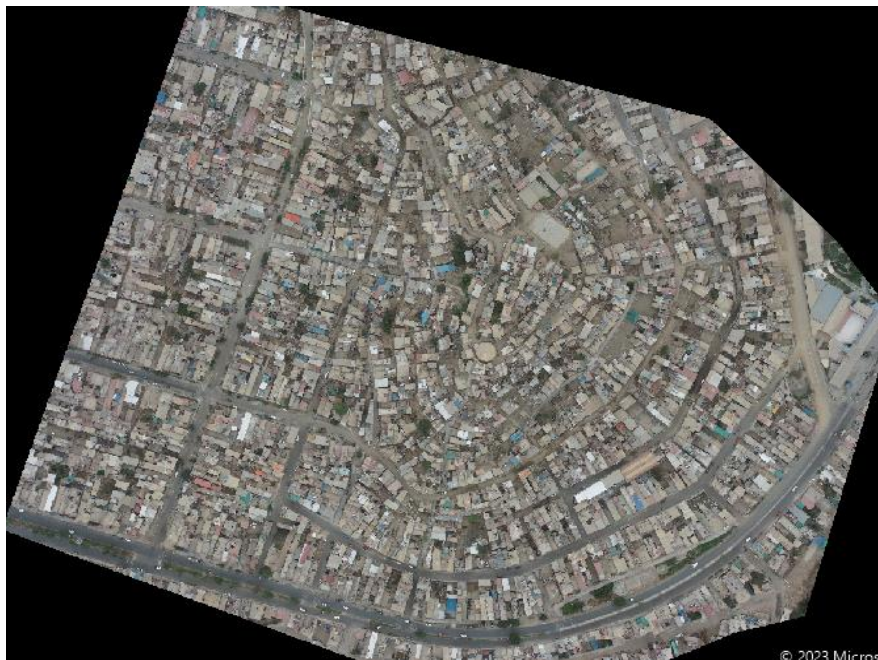
Figura 2. Ortofoto – Levantamiento Topográfico

La realización del estudio es con el objeto de establecer con dron la orografía y fotogrametría de manera general y visual de las viviendas de la zona del Sector El mirador 3ª Etapa, puesto que consideramos necesario al tratarse de una zona con pendientes pronunciadas al tratarse de un cerro.

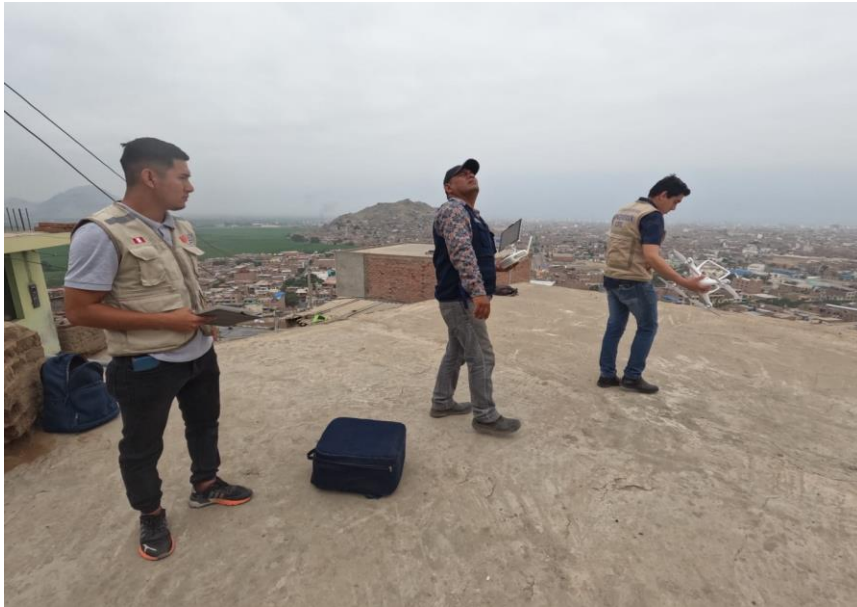
Figura 3. Punto Estratégico (Levantamiento topográfico)

La ejecución se tuvo en cuenta los factores físicos y ambientales del lugar para el recorrido de vuelo limpio y calidad de fotogrametría. Por ello se determinó un punto estratégico en la zona más alta del sector.

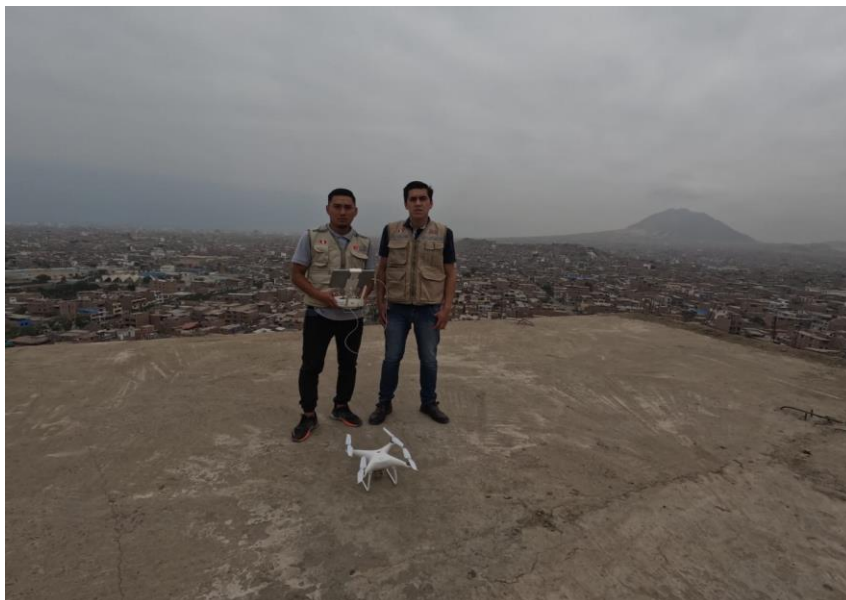
Figura 4. Ubicación de puntos georreferenciado – Dron

Se determinó en la Tablet que comanda el DRON mediante la georreferenciación los puntos de recorrido de vuelo del DRON, de tal manera que enmarque nuestras viviendas analizadas.

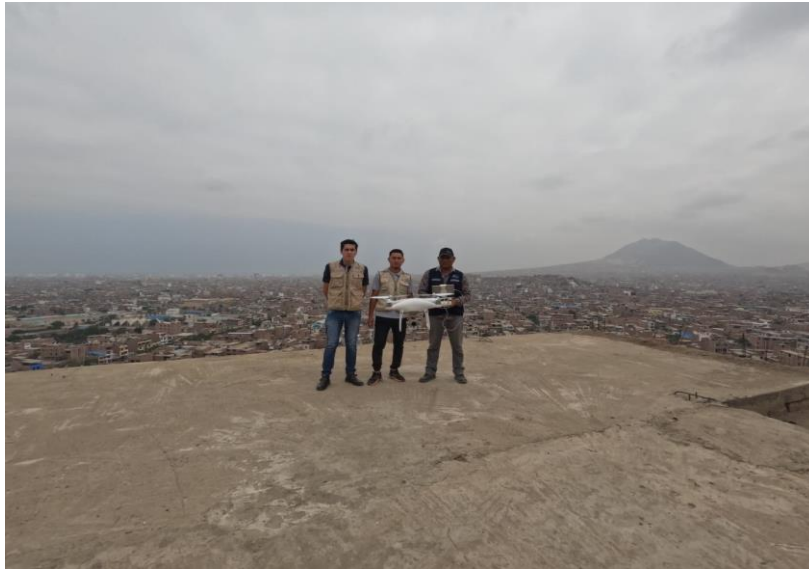
Figura 5. Recorrido de vuelo – Dron

La ejecución de recorrido de vuelo del Dron tiene como área 13.68 Hect y una distancia de 5.63 Km. Para el periodo de vuelo se registró una duración de 13m 7s, con una velocidad de ruta de 8.8 m/s.

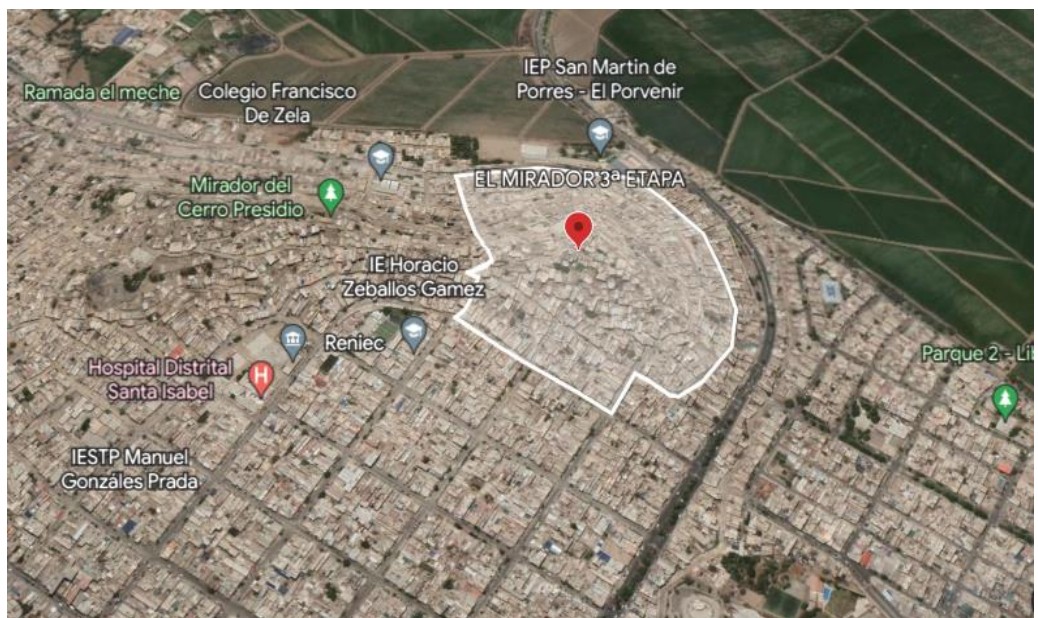
Figura 10. Sector El Mirador 3ª Etapa – Google Eart.

Determinamos la clasificación de manzanas del sector El Mirador 3ª Etapa, clasificándolas en 13 manzanas seleccionadas para el estudio de encuestas del total de manzanas existentes.

Las manzanas seleccionadas comprenden desde la manzana 01 hasta la manzana 10. Seguidamente optamos por un tema estratégico de área perimetral la manzana 14,15 y 16. Cada manzana cuenta con un

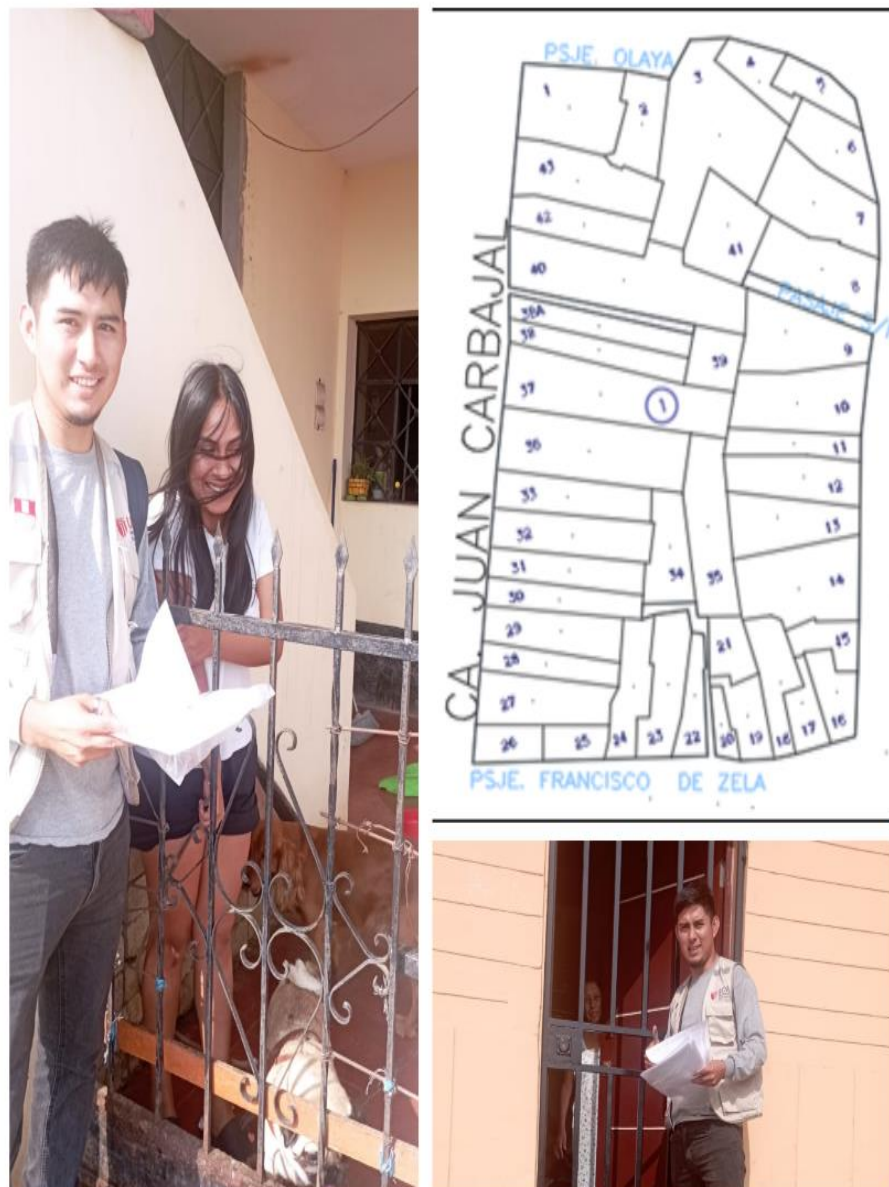
Figura 11. Plano Catastral y Encuesta – Mz 01

De tal manera se inició realizando las impresiones en físico de las Fichas Técnicas. Seguidamente se realizó las encuestas siguiendo la secuencia de orden, empezando por la Manzana 1 que cuenta con 44 Viviendas. Ubicada alrededores de la Calle Juan Carbajal – Francisco de Zela.

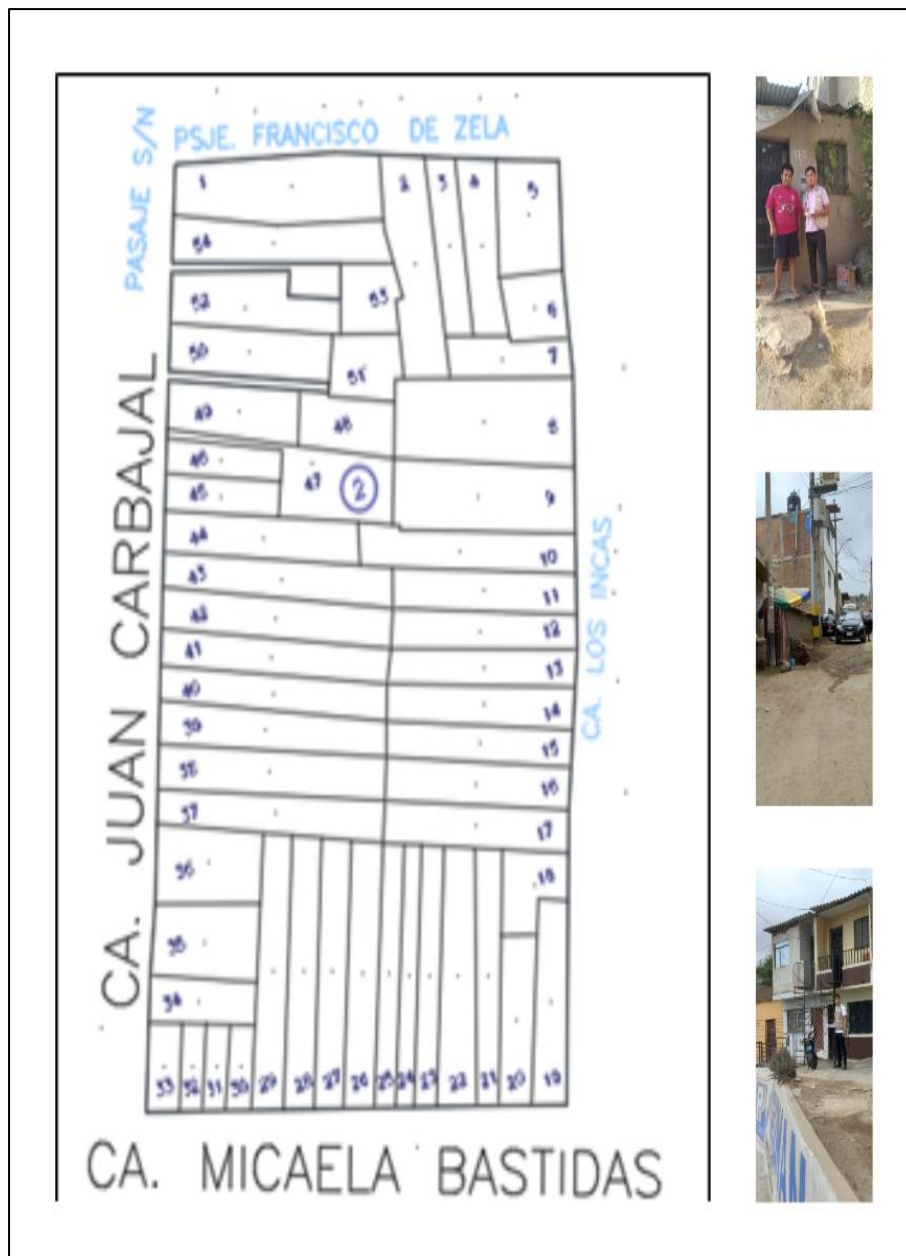
Figura 12. Plano Catastral y Encuesta – Mz 02

La Manzana N.º 02 cuenta con 54 viviendas, ubicada en alrededores de la Calle Juan Carbajal – Micaela Bastidas.

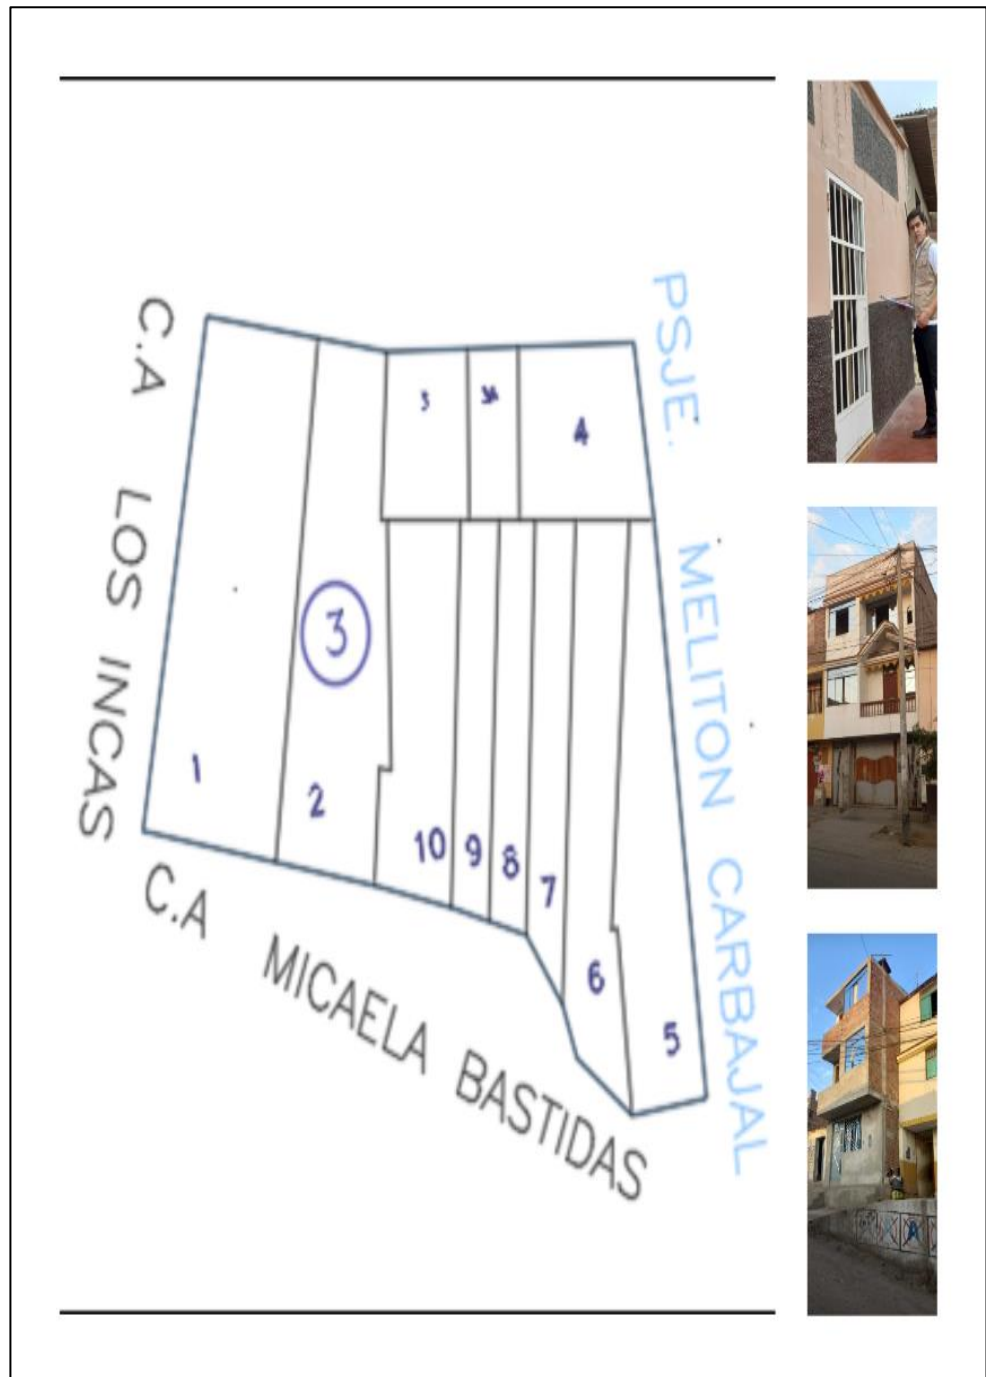
Figura 13. Plano Catastral y Encuesta – Mz 03

La Manzana N.º 03 cuenta con 11 viviendas, ubicada en alrededores de la Calle Micaela Bastidas – Los incas.

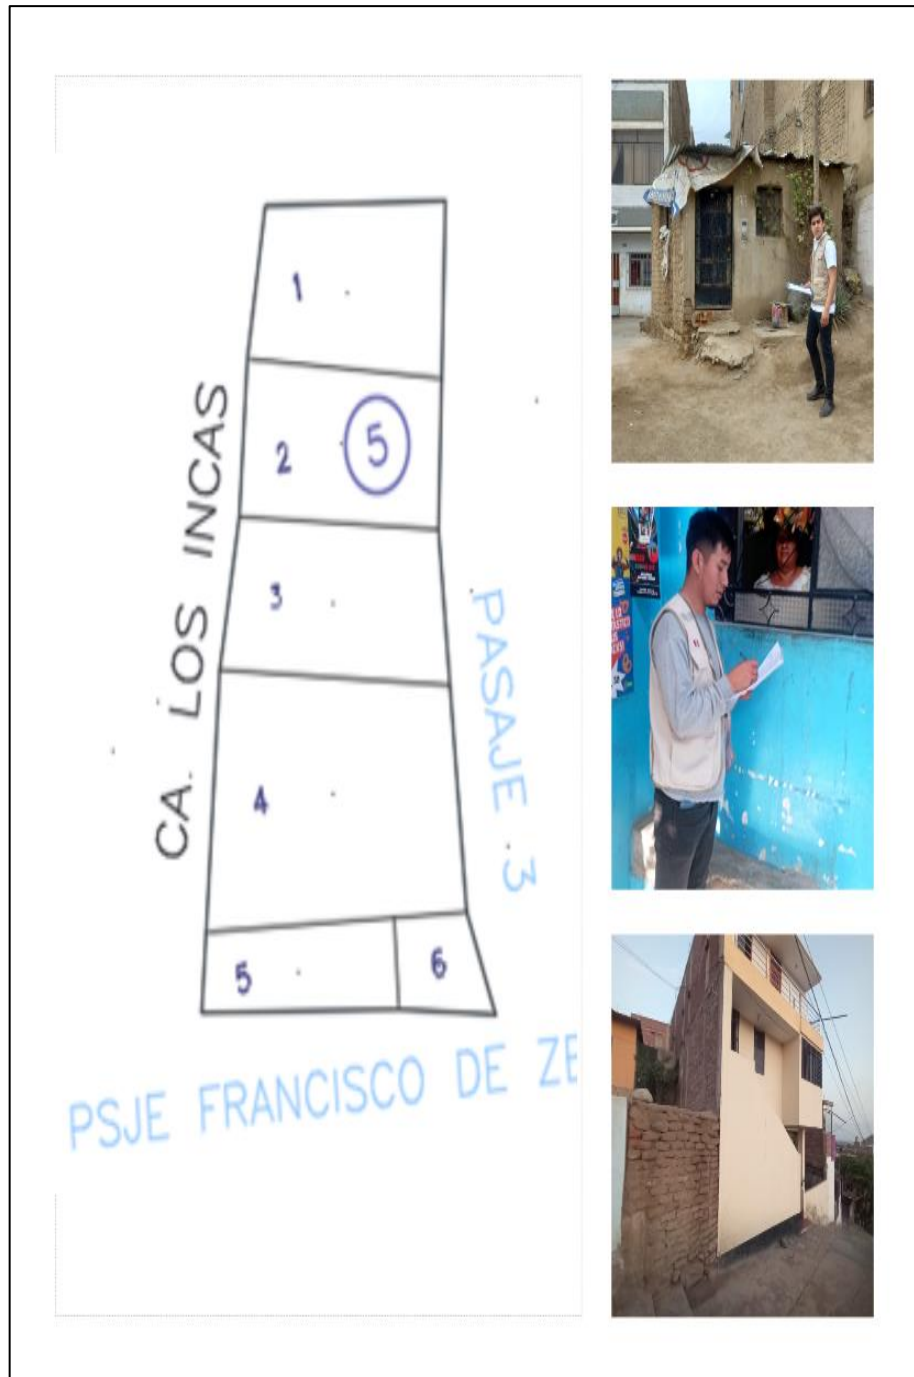
Figura 15. Plano Catastral y Encuesta – Mz 05

La Manzana N.º 05 cuenta con 36 viviendas, ubicada en alrededores de la calle Los incas – Psj Francisco de Zela.

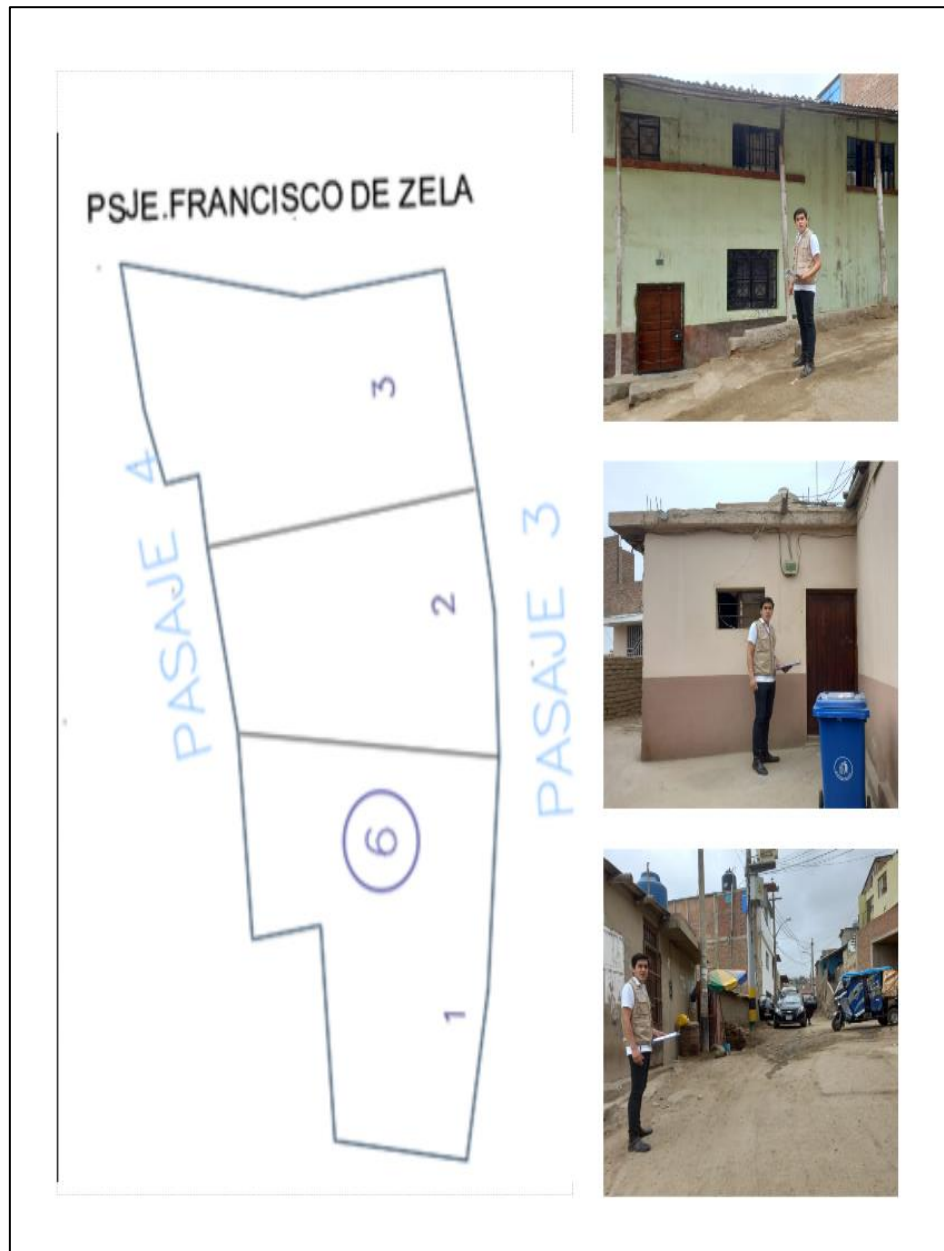
Figura 16. Plano Catastral y Encuesta – Mz 06

La Manzana N.º 06 cuenta con 3 viviendas, ubicada en alrededores del Psj Francisco de Zela- Pasaje 3-Pasaje 4 que enmarcan el arrea delimitada de la manzana.

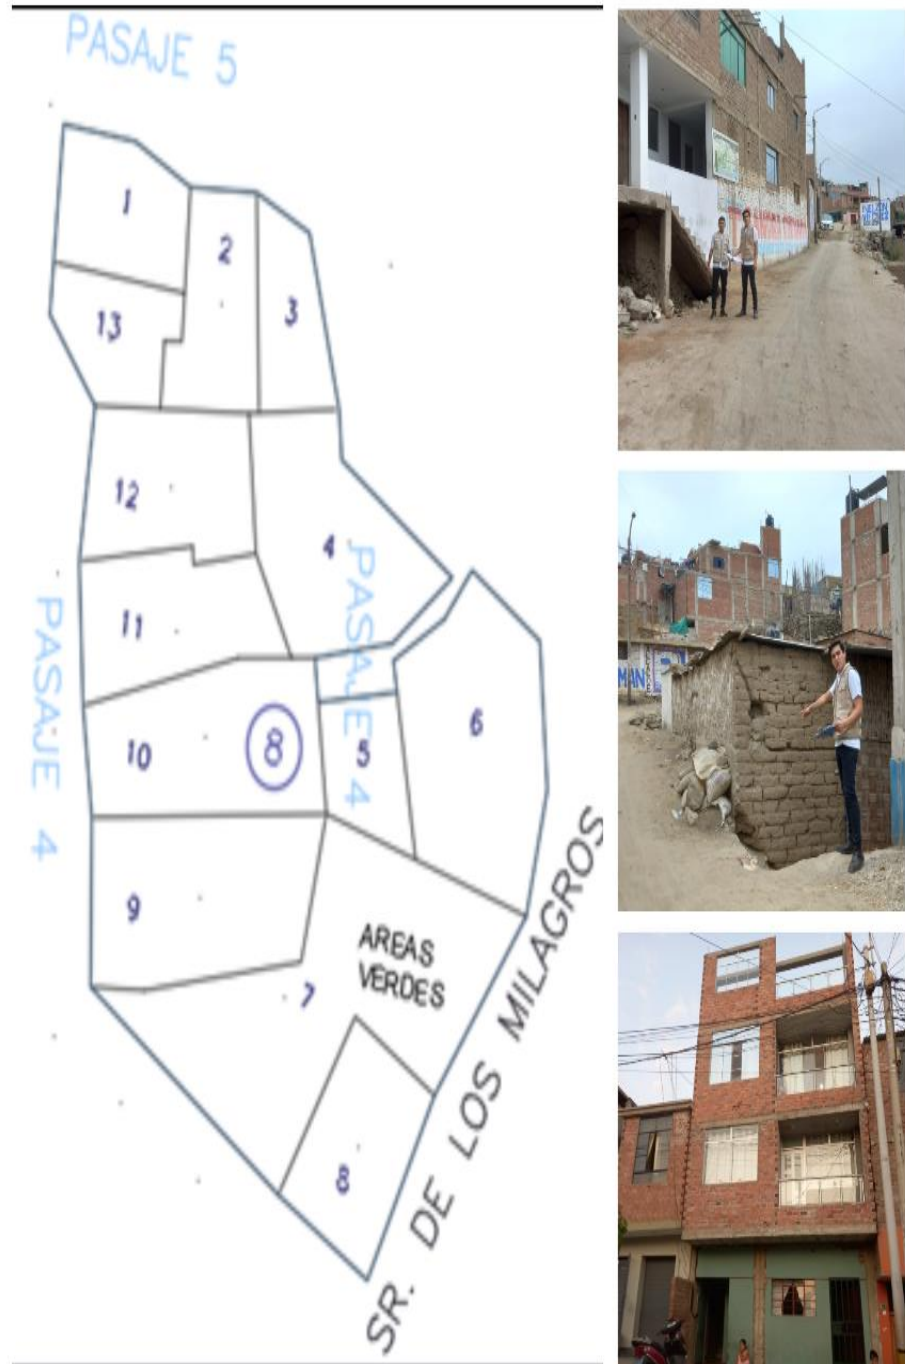
Figura 18. Plano Catastral y Encuesta – Mz 08

La Manzana N.º 08 cuenta con 12 viviendas, ubicada en alrededores de la Calle Señor de Los Milagros que enmarcan el arrea delimitada de la manzana.

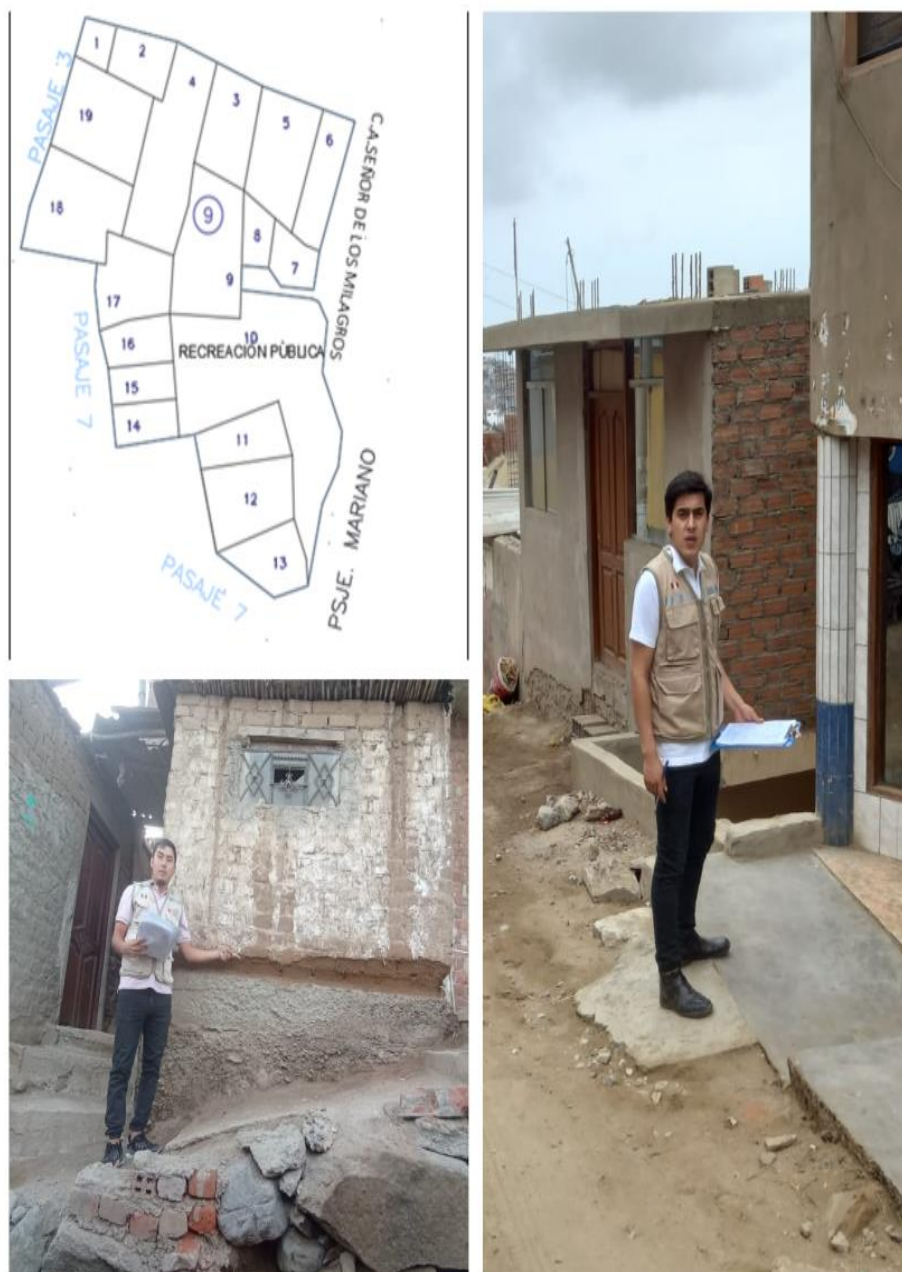
Figura 19. Plano Catastral y Encuesta – Mz 09

La Manzana N.º 09 cuenta con 18 viviendas, ubicada en alrededores del Psj. Francisco de Zela-Ca. Señor de Los Milagros – Psj. Mariano Melgar. Cabe señalar que existe un lote referenciado como Área verde, la cual no se tuvo en cuenta en la Encuesta de esta manzana.

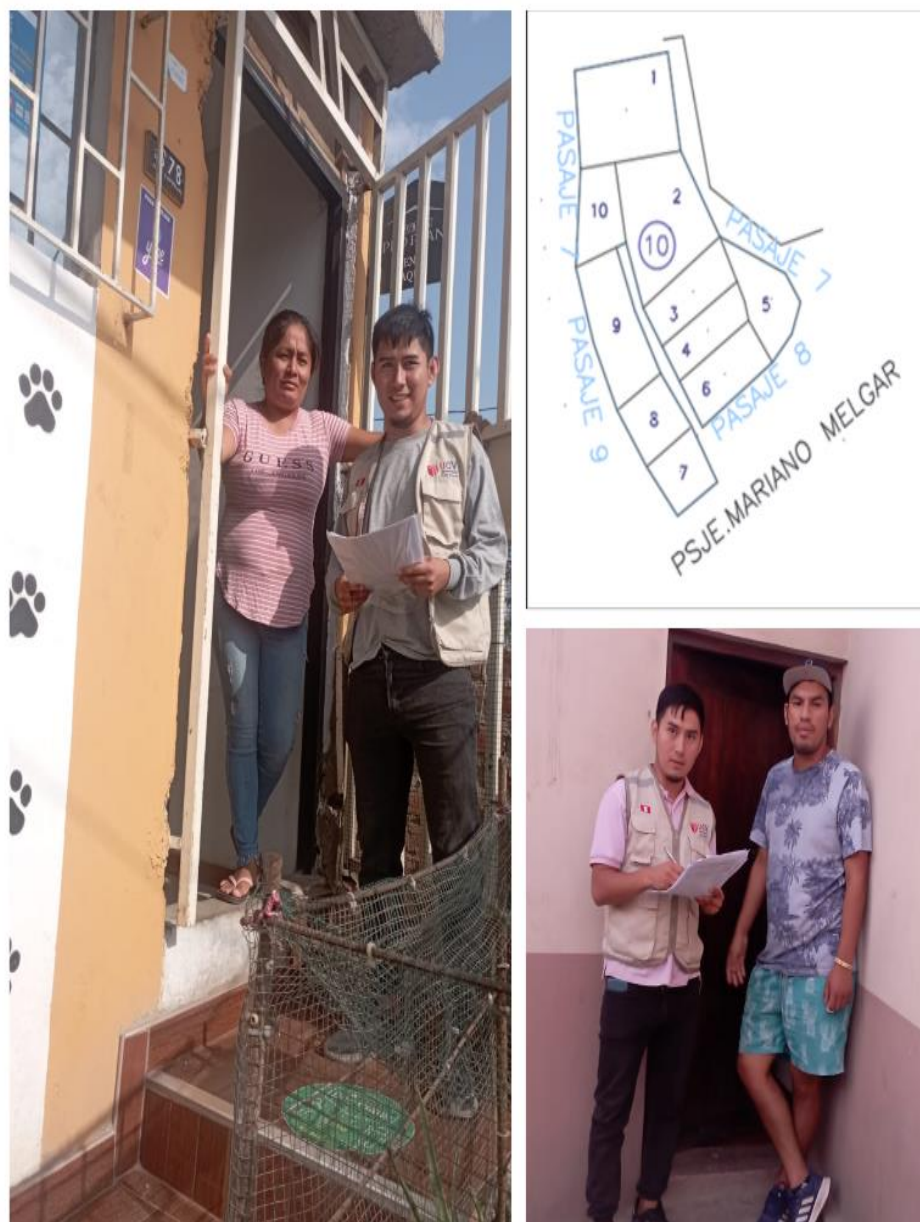
Figura 20. Plano Catastral y Encuesta – Mz 10

La Manzana N.º 10 cuenta con 10 viviendas, ubicada en alrededores del Psj. Mariano Melgar-PSJ. 7,8 y 9.

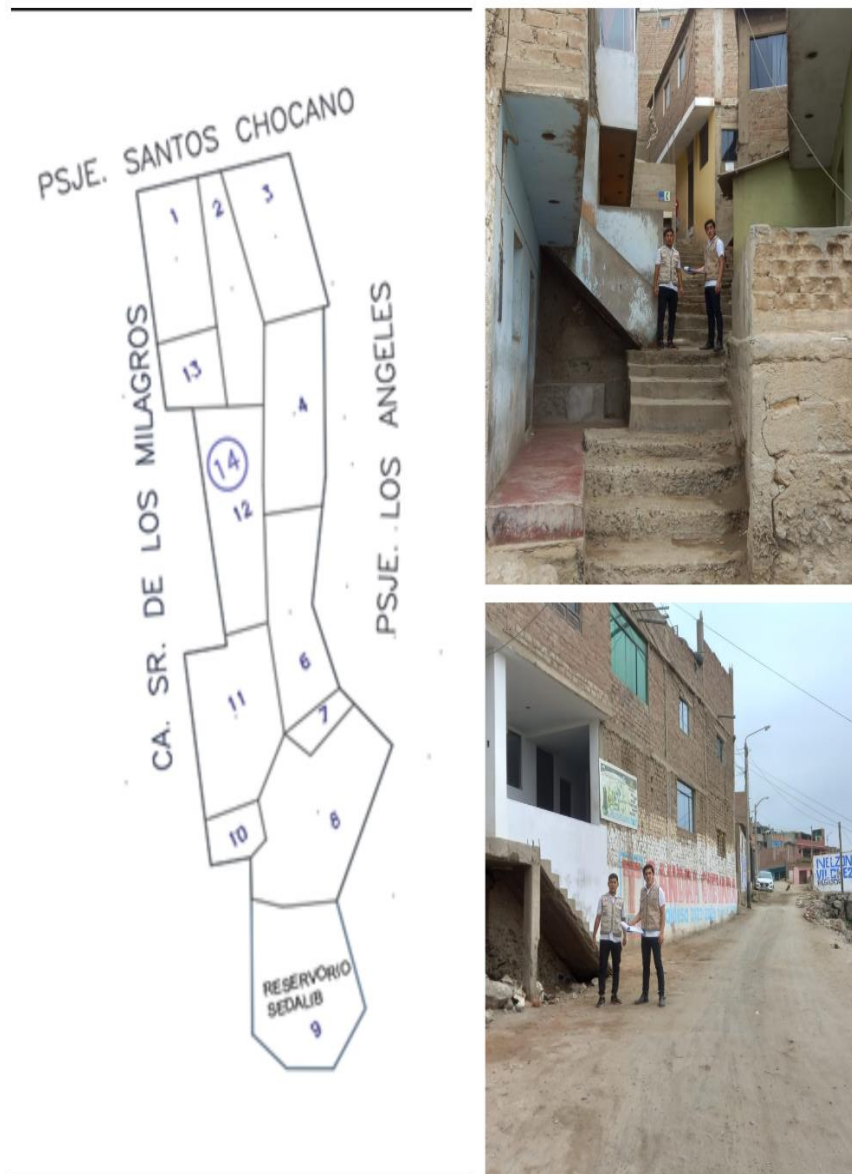
Figura 21. Plano Catastral y Encuesta – Mz 14

La Manzana N.º 14 cuenta con 10 viviendas, ubicada en alrededores del Psj. Santos Chocano-P. Los Ángeles- CA. Señor de Los Milagros. Cabe señalar que existe un lote referenciado como Área verde, la cual no se tuvo en cuenta en la Encuesta de esta manzana.

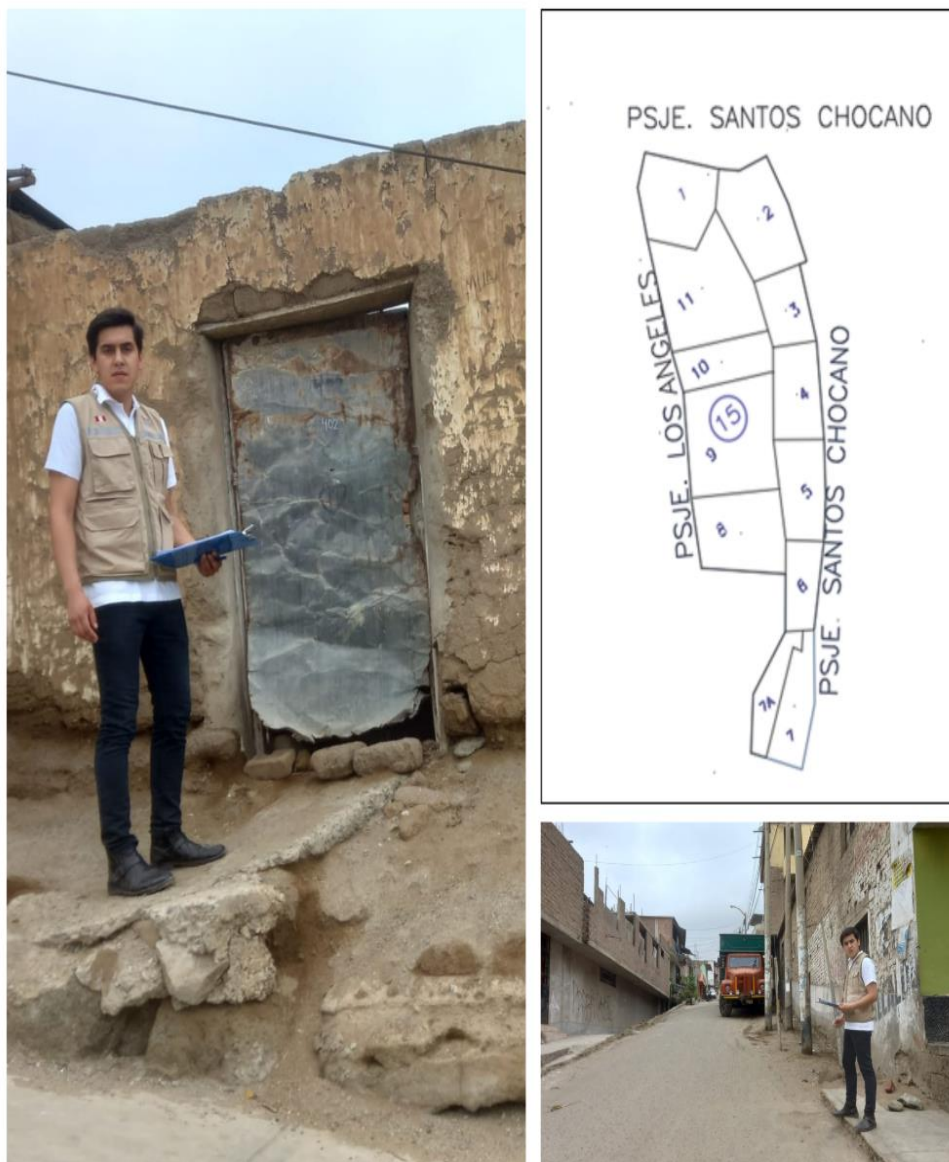
Figura 22. Plano Catastral y Encuesta – Mz 15

La Manzana N.º 15 cuenta con 10 viviendas, ubicada en alrededores del Psj. Santos Chocano-Psj. Los Ángeles - CA. Señor de Los Milagros.

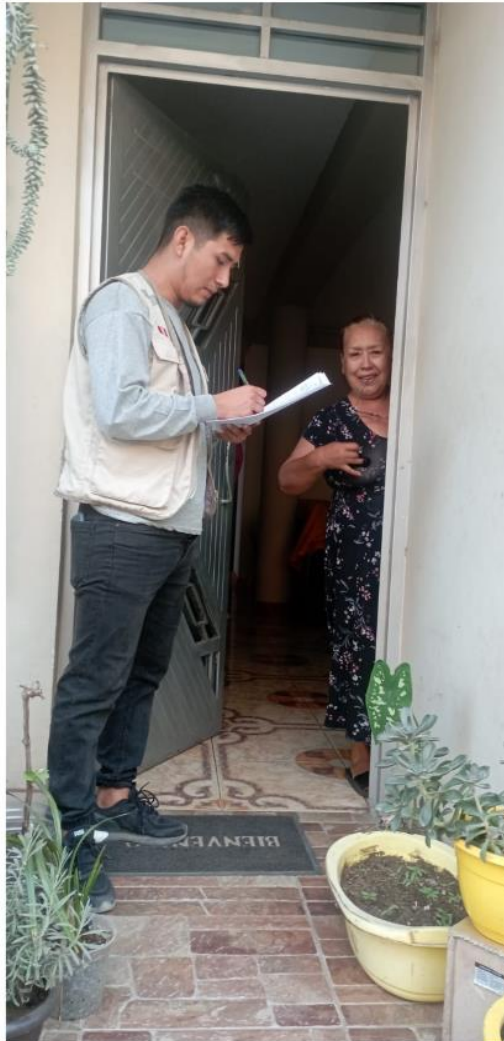
Figura 23. Plano Catastral y Encuesta – Mz 16

La Manzana 16 cuenta con 20 viviendas, ubicada en alrededores del Ca. Santos Chocano-Psj. Libertad- CA. Señor de Los Milagros. Cabe señalar que lote N.º 02, se encuentra área de terreno libre. La cual usaremos para fines de investigación de tesis.

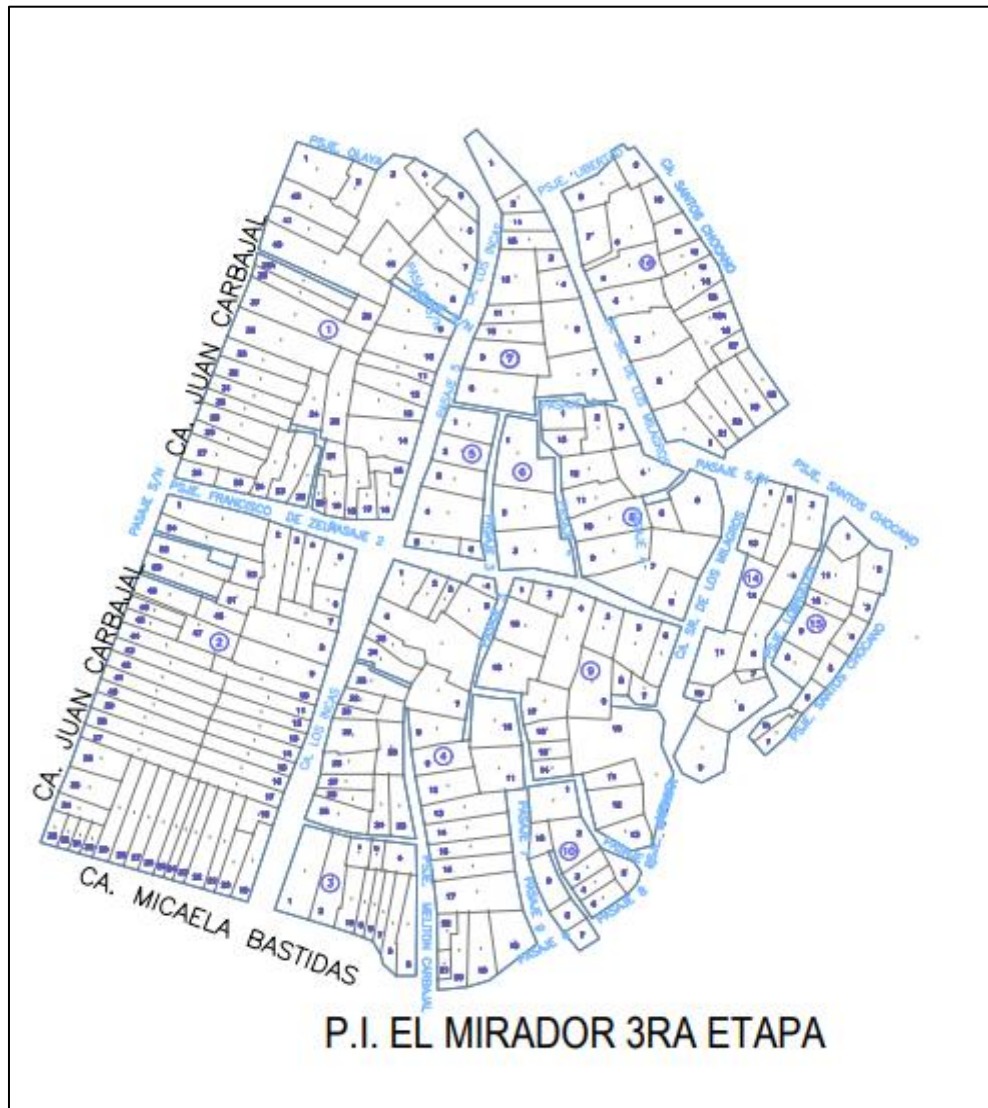
Figura 41. Plano Catastral

La elaboración del mapa de vulnerabilidad sísmica de las viviendas seleccionadas se realizó en el Software ArcGIS 10.8 con la ayuda del plano Catastral del Sector El Mirador 3 Etapa. Así mismo se ejecutó clasificando las manzanas encuestadas y analizadas. Para la importación el plano en AutoCAD a ArcGIS se guarda en formato dxf en carpeta.

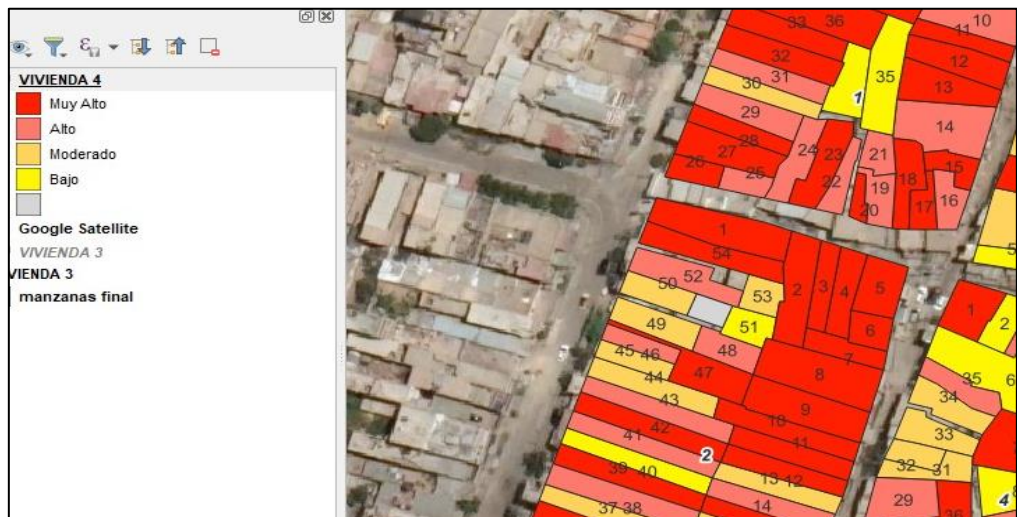
Figura 49. Configuración de Rangos

Se configuró los rangos establecidos de nuestra tesis, Muy Alto, Alto, moderado Y Bajo con los colores que optamos en nuestra data. Seguidamente se empieza a la elaboración de colores por manzana y lotes.

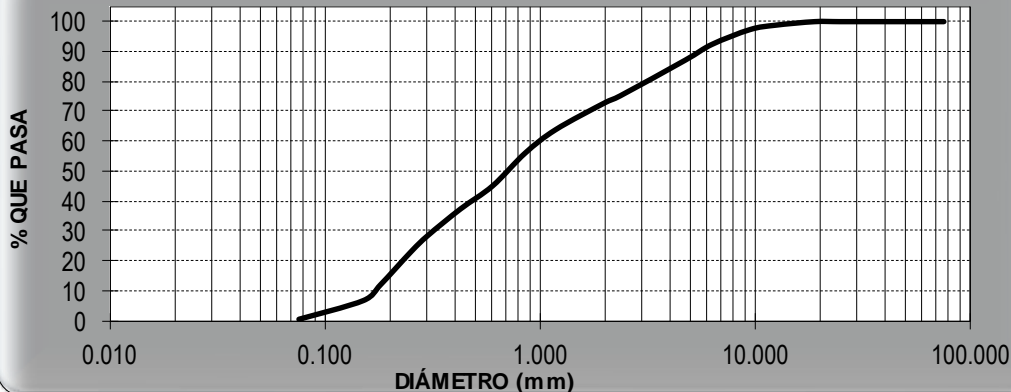
CURVA GRANULOMÉTRICA

No50	0.300	105.60	8.80	71.33	28.68	
No60	0.250	65.40	5.45	76.78	23.23	Tiene un %de finos de = 0.65%
No80	0.180	132.80	11.07	87.84	12.16	
No100	0.150	62.90	5.24	93.08	6.92	Descripción de la Calicata
No200	0.075	75.20	6.27	99.35	0.65	
PLATO		7.80	0.65	100.00	0.00	C-2 : E-1
Total		1200.00	100.00			Profundidad : 0.00 m - 2.50 m

D10	: 0.1869
D30	: 0.2929
D60	: 0.7450
Cu	: 3.99
Cc	: 0.62
