**UNIVERSIDAD CÉSAR VALLEJO**

Planificación urbana y vulnerabilidad del Centro de Salud CISEA  
Huarupampa - Huaraz, 2023

TESIS PARA OBTENER EL TÍTULO PROFESIONAL DE:  
Arquitecto

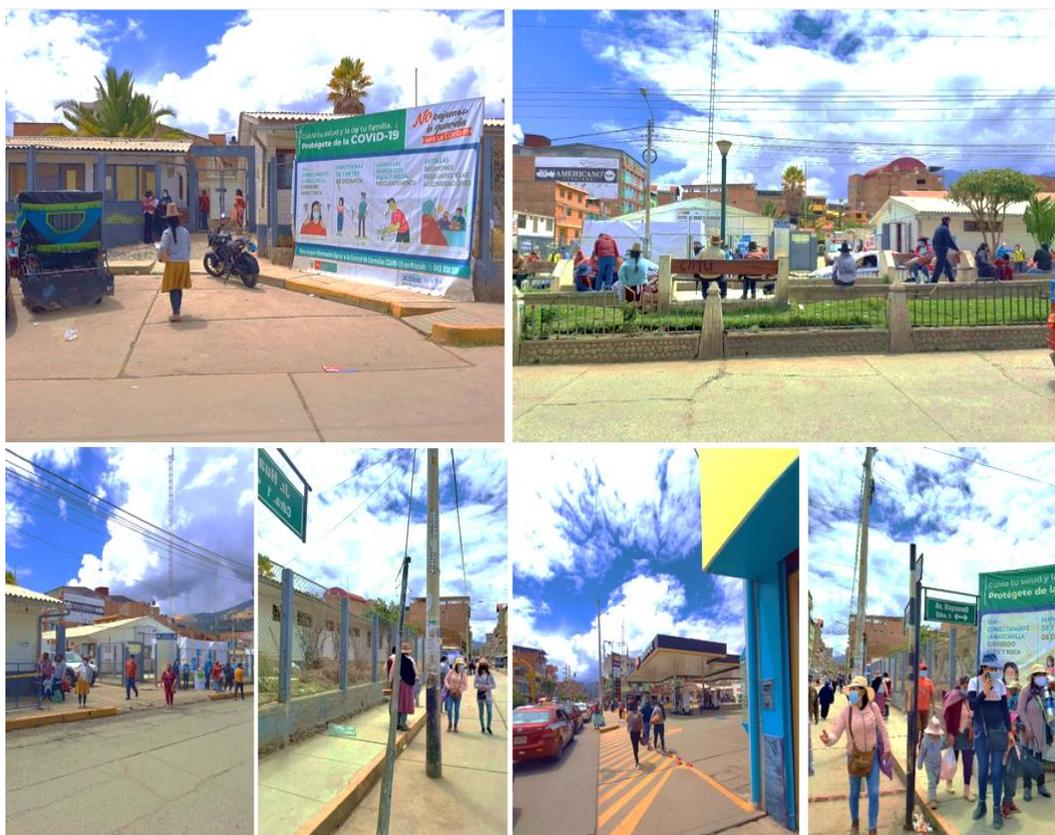
#### **Figura 4**

*exteriores del centro de Salud*

*Nota: La imagen representa el estado actual del Centro de Salud Cisea Huarupampa.*

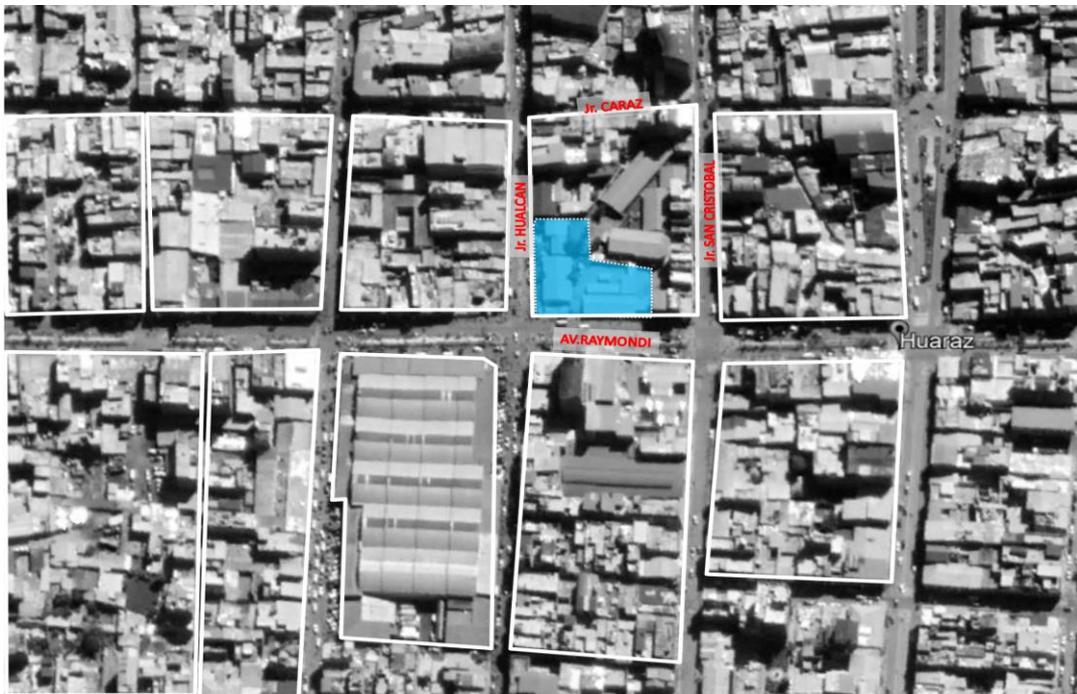
#### **Figura 5**

Plano de ubicación del Centro De Salud Cisea

*Nota: La imagen muestra al Centro de Salud Cisea Huarupampa en la ciudad de Huaraz, realizado por los autores.*

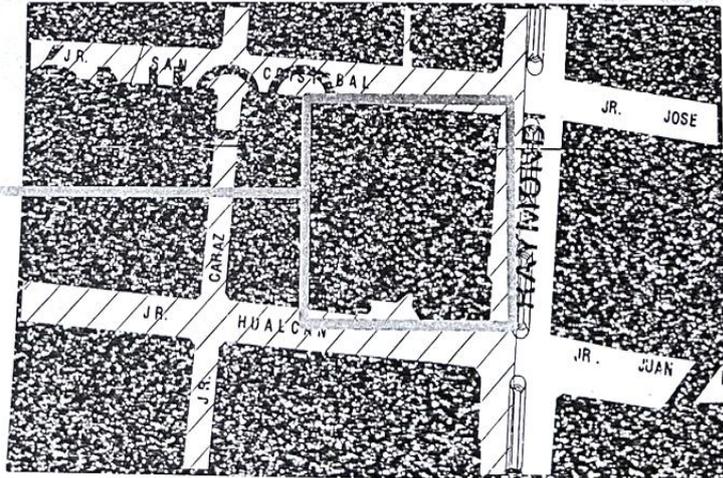
Imagen N°01: Imagen extraído de la Actualización del Plan de Desarrollo Urbano – Huaraz – Independencia, 2012 -2022.

Ubicación: Av. Antonio Raimondi, Sector de Cono Aluvionico:  
ZONA DE REGLAMENTACIÓN ESPECIAL (ZRE - 2)

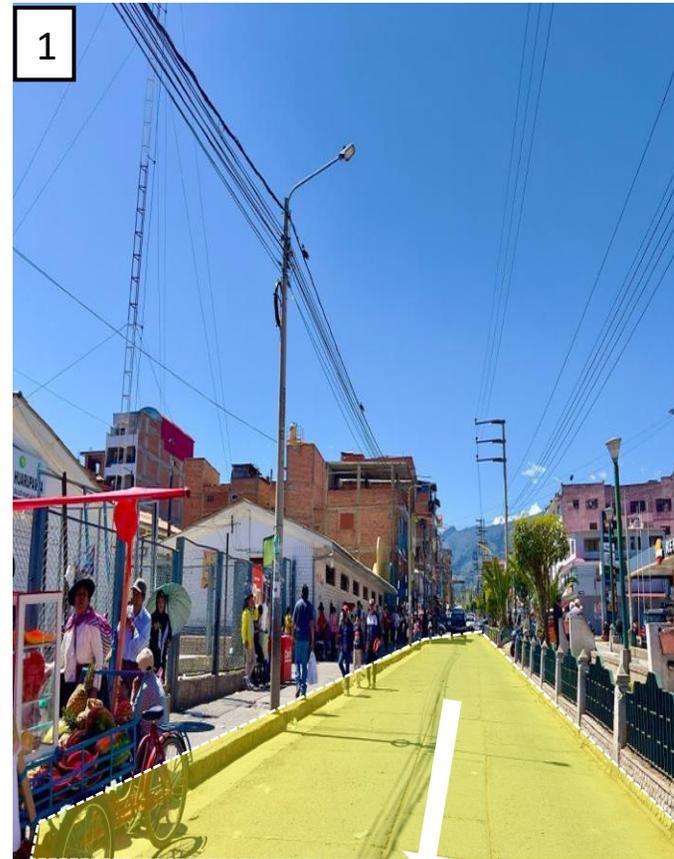
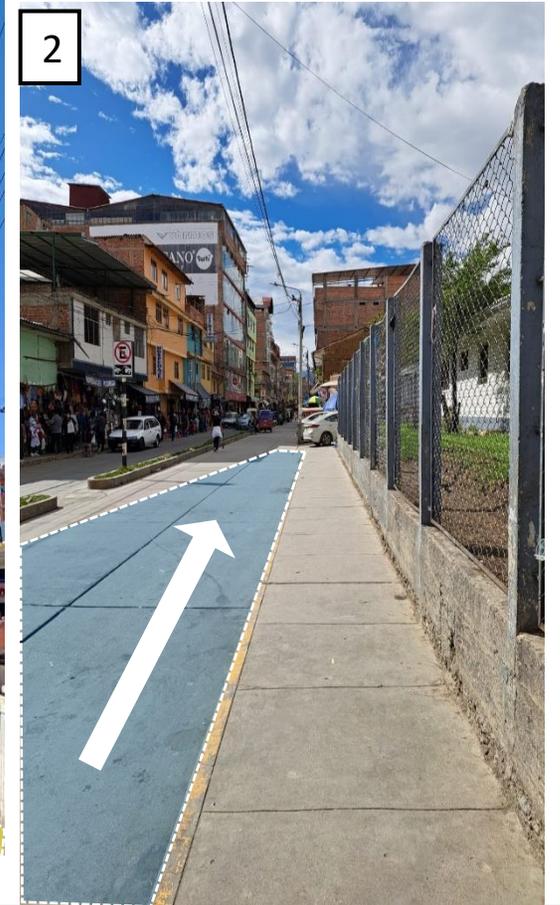
El centro de salud CISEA HUARUPAMPA se encuentra ubicado en la Av. Antonio Raimondi, como se observa en la **figura 1**, siendo por esta vía el ingreso principal y siendo una de las vías principales de Huaraz ya que esta conduce a la vía Casma – Huaraz además es el ingreso de la ambulancia del centro de salud, así mismo en la **figura 2** se encuentra el Jr. Hualcan el cual es el ingreso secundario del centro de salud.

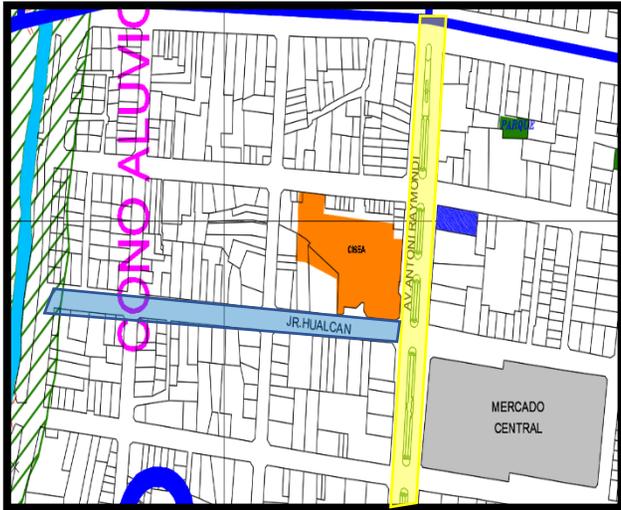
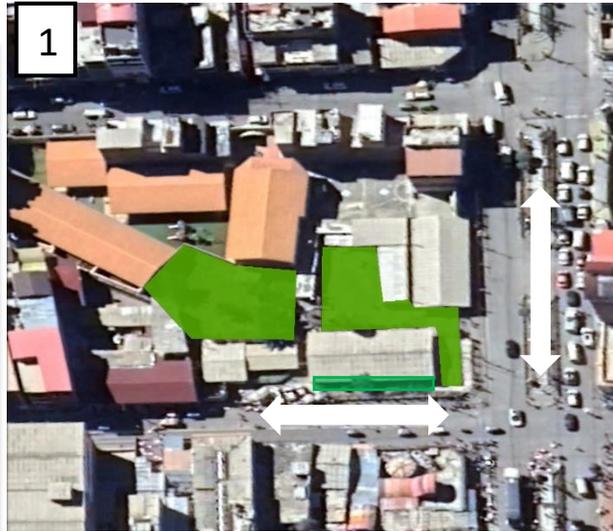
**OBSERVACIONES:**  
En la **figura 1** se visualiza el 30 % de área libre del centro de salud, en la **figura 2** se observa el jardín por el Jr. Hualcan el cual impide el contacto directo con el exterior, en la **figura 3** podemos apreciar el área libre del jardín en la esquina del centro de salud para contrarrestar el contacto directo con el exterior ya sean comerciantes o ruidos.

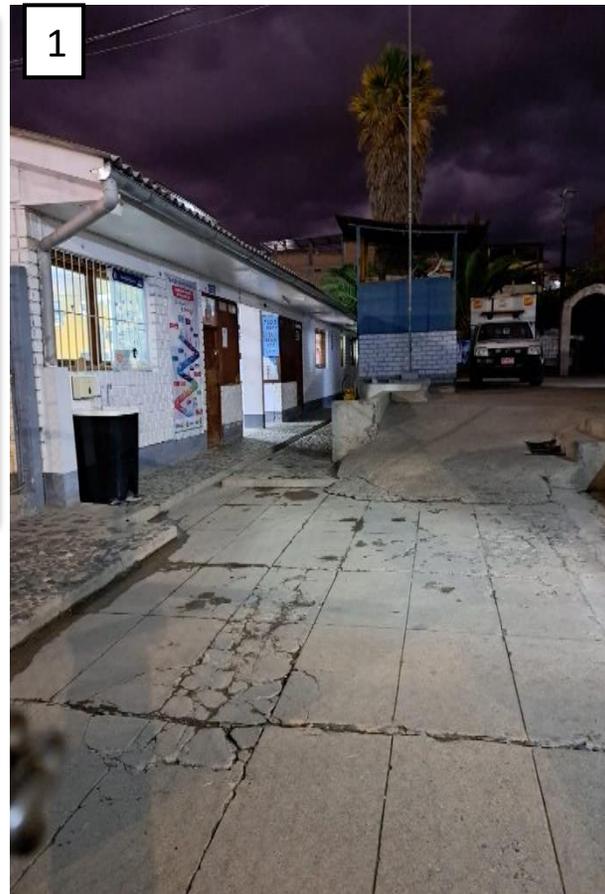
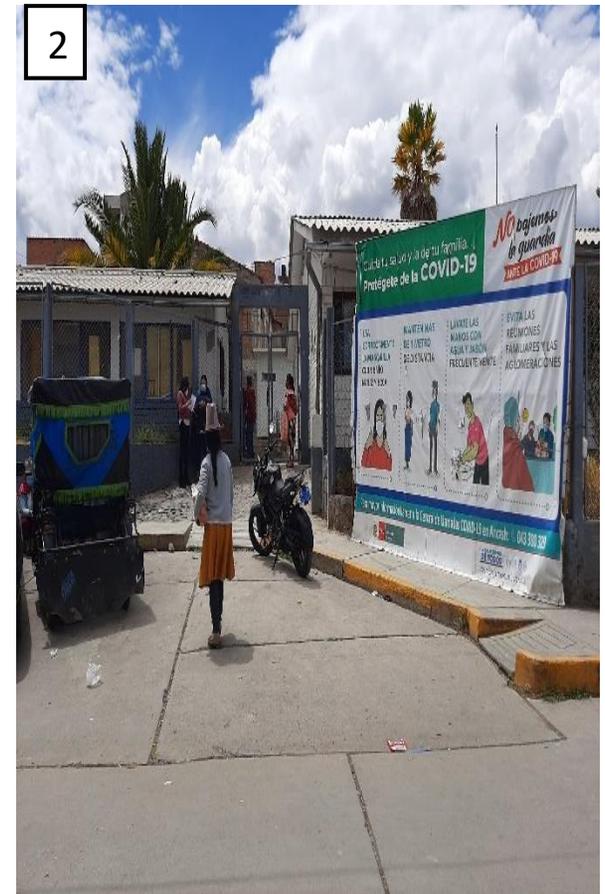
En la **figura 1** y figura 2 se visualiza el sistema constructivo del centro de salud CISEA – Huarupampa, en su totalidad es de material noble, con cumbrera de madera revestido con drywall, y techo de Eternit, puertas de madera, veredas de piedra con cemento, en el exterior se tiene pisos de concreto, mientras que en la salida secundaria hacia el Jr. Hualcan se tiene un piso empedrado.

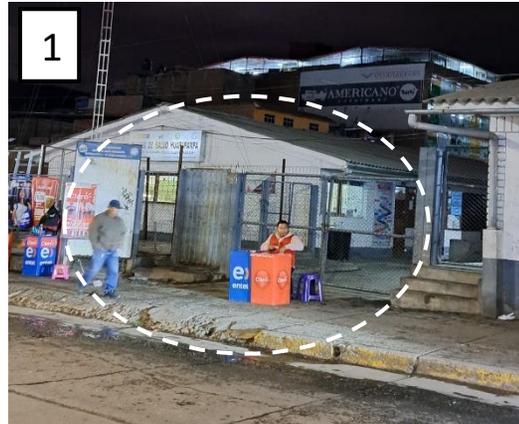
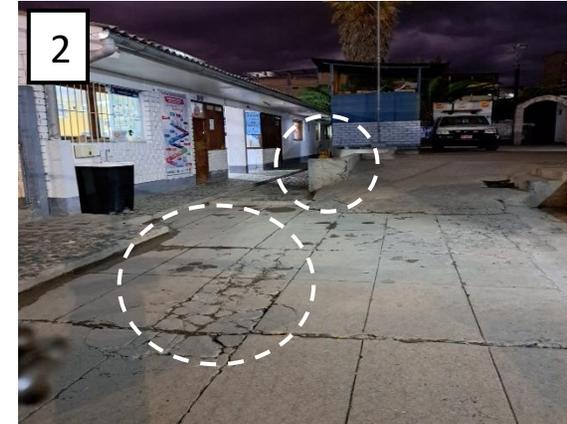
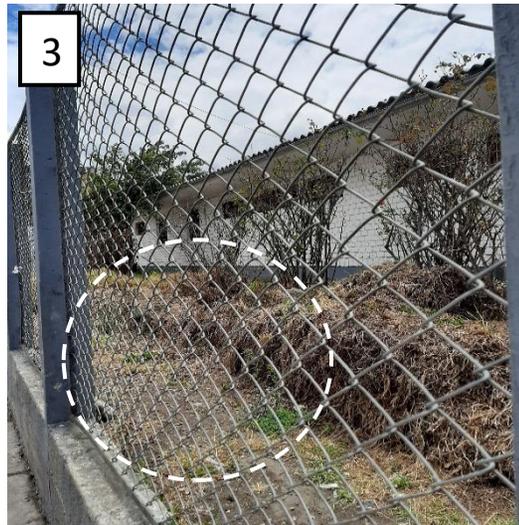
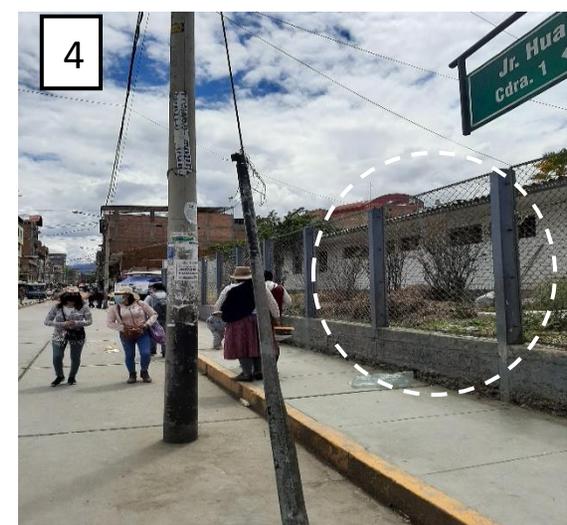
Del mismo modo, mediante la bitácora de observación se pudo apreciar que el estado de conservación del centro de salud (ver anexo nº 5) se encuentra en pésimas condiciones, donde los exteriores de la fachada principal del centro de salud están descoloridas y sin mantenimiento, del mismo modo que las puertas de maderas están desgastados, el cerco perimétrico con columnetas en concreto con fisuras y la malla metálica oxidadas, veredas rotos y agrietados y ambientes en condiciones precarias y en mal estado, ambientes con ventanas altas rotas y enrejadas. También se observó que el área verde del centro de salud se encuentra descuidada y cercada con piedra. Para el Arq. Gunter Angulo Benites, establece que el mejor criterio que se puede emplear para un mejor estado de conservación va depender de los materiales empleados en su construcción, deben ser de acuerdo a la zona de ubicación con materiales de fáciles mantenimientos para su conservación y limpieza para evitar contagios y propagación de bacterias, materiales como en acabados de pasadizos, pisos, zócalos y puertas y ventanas. En ese mismo sentido el Ing. Pablo Cruz Albornoz, establece que para el estado de conservación de un centro de salud debe haber un plan de operación y mantenimiento permanente, es más debería existir un organismo regulador que controle estos planes de conservación.

En la **figura 1** se aprecia la fachada principal del centro de salud CISEA, las puertas y rejas deterioradas, la rampa de ingreso vehicular deteriorada de igual manera la escalera en mal estado, de igual manera en la **figura 2** se aprecia el piso de concreto deteriorado por los años de construcción, de igual manera las bermas de los jardines interiores se encuentran rotas, mientras que en la **figura 3** se puede apreciar el pésimo estado de conservación del área verde que se encuentra descuidado y residuos de basura, en la **figura 4** se aprecia las columnetas del cerco perimétrico dañadas y en mal estado.

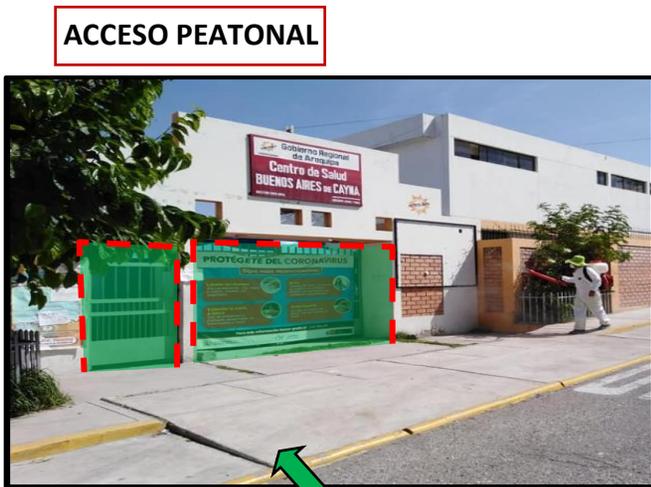
Identificación del acceso peatonal principal ubicado por la av. José Carlos Mariátegui.

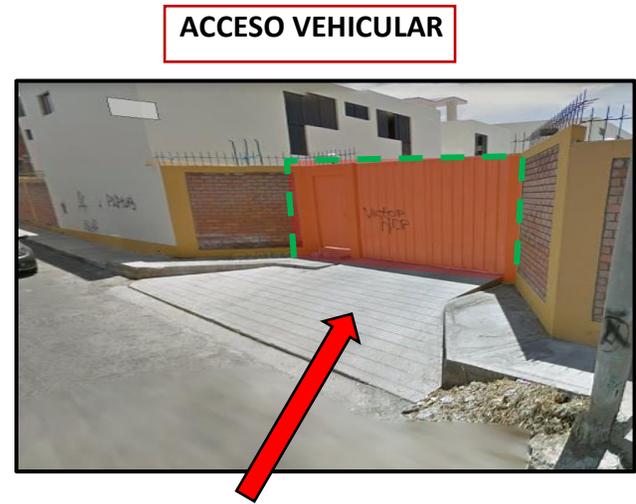
Identificación del acceso vehicular correspondiente en casos de emergencias por la av. Buenos Aires

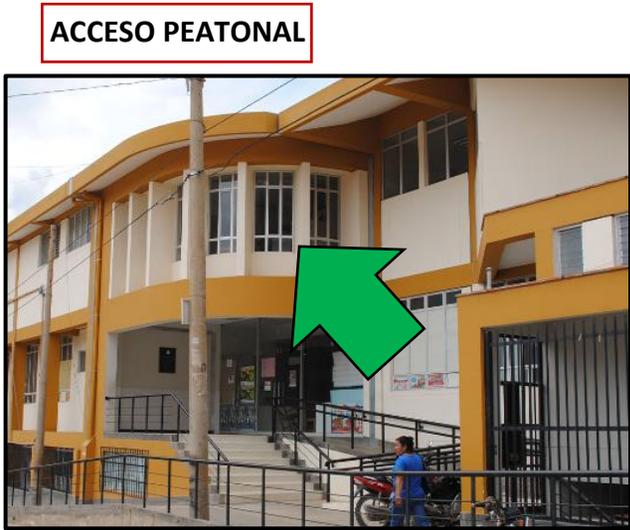
IDENTIFICACIÓN DEL ACCESO PEATONAL PRINCIPAL  
UBICADO POR LA AV. JOSE CARLOS MARIATEGUI.

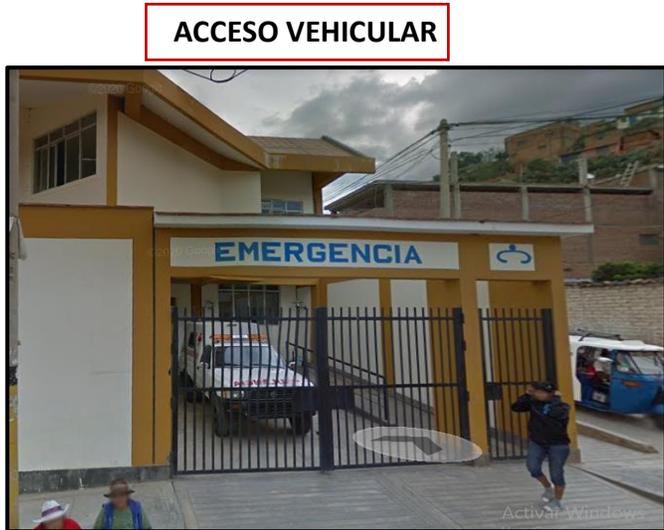
IDENTIFICACIÓN DEL ACCESO VEHICULAR  
CORRESPONDIENTE EN CASOS DE  
EMERGENCIAS POR LA AV. BUENOS AIRES
