**UNIVERSIDAD CÉSAR VALLEJO**

**FACULTAD DE INGENIERÍA Y ARQUITECTURA**  
**ESCUELA PROFESIONAL DE INGENIERÍA CIVIL**

“Sistema de reforzamiento en muros de adobe dañados por  
efectos sísmicos, Barranco, Lima - 2022”

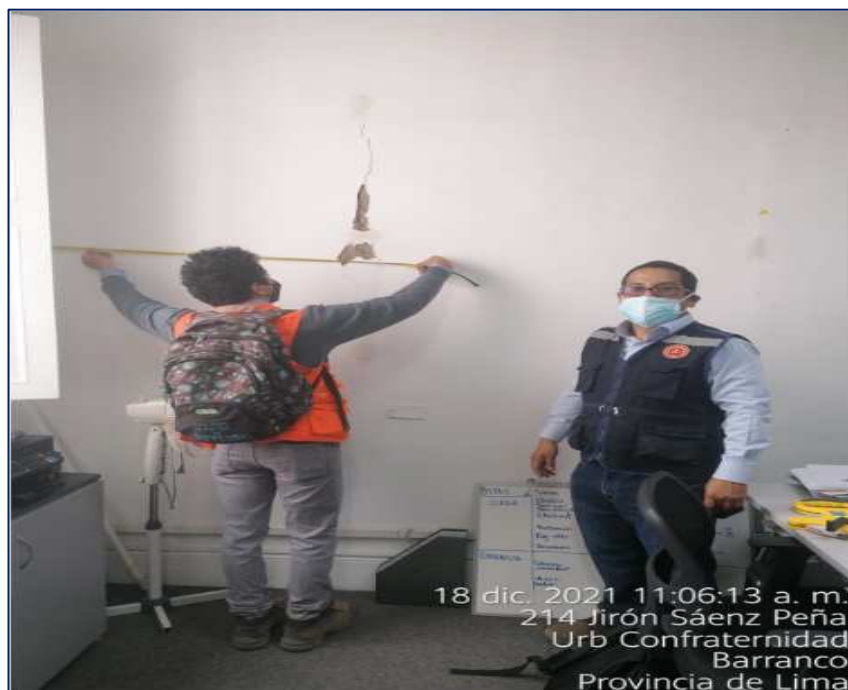
Figura 23: Levantamiento de las fisuras.

El día 07 de enero del 2022 a las 5:27 am, ocurrió un Sismo de Magnitud de M5.6 al noreste de lima, a una profundidad de 19km, el cuál afecto a la región central del Perú desde Barranca hasta Cañete. Debido a este acontecimiento se pudo observar el estado crítico de la vivienda a razón del movimiento telúrico. Se volvieron a observar el estado de las grietas que ya estaban presentes en el predio, en la parte que colindan con la construcción nueva, las cuales se atribuyen a causa de esta construcción nueva; se observaron los testigos de yeso que previamente se habían colocado en cada fisura existente de manera enumerada, el cual nos serviría para poder determinar si se seguía presentando daño en el predio. Al realizar la inspección de estos testigos de yeso de cada piso, encontramos que el primer piso del predio no presentaba daño alguno (no se encontró aberturas en los testigos de yeso), todos los testigos de yeso se han encontrado intactos sin presentar daño alguno, en el segundo nivel se pudo observar que algunos testigos de yeso se habían fisurado a razón del sismo ocurrido. Se procedió a ubicar e identificar cada testigo de yeso afectado, a estos procedimos a medir la abertura de la fisura, con la ayuda de un fisurómetro.

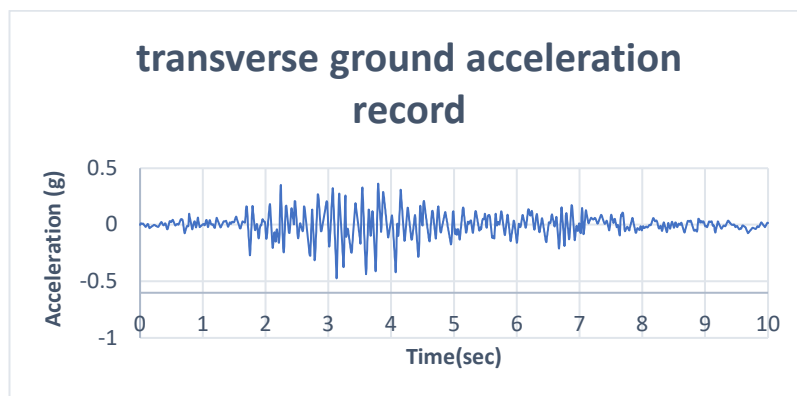
Figura 29: Sismo escalado

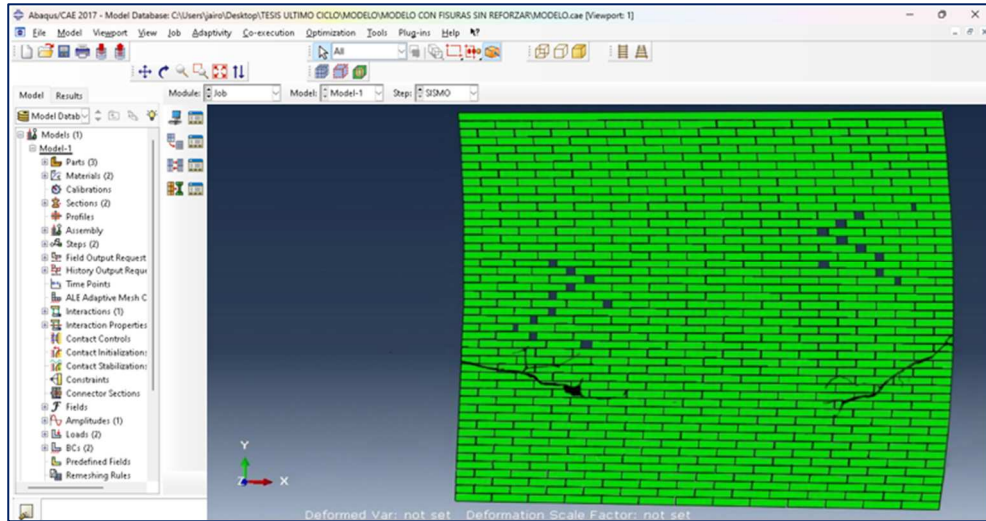
Figura 34: Modelo sin reforzar corrido por 54 horas sin interrumpir.

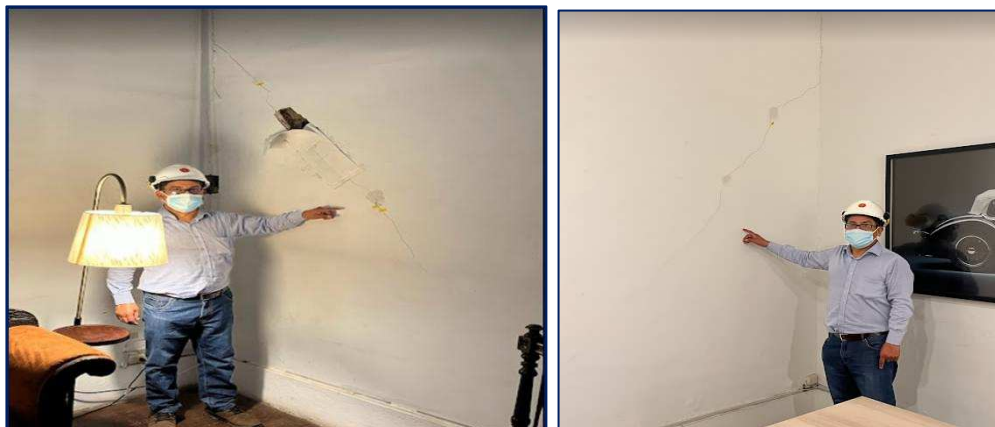
Figura 36: Daño del muro real.

- Vimos que el porcentaje de cracking si coincide con algunas partes del muro.
- Medimos el espesor de fisuras y comparamos si ya están controladas como indica el muro dañado o faltaría.

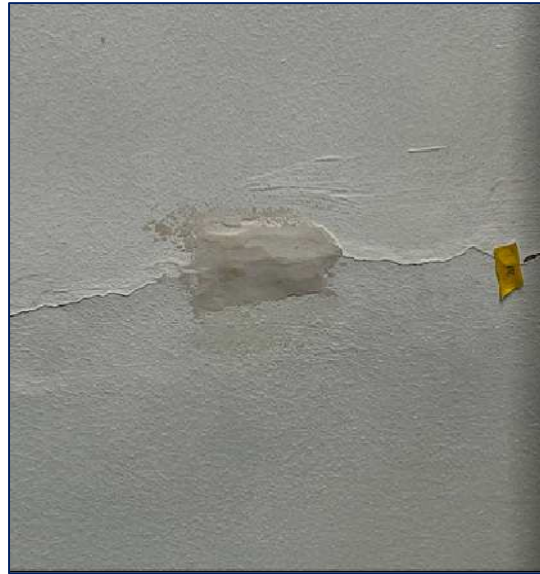
Figura 37: Control de fisuras del muro.

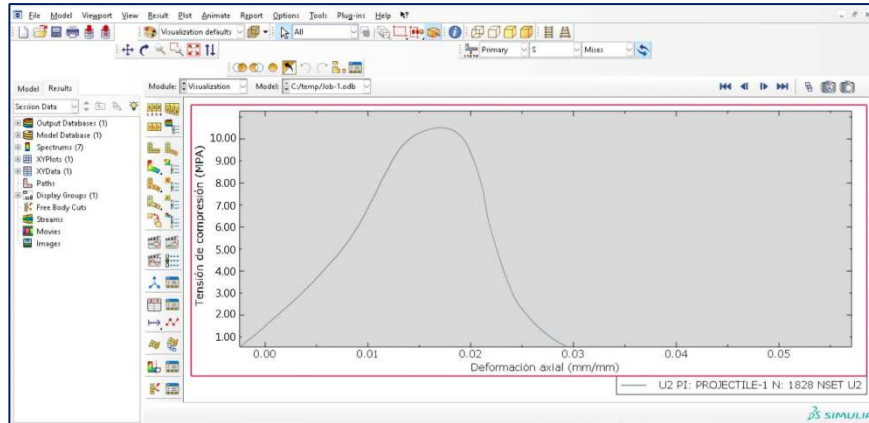
Figura 41: Curva esfuerzo – deformación compresiva del muro de adobe tradicional.

<b>Carga axial</b>	<b>10.5 MPA</b>
<b>Deformación ultima</b>	<b>0.02916 mm/mm</b>
