“Eficiencia de la metodología HBIM para la conservación del patrimonio arquitectónico del centro histórico de Paita, 2023.”

TESIS PARA OBTENER EL TÍTULO PROFESIONAL DE:

Arquitecto

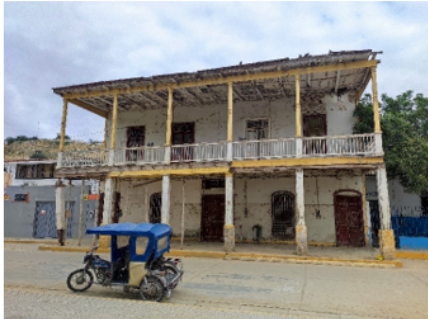
4. DATOS DE LOCALIZACION Ciudad: PAITA Provincia: PAITA Departamento: PIURA Zona urbana: <input checked="" type="checkbox"/> Zona rural: <input type="checkbox"/> Calle principal: Jr. JORGE CHAVEZ N° 576 Intersección: Jr. MIGUEL GRAU Norte Este Altitud: 7m Coordenadas: -5.085702, -81.110169				3. FOTOGRAFIA

5. TIPOLOGIA Y USOS ARQUITECTURA: ORIGINAL ACTUAL MILITAR: <input checked="" type="checkbox"/> CIVIL: <input checked="" type="checkbox"/> RELIGIOSA: <input type="checkbox"/> INSTITUCIONAL: <input type="checkbox"/> COMERCIO: <input type="checkbox"/> SERVICIOS: <input type="checkbox"/> INDUSTRIAL: <input type="checkbox"/> OTROS: <input type="checkbox"/>		6. REGIMEN DE PROPIEDAD Publico: <input type="checkbox"/> Privado: <input type="checkbox"/> OCUPADO POR: Propietario: <input checked="" type="checkbox"/> Otra Persona o Institucion: <input type="checkbox"/> Inscrito en registro publico: <input type="checkbox"/>		7. ESTADO DE CONSERVACION EVALUACION DE EDIFICACION: Estructura: <input checked="" type="checkbox"/> Cubierta: <input checked="" type="checkbox"/> Fachadas: <input checked="" type="checkbox"/> Pisos - entre pisos: <input checked="" type="checkbox"/> Acabados: <input checked="" type="checkbox"/> Espacios exteriores: <input checked="" type="checkbox"/> Escaleras: <input checked="" type="checkbox"/> Instalaciones: <input checked="" type="checkbox"/>		Estado general: MAL ESTADO

8. DECLARADO PATRIMONIO POR EL MINISTERIO DE CULTURA DEL PERU AMBIENTE URBANO MONUMENTAL - Jr. JORGE CHAVEZ				10. RIESGOS RIESGOS NATURALES: Sismos <input checked="" type="checkbox"/> Tsunami <input checked="" type="checkbox"/> Inundaciones <input checked="" type="checkbox"/> Erupciones <input type="checkbox"/> Fallas geológicas <input type="checkbox"/> Erupciones <input type="checkbox"/> Meteorización <input type="checkbox"/> Acción biológica <input type="checkbox"/> RIESGOS ANTROPICOS: Edificio tugurtizado <input type="checkbox"/> Falta de mantenimiento <input type="checkbox"/> Incendios <input type="checkbox"/> Explosiones <input type="checkbox"/> Contaminación <input type="checkbox"/> Intervenciones inadecuadas <input type="checkbox"/> Abandono <input type="checkbox"/> Desarrollo urbano <input type="checkbox"/> Zona tugurtizada <input type="checkbox"/> Falta de control <input type="checkbox"/> Conflicto tenencia <input type="checkbox"/>

Teniendo en cuenta lo observado y registrado en la ficha de observación FOPECH-01 (ver anexo N°14) y en concordancia con lo descrito en la tabla de medición del principio de eficiencia (ver anexo N°12), podemos definir que la edificación registrada se encuentra en un mal estado de conservación ya que su estructura, cubierta, acabados, pisos, etc. Se encuentran deteriorados al punto de colapsar por tal motivo dicha edificación está abandonada y no es habitable, además se observó que parte de los acabados y estructura se encontraba tirado en el suelo frente a la edificación por lo cual podemos concluir que el interés por el cuidado de dicho bien no tiene importancia para las autoridades. Por otra parte se identificó los posibles sistemas de clasificación de familias a usar en el bien los cuales son GUBIMCLASS y UNICLASS como también se definieron un número aproximado de 17 familias a crear o usar en la edificación existente por tal razón se establece el uso de COBIE – GUID (Globaly Unique Identifier) para una adecuada gestión de los objetos del edificio, teniendo en cuenta estos puntos se puede establecer los usos BIM de la posible digitalización del bien, los cuales son la posibilidad de realizar análisis BIM (Arquitectónico, Estructural, Ambiental, etc), reconstrucción BIM, Conservación digital y divulgación digital.

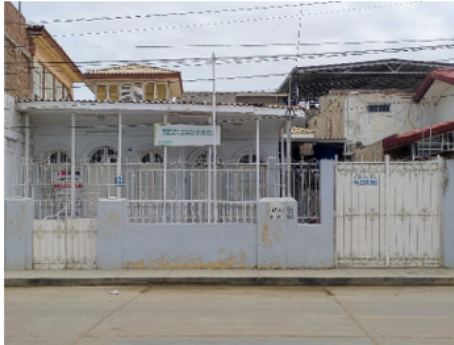
Universidad César Vallejo		CODIGO FICHA FOPECH- 02

4. DATOS DE LOCALIZACION Ciudad: PAITA Provincia: PAITA Departamento: PIURA Zona urbana: <input checked="" type="checkbox"/> Zona rural: Calle principal: Jr. JORGE CHAVEZ N° Interseccion: Jr. INCLAN Norte Este Altitud 7 m Coordenadas: -5.08560, -81.1117		6. REGIMEN DE PROPIEDAD Publico Privado OCUPADO POR: Propietario Otra Persona o Institucion Inscrito en registro publicos		7. ESTADO DE CONSERVACION EVALUACION DE EDIFICACION Estructura <input checked="" type="checkbox"/> Cubierta <input checked="" type="checkbox"/> Fachadas <input checked="" type="checkbox"/> Pisos - entre pisos <input checked="" type="checkbox"/> Acabados <input checked="" type="checkbox"/> Espacios exteriores <input checked="" type="checkbox"/> Escaleras <input checked="" type="checkbox"/> Instalaciones <input checked="" type="checkbox"/>

5. TIPOLOGIA Y USOS ARQUITECTURA ORIGINAL ACTUAL MILITAR CIVIL <input checked="" type="checkbox"/> RELIGIOSA INSTITUCIONAL COMERCIO SERVICIOS INDUSTRIAL OTROS: VIVIENDA		Estado general Bueno <input type="checkbox"/> Regular <input type="checkbox"/> Malo <input type="checkbox"/>		8. DECLARADO PATRIMONIO POR EL MINISTERIO DE CULTURA DEL PERU MONUMENTO HISTORICO - JR JORGE CHAVEZ

9. DESCRIPCION VOLUMETRICA DOMINANTE Estilo: REPUBLICANA Epoca: REPUBLICANA FACHADA Recta <input checked="" type="checkbox"/> FACHADA Reranzugada <input checked="" type="checkbox"/> TEXTURA Lisa <input checked="" type="checkbox"/> Rugosa Lisa-Rugosa PORTADA Simple <input checked="" type="checkbox"/> Monumental Compuesta Inscripciones SOCALO NO Carpanel Lobulado BALCONES Volado Incluido VANOS 5 MOLDURAS Y ORNAMENTACION MOLDURAS TIPO ORDEN GRIEGO N° Puertas PS PD 2 N° Ventanas VB 2 VA		10. RIESGOS RIESGOS NATURALES Sismos <input checked="" type="checkbox"/> Tsunami <input checked="" type="checkbox"/> Inundaciones <input checked="" type="checkbox"/> Erupciones Fallas geologicas Erupciones Meteorizacion Accion biologica RIESGOS ANTROPICOS Edificio tugurtizado Falta de mantenimiento Incendios Explosiones Contaminacion <input checked="" type="checkbox"/> Intervenciones inadecuadas Abandono Desarrollo urbano Zona tugurtizada Falta de control Conflicto tenencia

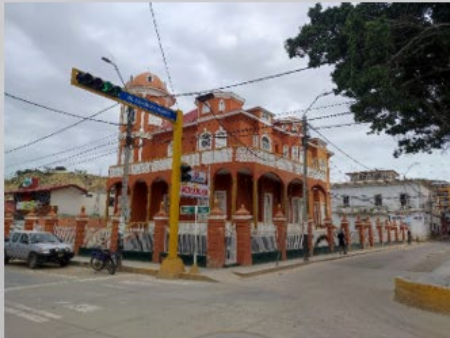
Figura 28. Ficha FOPECH 03.

4. DATOS DE LOCALIZACION				XVIII (1700 - 1799)																
Ciudad: PAITA Provincia: PAITA Departamento: PIURA Zona urbana: <input checked="" type="checkbox"/> Zona rural: Calle principal: J. JORGE CHAVEZ N° Interseccion: J. ALFONSO UGARTE Norte Este Altitud Coordenadas: -5.08560, -81.11147				XIX (1800 - 1899) <input checked="" type="checkbox"/> XX (1900 - 1999) XXI (2000 adelante)

5. TIPOLOGIA Y USOS			6. REGIMEN DE PROPIEDAD			7. ESTADO DE CONSERVACION														
ARQUITECTURA			USOS			Publico			EVALUACION DE EDIFICACION			DUEÑO ESTADO								
MILITAR			ORIGINAL			ACTUAL			Privado									Estructura		
CIVIL									Propietario									Cubierta		
RELIGIOSA									Ocupado por:									Fachadas		
INSTITUCIONAL									Propietario									Pisos - entre pisos		
COMERCIO			<input checked="" type="checkbox"/>			<input checked="" type="checkbox"/>			Otra Persona o Institucion									Acabados		
SERVICIOS									Inscrito en registro publicos									Espacios exteriores		
INDUSTRIAL									Inscrito en registro publicos									Escaleras		
OTROS									Inscrito en registro publicos									Instalaciones

8. DECLARADO PATRIMONIO POR EL MINISTERIO DE CULTURA DEL PERU																				
AMBIENTE URBANO MONUMENTAL - J. JORGE CHAVEZ																				
9. DESCRIPCION VOLUMETRICA DOMINANTE										10. RIESGOS										
Estilo: ECLECTICO Epoca: REPUBLICA FACHADA: Recta <input checked="" type="checkbox"/> Reranquetada <input checked="" type="checkbox"/> Curva Ochavada TEXTURA: Liso Rugoso <input checked="" type="checkbox"/> Lisa-Rugoso <input checked="" type="checkbox"/> ARCOS: Adintelado Medio Punto <input checked="" type="checkbox"/> PORTADA: Simple <input checked="" type="checkbox"/> Monumental <input checked="" type="checkbox"/> Compuesta Inscripciones Rebajados Ojival ZOCALO: ZOCALO DE CEMENTO Y YESO TEXTURA LISA Carpanel Lobulado BALCONES: Volado <input checked="" type="checkbox"/> Incluido VANOS: 50 N° Puertas PS PD 10 N° Ventanas VB 20 VA 20 MOLDURAS Y ORNAMENTACION: SI										RIESGOS NATURALES: Sismos <input checked="" type="checkbox"/> Tsunami <input checked="" type="checkbox"/> Inundaciones <input checked="" type="checkbox"/> Erupciones Fallas geologicas Enupciones Meteorizacion Accion biologica RIESGOS ANTROPICOS: Edificio tugurtizado Falta de mantenimiento Incendios <input checked="" type="checkbox"/> Explosiones Contaminacion Inadecuadas <input checked="" type="checkbox"/> Abandono Desarrollo urbano Zona tugurtizada Falta de control Conflicto tenencia

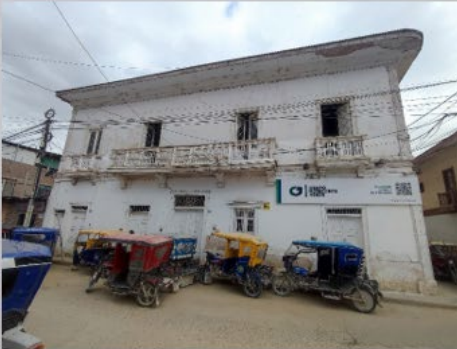
Figura 29. Ficha FOPECH 04.

5. TIPOLOGIA Y USOS		6. REGIMEN DE PROPIEDAD		7. ESTADO DE CONSERVACION			
ARQUITECTURA		Publico		EVALUACION DE EDIFICACION			
USOS ORIGINAL ACTUAL		Privado		Sólido Deteriorado Ruinoso Estado general			
MILITAR		OCUPADO POR:		Estructura <input checked="" type="checkbox"/>			
CIVIL		Propietario		Cubierta <input checked="" type="checkbox"/>			
RELIGIOSA		Otra Persona o Institucion		Fachadas <input checked="" type="checkbox"/>			
INSTITUCIONAL		Inscrito en registro publicos		Pisos - entre pisos <input checked="" type="checkbox"/>			
COMERCIO		Escaleras		Acabados <input checked="" type="checkbox"/>			
SERVICIOS		Instalaciones		Espacios exteriores <input checked="" type="checkbox"/>			
INDUSTRIAL				Escaleras <input checked="" type="checkbox"/>			
OTROS				Instalaciones <input checked="" type="checkbox"/>

8. DECLARADO PATRIMONIO POR EL MINISTERIO DE CULTURA DEL PERU							
9. DESCRIPCION VOLUMETRICA DOMINANTE							
Estilo: REPUBLICANA Epoca: REPUBLICA		FACHADA Recta <input checked="" type="checkbox"/>		Reranqueada Curva Ochavada		10. RIESGOS	
TEXTURA Liso <input checked="" type="checkbox"/>		Rugoso		Lisa-Rugoso		RIESGOS NATURALES	
PORTADA Simple <input checked="" type="checkbox"/>		Monumental		Compuesta Inscripciones		Sismos <input checked="" type="checkbox"/> Tsunami <input checked="" type="checkbox"/> Inundaciones <input checked="" type="checkbox"/> Erupciones	
ZOCALO ZOCALO DE CEMENTO Y YESO, TEXTURA LISA		Carpanel		Lobulado		Fallas gologicas Erupciones Meteorizacion Accion biologica	
BALCONES SI Volado <input checked="" type="checkbox"/>		Incluido		VANOS 9		Otras:	
MOLDURAS Y ORNAMENTACION MOLDURAS DE MADERA		N° Puertas N° Ventanas		PS PD 7 VB 2 VA		RIESGOS ANTROPICOS

11. INTERVENCIONES		¿Quien intervino?		Edificio tugurizado			
Intervenciones anteriores Formal Informal		MODIFICACIONES		Falta de mantenimiento <input checked="" type="checkbox"/> Incendios <input checked="" type="checkbox"/> Explosiones			
ELEMENTOS		PRIMER NIVEL		SEGUNDO NIVEL		Otros NIVELES	
Estructura		SI NO		SI NO		SI NO	
Cubierta							
Fachadas							
Pisos - entre pisos							
Acabados							
Espacios exteriores							
Escaleras							
Instalaciones

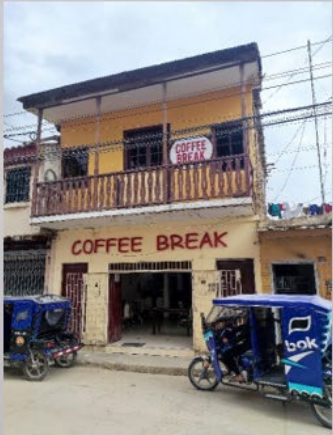
Figura 30. Ficha FOPECH 05.

4. DATOS DE LOCALIZACION Ciudad: PAITA Provincia: PIURA Departamento: PIURA Zona urbana: <input checked="" type="checkbox"/> Zona rural: Calle principal: Jr. JUDIN N° Interseccion: Jr. ALFONSO UGARTE Norte Este Altitud 7m Coordenadas: -5.08601, -81.1121				5. TIPOLOGIA Y USOS ARQUITECTURA ORIGINAL ACTUAL USOS Publico Privado MILITAR CIVIL RELIGIOSA INSTITUCIONAL COMERCIO <input checked="" type="checkbox"/> SERVICIOS INDUSTRIAL OTROS: VIVIENDA B. DECLARADO PATRIMONIO POR EL MINISTERIO DE CULTURA DEL PERU				6. REGIMEN DE PROPIEDAD Publico Privado 7. ESTADO DE CONSERVACION EVALUACION DE EDIFICACION: Estructura, Cubierta, Fachadas, Pisos - entre pisos, Acabados, Espacios exteriores, Escaleras, Instalaciones. Estado general: MAL ESTADO

9. DESCRIPCION VOLUMETRICA DOMINANTE Estilo: REPUBLICANA Epoca: REPUBLICA FACHADA Recta Reranqueada Curva Ochavada TEXTURA Liso <input checked="" type="checkbox"/> Rugoso Lisa-Rugoso ARCOS Adintelado Medio Punto Ojival PORTADA Simple <input checked="" type="checkbox"/> Monumental Compuesta Inscripciones Rebañados ZOCALO NO Carpanel Lobulado BALCONES Volado <input checked="" type="checkbox"/> Incluido VANOS 6 N° Puertas PS PD 4 N° Ventanas VB 2 VA				10. RIESGOS RIESGOS NATURALES: Sismos <input checked="" type="checkbox"/> Tsunami <input checked="" type="checkbox"/> Inundaciones <input checked="" type="checkbox"/> Erupciones Fallas geológicas Erupciones Meteorización Acción biológica RIESGOS ANTROPICOS: Edificio tugurizado Falta de mantenimiento <input checked="" type="checkbox"/> Incendios <input checked="" type="checkbox"/> Explosiones Contaminación <input checked="" type="checkbox"/> Intervenciones inadecuadas Abandono Desarrollo urbano <input checked="" type="checkbox"/> Zona tugurizada Falta de control Conflicto tenencia

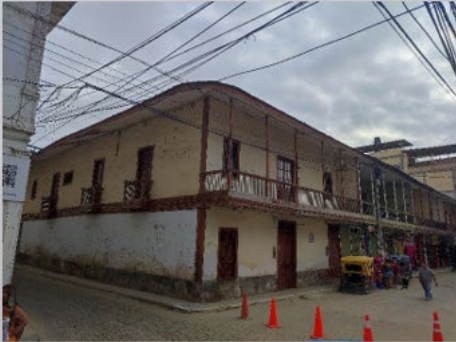
Figura 31. Ficha FOPECH 06.

5. TIPOLOGIA Y USOS			6. REGIMEN DE PROPIEDAD					7. ESTADO DE CONSERVACION	
ARQUITECTURA ORIGINAL ACTUAL USOS Publico Privado			EVALUACION DE EDIFICACION					Estado general	
MILITAR CIVIL RELIGIOSA INSTITUCIONAL COMERCIO SERVICIOS INDUSTRIAL OTROS			Ocupado por: Propietario Otra Persona o Institucion Inscrito en registro publicos Instalaciones			Estructura Cubierta Fachadas Pisos - entre pisos Acabados Espacios exteriores Escaleras Instalaciones

8. DECLARADO PATRIMONIO POR EL MINISTERIO DE CULTURA DEL PERU			Estructura: X, Cubierta: X, Fachadas: X, Pisos: X, Acabados: X, Espacios: X, Escaleras: X, Instalaciones: X			MPL ESTADO

9. DESCRIPCION VOLUMETRICA DOMINANTE				10. RIESGOS					
Estilo: REPUBLICANA Epoca: REPUBLICO Fachada: Recta X Rerangueada Curva Ochavada				RIESGOS NATURALES: Sismos X, Tsunami X, Inundaciones X, Erupciones, Fallos geologicos, Erupciones, Meteorizacion, Accion biologica					
TEXTURA: Liso X, Rugoso, Adintelado, Medio Punto, Ojival				RIESGOS ANTROPICOS: Edificio tuguzado, Falta de mantenimiento X, Incendios X, Explosiones, Contaminacion X, Intervenciones inadecuadas, Abandono X, Desarrollo urbano X, Zona tuguzada, Falta de control, Conflicto tenencia					
PORTADA: Simple X, Monumental, Compuesta, Inscripciones				12. DESCRIPCION BIM					
ZOCALO: ZOCALO DE CEMENTO Y YESO, TEXTURA LISA, Carpanel, Lobulado				N° de familias					
BALCONES: Volado X, Incluido				SISTEMA DE CLASIFICACION BIM					
MOLDURAS Y ORNAMENTACION: MOLDURAS DE MADERA, VANOS 12, N° Puertas PS 7, N° Ventanas VB 4, VA 1				UNIFORMAT, GUBIMCLASS, UNICLASS, OMNICLASS

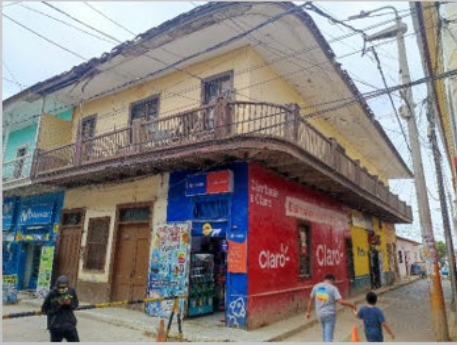
Figura 37. Ficha FOPECH 12.

4. DATOS DE LOCALIZACION Ciudad: PAITA Provincia: PAITA Departamento: PIURA Zona urbana: X Zona rural: Mz: Calle principal: Jr. JUNIN N° Interseccion: Jr. MELLENDEZ Norte Este Altitud 7m Coordenadas: -5.08567, -81.11237				EVALUACION DE EDIFICACION Sólido Deteriorado Ruinoso Estado general MAL ESTADO

9. DESCRIPCION VOLUMETRICA DOMINANTE Estilo: REPUBLICANA Epoca: REPUBLICA FACHADA Recta X Reranqueada Curva Ochavada TEXTURA Liso X Rugoso Lisa-Rugoso ARCOS Adintelado Medio Punto Ojal PORTADA Simple X Monumental Compuesta Inscripciones Rebañados Lobulado ZOCALO ZOCALO DE MODERNO Carpanel BALCONES Volado X Incluido VANOS 15 N° Puertas PS PD 8 N° Ventanas VB VA				10. RIESGOS RIESGOS NATURALES: Sismos X Tsunami X Inundaciones X Erupciones Acción biológica Fallas geológicas Erupciones Meteorización RIESGOS ANTROPICOS: Edificio tugurizado Falta de mantenimiento X Incendios X Explosiones Contaminación X Intervenciones inadecuadas X Abandono Desarrollo urbano X Zona tugurizada Falta de control Conflicto tenencia X

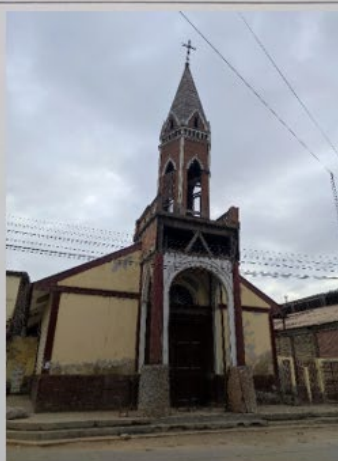
4. DATOS DE LOCALIZACION Ciudad: PAITA Provincia: PAITA Departamento: PIURA Zona urbana: X Zona rural: Mz: Calle principal: Jr. LA MERCED - CERCADO N° Intersección: Jr. TACNA Norte Este Altitud 7m Coordenadas: -5.08470, -81.11436				Siglo: XVI (1500 - 1599) X XVII (1600 - 1699) XVIII (1700 - 1799) XIX (1800 - 1899) X XX (1900 - 1999) XXI (2000 adelante)

5. TIPOLOGIA Y USOS ARQUITECTURA ORIGINAL ACTUAL MILITAR CIVIL RELIGIOSA X X INSTITUCIONAL COMERCIO SERVICIOS INDUSTRIAL OTROS B. DECLARADO PATRIMONIO POR EL MINISTERIO DE CULTURA DEL PERU		6. REGIMEN DE PROPIEDAD Publico Privado OCUPADO POR: Propietario Otra Persona o Institucion Inscrito en registro publicos		7. ESTADO DE CONSERVACION EVALUACION DE EDIFICACION Estructura Cubierta Fachadas Pisos - entre pisos Acabados Espacios exteriores Escaleras Instalaciones		Estado general: MAL ESTADO

9. DESCRIPCION VOLUMETRICA DOMINANTE Estilo: COLONIAL Epoca: COLONIAL FACHADA Recta Rerangueada X Curva Ochavada TEXTURA Liso X Rugoso Lisa-Rugoso ARCOS Adintelado Medio Punto X PORTADA Simple Monumental X Compuesta Inscripciones Rebajados Ojival X ZOCALO ZOCALO DE CEMENTO Y YESO - TEXTURA RUGOSA Carpanel Lobulado BALCONES Volado Incluido X VANOS 10 MOLDURAS Y ORNAMENTACION MOLDURAS DE HPDPA N° Puertas PS PD 3 N° Ventanas VB VA 7				10. RIESGOS RIESGOS NATURALES Sismos X Tsunami X Inundaciones X Erupciones Fallas geologicas Erupciones Meteorizacion Accion biologica Otras: RIESGOS ANTROPICOS Edificio tugurizado Falta de mantenimiento X Incendios X Explosiones Contaminacion X Intervenciones inadecuadas Abandono X Desarrollo urbano Zona tugurizada Falta de control Conflicto tenencia Otras:

Teniendo en cuenta lo observado y registrado en la ficha de observación FOPECH-14 (ver anexo N°27), podemos definir que la edificación registrada se encuentra en un muy mal estado de conservación ya que su estructura, cubierta, acabados, pisos, etc. Se encuentran deteriorados al punto de colapsar por tal motivo dicha edificación está abandonada y no es habitable por lo cual no cumple su función de ser un lugar de culto, además se observó que parte de los acabados se encontraba en el suelo frente a la edificación por lo cual podemos concluir que el interés por el cuidado de dicho bien no tiene importancia para las autoridades e incluso se ha colocado unos tapetes en la base de las columnas del pórtico principal denotando mucho más este desinterés. Por otra parte se identificó los posibles sistemas de clasificación de familias a usar en el bien los cuales son GUBIMCLASS y UNICLASS como también se definieron un número aproximado de 20 familias a crear o usar en la edificación existente por tal razón se establece el uso de COBIE – GUID (Globaly Unique Identifier) para una adecuada gestión de los objetos del edificio, teniendo en cuenta estos puntos se puede establecer los usos BIM de la posible digitalización del bien, los cuales son la posibilidad de

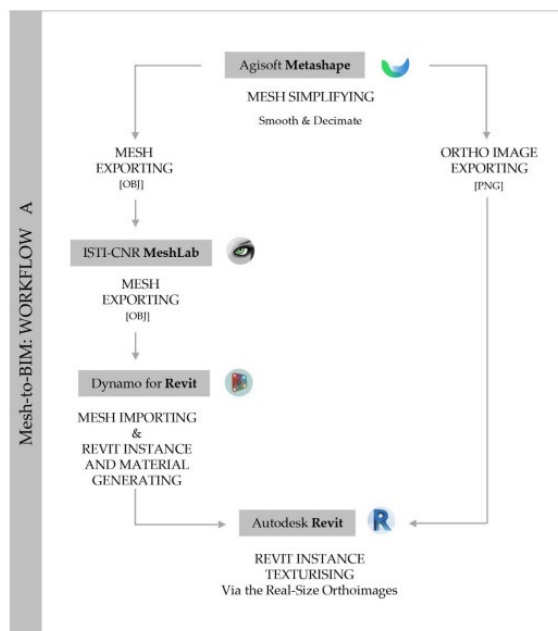
Figura 42. esquema metodológico de modelización.

Nota: extraído de “An HBIM Methodology for the Accurate and Georeferenced Reconstruction of Urban Contexts Surveyed by UAV: The Case of the Castle of Charles V” (p. 7), por Sanseverino, A.; Messina, B.; Limongiello, M. & Guida, C., 2022, *remote sensing*, 14 (15).

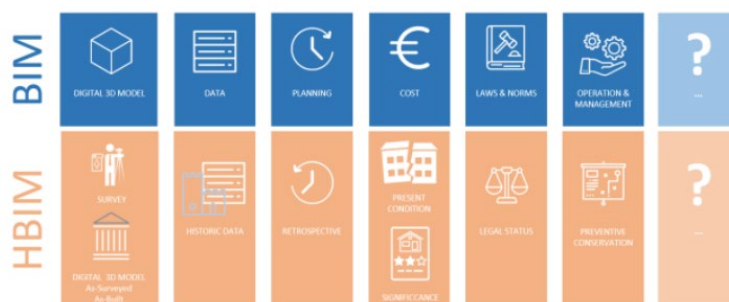
Figura 43. esquema de información de modelado de datos HBIM en comparación con BIM.

Nota: extraído de “digital twin: a hbim-based methodology to support preventive conservation of historic assets through heritage significance awareness” (p. 610), por Jouan, P. & Hallot, P., 2019, *the international archives of the photogrammetry, remote sensing and spatial information sciences*, 42 (2).
